国土技術政策総合研究所資料

港湾空港技術研究所資料

平成28年（2016年）熊本地震による港湾施設等被害報告

Damage to Port and Airport Facilities during the 2016 Kumamoto Earthquake Sequence

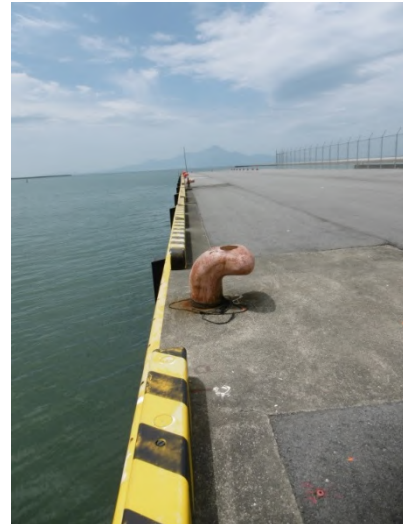
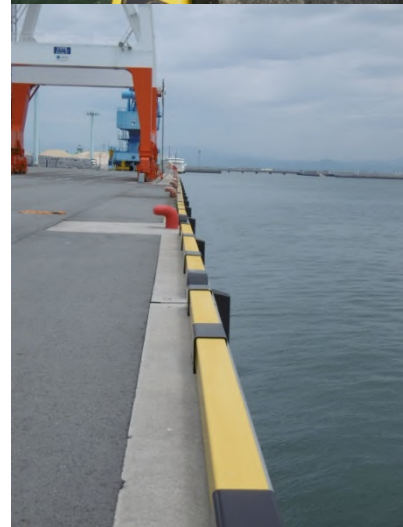
写真-4.1は熊本港岸壁（-7.5m，設計震度0.15）（図-4.1の①）の法線上から西（上の写真）および東（下の写真）を見た状況である（-7.5mは岸壁水深を意味する）。この写真からもわかるとおり，基本的に岸壁法線の出入りは小さく，一見して被害は軽微であることがわかる。ただし，よく見ると，この写真を撮影している場所はその東西に比べて若干海側にはらみだしているように見える。このことは後述の測量結果でも裏付けられている。

写真-4.1 岸壁（-7.5m）（図-4.1の①）の法線上から西（上の写真）および東（下の写真）を見た状況（2016年4月16日撮影）

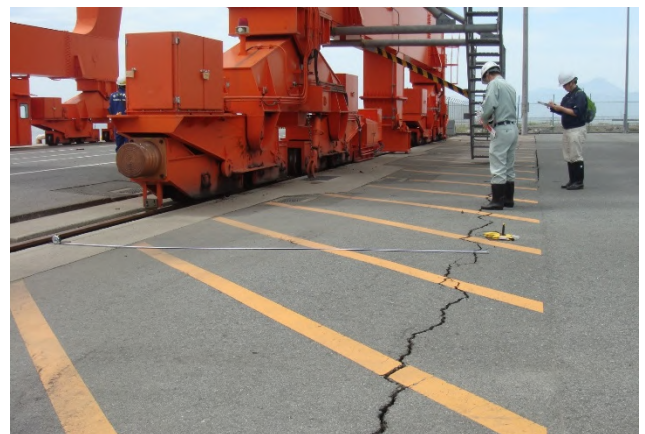
当該岸壁にはガントリークレーンが搭載されているが，陸側クレーンレールの基礎の陸側には写真-4.2に示すとおり法線平行方向にクラックが生じていた。また，陸側クレーンレールの基礎の海側には写真-4.3に示すとおり7cm程度の段差が生じていた（陸側が相対的に沈下）。段差が生じた場所は標準断面図（図-4.2）では矢印の箇所であり，ほぼケーソン背面位置に相当する。

写真-4.2 岸壁（-7.5m）（図-4.1の①）背後の陸側クレーンレール基礎の陸側に生じたクラック（2016年4月16日撮影）

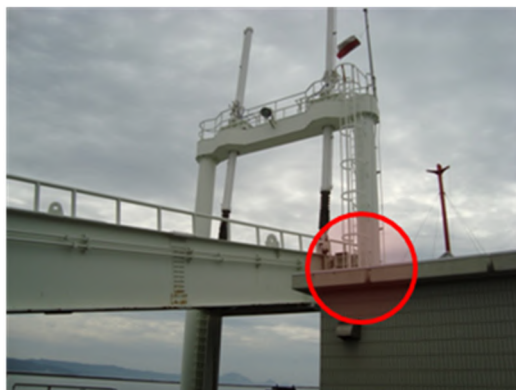
フェリーターミナル (図-4.1 の②) には車両の乗降に利用される可動橋が 2 カ所ある。これは、干満の差が激しい有明海において、フェリーの高さが上下することに対応するためのものであり、写真-4.4 に示すように左右の油圧シリンダによって桁を上げ下ろしする構造となっている。しかし、4 月 16 日の時点では 2 カ所とも桁を降ろすことができず、利用できない状態であった。これは、油圧シリンダを支える門型の構造物 (門構) に、写真-4.5 の矢印の向きに残留変位が生じたことによるものである。

写真-4.4 フェリーターミナルの可動橋（2016年4月16日撮影）

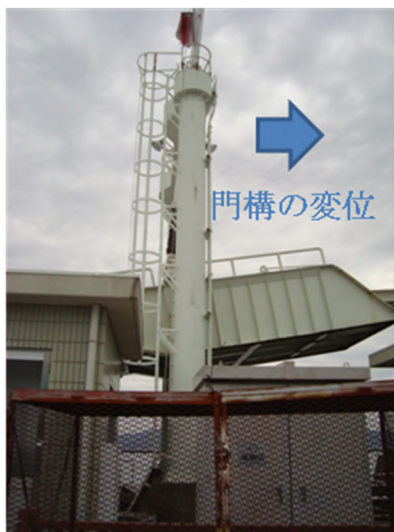
- ①門構基礎の部分より接岸ドルフィンの部分の方が水深が深いため、**図-4.6**の左から右に地盤が動いた。
 - ②それに伴い、門構基礎が右に向かって変位し（そのときグレーチングが圧壊）、その上に載っている門構が全体として右に動いた。
 - ③その結果、桁を降ろすことができない状況となった。
- このように、一見すると構造物側の問題と見られる被害であっても、子細に見ると地盤が関係している点が港湾施設の被害の特徴である。

写真-4.5 門構の変位の向き（2016年4月16日撮影）（写真右手が西）

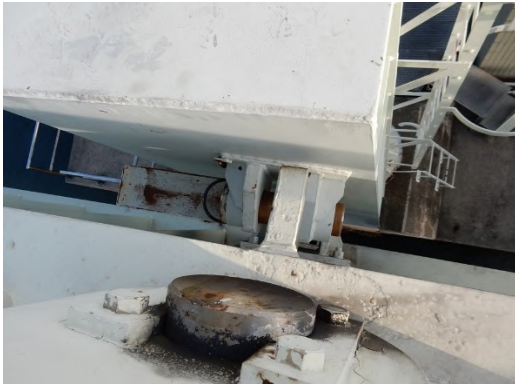
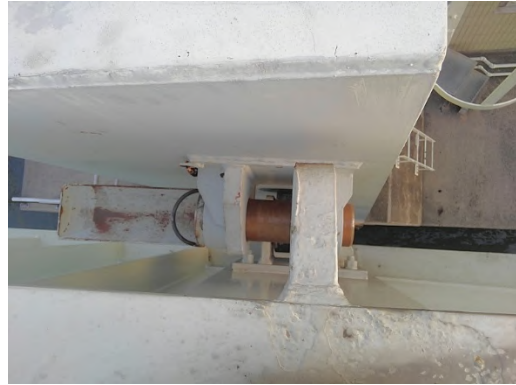
2号（東側）可動橋（フェリーに向かって右側）

なお、4月15日朝（前震と本震の間）と4月16日朝（本震後）の1号（西側）可動橋と2号（東側）可動橋の休止装置の様子が撮影されており、それを並べたものが**写真-4.6**である。1号可動橋と2号可動橋のいずれにおいても、前震によりすでに変位が生じていたこと、それが本震により拡大したことがわかる。なお、変位の向きは例外なく**写真-4.5**の矢印の向きであった。

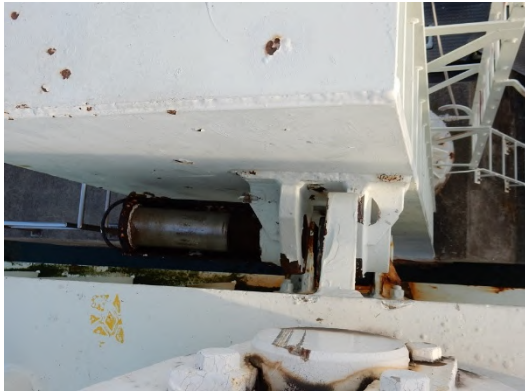
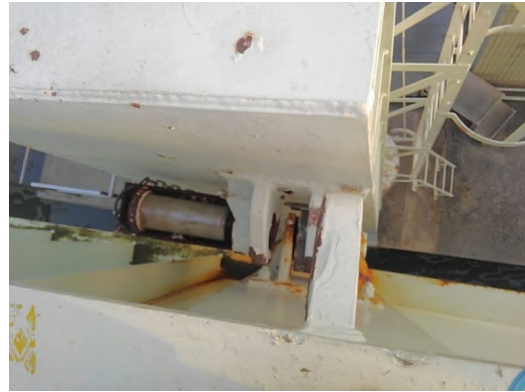
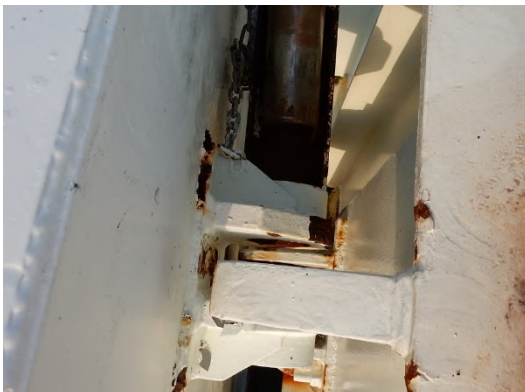
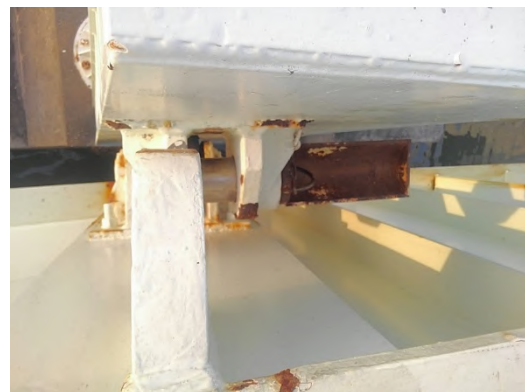
1号（西側）可動橋（フェリーに向かって右側）

1号（西側）可動橋（フェリーに向かって左側）

写真-4.6 4月15日朝（前震と本震の間）（左）と4月16日朝（本震後）（右）における可動橋休止装置の様子

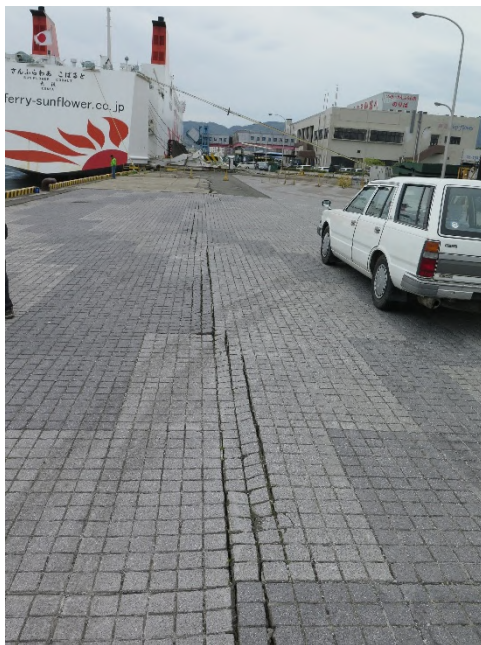
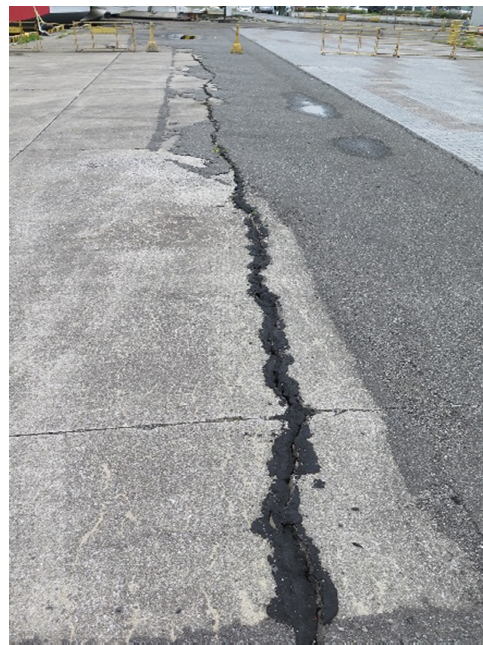
岸壁(-12m)の南側部分(-7.5m岸壁側；図-5.1の③)ではエプロン部(インターロッキング舗装)にクラックが発生していた(写真-5.1左)。クラック発生位置は岸壁法線から陸側に7~8m程度のところにあり、下部にあるケーソン幅とおおよそ一致していた。クラックの延長はおおよそ数十mであった。岸壁(-7.5m)に最も近いインターロッキング舗装がされていない延長10m程度の箇所においても、同様に、法線から7~8m程度のところにクラックが見られた。ただし、このクラックは目地注入材のようなもので補修がされた跡があり、地震前からクラックが生じてい

て、地震によりそのクラックがやや広がったように見られた(写真-5.1右)。明確なクラックが見えていない部分も含め、ほぼバースの全延長にわたって、法線から7~8m程度のところから陸側がやや低くなるように勾配がついていたが(写真-5.2)、この勾配は地震前からついていたとの情報もある。岸壁法線の出入り等は見られなかった。

写真-5.1 石垣地区第三埠頭岸壁 (-12m) エプロン部のクラック (2016年4月18日撮影)

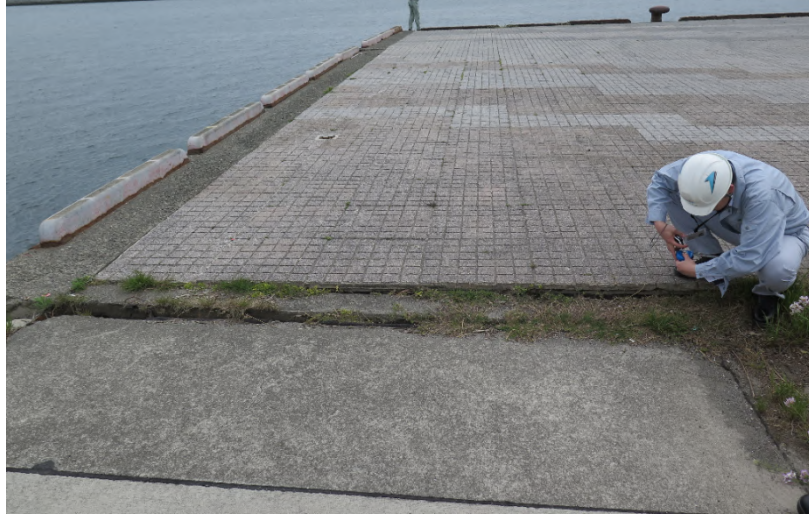
写真-5.2 石垣地区第三埠頭岸壁（-12m）ケーソン背後地盤の傾斜（2016年4月18日撮影）

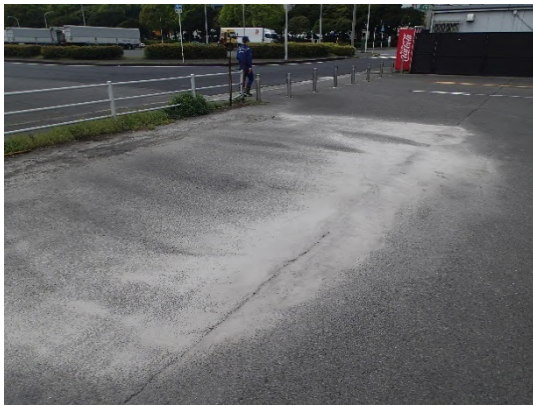
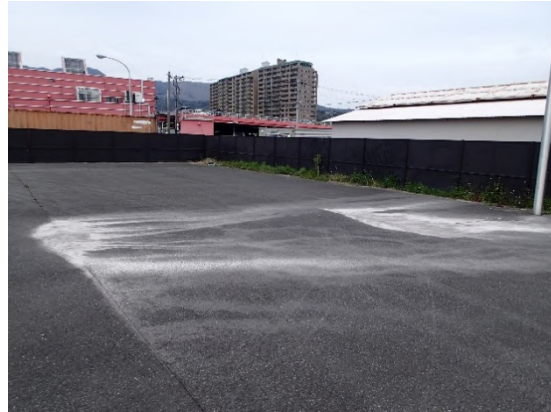
岸壁(-12m)の裏込石背後ではサンドコンパクションパイルによる液状化対策が行われており、噴砂等液状化の痕跡は見られなかった。一方、-12m岸壁のエプロン部よりさらに背後側の駐車場(図-5.1の②)においては、3か所程度で液状化の痕跡である噴砂が見られた(写真-5.3)。噴砂の粒径はかなり細粒でありシルト分に近かった。

写真-5.3 石垣地区第三埠頭岸壁（-12m）エプロン背後の駐車場での3箇所の液状化痕（2016年4月18日撮影）

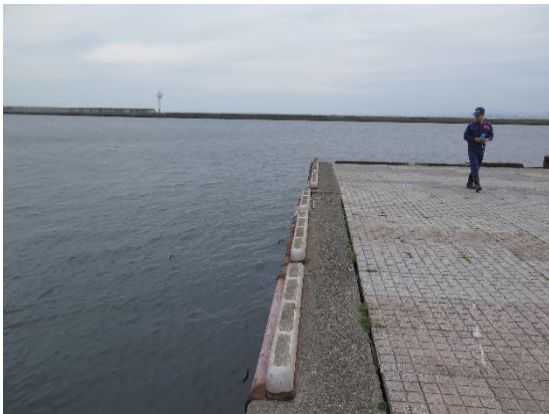
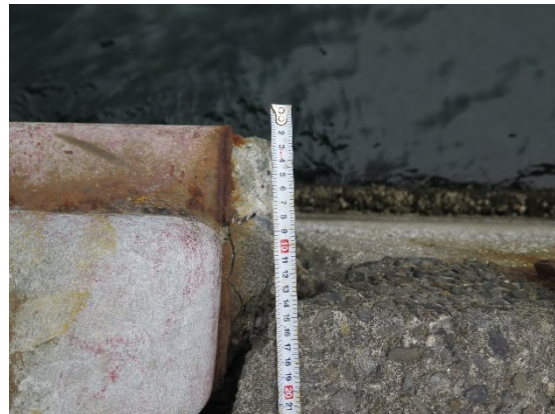
岸壁(-12m)北側端部から西側の側面護岸(図-5.1の①)では10cm程度の護岸法線のずれが見られ、護岸の海側への移動が見られた(写真-5.4)。側方護岸上のコンクリー

ト舗装が護岸法線から背後地盤側に低くなっていた。

写真-5.4 石垣地区第三埠頭岸壁（-12m）側面護岸における護岸法線のずれ（2016年4月18日撮影）

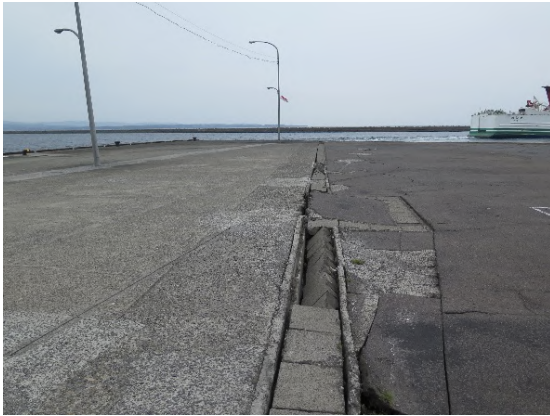
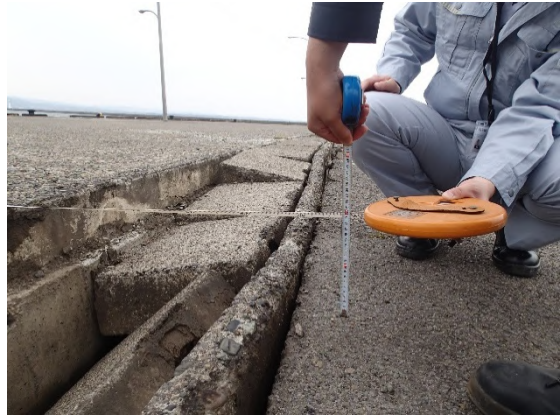
1955年に供用開始した岸壁であり、設計震度は不明である。図-5.9に標準断面図を示す。岸壁法線に近いエプロン部はコンクリート舗装で、その背後はアスファルト舗装となっていたが、もともとあったコンクリート舗装上にアスファルトがオーバーレイされており、その目地部に沿って格子状に亀裂が見られた。岸壁エプロンのコンクリート舗装とその背後のアスファルト舗装との目地部クラックでは20cm程度の段差が見られるところもあり、コンクリート舗装背後から埠頭中央部にわたるアスファルト部は全体的にその程度沈下していた。この目地部クラックでは噴砂痕跡が見られた箇所もあり、液状化が生じていたことが確認できた。埠頭中央部の南側岸壁側アスファルト舗装と北側岸壁側コンクリート舗装の境界 (図-5.1の⑤) にある側溝 (U字溝) の延長10m以上の箇所において変形・段差が見られ (写真-5.6)、その南側のアスファルト舗装側は20cm程度低い状態となっており、アスファルト部の沈下に伴って変形が生じていた。

写真-5.6 石垣地区第二埠頭岸壁 (-5.5m) 中央部の U 字溝に見られた変形・段差 (2016年4月18日撮影)

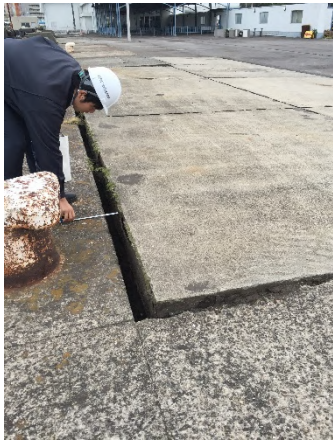
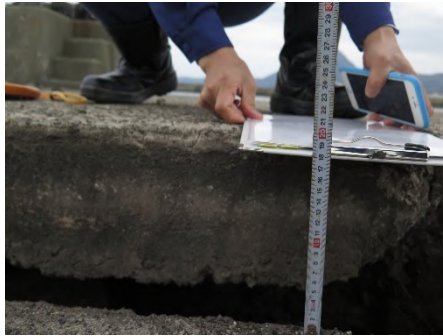
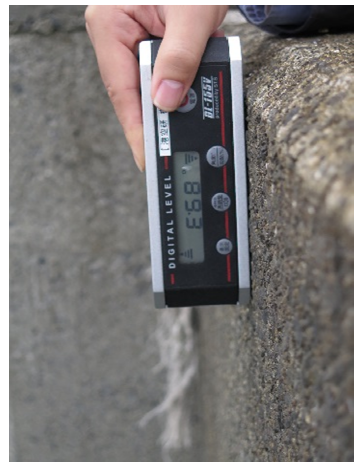
考えられる (写真-5.7)。

写真-5.7 石垣地区第二埠頭岸壁 (-5.5m) 南側の目地の開きと傾斜計による測定状況 (2016年4月18日撮影)

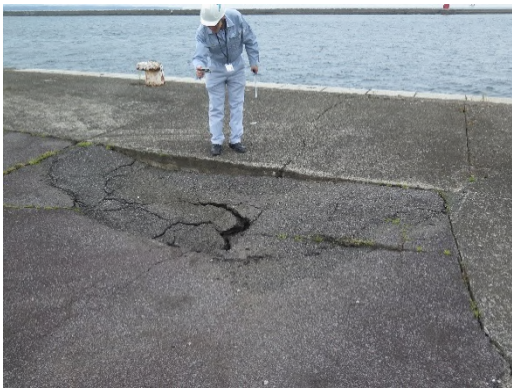
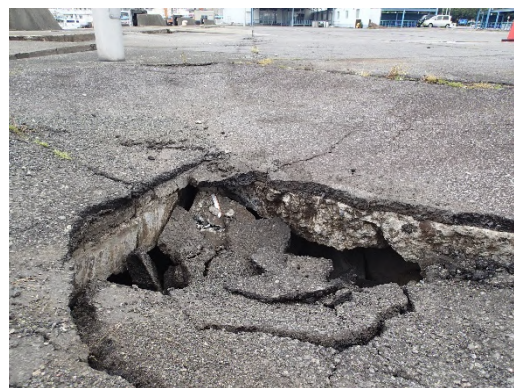
岸壁 (-5.5m) 南側と東側先端護岸の隅角部付近 (図-5.1の④) では、直径1m弱の舗装の陥没が見られた (写真-5.8)。陥没箇所より、アスファルト舗装の下部に空洞も確認された。この箇所の前面の岸壁や護岸部での海側への大きな変位は見られず、埠頭隅角部付近のケーソン目地部に近いと考えられることから、地震前より埋土の吸出しが生じていたことも考えられる。

写真-5.8 石垣地区第二埠頭岸壁 (-5.5m) 南東側の隅角部での吸出しによる陥没 (2016年4月18日撮影)

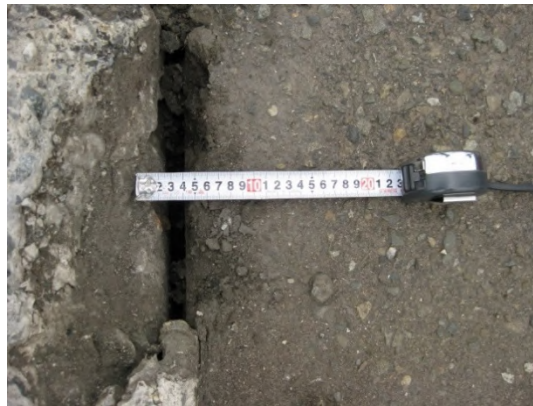
地震後の状況としては、岸壁（鋼管矢板）の上部工と背後のアスファルト舗装の間での約3cmの開き（写真-6.1）、及びアスファルト舗装の約3cmの沈下（写真-6.2）を確認した。また、目視により岸壁法線にはらみだしが認められたが（写真-6.3、写真-6.4）、建設より30年以上が経過し

写真-6.1 鋼管矢板の上部工背後の開き

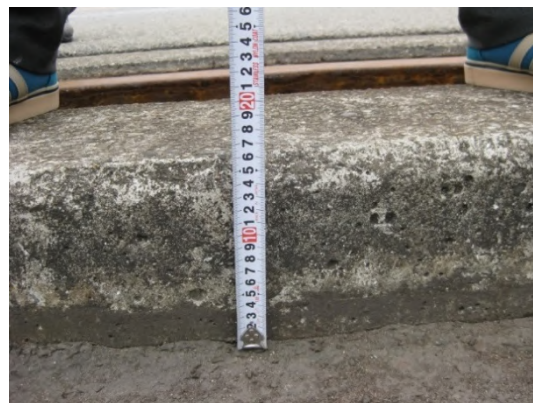
その他、写真-6.7に示すように、岸壁上部工とクレーン基礎の間のアスファルト舗装部の沈下が見られた。ここでも写真-6.8に示す補修の跡が認められたため、経年変化による沈下を含むことが推察される。写真-6.2のクレーン基礎コンクリートの状況から、経年変化で10cm以上沈下した上で、地震時に約3cm沈下したと推察される。

写真-6.2 鋼管矢板上部工～クレーン基礎間のアスファルト舗装の沈下

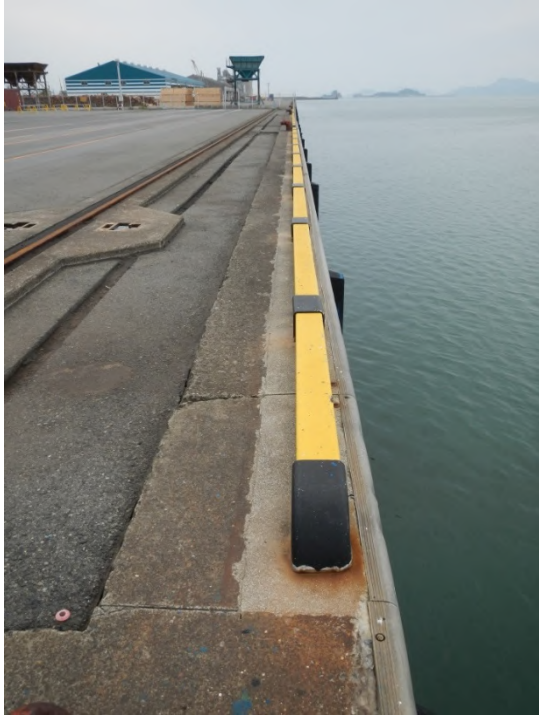
ているため、経年変化による変位を含むと推察される。当該位置の上部工のずれの状態（写真-6.5）、またその背後にある補修跡（写真-6.6）から判断するに、岸壁法線のはらみだしはほぼ全てが経年変化に起因するものと考えられる。よって、今回の地震による法線方向への変位は、上部工背後の開き分の3cm程度に限定されると判断される。なお、写真-6.5に示した位置以外では、上部工のずれ、上部工間の目地の開きは確認できなかった。

写真-6.3 岸壁法線（南西方向を臨む）

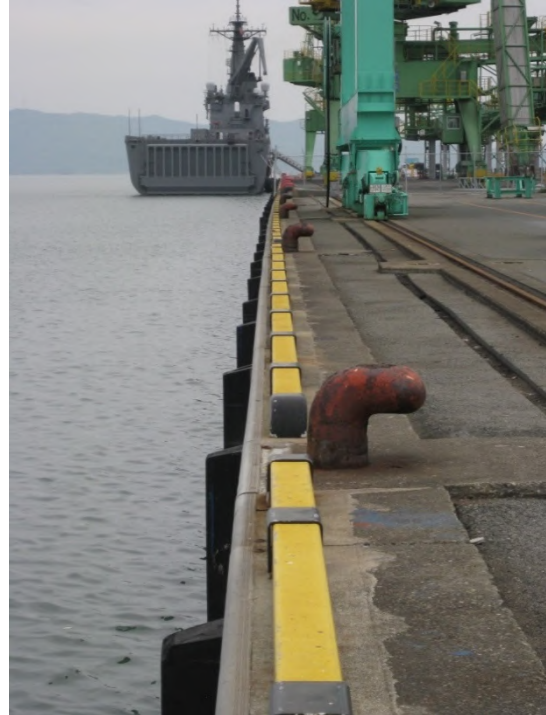
写真-6.4 岸壁法線（北東方向を臨む）

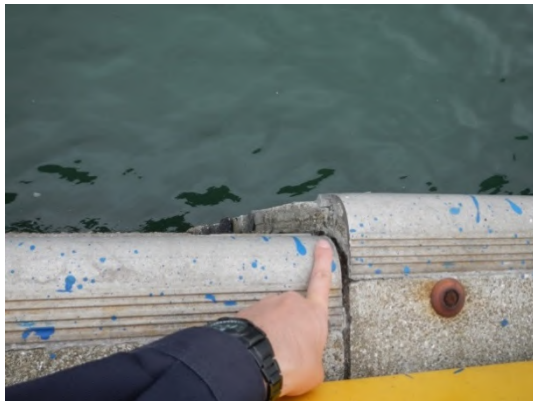
写真-6.5 上部工のずれ

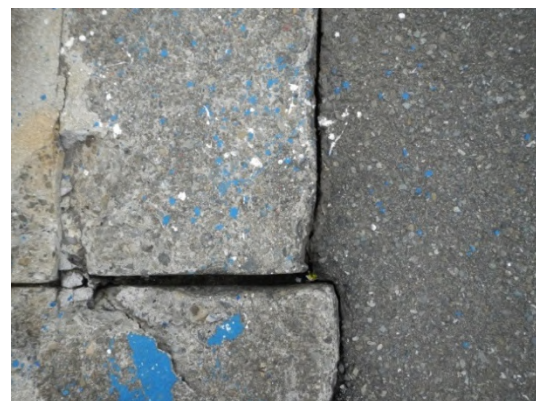
写真-6.6 上部工ずれ位置の背後にある補修跡

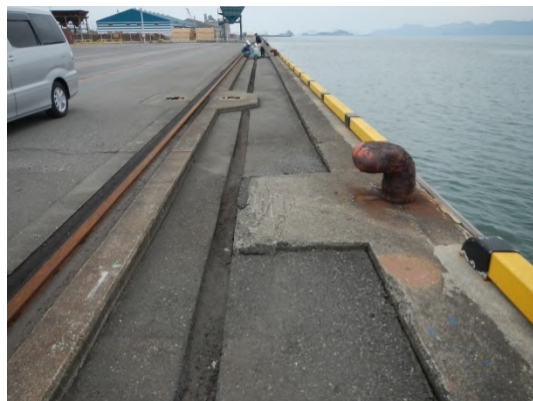
写真-6.7 岸壁上部工～クレーン基礎間の
アスファルト舗装の沈下

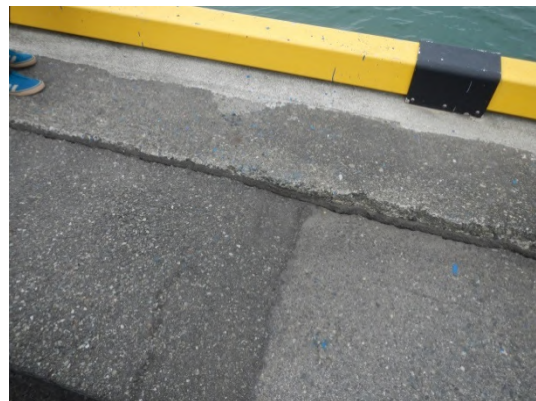
写真-6.8 アスファルト舗装の補修跡

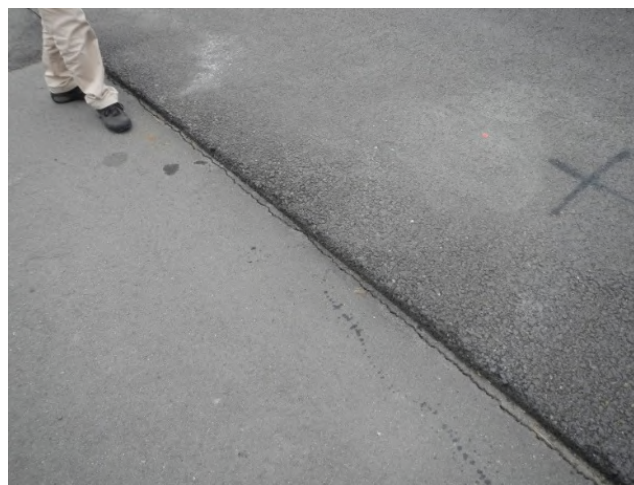
外港地区岸壁 (-12m) (図-6.1の②) の標準断面図を図-6.3に示す。荷役機械として、ガントリークレーン1機、穀物用アンローダ2機が設置されている。地域別震度0.1、地盤種別係数1.2、重要度係数1.2として、設計震度0.15で設計がなされている。地震後の状況としては、岸壁(鋼管矢板)背後エプロン部のアスファルト舗装においてクラックの発生を確認した(写真-6.9)。当該岸壁は改良工事中であり、所々アスファルト舗装の打ち直しが行われていた。アスファルトの施工時期が異なり、舗装厚が異なる境界でクラックが発生したものと考えられる。クラックの長さは10mを超え、幅は1cmに満たない程度であった。また、コンクリート製の側溝を起点に長さ5m、幅2cm程度のクラック

写真-6.9 エプロン部アスファルト舗装のクラック

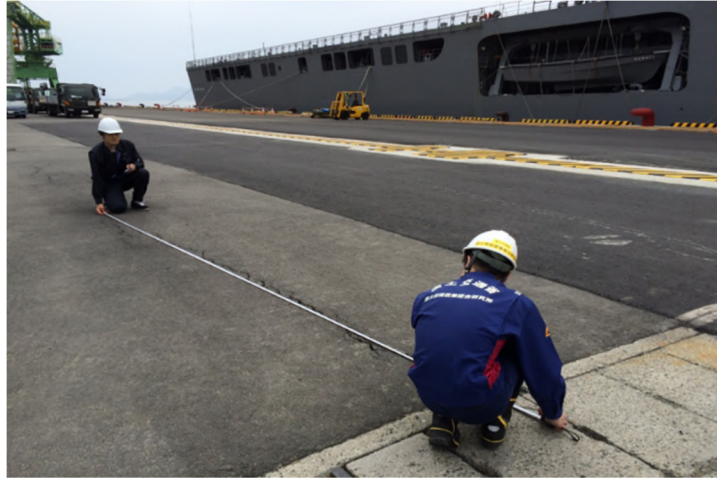
が発生していた(写真-6.10)。いずれのクラックも、岸壁から20m以上離れた箇所において、岸壁法線に対して平行に発生していた。

写真-6.10 コンクリート製の側溝を起点とするクラック

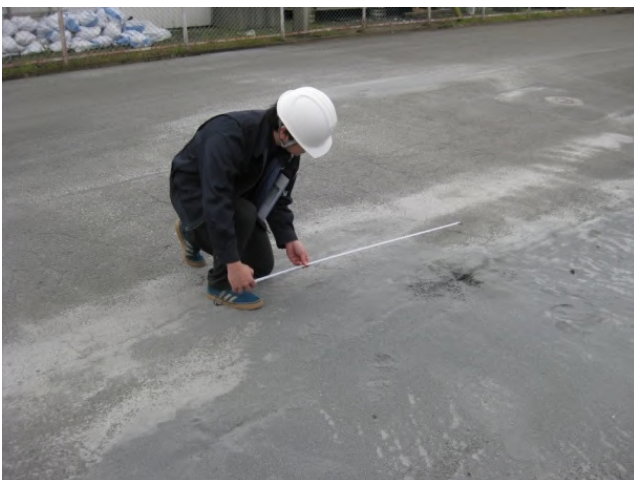
大島地区の道路（図-6.1の③）において、2箇所で地盤の液状化の痕跡である噴砂を確認した（写真-6.11）。噴砂は道路（アスファルト舗装）の亀裂より噴出し、シルト混じりの細砂が2cm程度堆積していた（写真-6.12）。なお、道路の沈下等の被害は確認できなかった。2箇所の噴砂は約2m離れた場所に位置し、周辺の道路では噴砂は確認できなかったため、液状化は狭い範囲で発生したものと考えられる。また地層構成（図-6.4）より、地表面に近い層が液状化し、噴砂したと考えられる。

写真-6.12 噴砂により堆積した砂

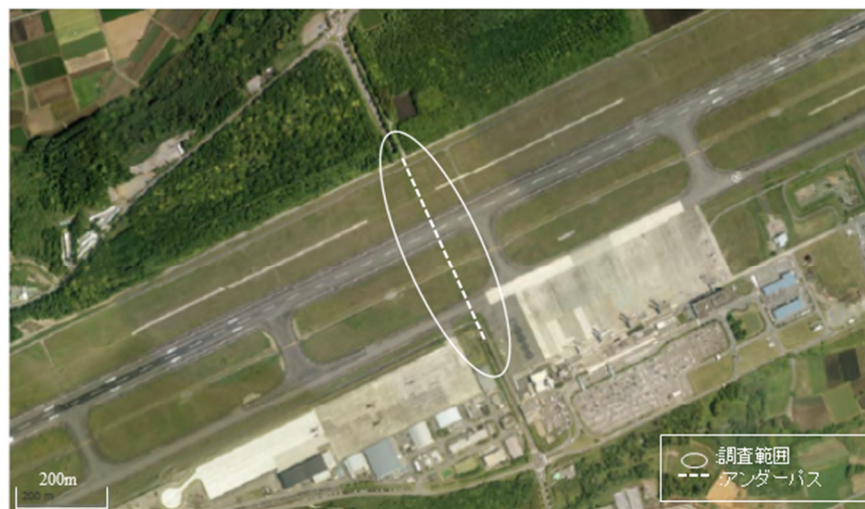
空港の地下道（写真-7.4）については前震と本震の間（4 月 15 日）および本震後（4 月 16 日）の 2 回にわたり調査を行った。本震後の 4 月 16 日の調査においては、コンクリートの小片が落下している箇所が認められた（写真-7.5）。

写真-7.4 空港地下道の位置
