TECHNICAL NOTE
OF
THE PORT AND AIRPORT RESEARCH INSTITUTE

No.1362 November 2019

那覇港臨港道路橋における表面被覆材および
エポキシ樹脂塗装鉄筋を用いたコンクリートの長期暴露試験

Long-term exposure test of concrete using surface coating materials and epoxy resin-coated rebar in Naha Port road bridge

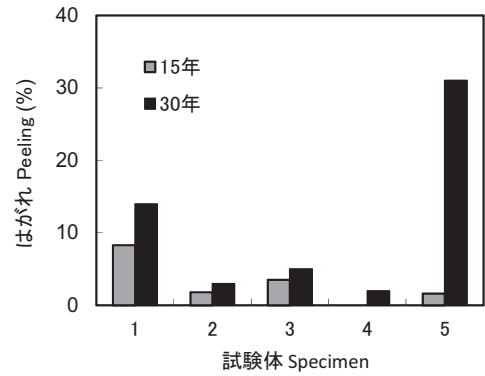
図-2.6 はがれ (面積比) の経時変化

試験体外観を図-2.5 に、外観観察結果を表-2.3 に、はがれ (% : 面積比) の経時変化を図-2.6 に示す。試験体 1 は全面的に白亜化が進行していた。試験体 2 および 3 は若干のはがれが見られた程度であった(15 年時より若干進展)。試験体 4 は端部に若干のはがれが見られた。試験体 5 でははがれが著しく進展していた。なお、試験体 0 (無塗装) については、腐食ひび割れが発生していた。

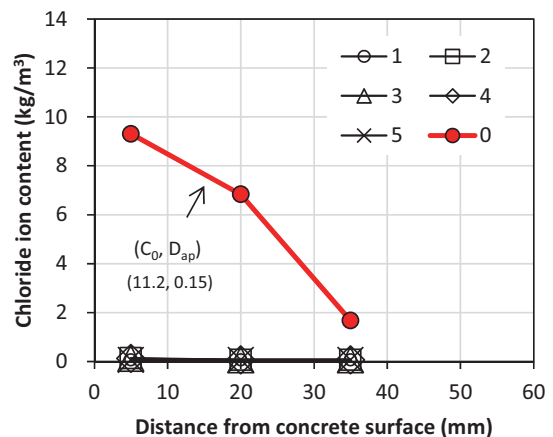
図-2.10 全塩化物イオン濃度分布

図-2.10に全塩化物イオン量分布を示す。試験体0(無塗装)の場合、鉄筋位置(20mm)において多量の塩化物イオンが侵入しており、鉄筋が腐食する可能性の高い環境となっている。なお、腐食環境の厳しさを表す表面塩化物イ

オン濃度 C_0 および見かけの拡散係数 D_{ap} については、図-2.10の分布を Fick の拡散方程式の解(式(2.1)参照)で近似することにより、それぞれ 11.2kg/m^3 、 $0.15\text{cm}^2/\text{年}$ と算出された。

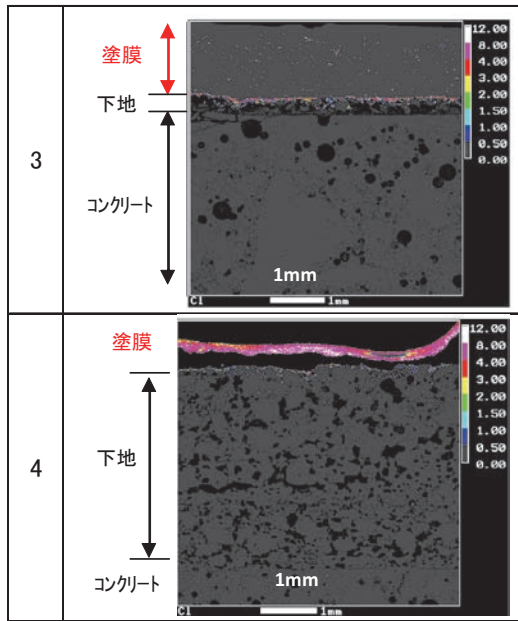
図-2.11 EPMAによるCIマッピング画像

試験体3は、被覆材中のClは確認されなかった。下地材のごく表層部(0.1mm程度)にClが見られるが、被覆材中にClが存在していないことから、隣接するプライマーの成分に含まれていたものと推測される。試験体4は、被覆材中にClが多量に確認された。これは元々素材中に含まれていたものである。また、試験体3同様、下地材のごく表層部(0.2mm程度)にClが見られる。被覆材を浸透したClが検出された可能性もあるが、ごく狭い範囲にしか存在していないことから、試験体3同様、隣接する下塗り剤の成分に含まれていた可能性が高いと推測される。

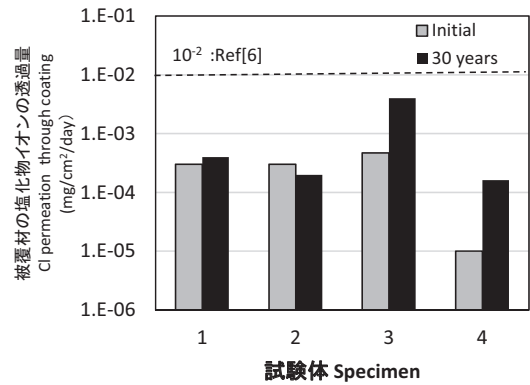
図-2.13 遮塩性試験結果

図-2.13 に遮塩性試験結果を示す。いずれも、「道路橋の塩害対策指針(案)⁶⁾」のAおよびB種における品質規格値 (10^{-2} mg/cm²/日) を満足していた。30年経過しても高い

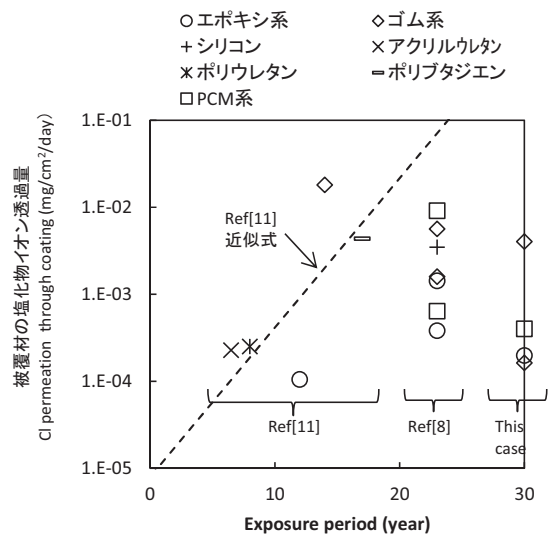
図-2.14 遮塩性の経時変化

図-2.14 に遮塩性の経時変化を示す。飛沫帯環境に位置する栈橋上部工等に適用された被覆材について調査した文献(11)では、時間とともに遮塩性が低下する傾向を示している。一方、今回と同様の海上に位置する道路橋において調査した文献(3)および今回の結果は、文献(11)よりも長期経過しているが、文献(11)のデータの近似式を下回る傾向が見られた。今回、時間の経過に伴う遮塩性の低下傾向が明確でなかった理由としては、紫外線等により上塗りは多少劣化しても、その下の中塗りについては劣化が進行していなかったこと等が考えられる。

今回程度の遮塩性を有し、今回程度の海上大気中環境 ($C_0=11.2$ kg/m³) であれば、被覆材は30年程度の長期にわたり塩分浸透を抑制し続けていた。一方、多量の海水が供給される干満帯、飛沫帯環境においては、施工条件および暴露環境のいずれも今回条件よりも厳しいため、その場合の長期経過後において、どの程度の遮塩性を有するのかに

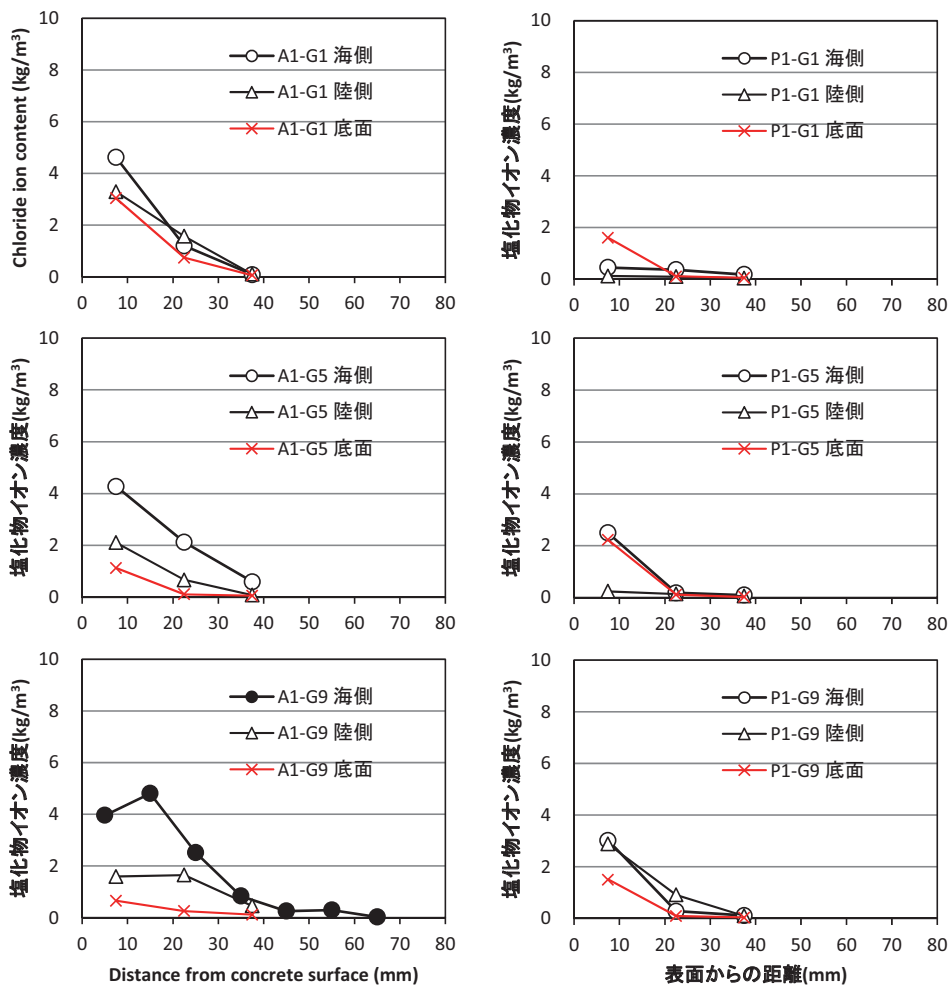
図-3.4 コア中の塩化物イオン濃度分布 (1989年度調査)

A1-P1 間の 3 本の PC 桁の A1 側および P1 側、さらには海側面・陸側面・底面の計 6 箇所（図-3.1 参照）から採取したコア中の塩化物イオン濃度分布を図-3.4 に、濃度分布を式(2.1)で回帰することにより求めた表面塩化物イオン濃度 C_0 を図-3.5 に示す。なお、図-3.4 の●（A1-G9 海側）のみ試料採取間隔が 10mm（測定深度 0-10、10-20、20-30、30-40、40-50、50-60、60-70mm の 7 深度）で、他は 15mm 間隔（測定深度 0-15、15-30、30-45mm の 3 深度）である。そのため、●（A1-G9 海側）以外の結果は、特に表層部の濃度が平均化されている可能性が高い。そのため、濃度分布から得られるパラメータ（ C_0 および D_{ap} ）の推定精度は●（A1-G9 海側）に比べると劣る可能性が高い。

なお、かぶり 35mm の位置で腐食発生限界濃度（ $2.0\text{kg}/\text{m}^3$ ）を上回っている箇所はない。

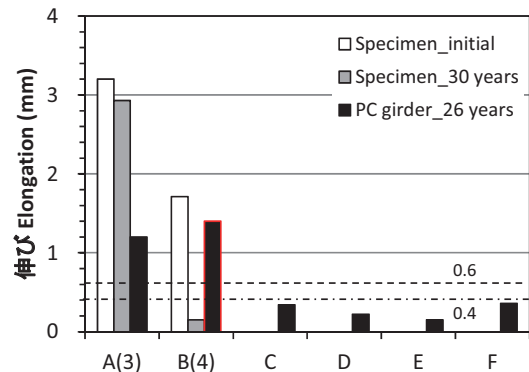
図-3.15 ひび割れ追従性試験結果

図-3.14は試験時の荷重-変位曲線、図-3.15に破断時の伸びの値を示す。波の上橋・泊大橋に適用されている主な仕様であるA(3)およびB(4)は、26年後においても高い伸び性能を有していた。なお、Bにおいては試験体の結果と大きく異なるが、これは、実部材には補強用のシートが用いられているためと考えられる。また、表-3.3「那覇港臨港道路における表面被覆材料の品質規格（案）」の値（0.6mm）、および「栈橋劣化調査・補修マニュアル¹²⁾」の品質規格値（0.4mm）をいずれも上回った。一方、被覆材C～Fについては0.4mmを満足していなかった。

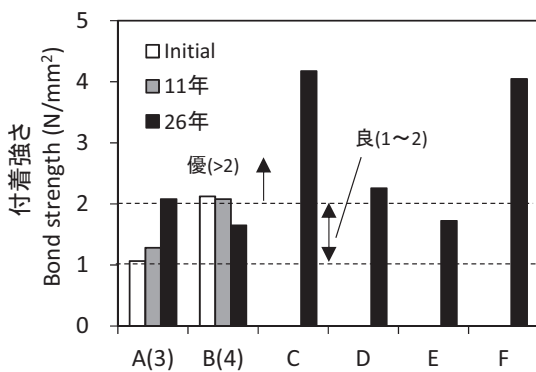
図-3.13 付着強度試験結果（凡例は破壊面）

図-3.13に付着強度試験結果の関係を示す。なお、図中には主な破壊箇所を示した。今回の実構造物調査結果において、いずれも1N/mm²を上回っていた。表-3.3「那覇港臨港道路における表面被覆材料の品質規格（案）」によると、全て「良」以上と判定される。

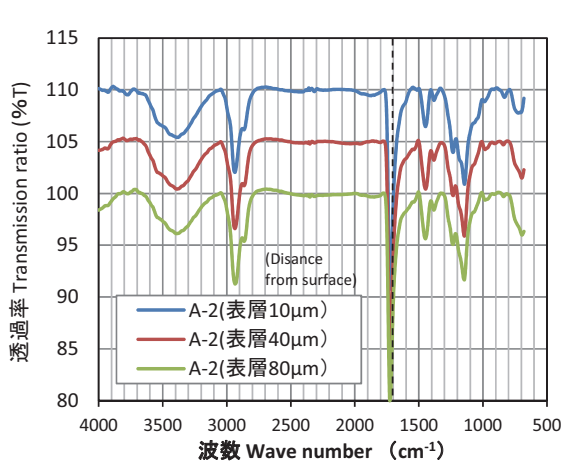
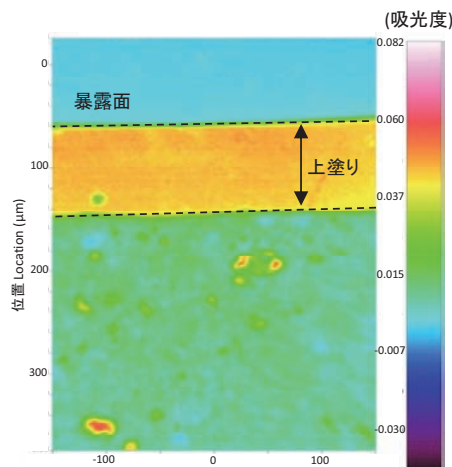
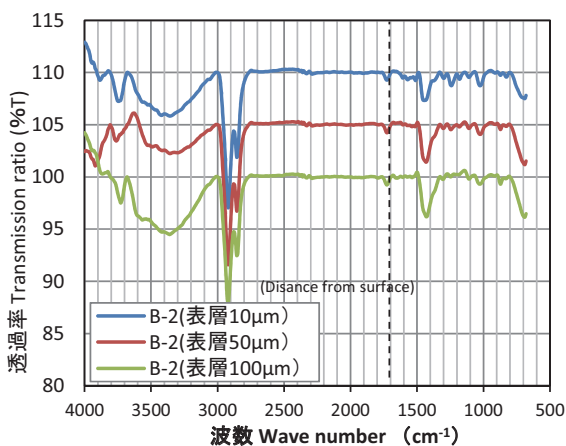
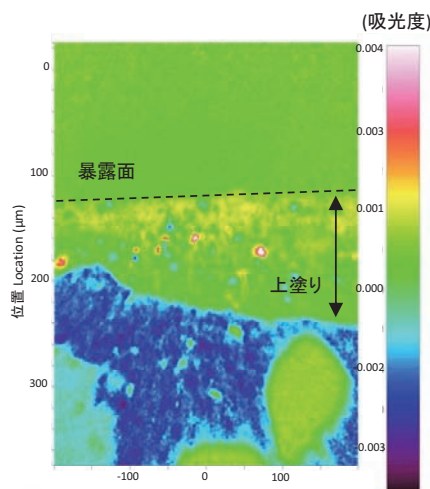
図-3.16 FT-IR 分析結果

（表層から10μm）の値は10%、A-2（表層から40μm）とB-2（表層から50μm）の値は5%上方に移動させている。ここで、透過率のピークが大きいほど（下向きに凸なほど）、また吸光度（透過率の逆数の常用対数）の色が明るいほど、測定対象となる物質量が減少していることを意味している。被覆材の表層部と内部で、透過率のスペクトル分布に顕著な違いは見られなかった。また、紫外線劣化が生じると、波数1,700(cm⁻¹)付近（C=O（カルボニル基）由来）の吸光度が増加するが、明確な変化はなかった。よって、被覆材表層部は長期間（26年間）経過しても特に劣化が進行していなかったと考えられる。

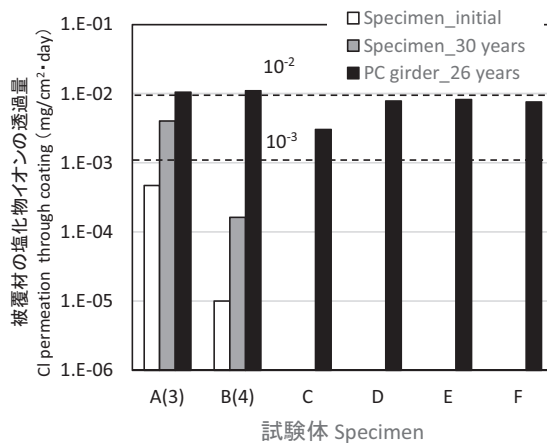
図-3.17 遮塩性試験結果

「那覇港臨港道路における表面被覆材料の品質規格(案)」の値 (10^{-3} mg/cm²/日) を上回った。なお、この規格値は、「道路橋の塩害対策指針(案) ⁶⁾」の C 種(長期防錆型)における品質規格値と同じである。しかし、「道路橋の塩害対策指針(案) ⁶⁾」の A 種(プレストレストコンクリート部材用)および B 種(鉄筋コンクリート部材用)における品質規格値 (10^{-2} mg/cm²/日) は概ね満足していた。30 年経過しても高い遮塩性を確保していたことが分かる。なお、B においては「試験体 30 年」の結果と大きく異なっている。この理由としては、実部材には補強用のシート(布状)が内部に用いられており、この繊維部および界面部を試験液(NaCl 溶液)が通りやすかったことも考えられる。

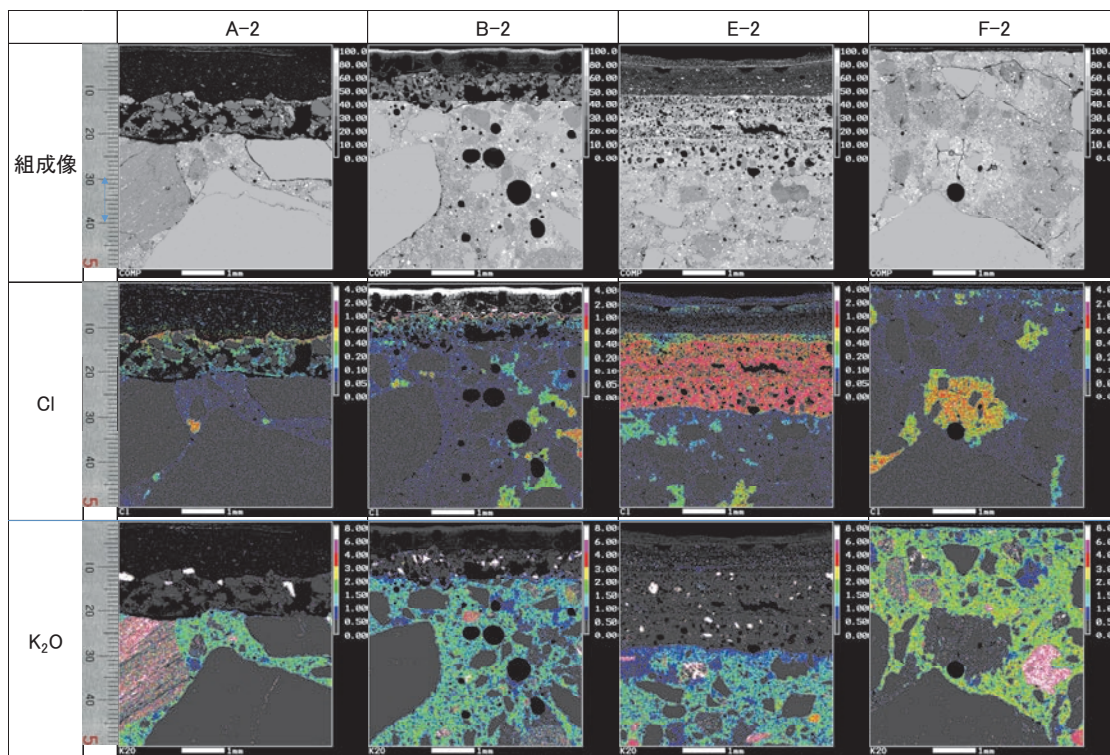
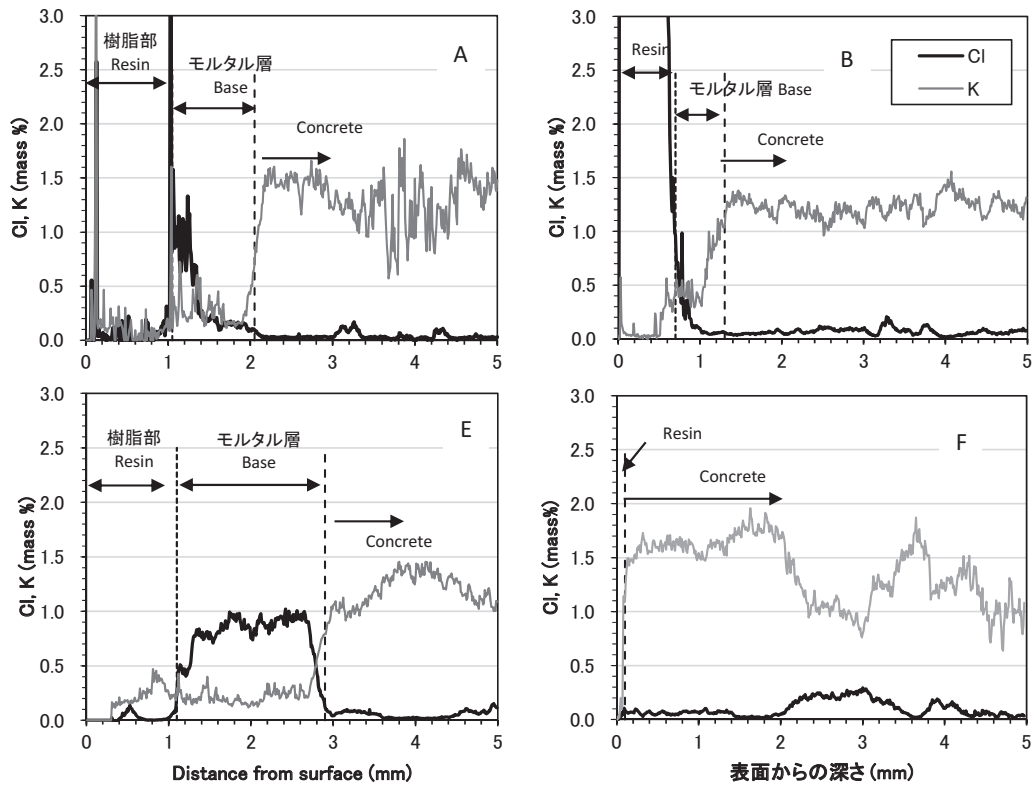
図-3.20 塗膜内の Cl および K 濃度分布 (26 年) : 実析

樹脂部には比較的少量のClが確認された。モルタル層(下地材)の表層付近には、多量のClが確認された。メーカースクリーニングにより、このClはプライマー中に内在していたものが主と推測された。モルタル層の内部には、表層付近より少ないClが確認され、若干の濃度勾配が生じているようにも見える。一方、コンクリート部表層部には、高濃度のClは確認されなかった。なお、図-3.21の試験体3(A)の樹脂部とモルタル部においても上記と同

近に多量の Cl が確認された。メーカーヒアリングにより、この Cl は当時使用されていたプライマー中に内在していたものが主と推測された。モルタル層内部には比較的少量の Cl が確認され、若干の勾配が生じているようにも見える。一方、コンクリート部表層部には、高濃度の Cl は確認されなかった。なお、図-3.21 の試験体 4(B) の樹脂部とモルタル部においても上記と同様な傾向が見られた。

以上の結果をふまえると、外部からの Cl および K において、樹脂部やモルタル部を通過してコンクリート中まで浸透した量は全く無いとは断言できないものの、非常に少なかったということは確実なようである。この結果は、今回の各種被覆材は、26 年間の長期にわたり、コンクリート内への塩分浸透を十分に抑制していたことを示すものと考えられる。

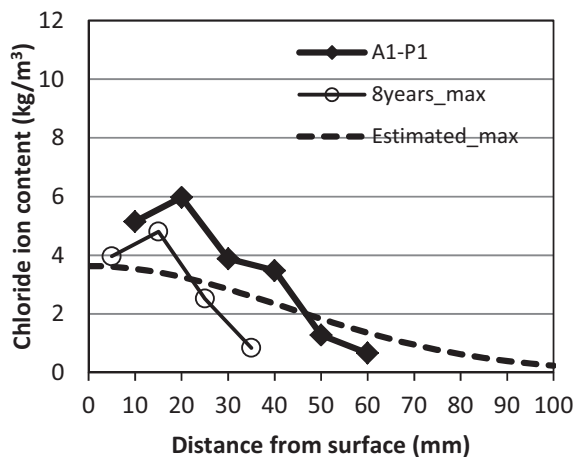
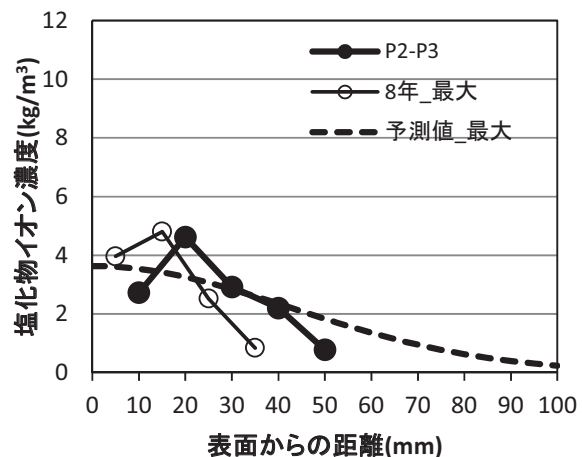
図-3.22 コア中の塩化物イオン濃度分布 (実測値と解析値の比較)

図-3.22 に i) A1-P1 : G1 桁 (最海側)-海側および ii) P2-P3 : G5 桁 (中央)-海側における、被覆適用 26 年後の塩化物イオン濃度分布を示す (図中 ◆ ●)。3.5.5 の EPMA の結果より、塩化物イオンは塗膜および下地材中を透過していないと判断されたため、ここで測定されたものは、被覆適用前に侵入していた塩化物イオンが、コンクリート内部での濃度拡散により、高濃度であった表層から低濃度であった内部へ移動したものと考えられる。

図-3.22 の内部（かぶり 40-60mm 付近）における実測値と概ね同様な値を示した。i)と ii)の位置における被覆適用前の塩化物イオン濃度は、「8 年_最大」の測定値（図中○）と同程度以上であった可能性が高い。

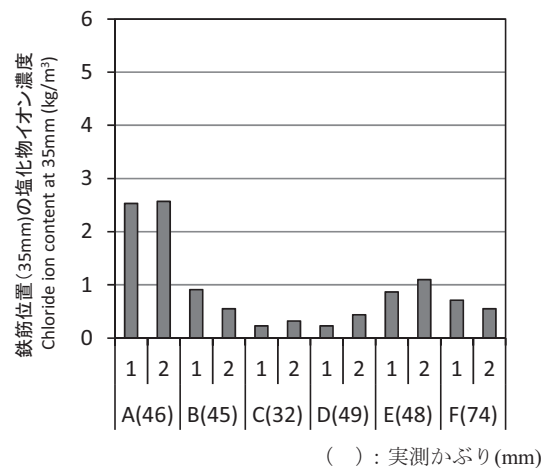
図-3.23 A1-P1 間 (G2 桁部-海側) の塩化物イオン濃度 (かぶり 35mm : 鉄筋位置)

図-3.23 に A1-P1 間（G2 桁部-海側）の塩化物イオン濃度（かぶり 35mm：鉄筋位置）を示す。かぶり 35mm の位置については、被覆材 A の位置（A1-P1 間の最も A1 側）で 2.0kg/m^3 を上回る塩化物イオンが存在しており、鉄筋が腐食する可能性の高い環境となっている。しかし、腐食は生じていなかった。なお、鋼材表面付近の濃度が 2kg/m^3 を上回っても腐食していないという事例は多い。一方、被覆材 B～F（測定点 12 点のうち 10 点（=10/12（38.3%））の位置については、限界値を大きく下回っており、腐食の可能性は低い。

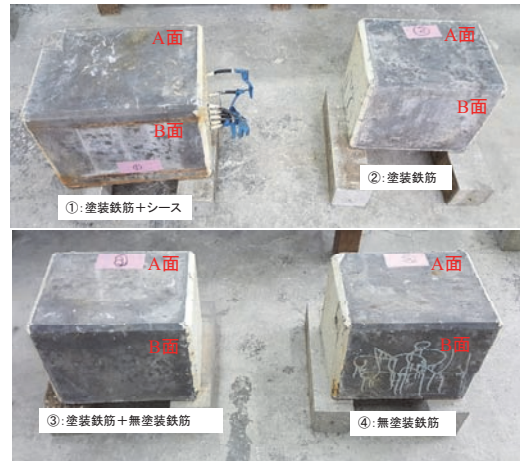
図-4.3 コンクリート試験体外観(解体前)

解体前のコンクリートの状況の一例を図-4.3に示す。コンクリート表面に目立った変状は確認されなかった。

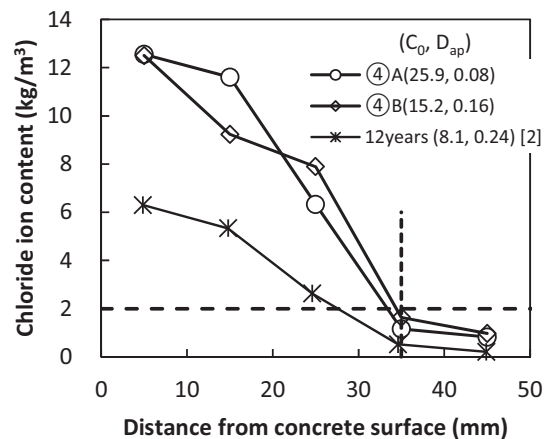
図-4.4 塩化物イオン濃度分布

塩化物イオン濃度の測定結果を図-4.4に示す。なお、図中の「12年」とは、文献14)に掲載されていた過去の調査結果を示したものである。今回の中で最小のかぶり厚(鉄筋位置)における塩化物イオン濃度(最大値と推測される)が腐食発生限界塩化物イオン濃度(2.0 kg/m³¹⁵⁾)を下回っていた。これは、今回の鋼材周囲の環境は腐食が生じる環境になっていないことを意味する。なお、塩化物イオンの拡散係数 D_{ap} (図中凡例に記載)は非常に小さく(0.08 および 0.16 cm²/年)、塩化物イオン浸透性は低い(コンクリート品質は優れる)ことが確認された。上述のように鋼材周辺の塩化物イオン濃度が低いのはこのことが大きく影響している。

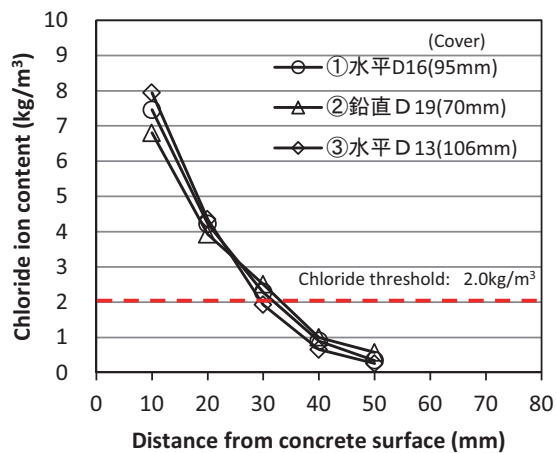
図-4.6 塩化物イオン濃度分布

塩化物イオン濃度分布の測定結果を図-4.6 に示す。表層付近には多量の塩化物イオンが供給されているが、表面から 40mm の位置以深では、鉄筋にエポキシ樹脂が被覆されていない場合の腐食発生限界塩化物イオン濃度 (2.0 kg/m^3 ¹⁵⁾ を下回っていた。これは、今回の鋼材周囲の環境 (最小かぶり 70mm) は、腐食が生じる環境になっていないことを意味する。なお、塩化物イオンの拡散

係数 D_{ap} (図中凡例に記載) は非常に小さく ($0.08 \sim 0.14 \text{ cm}^2/\text{年}$), 塩化物イオン浸透性は低い (コンクリート品質は優れる) ことが確認された。上述のように鋼材周辺の塩化物イオン濃度が低いのはこのことに起因している。

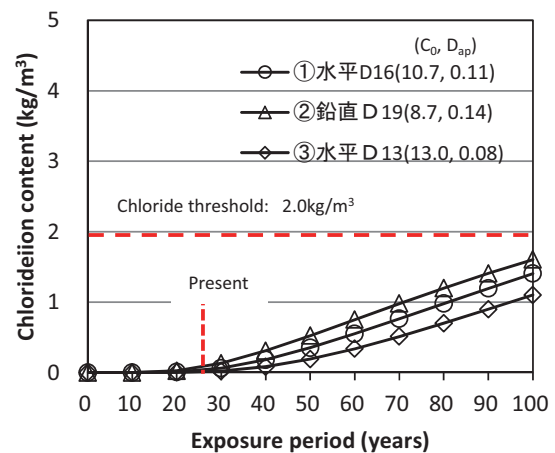
図-4.7 鉄筋位置 (かぶり 70mm) における塩化物イオン濃度の将来予測結果

次に図-4.7 は、式(2.1)を用い、鉄筋位置 (かぶり 70mm) における塩化物イオン濃度の将来予測を行った結果である。100 年後においても腐食発生限界濃度 (2.0) を上回らない結果となった。これは、今回条件 (試験体および暴露環境) では、鉄筋にエポキシ樹脂が被覆され

ていない場合でも、暴露時点から 100 年経過しても腐食しないということを意味する。

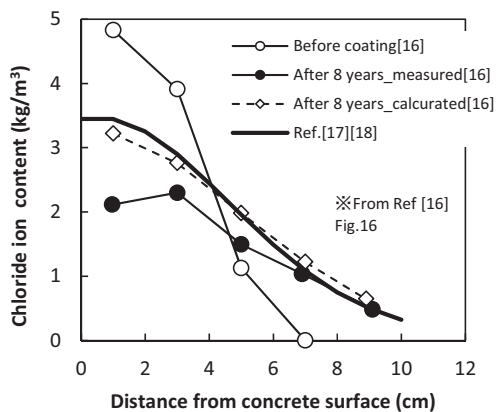
図-5.3 表面被覆適用後の塩分浸透予測例¹⁷⁾¹⁸⁾

例えば、表面被覆適用前の塩化物イオン濃度分布が図-5.3中の点○であった場合、表面被覆を行って外部からの浸透を遮断すると、コンクリート表面部の濃度は減少する一方で、内部の値は時間の経過とともに増加し、図中の点●のような平坦な分布に変化する。よって、対策として表面被覆工法の適用を検討する際には、図-5.3のように、表面被覆を適用した後のコンクリート中の塩化物イオン濃度分布の予測を行い、供用期間中に鋼材位置の塩化物イオン濃度が腐食発生限界濃度を上回らない（腐食が発生しない）ことを確認する必要がある。この際の予測方法は、文献16)17)や港湾の施設の維持管理技術マニュアル¹⁸⁾、港湾コンクリート構造物補修マニュアル¹⁹⁾等に記載されている。また、本文3.でも検討を行っている。
