港湾空港技術研究所 資料

No.1392 December 2021

海洋鋼構造物に適用された電気防食の維持管理に関する検討

Study of maintenance for cathodic protection applied to marine steel structures

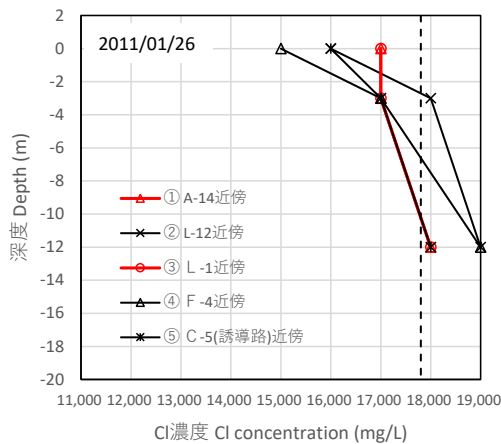
図-2.12 Cl 濃度の深度分布 (2011.1)

定期点検時に実施された、塩化物イオン(Cl)濃度の深度分布を図-2.12に示す。なお、海水を採取してから行った。いずれも表層付近で低濃度になっている。これは河川の混入の影響によるものと考えられる。

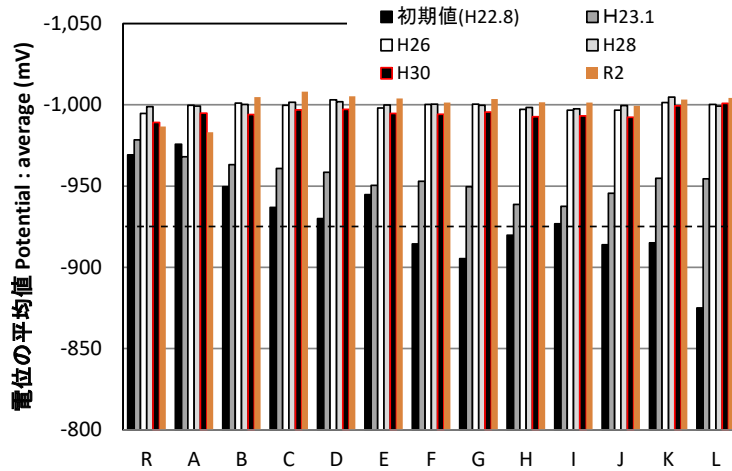
図-2.14 各行 (A～R 行) における電位の平均値

図-2.14～図-2.16は、各ジャケットの電位の平均値を求め、各行（A～R行）毎、各列（1～18列）毎、各エリア（I～IV区）毎に整理したものである。場所によって電位の値に差が表れている。以下主な傾向を示す。

- ・初期値(H22.8)においては最沖側のL行で値が最もプラ

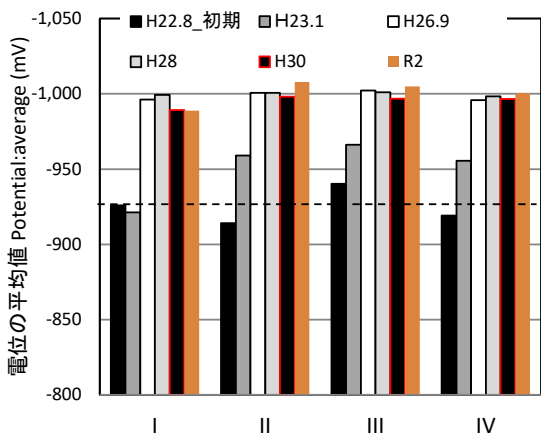
図-2.16 各工区 (I-IV 工区) における電位の平均値

て初期値よりもマイナス側の値を示した。また、1～15 列の値は-935mV を下回り、非常に良好な電気防食状態を示した。なお、16～18 列の値は-935mV を上回る値を示した。

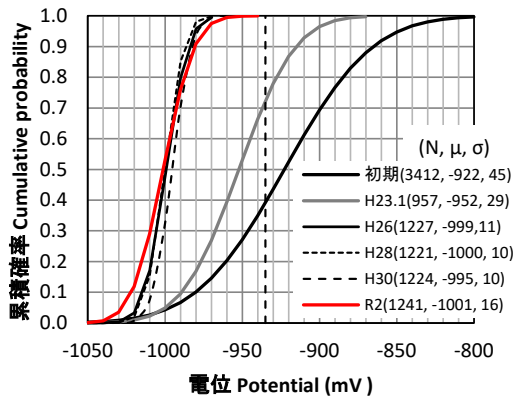
図-2.18 全電位のばらつき*の経時変化

また、全データの平均値 μ と標準偏差 σ を正規分布の式に代入して計算した、電位のばらつきの経時変化を図-2.18に示す。ばらつきが小さくなりつつ、電位が卑な方向にシフトしていたことが分かる。

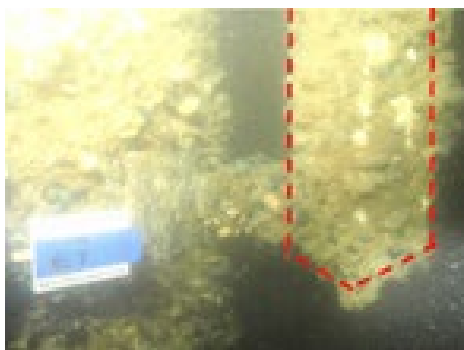
図-2.21 H26 調査結果一例

栈橋部については、H26年度、R元年度に20基ずつ調査が実施されている。実施した箇所および数量を図-2.20に、実施状況の一例を図-2.21に示す。この調査の結果、「陽極の脱落は確認されなかった」と報告されている。脱落の原因の特定や将来の予測は困難であるが、実態

をベースに評価すると、10年間で脱落したものが約1500個中0個ということ、10年間で脱落する確率は1/1500以下（0.066%以下）であったと言い換えることができる。

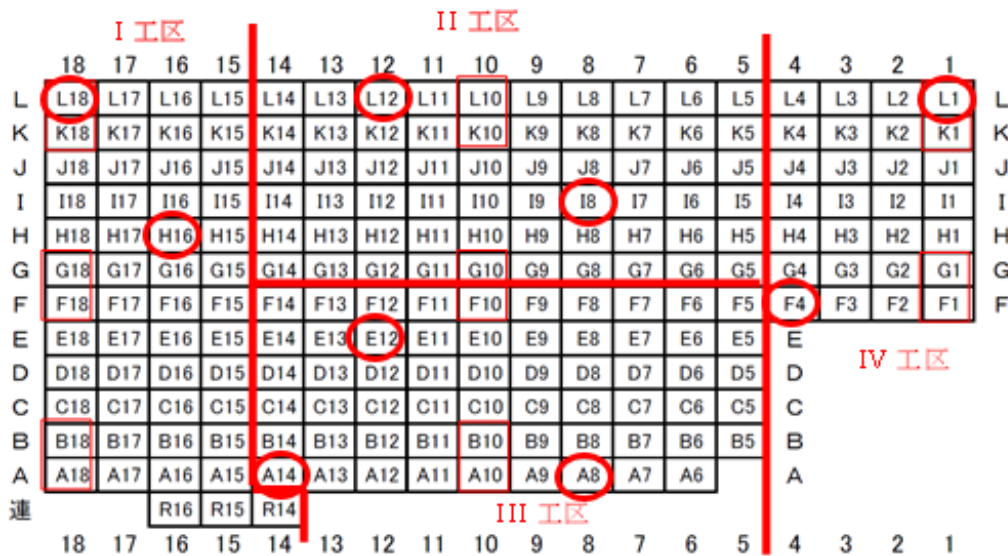
図-2.22 D滑走路部のジャケットの配置図および名称

調査箇所を図-2.22 に示す。調査対象のジャケット部（連絡誘導路部含む）は、環境区分Ⅰ、Ⅱ、Ⅲ、Ⅳから均等に選出した。また、ジャケット1基につき杭（レグ）を2本選定し、各2深度の陽極（計4個）を選定した。なお、連絡誘導路部の直杭（AおよびG杭の2本）は、2.2で説明した連続モニタリングの実施箇所である。

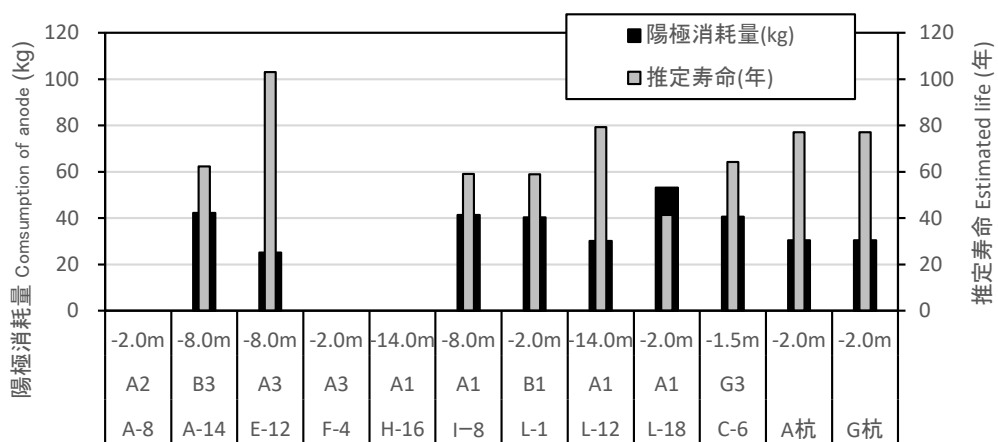
図-2.30 陽極消耗量および推定寿命

図-2.30 に陽極消耗量の測定値を示す。なお、この結果から陽極の消耗速度(=消耗量/ジャケット設置期間)を算出し、推定寿命(初期からの年数)を求めた結果も示した。推定寿命は41~100年程度(平均67年)となった。

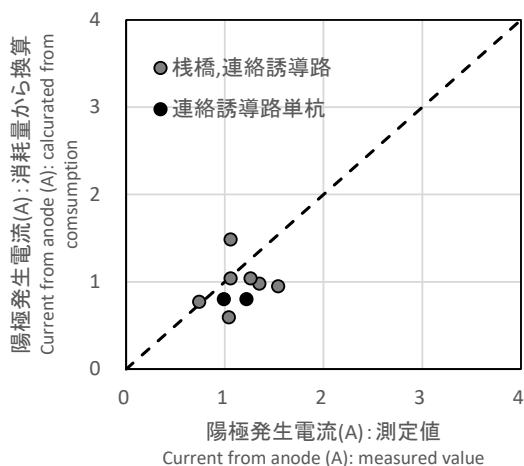
図-2.31 陽極発生電流との比較

陽極発生電流に換算した値と陽極発生電流の実測値を比較したものを図-2.31に、陽極消耗量から求めた電流低減率と、陽極発生電流の実測値から求めた電流低減率の累積確率分布を図-2.32に示す。図-2.31より、陽極消耗量から求めた電流低減率と、陽極発生電流の実測値から求めた電流低減率の累積確率分布の傾向は概ね同様であった。

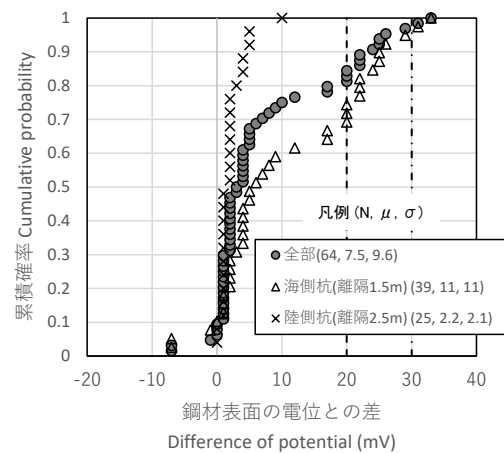
図-3.5 鋼材表面の電位との差の累積確率分布

鋼材表面から離れた個所（海側の岸壁法線および背後）での測定値およびその差を図-3.3 に示している。この値は、鋼材表面の値よりも若干プラス側（貴側）に計測された。その差は非常に小さいが、陽極が近くにある場合、鋼材表面の測定値との差が若干大きい。図-3.5 はこの電位の差を累積確率分布として整理したものである。最大で30mV程度であり、全データの95%が30mV以内の差に収まっていた。

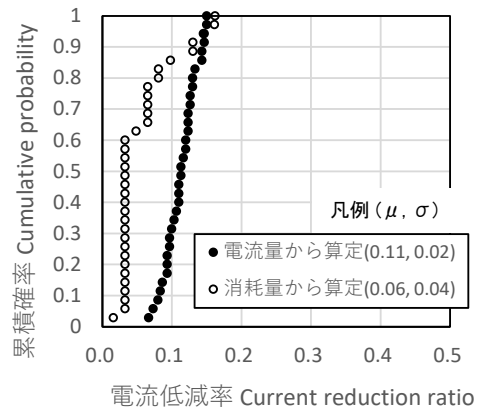
図-3.6 電流低減率の累積確率分布

図-3.6 に電流低減率の累積確率分布を示す。なお、「電流低減率」は電流の測定値を設計値(今回は3.0A)で除したものであり、電流の測定値が小さくなるほど値は小さくなる。今回の電流低減率は設計時の想定値(0.5)より非常に小さく、電流が著しく低減していることが分かる。この状態だと、陽極の消耗は非常に遅く、寿命は設計耐用年数を十分満足する可能性が高い。

陽極消耗量調査により得られた「陽極消耗速度(kg/年)」の単位を電流(A)に換算し、設計値3.0で除して求めた電流低減率を図-3.6中に示した。図中●(陽極発生電流から算定)よりも値がかなり小さい。経過年数が約3.5年と短く、寸法測定により陽極消耗量が正しく評価されていない可能性がある。

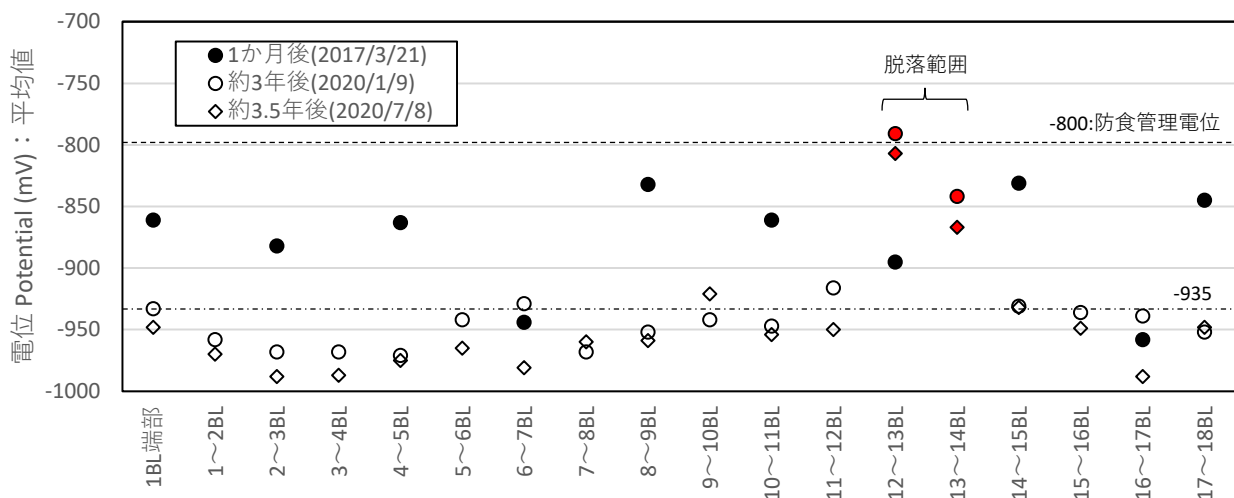
図-4.3 陽極脱落が生じた鋼矢板式係船岸の電位測定結果

なお、上記の事例の場合の電位測定結果を図-4.3 に示しているが、陽極が複数個脱落（8 個が陽極脱落、2 個が片側の心金が切断）している区間の電位が大きく異なっていた。陽極が複数個同時に脱落していた場合、電位測定から脱落状況を把握できる可能性が高いと考えられる。ただし、測定時期によっては、防食管理電位をギリギリ満足している場合もあった（図中 12~13BL◇）。電位の測定結果の判断の際は、値が防食管理電位を満足していることだけでなく、同じ施設内の他の測定箇所の違いを確認する必要がある。また、本文中でも何度か述べているように、電気防食の状態が良好な場合（設計を十分満足している場合）、電位の測定値が防食管理電位を大幅に下回り、-935mV を下回っている可能性が高い。電位測定結果の判断の際に、この値を 1 つの目安とすることも考えられる。
