港 灣 技 研 資 料

No. 19 July, 1965

鋼矢板岸壁の腐食状況調査報告……………八木 得次

運輸省港湾技術研究所

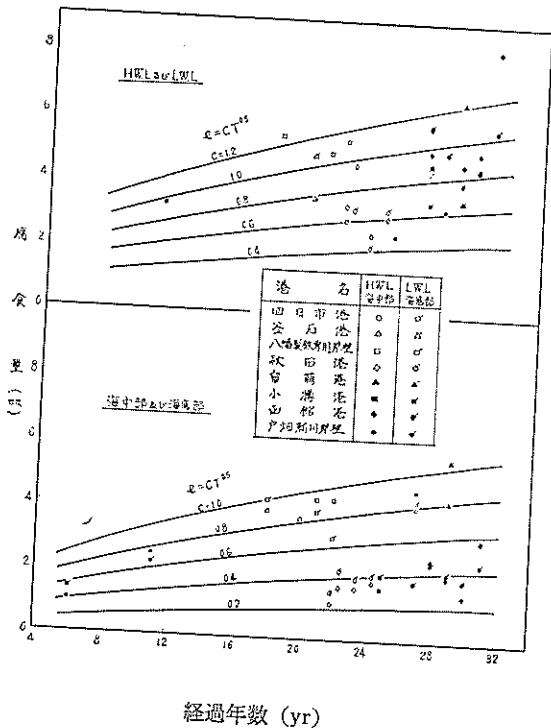
図-38 経過年数に対する腐食量

海中部および海底部においては、一つの港中の各岸壁間の差は大きくないが、各港間の腐食量は、腐食要因によって大巾に変わることが判る。すなわち、四日市、釜石、八幡、留萌、戸畑等の各港の腐食量は、秋田、函館、小樽各港の約2倍位になっている。一般に、海面下にあるは、外的条件による積極的な損傷または腐食の促進は、

殆んどないものと思われるが、海水の汚濁海水の溶存酸素量或は、船舶の接岸頻度の比較的多い所（専用岸壁）では、接岸時の水流によって、錆の剝離作用が多いこと等が、ばらつきの原因と思われる。

近年、電気防食技術の発達とともに、腐食量の減少には顕著な効果を上げているが、本結果から考えるに、海面上部分にあっては、所謂外的条件による影響が大きいため、岸壁構造（上部コンクリート等）或は、防舷材の整備等を考慮する必要があると思われる。

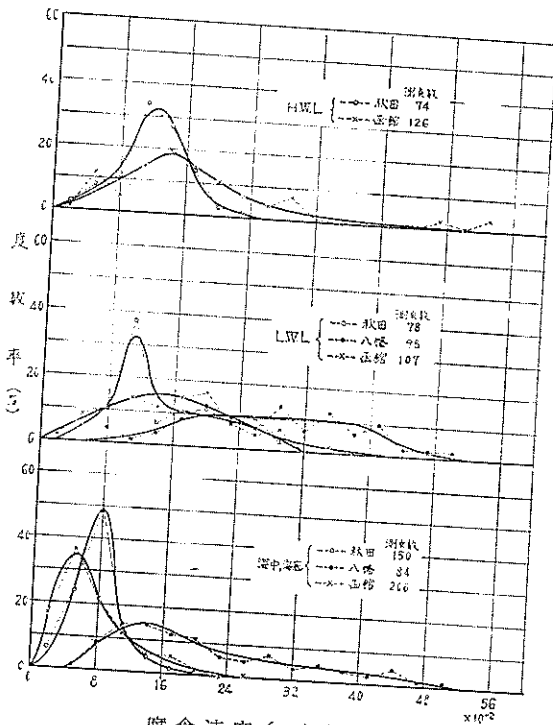
図-40 腐食速度の度率分布 (八幡, 秋田, 函館) 腐食速度 (mm/yr)

図-40は、比較的測点数の多い、八幡、秋田および函館三港の腐食速度の度率分布図である。度率が極めて集中している港もあれば、腐食速度が広範囲に、ちらばって、代表値を決め難い港もあって、腐食環境によって、腐食量は著しく異なることが判る。なお、図-41に全測点の度率分布を示した。

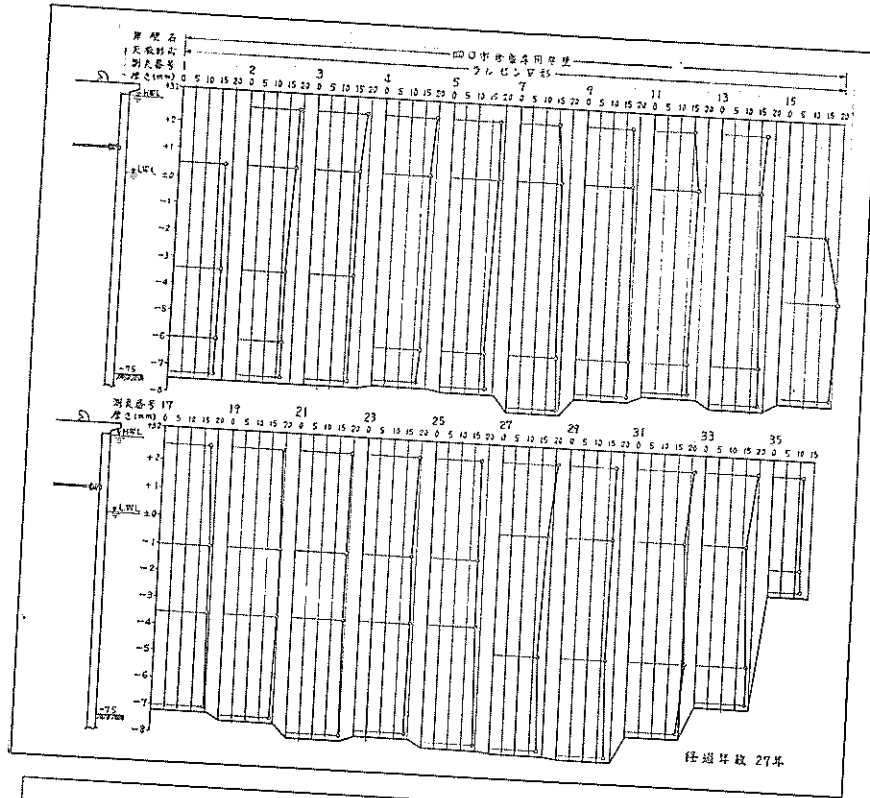
図 13 四日市港の鉛直方向の厚さ

図-5および図-13は、測定値を図示したものである。全般的に見て東側半分、特に岸壁中央部の天端直下の腐食が著しく、船舶接岸時の衝撃或は保護被膜の剝離等の因子が考えられる。

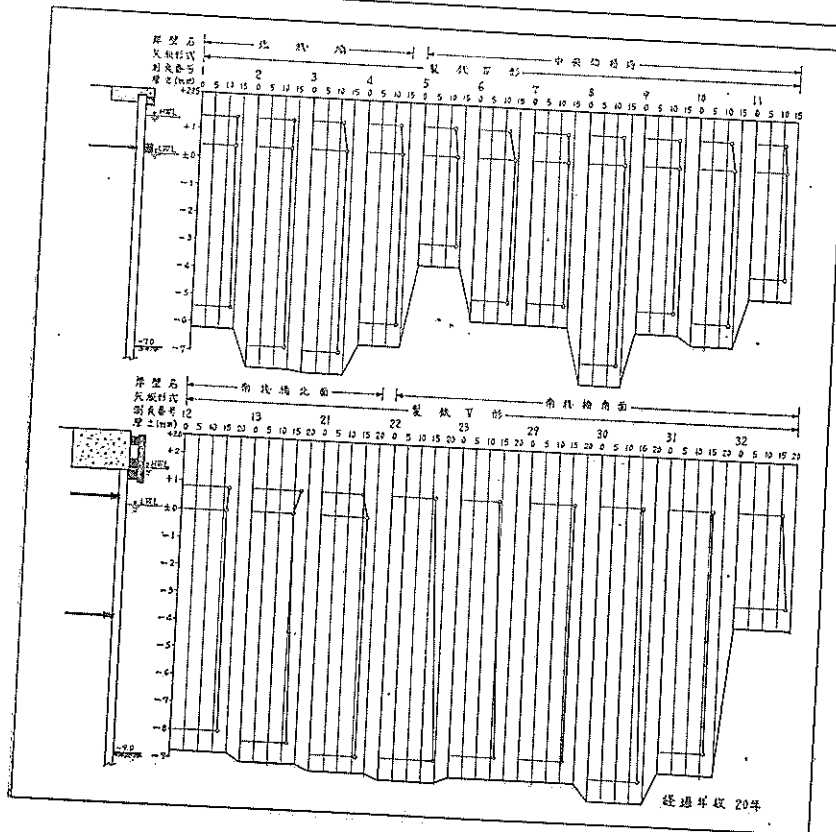
図 14 釜石港の鉛直方向の厚さ

図一6および図一14は、測定厚さを図示したものである。中央物揚場は、直接の風浪から遮蔽された位置にあるが、角部の矢板 (No. 5およびNo.11) は、隣接せる他の矢板に比べて腐食度が大きく、漂流物や三角波等による損傷或は錆の剝離によって、腐食が促進されているものと思われる。

また、南棧橋は北棧橋に比べて腐食速度が大きく、特に南面および突端部は著しい。これは、本港における東

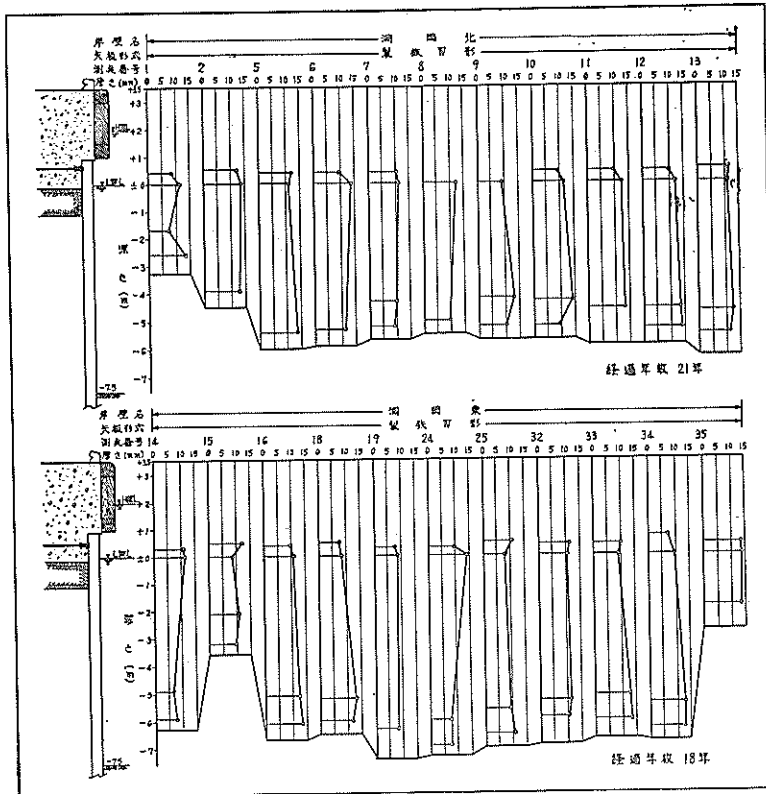
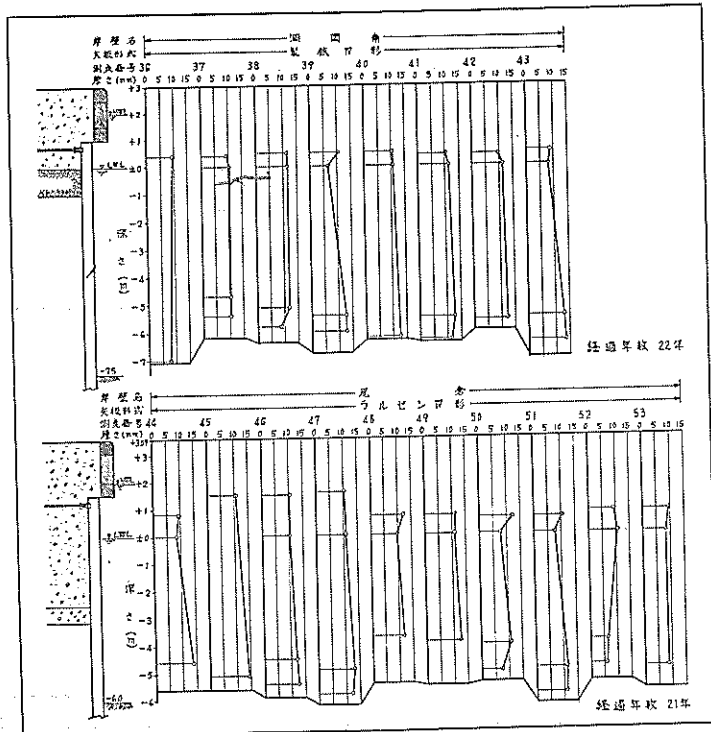
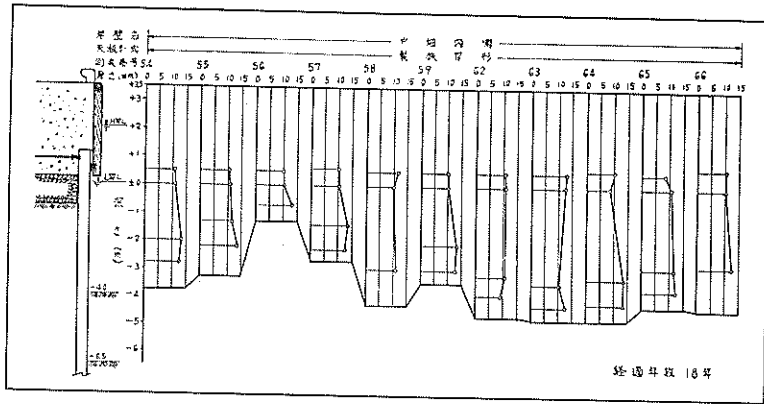
図 15 の 1 洞海湾八幡製鉄専用岸壁の鉛直方向の厚さ

図-7および図-15は、測定厚さを図示したものである。各岸壁の腐食は、非常に不規則で傾向的なものを見い出せないが、岸壁端部が中央部より、やや大きいよう

である。また、平均腐食速度（表-16）から判るように、他港に比べて腐食度が大きく、特に洞岡東、戸畑内浦が顕著である。更に、海中部或は海底部においても腐食量が多いことは特筆すべきことで、海水汚濁が著しいことが大いに影響しているのではないかとと思われる。

洞岡南岸壁と尾倉岸壁は、相対して位置し、前者は製鉄形、後者はラルゼン形を用いているが、腐食量に矢板形式による相違は認められなかった。

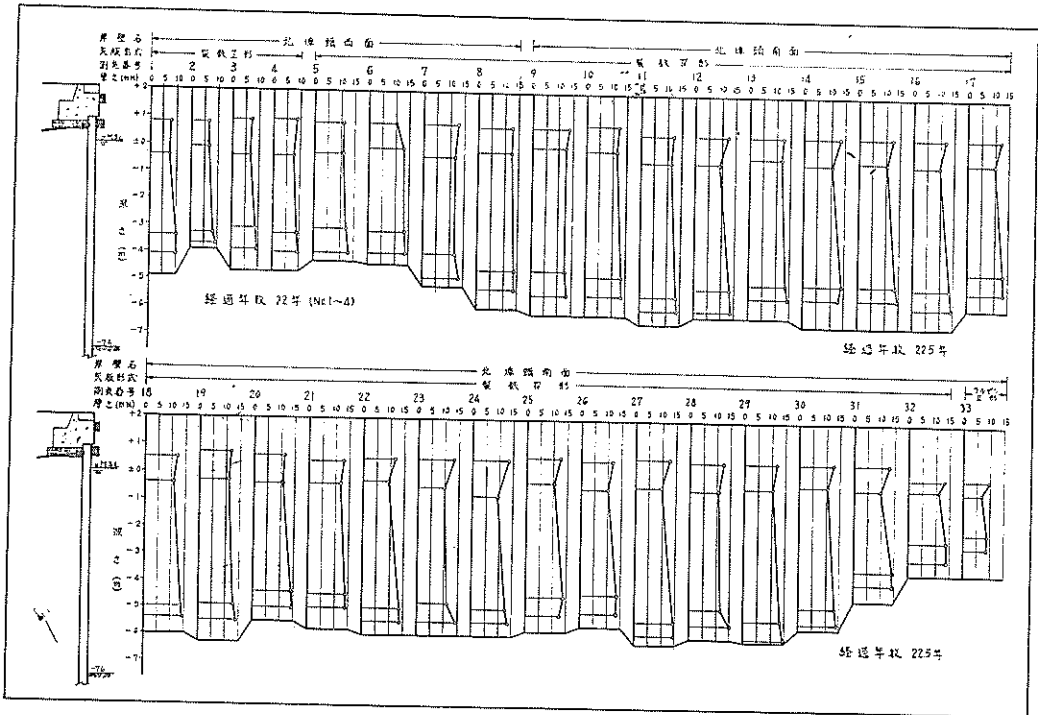
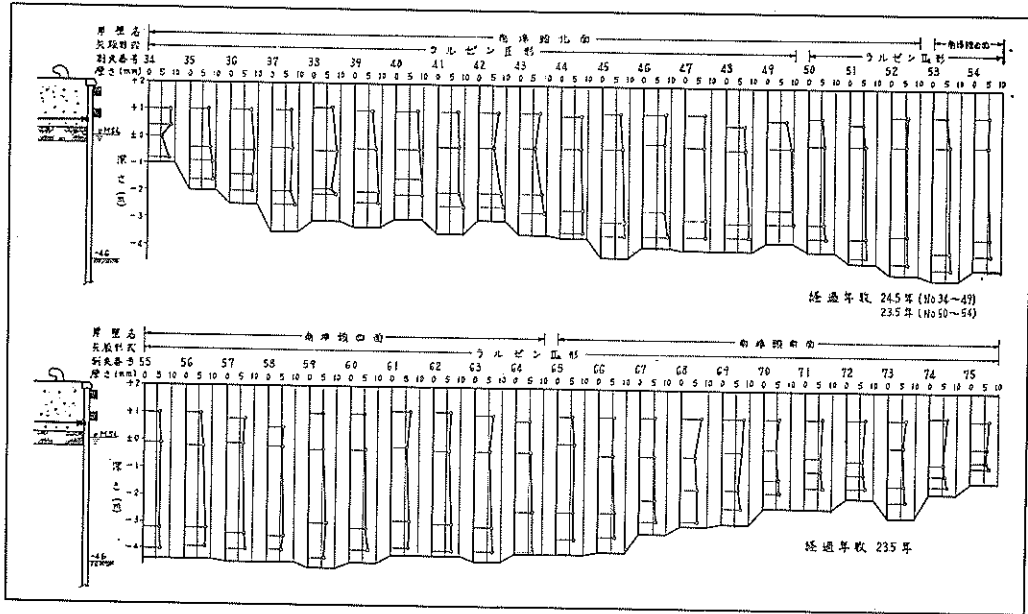
図-16の1 秋田港の鉛直方向の厚さ

北埠頭では、L. W. L 辺の腐食が著しく、鉛直方向の厚さ分布で「くびれ」形をしているのが目立つが、南埠頭では、特にこのような傾向は見られない。

表-18は、各岸壁別の平均腐食速度を示す。海中部および海底部では、略々同じような腐食速度を示しているが、海面上部分では、北埠頭は南埠頭に比べて、著しく浸食されていることが判る。たまたま、前者は製鉄形、後者はラルゼン形を使用しているが、海面下での腐食度は、殆んど同程度であることから、矢板形式による相違、或はまた、わずかな地理的相違によるものとは考えられない。

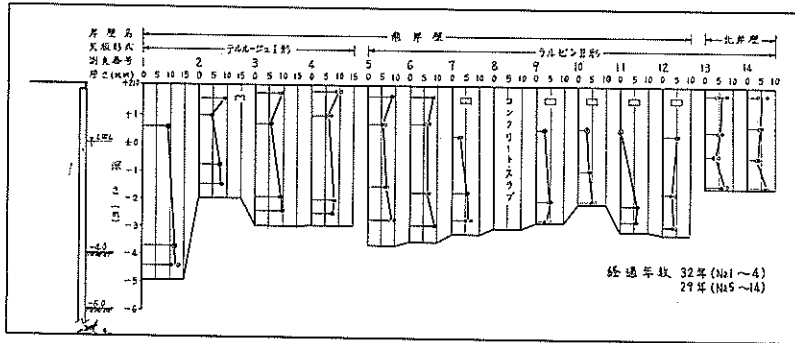
図-17 留瀬港の鉛直方向の厚さ

一般に、北岸壁は南岸壁より腐食が甚しく、特に、海側に凸の面では、L.W.L辺からH.W.L辺にかけての腐食孔が目立ち、裏込土砂が露出している所もあった。(写真7、8参照)したがって、測定箇所は、これら避けて選定した。また、南岸壁のテルルージュ形の部分は、上部コンクリートがないため、天端部の損傷変形が著しい。

本港の矢板岸壁は、海面上、特に南岸壁の東寄りおよび北岸壁の腐食が顕著であるが、過酷な自然条件の影響が大きいものと思われる。

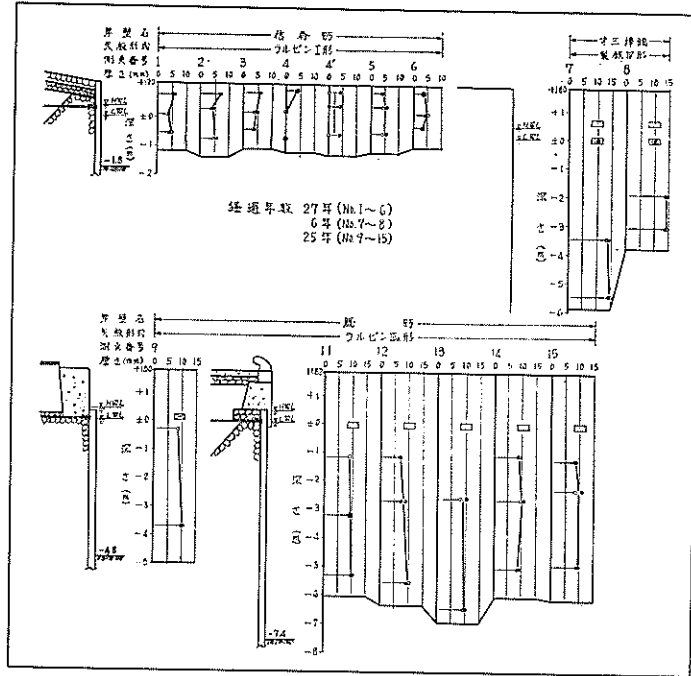
図-18 小樽港の鉛直方向の厚さ

測定結果から見ると、信香町物揚場では、海面上のみならず、海中部および海底部でも、腐食速度が大きい。本物揚場は水深が浅く、海底部の測定個所と云っても、

また第三埠頭は、比較的最近構築されたもので、初期腐食の影響が表われて、腐食速度が大きくなっているものと思う。表-22は、各岸壁別の平均腐食速度である。

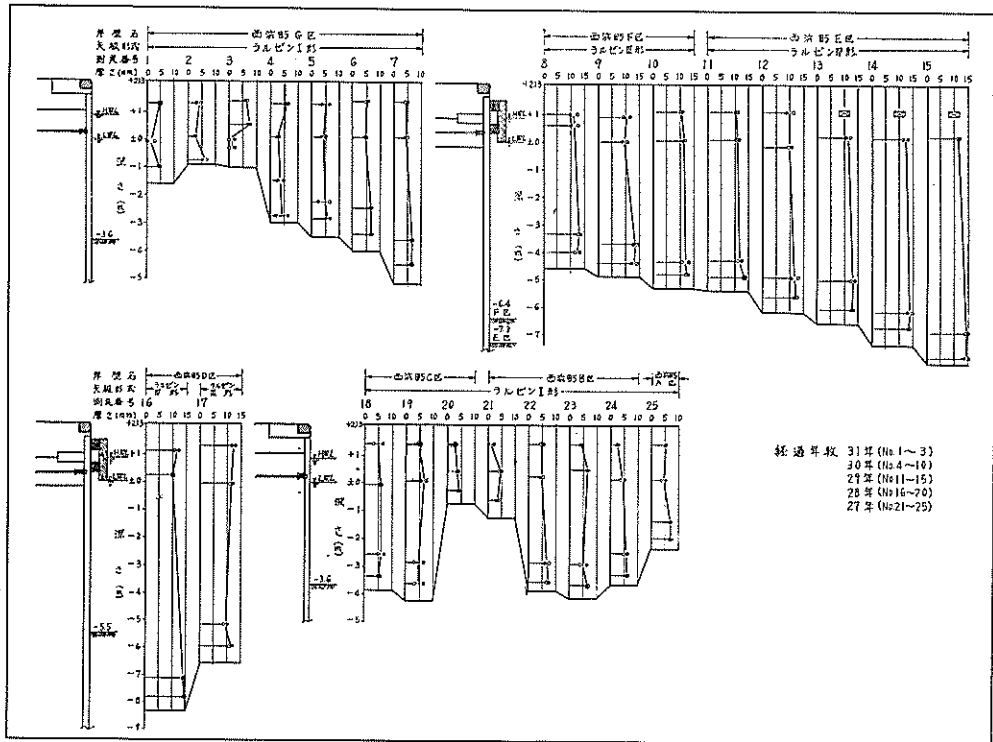
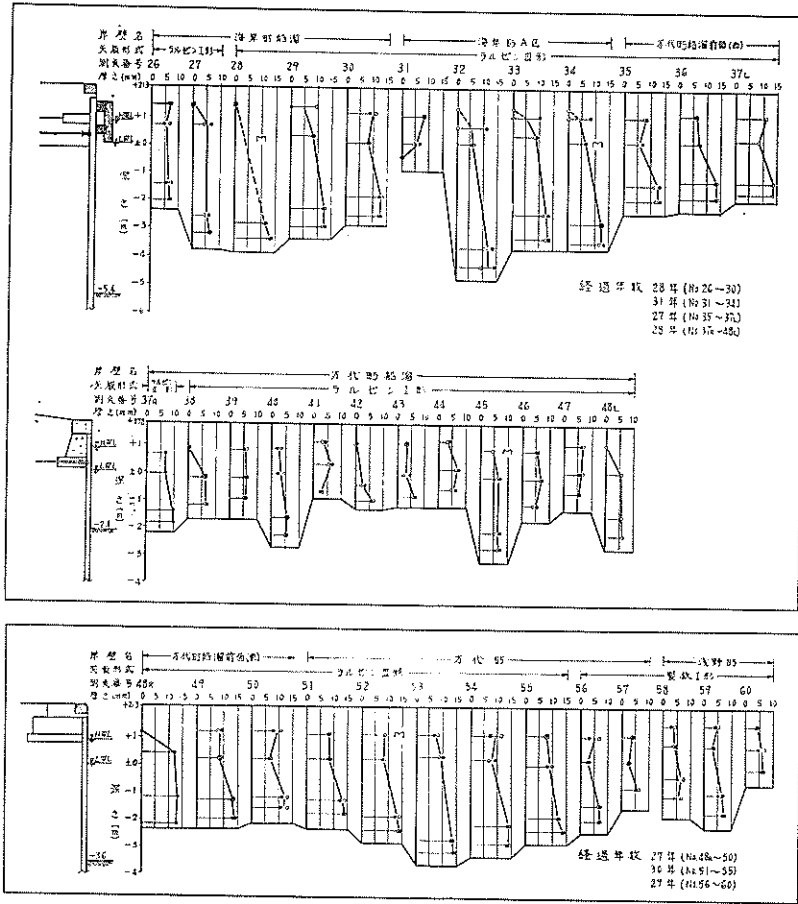
図-19の1 函館港(西浜地区)の鉛直方向の厚さ

外部観察では、西浜地区のD、E、F区は、概して局部腐食は認められなかったが、B区およびG区の一部では、海面上や一部海中部でも腐食孔が見られた。

った。また、海岸町A区および万代町船溜では、腐食孔が目立って多く、万代町岸壁の一部には、矢板面が前面に滑り出しているのが見られた。

本港の測定箇所は、先に述べた通り、北浜地区と西浜地区に大別されるが、全般的に見ると、腐食傾向も、かなり異なっているようである。すなわち、海面下の腐食度は、両地区とも殆んど同じ程度と見なされるが、海面上にあっては、北浜地区の腐食が著しい。(表-24参照)

図-35で判る通り本港では、北西風が顕著であることから、北浜地区は、より風浪の影響を受けやすいことも、一つの要因と考えてよいだろう。なお、浅野町岸壁、万代町岸壁の北部は、前面に遮蔽物があるためか、腐食度は少ない。

また、海岸町船溜は、一応遮蔽された位置にあるにも拘らず、腐食速度が大きい。(海面上のみ)これは、前記の如く、天端部分の損傷が甚しいことから考えて、船舶の離接岸時の衝突ないしは錆の剥離によって、腐食が促進されるものと思われる。

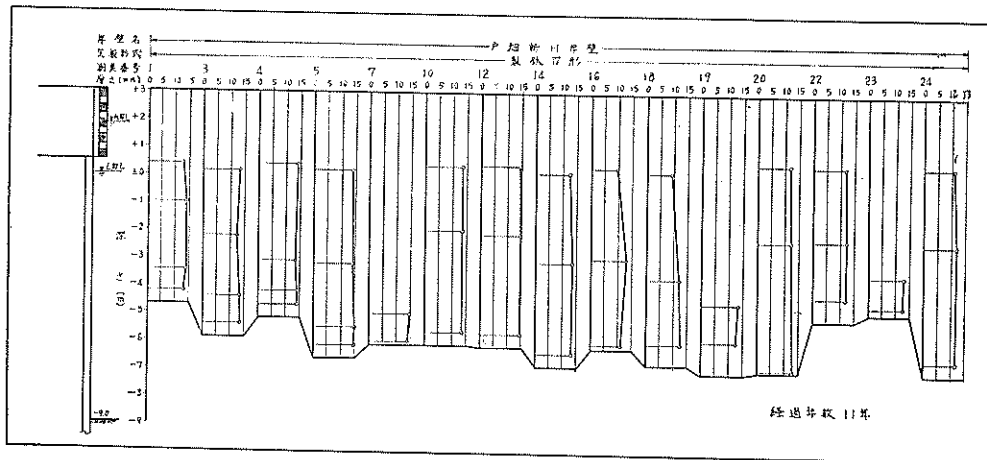
図一20 戸畑新川岸壁の鉛直方向の厚さ

一般的に、岸壁の東側から西側にかけて腐食度が大きく、腐食速度その他から見て、5-3で記した八幡製鉄専用岸壁の場合と略々同程度である。
