TECHNICAL NOTE OF
THE PORT AND HARBOUR RESEARCH INSTITUTE
MINISTRY OF TRANSPORT, JAPAN

No. 88 Sept. 1969

海水の作用を受けるコンクリートの中性化について

Neutralization of Concrete under Marine Environments

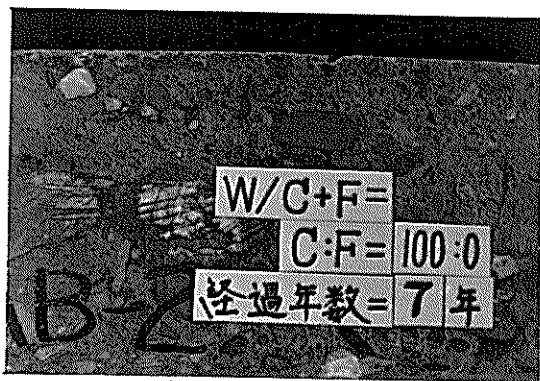
図-4.2 コンクリート表層からの中性化の状況(1)
(普通コンクリート, 八代港, 舗装ブロック)

図-4.2 は普通コンクリートの切断面図であり、図-4.3 はプレバッドコンクリートの切断面図であり、コンクリートの打設方法の相違を顕著に観察することができる。即ち、普通コンクリートにおいては、粗骨材がコンクリート表層まで十分に充填されており、中性化はモルタル面と骨材の境界面から進行することが認められる。特に骨材下面は、ブリージング水の滞溜によって、ポーラスな状態であって、この部分に沿って、水平に中性化が進行する。一方プレバッドコンクリートにお

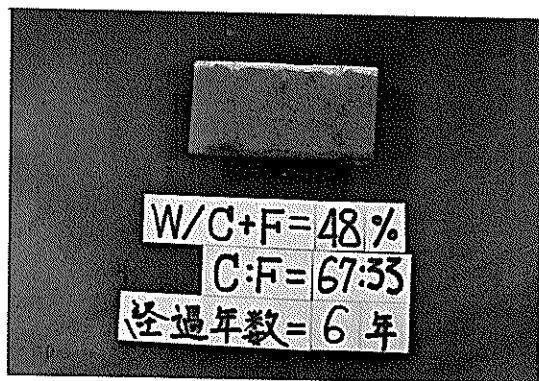
図-4.3 コンクリート表層からの中性化の状況(2)
(プレパックド・コンクリート, 富山新港, 東防波堤)

富山新港東防波堤は、普通コンクリート部とプレパックドコンクリート部より試料を採取した。普通コンクリートの平均中性化深さは、試料全体を通して約1～2 mm程度であるが、コンクリート表面から内部に発達したひびわれに沿って深さ約10～20mmにも達しているものもあった。しかし粗骨材が中性化部分よりわずか下方に存在する場合には、骨材に沿って中性化が下方に進行する傾向は見られなかった。プレパックドコンクリートについては、表面から30～50mmの深さまでモルタ

ル層であった。平均中性化深さは約4～6 mmであって、一樣に進行している。ブリージング水によって空隙の生じた箇所、あるいは0.1mm程度の表面ひびわれ箇所において、これに沿って深さが約20mmまでも進行していた例も見られた。

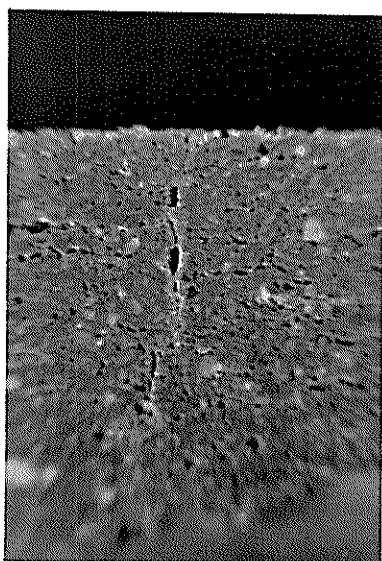
図-4.4 コンクリート表層の欠陥からの中性化の進行状況(1)

伏木港左岸1号岸壁における採取箇所は、いずれも鉄筋コンクリートであり、普通コンクリートおよびプレパックドコンクリートが使用されている。普通コンクリートの平均中性化深さは、1～2 mm程度であって、表面から一樣に中性化が進行しているが、表層近辺に粗粒の粗骨材の存在する箇所では、中性化は骨材の周辺に沿って進行している。プレパックド鉄筋コンクリートは、中性化深さが1～2 mmで一樣に進行しているが図-4.4に示すようにひびわれに沿って相当深くまで中性化が進行している例も見られた。

(2) 試料表面に肉眼で、かろうじて識別し得る約0.1~0.2mm程度の表面ひびわれが発生すると、その深さはコンクリート内部に20~30mmまでも達しており、コンクリートの中性化も同様にひびわれに沿って進行している。これは約0.1~0.2mm程度のひびわれであっても外気が十分に流通し、その箇所においては、中性化が進行するものと考えられる。このひびわれの原因は明確でないが、硬化収縮、乾燥収縮のいずれかに起因すると推定する。

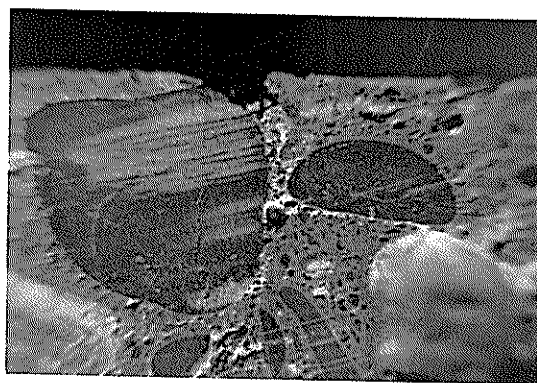
図-4.6 コンクリート表層の欠陥からの中性化の進行状況(2)

清水港は、普通ポルトランドセメントにフライアッシュを混入した普通コンクリートであって、興津防波護岸および興津防波堤から採取した。両構造物から採取したコンクリートの平均中性化深さは、約1~2mmであった。図-4.6では表層のブリージングにより生じた水みちの跡を伝わって、内部に進行した中性化の状況の1例を示している。
