TECHNICAL NOTE OF
THE PORT AND HARBOUR RESEARCH INSTITUTE
MINISTRY OF TRANSPORT, JAPAN

No. 147 Dec. 1972

港湾鋼構造物の腐食調査
(第9報)

Corrosion Survey of Steel Structures at Harbors (9th Report)

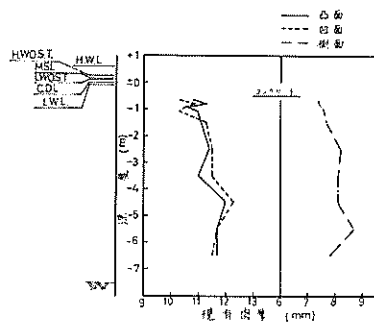
図 2.8 留萌港南岸岸壁の腐食傾向

示すように腐食傾向(a), (b)が発生する。ただし、側面にも平均干潮面直下付近で肉厚の急減が見られるが、これは凸矢板の側面の一部に肉厚減少が見られるためである。一方、南岸土留護岸のラルゼン型鋼矢板では図 2.7 に示すように平均干潮面直下付近では凸面に腐食が集中して穴があいているが、凹面にも一部肉厚が急減しているところがある。また表 2.8 に示すように平均干潮面直下付近の凸面には穴が発生していない箇所もある。したがって、南岸土留護岸のラルゼン型鋼矢板では腐食傾向(a), (b), (e)が発生している。なお、側面にも平均干潮面直下付近で肉厚の急減が見られるが、これはテル・ルーシュ型と同様に凸矢板の側面部にも凸面の穴が及んでいるためである。

45年経過した南岸土留護岸の鋼矢板腐食速度は、図 2.6～図 2.7 に示すように凸面の平均干潮面直下付近では $0.2\sim 0.25\text{mm/yr}$ で深度が下るにつれて腐食速度は減少し 0.1mm/yr またはこれ以下となる。一方、凹面でも平均干潮面直下付近で $0.10\sim 0.17\text{mm/yr}$ のところもある。しかし、平均干潮面直下付近の穴は調査時以前に発生しているためこの箇所の腐食速度は上記の値よりもっと大きくなる。たとえば、穴の発生するまでの期間を10～20年とするとテル・ルーシュ型鋼矢板では $0.75\sim 0.38\text{mm/yr}$ 、ラルゼン型鋼矢板では $1.05\sim 0.53\text{mm/yr}$ となる。また、図 2.9、10 に示すように H.W.L. 付近にも腐食穴が発生しているが、H.W.L. 付近の腐食速度についても穴があくまでの期間がはっきりしないが平均干潮面直下付近と同じことがいえる。

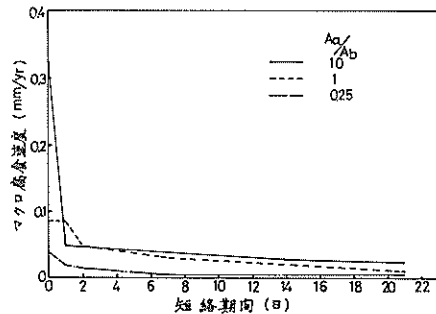
図 2.13 セメント硬化体中鋼材~海水中鋼材間に発生するマクロ腐食速度の経日変化

何故このような現象が発生したかを考察する場合、一つの見方としては弘化台-3m物揚場の上部コンクリートのかぶりが+0.8mまで下がっており、これはM.S.L.=+1.1mとL.W.O.S.T.=+0.4mの中間に位置することである。一般に集中腐食は平均干潮面直下付近であるから、ここでも腐食傾向(a)が発生する場合、集中腐食の深度はM.S.L.~L.W.O.S.T.間の平均干潮面直下付近となる。したがって、ここでの平均干潮面を+0.8m付近と考えると+0.8m下の裸鋼材がアノード、+0.8m上のコンクリート中鋼材がカソードとなる。この場合、海水中鋼材より流出する電流がセメント硬化体中鋼材に流入することになるが、このマクロ腐食電流の永続性が問題である。したがって、図2.13に海水中裸鋼材と海水飽和セメント硬化体中鋼材を短絡したときアノードとなる海水中裸鋼材より流出するマクロ腐食電流の経日変化を示す(ただし、図2.13ではマクロ腐食電流密度を腐食調査結果との比較のために腐食速度(mm/yr)に換算してある)。

図2.13によればコンクリートのかぶりが下ってコンクリート中鋼材がカソードとなるマクロ腐食は発生し難いことがうかがわれる。この結果、弘化台-3m物揚場では水深が浅いにも拘らず鋼矢板の腐食傾向が(c)となった現象は上述のようにコンクリート中鋼材がカソードとなつたためではないかと推定される。

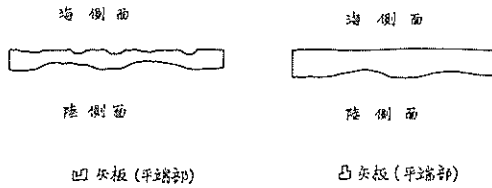
図 3.4 G 港岸壁における鋼矢板腐食状況例

していて凸面には穴が全く認められないという現象は、これまでの腐食傾向(a), (b), (c), (e)の何れにも該当しない新しい腐食傾向である。したがって、図 3.3 に示すような腐食傾向を(d)とする。

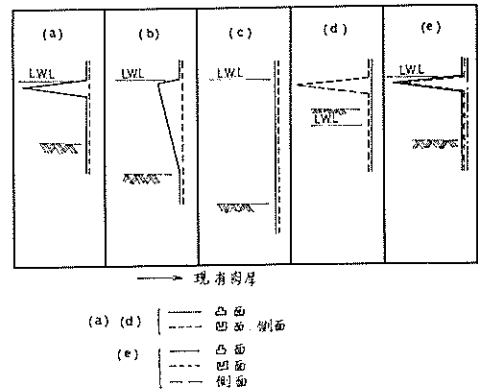
図 4.1 港湾における鋼矢板の腐食傾向

第 8 報までの調査結果より港湾における鋼矢板構造物の腐食傾向は平均干潮面直下付近の腐食状況によって、図 4.1 に示す(a), (b), (c)三通りに分類されることがわかっていて、すなわち、腐食傾向(a)は平均干潮面直下付近の凸面に腐食が集中して腐食速度(両面)は $0.5 \sim 1.0$ mm/yr と大きいがこの範囲はせいぜい数 10 cm までであり、さらに深度が下がると現有肉厚は回復してきて腐食速度(両面)は 0.1 mm/yr 以下となる。一方、凹面、側面では深度方向による腐食量の差はほとんどなく腐食速度(両面)は 0.05 mm/yr またはこれ以下である。次に、

腐食傾向(b)は腐食傾向(a)に類似しているが平均干潮面直下付近の凸面の腐食速度(両面)が(a)ほど大きくなく $0.2 \sim 0.3$ mm/yr 程度であり、穴があくほどまでには至っていない。この場合、さらに深度が下がるにつれて腐食速度は徐々に小さくなり 3 m 付近では凹面、側面の値に近づく。なお、凹面、側面の腐食量は深度方向によって大差ない。また、腐食傾向(c)は断面方向、深度方向によって腐食速度(両面)はあまり変わらず 0.1 mm/yr 以下である。

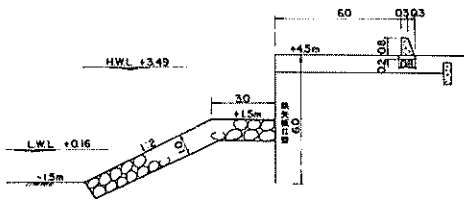
付図 2.18 今治港浅川荷揚場断面図

浅川荷揚場の鋼矢板の状況を写真 2.7 に示す。写真 2.7(1), (2) に示すように浅川荷揚場は貯木場であるため、満潮時は写真 2.7(2)のように干潮時は写真 2.7(3)のようになる。干潮、満潮の繰り返しにより鋼矢板凸面を木材でこすることになるが、凸面で木材の接触作用を受けるのは写真 2.7(3)に示すように泥面上 30~40cm の範囲にすぎない。付図 2.18 を参照すればこの深度は+1.6~+2.0m であって+2.0m 以上の鋼矢板面は平滑で腐食による被害は海側からはほとんど見られない。一方、凹面では+1.6~+2.0m 間は写真 2.7(4)に示すように付着物が湿っているが、+2.0~+3.7m 間では青ノリが薄い付着物層の上に着いており+3.7~+4.5m 間では凸面同様頑固い錆層に覆われて腐食はほとんどなさそうである。また、凸面の+3.7m の深度にあるタイロット固定用金具は

浅川荷揚場では付図2.18に示すように海泥面が+1.5mであるため干潮時には海泥面が露出するが、図2.15のように鋼矢板の腐食傾向は(b)に類似しているようにも考えられるが調査深度が深くとれないためははっきりしない。図2.15に示す鋼矢板の腐食傾向はむしろ木材による摩擦作用が腐食に及ぼす影響を示すものと解される。

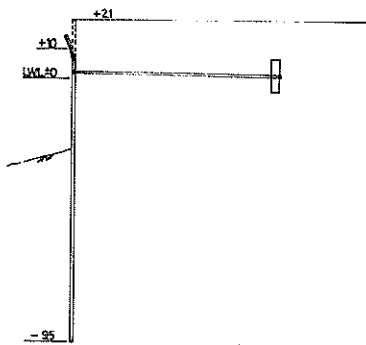
付図 2.20 留萌港南岸岸壁旧矢板

さ、深度を観察したが、留萌港の調査構造物の中で南岸土留護岸のみに腐食穴が認められた。南岸土留護岸に発生した腐食穴の深度は図 2.9、10 の通りである。ただし、図 2.10 で H.W.L. 上の穴の深度測定は矢板 No. 26~28 (または No. 26'~No. 28') について行っており、矢板 No. 1~No. 25 については測定されていない。また、穴の大きさは表 2.8 に示すようほぼ凸面 (または凹面) の幅一杯である。調査時点での鋼矢板の模様を写真 2.2 に、改造前の南岸岸壁および南岸物揚場の模様を写真 2.3、付図 2.19~付図 2.21 に示す。

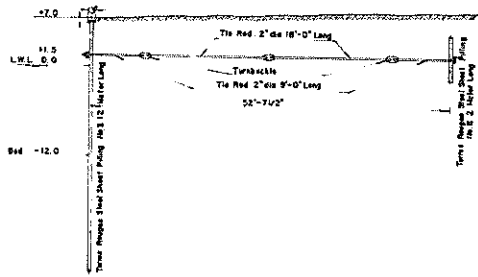
付図 3.11 片上港同和鉦業第2けい船岸断面図

片上港同和鉱業第2けい船岸の模様を写真3.4に示す。写真3.4(1)に示すように第2けい船岸の上部工には陥没は全く見られない。一方、鋼矢板では写真3.4(3)に示すようにH.W.L.付近に穴が見られる。第2けい船岸では付図3.11に示すように当初の設計ではコンクリートのかぶりほとんど海側矢板面を被覆していなかったが、H.W.L.付近の腐食が激しいため現在では写真3.4(2)のようにH.W.L.付近までコンクリートで被覆している。なお、コンクリートの下端は写真3.4(4)のようにH.W.L.下まで下がっているところもある。これに対して、H.W.L.～海水面までの鋼矢板面には腐食による穴は見られなかった。他方、写真3.4(4)に示すようにここではタイロッドが凸面から取ってあるためタイロッドを固定するために溝型鋼が海側に取付けてある。溝型鋼の取付け深度は $+0.45m$ で写真3.4(6)、(7)に示すように溝型鋼の幅が急減している。一方、写真3.4(5)のように $+1.0m$ 付近にアングルが取付けられていることがある。このアングルでは付着物をハンマで除去してみるとほとんど腐食は見られない。また、海側に突出しているタイロッドのネジ部分では写真3.4(8)のようにネジ部分のみがなくなってしまっている。写真3.4(7)のようにタイロッド($+0.45m$)から海水面までの鋼矢板面には穴はなくハンマで叩いてみるとかなりの肉厚が残っていた。

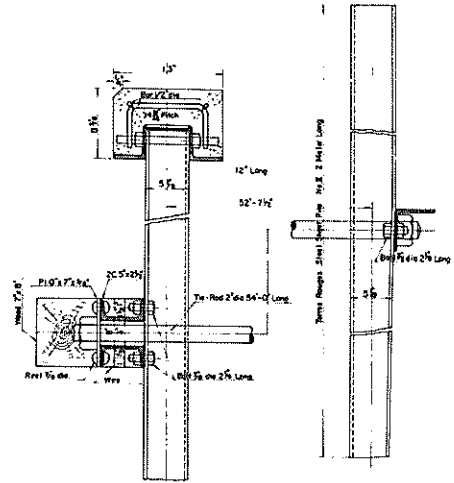
付図 3.12 片上港同和鉦業第2けい船岸取付詳細図

付図3.12によれば、タイロッド固定用の溝型鋼の寸法は $5" \times 2\frac{1}{2}"$ である。仮りに幅 $50mm$ とすれば幅の減少速度は $50/29 = 1.72mm/yr$ となる。

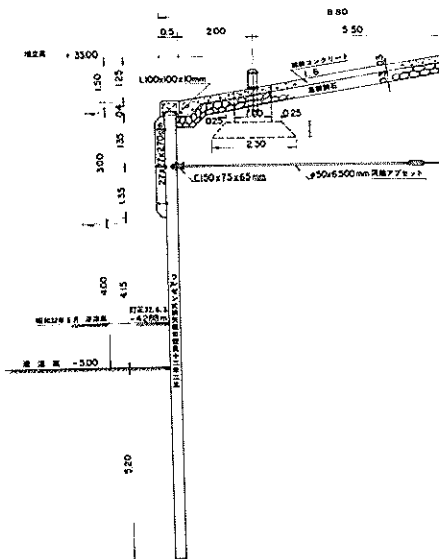
付図 3.13 水島港Aけい船岸の断面図

水島港A施設の模様を写真3.5に示す。写真3.5によれば干潮時に海面上の凹面から海水が噴出している箇所がある。この部分をハンマで叩いて付着物を除去してみると何れも凹面の定位置(深度はM.S.L.直下付近、断面方向は凹面の中央付近の2点)にあり、穴に指を突込んでみると穴の周辺の肉厚はまだ十分に残っており穴の形は円形である。したがって、付図3.13に示すようにタイロッド固定用の溝型鋼が陸側に固定されており、凹矢板面の穴はこの溝型鋼をボルトで固定するための穴と見られる。カキなどで覆われていて海水の噴出量が少ない穴もあるが、付着物を除去すると同じ大きさの穴となる。このように海水が噴出しているボルト穴以外に海面上および海水面直下付近には穴は見られない。その他、写真3.5(7)にA施設に取付けてあった木材防舷材の損傷例を示す。

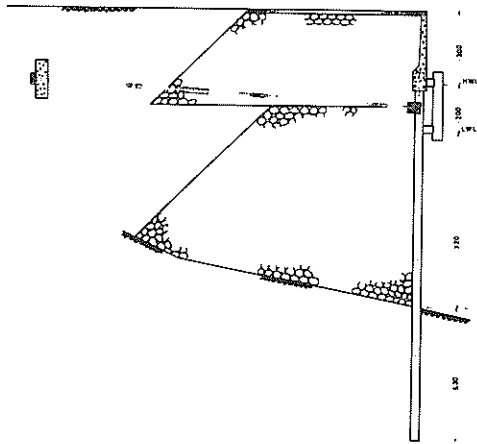
付図 3.17 津久見港小野田第2工場大平岸壁断面図

小野田第2工場大平岸壁と小野田第2工場原燃料岸壁の鋼矢板の状況を写真3.7に示す。写真3.7(3)のように海水面(干潮時)付近の凸面の定位置に穴があいているが、この穴の上部にも写真3.7(3)、(7)に示すように同じ形状寸法の穴があいている。したがって、これは付図3.17、18からもわかるように防舷材取付け用の穴である。この防舷材取付け用の穴以外には海面上および海水面下には穴は全くなく腐食による損傷は認められない。

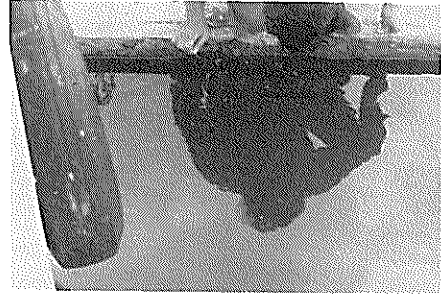
(6)

図2.3, 4によれば, 調査鋼矢板の腐食速度(海側と陸側を併せたもので, 以下両面と呼ぶ)は平均干潮面直下付近の集中腐食箇所では0.2mm/yr程度, その他の箇所では0.1mm/yr以下である。しかしながら, 集中腐食箇所の穴は調査時点よりはるか以前に発生しており, 写真2.1(6)に見られるよう腐食穴から裏込め土砂が流出して上部が陥没している。穴の発生時期ははっきりしないが, 穴の発生時期を建設後10年, 15年, 20年と仮定すると腐食速度は0.8, 0.6, 0.4mm/yrとなる。

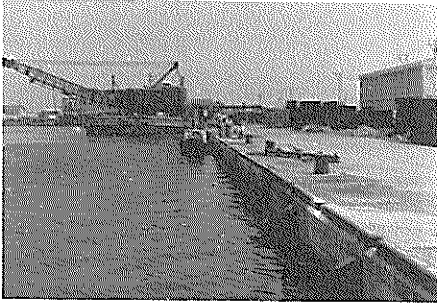
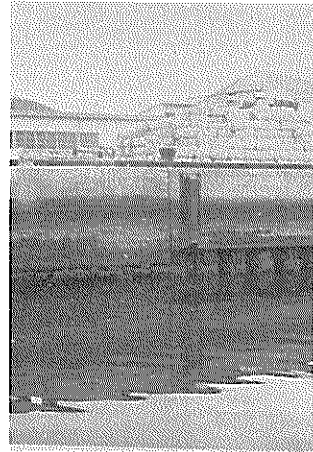
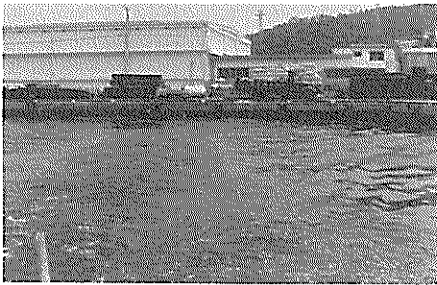
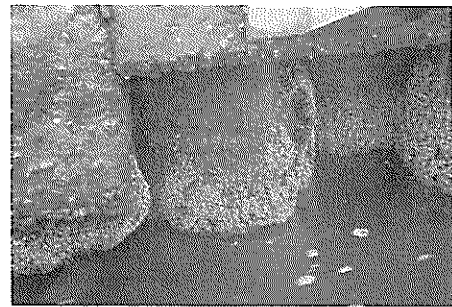
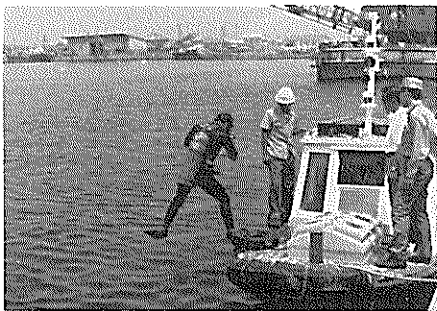
写真 2.4 橘港 A けい船岸

海面上は船上より係員が、海水中は潜水夫が鋼矢板面を観察したが、橋港A施設では集中腐食による穴は発生していなかった。写真 2.4 にA施設の鋼矢板の状況を示す。

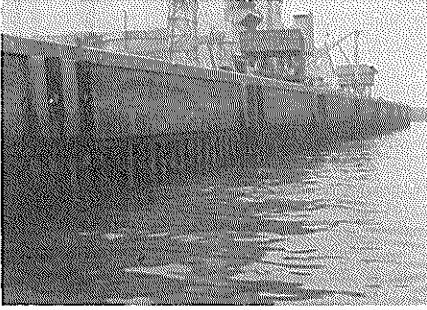
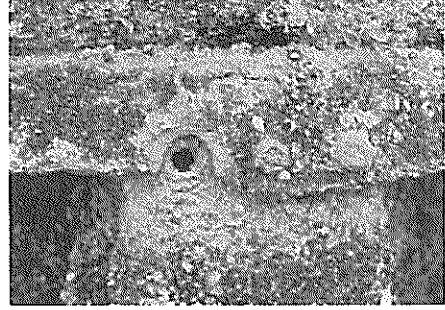
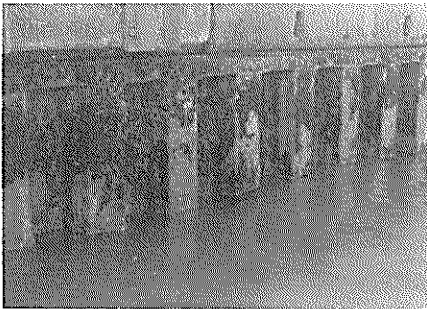
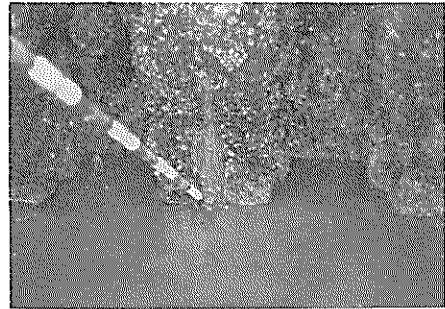
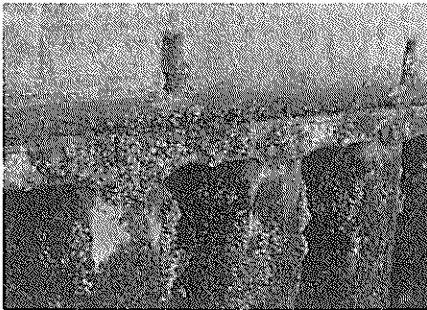
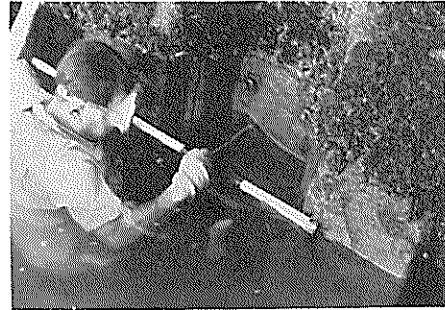
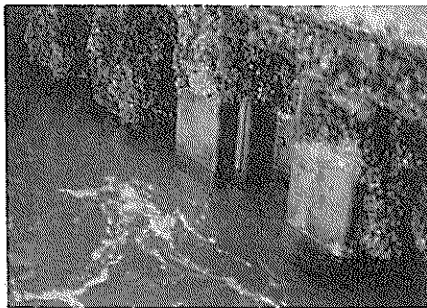
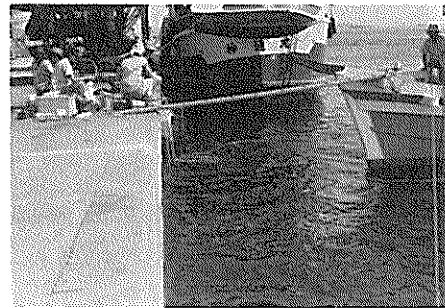
写真2.5 高知港弘化台-3m物揚場

弘化台-3m物揚場の調査状況を写真2.5に示す。

写真2.5(4),(5)に見られるように-3m物揚場の鋼矢板には集中腐食による穴は発生していない。また、写真2.6(3)に示すようにここでの水中作業にはアクアラングを着用したダイバーを使用した。

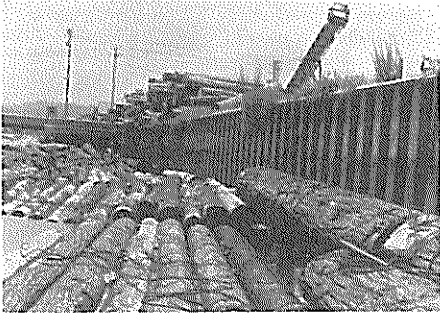
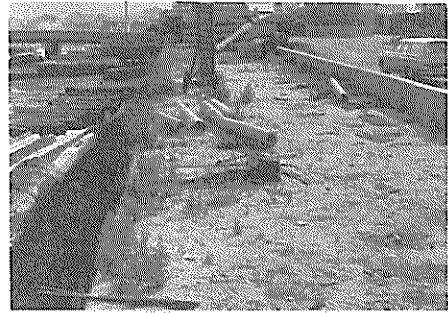
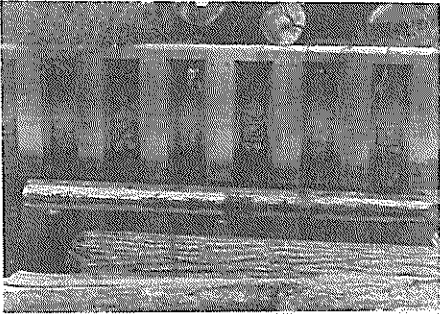
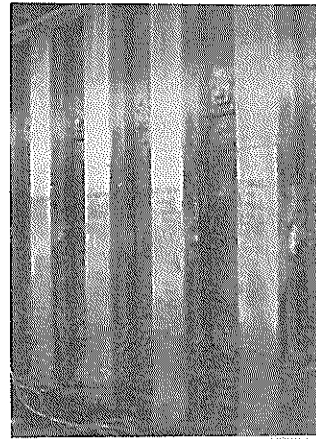
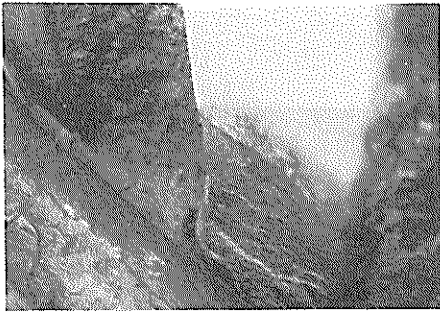
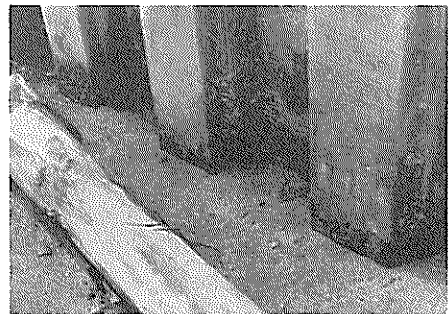
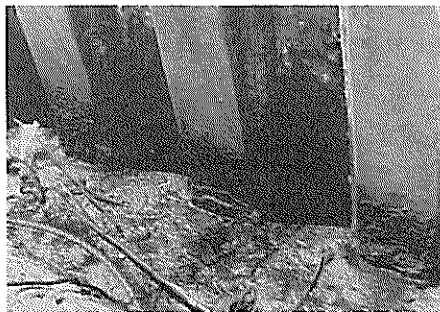
写真2.6 坂出港 - 7.5 m岸壁

坂出港-7.5 m 岸壁の鋼矢板面の状況を写真 2.6 に示す。写真 2.6 に見られるように-7.0 m 岸壁では上部工の陥没、集中腐食による穴の発生は全くなかった。

また、写真 2.6(3), (5) に示すように矢板天端に付けて

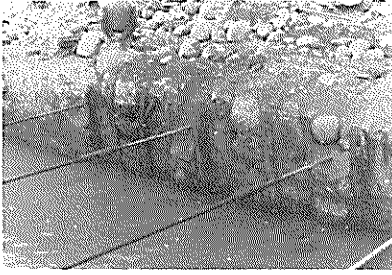
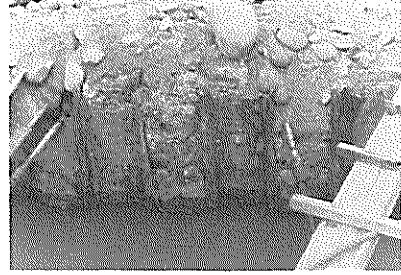
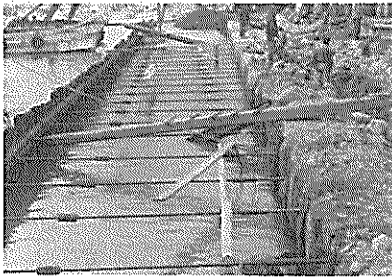
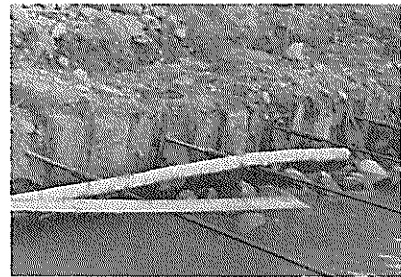
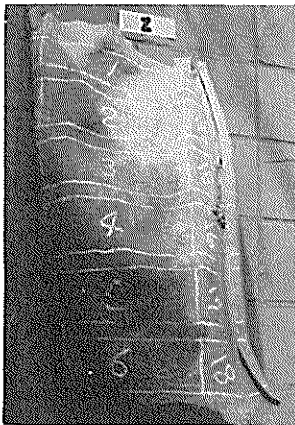
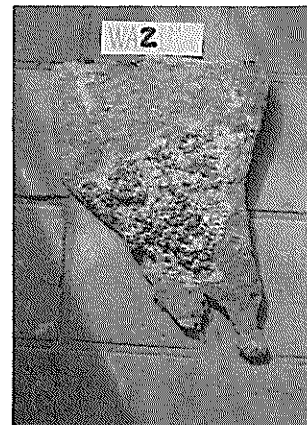
写真2.7 今治港浅川荷揚場

錆で多少膨れているが腐食による災害は全く起っていない。この外、写真2.7(1)に示すように浅川荷揚場では上部工の陥没は見られない。

浅川荷揚場前面の海水は黒く干潮時に露出する海泥面は大部分ヘドロ質であるが、一部には写真2.7(7)に見られるように砂質のところもある。ヘドロ質のところは水はけが悪く干潮時でも写真2.7(4)のように泥面上数10cmの範囲鋼矢板面の付着物は湿っている。この結果、ヘドロ質のところでは泥面直上部の鋼矢板面は木材の接触作用によって発錆が促進され易い。これに対して写真2.7(7)のように海泥が砂質の場合、海泥面直上部の鋼矢板面は干潮時には乾燥しており木材による接触によって腐食が促進される心配はほとんどない。

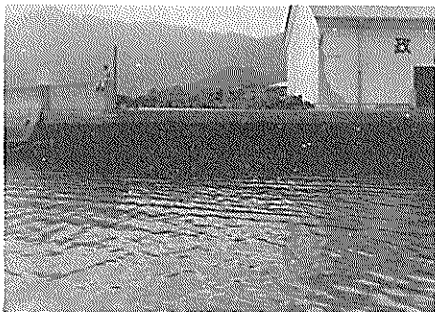
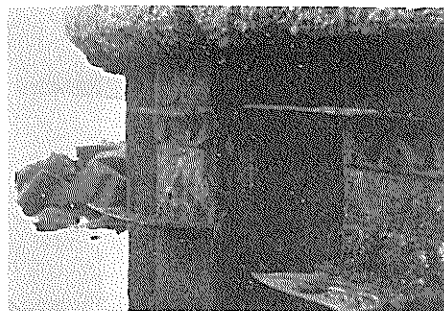
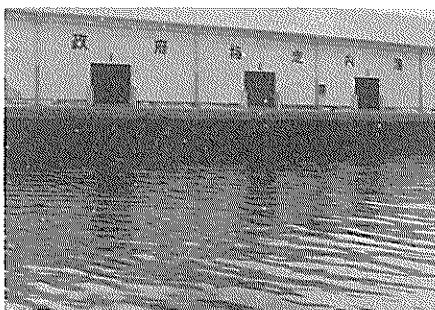
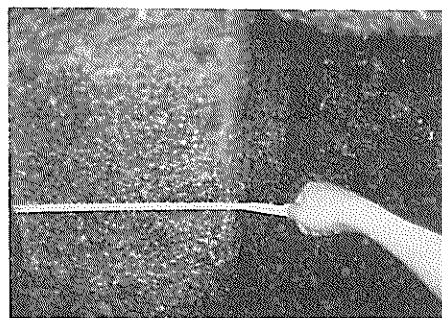
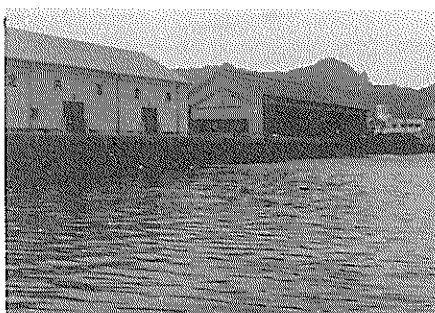
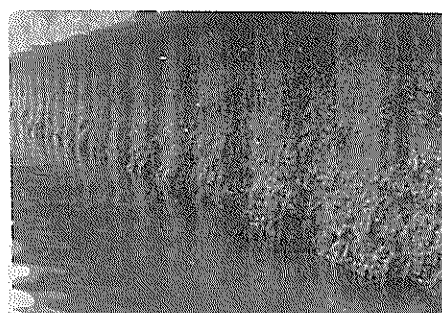
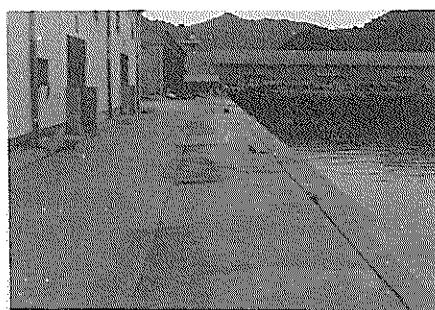
写真 3.1 輪島港乙物揚場

調査時点ではすでに改造工事が進められており、旧矢板部分は僅か延長 10 m 程度しか残っていなかった。旧矢板の前面に新矢板が打込まれ、新しいタイロッドが張られていた。このタイロッドを張るためには写真 3.1 に示すように新しいタイロッドを通す旧鋼矢板の凸面部分ははがされていた。残っていた旧矢板の海水面下を観察してみると凸面に穴があいており、穴の深度は図 3.1 の通りである。

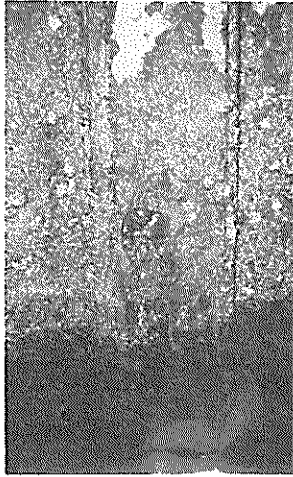
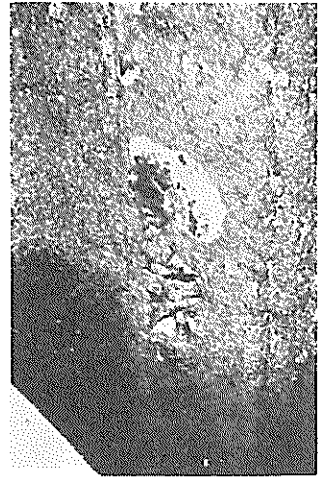
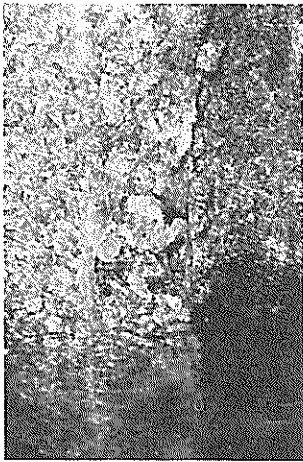
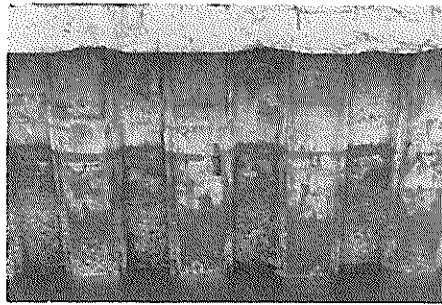
N港の施設61～67の鋼矢板の状況を写真3.3に示す。写真3.3(5)に示すようにH.W.L.付近に腐食による穴が散見されるが、平均干潮面直下付近の凸面にも写真3.3(1)～(4)に示すように穴があいている。表3.2に平均干潮面直下付近の穴の発生割合を示す。

一方、断面方向は写真3.3に示すように凸面の幅一杯のところが多い。

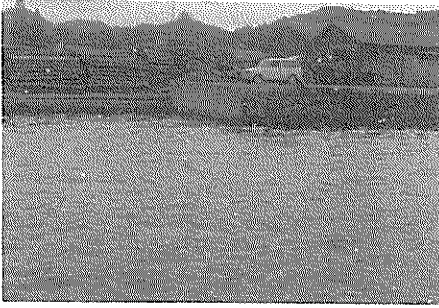
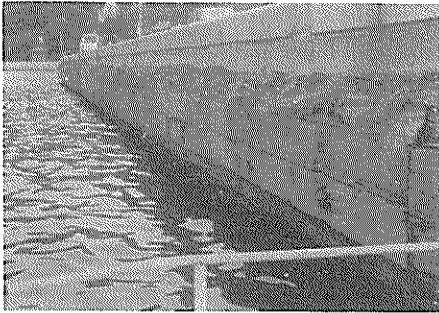
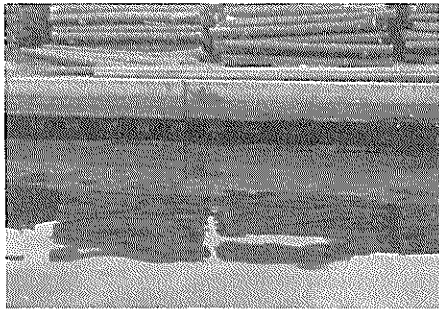
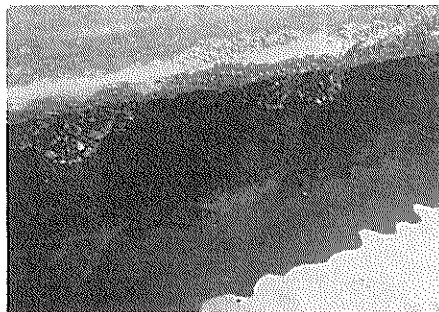
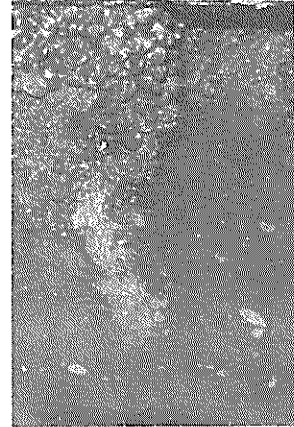
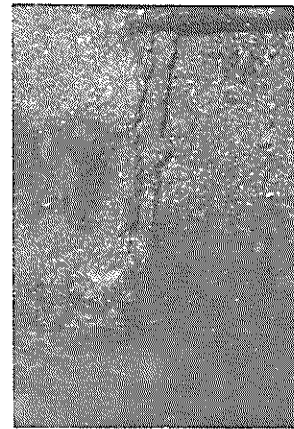
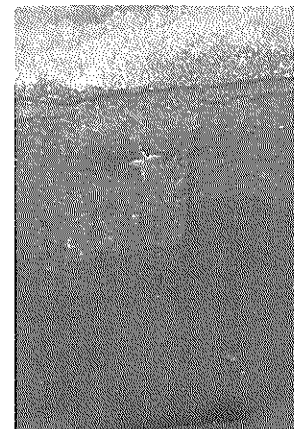
写真 3.6 萩港 - 7.3 m 岸壁および - 3.5 m 物揚場

付図3.15に示すように-7.3m岸壁はコンクリートの下端が-0.50mまで下がっているため干潮時にも鋼矢板面は海水上面に現われない。このため小舟を岸壁に近づけて木製ののぞき箱(底をガラスで張ったもの)で海水中をのぞいて鋼矢板面を観察した。一方、-3.5m物揚場ではコンクリートのかぶりが+0.45mまであるから干潮時には鋼矢板面の一部が海水上面に現われるので、干潮時に露出した鋼矢板面の観察と海水面下の鋼矢板面をのぞき箱でのぞいて観察した。観察の結果を表3.4、写真3.6に示す。また図3.2に発錆箇所の深度を示す。

+0.20~-0.30 m の深度にわたって発錆があり、一部には写真3.6(5)に示すように穴があいている。これらのことから-3.5 m物揚場の腐食傾向は(a)と(b)のように考えられる。

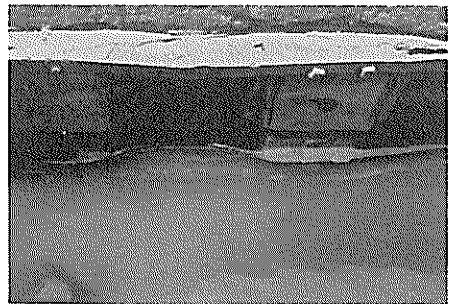
(8)

小樽港信香町物揚場は改修工事のため調査時点では延長80mしか残っていなかった。写真3.8に信香町物揚場の状況を示す。写真3.8(1)は昭和45年8月の様子であるが昭和47年7月では写真3.8(2)のように様子が変わっていた。H.W.L付近では写真3.8(3)、(4)のように凸面や鋼矢板天端の溝型鋼に穴があき裏込めの雑割石がのぞいている。調査は写真3.8(5)、(6)のように海水面下の穴の有無を潜水夫により全矢板について確かめ、さらに写真3.8(7)のように穴の深度および水深の測定を矢板10枚位の間隔で行なった。信香町物揚場前面の海水は黒く濁っており潜水夫の水中作業によって泥面のヘドロが攪拌され、海水中の観察は全くできなくなったので穴の確認および深度測定は手探りで行なった。写真3.8(8)はタイロッドを固定するためにL.W.L付近の海側に取付けられた溝型鋼の腐食の状況である。

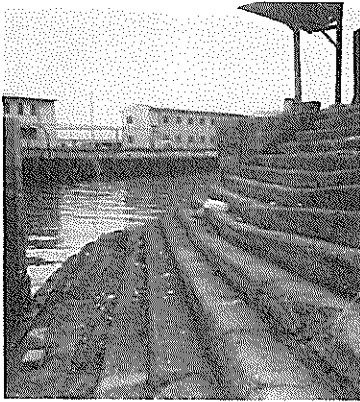
(3)

干潮時に鋼矢板面を観察すると平均干潮面付近の凸面(隅角部付近が多い)に腐食穴が散見される。穴の深度は $+0.8 \sim \pm 0 \text{ m}$ 間で、穴のない凸面も付着物を除去すると穴があく寸前のように肉厚が非常に薄い。穴の発生頻度を表3.7に示す。現在は佐世保川の川水が直接-3m物揚場前面に流入しないが、以前は写真3.10(3)に示すように佐世保川に直接面していたため鋼矢板前面に淡水が混入していたことになる。
