No. 190      June 1974

東京港および小名浜港における鋼管杭の腐食調査

運輸省港湾技術研究所

## Corrosion Survey of Steel Pipe Piles at Tokyo and Onahama Harbours

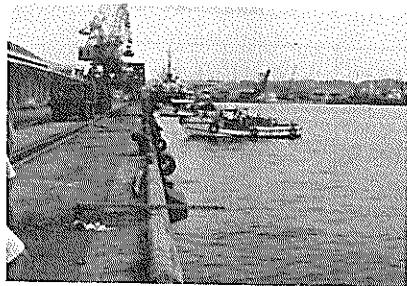
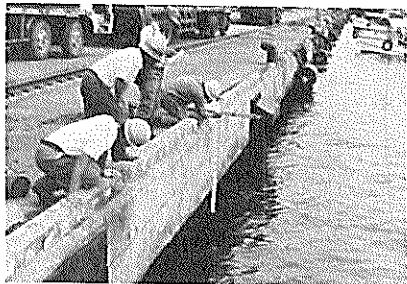
写真3.1 小名浜港(2号埠頭2号岸壁)における腐食調査状況

度をマークし、各測定箇所の10cm×10cm程度の面積についてさらに固着している錆層をスケーラおよびハンマで除去して鋼材の地肌を出した。付着物除去が終了すると、厚み計本体を測定杭の上部コンクリート上に設置し、厚み計に接続してある探触子を潜水夫が測定箇所にあてる。このとき、探触子は探触子先端部に付けてある磁石により钢管杭面に吸着される。探触子の吸着と同時に厚み計本体で钢管杭の肉厚を読み取る。肉厚測定は探触子の押しあて吸着を繰り返して1箇所につき3~7回行なった。写真3.1に測定状況を示す。
