# 港湾技研資料

No. 192 June 1974

海浜変形調査資料（第2報）

—航空写真による汀線変化の解析—

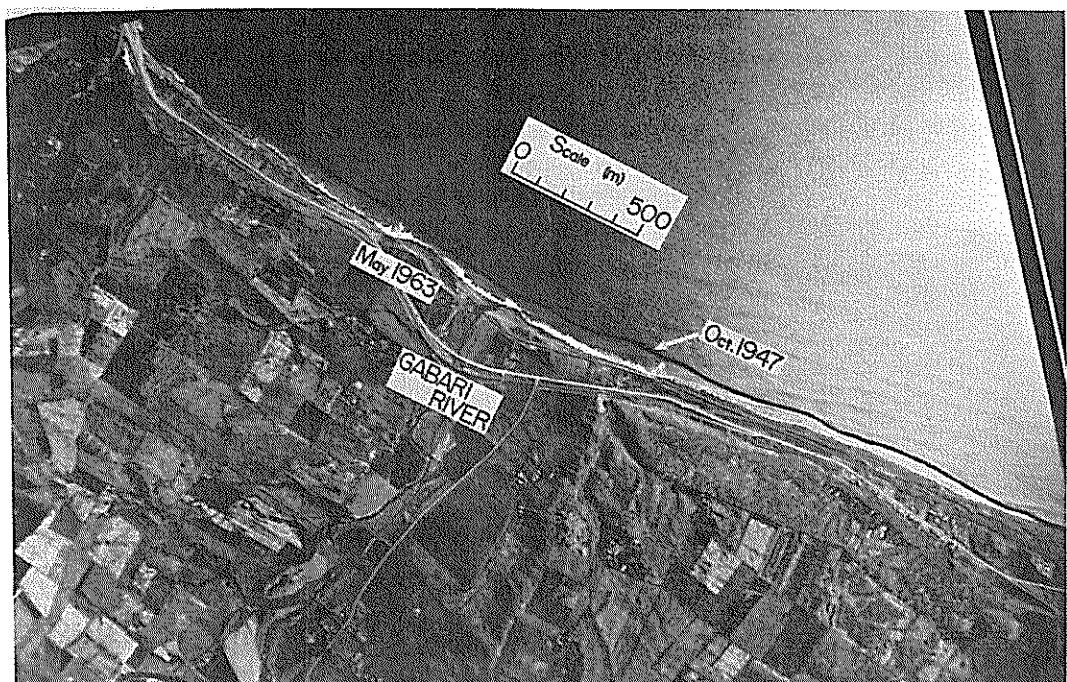
写真2 賀張川周辺（1963年5月）

①賀張川河口は、厚賀漁港によって西向きの沿岸漂砂が阻止されたために、大規模な欠陥海岸となっている。特に賀張川左岸側海岸では道路、鉄道の山側へのかけえ工事が行なわれている。昭和22年10月の写真では厚賀漁港はいまだ建設されておらず（漁港指定は昭和26年6月にうけている）、海岸工事もなされていないが、昭和38年5月の写真によると賀張川左岸側海浜には突堤、海岸堤防が造られており、右岸側海浜にも海岸堤防が造られている。  
.....写真1、2

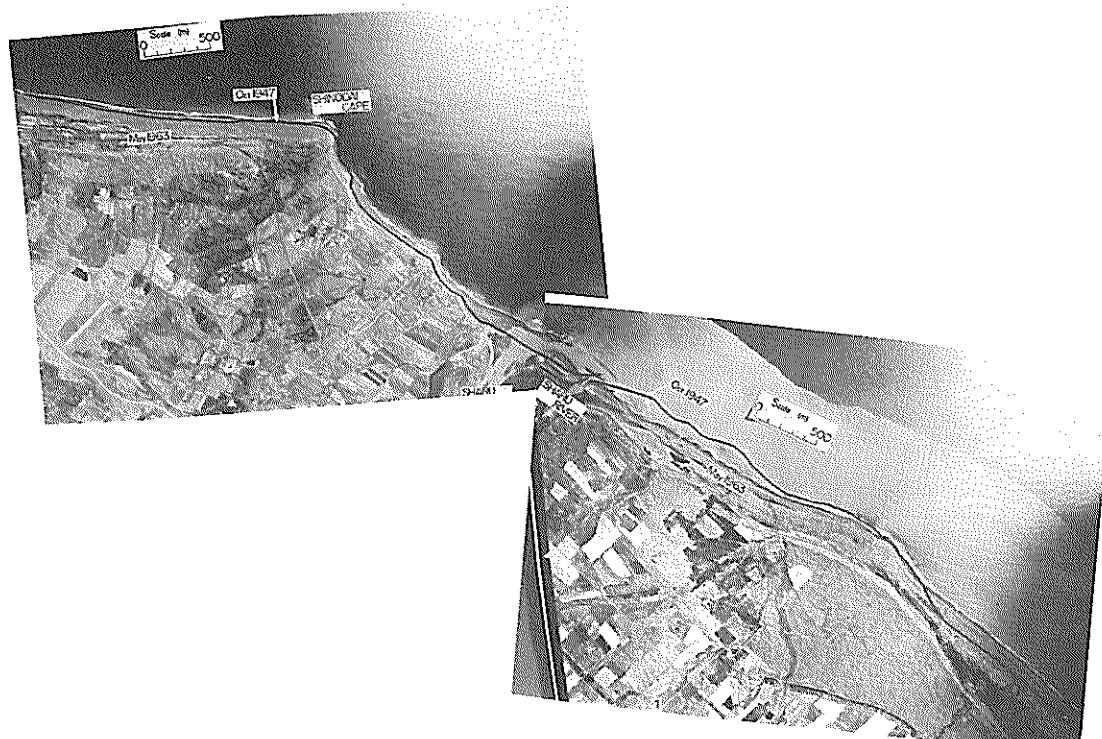
写真4 沙流川周辺（1963年5月）

っている。欠壊箇所の西側では、100m以上汀線が前進している。……写真3、4

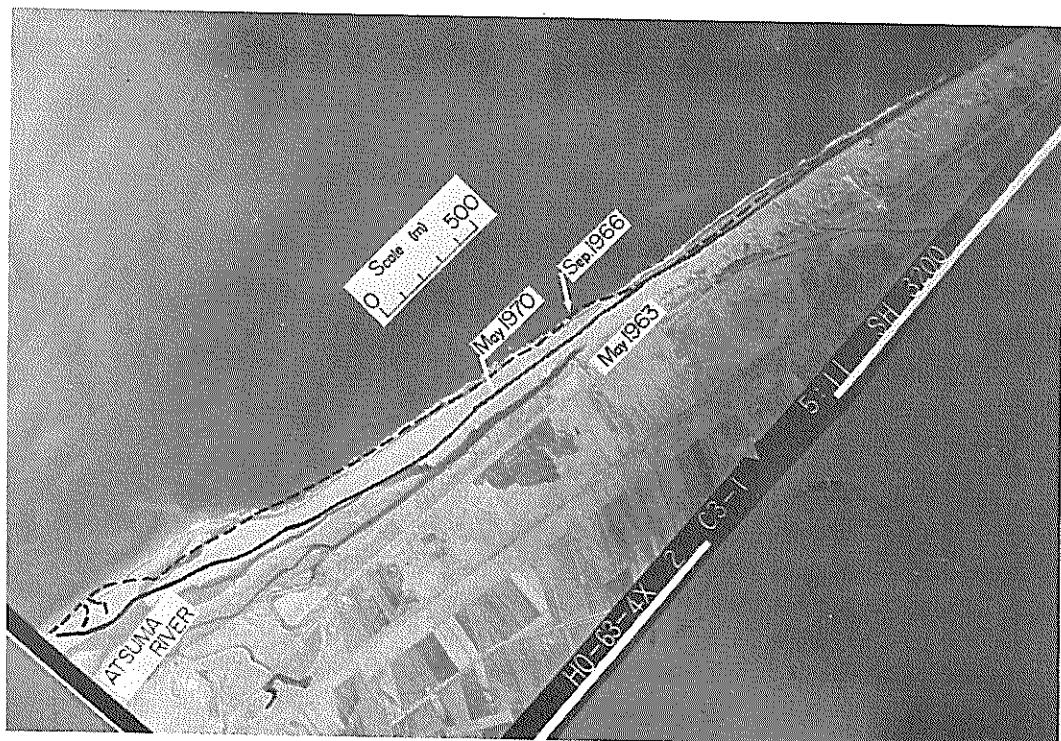
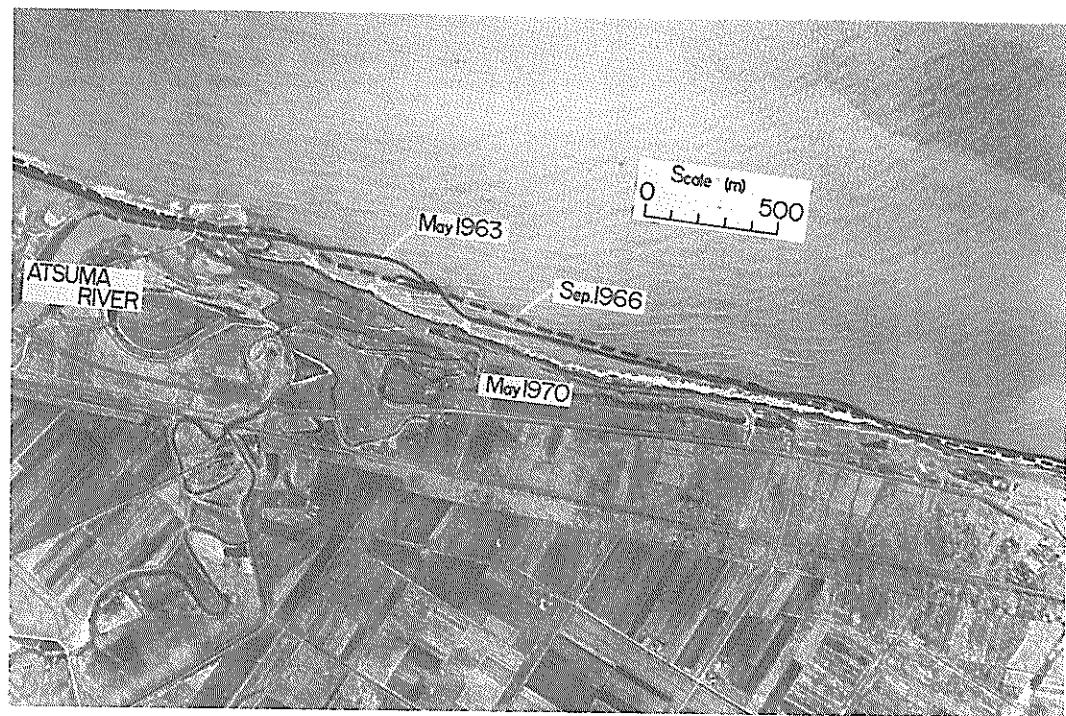
②厚真川右岸側河口砂州では、近年汀線が顕著に後退している。……写真5、6

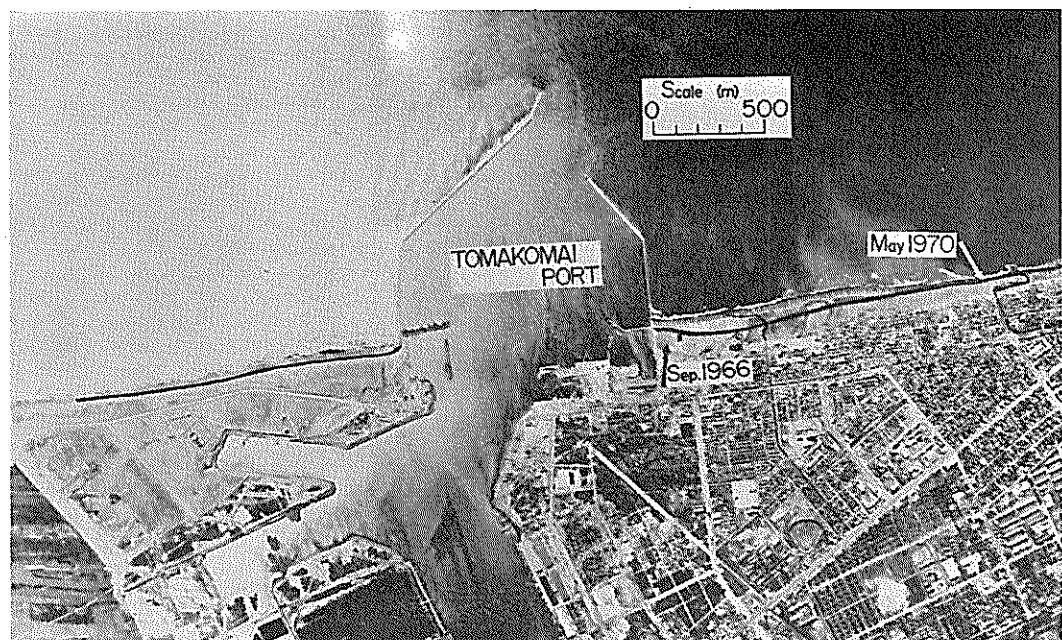
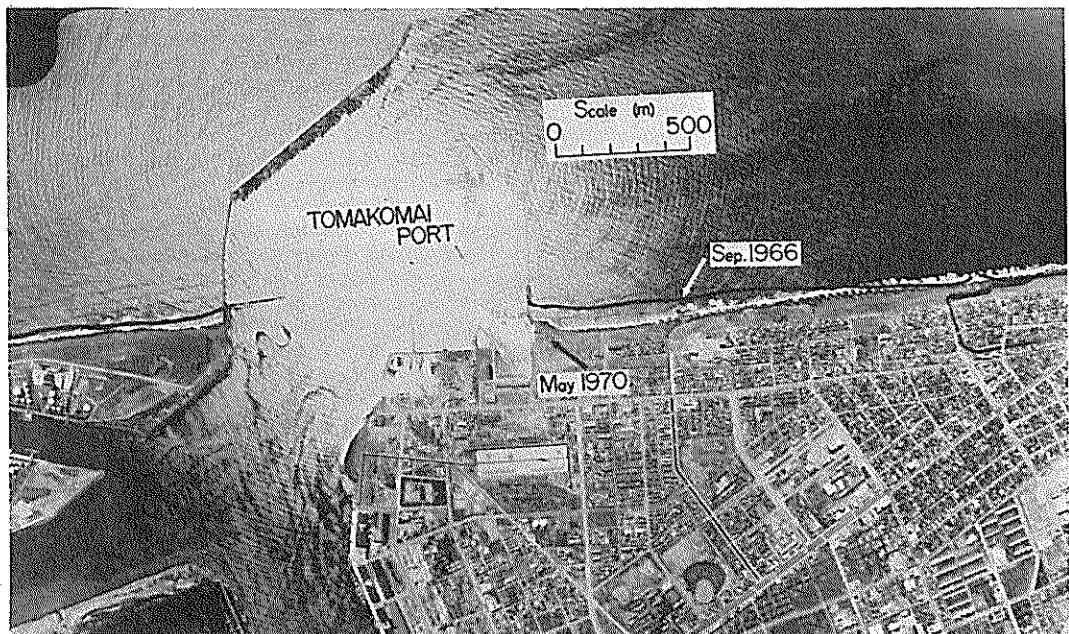
①苫小牧港防波堤外側の港内渉灘土砂投棄箇所は、昭和41年9月～昭和45年5月に著しく欠壊している。特に苫小牧港西側海岸で汀線の後退が著しい。苫小牧港では東防波堤の建設時にも防波堤東側に堆積し、西側が欠壊したことが報告されている。<sup>6)</sup>……写真7、8

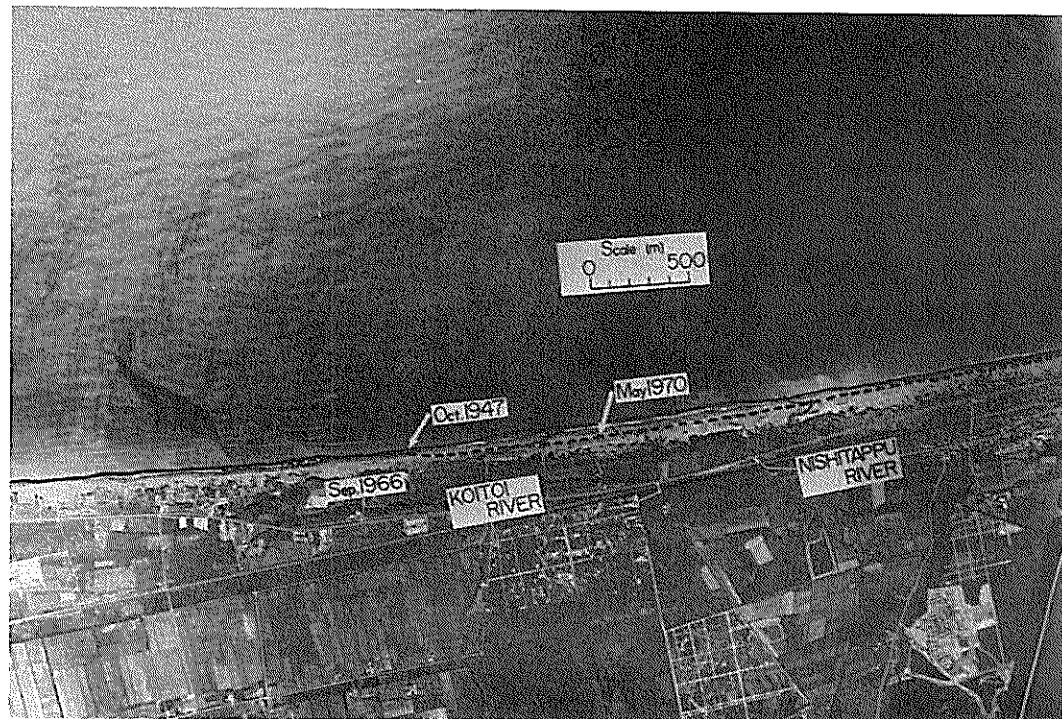
写真9 小糸魚川、錦多峰川周辺（1966年9月）

②小糸魚川、錦多峰川河口付近は近年欠壊が顕著となり海岸堤防が造られている。欠壊原因について調査を要する。……写真9、10

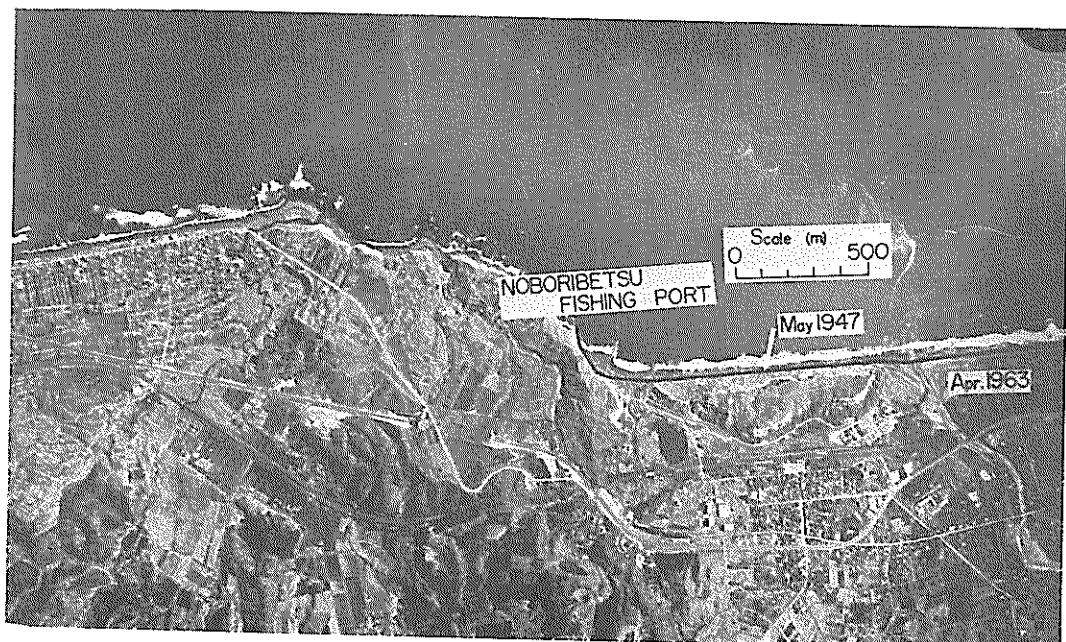
写真11 登別漁港(1963年4月)

①登別漁港は昭和22年9月には施設がなかった(昭和26年6月に漁港指定をうけている)。東西両防波堤の建設により、漁港東側の岬と東防波堤の間にはポケット状に堆積し、両防波堤の間は凹型の堆積となつており、港内渉灘が行なわれている。西防波堤西側は約20m汀線が前進している。……写真11

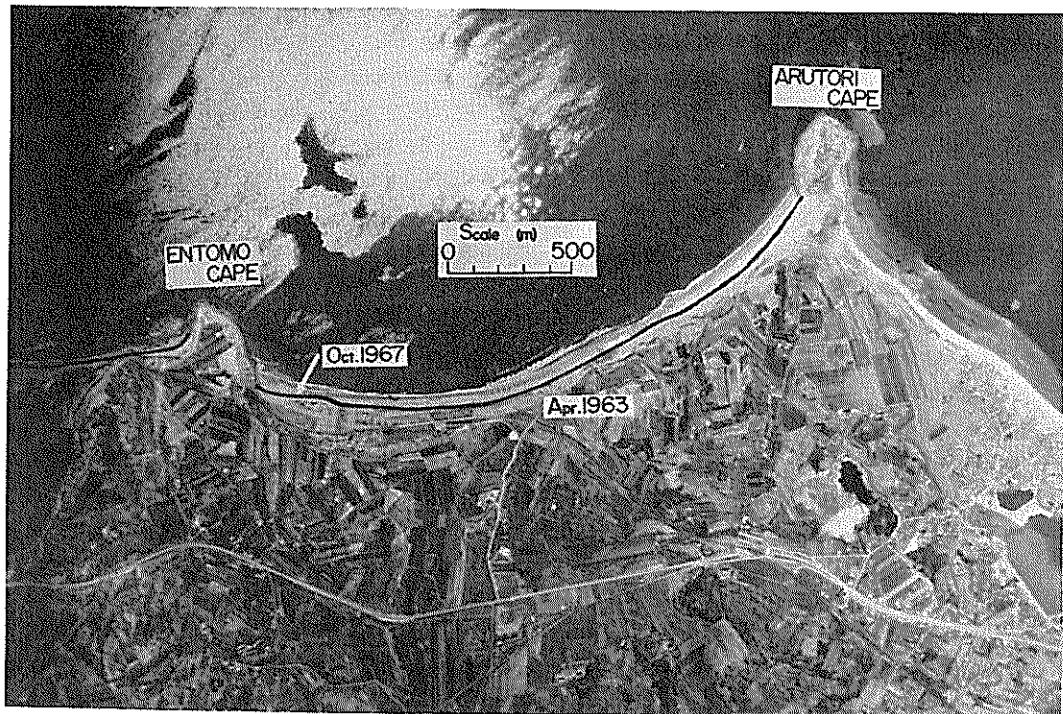
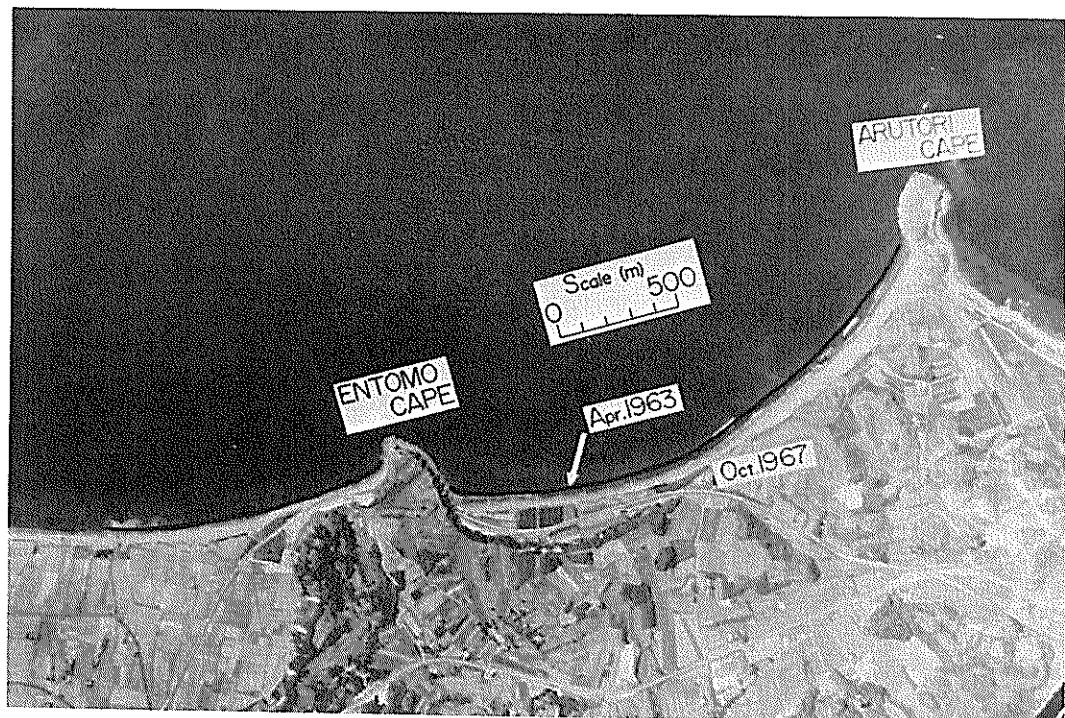
②エントモ岬～アルトリ岬は、昭和38年4月～昭和42年10月に著しく欠壊し、突堤が造られている。このような岬間の欠壊はどのような機構で起り、なくなつた砂はどこへ行ったのであらうか。....写真13、14

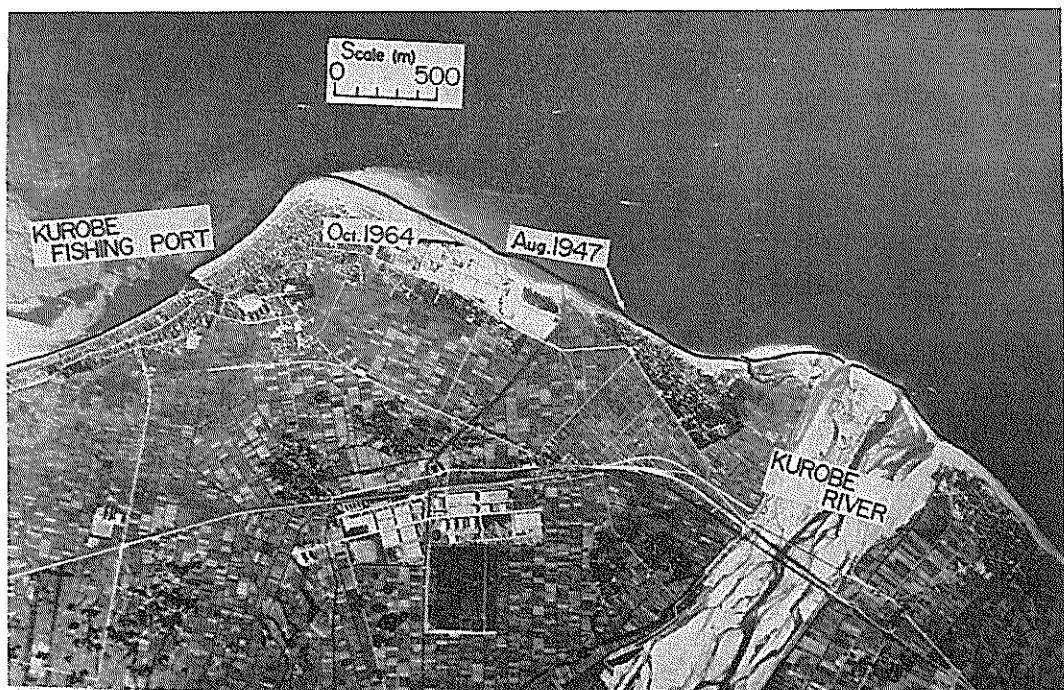
写真17 黒部川周辺（1964年10月）

②黒部川河口では、汀線の方向がNE~SWの方向であるため寄廻り波の影響を受けやすい所（TY9~10、生地鼻東側）では欠損している。ところが汀線の方向がN~Sの向きで寄廻り波から遮蔽される所（TY10~11の荒俣付近）では、堆積している。この結果、黒部川の三角州は、全体として西側へ移動している。黒部漁港～生地鼻は、黒部漁港による漂砂の阻止の漂砂上手側にあたり、汀線が前進している。黒部漁港南海岸では、浜幅狭く、護岸突堤が造られている。.....写真16、17

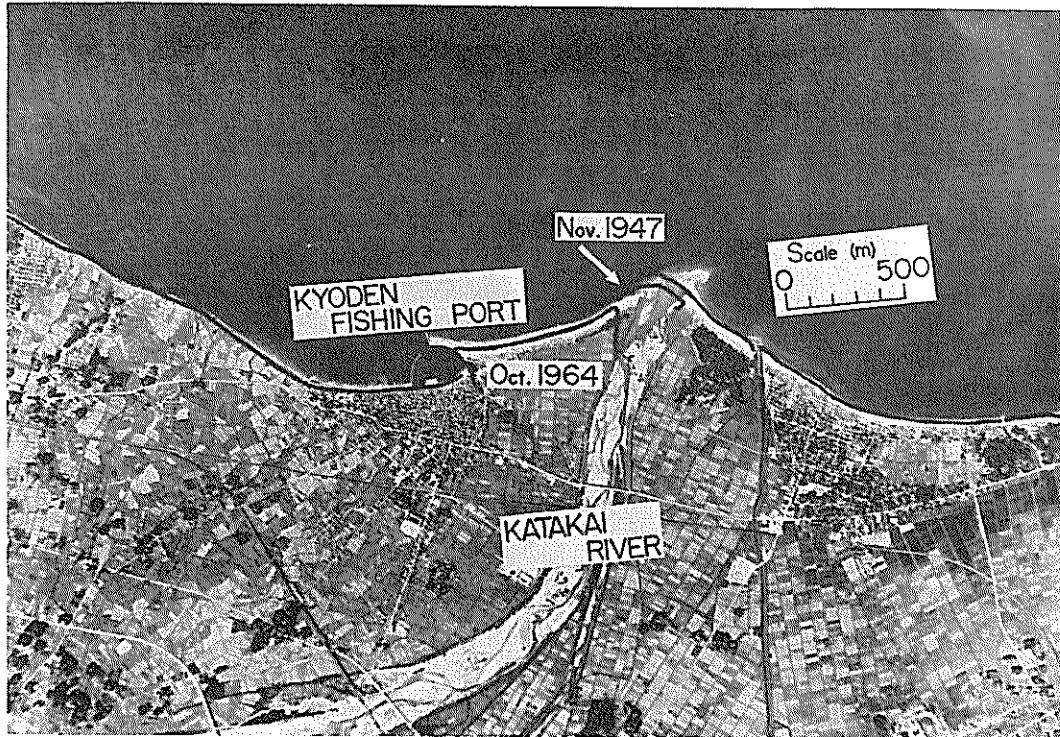
写真18 経田漁港(1964年10月)

①経田漁港でも、漁港北側海岸（漂砂上手海岸）では砂が堆積しており、漁港南側海岸（漂砂下手海岸）では、浜幅狭く、突堤、護岸が昭和22年11月当時から存在している。経田漁港、黒部漁港は昭和22年11月当時すでに存在しており、漂砂上手側海浜における堆積、下手側海浜における欠壊の性質が現れていた。浜の背後には人家が密集していたため海岸欠壊防止工事が行なわれており、本解析では欠壊となっていない。富山湾に存在する同タイプの港については、汀線近くにおける検討だけでなく、上手側防波堤による沿岸漂砂の沖方向への追いやりを考えて、深浅図を用いた、沖合までも含めた漂砂の運動機構の検討が期待される。.....写真18

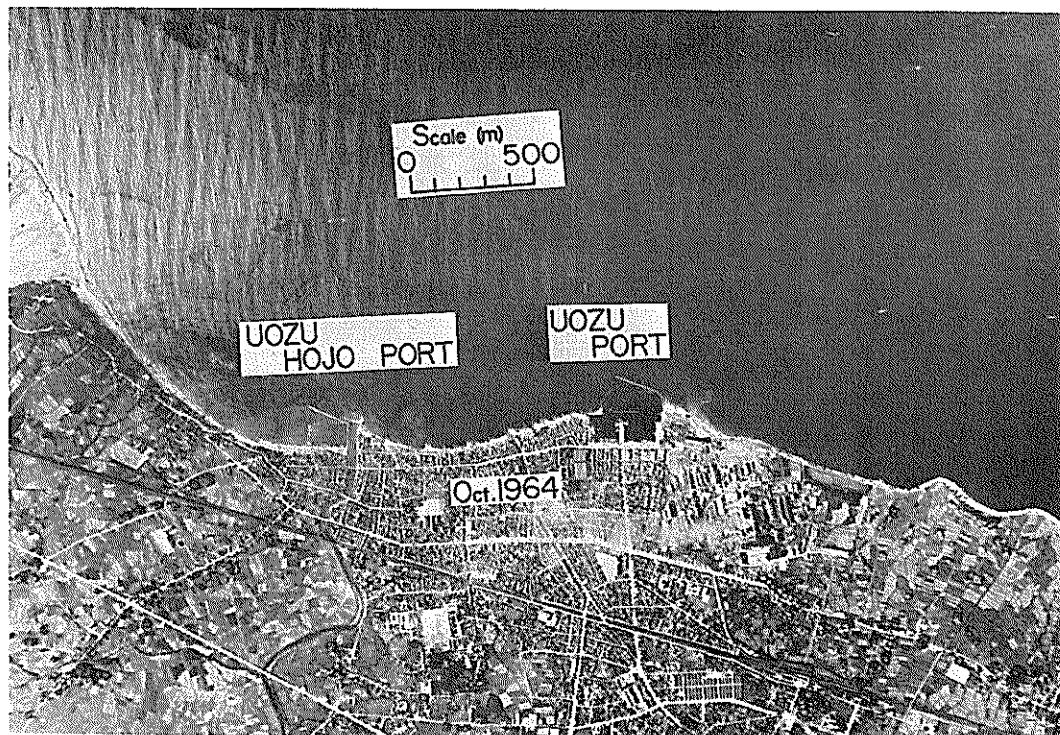
写真19 魚津港周辺(1964年10月)

②魚津港、魚津補助港周辺では、昭和22年当時から浜幅狭く、背後に人家が密集していたため、突堤が存在していた。魚津港と魚津補助港の北側には、砂の堆積がみられる。.....写真19

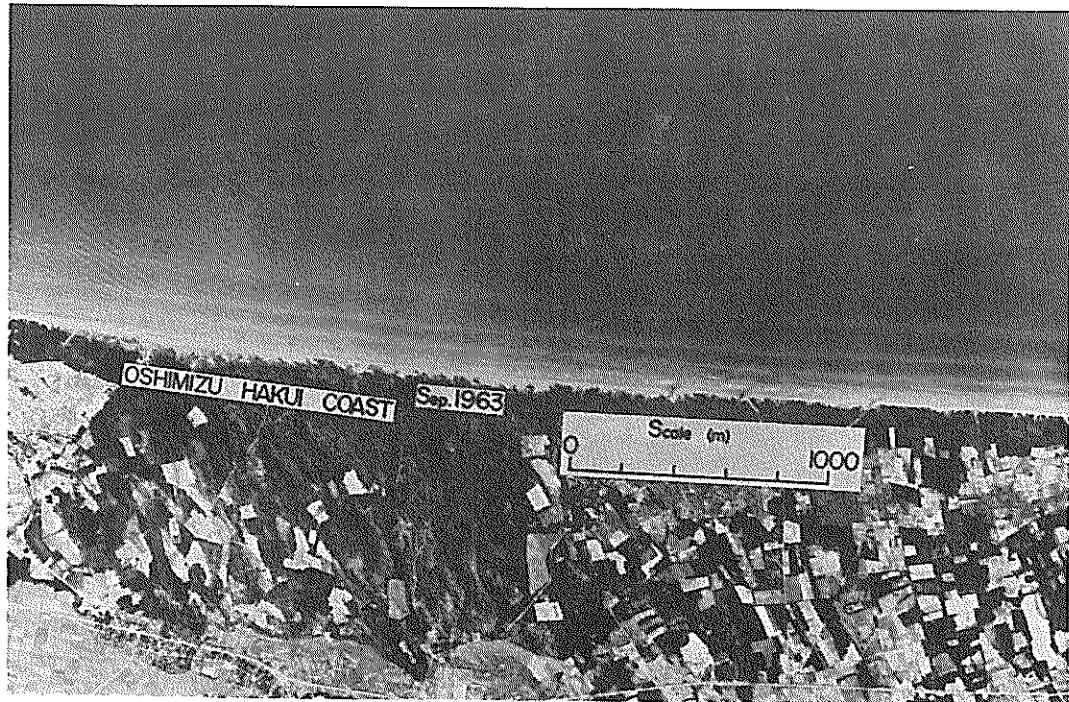
写真20 押水羽昨海岸の沿岸砂州（1963年9月）

①押水羽咋海岸では汀線に平行に三段の沿岸砂州が発達しており、その位置で碎波が起っている。……写真20、21

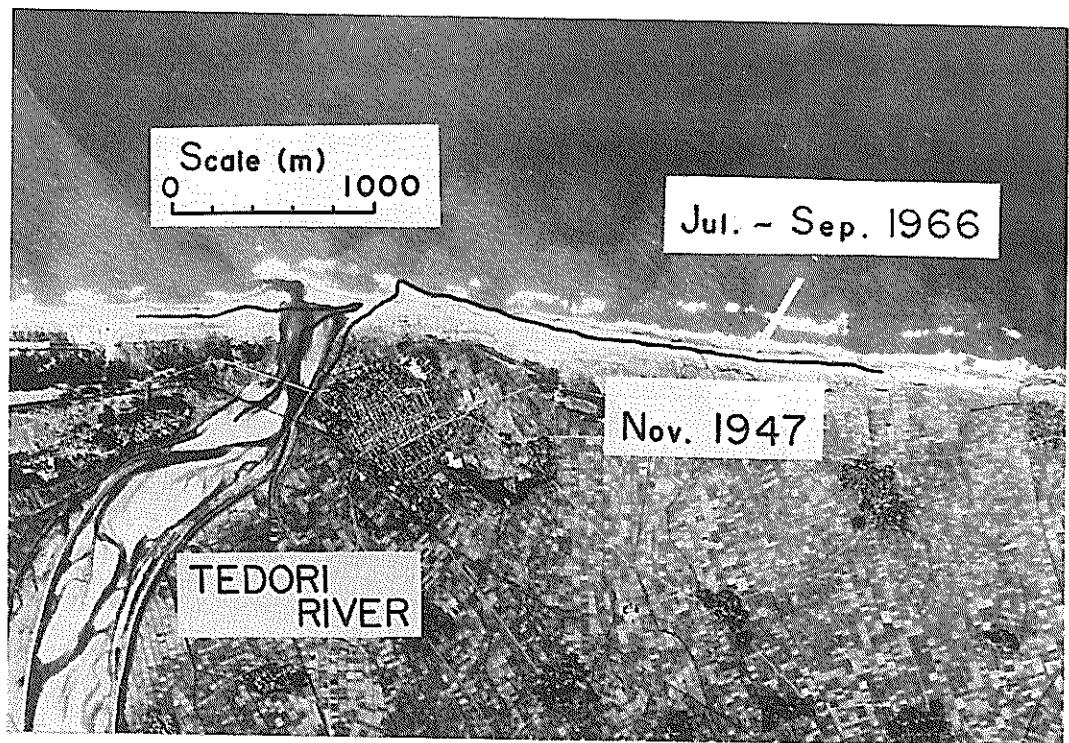
写真22 手取川河口（1947年11月）

②手取川河口における左岸の欠壊、右岸の堆積は、河口砂州が変化したためにひきおこされたものである。同時に、河道内砂洲も変化し、河口流の流出状況が変わっている。このような現象は河道における現象と海側における現象のバランスの結果であるが、河道内における砂州の変化と海側における河口砂州の変化は、どちらが先に起ったものであろうか。……写真22、23

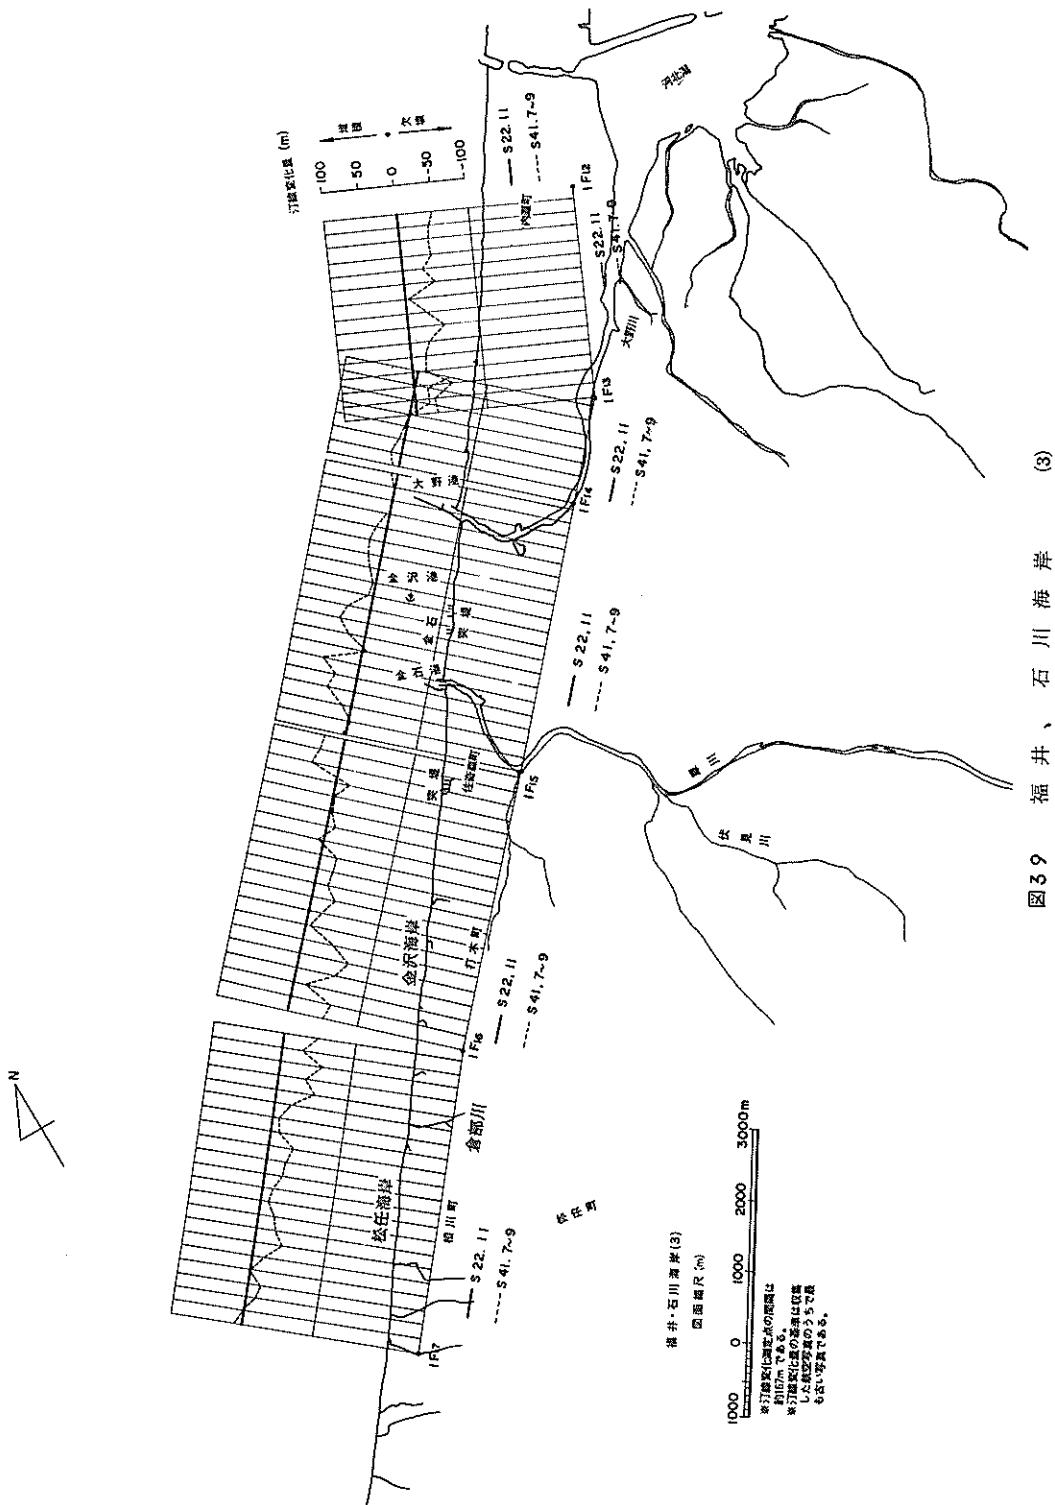
39 図 39 福井、石川、海岸

①大野港、金石港の周辺の海岸では、汀線が前進している。しかし、金石地区は明治～昭和初期にかけてはかなりの砂浜を有し、当時に比し、現在の砂浜は相当欠壊しているとの報告もあり、特に昭和31年～33年頃において侵食が著しく、背後の民家が一部被災したこともある。<sup>10)</sup>

②金沢海岸、松任海岸は欠壊している。

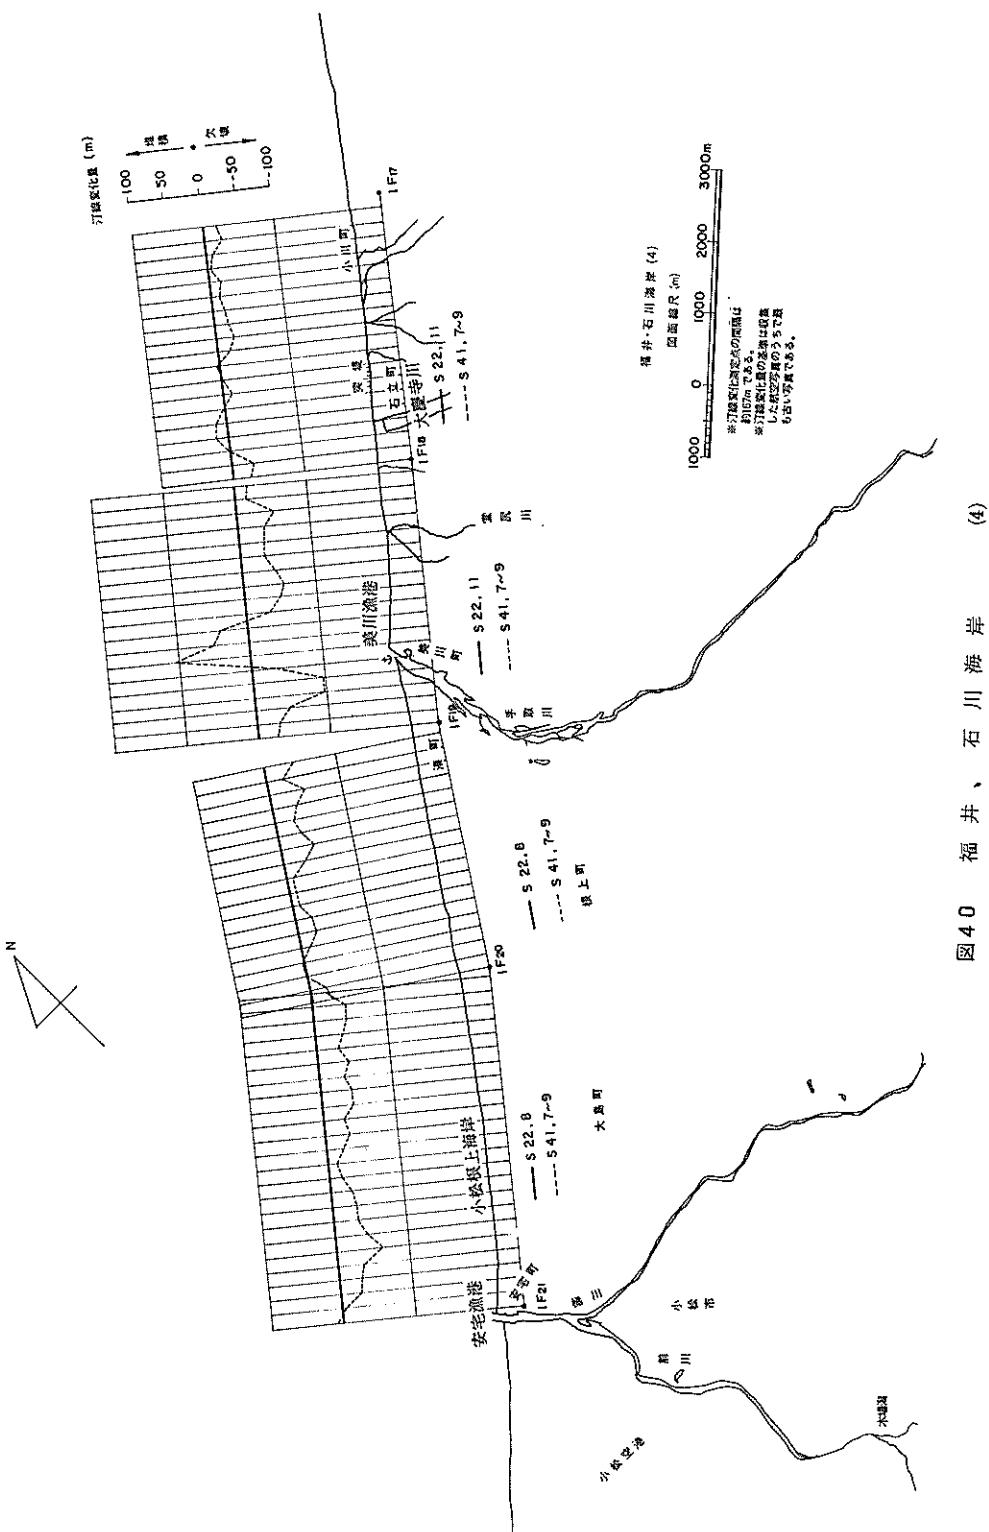
図40 福井・石川海岸 (4)

③梯川の右岸側海浜は、左岸側海浜にくらべて汀線の後退が少ないと報告されているが<sup>11)</sup>、汀線変化の検討範囲を河口を中心として数kmに広げると、右岸側海浜も左岸側海浜と同程度欠壊している。

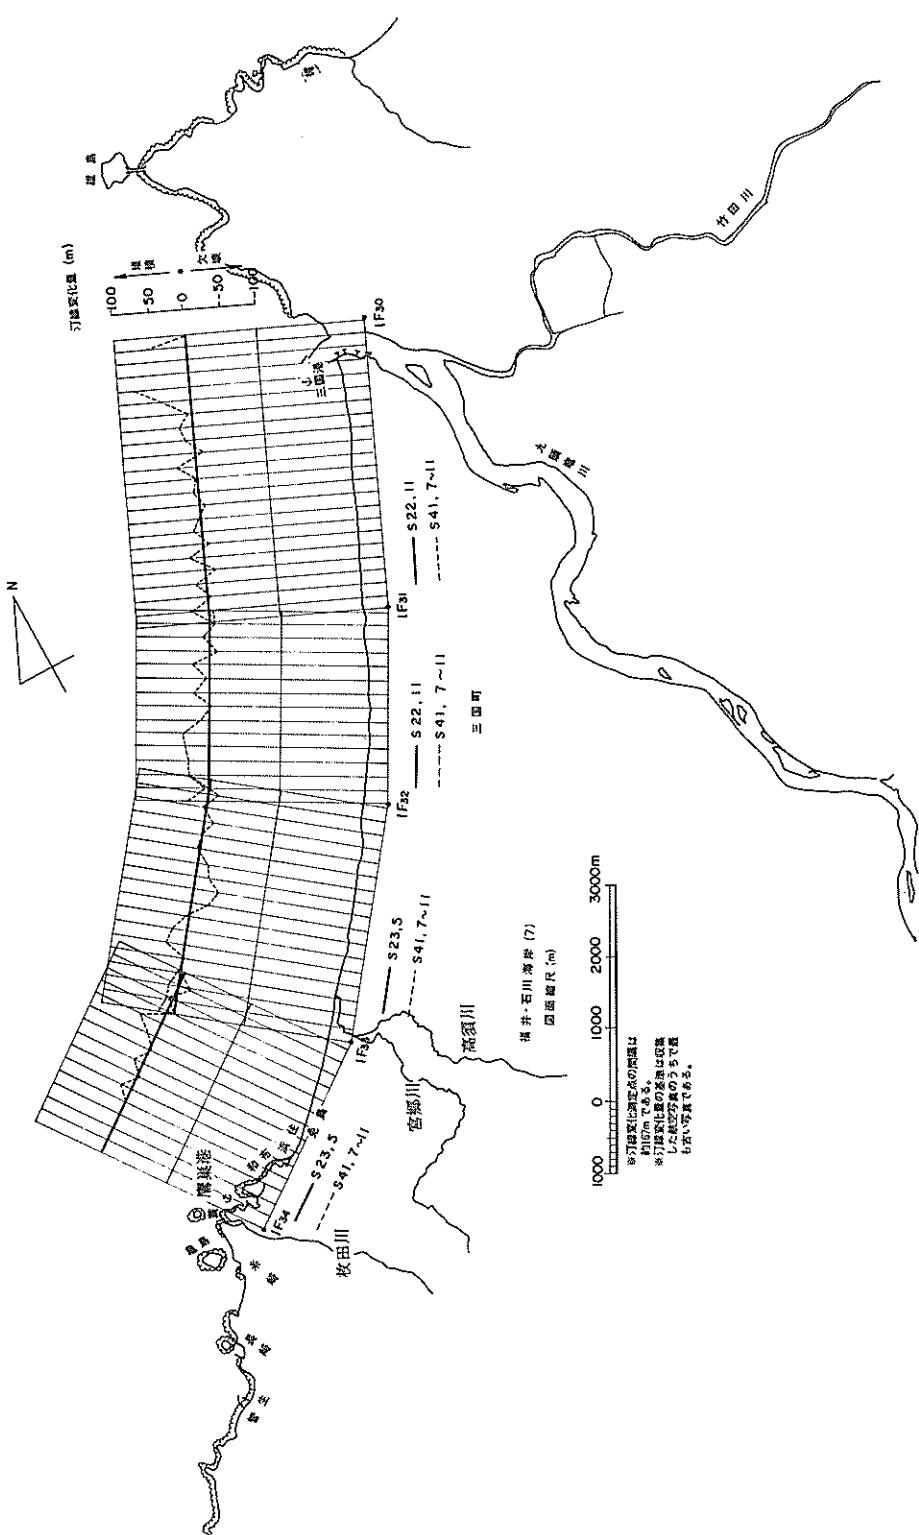
図4-3 福井・石川海岸 (7)

三国港北側の浜は、ポケット状の堆積となっている。なお、三国港周辺の海浜変形については、導流堤両側における堆積とも解釈できる。<sup>12)</sup>

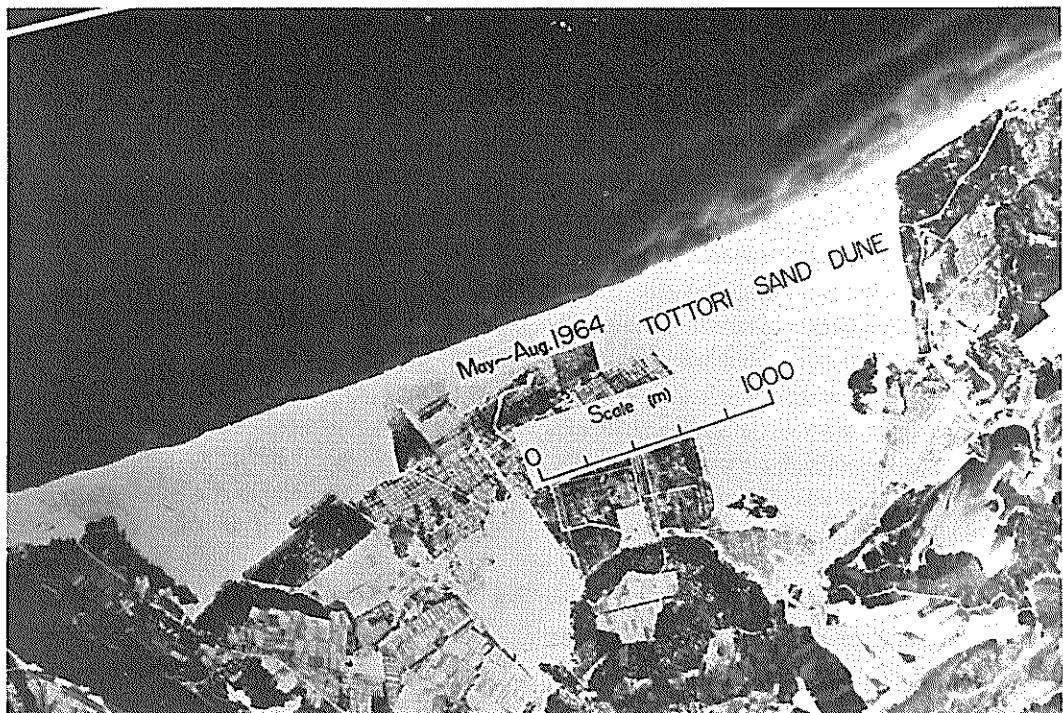
写真24 烏取砂丘前面の沿岸砂州（1964年5～8月）

①鳥取砂丘前面には、三段の円弧状砂州が存在している。砂州は沖合に行く程そのスケールが大となり、一番沖側の一単位の砂州の幅内に、二段目の砂州が2～3個、三段目の砂州（一番汀線に近い所の砂州）が4～5個含まれている。碎波は砂州の位置で起っている。……写真24、25  
②鳥取港西側海浜は、昭和39年と昭和45年の間で汀線が後退している。西防波堤基部は、昭和34年に120mにわたり欠壊したが、突堤と護岸が造られている。  
③白兎海岸は、昭和38年に冬期風浪災害により、延長300mにわたって侵食をうけた。  
④両側を岩場にはさまれた酒津漁港内にも、砂の堆積が

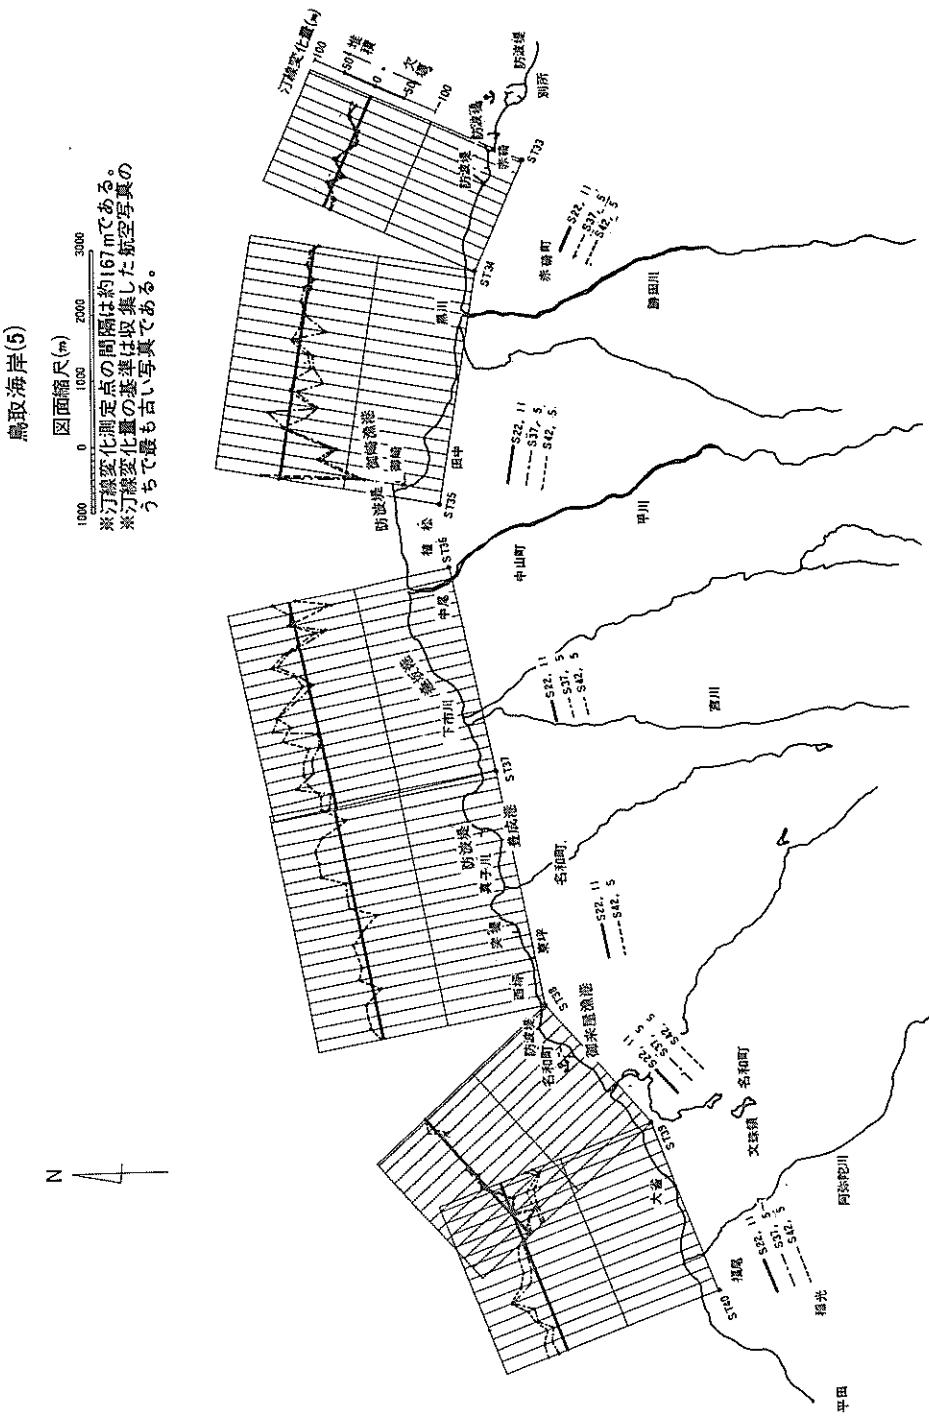
図 50 鳥 取 海 岸 (6)

①平田漁港防波堤北側には砂の堆積が見られ、平田漁港より皆生海岸までは浜幅が狭くなっている。従ってこの付近における漂砂の卓越方向は、NEからSWに向うと考えてよいのではなかろうか。（安藤等<sup>13)</sup>は、日野川を境として、右岸側では西から東へ向う漂砂の卓越方向、左岸側では東から西へ向う漂砂の卓越方向と報告している。）  
②淀江漁港と平田漁港の間にある淀江海岸は、昭和34災により延長242mにわたって侵食をうけた。現在では護岸が造られている。

③淀江漁港内は、凹型の砂浜となっている。東防波堤の東側は浅くなっているように見える。

④佐陀川と淀江漁港の間の淀江漁港海岸では、昭和34、37、39、40、41災で海岸が欠壊し、昭和36年より防砂突堤が施工された。また護岸も造られている。

⑥ST47以西の弓ヶ浜海岸は、皆生海岸と異なり浜幅が広く、二段程度の海岸に平行な平面形状をもった沿岸砂州が存在している。汀線も前進している。

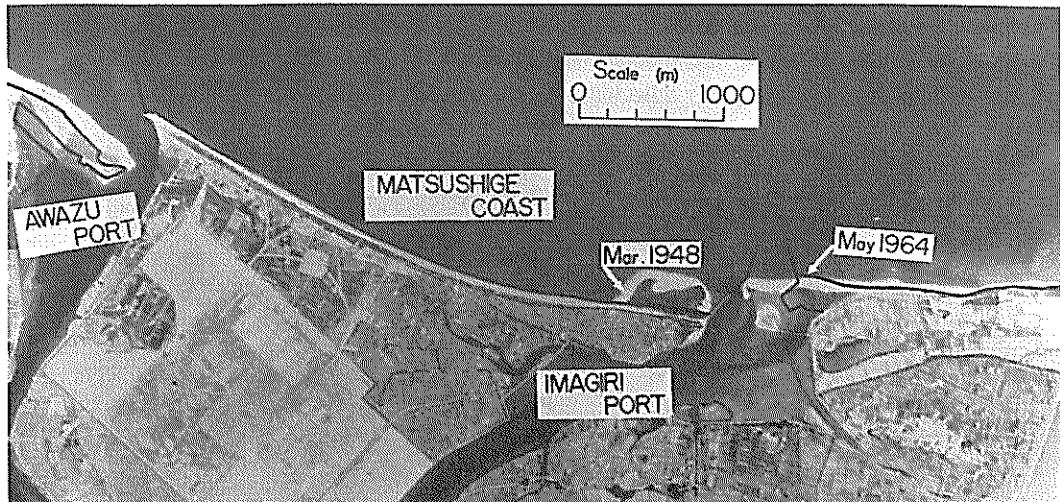
写真27 栗津港、今切港周辺（1948年3月）

の変化は、次の通りである。……写真27、28

以上の工事の結果、港の右岸側防波堤の南側の汀線は前進し、港の左岸側の里浦町海岸は著しく欠損した。

④今切港付近における変化は次の通りである。……写真27、29、30

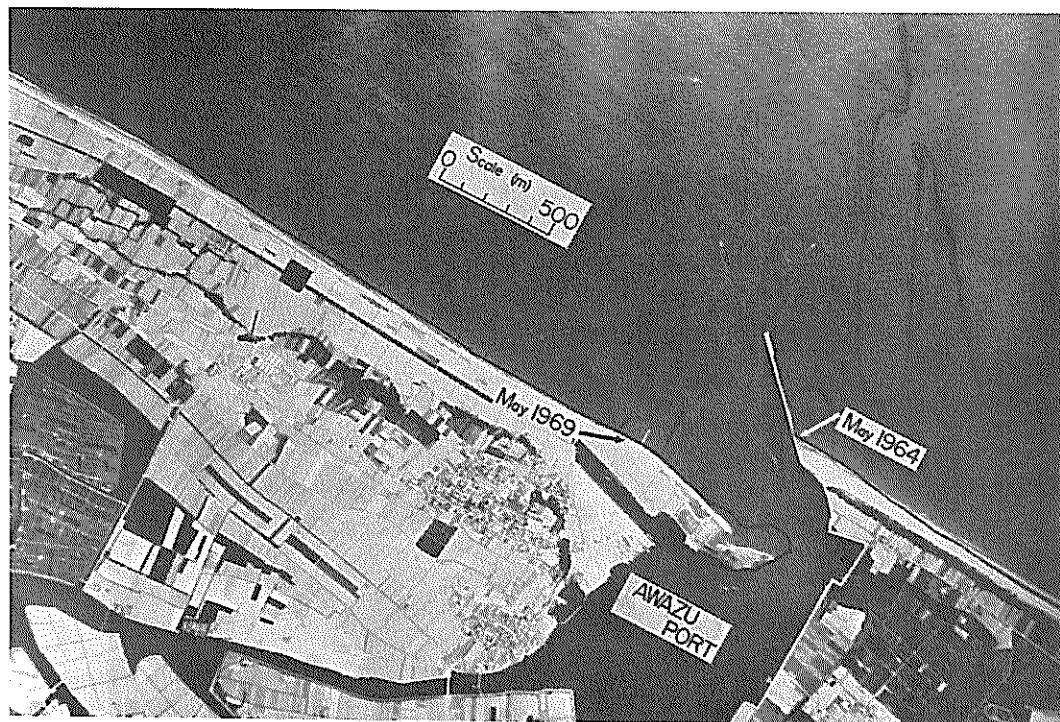
写真28 栗津港（1969年5月）

里浦町海岸では、突堤の建設にもかかわらず欠損は進行し、特に栗津港の北海岸ではさらに約20～30m欠損し、現在では砂浜はなくなっている。

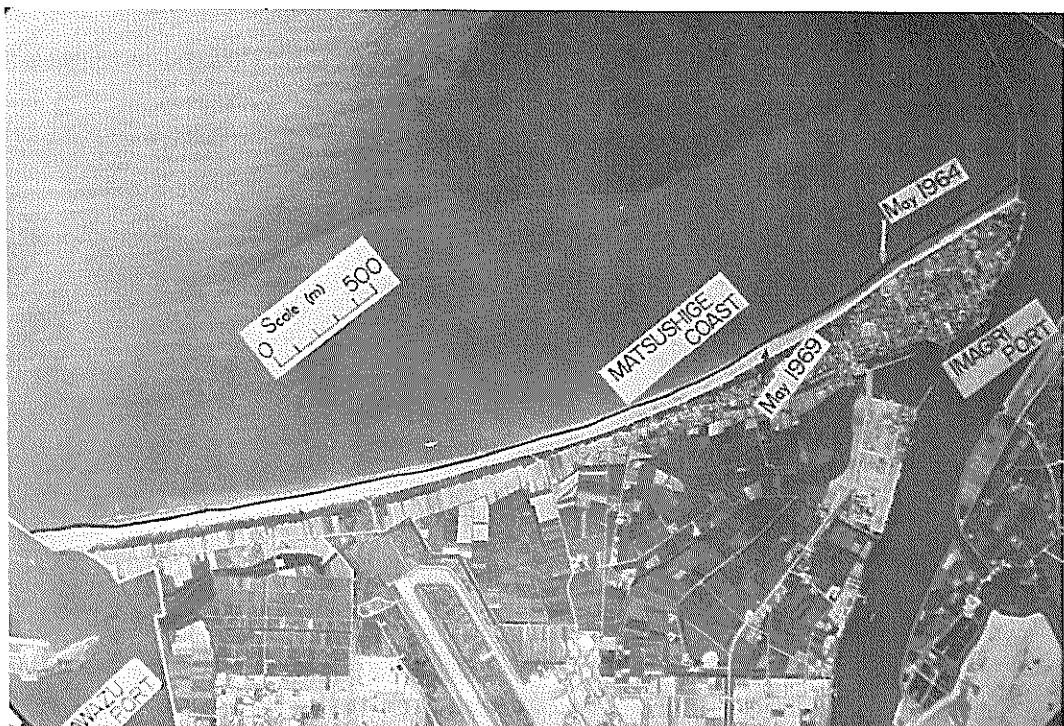
写真30 今切港周辺（1969年5月）

北導流堤（長原導流堤）北側の松茂海岸は、約40m汀線が後退している。一方栗津港南側海浜では汀線が約30m前進している。調査資料によると松茂海岸における欠損は、昭和43年7月28日～7月29日の第4号台風（沖波高4m）によって起った。長原導流堤による沿い波によって松茂海岸が欠損し、漂砂は南から北へ運ばれ、栗津港南海岸の汀線が前進したものである。

その後不透過式の防波堤の建設が進められ、昭和46年に延長500mが完成している。

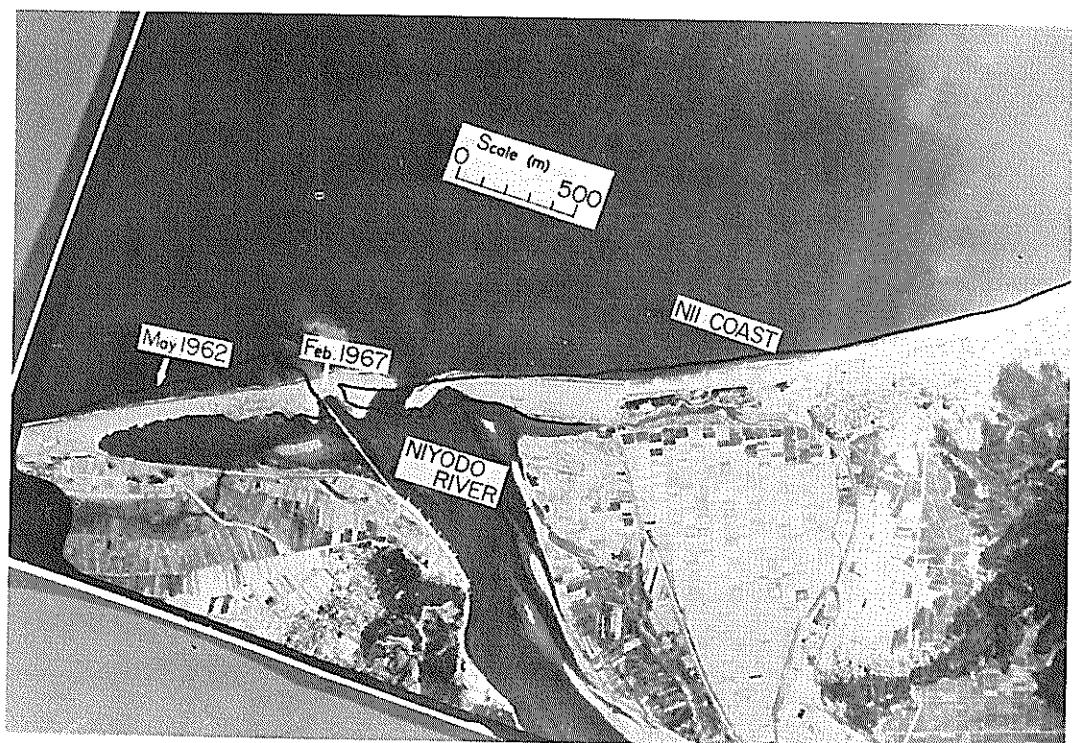
写真36 仁淀川河口(1967年2月)

③仁淀川よりの排出土砂の減少により、新居海岸では激しい欠墮がおきており、突堤の建設、ブロックの投入が行なわれている。特に昭和37年5月以来の欠墮が著しく、災害が続発している。.....写真35、36
