# 港湾技研資料

No. 192 June 1974

海浜変形調査資料（第2報）

—航空写真による汀線変化の解析—

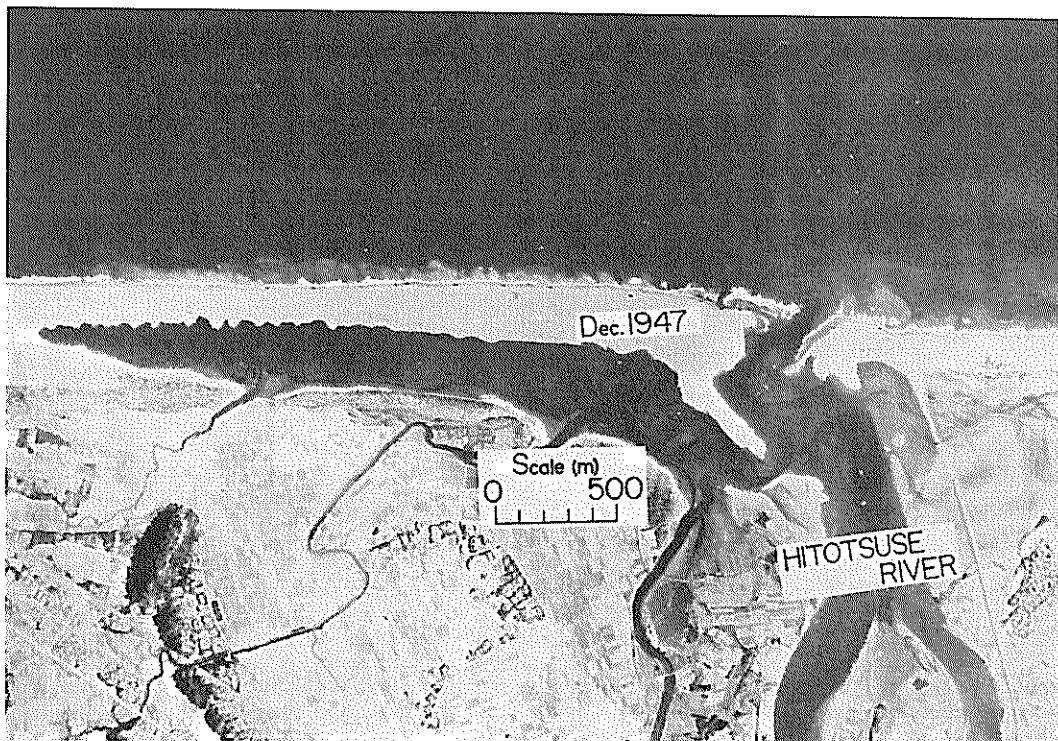
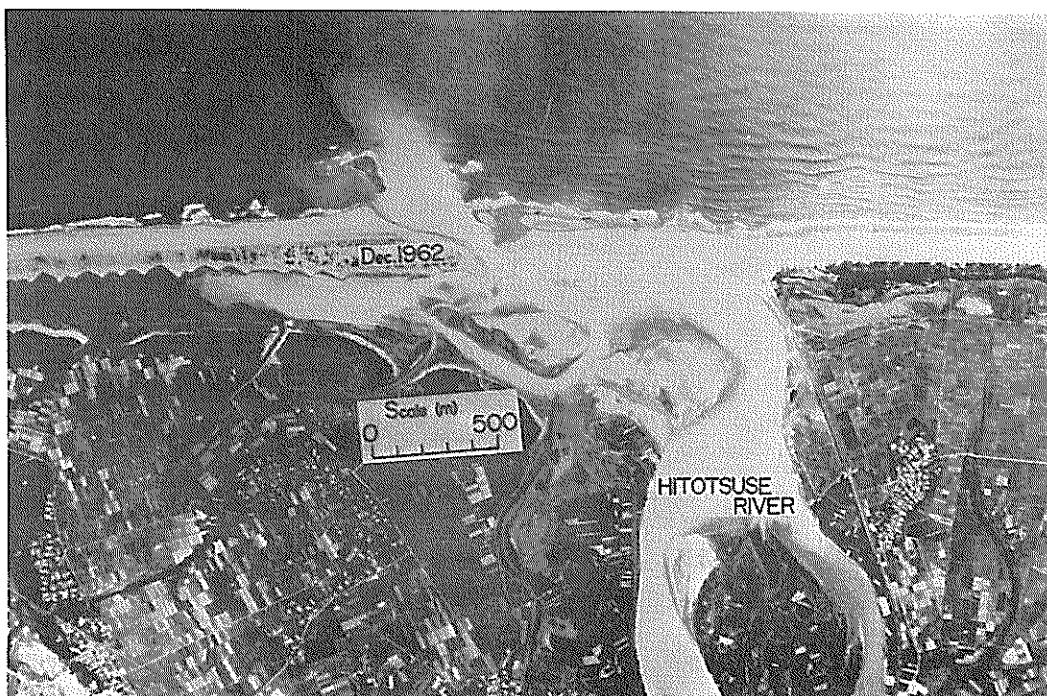
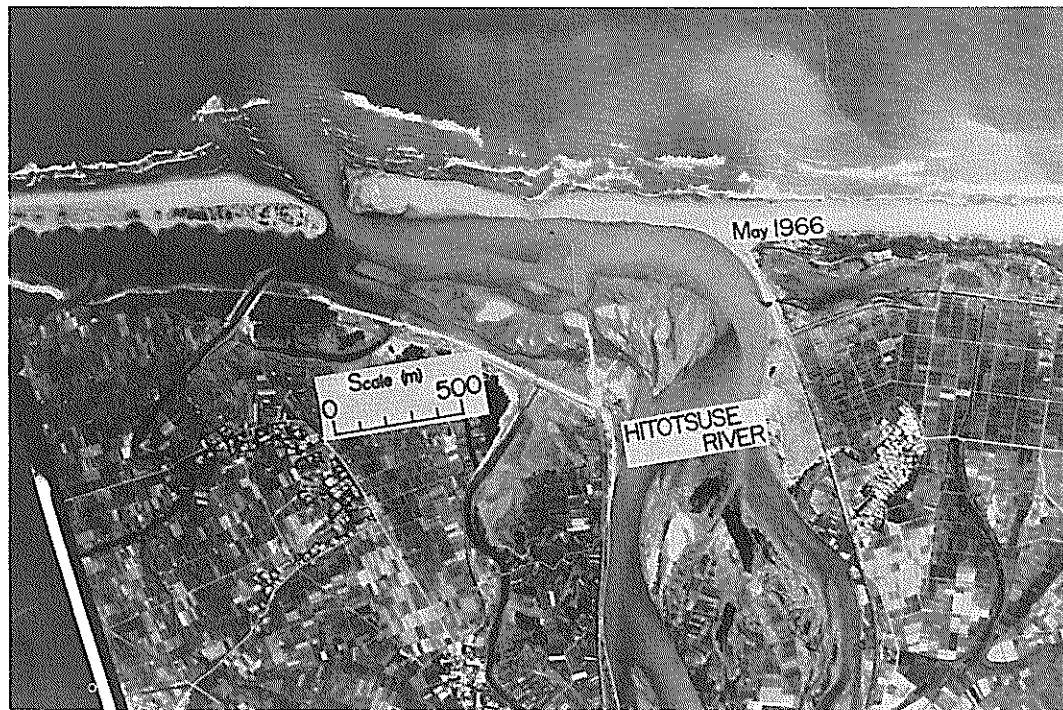
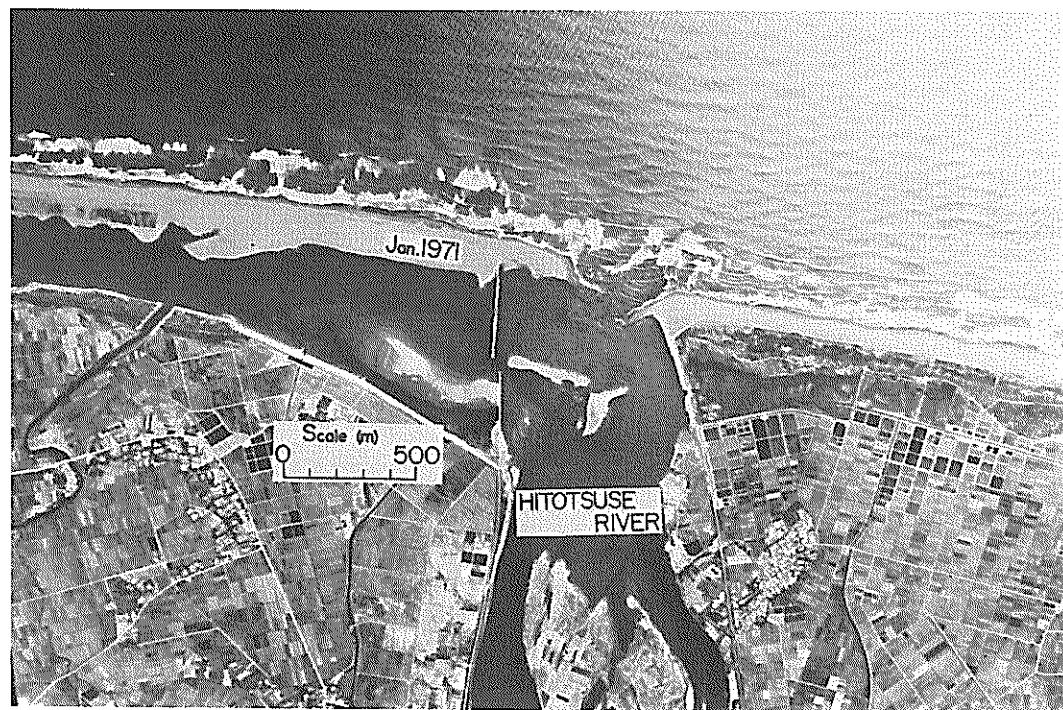
①一つ瀬川河口には、富田漁港（河口港）がある。港口および航路の安定をはかるため、導流堤が造られた。しかし、現在でも港口が不安定のため航路が移動している。吉高<sup>18</sup>は模型実験により本河口砂州の状況を検討し、波形勾配が0.02の時に河口砂州の発達が最もよいと報告している。写真37～40は一つ瀬川河口の変遷を示している。また、一つ瀬川河口には広大な干潟が存在している。……写真37～40

写真37 一ツ瀬川河口砂州の変遷（1947年12月）

写真38 一ツ瀬川河口砂州の変遷（1962年12月）

写真39 一ツ瀬川河口砂州の変遷（1966年5月）

写真40 一ツ瀬川河口砂州の変遷（1971年1月）

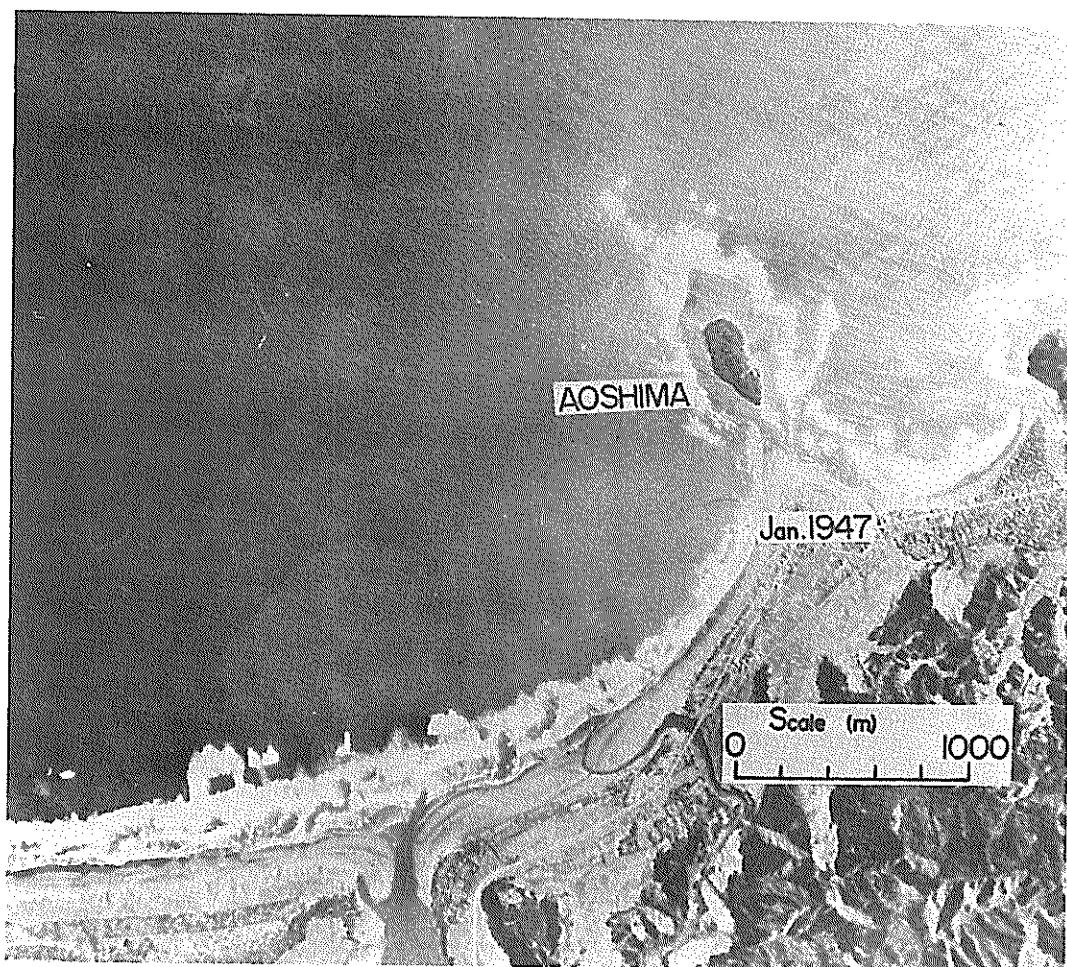
写真41 青島背後のトンボロ（1947年1月）
