# 港湾技研資料

No. 197 Dec. 1974

海気中および海水中における鋼材に対する塗料の防食効果

運輸省港湾技術研究所

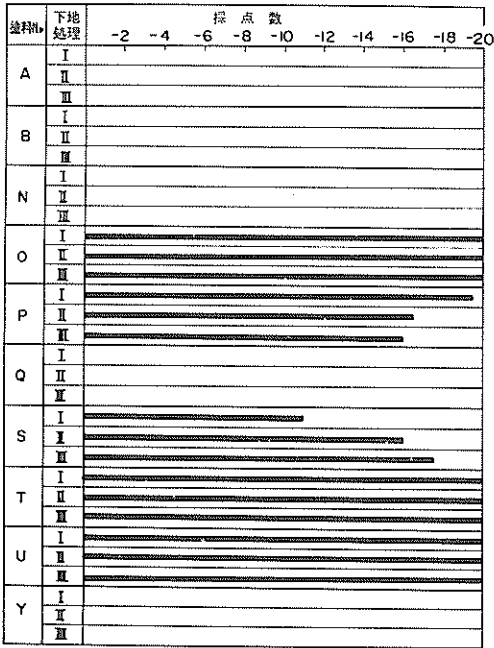
図-2 肉眼観察による塗膜の劣化評価 (曝露試験)

図-2 (曝露試験) においては, A, B, N, Q, Y 塗料のどの下地処理にも何ら劣化は認められず塗膜も十分残存しており良い防食効果を示した。(写真-8, 9, 10, 13, 17) しかしながら, これらに対して O, P, S, T, U の各塗料については激しいフクレやサビによる劣化が生じており耐久性は悪い結果を示した。(写真-11, 12, 14, 15, 16)

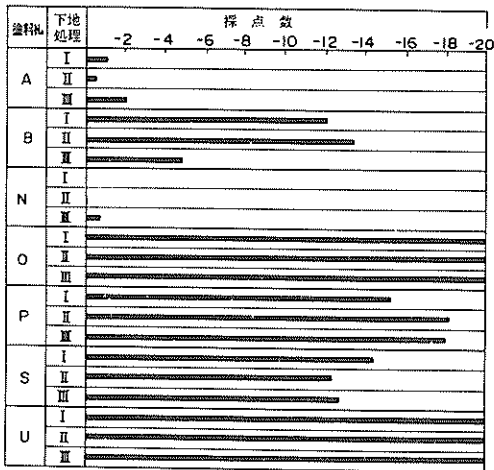
図-3 肉眼観察による塗膜の劣化評価 (浸漬試験)

一方, 図-3 (浸漬試験) においては N 塗料の下地処理 I および II は何ら劣化が認められず耐久性は最も良かった。次いで比較的防食効果の良かったものは N 塗料の下地処理 III および A 塗料の下地処理 II, I, III である。最も悪いものとしては O 塗料および U 塗料であり試験片全面がサビの厚い層に覆われていた。(写真-4, 7)

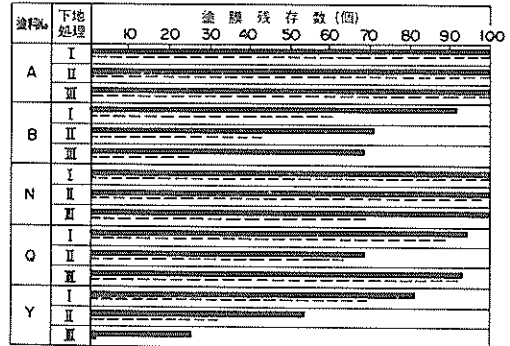
図-4 ゴバン目試験による塗膜の密着性評価 (曝露試験)

図-4 (曝露試験) において, A 塗料の下地処理 I, II, III および N 塗料の下地処理 I には塗膜のハガレは一つもなく十分良い下地面との密着性を有していた。次いで N 塗料の下地処理 II が良く, 下地処理 III になると多少密着性は劣る。B 塗料および Y 塗料については塗膜自体の活性がすでに失われているのかゴバン目を作成する時点において塗膜のハガレるものも多く見られ下地面との密着性がすこぶ悪かった。特に Y 塗料の下地処理 III

についてはセロテープ処理後にゴバン目塗膜の残存数が1%程度であった。その上、Q塗料においては下地面と下塗り塗料との密着性は良好であったが下塗り塗料と上

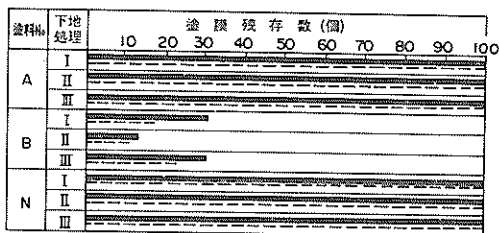
図-5 ゴバン目試験による塗膜の密着性評価(浸漬試験)

また図-5(浸漬試験)においては、A塗料およびN塗料のどの試験片にも塗膜の活性が未だ残っており、ゴバン目塗膜のハクリもなく下地面との密着性は良好であった。しかしながら、これに対してB塗料においては塗膜の残存数が30%程度以下であり曝露試験と同様に密着性は極めて悪い結果を示した。

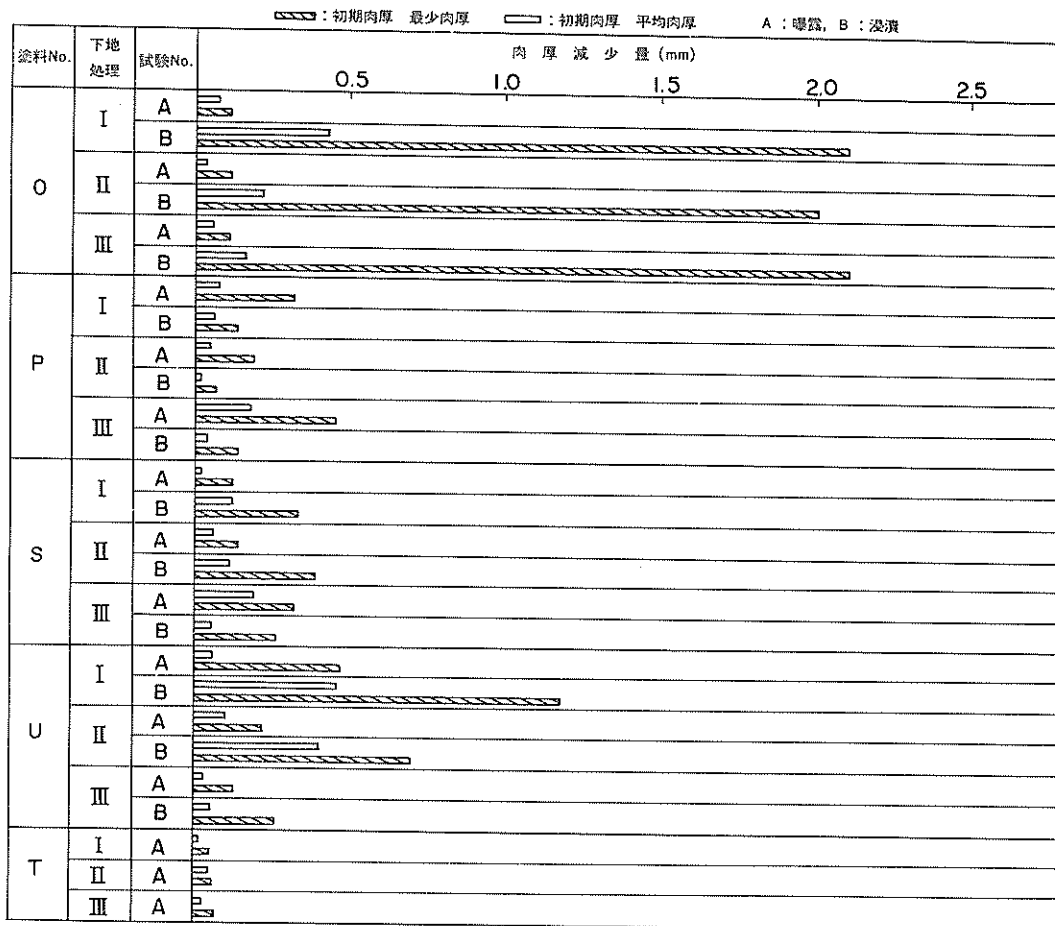
図-6 試験片の肉厚減少量

浸漬試験（図-7）において重量減少量ではU塗料が圧倒的に大きく、次いでO塗料、S塗料、P塗料の順である。U塗料の肉厚減少量（図-6）をみると平均の肉厚減少量においてはU塗料の方がO塗料に比べて大きい、（初期肉厚-最小肉厚）=最大肉厚減少量に関してはO塗料が圧倒的に大きいことが目立つ。この理由としては写真-18にも見られるように下地材表面には特に局部腐食により凹凸の激しい腐食が生じており、穴のあいている箇所も散見される。この種の塩化ゴム系塗料は電気絶縁性が高く（約 $10^8\Omega$ ）前回は行った試験<sup>1)</sup>にも現われた現象であるが水中フクレの劣化が生じ易く

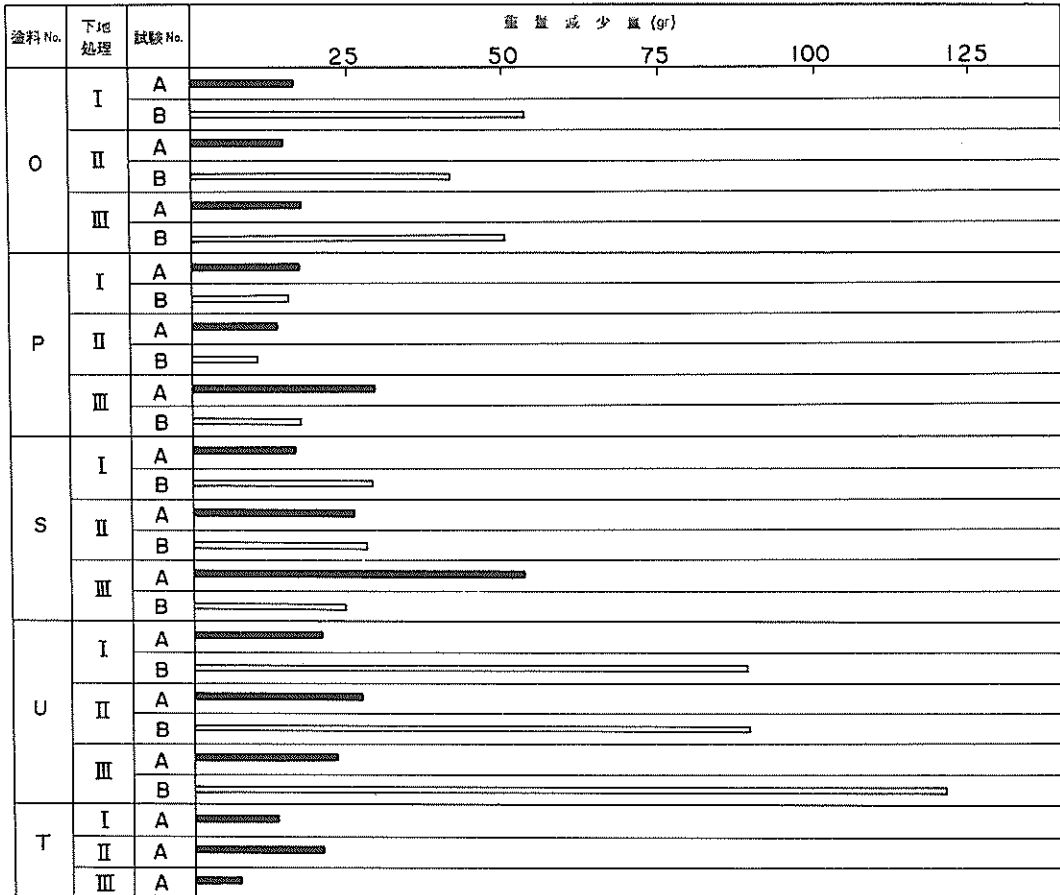
図-7 試験片の重量減少量

曝露試験についてはS塗料（モルタル被覆）の地下処理Ⅲの重量減量の大きいことが目立つ。この原因として

は地下処理Ⅲではワイヤー・ブラシ処理を行い、脱脂を行ったものであるが多少のサビが存在している地下処理であるためにモルタル自体にクラッキングなどの劣化が起り、この劣化を通して下地面に存在しているサビが成長してモルタル被覆を持ち上げ、腐食が進行していったものと予想される。またT塗料（有機質高濃度亜鉛系）の地下処理Ⅱは地下処理ⅠやⅢに比べ重量減量がやや大きい理由は、地下処理ⅠやⅢについては下地面がホワイト・メタルの露出している部分が大半を占めており、塗料中の高濃度亜鉛が直接に下地面（ホワイト・メタル部）と接触して下地をサビから保護する結果となるために、防食効果は地下処理Ⅱよりも良かったと思われる。これに対して、地下処理Ⅱは全面黒皮で覆われているためにホワイト・メタルの露出がなく直接に亜鉛がFe自体に接触することはない。黒皮（ミル・スケール）からFeに至るまでの断面は図-9に示すような形態である<sup>3)</sup>。その厚さは普通20~80μと言われていた。そのため、電気伝導性は他の地下処理よりも当然悪くなり、その結果、地下処理ⅠやⅢよりも重量減量が大きかったと思われる。
