TECHNICAL NOTE OF
THE PORT AND HARBOUR RESEARCH INSTITUTE
MINISTRY OF TRANSPORT, JAPAN

No. 198 Dec. 1974

秋田港、釧路港および網走港における鋼構造物の腐食調査

Corrosion Surveys of Steel Structures at Akita, Kushiro and Abashiri Ports

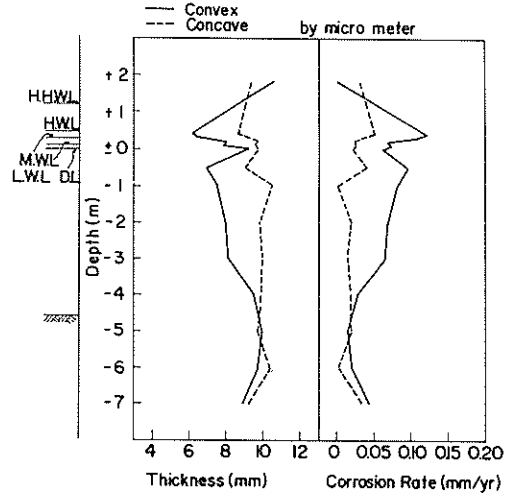
図 2.3 秋田港北埠頭 - 4.6 m 岸壁の鋼矢板腐食傾向 (平端部)

鋼矢板の腐食傾向は図 2.2 に示す通りである。南埠頭 - 4.6 m 岸壁と同様に凸鋼矢板の +0.4 m 付近の集中腐食が目立つ。腐食速度は 0.128 mm/yr である。これに対して凹鋼矢板のこの深度での腐食速度は 0.062 mm/yr と凸鋼矢板の $\frac{1}{2}$ 程度である。その上、-0.5 m 付近においても凸鋼矢板の腐食が増大しており腐食速度は 0.102 mm/yr である。すなわちこの岸壁においても南埠頭 - 4.6 m 岸壁と同様に鋼矢板の腐食傾向は (b) と考えられる。

H. W. L ~ D. L (+0.373 m ~ ±0.0 m) の範囲を潮位間とすれば潮位間の腐食は D. L に行くに従い腐食量は減少していく。この傾向は特に凸鋼矢板に明瞭に現われている。(図 2.2) H. W. L 付近の腐食量は凸鋼矢板では 0.128 mm/yr である。これに対して D. L における腐食速度は 0.045 mm/yr であり H. W. L 付近の腐食速度の $\frac{1}{3}$ 程度に減少している。この傾向は凸鋼矢板ほど極端ではないが凹鋼矢板にも見られ、H. W. L 付近の腐食速度は 0.062 mm/yr に対して D. L では 0.029 mm/yr と $\frac{1}{2}$ 程度に減少している。

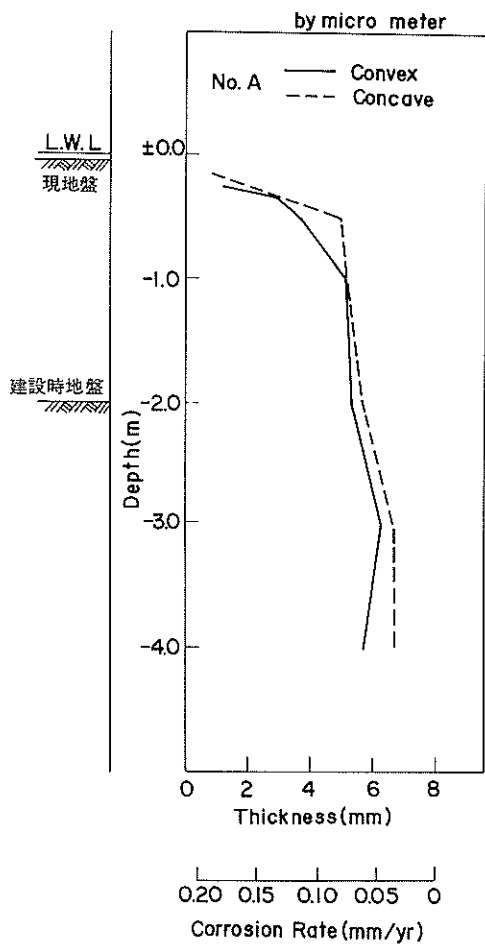
図 3.2 釧路港大町 - 2.0 m 物揚場における引抜き鋼矢板の腐食傾向 (平坦部)

調査鋼矢板の腐食傾向は図 3.1 ~ 図 3.5 (平端部) に示すように, +0.72m 付近より -0.35m 付近までに腐食が集中しており, ほとんどの鋼矢板 (平坦面) がこの深度範囲において穴があいていた。穴の箇所の腐食速度は 0.211 mm/yr 以上である。この結果, 鋼矢板の腐食傾向

は(c)と思われる。一方、側面部においては平坦部のような集中腐食は見られない。(写真 3.12~写真 3.14)

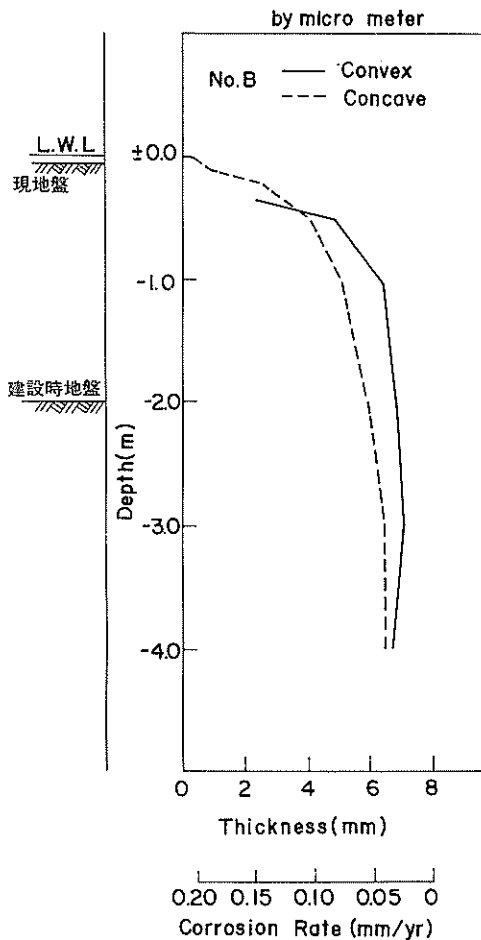
図 3.4 釧路港大町 - 2.0 m 物揚場における引抜き鋼矢板の腐食傾向 (平坦部)

建設時において水深が - 2.0 m あったものが、現地盤は - 0.05 m であるために - 0.05 m 以下を泥中とみなした場合に腐食速度は - 0.05 m 付近 ~ - 0.40 m 付近では 0.124 ~ 0.211 mm/yr 以上である。深度が - 0.50 m 付近においては 0.08 ~ 0.120 mm/yr, - 0.50 m 以下 ~ - 4.0

m 付近までは 0.037 ~ 0.086 mm/yr 程度であった。なお、-2.0 m 以深の腐食量が建設時からの海泥中腐食量である。

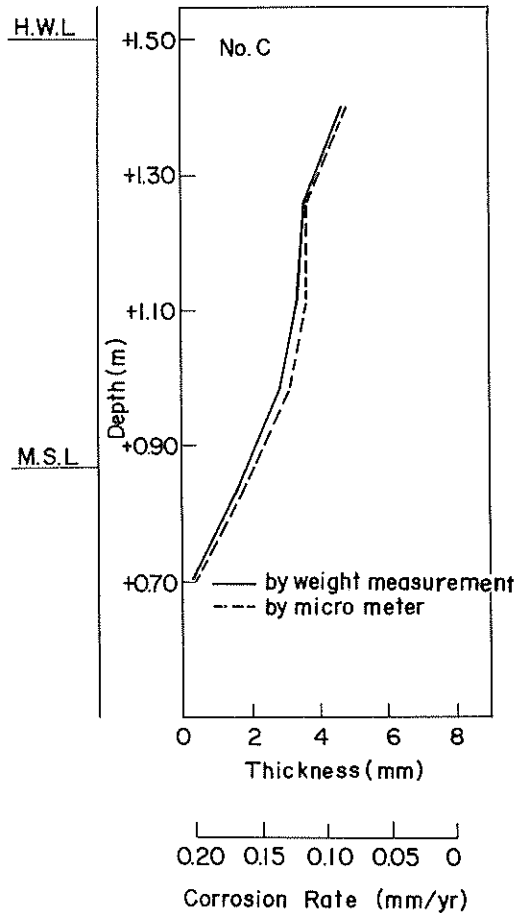
図 3.5 釧路港大町 - 2.0 m 物揚場における引抜き鋼矢板の腐食傾向 (平坦部)

これを腐食傾向分析得点分布図に適用してみると、明らかに腐食傾向(a)が発生することになる。これに対して、腐食調査結果では腐食傾向は(e)が発生している。これは

大町 - 2.0 m 物揚場の鋼矢板では腐食傾向(a)が発生しやすかったが、さらに残留水位の変動が何らかの理由により生じたため凹矢板平坦部にも集中腐食が発生し、この結果腐食傾向が(e)となったのではないかと推察される。

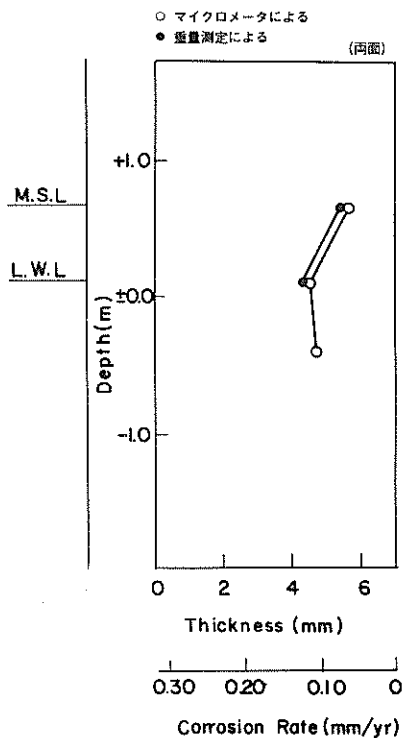
図 4.3 ケーソンヤード・ドライドック鋼製扉船におけるアングル材の現有肉厚および腐食速度

0.119 mm/yr であった。扉船の防食塗料としては全体に船底 1 号サビ止め塗料が塗装され（赤錆色）、水中部分においてはこの上に船底 2 号サビ止め塗料を、水面上部分については合成樹脂系塗料が塗装されたそうである。扉船の外側はこれらの塗料により昭和 46 年まで毎年塗替や補修が行われていたそうであるが、内側においては建設時に塗装されただけで、その後の塗替や補修はあまり行われていなかったそうである。扉船の使用状況については 1 年の内、半年間はドックの扉船として利用してその他の期間は陸揚げしているとのことであり、使用

時に海水中有る部分は海水中に半年間浸漬され、あとの半年間は大気中に曝露されている状態となる。扉

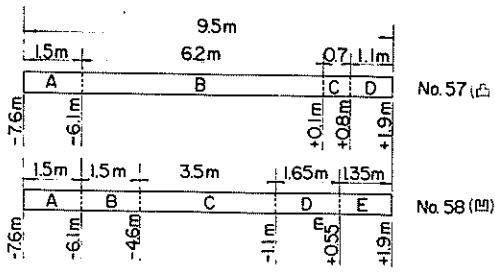
付図 2.13 引抜き鋼矢板の表面状況

引抜き鋼矢板の引抜き状況を写真 2.2 に、引抜き後陸揚げされた鋼矢板の表面状況を写真 2.4、写真 2.5 に示す。その時の肉眼観察を付図 2.13 に示す。付図 2.12 の中、 $\#57$ (凸) の A は付着物として粘土が見られ、B については小砂利、砂等が重油のカスと思われる黒色の物質で鋼矢板に付着している。C および D (一部コンクリート中) については付着物は見受けられないが鋼矢板表面は厚いサビの層に覆われている。 $\#58$ (凹) では A および B は $\#57$ と同様な付着物が付着しているが C については貝ガラが付着があり、D および E (一部コンクリート中) はサビの厚い層で覆われている。引抜き回収した鋼矢板の脱錆後の表面状況を写真 2.6 ~ 写真 2.11 に、断面を写真 2.12 に、側面部を写真 2.13 に示す。

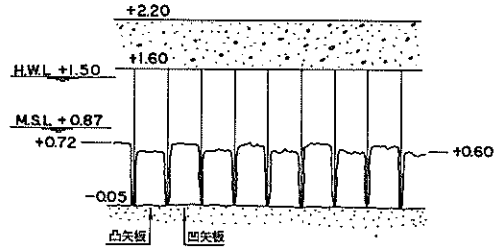
付図 3.6 釧路港大町 - 2.0 m 物揚場における凹凸鋼矢板の腐食状況

引抜き前の海面上における鋼矢板の状況を写真 3.1 ~ 写真 3.2 に示す。写真に現われている鋼矢板は +1.60 ~ +0.60m 付近のものでありほとんどの鋼矢板に穴があいている。引抜いた鋼矢板について観察した結果では穴の部分はさらに下に続き凹鋼矢板については ±0.0 m ~ -0.15m 付近まで, 凸鋼矢板については -0.30m 付近まで平端部に穴があいていた。鋼矢板の凸面と凹面とでは腐食により生じた穴の高さが異っており凹面の方が約 10cm 高い位置まで穴があいていた。この状況を付図 3.6 に示す。付着物としては凸面の +0.72m 付近より上部, 凹面においては +0.60m 付近より上部に青のりが鋼矢板面に付着していた。鋼矢板の引抜き状況を写真 3.3 に, 引抜き後の鋼矢板の状況を写真 3.4 に示す。成型, 脱錆後の鋼矢板片の腐食状況を写真 3.5 ~ 写真 3.15 に示す。

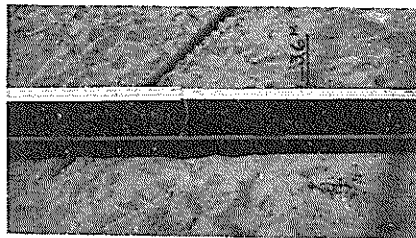
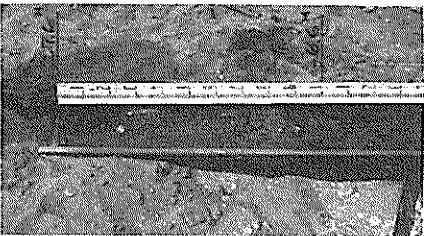
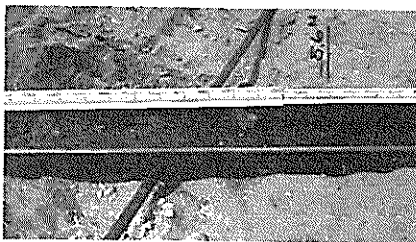
写真 2.4 秋田港における引き抜き鋼矢板の表面状況 (No.57 凸)

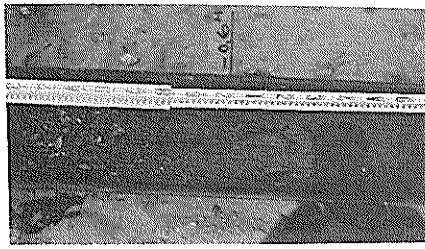
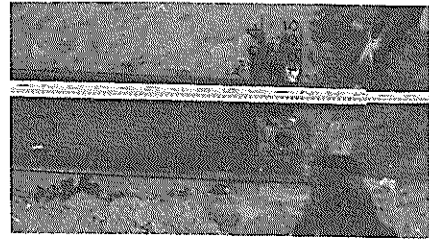
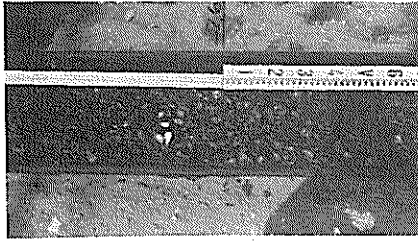
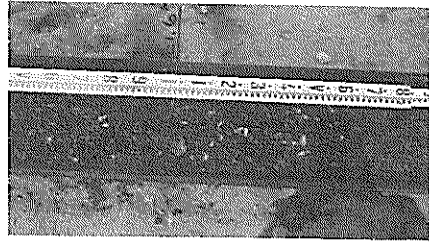
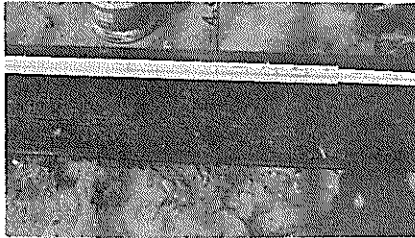
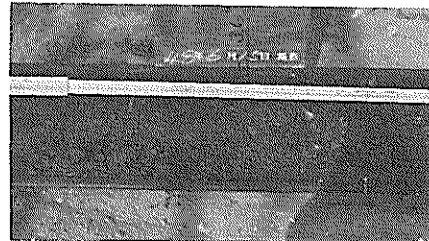
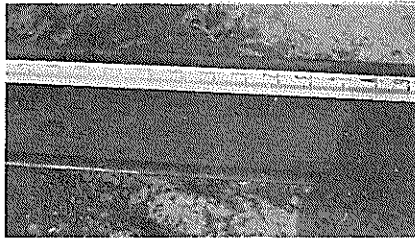
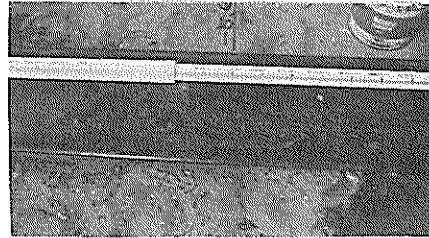
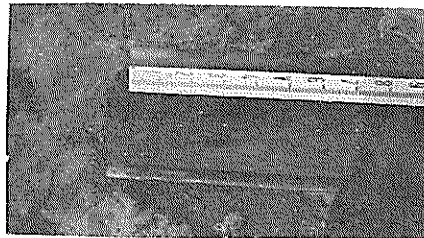
写真 2.5 秋田港における引き抜き鋼矢板の表面状況 (左 58 凹)

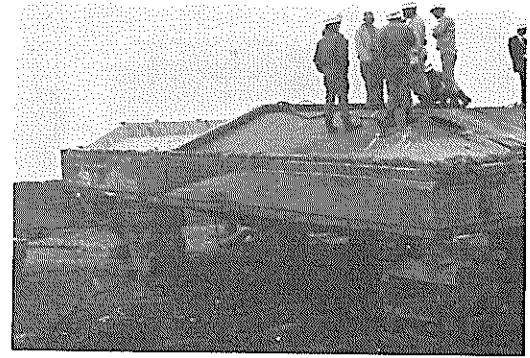
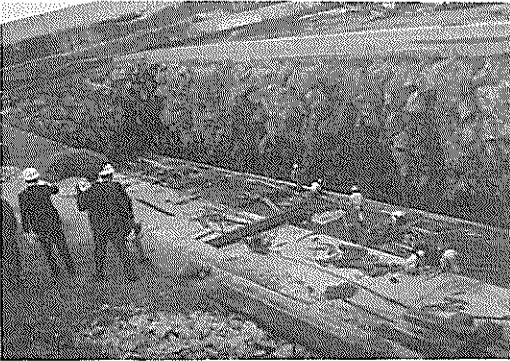
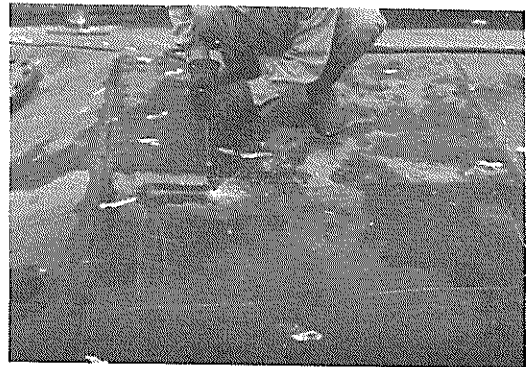
写真 4.1 扉船の使用状況 (新しい扉船)

扉船の陸側

陸揚げされた扉船 (2)

ドライ・ドック内部

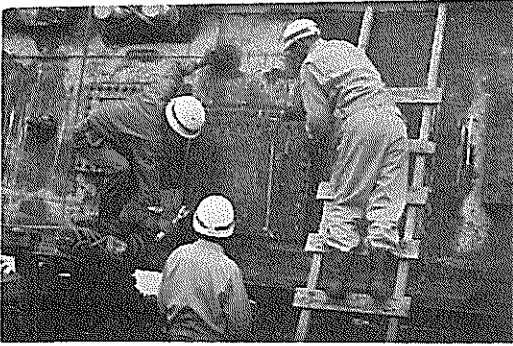
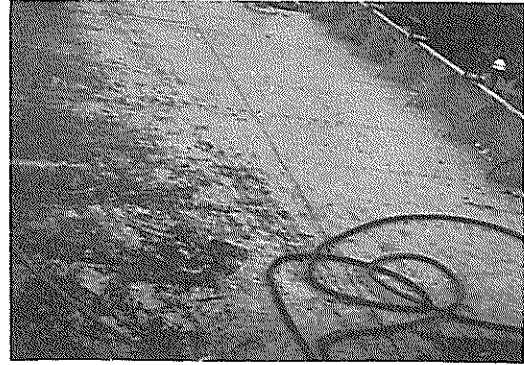
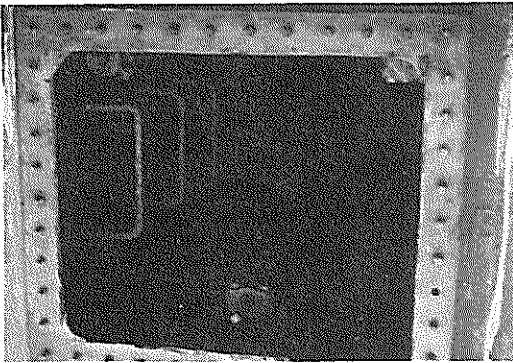
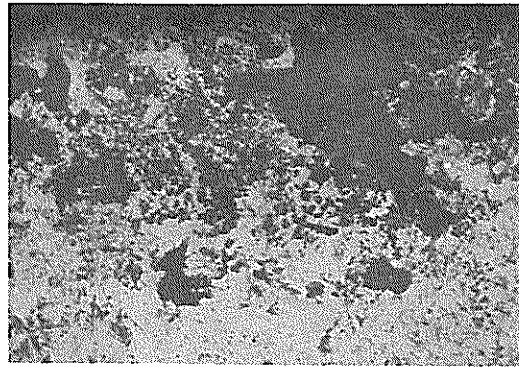
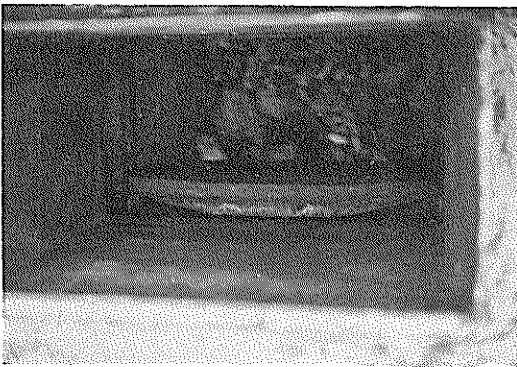
写真 4.3 扉船の腐食調査状況 (2)

扉船の使用状況を写真 4.1 に示す。写真 4.2 ~ 写真 4.3 に調査状況を示す。また切取り鋼材片を成型、脱錆したあと表面の腐食状況を観察するために外面および内面を写真撮影した。その結果を写真 4.4 ~ 写真 4.7 に示す。写真 4.3 に見られるように天端より L. W. L 下 50cm 付近までは扉船に塗装された塗料が未だ十分残存している部分もあった。しかしこれ以下海中においては青の様な付着物が付着しており塗料の残存は認められない。その外、写真 4.8 ~ 写真 4.9 にアングル材の腐食状況を、写真 4.10 にリベット材の腐食状況をそれぞれ示す。

上甲板部

天端部よりL.W.L.付近

扉船内部(1)

L.W.L.付近の塗膜状況

扉船内部(2)

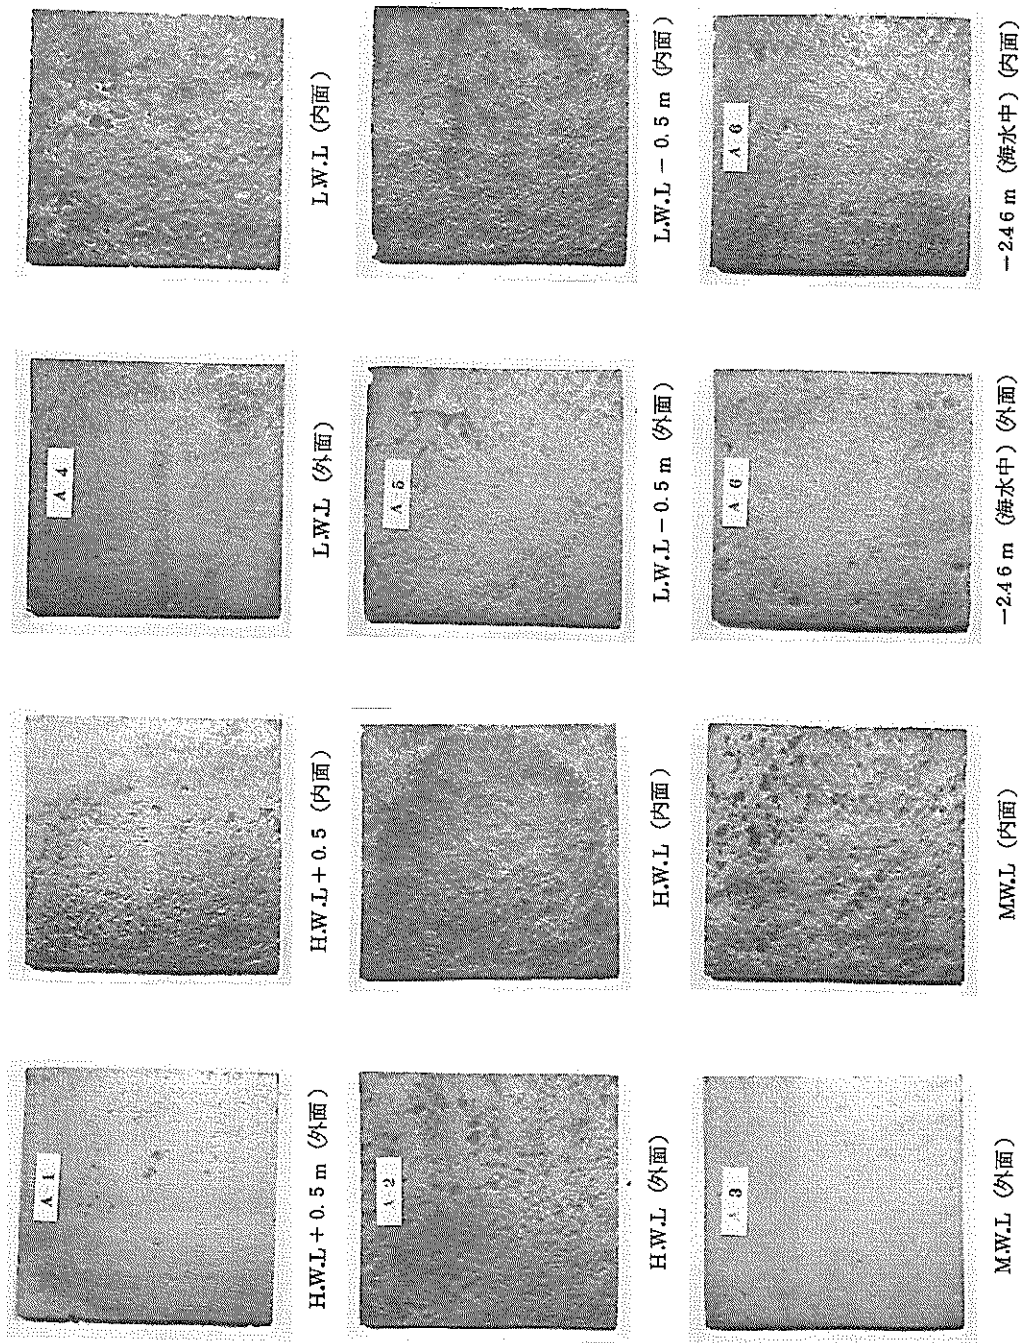
写真 4.4 舭船切り取り鋼材片腐食状況 (海側, A)

船より切取った鋼材片の内面および外面の腐食度合を肉眼観察により定性的に評価した場合、表 4.2 のようになる。この表より海水中においては外面、内面とも腐食度合は (中) であり外面からも腐食が進行しているが、L. W. L - 0.5 m 以上の深度においては外面からの腐食よりもむしろ内面からの腐食が大半を占めているようである。(腐食度合は中~大) 外面の塗料の防食効果は切取り箇所 A において 3 箇所、C の 3 箇所、D の 1 箇所については外面からの腐食が生じており塗料の防食効果は期待出来なかったようであるが、その他の箇所についての鋼材片の表面状況は極小の部に属し (表 4.2) 塗膜も十分残存しており塗料の防食効果があったようである。すなわち外面からの腐食はなく内面からのみの腐食とみなせる。またアングル材の腐食状況は図 4.3 の通りである。M. S. L において 0.065 mm/yr の腐食速度、L. W. L において 0.112 mm/yr の腐食速度であり、M. W. L に対して約 2 倍の腐食速度があった。アングル材の腐食による減少巾としては付表 4.8 ~ 付表 4.10 に示す如く最大 0.22 cm (0.100 mm/yr) というものもあったが平均 0.12 cm (0.05 mm/yr) であった。

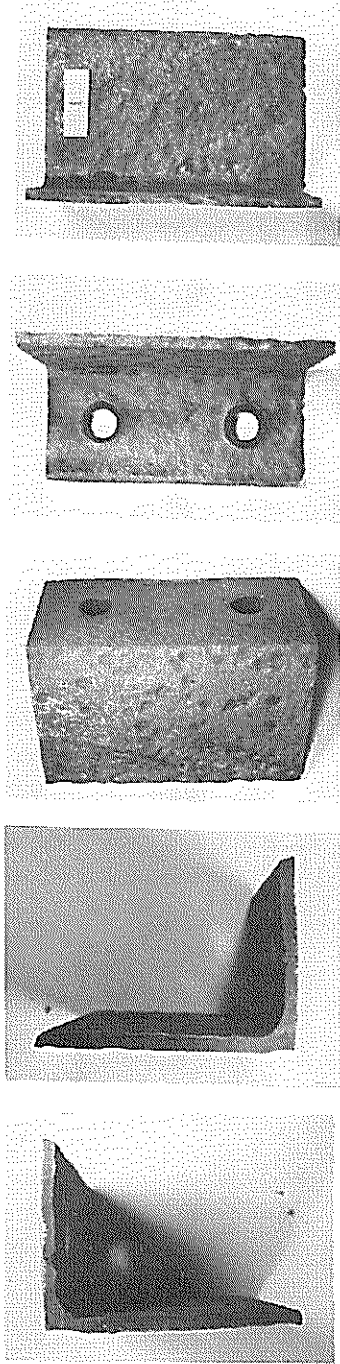
+ 0.668 m (No. 1)

写真 4. 8 アングル材の腐食状況

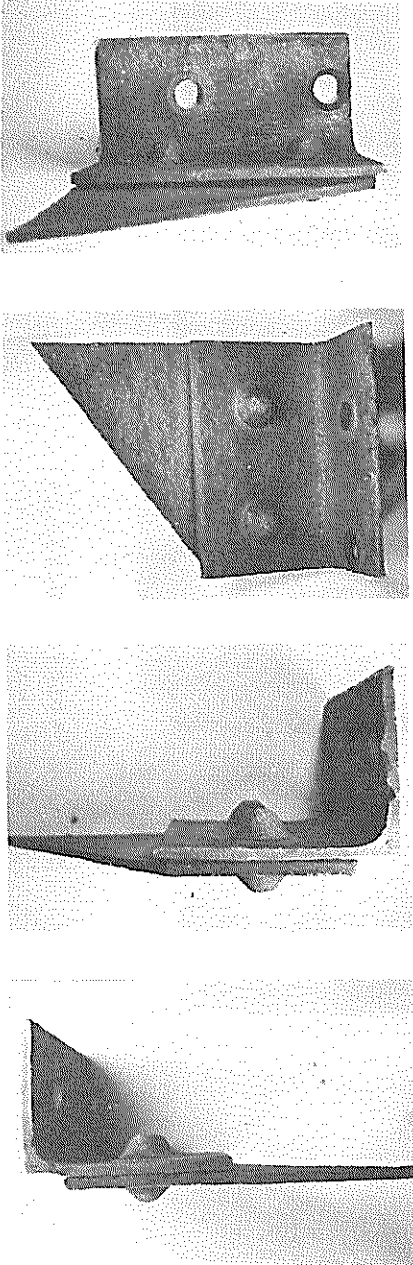
-0.391 m (No. 3)

写真 4.9 アングル材の腐食状況

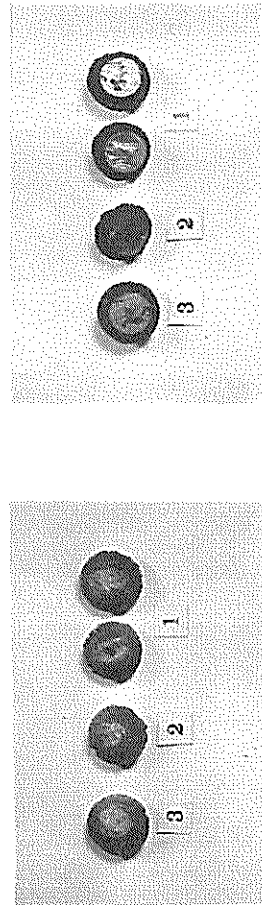
写真 4.10 リベット材の腐食状況
