# 港湾技研資料

No. 225      Sept. 1975

千葉港—10m岸壁鋼管杭における  
被覆材の防食効果

# Protective effect of coatings applied to steel pipe piles of -10m quay wall at Chiba harbour

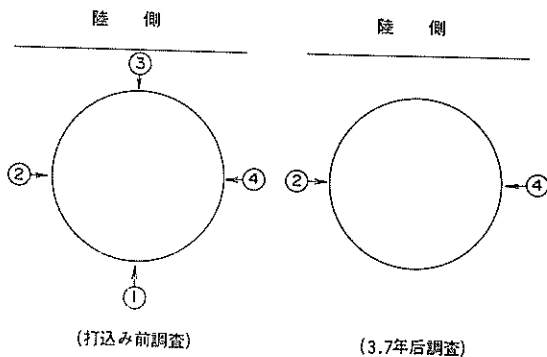
図 2-6 塗装杭の調査ケ所(断面方向)

また、陸側面(図2-6において③に当る方向)には塗膜の損傷ケ所は認められず、損傷した7ヶ所中海側面(①)の損傷ケ所の数が5ヶ所、方向②に2ヶ所あった。すなわち、工事作業の状況下では陸側面(方向③)は塗膜の損傷を起しにくい方向であると思われる。しかしながら、海側面(方向①)や方向②、④においては工事の際に塗膜を傷つけ易いことが打込み船の位置等からも予想される。したがって、海上打込みか陸上打込みかによって塗膜が損傷し易い方向が左右されるようである(千葉港においては海上より杭打ちを行った由)。

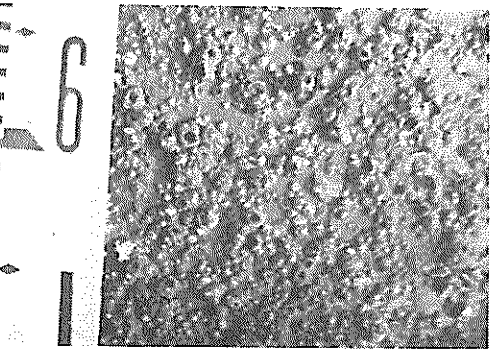
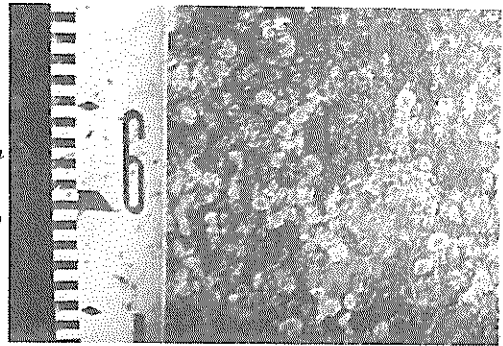
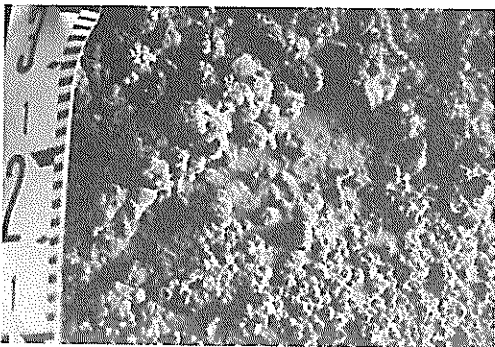
+1.78m  
 }  
 +1.62m

塗膜面の観察結果は写真3-1～写真3-7に示す。写真3-1～写真3-7に見られる特長は、打込みを行ってから3.7年間でフジツボ等付着物が抗全体に付着しており、コール・タールエナメルやアスファルトエナメルを用いたB種塗装系～G種塗装系についてはフジツボによる塗膜への食い込みが目立った。特に深度としてはH.W.L.直下より塗膜への食い込みが見られ、ガラス・

写真 3-1 A種塗装杭の塗膜状況

フジツボなどの付着物が付着していないゾーン(+2.10m付近より上部)においては、施工時に損傷を生じた部分(杭No A-1の+2.00m付近, 杭No B-5の+2.00m付近)を除いて、B種塗装杭の杭No B-1とO種塗装杭の杭No O-1にわずかな劣化が認められた程度で3.7年後におけるタール・エポキシ系塗料の塗膜面は良好であった(図3-2~図3-4)。

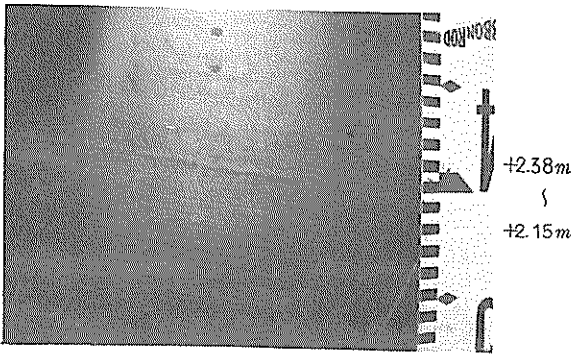
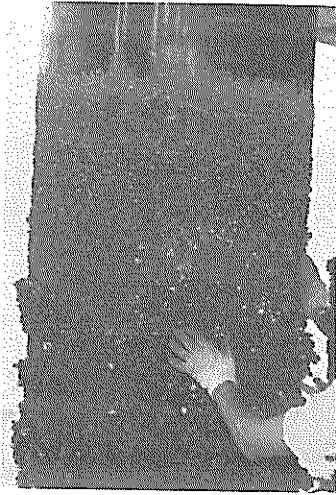
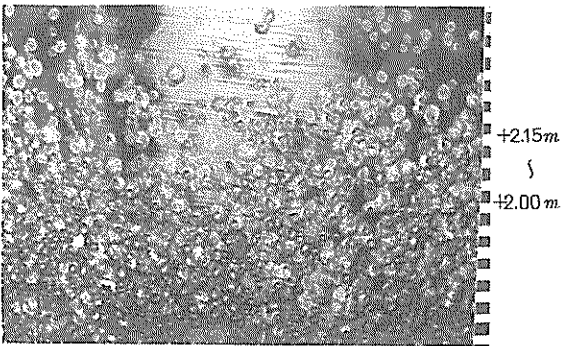
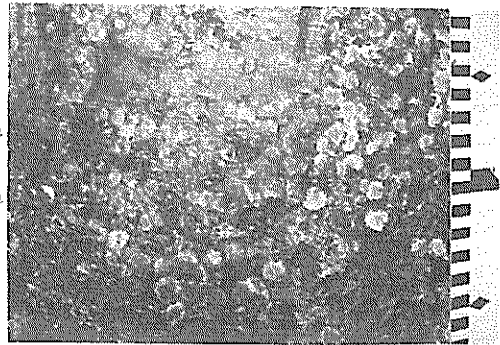
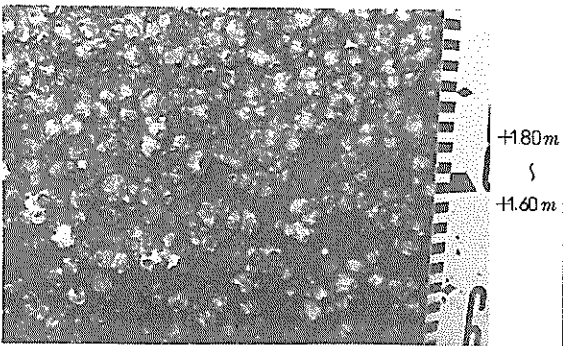
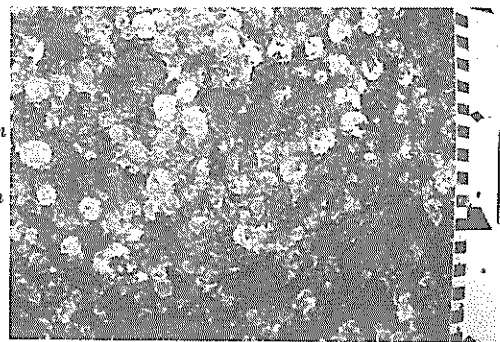
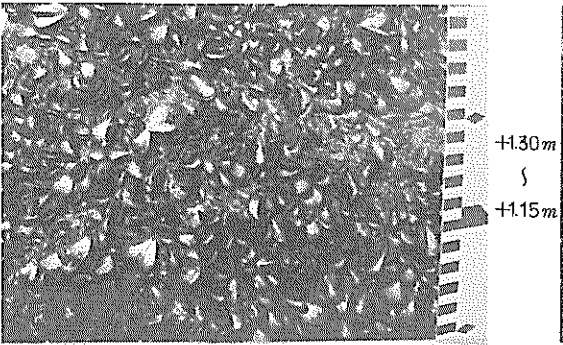
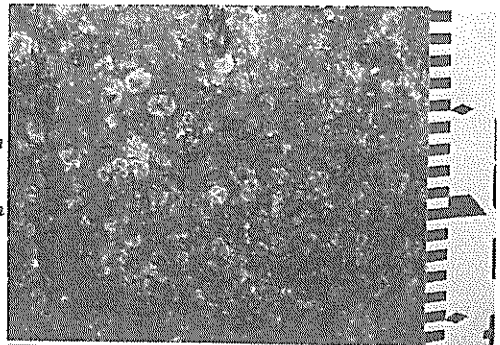
写真 3-5 B種塗装杭の塗膜状況

H.W.L. より上部のゾーンについては施工時に塗膜の損傷を生じたヶ所(杭NoE-1, NoE-5, NoF-1)を除けば、3.7年後においても写真3-5, 写真3-6に見られるように塗膜表面には劣化らしい劣化も認められず良い防食効果を示した。その上、表3-2に示す如く塗膜の抵抗測定値もかなり高い抵抗値を示していた。

しかしながら、H.W.L. 直下よりフジツボによる塗膜への食い込みが生じており、その結果+1.80m付近までは写真3-5, 写真3-6に示すように塗膜への食い込みが激しく塗膜表面に凹凸が認められる。+1.80m以下の深度では塗料と併用したビニロン・クロス(B種塗装系)やガラス・クロス(F種塗装系)の露出が認め

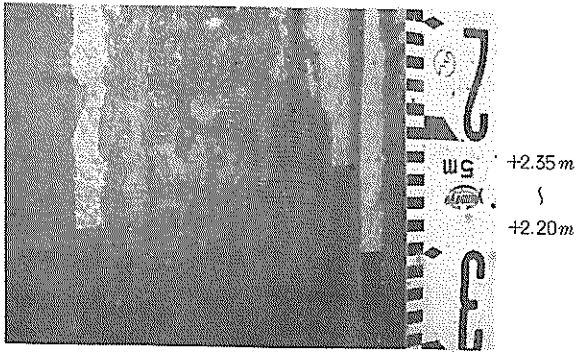
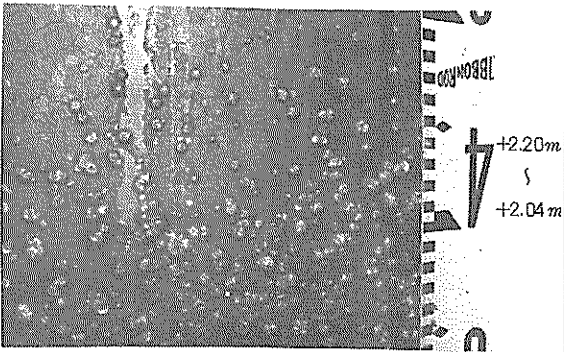
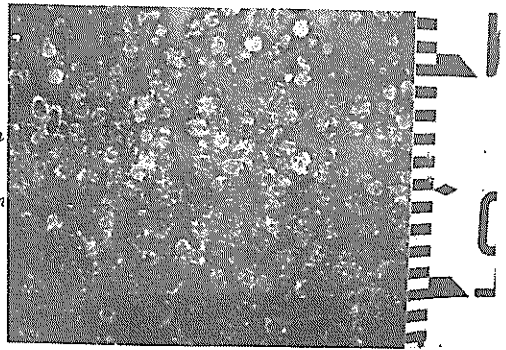
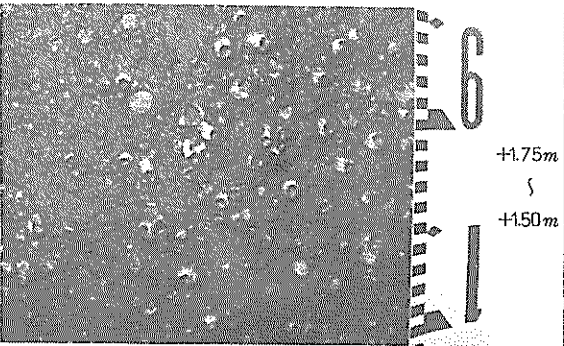
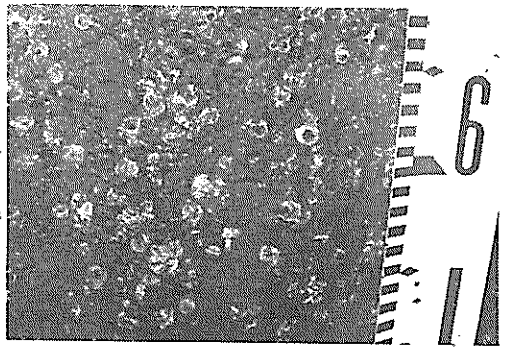
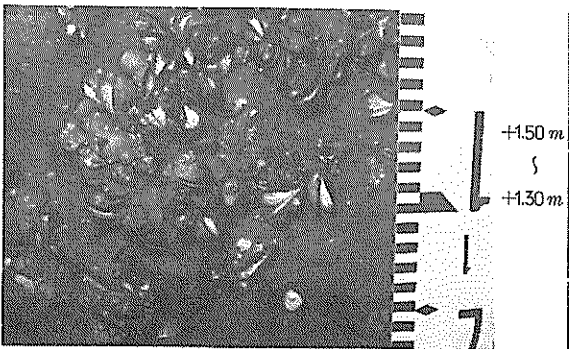
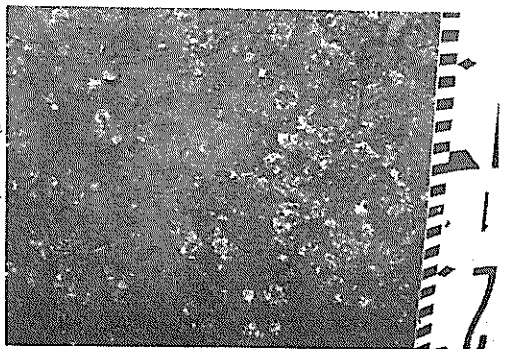
写真 3-7 G種塗装杭の塗膜状況

が顕著に認められた。+1.70 m付近より下の深度ではアスファルトの残存はほとんど認められず、ビニロン・クロスだけが鋼管杭に付着している状態であった(写真3-7参照)。また、図3-1に示す塗膜厚測定結果でもH.W.L.直下より膜厚が急激に減少して行き+1.70 m付近より下の深度では膜厚が1mm程度かそれ以下の所も認められる(1mm程度の測定値は覆装材として用いたビニロン・クロスの厚さと思われる)。

すなわち、+1.70 m付近より下の深度においては、3.7年後に調査した結果では塗料の残存はほとんど認められずに、無防食の状態であった。このことは図3-12に示す澀育系塗膜の吸水量からもみられるように、アスファルトはコール・タールに比べ耐水性が極めて悪い。その結果、潮位間のように海水に触れるゾーンにおいて

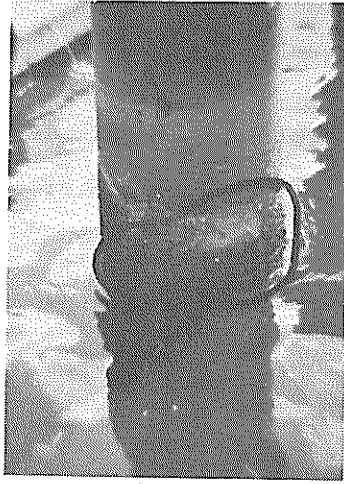
杭No B-1

塗装鋼管杭を打込む施工時に、塗装された塗膜面の一部が打込作業により損傷した。その状況を図3-9～図3-10、写真3-8に示す。特に杭打ち船から陸へ張られたワイヤー・ロープによる損傷が多く、その他、打込みの際に杭を吊り込む時点で他の杭とぶつかり塗膜がハクリを生じたものも認められた。

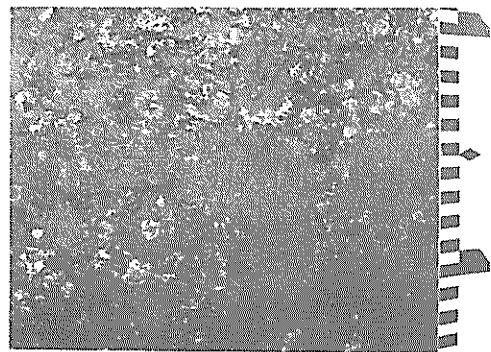
写真 3-14 フジツボの塗膜への食い込みによる覆装材の露出状況

塗膜への食い込みはビニロン・クロスやガラス・クロスの覆装材のところで止まっており、塗装鋼管杭への防食効果は3.7年間を経過した現在でも維持されている。コール・タール・エナメル自体、図3-12に示す如く耐

水性が非常に良いことと、覆装材を2重巻きにしてフジツボなどで付着物の食い込みを阻止したことにより効果があったと思われる(図3-6, 図3-7)。

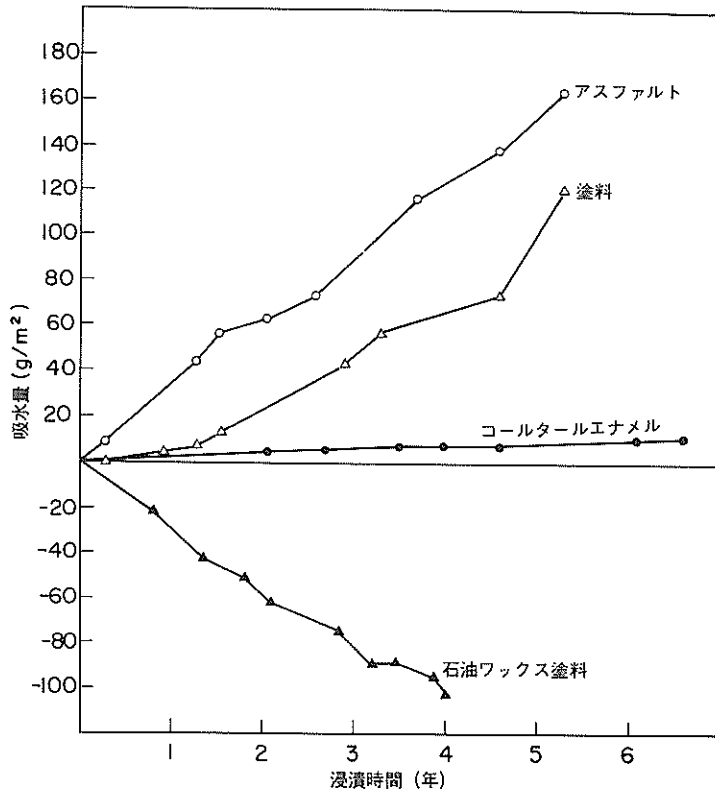
図 3-12 長期間浸漬時の澀育系塗膜の吸水量
