No. 472 Dec. 1983

1982年浦河沖地震港湾被害報告

運輸省港湾技術研究所

The Damage to Port Facilities by the 1982 Urakawa-oki Earthquake

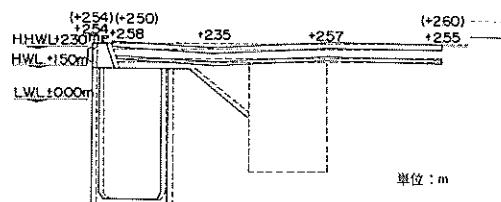
図-26 中央ふ頭-4.5m岸壁被災断面の一例

構造様式はケーソン型の重力式構造である。図-25は標準断面図、表-15は設計条件を示している。被災としては岸壁法線のはらみ出し、エプロンの沈下、きれつがあげられる。図-26は代表的な被災断面（図-27において起点から134.2mの位置）を示し、図-27および図-28は法線のはらみ出し状況、沈下、きれつの状況を示したものである。この岸壁では基線から114.8mの位置（図-27参照）までは軽微なエプロンのき裂が生じた程度で

あったが、114.8mから164.8mの区間では岸壁法線が最大で21cmはらみ出し、エプロンの沈下は最大で23cm程度であった。写真-3はエプロンの沈下状況を示したものである。

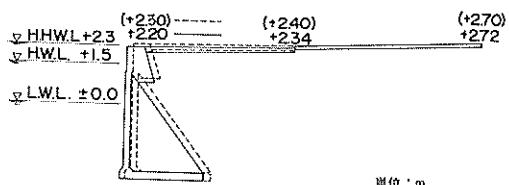
図-38 第三物揚場 (-2.5m) 被災断面の一例

構造形式はL型ブロック型の重力式構造である。被害は物揚場法線のはらみ出し、エプロンの沈下、き裂であった。図-38は代表的な被災断面(図-39において起点から80mの位置)を示したものである。図-39は法線の変位状況、エプロンの沈下状況をまとめたものである。図-39によれば、法線のはらみ出し量は中央部では大きくなっている、最大25cmである。エプロンは前面部での沈下が相対的に大きく最大で15cm程度の沈下が見られた。

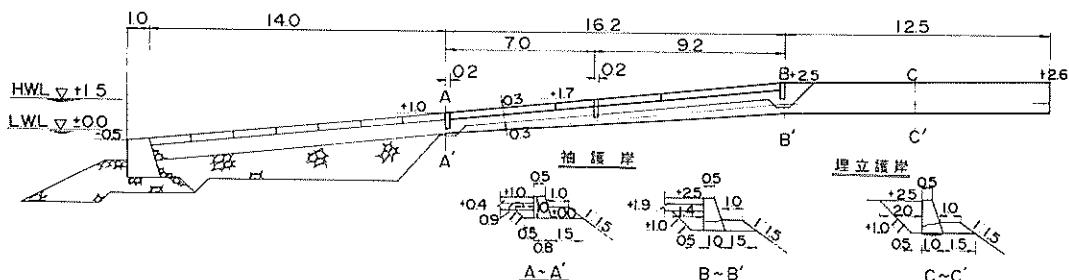
図-40 船揚場標準断面図

施設の標準断面図を図-40に示す。この施設ではコンクリート舗装部が沈下、き裂の被害を受けた。図-41は代表的なコンクリート舗装部(図-42において起点から20mの位置)の被災断面図を示したものである。図-42は舗装部の沈下状況を全般的に示したものであるが、沈下量は最大で40cmであった。なお、写真-5はコンクリート舗装部の沈下状況の一例を示したものである。

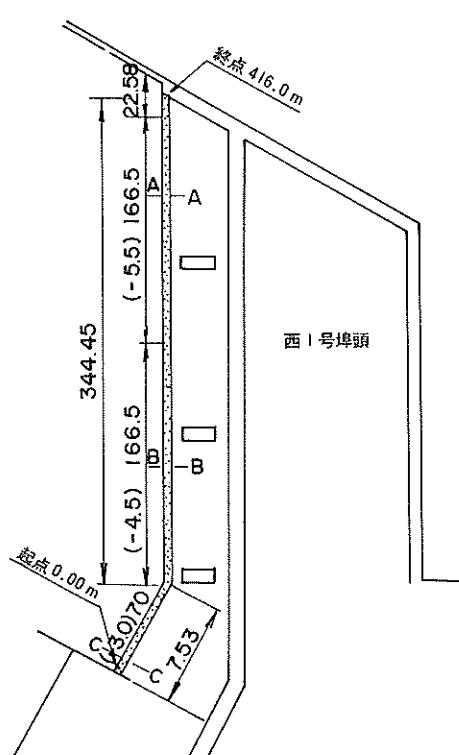
図-50 西一号ふ頭西側岸壁平面図

西一号ふ頭の平面図を図-50に示す。被災範囲は同図の■の部分である。構造断面は同図に示す位置(A-A断面～C-C断面)により図-51～図-53のようになっている。また表-19、表-20はそれぞれ断面A-A、断面B-Bの設計条件を示したものである。この施設の被害はエプロン中央部に岸壁法線と平行に大きなき裂が

生じ、このき裂は岸壁の全延長に及んでいる。エプロンのき裂の発生状況および沈下の状況は図-54に示す。沈下量は最大で17cm程度であった。写真-6はエプロンのき裂の状態を示したものであるが、写真からも明らかなようにき裂を境にして、そこより背後部分が一様に沈下している。図-51～図-53の断面図によれば、これらのき裂が生じている箇所はちょうどケーソンの後端部に一致していることから、地震動により、背後の埋立土がしまり、ケーソン端部にき裂が生じたものと考えられる。なお、ケーソン本体の滑動は見られなかった。またエプロン上には、写真-7に示すような陥没が数箇所に見られたが、エプロンを取り除いて点検した結果では土砂の吸い出し現象は見られなかった。

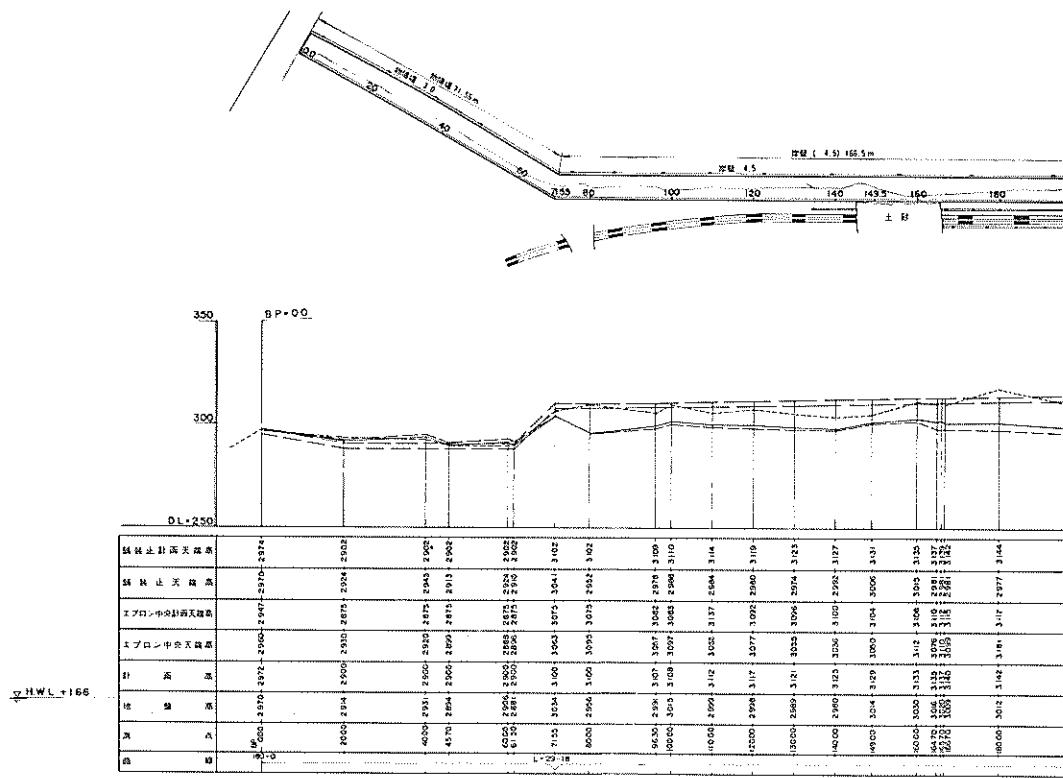
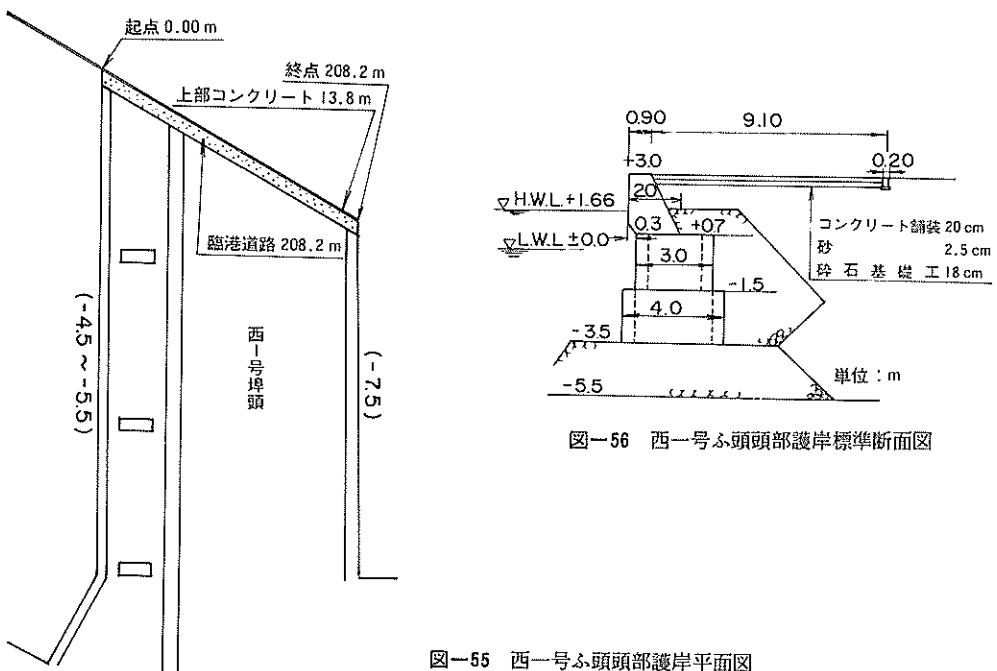
平面図を図-55に示す。被災範囲は同図の■の部分である。標準断面図は図-56に示してある。構造はセルラープロック型の重力式構造である。被害は背後の臨港道路の沈下およびき裂、一部の上部工のひびわれおよび滑動である。図-57には臨港道路の被害状況をまとめて示してあるが、この図に示されているように沈下は最大

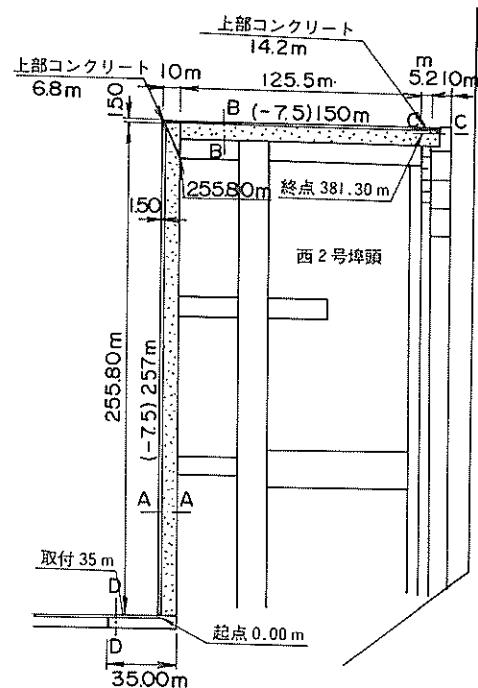
図-58 西二号ふ頭-7.5m岸壁平面図

図-58は西二号ふ頭-7.5m岸壁の平面図である。被災範囲は同図の■部分である。構造断面は位置により異なり、図中のA-A～D-Dの断面ごとに図-59～図-62の形式になっている。被災としては、一部上部工の滑動も見られたが、エプロン舗装版の沈下、き裂の発生が主であった。図-63、図-64はエプロンの被災状況を示したものである。図からもわかるように、エプロンの沈下量は最大で13cm程度、上部工とエプロンとの間に生じた段差は最大で10cm程度であった。写真-10はエプロンの沈下状況、写真-11はエプロン目地部のひらきを示したものである。

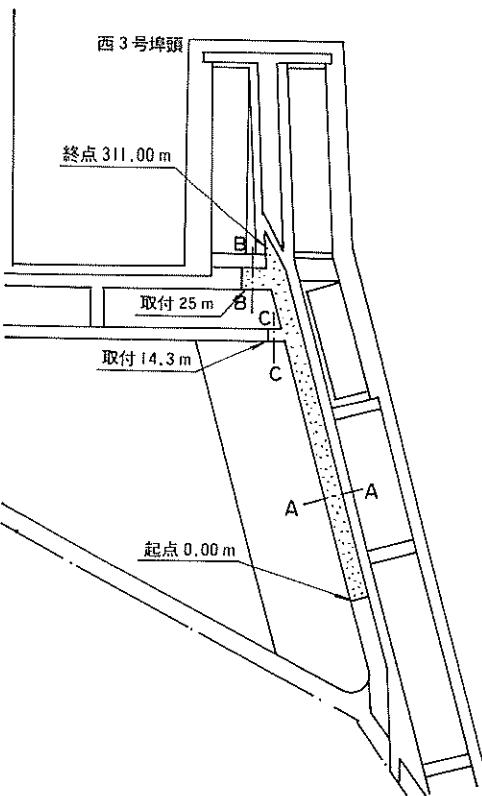
図-65 西三号ふ頭臨港道路平面図

図-65に平面図、図-66に断面図を示す。この施設の被害は道路舗装版の沈下およびき裂であった。被害状況は図-67に示すが、舗装版の沈下は最大で14cm程度であった。なお、この臨港道路の一部で噴砂現象が見られた。写真-12はその状況を示したものである。
