# 港湾技術資料

No. 601 Dec. 1987

港湾鋼構造物の腐食調査  
(函館港，横浜港，神戸港および平良港)

**Corrosion Serveys of Steel Structures in Marine  
Environments (Hakodate, Yokohama, Kobe and Hirara ports)**

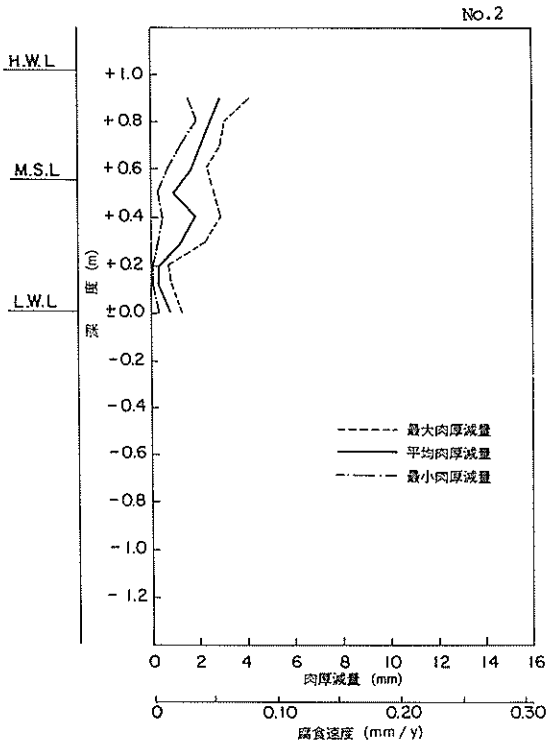
図-6 切取り鋼矢板の腐蝕傾向(2),  
(凹矢板, ウェブ) 函館港

調査鋼矢板の肉厚測定結果を付表-1~付表-3に示す。肉厚減量を深度方向について図示すると図-5~図-8のとおりである。なお、図-8の湾曲部については初期肉厚が一樣でないで現有肉厚で示した。凸矢板と凹矢板の傾向を比較すると凸矢板が+0.2m付近より下で肉厚が急減し+0.05m付近より下で孔があいているのに対し、凹矢板は-0.05mより上のみしか試験片はないが、ほぼ一樣の肉厚を保っている。すなわち、凸矢板には集中腐食が生じ、凹矢板には深度方向に一樣に腐食するパターンを示している。これは鋼矢板に集中腐食が生

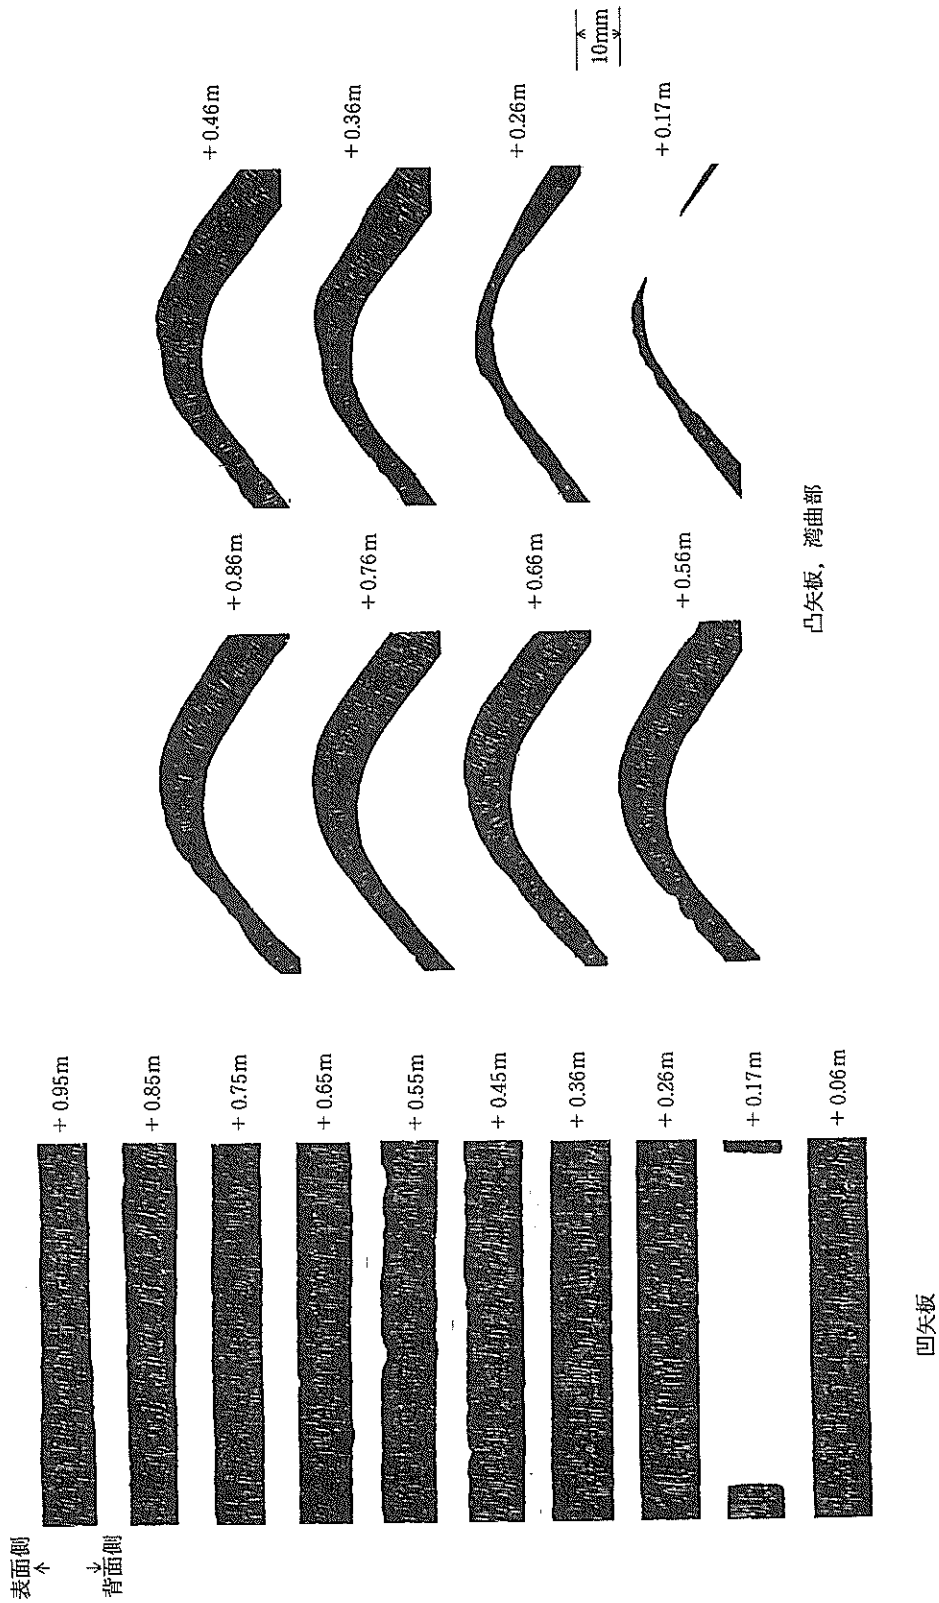
図一10 切取り試験片の腐蝕傾向(2), 凸, 凹矢板, 函館港

試験片の切断面の形状を図-9および図-10に示す。図-9の凸矢板では+0.95mおよび+0.85mで少し肉減の減少がみられるが+0.75m~+0.16mではあまり減少していない。+0.95mと+0.85mの試験片では背面側に少し凹凸がみられる。+0.06mになると急激に肉厚は減少し、+0.16mでの肉厚の1/3~1/4になる。孔あき部分をすぎると-0.32mで肉厚が回復し、それ以深では+0.75m~+0.16mの区間と同様な形状になっている。図-10の凹矢板については+0.95mと+0.85mの肉厚が若干薄く感じられる程度で全体に肉厚の減少は少なく、表面も+0.55mを除いて平滑である。凸矢板の湾曲部は図の左側がフランジの方向である。+0.26mより下で肉厚が減少し+0.17mでは孔があいている。湾曲部での肉厚の減少はウェブ側が著しい。全般に孔のあいている箇所以外については図にみられるように肉厚の減少は少ない。また表面は平滑である。このことは図-5~図-7における肉厚減量の最大値と最小値の間隔がせまいことにも表わされており肉厚の分布の幅もせまい。

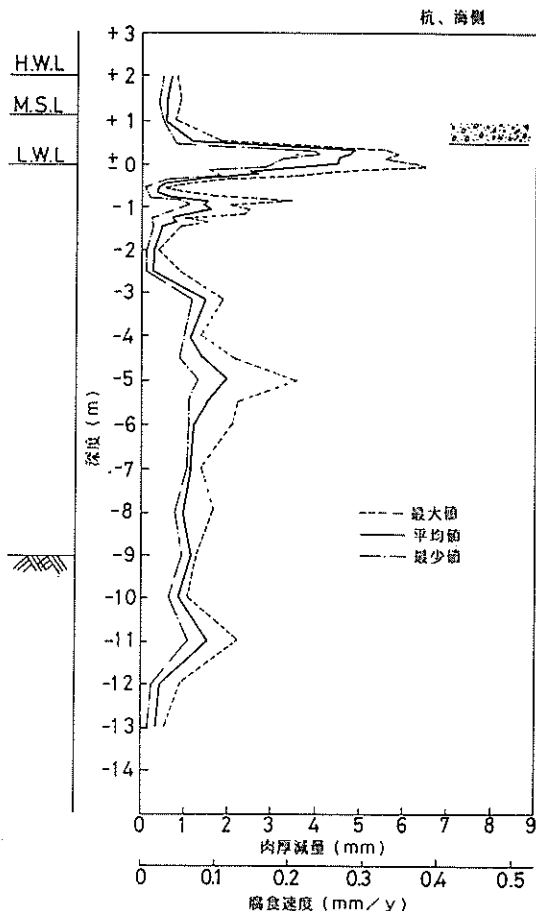
図-19 切り取り鋼管杭の腐蝕傾向(1), 横浜港

す。また、肉厚減量を深度方向について図示すると図-19～図-20のようになる。図-19をみるとコンクリート上部工直下の+0.45m付近より肉厚減量は大きくなり、-0.25m付近まで続く。これより以深では-5.0mの位置で若干、肉厚減量が大きかった。図-20では+0.45m付近～+0.25m付近のみが肉厚減量は大きく、その他の深度では大きくても2mm以下と肉厚減量は小さい。

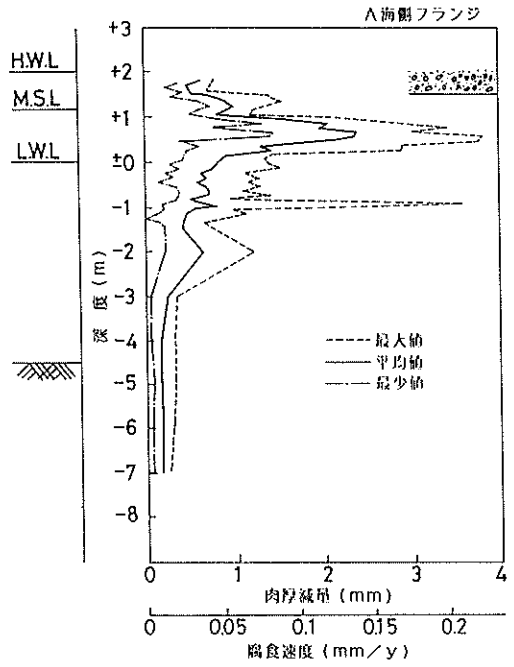
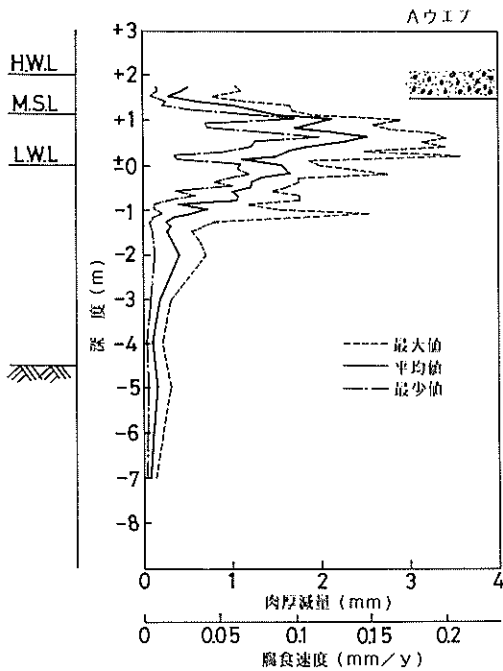
調査鋼矢板の肉厚測定結果を付表-6～付表-11に示す。また、図-21～図-26に腐食傾向を示す。図-21～図-23の鋼矢板Aでは、いずれもコンクリート下端直下（+1.5m）から±0m付近まで肉厚減量の大きいことが目立つが、-1m以深ではいずれも小さい。図-24～図-26の鋼矢板Bでも鋼矢板Aと同様にコンクリート下端直下から±0m付近までの腐食が大きく、±0m以下では肉厚減量は小さい。鋼矢板AとBの干満帯の肉厚減量をみると海側フランジ、ウェブは陸側フランジに比べ肉厚減量はいずれもやや大きい傾向を示している。

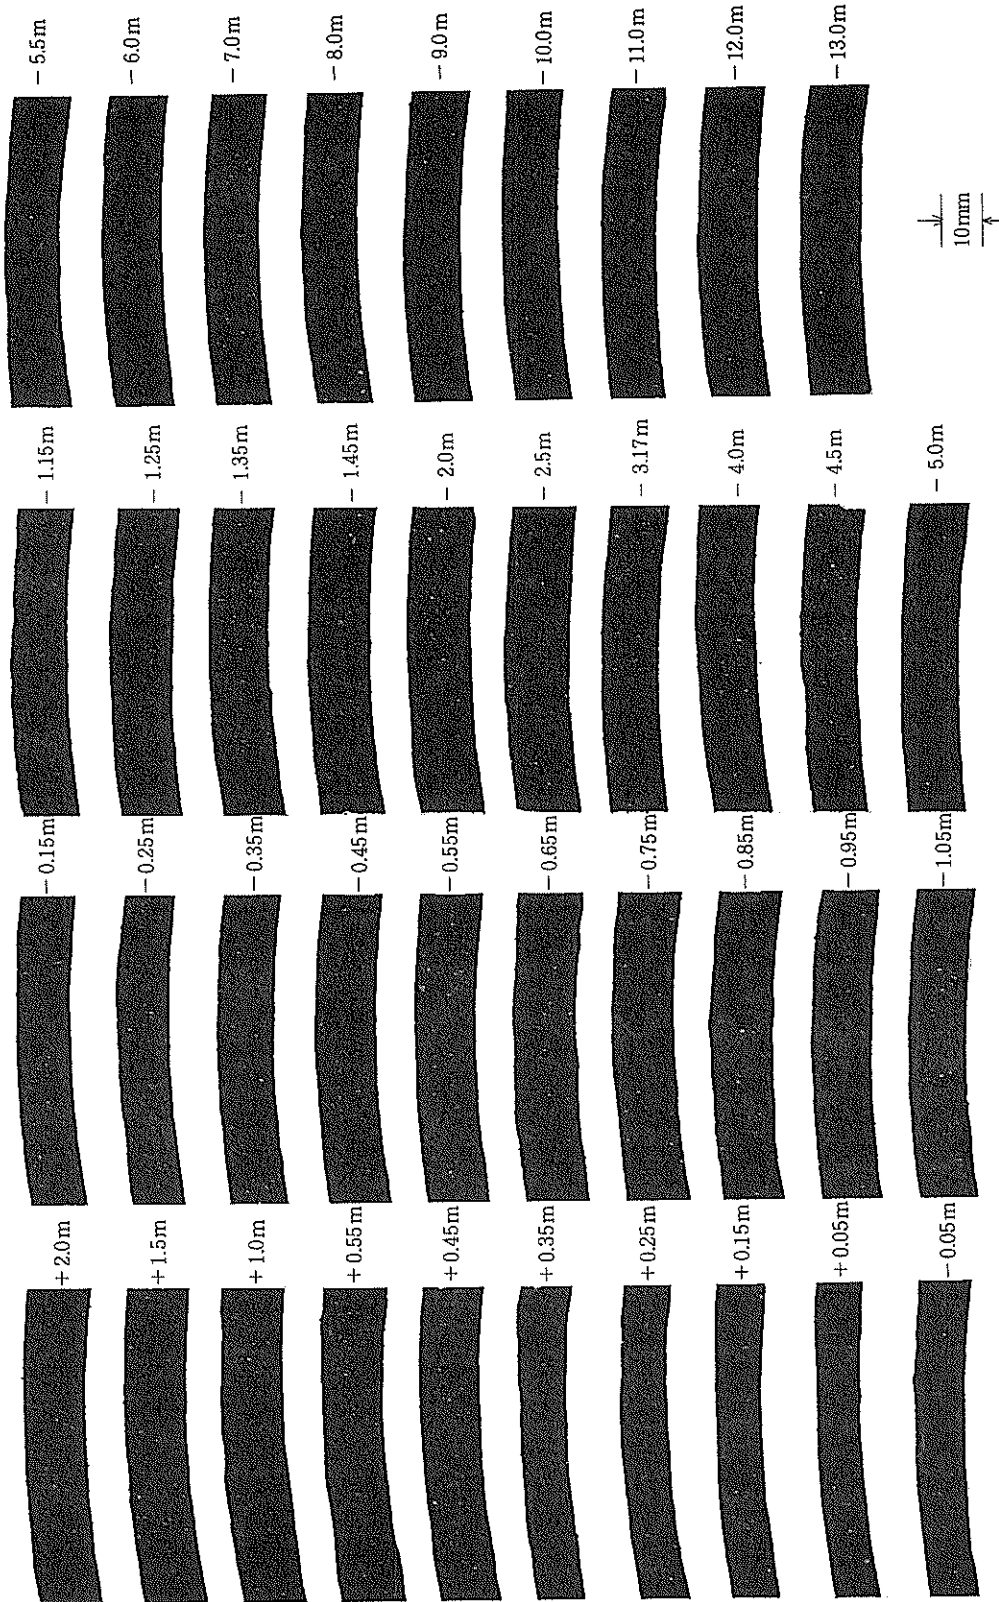
図-27 切取り試験片の断面状況図(1), 杭, 海側, 横浜港

試験片の切断面の形状を図-27～図-34に示す。図-27の鋼管杭（海側）では+0.35m～-0.05mの深度で肉厚が他の試験片に比べ薄いことがうかがえる。陸側（図-28）では+0.35m～+0.15mの深度で肉厚の減少が認められる。しかしながら、海、陸側とも他の深度では海泥中（-9m以深）とほとんど変わらず肉厚減量は少なかった。

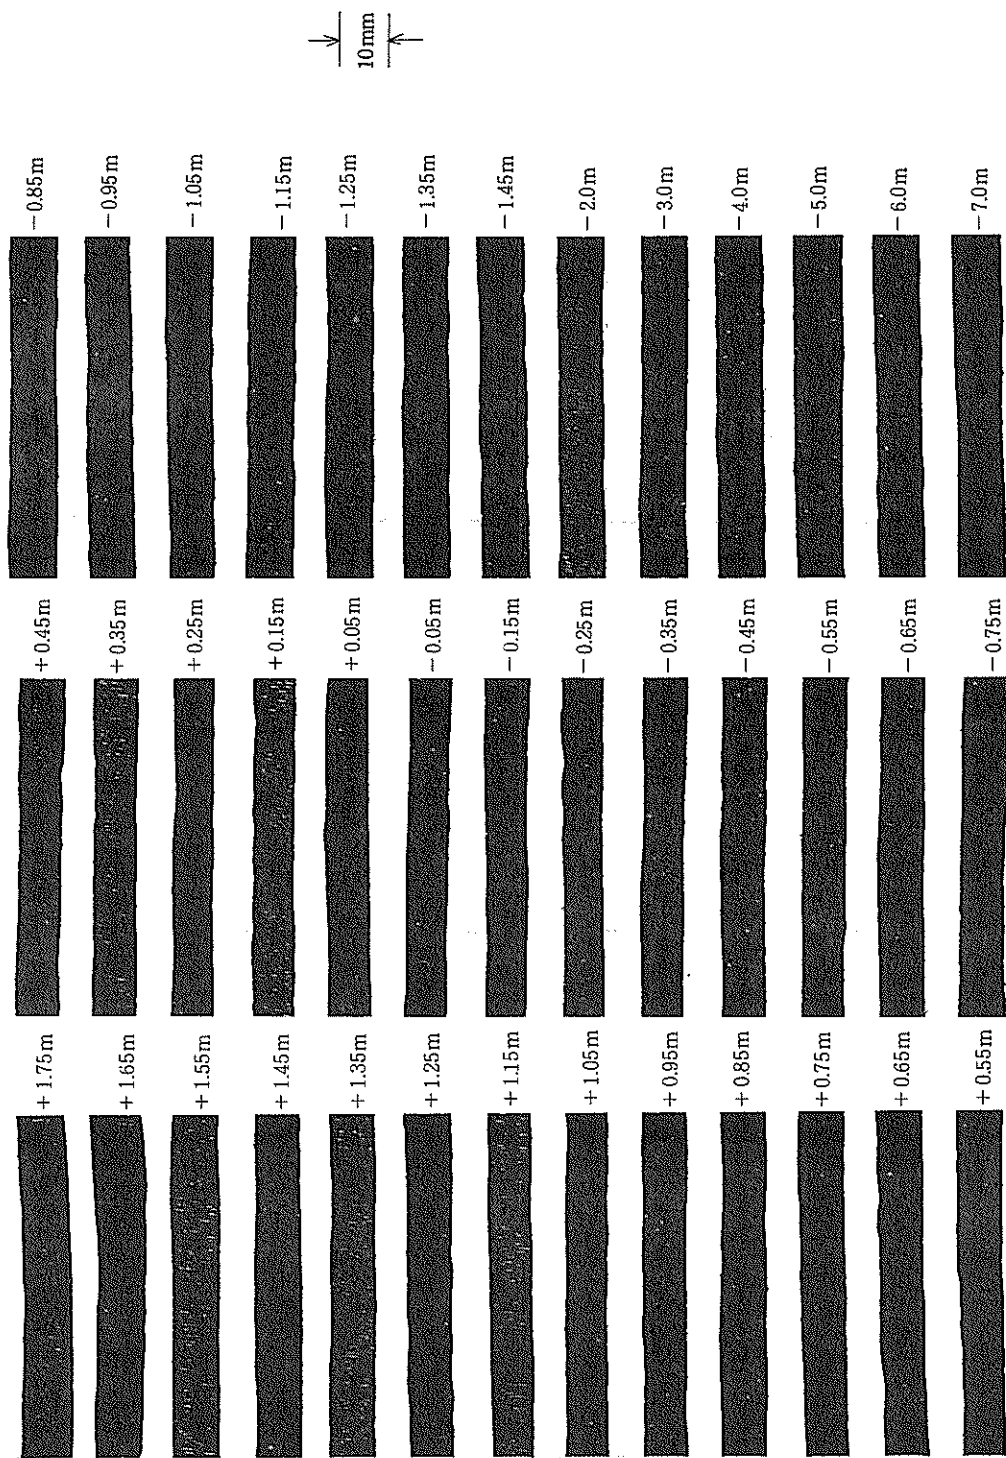
図-29 切取り試験片の断面状況図(3), 矢板A, 陸側フランジ, 横浜港

次に、鋼矢板（図-29～図-34）においては、+0.85mあたりより肉厚減少がみられ、-0.05m付近まで続く。ウェブ（図-30）ではもともと初期肉厚が8.4mmと薄いのが、+1.45mあたりより凹凸が認められ、+0.65m～+0.55m間が最も薄い。-1m付近から下になると肉厚は回復している。陸側フランジ（図-29）は極端に減っている所はみられないが+1.25m～-0.35m付近で若干減少がみられる。鋼矢板Bの海側フランジ（図-34）ではコンクリート上部工直下の+1.45m, +1.35mで凹凸がみられ、+0.75m～+0.25m間で肉厚減少がみられる。また、-0.35m, -0.45m, -1.35mでも減少が認められる。ウェブ（図-33）は+1.45m～-1.45m間で凹凸がみられ、特に現有肉厚の薄い深度は+1.05m～+0.35m間である。陸側フランジ（図-32）では大きく減少している所は認められないが、+1.45m～-1.45m間で小さい凹凸がみられた。なお、Aの海側フランジ（図-31）で+1.75m～+1.55mの曲がっている試験片は鋼矢板引抜き時に変形したものである。

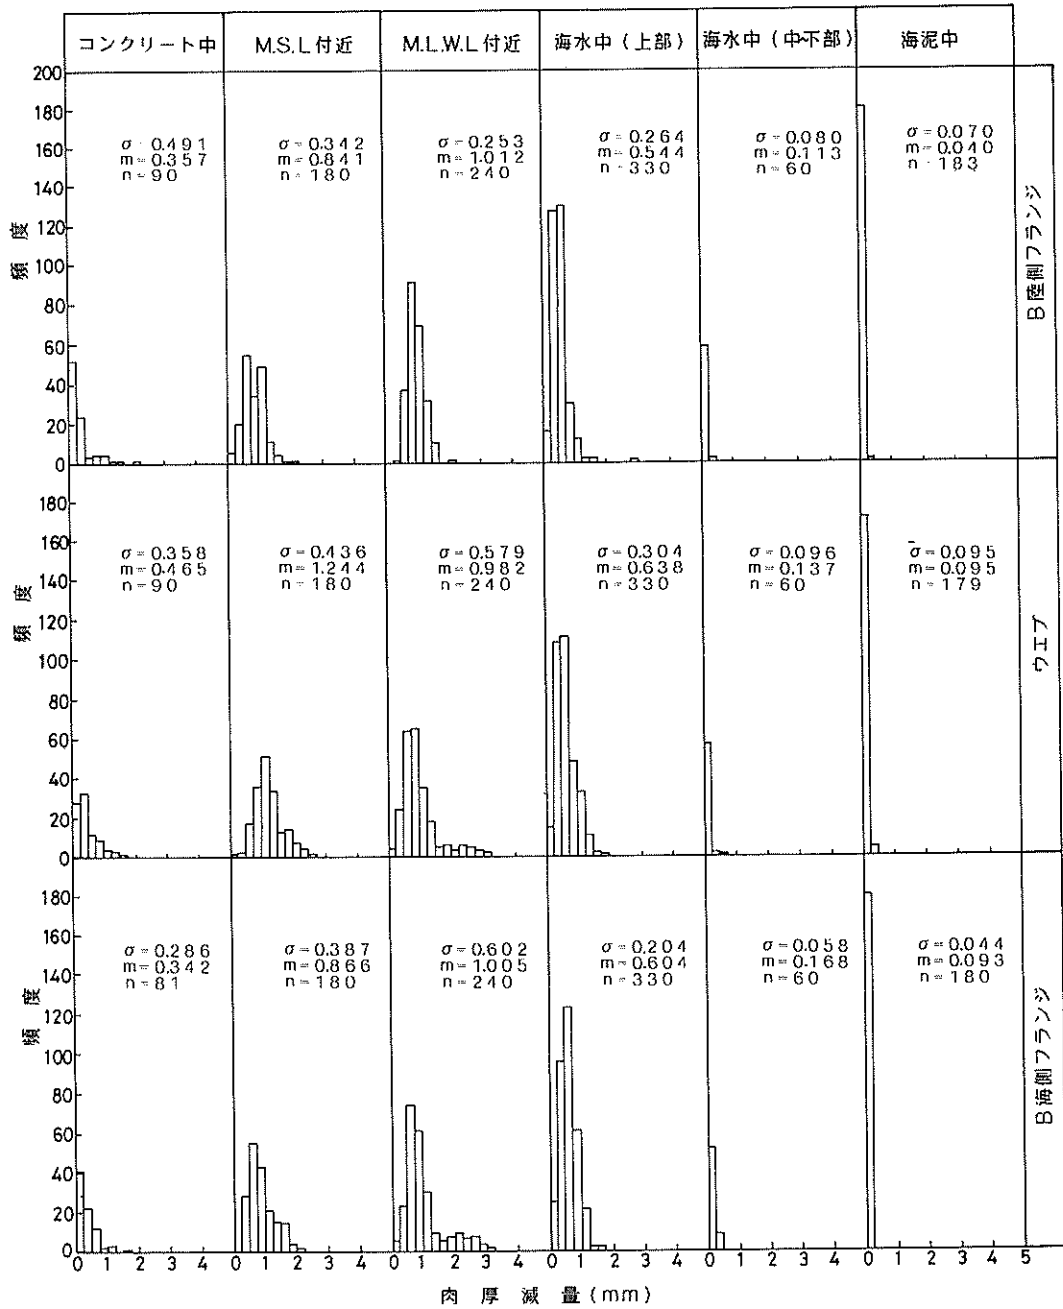
図-37 各環境における肉厚減量の度数分布図 (n = 測定点数, m = 平均値,  $\sigma$  = 標準偏差) 矢板B, 横浜港

図-36の鋼矢板Aでは海側フランジのM. L. W. L. 付近の環境で分布の幅が他のところより若干大きい。海水中の中～下部と海泥中環境ではほとんど肉厚減量が0.5 mm以下に集まっており、ウェブ、フランジの差はなく分布の幅は極めて小さい。図-37の鋼矢板BでもM. L. W. L. の環境では分布の幅は他の環境に比べやや広い(特に海側フランジ、ウェブ)。ただし、鋼矢板A、Bとも陸側のフランジ部ではM. L. W. L. 付近の分布の幅はM. S. L. 付近と大差なく少ない。海水中の中～下部、海泥中においても鋼矢板Aと同様に最多頻度が明確に現

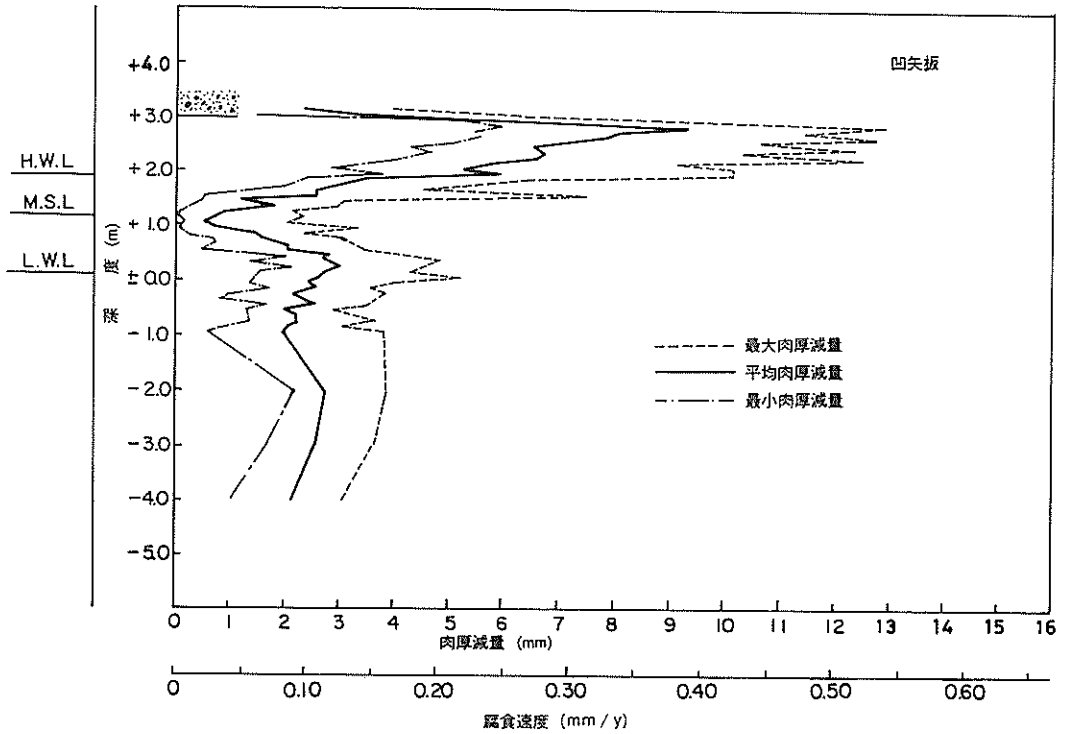
図-51 切取り鋼矢板の腐蝕傾向(2), 平良港

調査鋼矢板の肉厚測定結果を付表-23~付表-24に示す。また、肉厚減量を深度方向について図示すると図-50および図-51のとおりである。図をみると凸矢板、凹矢板とも同じような傾向を示し、H. W. L. 上で腐食は激しく、M. S. L. 付近では小さい。L. W. L. 付近では海水中よりやや大きい肉厚減量を示しているが、M. L. W. L. 直下付近の凸矢板におこる集中腐食の傾向は認められない。

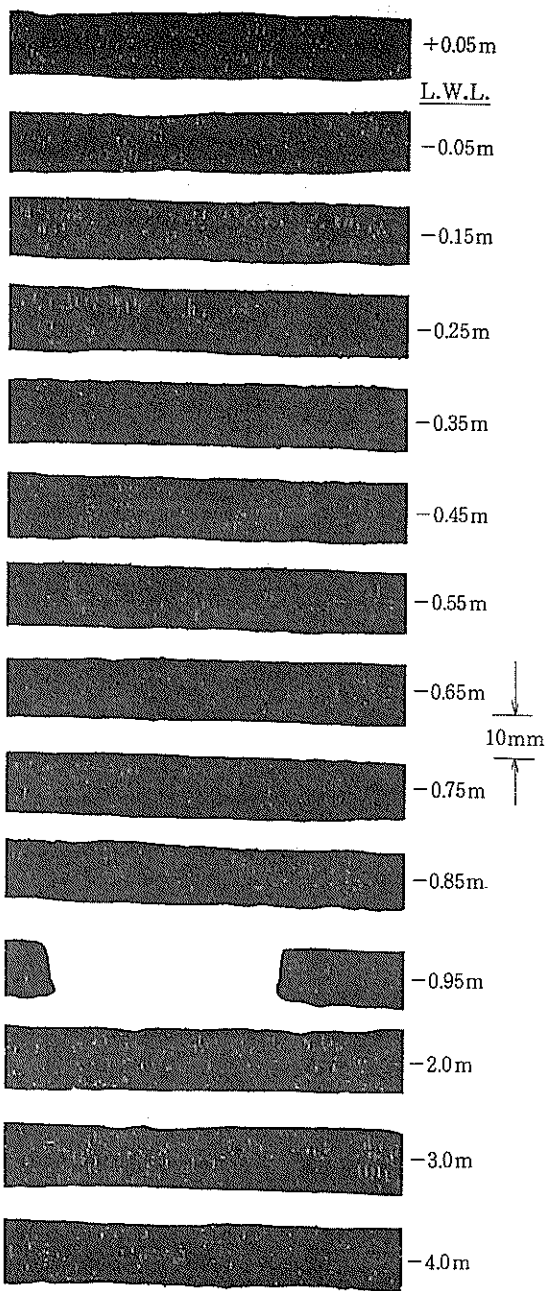
図-53 切取り試験片の断面状況図(2), 凸矢板, 平良港

試験片の切断面の形状を図-52~図-55に示す。図-52~図-53の凸矢板では現有肉厚の極めて薄いところは+2.85m~+2.05m間で、腐食により孔のあいている試験片が9枚中4枚にみられる。このうちでも特に腐食の大きいところは+2.85m~+2.75mの間である。また、+1.95m~+1.85m間でも3mm程度の凹凸がみられる。+1.75m以深ではそれ程極端な肉厚の減少は認められない。図-54~図-55の凹矢板でも現有肉厚のかなり薄いところは+2.85m付近より始まり+2.25m付近までみられる。特に孔食(深さ6~8mm)の大きいところが目立つ。+1.95m~+1.65mあたりで若干凹凸がみられるが、それ以下の深度では極端に肉厚の薄いところは凸矢板と同じようにみられない。

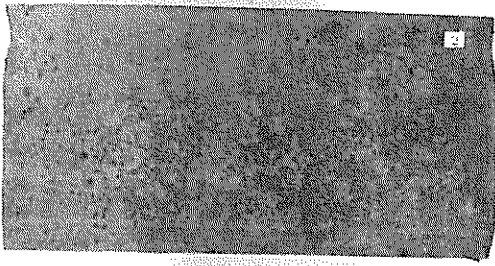
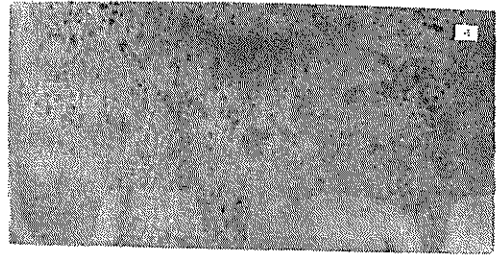
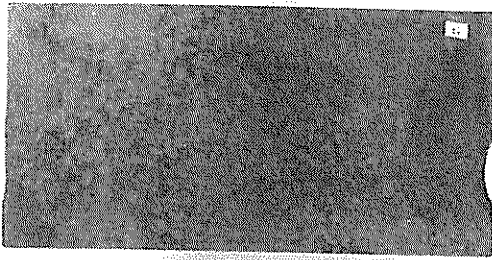
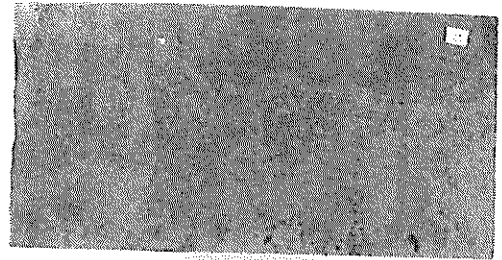
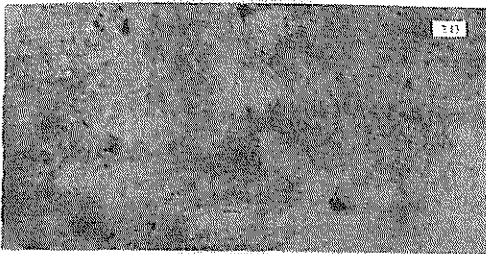
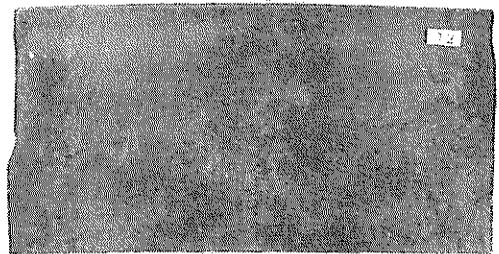
写真-19 レール底面の腐食状況，横浜港

また、レールについては写真-19～写真-21に示すようにレールの上部（滑車と接する部分）においては平滑な表面状態であったが、その下の側面（上部から約1.5cm～2cm下）では腐食が非常に大きく、特に、海側に面している方（写真-20）が陸側に面している方（写真-21）より激しい腐食を示していた。底部については深い孔食などは認められなかったが、全面腐食が生じていた。脱錆前の状況では側面部分、特に、図-14の幅測定Bの位置より上下に3～4cmの間は2～3mmの錆層が固着しており脱錆には苦労した。

レールについての測定結果を付表-13～付表-16に示す。付表-13のレール底部の幅測定においては平均腐食速度で  $0.159 \text{ mm/y}$ , 最大腐食速度では  $0.465 \text{ mm/y}$  と大きかった。最大腐食速度で  $0.465 \text{ mm/y}$  と大きい箇所の状況は写真-20のNo. 11に示すようにかなりの凹みが認められる。腐食調査用に回収された約  $2 \text{ m}$  のレール内で, このような凹みは海側, 陸側合せて16箇所(海側7箇所, 陸側9箇所)認められた。また, 最大腐食速度の  $0.465 \text{ mm/y}$  は幅減少量としては約  $8 \text{ mm}$  である。付表-14の図-14に示すBの幅測定結果では平均腐食速度で  $0.242 \text{ mm/y}$ , 最大腐食速度では  $0.294 \text{ mm/y}$  であった。付表-14をみるといずれの試験片においても現有幅は  $55 \text{ mm} \sim 56 \text{ mm}$  の範囲で幅減少量は  $5 \sim 6 \text{ mm}$  程度である。付表-15に示す測定結果は図-14のCにあたる部分の幅測定である。平均腐食速度では  $0.131 \text{ mm/y}$  とそれ程大きくないが, 最大腐食速度では  $0.345 \text{ mm/y}$  と大きい。腐食の大きい部分は上から  $2 \sim 3 \text{ cm}$  程度下がった箇所が最も大きかった(写真-20, 21)。付表-16は図-14のDにあたる部分の幅測定結果である。平均腐食速度は  $0.068 \text{ mm/y}$ , 最大腐食速度は  $0.107 \text{ mm/y}$  であった。いま, 仮にレール上部(クレーンの滑車と接する面)がほとんど腐食していないとみなした場合には付表-16の腐食速度はそのまま底面の腐食速度とみなせる。実際に, 上部の表面状況は腐食による凹凸はほとんど認められず平滑な表面を呈している。表-7は各幅測定から求めた腐食速度を示すが, 最も大きい腐食が生じている箇所はAの  $7.9 \text{ mm}$ , 次いでC ( $5.886 \text{ mm}$ ), B ( $4.998 \text{ mm}$ ), D ( $1.822 \text{ mm}$ ) の順である。平均値で見るとBの  $4.11 \text{ mm}$ , 次いでAの  $2.7 \text{ mm}$ , C ( $2.227 \text{ mm}$ ), D ( $1.156 \text{ mm}$ ) の順であり, 4箇所の幅測定のうち最大肉厚減量

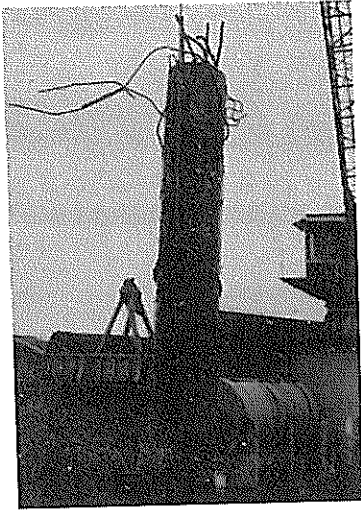
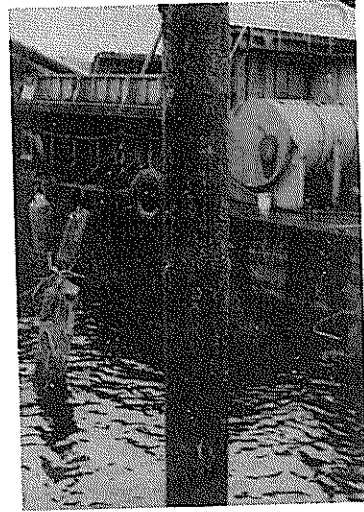
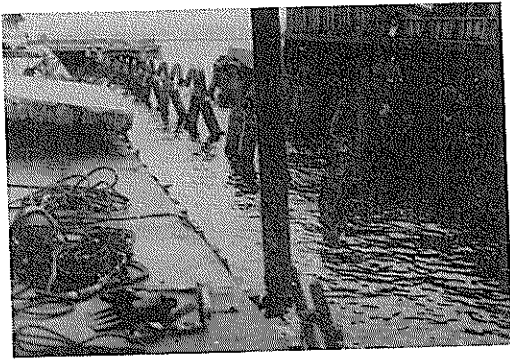
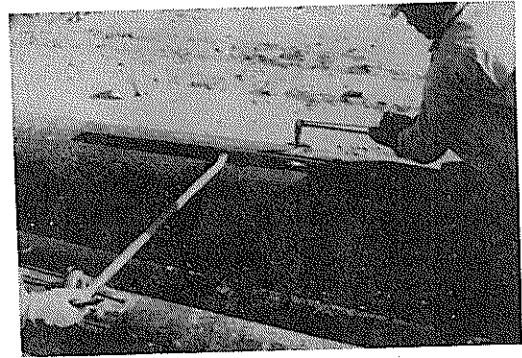
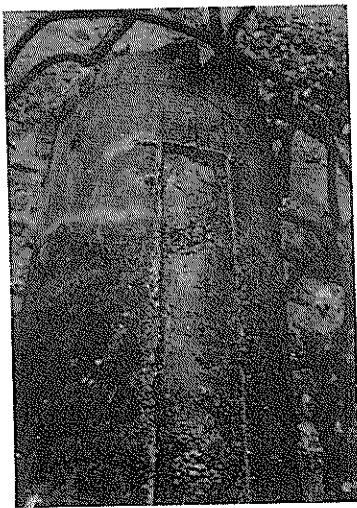
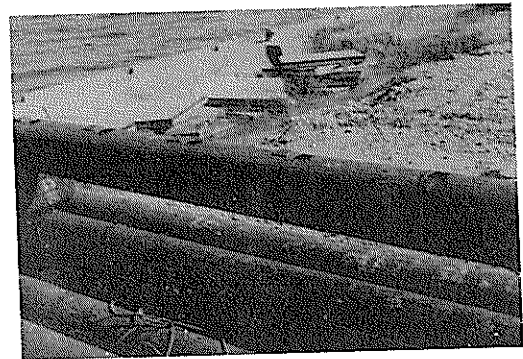
鋼管杭の回収状況および回収した鋼管杭からの試験片の切り取り状況を写真-22に示す。回収された鋼管杭には

写真-22 鋼管杭の回収および試験片切断状況, 神戸港

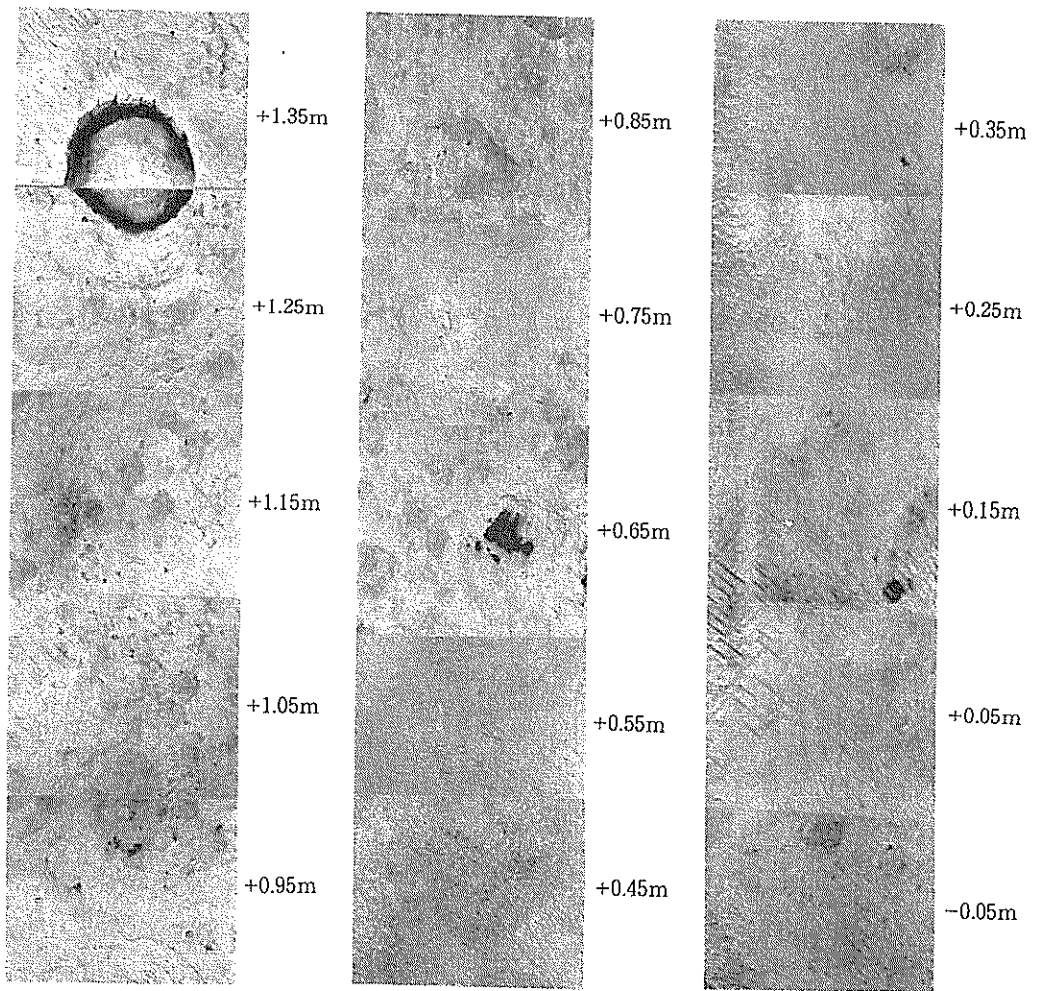
脱錆後の試験片の表面状況を写真-28~写真-33に示す。写真-28~写真-30の凸矢板では+2.05mより上部においては腐食が激しく、+2.05m~+2.15m間および+2.65m~+2.85m間で腐食による孔の発生がみられる。なお、+2.65m~+2.75m、+1.25m~+1.35m、-0.85m~-0.95mの大きい丸い孔は腐食によるものではない。+2.85m~+1.85m程度まで鋼材の表面は凹凸が極めて大きく、それで深では凹凸は小さくなる。写真-31~写真-33の凹矢板ではコンクリート上部直下の+2.95m付近から+1.55m付近まで孔食が目立ち、特に+1.85mにおいては孔食による孔が認められた。+1.55m以深ではやや凹凸がみられるがそれ程大きいものではない。また、+0.45m付近から下ではミゾ状の腐食がみられる。なお、+3.05mのコンクリート中と+1.35m~+1.45mにかけての孔は腐食によるものではない。

写真-29 切取り試験片の脱錆後の表面状況(2), 凸矢板, 平良港

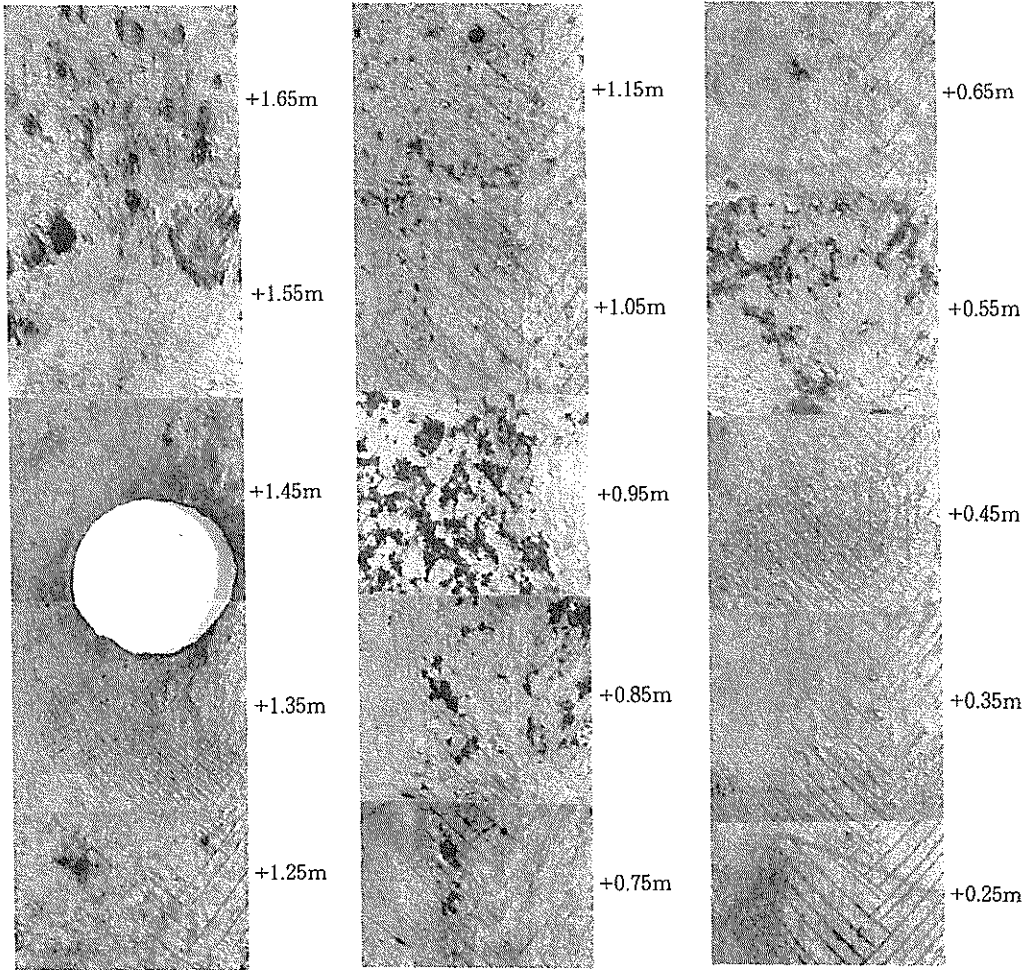
写真-32 切り取り試験片の脱錆後の表面状況(5), 凹矢板, 平良港

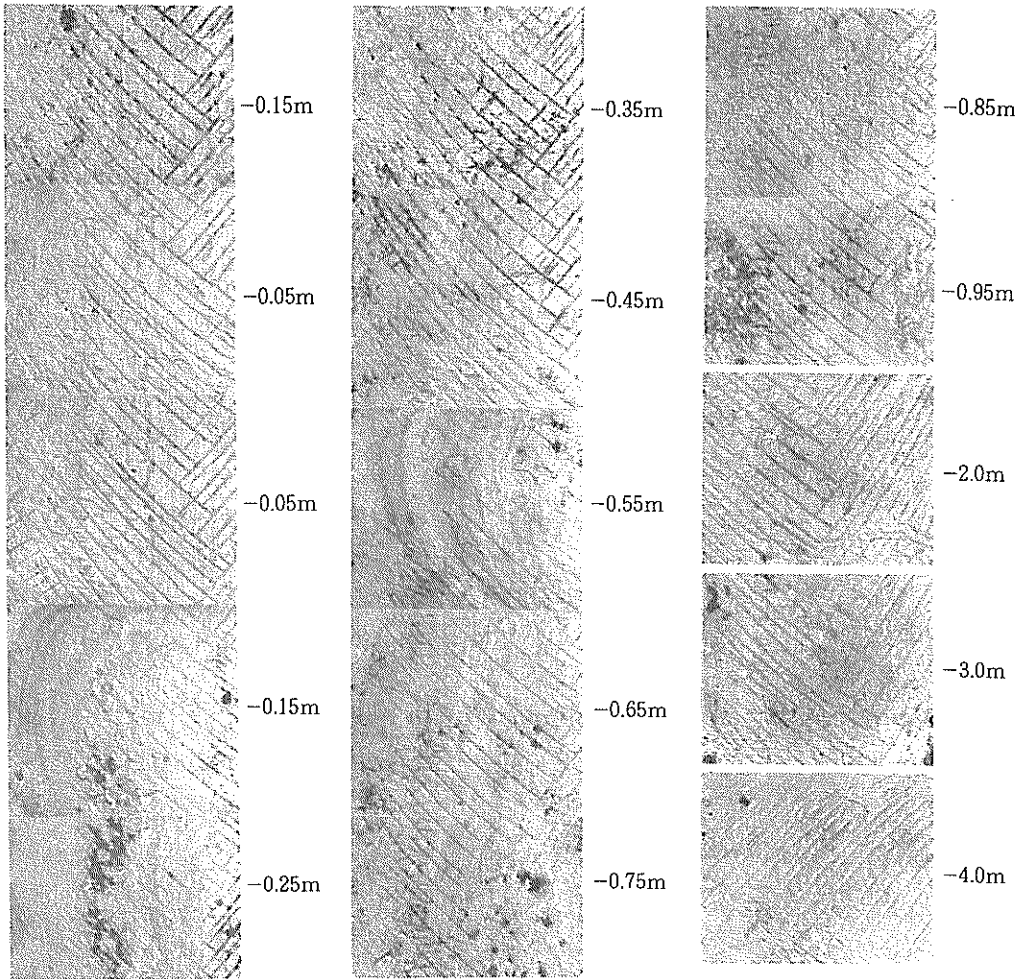
写真-33 切取り試験片の脱錆後の表面状況(6), 凹矢板, 平良港
