TECHNICAL NOTE OF  
THE PORT AND HARBOUR RESEARCH INSTITUTE  
MINISTRY OF TRANSPORT, JAPAN

No. 628      Sept. 1988

港湾鋼構造物の腐食調査資料集

# Corrosion Survey Compilation of Steel Structures

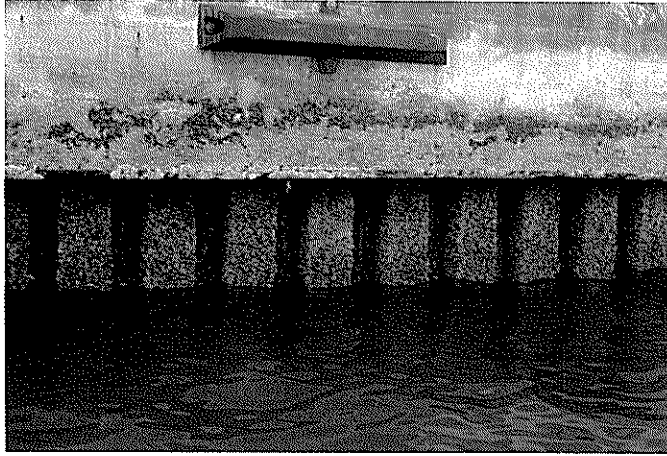
写真-1 グレード1

肉厚測定を行わずに簡易調査（目視観察あるいは写真撮影）を実施したものについて腐食の評価を与え整理してみた。集中腐食の判別法として、L. W. L 付近に集中腐食の生じる場合には赤橙色の錆が発生し、赤橙色の錆が発生しない場合（貝類等付着物で覆われている）は集中腐食の傾向がないと判断してきた。その事より、腐食の評価の基準として表-6に示すように5つのグレードにわけて評価を行った（写真-1～写真-5）。その結果を表-7～表-9および図-15に示す。表-7および表-8より鋼矢板構造物においてはグレードの4および5の評価は物場場のように水深の浅い構造物が目立った。また、図-15より鋼矢板ではグレード4～5は全体（施設数66）の30%程度であった。鋼管杭では調査数が16と少ないがグレード4～5は全体の約30%を占めた。簡易調査においても、破壊、非破壊調査と同じように、ある程度腐食の進行していると考えられる構造物について調査を行った。

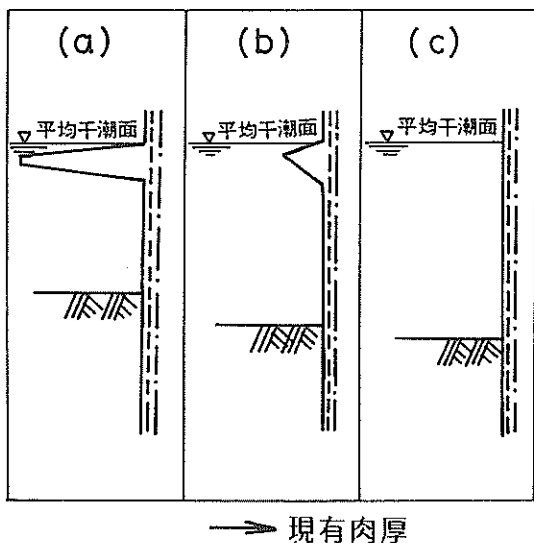
図-1 鋼矢板の腐食のパターン

調査の結果、飛沫帯における腐食傾向は従来通りであったが、H. W. L下ではL. W. L付近に発生する集中腐食の大小によって鋼矢板構造物の腐食のパターンは図-1に示すように3通りに、鋼管杭構造物でも3通り(図-2)に大別出来た。

また、各環境における腐食量の表中の以上という表現は調査した時点ですでに腐食によって鋼材に孔の発生が認められていたので、孔は調査以前にあいたものであるため以上という表現とした。腐食傾向を示すグラフの作成にあたっては、調査した施設で一箇所以上、肉厚測定を行っている場合にはその代表例を掲載した。従来からの調査結果より鋼矢板、鋼管杭のH.W.L下の腐食のパターンは鋼矢板の場合にはもともとa~eの5通りに分けられていたが、d、eのパターンは非常に少ないために、図-1に示すようにa~cの3通りに整理した。また、鋼管杭については図-2に示すように3通りに分けられることより、図-1、図-2に従い、調査した施設の腐食のパターンを腐食のパターンの項に明記した。

図-1, 図-2 に従い調査した鋼構造物の腐食のパターンを分類し整理すると図-10 のようになる。図-10 を見ると鋼矢板においては c のパターンが最も多く約 40% を示した。a と b を合わせた集中腐食の発生している腐食のパターンは約 50~60% を示し、調査施設の半分程度に集中腐食の傾向が認められた。また、鋼管杭においては、集中腐食の傾向のみられる a と b のパターンを合わせると 60~70% 程度を示した。しかしながら、調査する際には、ある程度腐食が進行している構造物を選んで実施してきたので、ここでの比率が日本の港湾における鋼構造物の全体の比率ではない。

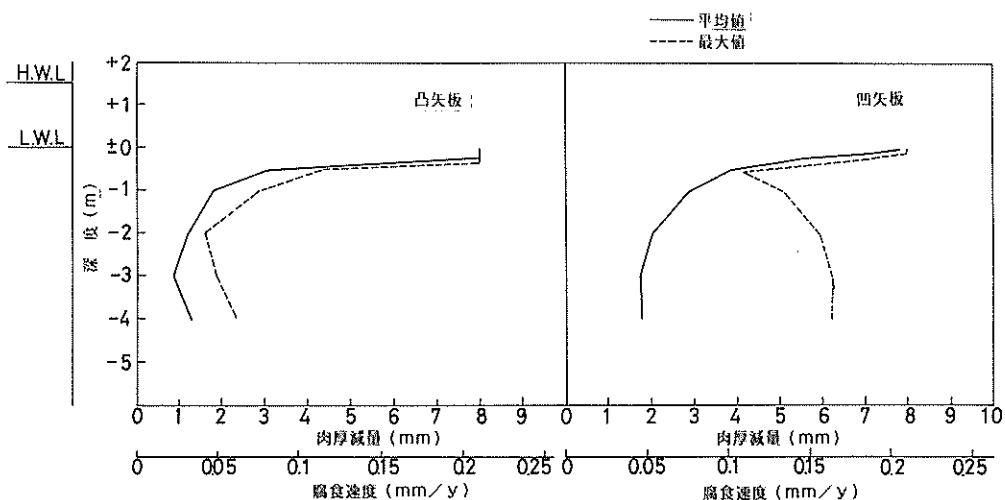
釧路港大町 - 2 m 物揚場の腐食傾向

環 境	平均肉厚減量 (mm)		平均腐食速度 (mm/y)		最大肉厚減量 (mm)		最大腐食速度 (mm/y)	
	凸矢板	凹矢板	凸矢板	凹矢板	凸矢板	凹矢板	凸矢板	凹矢板
H.W.L.付近								
M.S.L.付近								
L.W.L.付近	7.403	6.286	0.195	0.165	8.000	8.000	0.211以上	0.211以上
海水中, 上部	2.008	2.924	0.053	0.077	4.352	5.983	0.115	0.157
海水中, 中~下部								
海泥中	1.071	1.754	0.023	0.046	2.328	6.250	0.061	0.164
測定方法	切り取り、マイクロ・メーターによる。				腐食のパターン

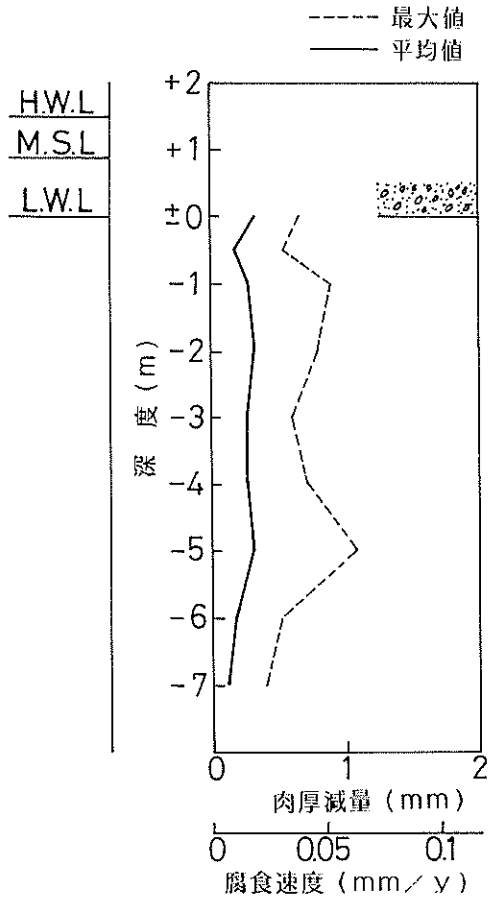
苫小牧港西ふ頭4号岸壁の腐食傾向

環 境	平均肉厚減量 (mm)	平均腐食速度 (mm/y)	最大肉厚減量 (mm)	最大腐食速度 (mm/y)
H.W.L.付近				
M.S.L.付近				
L.W.L.付近	0.255	0.015	0.666	0.039
海水中, 上部	0.289	0.017	0.884	0.052
海水中, 中~下部	0.228	0.013	1.088	0.064
海泥中				
測定方法	厚み計による。		腐食のパターン	C

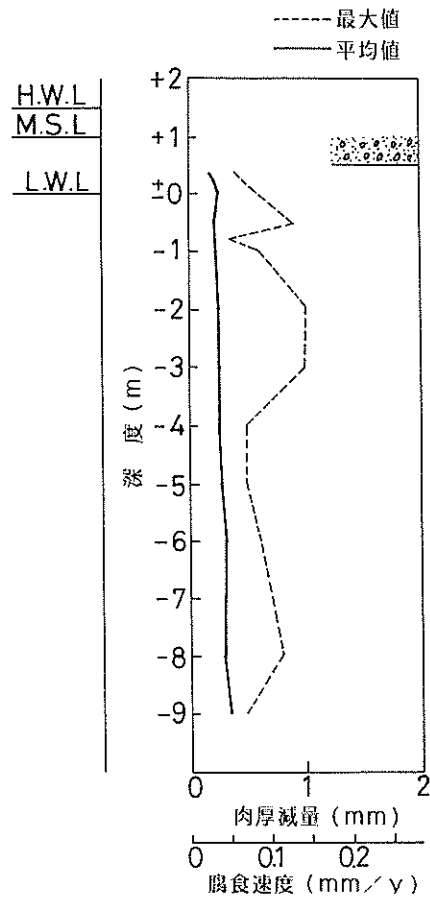
室蘭港崎守ふ頭-10 m 岸壁の腐食傾向

環 境	平均肉厚減量 (mm)	平均腐食速度 (mm/y)	最大肉厚減量 (mm)	最大腐食速度 (mm/y)
H.W.L.付近				
M.S.L.付近				
L.W.L.付近	0.242	0.035	0.903	0.129
海水中, 上部	0.266	0.038	1.001	0.143
海水中, 中～下部	0.302	0.043	1.001	0.143
海泥中				
測定方法	厚み計による。		腐食のパターン	C

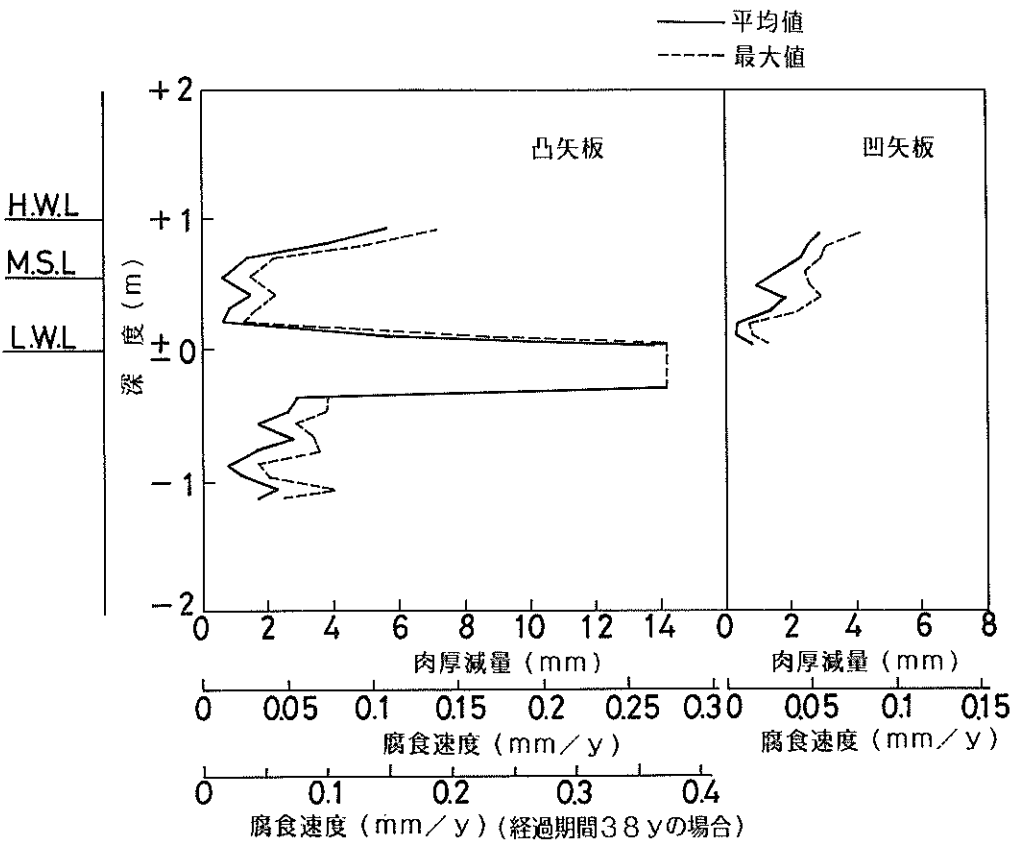
函館港海岸町船溜の腐食傾向

環 境	平均肉厚減量 (mm)		平均腐食速度 (mm/y)		最大肉厚減量 (mm)		最大腐食速度 (mm/y)	
	凸矢板	凹矢板	凸矢板	凹矢板	凸矢板	凹矢板	凸矢板	凹矢板
H.W.L.付近	3.593	2.708	0.069	0.052	7.190	4.084	0.138	0.079
M.S.L.付近	1.406	1.667	0.027	0.032	2.708	2.917	0.052	0.056
L.W.L.付近	14.200	0.848	0.373以上	0.016	14.200	2.240	0.373以上	0.043
海水中, 上部	2.031		0.039			4.070		0.078
海水中, 中~下部								
海泥中								
測定方法	切り取り、マイクロ・メーターによる。				腐食のパターン		a

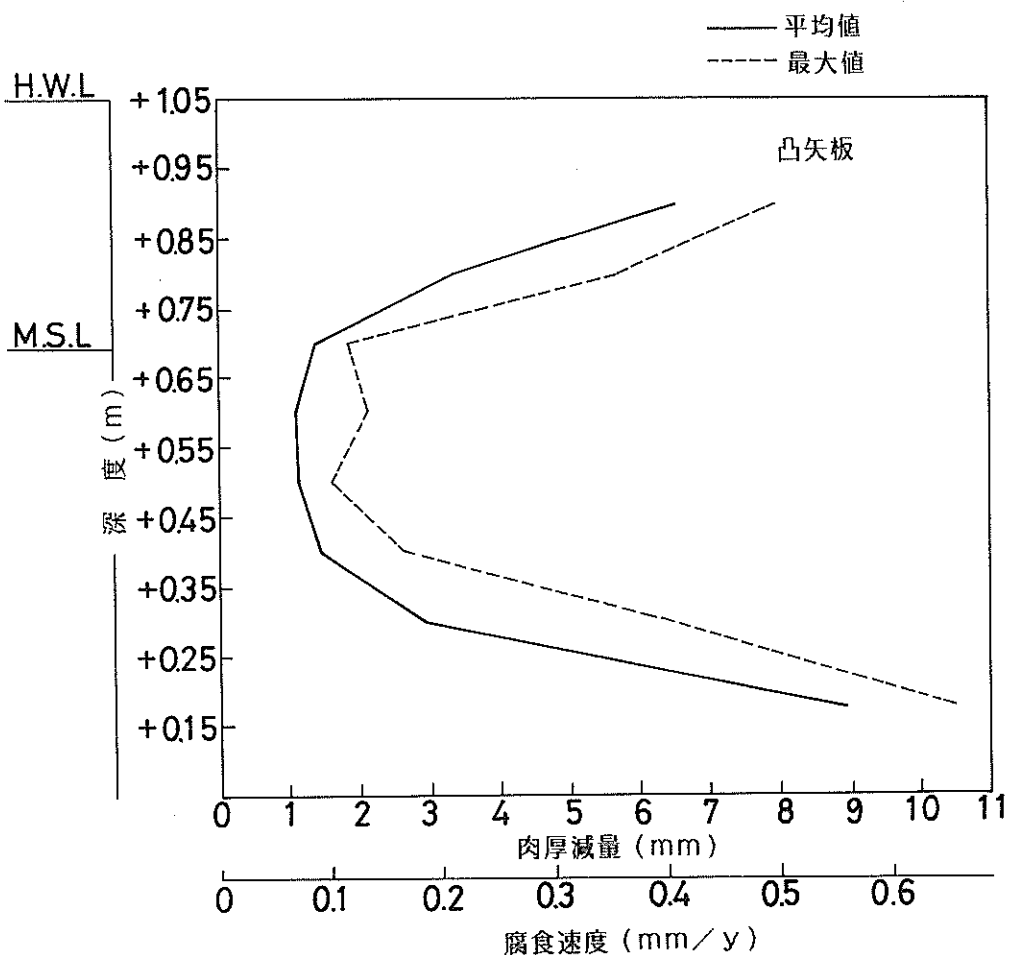
函館港木材整理場の腐食傾向

環 境	平均肉厚減量 (mm)		平均腐食速度 (mm/y)		最大肉厚減量 (mm)		最大腐食速度 (mm/y)	
	凸矢板	凹矢板	凸矢板	凹矢板	凸矢板	凹矢板	凸矢板	凹矢板
H.W.L.付近	6.55		0.409		7.95		0.496	
M.S.L.付近	1.19		0.074		2.1		0.131	
L.W.L.付近	8.92		0.558		10.5		0.656以上	
海水中, 上部								
海水中, 中~下部								
海泥中								
測定方法	切り取り、マイクロ・メーターによる。				腐食のパターン		a

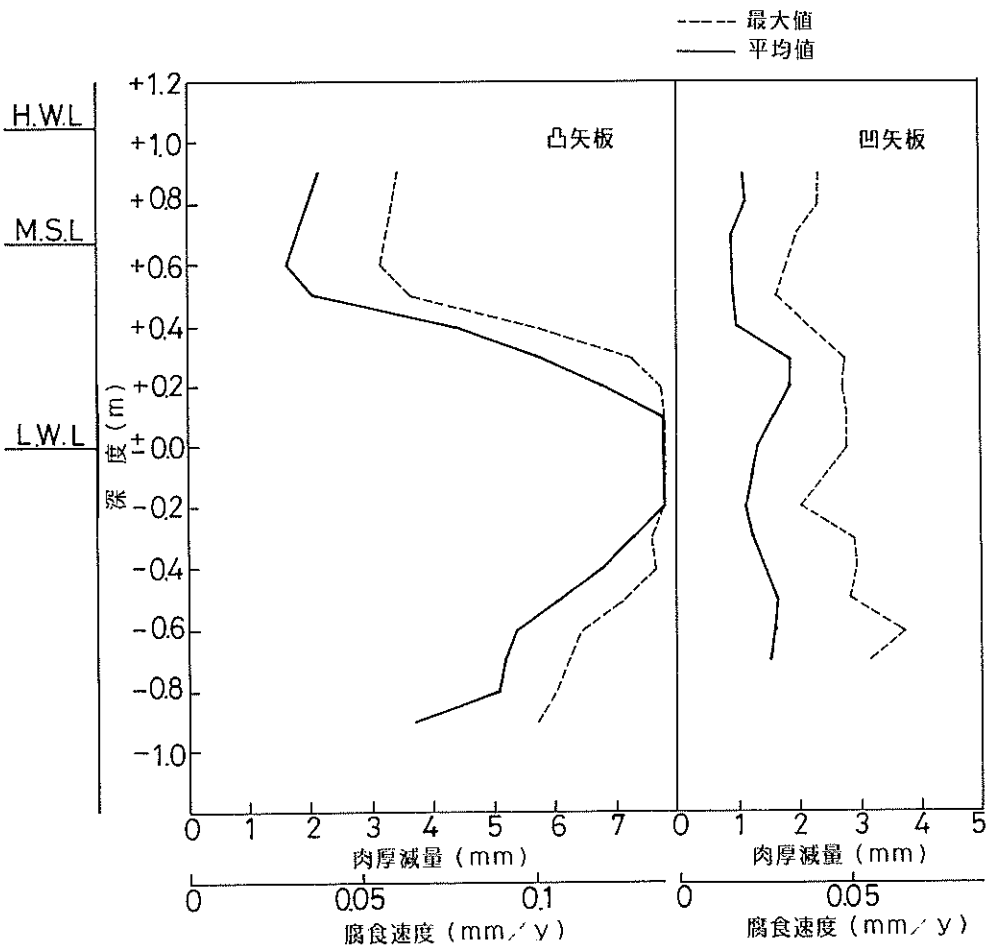
函館港西浜ふ頭B岸壁の腐食傾向

環 境	平均肉厚減量 (mm)		平均腐食速度 (mm/y)		最大肉厚減量 (mm)		最大腐食速度 (mm/y)	
	凸矢板	凹矢板	凸矢板	凹矢板	凸矢板	凹矢板	凸矢板	凹矢板
H.W.L.付近	2.141	1.124	0.038	0.020	3.440	2.325	0.060	0.041
M.S.L.付近	1.996	0.974	0.035	0.017	3.667	1.980	0.064	0.035
L.W.L.付近	7.611	1.454	0.133	0.026	7.800	2.795	0.195以上	0.049
海水中, 上部	4.439	1.568	0.078	0.028	6.060	3.733	0.106	0.066
海水中, 中~下部								
海泥中								
測定方法	切取り、マイクロ・メーターによる。				腐食のパターン		a

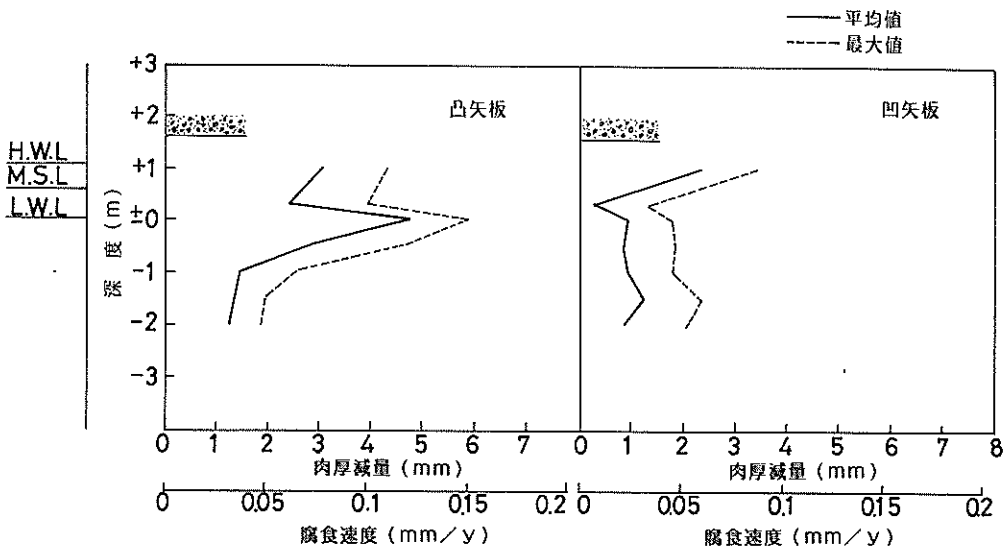
函館港西浜ふ頭G岸壁の腐食傾向

環 境	平均肉厚減量 (mm)		平均腐食速度 (mm/y)		最大肉厚減量 (mm)		最大腐食速度 (mm/y)	
	凸矢板	凹矢板	凸矢板	凹矢板	凸矢板	凹矢板	凸矢板	凹矢板
H.W.L.付近	3.05	2.35	0.078	0.060	4.3	3.45	0.110	0.088
M.S.L.付近	2.42	0.25	0.062	0.006	3.95	1.34	0.101	0.034
L.W.L.付近	4.75	0.90	0.122	0.023	5.9	1.80	0.151	0.046
海水中, 上部	1.86	0.96	0.048	0.025	4.6	2.35	0.118	0.060
海水中, 中~下部								
海泥中								
測定方法	切取り、マイクロ・メーターによる。				腐食のパターン		C

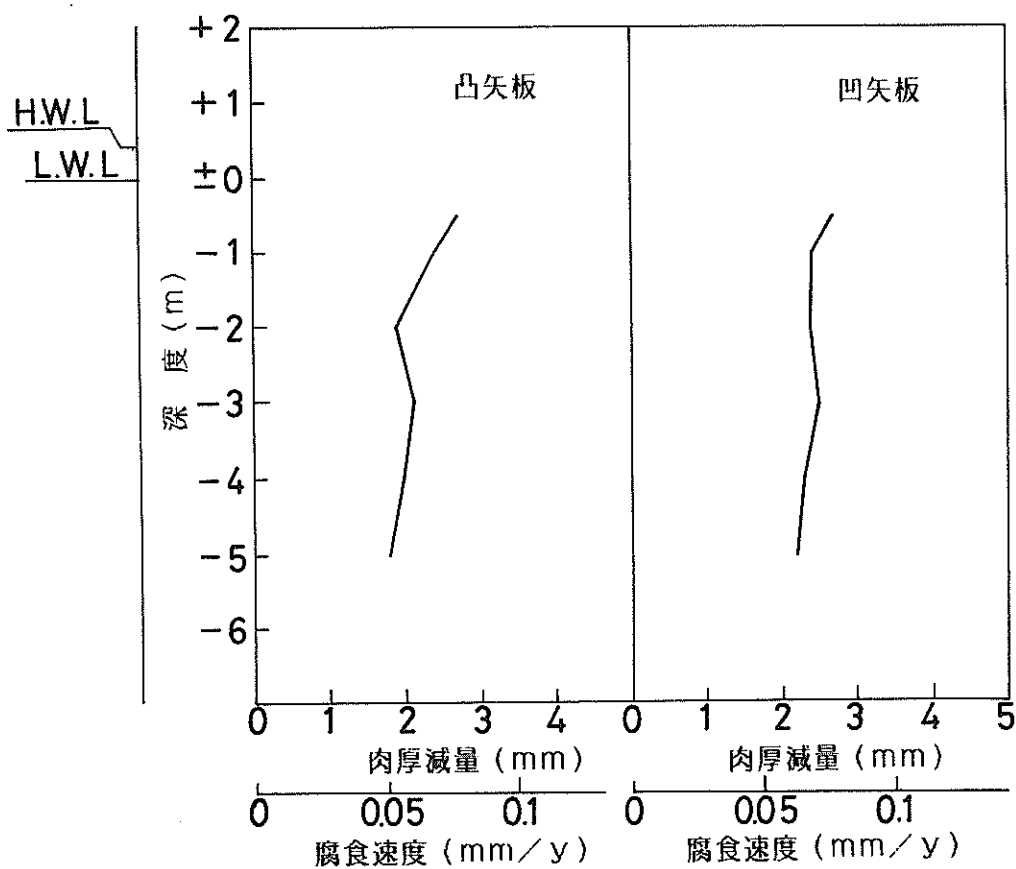
小樽港擬町岸壁の腐食傾向

環 境	平均肉厚減量 (mm)		平均腐食速度 (mm/y)		最大肉厚減量 (mm)		最大腐食速度 (mm/y)	
	凸矢板	凹矢板	凸矢板	凹矢板	凸矢板	凹矢板	凸矢板	凹矢板
H.W.L.付近								
M.S.L.付近								
L.W.L.付近								
海水中, 上部	2.3	2.5	0.066	0.071				
海水中, 中~下部	2.0	2.3	0.057	0.066				
海泥中								
測定方法	厚み計による。				腐食のパターン		C

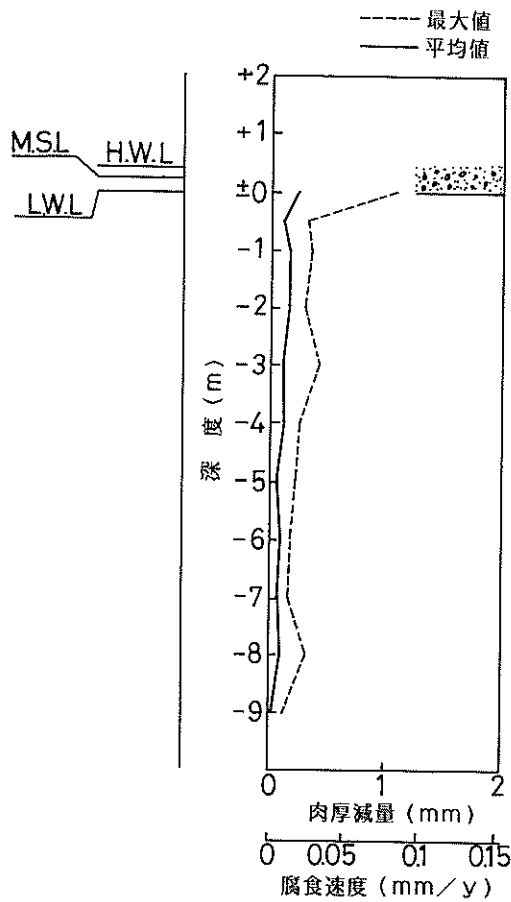
小樽港中央ふ頭セル岸壁の腐食傾向（矢板）

環 境	平均肉厚減量 (mm)	平均腐食速度 (mm/y)	最大肉厚減量 (mm)	最大腐食速度 (mm/y)
H.W.L.付近				
M.S.L.付近				
L.W.L.付近	0.169	0.013	1.105	0.085
海水中, 上部	0.156	0.012	0.351	0.027
海水中, 中～下部	0.078	0.006	0.403	0.031
海泥中				
測定方法	厚み計による。		腐食のパターン	C

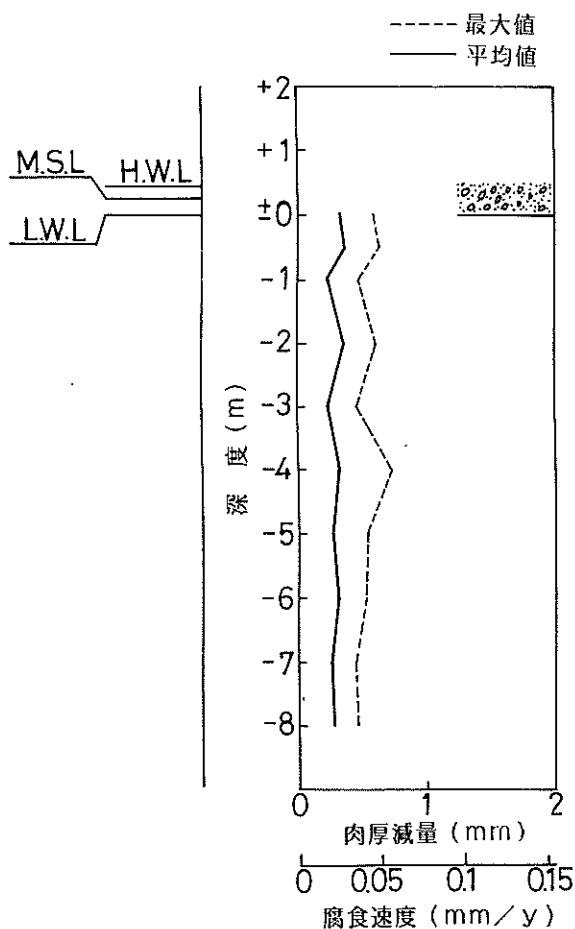
小樽港中央ふ頭セル岸壁の腐食傾向 (杭)

環 境	平均肉厚減量 (mm)	平均腐食速度 (mm/y)	最大肉厚減量 (mm)	最大腐食速度 (mm/y)
H.W.L.付近				
M.S.L.付近				
L.W.L.付近	0.338	0.026	0.637	0.049
海水中, 上部	0.299	0.023	0.611	0.047
海水中, 中~下部	0.282	0.022	0.728	0.056
海泥中				
測定方法	厚み計による。		腐食のパターン	C

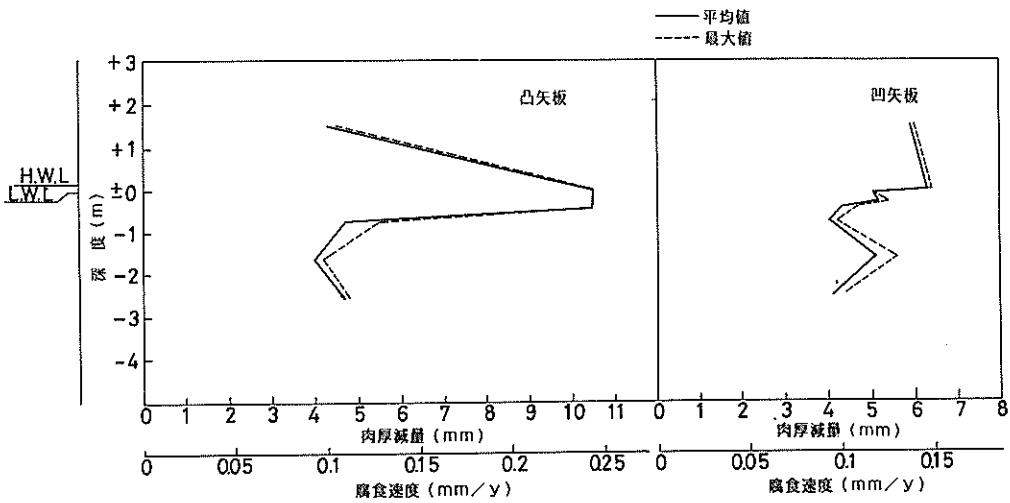
留萌港南岸土留護岸(1)の腐食傾向

環 境	平均肉厚減量 (mm)		平均腐食速度 (mm/y)		最大肉厚減量 (mm)		最大腐食速度 (mm/y)	
	凸矢板	凹矢板	凸矢板	凹矢板	凸矢板	凹矢板	凸矢板	凹矢板
H.W.L.付近								
M.S.L.付近	4.3	5.9	0.100	0.137	4.5	6.0	0.105	0.140
L.W.L.付近	10.5	5.2	0.244以上	0.121	10.5	6.4	0.244以上	0.149
海水中, 上部	4.5	4.4	0.105	0.102	5.5	5.6	0.128	0.130
海水中, 中~下部								
海泥中								
測定方法	厚み計による。				腐食のパターン		a

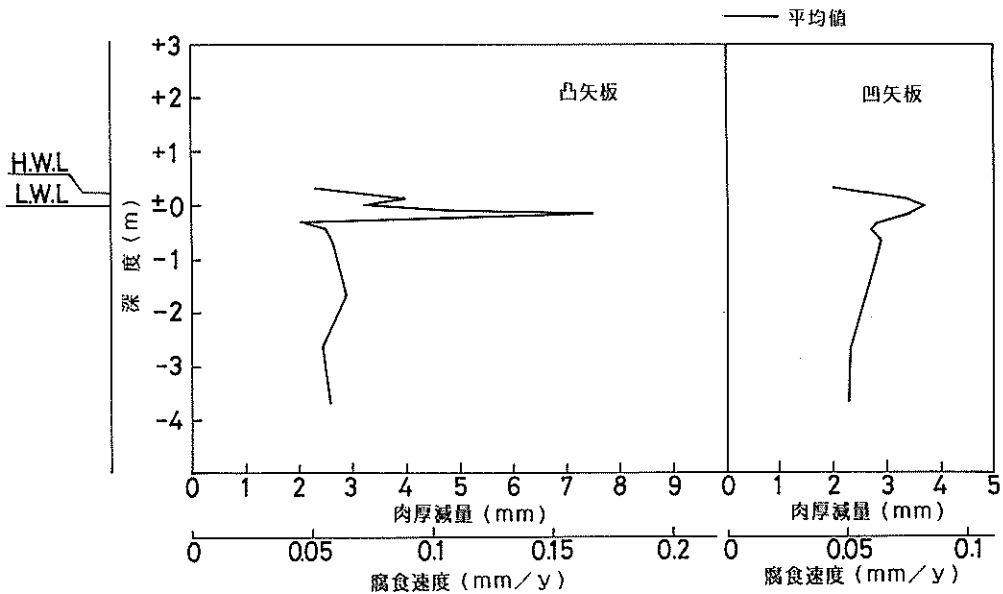
留萌港南岸土留護岸(2)の腐食傾向

環 境	平均肉厚減量 (mm)		平均腐食速度 (mm/y)		最大肉厚減量 (mm)		最大腐食速度 (mm/y)	
	凸矢板	凹矢板	凸矢板	凹矢板	凸矢板	凹矢板	凸矢板	凹矢板
H.W.L.付近	2.3	3.0	0.051	0.067				
M.S.L.付近	4.0	3.3	0.089	0.073				
L.W.L.付近	5.2	3.6	0.116	0.080				
海水中, 上部	2.5	2.7	0.056	0.060				
海水中, 中~下部	2.5	2.3	0.056	0.051				
海泥中								
測定方法	厚み計による。				腐食のパターン		b

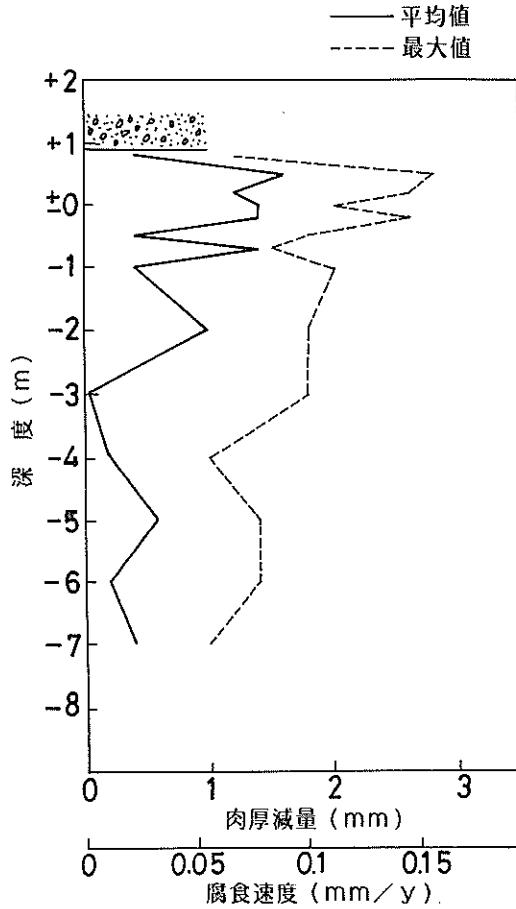
青森港浜町ふ頭西側岸壁の腐食傾向（矢板）

環 境	平均肉厚減量 (mm)		平均腐食速度 (mm/y)		最大肉厚減量 (mm)		最大腐食速度 (mm/y)	
	凸矢板	凹矢板	凸矢板	凹矢板	凸矢板	凹矢板	凸矢板	凹矢板
H.W.L.付近	0.4		0.022		1.2		0.067	
M.S.L.付近	1.6		0.089		2.8		0.156	
L.W.L.付近	1.1		0.061		2.6		0.144	
海水中, 上部	0.7		0.039		2.0		0.111	
海水中, 中~下部	0.3		0.017		1.8		0.100	
海泥中								
測定方法	厚み計による。				腐食のパターン		C

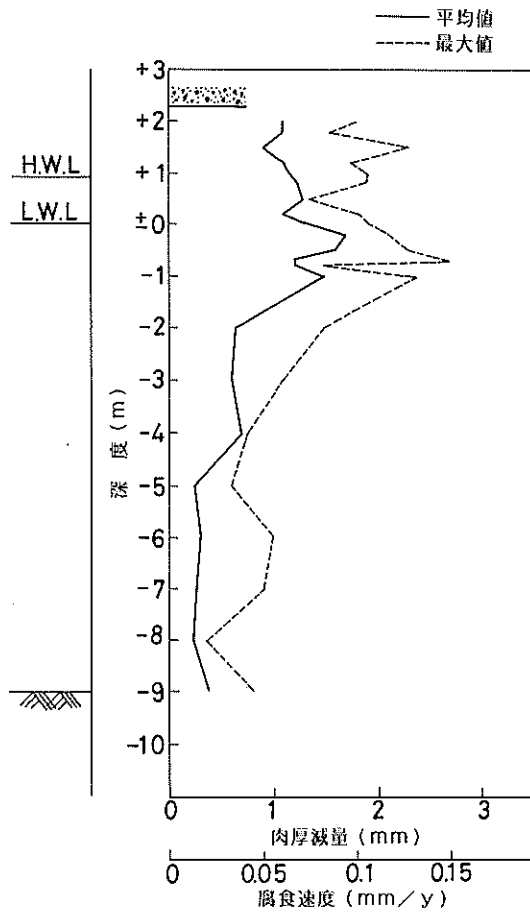
青森港浜町ふ頭西側岸壁の腐食傾向 (杭)

環 境	平均肉厚減量 (mm)	平均腐食速度 (mm/y)	最大肉厚減量 (mm)	最大腐食速度 (mm/y)
H.W.L.付近	1.1	0.061	2.3	0.128
M.S.L.付近	1.3	0.072	1.35	0.075
L.W.L.付近	1.38	0.077	2.7	0.150
海水中, 上部	1.1	0.061	2.4	0.133
海水中, 中~下部	0.39	0.021	1.1	0.061
海泥中				
測定方法	厚み計による。		腐食のパターン	C

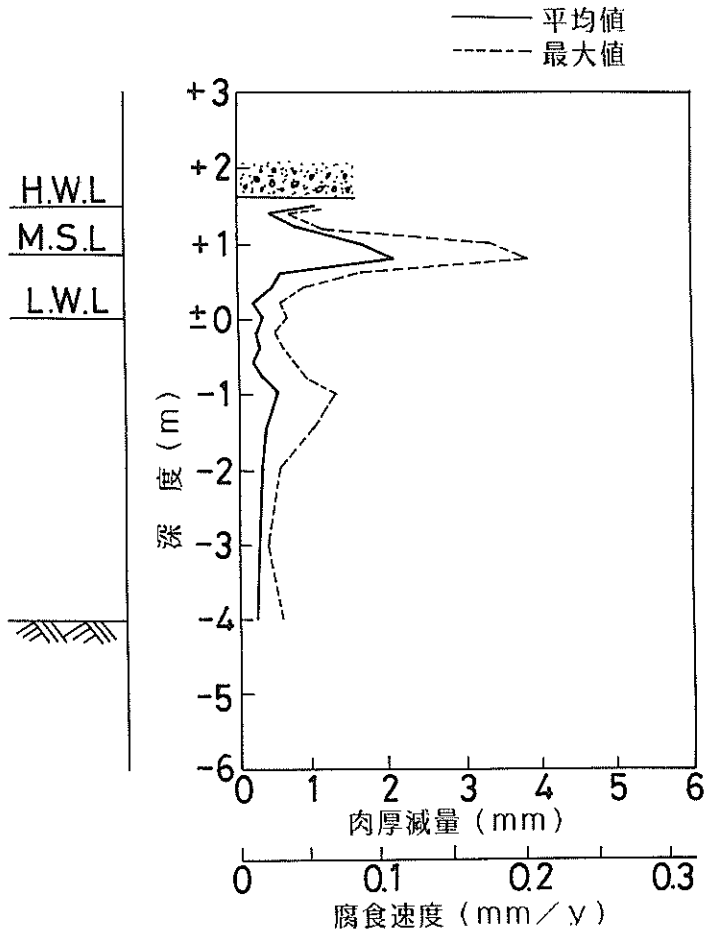
図-48 塩釜港貞山ふ頭2号岸壁の腐食傾向

環 境	平均肉厚減量 (mm)	平均腐食速度 (mm/y)	最大肉厚減量 (mm)	最大腐食速度 (mm/y)
H.W.L.付近	1.00	0.053	1.10	0.058
M.S.L.付近	1.27	0.067	3.82	0.201
L.W.L.付近	0.27	0.014	0.70	0.037
海水中, 上部	0.37	0.019	1.34	0.071
海水中, 中~下部	0.28	0.014	0.60	0.032
海泥中				
測定方法	厚み計による。		腐食のパターン	C

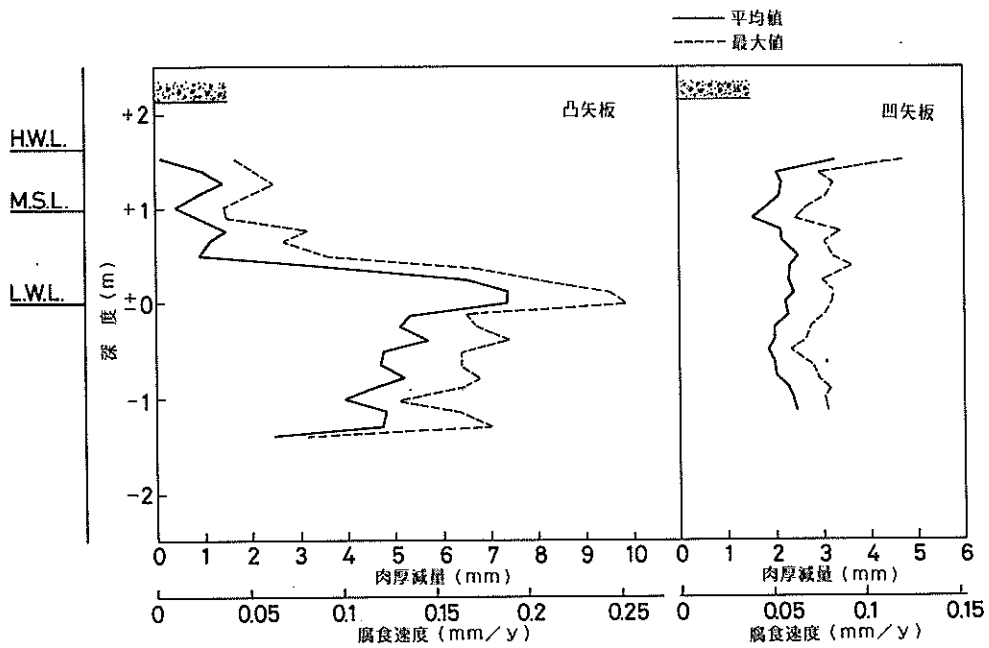
塩釜港中ふ頭の腐食傾向

環 境	平均肉厚減量 (mm)		平均腐食速度 (mm/y)		最大肉厚減量 (mm)		最大腐食速度 (mm/y)	
	凸矢板	凹矢板	凸矢板	凹矢板	凸矢板	凹矢板	凸矢板	凹矢板
H.W.L.付近								
M.S.L.付近	0.670	1.850	0.017	0.047	2.486	3.066	0.064	0.079
L.W.L.付近	5.175	2.319	0.133	0.059	9.848	3.620	0.253	0.093
海水中, 上部	4.304	2.300	0.110	0.059	7.068	3.146	0.181	0.081
海水中, 中~下部								
海泥中								
測定方法	切り取り、マイクロ・メーターによる。				腐食のパターン		b

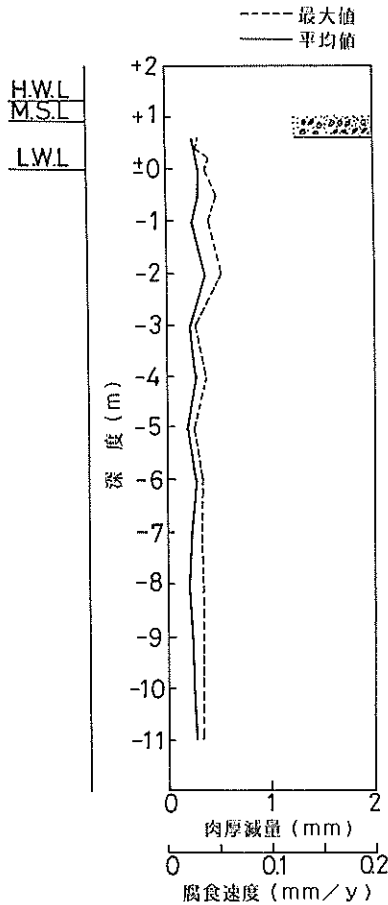
塩釜港中野ふ頭-12m 岸壁の腐食傾向

環 境	平均肉厚減量 (mm)	平均腐食速度 (mm/y)	最大肉厚減量 (mm)	最大腐食速度 (mm/y)
H.W.L.付近				
M.S.L.付近				
L.W.L.付近	0.31	0.031	0.48	0.048
海水中, 上部	0.32	0.032	0.53	0.053
海水中, 中～下部	0.24	0.024	0.35	0.035
海泥中				
測定方法	厚み計による。		腐食のパターン	C

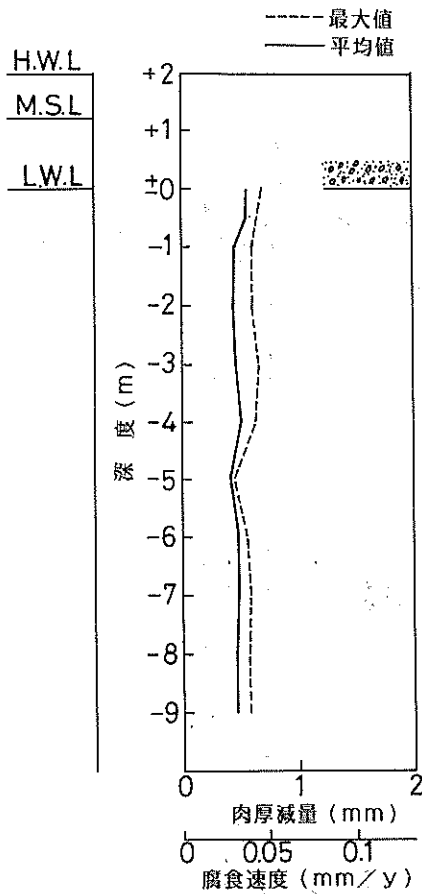
千葉港中央ふ頭-10m 岸壁の腐食傾向

環 境	平均肉厚減量 (mm)	平均腐食速度 (mm/y)	最大肉厚減量 (mm)	最大腐食速度 (mm/y)
H.W.L. 付近				
M.S.L. 付近				
L.W.L. 付近	0.570	0.038	0.690	0.046
海水中, 上部	0.450	0.030	0.600	0.040
海水中, 中～下部	0.474	0.032	0.660	0.044
海泥中				
測定方法	厚み計による。		腐食のパターン	C

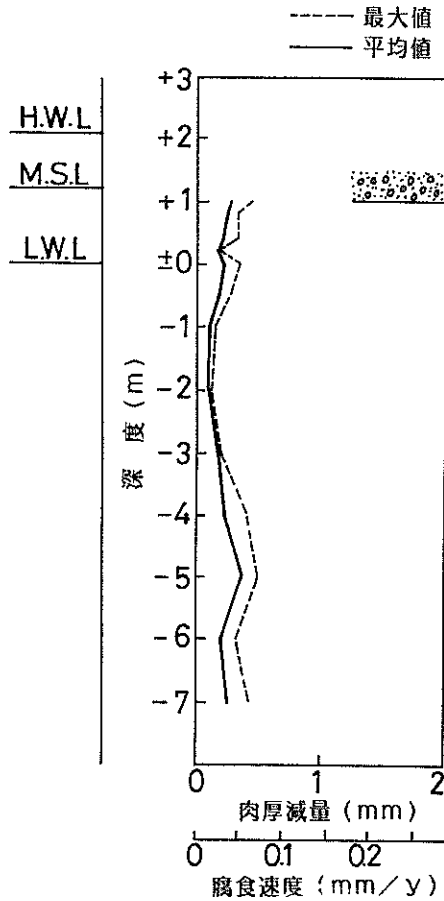
千葉港-7.5 m 岸壁の腐食傾向

環 境	平均肉厚減量 (mm)	平均腐食速度 (mm/y)	最大肉厚減量 (mm)	最大腐食速度 (mm/y)
H.W.L. 付近				
M.S.L. 付近	0.259	0.037	0.448	0.064
L.W.L. 付近	0.191	0.027	0.343	0.049
海水中, 上部	0.088	0.013	0.133	0.019
海水中, 中～下部	0.246	0.035	0.490	0.070
海泥中				
測定方法	厚み計による。		腐食のパターン	C

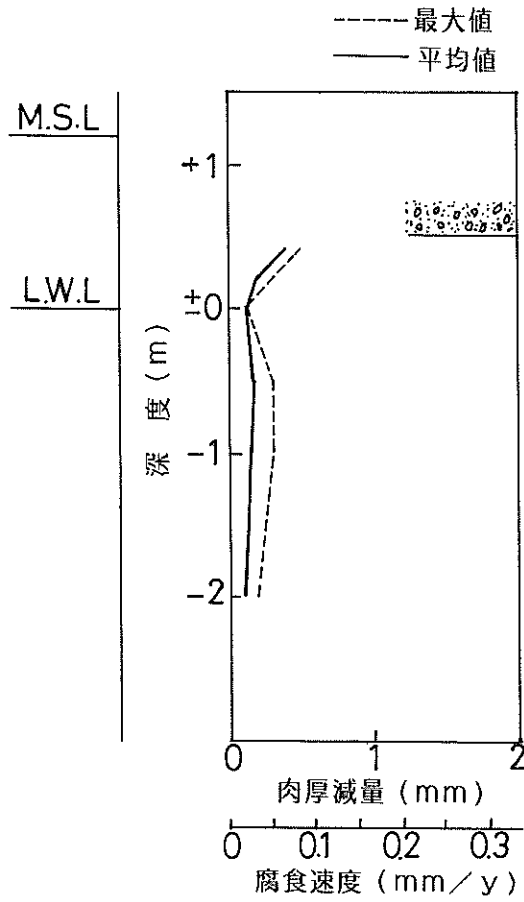
東京港大井ふ頭 (その2) の腐食傾向

環 境	平均肉厚減量 (mm)	平均腐食速度 (mm/y)	最大肉厚減量 (mm)	最大腐食速度 (mm/y)
H.W.L.付近				
M.S.L.付近				
L.W.L.付近	0.162	0.027	0.300	0.050
海水中, 上部	0.132	0.022	0.300	0.050
海水中, 中~下部				
海泥中				
測定方法	厚み計による。		腐食のパターン	C

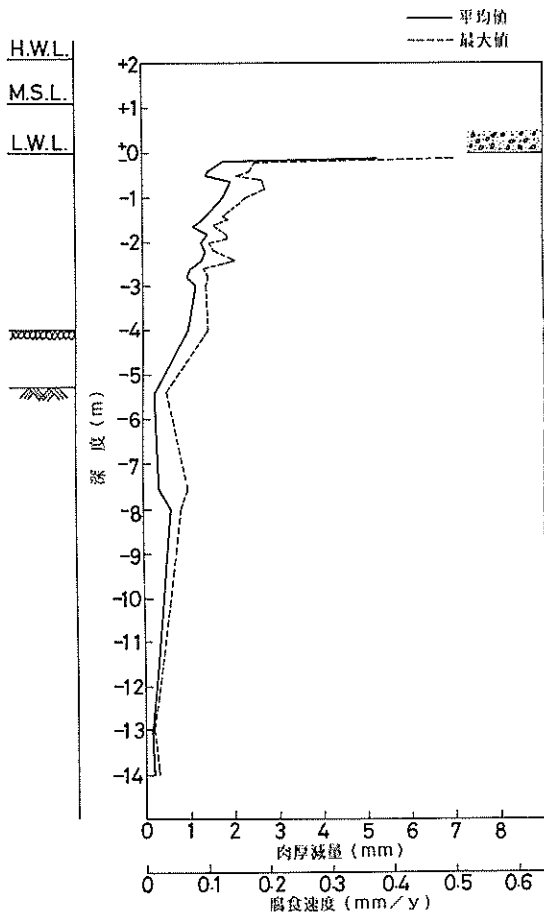
東京港品川ふ頭棧橋の腐食傾向

環 境	平均肉厚減量 (mm)	平均腐食速度 (mm/y)	最大肉厚減量 (mm)	最大腐食速度 (mm/y)
H.W.L. 付近				
M.S.L. 付近				
L.W.L. 付近	2.49	0.178	7.0	0.500
海水中, 上部	1.52	0.109	2.75	0.196
海水中, 中～下部	1.17	0.084	2.10	0.150
海泥中	0.29	0.021	1.0	0.071
測定方法	切り取り、マイクロ・メーターによる。		腐食のパターン	a

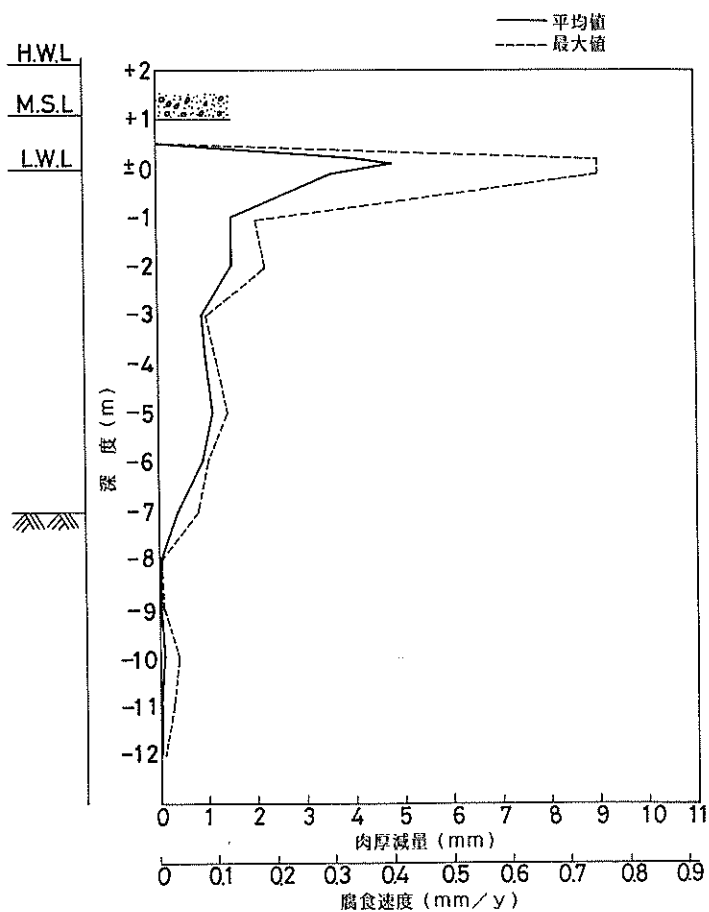
東京港豊海水産ふ頭ドルフィンの腐食傾向

環 境	平均肉厚減量 (mm)	平均腐食速度 (mm/y)	最大肉厚減量 (mm)	最大腐食速度 (mm/y)
H.W.L.付近				
M.S.L.付近				
L.W.L.付近	4.2	0.350	9.0	0.750以上
海水中, 上部	1.5	0.125	2.2	0.183
海水中, 中~下部	0.9	0.075	1.4	0.117
海泥中	0.1	0.008	0.4	0.033
測定方法	回収、厚み計による。		腐食のパターン	a

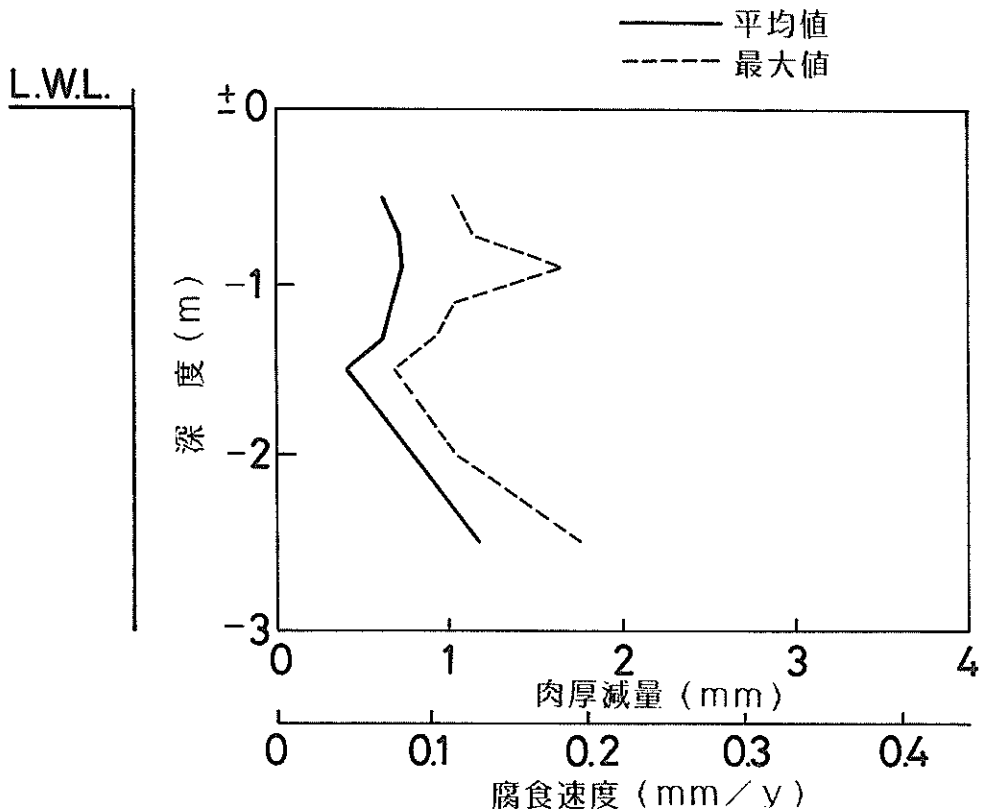
川崎港千鳥町 A 号物揚場の腐食傾向

環 境	平均肉厚減量 (mm)	平均腐食速度 (mm/y)	最大肉厚減量 (mm)	最大腐食速度 (mm/y)
H.W.L.付近				
M.S.L.付近				
L.W.L.付近	0.680	0.076	1.654	0.184
海水中, 上部	0.632	0.070	1.772	0.197
海水中, 中~下部				
海泥中				
測定方法	厚み計による。		腐食のパターン	C

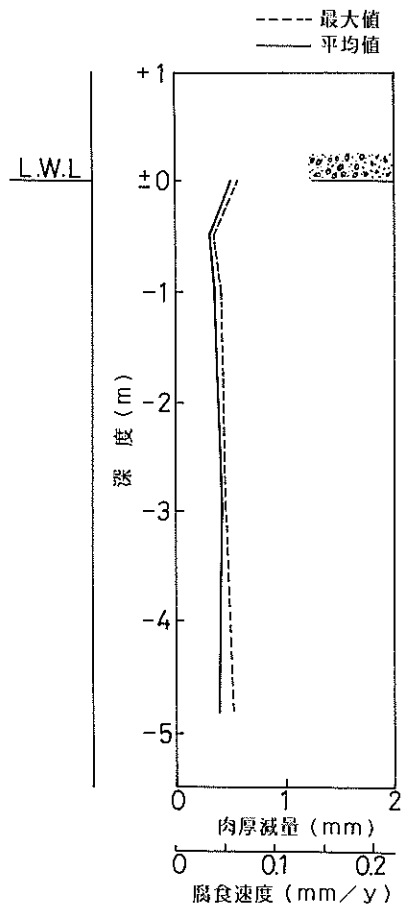
横浜港大黒ふ頭棧橋部の腐食傾向

環 境	平均肉厚減量 (mm)	平均腐食速度 (mm/y)	最大肉厚減量 (mm)	最大腐食速度 (mm/y)
H.W.L.付近				
M.S.L.付近				
L.W.L.付近	0.410	0.046	0.576	0.064
海水中, 上部	0.360	0.040	0.423	0.047
海水中, 中~下部	0.428	0.048	0.504	0.056
海泥中				
測定方法	厚み計による。		腐食のパターン	C

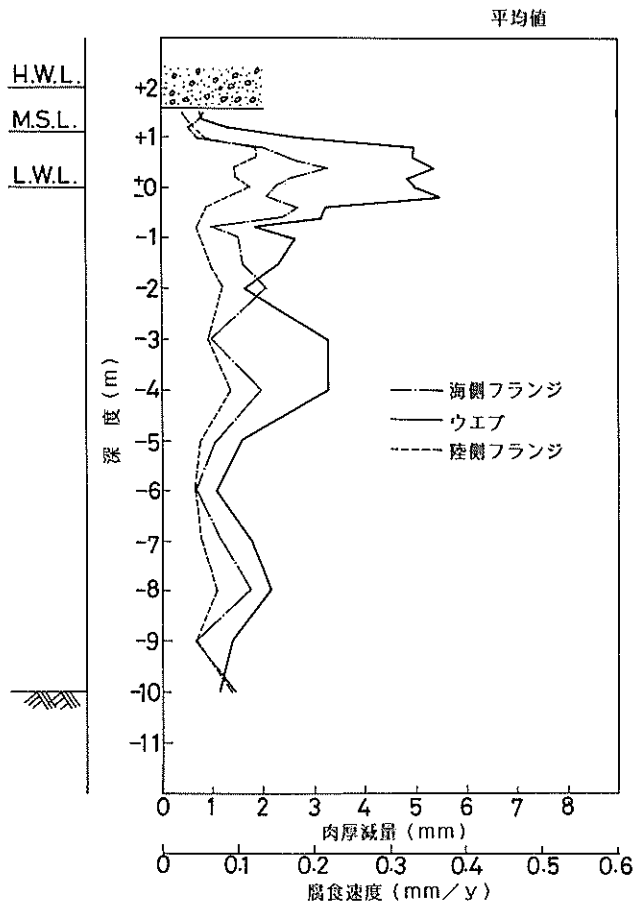
横浜港本牧ふ頭第14パースの腐食傾向

環 境	平均肉厚減量			平均腐食速度		
	(mm)			(mm/y)		
	フランジ*1	ウェブ	フランジ*2	フランジ*1	ウェブ	フランジ*2
H.W.L.付近						
M.S.L.付近	0.73	0.95	0.65	0.049	0.063	0.043
L.W.L.付近	2.42	5.11	1.52	0.161	0.341	0.101
海水中, 上部	1.73	2.50	0.97	0.115	0.167	0.065
海水中, 中～下部	1.19	1.95	0.94	0.079	0.130	0.063
海泥中						
測定方法	厚み計による。			腐食のパターン	a

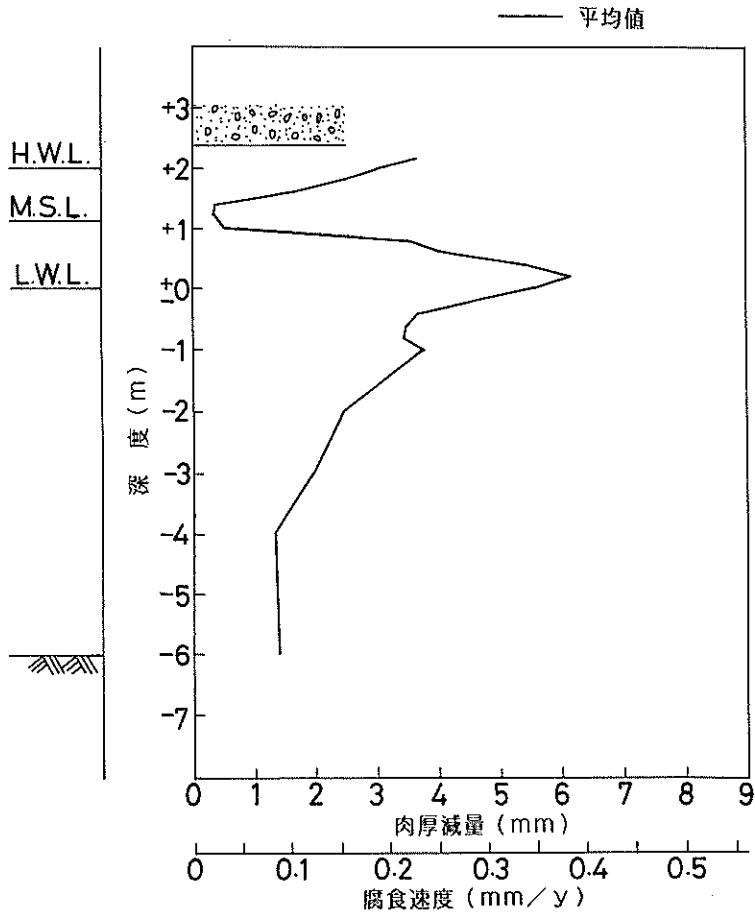
横浜港本牧ふ頭第23バースの腐食傾向 (直杭)

環 境	平均肉厚減量 (mm)	平均腐食速度 (mm/y)	最大肉厚減量 (mm)	最大腐食速度 (mm/y)
H.W.L.付近	3.33	0.208	4.60	0.288
M.S.L.付近	0.37	0.023	0.80	0.050
L.W.L.付近	5.14	0.321	7.20	0.450
海水中, 上部	3.10	0.194	4.40	0.275
海水中, 中~下部	1.51	0.094	2.40	0.150
海泥中				
測定方法	厚み計による。		腐食のパターン	a

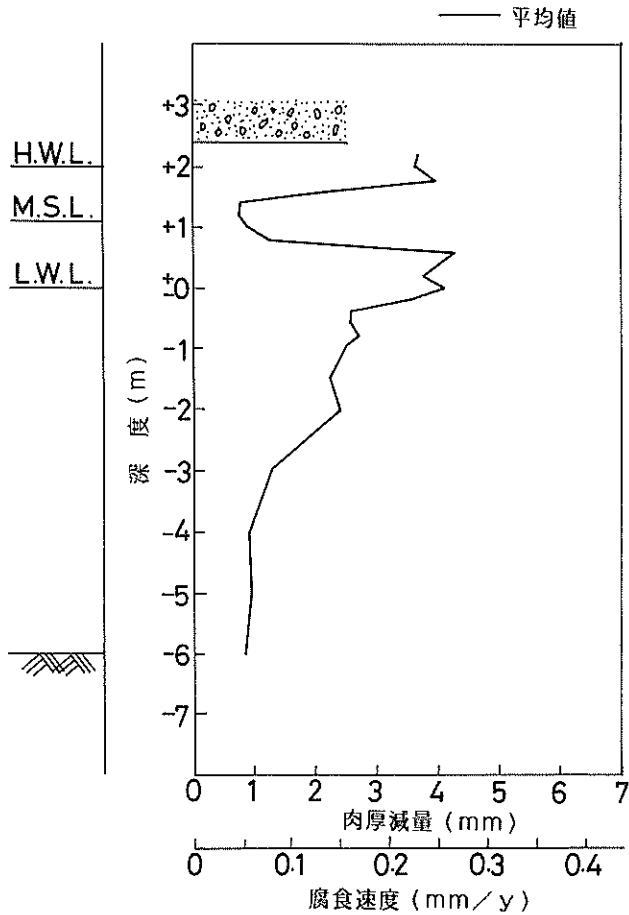
横浜港本牧ふ頭第23バースの腐食傾向 (斜杭)

環 境	平均肉厚減量 (mm)	平均腐食速度 (mm/y)	最大肉厚減量 (mm)	最大腐食速度 (mm/y)
H.W.L. 付近	3.77	0.236	6.30	0.394
M.S.L. 付近	0.80	0.050	1.90	0.119
L.W.L. 付近	3.62	0.226	5.90	0.369
海水中, 上部	2.36	0.148	2.95	0.184
海水中, 中~下部	0.99	0.062	1.30	0.081
海泥中				
測定方法	厚み計による。		腐食のパターン	a

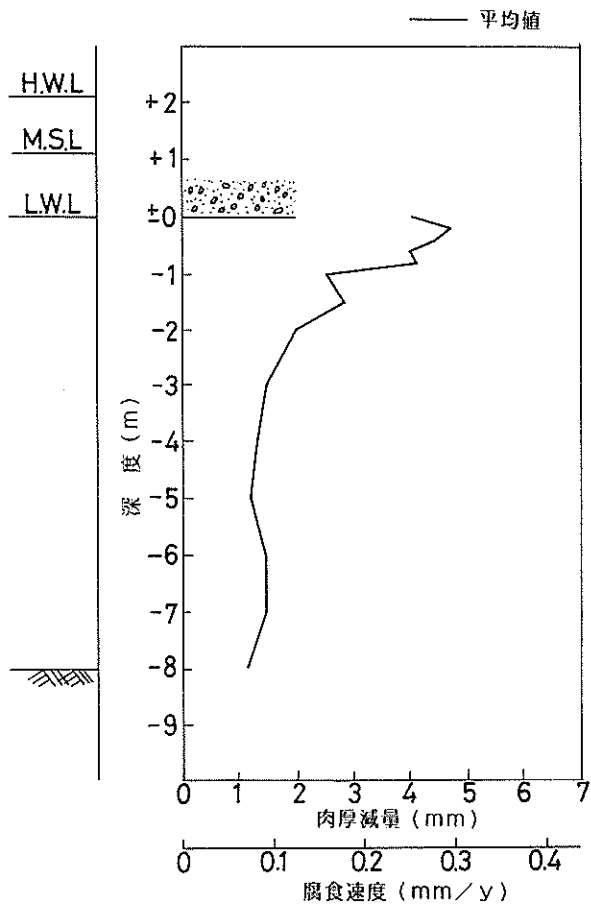
横浜港本牧ふ頭第25バースの腐食傾向（直杭）

環 境	平均肉厚減量 (mm)	平均腐食速度 (mm/y)	最大肉厚減量 (mm)	最大腐食速度 (mm/y)
H.W.L.付近				
M.S.L.付近				
L.W.L.付近	4.43	0.277	6.00	0.375
海水中, 上部	2.47	0.154	4.00	0.250
海水中, 中～下部	1.33	0.083	2.05	0.128
海泥中				
測定方法	厚み計による。		腐食のパターン	a

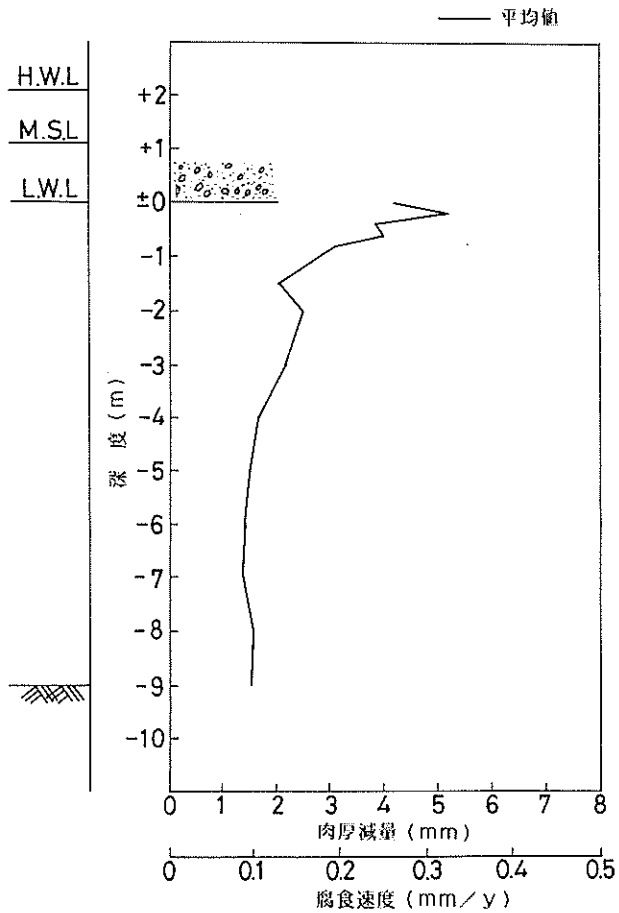
横浜港本牧ふ頭第25バースの腐食傾向 (斜杭)

環 境	平均肉厚減量 (mm)	平均腐食速度 (mm/y)	最大肉厚減量 (mm)	最大腐食速度 (mm/y)
H.W.L.付近				
M.S.L.付近				
L.W.L.付近	4.30	0.367	7.30	0.456
海水中, 上部	2.43	0.152	3.40	0.213
海水中, 中~下部	1.58	0.099	3.30	0.206
海泥中				
測定方法	厚み計による。		腐食のパターン	a

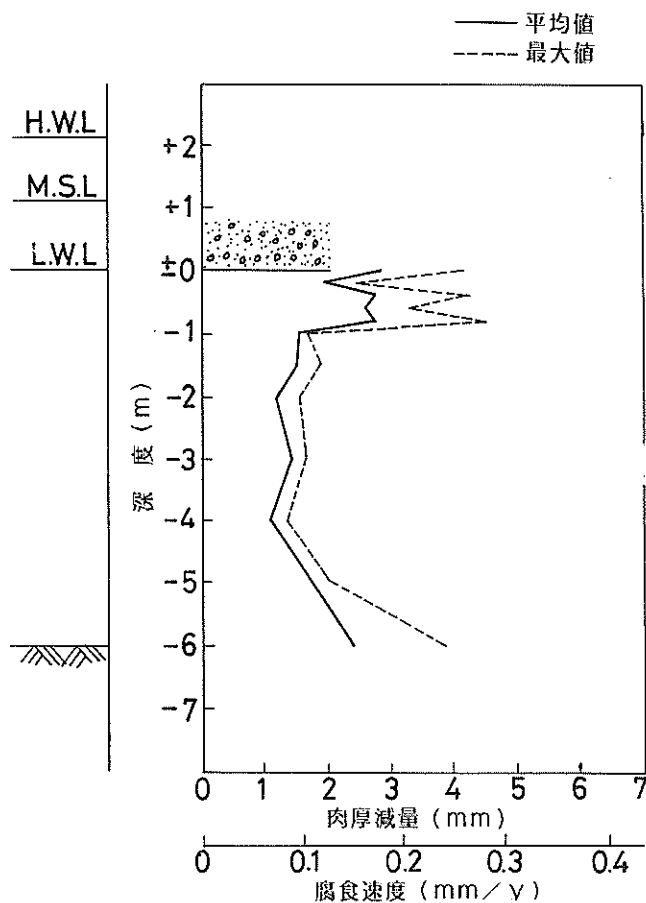
横浜港本牧ふ頭第25バースの腐食傾向（鋼管矢板）

環 境	平均肉厚減量 (mm)	平均腐食速度 (mm/y)	最大肉厚減量 (mm)	最大腐食速度 (mm/y)
H.W.L.付近				
M.S.L.付近				
L.W.L.付近	2.57	0.161	4.50	0.281
海水中, 上部	1.40	0.088	1.80	0.113
海水中, 中~下部	1.68	0.105	3.80	0.238
海泥中				
測定方法	厚み計による。		腐食のパターン	b

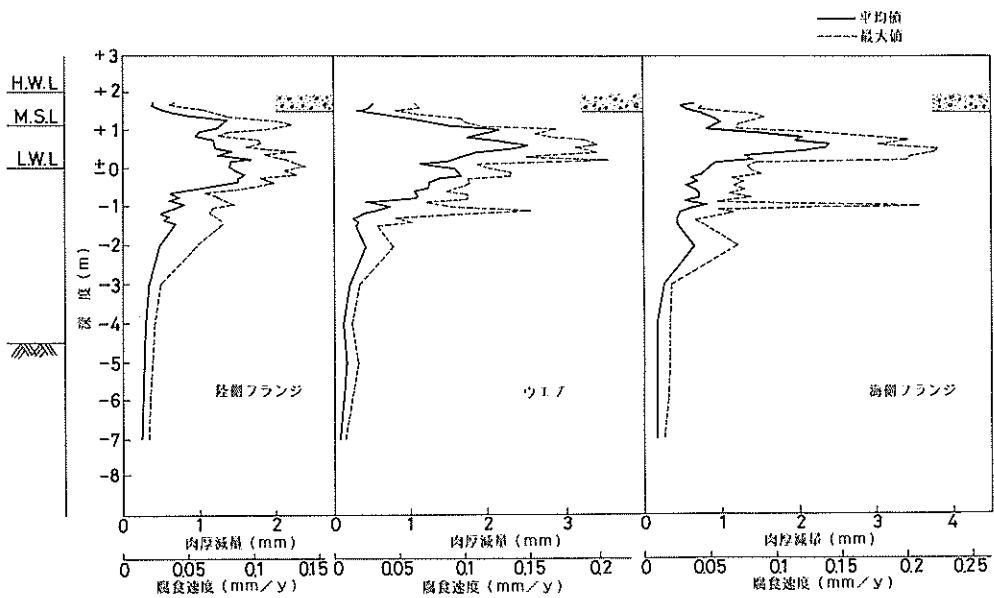
横浜港本牧ふ頭第8バース取付部の腐食傾向

環 境	平均肉厚減量			平均腐食速度		
	(mm)			(mm/y)		
	フランジ <sup>*1</sup>	ウエブ	フランジ <sup>*2</sup>	フランジ <sup>*1</sup>	ウエブ	フランジ <sup>*2</sup>
H.W.L.付近						
M.S.L.付近	1.205	1.589	1.127	0.071	0.093	0.066
L.W.L.付近	1.232	1.454	1.485	0.072	0.086	0.087
海水中, 上部	0.579	0.587	0.661	0.034	0.035	0.039
海水中, 中～下部	0.202	0.151	0.316	0.012	0.008	0.019
海泥中	0.164	0.123	0.270	0.010	0.007	0.016
測定方法	切取り、マイクロ・メーターによる。			腐食のパターン		C

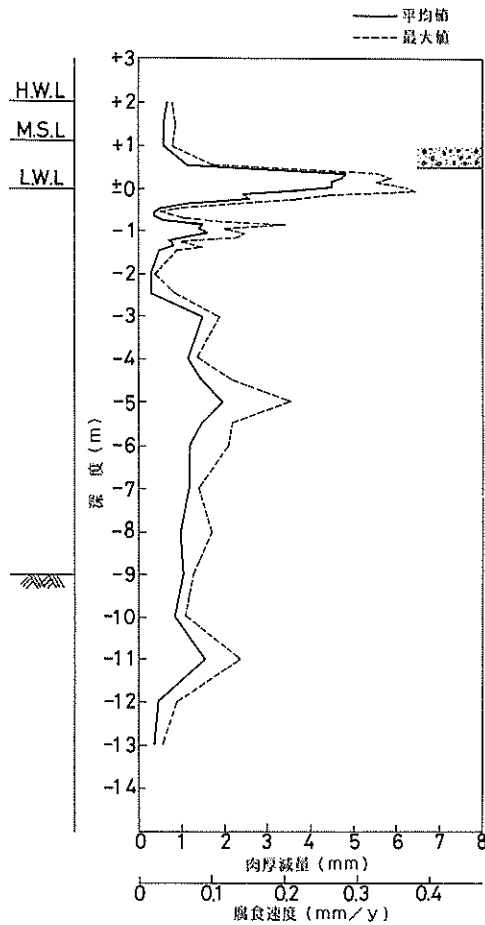
横浜港本牧ふ頭第8バースロールオン、ロールオフ部ドルフィンの腐食傾向

環 境	平均肉厚減量 (mm)	平均腐食速度 (mm/y)	最大肉厚減量 (mm)	最大腐食速度 (mm/y)
H.W.L.付近				
M.S.L.付近				
L.W.L.付近	3.755	0.221	6.445	0.379
海水中, 上部	0.813	0.048	3.412	0.201
海水中, 中~下部	1.349	0.079	3.511	0.207
海泥中	0.792	0.047	2.324	0.137
測定方法	切り取り、マイクロ・メーターによる。		腐食のパターン	b

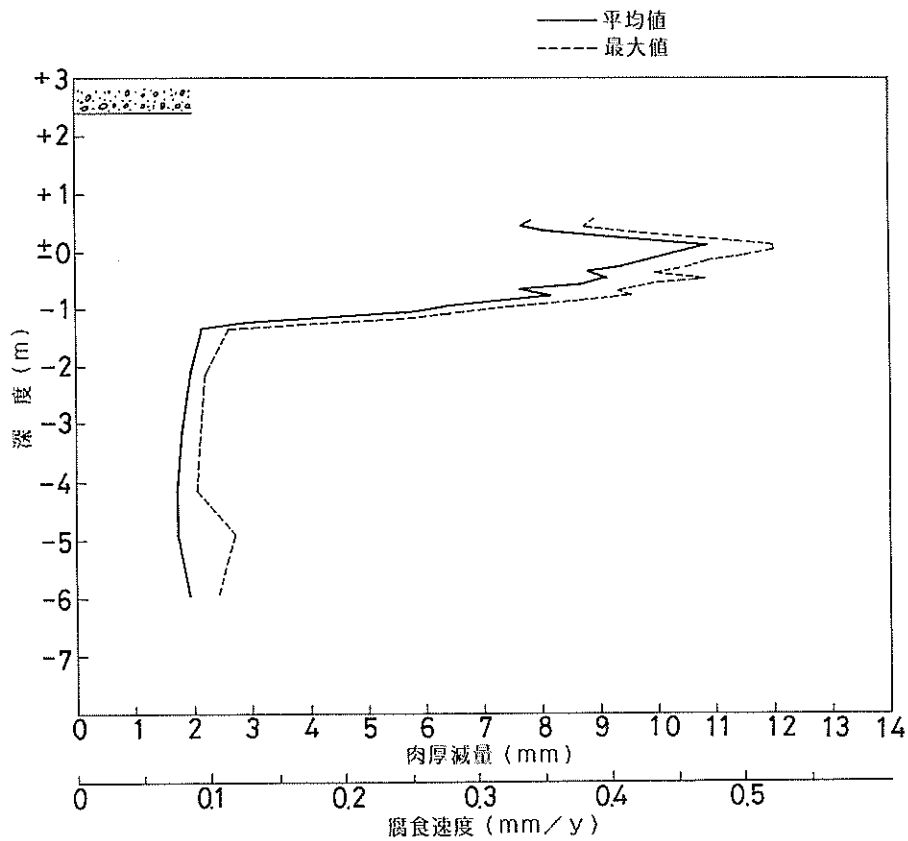
横浜港山下ふ頭第10バースの腐食傾向

環 境	平均肉厚減量 (mm)	平均腐食速度 (mm/y)	最大肉厚減量 (mm)	最大腐食速度 (mm/y)
H.W.L.付近				
M.S.L.付近				
L.W.L.付近	9.191	0.400	12.000	0.522以上
海水中, 上部	5.106	0.222	9.529	0.414
海水中, 中~下部	1.812	0.079	2.732	0.119
海泥中				
測定方法	切取り、マイクロ・メーターによる。		腐食のパターン	a
