TECHNICAL NOTE OF  
THE PORT AND HARBOUR RESEARCH INSTITUTE  
MINISTRY OF TRANSPORT, JAPAN

No. 628      Sept. 1988

港湾鋼構造物の腐食調査資料集

# Corrosion Survey Compilation of Steel Structures

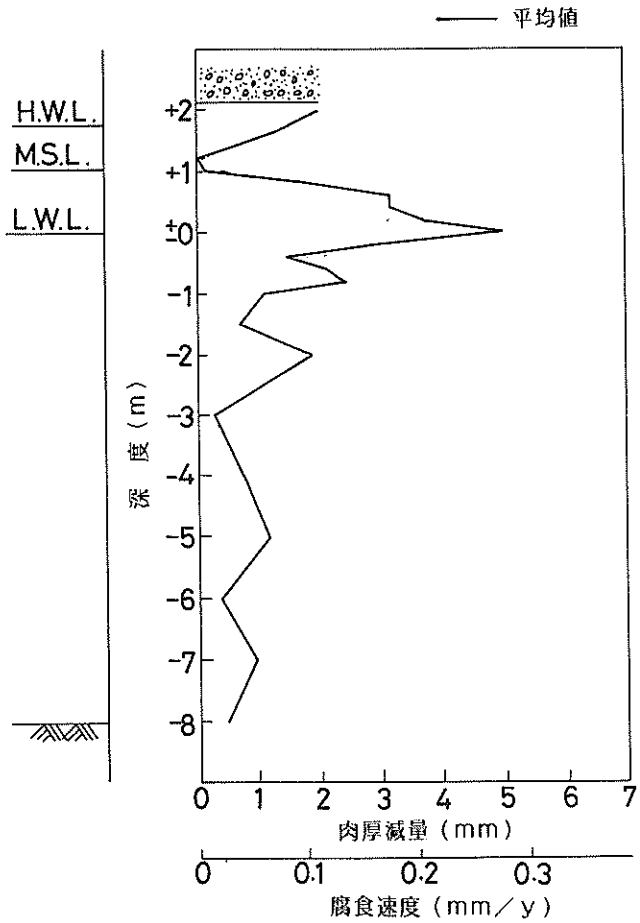
横須賀港長浦ふ頭棧橋の腐食傾向

環 境	平均肉厚減量 (mm)	平均腐食速度 (mm/y)	最大肉厚減量 (mm)	最大腐食速度 (mm/y)
H.W.L.付近	1.8	0.100	2.8	0.156
M.S.L.付近	0.35	0.019	0.5	0.028
L.W.L.付近	3.32	0.184	7.4	0.411
海水中, 上部	1.52	0.084	5.3	0.294
海水中, 中~下部	0.67	0.037	1.6	0.126
海泥中				
測定方法	厚み計による。		腐食のパターン	b

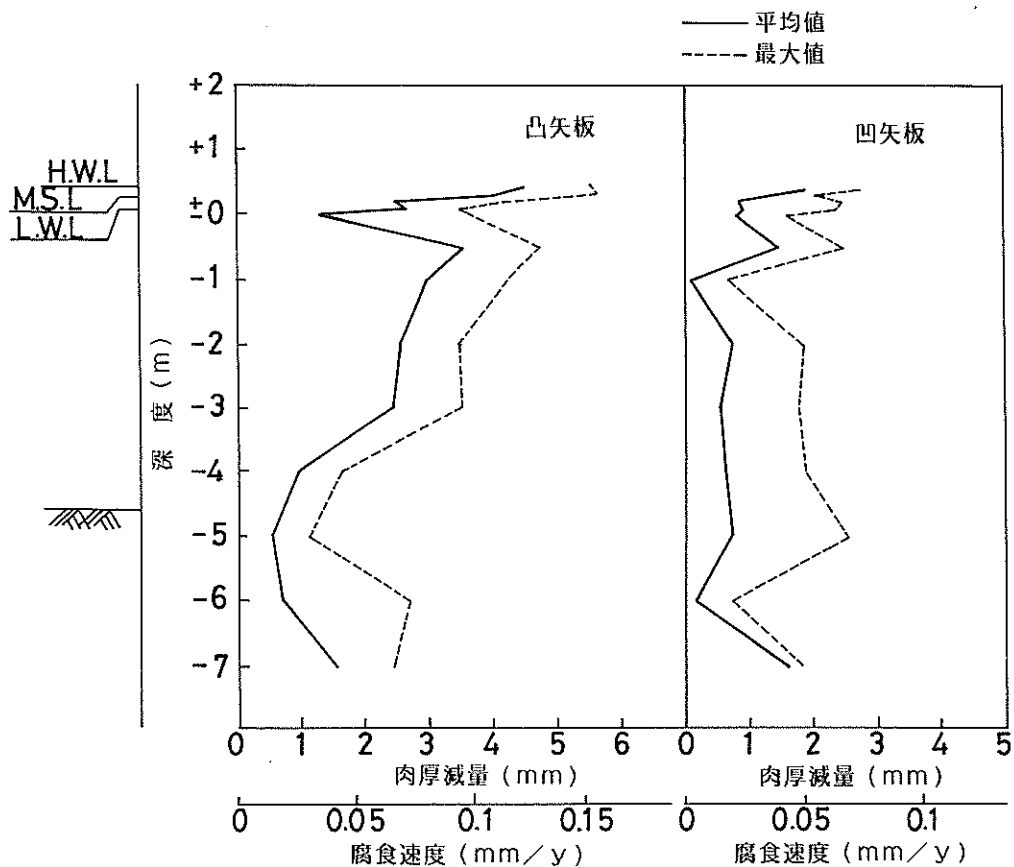
秋田港北ふ頭-4.6 m 岸壁の腐食傾向

環 境	平均肉厚減量 (mm)		平均腐食速度 (mm/y)		最大肉厚減量 (mm)		最大腐食速度 (mm/y)	
	凸矢板	凹矢板	凸矢板	凹矢板	凸矢板	凹矢板	凸矢板	凹矢板
H.W.L.付近	4.212	1.565	0.114	0.042	5.650	2.782	0.153	0.075
M.S.L.付近	2.506	0.850	0.068	0.023	4.102	2.466	0.111	0.067
L.W.L.付近	2.006	0.854	0.054	0.023	3.668	2.376	0.099	0.064
海水中, 上部	3.018	0.741	0.082	0.020	4.780	2.482	0.129	0.067
海水中, 中~下部	1.252	0.658	0.034	0.018	3.498	2.560	0.095	0.069
海泥中								
測定方法	切取り、マイクロ・メーターによる。				腐食のパターン		C

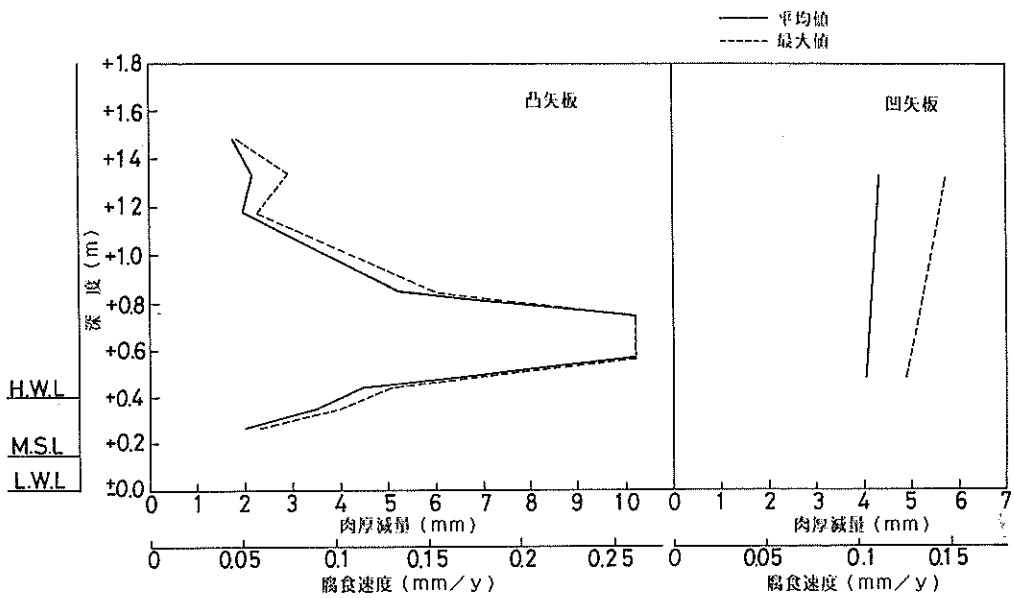
秋田港南ふ頭-4.6 m 岸壁の腐食傾向

環 境	平均肉厚減量 (mm)		平均腐食速度 (mm/y)		最大肉厚減量 (mm)		最大腐食速度 (mm/y)	
	凸矢板	凹矢板	凸矢板	凹矢板	凸矢板	凹矢板	凸矢板	凹矢板
H.W.L.付近	5.855	4.020	0.150	0.103	10.200	4.860	0.262以上	0.125
M.S.L.付近	2.010		0.052		2.300		0.059	
L.W.L.付近								
海水中, 上部								
海水中, 中~下部								
海泥中								
測定方法	厚み計による。				腐食のパターン

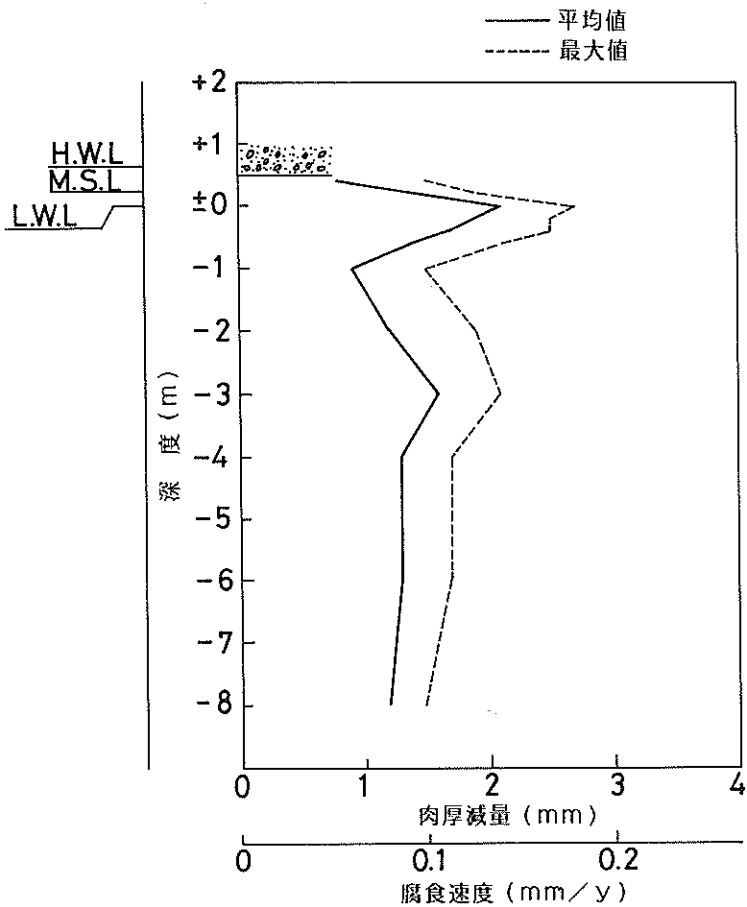
直江津港西ふ頭セル岸壁の腐食傾向（矢板）

環 境	平均肉厚減量 (mm)		平均腐食速度 (mm/y)		最大肉厚減量 (mm)		最大腐食速度 (mm/y)	
	凸矢板	凹矢板	凸矢板	凹矢板	凸矢板	凹矢板	凸矢板	凹矢板
H.W.L.付近	0.800		0.053		1.500		0.100	
M.S.L.付近	1.400		0.093		1.900		0.127	
L.W.L.付近	1.900		0.127		2.700		0.180	
海水中, 上部	1.167		0.078		2.100		0.140	
海水中, 中～下部	1.350		0.090		2.100		0.140	
海泥中								
測定方法	厚み計による。				腐食のパターン		b

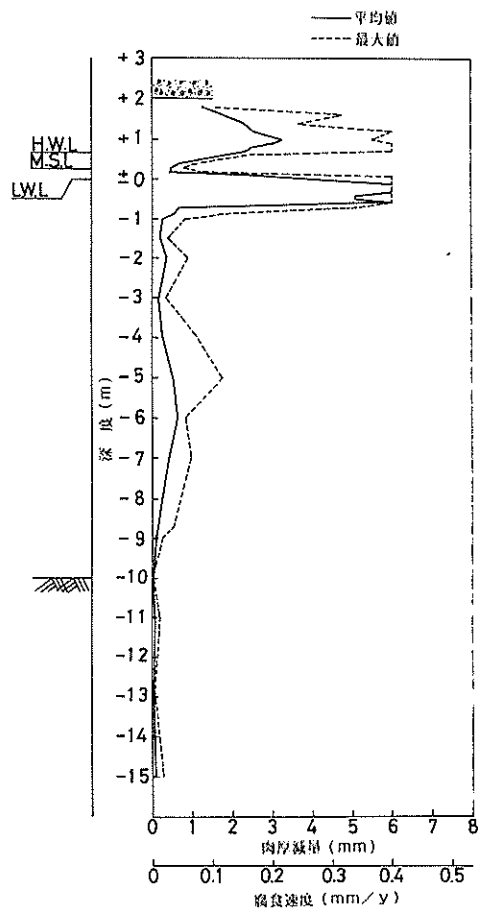
直江津港西ふ頭セル岸壁の腐食傾向（杭）

環 境	平均肉厚減量 (mm)	平均腐食速度 (mm/y)	最大肉厚減量 (mm)	最大腐食速度 (mm/y)
H.W.L.付近	2.065	0.138	6.000	0.400以上
M.S.L.付近	0.429	0.029	1.204	0.080
L.W.L.付近	4.639	0.309	6.000	0.400以上
海水中, 上部	0.333	0.022	1.816	0.121
海水中, 中～下部	0.361	0.024	1.776	0.142
海泥中	0.031	0.002	0.266	0.018
測定方法	切取り、マイクロ・メーターによる。		腐食のパターン	a

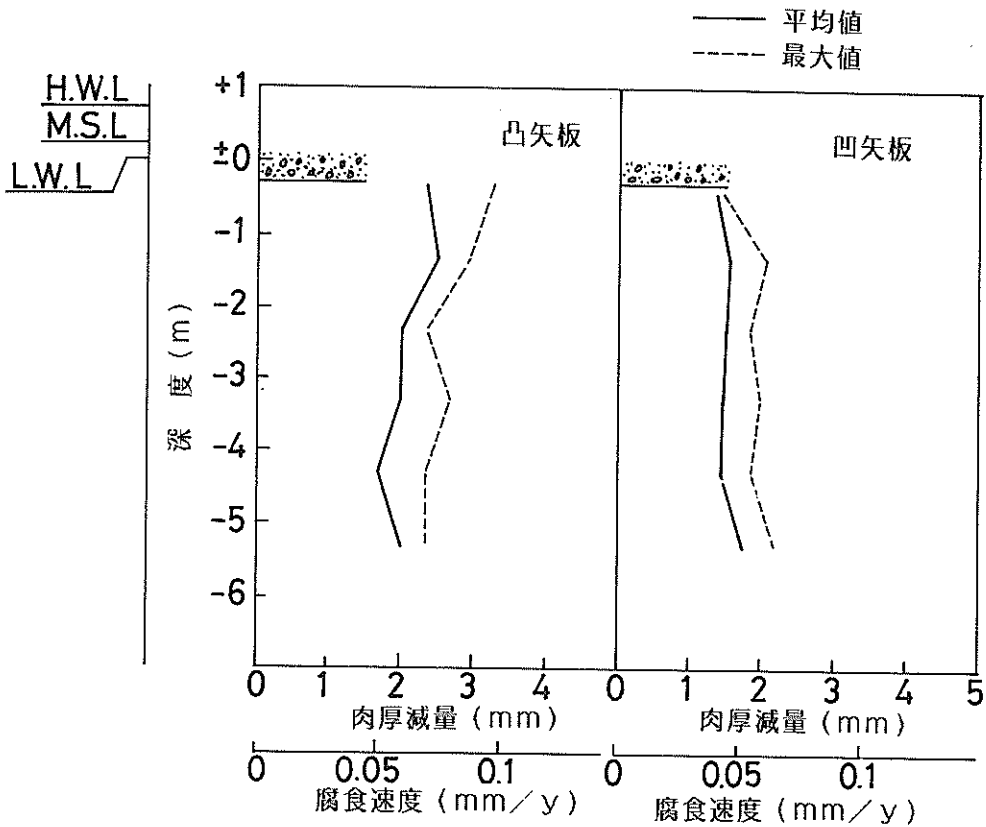
伏木富山港-7.5m 岸壁の腐食傾向

環 境	平均肉厚減量 (mm)		平均腐食速度 (mm/y)		最大肉厚減量 (mm)		最大腐食速度 (mm/y)	
	凸矢板	凹矢板	凸矢板	凹矢板	凸矢板	凹矢板	凸矢板	凹矢板
H.W.L.付近								
M.S.L.付近								
L.W.L.付近	2.345	1.320	0.069	0.039	3.250	1.468	8.096	0.043
海水中, 上部	2.264	1.523	0.067	0.045	2.940	2.064	0.086	0.061
海水中, 中~下部	1.912	1.553	0.056	0.046	2.682	2.182	0.079	0.064
海泥中								
測定方法	切取り、マイクロ・メーターによる。				腐食のパターン		C

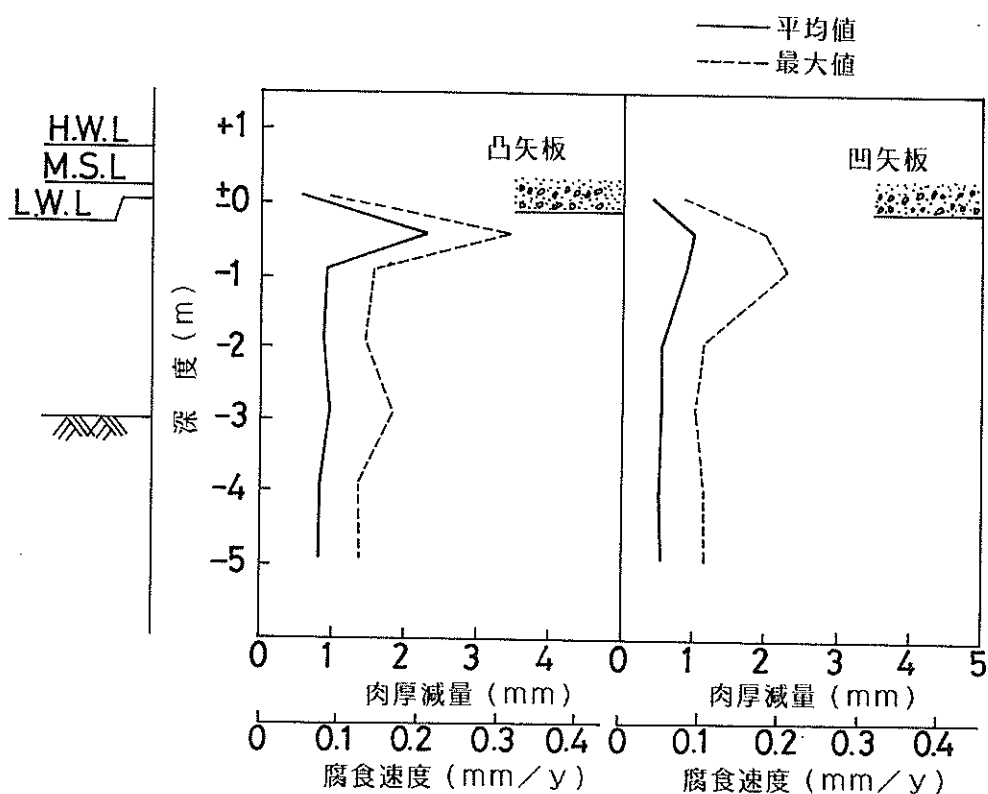
伏木富山港 - 3 m 物揚場の腐食傾向

環 境	平均肉厚減量 (mm)		平均腐食速度 (mm/y)		最大肉厚減量 (mm)		最大腐食速度 (mm/y)	
	凸矢板	凹矢板	凸矢板	凹矢板	凸矢板	凹矢板	凸矢板	凹矢板
H.W.L. 付近								
M.S.L. 付近								
L.W.L. 付近	1.443	0.699	0.131	0.064	3.468	1.990	0.315	0.181
海水中, 上部	0.886	0.480	0.081	0.044	1.525	2.286	0.139	0.208
海水中, 中~下部	0.961	0.575	0.087	0.052	1.846	1.040	0.168	0.095
海泥中	0.810	0.551	0.074	0.050	1.392	1.192	0.127	0.108
測定方法	切取り、マイクロ・メーターによる。				腐食のパターン		b

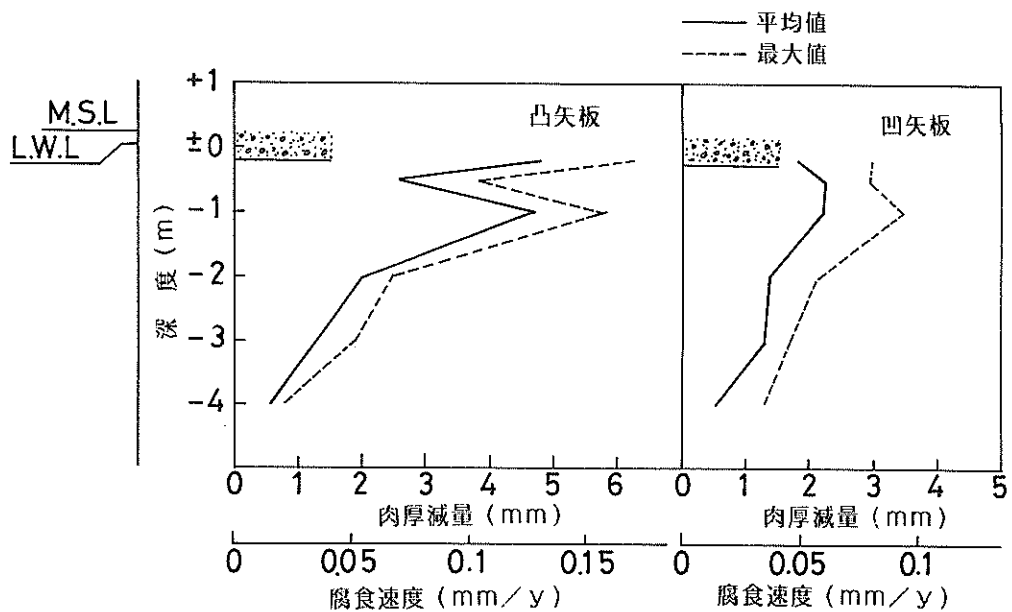
伏木富山港左岸3号岸壁の腐食傾向

環 境	平均肉厚減量 (mm)		平均腐食速度 (mm/y)		最大肉厚減量 (mm)		最大腐食速度 (mm/y)	
	凸矢板	凹矢板	凸矢板	凹矢板	凸矢板	凹矢板	凸矢板	凹矢板
H.W.L.付近								
M.S.L.付近								
L.W.L.付近	4.847	1.798	0.131	0.049	6.242	2.964	0.169	0.080
海水中, 上部	3.106	1.947	0.084	0.053	5.794	4.438	0.157	0.093
海水中, 中~下部	0.952	0.893	0.026	0.024	1.886	1.696	0.051	0.046
海泥中								
測定方法	厚み計による。				腐食のパターン		b

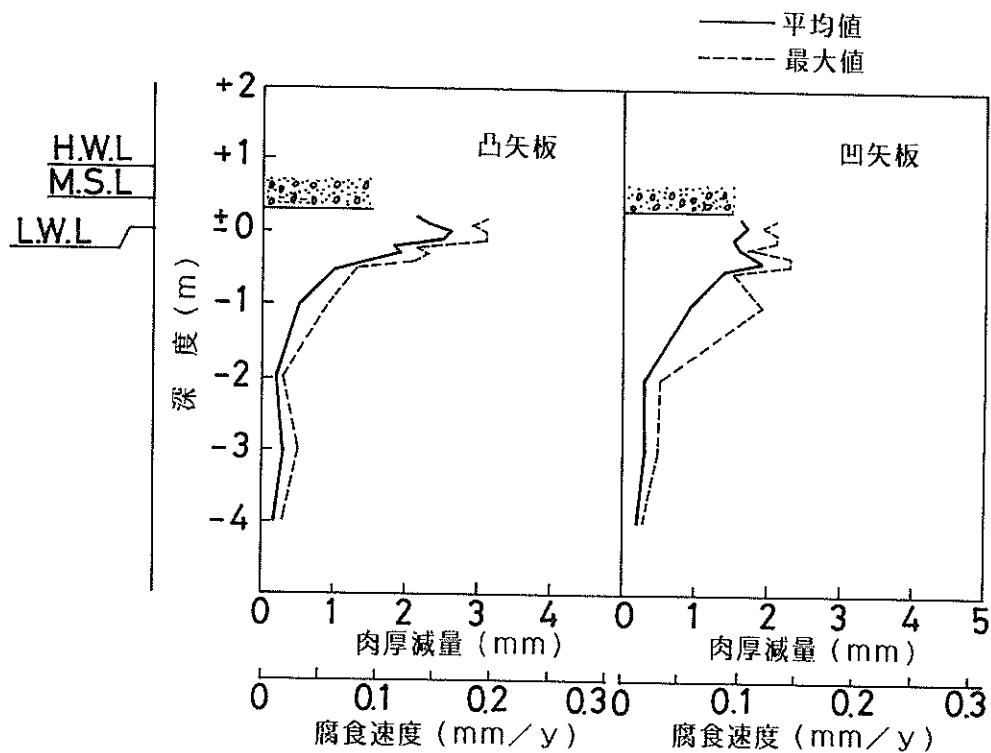
伏木富山港-5.5 m 岸壁の腐食傾向

環境	平均肉厚減量 (mm)		平均腐食速度 (mm/y)		最大肉厚減量 (mm)		最大腐食速度 (mm/y)	
	凸矢板	凹矢板	凸矢板	凹矢板	凸矢板	凹矢板	凸矢板	凹矢板
H.W.L.付近								
M.S.L.付近								
L.W.L.付近	1.963	1.638	0.123	0.102	3.100	2.300	0.194	0.144
海水中, 上部	0.350	0.600	0.022	0.038	0.900	1.900	0.056	0.119
海水中, 中~下部	0.250	0.250	0.016	0.016	0.500	0.400	0.031	0.025
海泥中								
測定方法	厚み計による。				腐食のパターン		b

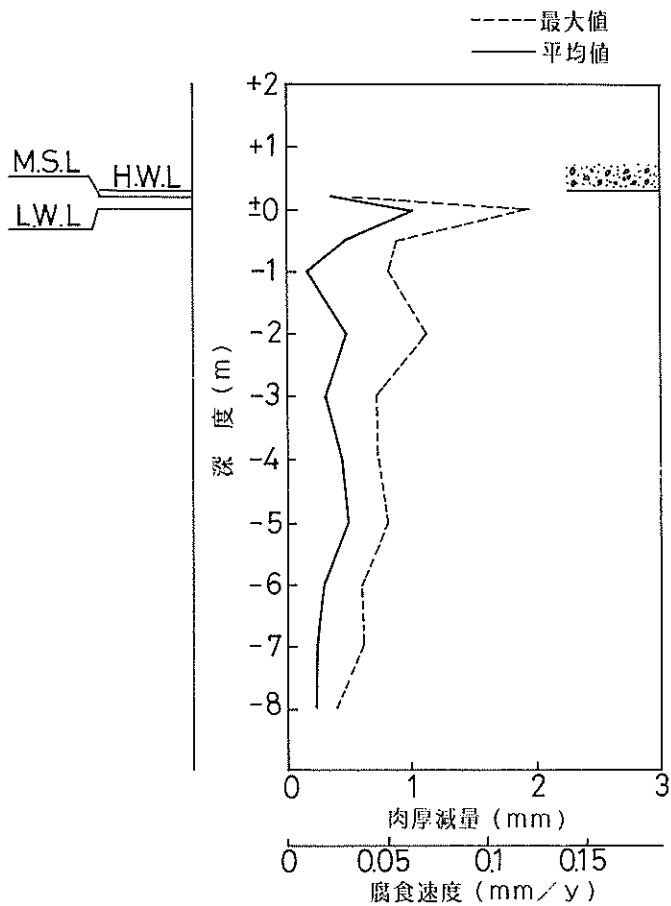
伏木富山港右岸4号岸壁の腐食傾向

環 境	平均肉厚減量 (mm)	平均腐食速度 (mm/y)	最大肉厚減量 (mm)	最大腐食速度 (mm/y)
H.W.L. 付近				
M.S.L. 付近				
L.W.L. 付近	0.613	0.038	1.968	0.123
海水中, 上部	0.248	0.016	1.120	0.070
海水中, 中～下部	0.331	0.021	0.800	0.050
海泥中				
測定方法	厚み計による。		腐食のパターン	C

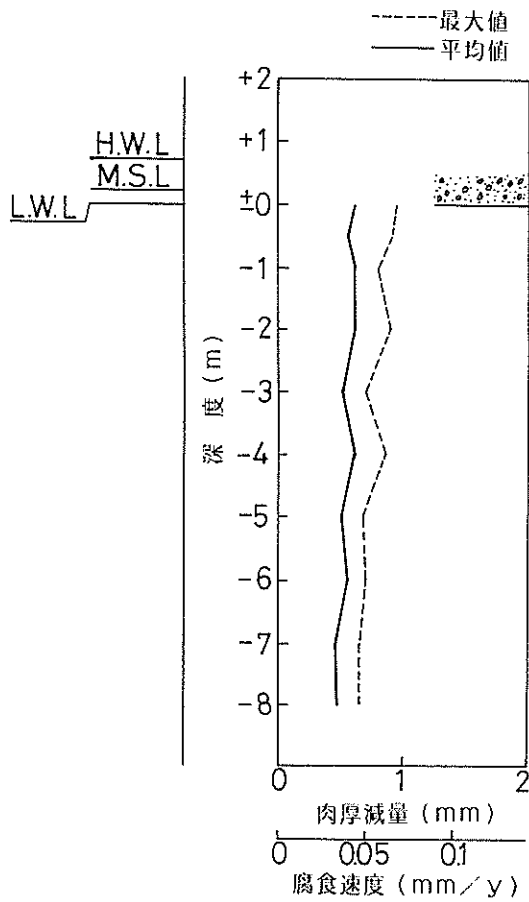
伏木富山港 2 号岸壁の腐食傾向

環 境	平均肉厚減量 (mm)	平均腐食速度 (mm/y)	最大肉厚減量 (mm)	最大腐食速度 (mm/y)
H.W.L.付近				
M.S.L.付近				
L.W.L.付近	0.581	0.042	0.952	0.068
海水中, 上部	0.609	0.044	0.910	0.065
海水中, 中~下部	0.530	0.038	0.868	0.062
海泥中				
測定方法	厚み計による。		腐食のパターン	C

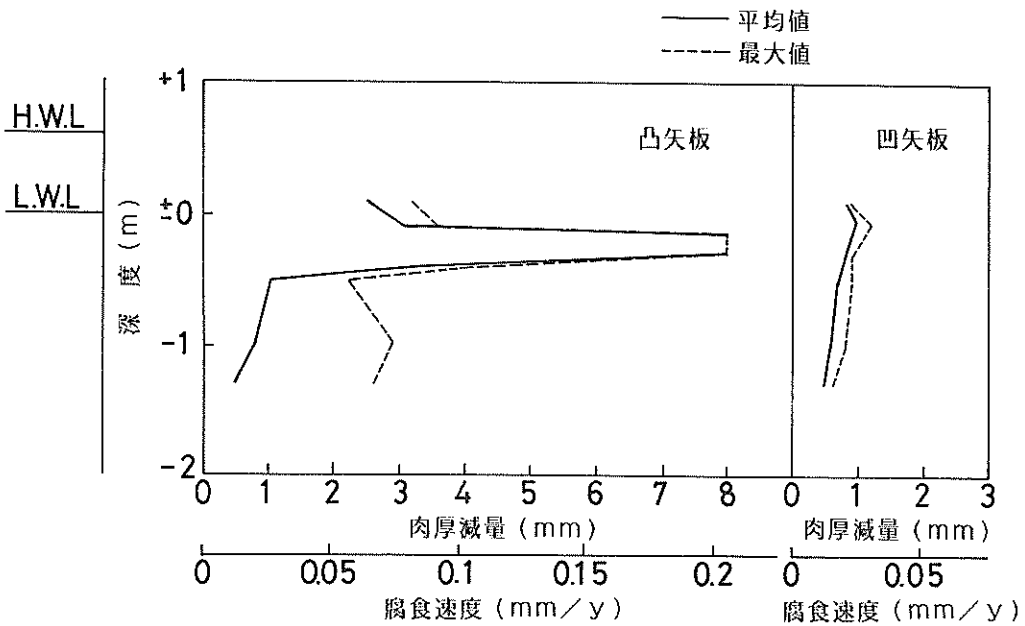
七尾港11号, 12号物揚場の腐食傾向

環 境	平均肉厚減量 (mm)		平均腐食速度 (mm/y)		最大肉厚減量 (mm)		最大腐食速度 (mm/y)	
	凸矢板	凹矢板	凸矢板	凹矢板	凸矢板	凹矢板	凸矢板	凹矢板
H.W.L.付近								
M.S.L.付近								
L.W.L.付近	4.225	0.867	0.108	0.022	8.000	1.200	0.205以上	0.031
海水中, 上部	0.767	0.600	0.820	0.015	2.900	0.800	0.074	0.021
海水中, 中~下部								
海泥中								
測定方法	厚み計による。				腐食のパターン		a

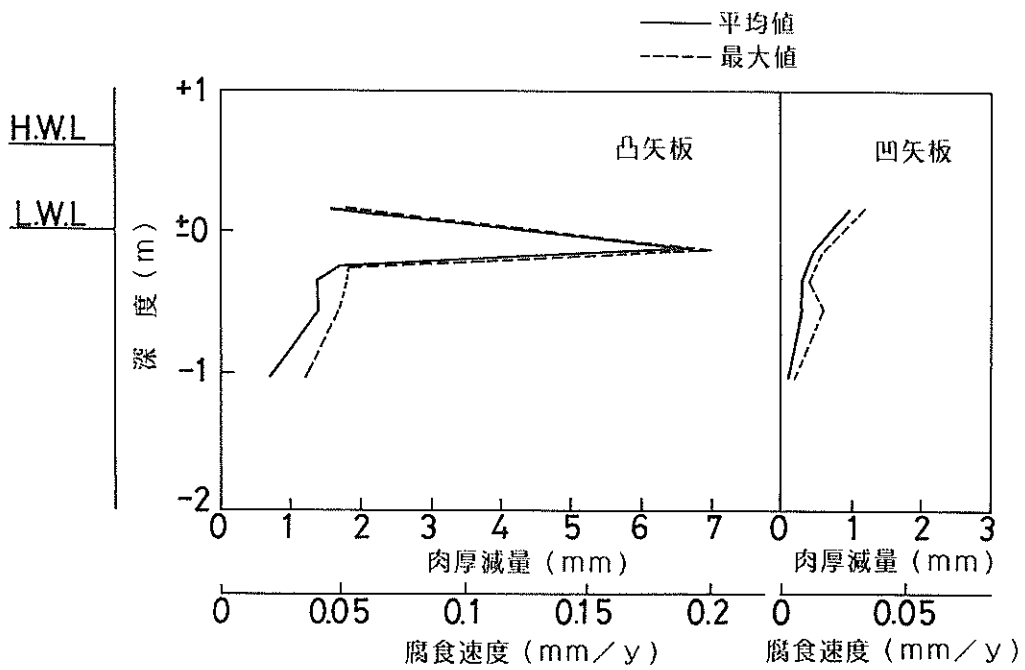
七尾港13号, 14号物揚場の腐食傾向

各環境における腐食量

環 境	平均肉厚減量 (mm)		平均腐食速度 (mm/y)		最大肉厚減量 (mm)		最大腐食速度 (mm/y)	
	凸矢板	凹矢板	凸矢板	凹矢板	凸矢板	凹矢板	凸矢板	凹矢板
H.W.L.付近								
M.S.L.付近								
L.W.L.付近	2.925	0.600	0.084	0.017	7.000	0.730	0.200以上	0.021
海水中, 上部	1.050	0.200	0.030	0.006	1.450	0.400	0.041	0.010
海水中, 中~下部								
海泥中								
測定方法	厚み計による。				腐食のパターン		a

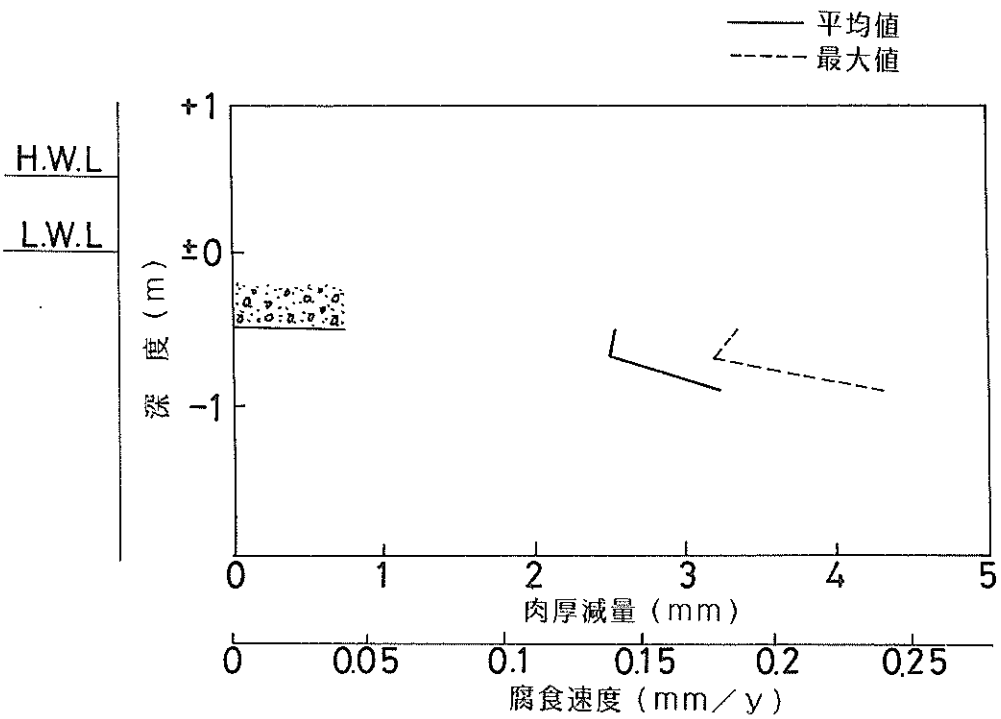
金沢港木材ふ頭-2 m 物揚場の腐食傾向

各環境における腐食量

環 境	平均肉厚減量 (mm)	平均腐食速度 (mm/y)	最大肉厚減量 (mm)	最大腐食速度 (mm/y)
H.W.L.付近				
M.S.L.付近				
L.W.L.付近				
海水中, 上部	2.740	0.152	4.320	0.240
海水中, 中~下部				
海泥中				
測定方法	厚み計による。		腐食のパターン	b

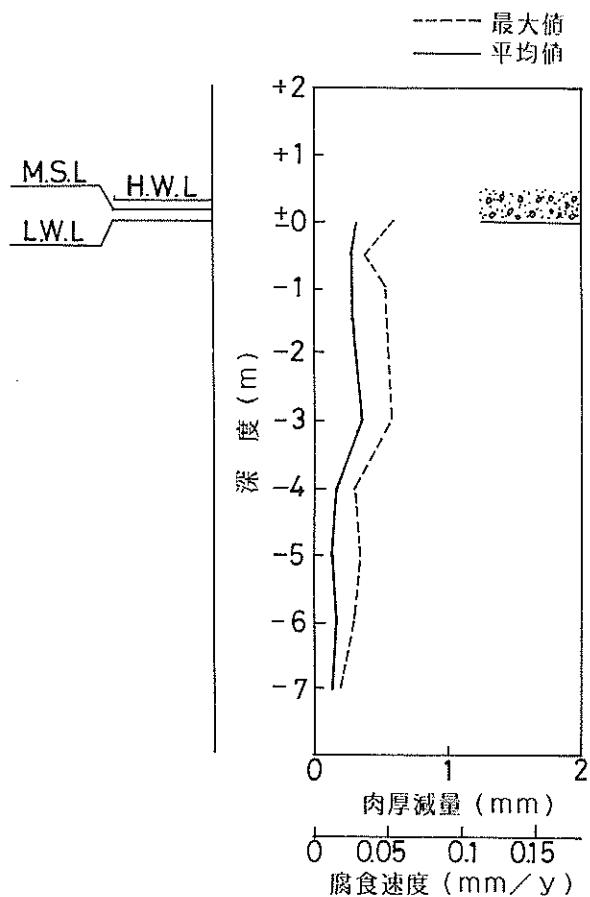
舞鶴港第4ふ頭の腐食傾向

### 各環境における腐食量

環 境	平均肉厚減量 (mm)	平均腐食速度 (mm/y)	最大肉厚減量 (mm)	最大腐食速度 (mm/y)
H.W.L.付近				
M.S.L.付近				
L.W.L.付近	0.286	0.026	0.572	0.052
海水中, 上部	0.281	0.026	0.550	0.050
海水中, 中～下部	0.196	0.018	0.572	0.052
海泥中				
測定方法	厚み計による。		腐食のパターン	C

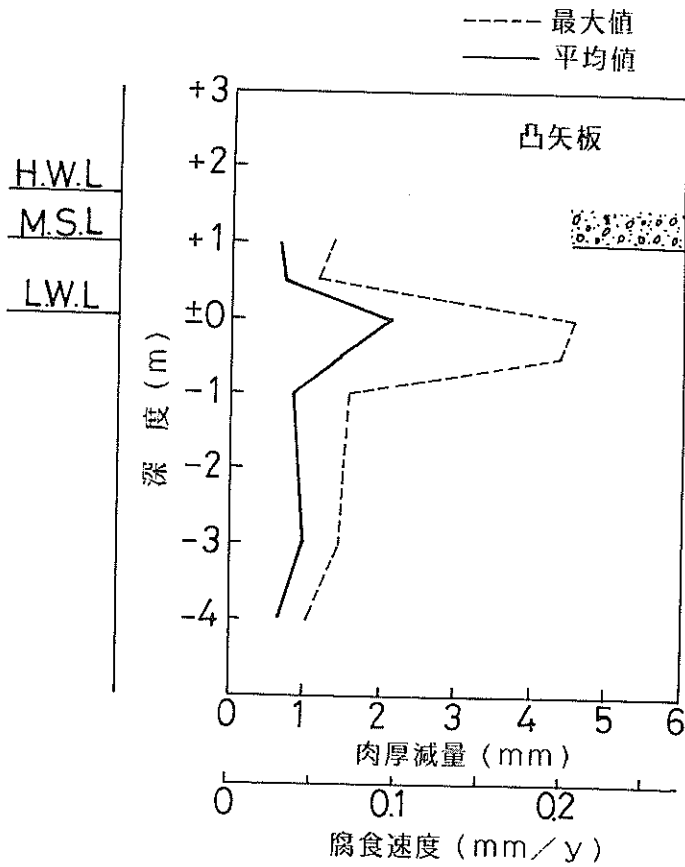
田子の浦港鈴川岸壁の腐食傾向

各環境における腐食量 (凸矢板)

環 境	平均肉厚減量 (mm)	平均腐食速度 (mm/y)	最大肉厚減量 (mm)	最大腐食速度 (mm/y)
H.W.L. 付近				
M.S.L. 付近	0.638	0.029	1.32	0.060
L.W.L. 付近	1.415	0.064	4.576	0.208
海水中, 上部	0.814	0.037	1.540	0.070
海水中, 中~下部	0.814	0.037	1.452	0.066
海泥中				
測定方法	厚み計による。		腐食のパターン	C

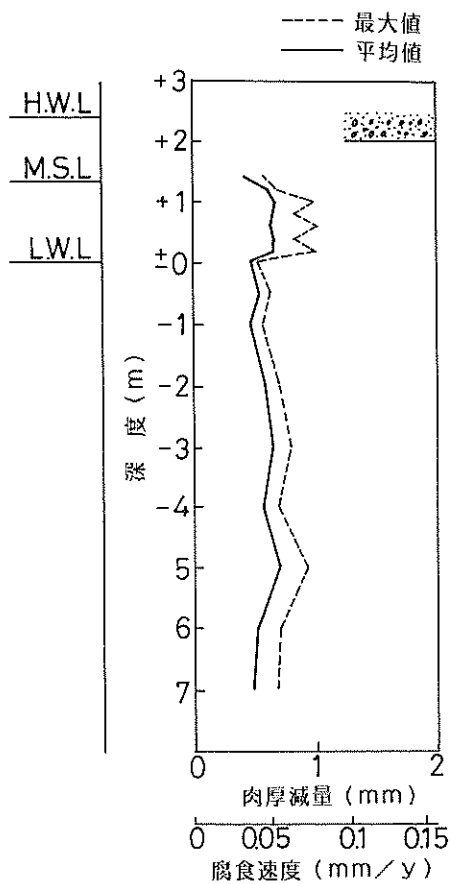
衣浦港中央ふ頭西岸壁取付部の腐食傾向

各環境における腐食量 (矢板)

環 境	平均肉厚減量 (mm)	平均腐食速度 (mm/y)	最大肉厚減量 (mm)	最大腐食速度 (mm/y)
H.W.L.付近				
M.S.L.付近	0.514	0.040	0.676	0.052
L.W.L.付近	0.542	0.042	1.001	0.077
海水中, 上部	0.507	0.039	0.702	0.054
海水中, 中~下部	0.588	0.045	0.936	0.072
海泥中				
測定方法	厚み計による。		腐食のパターン	C

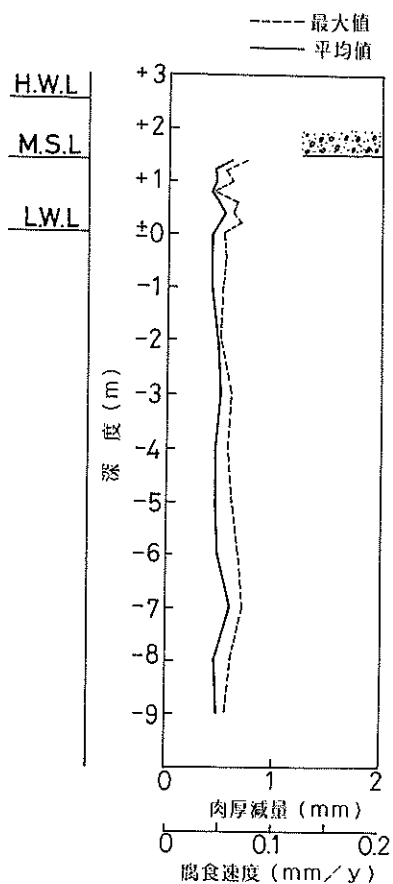
名古屋港金城ふ頭第二突堤防西岸壁の腐食傾向

### 各環境における腐食量

環 境	平均肉厚減量 (mm)	平均腐食速度 (mm/y)	最大肉厚減量 (mm)	最大腐食速度 (mm/y)
H.W.L.付近				
M.S.L.付近	0.52	0.052	0.74	0.074
L.W.L.付近	0.43	0.043	0.68	0.068
海水中, 上部	0.44	0.044	0.52	0.052
海水中, 中~下部	0.48	0.048	0.70	0.070
海泥中				
測定方法	厚み計による。		腐食のパターン	C

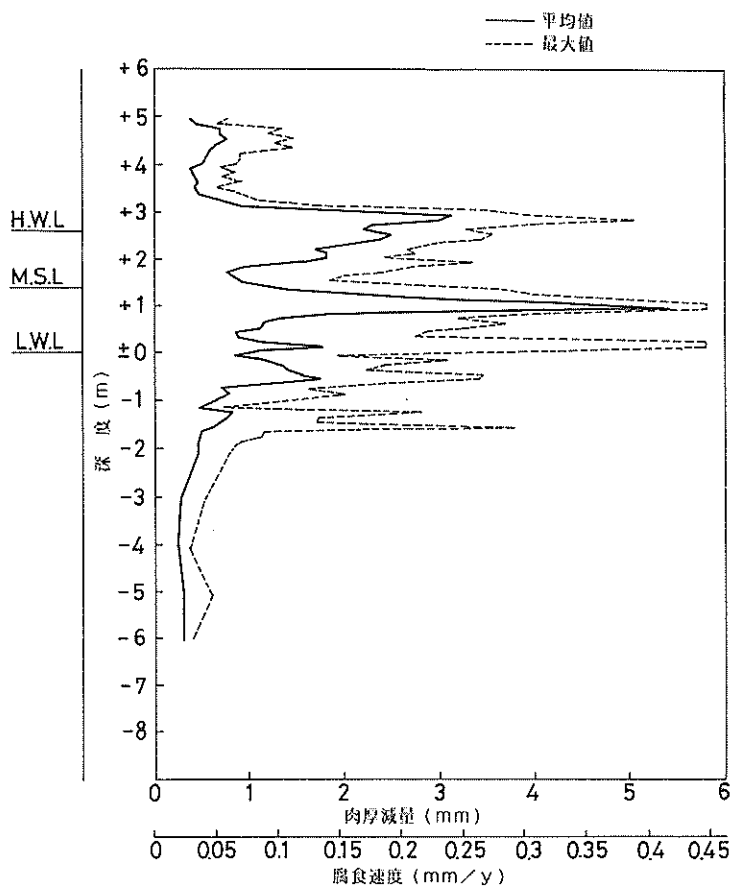
名古屋港 9 号地南側棧橋の腐食傾向

### 各環境における腐食量

環 境	平均肉厚減量 (mm)	平均腐食速度 (mm/y)	最大肉厚減量 (mm)	最大腐食速度 (mm/y)
H.W.L.付近	2.899	0.223	5.576	0.429
M.S.L.付近	0.952	0.073	4.260	0.328
L.W.L.付近	3.151	0.242	5.800	0.446以上
海水中, 上部	0.738	0.057	5.800	0.446以上
海水中, 中~下部	0.583	0.045	3.510	0.270
海泥中	0.447	0.034	0.890	0.068
測定方法	切取り、マイクロ・メーターによる。		腐食のパターン	a

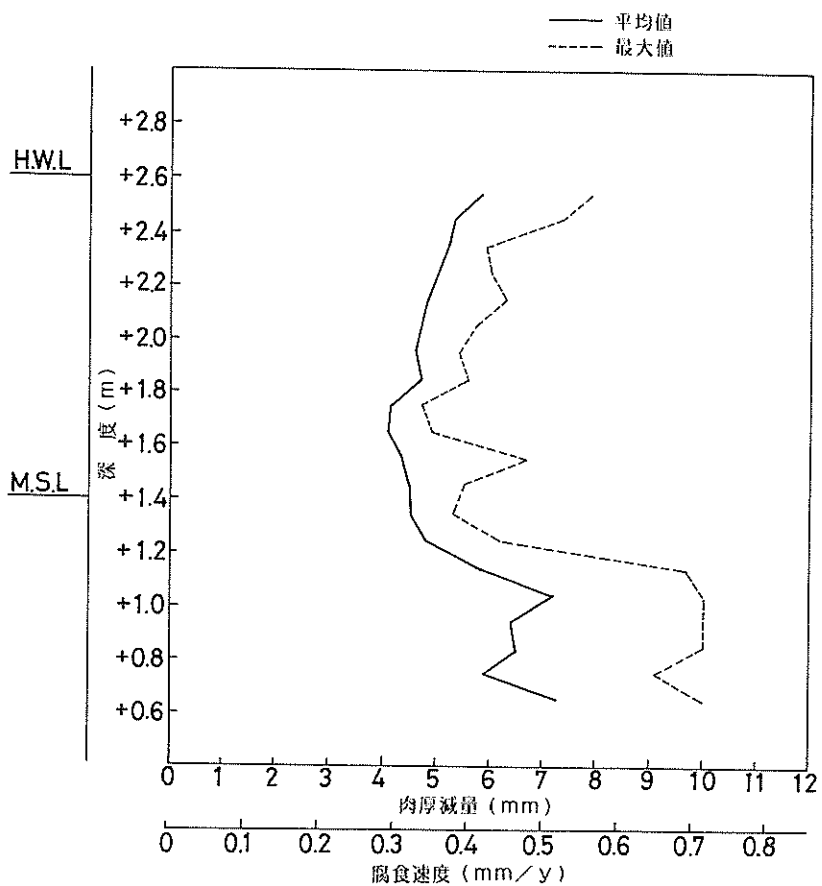
名古屋港防潮堤信号所棧橋の腐食傾向

### 各環境における腐食量

環 境	平均肉厚減量 (mm)	平均腐食速度 (mm/y)	最大肉厚減量 (mm)	最大腐食速度 (mm/y)
H.W.L.付近	5.55	0.396	7.9	0.564
M.S.L.付近	4.44	0.317	6.72	0.480
L.W.L.付近	6.67	0.476	10.000	0.714以上
海水中, 上部				
海水中, 中~下部				
海泥中				
測定方法	切り取り、マイクロ・メーターによる。		腐食のパターン	a

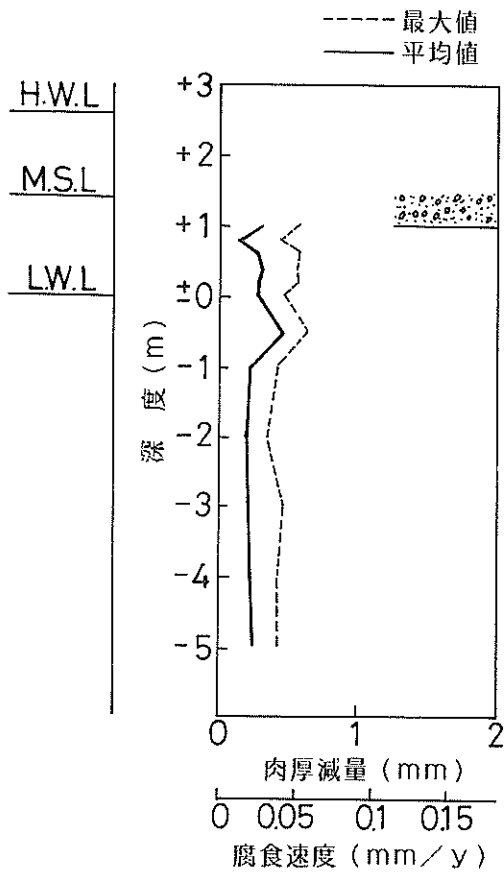
名古屋港空見ふ頭岸壁の腐食傾向

各環境における腐食量

環 境	平均肉厚減量 (mm)	平均腐食速度 (mm/y)	最大肉厚減量 (mm)	最大腐食速度 (mm/y)
H.W.L.付近				
M.S.L.付近				
L.W.L.付近	0.334	0.030	0.627	0.057
海水中, 上部	0.209	0.019	0.418	0.038
海水中, 中～下部	0.238	0.022	0.451	0.041
海泥中				
測定方法	厚み計による。		腐食のパターン	C

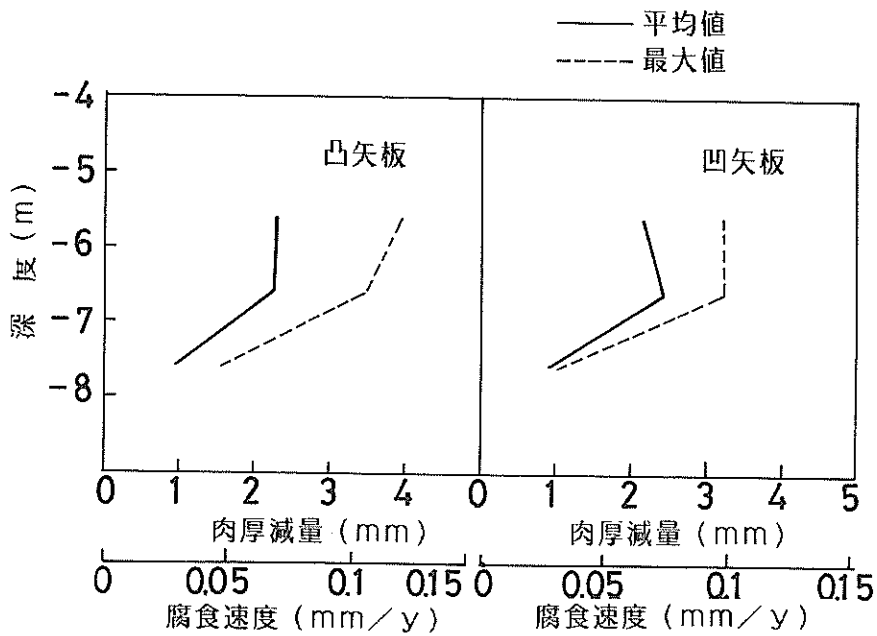
大阪港第2突堤5号岸壁の腐食傾向

各環境における腐食量

環 境	平均肉厚減量 (mm)		平均腐食速度 (mm/y)		最大肉厚減量 (mm)		最大腐食速度 (mm/y)	
	凸矢板	凹矢板	凸矢板	凹矢板	凸矢板	凹矢板	凸矢板	凹矢板
H.W.L.付近								
M.S.L.付近								
L.W.L.付近								
海水中, 上部								
海水中, 中~下部	1.826	1.843	0.055	0.056	3.958	3.250	0.120	0.098
海泥中								
測定方法	厚み計による。				腐食のパターン

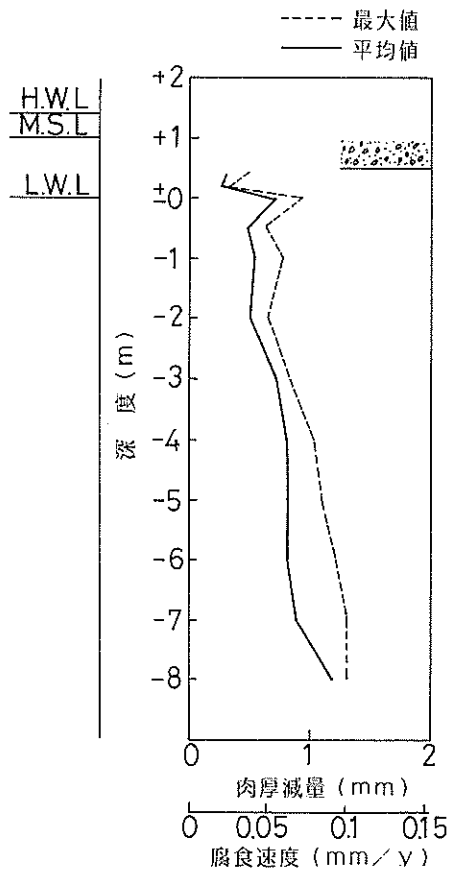
尼崎西宮芦屋港第2バースの腐食傾向

各環境における腐食量

環 境	平均肉厚減量 (mm)	平均腐食速度 (mm/y)	最大肉厚減量 (mm)	最大腐食速度 (mm/y)
H.W.L.付近				
M.S.L.付近				
L.W.L.付近	0.485	0.037	0.936	0.072
海水中, 上部	0.520	0.040	0.754	0.058
海水中, 中～下部	0.871	0.067	1.313	0.101
海泥中				
測定方法	厚み計による。		腐食のパターン	C

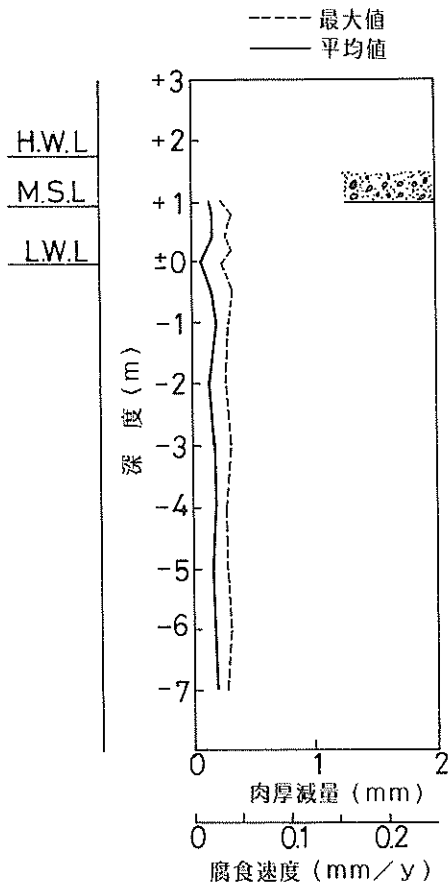
堺泉北港堺3区-7.5m岸壁の腐食傾向

各環境における腐食量

環 境	平均肉厚減量 (mm)	平均腐食速度 (mm/y)	最大肉厚減量 (mm)	最大腐食速度 (mm/y)
H.W.L.付近				
M.S.L.付近	0.144	0.018	0.248	0.031
L.W.L.付近	0.114	0.014	0.304	0.038
海水中, 上部	0.164	0.021	0.288	0.036
海水中, 中~下部	0.179	0.022	0.304	0.038
海泥中				
測定方法	厚み計による。		腐食のパターン	C

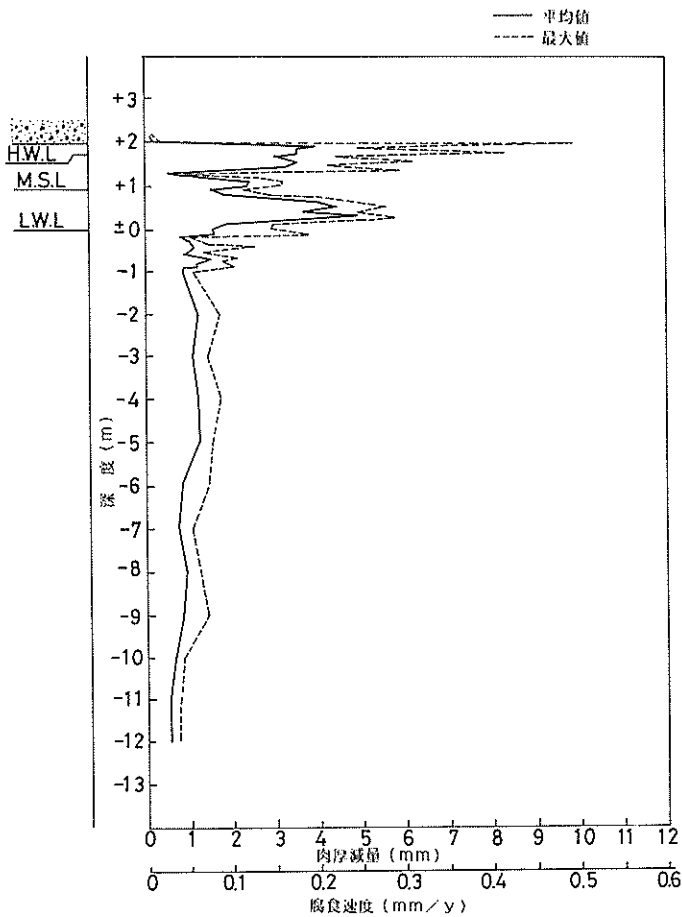
神戸港摩耶ふ頭第1突堤1-2バースの腐食傾向

環 境	平均肉厚減量 (mm)	平均腐食速度 (mm/y)	最大肉厚減量 (mm)	最大腐食速度 (mm/y)
H.W.L.付近	3.496	0.175	9.862	0.493
M.S.L.付近	1.684	0.084	3.198	0.160
L.W.L.付近	4.224	0.211	5.884	0.294
海水中, 上部	1.182	0.059	3.846	0.192
海水中, 中～下部	0.778	0.039	1.768	0.088
海泥中				
測定方法	切取り、マイクロ・メーターによる。		腐食のパターン	a

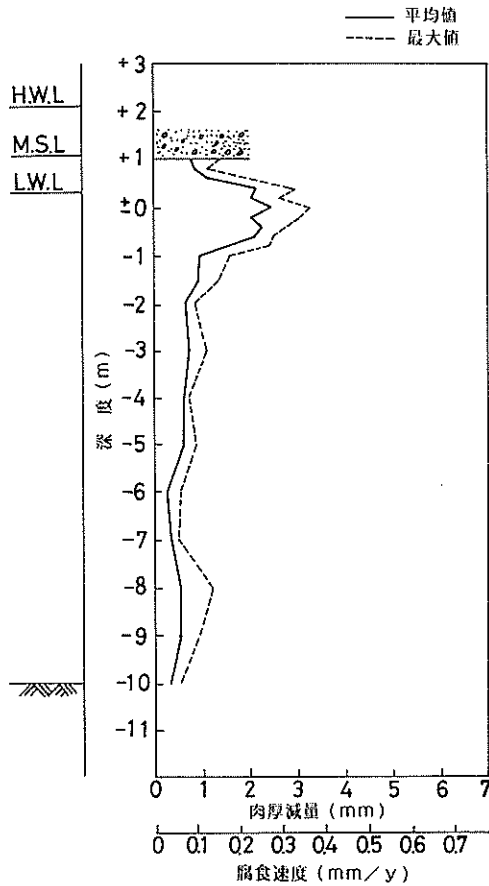
和歌山港第3パースの腐食傾向

環 境	平均肉厚減量 (mm)		平均腐食速度 (mm/y)		最大肉厚減量 (mm)		最大腐食速度 (mm/y)	
	凸矢板	凹矢板	凸矢板	凹矢板	凸矢板	凹矢板	凸矢板	凹矢板
H.W.L.付近								
M.S.L.付近	0.783		0.087		1.377		0.153	
L.W.L.付近	2.061		0.229		3.276		0.364	
海水中, 上部	0.765		0.085		1.566		0.174	
海水中, 中~下部	0.423		0.047		1.206		0.134	
海泥中								
測定方法	厚み計による。				腐食のパターン		a

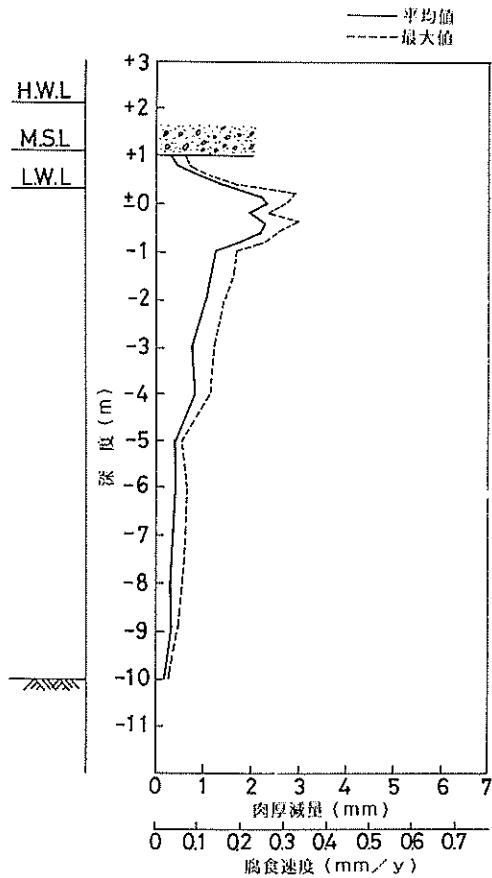
和歌山港第4バースの腐食傾向

環 境	平均肉厚減量 (mm)		平均腐食速度 (mm/y)		最大肉厚減量 (mm)		最大腐食速度 (mm/y)	
	凸矢板	凹矢板	凸矢板	凹矢板	凸矢板	凹矢板	凸矢板	凹矢板
H.W.L. 付近								
M.S.L. 付近	0.378		0.042		0.693		0.077	
L.W.L. 付近	2.025		0.225		2.889		0.321	
海水中, 上部	1.026		0.114		1.692		0.188	
海水中, 中～下部	0.333		0.037		0.648		0.072	
海泥中								
測定方法	厚み計による。				腐食のパターン		a

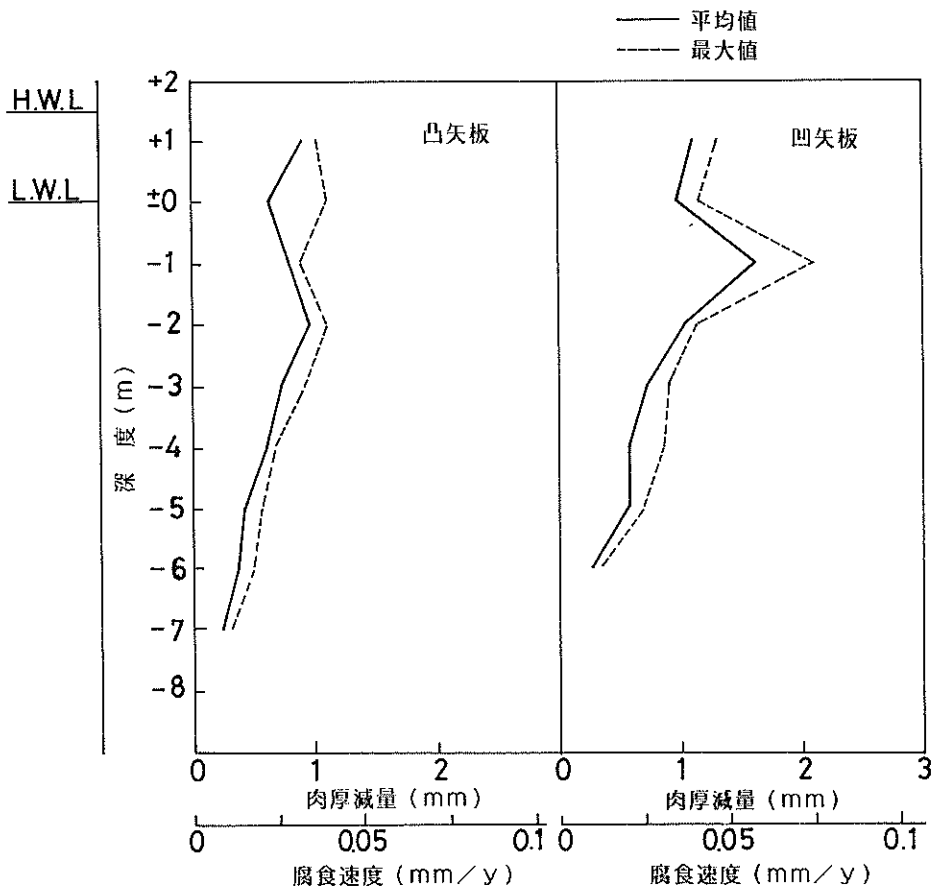
広知港夢前岸壁の腐食傾向

環 境	平均肉厚減量 (mm)		平均腐食速度 (mm/y)		最大肉厚減量 (mm)		最大腐食速度 (mm/y)	
	凸矢板	凹矢板	凸矢板	凹矢板	凸矢板	凹矢板	凸矢板	凹矢板
H.W.L.付近								
M.S.L.付近	0.88	1.10	0.031	0.039	1.02	1.30	0.036	0.046
L.W.L.付近	0.63	0.97	0.023	0.035	1.10	1.16	0.039	0.041
海水中, 上部	0.87	1.34	0.031	0.048	1.10	2.10	0.039	0.075
海水中, 中~下部	0.48	0.54	0.017	0.019	0.92	0.90	0.033	0.032
海泥中								
測定方法	厚み計による。				腐食のパターン		C

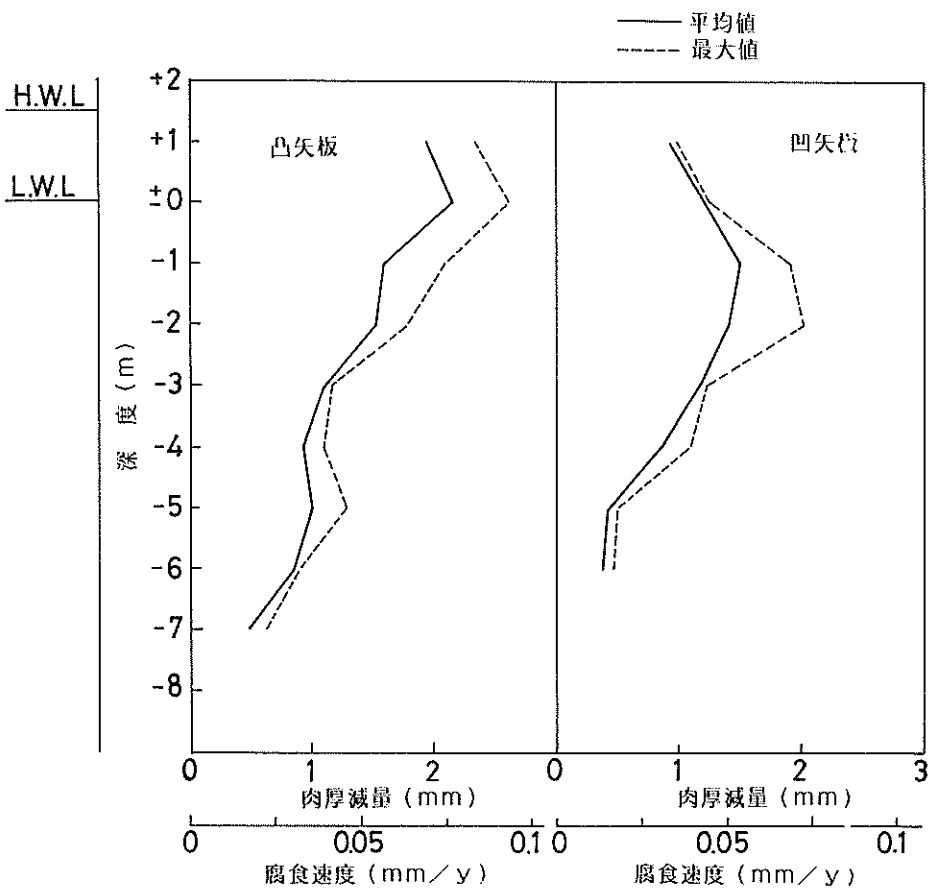
広畑港鴨田岸壁の腐食傾向

環 境	平均肉厚減量 (mm)		平均腐食速度 (mm/y)		最大肉厚減量 (mm)		最大腐食速度 (mm/y)	
	凸矢板	凹矢板	凸矢板	凹矢板	凸矢板	凹矢板	凸矢板	凹矢板
H.W.L. 付近								
M.S.L. 付近	1.91	0.92	0.068	0.033	2.32	0.98	0.083	0.035
L.W.L. 付近	2.14	1.21	0.076	0.043	2.60	1.22	0.093	0.044
海水中, 上部	1.55	1.45	0.055	0.052	2.08	1.95	0.074	0.070
海水中, 中~下部	0.90	0.71	0.032	0.025	1.28	1.22	0.046	0.044
海泥中								
測定方法	厚み計による。				腐食のパターン		C

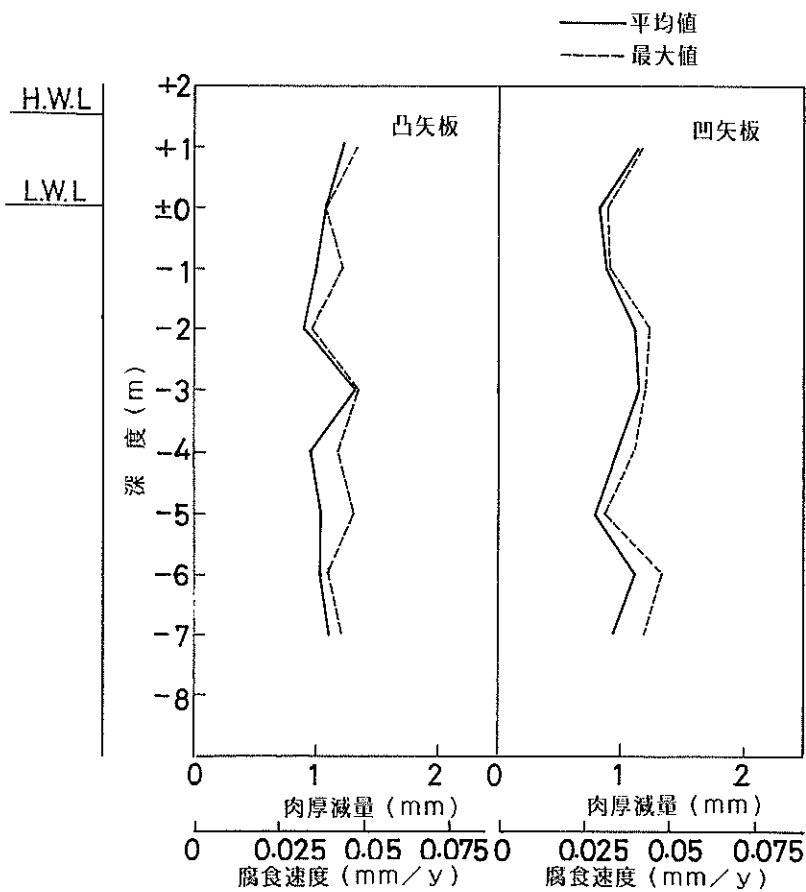
広畑港沙入岸壁の腐食傾向

環 境	平均肉厚減量 (mm)		平均腐食速度 (mm/y)		最大肉厚減量 (mm)		最大腐食速度 (mm/y)	
	凸矢板	凹矢板	凸矢板	凹矢板	凸矢板	凹矢板	凸矢板	凹矢板
H.W.L.付近								
M.S.L.付近	1.24	1.14	0.044	0.041	1.34	1.18	0.048	0.042
L.W.L.付近	1.08	0.84	0.039	0.030	1.09	0.88	0.039	0.031
海水中, 上部	0.95	1.01	0.034	0.036	1.22	1.22	0.044	0.044
海水中, 中~下部	1.08	0.99	0.039	0.035	1.30	1.32	0.046	0.047
海泥中								
測定方法	厚み計による。				腐食のパターン		C

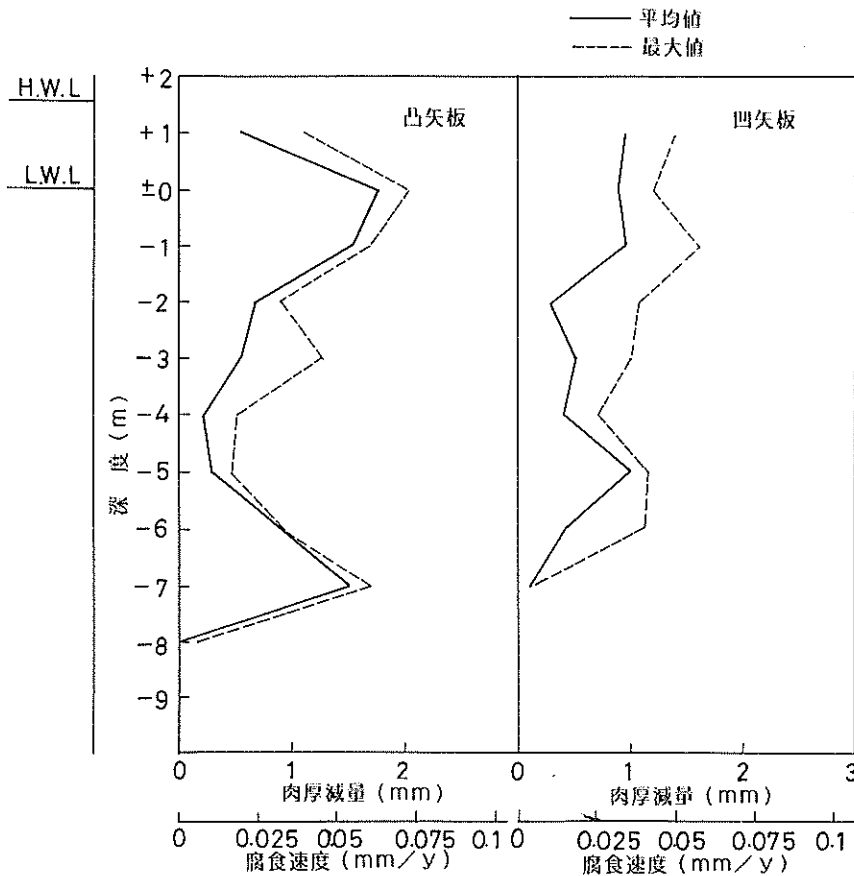
広畑港鶴田岸壁の腐食傾向

環 境	平均肉厚減量 (mm)		平均腐食速度 (mm/y)		最大肉厚減量 (mm)		最大腐食速度 (mm/y)	
	凸矢板	凹矢板	凸矢板	凹矢板	凸矢板	凹矢板	凸矢板	凹矢板
H.W.L.付近								
M.S.L.付近	0.55	0.96	0.020	0.034	1.12	1.40	0.040	0.050
L.W.L.付近	1.76	0.89	0.063	0.032	2.04	1.20	0.073	0.043
海水中, 上部	1.11	0.64	0.040	0.023	1.70	1.60	0.061	0.057
海水中, 中～下部	0.60	0.49	0.021	0.018	1.72	1.16	0.061	0.041
海泥中								
測定方法	厚み計による。				腐食のパターン		C

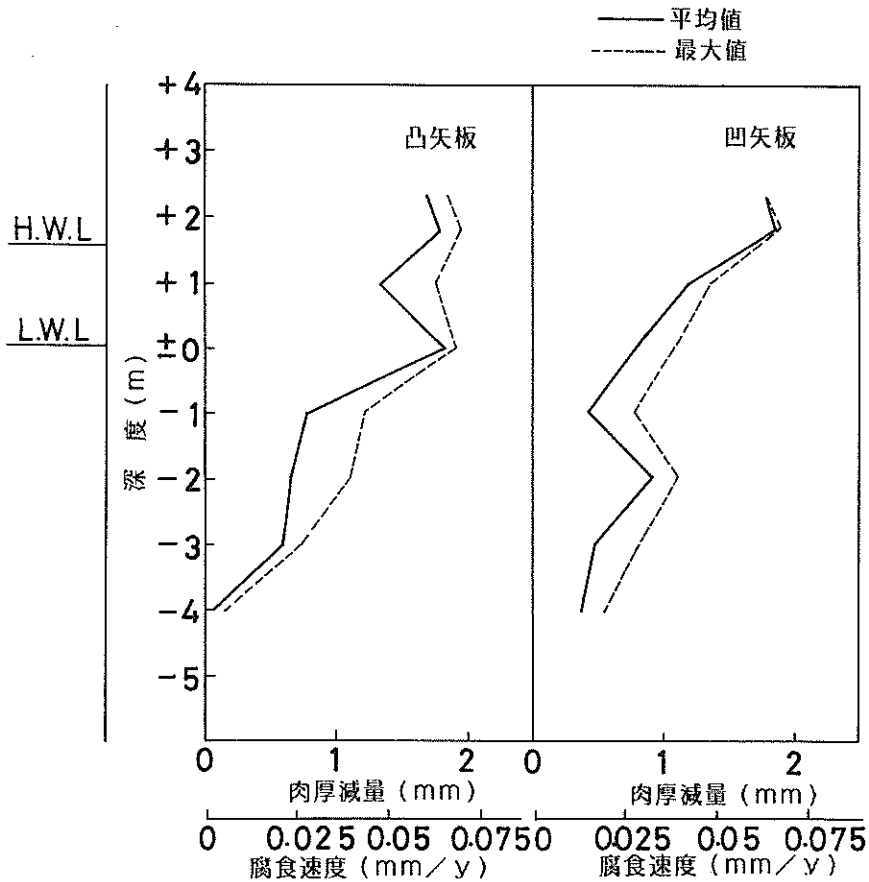
広畑港西浜岸壁の腐食傾向

環 境	平均肉厚減量 (mm)		平均腐食速度 (mm/y)		最大肉厚減量 (mm)		最大腐食速度 (mm/y)	
	凸矢板	凹矢板	凸矢板	凹矢板	凸矢板	凹矢板	凸矢板	凹矢板
H.W.L.付近	1.74	1.83	0.062	0.065	1.96	1.88	0.070	0.067
M.S.L.付近	1.35	1.19	0.048	0.043	1.76	1.36	0.063	0.049
L.W.L.付近	1.82	0.80	0.065	0.029	1.92	1.09	0.069	0.039
海水中, 上部	0.72	0.68	0.026	0.024	1.22	1.12	0.044	0.040
海水中, 中~下部	0.32	0.40	0.011	0.014	0.72	0.82	0.026	0.029
海泥中								
測定方法	厚み計による。				腐食のパターン		C

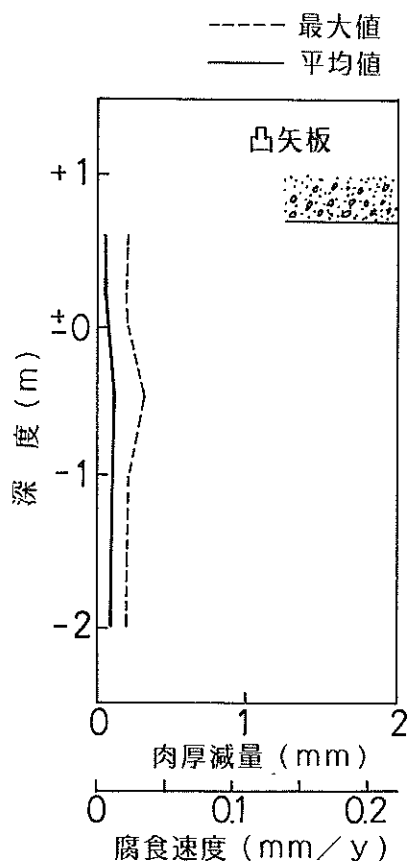
岡山港-4 m 物揚場の腐食傾向

環 境	平均肉厚減量 (mm)	平均腐食速度 (mm/y)	最大肉厚減量 (mm)	最大腐食速度 (mm/y)
H.W.L.付近				
M.S.L.付近				
L.W.L.付近	0.067	0.007	0.306	0.034
海水中, 上部				
海水中, 中～下部				
海泥中				
測定方法	厚み計による。		腐食のパターン	C
