TECHNICAL NOTE OF  
THE PORT AND HARBOUR RESEARCH INSTITUTE  
MINISTRY OF TRANSPORT, JAPAN

No. 628      Sept. 1988

港湾鋼構造物の腐食調査資料集

# Corrosion Survey Compilation of Steel Structures

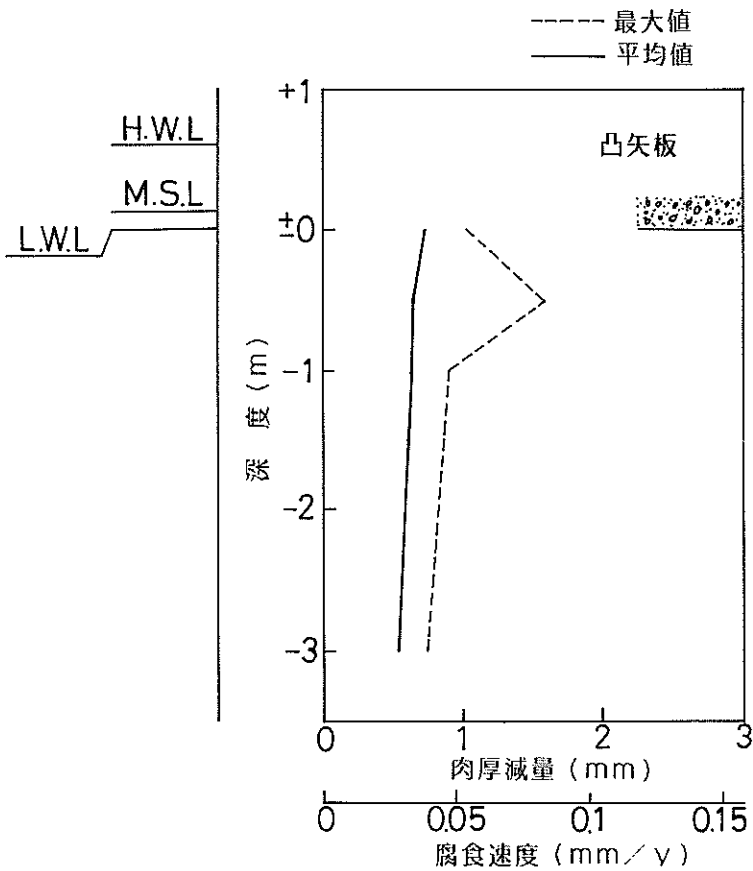
境港外港2号岸壁の腐食傾向（矢板）

環 境	平均肉厚減量 (mm)	平均腐食速度 (mm/y)	最大肉厚減量 (mm)	最大腐食速度 (mm/y)
H.W.L.付近				
M.S.L.付近				
L.W.L.付近	0.694	0.037	1.596	0.084
海水中, 上部	0.646	0.034	0.912	0.048
海水中, 中～下部	0.551	0.029	0.760	0.040
海泥中				
測定方法	厚み計による。		腐食のパターン	C

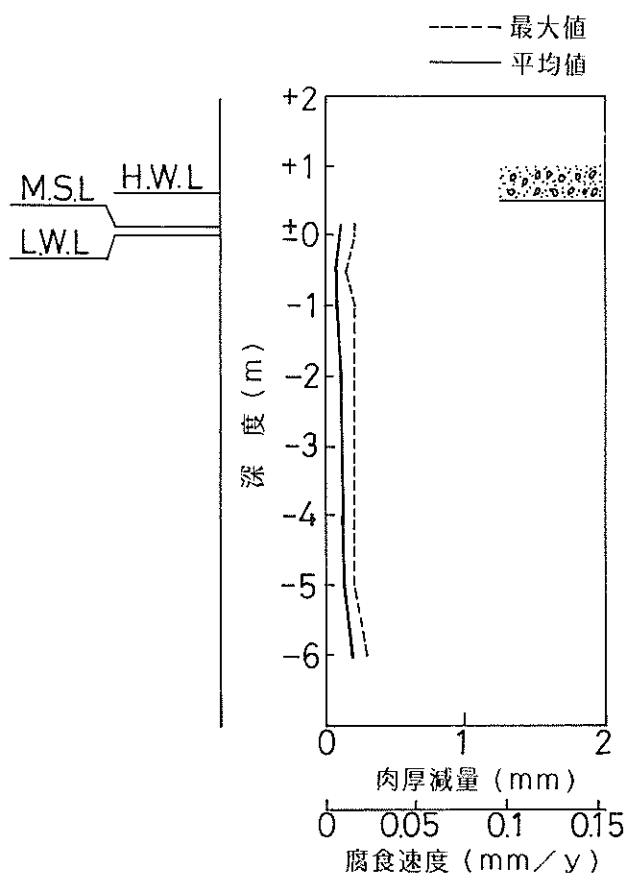
境港外港2号岸壁の腐食傾向（杭）

環 境	平均肉厚減量 (mm)	平均腐食速度 (mm/y)	最大肉厚減量 (mm)	最大腐食速度 (mm/y)
H.W.L.付近				
M.S.L.付近				
L.W.L.付近	0.078	0.006	0.208	0.016
海水中, 上部	0.085	0.007	0.208	0.016
海水中, 中～下部	0.140	0.011	0.208	0.016
海泥中				
測定方法	厚み計による。		腐食のパターン	C

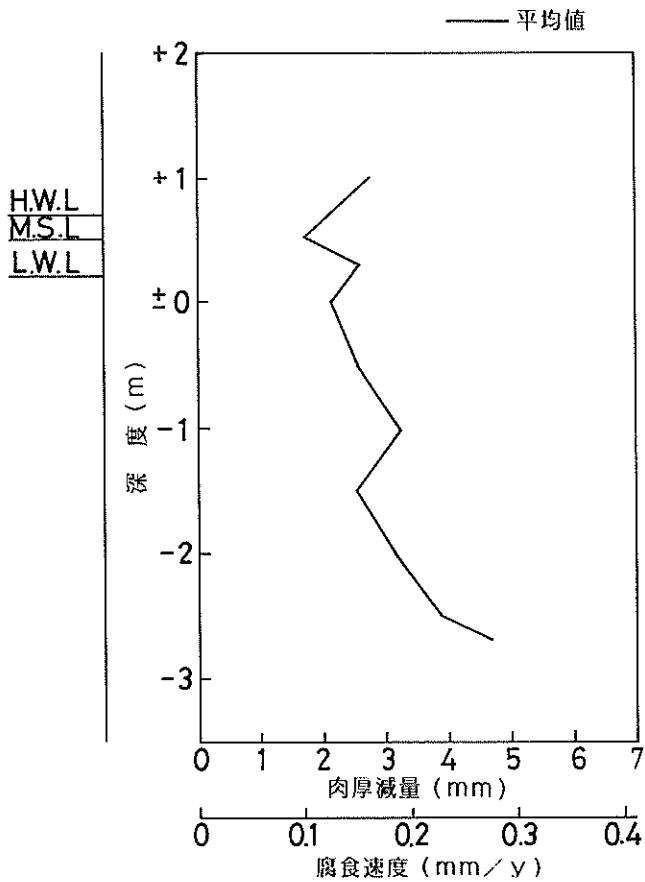
浜坂漁港内東防波堤の腐食傾向

環 境	平均肉厚減量 (mm)		平均腐食速度 (mm/y)		最大肉厚減量 (mm)		最大腐食速度 (mm/y)	
	凸矢板	凹矢板	凸矢板	凹矢板	凸矢板	凹矢板	凸矢板	凹矢板
H.W.L.付近								
M.S.L.付近	1.01		0.059					
L.W.L.付近	2.41		0.142					
海水中, 上部	3.49		0.205					
海水中, 中~下部								
海泥中								
測定方法	厚み計による。				腐食のパターン		b

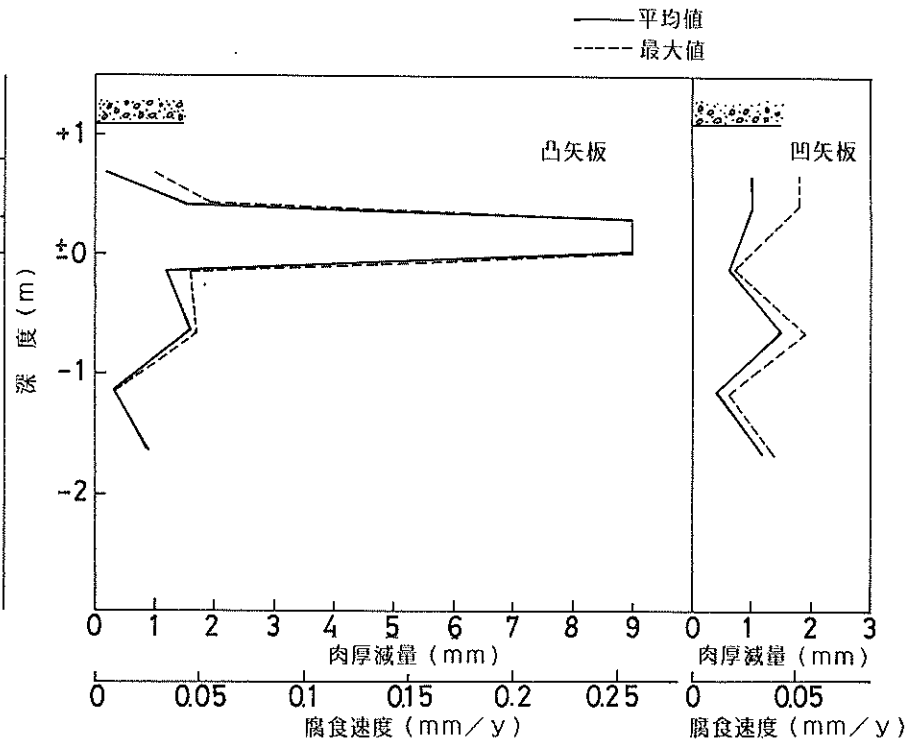
惠曇港 2 号岸壁の腐食傾向

環 境	平均肉厚減量 (mm)		平均腐食速度 (mm/y)		最大肉厚減量 (mm)		最大腐食速度 (mm/y)	
	凸矢板	凹矢板	凸矢板	凹矢板	凸矢板	凹矢板	凸矢板	凹矢板
H.W.L. 付近	0.2	1.0	0.006	0.030	1.0	1.8	0.030	0.050
M.S.L. 付近								
L.W.L. 付近	9.0	1.0	0.257以上	0.030	9.0	1.8	0.257以上	0.050
海水中, 上部	1.0	0.9	0.030	0.026	1.7	1.9	0.049	0.054
海水中, 中~下部								
海泥中								
測定方法	厚み計による。				腐食のパターン		a

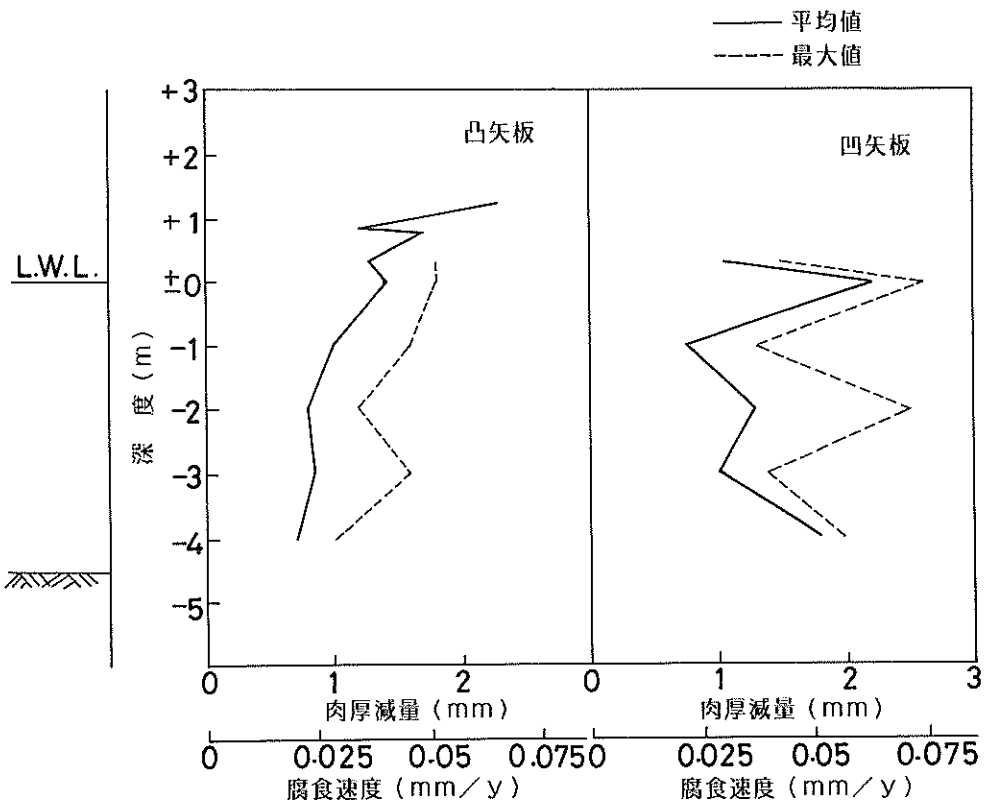
安来港-4.5m 岸壁の腐食傾向

環 境	平均肉厚減量 (mm)		平均腐食速度 (mm/y)		最大肉厚減量 (mm)		最大腐食速度 (mm/y)	
	凸矢板	凹矢板	凸矢板	凹矢板	凸矢板	凹矢板	凸矢板	凹矢板
H.W.L.付近								
M.S.L.付近								
L.W.L.付近	1.33	1.82	0.038	0.052	1.80	2.60	0.051	0.074
海水中, 上部	0.90	1.03	0.026	0.029	1.60	2.50	0.046	0.071
海水中, 中~下部	0.80	1.40	0.023	0.040	1.60	2.00	0.046	0.057
海泥中								
測定方法	厚み計による。				腐食のパターン		C

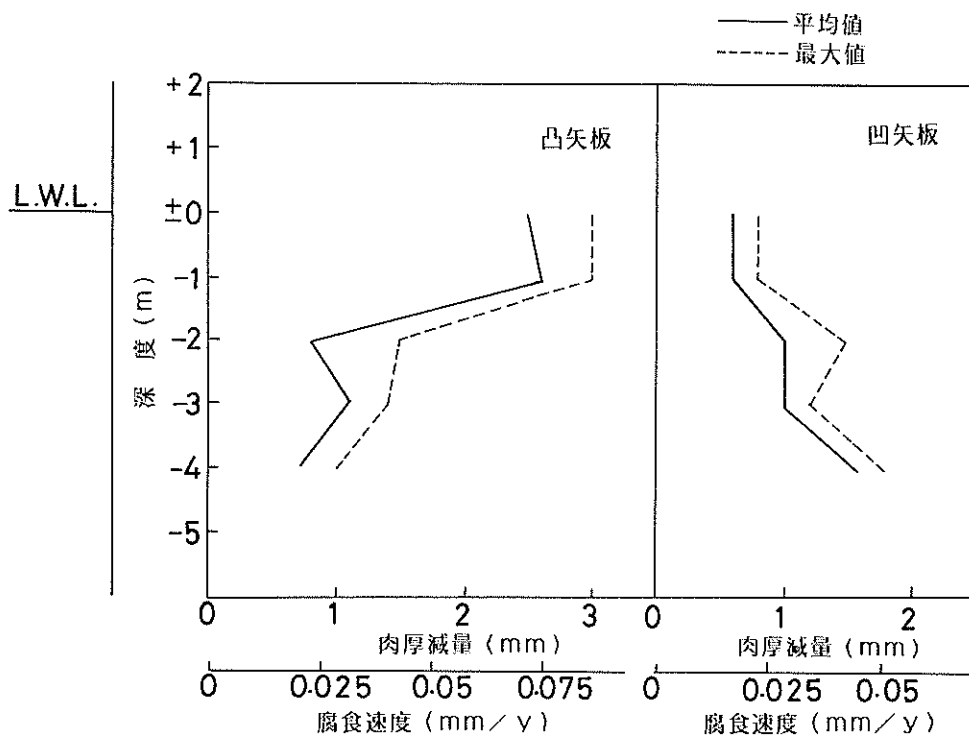
安来港-3 m 岸壁の腐食傾向

環 境	平均肉厚減量 (mm)		平均腐食速度 (mm/y)		最大肉厚減量 (mm)		最大腐食速度 (mm/y)	
	凸矢板	凹矢板	凸矢板	凹矢板	凸矢板	凹矢板	凸矢板	凹矢板
H.W.L.付近								
M.S.L.付近								
L.W.L.付近	2.5	0.6	0.071	0.017	3.0	0.8	0.086	0.023
海水中, 上部	1.7	0.8	0.049	0.023	3.0	1.5	0.086	0.043
海水中, 中～下部	0.9	1.3	0.026	0.037	1.4	1.8	0.040	0.051
海泥中								
測定方法	厚み計による。				腐食のパターン		C

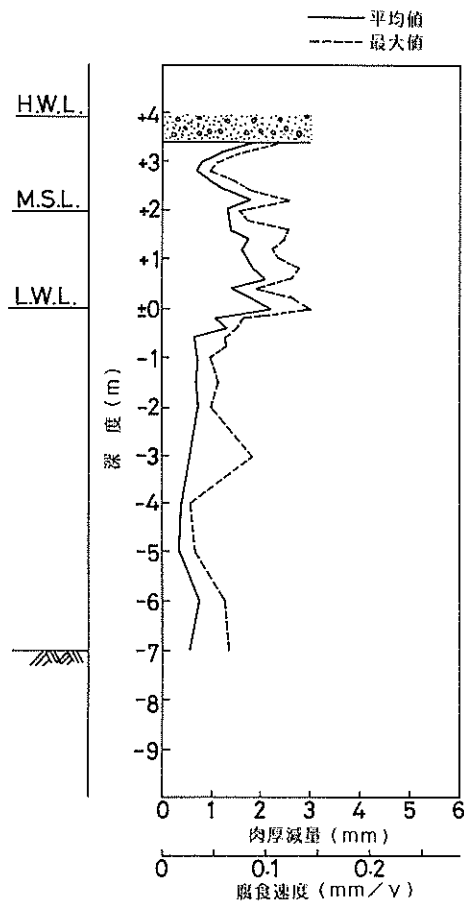
広島港-10m岸壁第2, 3バースの腐食傾向

環 境	平均肉厚減量 (mm)	平均腐食速度 (mm/y)	最大肉厚減量 (mm)	最大腐食速度 (mm/y)
H.W.L.付近				
M.S.L.付近	1.43	0.068	2.10	0.100
L.W.L.付近	1.62	0.077	3.00	0.143
海水中, 上部	0.68	0.032	1.1	0.052
海水中, 中~下部	0.51	0.024	1.8	0.086
海泥中				
測定方法	厚み計による。		腐食のパターン	C

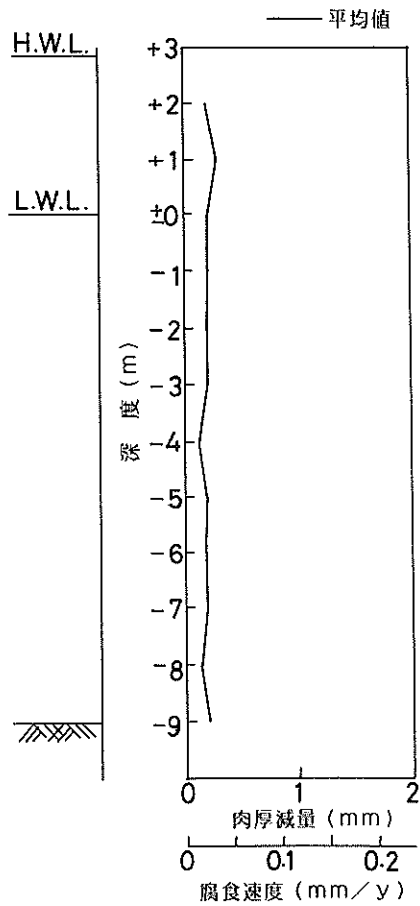
下関港第1突堤先端ドルフィンの腐食傾向

環 境	平均肉厚減量 (mm)	平均腐食速度 (mm/y)	最大肉厚減量 (mm)	最大腐食速度 (mm/y)
H.W.L.付近				
M.S.L.付近				
L.W.L.付近	0.21	0.025		
海水中, 上部	0.19	0.022		
海水中, 中~下部	0.15	0.018		
海泥中				
測定方法	厚み計による。		腐食のパターン	C

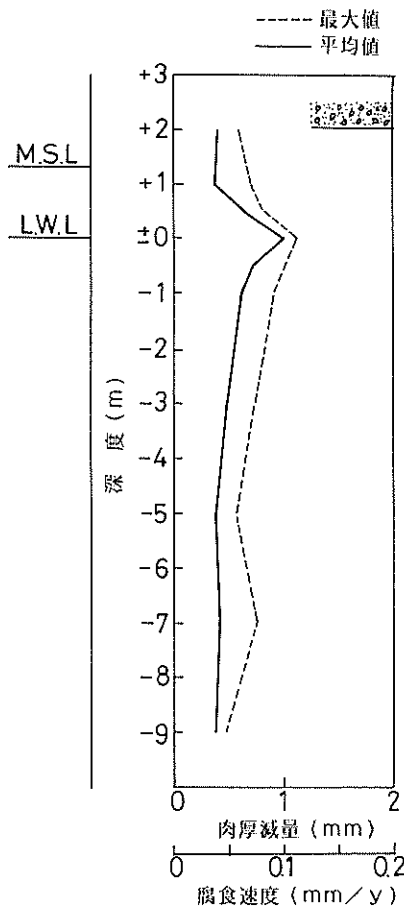
下関港岬之町-10 m 岸壁の腐食傾向

環 境	平均肉厚減量 (mm)	平均腐食速度 (mm/y)	最大肉厚減量 (mm)	最大腐食速度 (mm/y)
H.W.L.付近				
M.S.L.付近	0.38	0.038	0.69	0.069
L.W.L.付近	0.79	0.079	1.12	0.112
海水中, 上部	0.62	0.062	0.92	0.092
海水中, 中~下部	0.42	0.042	0.75	0.075
海泥中				
測定方法	厚み計による。		腐食のパターン	C

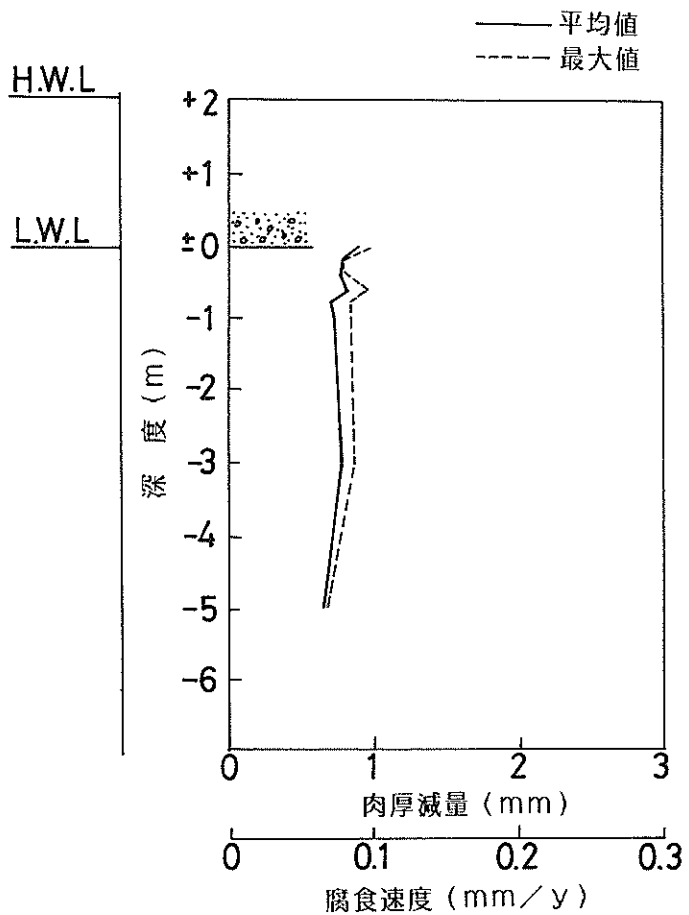
今石港-9 m 岸壁の腐食傾向

環 境	平均肉厚減量 (mm)	平均腐食速度 (mm/y)	最大肉厚減量 (mm)	最大腐食速度 (mm/y)
H.W.L.付近				
M.S.L.付近				
L.W.L.付近	0.82	0.082	0.98	0.098
海水中, 上部	0.72	0.072	0.85	0.085
海水中, 中~下部	0.72	0.072	0.82	0.082
海泥中				
測定方法	厚み計による。		腐食のパターン	C

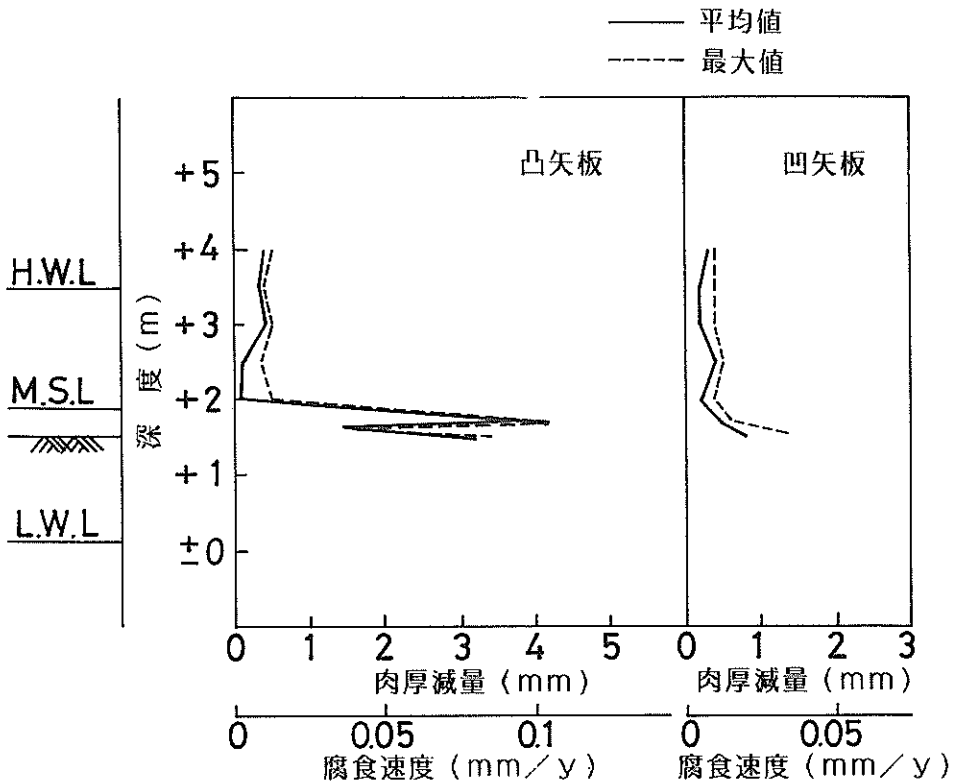
今治港浅川荷揚場の腐食傾向

環 境	平均肉厚減量 (mm)		平均腐食速度 (mm/y)		最大肉厚減量 (mm)		最大腐食速度 (mm/y)	
	凸矢板	凹矢板	凸矢板	凹矢板	凸矢板	凹矢板	凸矢板	凹矢板
H.W.L.付近	0.4	0.2	0.010	0.005	0.5	0.4	0.013	0.010
M.S.L.付近	2.7	0.5	0.068	0.013	4.2	0.6	0.105	0.015
L.W.L.付近								
海水中, 上部								
海水中, 中~下部								
海泥中								
測定方法	厚み計による。				腐食のパターン

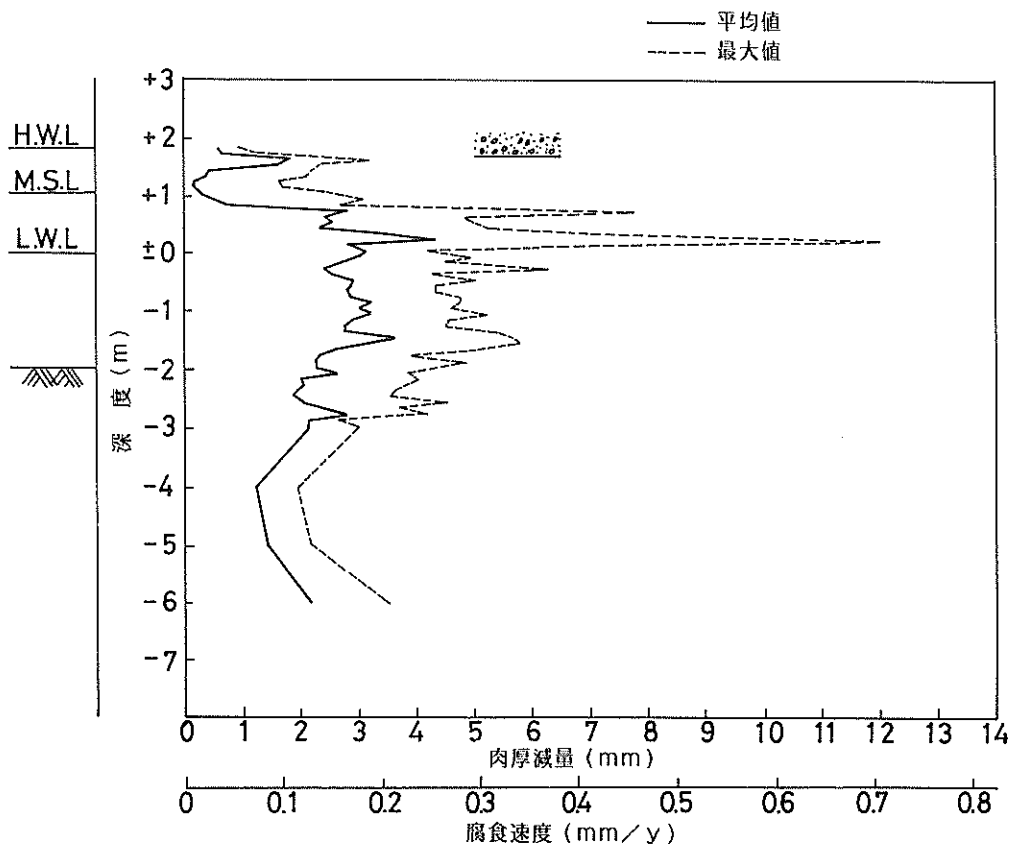
小松島港農協飼料棧橋の腐食傾向

環 境	平均肉厚減量 (mm)	平均腐食速度 (mm/y)	最大肉厚減量 (mm)	最大腐食速度 (mm/y)
H.W.L.付近				
M.S.L.付近	0.310	0.018	3.100	0.182
L.W.L.付近	2.608	0.153	11.650	0.685
海水中, 上部	2.613	0.154	4.880	0.287
海水中, 中~下部	2.187	0.129	5.432	0.320
海泥中	1.607	0.094	3.520	0.207
測定方法	切り取り、マイクロ・メーターによる。		腐食のパターン	b

※古い杭を使用していたため海泥中の値は大きい。

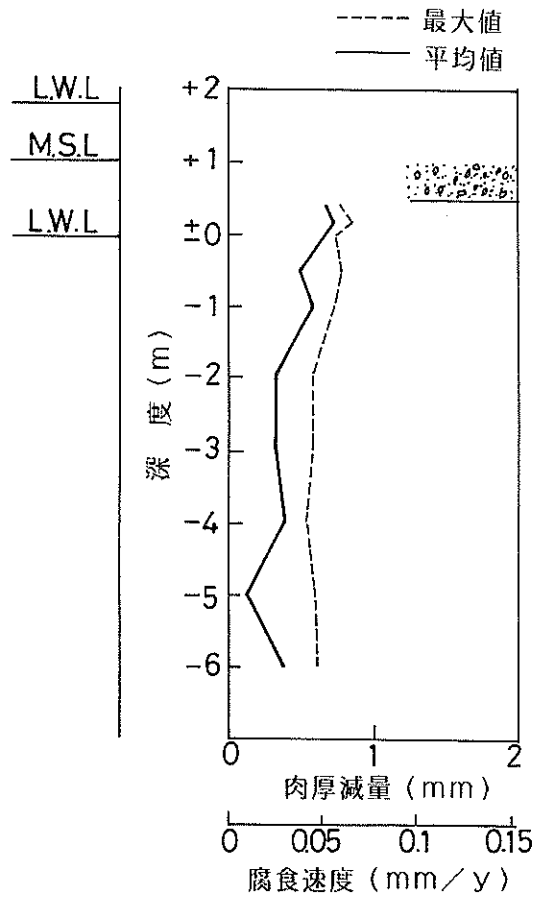
小松島港金磯岸壁の腐食傾向

環 境	平均肉厚減量 (mm)	平均腐食速度 (mm/y)	最大肉厚減量 (mm)	最大腐食速度 (mm/y)
H.W.L.付近				
M.S.L.付近				
L.W.L.付近	0.611	0.047	0.858	0.066
海水中, 上部	0.462	0.036	0.728	0.056
海水中, 中~下部	0.211	0.016	0.611	0.047
海泥中				
測定方法	厚み計による。		腐食のパターン	C

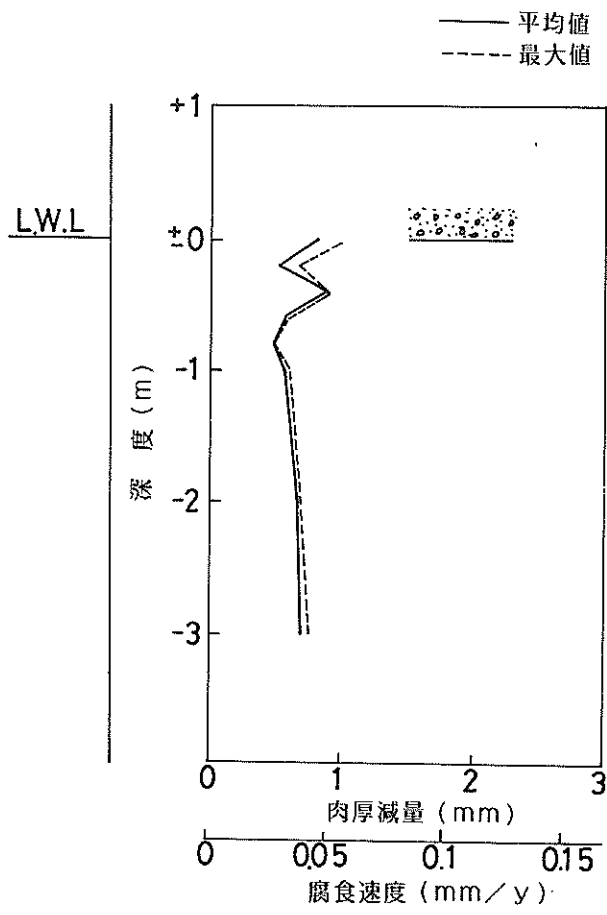
高知港弘化台 2 号栈橋の腐食傾向

環 境	平均肉厚減量 (mm)	平均腐食速度 (mm/y)	最大肉厚減量 (mm)	最大腐食速度 (mm/y)
H.W.L.付近				
M.S.L.付近				
L.W.L.付近	0.69	0.038	1.03	0.057
海水中, 上部	0.61	0.034	0.75	0.042
海水中, 中~下部				
海泥中				
測定方法	厚み計による。		腐食のパターン	C

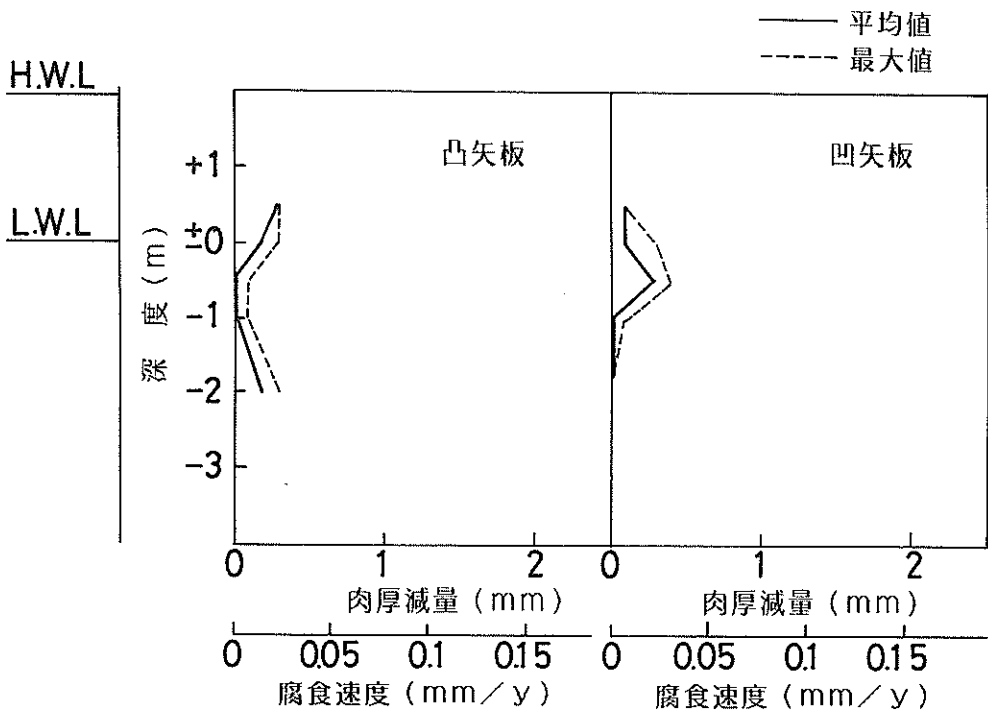
高知港弘化台-3m物揚場の腐食傾向

環 境	平均肉厚減量 (mm)		平均腐食速度 (mm/y)		最大肉厚減量 (mm)		最大腐食速度 (mm/y)	
	凸矢板	凹矢板	凸矢板	凹矢板	凸矢板	凹矢板	凸矢板	凹矢板
H.W.L.付近								
M.S.L.付近								
L.W.L.付近	0.2	0.15	0.015	0.012	0.3	0.4	0.023	0.031
海水中, 上部	0.2	0.1	0.015	0.007	0.3	0.2	0.023	0.015
海水中, 中~下部								
海泥中								
測定方法	厚み計による。				腐食のパターン		C

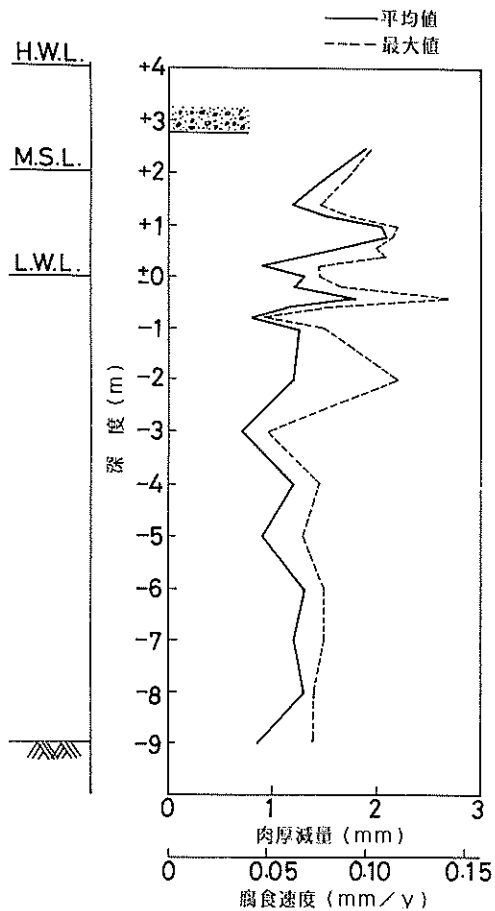
北九州港田の浦7号岸壁の腐食傾向（矢板）

環 境	平均肉厚減量 (mm)		平均腐食速度 (mm/y)		最大肉厚減量 (mm)		最大腐食速度 (mm/y)	
	凸矢板	凹矢板	凸矢板	凹矢板	凸矢板	凹矢板	凸矢板	凹矢板
H.W.L. 付近								
M.S.L. 付近	1.5		0.079		1.7		0.089	
L.W.L. 付近	1.47		0.077		2.7		0.142	
海水中, 上部	1.08		0.057		2.2		0.116	
海水中, 中～下部	1.25		0.066		1.5		0.079	
海泥中								
測定方法	厚み計による。				腐食のパターン		C

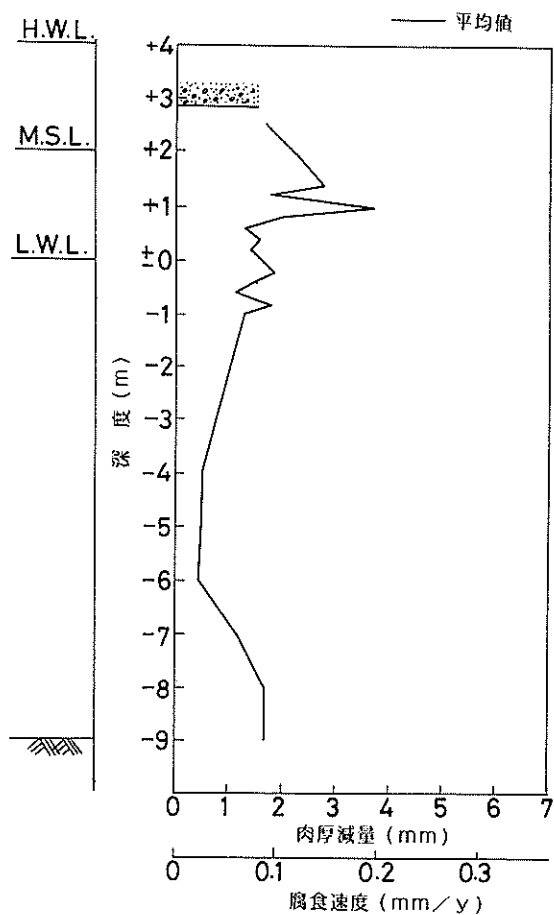
北九州港田の浦7号岸壁の腐食傾向 (杭)

環 境	平均肉厚減量 (mm)	平均腐食速度 (mm/y)	最大肉厚減量 (mm)	最大腐食速度 (mm/y)
H.W.L.付近				
M.S.L.付近	2.3	0.121	3.15	0.166
L.W.L.付近	1.85	0.097	9.0	0.474以上
海水中, 上部	1.36	0.072	2.1	0.111
海水中, 中~下部	0.97	0.051	2.05	0.108
海泥中				
測定方法	厚み計による。		腐食のパターン	a

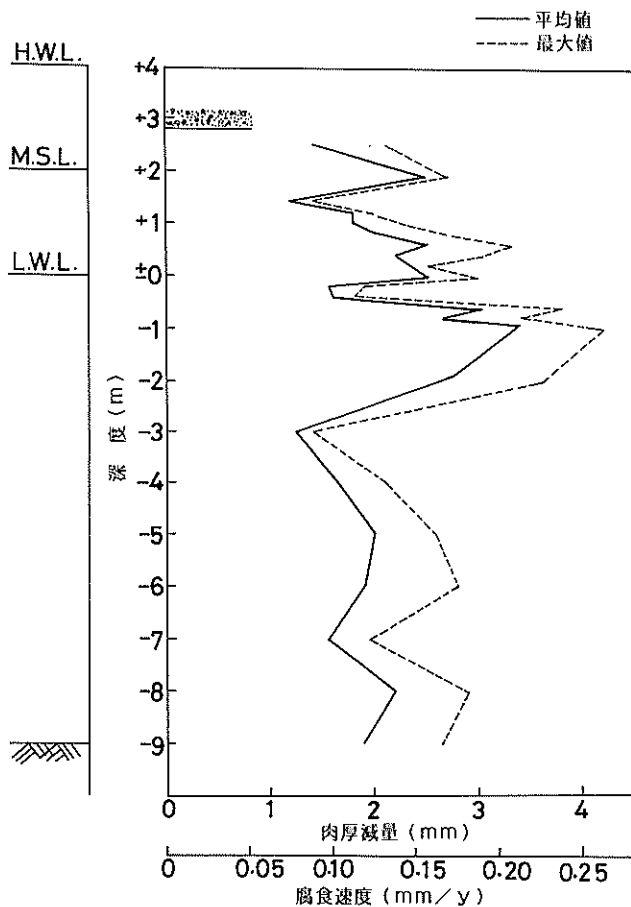
北九州港田の浦 8号岸壁の腐食傾向（矢板）

環 境	平均肉厚減量 (mm)		平均腐食速度 (mm/y)		最大肉厚減量 (mm)		最大腐食速度 (mm/y)	
	凸矢板	凹矢板	凸矢板	凹矢板	凸矢板	凹矢板	凸矢板	凹矢板
H.W.L.付近								
M.S.L.付近	1.85		0.116		2.7		0.169	
L.W.L.付近	2.21		0.138		3.8		0.238	
海水中, 上部	3.07		0.192		4.2		0.263	
海水中, 中～下部	1.78		0.111		2.9		0.181	
海泥中								
測定方法	厚み計による。				腐食のパターン		b

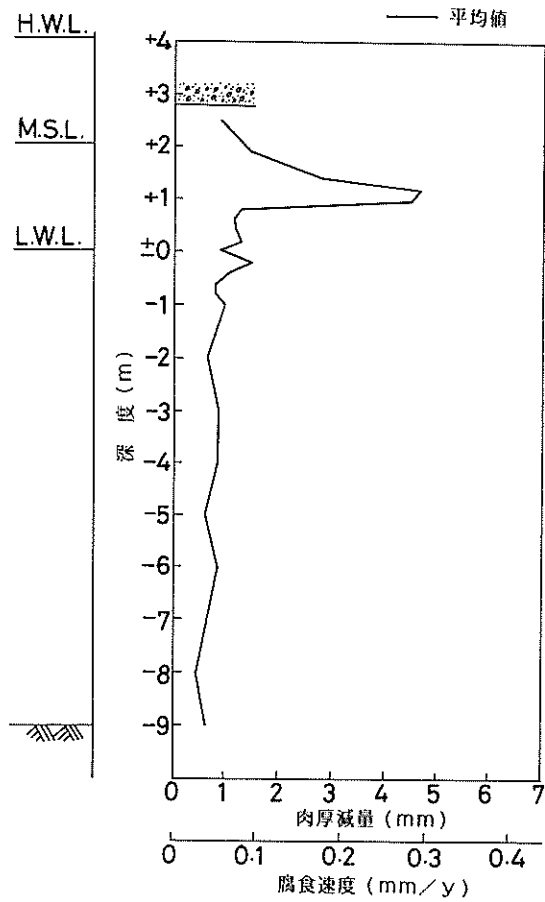
北九州港田の浦8号岸壁の腐食傾向 (杭)

環 境	平均肉厚減量 (mm)	平均腐食速度 (mm/y)	最大肉厚減量 (mm)	最大腐食速度 (mm/y)
H.W.L.付近				
M.S.L.付近	1.45	0.091	2.90	0.81
L.W.L.付近	2.03	0.127	9.00	0.563以上
海水中, 上部	0.82	0.051	1.90	0.119
海水中, 中~下部	0.70	0.044	1.55	0.097
海泥中				
測定方法	厚み計による。		腐食のパターン	a

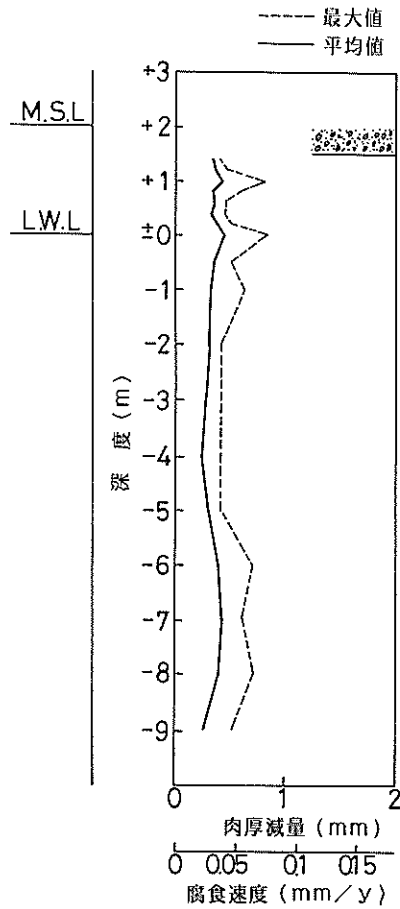
北九州港田の浦-10 m 岸壁の腐食傾向

環 境	平均肉厚減量 (mm)	平均腐食速度 (mm/y)	最大肉厚減量 (mm)	最大腐食速度 (mm/y)
H.W.L.付近				
M.S.L.付近				
L.W.L.付近	0.352	0.032	0.825	0.075
海水中, 上部	0.319	0.029	0.407	0.037
海水中, 中~下部	0.319	0.027	0.715	0.065
海泥中				
測定方法	厚み計による。		腐食のパターン	C

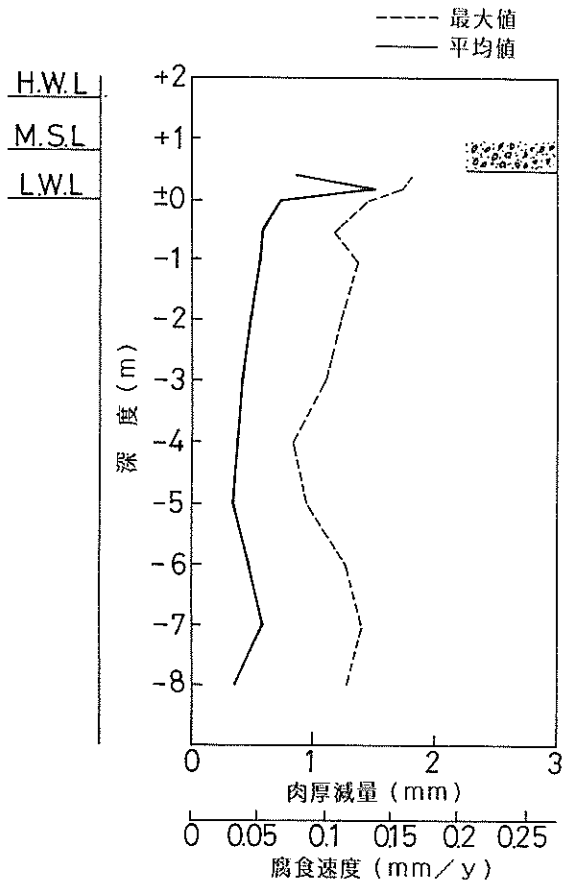
北九州港洞海岸壁の腐食傾向

環 境	平均肉厚減量 (mm)	平均腐食速度 (mm/y)	最大肉厚減量 (mm)	最大腐食速度 (mm/y)
H.W.L.付近				
M.S.L.付近				
L.W.L.付近	0.935	0.085	1.705	0.155
海水中, 上部	0.534	0.047	1.353	0.123
海水中, 中~下部	0.431	0.039	1.397	0.127
海泥中				
測定方法	厚み計による。		腐食のパターン	C

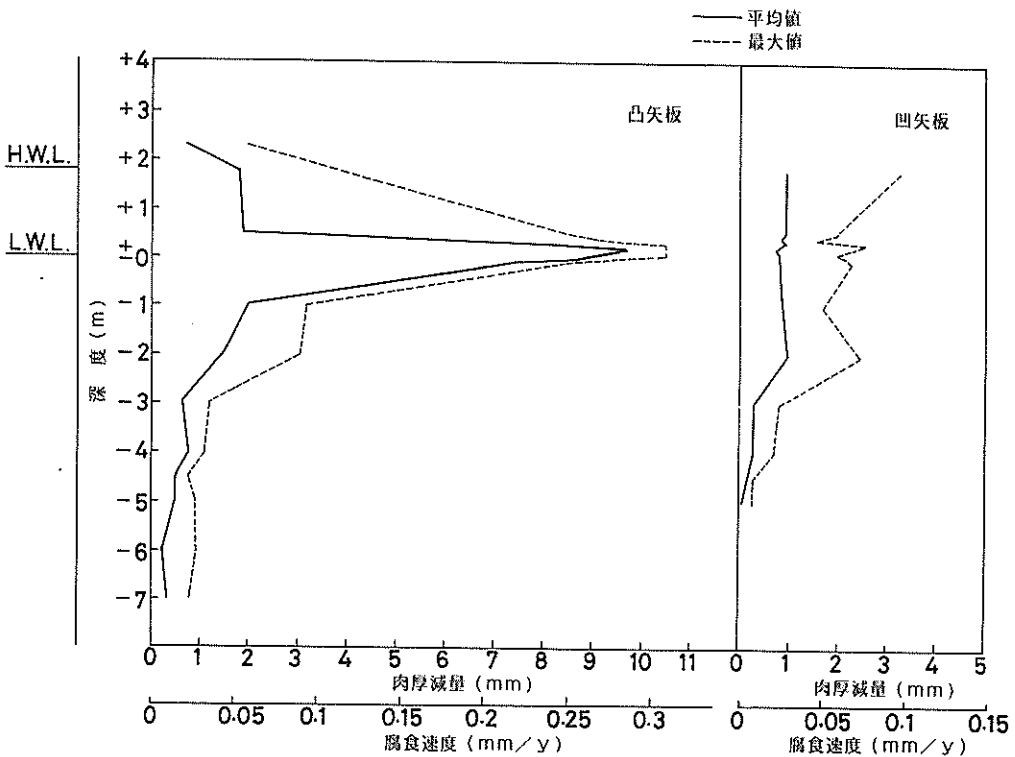
北九州港-4.5 m 岸壁の腐食傾向

環 境	平均肉厚減量 (mm)		平均腐食速度 (mm/y)		最大肉厚減量 (mm)		最大腐食速度 (mm/y)	
	凸矢板	凹矢板	凸矢板	凹矢板	凸矢板	凹矢板	凸矢板	凹矢板
H.W.L.付近	1.240	0.931	0.036	0.027	3.820	3.295	0.112	0.097
M.S.L.付近								
L.W.L.付近	5.574	0.832	0.164	0.024	10.500	2.547	0.309以上	0.075
海水中, 上部	1.697	0.893	0.050	0.026	3.156	2.463	0.093	0.072
海水中, 中~下部	0.473	0.198	0.014	0.006	1.186	0.805	0.035	0.024
海泥中								
測定方法	切り取り、マイクロ・メーターによる。				腐食のパターン		a

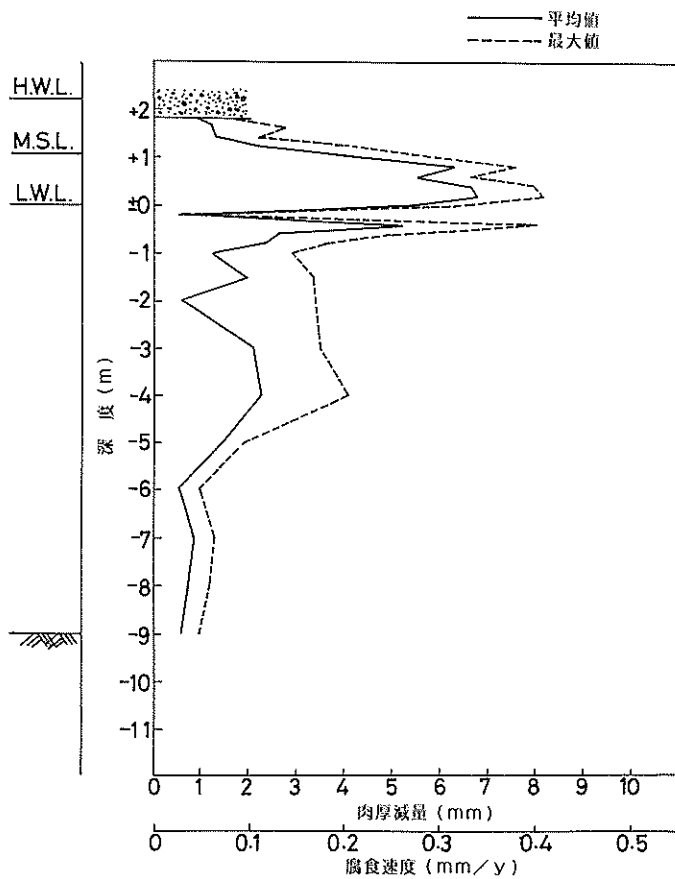
博多港須崎ふ頭-10m岸壁第1バースの腐食傾向

環境	平均肉厚減量 (mm)	平均腐食速度 (mm/y)	最大肉厚減量 (mm)	最大腐食速度 (mm/y)
H.W.L.付近				
M.S.L.付近	2.67	0.134	6.0	0.300
L.W.L.付近	4.97	0.249	8.2	0.410
海水中, 上部	1.27	0.064	3.3	0.165
海水中, 中~下部	1.21	0.061	4.1	0.205
海泥中				
測定方法	厚み計による。		腐食のパターン	a

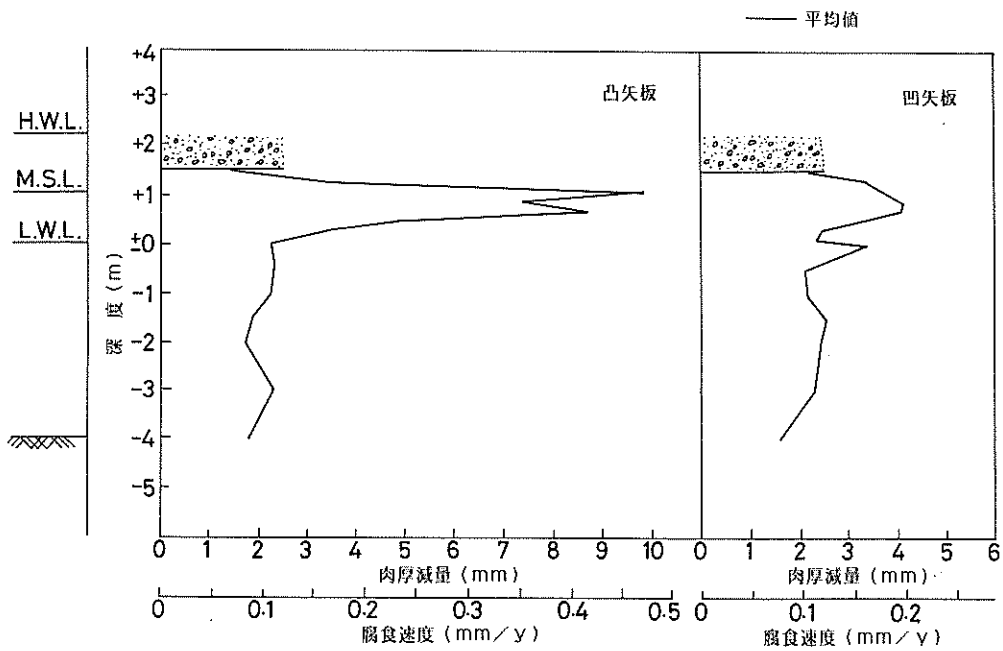
博多港中央ふ頭-7.5 m 岸壁取付部の腐食傾向

環 境	平均肉厚減量 (mm)		平均腐食速度 (mm/y)		最大肉厚減量 (mm)		最大腐食速度 (mm/y)	
	凸矢板	凹矢板	凸矢板	凹矢板	凸矢板	凹矢板	凸矢板	凹矢板
H.W.L.付近								
M.S.L.付近	7.35	3.85	0.350	0.183				
L.W.L.付近	3.20	2.55	0.152	0.121				
海水中, 上部	1.93	2.35	0.092	0.112				
海水中, 中~下部	2.05	1.95	0.098	0.093				
海泥中								
測定方法	厚み計による。				腐食のパターン		b

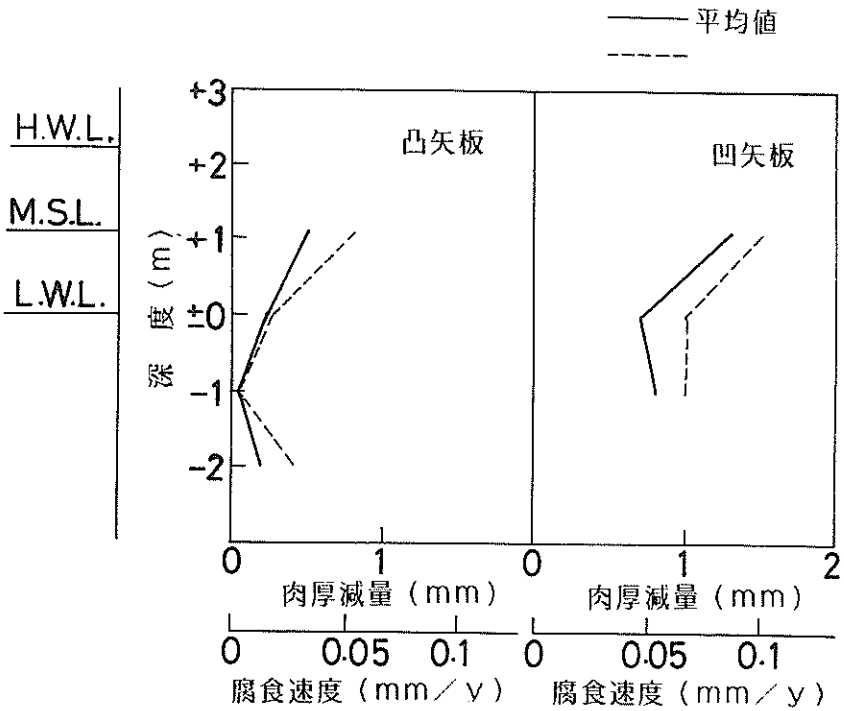
博多港長浜船溜物揚場の腐食傾向

環 境	平均肉厚減量 (mm)		平均腐食速度 (mm/y)		最大肉厚減量 (mm)		最大腐食速度 (mm/y)	
	凸矢板	凹矢板	凸矢板	凹矢板	凸矢板	凹矢板	凸矢板	凹矢板
H.W.L. 付近								
M.S.L. 付近	0.5	1.3	0.033	0.086	0.8	1.5	0.053	0.100
L.W.L. 付近	0.2	0.7	0.013	0.047	0.5	1.0	0.033	0.067
海水中, 上部	0.1	0.8	0.007	0.053	0.4	1.0	0.027	0.067
海水中, 中~下部								
海泥中								
測定方法	厚み計による。				腐食のパターン		C

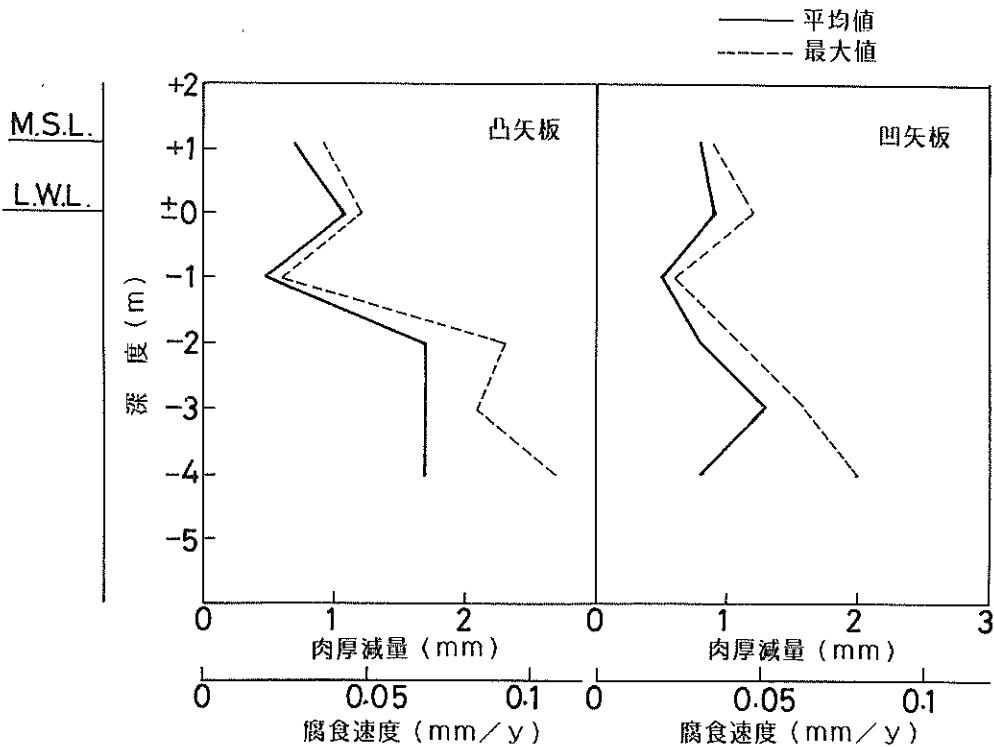
博多港水陸連絡設備の腐食傾向

環 境	平均肉厚減量 (mm)		平均腐食速度 (mm/y)		最大肉厚減量 (mm)		最大腐食速度 (mm/y)	
	凸矢板	凹矢板	凸矢板	凹矢板	凸矢板	凹矢板	凸矢板	凹矢板
H.W.L.付近								
M.S.L.付近	0.7	0.8	0.028	0.032	0.9	0.9	0.036	0.036
L.W.L.付近	1.1	0.9	0.044	0.036	1.2	1.2	0.048	0.048
海水中, 上部	1.1	0.6	0.044	0.024	2.3	1.1	0.092	0.044
海水中, 中~下部	1.6	1.5	0.064	0.060	2.7	2.0	0.108	0.080
海泥中								
測定方法	厚み計による。				腐食のパターン		C

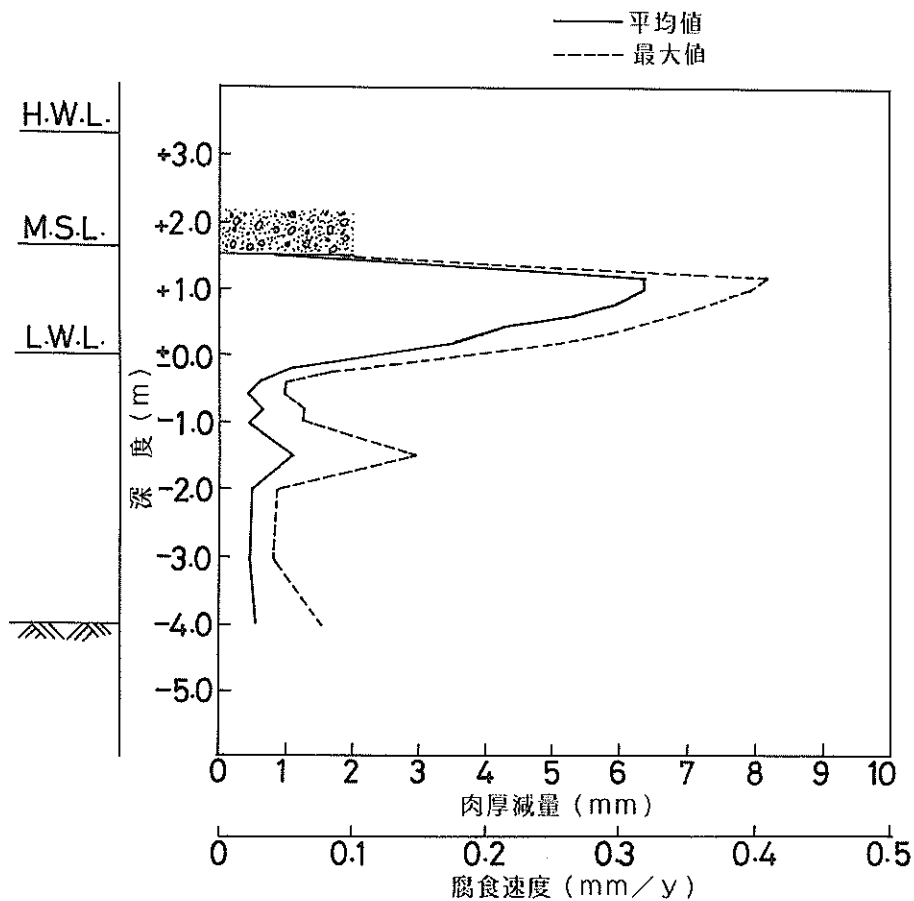
長崎港-5.5m岸壁断面図

環 境	平均肉厚減量 (mm)	平均腐食速度 (mm/y)	最大肉厚減量 (mm)	最大腐食速度 (mm/y)
H.W.L.付近				
M.S.L.付近				
L.W.L.付近	5.28	0.264	8.20	0.410
海水中, 上部	0.68	0.034	2.90	0.145
海水中, 中~下部	0.55	0.028	1.50	0.075
海泥中				
測定方法	厚み計による。		腐食のパターン	a

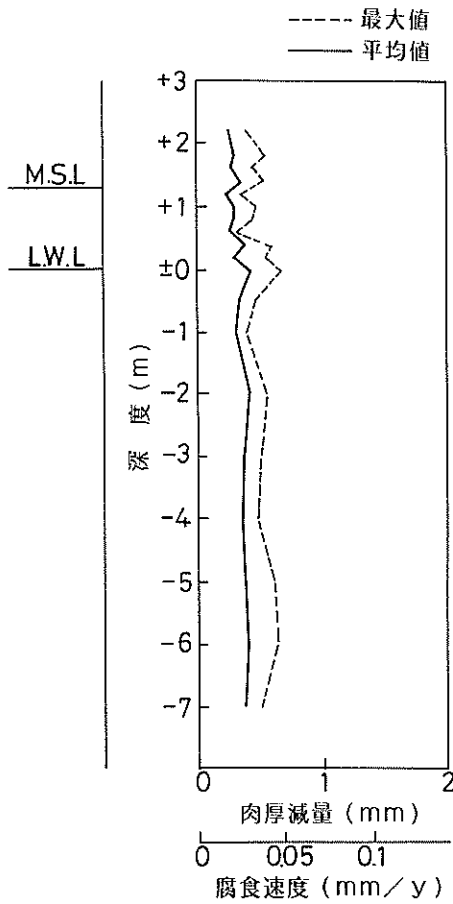
荻田港-10m 岸壁の腐食傾向

環 境	平均肉厚減量 (mm)	平均腐食速度 (mm/y)	最大肉厚減量 (mm)	最大腐食速度 (mm/y)
H.W.L.付近				
M.S.L.付近	0.301	0.021	0.532	0.038
L.W.L.付近	0.355	0.025	0.686	0.049
海水中, 上部	0.371	0.027	0.560	0.040
海水中, 中～下部	0.386	0.028	0.644	0.046
海泥中				
測定方法	厚み計による。		腐食のパターン	C

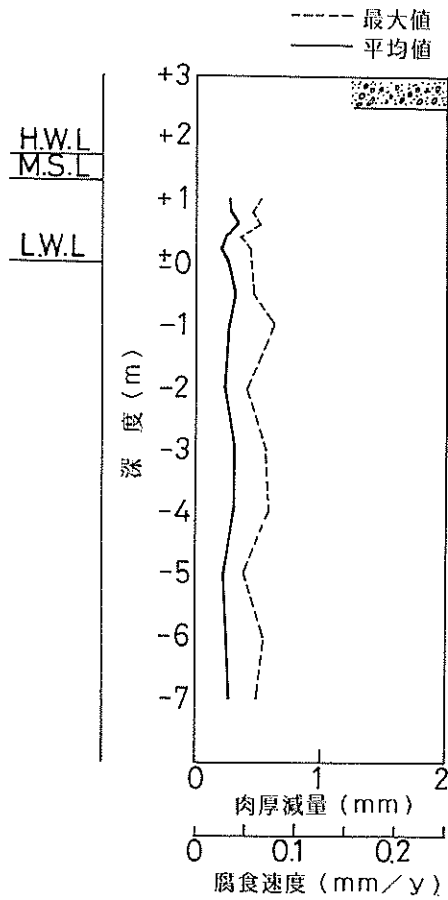
佐伯港-10 m 棚式岸壁の腐食傾向

環 境	平均肉厚減量 (mm)	平均腐食速度 (mm/y)	最大肉厚減量 (mm)	最大腐食速度 (mm/y)
H.W.L.付近				
M.S.L.付近	0.272	0.034	0.504	0.063
L.W.L.付近	0.267	0.033	0.464	0.058
海水中, 上部	0.256	0.032	0.608	0.076
海水中, 中~下部	0.277	0.035	0.584	0.073
海泥中				
測定方法	厚み計による。		腐食のパターン	C

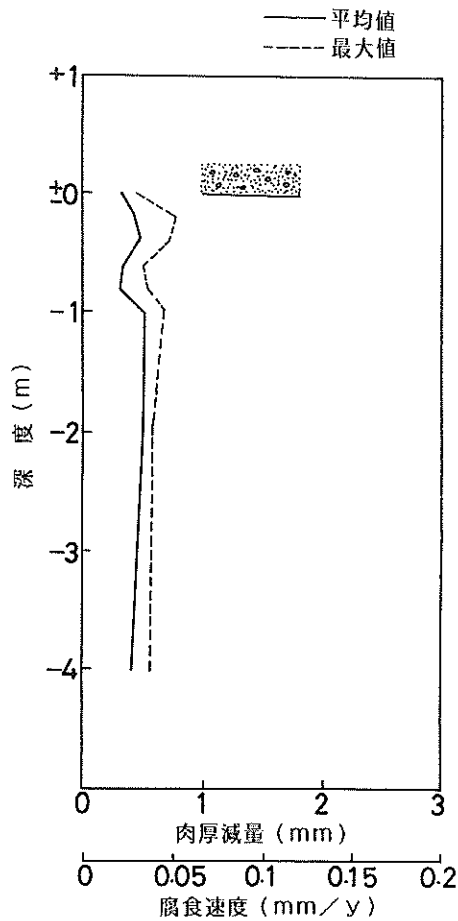
細島港—6 m 岸壁の腐食傾向

環 境	平均肉厚減量 (mm)	平均腐食速度 (mm/y)	最大肉厚減量 (mm)	最大腐食速度 (mm/y)
H.W.L.付近				
M.S.L.付近				
L.W.L.付近	0.39	0.026	0.77	0.051
海水中, 上部	0.50	0.033	0.66	0.044
海水中, 中～下部	0.42	0.028	0.55	0.037
海泥中				
測定方法	厚み計による。		腐食のパターン	C

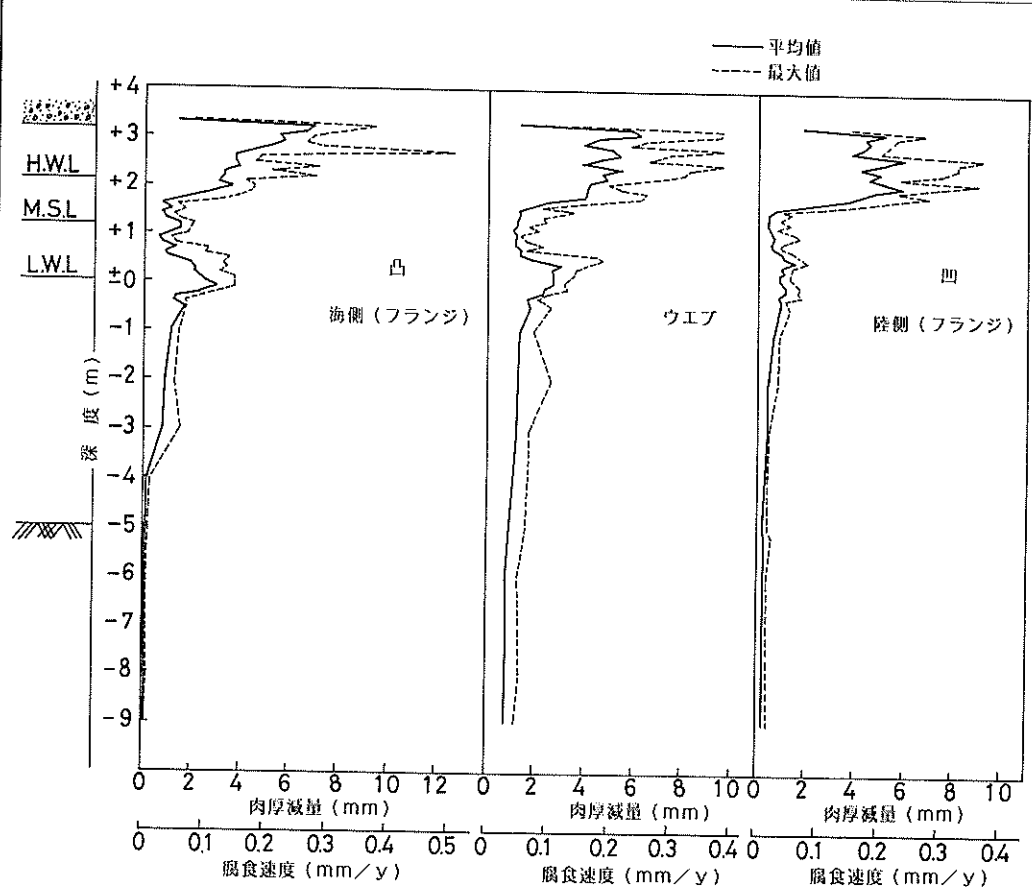
那覇港那覇ふ頭4号岸壁の腐食傾向

環 境	平均肉厚減量			平均腐食速度		
	(mm)			(mm/y)		
	フランジ <sup>#1</sup>	ウエブ	フランジ <sup>#2</sup>	フランジ <sup>#1</sup>	ウエブ	フランジ <sup>#2</sup>
H.W.L.付近	4.642	4.903	4.855	0.186	0.196	0.194
M.S.L.付近	1.024	1.211	0.499	0.041	0.048	0.020
L.W.L.付近	1.770	2.517	1.077	0.071	0.101	0.043
海水中, 上部	0.941	1.367	0.658	0.038	0.055	0.026
海水中, 中～下部	0.334	1.083	0.322	0.013	0.043	0.013
海泥中	0.129	0.832	0.304	0.005	0.033	0.012
測定方法	切り取り、マイクロ・メーターによる。			腐食のパターン		b

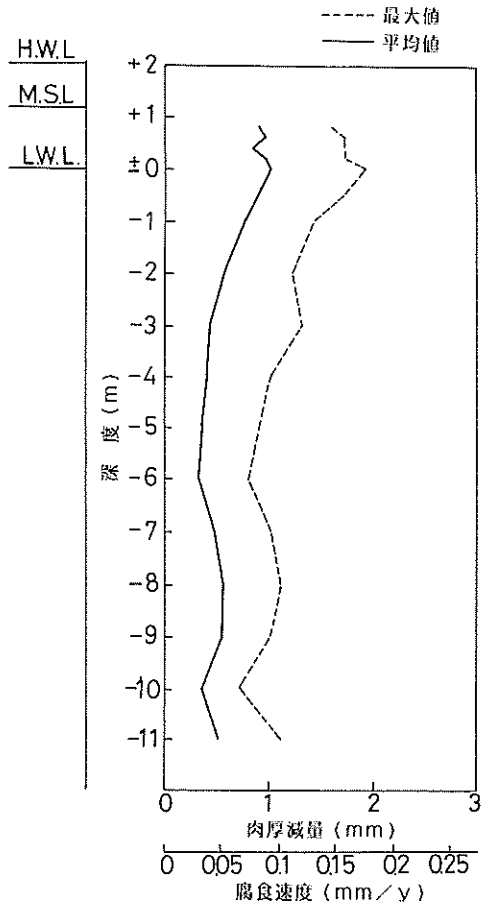
那覇港新港-11 m 1号岸壁の腐食傾向

環 境	平均肉厚減量 (mm)	平均腐食速度 (mm/y)	最大肉厚減量 (mm)	最大腐食速度 (mm/y)
H.W.L.付近				
M.S.L.付近				
L.W.L.付近	0.961	0.087	1.936	0.176
海水中, 上部	0.671	0.061	1.430	0.130
海水中, 中~下部	0.445	0.040	1.320	0.120
海泥中				
測定方法	厚み計による。		腐食のパターン	C

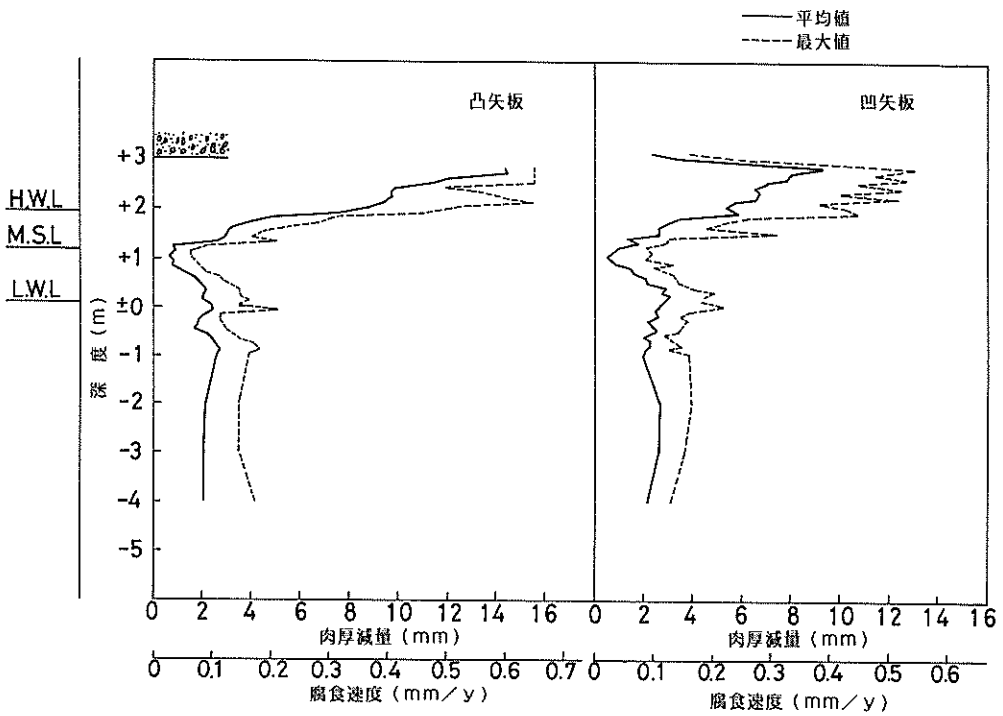
平良港-4.5 m 岸壁の腐食傾向

環 境	平均肉厚減量 (mm)		平均腐食速度 (mm/y)		最大肉厚減量 (mm)		最大腐食速度 (mm/y)	
	凸矢板	凹矢板	凸矢板	凹矢板	凸矢板	凹矢板	凸矢板	凹矢板
H.W.L.付近	10.743	6.909	0.488	0.288	15.500	12.977	0.646以上	0.541
M.S.L.付近	0.846	1.097	0.035	0.046	2.227	3.300	0.093	0.138
L.W.L.付近	2.147	2.608	0.089	0.109	5.155	5.242	0.215	0.218
海水中, 上部	2.306	2.177	0.096	0.091	4.313	3.814	0.180	0.159
海水中, 中~下部	2.025	2.479	0.084	0.103	4.136	3.888	0.172	0.162
海泥中								
測定方法	切り取り、マイクロ・メーターによる。				腐食のパターン		C

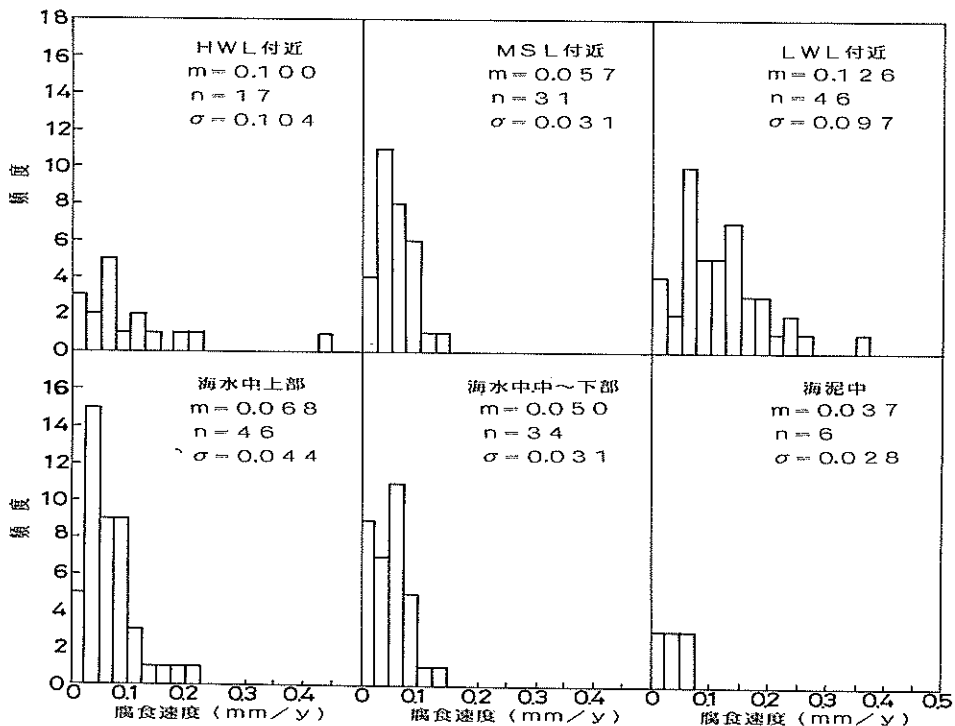
調査した鋼矢板の凸矢板、凹矢板および鋼管杭に分けて各環境における腐食速度（平均値）を度数分布化すると図-5～図-7のようになる。鋼矢板では図-5、図-6よりH.W.L付近においては凸矢板、凹矢板の差はあまり認められない。凸矢板の腐食速度は0.425～0.450mm/y間の1例を除き0～0.3mm/yの範囲にまとまっている。M.S.L付近においては凸矢板で0～0.1mm/yの間に集まっており、凹矢板では半数以上が0～0.05mm/yの間にあり、この環境では図-8に示す一般的な鋼構造物の腐食傾向図とも合致して腐食速度は小さい。L.W.L付近では凹矢板より凸矢板のほうが幅広く分布している。凹矢板では0～0.05mm/yに集中しているのに対して凸矢板では0.05～0.15mm/yの間が多い。海水中、上部では凸矢板、凹矢板ともあまり差がないが若干凸矢板が大きくなっている。海水中、中～下部においては両者とも大差なく0～0.1mm/y間の腐食速度であった。海泥中においては凸矢板、凹矢板の差は認

図-5 各環境における腐食速度の度数分布図 (凸矢板, 平均値)  
(m = 平均値, n = 測定件数, σ = 標準偏差)
