TECHNICAL NOTE OF  
THE PORT AND HARBOUR RESEARCH INSTITUTE  
MINISTRY OF TRANSPORT, JAPAN

No. 628      Sept. 1988

港湾鋼構造物の腐食調査資料集

# Corrosion Survey Compilation of Steel Structures

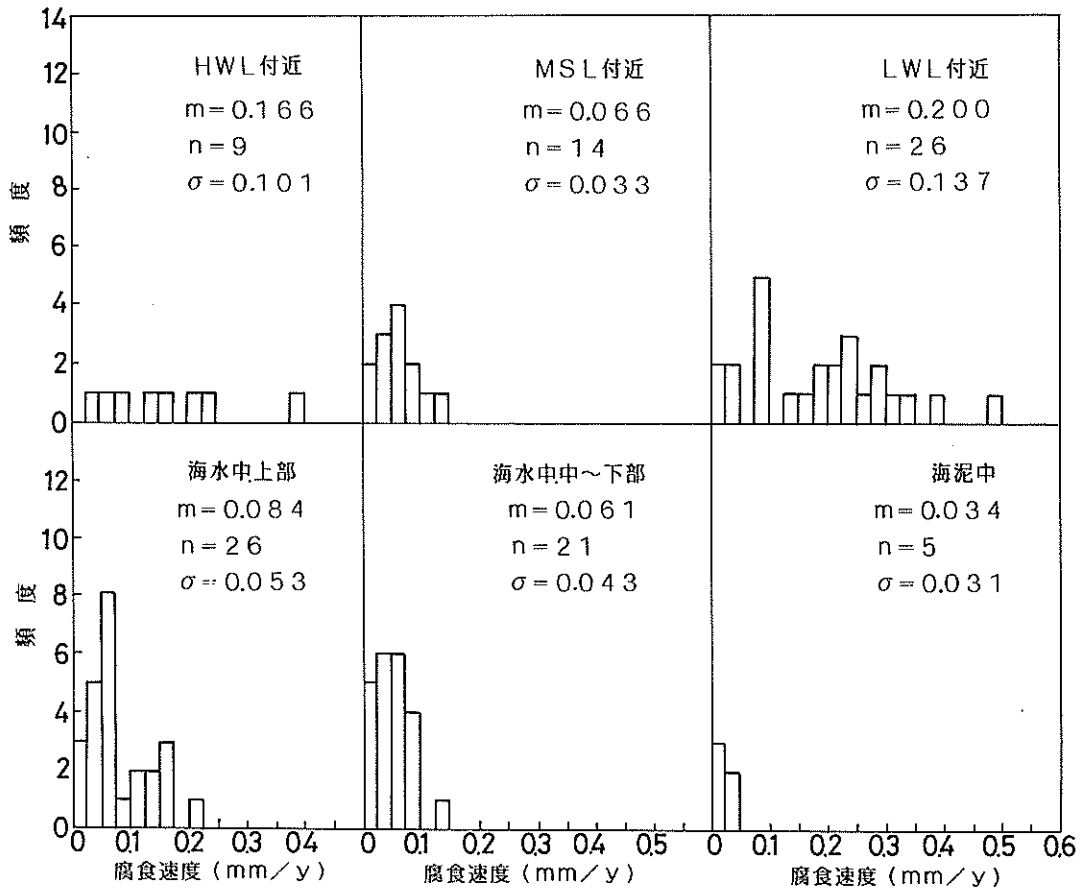
められず0～0.075mm/y間の腐食速度である。鋼管杭については図-7に示すように、資料の数が少ないこともあるが、H.W.L付近では0.025～0.25mm/yの範囲にあるが、1箇所0.35～0.4mm/yの所がみられた。M.S.L付近では0.15mm/y以下に集まり特に0.025～0.075mm/yが多く、腐食は鋼矢板と同様に小さい。L.W.L付近においては分布の幅が広く0～0.5mm/yの間に分布している。海水中、上部では0～0.2mm/yの間に分布しているが0.025～0.075mm/yの範囲が多い。海水中の中～下部については0.1mm/y以下がほとんどであり、中でも0.025～0.075mm/yの範囲が多かった。海泥中では0.05mm/y以下の腐食速度であった。

図-7 各環境における腐食速度の度数分布図 (杭, 平均値)  
(m = 平均値, n = 測定件数, σ = 標準偏差)

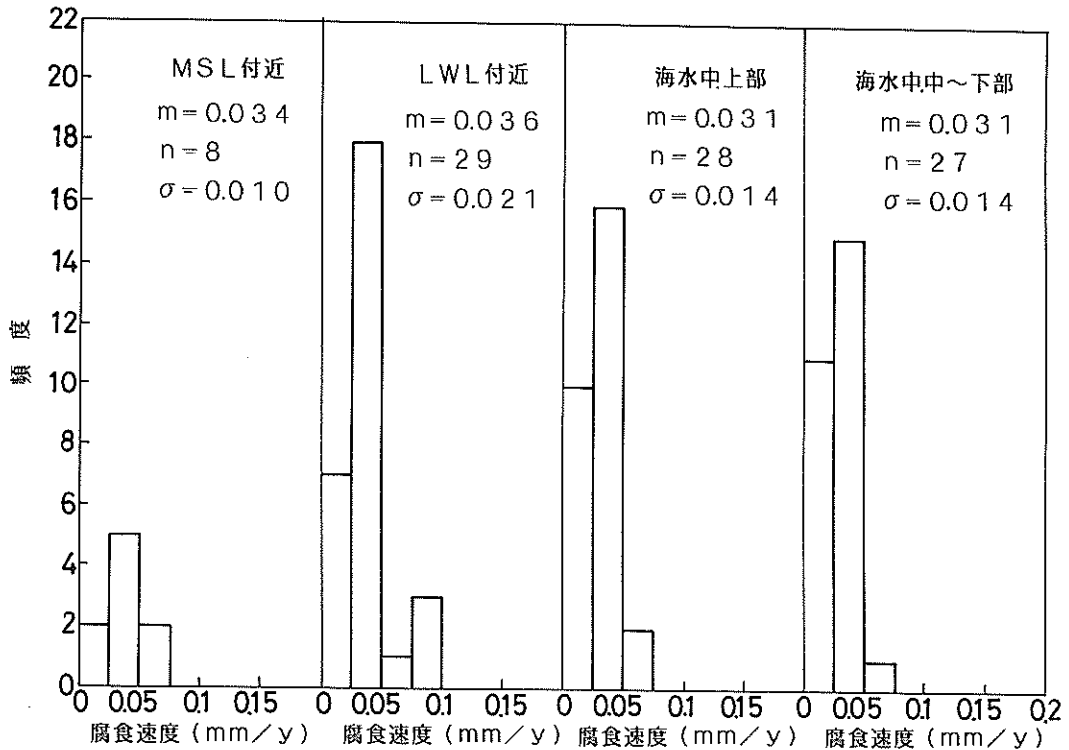
図-9 に電気防食を実施している構造物 (28施設) の各環境における腐食速度 (平均値) の度数分布図を示す。M. S. L 付近ではデータが 8 と少ないが、腐食速度は 0 ~ 0.07mm/y の範囲であった。L. W. L 付近においては 0.025 ~ 0.05mm/y の範囲が最も多く 60% 程度がこの範囲にあった。海水中では 0 ~ 0.05mm/y の範囲が大半を占めていた。また、いずれの環境においても平均値が 0.03mm/y 程度であり、電気防食を実施し、防食管理を十分に行っていればこの程度の腐食速度でおさまることが考えられる。しかしながら、所々、電気防食をしているわりにはやや大きめの腐食速度が認められるが、その理由としては、建設後ただちに電気防食を行えば問題ないが、建設後、数年経過した時点で電気防食を行う場合があり、その間は無防食状態であったわけで、やや大きめの腐食速度として算出された原因はそのへんにあると考えられる。

図-9 電気防食を実施している構造物の腐食速度の度数分布図 (杭, 矢板)

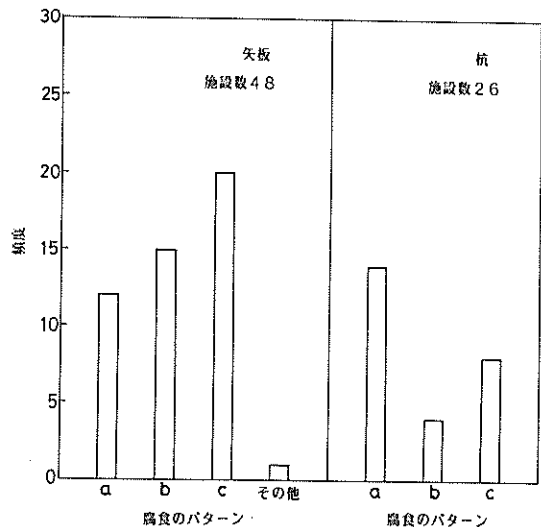
図-1, 図-2 に従い調査した鋼構造物の腐食のパターンを分類し整理すると図-10 のようになる。図-10 を見ると鋼矢板においては c のパターンが最も多く約 40% を示した。a と b を合わせた集中腐食の発生している腐食のパターンは約 50~60% を示し、調査施設の半分程度に集中腐食の傾向が認められた。また、鋼管杭においては、集中腐食の傾向のみられる a と b のパターンを合わせると 60~70% 程度を示した。しかしながら、調査する際には、ある程度腐食が進行している構造物を選んで実施してきたので、ここでの比率が日本の港湾における鋼構造物の全体の比率ではない。

図-10 腐食のパターン別による分類と比較 (H. W. L. 以下)

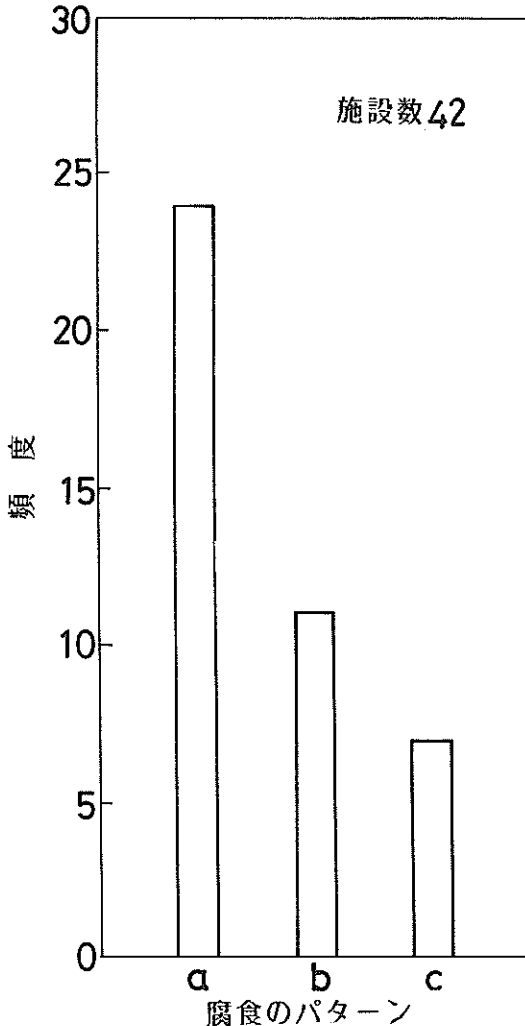
図-11 はコンクリート上部工の下端深度が M. S. L より上部にある場合の構造物について腐食のパターンを分類、整理したものである。この図をみると a のパターンが非常に多く、施設数 42 の内 24 が a のパターンを示し全体の約 50% であった。また、b のパターンでも 11 施設が認められた。

この理由としては、a や b のパターンが生じる場合には L. W. L 付近と M. S. L 付近とで一つのマクロセル (L.

W. L 付近がアノードとなり、M. S. L 付近がカソードとなる) が形成されることによる。M. S. L 付近が裸の状態で露出している場合には集中腐食が起こる可能性の大きい事を意味している。

図-11 コンクリート上部工下端がM.S.L.よりも上部にある場合の腐食のパターンの分類 (杭, 矢板)

(2) 図-10, 11より干満帯をコンクリート等で被覆することは集中腐食の防止に役立つ。しかし, 河水が流入する場所においては河水の影響により集中腐食の生じる可能性が大きいので注意が必要である。

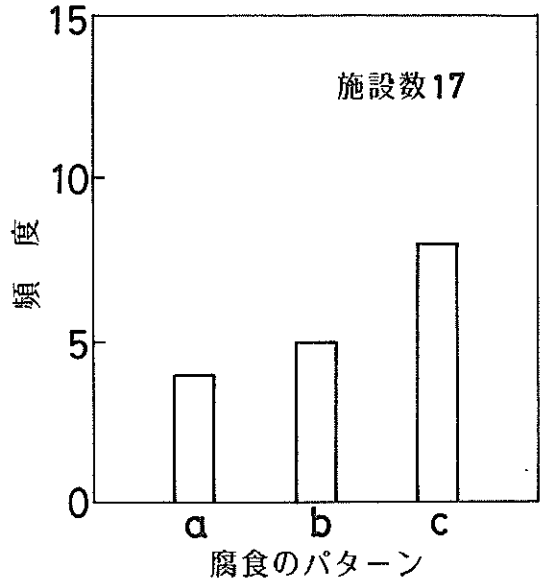
これに対して、図-12はコンクリート上部工の下端深度がM.S.L.よりも下部にある構造物についての腐食のパターンを整理したものである。施設数17の内8施設がcのパターンであった。cのパターンが多かった理由としてはM.S.L.付近がコンクリートで覆われているためにM.S.L.付近とL.W.L.付近とのマクロセルの形成が活発でなかったことに起因する。しかし、整理の結果、aやbのパターンも認められた理由としては、a、b合計9施設中8施設の構造物は河水の流入する河口に位置しているので淡水の影響が集中腐食を起こした原因と考えられる。

図-12 コンクリート上部工下端がM.S.L.よりも下部にある場合の腐食のパターンの分類 (杭, 矢板)

それ故、コンクリート上部工の下端深度をM.S.L.より下に下げる事は集中腐食の防止に役立つが、構造物の位置する環境が河口港など河水の流入がある所ではコンクリート上部工の下端深度をM.S.L.より下に下げて

集中腐食の発生する事が考えられるので注意が必要である。

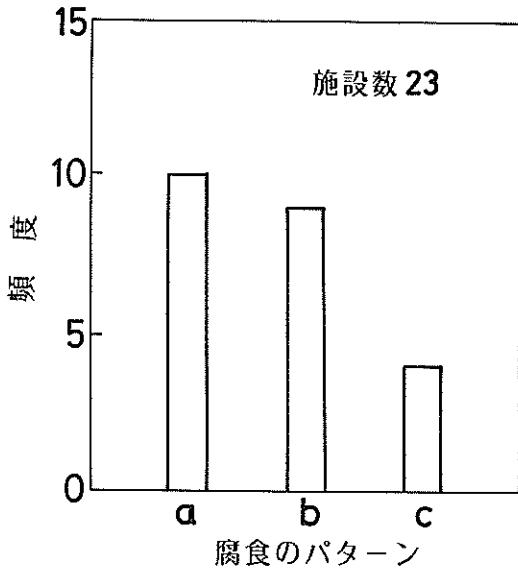
図-13は調査構造物の位置が河口に面し、河水の流入するものについて腐食のパターンを分類、整理したものである。この図をみると23施設中10施設がaのパターンであり、9施設がbのパターンで、cのパターンはわずかに4施設であった。aとbのパターンを合わせた集中腐食の傾向が考えられる施設は全体の80%以上を占めていた。このことから構造物が河水の流入する位置にある場合には集中腐食が起こりやすい事が考えられるので集中腐食に対する防食対策が必要となる。また、比較の意味で河水の流入しない場合について整理してみると図-14のようになる。図-14ではaのパターンおよびcのパターンが多く、a、bの集中腐食の生じる原因は河川水の影響だけではない事を意味している。

図-13 河水の流入する施設における腐食のパターンの分類 (杭, 矢板)

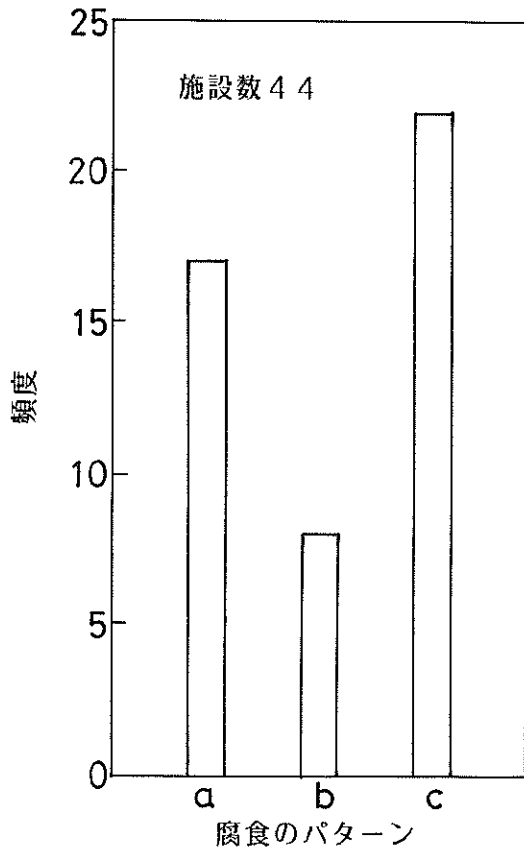
図-14 河水の流入しない施設における腐食のパターンの分類 (杭, 矢板)

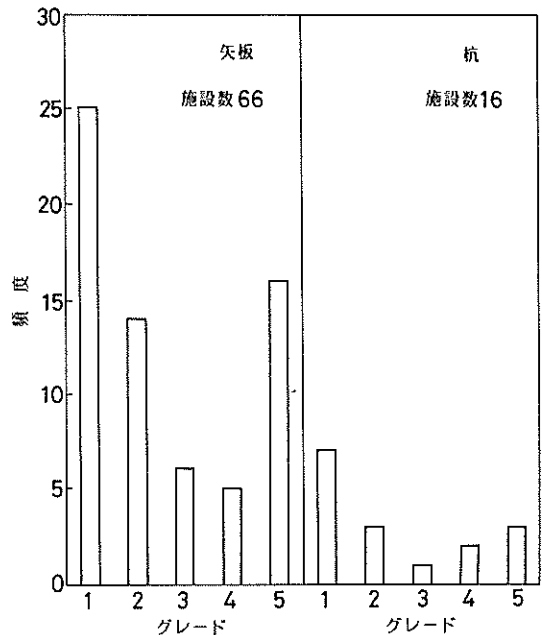
肉厚測定を行わずに簡易調査（目視観察あるいは写真撮影）を実施したものについて腐食の評価を与え整理してみた。集中腐食の判別法として、L. W. L 付近に集中腐食の生じる場合には赤橙色の錆が発生し、赤橙色の錆が発生しない場合（貝類等付着物で覆われている）は集中腐食の傾向がないと判断してきた。その事より、腐食の評価の基準として表-6に示すように5つのグレードにわけて評価を行った（写真-1～写真-5）。その結果を表-7～表-9および図-15に示す。表-7および表-8より鋼矢板構造物においてはグレードの4および5の評価は物場場のように水深の浅い構造物が目立った。また、図-15より鋼矢板ではグレード4～5は全体（施設数66）の30%程度であった。鋼管杭では調査数が16と少ないがグレード4～5は全体の約30%を占めた。簡易調査においても、破壊、非破壊調査と同じように、ある程度腐食の進行していると考えられる構造物について調査を行った。

図-15 簡易調査におけるグレード別の比較
