TECHNICAL NOTE OF
THE PORT AND HARBOUR RESEARCH INSTITUTE
MINISTRY OF TRANSPORT, JAPAN

No. 765

被災防波堤集覧(その4)

Disasters of Breakwaters by Wave Action (Part-4)

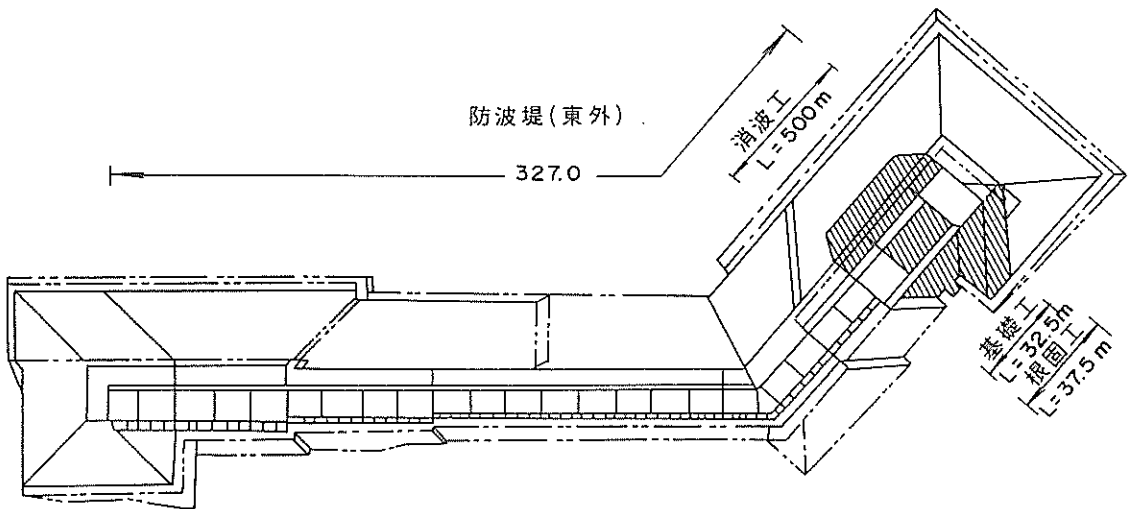
被災箇所平面図

15.0×12.0×12.5	0.4 0.2 0.6	
			本体コンクリート	不 明		
			鉄 筋	不 明		
		中 詰	砂	$\gamma_t = 1.98^t / m^3$		
		上 部 工	不 明			
	捨石部	基礎捨石	30～300kgf/個			
		被覆工	ビーハイブ 1 ⁺ 型（港内），六脚ブロック 1 ⁺ 型（港外）			
		根固め工	B H L	根固め方塊 2.5×1.2×5.0（港内のみ）		
	消波工	六脚ブロック 25 ⁺ 型				
その他						
設計資料	波 高	$H_{1/3} = 6.2m$	設計水深	-13.0～-14.7m		
	周 期	$T_{1/3} = 11.0s$	設計潮位	H.W.L +0.3m, L.W.L ±0.0m		
	入射角	$\beta = 5.0^\circ$	波 圧 式	合田準用		
被災時	被災箇所・数量	直立部	堤体の滑動	ケーソン25m（2函）が最大2.14m滑動		
			堤体の傾斜	不 明		
			堤体の破損	不 明		
	捨石部	被覆工の散乱	不 明			
		基礎捨石の散乱	不 明			
		根固め工の散乱	不 明			
	消波工	消波工の散乱	消波ブロックが延長50mにわたり最大3.10m沈下			
		消波工の破損	不 明			
		海底地盤の洗掘	不 明			
	その他					
自然条件	波 高	$H_{1/3} = 7.7m$	潮 位	最高潮位 +0.41m		
	周 期	$T_{1/3} = 10.6s$	風 速	瞬間最大風速 27.9m/s (N) 最大風速 19.3m/s (NNW)		
	波 向	N	継続時間	不 明		
	波浪データの測得方法など	推 算				
復旧工法	滑動した堤体は原形復旧が困難のため現状のままとし、堤体後趾部のマウンドは厚さ2.0mで盛石し、根固め方塊の増加分は製作据付とする。それ以外は有材を使用して補強する。堤体前面の沈下した消波ブロックは製作据付し、原形復旧する。（復旧延長 L=50.0m）

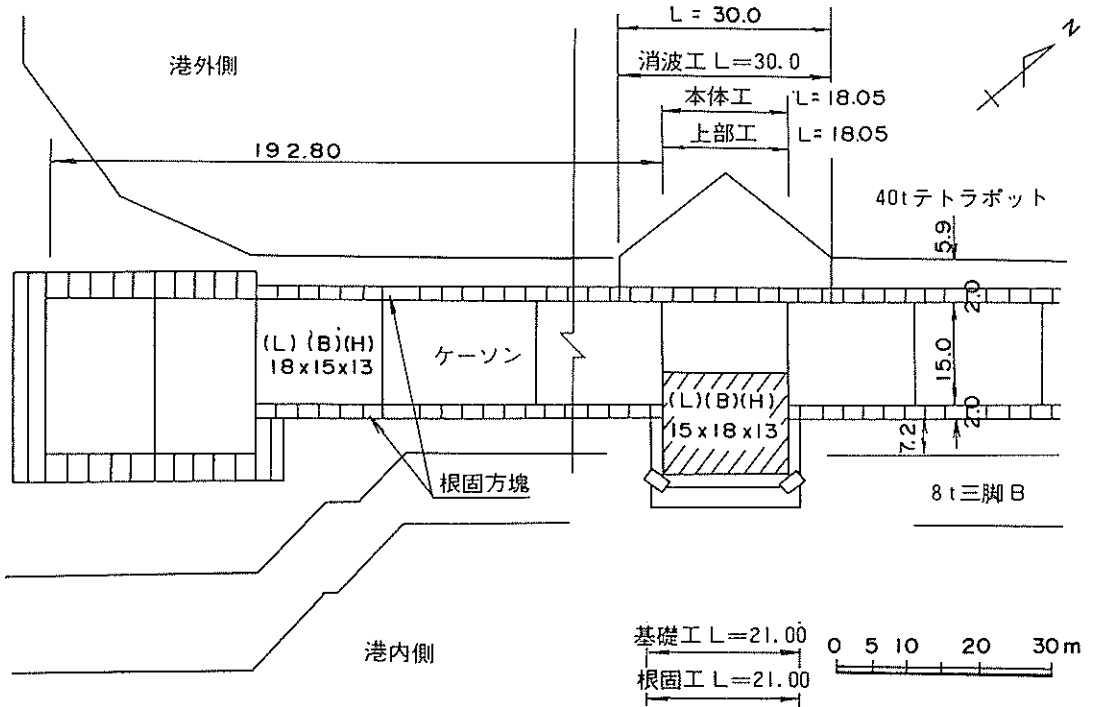
被災箇所平面図

地区施設名	三泊地区防波堤(西)		構造様式	ケーソン式混成堤		
完成年月日	昭和51年		被災年月日	昭和62年11月24~25日(冬期風浪)		
被災状況	前面消波ブロックが移動, 沈下し, ケーソン1函が滑動した. 根固方塊も移動, 散乱した.					
被災前	被 立 部	ケーソン	寸 法	B H L 15.0×13.0×18.0		
			本体コンクリート	不 明		
			鉄 筋	不 明		
			中 詰	不 明		
	上 部 工			不 明		
	石 部	捨	基礎捨石	不 明		
		被覆工	テトラポッド 8 [△] 型(港外), 三脚Bブロック 8 [△] 型(港内)			
		根固め工	根固方塊 寸法不明			
		消波工	テトラポッド 40 [△] 型			
	設 計 資 料	波 高		H _{1/3} = 7.0m	設計水深	-19.0m
周 期		T _{1/3} = 11.0s	設計潮位	H.W.L +0.3m, L.W.L ±0.0m		
入射角		不 明		波圧式	不 明	
そ の 他						
被災時	被 災 箇 所 ・ 数 量	直 立 部	堤体の滑動	ケーソン1函が滑動		
			堤体の傾斜	不 明		
		捨 石 部	堤体の破損	不 明		
			被覆工の散乱	不 明		
			基礎捨石の散乱	不 明		
		消 波 工	根固め工の散乱	根固方塊が移動, 散乱 数量不明		
			消波工の散乱	消波ブロックが移動, 沈下 数量不明		
			消波工の破損	不 明		
			海底地盤の洗掘	不 明		
		そ の 他				
自 然 条 件	波 高		H _{max} = 9.6m H _{1/3} = 7.0m	潮 位	最高潮位 +0.7m	
	周 期		T _{max} = 11.0s T _{1/3} = 11.0s	風 速	瞬間最大風速 30.6m/s (WSW) 最大風速 18.9m/s (WSW)	
	波 向		不 明		継続時間	不 明
	波浪データの測得方法など		最大波: 留萌港西防波堤先端SE方向 沖合3.3km, 水深27.0mにおける波高計記録 有義波: 推定			
復旧工法	滑動したケーソンは浮揚据付する. 両側に余裕幅(10cm程度)がないため, 長さ方向を幅に置き換えて据付し, 据付換えに生じる3mの空間はプレバックドコンクリートを施工する. ケーソン内港側に崩れ落ちた40 [△] 型テトラポッドを除去し据付する. 不足分18個は新規に製作し, 据付を行ない原形に復旧する.

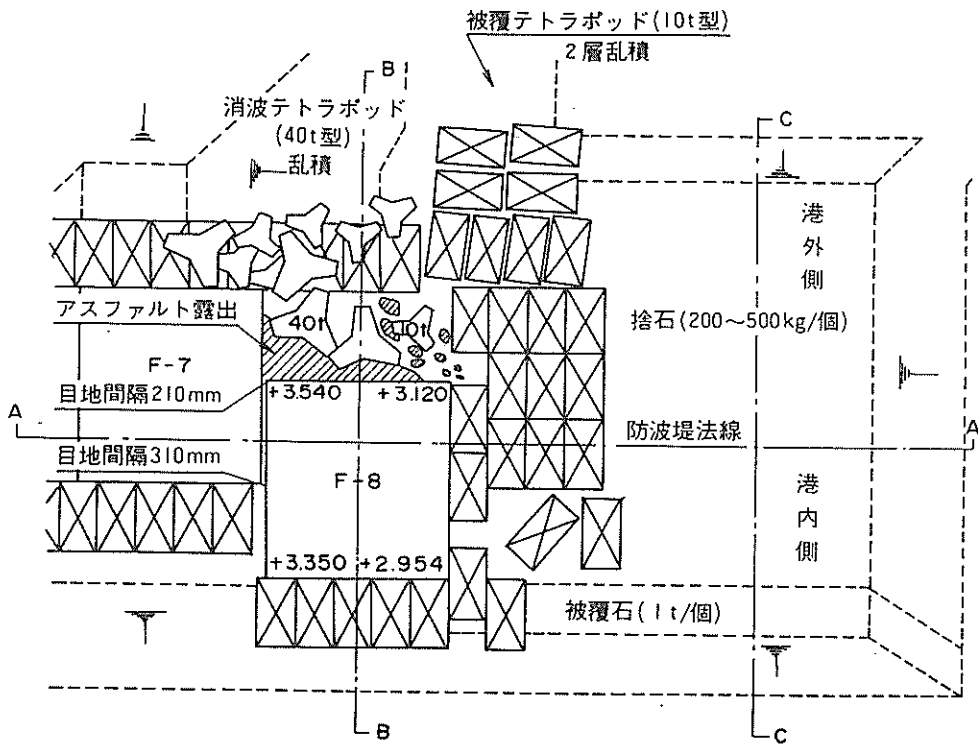
被災箇所平面図

地区施設名	防波堤(西)	構造様式	ケーソン式混成堤	
完成年月日	平成2年	被災年月日	平成2年2月16~17日(冬期風浪)	
被災状況	防波堤先端部のケーソン1函が約6m港内側に移動し、さらに港内側かつ先端方向に向かって傾斜し、堤体自体は25cm程度沈下した。摩擦増大用マットはケーソンから剥離し、一部は引き裂かれ散乱した。 基礎捨石の均し面が乱され、消波ブロックならびに根固方塊の一部が移動、散乱した。			
被災前	直立部	ケーソン	寸 法	B H L 13.0×9.5×12.0
			本体コンクリート	不明
			鉄 筋	不明
			中 詰	不明
		上部工	不明	
	捨石部	基礎捨石	200~500kgf/個	
		被覆工	被覆テトラポッド 10°型(港外), 被覆石 1t/個(港内)	
		根固め工	根固方塊 寸法不明	
		消波工	テトラポッド 40°型	
		その他		
設計資料	波 高	$H_{max}=8.96m$ $H_{1/3}=6.8m$	設計水深	不明
	周 期	$T_{1/3}=13.0s$	設計潮位	H.W.L+0.5m, L.W.L±0.0m
	入射角	$\beta=19^\circ$	波圧式	不明
被災時	被災箇所・数量	直立部	堤体の滑動	ケーソン1函が港内側に約6m移動
			堤体の傾斜	ケーソン1函が傾斜
			堤体の破損	不明
		捨石部	被覆工の散乱	不明
			基礎捨石の散乱	均し面が一部散乱
		根固め工の散乱	根固方塊の一部が移動、散乱	
	消波工	消波工の散乱	消波ブロックの(テトラポッド)の一部が移動、散乱	
		消波工の破損	不明	
		海底地盤の洗掘	不明	
		その他		
自然条件	波 高	$H_{max}=9.93m$ $H_{1/3}=7.02m$	潮 位	最高潮位 +0.92m
	周 期	$T_{max}=12.0s$ $T_{1/3}=13.4s$	風 速	瞬間最大風速 25.4m/s (NW) 最大風速 15.7m/s (N)
	波 向	不明	継続時間	不明
	波浪データの測得方法など	金沢港西北西沖合2.3km, 水深20mでの波高計記録		
復旧工法	傾斜した堤体は、非常に不安定な状態にあることから堤体を浮揚し、マウンドを所定のとおり成形した後に据付て原形復旧とする。

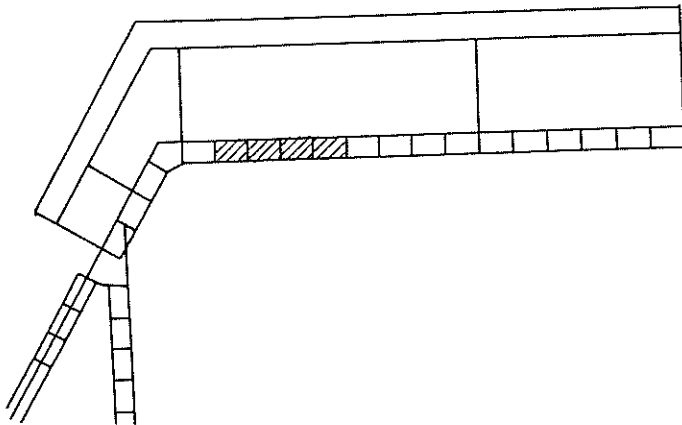
被災箇所平面図

地区施設名	防波堤（南）	構造様式	ケーソン式混成堤	
完成年月日	昭和59年	被災年月日	平成3年9月27～28日（台風19号）	
被災状況	ケーソン4函が滑動した。			
被災前	直立部	ケーソン	寸 法	B H L 9.00×11.0×不明
			本体コンクリート	不 明
			鉄 筋	不 明
			中 詰	不 明
	上部工		不 明	
	捨石部	基礎捨石	200kgf/個	
		被覆工	被覆石 重量不明	
		根固め工	な し	
	消波工	な し		
	その他			
設計資料	波 高	$H_{1/3} = 3.35\text{m}$	設計水深	+13.50m
	周 期	$T_{1/3} = 6.2\text{s}$	設計潮位	H.W.L +0.50m, L.W.L ±0.00m
	入射角	不 明	波圧式	不 明
被災時	被災箇所・数量	堤体の滑動	ケーソン4函が滑動 距離不明	
		堤体の傾斜	不 明	
		堤体の破損	不 明	
		捨石被覆工の散乱	不 明	
		基礎捨石の散乱	不 明	
		根固め工の散乱		
		消波工の散乱		
		消波工の破損		
		海底地盤の洗掘	不 明	
		その他		
自然条件	波 高	4.5m	潮 位	最高潮位 +0.39m
	周 期	不 明	風 速	瞬間最大風速 37.5m/s (WSW) 最大風速 20.3m/s (WSW)
	波 向	不 明	継続時間	不 明
	波浪データの測得方法など	推 算		
復旧工法	堤体工（ケーソン）を被災前法線に合わせ，基礎工を-11.0mで原形復旧する。

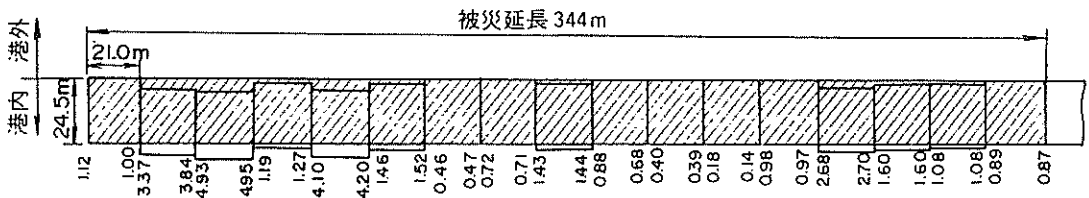
被災箇所平面図

地区施設名	外港地区防波堤(東)		構造様式	ケーソン式混成堤		
完成年月日	昭和63年		被災年月日	平成3年2月16日～17日 (冬期風浪)		
被災状況	防波堤先端から延長344m(ケーソン17函)にわたりケーソンが蛇行的に滑動した。根固め工及び被覆工が移動散乱した。					
被災前	被立部	ケーソン	寸法	B H L 24.0×16.5+21.0		
			本体コンクリート	不明		
			鉄筋	不明		
			中詰	不明		
	上部工		不明			
	捨石部	基礎捨石	30～300kgf/個			
		被覆工	被覆石 1000kgf/個(港内)		被覆ブロック8型(港外)	
		根固め工	根固め方塊 寸法不明	港外2個並び		港内1個並び
	消波工		なし			
	その他					
設計資料	波高	$H_{1/3} = 7.6m$	設計水深	-16.3m		
	周期	$T_{1/3} = 13.0s$	設計潮位	H.W.L+1.50m, L.W.L+0.27m		
	入射角	不明	波圧式	不明		
被災時	被災箇所・数量	被立部	堤体の滑動	ケーソン17函が延長344mにわたり蛇行的に滑動		
			堤体の傾斜	不明		
			堤体の破損	不明		
		捨石部	被覆工の散乱	移動散乱 数量不明		
	基礎捨石の散乱		不明			
	根固め工の散乱		移動散乱 数量不明			
	消波工	消波工の散乱				
		消波工の破損				
	海底地盤の洗掘		不明			
	その他					
自然条件		波高	$H_{max} = 14.77m$ $H_{1/3} = 9.94m$	潮位	最高潮位 +1.88m	
		周期	$T_{max} = 12.5S$ $T_{1/3} = 13.4S$	風速	瞬間最大風速 37.6m/s(ENE) 最大風速 27.7m/s(ENE)	
		波向	不明	継続時間	不明	
		波浪データの測得方法など	水深49mの地点による波高計記録			
復旧工法	ケーソンはそのままとして前面に消波工を設置する。消波ブロックは設計波及び既設形状を勘案し50°級とし、両端については60°級とする。

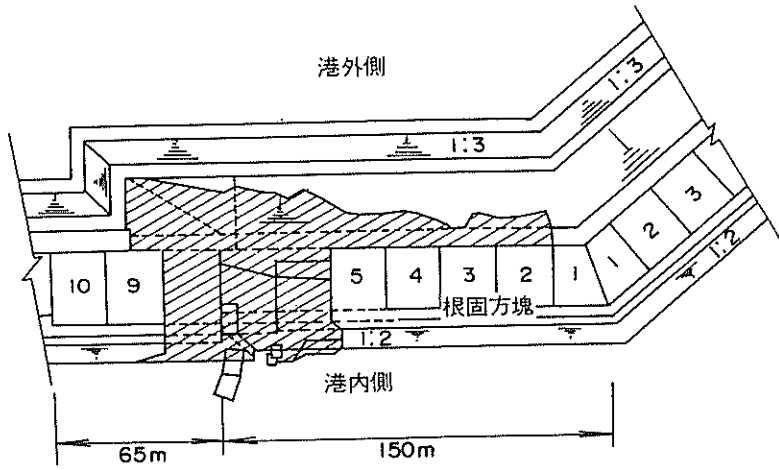
被災箇所平面図

地区施設名	外港地区防波堤（東）		構造様式	ケーソン式混成堤		
完成年月日	昭和63年		被災年月日	平成3年2月16日～17日（冬期風浪）		
被災状況	消波ブロックが崩壊し、東防波堤北側のケーソン8函（延長162m）が被災した。うち4函が最大9.4mで滑動し、破損した。全体の5/6が決壊して上部工及びケーソン壁が飛散した。					
被災前	直立部	ケーソン	寸 法	B H L 17.0×14.0×15.0		
			本体コンクリート	不 明		
			鉄 筋	不 明		
			中 詰	不 明		
		上 部 工		不 明		
	土石部	基礎捨石	30～300kgf/個			
		被覆工	被覆石 1000kgf/個（港内）		被覆ブロック8°型（港外）	
		根固め工	根固方塊 寸法不明		港外2個並び 港内1個並び	
		消波工	消波ブロック40°型			
		そ の 他				
設計資料	波 高	H _{1/3} = 6.9m	設計水深	-14.6m		
	周 期	T _{1/3} = 13.0s	設計潮位	H.W.L+1.50m, L.W.L+0.27m		
	入射角	不 明	波圧式	不 明		
被災時	被災箇所・数量	直立部	堤体の滑動	ケーソン8函が162mにわたり最大で9.4m滑動		
			堤体の傾斜	不 明		
			堤体の破損	ケーソン4函が破損		
		捨石部	被覆工の散乱	不 明		
		基礎捨石の散乱	不 明			
		根固め工の散乱	不 明			
	消波工	消波工の散乱	不 明			
		消波工の破損	不 明			
		海底地盤の洗掘	不 明			
		そ の 他				
自然条件	波 高	H _{max} = 14.77m H _{1/3} = 9.94m	潮 位	最高潮位 +1.88m		
	周 期	T _{max} = 12.5s T _{1/3} = 13.4s	風 速	瞬間最大風速 37.6m/s(ENE) 最大風速 27.7m/s(ENE)		
	波 向	不 明	継続時間	不 明		
	波浪データの測得方法など	水深49mの地点による波高計記録				
復旧工法	港内、港外側に消波工を設置した透過堤とし、破損したケーソンはそのまま水中コンクリートを打設しアンコに25°型消波ブロックを据付ける。なお、ケーソンに穴あきが生じ6.8号函は、中詰が吸い出され空洞となっていることから蓋コンクリート下端まで水中コンクリートを充填することとする。

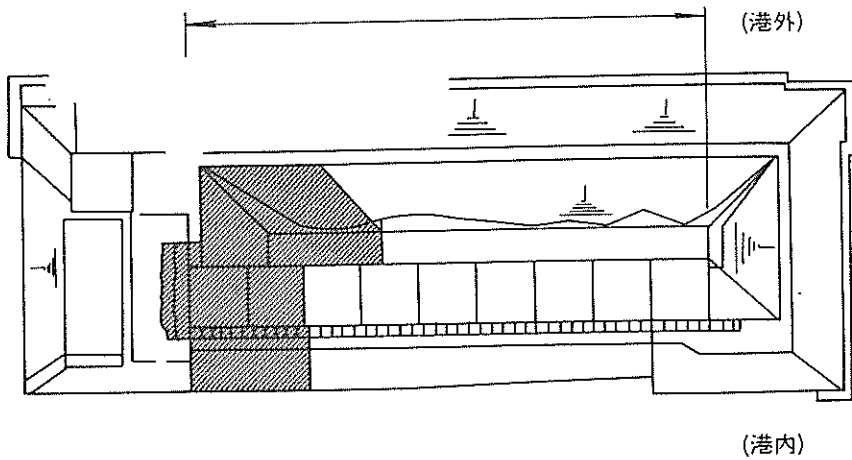
被災箇所平面図

地区施設名	外港地区防波堤(第二中央)	構造様式	ケーソン式混成堤		
完成年月日	平成2年	被災年月日	平成3年2月16~17日(冬期風浪)		
被災状況	ケーソン1函が港内に移動しマウンドから滑落し食い込んだ。基礎工,被覆工,根固め工,消波工が洗掘散乱した。				
被災前	直立部	ケーソン	寸 法	B H L 17.0×14.0×15.0	
			本体コンクリート	不 明	
			鉄 筋	不 明	
			中 詰	不 明	
		上 部 工		不 明	
	石部	捨 基礎捨石	30~300kgf/個		
		被 覆 工	被覆石 1000kgf/個		
		根固め工	根固方块	寸法不明	港外2個並び 港内1個並び
		消 波 工	消波ブロック 50°型		
		そ の 他			
	設計資料	波 高	$H_{1/3} = 5.6m$	設計水深	最高潮位 -14.3m
		周 期	$T_{1/3} = 13.0s$	設計潮位	H.W.L+1.5m, L.W.L+0.27m
		入射角	不 明	波 圧 式	不 明
被災箇所・数量	直立部	堤体の滑動	ケーソン1函が港内に移動		
		堤体の傾斜	ケーソン1函がマウンドから滑落		
		堤体の破損	不 明		
	捨石部	被覆工の散乱	被覆石が散乱 数量不明		
		基礎捨石の散乱	基礎工が洗掘,散乱 数量不明		
		根固め工の散乱	根固方块が散乱 数量不明		
	消波工	消波工の散乱	消波ブロックが洗掘散乱 数量不明		
		消波工の破損	不 明		
		海底地盤の洗掘	不 明		
		そ の 他			
時	自然条件	波 高	$H_{max} = 13.2m$ $H_{1/3} = 8.73m$	潮 位	最高潮位 +1.93m
		周 期	$T_{1/3} = 11.4s$	風 速	瞬間最大風速 32.2m/s (NNE) 最大風速 24.0m/s (NNE)
		波 向	E	継続時間	不 明
		波浪データの測得方法など	推 算		
復旧工法	被災ケーソンを浮揚させ再据付とする原形復旧を基本とした復旧方法を採用する。ケーソン底面にアスファルトマットを敷設し,滑動抵抗の増大を図る。

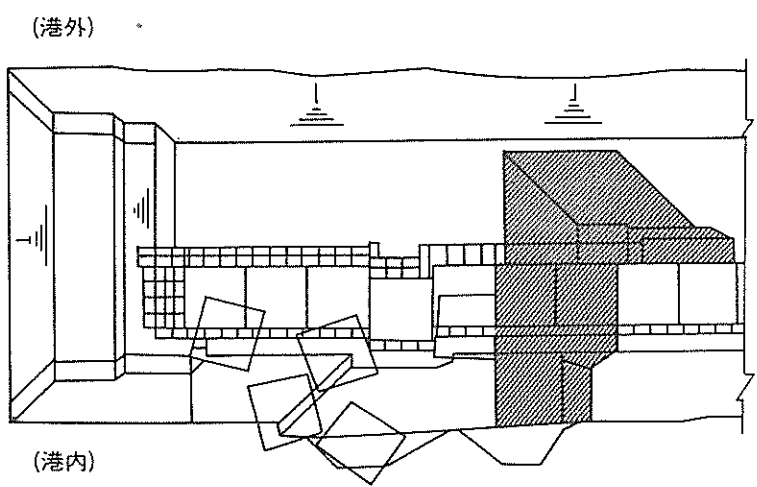
被災箇所平面図

地区施設名	外港地区防波堤（中央）		構造様式	ケーソン式混成堤		
完成年月日	昭和60年		被災年月日	平成3年2月16～17日（冬期風浪）		
被災状況	50°型消波ブロックが飛散・崩形し、防波堤延伸施工中部分の5函を含み、ケーソン7函が港内側に移動した。3函がマウンドから滑落し食い込んだ。基礎工，被覆工，根固工が散乱しケーソンの破損も生じた。					
被災 前	直立部	ケーソン	寸 法	B H L 16.0×14.5×15.0		
			本体コンクリート	不 明		
			鉄 筋	不 明		
			中 詰	不 明		
	上部工			不 明		
	捨石部	基礎捨石	30～300kgf/個			
		被覆工	被覆石 1000kgf/個			
		根固め工	根固方塊 寸法不明 港外2個並び 港内1個並び			
	消波工		消波ブロック 50°型			
	その他					
設計資料	波 高	$H_{1/3}=5.33m$	設計水深	-16.0m		
	周 期	$T_{1/3}=13.0s$	設計潮位	H.W.L+1.50m, L.W.L+0.27m		
	入射角	不 明	波圧式	不 明		
被災 時	被災箇所・数量	直立部	堤体の滑動	ケーソン4函が滑動 距離不明		
			堤体の傾斜	ケーソン1函がマウンドから滑落		
			堤体の破損	ケーソンが破損 数量不明		
	捨石部	被覆工の散乱	被覆石が散乱 数量不明			
		基礎捨石の散乱	基礎捨石が散乱 数量不明			
		根固め工の散乱	根固方塊が散乱 数量不明			
	消波工	消波工の散乱	消波ブロックが飛散，崩壊			
		消波工の破損	不 明			
	海底地盤の洗掘		不 明			
	その他					
自然条件	波 高	$H_{max}=13.2m$ $H_{1/3}=8.73m$	潮 位	最高潮位 +1.93m		
	周 期	$T_{1/3}=11.4s$	風 速	瞬間最大風速 32.2m/s (NNE) 最大風速 24.0m/s (NNE)		
	波 向	E	継続時間	不 明		
	波浪データの測得方法など		推 算			
復旧工法	被災ケーソンを浮揚させ再据付けとする原形復旧を基本とした復旧方法を採用する。ケーソン底面にアスファルトを敷設し滑動抵抗の増大を図る。

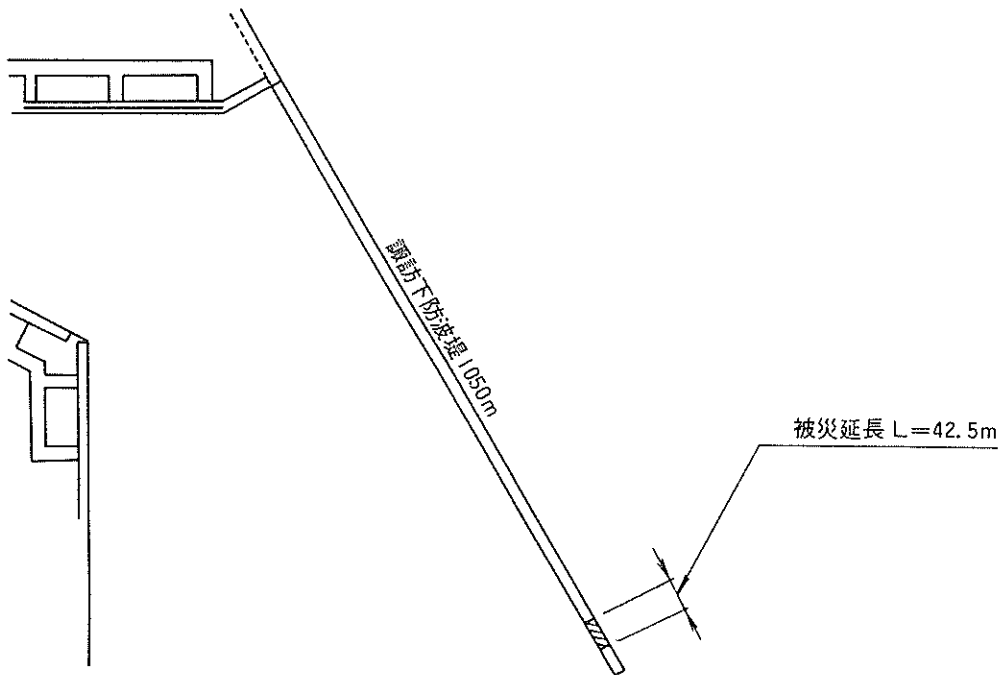
被災箇所平面図

地区施設名		諏訪下地区防波堤		構造様式	ケーソン式混成堤		
完成年月日		昭和57年		被災年月日	平成3年2月15～18日（冬期風浪）		
被災状況		防波堤先端部で延長42.5mにわたりケーソンが最大で1.2m滑動した。					
被災前	直立部	ケーソン	寸 法	B H L 18.0×10.0×14.0			
			本体コンクリート	不明			
			鉄 筋	不明			
			中 詰	石 $\gamma_c = 1.8^t/m^3$			
	上 部 工			不明			
	石部	捨基礎捨石	100～300kgf/個				
		被覆工	被覆石 1000kgf/個, 被覆ブロック B H L 2.5×0.5×2.5 (港外のみ)				
		根固め工	根固め方塊 B H L 2.5×1.5×4.0 港外3個並び 港内1個並び				
	消波工		なし				
	その他						
設計資料	波 高	$H_{1/3} = 6.5m$	設計水深	-12.00m			
	周 期	$T_{1/3} = 12.0s$	設計潮位	H.W.L +1.50m, L.W.L ±0.00m			
	入射角	$\beta = 24^\circ$	波圧式	合田式			
被災時	被災箇所・数量	直立部	堤体の滑動	延長42.5mにわたりケーソンが最大1.2m滑動			
			堤体の傾斜	不明			
			堤体の破損	不明			
		捨石部	被覆工の散乱	不明			
	基礎捨石の散乱		不明				
	根固め工の散乱		不明				
	消波工	消波工の散乱					
		消波工の破損					
	海底地盤の洗掘		不明				
	その他						
時	波 高	$H_{max} = 10.6m$	潮 位	最高潮位 +2.15m			
		$H_{1/3} = 8.1m$					
		$H_o = 8.82m$					
	周 期	$T = 14.0s$	風 速	瞬間最大風速 35.1m/s			
波 向	不明	継続時間	不明				
波浪データの測得方法など		久慈港35km南の鳥之越漁港, 水深19.2mにおける波高計記録					
復旧工法	消波ブロックを投入し波力に対処させ原形復旧に代えるものとする。 (復旧延長 42.5m)

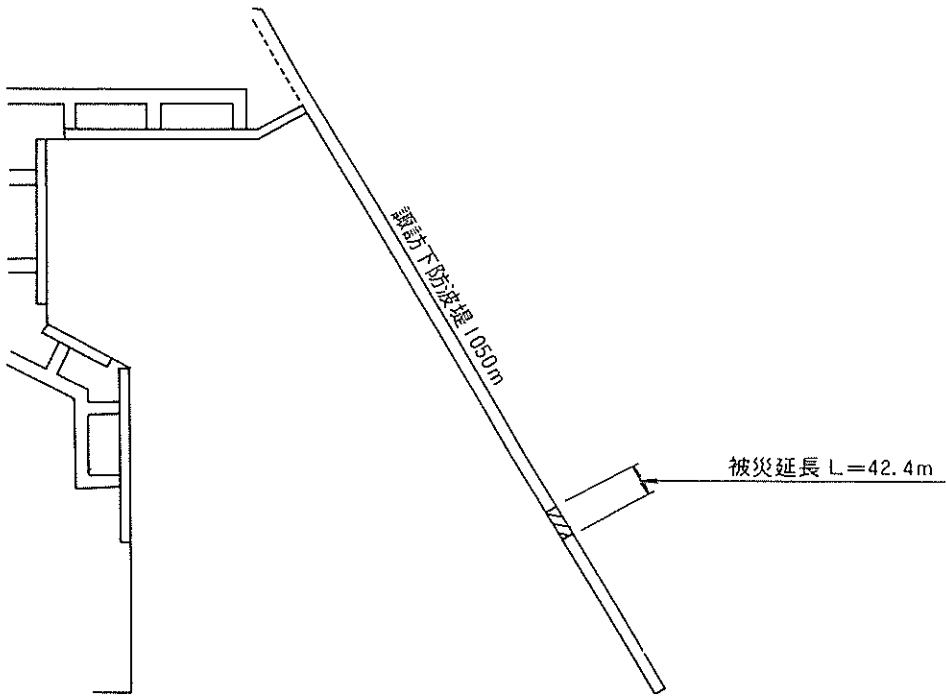
被災箇所平面図

地区施設名	諏訪下地区防波堤		構造様式	ケーソン式混成堤		
完成年月日	昭和57年		被災年月日	平成3年2月15～18日（冬期風浪）		
被災状況	外防波堤先端部で延長42.4mにわたりケーソンが最大で1.15m滑動した。					
被災前	直立部	ケーソン	寸 法	B H L 18.0×10.0×14.0		
			本体コンクリート	不 明		
			鉄 筋	不 明		
			中 詰	石 $\gamma_t = 1.8^t/m^3$		
		上部工	不 明			
	石部	捨基礎捨石	100～300kgf/個			
		被覆工	被覆石 1000kgf/個, 被覆ブロック B H L 2.5×0.5×2.5 (港外のみ)			
		根固め工	根固め方塊 B H L 2.5×1.5×4.0 港外3個並び 港内1個並び			
		消波工	な し			
		その他				
設計資料	波 高	$H_{1/3} = 6.5m$	設計水深	-12.00m		
	周 期	$T_{1/3} = 12.0s$	設計潮位	H.W.L +1.50m, L.W.L ±0.00m		
	入射角	$\beta = 24^\circ$	波圧式	合田式		
被災時	被災箇所・数量	直立部	堤体の滑動	延長42.4mにわたりケーソンが最大で1.15m滑動		
			堤体の傾斜	不 明		
			堤体の破損	不 明		
	石部	捨被覆工の散乱	不 明			
		基礎捨石の散乱	不 明			
		根固め工の散乱	不 明			
	消波工	消波工の散乱				
		消波工の破損				
		海底地盤の洗掘	不 明			
		その他				
自然条件		波 高	$H_{max} = 10.6m$ $H_{1/3} = 8.1m$ $H_o = 8.82m$	潮 位	最高潮位 +2.15m	
		周 期	$T = 14.0s$	風 速	瞬間最大風速 35.1m/s	
		波 向	不 明	継続時間	不 明	
		波浪データの測得方法など	久慈港35km南の島之越漁港, 水深19.2mにおける波高計記録			
復旧工法	消波ブロックを投入し波力に対処させ原形復旧に代えるものとする。 (復旧延長 42.4m)

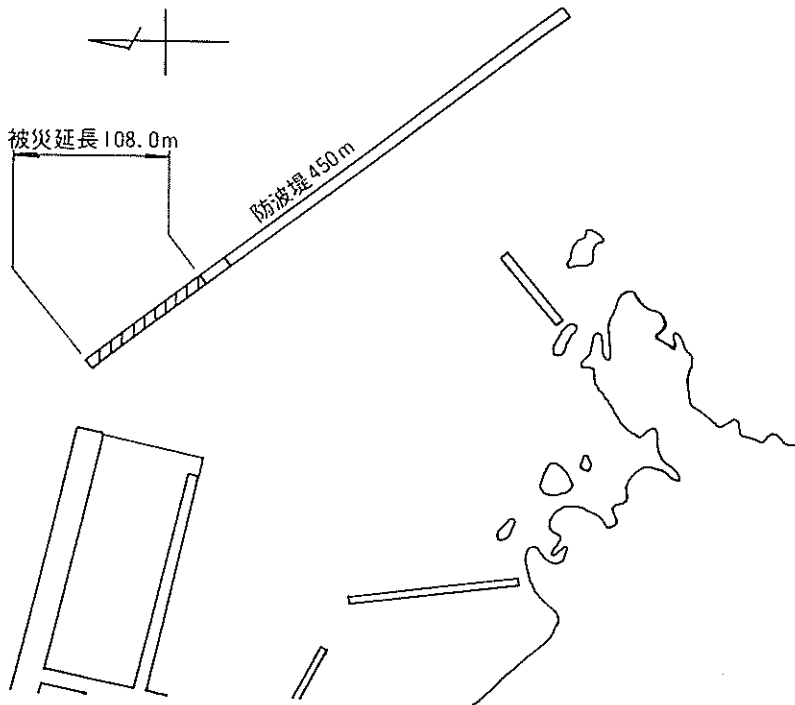
被災箇所平面図

地区施設名	小本浜地区沖防波堤	構造様式	ケーソン式混成堤		
完成年月日	平成2年	被災年月日	平成3年2月15～18日(冬期風浪)		
被災状況	防波堤の起点側から108m区間でケーソン破損3函(42m), 滑動4函(56m), 上部工の破損42m, 消波工の散乱・破損108mの被災を受けた。				
被災前	直立部	ケーソン	寸 法	B H L 側壁 隔壁 底版 17.0×12.5×14.0 0.50 0.20 0.60	
			本体コンクリート	不明	
			鉄 筋	不明	
			中 詰	石 $\gamma_c=2.0^t/m^3$	
		上部工	不明		
	捨石部	基礎捨石	100～300kgf/個		
		被覆工	被覆石 1 ^t (港内外), 被覆ブロック 8 ^t (港外のみ)	重量不明	
		根固め工	根固方塊 2.5×1.5×4.0	港外2個並び 港内1個並び	
		消波工	テトラポッド64 ^t 型		
		その他			
	設計資料	波 高	$H_{1/3}=7.9m$	設計水深	-12.9m
		周 期	$T_{1/3}=12.0s$	設計潮位	H.W.L+1.50m, L.W.L±0.00m
		入射角	不明	波圧式	
	被災箇所・数量	直立部	堤体の滑動	ケーソン4函が滑動 距離不明	
堤体の傾斜			不明		
堤体の破損			ケーソン3函が破損		
捨石部		被覆工の散乱	不明		
		基礎捨石の散乱	不明		
		根固め工の散乱	不明		
消波工		消波工の散乱	消波ブロックが延長108mにわたり散乱		
		消波工の破損	消波ブロックが破損 数量不明		
		海底地盤の洗掘	なし		
		その他	3函の上部工が破損		
時	自然条件	波 高	$H_o=13.3m$ $H_{1/3}=10.13m$	潮 位	最高潮位 +2.15m
		周 期	$T_{max}=13.2s$ $T_{1/3}=13.7s$	風 速	瞬間最大風速 36.5m/s(NNE) 最大風速 20.7m/s(NNE)
		波 向	不明	継続時間	不明
		波浪データの測得方法など	嶋之越漁港嶋之越防波堤沖水深19.2mでの波高計記録

復旧工法	本体外の破損したケーソン部は除去することが不可能なため, 捨ブロック式混成堤とし, 小型異形ブロック(6.3 ^t 型)と袋詰コンクリートを投入し, 湾内側には異形ブロック(20 ^t 型)を投入する。移動したケーソンの沖側前面には小型異形ブロックを投入する。上部工・消波工については原形復旧とし, 上部工はコンクリートを打設し, 64 ^t 型異形ブロックの投入を各々施上する。(復旧延長 108m)

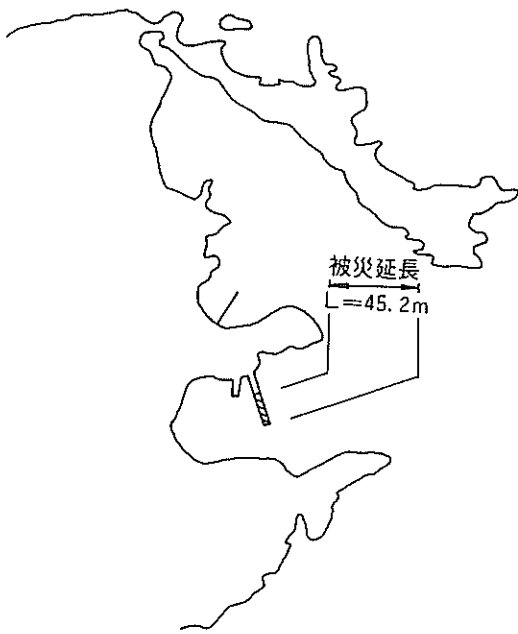
被災箇所平面図

地区施設名	浄土ヶ浜地区防波堤	構造様式	ケーソン式混成堤			
完成年月日	昭和48年	被災年月日	平成3年2月15～18日（冬期風浪）			
被災状況	ケーソン堤が防波堤の先端から45.2mにわたり滑動した。					
被災前	直立部	ケーソン	寸 法	B H L 9.00×9.00×不明		
			本体コンクリート	不明		
			鉄 筋	不明		
			中 詰	土		
	上部工	不明				
被災前	捨石部	基礎捨石	50～100kgf/個			
		被覆工	被覆石 500kgf/個			
		根固め工	根固方塊 寸法不明 港外2個並び 港内1個並び			
		消波工	なし			
被災前	設計資料	波 高	$H_{1/3} = 3.50m$	設計水深	-9.0m	
		周 期	$T_{1/3} = 11.0s$	設計潮位	H.W.L +1.5m, L.W.L ±0.0m	
		入射角	不明	波圧式	不明	
		その他				
被災時	被災箇所・数量	直立部	堤体の滑動	ケーソンが45.2mにわたり滑動，距離不明		
			堤体の傾斜	不明		
			堤体の破損	不明		
		捨石部	被覆工の散乱	不明		
			基礎捨石の散乱	不明		
			根固め工の散乱	不明		
		消波工	消波工の散乱			
			消波工の破損			
		海底地盤の洗掘	不明			
		その他				
被災時	自然条件	波 高	$H_{max} = 8.74m$ $H_{1/3} = 5.45m$ $H_o = 7.10m$	潮 位	最高潮位 +2.12m	
		周 期	$T_{max} = 28.8s$ $T_{1/3} = 18.4s$	風 速	瞬間最大風速 25.5m/s (N) 最大風速 15.3m/s (N)	
		波 向	不明	継続時間	不明	
		波浪データの測得方法など	不明			
復旧工法	滑動したケーソンの上部コンクリート，蓋コンクリートを取壊し中詰材を撤去し，ケーソンをえい航，仮置する．基礎工を修復した後，ケーソンを据付け中詰，蓋コンクリート，上部コンクリートを施工する．（復旧延長 45.2m）

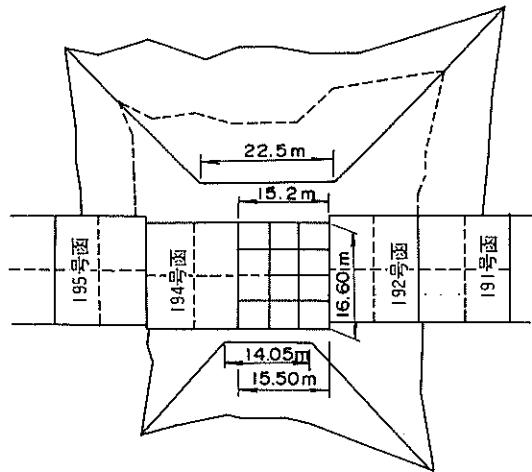
被災箇所平面図

地区施設名	防波堤(南)		構造様式	不明		
完成年月日	昭和47年		被災年月日	平成2年11月30日～12月1日 (台風28号)		
被災状況	上部工の一部及びケーソンの一部が破損，崩壊した。					
被災前	直立部	ケーソン	寸 法	B H L 16.6×不明×15.2		
			本体コンクリート	不明		
			鉄 筋	不明		
			中 詰	不明		
		上 部 工		不明		
	捨石部	基礎捨石	不明			
		被覆工	不明			
		根固め工	不明			
	消波工	なし				
	その他					
	設計資料	波 高	$H_{1/3} = 7.3\text{m}$	設計水深	-21.0m	
		周 期	$T_{1/3} = 12.0\text{s}$	設計潮位	H.W.L 1.5m, L.W.L±0.0m	
		入射角	不明	波圧式	不明	
	被災箇所・数量	直立部	堤体の滑動	不明		
堤体の傾斜			不明			
堤体の破損			ケーソンの一部が破損，崩壊			
捨石部		被覆工の散乱	不明			
		基礎捨石の散乱	不明			
		根固め工の散乱	不明			
消波工		消波工の散乱				
		消波工の破損				
海底地盤の洗掘		不明				
その他						
時	自然条件	波 高	$H_{1/3} = 5.89\text{m}$ (堤体前面)	潮 位	+1.59m	
		周 期	不明	風 速	瞬間最大風速 24.5m/s 最大風速 16.2m/s	
		波 向	不明	継続時間	不明	
		波浪データの測得方法など	不明			
復旧工法	海象状況に左右されず，施工できる5°型テトラポッドによる捨ブロック式傾斜堤として復旧する．さらに50°型テトラポッドにより消波工を設ける．

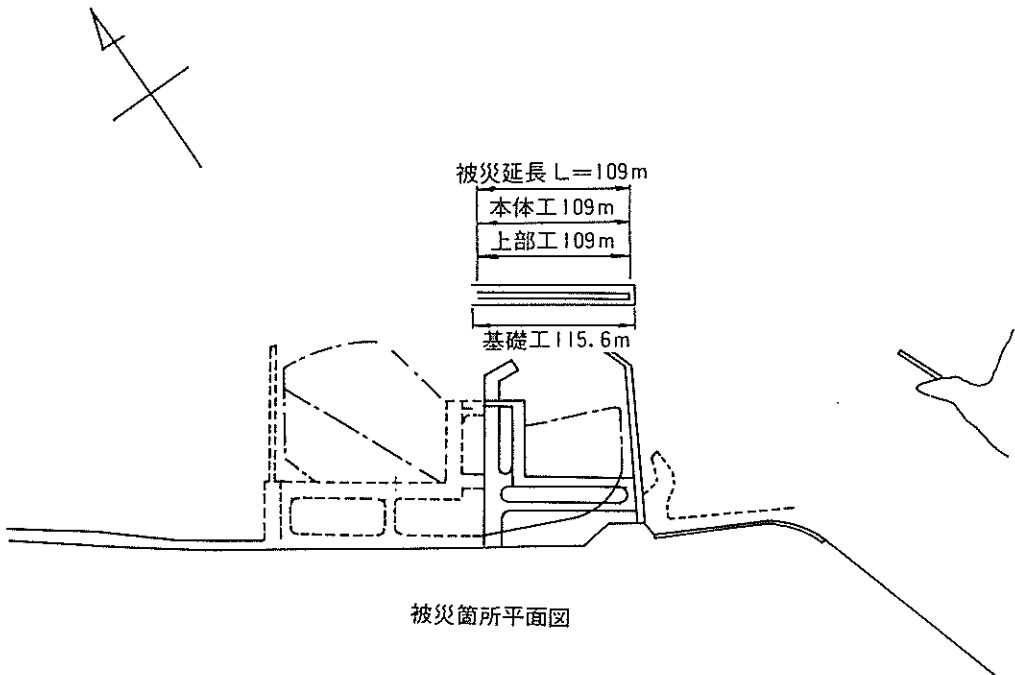
被災箇所平面図

地区施設名	外港防波堤	構造様式	ケーソン式混成堤		
完成年月日	平成2年3月25日	被災年月日	平成2年9月17～19日（台風19号）		
被災状況	全延長にわたって沈下，傾斜を生じケーソン本体13函のうち8函はマウンド背後の法面まで移動，傾斜し，転倒寸前の状態となった。				
被災前	被 立 部	ケーソン	寸 法	B H L 7.4×9.0×不明	
			本体コンクリート	不明	
			鉄 筋	不明	
			中 詰	不明	
	上 部 工		不明		
	災 石 部	基礎捨石	5～200kgf/個		
		被覆工	被覆石 200～400kgf/個		
		根固め工	なし		
		消波工	なし		
	設 計 資 料	波 高		H _{1/3} = 2.83m	設計水深
周 期		T _{1/3} = 6.2s	設計潮位	H.W.L +1.80m, L.W.L +0.50m	
入射角		不明	波圧式	不明	
そ の 他					
被災時	被 災 箇 所 ・ 数 量	直 立 部	堤体の滑動	ケーソン8函が基礎マウンド背後の法面まで移動	
			堤体の傾斜	ケーソン8函が傾斜	
			堤体の破損	不明	
		捨 石 部	被覆工の散乱	不明	
			基礎捨石の散乱	不明	
		消 波 工	根固め工の散乱		
			消波工の散乱		
			消波工の破損		
		海底地盤の洗掘	不明		
	そ の 他				
自 然 条 件	波 高		H _{1/10} = 4.96m H _{1/3} = 3.44m	潮 位	最高潮位 +1.91m
	周 期		T _{1/10} = 7.4s T _{1/3} = 7.6s	風 速	瞬間最大風速 37.5m/s (NNE) 最大風速 21.8m/s (NNE)
	波 向		不明	継続時間	不明
	波浪データの測得方法など		不明		
復旧工法	中詰コンクリートによる堤体の重量増量と堤体背後に滑動抵抗用捨石工を行って復旧する（復旧延長109m）

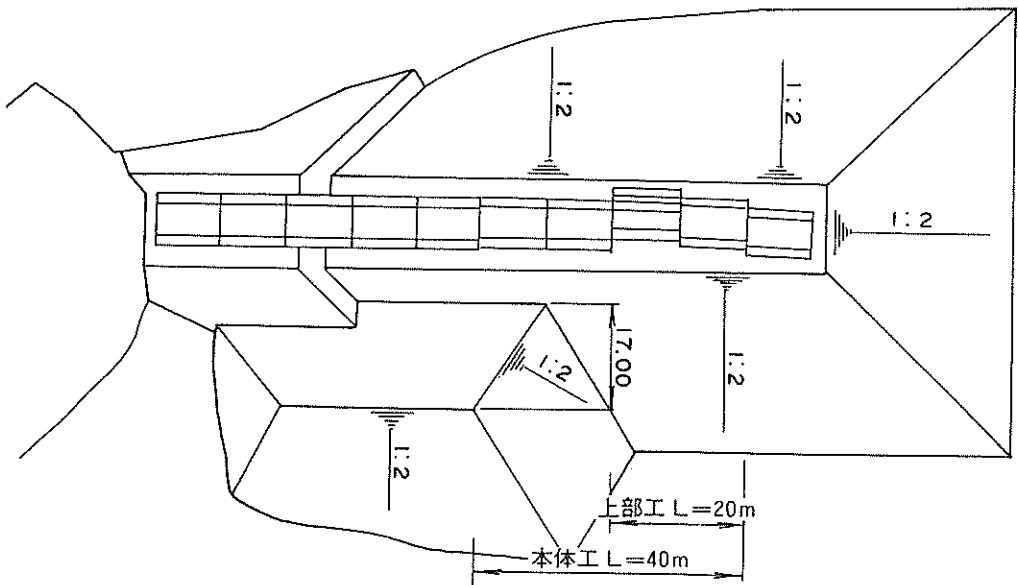
被災箇所平面図

地区施設名		志筑地区防波堤（外南）		構造様式			
完成年月日		平成元年		被災年月日		平成3年9月27～28日（台風19号）	
被災状況		堤体4函が40mにわたり滑動した。					
被災前	直立部	ケーソン	寸 法	不 明			
			本体コンクリート	不 明			
			鉄 筋	不 明			
			中 詰	不 明			
	上 部 工			不 明			
	捨石部	基礎捨石	5～200kgf/個				
		被覆工	不 明				
		根固め工	な し				
	消波工		な し				
	その他						
設計資料		波 高	$H_{1/3}=2.5m$	設計水深	-12.0m		
		周 期	$T_{1/3}=5.3s$	設計潮位	H.W.L +1.60m, L.W.L +0.15m		
		入射角	不 明	波圧式	不 明		
被災時	被災箇所・数量	直 立 部	堤体の滑動	堤体が4函が滑動，距離不明			
			堤体の傾斜	不 明			
			堤体の破損	不 明			
	捨石部	被覆工の散乱	被覆石が散乱 数量不明				
		基礎捨石の散乱	基礎捨石が散乱 数量不明				
	消波工	根固め工の散乱					
		消波工の散乱					
	消波工の破損						
	海底地盤の洗掘		不 明				
	その他						
自然条件		波 高	$H_{max}=5.20m$ $H_{1/3}=3.00m$	潮 位	最高潮位 +2.119m		
		周 期	$T_{1/3}=5.3s$	風 速	不 明		
		波 向	不 明	継続時間	不 明		
		波浪データの測得方法など	津名港観測所及び関西国際空港				
復旧工法		滑動の大きい堤体2函は上部コンクリートを取壊し，吊鉄筋を出して仮移設し，基面均し後，元の位置に復旧する。滑動量の少ない2函も含めてケーソン重量を増すため，フーチング部分に水中コンクリートを打設する。また，取壊した上部工も元のとおりとし基礎，被覆石の復旧は散乱の激しい部分のみとする。

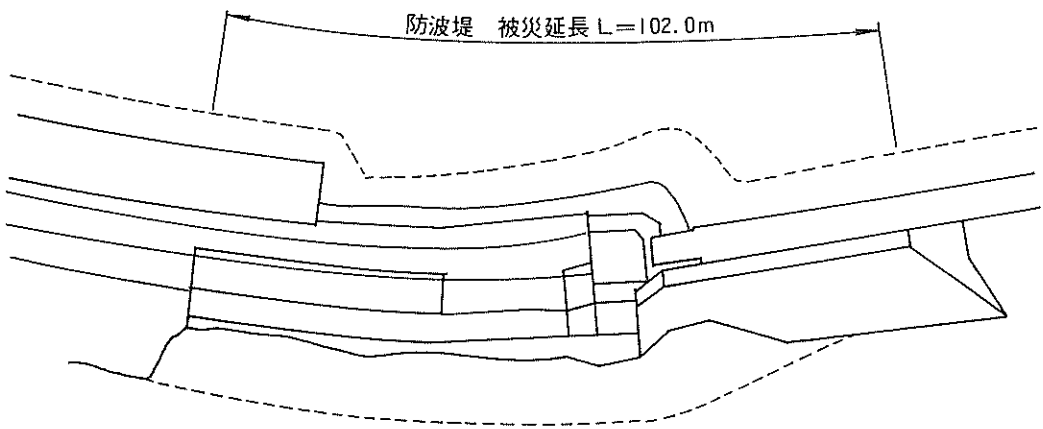
被災箇所平面図

地区施設名	東防波堤		構造様式	ケーソン式混成堤		
完成年月日	昭和40年		被災年月日	昭和62年10月16～17日（台風19号）		
被災状況	延長102.0mにわたり直立堤が滑動し、捨石堤が破損した。					
被災前	被 立 部	ケーソン	寸 法	B H L 5.05×不明×不明		
			本体コンクリート	不明		
			鉄筋	不明		
			中 詰	不明		
	上 部 工			不明		
	捨 石 部	基礎捨石	不明			
		被覆工	不明			
		根固め工	不明			
	消波工		なし			
	その他		捨石堤			
設 計 資 料	波 高	不明	設計水深	不明		
	周 期	不明	設計潮位	H.W.L +1.81m, L.W.L +0.138m		
	入射角	不明	波圧式	不明		
被災時	被 災 箇 所 ・ 数 量	直 立 部	堤体の滑動	堤体が滑動 距離不明		
			堤体の傾斜	不明		
			堤体の破損	不明		
		捨 石 部	被覆工の散乱	不明		
			基礎捨石の散乱	不明		
			根固め工の散乱	不明		
		消 波 工	消波工の散乱			
			消波工の破損			
		海底地盤の洗掘		不明		
		その他		捨石堤が破損		
自 然 条 件	波 高	2.73m	潮 位	被災時潮位 +2.07m		
	周 期	不明	風 速	瞬間最大風速 28.0m/s 最大風速 20.0m/s (三本松観測所)		
	波 向	不明	継続時間	不明		
	波浪データの測得方法など		推 算			
復旧工法	直立堤の滑動した箇所には、消波ブロックを設置し、捨石堤については捨石を被覆均しして原型復旧する。 直立堤部前面には、消波ブロック3.2 ^号 を据付る。（復旧延長 102.0m）

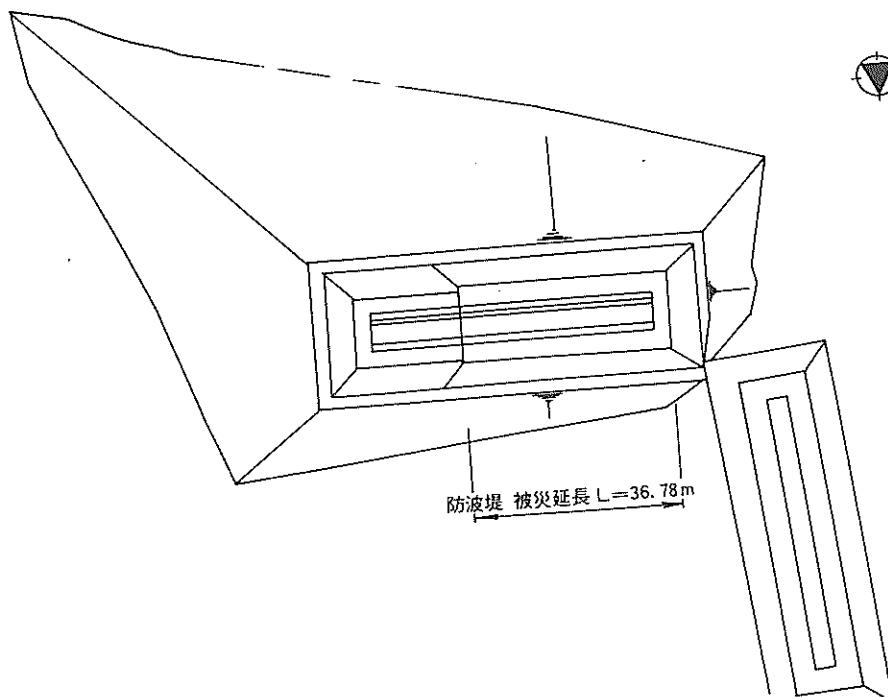
被災箇所平面図

地区施設名	12号防波堤	構造様式	ケーソン式混成堤		
完成年月日	平成2年	被災年月日	平成3年9月27日（台風19号）		
被災状況	ケーソン2函（L=20m）が転倒した。基礎工が延長36.75mにわたり沈下及び崩壊した。				
被災前	直立部	ケーソン	寸 法	B H L 4.60×9.30×不明	
			本体コンクリート	不明	
			鉄 筋	不明	
			中 詰	砂	
	上部工	不明			
	捨石部	基礎捨石	50～100kgf/個		
		被覆工	不明		
		根固め工	なし		
		消波工	なし		
	その他				
設計資料	波 高	$H_{1/3}=1.60m$	設計水深	-18.0m	
	周 期	$T_{1/3}=4.43s$	設計潮位	H.W.L +3.30m, L.W.L +0.20m	
	入射角	不明	波圧式	不明	
被災箇所・数量	直立部	堤体の滑動	なし		
		堤体の傾斜	ケーソン2函が転倒		
	堤体の破損	不明			
	捨石部	被覆工の散乱	不明		
		基礎捨石の散乱	基礎工が延長36.75mにわたり沈下及び崩壊		
	根固め工の散乱				
	消波工	消波工の散乱			
		消波工の破損			
	海底地盤の洗掘	不明			
	その他				
時	自然条件	波 高	$H_{max}=4.40m$ $H_{1/3}=2.40m$	潮 位	被災時潮位 +4.24m
		周 期	不明	風 速	不明
		波 向	不明	継続時間	不明
		波浪データの測得方法など	不明		
復旧工法	<ul style="list-style-type: none"> ・基礎工L=36.75mは捨石を設置により復旧する。 ・本体工L=20.0mは本体工ケーソンの据直しにて復旧する。 ・上部工L=20.0mはコンクリート打換にて復旧する。

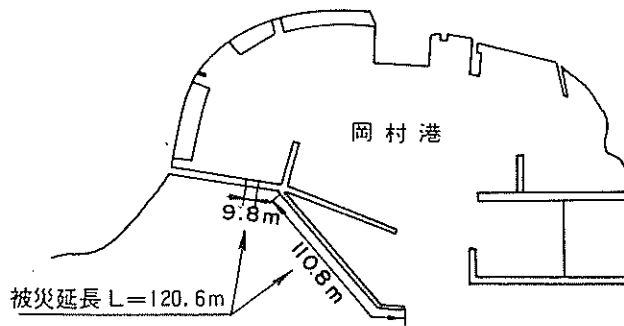
被災箇所平面図

地区施設名		西防波堤		構造様式	ケーソン式混成堤		
完成年月日		昭和61年		被災年月日	平成3年9月27日 (台風19号)		
被災状況		直立消波ケーソンが移動し、上部コンクリートが破損した。					
被災前	被 災 部	直 立 部	ケーソン	寸 法	B H L 7.5×9.0×不明		
				本体コンクリート	不 明		
				鉄 筋	不 明		
				中 詰	砂, 石 1~200kgf/個		
	上 部 工			不 明			
	捨 石 部	基礎捨石	不 明				
		被覆工	被覆石 200kgf/個				
		根固め工	根固め方塊 1 ⁺ 型				
	消 波 工		直立消波				
	そ の 他						
設 計 資 料	波 高	不 明		設計水深	不 明		
	周 期	不 明		設計潮位	不 明		
	入射角	不 明		波圧式	不 明		
被災時	被 災 箇 所 ・ 数 量	直 立 部	堤体の滑動	ケーソンが移動 距離不明			
			堤体の傾斜	不 明			
			堤体の破損	不 明			
		捨 石 部	被覆工の散乱	不 明			
			基礎捨石の散乱	不 明			
			根固め工の散乱	不 明			
		消 波 工	消波工の散乱				
	消波工の破損						
	海 底 地 盤 の 洗 掘		不 明				
	そ の 他		上部工コンクリートが破損				
自 然 条 件	波 高	H ₀ = 3.8m		潮 位	不 明		
	周 期	不 明		風 速	瞬間最大風速 41.5m/s (SW) 最大風速 27.1m/s (SW)		
	波 向	不 明		継続時間	不 明		
	波浪データの測得方法など		目 視				
復旧工法		基礎工 L = 72.7m 上部工 L = 120.6m (復旧延長 120.6m)	本体内 L = 110.8m 消波工 L = 9.8m	ケーソン据直 7箇 据直 12個

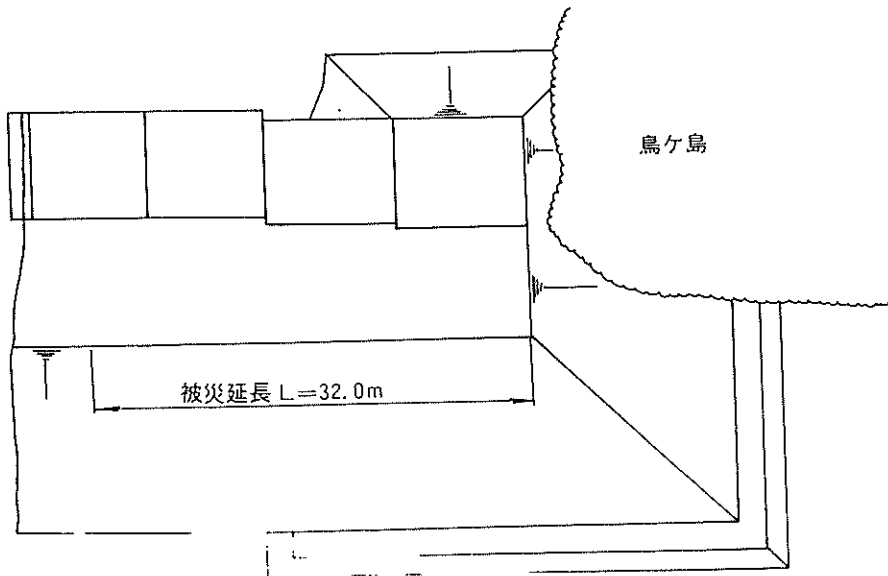
被災箇所平面図

地区施設名	防波堤	構造様式	不明	
完成年月日	昭和51年	被災年月日	平成3年2月15～18日(冬期風浪)	
被災状況	堤体が移動し、傾斜した。			
被災前	直立部	ケーソン	寸法	不明
			本体コンクリート	不明
			鉄筋	不明
			中詰	不明
	上部工		不明	
	捨石部	基礎捨石	不明	
		被覆工	不明	
		根固め工	不明	
	消波工	なし		
	その他			
設計資料	波高	$H_{1/3} = 6.8m$	設計水深	-9.5m
	周期	$T_{1/3} = 14.0s$	設計潮位	H.W.L +0.50m, L.W.L -0.10m
	入射角	不明	波圧式	不明
被災時	被災箇所・数量	直立部	堤体の滑動	堤体が移動 距離不明
			堤体の傾斜	堤体が傾斜
			堤体の破損	不明
		捨石部	被覆工の散乱	不明
		基礎捨石の散乱	不明	
		根固め工の散乱	不明	
	消波工	消波工の散乱		
		消波工の破損		
	海底地盤の洗掘	不明		
	その他			
自然条件	波高	$H_{1/10} = 8.47m$ $H_{1/3} = 6.79m$	潮位	被災時潮位 +0.28m
	周期	不明	風速	瞬間最大風速 31.9m/s (NNW) 最大風速 24.3m/s (NNW)
	波向	不明	継続時間	不明
	波浪データの測得方法など	NW方向沖合 約2.6km地点での波高計記録		
復旧工法	本体上部工を被災前天端高+5.00mの原形断面まで復旧すると共に、消波ブロック40 ^t 型を設置する。

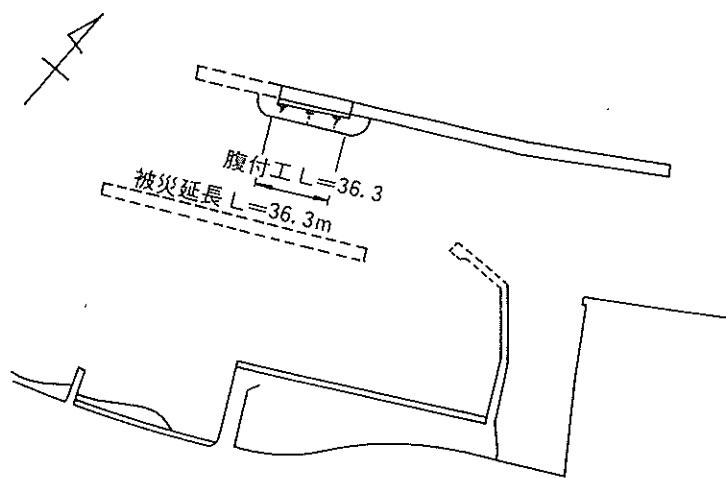
被災箇所平面図

地区施設名		三ツ松沖防波堤		構造様式	ケーソン式混成堤	
完成年月日		不 明		被災年月日	平成3年9月26～28日（台風19号）	
被災状況		防波堤本体工が移動し傾斜した。				
被災前	直立部	ケーソン	寸 法	不 明		
			本体コンクリート	不 明		
			鉄 筋	不 明		
			中 詰	不 明		
	上 部 工			不 明		
	捨石部	基礎捨石	不 明			
		被覆工	不 明			
		根固め工	不 明			
	消波工		テトラポッド			
	その他					
設計資料		波 高	$H_{1/3} = 3.2m$	設計水深	不 明	
		周 期	不 明	設計潮位	H.W.L +2.98m, L.W.L +0.56m	
		入射角	不 明	波圧式	不 明	
被災時	被災箇所・数量	直立部	堤体の滑動	堤体が移動 距離不明		
			堤体の傾斜	堤体が傾斜		
			堤体の破損	不 明		
		捨石部	被覆工の散乱	不 明		
		基礎捨石の散乱	不 明			
		根固め工の散乱	不 明			
	消波工	消波工の散乱	消波工が移動			
		消波工の破損	不 明			
	海底地盤の洗掘		不 明			
	その他					
自然条件		波 高	4.1m	潮 位	不 明	
		周 期	不 明	風 速	瞬間最大風速 48.0m/s (SWS) 最大風速 32.0m/s (SWS)	
		波 向	不 明	継続時間	不 明	
		波浪データの測得方法など	推 算			
復旧工法	港内側前面に新たに腹付工を設けて復旧する。

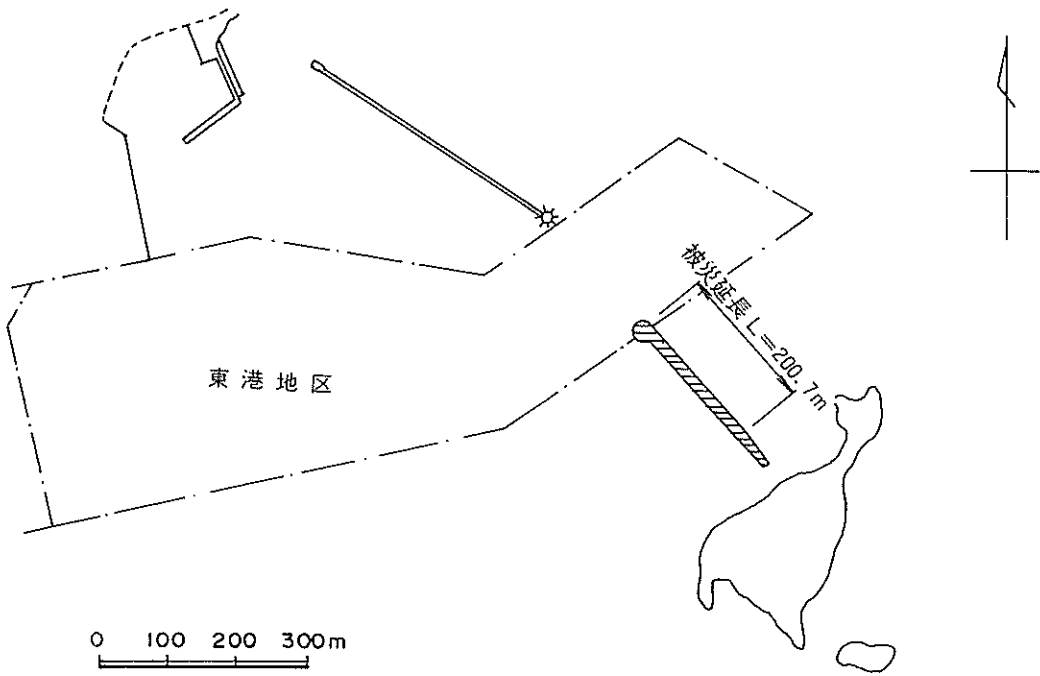
被災箇所平面図

地区施設名	東港東防波堤		構造様式	ケーソン式混成堤		
完成年月日	昭和47年		被災年月日	昭和62年2月3日（冬期風浪）		
被災状況	消波ブロックが散乱，沈下し，ケーソンが滑動してマウンドから脱落した。					
被災前	直立部	ケーソン	寸 法	B H L 6.0×6.6 ×6.0		
			本体コンクリート	不 明		
			鉄 筋	不 明		
			中 詰	$\gamma_c = 1.8t/m^3$		
	上 部 工			不 明		
	捨石部	基礎捨石	不 明			
		被覆工	被覆石 300kgf/個（港内，外）			
		根固め工	な し			
	消波工	テトラポッド 4 ^号 型				
	そ の 他					
設計資料	波 高	$H_{1/3} = 3.1m$	設計水深	-8.0m		
	周 期	$T_{1/3} = 9.7s$	設計潮位	H.W.L+2.43m, L.W.L±0.00m		
	入射角	不 明	波 圧 式	不 明		
被災時	被災箇所・数量	直立部	堤体の滑動	ケーソンが滑動		
			堤体の傾斜	マウンドから脱落，傾斜		
			堤体の破損	不 明		
		捨石部	被覆工の散乱	不 明		
			基礎捨石の散乱	不 明		
			根固め工の散乱			
	消波工	消波工の散乱	消波ブロックが散乱，沈下			
		消波工の破損	不 明			
	海底地盤の洗掘	不 明				
	そ の 他					
自然条件	波 高	$H_o = 5.6m$ $H_{1/3} = 3.6m$ (堤前波)	潮 位	最高潮位 +0.35m		
	周 期	$T = 9.5s$	風 速	瞬間最大風速 26.8m/s (WNW) 最大風速 18.7m/s (WNW)		
	波 向	不 明	継続時間	不 明		
	波浪データの測得方法など	S-M-B法による推算				
復旧工法	滑動したケーソンは浮函流用し，消波ブロック4 ^号 型の沈下箇所は散乱したものを流用及び製作し復旧する。本体滑動箇所は，散乱した4.0 ^号 型消波ブロックを申請に流用し，堤頭部は6.3 ^号 型消波ブロックを流用作成する。堤頭部は8.0 ^号 型消波ブロックを作成し据付を行う。上部工は滑動の安定のためバラベット式をべた打として復旧を行なう。（復旧延長 200.7m）

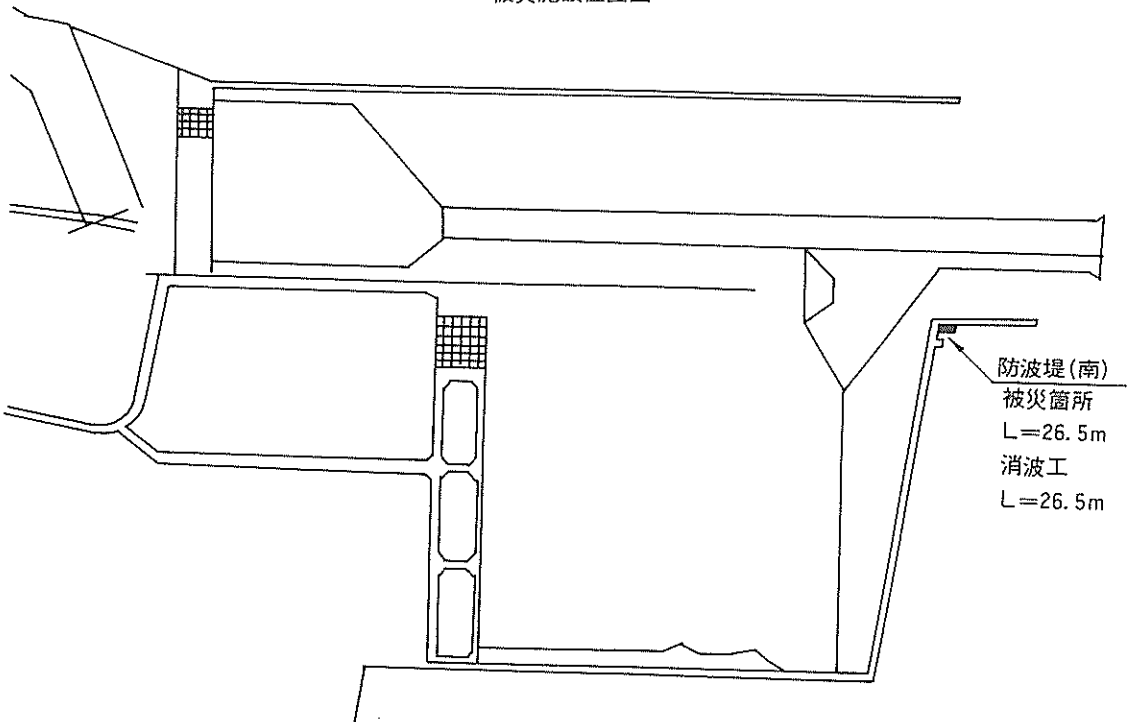
被災箇所平面図

地区施設名	防波堤(南)	構造様式	直立消波工式混成堤	
完成年月日	昭和62年12月16日	被災年月日	平成元年7月28日(台風11号)	
被災状況	堤体隅角部を中心に延長26.5mにわたりケーソンが滑動した。			
被災 前	被 立 部	寸 法	B H L 6.0×5.0×不明	
		ブ ロ ッ ク	本体コンクリート	不明
			鉄 筋	不明
			中 詰	不明
	上 部 工		不明	
	捨 石 部	基礎捨石	5~100kgf/個	
		被覆工	被覆石 500kgf/個 (港内)	1.0tf/個 (港外)
		根固め工	なし	
	消 波 工		なし	
	そ の 他			
	設 計 資 料	波 高	$H_{1/3}=3.4m$	設計水深 不明
		周 期	$T_{1/3}=5.4s$	設計潮位 H.W.L +2.30m, L.W.L ±0.00m
		入射角	不明	波圧式 不明
	被災 時	被 災 箇 所	直立部の滑動	隅角部で延長26.5mにわたり滑動 距離不明
堤体の傾斜			不明	
堤体の破損			不明	
捨 石 部		被覆工の散乱	不明	
		基礎捨石の散乱	不明	
		根固め工の散乱		
消 波 工		消波工の散乱		
		消波工の破損		
海底地盤の洗掘		不明		
そ の 他				
自 然 条 件	波 高	$H_o=4.0m$ 堤体前面波高: 3.5~4.6m	潮 位 不明	
	周 期	不明	風 速 瞬間最大風速 23.3m/s (SE) 最大風速 17.2m/s (SSE)	
	波 向	不明	継続時間 不明	
	波浪データの測得方法など	目 測		
復旧工法	原形に復旧することが著しく困難なため、前面に消波工を施工する。

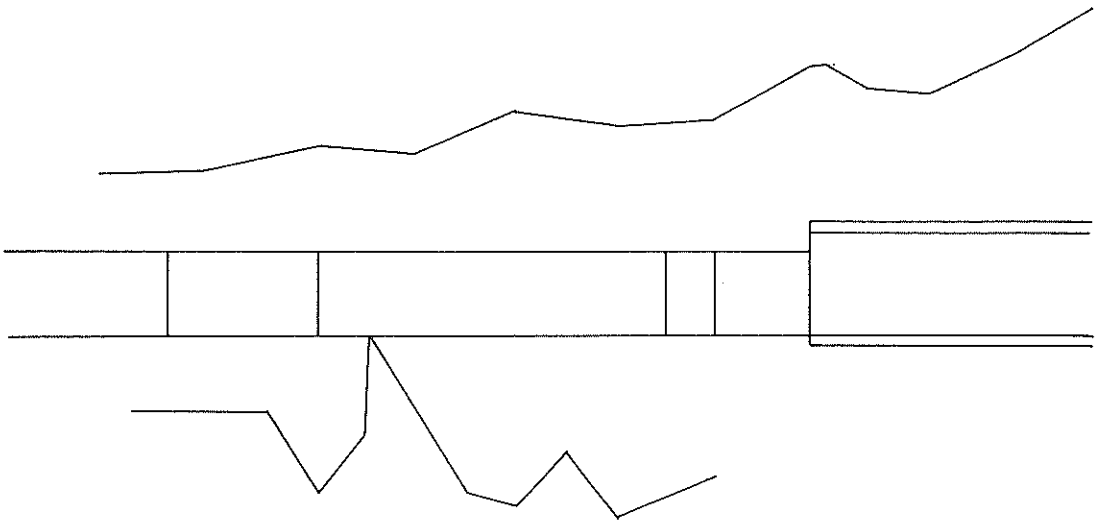
被災箇所平面図

地区施設名	防波堤	構造様式	ケーソン式混成堤		
完成年月日	昭和61年3月15日	被災年月日	昭和61年8月28日(台風13号)		
被災状況	消波ブロックの散乱及びケーソンが港内側に移動傾斜した。				
被災前	直立部	ケーソン	寸 法	B H L 10.8× 8.5× 12.0	
			本体コンクリート	不明	
			鉄 筋	不明	
			中 詰	砂	
	上部工	不明			
	捨石部	基礎捨石	50~200kgf/個		
		被覆工	被覆ブロック 2'型(港内) 4'型(港外)		
		根固め工	B H L 1.5 × 2.0 × 4.0	港外2個並び 港内1個並び	
	消波工	六脚ブロック 10'型			
	その他				
設計資料	波 高	$H_{1/3}=4.23\text{m}$	設計水深	-10.0m	
	周 期	$T_{1/3}=8.0\text{s}$	設計潮位	H.W.L +2.70m, L.W.L ±0.00m	
	入射角	不明	波圧式	不明	
被災時	被災箇所・数量	直立部	堤体の滑動	ケーソンが港内側に移動	
		堤体の傾斜	ケーソンが傾斜		
		堤体の破損	不明		
		捨石部	被覆工の散乱	不明	
	基礎捨石の散乱	不明			
	根固め工の散乱	不明			
	消波工	消波工の散乱	消波ブロックが散乱		
	消波工の破損	不明			
	海底地盤の洗掘	不明			
	その他				
自然条件	波 高	$H_{1/3}=5.2\text{m}$ (堤前波) $H_o = 7.2\text{m}$ $H_o' = 5.44\text{m}$	潮 位	最高潮位 2.44m	
	周 期	$T = 10.7\text{s}$	風 速	瞬間最大風速 25.6m/s (SSW) 最大風速 18.4m/s (SSW) (壱岐空港調べ)	
	波 向	SW	継続時間	不明	
	波浪データの測得方法など	不明			
復旧工法	移動したケーソンを原位置に復旧し、前面に消波工を追加した。

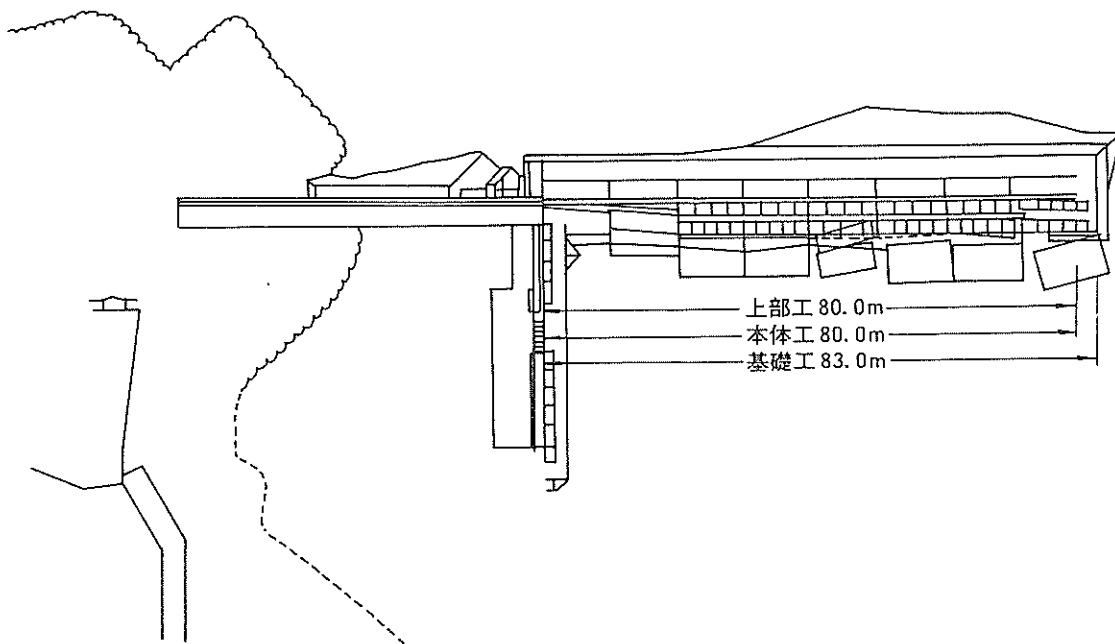
被災箇所平面図

地区施設名	柳地区防波堤		構造様式	コンクリートブロック式混成堤		
完成年月日	平成2年度		被災年月日	平成3年7月29日（台風9号）		
被災状況	堤体及び上部工が滑動，転倒した。					
被災前	直立部	ケーソン	寸 法	B H L 4.0×5.0×不明		
			本体コンクリート	不明		
			鉄 筋	不明		
		中 詰	不明			
		上 部 工		不明		
	捨石部	基礎捨石	50～200kgf/個			
		被覆工	不明			
		根固め工	なし			
		消波工	なし			
		そ の 他				
設計資料	波 高	$H_{1/3}=1.5m$	設計水深	不明		
	周 期	$T_{1/3}=3.6s$	設計潮位	H.W.L +3.3m, L.W.L ±0.0m		
	入射角	不明	波圧式	不明		
被災時	被災箇所・数量	直立部	堤体の滑動	堤体が滑動，距離不明		
			堤体の傾斜	堤体が転倒		
			堤体の破損	不明		
		捨石部	被覆工の散乱	不明		
	基礎捨石の散乱		不明			
		根固め工の散乱				
	消波工	消波工の散乱				
		消波工の破損				
		海底地盤の洗掘	不明			
		そ の 他				
自然条件	波 高	$H_{1/3}=2.7m$ （堤前波）	潮 位	最高潮位 +1.20m		
		周 期	不明	風 速	瞬間最大風速 48.0m/s (SSW) 最大風速 34.0m/s (SSW) (池島鉱業所)	
	波 向	不明	継続時間	不明		
	波浪データの測得方法など		不明			
復旧工法	床堀面を2.30m拡張し，堤体巾は被災前より2.3m拡げ6.30mとして天端高は原形と同じ+5.20mまで場所打コンクリートを打設し復旧する。

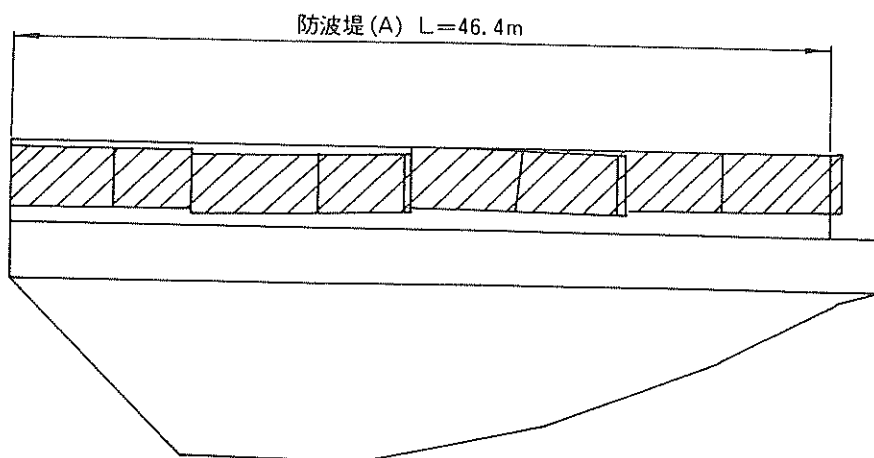
被災箇所平面図

地区施設名	防波堤 (A)		構造様式	不明	
完成年月日	昭和59年		被災年月日	昭和62年8月31日 (台風12号)	
被災状況	防波堤が延長464mにわたり港内側へ約0.5m移動し転倒した。直積消波ブロックの約半数が欠損した。				
被災前	直立部	寸 法	B H L 3.5×不明×不明		
		本体コンクリート	不明		
		鉄 筋	不明		
		中 詰	不明		
	上 部 工		不明		
	捨石部	基礎捨石	50~200kgf/個		
		被覆工	不明		
		根固め工	なし		
	消波工	消波ブロック 重量不明			
	その他				
設計資料	波 高	$H_{1/3}=1.4m$	設計水深	不明	
	周 期	$T_{1/3}=4.7s$	設計潮位	H.W.L +0.9m, L.W.L ±0.0m	
	入射角	不明	波圧式	不明	
被災時	被災箇所・数量	直立部	堤体の滑動	堤体延長464mにわたり港内側へ約0.5m滑動	
			堤体の傾斜	堤体が転倒	
			堤体の破損	不明	
	捨石部	被覆工の散乱	不明		
		基礎捨石の散乱	不明		
		根固め工の散乱	不明		
	消波工	消波工の散乱	不明		
		消波工の破損	直積消波ブロックの約半数が欠損		
	海底地盤の洗掘	不明			
	その他				
自然条件	波 高	$H_{max}=3.6m$ $H_{1/3}=1.96m$ $H_{0.1}=2.1m$	潮 位	被災時潮位 +1.3m	
	周 期	$T_{1/3}=5.6s$	風 速	不明	
	波 向	不明	継続時間	不明	
	波浪データの測得方法など	推 算			
復旧工法	堤体幅を3.5mから4.8mに広げ天端高を+2.4mから+3.0mに上げる。使用可能な在材83個については1.3m継足し、57個については新たに製作し据付る。

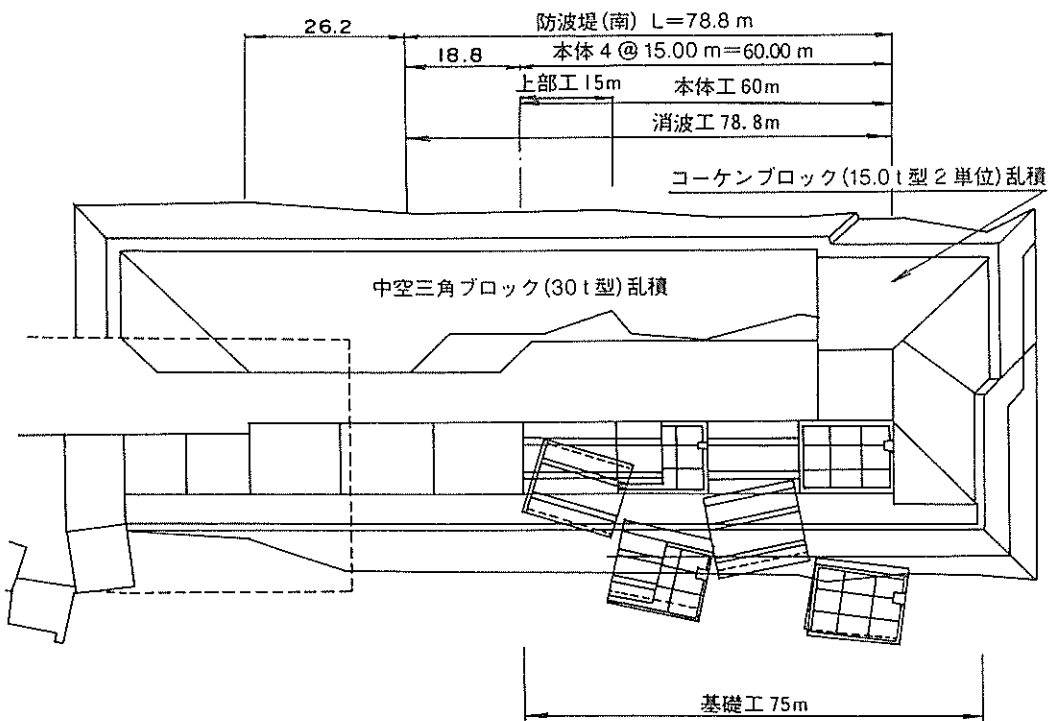
被災箇所平面図

地区施設名		神ノ浦地区防波堤(南)		構造様式	ケーソン式混成堤		
完成年月日		平成2年		被災年月日	平成3年7月29日(台風9号)		
被災状況		ケーソン及び場所打が延長60mにわたり滑動, 転倒し消波工も崩落した.					
被災前	直立部	ケーソン	寸法	B H L 11.5×8.0×不明			
			本体コンクリート	不明			
			鉄筋	不明			
			中詰	砂			
	上部工			不明			
	捨石部	基礎捨石	50~200kgf/個				
		被覆工	被覆石 50~200kgf/個(港外)		500kgf/個(港内)		
		根固め工	根固め方塊 3個並び(港外のみ)				
	消波工		消波ブロック 30°型				
	その他						
設計資料	波高	$H_{1/3} = 6.5m$	設計水深	不明			
	周期	$T_{1/3} = 11.7s$	設計潮位	H.W.L +3.30m, L.W.L ±0.00m			
	入射角	不明	波圧式	不明			
被災時	被災箇所・数量	直立部	堤体の滑動	ケーソンが延長60mにわたり滑動			
			堤体の傾斜	ケーソンが転倒			
			堤体の破損	不明			
		捨石部	被覆工の散乱	不明			
	基礎捨石の散乱		不明				
	根固め工の散乱		不明				
	消波工	消波工の散乱	消波ブロックが崩落				
		消波工の破損	不明				
	海底地盤の洗掘		不明				
	その他						
自然条件	波高	$H_{1/3} = 5.5m$ (堤前波)	潮位	不明			
	周期	不明	風速	瞬間最大風速 48.0m/s (SSW) 最大風速 34.0m/s (SSW)			
	波向	不明	継続時間	不明			
	波浪データの測得方法など		不明				
復旧工法	消波工を取除き, ケーソン上部コンクリートを取壊しケーソンを浮函し, 基礎均しをし場所打コンクリート+5.0m, 消波工+5.0m天端高で原形復旧する.

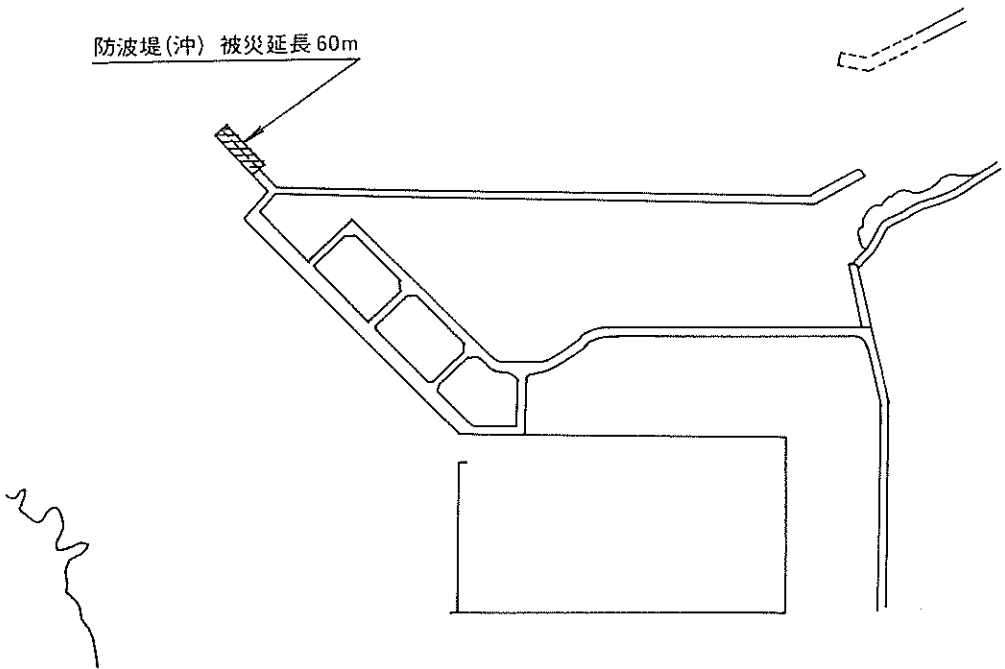
被災箇所平面図

地区施設名	小江地区防波堤(沖)	構造様式	ケーソン式混成堤		
完成年月日	昭和54年	被災年月日	平成3年9月27日(台風19号)		
被災状況	延長60mで消波ブロックが飛散及び破損し、ケーソン3函が8.24~22.30m港内側へ滑動した。				
被災前	直立部	ケーソン	寸 法	B H L 13.0×15.0×20.0	
			本体コンクリート	不 明	
			鉄 筋	不 明	
			中 詰	砂・雑石	
	上部工	不 明			
	捨石部	基礎捨石	不 明		
		被覆工	被覆石 2000kgf/個		
		根固め工	根固方塊 寸法不明		
	消波工	消波ブロック 重量不明			
	その他				
設計資料	波 高	$H_{1/3} = 5.5m$	設計水深	-15.0m	
	周 期	$T_{1/3} = 10.7s$	設計潮位	H.W.L+3.3m, L.W.L±0.0m	
	入射角	不 明	波圧式	不 明	
被災箇所・数量	直立部	堤体の滑動	ケーソン3函が8.24~22.30m港内側へ滑動		
		堤体の傾斜	マウンドから滑落 数量不明		
		堤体の破損	不 明		
	捨石部	被覆工の散乱	不 明		
		基礎捨石の散乱	不 明		
		根固め工の散乱	不 明		
	消波工	消波工の散乱	延長60mにわたり消波ブロックが飛散		
		消波工の破損	延長60mにわたり消波ブロックが破損		
	海底地盤の洗掘	不 明			
	その他				
時	自然条件	波 高	$H_{max} = 15.22m$ $H_{1/3} = 10.62m$	潮 位	最高潮位 +3.18m
		周 期	$T_{max} = 19.3s$ $T_{1/3} = 15.6s$	風 速	瞬間最大風速 54.3m/s (W) 最大風速 25.6m/s (SW)
		波 向	不 明	継続時間	不 明
		波浪データの測得方法など	伊王島沖0.3km, 水深50mにおける波高計記録		
復旧工法	滑動したケーソン3函の上部コンクリート, 中詰砂・雑石を撤去し浮上仮置と飛散及び破損した消波ブロック及びケーソン据付時に必要な消波ブロックの一時撤去を行った後に基礎工の基礎, 被覆石投入及び均しを行い, ケーソン3函と消波ブロックを据付け原形に復旧する。

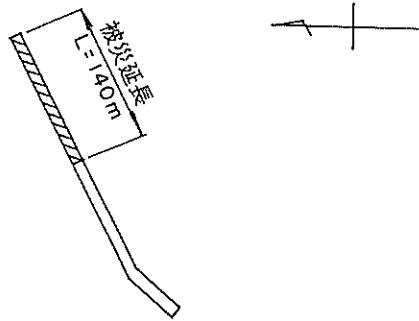
被災箇所平面図

地区施設名	茂木地区防波堤(沖)		構造様式	ケーソン式混成堤		
完成年月日	昭和63年		被災年月日	平成3年9月27日(台風19号)		
被災状況	延長100mにわたりケーソン5函が滑動した。					
被災前	被立部	ケーソン	寸 法	B H L 10.0×9.5×20.0		
			本体コンクリート	不 明		
			鉄 筋	不 明		
			中 詰	砂		
	上 部 工			不 明		
	捨石部	基礎捨石	50~200kgf/個			
		被覆工	被覆ブロック 2°型(港外のみ)			
		根固め工	なし			
	消波工		消波ブロック 16°型			
	その他					
設計資料	波 高	$H_{1/3}=4.5m$	設計水深	-17.6m		
	周 期	不 明	設計潮位	H.W.L+3.2m, L.W.L±0.0m		
	入射角	不 明	波圧式	不 明		
被災時	被災箇所・数量	直立部	堤体の滑動	ケーソン5函が滑動 距離不明		
		堤体の傾斜	不 明			
		堤体の破損	不 明			
		捨石部	被覆工の散乱	不 明		
			基礎捨石の散乱	基礎捨石が洗掘 数量不明		
			根固め工の散乱	根固め工が飛散 数量不明		
		消波工	消波工の散乱	消波ブロックが飛散 数量不明		
			消波工の破損	不 明		
	海底地盤の洗掘		不 明			
	その他					
自然条件	波 高	$H_{max}=8.0m$ $H_{1/3}=4.5m$	潮 位	最高潮位 +2.00m		
	周 期	$T_{max}=15.1s$	風 速	瞬間最大風速 54.3m/s (W) 最大風速 25.6m/s (SW) (長崎海洋気象台)		
	波 向	不 明	継続時間	不 明		
	波浪データの測得方法など		不 明			
復旧工法	基礎捨石が洗掘された部分は、新たに捨石を補足し、飛散した根固め工については650個を製作し、91個は既存のものを流用する。本体工の既設の4函は上部工を取り壊し浮函させて流用し、1函は新たに製作し据付け上部コンクリートを打設する。消波工は飛散した既存ブロック1049個を流用し、665個を新たに製作して据付け原形復旧する。(復旧延長 140m)

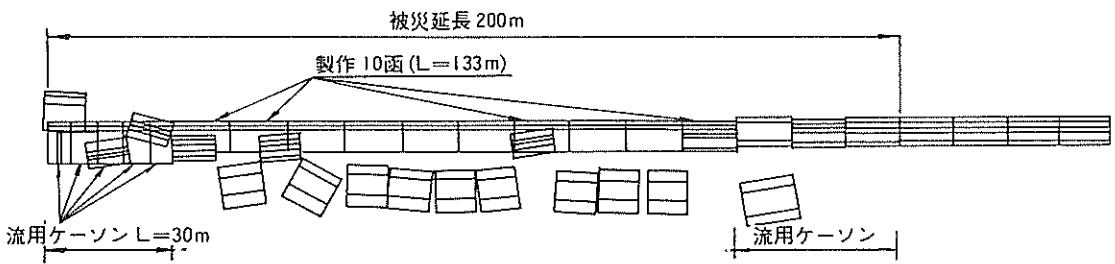
被災箇所平面図

地区施設名	防波堤（沖）	構造様式	ケーソン式混成堤	
完成年月日	平成元年	被災年月日	平成3年9月27～28日（台風19号）	
被災状況	ケーソンが延長200mにわたり滑動及び転倒した。			
被災前	直立部	ケーソン	寸 法	B H L 4.7× 6.5×不明
			本体コンクリート	不 明
			鉄 筋	不 明
			中 詰	砂
	上部工	不明		
	捨石部	基礎捨石	重量不明	50～200kgf/個
		被覆工	被覆ブロック	3 ⁺ 型（港外のみ）
		根固め工	なし	
	消波工	なし		
	その他			
設計資料	波 高	$H_{1/3}=1.3\text{m}$	設計水深	不 明
	周 期	不 明	設計潮位	H.W.L +3.3m, L.W.L±0.0m
	入射角	不 明	波圧式	不 明
被災時	被災箇所・数量	直立部	堤体の滑動	ケーソンが滑動
		直立部	堤体の傾斜	ケーソンが転倒
		直立部	堤体の破損	不 明
		捨石部	被覆工の散乱	不 明
			基礎捨石の散乱	不 明
			根固め工の散乱	
		消波工	消波工の散乱	
			消波工の破損	
		海底地盤の洗掘	不 明	
	その他			
自然条件	波 高	$H_{1/3}=2.8\text{m}$	潮 位	不 明
	周 期	$T_{1/3}=4.2\text{s}$	風 速	瞬間最大風速 54.3m/s (SW) 最大風速 25.6m/s (W) (長崎海洋気象台)
	波 向	不 明	継続時間	不 明
	波浪データの測得方法など	不 明		
復旧工法	流用できるケーソン6函は浮上させて据直し，転倒したケーソンは取り壊し新設して据直し復旧する。

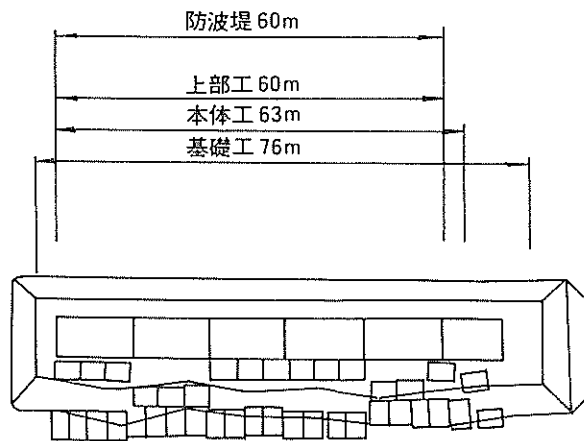
被災箇所平面図

地区施設名	防波堤	構造様式	セルラーブロック式混成堤		
完成年月日	平成3年3月	被災年月日	平成3年9月27日(台風19号)		
被災状況	セルラーブロックの上, 中段が港内側に転倒し, 下段のセルラーブロックも港内側へ移動した.				
被災前	直立部	ケーソン	寸 法	B H L	4.8×8.5×不明
			本体コンクリート	不明	
			鉄筋	不明	
			中詰	石	
	上部工	不明			
	捨石部	基礎捨石	50~200kg/個		
		被覆工	不明		
		根固め工	なし		
	消波工	なし			
	その他				
設計資料	波高	$H_{1/3}=2.1\text{m}$	設計水深	-6.0m	
	周期	$T_{1/3}=4.8\text{m}$	設計潮位	H.W.L +4.0m, L.W.L ±0.0m	
	入射角	不明	波圧式	不明	
被災時	被災箇所・数量	直立部	堤体の滑動	セルラーブロックの下段が港内側に移動	
		堤体の傾斜	セルラーブロックの上, 中段が港内側に転倒		
	捨石部	堤体の破損	不明		
		被覆工の散乱	不明		
		基礎捨石の散乱	不明		
	消波工	根固め工の散乱			
		消波工の散乱			
		消波工の破損			
	海底地盤の洗掘	不明			
	その他				
自然条件	波高	$H_{max}=5.4\text{m}$	潮位	最高潮位 +1.9m	
		$H_{1/3}=3.1\text{m}$		風速	瞬間最大風速 50.0m/s
		不明	最大風速 24.0m/s		
		不明	継続時間		不明
波浪データの測得方法など	推算				
復旧工法	上部コンクリートと一体となっているセルラーは取壊し, 中段, 下段については陸上げて補修を行う. 捨石均しを行い補修及び製作したセルラーを据付け, 中詰栗石(一部応用)投入し, 蓋コンクリート, 上部コンクリートを打設し原形復旧する.
