TECHNICAL NOTE OF
THE PORT AND HARBOUR RESEARCH INSTITUTE
MINISTRY OF TRANSPORT, JAPAN

No. 765

被災防波堤集覧(その4)

Disasters of Breakwaters by Wave Action (Part-4)

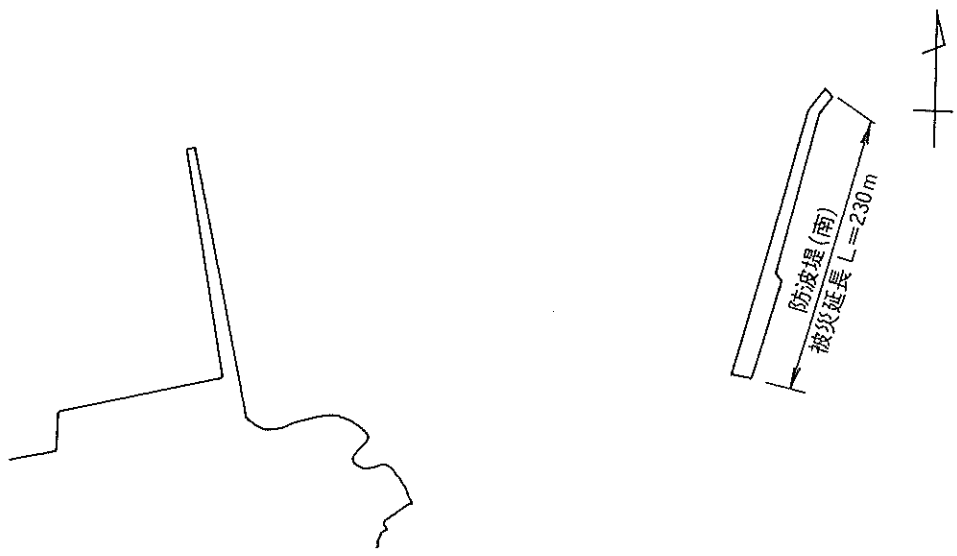
被災箇所平面図

地区施設名	脇岬地区防波堤(南)		構造様式	ケーソン式混成堤		
完成年月日	昭和56年		被災年月日	平成3年9月27日(台風19号)		
被災状況	230mにわたりケーソン10函が港内側へ滑動し、うち3函がマウンドから滑落し、消波ブロックが一部沈下した。					
被災前	被 立 部	ケーソン	寸 法	B H L 7.9×13.0×不明		
			本体コンクリート	不明		
			鉄筋	不明		
			中 詰	石		
	上部工	不明				
	捨 石 部	基礎捨石	50~100kgf/個			
		被覆工	被覆石 1000kgf/個			
		根固め工	なし			
	消波工	不明				
	その他					
設 計 資 料	波 高	H _{1/3} =4.8m	設計水深	-20.0m		
	周 期	不明	設計潮位	H.W.L +3.3m, L.W.L ±0.0m		
	入射角	不明	波圧式	不明		
被災時	被 災 箇 所 ・ 数 量	被立部	堤体の滑動	ケーソン10函が滑動		
		被立部	堤体の傾斜	ケーソン3函がマウンドから滑落		
		被立部	堤体の破損	不明		
		捨石部	被覆工の散乱	被覆ブロックが洗掘		
		捨石部	基礎捨石の散乱	基礎捨石が洗掘		
		捨石部	根固め工の散乱			
		消波工	消波工の散乱			
		消波工	消波工の破損			
		海底地盤の洗掘	不明			
	その他					
自 然 条 件	波 高	H _{max} =6.4m H _{1/3} =4.8m	潮 位	最高潮位 +2.00m		
	周 期	T _{max} =15.1s	風 速	瞬間最大風速 54.3m/s (W) 最大風速 25.6m/s (SW) (長崎海洋気象台)		
	波 向	不明	継続時間	不明		
	波浪データの測得方法など	不明				
復旧工法	基礎捨石、被覆ブロックの洗掘された部分は新たに補足し、本体工はケーソン10函のうち7函は上部工を取壊し浮函させ、転落しているケーソン3函は新たに製作し、据付けて上部工を打設する。消波ブロックについては、17個は既存のものを流用し、388個は新たに製作し据付け原形に復旧する。

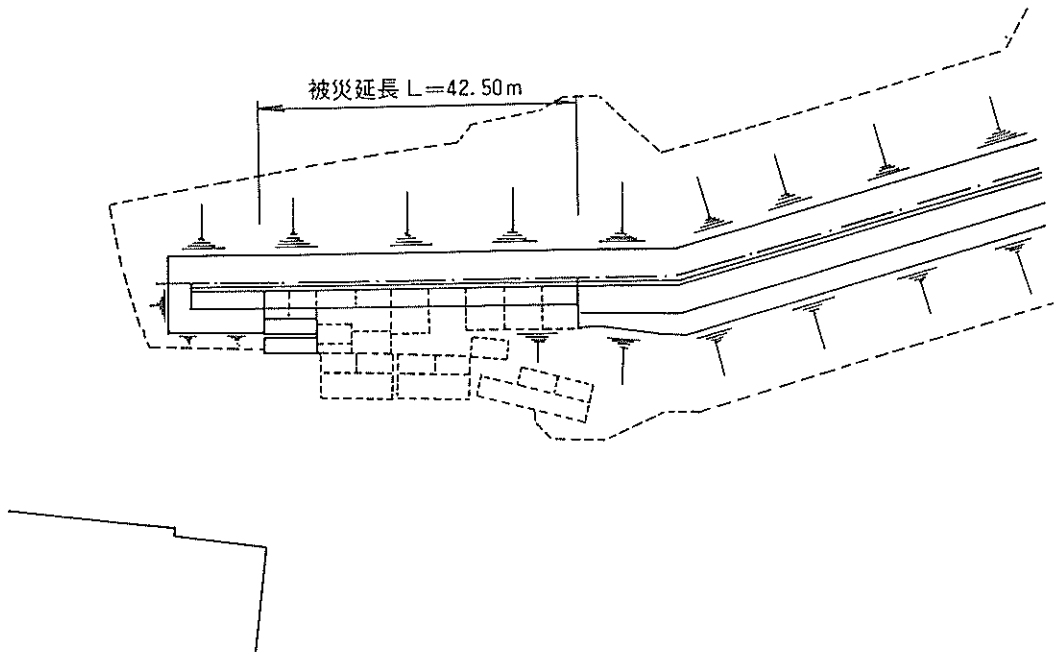
被災箇所平面図

地区施設名	大池田地区防波堤		構造様式	セルラーブロック式混成堤		
完成年月日	昭和62年2月12日		被災年月日	平成3年9月26～28日（台風19号）		
被災状況	防波堤全長165mのうち堤体42.5mが転倒した。					
被災前	被 立 部	ケーソン	寸 法	B H L 3.80×7.00×不明		
			本体コンクリート	不 明		
			鉄 筋	不 明		
			中 詰	石		
	上部工	不 明				
	被 石 部	基礎捨石	5～200kgf/個			
		被覆工	被覆石 200kgf/個			
		根固め工	な し			
		消波工	な し			
	設 計 資 料	波 高		H _{1/3} =1.82m	設計水深	-15.0m
周 期		T _{1/3} =5.6s	設計潮位	H.W.L +3.02m, L.W.L +0.07m		
入射角		不 明	波圧式	不 明		
そ の 他						
被災時	被 災 箇 所 ・ 数 量	直 立 部	堤体の滑動	不 明		
			堤体の傾斜	堤体42.5mが転倒		
			堤体の破損	一部破損		
		捨 石 部	被覆工の散乱	不 明		
			基礎捨石の散乱	不 明		
			根固め工の散乱			
		消 波 工	消波工の散乱			
			消波工の破損			
	海底地盤の洗掘	不 明				
	そ の 他					
自 然 条 件		波 高	H _{max} =4.20m H _{1/3} =2.30m	潮 位	最高潮位 +3.01m	
		周 期	T _{max} =6.2s T _{1/3} =6.2s	風 速	瞬間最大風速 52.1m/s (SW) 最大風速 27.0m/s (SE) (牛深淵候所)	
		波 向	不 明	継続時間	不 明	
		波浪データの測得方法など	推 定			
復旧工法	利用不可能なセルラーブロックを新設し、転倒したセルラーブロックは一部補修し原位に据付を行い、上部工コンクリートの打設を行い原形復旧する。 (復旧延長 42.5m)

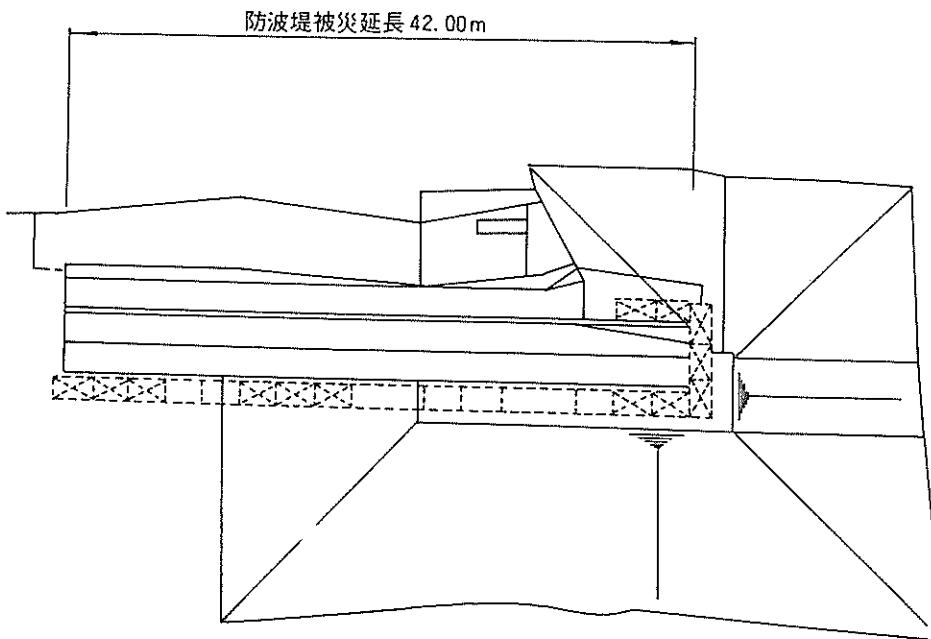
被災箇所平面図

地区施設名	防波堤	構造様式	セルラーブロック式混成堤		
完成年月日	平成3年	被災年月日	平成3年9月27日（台風19号）		
被災状況	防波堤の先端から42.0mにわたり，堤体が滑動並びに転倒した。				
被災前	被立部	寸 法	B H L 4.20×4.50×不明		
		セルラー ブロック	本体コンクリート 鉄 筋 中 詰	不 明 不 明 不 明	
		上 部 工	不 明		
		捨石部	基礎捨石 被覆工 根固め工	10～100kgf/個 不 明 根固め塊（港内のみ）	
	消波工	な し			
	設計資料	波 高 周 期 入射角	H _{1/3} =1.85m T _{1/3} =5.3s 不 明	設計水深 設計潮位 波圧式	不 明 H.W.L +3.60m, L.W.L ±0.00m 不 明
	被災時	被立部	堤体の滑動	堤体が滑動	
			堤体の傾斜	堤体が転倒	
			堤体の破損	不 明	
		捨石部	被覆工の散乱	不 明	
基礎捨石の散乱			不 明		
根固め工の散乱			不 明		
消波工		消波工の散乱			
		消波工の破損			
海底地盤の洗掘		不 明			
その他					
自然条件	波 高	H _{max} =4.7m H _{1/3} =2.6m	潮 位	最高潮位 +4.5m	
	周 期	不 明	風 速	瞬間最大風速 47.0m/s (S) 最大風速 39.9m/s (SSE)	
	波 向	不 明	継続時間	不 明	
	波浪データの 測得方法など	不 明			
復旧工法	転倒並びに滑動した延長42m間の上部工はコンクリート破砕し，セルラー塊20個を流用据付する。転倒した間の8mのセルラー塊2個分は製作据付した後，上部コンクリートを打設する。先端部から18m間の堤頭部に消波ブロック4型を据付け原形復旧とする。

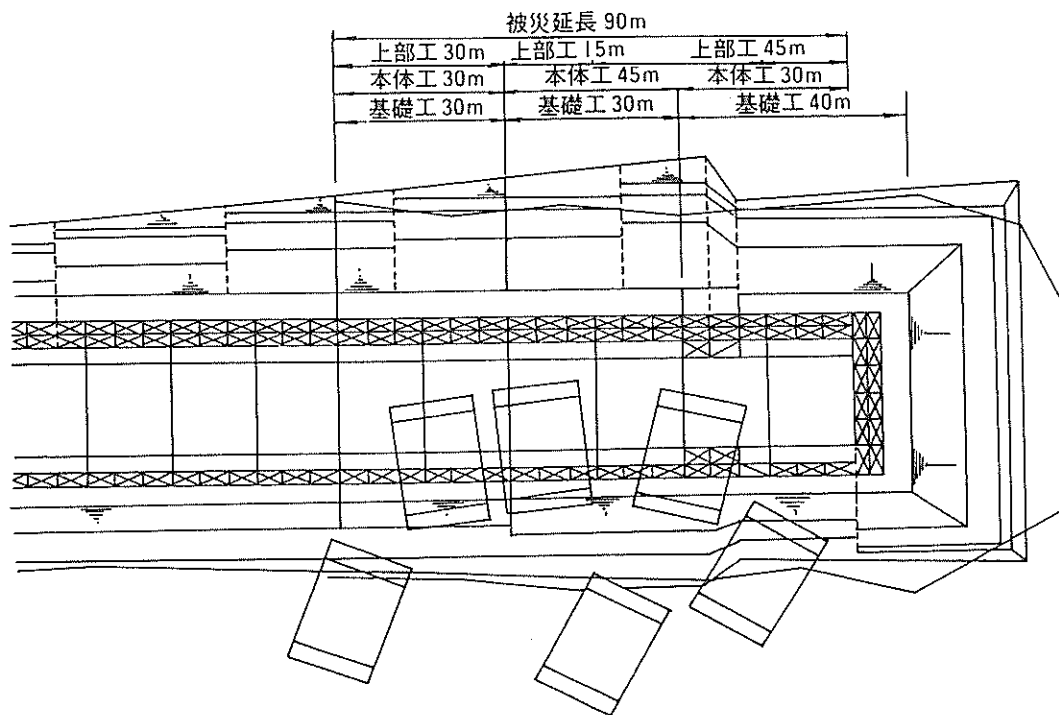
被災箇所平面図

地区施設名	防波堤(南)	構造様式	ケーソン式混成堤		
完成年月日	平成2年	被災年月日	平成3年9月27日(台風19号)		
被災状況	基礎材が洗掘を受け、根固方塊が散乱し、延長90mにわたり本体が滑動及び傾斜した。				
被災前	直立部	ケーソン	寸 法	B H L 17.0×16.6×15.0	
			本体コンクリート	不 明	
			鉄 筋	不 明	
			中 詰	砂	
		上 部 工		不 明	
	捨石部	基礎捨石	10~100kgf/個		
		被覆工	被覆石 500kgf/個(港外), 200kgf/個(港内), 被覆ブロック 2°型(港内外)		
	根固め工	B H L		港外2個並び 港内1個並び	
		根固方塊	2.5× 1.5× 5.0		
	消波工	な し			
	その他				
	設計資料	波 高	H _{1/3} = 6.9m	設計水深	-18.2m~-20.2m
		周 期	T _{1/3} = 12.0s	設計潮位	H.W.L+3.10m, L.W.L±0.00m
入射角		不 明	波圧式	不 明	
被災時	被災箇所・数量	直立部	堤体の滑動	ケーソンが滑動 数量・距離不明	
			堤体の傾斜	ケーソンが傾斜 数量不明	
			堤体の破損	不 明	
	捨石部	被覆工の散乱	不 明		
		基礎捨石の散乱	不 明		
		根固め工の散乱	根固方塊が散乱		
	消波工	消波工の散乱			
		消波工の破損			
	海底地盤の洗掘	不 明			
	その他				
	自然条件	波 高	H _{max} = 15.7m H _{1/3} = 8.7m (堤前波)	潮 位	被災時潮位 +1.58m
		周 期	T _{1/3} = 16.2s	風 速	不 明
		波 向	SSW (β = 22°)	継続時間	不 明
波浪データの測得方法など		有義波法による推算			
復旧工法	滑動・傾斜したケーソン、散乱した根固方塊を取除き、基礎材を投入後ケーソン及び根固方塊を据直す。上部工を打設し原形復旧する。

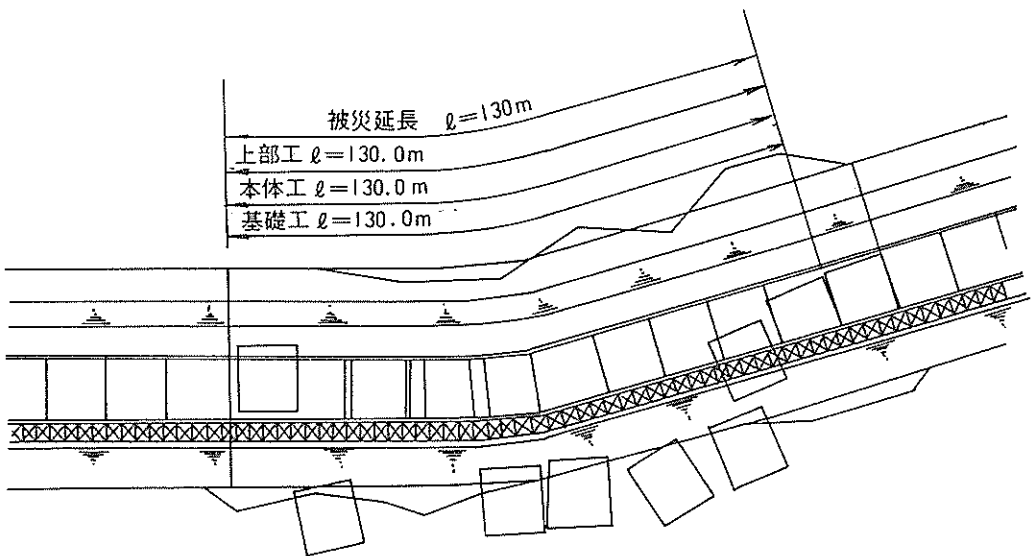
被災箇所平面図

地区施設名	防波堤（西）	構造様式	ケーソン式混成堤		
完成年月日	平成2年	被災年月日	平成3年9月27日（台風19号）		
被災状況	基礎材が洗掘を受け、隅角部で延長143mにわたり根固方塊が散乱し本体が滑動、傾斜した。				
被災部	直立部	ケーソン	寸 法	B H L 14.0×10.5×13.0	
			本体コンクリート	不 明	
			鉄 筋	不 明	
			中 詰	砂	
	上部工	不 明			
	捨石	基礎捨石	50～100kgf/個		
		被覆工	被覆石 200kgf/個（港外），被覆ブロック 2t型（港外） 0.5型（港内）		
	根固め工	B H L		根固方塊 3.6× 1.0× 3.0（港内のみ）	
		消波工 なし			
	設計資料	その他 洗掘防止異形ブロック5 ^号 型			
波 高		H _{1/3} =6.0m	設計水深	-14.5m	
周 期		T _{1/3} =9.5s	設計潮位	H.W.L+3.10m, L.W.L±0.00m	
入射角		不 明	波 圧 式	不 明	
被災箇所・数量	直立部	堤体の滑動	ケーソンが滑動 数量・距離不明		
		堤体の傾斜	ケーソンが傾斜 数量不明		
		堤体の破損	不 明		
	捨石部	被覆工の散乱	不 明		
		基礎捨石の散乱	不 明		
		根固め工の散乱	根固方塊が移動散乱 数量不明		
	消波工	消波工の散乱			
		消波工の破損			
海底地盤の洗掘	不 明				
その他					
時 自然条件	波 高	H _{max} =10.8m H _{1/3} = 6.0m (堤前波)	潮 位	被災時潮位 +1.58m	
	周 期	T _{1/3} =16.2s	風 速	不 明	
	波 向	SSW (β=25°)	継続時間	不 明	
	波浪データの測得方法など	有義波法による推算			
復旧工法	滑動、傾斜したケーソン及び散乱した根固方塊を取除き、基礎材を投入後ケーソン及び根固方塊を据直す。上部工を打設し原型を復旧する。

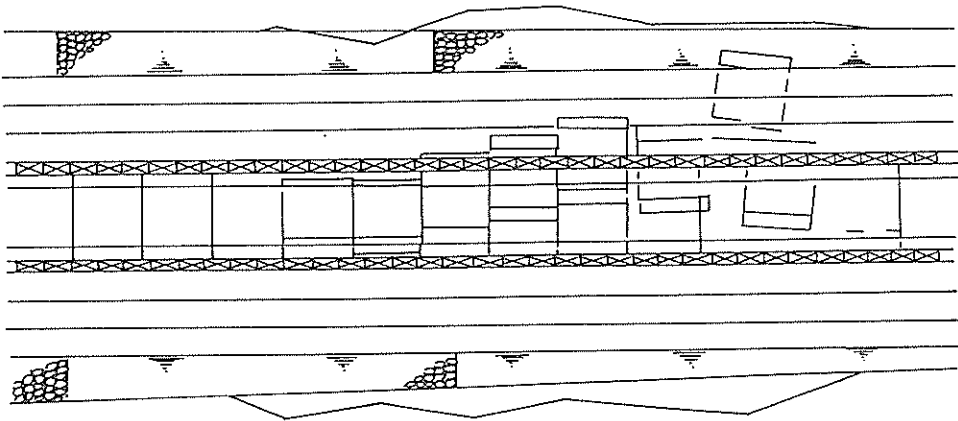
被災箇所平面図

地区施設名	防波堤(沖)		構造様式	ケーソン式混成堤		
完成年月日	平成2年		被災年月日	平成3年9月27日(台風19号)		
被災状況	基礎材が洗掘を受け、根固方塊が散乱し、ケーソン8函(120m)が滑動、傾斜した。					
被災 前	直立部	ケーソン	寸 法	B H L 13.0×18.6×15.0		
			本体コンクリート	不 明		
			鉄 筋	不 明		
			中 詰	砂		
	上部工	不 明				
	捨石部	基礎捨石	10~100kgf/個			
		被覆工	被覆石 500kgf/個, 被覆ブロック 12 ^号 型			
		根固め工	B H L 根固方塊 2.5×1.5×5.0			
	消波工	なし				
	その他					
	設計資料	波 高	H _{1/3} =6.8m	設計水深	-22.2m	
		周 期	T _{1/3} =12.0s	設計潮位	H.W.L+3.10m, L.W.L±0.00m	
		入射角	不 明	波圧式	不 明	
	被災箇所・数量	直立部	堤体の滑動	ケーソン8函が滑動 距離不明		
			堤体の傾斜	ケーソンが傾斜 数量不明		
堤体の破損			不 明			
捨石部		被覆工の散乱	不 明			
		基礎捨石の散乱	不 明			
		根固め工の散乱	根固方塊が散乱			
消波工		消波工の散乱				
		消波工の破損				
海底地盤の洗掘		不 明				
その他						
時	自然条件	波 高	H _{max} =15.7m H _{1/3} =8.7m (堤前波)	潮 位	被災時潮位 +1.58m	
		周 期	T _{1/3} =16.2s	風 速	不 明	
		波 向	SSW (β=22°)	継続時間	不 明	
		波浪データの測得方法など	有義波法による推算			
復旧工法	滑動、傾斜したケーソン、散乱した根固方塊を取除き、基礎材を投入後ケーソン及び根固方塊の据直し、製作、据付、上部工を打設し原形復旧する。

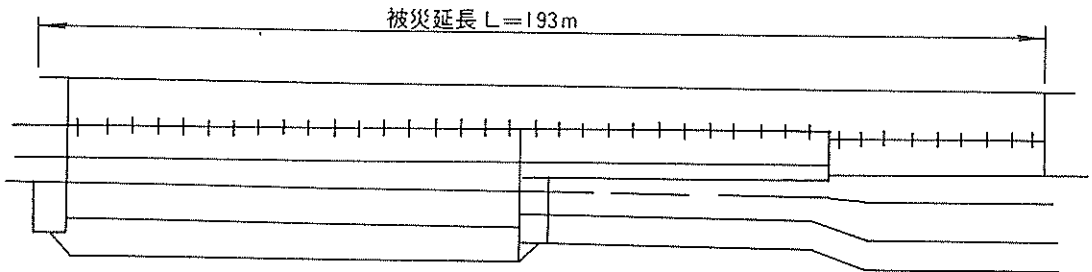
被災箇所平面図

地区施設名	京泊地区防波堤(南)	構造様式	ケーソン式混成堤			
完成年月日	昭和62年	被災年月日	昭和62年8月30～31日(台風12号)			
被災状況	直立消波工形式の堤体が転倒及び滑動した。					
被災前	直立部	ケーソン	寸 法	B H L 10.00× 9.5×不明		
			本体コンクリート	不 明		
			鉄 筋	不 明		
			中 詰	不 明		
	上部工	不 明				
	捨石部	基礎捨石	50～200kgf/個			
		被覆工	被覆ブロック 8 [△] 型, 1 [△] 型(港内のみ)			
		根固め工	根固め方塊 寸法不明(港外)			
	消波工	直立消波工				
	その他					
設計資料	波 高	H _{1/3} =4.1m	設計水深	不 明		
	周 期	不 明	設計潮位	H.W.L+3.10m, L.W.L±0.0		
	入射角	不 明	波 圧 式	不 明		
被災時	被災箇所・数量	直立部	堤体の滑動	堤体が滑動 距離, 数量不明		
		堤体の傾斜	堤体が傾斜 数量不明			
		堤体の破損	不 明			
		捨石部	被覆工の散乱	不 明		
			基礎捨石の散乱	不 明		
			根固め工の散乱	不 明		
		消波工	消波工の散乱	不 明		
			消波工の破損	不 明		
	海底地盤の洗掘	不 明				
	その他					
	自然条件	波 高	H _{max} =9.9m	潮 位	最高潮位 +3.2m	
		周 期	不 明	風 速	瞬間最大風速 49m/s (SSW) 最大風速 34m/s (SSW)	
		波 向	不 明	継続時間	不 明	
波浪データの測得方法など		不 明				
復旧工法	転倒した箇所は破損ブロックを取除き, ブロックを製作, 据付して原形に復旧する. 滑動した箇所はブロックを据直して原形に復旧する.

防波堤(南)
被災箇所 L=193m

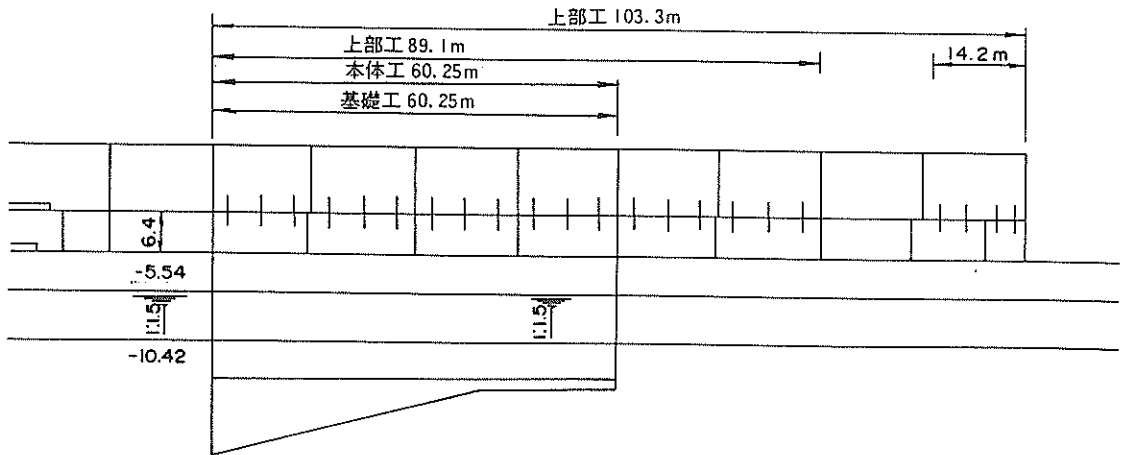
被災箇所平面図

地区施設名	防波堤(南)	構造様式	ケーソン式混成堤		
完成年月日	平成2年	被災年月日	平成3年9月27日(台風19号)		
被災状況	港内側の本体ブロック及び上部工が倒壊した。				
被災前	直立部	ケーソン	寸法	不明	
			本体コンクリート	不明	
			鉄筋	不明	
			中詰	不明	
		上部工	不明		
	捨石部	基礎捨石	不明		
		被覆工	被服ブロック 8型, 1型(港内のみ)		
		根固め工	不明		
	消波工	直立消波工			
	その他				
設計資料	波高	$H_{1/3} = 5.6m$	設計水深	-15.0m	
	周期	$T_{1/3} = 14.0s$	設計潮位	H.W.L +3.10m, L.W.L ±0.00m	
	入射角	不明	波圧式	不明	
被災時	被災箇所・数量	直立部	堤体の滑動	不明	
		堤体の傾斜	港内側の本体ブロック及び上部工が倒壊		
		堤体の破損	不明		
		捨石部	被覆工の散乱	不明	
	基礎捨石の散乱	不明			
	根固め工の散乱	不明			
	消波工	消波工の散乱			
		消波工の破損			
	海底地盤の洗掘	不明			
	その他				
自然条件		波高	$H_{max} = 15.7m$ $H_{1/3} = 8.7m$ (堤前波)	潮位	被災時潮位 +1.58m
		周期	$T_{1/3} = 16.2s$	風速	不明
		波向	SSW ($\beta = 22^\circ$)	継続時間	不明
		波浪データの測得方法など	有義波法による推算		
復旧工法	倒壊した本体ブロック及び上部工を取除き後, 基礎工の根固方塊を据直し, 並びに製作, 据付, 本体ブロックの製作据付, 上部工を打設し原形復旧する。

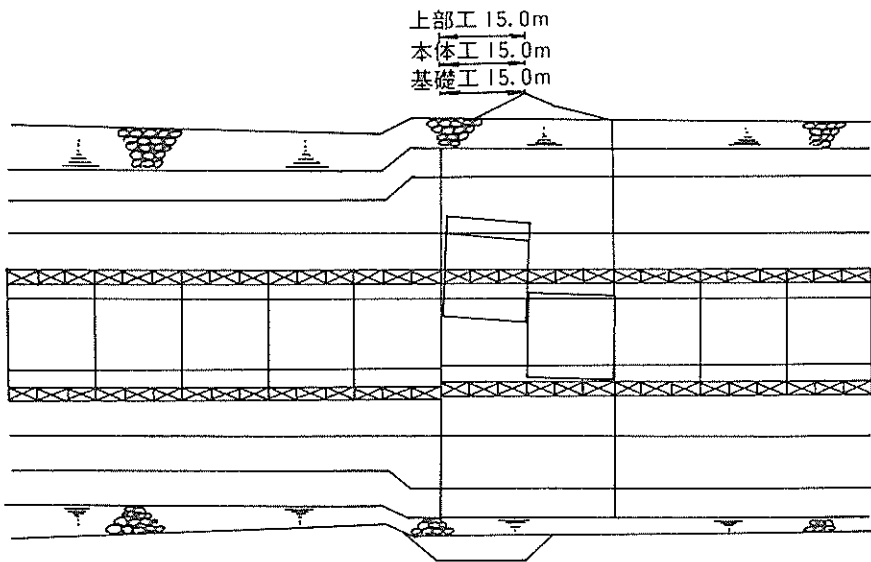
被災箇所平面図

地区施設名	防波堤(沖)	構造様式	ケーソン式混成堤	
完成年月日	平成2年	被災年月日	平成3年9月27日(台風19号)	
被災状況	延長30mにわたり基礎材が洗掘を受け根固方塊が散乱し、本体が滑動した。			
被災前	直立部	ケーソン	寸 法	B H L 12.0×16.6×15.0
			本体コンクリート	不明
			鉄 筋	不明
			中 詰	砂
	上部工		不明	
	捨石部	基礎捨石	10~100kgf/個	
		被覆工	被覆石 500kgf/個, 被覆ブロック 12°型	
		根固め工	B H L 根固方塊 2.5×1.5×5.0	
	消波工	なし		
	その他			
設計資料	波 高	$H_{1/3} = 6.8m$	設計水深	-20.2m
	周 期	$T_{1/3} = 12.0s$	設計潮位	H.W.L +3.10m, L.W.L ±0.00m
	入射角	不明	波圧式	不明
被災時	被災箇所・数量	直立部	堤体の滑動	本体が滑動 距離不明
		直立部	堤体の傾斜	不明
		直立部	堤体の破損	不明
		捨石部	被覆工の散乱	不明
			基礎捨石の散乱	不明
			根固め工の散乱	根固方塊が散乱
		消波工	消波工の散乱	
			消波工の破損	
		海底地盤の洗掘	不明	
	その他			
自然条件	波 高	$H_{max} = 15.7m$ $H_{1/3} = 8.7m$ (堤前波)	潮 位	被災時潮位 +1.58m
	周 期	$T_{1/3} = 16.2s$	風 速	不明
	波 向	SSW ($\beta = 68^\circ$)	継続時間	不明
	波浪データの測得方法など	有義波法による推算		
復旧工法	滑動したケーソン, 散乱した根固方塊を取除き基礎材を投入後, ケーソン及び根固方塊の据直し, 製作据付, 上部工を打設し原形復旧する。

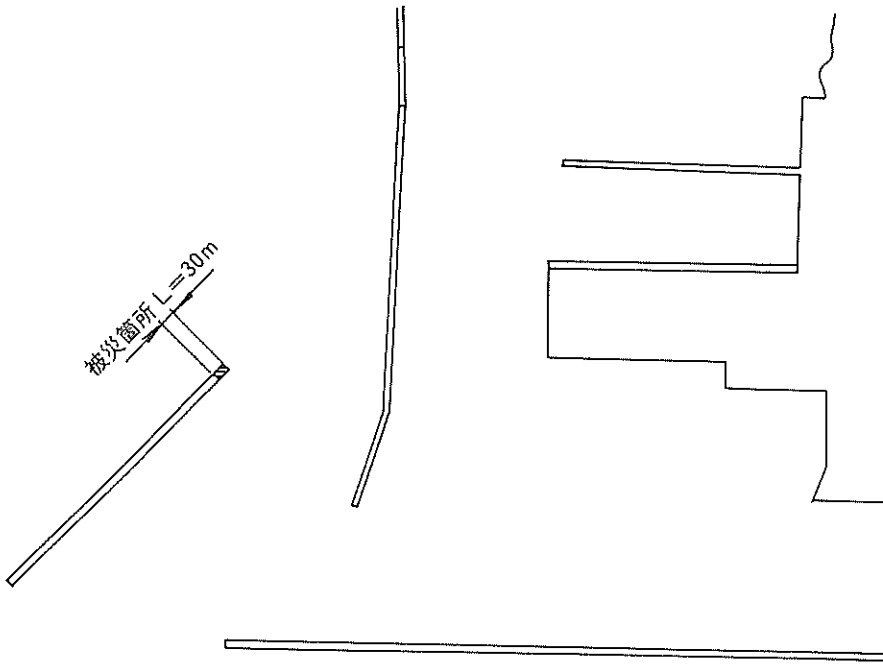
No.43 川内港

地区施設名	防波堤（沖）	構造様式	ケーソン式混成堤		
完成年月日	平成2年	被災年月日	平成3年9月27日（台風19号）		
被災状況	延長30mにわたり基礎材が洗掘受け根固方塊が散乱し、本体が滑動した。				
被災前	直立部	ケーソン	寸 法	B H L 11.5×14.6×15.0	
			本体コンクリート	不明	
			鉄 筋	不明	
			中 詰	砂	
	上部工		不明		
	捨石	基礎捨石	10～100kgf/個		
		被覆工	被覆石 500kgf/個, 被覆ブロック 15 ^t 型		
	部	根固め工	根固方塊	B H L 2.5× 1.5× 5.0	
			消波工	なし	
	その他				
	設計資料	波 高	H _{1/3} = 6.8m	設計水深	-18.2m
		周 期	T _{1/3} = 12.0s	設計潮位	H.W.L +3.10m, L.W.L ±0.00m
		入射角	不明	波圧式	不明
被災時	被災箇所・数量	直立部	堤体の滑動	本体が滑動, 距離不明	
			堤体の傾斜	不明	
			堤体の破損	不明	
		捨石部	被覆工の散乱	不明	
			基礎捨石の散乱	不明	
			根固め工の散乱	根固方塊が散乱	
		消波工	消波工の散乱		
			消波工の破損		
		海底地盤の洗掘		不明	
	その他				
	自然条件	波 高	H _{max} = 15.7m H _{1/3} = 8.7m (堤前波)	潮 位	被災時潮位 +1.58m
		周 期	T _{1/3} = 16.2s	風 速	不明
		波 向	SSW (β = 68°)	継続時間	不明
波浪データの測得方法など		有義波法による推算			
復旧工法	滑動したケーソン及び散乱した根固方塊を取除き基礎材を投入後、ケーソンの据直し、根固方塊の据直し製作据付、上部工を打設し原形復旧する。

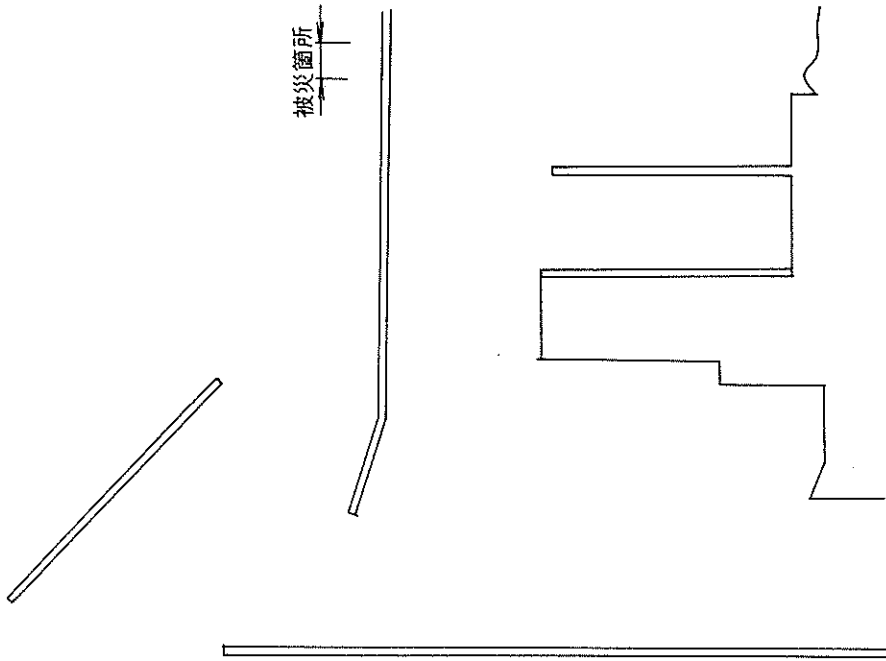
No.45 川内港

地区施設名	防波堤(西)		構造様式	ケーソン式混成堤		
完成年月日	平成2年		被災年月日	平成3年9月27日(台風19号)		
被災状況	防波堤の基礎材が洗掘を受け根固方塊が散乱し、ケーソン1函が滑動した。					
被災前	被 立 部	ケーソン	寸 法	B H L 18.5×12.1×15.0		
			本体コンクリート	不 明		
			鉄 筋	不 明		
			中 詰	砂		
		上 部 工	不 明			
	捨 石 部	基礎捨石	10~100kgf/個			
		被覆工	被覆石 500kgf/個, 被覆ブロック 20'型(港外), 12'型(港外)			
		根固め工	B H L 根固方塊 2.5×1.2×5.0			
		消波工	なし			
		その他				
設 計 資 料	波 高	$H_{1/3} = 7.2m$	設計水深	-18.0m		
	周 期	$T_{1/3} = 12.0s$	設計潮位	H.W.L +3.10, L.W.L ±0.00m		
	入射角	不 明	波圧式	不 明		
被災時	被 災 箇 所 ・ 数 量	直 立 部	堤体の滑動	ケーソン1函が滑動		
			堤体の傾斜	不 明		
			堤体の破損	不 明		
		捨 石 部	被覆工の散乱	不 明		
			基礎捨石の散乱	不 明		
			根固め工の散乱	不 明		
		消 波 工	消波工の散乱			
			消波工の破損			
			海底地盤の洗掘	不 明		
		その他				
自 然 条 件	波 高	$H_{max} = 13.9m$ $H_{1/3} = 8.9m$ (堤前波)	潮 位	被災時潮位 +1.58m		
	周 期	$T_{1/3} = 16.2s$	風 速	不 明		
	波 向	SSW ($\beta = 36^\circ$)	継続時間	不 明		
	波浪データの測得方法など	有義波法による推算				
復旧工法	滑動したケーソン及び散乱した根固方塊を取除き、基礎材を投入後、ケーソンの据直し、根固方塊の据直し、製作据付、上部工を打設し原形復旧する。

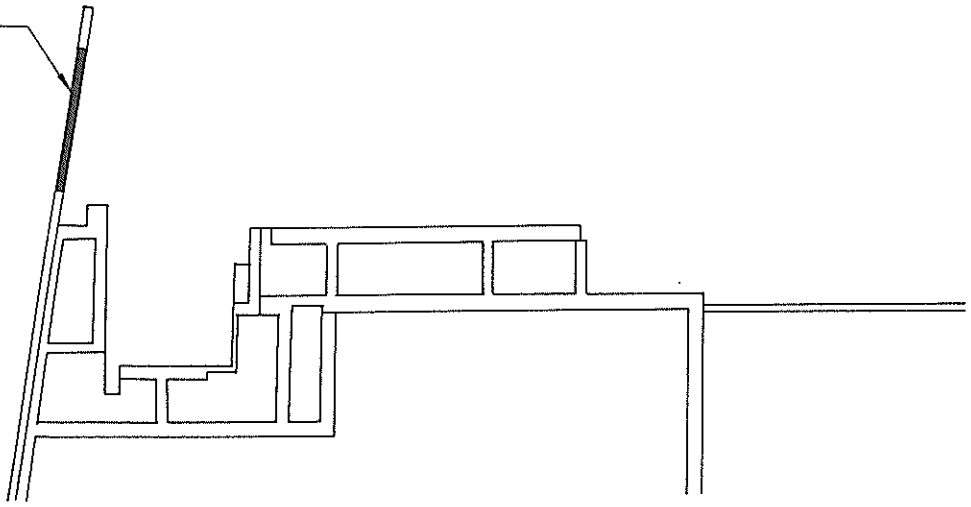
地区施設名		防波堤(南)		構造様式	ケーソン式混成堤	
完成年月日		不 明		被災年月日	昭和62年8月30~31日(台風12号)	
被災状況		防波堤延長320mのうち276mにわたり、ケーソンが最大1.33m港内側へ滑動した。				
被災前	直立部	ケーソン	寸 法	B H L 9.5~10.7×7.5×不明		
			本体コンクリート	不 明		
			鉄 筋	不 明		
			中 詰	砂 $\gamma_s=2.0t/m^3$		
	上部工			不 明		
	捨石部	基礎捨石	10~100kgf/個			
		被覆工	被覆石 500kgf/個, 被覆ブロック 5°/型			
		根固め工	根固方塊 寸法不明			
	消波工		な し			
	その他					
設計資料	波 高	$H_{1/3}=7.2m$	設計水深	不 明		
	周 期	不 明	設計潮位	H.W.L +3.00m, L.W.L ±0.00m		
	入射角	不 明	波圧式	不 明		
被災箇所・数量	直立部	堤体の滑動	延長276mにわたり、最大1.33m港内側へ滑動			
		堤体の傾斜	な し			
		堤体の破損	な し			
	捨石部	被覆工の散乱	不 明			
		基礎捨石の散乱	不 明			
		根固め工の散乱	不 明			
	消波工	消波工の散乱				
		消波工の破損				
	海底地盤の洗掘		不 明			
	その他					
時	自然条件	波 高	$H_o=9.8m$ 堤体前面波高: 7.3m	潮 位	被災時潮位 +3.7m	
		周 期	不 明	風 速	瞬間最大風速 49m/s 最大風速 34m/s	
		波 向	不 明	継続時間	不 明	
		波浪データの測得方法など	不 明			
復旧工法	防波堤の起点側より50mの位置から186.7mにわたり消波ブロック50°型を409個, 30°型を501個製作し、堤体の安全を図る。

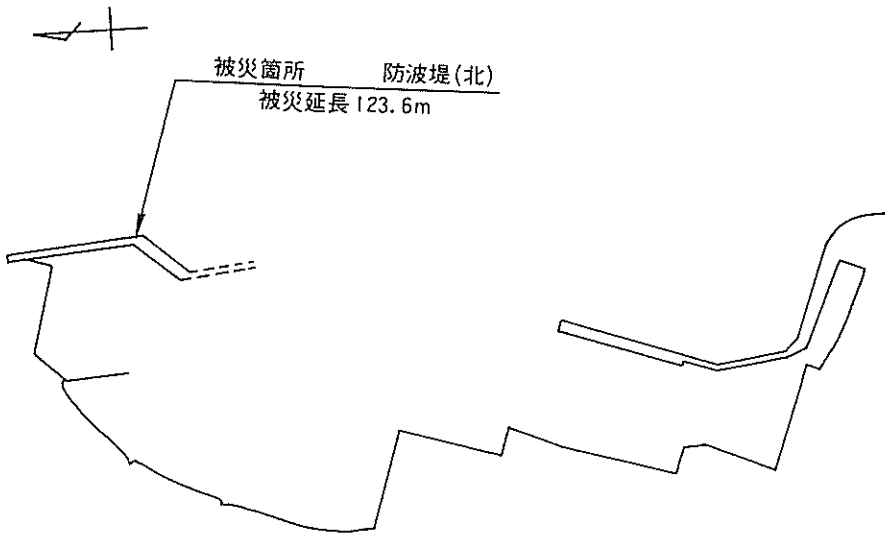
No.47 長 浜 港

地区施設名	防波堤(北)	構造様式	ケーソン式混成堤	
完成年月日	昭和60	被災年月日	昭和62年8月30~31日	
被災状況	堤体が延長55.2m(13.8m×4函)にわたり、最大2.6m港内側に滑動した。46.5mにわたり基礎捨石、根固方塊及び根固異形ブロックが散乱及び破損した。			
被災前	直立部	ケーソン	寸 法	B H L 10.0×7.9×13.8
			本体コンクリート	不 明
			鉄 筋	不 明
			中 詰	砂 $\gamma_t=2.0t/m^3$
	上部工	不 明		
	捨石部	基礎捨石	不 明	
		被覆工	ビーハイブ 4°型(港外)	
		根固め工	根固方塊 寸法不明, 根固異形ブロック 重量不明	
	消波工	な し		
	その他			
設計資料	波 高	$H_{1/3}=4.7m$	設計水深	-3.5m
	周 期	$T_{1/3}=14.3s$	設計潮位	H.W.L +2.9m, L.W.L ±0.0m
	入射角	不 明	波圧式	不 明
被災時	被災箇所・数量	直立部	堤体の滑動	堤体4函が最大2.6m港内側に滑動
			堤体の傾斜	不 明
			堤体の破損	不 明
		捨石部	被覆工の散乱	不 明
		基礎捨石の散乱	基礎捨石が散乱, 破損	
		根固め工の散乱	根固方塊及び根固異形ブロックが散乱及び破損	
	消波工	消波工の散乱		
		消波工の破損		
	海底地盤の洗掘	不 明		
	その他			
自然条件	波 高	$H_{max}=7.5m$ $H_{1/3}=4.2m$	潮 位	最高潮位 +2.90m
	周 期	$T_{1/3}=10.4s$	風 速	瞬間最大風速 58.3m/s 最大風速 31.0m/s
	波 向	不 明	継続時間	不 明
	波浪データの測得方法など	ウィルソン法による推算		
復旧工法	基部については延長46.5mの区間で基礎捨石、均し、根固方塊及び根固異形ブロックを据直して原形復旧とする。また、堤体滑動部については堤体前面に延長77.1mの区間で消波工(コーケンブロック 30°型)を製作、据付ける。堤体背後延長42mの区間に滑動防止のために基礎捨石を±0.0までおさえとして施工し復旧する。

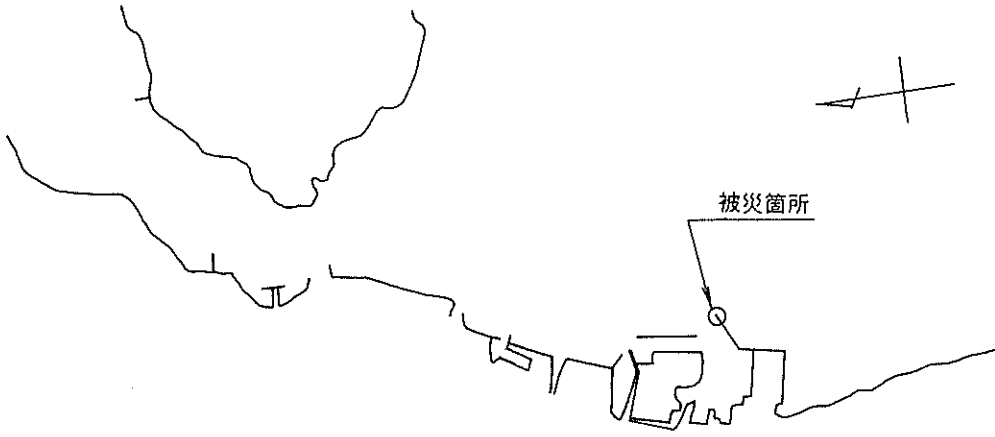
No.48 鹿兒島港

地区施設名		谷山二区防波堤(南)		構造様式		ケーソン式混成堤		
完成年月日		昭和58年		被災年月日		昭和60年8月31日(台風13号)		
被災状況		防波堤堤頭部においてケーソン10函が、滑動、傾斜した。うち2函は移動量が大きく、マウンドから脱落傾斜した。ケーソンも損傷を受け鉄筋が露出した。ケーソンは全体的に蛇行した形で移動し、マウンドも乱された。						
被災前	直立部	ケーソン	寸 法	B H L 8.5×11.0×不明				
			本体コンクリート	不明				
			鉄筋	不明				
			中詰	石				
	上部工			不明				
	捨石部	基礎捨石	5~100kgf/個					
		被覆工	800kgf/個					
		根固め工	なし					
	消波工		なし					
	その他							
設計資料	波 高	$H_{1/3}$	=3.9m		設計水深	-20m		
	周 期	$T_{1/3}$	=7.8s		設計潮位	H.W.L+2.8m, L.W.L±0.0m		
	入射角	不明		波圧式	不明			
被災時	被災箇所・数量	直立部	堤体の滑動	ケーソン10函が滑動				
		堤体の傾斜	10函が傾斜、このうち2函がマウンドから脱落					
		堤体の破損	マウンドから脱落したケーソン2函について鉄筋が露出					
	捨石部	被覆工の散乱	不明					
		基礎捨石の散乱	不明					
		根固め工の散乱						
	消波工	消波工の散乱						
		消波工の破損						
	海底地盤の洗掘		不明					
	その他							
自然条件	波 高	H_o'	=4.9m		潮 位	最大潮位 +1.3m		
	周 期	T	=7.7s		風 速	不明		
	波 向	不明		継続時間	不明			
	波浪データの測得方法など	有義波法により推算						
復旧工法	堤頭部の100cm以上に移動、傾斜したケーソンは、マウンド被覆石を修復し、法線に据直しする。移動量の大きい2函については再使用が困難のため新規に作成する。堤頭部付近では30cm以上移動した区間を消波ブロック(12.5 ^t 型相当)で復旧する。堤頭函については巻くものとする。(復旧延長 178.3m)

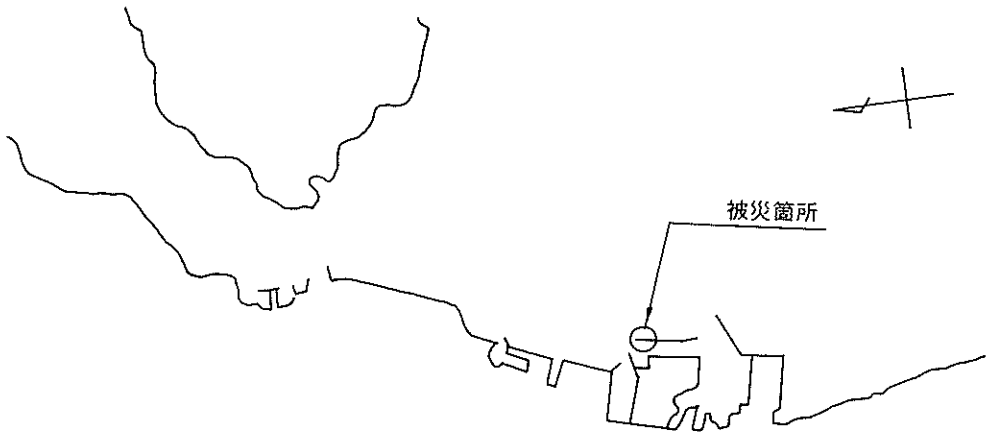
No.49 鹿兒島港

地区施設名	谷山二区防波堤（東）		構造様式	ケーソン式混成堤		
完成年月日	昭和60年		被災年月日	昭和60年8月31日（台風13号）		
被災状況	防波堤堤頭部においてケーソン6函が滑動した。うち1函はマウンドから脱落した。					
被災前	直立部	ケーソン	寸 法	B H L 8.5×11.0×不明		
			本体コンクリート	不 明		
			鉄 筋	不 明		
			中 詰	石		
	上 部 工		不 明			
	捨石部	基礎捨石	5~100kgf/個			
		被覆工	被覆石 800kgf/個			
		根固め工	な し			
	消波工		な し			
	そ の 他					
設計資料	波 高	$H_{1/3}=3.8m$	設計水深	-15.0m		
	周 期	$T_{1/3}=7.8s$	設計潮位	H.W.L+2.8m, L.W.L±0.0m		
	入射角	不 明	波圧式	不 明		
被災時	被災箇所・数量	直立部	堤体の滑動	堤頭部ケーソン6函が滑動		
			堤体の傾斜	1函がマウンドから脱落		
			堤体の破損	不 明		
		捨石部	被覆工の散乱	不 明		
			基礎捨石の散乱	不 明		
			根固め工の散乱			
		消波工	消波工の散乱			
	消波工の破損					
	海底地盤の洗掘		不 明			
	そ の 他					
自然条件	波 高	$H_o' = 4.9m$	潮 位	最高潮位 +3.25m		
	周 期	$T = 7.7s$	風 速	瞬間最大風速 55.6m/s (ESE)		
	波 向	不 明	継続時間	不 明		
	波浪データの測得方法など	有義波法による推算				
復旧工法	堤頭部のマウンドから脱落したケーソン1函はマウンド、被覆石を修復し法線に据直しする。堤頭部付近では30cm以上移動した区間を412.5 ^t 相当の消波ブロックで復旧する。堤頭函については巻くものとする。（復旧延長 135.8m）

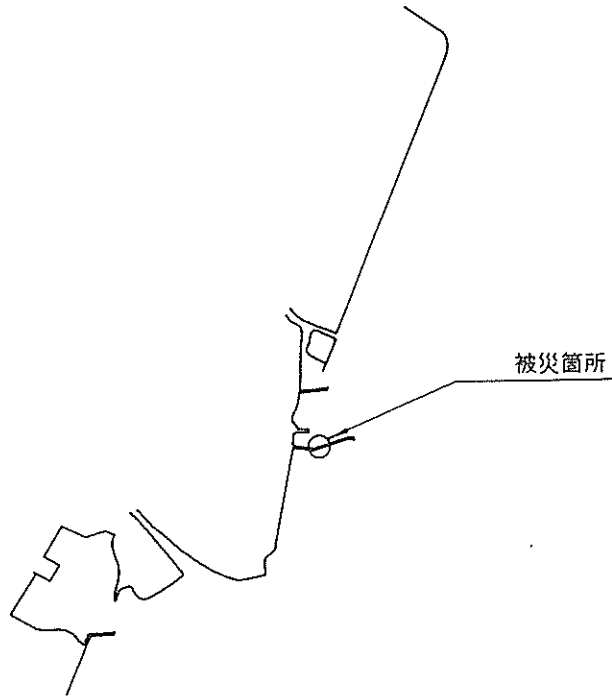
No.50 鹿兒島港

地区施設名		鴨池港区防波堤		構造様式	ケーソン式混成堤		
完成年月日		昭和49年		被災年月日	昭和60年8月31日(台風13号)		
被災状況		延長121mにわたりセルラブロック及びケーソン傾斜, 倒壊した.					
被災前	直立部	ケーソン	寸 法	B H L 7.0×13.0×不明			
			本体コンクリート	不明			
			鉄 筋	不明			
			中 詰	砂			
	上 部 工			不明			
	捨石部	基礎捨石	50kgf/個				
		被覆工	被覆石 400kgf/個				
		根固め工	異形ブロック 4.0°型 2個並び				
	消波工		なし				
	その他						
設計資料	波 高	$H_{1/3}=3.8m$	設計水深	-8.0m			
	周 期	$T_{1/3}=7.6s$	設計潮位	H.W.L +2.9m, L.W.L ±0.0m			
	入射角	不明	波圧式	不明			
被災時	被災箇所・数量	直立部	堤体の滑動	不明			
			堤体の傾斜	延長121mにわたり傾斜, 倒壊			
			堤体の破損	不明			
		捨石部	被覆工の散乱	不明			
			基礎捨石の散乱	不明			
			根固め工の散乱	不明			
		消波工	消波工の散乱				
			消波工の破損				
		海底地盤の洗掘		不明			
		その他					
自然条件		波 高	$H_{max}=4.9m$ $H_{1/3}=4.3m$	潮 位	最高潮位 +3.27m		
		周 期	$T_{1/3}=7.6s$	風 速	瞬間最大風速 55.6m/s (ESE) 最大風速 27.9m/s (ESE)		
		波 向	不明	継続時間	不明		
		波浪データの測得方法など	推算				
復旧工法	傾斜したケーソンは浮上させ, 前面に消波工(異形ブロック8°型)を設置し, 安定を図り倒壊したセルラブロック及びケーソン区間は新たに製作据付を行う. 沈下している区間は嵩上げをし規定の天端高に復旧する.

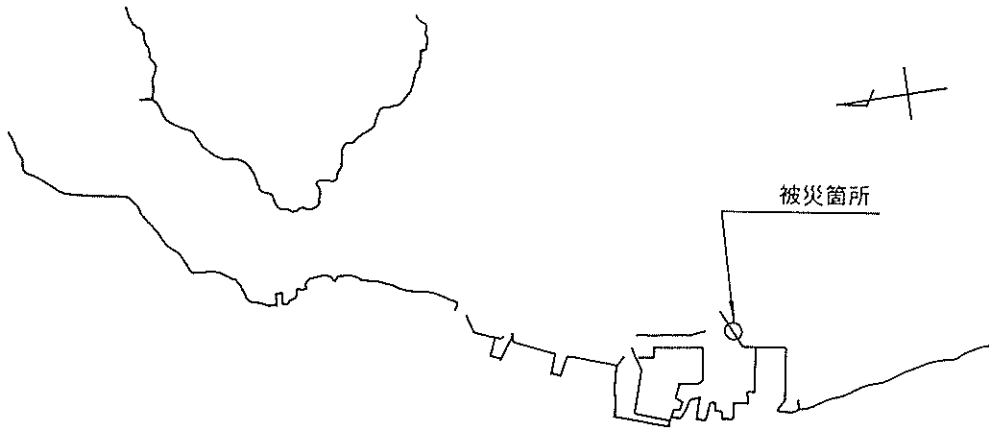
No.51 鹿児島港

地区施設名		谷山二区防波堤(南)		構造様式	ケーソン式混成堤		
完成年月日		昭和50年		被災年月日	昭和60年8月31日(台風13号)		
被災状況		ケーソン2函が滑動し、うち1函は1m以上移動しマウンドが乱れた。					
被災前	被 災 部	直 立 部	ケーソン	寸 法	B H L 8.5×11.0×不明		
				本体コンクリート	不 明		
				鉄 筋	不 明		
				中 詰	石		
	上 部 工			不 明			
	捨 石 部	基礎捨石	5~100kgf/個				
		被覆工	被覆石 800kgf/個				
		根固め工	な し				
	消 波 工		な し				
	そ の 他						
設 計 資 料	波 高	$H_{1/3}=3.9m$	設計水深	-16.0m			
	周 期	$T_{1/3}=7.8m$	設計潮位	H.W.L +2.8m, L.W.L ±0.0m			
	入射角	不 明	波 圧 式	不 明			
被災時	被 災 箇 所 ・ 数 量	直 立 部	堤体の滑動	ケーソン2函が滑動、うち1函は1m以上滑動			
			堤体の傾斜	不 明			
		捨 石 部	堤体の破損	不 明			
			被覆工の散乱	不 明			
			基礎捨石の散乱	マウンドが乱れる			
		消 波 工	根固め工の散乱				
			消波工の散乱				
		海 底 地 盤 の 洗 掘	消波工の破損				
			海底地盤の洗掘	不 明			
		そ の 他					
自 然 条 件	波 高	$H_o = 4.9m$	潮 位	最高潮位 +3.25m			
	周 期	$T = 7.7s$	風 速	瞬間最大風速 56.6m/s (ESE)			
	波 向	不 明	継続時間	不 明			
	波浪データの測得方法など	有義波法により推算					
復旧工法	堤幹部の1m以上移動したケーソンは据直しが不可能であるため、面の延長34.88mに消波ブロック18°型を設置する。

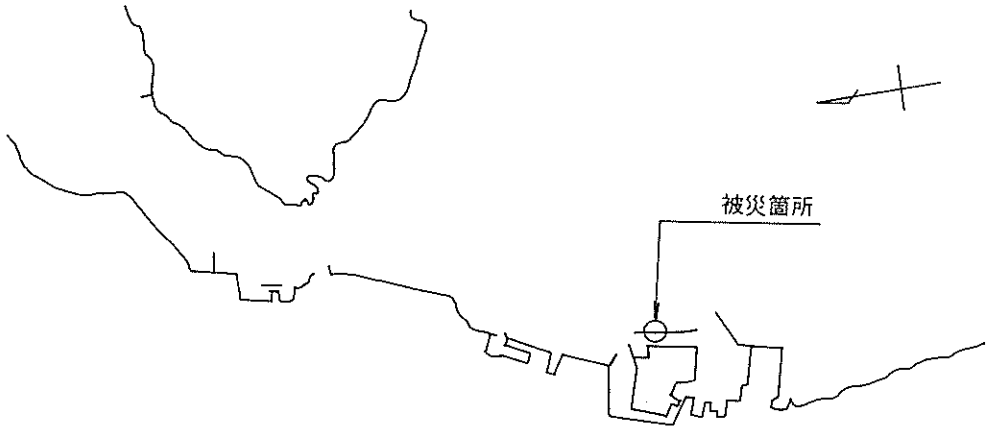
No.52 鹿兒島港

地区施設名	谷山二区防波堤（東）		構造様式	ケーソン式混成堤		
完成年月日	昭和58年		被災年月日	昭和60年8月31日（台風13号）		
被災状況	ケーソン36函が蛇行した形で0.3～1.0m未満で滑動した。					
被災 前	直立部	ケーソン	寸 法	B H L 8.5×11.0×不明		
			本体コンクリート	不 明		
			鉄 筋	不 明		
			中 詰	石		
		上 部 工		不 明		
	捨石部	基礎捨石	5～100kgf/個			
		被覆工	被覆石 800kgf/個			
		根固め工	な し			
		消波工	な し			
		そ の 他				
	設計資料	波 高	$H_{1/3}=3.8m$	設計水深	-15.0m	
		周 期	$T_{1/3}=7.8m$	設計潮位	H.W.L +2.8m, L.W.L ±0.0m	
		入射角	不 明	波圧式	不 明	
	被災箇所・数量	直立部	堤体の滑動	ケーソン36函が蛇行した形で0.3～1.0m未満で滑動		
堤体の傾斜			不 明			
堤体の破損			不 明			
捨石部		被覆工の散乱	不 明			
		基礎捨石の散乱	不 明			
		根固め工の散乱				
消波工		消波工の散乱				
		消波工の破損				
海底地盤の洗掘		不 明				
		そ の 他				
時	自然条件	波 高	$H_o=4.9m$	潮 位	最高潮位 +3.25m	
		周 期	$T=7.7s$	風 速	瞬間最大風速 56.6m/s (ESE)	
		波 向	不 明	継続時間	不 明	
		波浪データの測得方法など	有義波法により推算			
復旧工法	堤幹部の移動した36函のケーソン背後に必要な量の腹付雑石を設け復旧する。 (復旧延長 535.27m)

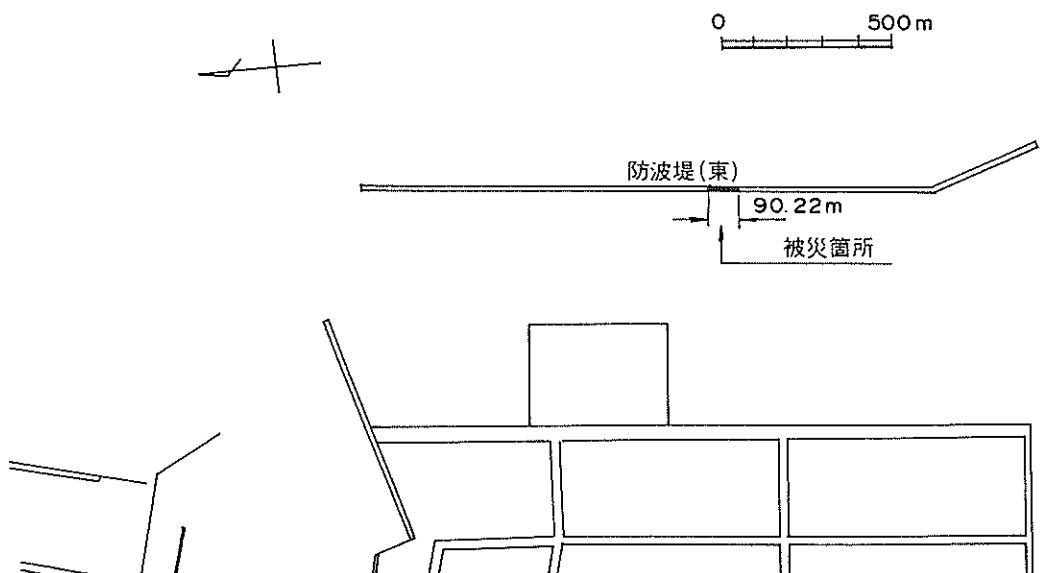
被災箇所平面図

地区施設名	谷山二区防波堤(東)	構造様式	ケーソン式混成堤		
完成年月日	昭和53年	被災年月日	昭和60年8月31日(台風13号)		
被災状況	防波堤ケーソン3函が100cm以上移動し、上部工にクラックが発生していた。また、30cm以上~100cm未満移動した。				
被災 前	直立部	ケーソン	寸 法	B H L 8.5×11.0×不明	
			本体コンクリート	不明	
			鉄 筋	不明	
			中 詰	砂	
	上部工		不明		
	捨石部	基礎捨石	5~100kgf/個		
		被覆工	被覆石 800kgf/個		
		根固め工	なし		
		消波工	なし		
	その他				
	設計資料	波 高	$H_{1/3}=3.8m$	設計水深	-15.0m
		周 期	$T_{1/3}=7.8s$	設計潮位	H.W.L +2.8m, L.W.L ±0.0m
		入射角	不明	波圧式	不明
	被災箇所・数量	直立部	堤体の滑動	ケーソン3函が100cm以上、ほか3函が30~100cm未満移動	
堤体の傾斜			不明		
堤体の破損			不明		
捨石部		被覆工の散乱	不明		
		基礎捨石の散乱	不明		
		根固め工の散乱			
消波工		消波工の散乱			
		消波工の破損			
海底地盤の洗掘		不明			
その他		一部上部工にクラックが発生			
自然条件	波 高	$H_o'=4.9m$	潮 位	最高潮位 +3.25m	
	周 期	$T_o'=7.7s$	風 速	不明	
	波 向	不明	継続時間	不明	
	波浪データの測得方法など	有義波法による推算			
復旧工法	堤幹部の100cm以上移動し傾斜したケーソン3函は、基礎マウンド、被覆石を修復し法線に据直しを行い、ケーソン背後に必要な量の腹付雑石を設け復旧する。30cm以上~100cm未満移動しているケーソン3函についてはケーソン背後に必要な量の腹付雑石を設け復旧する。(復旧延長 90.22m)

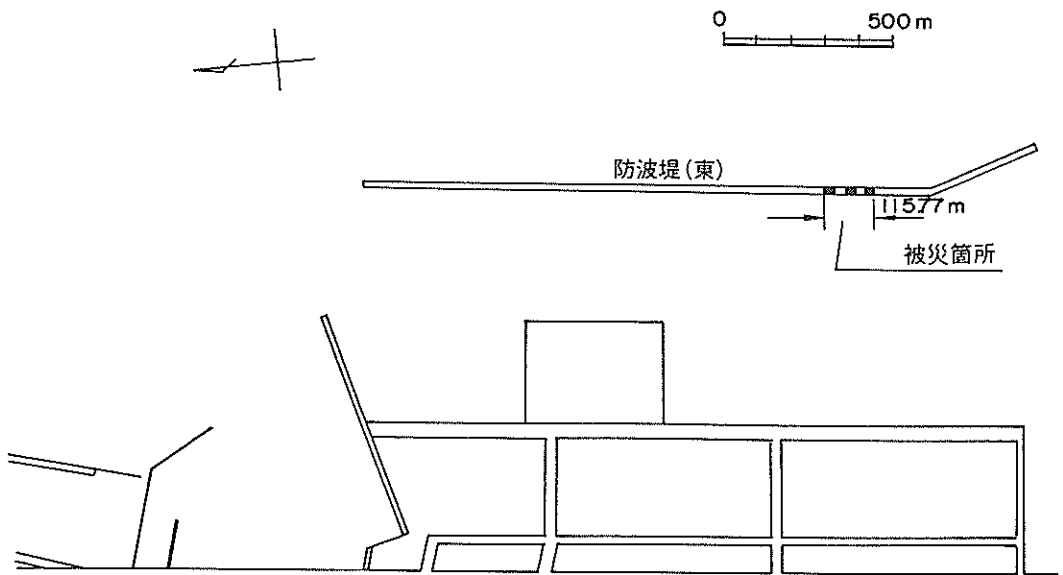
被災箇所平面図

地区施設名	谷山二区防波堤(東)		構造様式	ケーソン式混成堤		
完成年月日	昭和53年		被災年月日	昭和60年8月31日(台風13号)		
被災状況	ケーソンが7函にわたり滑動し蛇行した形で移動した。					
被災前	直立部	ケーソン	寸 法	B H L 8.5×11.0×不明		
			本体コンクリート	不明		
			鉄 筋	不明		
			中 詰	石		
		上 部 工		不明		
	捨石部	基礎捨石	5~100kgf/個			
		被覆工	800kgf/個 被覆材不明			
		根固め工	なし			
		消波工	なし			
		その他				
	設計資料	波 高	$H_{1/3}=3.8m$	設計水深	-15.0m	
		周 期	$T_{1/3}=7.8s$	設計潮位	H.W.L +2.8m, L.W.L ±0.0m	
		入射角	不明	波圧式	不明	
被災箇所・数量	直立部	堤体の滑動	ケーソンが7函にわたり滑動し、蛇行した形で移動			
		堤体の傾斜	不明			
		堤体の破損	不明			
	捨石部	被覆工の散乱	不明			
		基礎捨石の散乱	不明			
		根固め工の散乱				
	消波工	消波工の散乱				
		消波工の破損				
		海底地盤の洗掘	不明			
		その他				
自然条件	波 高	$H_o = 4.9m$	潮 位	最高潮位 +3.25m		
	周 期	$T = 7.7s$	風 速	不明		
	波 向	不明	継続時間	不明		
	波浪データの測得方法など	有義波法による推算				
復旧工法	堤幹部の7函移動したケーソン背後に必要な量の腹付雑石を設け復旧する。 (復旧延長 115.77m)

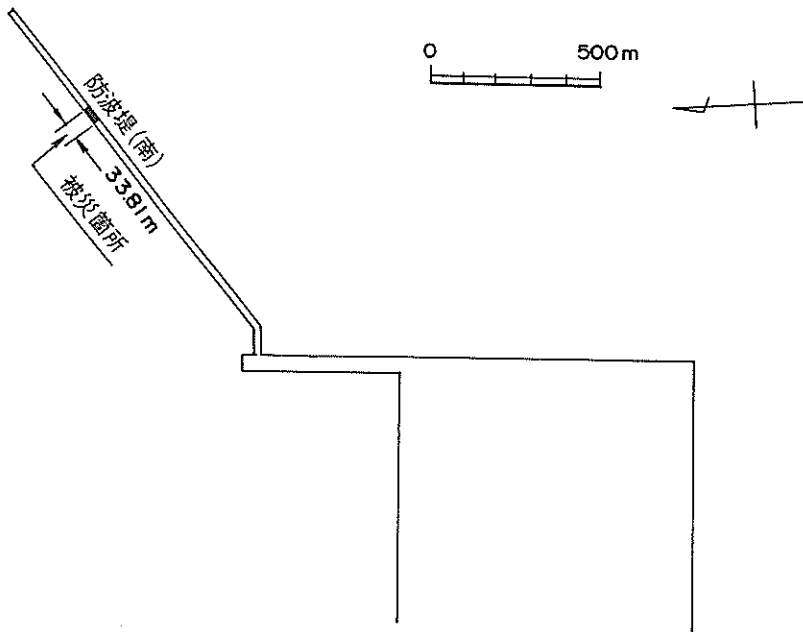
被災箇所平面図

地区施設名	谷山二区防波堤（南）	構造様式	ケーソン式混成堤		
完成年月日	昭和52年	被災年月日	昭和60年8月31日（台風13号）		
被災状況	ケーソン2函が滑動し、上部工にはクラックが発生した。				
被災前	直立部	ケーソン	寸 法	B H L	8.5×11.0×不明
			本体コンクリート	不 明	
			鉄 筋	不 明	
			中 詰	石	
		上 部 工	不 明		
	捨石部	基礎捨石	5~100kgf/個		
		被覆工	800kgf/個 被覆材不明		
		根固め工	なし		
		消波工	なし		
		そ の 他			
設計資料	波 高	$H_{1/3}=3.9m$	設計水深	-16.3m	
	周 期	$T_{1/3}=7.8s$	設計潮位	H.W.L +2.3m, L.W.L ±0.0m	
	入射角	不 明	波 圧 式	不 明	
被災時	被災箇所・数量	直立部	堤体の滑動	ケーソン2函が滑動した。距離不明	
			堤体の傾斜	不 明	
			堤体の破損	不 明	
		捨石部	被覆工の散乱	不 明	
			基礎捨石の散乱	不 明	
			根固め工の散乱		
		消波工	消波工の散乱		
			消波工の破損		
			海底地盤の洗掘	不 明	
			そ の 他	上部工にクラックが発生	
自然条件	波 高	$H_o=4.9m$	潮 位	最高潮位 +3.25m	
	周 期	$T =7.7s$	風 速	瞬間最大風速 55.6m/s (鹿児島市)	
	波 向	不 明	継続時間	不 明	
	波浪データの測得方法など	有義波法による推算			
復旧工法	堤幹部が移動した2函のケーソン背後に必要な量の腹付雑石を設け復旧する。上部工のクラックが発生している箇所の修復を行う。（復旧延長 33.81m）

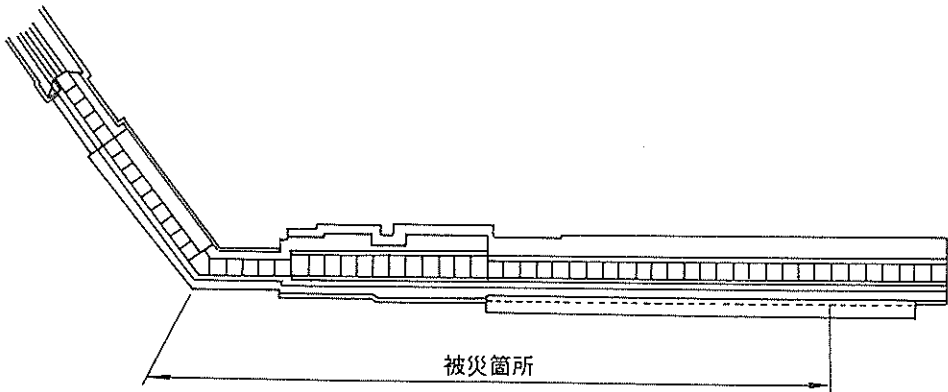
被災箇所平面図

地区施設名		防波堤(南)		構造様式	ケーソン式混成堤			
完成年月日		不 明		被災年月日	平成2年8月21～22日(台風14号)			
被災状況		防波堤前面の海底地盤が洗掘され、防波堤の基礎工及び消波工に沈下と散逸が起これ被災が発生した。						
被災前	直立部	ケーソン	寸 法	7区 B H L 28.5×11.5×不明		8区 B H L 21.9×11.5×不明		
			本体コンクリート	不 明				
			鉄 筋	不 明				
			中 詰	不 明				
	上部工			不 明				
	捨石部	基礎捨石	100～300kgf/個					
		被覆工	港外側 被覆石 1000kgf/個, ビーハイブ 16,10°型 港内側 被覆石 500～700kgf/個, Xブロック6°型					
		根固め工	根固め塊 4.0×4.0×1.4					
	消波工		7区なし, 8区 消波ブロック 64°型					
	その他		石籠 6.0×2.0×1.0, 5.0×2.0×1.0					
設計資料	波 高	不 明		設計水深	不 明			
	周 期	不 明		設計潮位	H.W.L +2.3m, L.W.L ±0.0m			
	入射角	不 明		波圧式	不 明			
被災時	被災箇所・数量	直立部	堤体の滑動	不 明				
			堤体の傾斜	不 明				
			堤体の破損	不 明				
	捨石部	被覆工の散乱	基礎工が沈下, 散逸					
		基礎捨石の散乱						
		根固め工の散乱						
	消波工	消波工の散乱	消波ブロックが沈下, 散逸					
		消波工の破損	不 明					
	海底地盤の洗掘		防波堤前面の海底地盤が洗掘					
	その他							
自然条件		波 高	H _{max} = 11.23m H _{1/3} = 6.26m		潮 位	被災時潮位 +0.81m		
		周 期	不 明		風 速	最大瞬間風速 24.4m/s (ENE) 最大風速 16.0m/s (NE)		
		波 向	S E		継続時間	不 明		
		波浪データの測得方法など	不 明

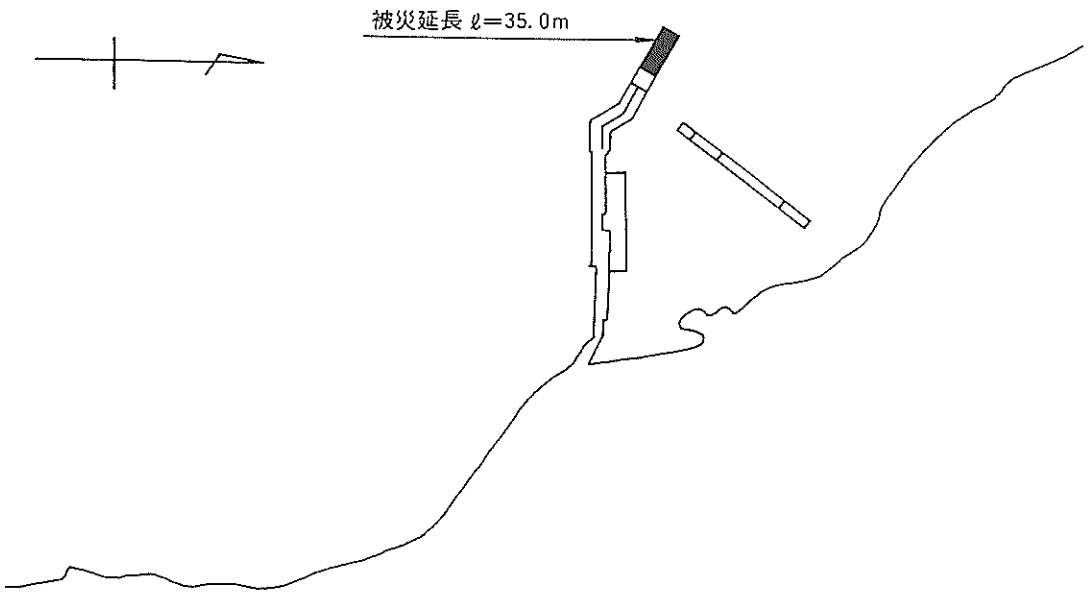
被災箇所平面図

地区施設名	南防波堤		構造様式	コンクリートブロック式混成堤		
完成年月日	昭和58年		被災年月日	昭和60年8月30～31日（台風13号）		
被災状況	内港部及び堤頭部の根固が移動し基礎捨石が侵食され滑動した。					
被災前	被 立 部	ブ ロ ッ ク	寸 法	B H L 8.5×不明×不明		
			本体コンクリート	不 明		
			鉄 筋	不 明		
			中 詰			
		上 部 工		不 明		
	捨 石 部	基礎捨石	5～100kgf/個			
		被覆工	被覆ブロック 重量不明			
		根固め工	根固方塊			
		消波工	なし			
		そ の 他				
	設 計 資 料	波 高	$H_{1/3}=2.5m$	設計水深	-6.0m	
		周 期	不 明	設計潮位	H.W.L +2.3m, L.W.L ±0.0m	
		入射角	不 明	波圧式	不 明	
	被災箇所・数量	被 立 部	堤体の滑動	不 明		
堤体の傾斜			堤体が傾斜した。			
堤体の破損			不 明			
捨 石 部		被覆工の散乱	不 明			
		基礎捨石の散乱	基礎捨石が侵食した。			
		根固め工の散乱	根固方塊が移動した。			
消 波 工		消波工の散乱				
		消波工の破損				
		海底地盤の洗掘	不 明			
		そ の 他				
自 然 条 件	波 高	$H_{max}=11.3 m$ $H_{1/3}=7.81m$	潮 位	最高潮位 +2.62m		
	周 期	$T_{max}=14.0s$ $T_{1/3}=14.1s$	風 速	瞬間最大風速 39.7m/s (S) 最大風速 25.5m/s (S)		
	波 向	不 明	継続時間	不 明		
	波浪データの測得方法など	志布志港水深35mにおける波高計記録				
復旧工法	防波堤本体部 $l=24.0m$ を原形復旧する。消波工として、25°型ブロックで被覆し復旧する。

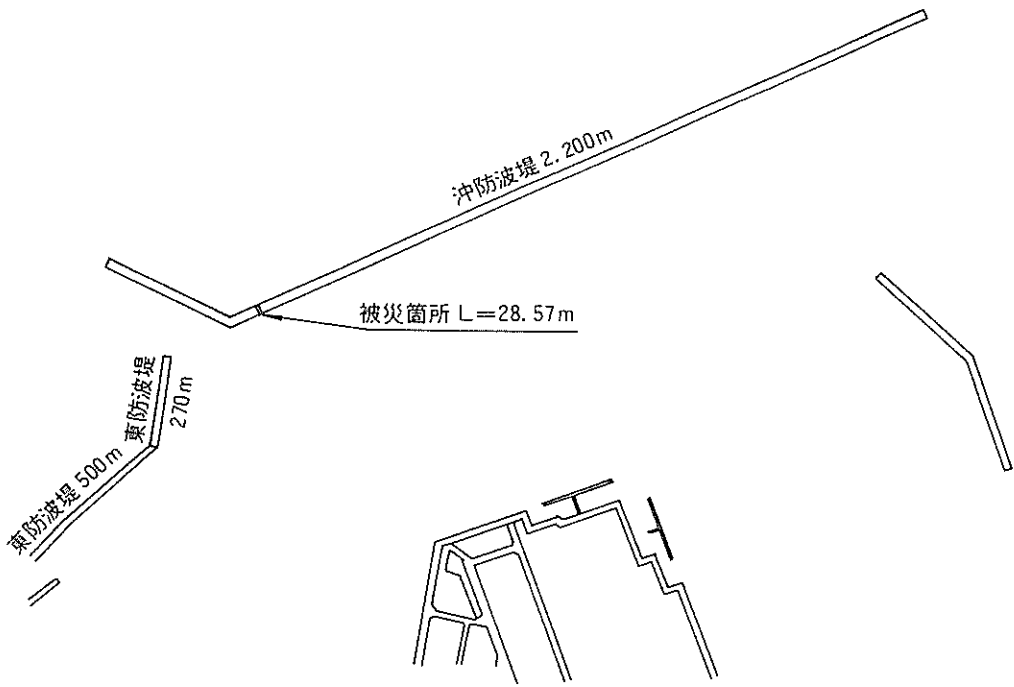
被災箇所平面図

地区施設名		防波堤(沖)		構造様式	ケーソン式混成堤		
完成年月日		施工中		被災年月日	平成2年9月18~19日(台風19号)		
被災状況		防波堤前面の海底地盤が急激に洗掘され、マウンド及び根固工の沈下が生じ、堤体2函が最大1.72m移動する被災が生じた。					
被災前	直立部	ケーソン	寸 法	B H L		18.5×11.5×不明	
			本体コンクリート	不 明			
			鉄 筋	不 明			
			中 詰	雑 石			
	上 部 工			不 明			
	捨石部	基礎捨石	50~200kgf/個				
		被覆工	港外側 被覆石	1000kgf/個,		異形ブロック 2 ^号	
		港内側 被覆石	100~300kgf/個				
	根固め工	根固方塊 (4.65×2.5×1.2)					
	消波工		異形ブロック 50 ^号 型				
その他							
設計資料	波 高	不 明		設計水深	不 明		
	周 期	不 明		設計潮位	不 明		
	入射角	不 明		波 圧 式	不 明		
被災時	被災箇所・数量	直立部	堤体の滑動	堤体2函が最大1.72m移動			
			堤体の傾斜	不 明			
			堤体の破損	不 明			
		捨石部	被覆工の散乱	不 明			
		基礎捨石の散乱	マウンドが沈下 数量不明				
		根固め工の散乱	根固方塊が沈下 数量不明				
	消波工	消波工の散乱	不 明				
		消波工の破損	不 明				
	海底地盤の洗掘		防波堤前面の海底地盤が洗掘				
	その他						
自然条件	波 高	H _{max} = 10.19m H _{1/3} = 7.84m		潮 位	被災時潮位 +2.08m		
	周 期	不 明		風 速	瞬間最大風速 35.0m/s (ENE) 最大風速 21.1m/s (NNW)		
	波 向	不 明		継続時間			
	波浪データの測得方法など		不 明				
復旧工法	原形復旧は困難なことから、消波工を前面に設置し堤体の安定を図ることとした。

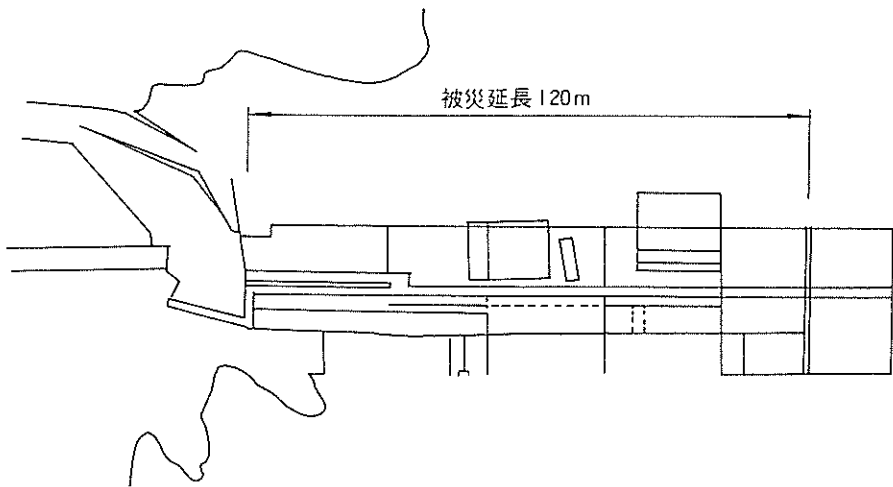
被災箇所平面図

地区施設名	防波堤	構造様式	ケーソン式混成堤		
完成年月日	昭和61年	被災年月日	昭和62年8月30～31日（台風12号）		
被災状況	防波堤前面消波ブロックが散乱，破壊され，防波堤本体が滑動し一部が破損した。				
被災前	直立部	ケーソン	寸 法	B H L 17.0×11.5×不明	
			本体コンクリート	不明	
			鉄 筋	不明	
			中 詰	不明	
	上部工	不明			
	捨石部	基礎捨石	10～100kgf/個		
		被覆工	被覆石 500kgf/個，被覆ブロック 重量不明		
		根固め工	根固方塊 寸法不明（港内）		
	消波工	消波ブロック 50°型			
	その他				
設計資料	波 高	H _{1/3} =8.0m	設計水深	-8.5～-20.0m	
	周 期	T _{1/3} =12.0s	設計潮位	H.W.L +2.7m, L.W.L ±0.0m	
	入射角	不明	波圧式		
被災時	被災箇所・数量	直立部	堤体の滑動	防波堤本体が滑動 数量不明	
			堤体の傾斜	不明	
			堤体の破損	一部が破損	
		捨石部	被覆工の散乱	不明	
			基礎捨石の散乱	不明	
			根固め工の散乱	不明	
		消波工	消波工の散乱	消波ブロックが散乱	
			消波工の破損	不明	
	海底地盤の洗掘	不明			
	その他				
自然条件	波 高	H _{max} =18.9m H _{1/3} =10.0m	潮 位	最高潮位 +2.5m	
	周 期	T _{max} =12.9s T _{1/3} =12.9s	風 速	瞬間最大風速 37.1m/s (SSE) 最大風速 21.9m/s (SSB)	
	波 向	不明	継続時間	不明	
	波浪データの測得方法など	ウィルソン法による推算			
復旧工法	設計波高の見直しにより上部斜面ケーソン式工法とし，天端高はNO.0からNO.9+3mの区間は+5.5m，NO.10+2からNO.24の区間は+25mとした。また，取合部4m区間は+5.5から+7.5mにすりつける。利用不可能なケーソン3区分を新たに大型化し2函製作据付した。取合部4m区間は場所打コンクリートとし，ケーソン外側マス列はプレッバックドコンクリートとする。NO.0からNO.10+2（L=52m）は外壁コンクリートを現場打とし，既設防波堤との中詰にケーソンの残骸を利用し，上部工は斜面式とする。根固方塊は港外側50°型，下面に4°型，港内側35°型とし下面に4°型（在材のみ）ブロックとする。

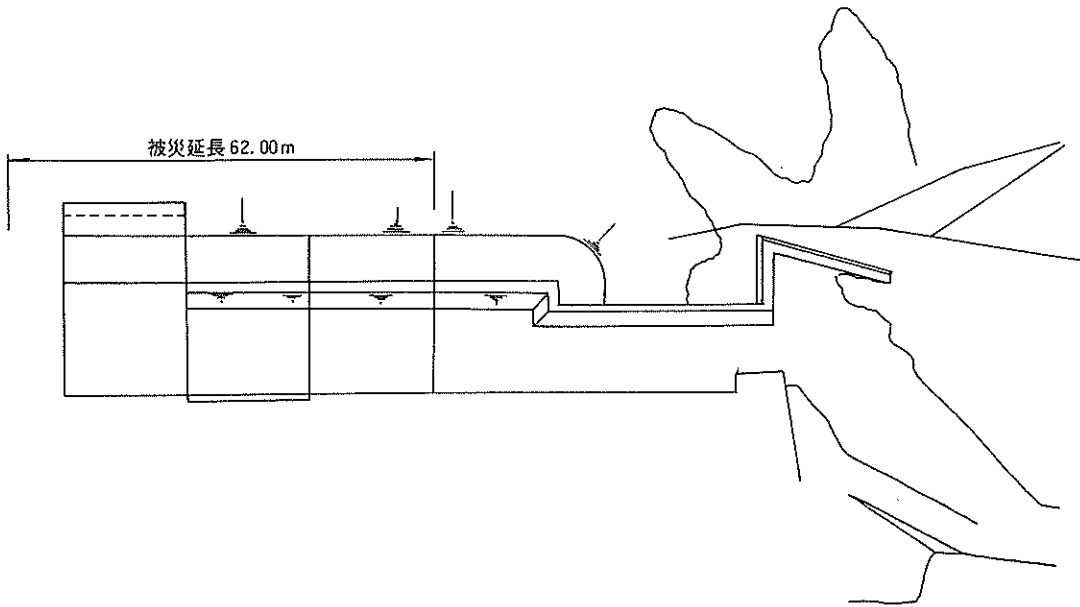
被災箇所平面図

地区施設名	片泊地区防波堤		構造様式	ケーソン式混成堤		
完成年月日	昭和58年7月31日		被災年月日	昭和58年9月26～28日（台風10号）		
被災状況	前面消波が飛散され防波堤が滑動し傾斜した。					
被災前	直立部	ケーソン	寸 法	B H L 17.0×不明×18.0		
			本体コンクリート	不明		
			鉄 筋	不明		
			中 詰	石 10～100kgf/個		
		上 部 工		不明		
	捨石部	基礎捨石	10～100kg/個			
		被覆工	被覆ブロック 4t型, 被覆石 500kgf/個			
		根固め工	根固め方塊（港内のみ） 31.1tf/個			
		消波工	消波ブロック 50°型			
		その他				
設計資料	波 高	H _{1/3} = 8.0m	設計水深	不明		
	周 期	不明	設計潮位	不明		
	入射角	不明	波圧式	不明		
被災時	被災箇所・数量	直立部	堤体の滑動	本体2函が滑動		
			堤体の傾斜	本体が2函倒壊		
			堤体の破損	不明		
		捨石部	被覆工の散乱	不明		
			基礎捨石の散乱	不明		
			根固め工の散乱	不明		
		消波工	消波工の散乱	消波ブロックが飛散		
		消波工の破損	不明			
		海底地盤の洗掘	不明			
		その他				
自然条件	波 高	H _{max} = 15.7m H _{1/3} = 8.7m	潮 位	最高潮位 +1.90m		
	周 期	T _{max} = 12.0s T _{1/3} = 12.0s	風 速	最大風速 17.9m/s (SSW) (枕崎測候所)		
	波 向	不明	継続時間	不明		
	波浪データの測得方法など	推算				
復旧工法	傾斜した本体ケーソン2函の浮上据直を行い、消波工については先端1面分L=18.0mは異形ブロック64°型とし、他は59°型の在材使用し原形復旧とする。

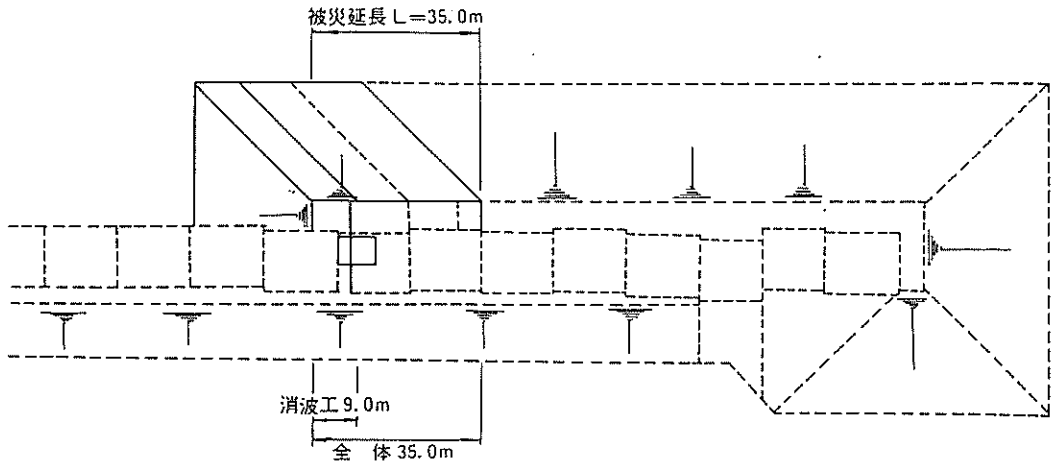
被災箇所平面図

地区施設名	宮之浦地区防波堤(北)	構造様式	ケーソン式混成堤		
完成年月日	昭和52年	被災年月日	平成2年9月19日(台風19号)		
被災状況	防波堤が港内側へ0.4~1.9m滑動した。				
被災前	直立部	ケーソン	寸法	B H L	12.5×11.7×不明
			本体コンクリート	不明	
			鉄筋	不明	
			中詰	砂	
	上部工	不明			
	捨石部	基礎捨石	50~200kgf/個		
		被覆工	三脚Bブロック 重量不明		
		根固め工	根固め方塊 2個並び(港外のみ)		
	消波工	なし			
	その他				
設計資料	波高	$H_{1/3}=4.0m$	設計水深	-11.5m	
	周期	$T_{1/3}=8.0s$	設計潮位	H.W.L +2.5m, L.W.L ±0.0m	
	入射角	不明	波圧式	不明	
被災時	被災箇所・数量	直立部	堤体の滑動	防波堤本体が港内側へ0.4~1.9m滑動	
			堤体の傾斜	不明	
			堤体の破損	不明	
		捨石部	被覆工の散乱	不明	
			基礎捨石の散乱	不明	
			根固め工の散乱	不明	
		消波工	消波工の散乱		
		消波工の破損			
		海底地盤の洗掘			
		その他	上部工が破損		
自然条件		波高	$H_{max}=9.0m$ $H_{1/3}=5.3m$	潮位	最高潮位 +2.82m
		周期	$T_{1/3}=8.0s$	風速	不明
		波向	不明	継続時間	不明
		波浪データの測得方法など	不明		
復旧工法	防波堤前面(港外側)に消波ブロックを乱積し、破壊された上部工の原形復旧を図る。

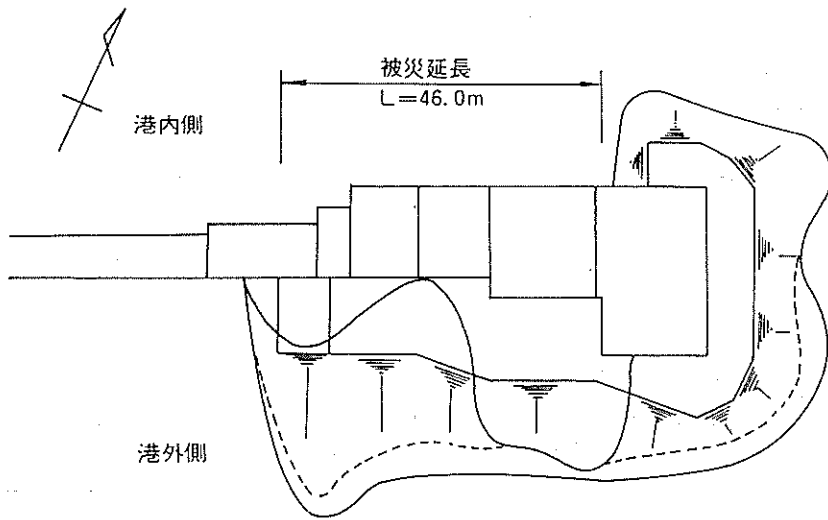
被災箇所平面図

地区施設名	亀徳地区防波堤(南)	構造様式	ケーソン式混成堤	
完成年月日	昭和53年	被災年月日	昭和62年8月30~31日(台風12号)	
被災状況	消波ブロック50°型が延長46.0mにわたり飛散した。堤頭函が0.30~0.35m終点側へ滑動した。			
被災前	被立部	ケーソン	寸 法	B H L 16.0×10.0×15.0
			本体コンクリート	不 明
			鉄 筋	不 明
			中 詰	不 明
	上 部 工		不 明	
	捨石部	基礎捨石	100kgf/個	
		被覆工	不 明	
		根固め工	根固方塊 寸法不明 2個並び	
	消波工	消波ブロック 50°型		
	その他			
設計資料	波 高	$H_{1/3} = 10.16m$	設計水深	不 明
	周 期	$T_{1/3} = 16.0s$	設計潮位	H.W.L +2.00m, L.W.L ±0.00m
	入射角	不 明	波圧式	不 明
被災時	被災箇所・数量	被立部	堤体の滑動	堤頭函が0.30~0.35m終点側へ滑動
			堤体の傾斜	不 明
			堤体の破損	不 明
		捨石部	被覆工の散乱	不 明
	基礎捨石の散乱		不 明	
	根固め工の散乱		不 明	
	消波工	消波工の散乱	消波ブロックが延長46.0mにわたり飛散	
		消波工の破損	不 明	
	海底地盤の洗掘	不 明		
	その他			
自然条件	波 高	$H_{max} = 10.1m$ $H_{1/3} = 6.3m$ $H_o = 9.1m$	潮 位	被災時潮位 +1.80m
	周 期	$T = 12.1s$	風 速	瞬間最大風速 32.9m/s (SSE) 最大風速 17.4m/s (S)
	波 向	不 明	継続時間	不 明
	波浪データの測得方法など	スペクトル法により推算		
復旧工法	消波工被災延長46.0m区間について、消波ブロック50°型(ドロス)を27個製作据付し原形復旧とする。消波工天端高は、被災前天端高+5.00と同一とする。 (復旧延長 46.0m)

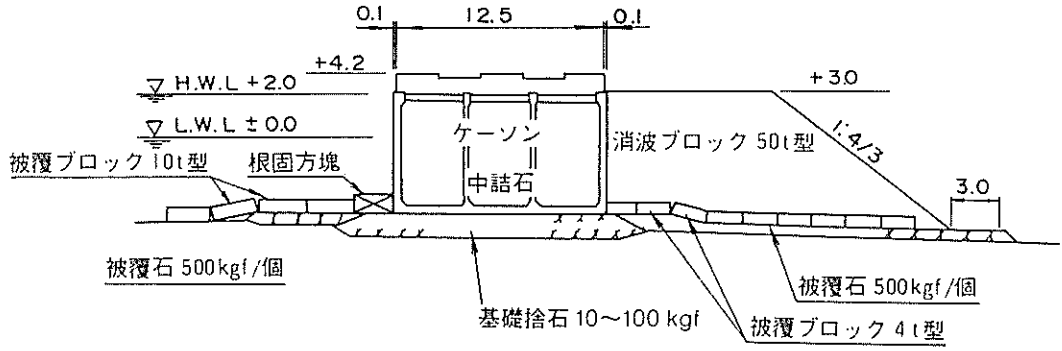
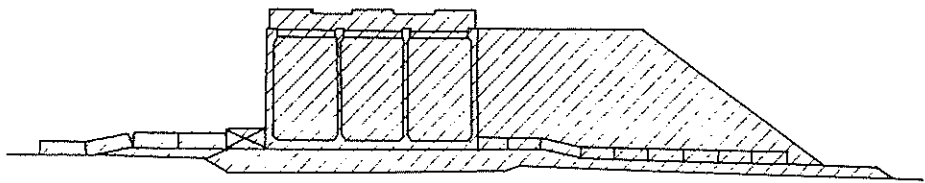
No. 65 鹿 浦 港

地区施設名	防波堤(西)		構造様式	ケーソン式混成堤		
完成年月日	平成2年		被災年月日	平成3年7月27~29日(台風9号)		
被災状況	根固方塊, 消波ブロックが散乱し, 基礎捨石が洗掘され, 本土工(ケーソン)が沈下, 傾斜した.					
被災前	被 立 部	ケーソン	寸 法	B H L 13.0×不明×不明		
			本体コンクリート	不 明		
			鉄 筋	不 明		
			中 詰	石		
	上 部 工	不 明				
	捨 石 部	基礎捨石	10~100kgf/個			
		被覆工	被覆石 500kgf/個 被覆ブロック(港内 10°型, 港外 4°型)			
		根固め工	根固方塊 寸法不明 (港内のみ)			
	消 波 工	消波ブロック 50°型				
	そ の 他					
設 計 資 料	波 高	H _{1/3} = 6.0m	設計水深	-6.0m		
	周 期	T _{1/3} = 10.8s	設計潮位	H.W.L +2.0m, L.W.L ±0.0m		
	入射角	不 明	波圧式	不 明		
被災時	被 災 箇 所 ・ 数 量	直 立 部	堤体の滑動	不 明		
			堤体の傾斜	ケーソンが沈下, 傾斜 数量不明		
			堤体の破損	不 明		
		捨 石 部	被覆工の散乱	不 明		
			基礎捨石の散乱	基礎捨石が洗掘		
			根固め工の散乱	根固方塊が散乱 数量不明		
		消 波 工	消波工の散乱	消波ブロックが散乱 数量不明		
			消波工の破損	不 明		
		海底地盤の洗掘	不 明			
		そ の 他				
自 然 条 件	波 高	H _{max} = 12.0m	潮 位	最高潮位 +2.6m		
		H _{1/3} = 8.0m		風 速	瞬間最大風速 31.6m/s (S) 最大風速 17.6m/s (SSW) (名瀬潮候所 徳之島空港出張所)	
	周 期	T _{max} = 14.2s T _{1/3} = 14.2s	継続時間		不 明	
	波 向	不 明				
波浪データの測得方法など	波高は目測 周期は不明					
復旧工法	本土工(ケーソン)据直し(延長 15.0m), 上部コンクリート(延長 14.9m), 消波工(延長 13.7m)を原形復旧にする.
