TECHNICAL NOTE OF
THE PORT AND HARBOUR RESEARCH INSTITUTE
MINISTRY OF TRANSPORT, JAPAN

No. 765

被災防波堤集覧(その4)

Disasters of Breakwaters by Wave Action (Part-4)

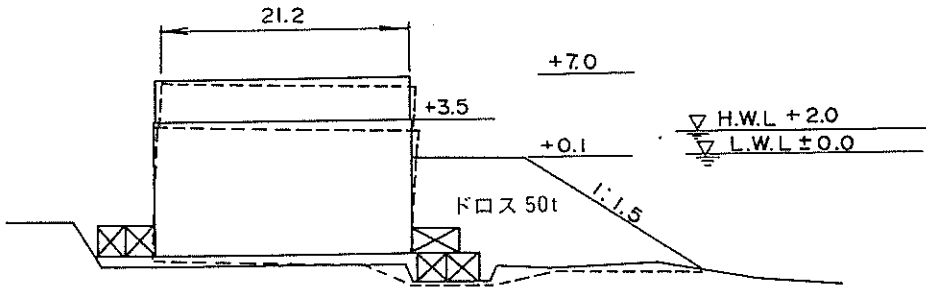
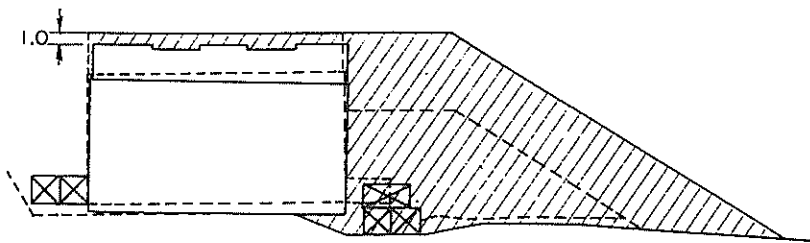
No. 66 和泊港

地区施設名	長浜地区防波堤（南）	構造様式	ケーソン式混成堤			
完成年月日	昭和56年	被災年月日	昭和61年8月25～26日（台風13号）			
被災状況	防波堤（南）の基礎根固異形ブロック及び傾斜堤の被覆ブロックが飛散，破壊されケーソンの基礎捨石が洗掘，流失した．本体は港外側に最大1.61m移動し，0.9m～2.47m沈下するとともに上部工も破壊した．					
被災前	直立部	ケーソン	寸法	B H L	21.2m×不明×不明	
			本体コンクリート	不明		
			鉄筋	不明		
			中詰	不明		
	上部工		不明			
	捨石部	基礎捨石	不明			
		被覆工	不明			
		根固め工	根固方塊 寸法不明			
	消波工	ドロス50°型				
	その他					
	設計資料	波高	$H_{1/3} = 8.2m$	設計水深	-3.5～-11.0m	
		周期	$T_{1/3} = 16.8s$	設計潮位	H.W.L +7.0m, L.W.L ±0.0m	
		入射角	不明	波圧式	不明	
被災時	被災箇所・数量	直立部	堤体の滑動	ケーソンが港外側に最大1.61m滑動		
			堤体の傾斜	不明		
			堤体の破損	不明		
		捨石部	被覆工の散乱	傾斜堤の被覆ブロックが散乱，破壊		
			基礎捨石の散乱	ケーソン基礎捨石が洗掘，流出		
			根固め工の散乱	根固異形ブロックが，飛散・破壊		
		消波工	消波工の散乱	不明		
			消波工の破損	不明		
		海底地盤の洗掘	不明			
	その他	上部工が破壊				
	自然条件	波高	$H_o = 13.4m$ $H_{1/3} = 12.3m$	潮位	最高潮位 +1.30m	
		周期	$T_{1/3} = 16.8s$	風速	不明	
		波向	不明	継続時間	不明	
波浪データの測得方法など		推定				
復旧工法	洗掘されたケーソン下部にコンクリートを充填，根固方塊及び同異形ブロックは原形に復旧する．破壊，沈下した上部工は原形に嵩上するとともに洗掘されたケーソン3函は天端まで消波工を施工する．飛散・破壊した消波異形ブロック（64°型，50°型）は原形のブロックを作成し据付ける．

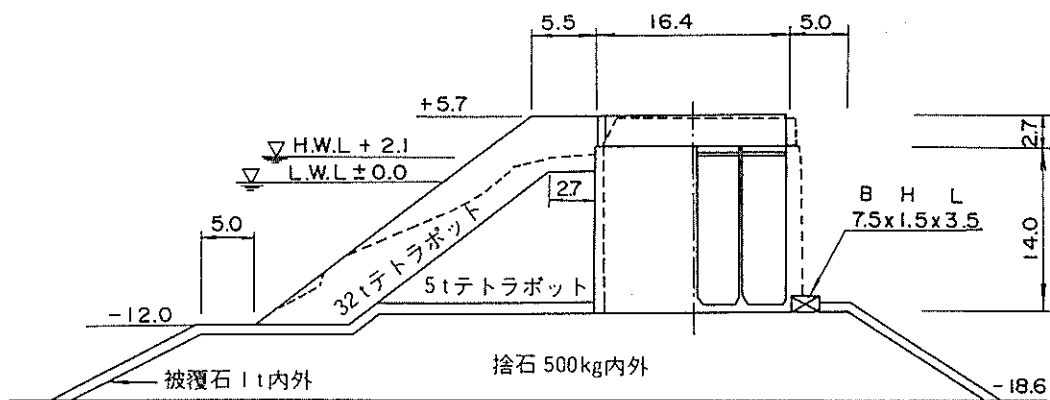
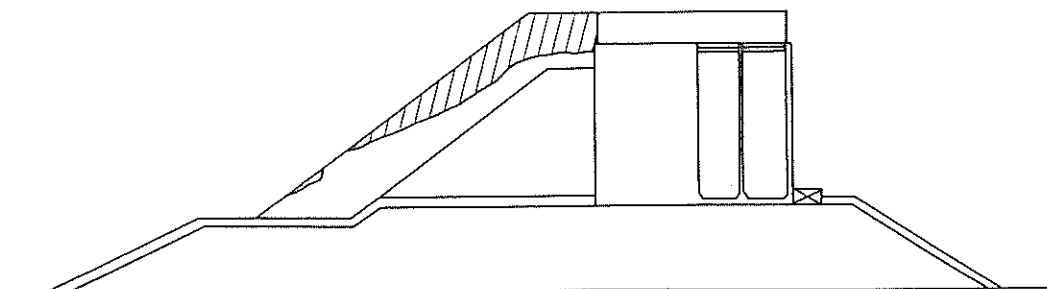
No. 68 渡嘉敷港

地区施設名	防波堤(南)	構造様式	ケーソン式混成堤		
完成年月日	昭和60年	被災年月日	昭和62年8月29~30日(台風12号)		
被災状況	防波堤の80mにわたり消波工が沈下した。ケーソン本体が100m(5函)にわたり沈下、滑動し、一部上部工が損壊した。				
被災前	直立部	ケーソン	寸 法	B H L 16.4×14.0×20.0	
			本体コンクリート	不 明	
			鉄 筋	不 明	
			中 詰	砂	
	上部工	不 明			
	捨石部	基礎捨石	500kgf/個		
		被覆工	被覆石 1 ^t /個		
		根固め工	B H L 根固め方塊 2.5×1.5×3.5 (港内のみ)		
	消波工	テトラポッド 5 ^t 型, 32 ^t 型			
	その他				
	設計資料	波 高	不 明	設計水深	-19.0m
		周 期	不 明	設計潮位	H.W.L +2.1m, L.W.L ±0.0m
		入射角	不 明	波 圧 式	合田式
	被災箇所・数量	直立部	堤体の滑動	ケーソン本体が100m(5函)にわたり沈下、滑動 距離不明	
			堤体の傾斜	不 明	
堤体の破損			不 明		
捨石部		被覆工の散乱	不 明		
		基礎捨石の散乱	不 明		
		根固め工の散乱	不 明		
消波工		消波工の散乱	80mにわたり消波ブロックが沈下		
		消波工の破損	不 明		
海底地盤の洗掘		不 明			
その他		一部上部工が損壊			
時	自然条件	波 高	H _{max} =16.5m H _{1/3} =9.3m	潮 位	最高潮位 +3.67m
		周 期	T _{max} =11.0s T _{1/3} =15.0s	風 速	瞬間最大風速 54.6m/s 最大風速 32.0m/s (沖縄気象台)
		波 向	不 明	継続時間	不 明
		波浪データの測得方法など	喜屋武岬沖1.3km, 水深51mにおける波高計記録		
復旧工法	消波ブロックを新たに製作し、所定の断面まで据付ける。また、上部工の損壊部分も補修し、原形復旧する。

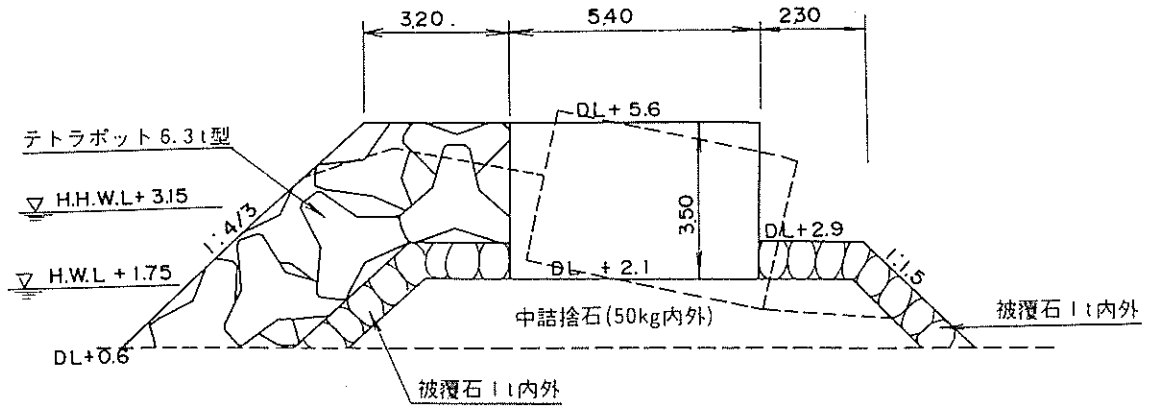
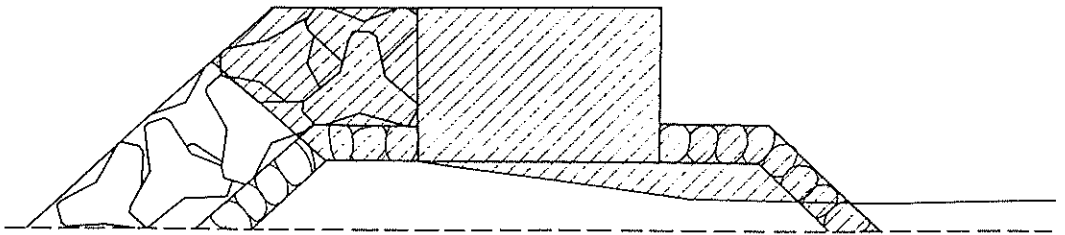
No. 69 仲田港

地区施設名		防波堤(東)		構造様式	不明	
完成年月日		昭和61年2月20日		被災年月日	昭和61年8月26日(台風13号)	
被災状況		防波堤が34.3mにわたり欠壊した。				
被災前	直立部	本体工	寸 法	B H L 5.4×不明×不明		
			本体コンクリート	不明		
			鉄 筋	不明		
			中 詰	不明		
	上部工		不明			
	捨石部	基礎捨石	50kgf/個			
		被覆工	被覆石 1 ² f/個			
		根固め工	なし			
	消波工		テトラポッド 6.3 ² 型			
	その他					
設計資料		波 高	H _{1/3} = 3.6m	設計水深	+0.6m	
		周 期	T _{1/3} = 17.1s	設計潮位	H.W.L +1.95m, L.W.L +0.04m	
		入射角	不明	波圧式	不明	
被災時	被災箇所・数量	直立部	堤体の滑動	27.5mにわたり移動		
		堤体の傾斜	堤体が傾斜 数量不明			
		堤体の破損	不明			
		捨石部	被覆工の散乱	不明		
			基礎捨石の散乱	不明		
			根固め工の散乱			
		消波工	消波工の散乱	27.5mにわたり移動		
			消波工の破損	不明		
		海底地盤の洗掘	不明			
	その他					
自然条件		波 高	H _{1/3} = 2.7m	潮 位	最高潮位 +4.00m	
		周 期	T _{1/3} = 13.4s	風 速	瞬間最大風速 36.1m/s 最大風速 18.6m/s	
		波 向	不明	継続時間	不明	
		波浪データの測得方法など	推 定			
復旧工法		基礎工 l = 34.3m 本体工 l = 27.5m, 消波工 l = 27.5mを原形復旧とする。
