TECHNICAL NOTE OF
THE PORT AND HARBOUR RESEARCH INSTITUTE
MINISTRY OF TRANSPORT, JAPAN

No. 766

1993年釧路沖地震港灣施設被害報告

Damage to Port Structures by the 1993 Kusiro-oki Earthquake

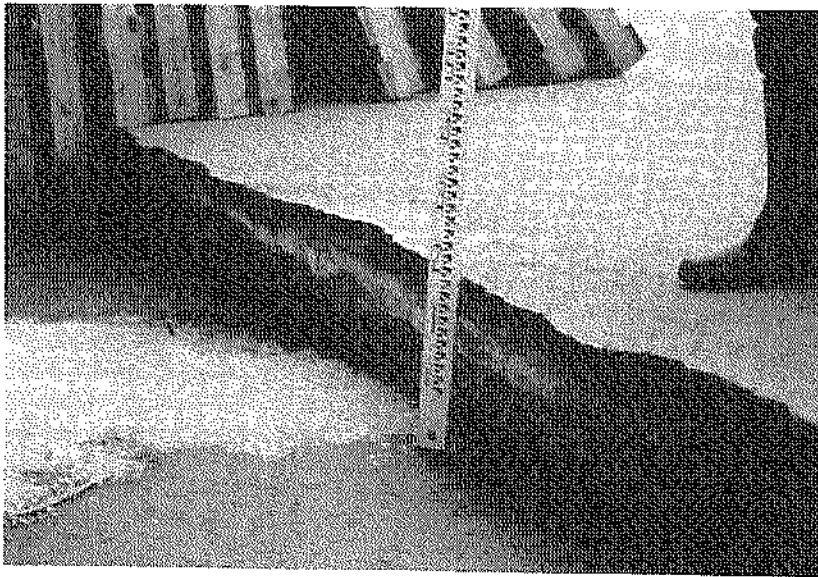
写真—3.2.23 被災状況北埠頭④西岸壁 (-9.0m)

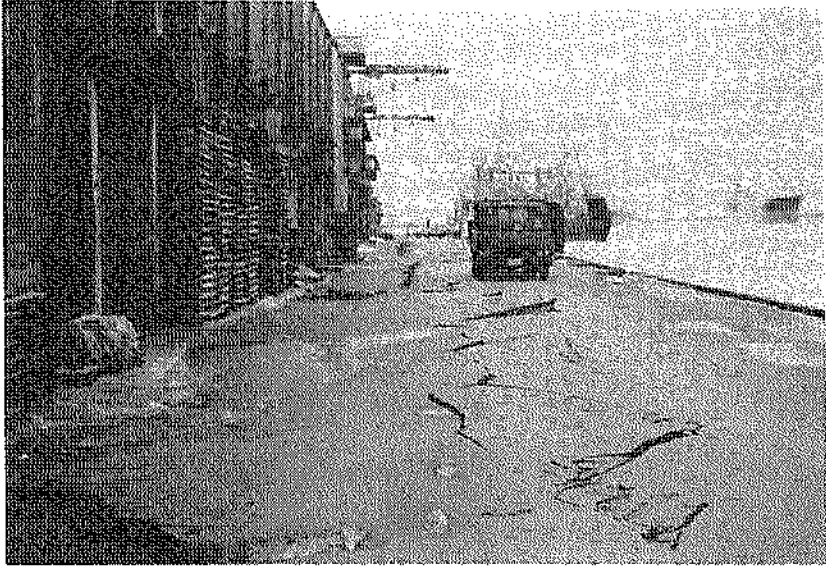
写真—3.2.24 被災状況北埠頭④西岸壁 (-9.0m)

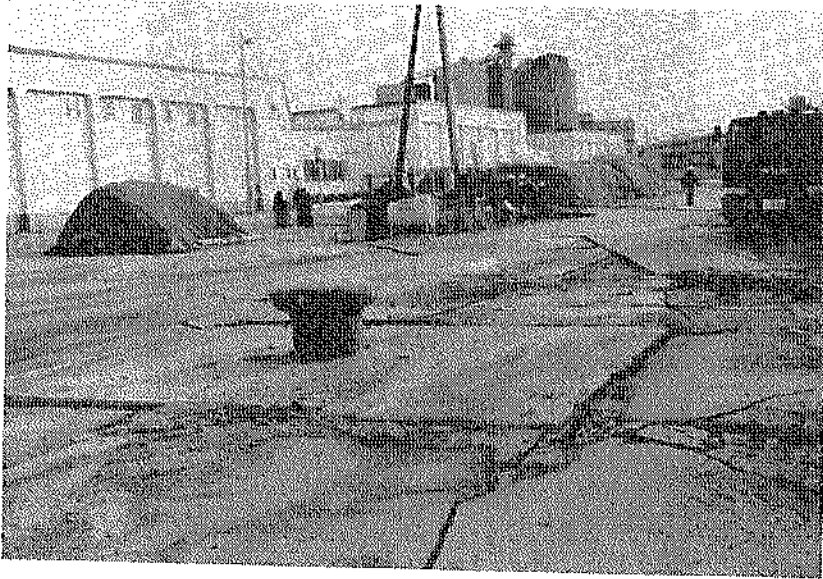
写真—3.2.27 被災状況北埠頭⑤岸壁 (-9.0m)

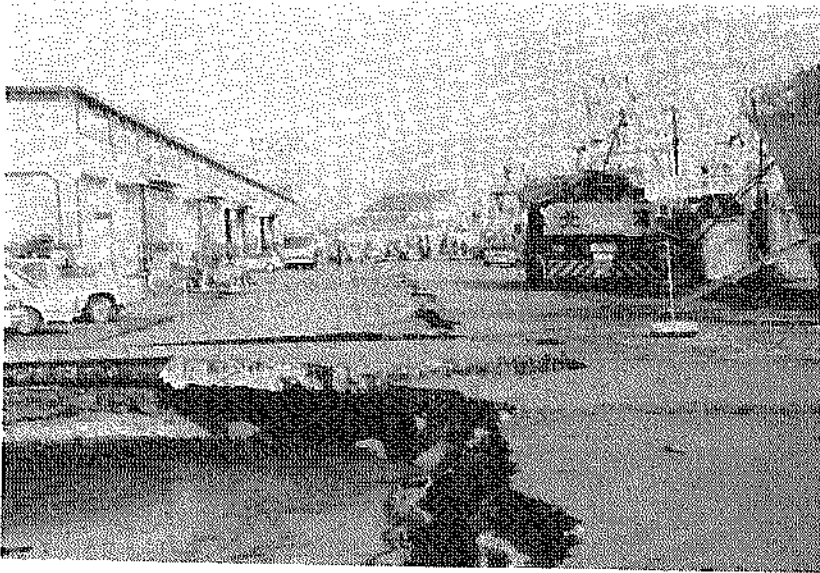
写真—3.2.31 被災状況北埠頭①岸壁 (-5.0m)

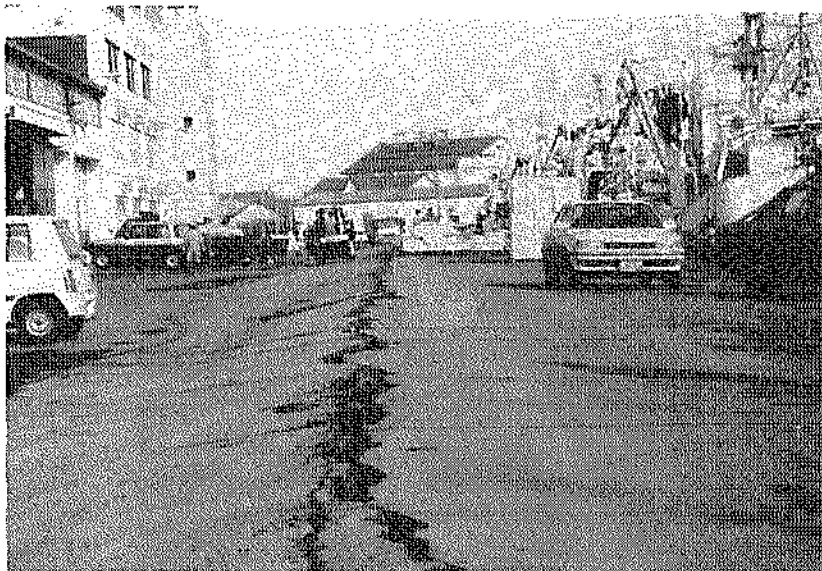
写真—3.2.32 被災状況漁業埠頭, ①東側岸壁 (-7.0m)

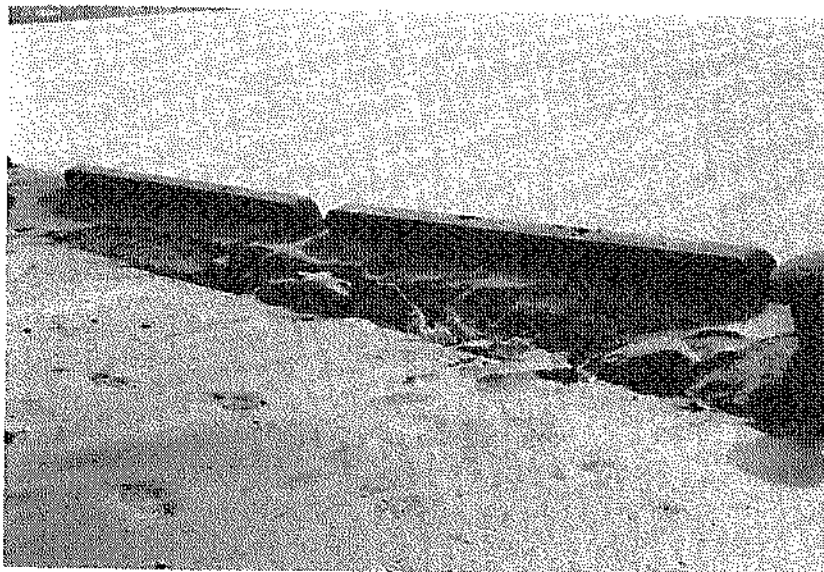
写真-3.2.42 被災状況漁業埠頭②南側岸壁の噴砂現象

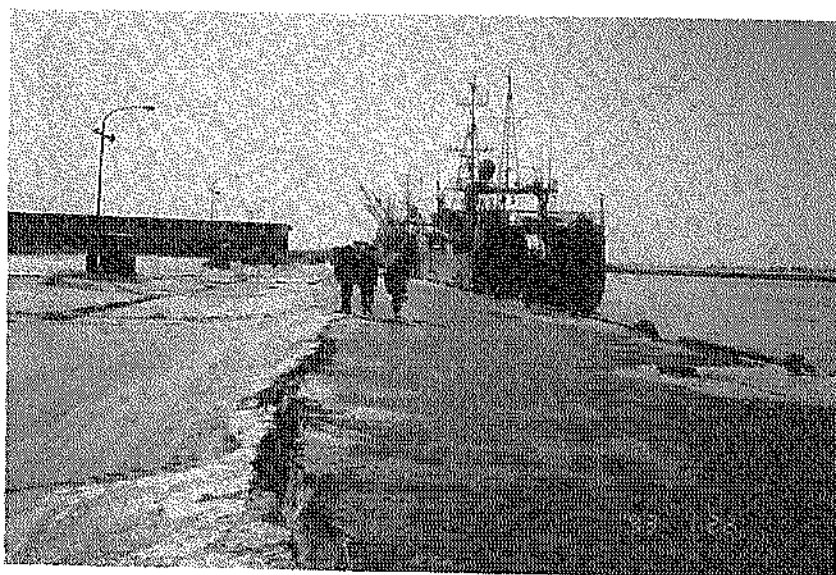
写真—3.2.43 被災状況漁業埠頭②南側岸壁の噴砂現象

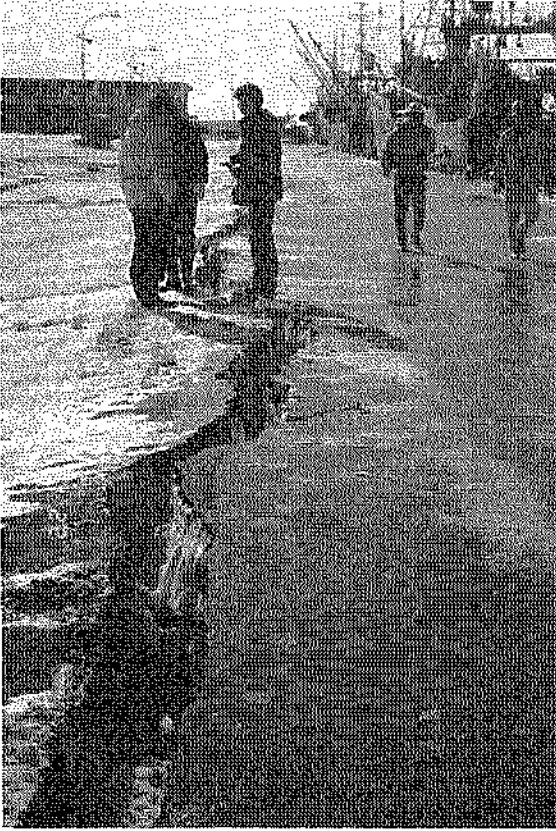
写真—3.2.44 被災状況漁業埠頭③西側岸壁 (-7.0m)

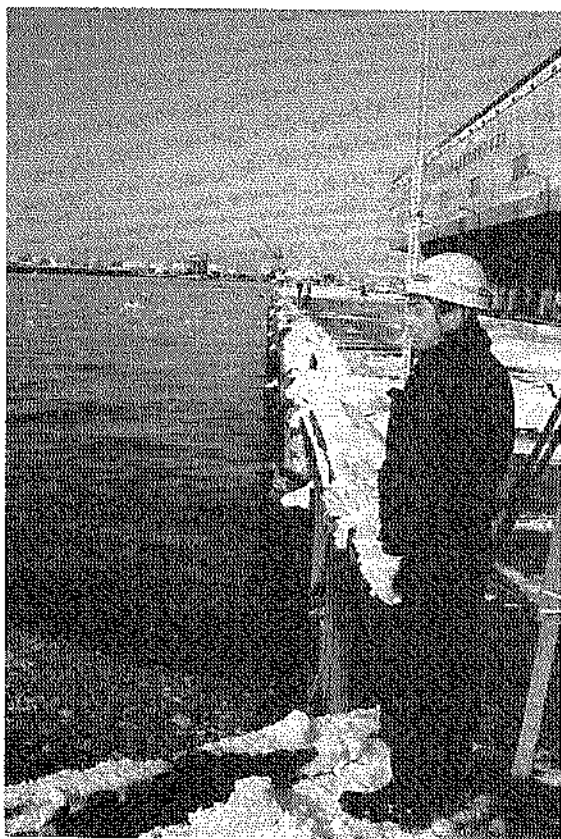
写真—3.2.46 被災状況副港地区①岸壁 (-6.0m)

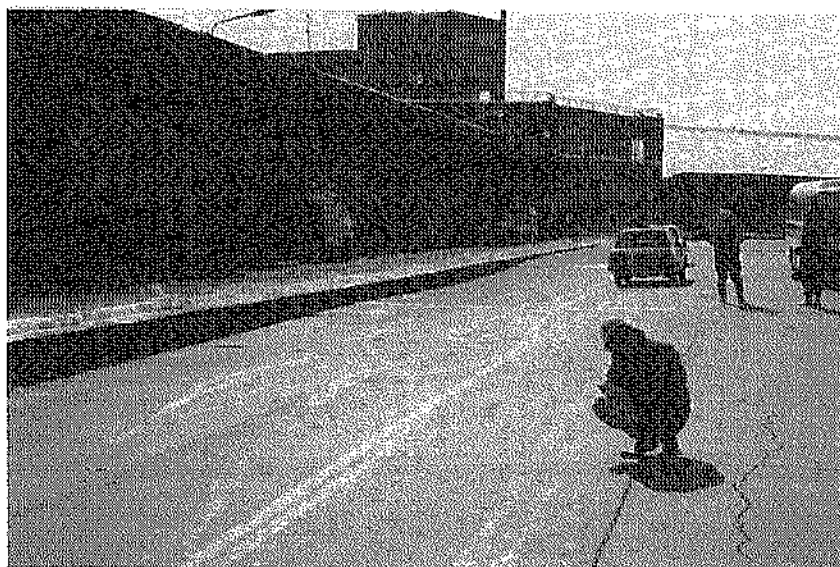
写真-3.2.48 被災状況副港地区③岸壁 (-5.0m)

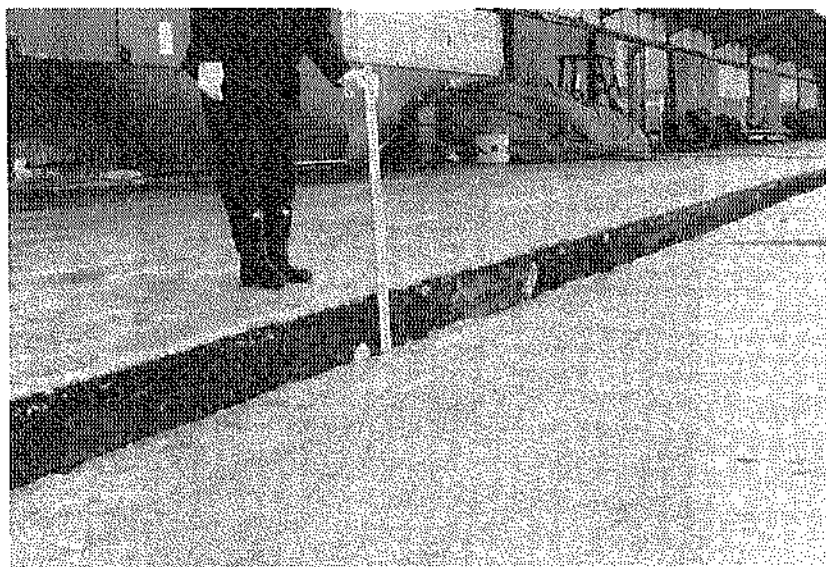
写真—3.2.49 被災状況副港地区⑤岸壁 (-5.0m)

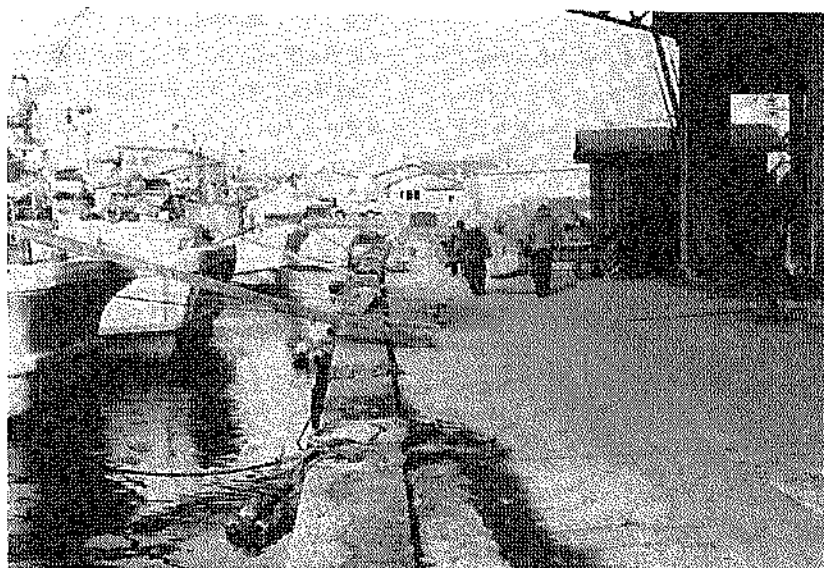
写真—3.2.52 被災状況副港地区㊸岸壁 (-5.0m)

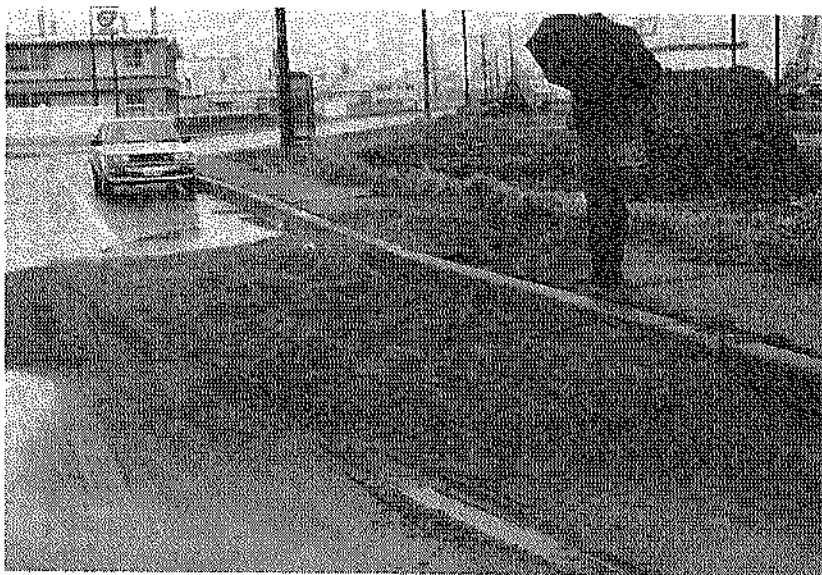
写真-3.3.28 フェリーターミナル基礎の段差・開き状況(第1埠頭地区, ㊤西側岸壁(-9.0m))

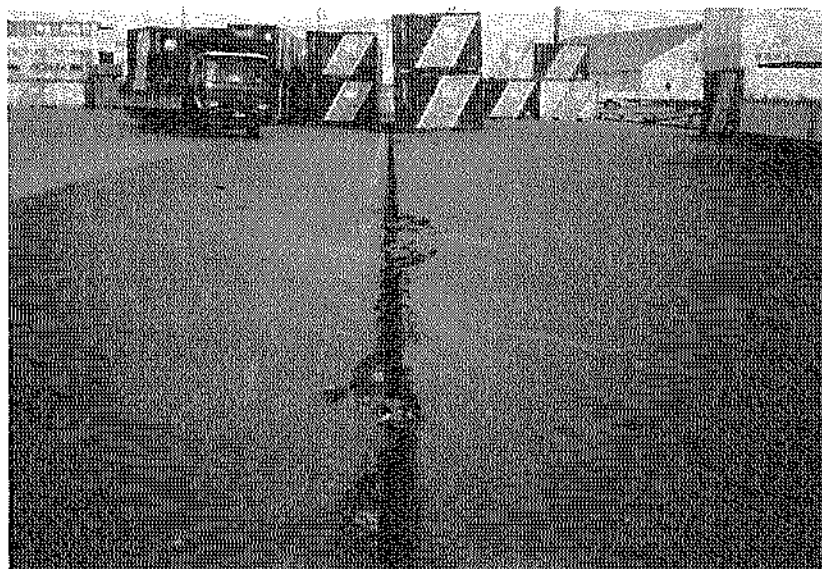
写真-3.3.29 道路・歩道での噴砂跡 (第1埠頭地区, 1993年4月撮影)

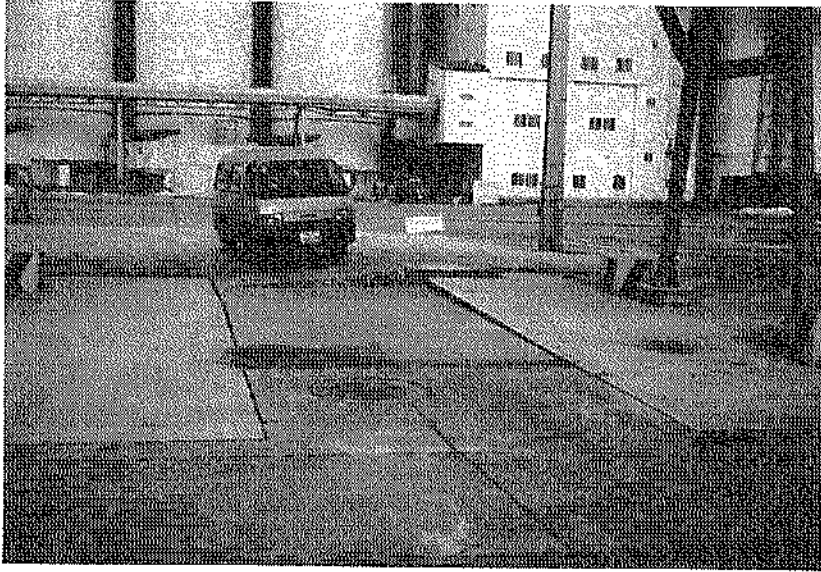
写真-3.3.34 アンローダー被災状況（第2埠頭地区、⑤南側岸壁(-12.0m)）

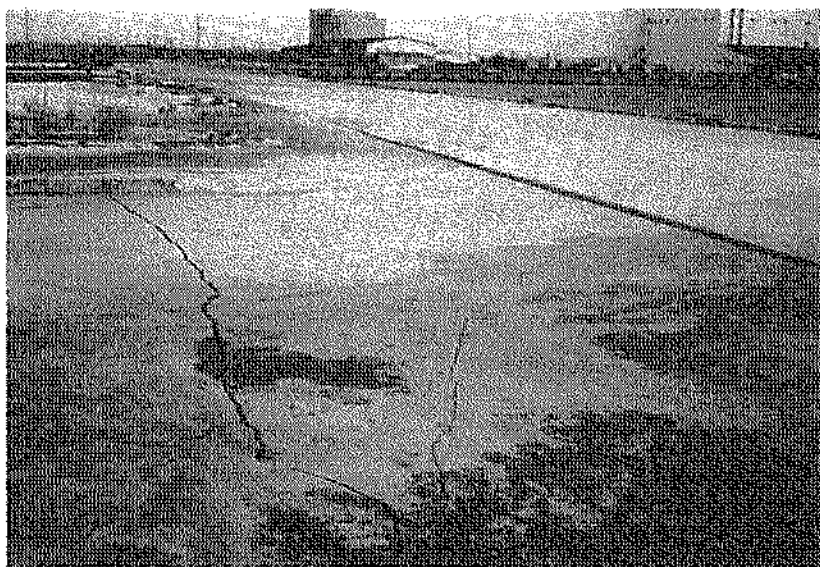
写真—3.3.41 エプロン被災状況（第3埠頭地区，①東側物揚場（-4.0m））

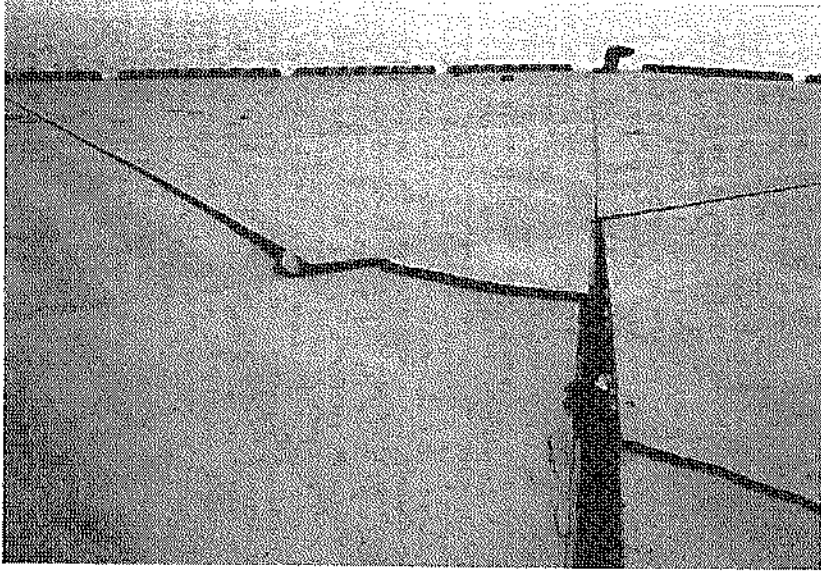
写真—3.3.47 エプロン舗装目地開き状況 (第3埠頭地区, ㊦南側岸壁(-12.0m)東端部)

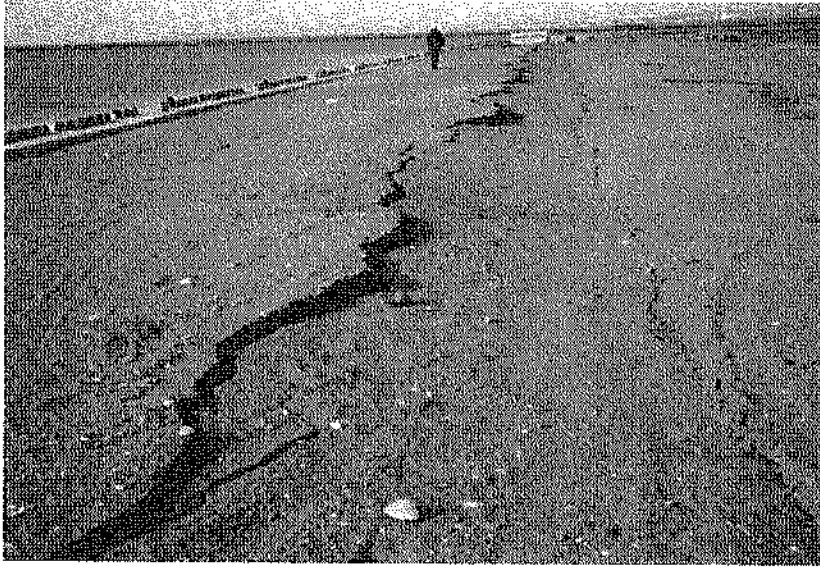
写真-3.3.55 岸壁背後地盤の沈下状況 (第3埠頭地区, ㊸物揚場(-4.0m))

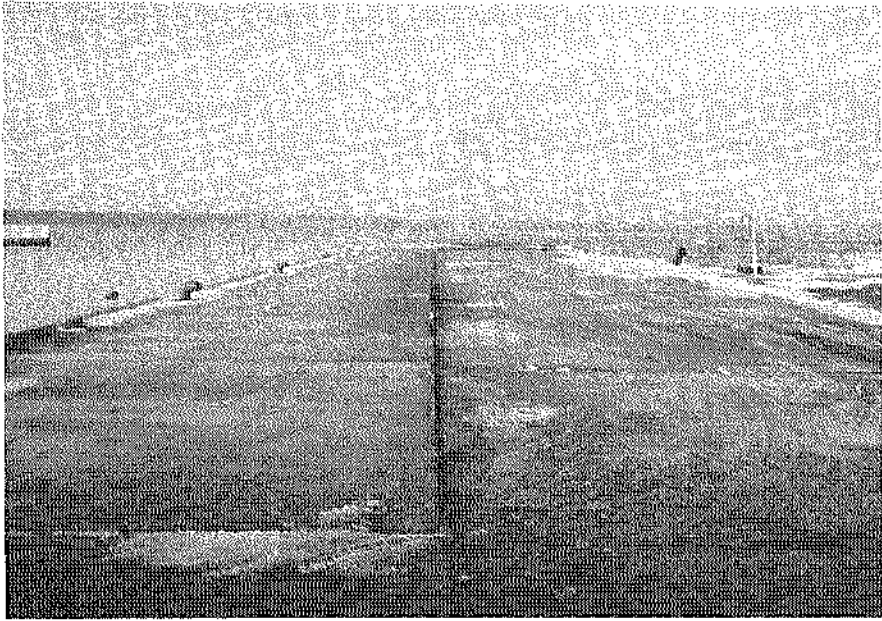
写真-4.3.2 エプロン沈下状況（霧多布港：㊸-5.0m岸壁）

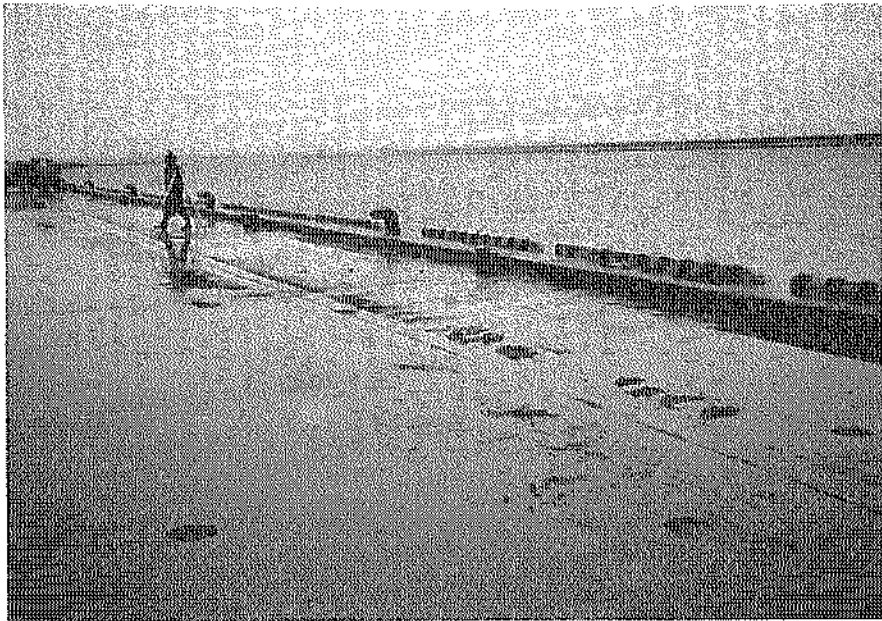
写真-4.3.3 エプロン沈下状況（霧多布港：㊹岸壁(-5.0m)）

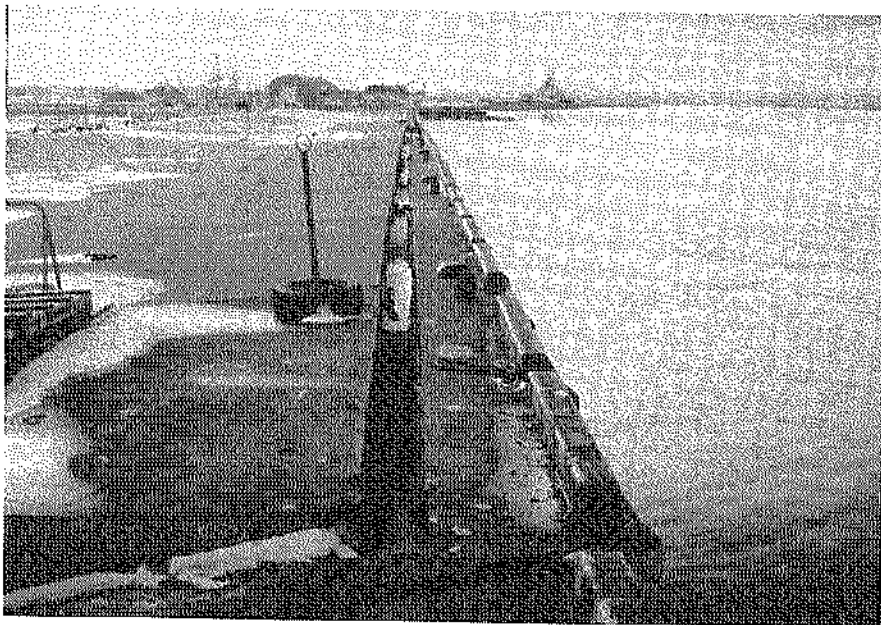
写真-4.3.4 法線変位状況 (霧多布港：㊦東-4.0m物揚場)

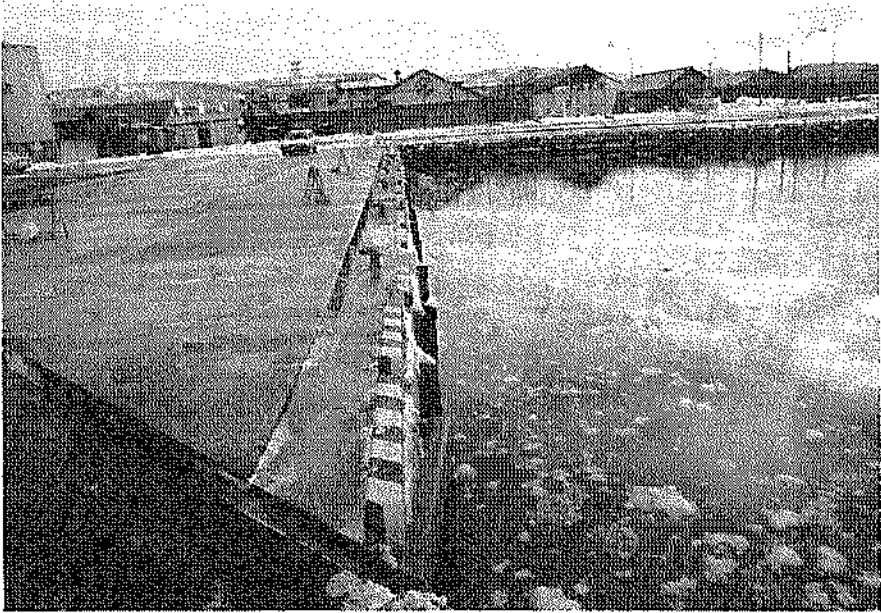
写真-4.3.6 法線変位状況（霧多布港：㊦物揚場(-2.0m)）

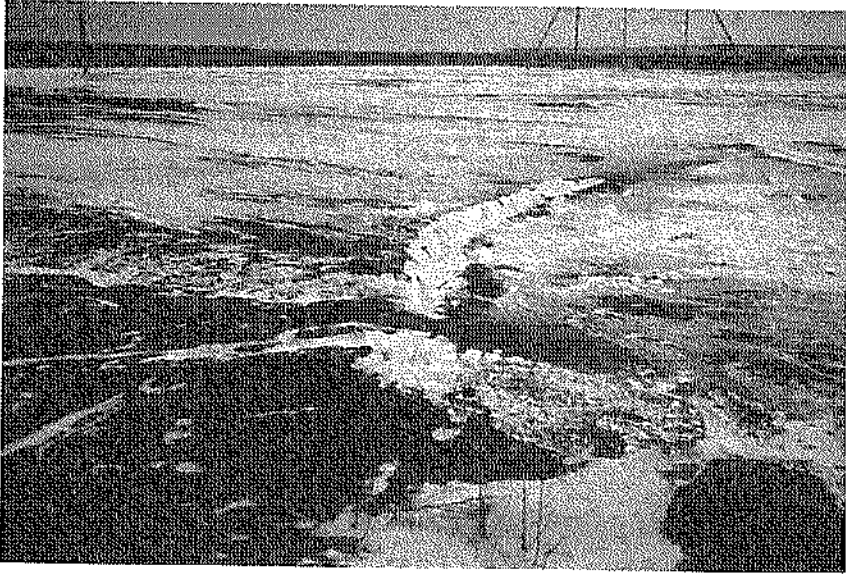
本施設は、液状化対策工としてサンドコンパクションパイル工法により対策を施した岸壁である。花咲地区での地震動レベルが基盤で110Gal程度と比較的小きかったため、基盤の最大加速度250Galで設計されている液状化対策の効果を十分に確認することはできない。しかしながら、液状化対策域よりも後方の埋立地盤では広い範囲で噴砂が生じていることから(写真-4.4.1)、対策をしていない場合には、液状化による岸壁本体背後地盤の沈下により、エプロン舗装の亀裂、沈下等の被害が増えたものと考えられる。

写真-4.4.1 岸壁後方地盤の噴砂跡 (根室港花咲地区, ①東岸壁(-10.0m))

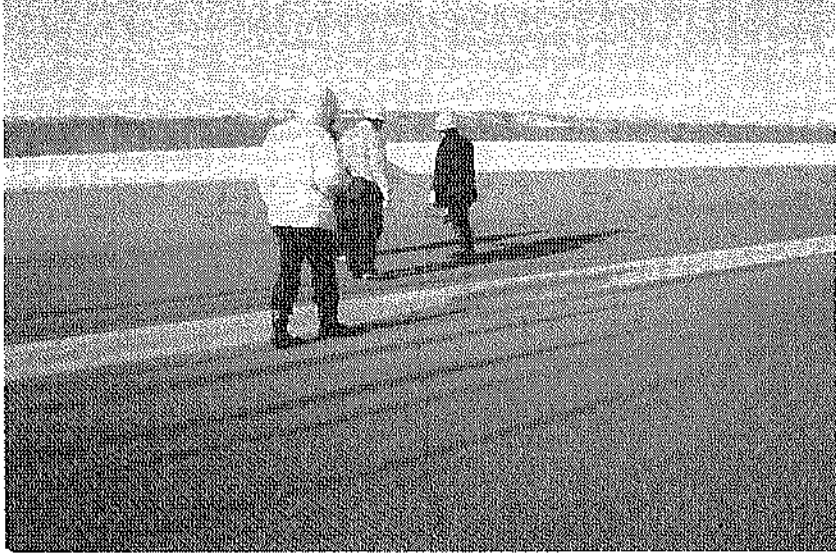
沿走路および誘導路においては、図-6.3.1のクラック状況図に示すように、幅1~3mmのクラックが路面の横断方向に発生した(写真-6.3.1, 写真-6.3.2)。写真に示すように、クラック幅は小さく、段差も生じていないため、航空機の離発着に全く支障は出ていない。

写真—6.3.1 滑走路のクラック状況1 (釧路空港)

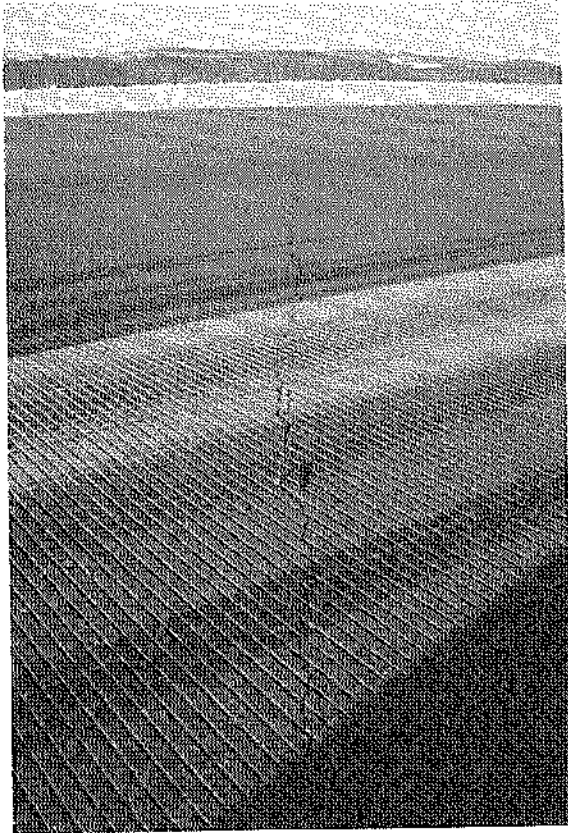
写真—6.3.2 滑走路のクラック状況2 (釧路空港)

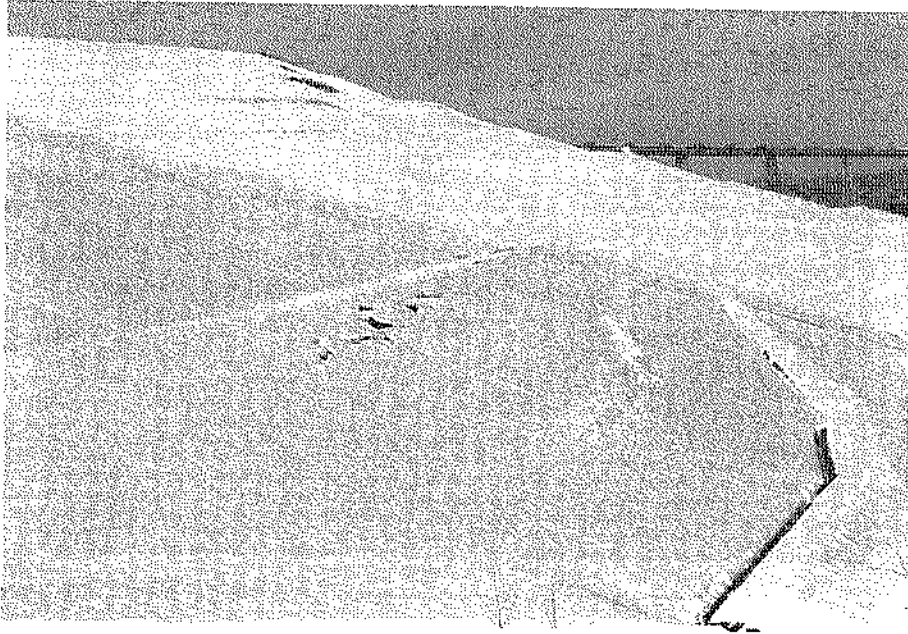
被災状況断面図(図-6.1中のE-E断面)を図-6.4.1に示す。表面被覆土の一部に局所的なひび割れ、円弧滑りが発生した(写真-6.4.1)。土砂流出量は2,000m³、植生流出量は1,000m³程度であった。

写真—6.4.1 釧路空港北側の高盛土被害状況
