港湾技研資料

1993年北海道南西沖地震による港湾施設被害報告

運輸省港湾技術研究所

Damage to Port Facilities by the 1993 Hokkaido-Nansei-Oki Earthquake

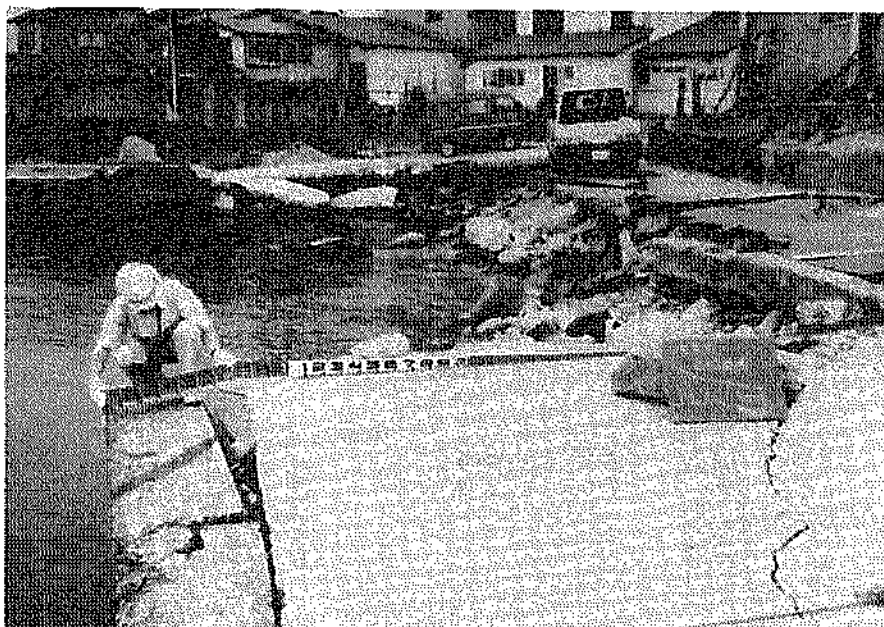
南物揚場は、図-3.1.2中の5-bで示される施設であり、昭和45年に完成した重力式プレバッキングドコンクリート構造の係船岸である。本施設の被災断面を図-3.1.19に示す。被害は全延長123.7mにわたって発生し、写真-3.1.7に示すように、延長28.4mで堤体が崩壊し、その他の区間では、天端高が最大62cm、最小26cmの沈下が生じ、堤体が最大75cm海側に傾斜移動した。また、エプロンには幅3cm程度の亀裂が多数発生し、壊滅状態となった。

写真-3.1.7 奥尻港雨物揚場の被災状況

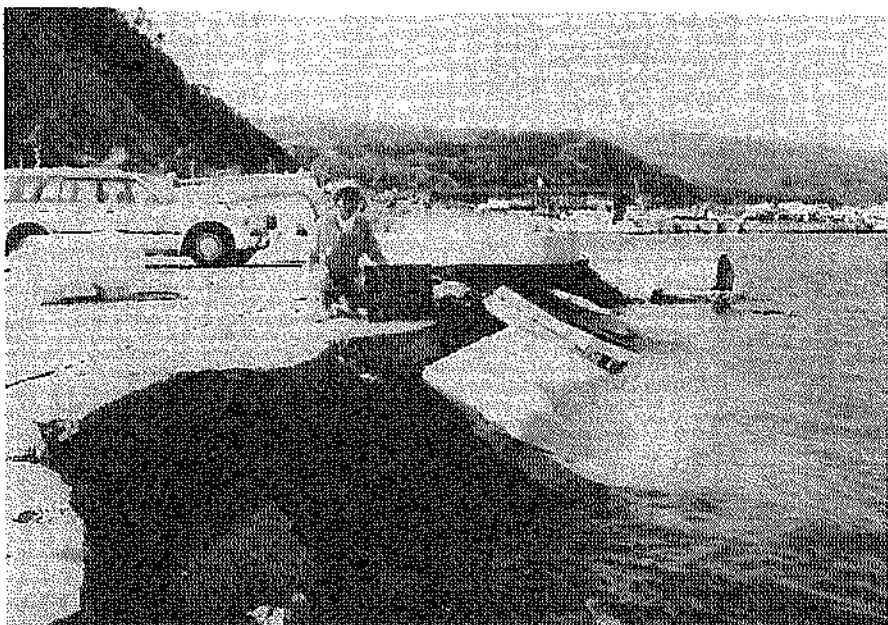
埠頭南物揚場は、図-3.1.2中の6-bで示される施設であり、昭和45年に完成した重力式プレバッキングドコンクリート構造の係船岸である。本施設の被災状況を図-3.1.21に示す。被害は全延長79.9m(取付先端部30.1mを含む)にわたって発生し、天端高は最大20cm、最小18cm沈下し、法線は最大55cm海側に傾斜移動した。また、エプロンは沈下の影響を受け幅1cm程度の亀裂が多数発生した。取付先端部は、延長30.1mにわたり崩壊して海中に没し、背後の裏込土も吸い出しを受け壊滅的な被害となった(写真-3.1.9)。

写真-3.1.9 奥尻港埠頭南物揚場の取付先端部の被災状況

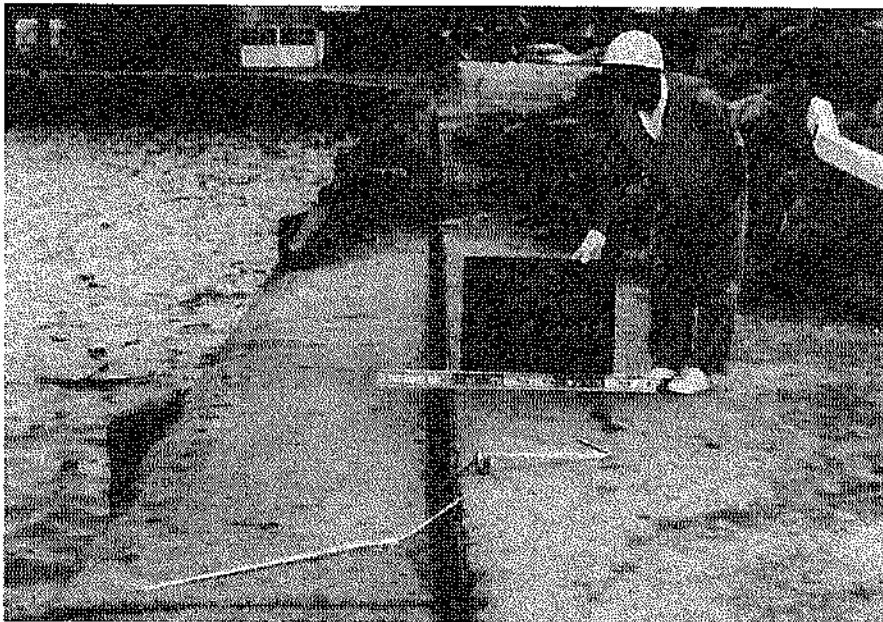
岸壁(-6.0m)は、図-3.1.2中の9-aで示される施設であり、昭和54年に完成した重力式プレバックドコンクリート構造の係船岸である。被害は全延長110.0m(取付部5mを含む)にわたり発生した。本施設の被災状況を図-3.1.25、被災断面を図-3.1.26に示す。被害としては、天端高が最大35cm、最小26cm沈下し、法線が最大23cm海側に傾斜移動した(写真-3.1.12)。また、エプロン部の沈下とともに、目地部に8cm程度の開きと多数の亀裂が発生した。

写真-3.1.12 奥尻港岸壁 (-6.0m) の堤体の被災

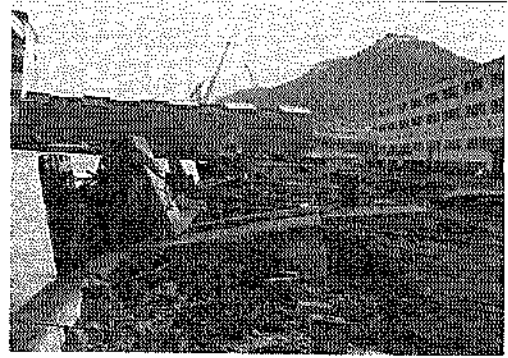
被災については、図—3.2.5の被災・復旧断面図に示すように矢板が前面に大きく傾き、図—3.2.2(b)の法線変位図に示すように、岸壁全長に渡って法線及び天端が大きく変位する被害を受けた。特に、岸壁中央部での被害が大きく、法線は最大で5.21mせり出し、天端は1.46mまで沈下している(写真—3.2.2)。しかし、潜水士の調査によると、矢板に破損などの損傷は無いことが報告されて

写真—3.2.2 法線変位(函館港、弁天地区、第6岸壁)

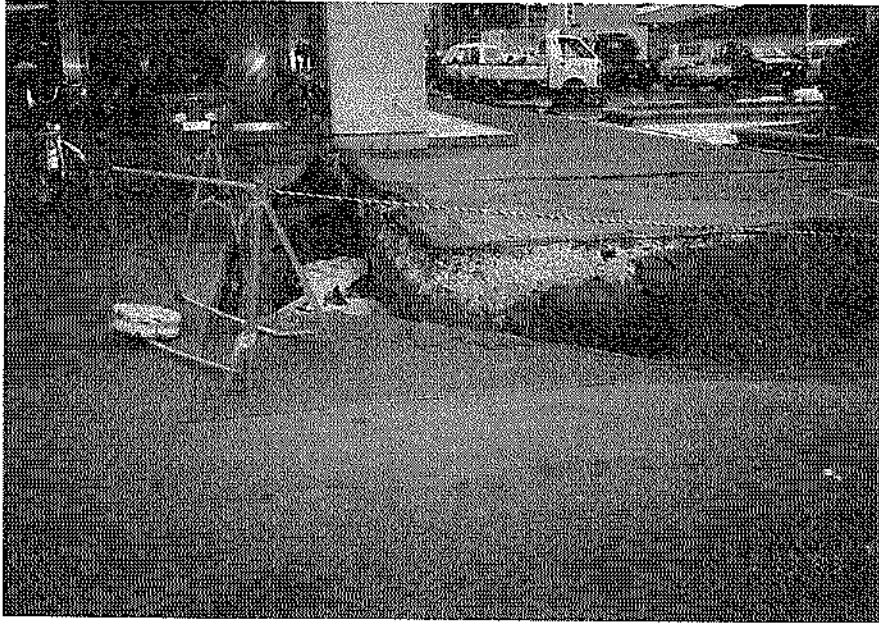
写真-3.2.13 段差 (函館港、豊川埠頭岸壁 (旧鋼管杭)、エプロン)

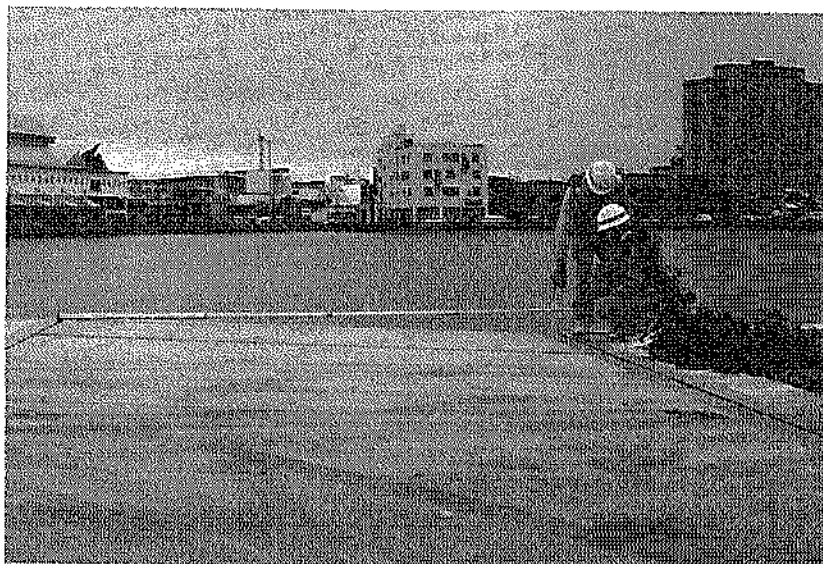
被害は、図-3.2.32に示すように、棧橋法線が2cm幅度前面にせり出し、埋立て地盤は20cm沈下している(写真-3.2.15)。また、図-3.2.33に示すように、波版ブロックが10cm程度沈下し埋立て地盤の方へ傾いている(写真-3.2.16)。

写真—3.2.15 沈下（函館港、豊川埠頭岸壁（旧鋼管杭））

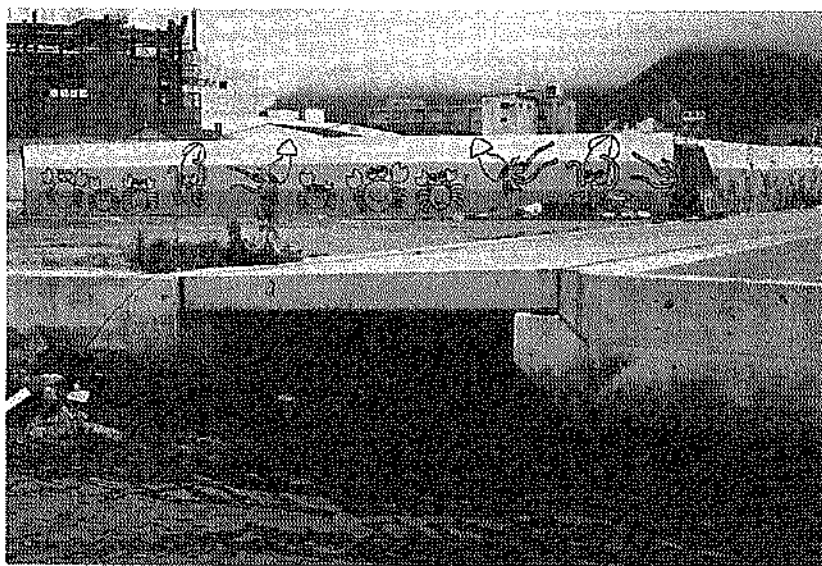
写真—3.2.16 波版ブロック沈下（函館港、豊川埠頭岸壁（旧鋼管杭））

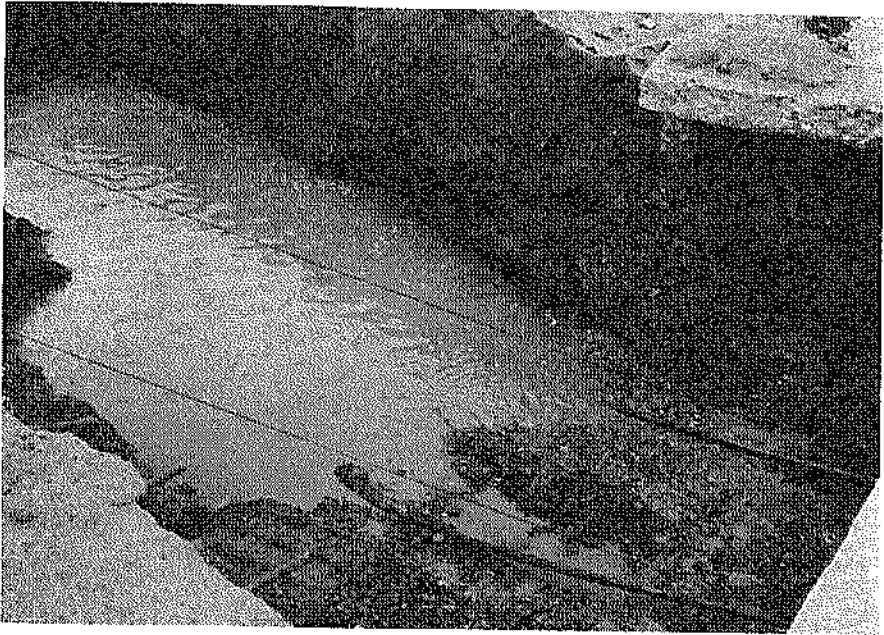
海岸町地区では、船溜まりの背後に被害がみられ、エプロンに亀裂が発生し(写真-3.2.26)、道路の舗道部分に沈下が生じている(写真-3.2.27)。

写真—3.2.26 亀裂 (函館港、海岸町地区船溜まり、エプロン)

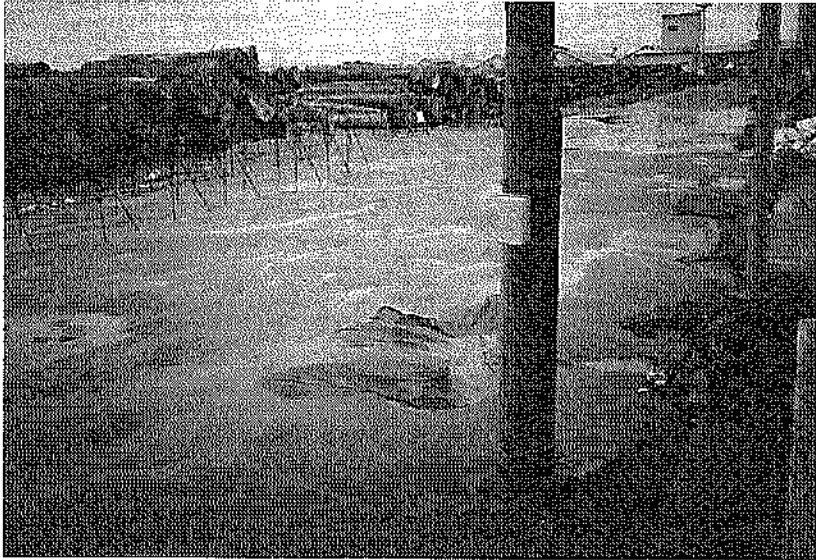
頭内道路の損傷、麦搬送コンベアピットの損傷、門扉3基が損傷する被害が生じた。また、液状化による噴砂の跡がみられた（写真-3.2.30）。

写真—3.2.30 噴砂（函館港、万代埠頭、荷捌き地）

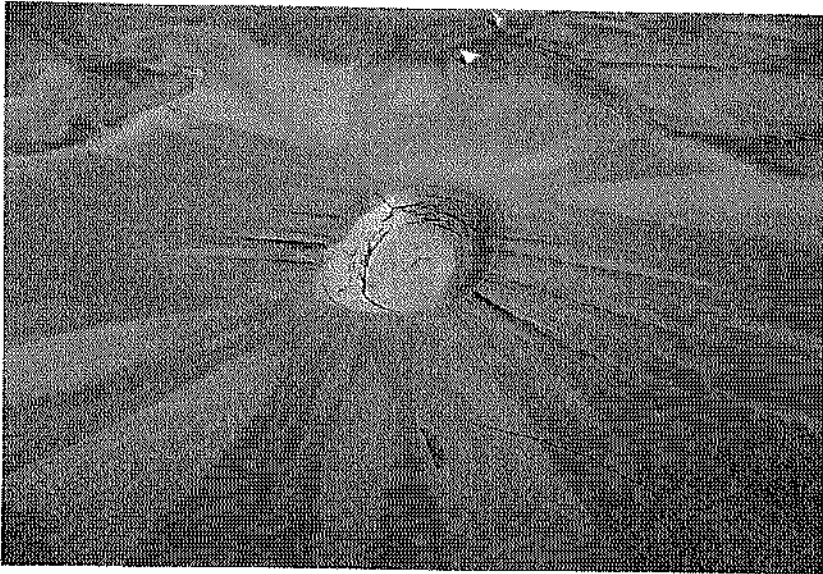
被害については、B岸壁は総延長330mのうち240.2mが被災を受け、法線のはり出し5~22cm、上部工・エプロンの沈下10~25cm（写真—3.2.31）、エプロンの亀裂3~4cm、上部工とエプロンの間に段差6~55cm（写真—3.2.32）が生じた。荷捌き地には液状化による噴砂跡（写真—3.2.33）が見られた。図—3.2.48には、岸壁各地点でのエプロンの沈下のスケッチを示す。

写真-3.2.33 噴砂 (函館港、北埠頭、B岸壁、荷捌き地)

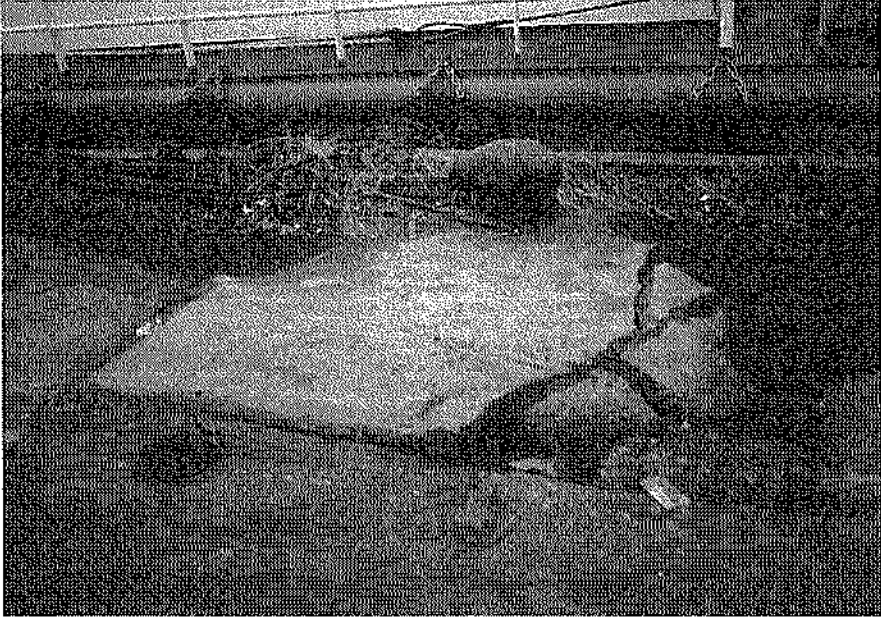
被害については、係船柱2基の移動（写真—3.2.34）、道路の亀裂（写真—3.2.35）がみられた。

写真—3.2.34 係船柱移動 (函館港、北埠頭、南岸壁)

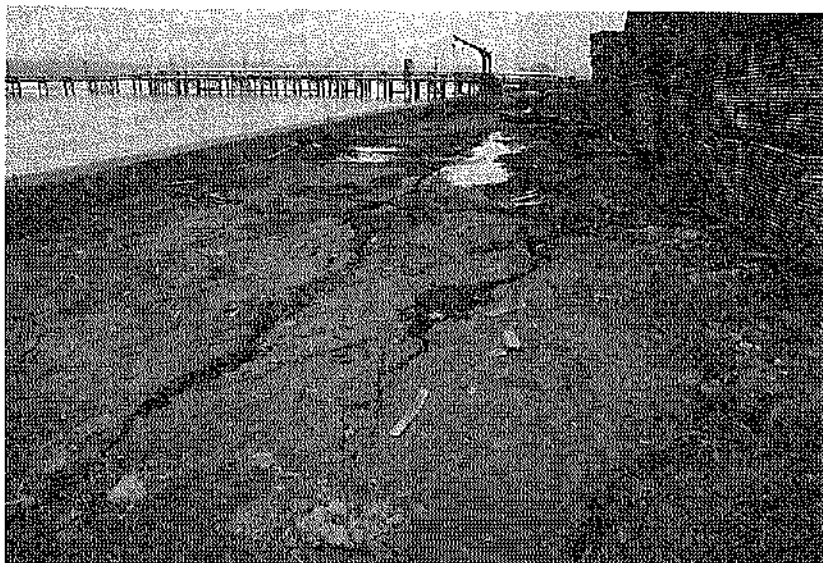
写真-3.2.53、写真-3.2.54には護岸上部工の被災状況、写真-3.2.55には埋立地の亀裂状況を示す。

写真—3.2.55 龟裂 (函館港、七重浜地区護岸、埋立地)

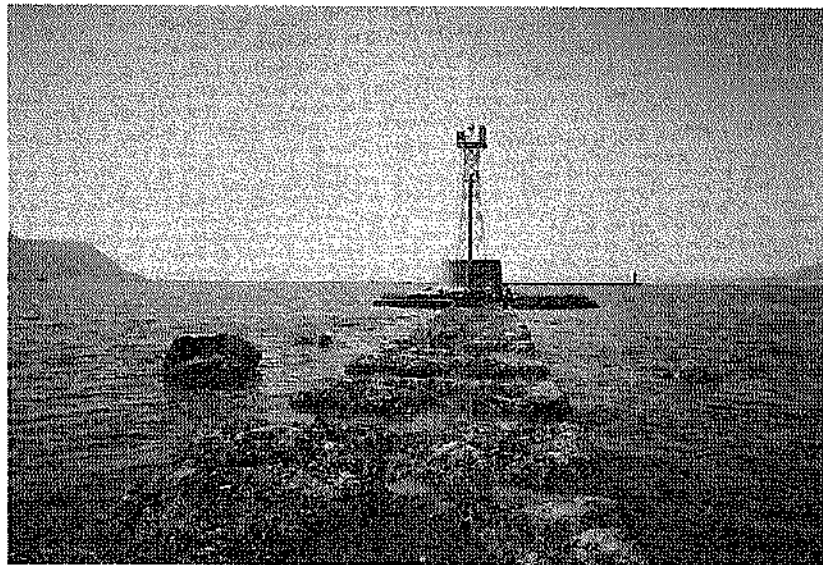
写真—3.2.56 沈下 (函館港、七重浜地区防砂堤、本体)

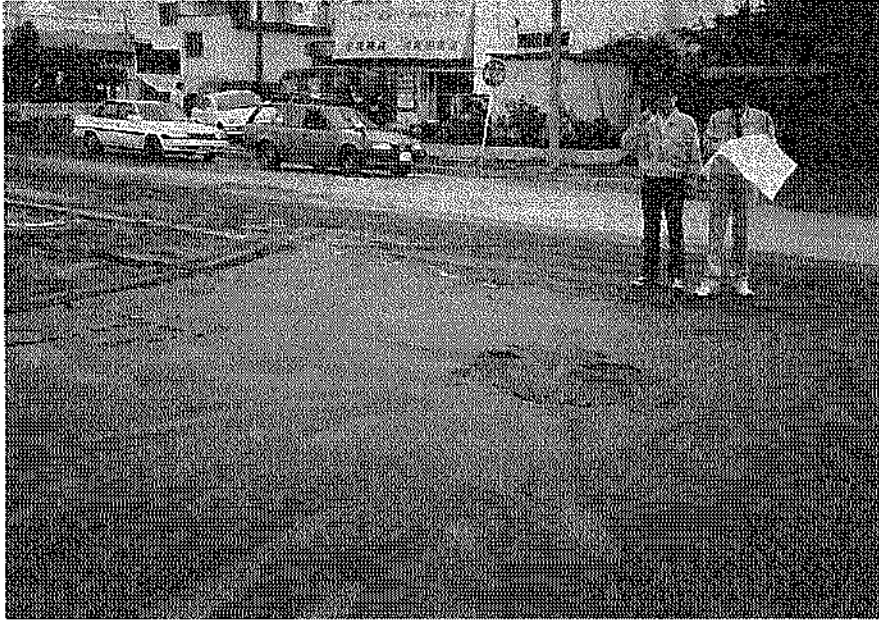
臨港道路では、亀裂および液状化による噴砂が発生している(写真-3.2.61)。階段護岸では、段差および亀裂が生じ噴砂跡も見られる(写真-3.2.62)。

写真—3.2.61 噴砂（函館港、七重浜地区、臨港道路）

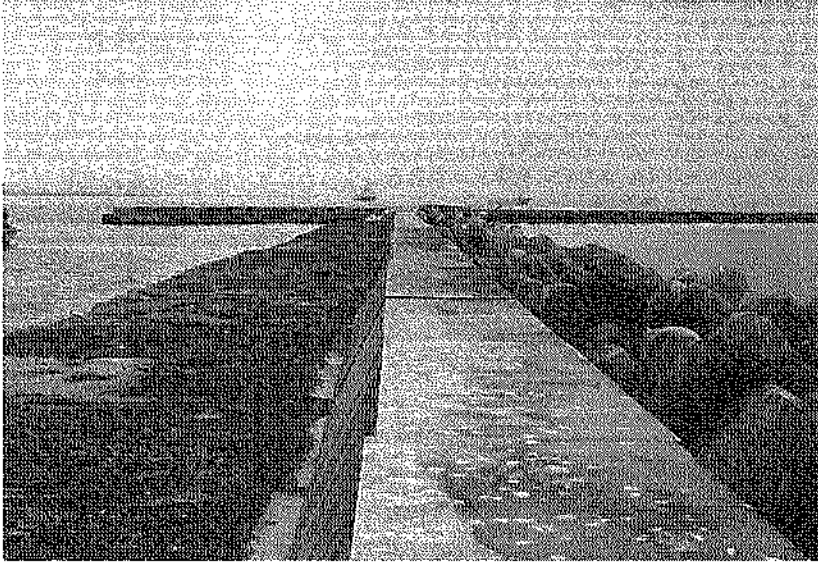
写真—3.2.63 法線変位 (函館港、本港地区、北副防波堤、ケーソン)

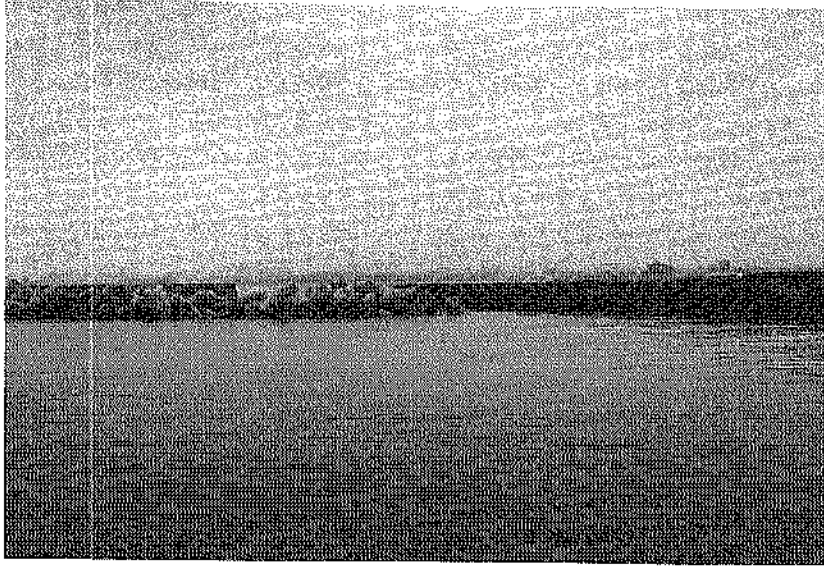
写真—3.2.65 沈下 (函館港、本港地区、北副防波堤、消波工)

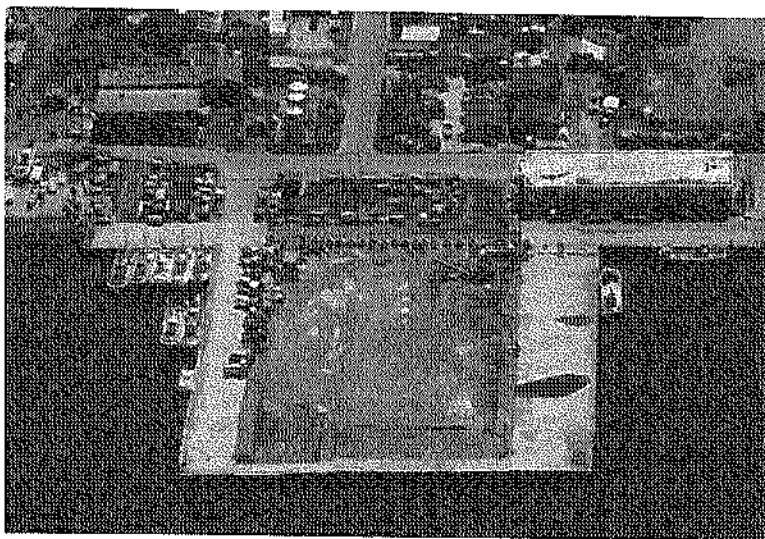
写真-3.3.14 地震後の中央埠頭周辺の状況（平成5年8月）

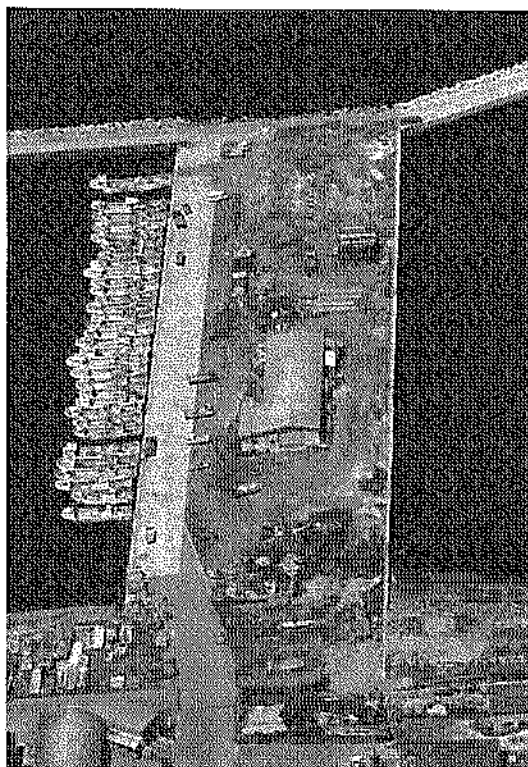
写真-3.3.15 地震後の第1洞内物揚場・護岸周辺の状況（平成5年8月）

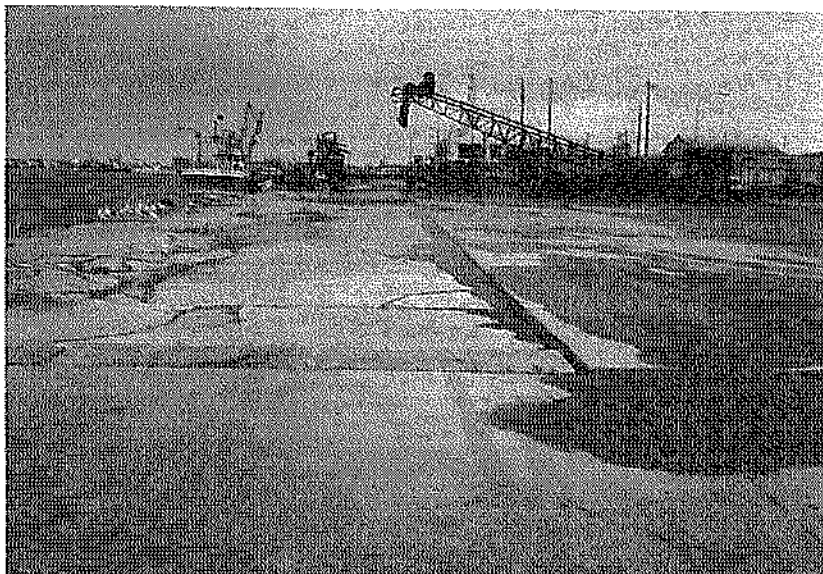
写真-3.3.30 エプロンの被災状況 (㊸岸壁 (-5.5m)、重力式区間)

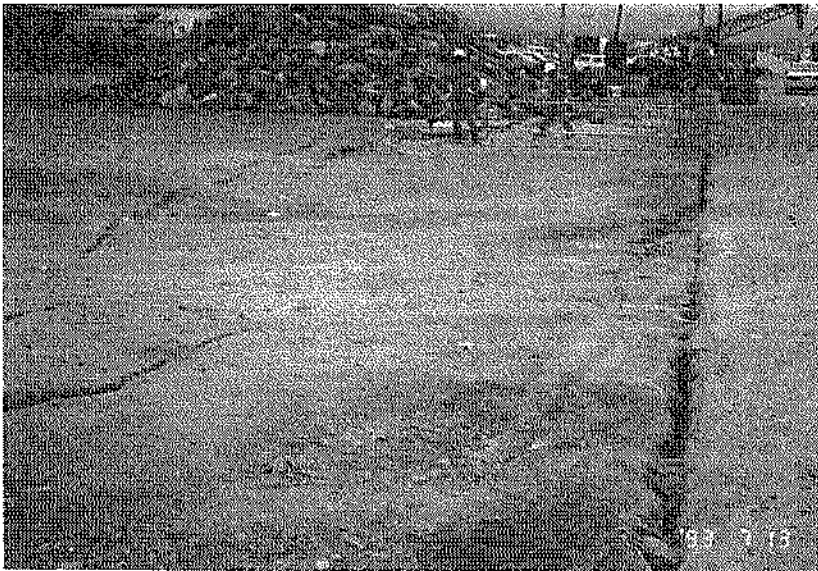
しによって地震前に既にエプロン下部に空隙が生じていた可能性があり、そのためにエプロン上に多数の陥没が発生したようである。矢板式構造の区間では、エプロン背後地盤で法線と平行方向に亀裂・陥没が発生し(写真-3.3.33)、エプロンに沈下・亀裂が生じるとともに、亀裂箇所および上部工とエプロンの目地部で段差が生じている(写真-3.3.34、写真-3.3.35)。

写真-3.3.33 エプロン背後地盤の亀裂・沈下状況 (㊸岸壁 (-5.5m)、矢板式区間)

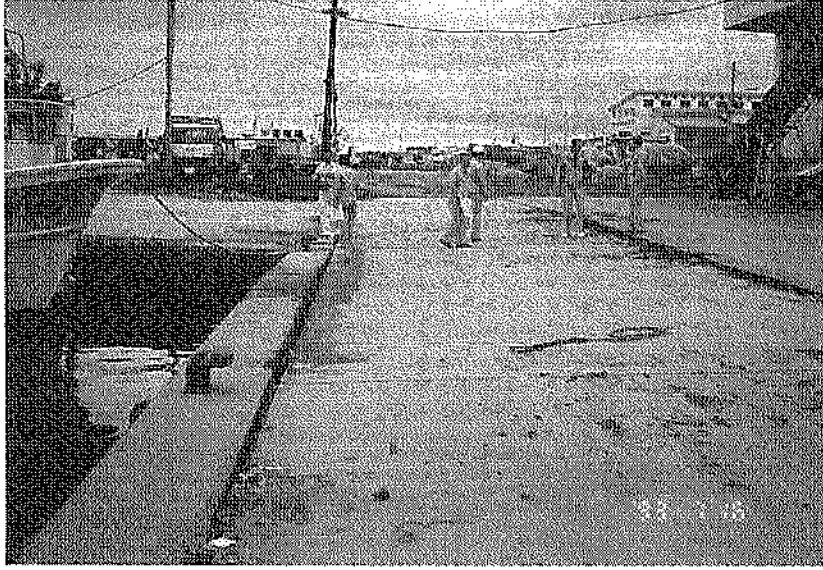
本施設の被災状況として、被災状況平面図を図—3.3.52、法線変位図を図—3.3.53、復旧断面の概要図を図—3.3.54に示す。被害としては、エプロンに幅2cm程度の亀裂が発生し、エプロンが沈下するとともに上部工とエプロンの目地部に5～10cm程度の開き・段差が発生している(写真—3.3.38)。上部工には亀裂が生じ、法線が最大で26cm前面に変位している(写真—3.3.39)。また、エプロンと背後地盤の舗装部との目地部で4～8cmの段差が生じている(写真—3.3.40)。

写真-3.3.38 エプロン被災状況 (㊸中央埠頭-3.5m 物揚場)

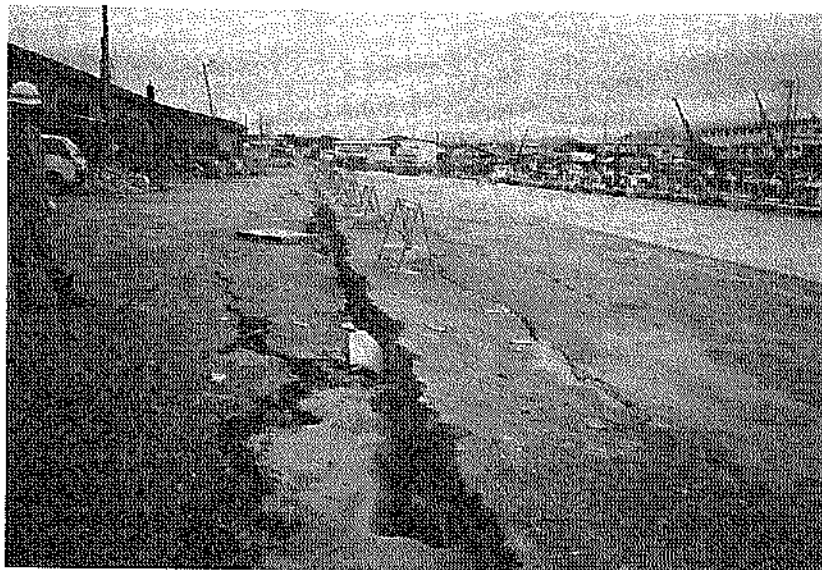
本施設の被災状況として、被災状況平面図を図-3.3.81、法線変位図を図-3.3.82、SP120地点の被災状況断面図を図-3.3.83にそれぞれ示す。法線の変位に関しては、沖側で大きくなる傾向にあり、最大で27cmの変位となっている(写真-3.3.57)。法線の変位にともない、エプロンが沈下し、エプロンの目地部に5cm前後の開き、上部工とエプロンの目地部に5cm前後の段差が発生している(写真-3.3.58)。エプロンには数カ所で亀裂も発生している。また、法線の変位に追随して、控え工も前面に変位し、それに伴って控え工位置で幅30cm前後、高さ50cm前後の亀裂・陥没が法線と平行方向に発生している(写真-3.3.59～写真-3.3.62)。被害程度としては、陸側部より沖側の方で大きくなっている。背後地盤では多くの噴砂跡が確認できることから、液状化が本施設の被害の主原因であると考えられる(写真-3.3.59、写真-3.3.61)。また、背後にあった電柱が地盤の液状化により傾斜していた(写真-3.3.63)。

写真-3.3.59 控え工位置での亀裂・段差状況 (㊦第1 洞内物揚場 (-4.0m))

これら被害の復旧として、比較的被害の軽微であった陸側の部分では、エプロン舗装の打ち直しを行うことになっている。被害の大きかった沖側の部分では、矢板本体に損傷は認められないことから、既設矢板を流用するとともに控え工を新設し、新たにタイロッドを張り直すことによって矢板頭部の変位を現法線に引き戻すことになっている。尚、復旧状況平面図・縦断面図を図-3.3.84に復旧状況断面図を図-3.3.85に示す。

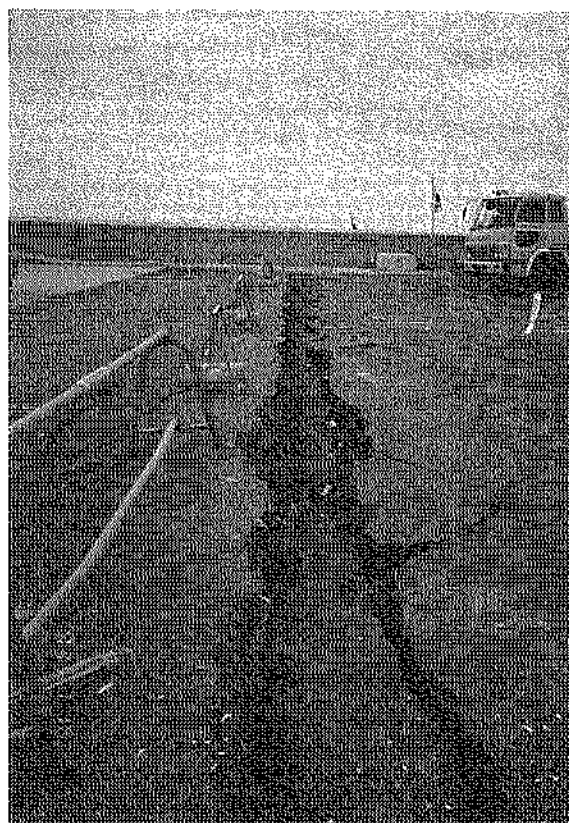
写真-3.3.60 控え工位置での亀裂・開き・段差状況 (㊦第1 洞内物揚場 (-4.0m))

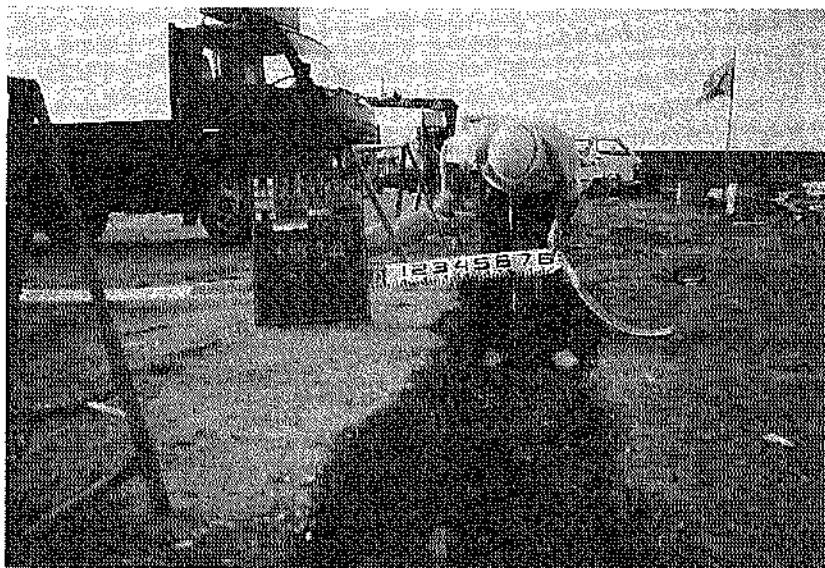
写真—3.3.61 控え工位置での亀裂・開き・段差状況 (㊦第1洞内物揚場 (-4.0m))

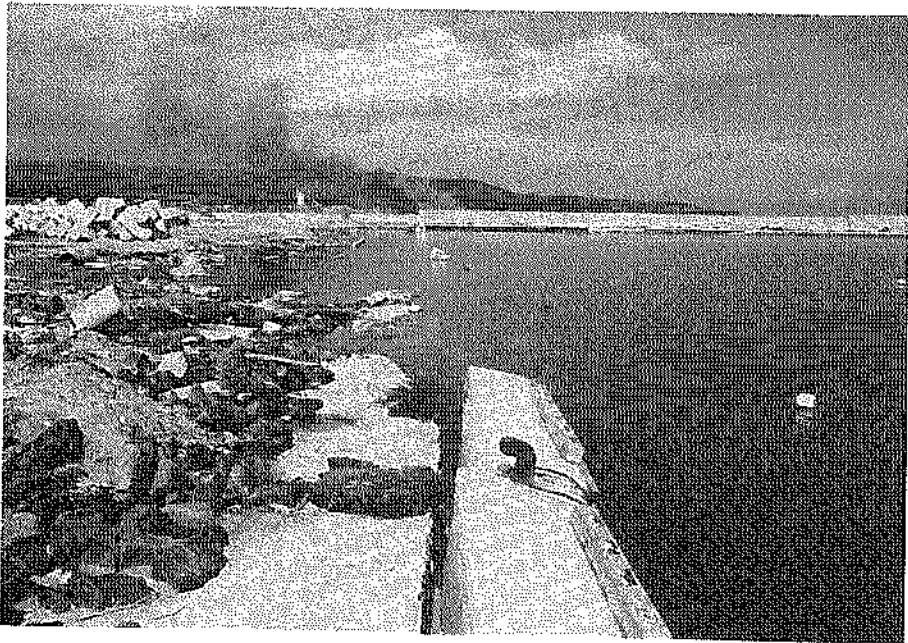
写真—4.1.22 岸壁倒壊状況 (青苗漁港、㊸—3.5m 岸壁)

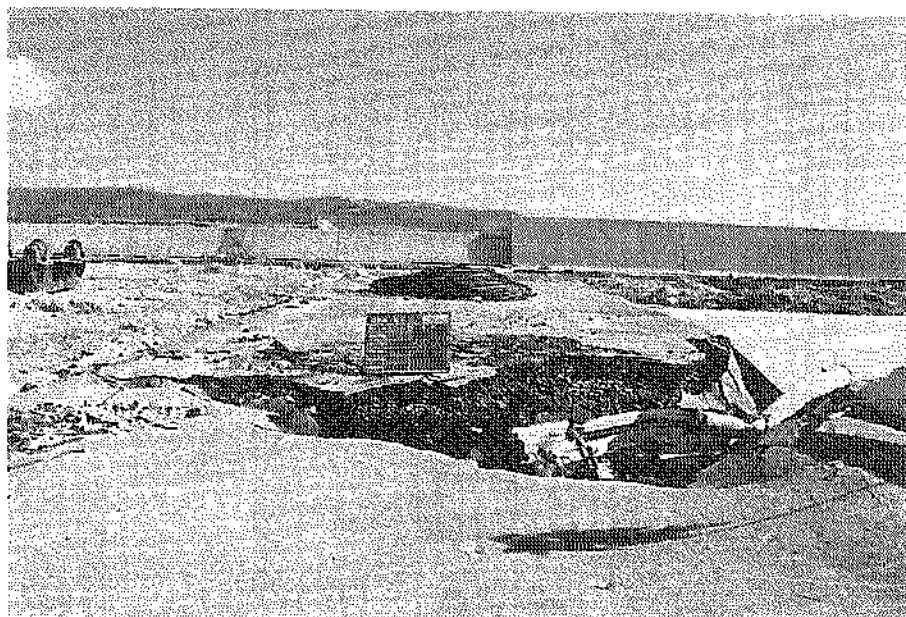
写真—4.1.26 船揚場（北）西側の道路被災状況（青苗漁港、⑨道路）

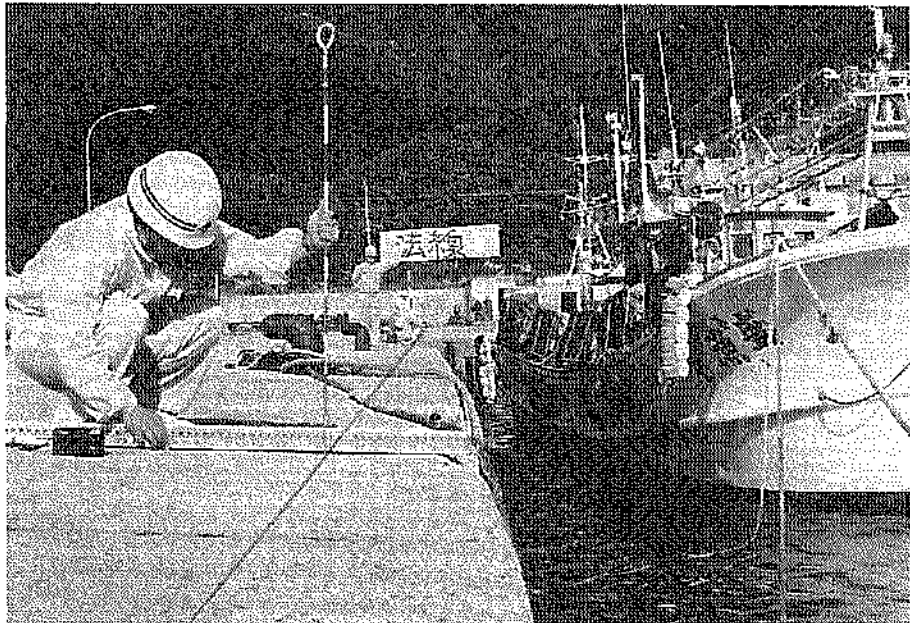
写真—4.2.4 法線の変位状況（須築漁港、①—4.0m岸壁、SP140.0~170.6）

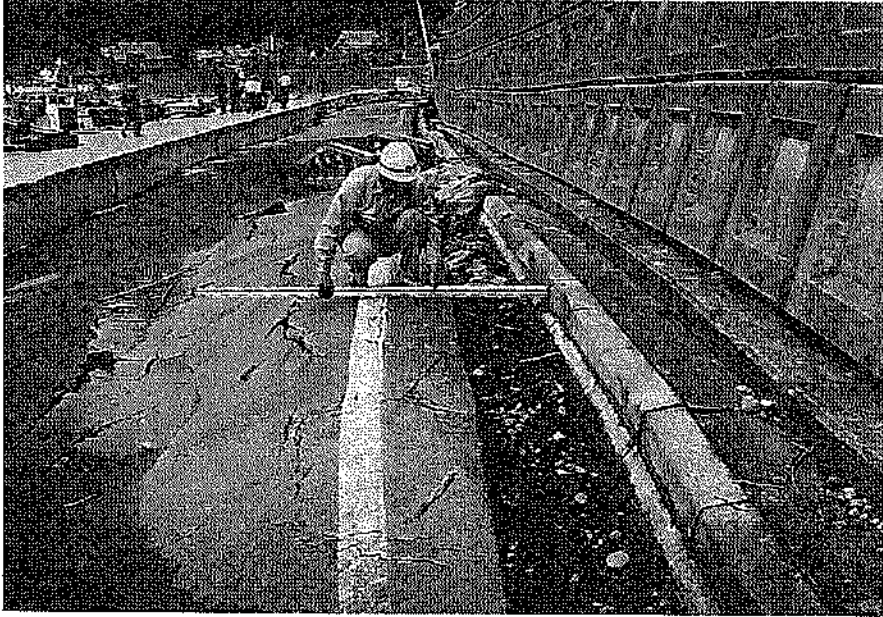
写真—4.2.11 —4.5m 岸壁背後の道路の被災状況（須築漁港、㊸道路）

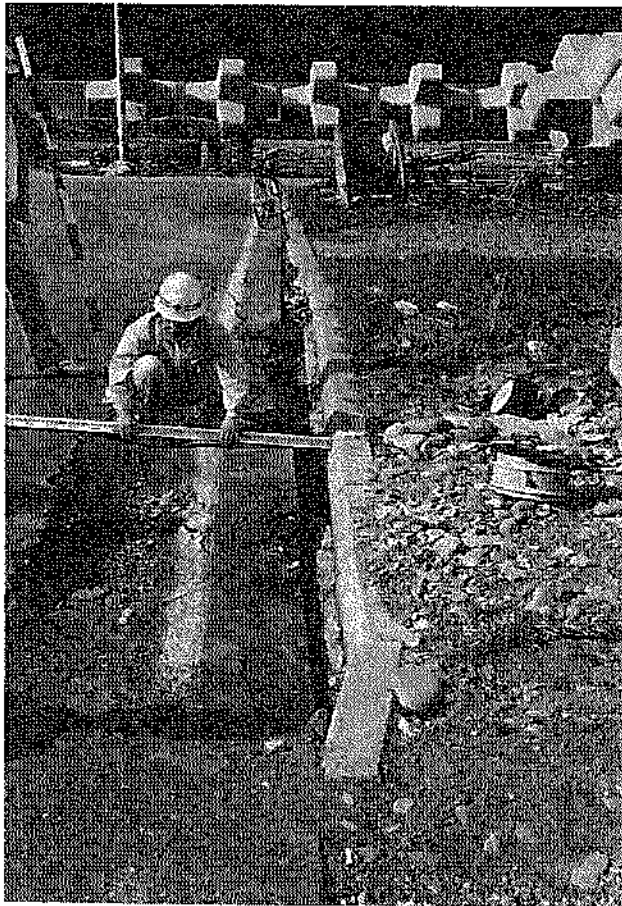
写真—4.2.12 —4.0m 岸壁背後の道路の被災状況（須築漁港、㊸道路）

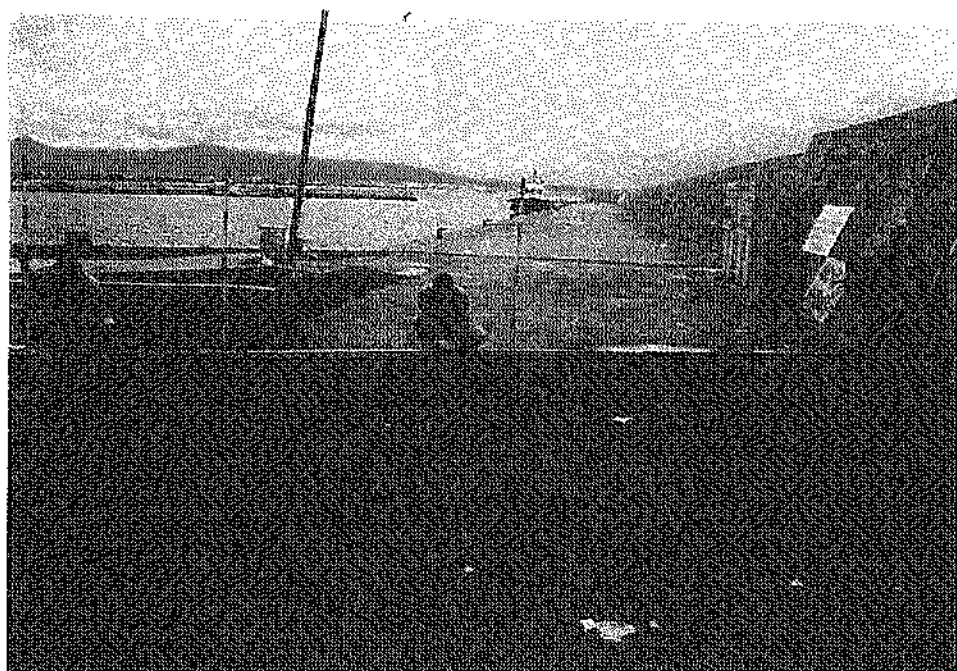
写真—4.4.4 エプロン部の沈下状況（上磯漁港、㊸南護岸）

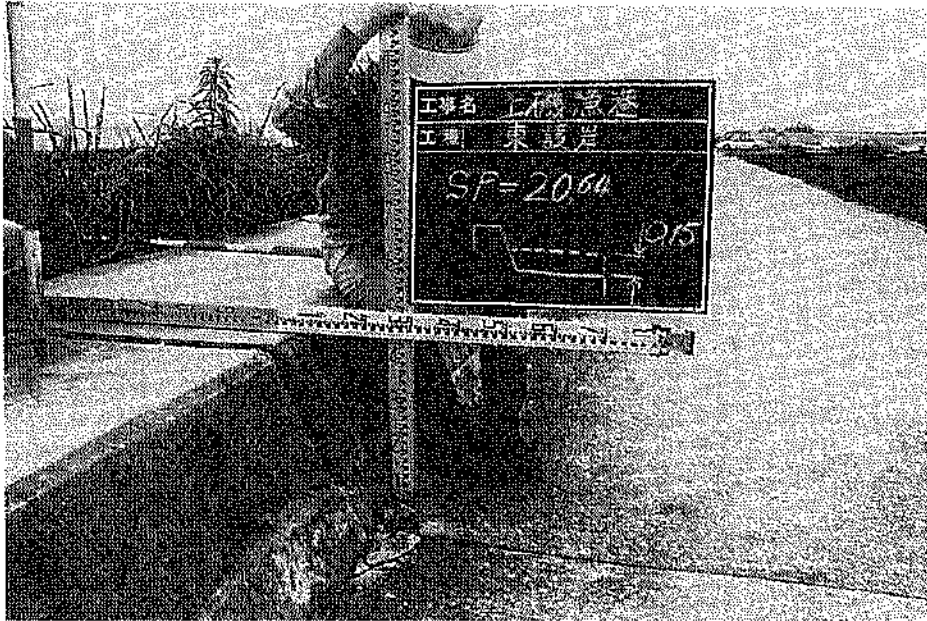
写真-4.4.9 エブロン部の沈下状況 (上磯漁港、③東護岸)
