港湾技研資料

TECHNICAL NOTE OF
THE PORT AND HARBOUR RESEARCH INSTITUTE
MINISTRY OF TRANSPORT, JAPAN

兵庫県南部地震による港湾施設の被害考察

(その2) 被害状況 - 港湾荷役施設 -

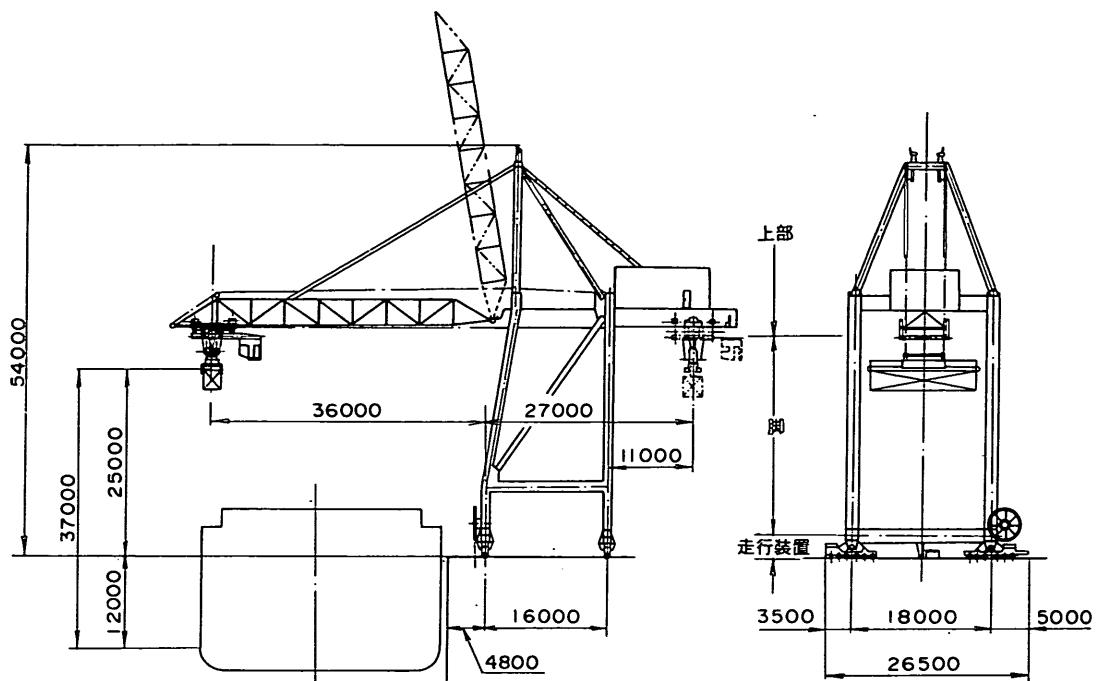
図-2.3 クレーン外形図（パナマックス船用）（モ耶No.5, 6）

被害の状況の総括を表-2.4に示す。なお、表-2.1～3の被害状況を累計すると表-2.4の値とは調査時点、判断基準等の違いから若干異なる。小計欄を見ると、上部（部所名は図-2.3を参照）の被害は少ないが、脚は造り替えが必要なものが過半数にのぼるなど被害が大きいことがわかる。走行装置は係留アンカー部の曲がりを主に、ほとんどのクレーンに被害が生じた。以下に、特徴的な被害パターンを述べる。

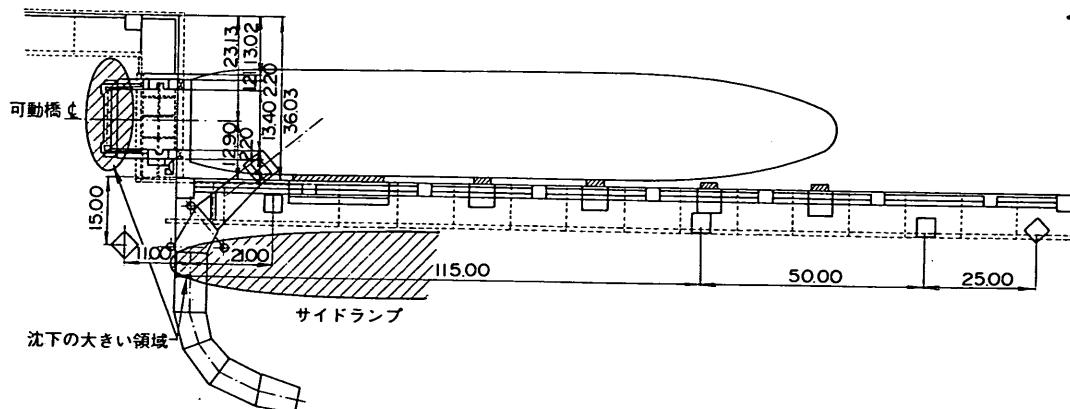
図-3.1 フェリー埠頭平面図（六甲No. 3）

各バースは東西方向を向いており、その被害状況はほぼ同じである。可動橋は南北方向の長いケーソン（六甲No.1, 2は30m）に設置されており、構造本体は痛みが少ない。しかし駆動源の油圧装置は配管と電線が背後の地盤沈下による切断のために使えない状態となった（写真-3.1）。東神戸No.2とNo.4は可動橋を固定した状態で早期に暫定供用を行っていた（写真-3.2）。東西方向の岸壁背後はさらに地盤沈下が著しく、サイドランプおよび人道橋は脱落する等により使用不能になった（写真-3.3）。
