兵庫県南部地震による港湾施設の被害考察

(その2) 被災状況 — 臨港交通施設 —

Mechanism of Damage to Port Facilities during 1995 Hyogo-ken Nanbu Earthquake

— Port Traffic Facilities —

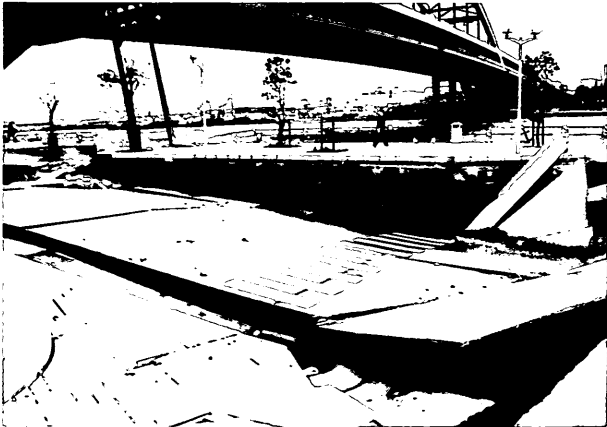
写真-2 第4突堤先端

第4突堤先端部は地震動の影響により、写真-2に示すように、護岸が海側に変位し、背後の土砂が沈下・陥没した。この位置の護岸兼用のケーソン基礎も同様に変位し（写真-3）、その結果、写真-4に示すように可動支承に約63~65cmのずれが見られた。このずれ量は支承に許容されている値を超えている。また、可動支承のアンカーボルトに50mm程度の浮き上がりも見られた（写真-5）。

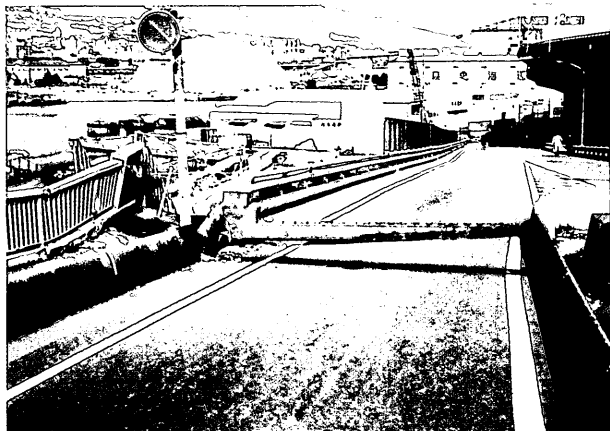
上部工はP6, P7, およびP8橋脚上の支承の破損に伴って全体が移動し、その結果写真-8に見られるように、主塔が北側に傾斜した。上部工のずれに伴って伸縮装置が破損し、写真-9および写真-10に示すようなかなりの段差・ずれが見られた。

写真-10 摩耶大橋・摩耶側伸縮装置 (P8) でのずれ

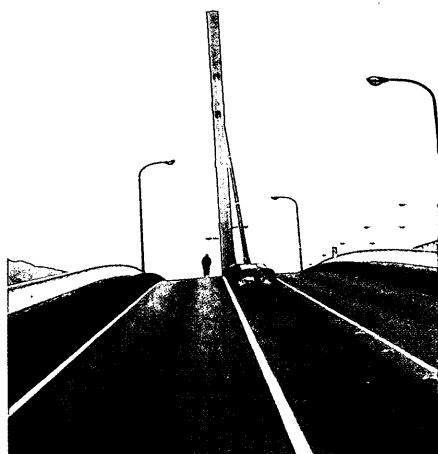
写真-8 摩耶大橋主塔の傾斜 (北← →南)

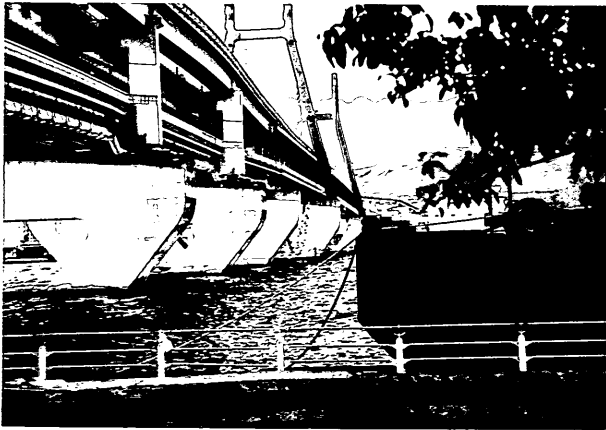
写真-26 六甲大橋 (陸側を望む)

座屈が生じたことも報告されている。写真-25および写真-26に示すように、橋桁の下面に固定されて設置されているライフラインが数箇所切断され、垂れ下がっている状況も見られた。

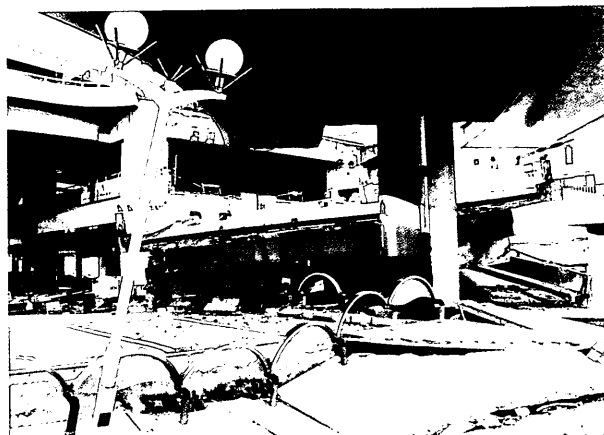
第4突堤上では、まずターミナルランプの2つの橋桁の落下があげられる（写真-34）。これはターミナルビル内駐車場の入出路で、曲線状の比較的短い桁である。桁連結のための桁掛け違い部がはずれるような形で落下した。写真-35で示すように、桁相互をつなぐ連結板が破断しており、かなり大きな力が作用したものと推察される。港湾幹線道路での落橋はここでの2橋だけである。ターミナルビル北側のランプ（P12橋脚）では、写真-36に見られるようなひびわれが発生した。

写真-34 ターミナルランプ橋桁の落下

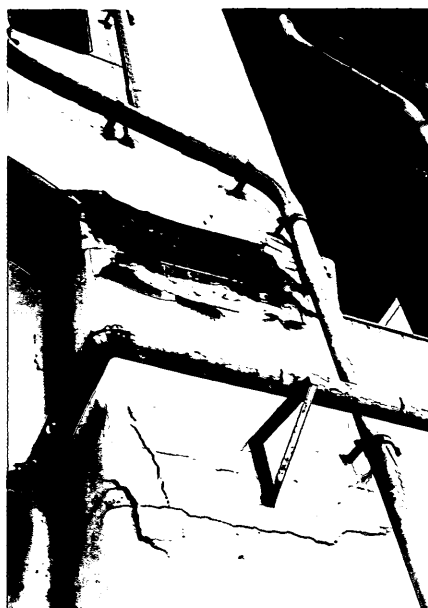
写真-40 港湾幹線道路橋脚P17東柱

さらに北側に位置する港湾幹線道路本線の橋脚は神戸大橋のアプローチ橋の役割を担っているが、ほとんどすべての橋脚に被害が生じた。このために、神戸大橋を経由するポートアイランドへのアクセスが大きく制限されることになった。写真-37～47に被害の状況を示す。橋脚はいずれも鉄筋コンクリート製であるが、柱部にコンクリートの圧縮破壊によるかぶりコンクリートの剥離および鉄筋の座屈が生じた。神戸大橋からのオフランプの状況を写真-48に示すが、各ラーメン橋脚にこれらの被

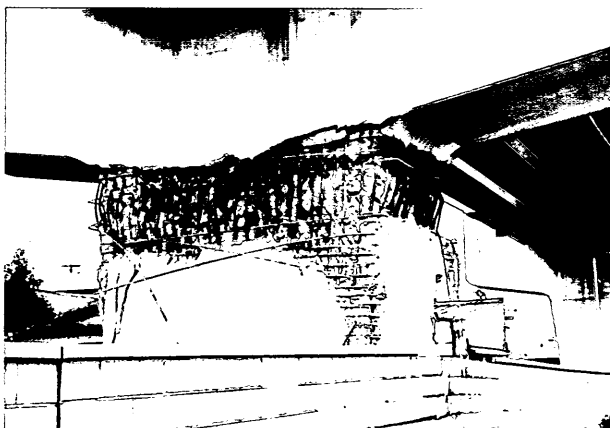
写真-50 港湾幹線道路橋脚P44

P44~P66の橋脚については、写真-50~65に示すように、コンクリートの破壊、鉄筋の破断などの大きな損傷が見られた。P44橋脚(写真-50)は橋脚上部の断面変化部で曲げによると思われる貫通ひびわれが水平方向

に生じた。P45, P46, P47, P50, P53, P55, P56, P57, P58, P59, P60, およびP61のラケットタイプの橋脚にもほぼ同様の形態の損傷が生じた。いずれも橋脚の断面変化部とその下部でコンクリートのひびわれ、剥離が生じた。これは、地震動による繰返し曲げが原因でコンクリートの圧縮破壊が生じたことと、繰返しせん断力によって同様にコンクリートの破壊が進行したためである(橋軸方向面に生じたV形の剥離)。また、コンクリートの剥離位置では、主鉄筋の座屈やはらみ出し、帯鉄筋の破断が生じた。ラーメン形式であるP64~P66橋脚(写真-63~65)では、断面変化部の位置ではないものの、ラケットタイプの橋脚とほぼ同様の形態の破壊が

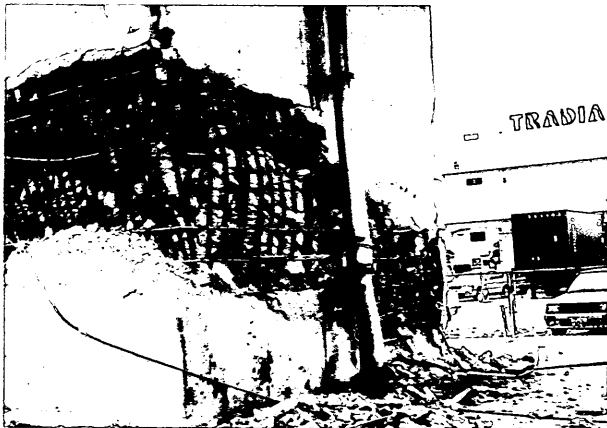
写真-76 港湾幹線道路橋脚P89

摩耶埠頭から灘浜大橋に至る区間では5基の鉄筋コンクリート製橋脚において大きな被害が生じた。これらの破壊は、写真-71~75に示すように、いずれもこれまでに述べた橋脚の破壊形態とほぼ同じである。すなわち、コンクリートの圧縮破壊およびせん断破壊、主鉄筋の座屈や圧接部での破断（P75）が主要な破壊の形態である。また、鋼製橋脚では部材接合部において局部座屈が生じたものが1基（P89）あった（写真-76）。

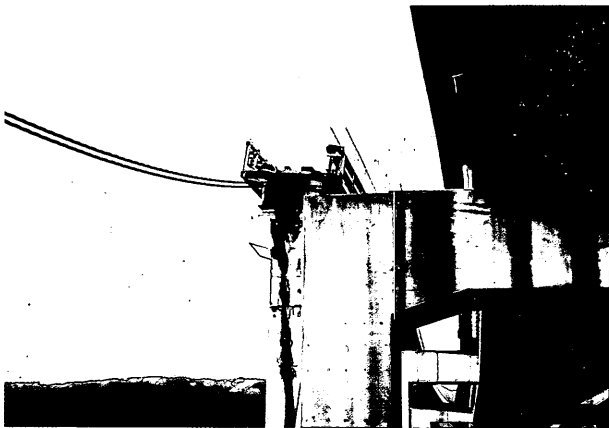
被害の状況は住吉駅が大破するなど駅舎の損傷が4駅に、傾斜や局部座屈が20基の橋脚に発生した。また、支承の破損も多くの箇所で見られた。橋脚の傾斜は住吉駅から南魚崎駅に至る区間、東部第2工区内、および六甲アイランド北側で顕著に見られ、これに伴った橋桁の変位が生じた。とくに、六甲アイランド北側の六甲大橋に隣接する箇所では高架橋梁1橋が落下し（写真-79）、周辺の橋脚にも損害をもたらした（写真-80）。また、変位した橋桁の中には変位量が大きく（写真-81）、落橋寸前のものもあった。しかし、この箇所より南側の六甲アイランドの内部では、被害はほとんど発生しなかつ

写真-79 六甲ライナー桁の落下
