港湾技研資料

TECHNICAL NOTE OF
THE PORT AND HARBOUR RESEARCH INSTITUTE
MINISTRY OF TRANSPORT, JAPAN

No. 848 Sept. 1996

海岸保全施設の改良・更新事例集

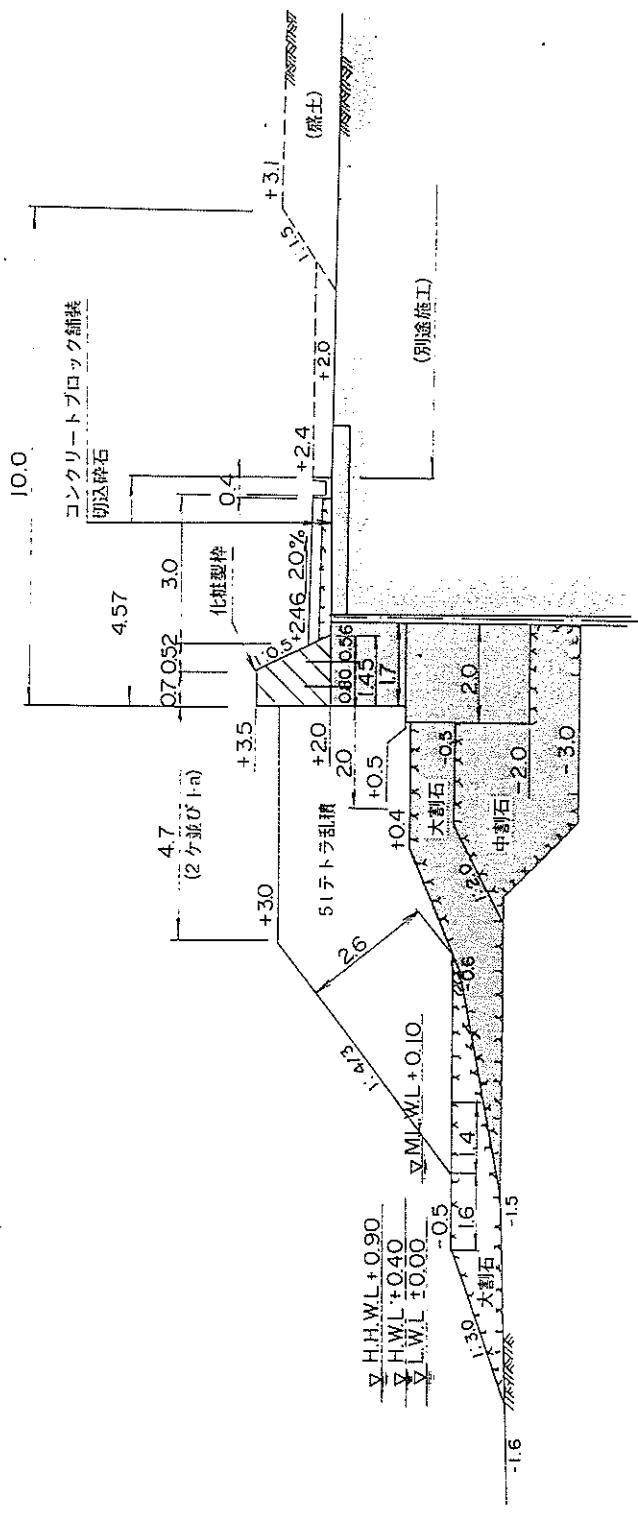
| 改良内容 | 改良理由 | 施工年 | 工事費 | 施工方法 | 施工者 | 施工場所 | 施工状況 | 施工結果 | 施工効果 |
|---|---|---|---|---|---|---|---|---|---|
| 護岸冲合いに潜堤を追加設置 | 護岸冲合では越波が激しく背後道路・民家への影響が大 | 護-4 | 北海道 増毛港 | 中歌 | 不明 | 不明 | 不明 | 不明 | 不明 |

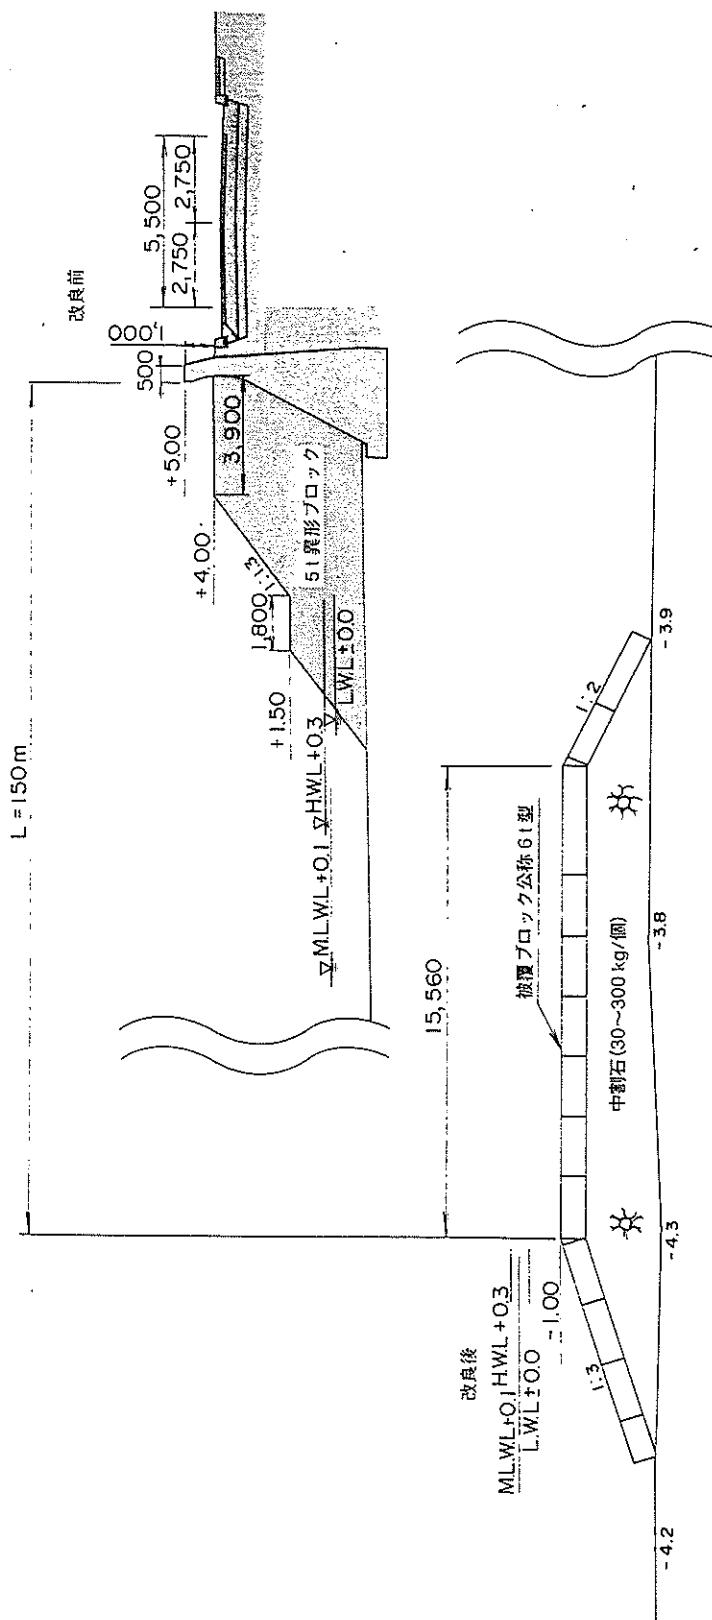
| 図番号 | 都道府県 | 港湾名 | 地区名 | 建設時期 | 建設年 | 改良理由 | 留意点 |
|---|---|---|---|---|---|---|---|
| 謹-5 | 秋田県 | 船川港 | 脇本、比詠 | S42～53 | 17 | 劣化 機能向上 | 漁業 影響 |

| 図番号 | 都道府県 | 港湾名 | 地区名 | 建設時期 | 建設年 | 改良理由 | 留意点 |
|---|---|---|---|---|---|---|---|
| 改良理由 | | | | | | | ひび割れ目地の拡大による吸出し防止、越波量の低減 |

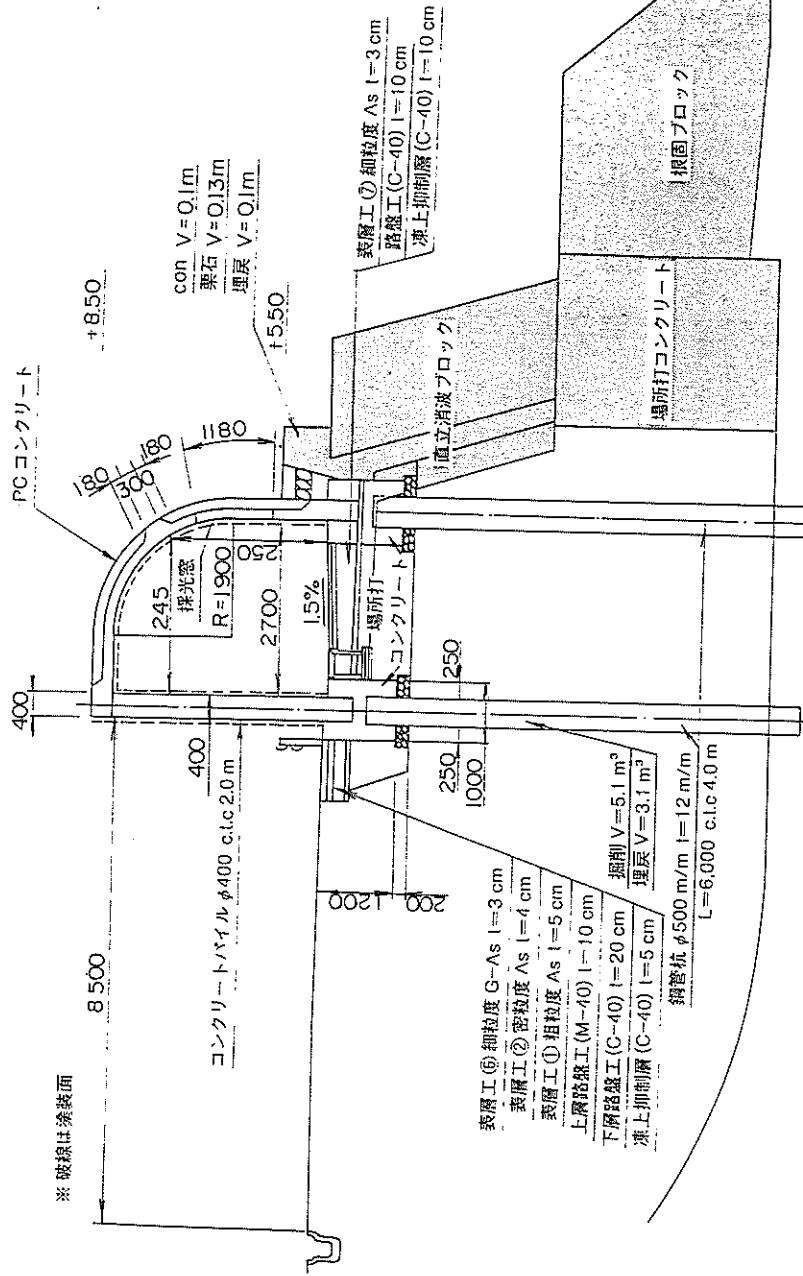
| 図番号 | 都道府県 | 港湾名 | 地区名 | 建設時期 | 総延長 | 改良理由 | 留意点 |
|---|---|---|---|---|---|---|---|
| 護-7 | 秋田県 | 船川港 | 跡本、比詰 | S42～53 | 26 | 機能向上 | 漁業 |

| 図番号 | 都道府県 | 港湾名 | 地区名 | 建設時期 | 総延長 | 改良理由 | 留意点 |
|---|---|---|---|---|---|---|---|
| 改良理由 | 台風時、冬季風浪時の越波の低減 | | | | | | |

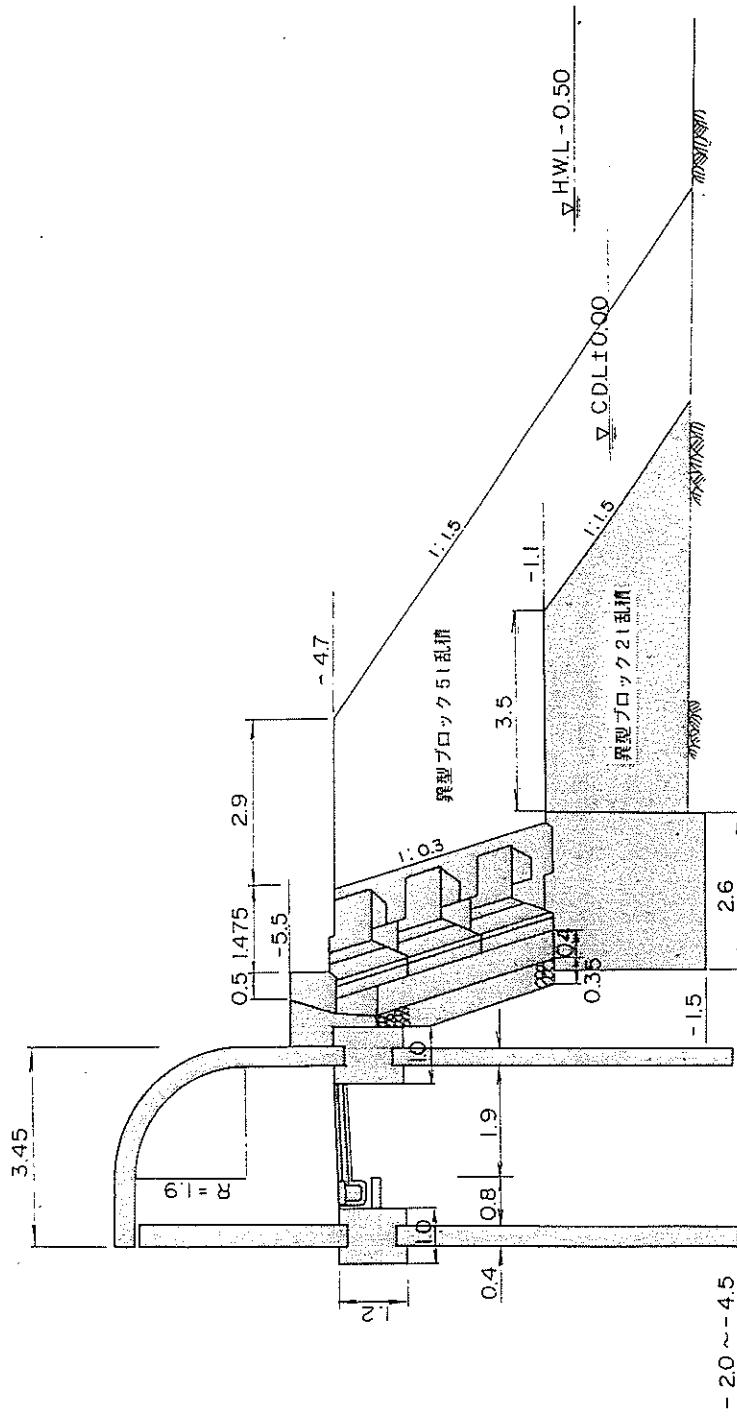
| 図番号 | 都道府県 | 港湾名 | 地区名 | 建設時期 | 延長 |
|---|---|---|---|---|---|
| 護-8 | 秋田県 | 船川港 | 臨本、比詰 | S42～53 | 22 |

改良理由 ひび割れ目地による吸出し防止
留意点 作業機械の既設護岸への影響

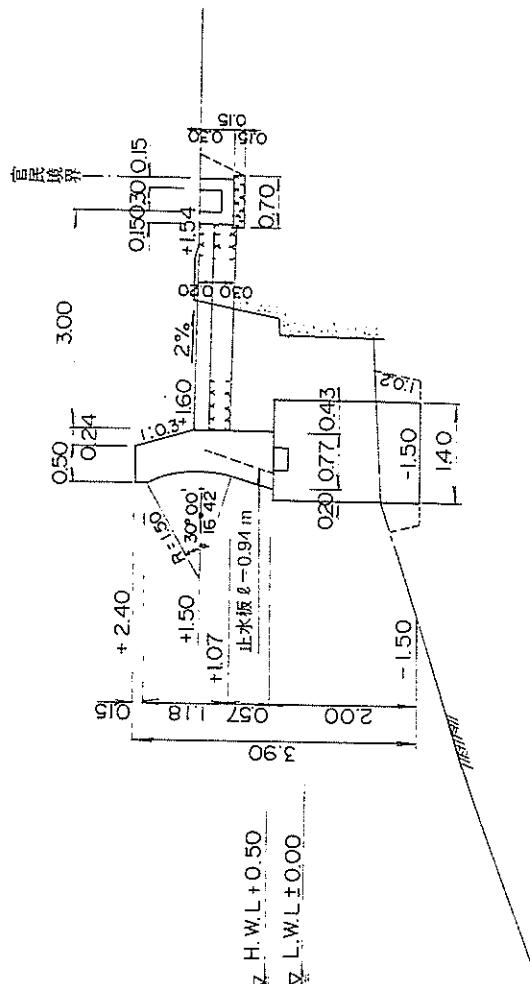
| 図番号 | 都道府県 | 港湾名 | 地区名 | 建設時期 | 基盤類 |
|---|---|---|---|---|---|
| 護-18 | 石川県 | 七尾港 | 佐波 | S30 | 33 |

| 図番号 | 都道府県 | 港湾名 | 地区名 | 建設時期 | 基盤類 |
|---|---|---|---|---|---|
| 改良理由 | 石積の石が風化 | | | | |

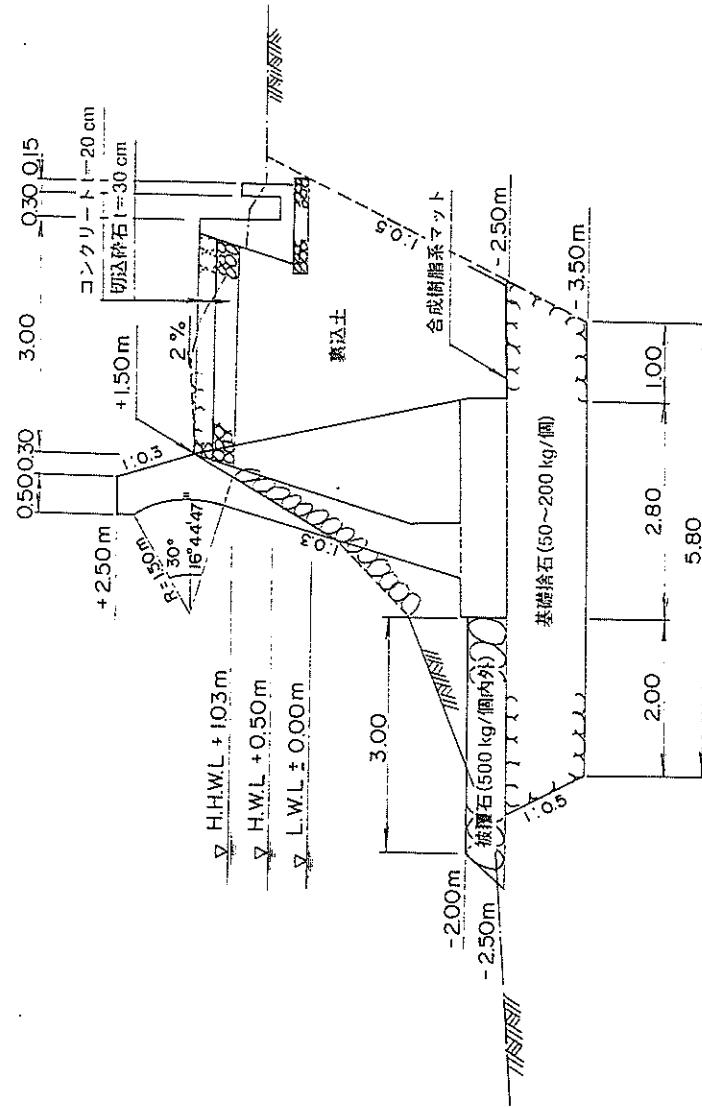
| 改良番号 | 都道府県 | 港湾名 | 地区名 | 建設時期 | 監理者 |
|---|---|---|---|---|---|
| 改良内容 | 石積の石が風化 | | | | |

| 改良番号 | 都道府県 | 港湾名 | 地区名 | 建設時期 | 監理者 |
|---|---|---|---|---|---|
| 留意点 | 前出しし、天端を嵩上げ | | | | |

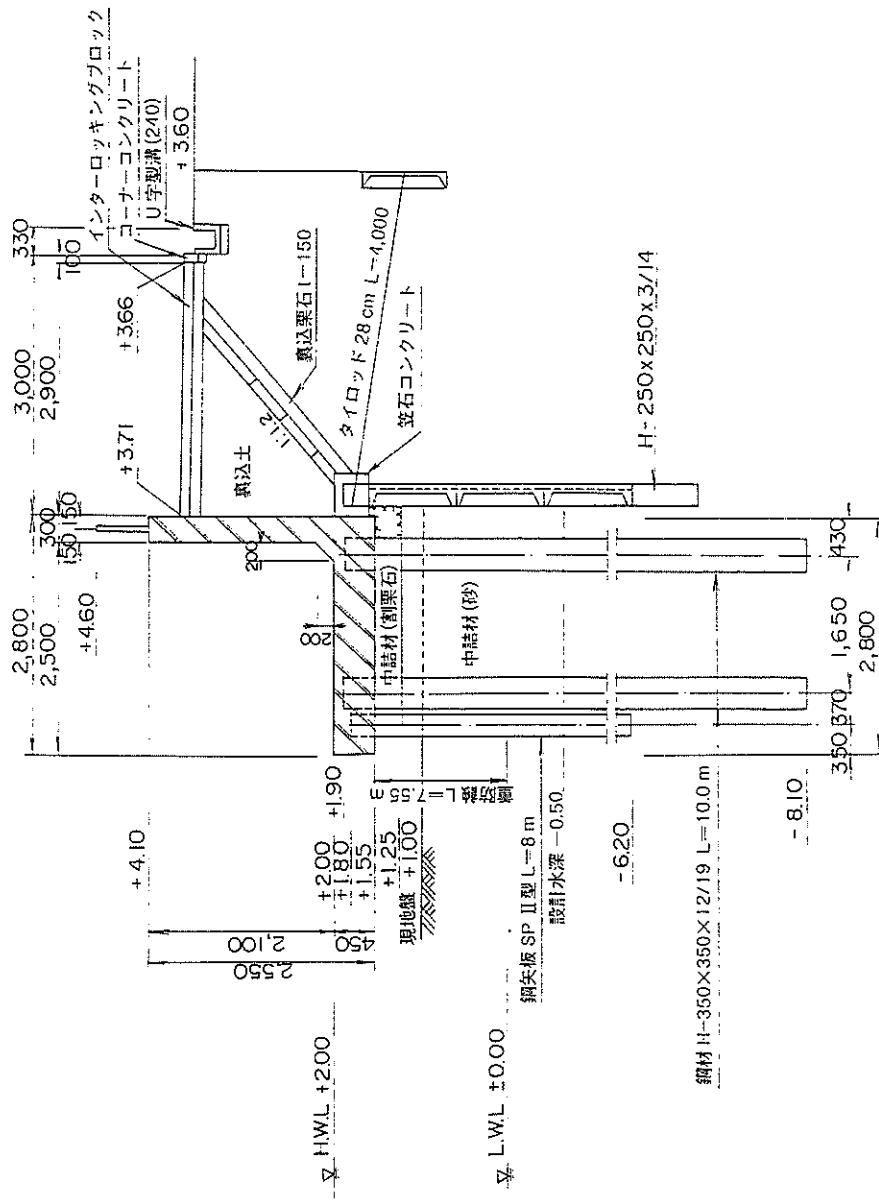
| 改良番号 | 都道府県 | 港湾名 | 地区名 | 建設時期 | 監理者 | 改良理由 | 留意点 |
|---|---|---|---|---|---|---|--|
| 護-28 | 千葉県 | 千葉港 | 船橋 | S44~48 | 21 | 劣化 親水性を考慮してボードウォールを設置 | 地盤 既設構造部に影響が出ないようグラベルドレーンを採用した。既設係留施設の移転復旧。 |

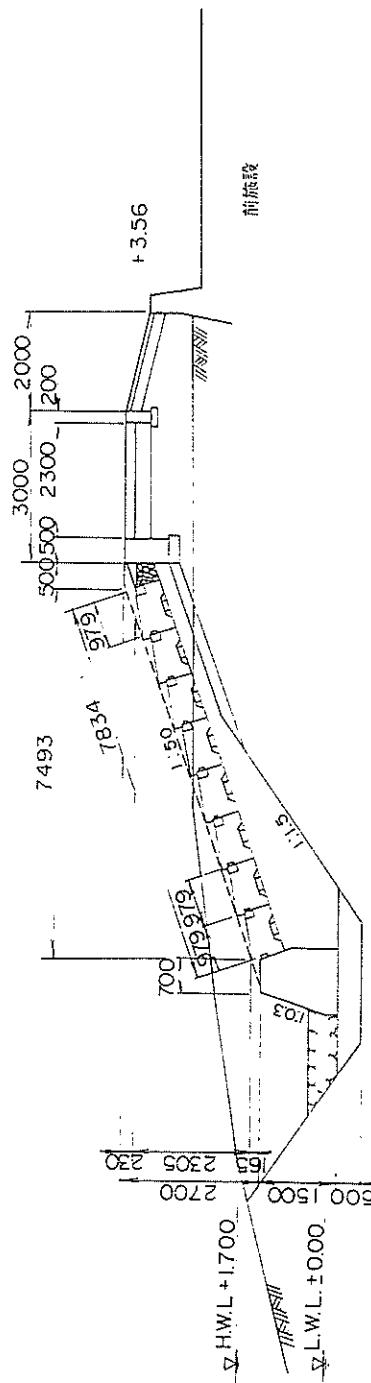
| 図番号 | 都道府県 | 港湾名 | 地区名 | 建設時期 | 距離 |
|---|---|---|---|---|---|
| 護-31 | 東京都 | 東京港 | 港南 | S38 | 29 |

| 改良理由 | 海岸保全区域の指定に伴う護岸の改良 |

| 改良内容 | 前海岸の嵩上げ、階段護岸化 |

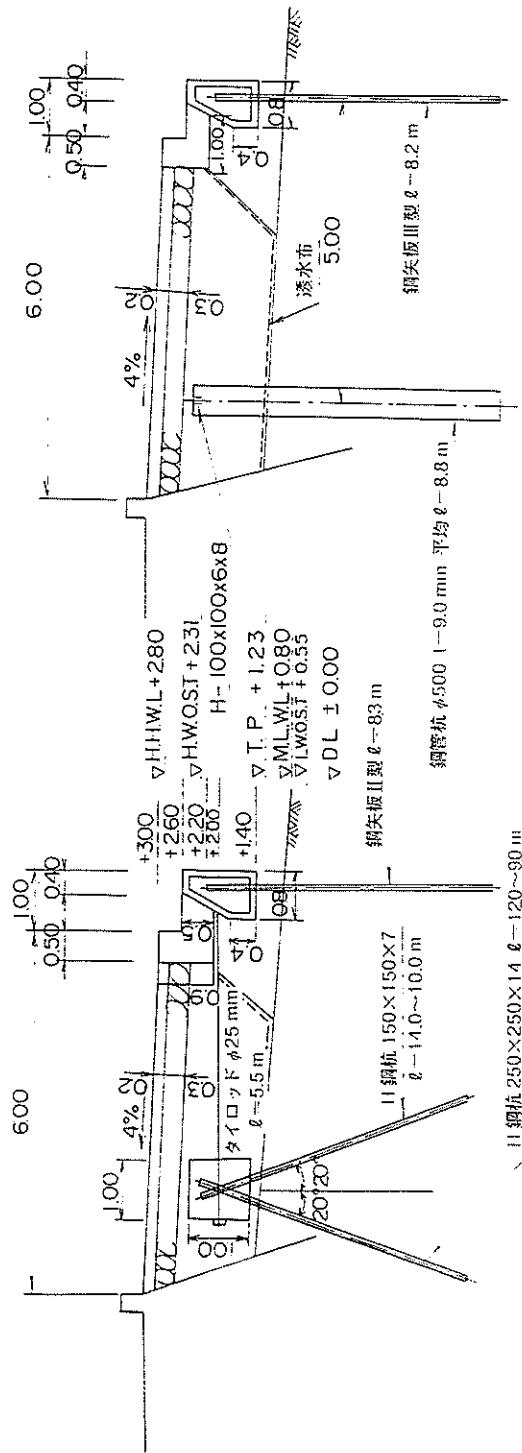
| 図番号 | 都道府県 | 港湾名 | 地区名 | 建設時期 | 距離 |
|---|---|---|---|---|---|
| 護-74 | 岡山県 | 児島港 | 田の口 | 不明 | 不明 |

改良理由 背後道路への影響を考慮
留意点

改良内容 前出し、天端の嵩上げ、消波ブロック積式へ

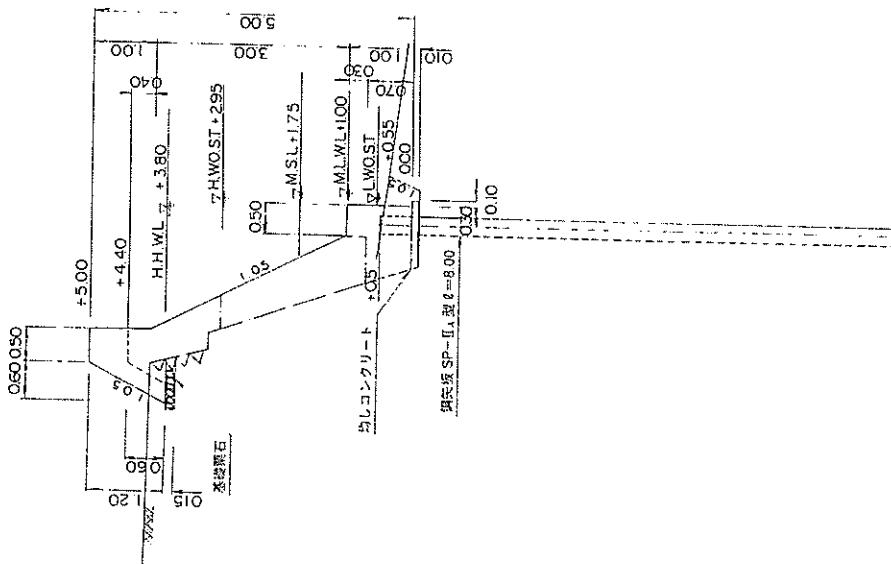
| 図番号 | 都道府県 | 港湾名 | 地区名 | 建設時期 | 既往歴 | 改良理由 | 留意点 |
|---|---|---|---|---|---|---|---|
| 説-78 | 岡山県 | 尾島港 | 唐琴 | 不明 | 不明 | 劣化 | 地盤 |

改良内容：自立矢板式へ、天端の齋上げ
 改良理由：軟弱地盤上の施設であり沈下により崩壊寸前、河口部の通水断面の確保
 留意点：軟弱地盤

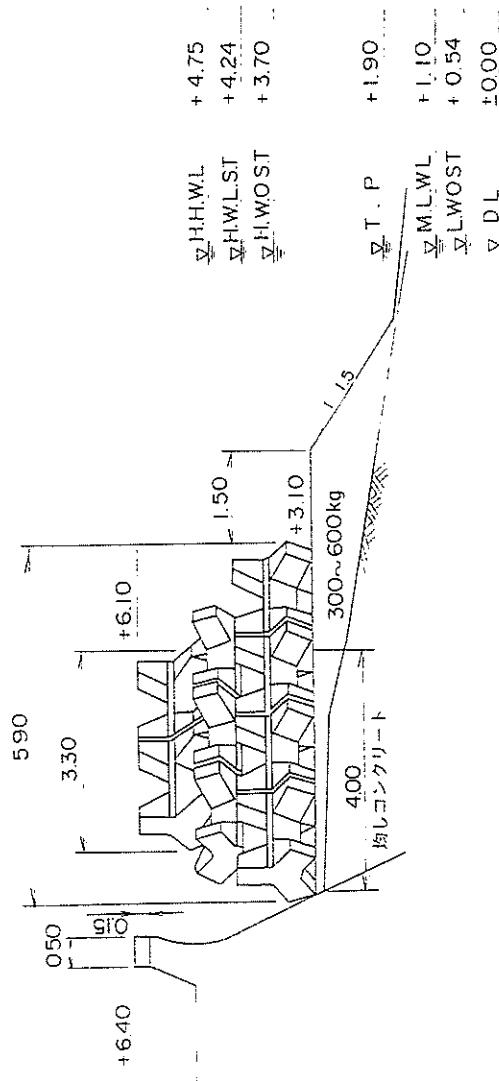
| 改良内容 | 前出し、天端の嵩上げ、バラベット新設 |
|---|---|
| 改良理由 | 護岸の老朽化による漏水や、土砂流失の危険性 |

改良内容 前出しし、天端の嵩上げ、バラベット新設

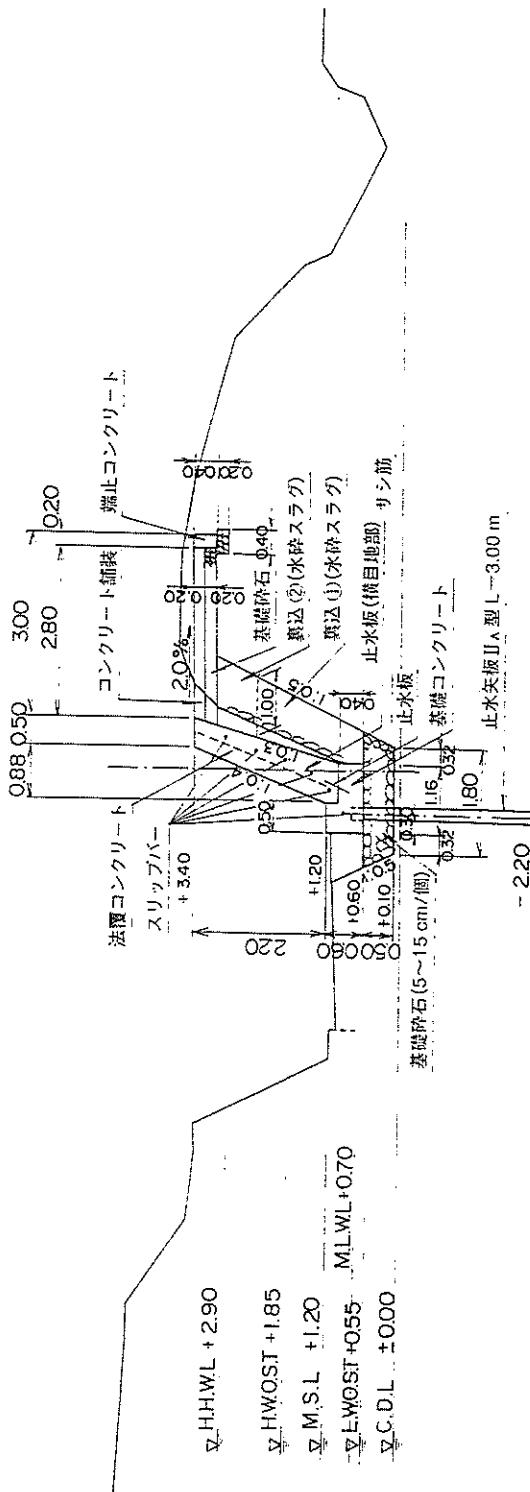
図番号 都道府県 港湾名 地区名 建設時期 施設
該 87 岡山県 大島港 大島東 不明 不明

改良内容 前出し、天端の嵩上げ
改良理由 石積の劣化
留意点 鋼管杭打設時背後家屋への損傷

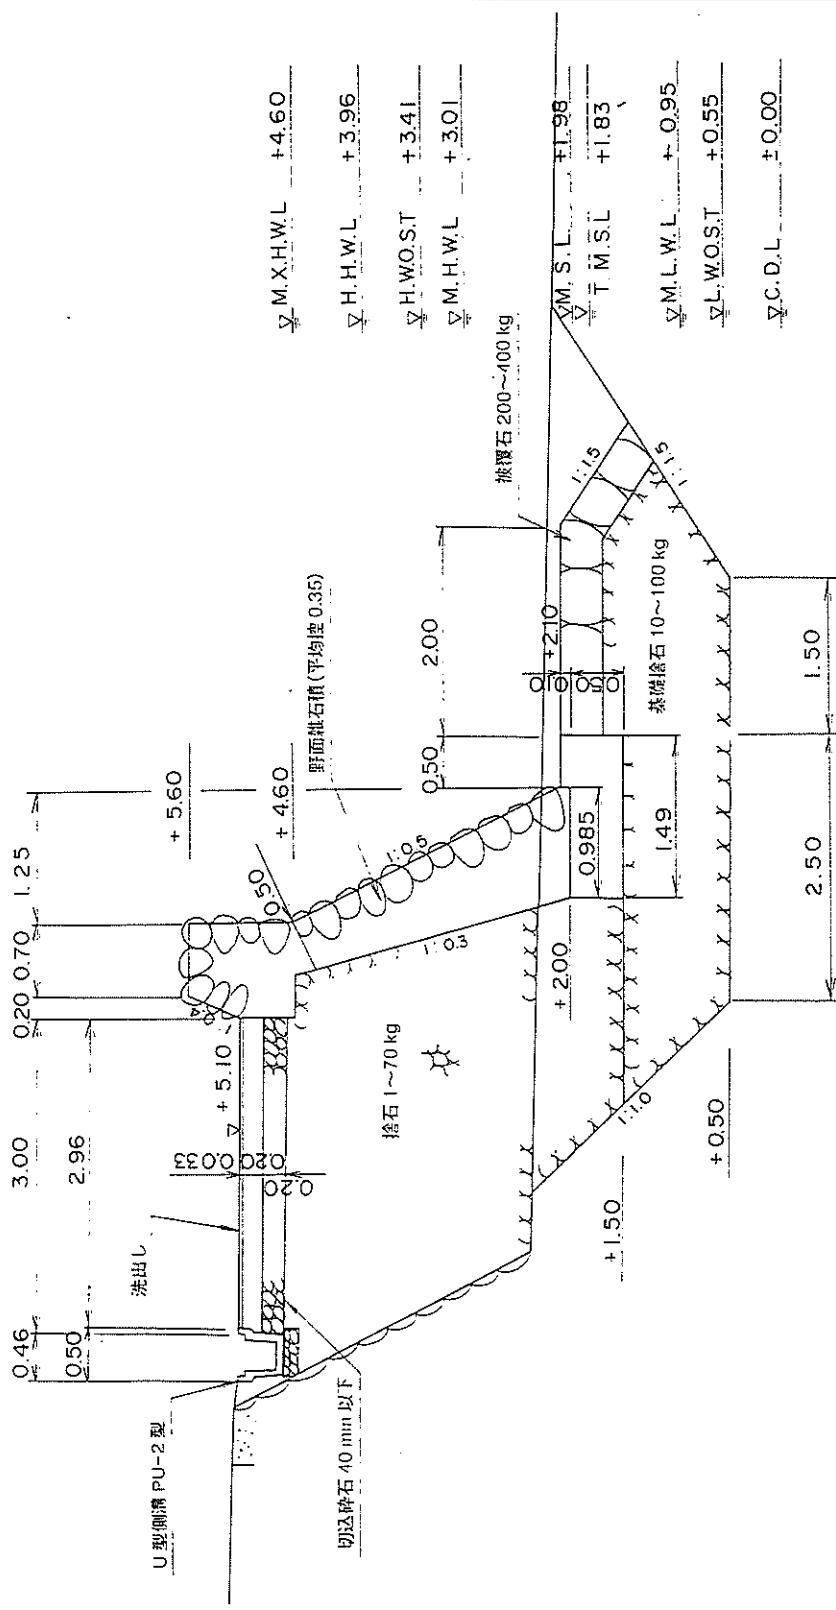
| 図番号 | 都道府県 | 港湾名 | 地区名 | 建設時期 | 認定数 |
|---|---|---|---|---|---|
| 説-97 | 広島県 | 旅島港 | 杉ノ浦 | 不明 | 不明 |

改良内容：既設上部を撤去し前出し、天端の嵩上げ、道路改良工事との合併施工
 改良理由：玉王石積護岸の経年劣化
 留意点：

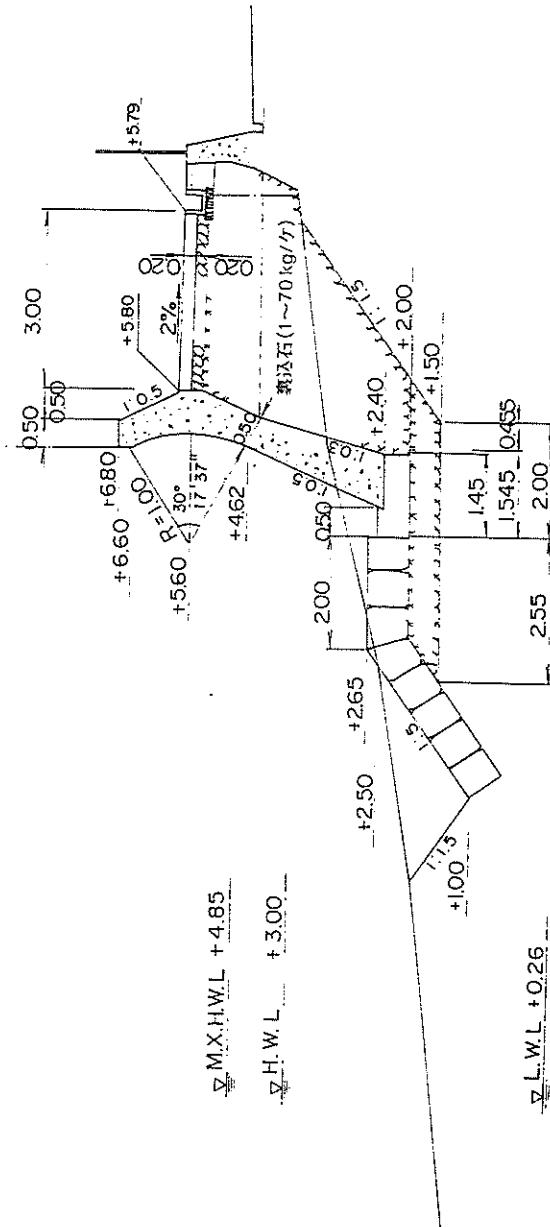
| 圖番号 | 都道府県 護 | 港湾名 | 地区名 | 建設時期 | 鉄骨質 |
|---|---|---|---|---|---|
| 護-127 | 広島県 | 阿伏兎港 | 能登原 | 不明 | 不明 |

| 改良理由 | 護岸の吸出しによる石積みの剥離 |

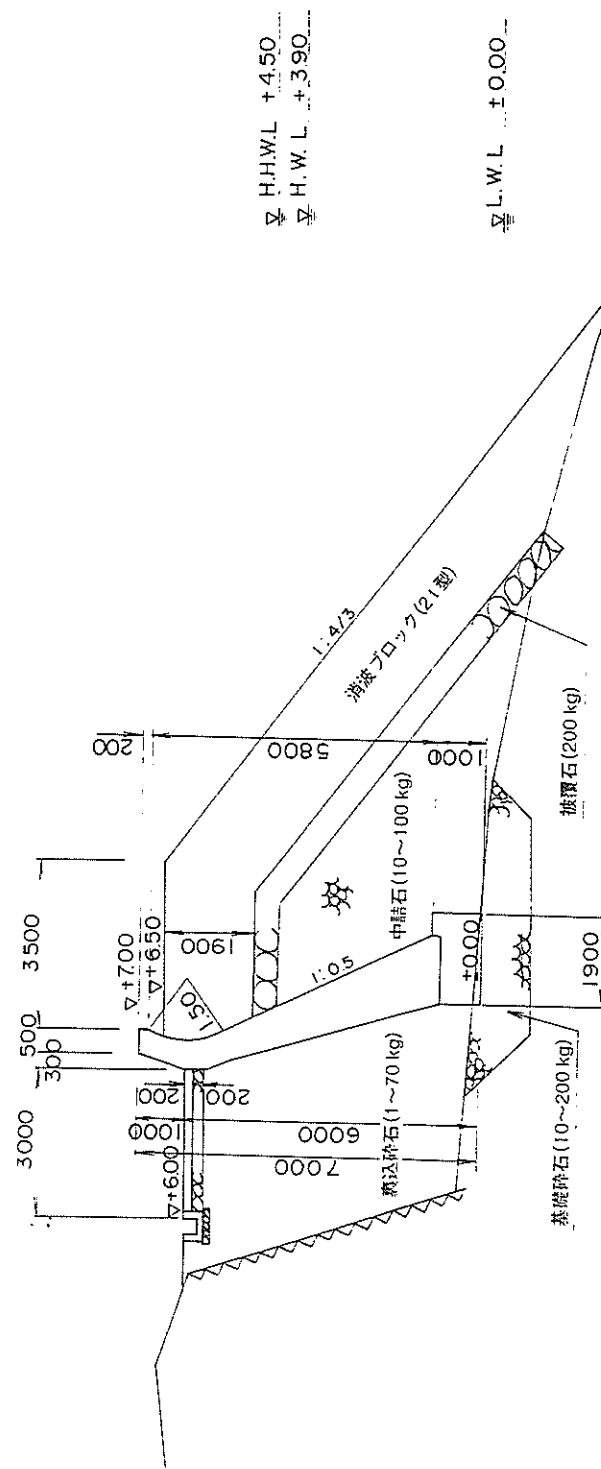
| 図番号 | 都道府県 | 港湾名 | 地区名 | 建設時期 | 堤防號 |
|---|---|---|---|---|---|
| 改良箇-128 | 広島県 | 袋の内港 | 袋の内 | S30 | 34 |

| 図番号 | 都道府県 | 港湾名 | 地区名 | 建設時期 | 堤防號 |
|---|---|---|---|---|---|
| 改良理由 | 石積護岸の一部崩壊、天端不足 | | | | |
| 留意点 | 床掘時既存護岸の崩壊 | | | | |

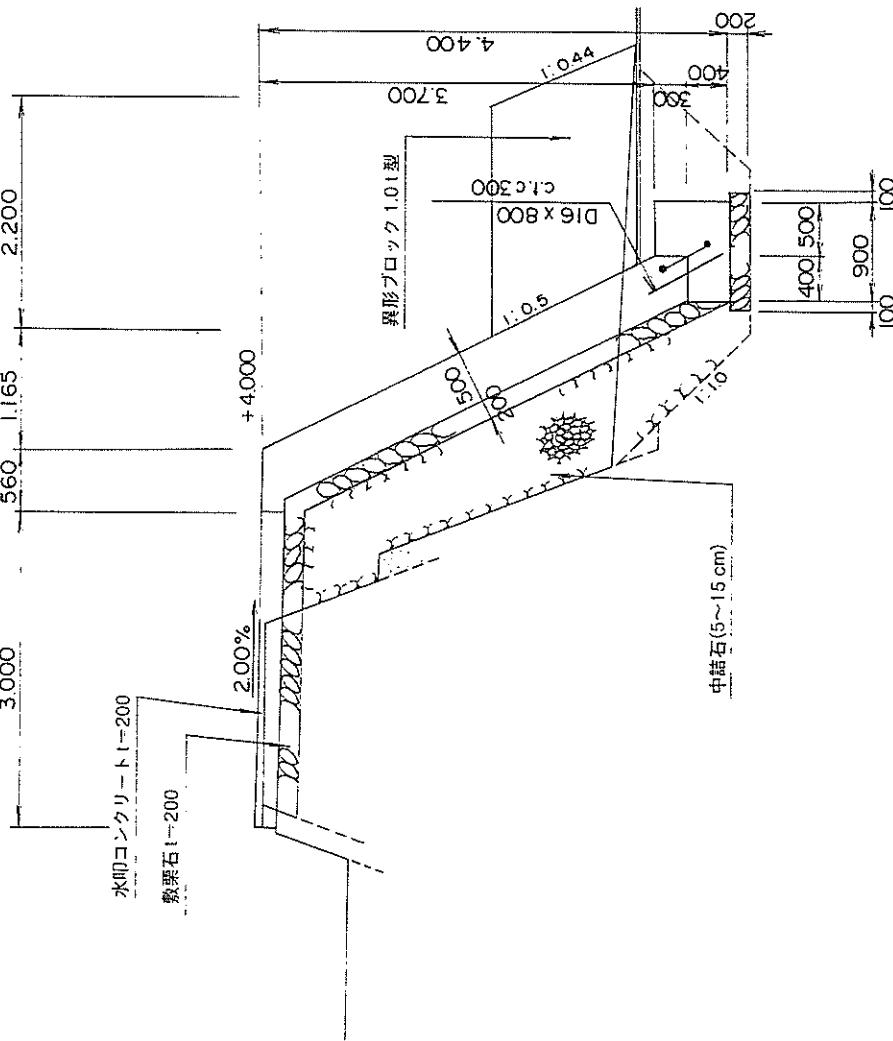
| 図番号 | 都道府県 | 港湾名 | 地区名 | 建設時期 | 設計年式 |
|---|---|---|---|---|---|
| 設-130 | 徳島県 | 浅川港 | 栗の浦 | S35 | 27 |

| 図番号 | 都道府県 | 港湾名 | 地区名 | 建設時期 | 設計年式 |
|---|---|---|---|---|---|
| 改良理由 護岸の補強 | | | | | |

| 図番号 | 都道府県 | 港湾名 | 地区名 | 建設時期 | 設計年式 |
|---|---|---|---|---|---|
| 改良内容 既存施設前面にコンクリート張り、止水板 | | | | | |

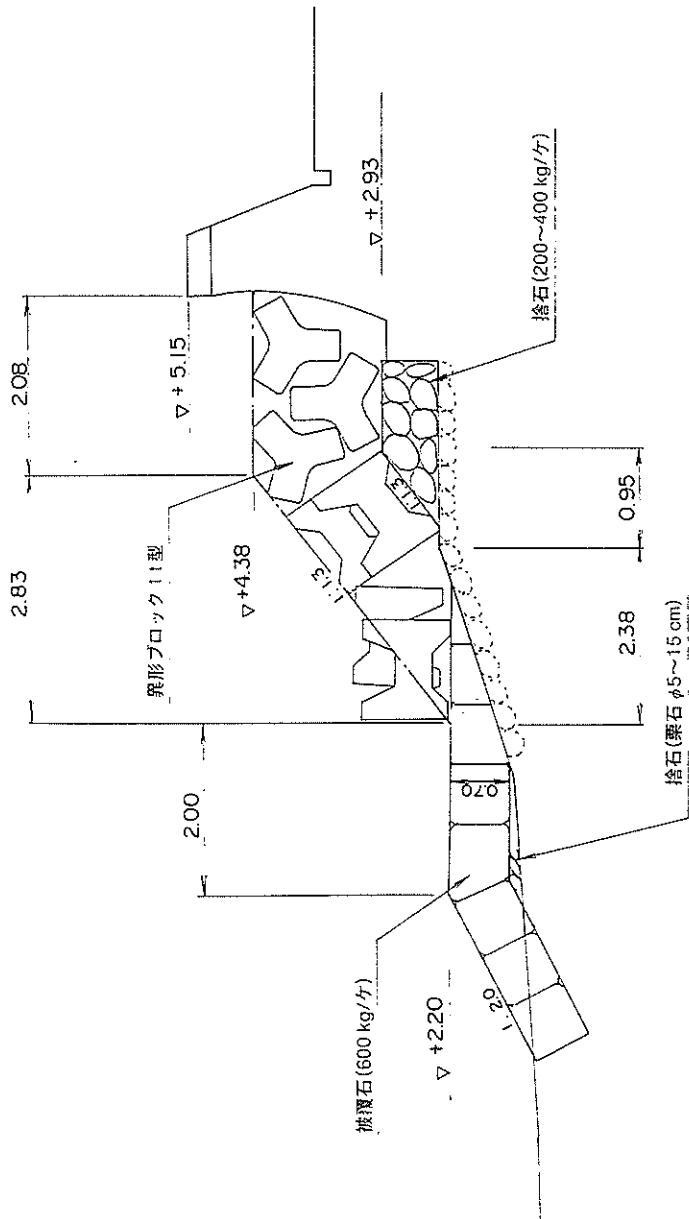
| 図番号 | 都道府県 | 港湾名 | 地区名 | 建設時期 | 設計年数 |
|---|---|---|---|---|---|
| 護-132 | 鹿島県 | 小松島港 | 津田地区 | S36 | 35 |

| 図番号 | 都道府県 | 港湾名 | 地区名 | 建設時期 | 設計年数 |
|---|---|---|---|---|---|
| 改良理由 | コンクリートの劣化、クラック発生 | | | | |

改良内容
既存施設前面にコンクリート張り、根固め被覆石
改良理由
コンクリートの劣化、クラック
留意点

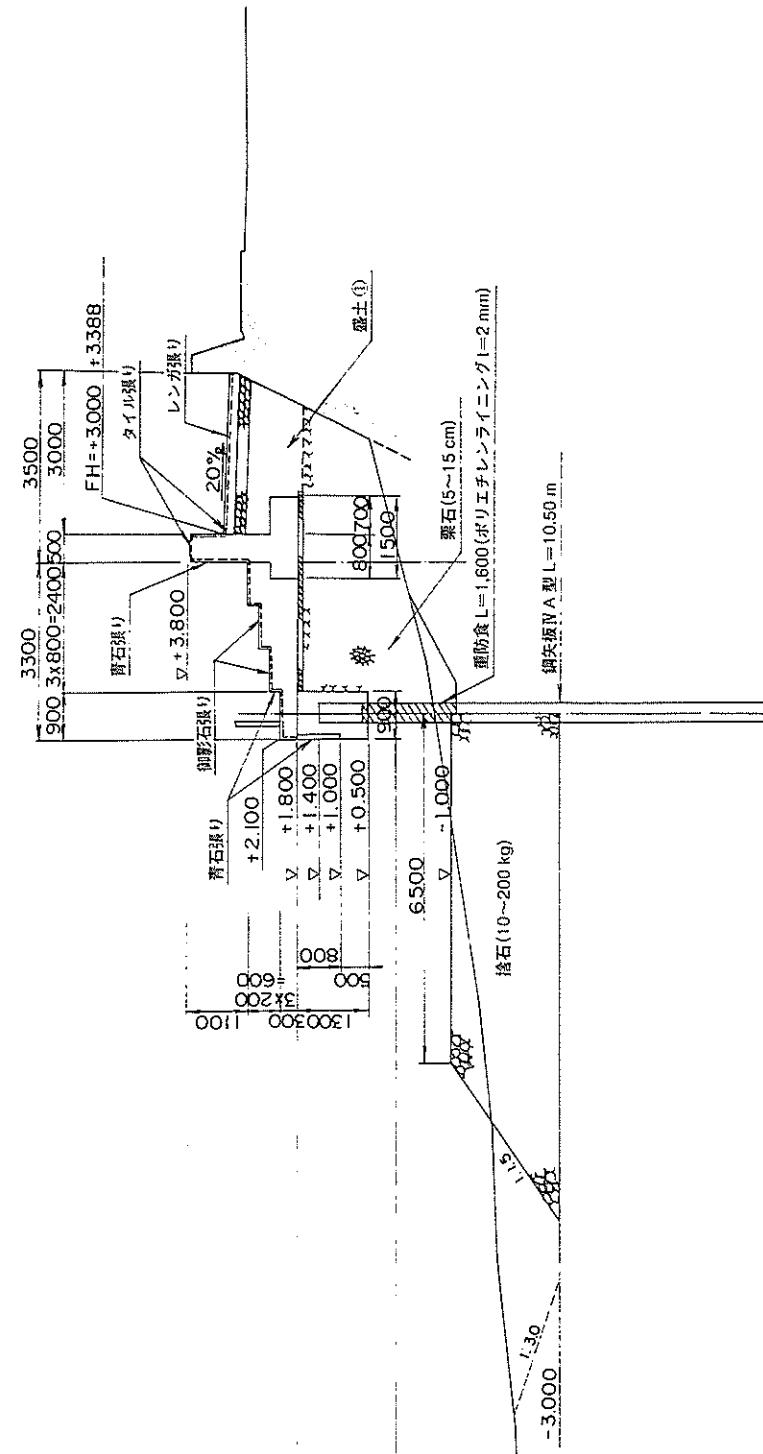
| 改良理由 | コンクリートの劣化、クラック 発生 |

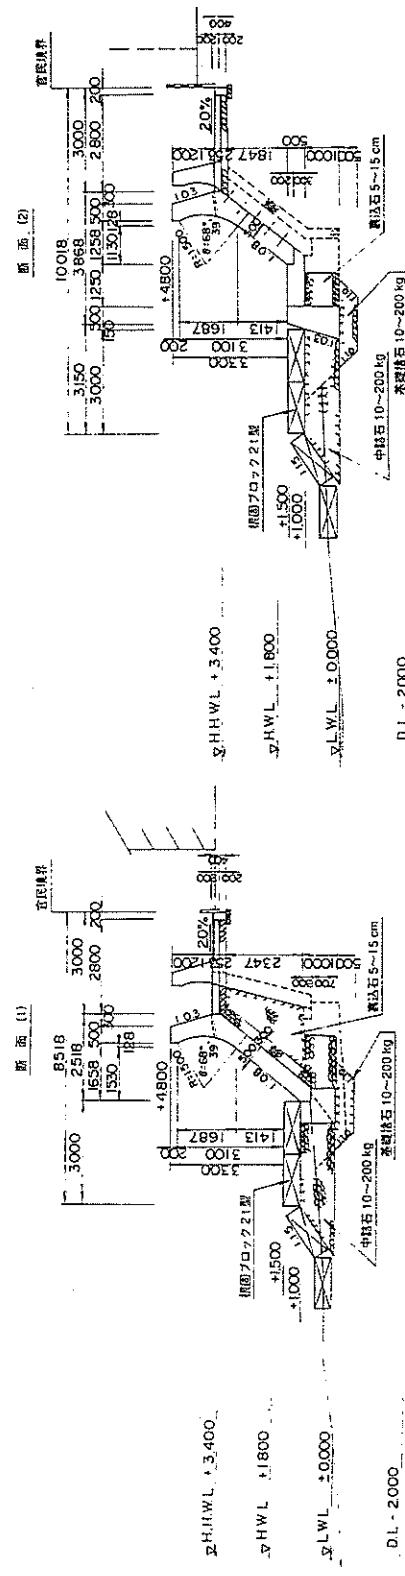
| 改良理由 | コンクリートの劣化、ひび割れ |

| 改修内容 | 改修理由 | 施工点 |
|---|---|---|
| 前出しし、転落防止柵 コンクリートの劣化、ひび割れ | 港湾名 | 地区名 |

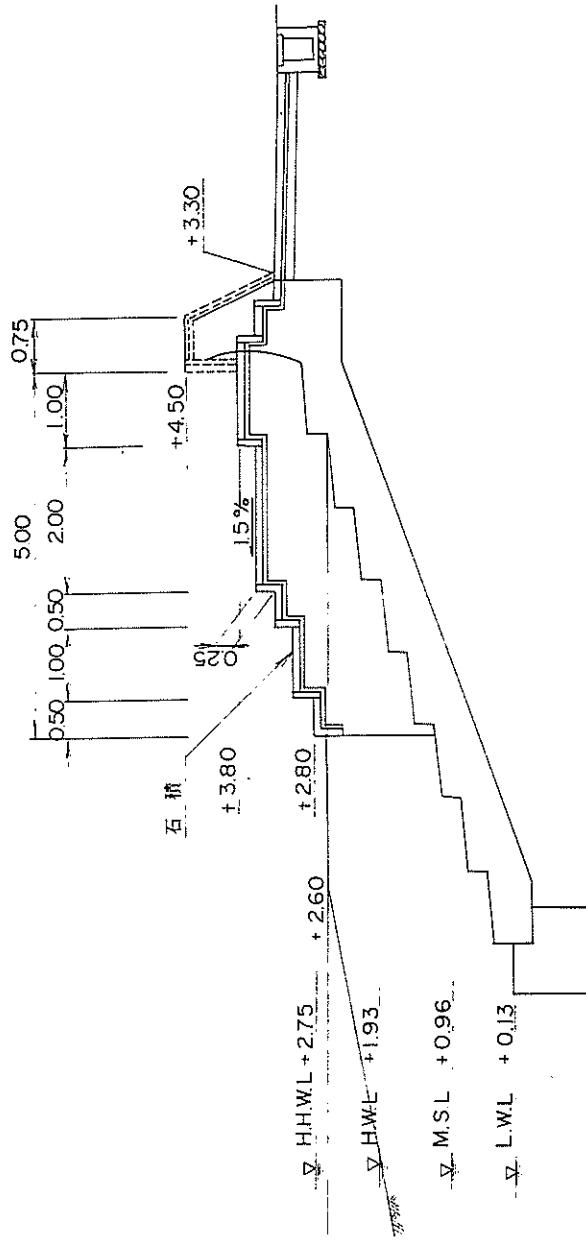
| 改良号 | 都道府県 | 港湾名 | 地区名 | 建設時期 | 留意点 |
|---|---|---|---|---|---|
| 護-153 | 香川県 | 志度港 | 志度 | 不明 | 不明 |

| 改良号 | 都道府県 | 港湾名 | 地区名 | 建設時期 | 留意点 |
|---|---|---|---|---|---|
| 改良理由 | バラベットに亀裂、基礎の吸出し、天端不足 | | | | |

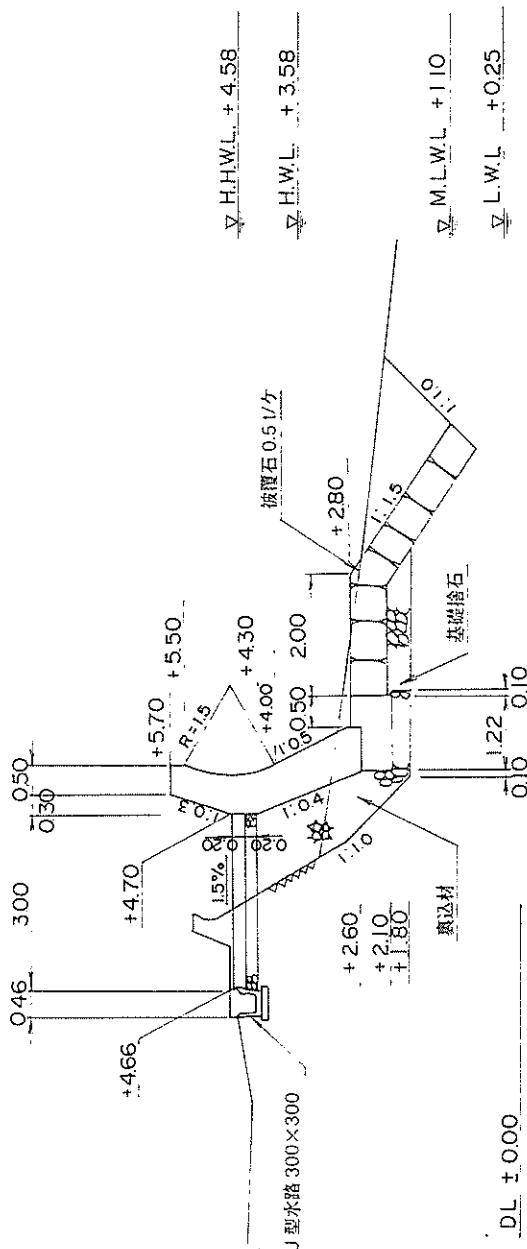
| 改良内容 | 前出しし、階段護岸へ コンクリートの劣化、骨材の洗い出し |
|---|---|
| 改良理由 | 海岸侵食による護岸の崩壊 |

| 改良内容 | 前出しし、階段護岸へ コンクリートの劣化、骨材の洗い出し |

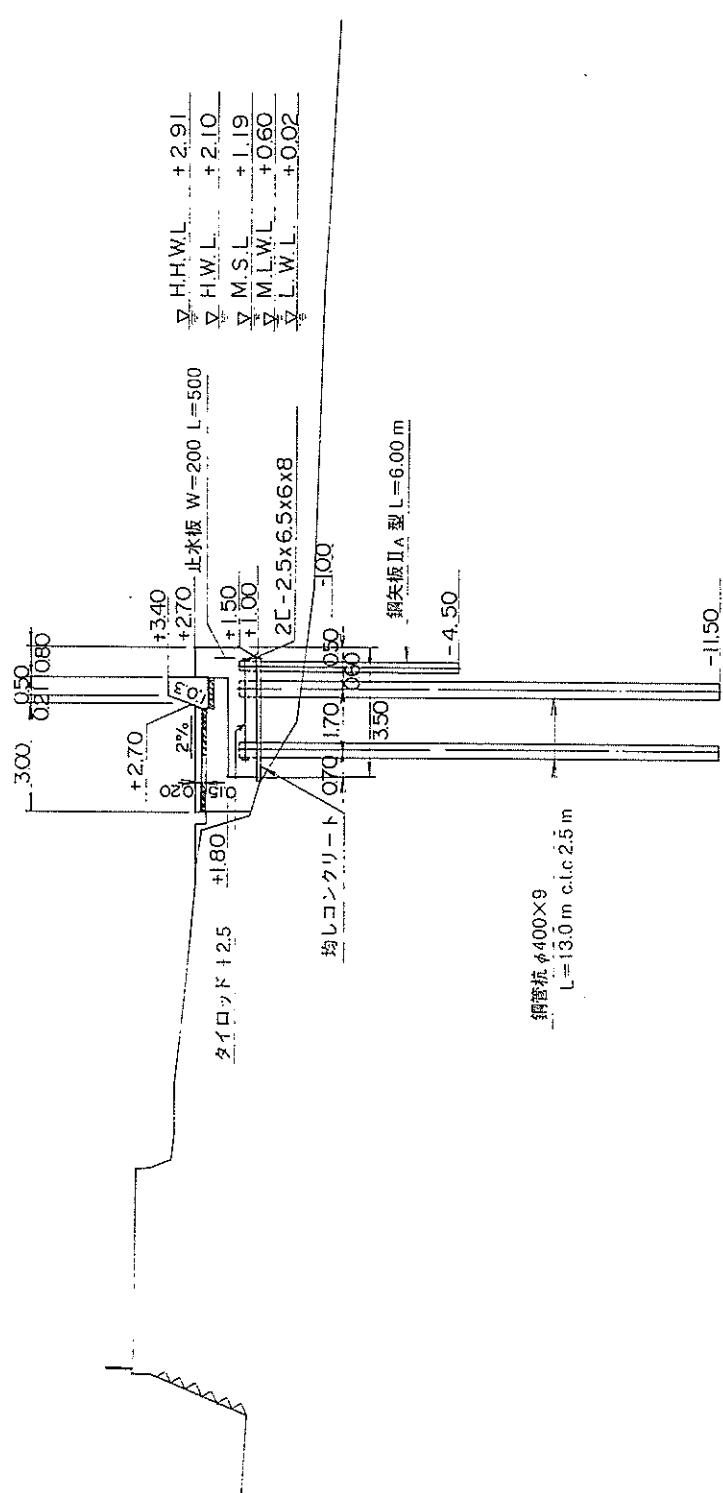
| 図番号 | 都道府県 | 港湾名 | 地区名 | 建設時期 | 施設種類 |
|---|---|---|---|---|---|
| 認-162 | 愛媛県 | 東予港 | 神洋 | 不明 | 不明 |

改良内容
前出し、階段護岸へ
改良理由
コンクリートの劣化
留意点
軟弱地盤ため鋼矢板基礎。隣接する入来への振動等の影響

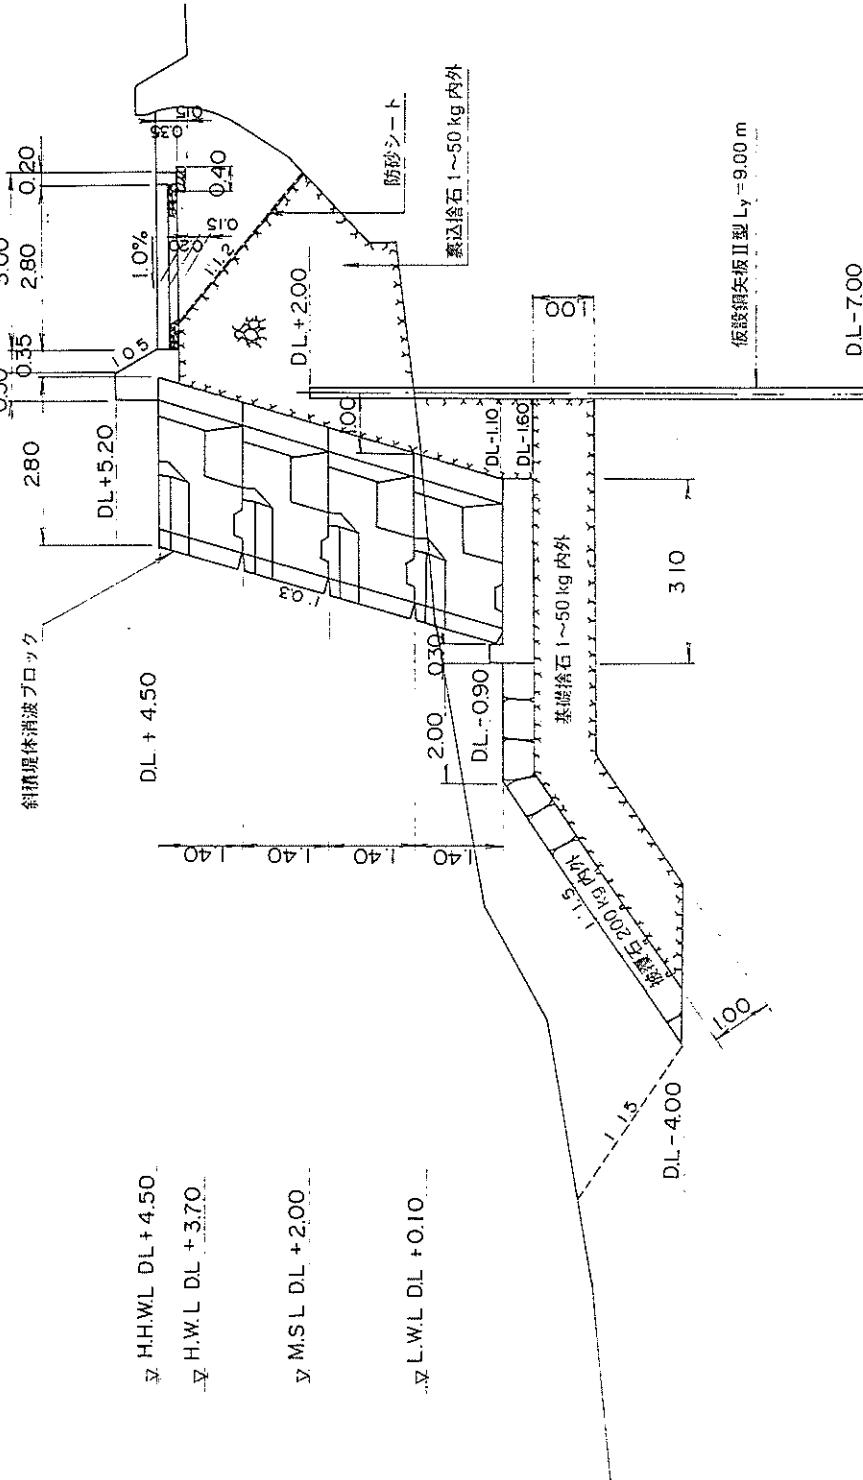
| 改修理由 | コンクリートの劣化、漫食、断面欠損による既存護岸への影響を考慮し、仮設矢板を施工 |

| 改修内容 | 直立消波ブロック積み |

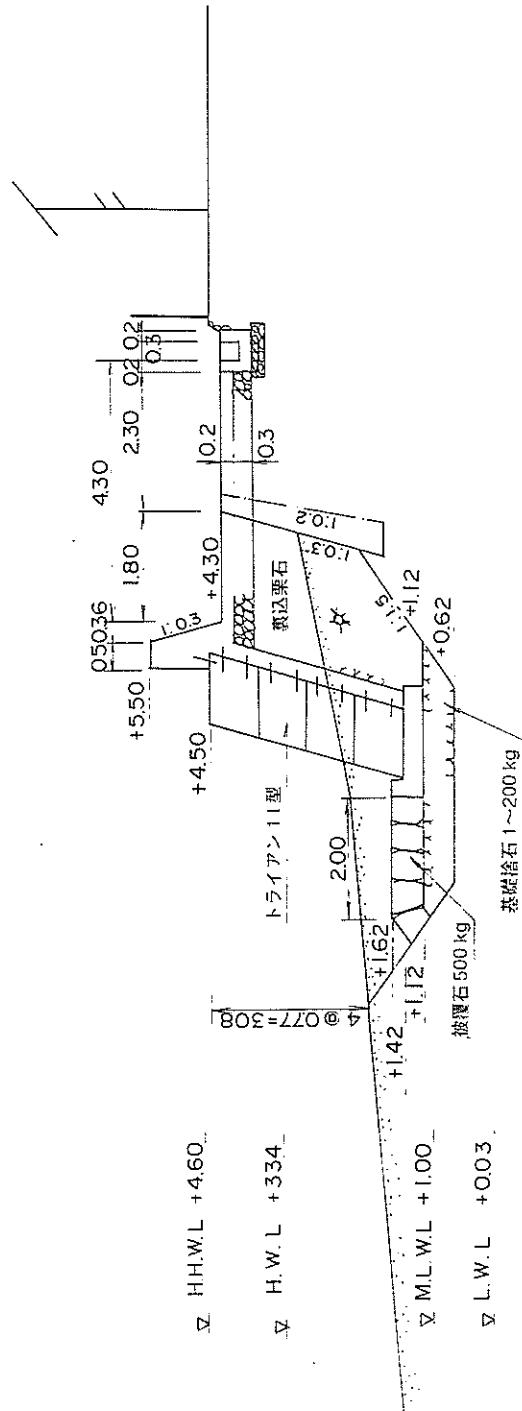
| 図番号 | 都道府県 | 港湾名 | 地区名 | 建設時期 | 既存状 |
|---|---|---|---|---|---|
| 護-177 愛媛県 三机港 | | 高浦 | | 8.49 | 14 |

| 改良内容 | 前出し、天端の巻上げ、直立消波ブロック積みへ |
|---|---|
| 改良理由 | コンクリートの劣化 |

| 改良内容 | 前出し、天端の巻上げ、直立消波ブロック積みへ |

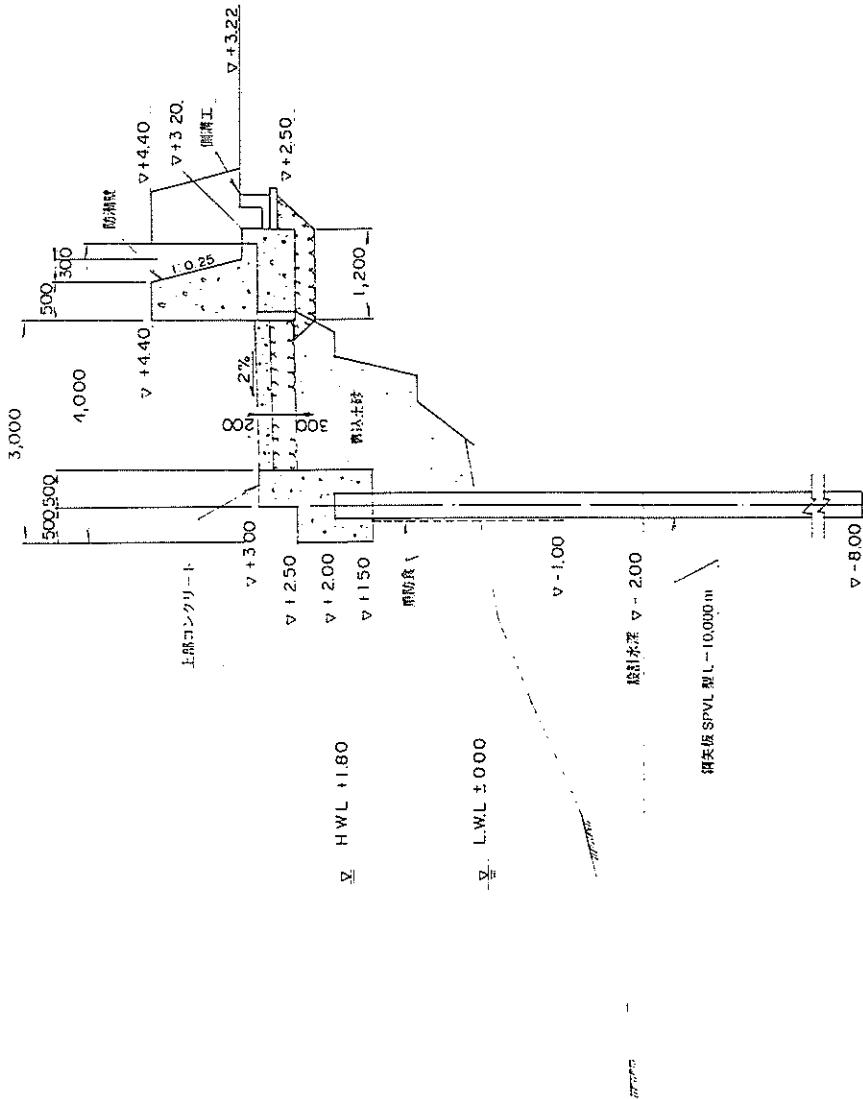
| 图番号 | 都道府県 | 港湾名 | 地区名 | 建設時期 | 施設類 |
|---|---|---|---|---|---|
| 護-180 | 高知県 | 甲浦港 | 東股 | 不明 | 不明 |

前出しし、天端の嵩上げ
コンクリートが劣化、クラック
が発生する。
改良内容
改良理由
留意点
