港湾技研資料

TECHNICAL NOTE OF
THE PORT AND HARBOUR RESEARCH INSTITUTE
MINISTRY OF TRANSPORT, JAPAN

No. 848 Sept. 1996

海岸保全施設の改良・更新事例集

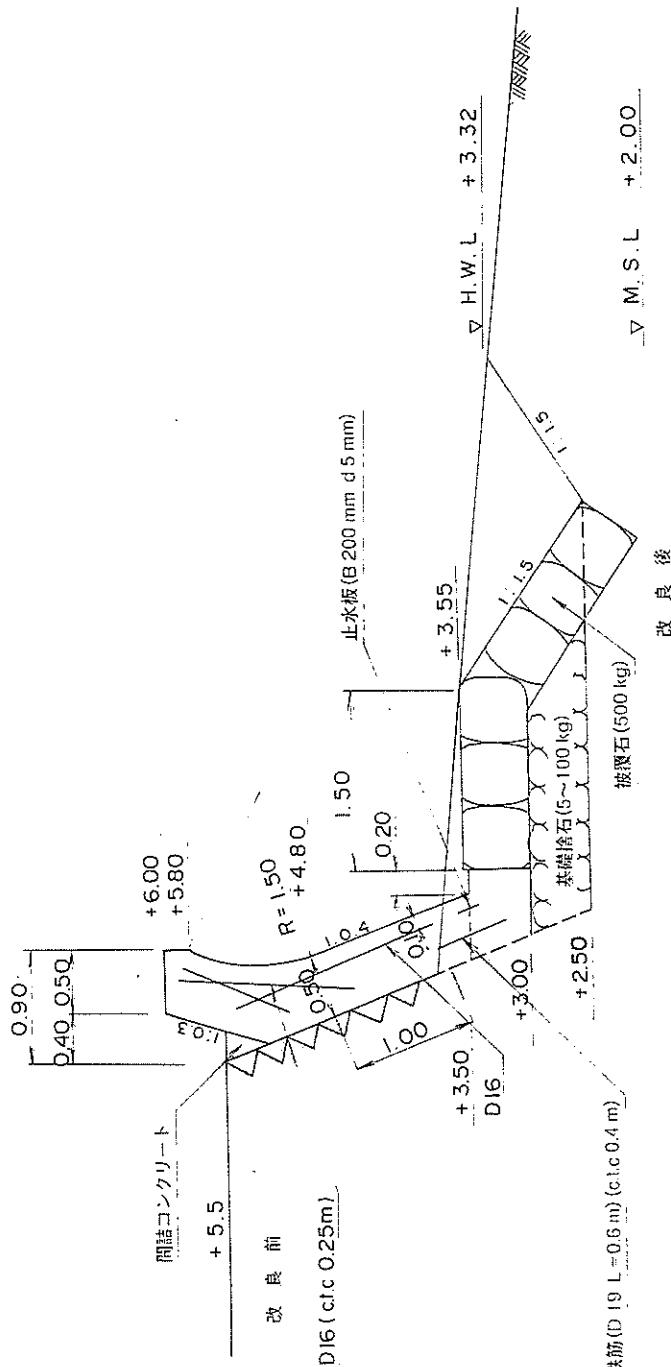
前面コンクリート張り補強、天端の嵩上げ、根固工の設置
石積目地部のコンクリートが劣化し吸い出し等がある
設計根拠より地元が望むだけの天端高が確保できない。
離島は、

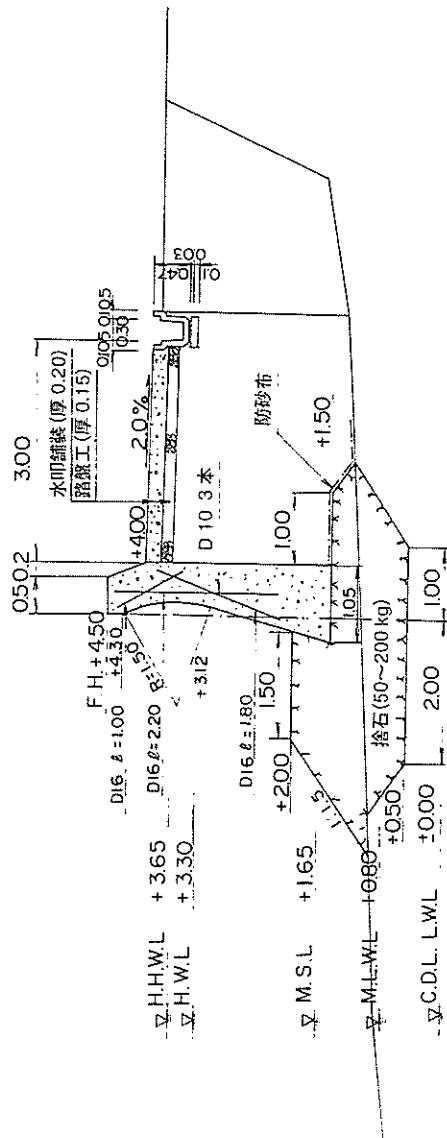
| 図番号 | 都道府県 | 港湾名 | 地区名 | 建設時期 | 沿岸敷地 |
|---|---|---|---|---|---|
| 護-216 | 長崎県 | 佐世保港 | 横瀬 | 不明 | 不明 |

| 図番号 | 都道府県 | 港湾名 | 地区名 | 建設時期 | 沿岸敷地 |
|---|---|---|---|---|---|
| 改良内容 | | | | | 前面コンクリート張り補強、天端の高上げ 石積の劣化 |

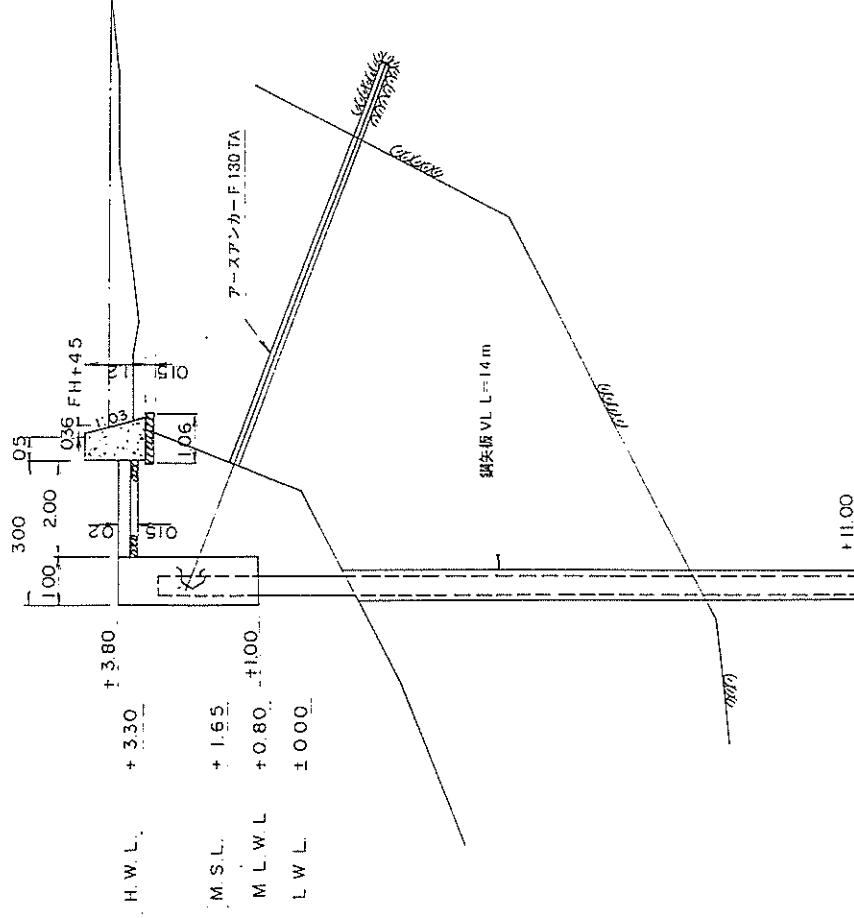
| 図番号 | 都道府県 | 港湾名 | 地区名 | 建設時期 | 経年費 | 改良理由 | 留意点 |
|---|---|---|---|---|---|---|---|
| 護-218 | 長崎県 | 佐世保港 | 横瀬 | 不明 | 不明 | 劣化 | 地盤 既影響 |

前出し、アースタンカーナー化工、天端の嵩上げ
石積の劣化
礫混じりシルト
点検
意

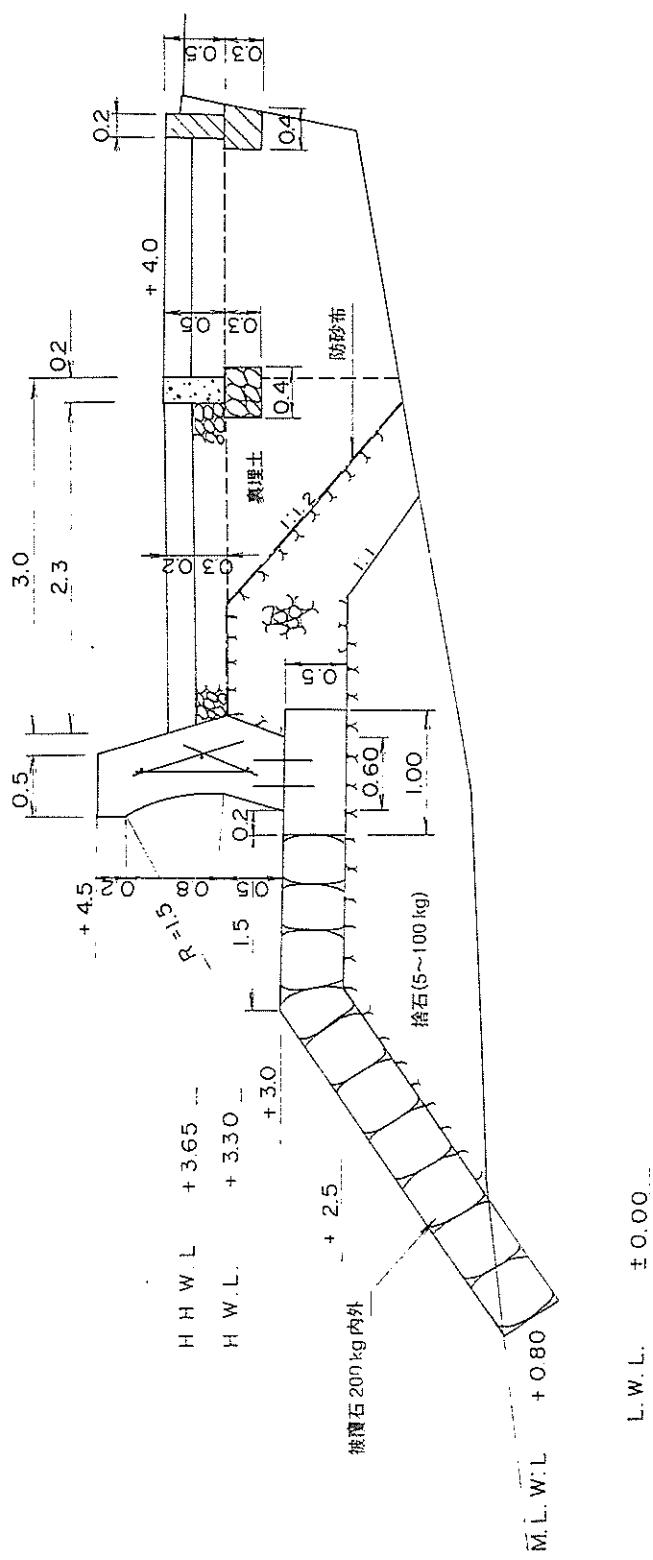
| 図番号 | 都道府県 | 港湾名 | 地区名 | 建設時期 | 踏跡質 |
|---|---|---|---|---|---|
| 護-220 | 長崎県 | 佐世保港 | 船越 | 不明 | 不明 |

| 図番号 | 都道府県 | 港湾名 | 地区名 | 建設時期 | 踏跡質 |
|---|---|---|---|---|---|
| 改良理由 | 石積の劣化 | | | | |

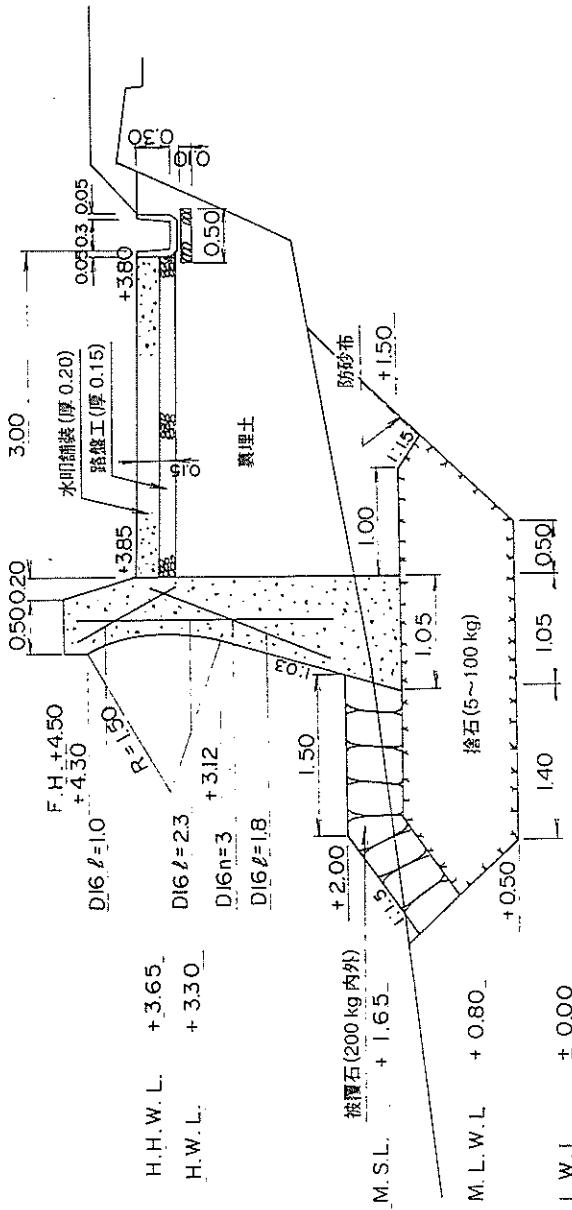
| 図番号 | 都道府県 | 港湾名 | 地区名 | 建設時期 | 資料類 | 留意点 |
|---|---|---|---|---|---|---|
| 護-221 | 長崎県 | 佐世保港 | 鹿子前 | 不明 | 不明 | 地盤 既影響 工期 水質 |

| 図番号 | 都道府県 | 港湾名 | 地区名 | 建設時期 | 資料類 | 留意点 |
|---|---|---|---|---|---|---|
| 改良理由 | 石積の劣化 | | | | | |

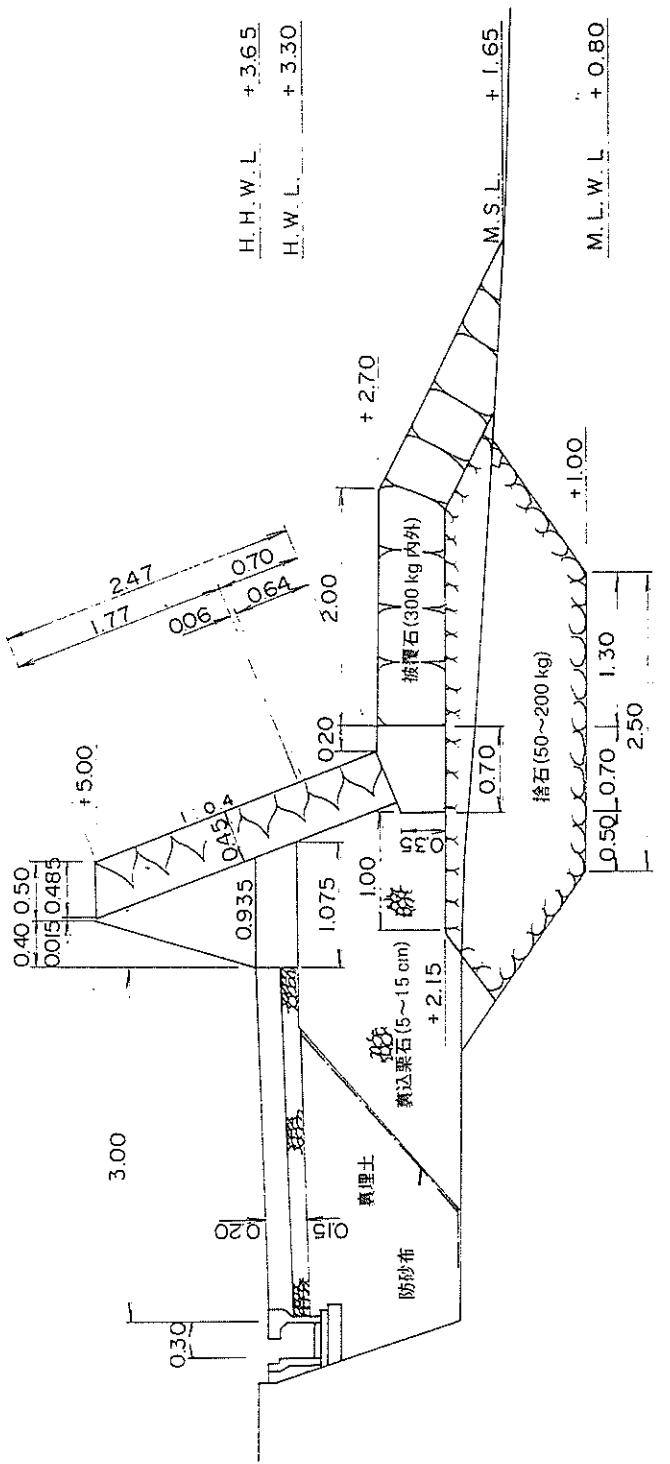
| 図番号 | 都道府県 | 港湾名 | 地区名 | 建設時期 | 既存物 |
|---|---|---|---|---|---|
| 議-223 | 長崎県 | 佐世保港 | 大潟 | 不明 | 不明 |

| 図番号 | 都道府県 | 港湾名 | 地区名 | 建設時期 | 既存物 |
|---|---|---|---|---|---|
| 改良内容 | 前出し | 石積の劣化 | | | |

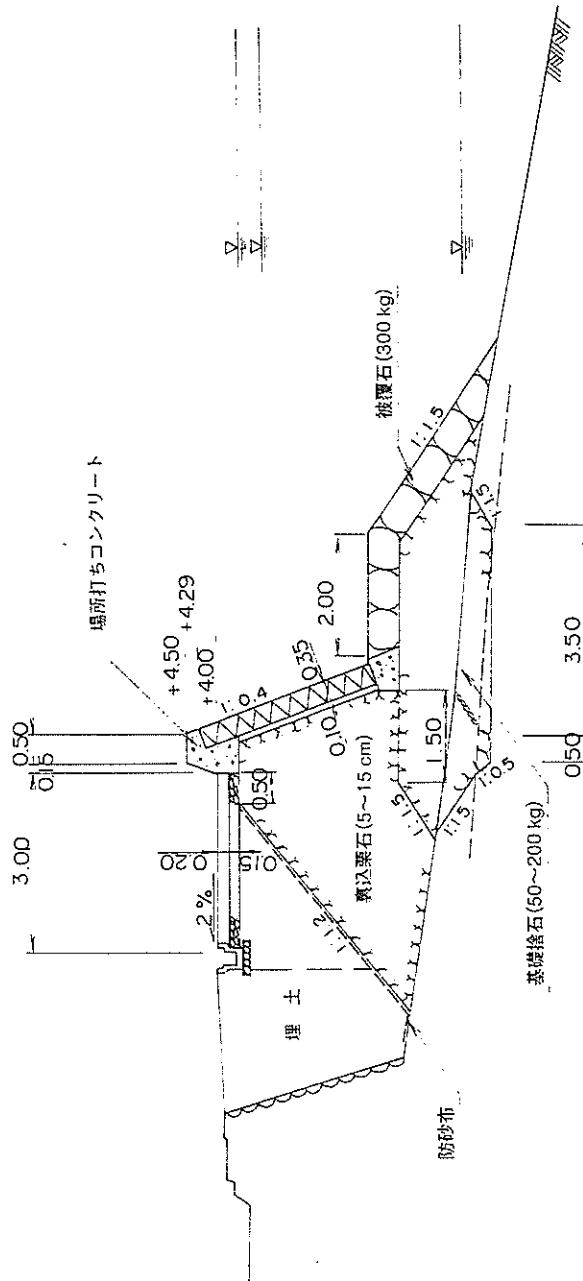
| 改番号 | 都道府県 | 港湾名 | 地区名 | 建設時期 | 距離 |
|---|---|---|---|---|---|
| 護 231 | 熊本県 | 河内港 | 船津 | 不明 | 不明 |

| 改番号 | 都道府県 | 港湾名 | 地区名 | 建設時期 | 距離 |
|---|---|---|---|---|---|
| コンクリートの劣化、クラックの発生 | | | | | |

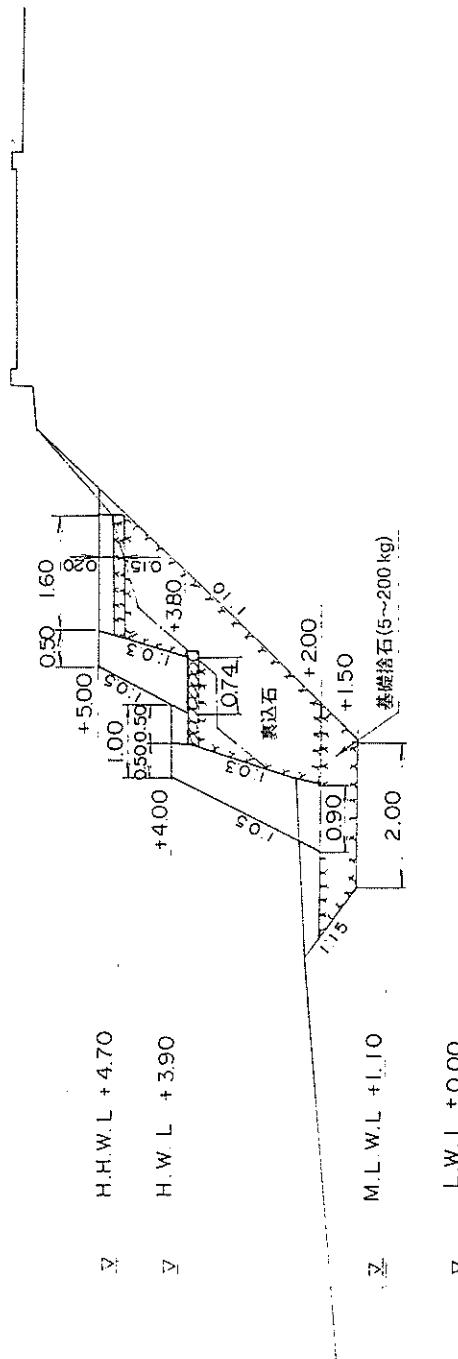
| 図番号 | 都道府県 | 港湾名 | 地区名 | 建設時期 | 跡跡 |
|---|---|---|---|---|---|
| 護-235 | 熊本県 | 赤崎港 | 前田上原 | 不明 | 不明 |

| 図番号 | 都道府県 | 港湾名 | 地区名 | 建設時期 | 跡跡 |
|---|---|---|---|---|---|
| 石積の空洞化 既設の組入れが無いための床掘の際の影響 | 前出し | | | | |

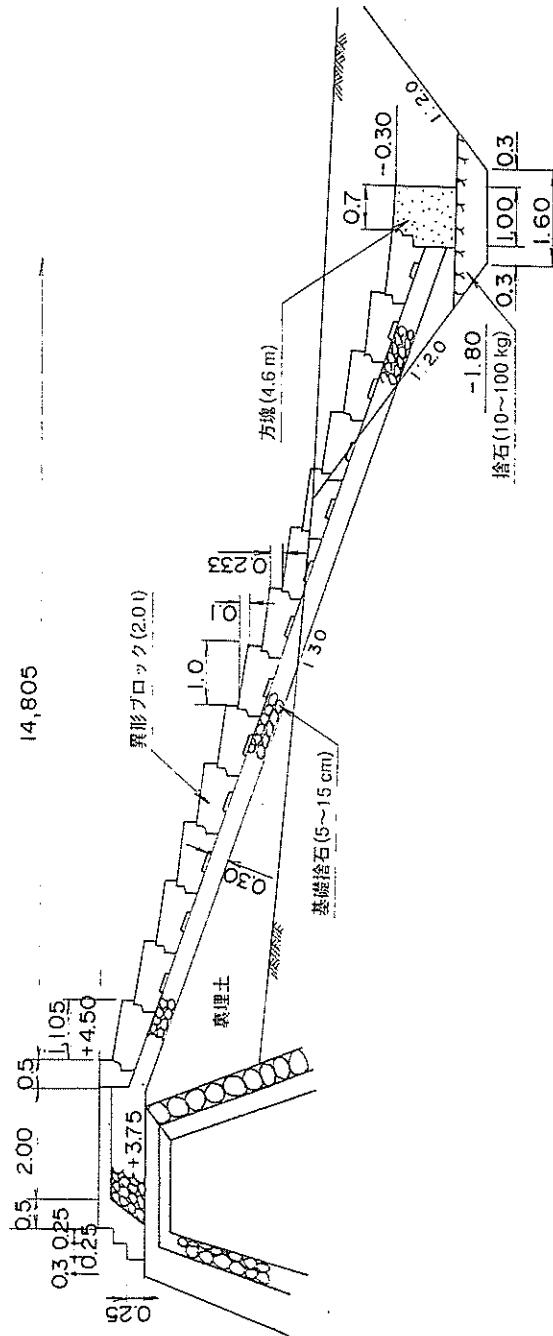
| 図番号 | 都道府県 護-250 鹿児島県 | 港湾名 母間港 | 地区名 母間 | 建設時期 S34～S46 | 整備年 27 |

| 図番号 | 都道府県 護-250 鹿児島県 | 港湾名 母間港 | 地区名 母間 | 建設時期 S34～S46 | 整備年 27 |
|---|---|---|---|---|---|
| 改良理由 既設の基礎の洗掘、越波防止 | | | | | 留意点 |

| 図番号 | 都道府県 護-250 鹿児島県 | 港湾名 母間港 | 地区名 母間 | 建設時期 S34～S46 | 整備年 27 |
|---|---|---|---|---|---|
| 改良内容 消波工の設置 | | | | | |

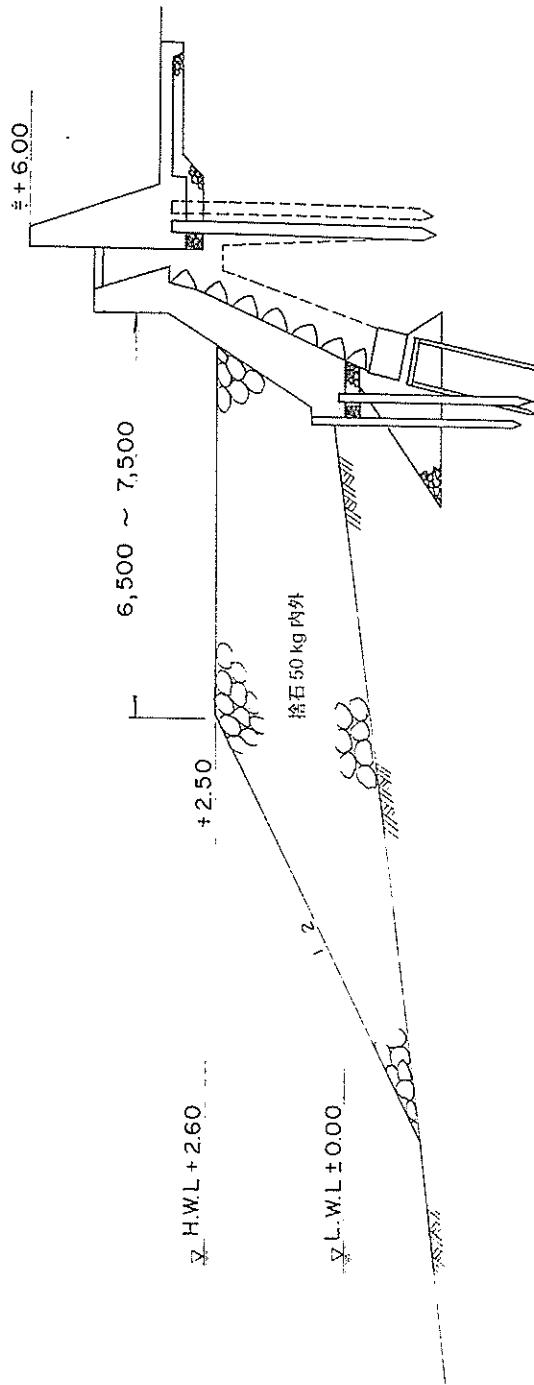
| 図番号 | 都道府県 | 港湾名 | 地区名 | 建設時期 | 距離 |
|---|---|---|---|---|---|
| 護-259 | 愛知県 | 名古屋港 | 4号地 | M35 | 84 |

改良内容
前面に水吹きを設置
改良理由
耐震性、円形すべりの安定性確保
留意点
背後利用者との調整

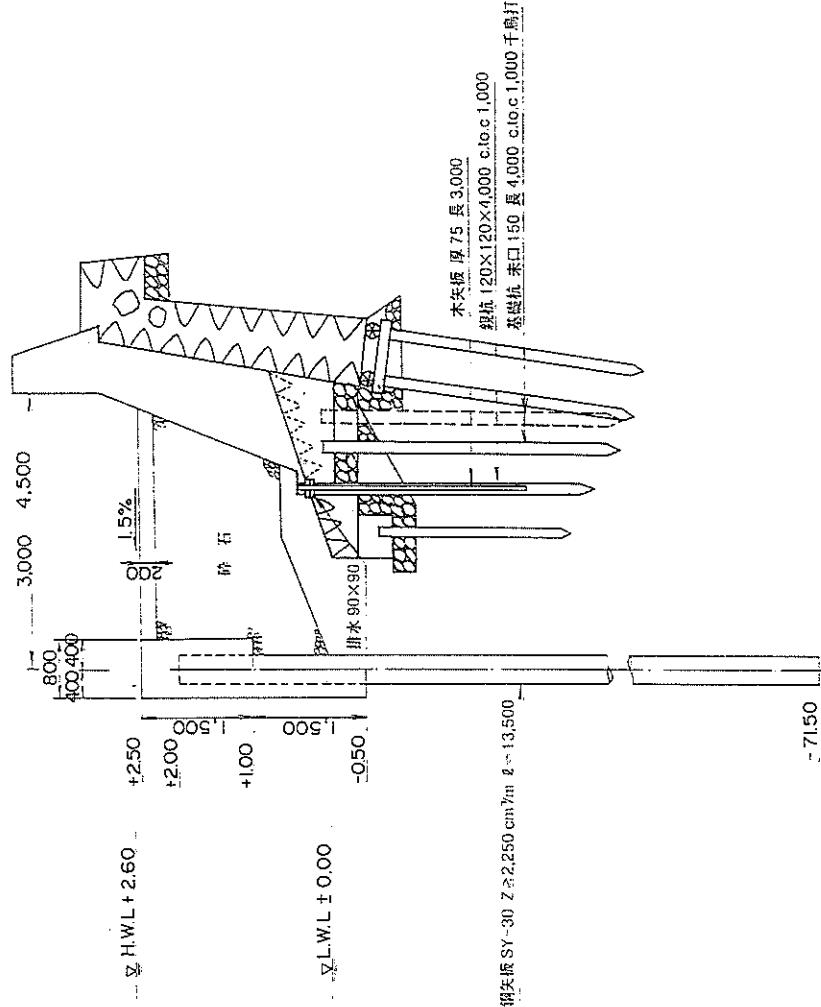
| 図番号 | 都道府県 | 港湾名 | 地区名 | 建設時期 | 基準年 |
|---|---|---|---|---|---|
| 説-261 | 愛知県 | 名古屋港 | 12号地 | S8 | 54 |

| 図番号 | 都道府県 | 港湾名 | 地区名 | 建設時期 | 基準年 |
|---|---|---|---|---|---|
| 改良理由 | 耐震性、円形すべりの安定性確保 | | | | |

留意点
背後利用者との調整

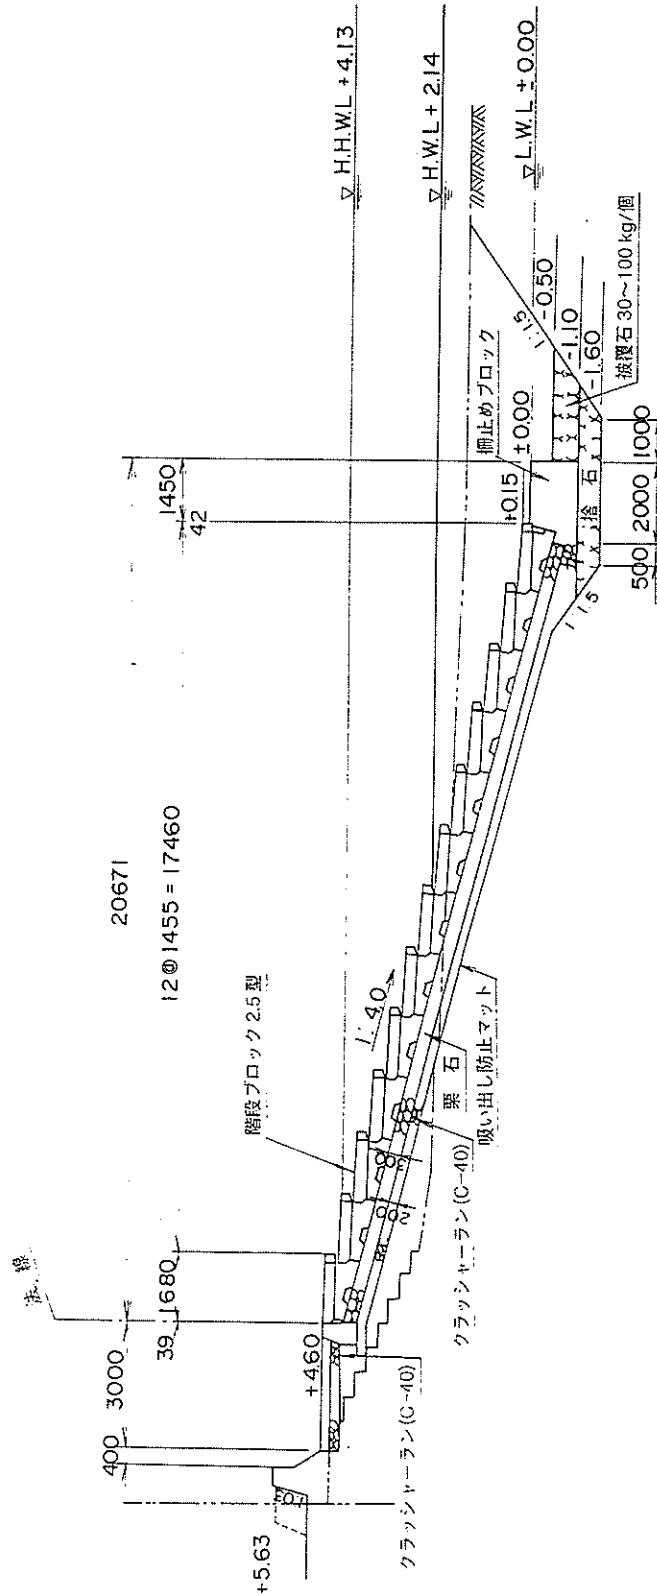
| 國番号 | 都道府県 護 | 港湾名 | 地区名 | 建設時期 | 整備費 |
|---|---|---|---|---|---|
| -269 | 三重県 | 四日市港 | 運河 | \$37 | 19 |

| 改良理由 | 補強 | |

| 改良内容 | 前出し、水叩き | (歩道) 確保、タイル張り、化粧型枠、転落防止柵、根固め工設置 |

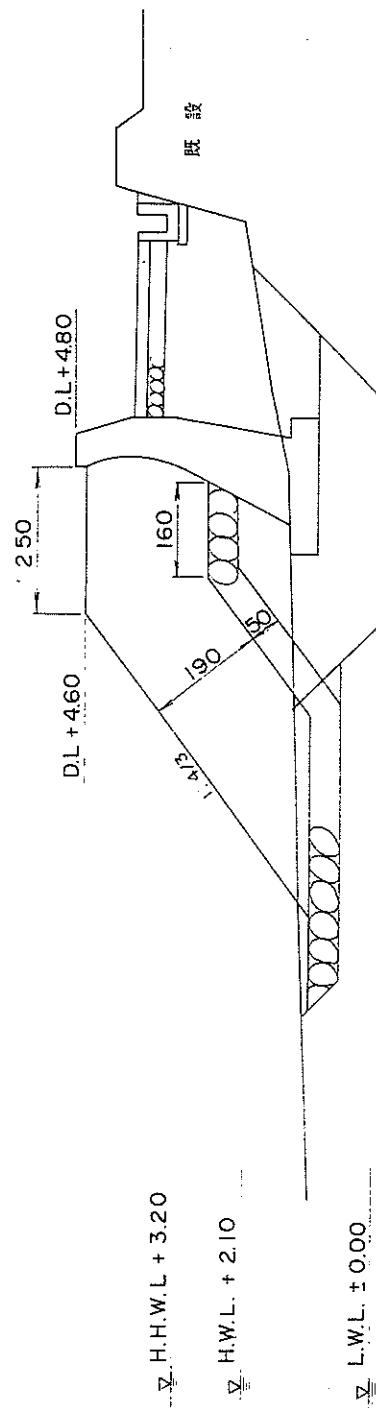
| 図番号 | 都道府県 | 港湾名 | 地区名 | 建設時期 | 認定年 |
|---|---|---|---|---|---|
| 護-277 | 沖縄県 | 中城湾港 | 佐敷 | S30年以前 | 32 |

前出し、天端の嵩上げ
石積の劣化

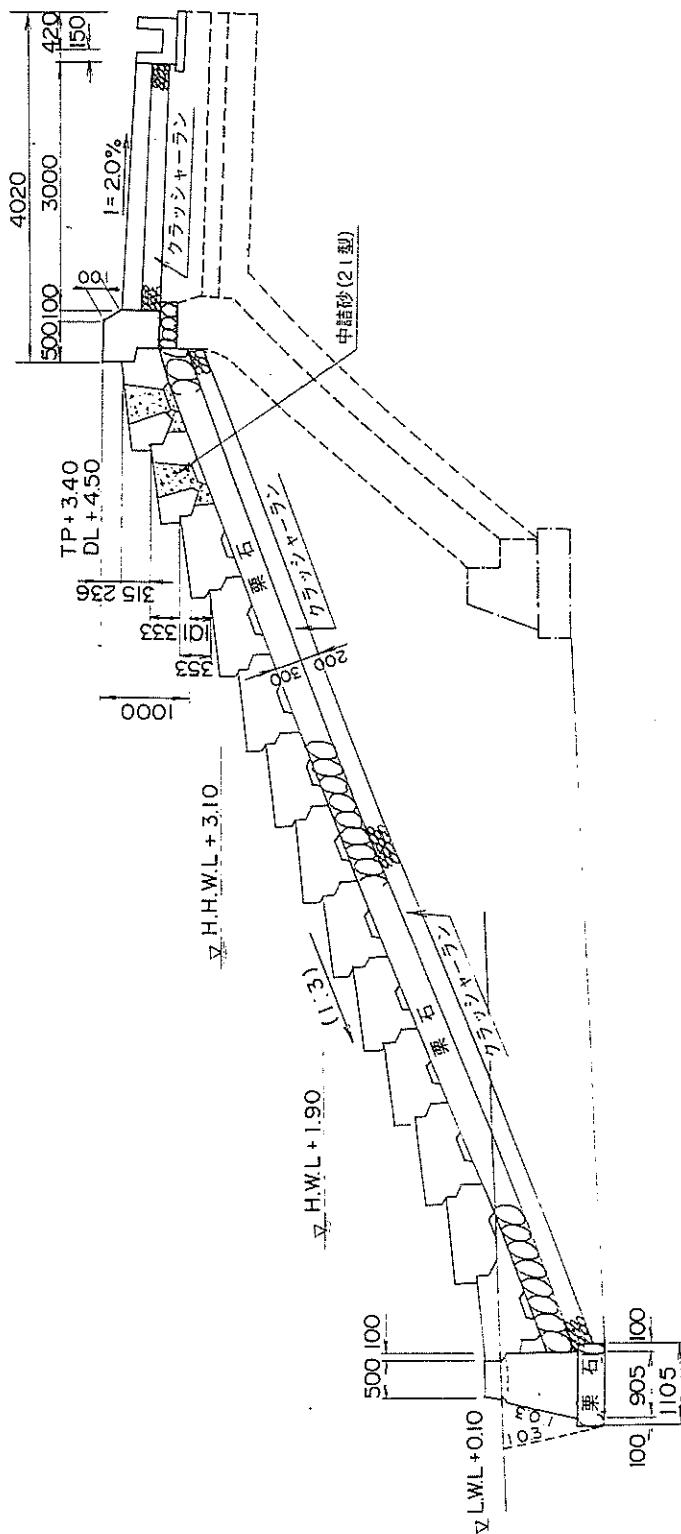
| 図番号 | 都道府県 | 港湾名 | 地区名 | 建設時期 | 基準年 |
|---|---|---|---|---|---|
| 堤-1 | 兵庫県 | 神戸港 | 遠矢浜 | S35~42 | 26 |

| 図番号 | 都道府県 | 港湾名 | 地区名 | 建設時期 | 基準年 |
|---|---|---|---|---|---|
| 改良理由 | | | | | 基礎の支持力、円形すべり |

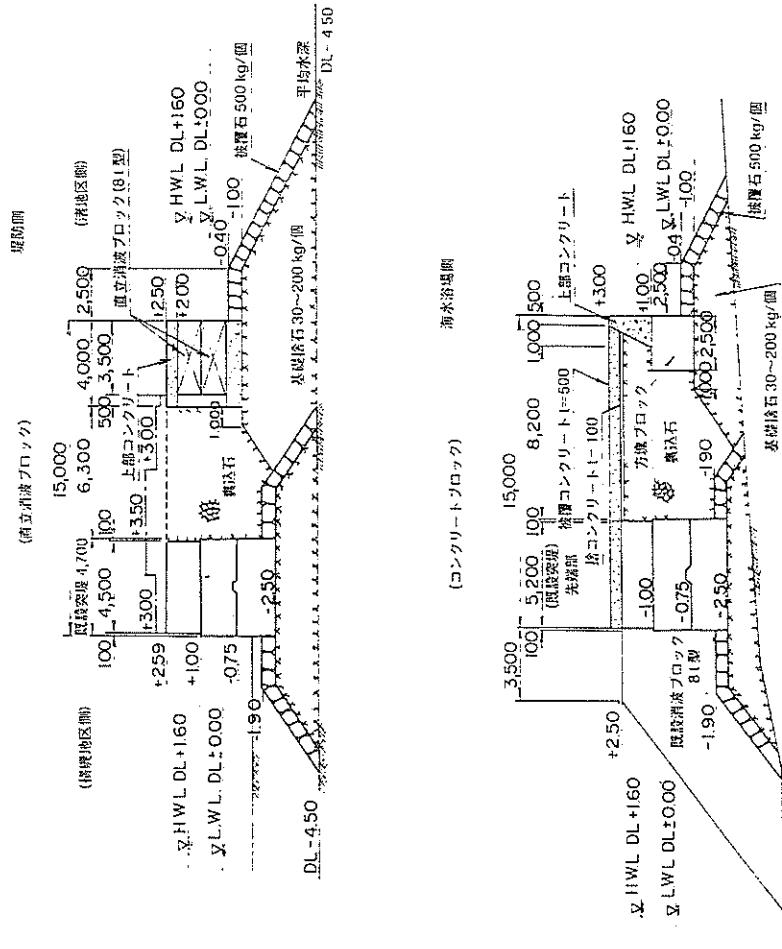
| 図番号 | 都道府県 | 港湾名 | 地区名 | 建設時期 | 施設名 |
|---|---|---|---|---|---|
| 離-1 | 鹿児島県 | 中之島港 | 中之島 | S56 | 8 |

| 図番号 | 都道府県 | 港湾名 | 地区名 | 建設時期 | 施設名 |
|---|---|---|---|---|---|
| 改良理由 | 台風時の越波防止 | | | | |

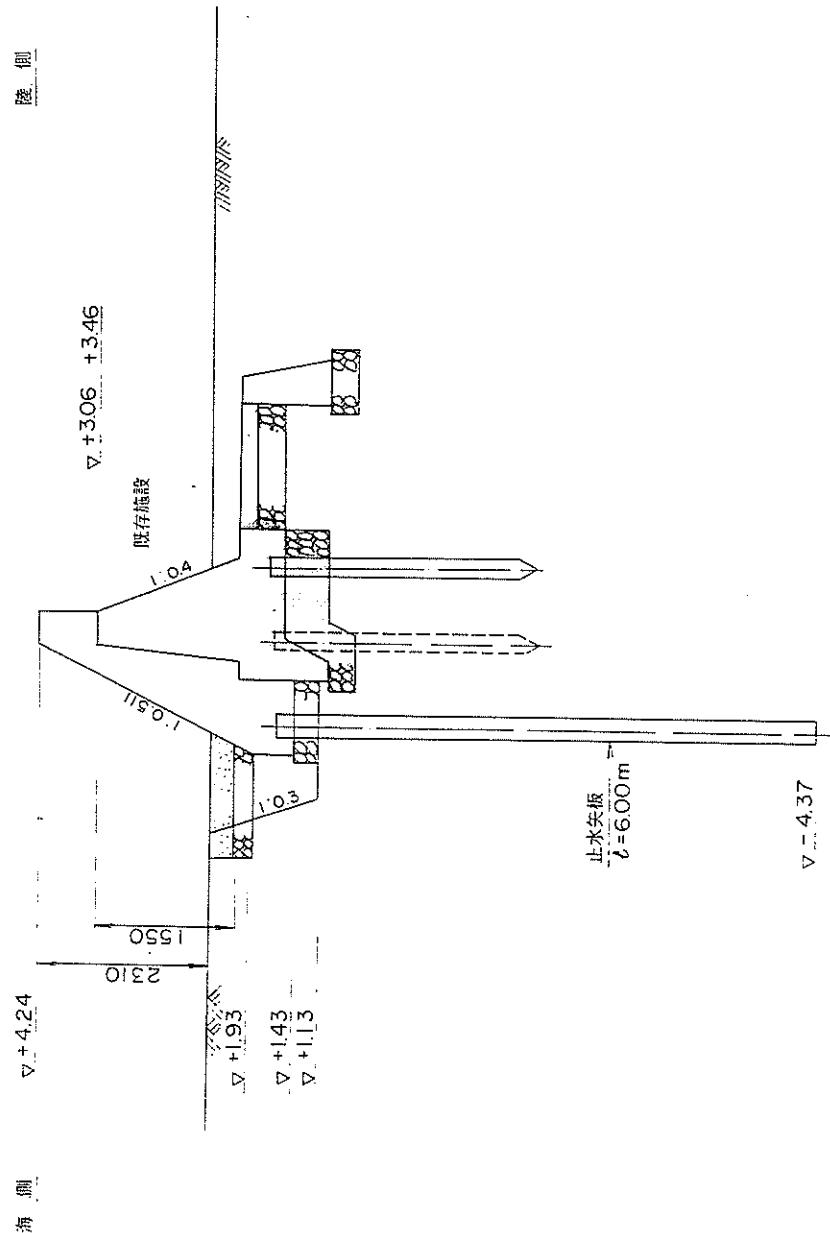
| 図番号 | 都道府県 | 港湾名 | 地区名 | 建設時期 | 基準高 |
|---|---|---|---|---|---|
| 胸-2 | 岩手県 | 大船渡港 | 清水 | S44～56 | 22 |

| 図番号 | 都道府県 | 港湾名 | 地区名 | 建設時期 | 基準高 |
|---|---|---|---|---|---|
| 改良理由 | 圧密沈下対策 | | | | |

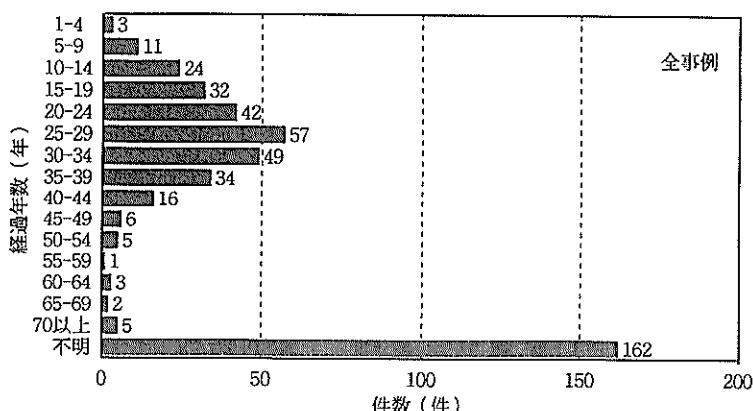
図-3 改良・更新までの経過年数

建設時期から改良実施時期までの経過年数別に整理した事例数を図-3に示す。回答によって既存施設の建設時期あるいは改良時期の表現に差があったので、次のように集計した。建設時期に幅がある場合は建設開始年を、また、例えば昭和30年代建設の場合を昭和35年を建設時期とし、改良時期は改良開始年をそれとした。このようにして求めた建設時期および改良時期から経過年数を求めた。

経過年数については建設時期が判明していないと把握できないが、実際には建設時期がわからない場合が多く、図-3に示したとおり事例全体では162件、約36%にのぼった。このことは施設の改良を検討する際、特に既存施設の取扱いを検討する際に残存機能の評価などにおいて問題になるおそれがある。

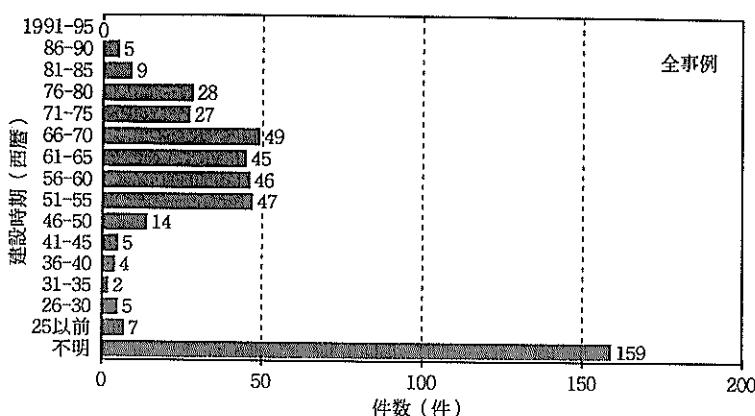
図-4 建設時期ごとの件数

事例が分布しているのがわかる。事例の建設時期の分布は図-4に示すようになり、1951～1970年（昭和26～45年）に建設された施設に改良事例が多かった。この理由として、前述のように、昭和34年から36年の天災を引き金にした急速な施設整備により整備施設数が多かったこと、30年の間に整備当時と求められる機能が変化してきたことなどが考えられる。建設時期で最も古いものは寛文8年(1668年、堤防)で、改良までの経過年数は317年である。
