港湾技研資料

No. 878 Sept. 1997

防舷材の劣化実態と機能評価について

運輸省港湾技術研究所

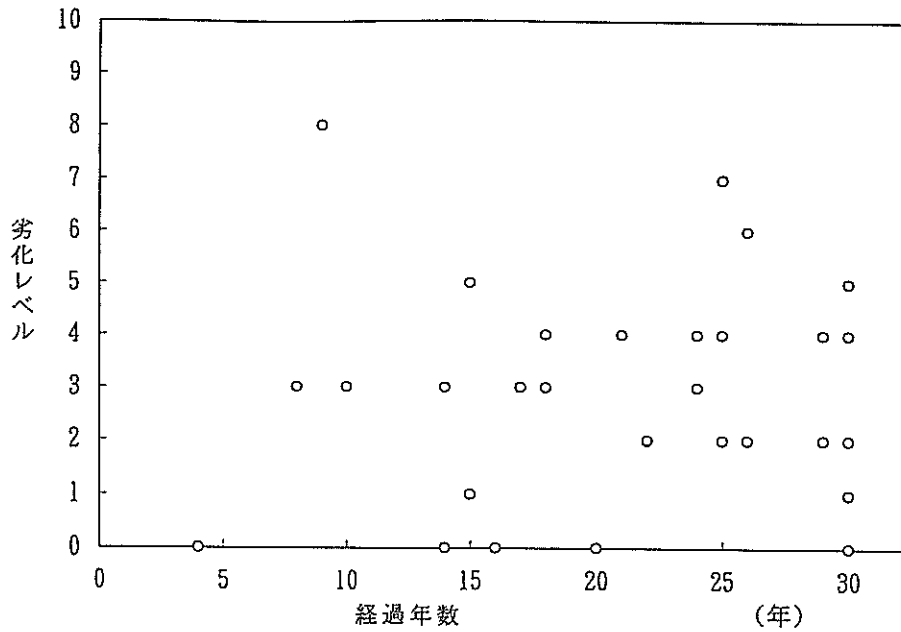
図-7 経過年数と劣化レベル (亀裂) との関係 (ケース1)
(当該バースで最も劣化の進行している防眩材を対象としている場合)

事例は29例で、若干少ないこともあり、明瞭に経過年数と劣化の相関性がでないが、傾向的には年数とともに劣化が進行しているようである。年数がかなり経過していても劣化の程度がさほど変化しない理由の1つに、亀裂はその後、割れや欠損へ移行していくため、亀裂の変状としてカウントされにくい面があると考えられる(図-7参照)。

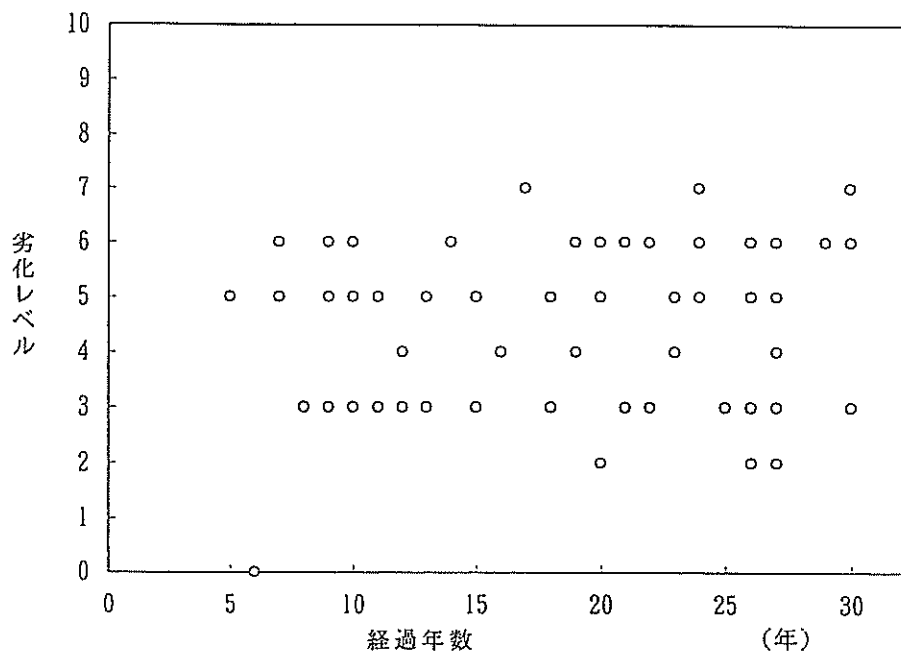
図-8 経過年数と劣化レベル (割れ) との関係 (ケース1)
(当該バースで最も劣化の進行している防眩材を対象としている場合)

はないかと考えられる (図-8 参照).

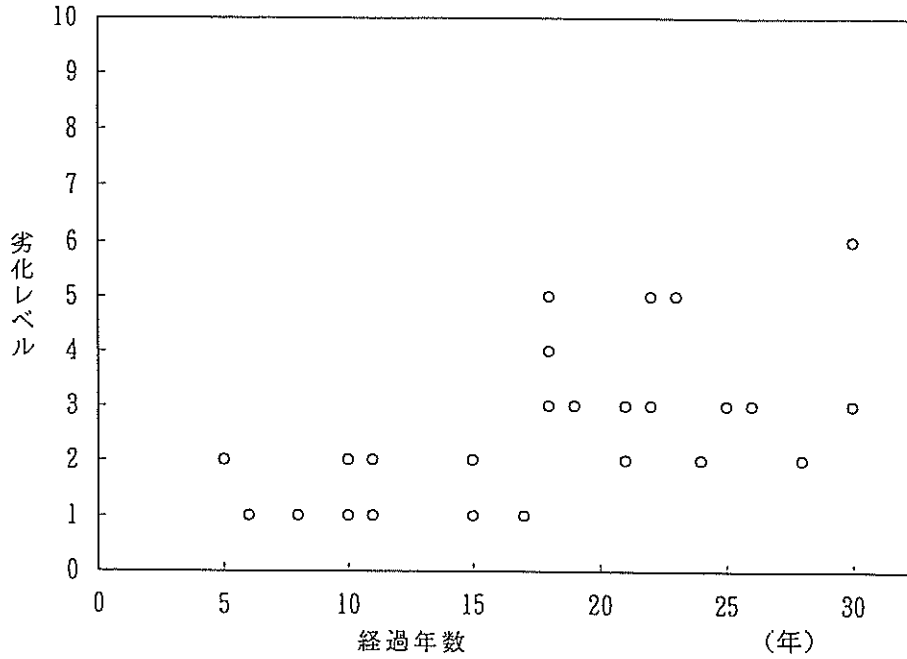
図-11 経過年数と劣化レベル (チッピング) との関係 (ケース1)
(当該バースで最も劣化の進行している防舷材を対象としている場合)

この劣化の形態については、劣化の程度と経過年数との間に、他の形態の場合より、相当の相関性がみられる。このことは、チッピングの現象は船舶と防舷材の接触が

多ければ多いほどその程度が明瞭に進行していくこと、及び、チッピングの状況では管理者は防舷材を交換することはまずないことから、累積された損傷がデータとしてあらわれたことと考えられる（図-11参照）。

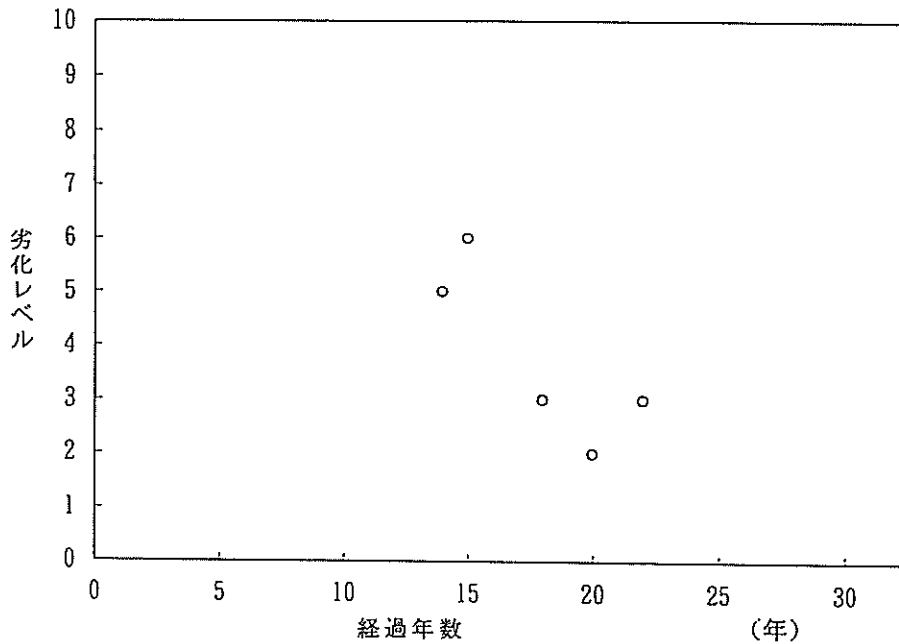
図-12 経過年数と劣化レベル (永久変形) との関係 (ケース1)
(当該バースで最も劣化の進行している防舷材を対象としている場合)

事例が5例しか存在しなかったため、劣化の程度と経過年数との間に、相関傾向は出ていない。この変状が出るケースは事故に近い接触の場合や、施工の不備による場合が想定されるため、本来経過年数には影響されないものと考えておくべきである（図-12参照）。

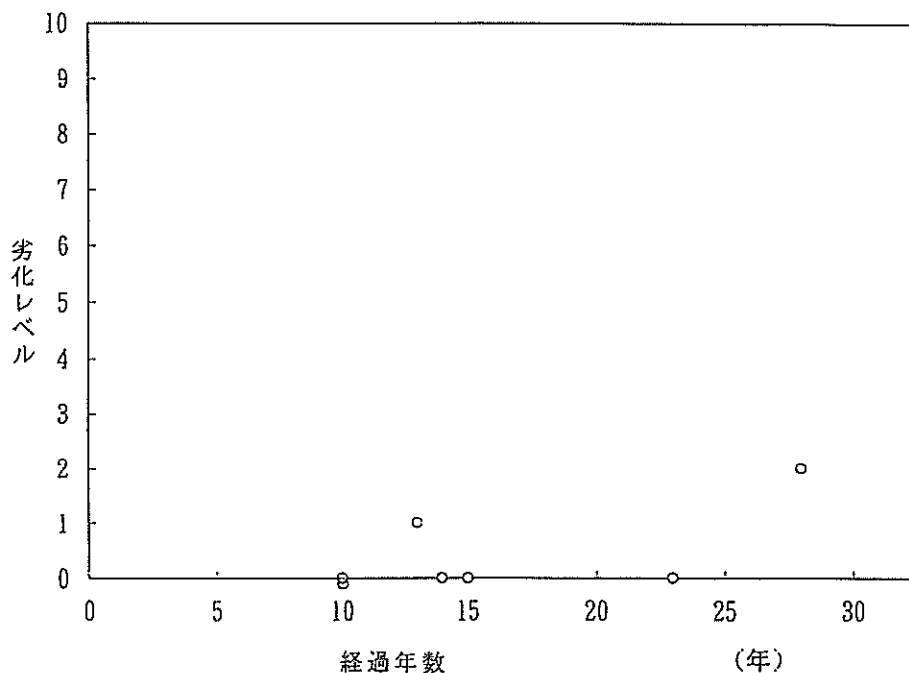
図-13 経過年数と劣化レベル（オゾンクラック）との関係（ケース1）
（当該バースで最も劣化の進行している防舷材を対象としている場合）

オゾンクラックはゴム防舷材の初期劣化であり、表面の微細なクラックのため明確に経過年数との相関性は出てこないようである（図-13参照）。

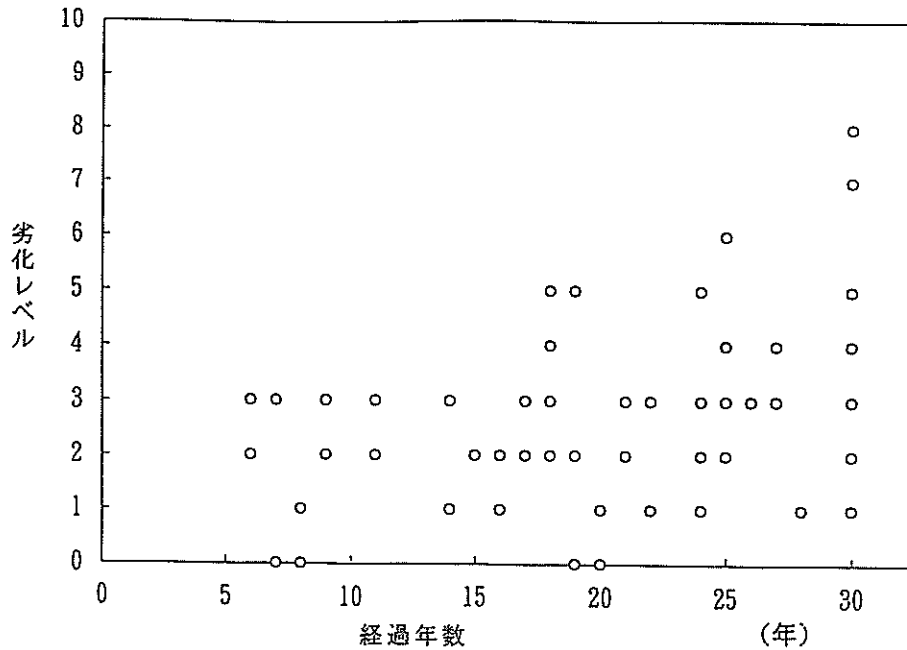
図-9 経過年数と劣化レベル（欠損）との関係（ケース1）
 （当該バースで最も劣化の進行している防舷材を対象としている場合）

経過年数が増加しても劣化レベルが進行しないケースも多いようであるが、傾向的には年数の経過とともに劣化レベルが進行していくようである。このような傾向を

示す理由としては、欠損は傷がV型防眩材の中空部まで達していないものを指す関係で、管理者は防眩材が欠損状態であっても、まだ利用できるものと判断し、交換しない場合が多いのではないかと考えられる。その結果、長期間にわたり欠損状態のまま、劣化が進行している状

況が示されることになったと考えられる (図-9 参照).

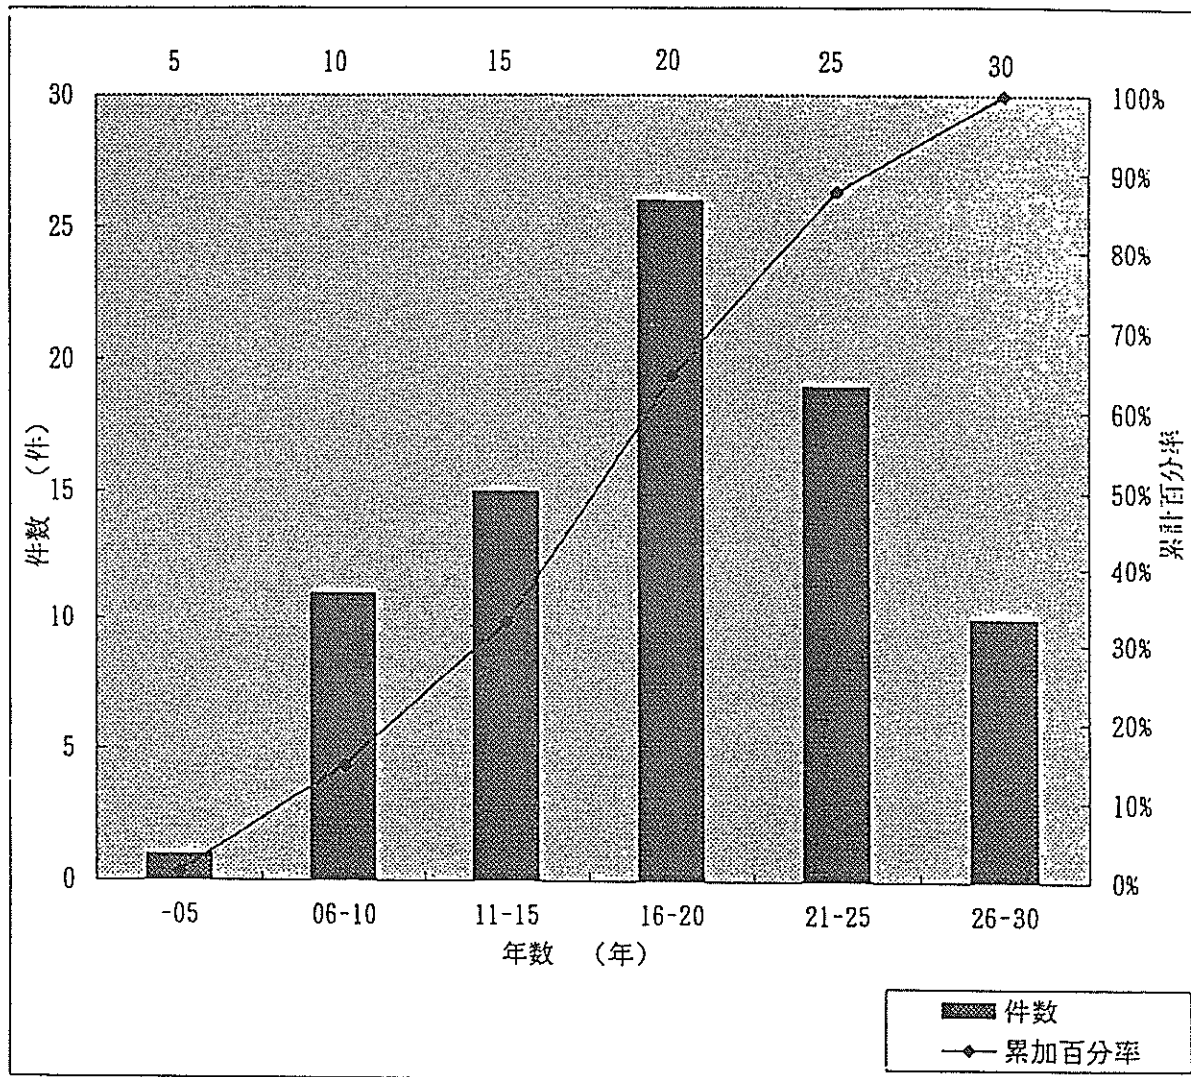
図-24 交換迄の年数分布

今回の実態調査では、防舷材の交換年数についても調査しており、それを取りまとめたものを図-24に示す。この図のとおり16年から20年で交換されるケースがもっ

とも多く約1/3を占める。また、使用期間25年までに全体の約9割は交換されている。これらの調査結果からのみ判断すると、防舷材の耐用年数は概ね20～25年くらいであると推定できる。

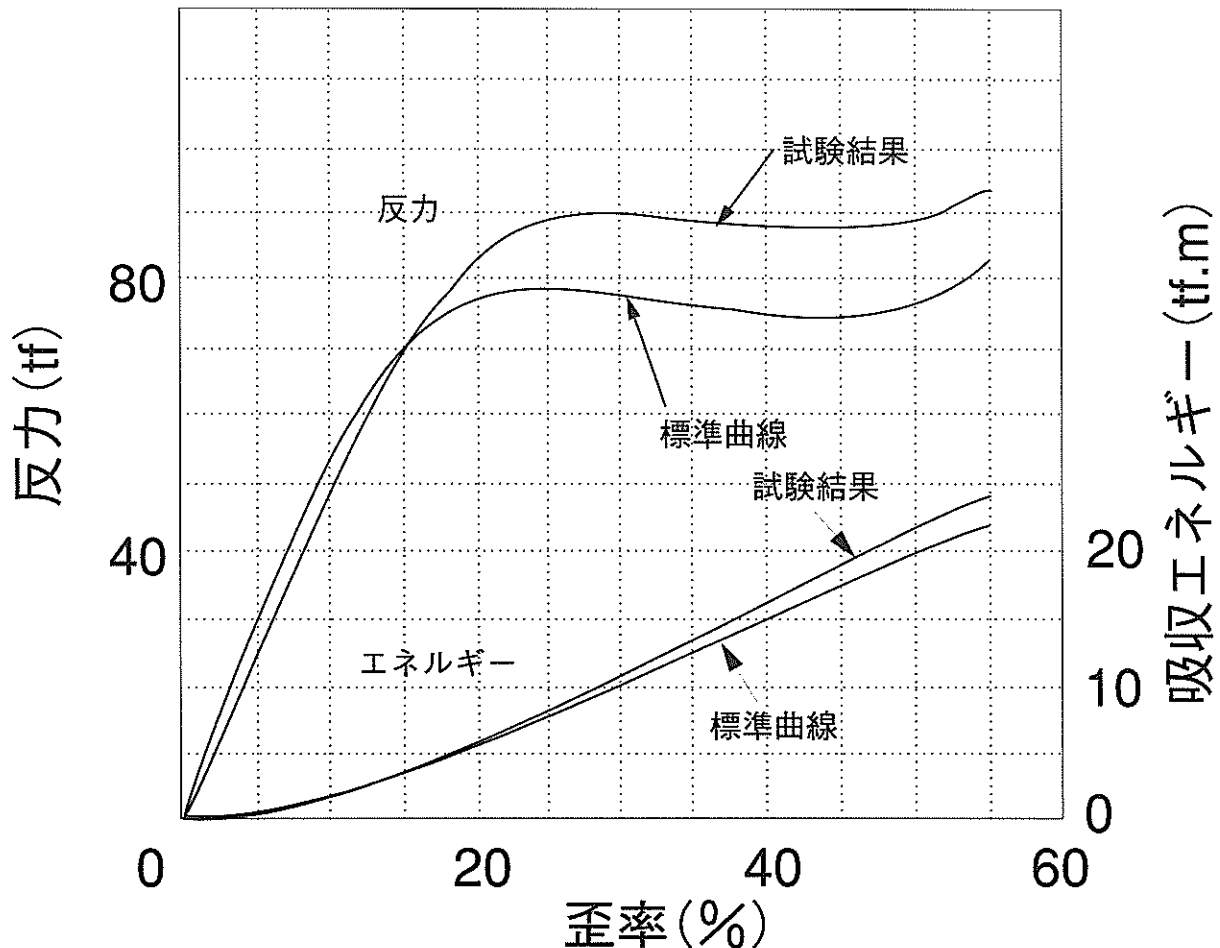
図-33 V型600H×1,900L性能曲線

結果を、図-33に示す。標準性能曲線値と比較して、反力は13%上昇している。

正常圧縮時の性能は標準値と比較すると、反力が13%上昇している。物性値は、取り付け上面外側表面の験体において試験値は伸び50%，引張強さ8kgf/cm²と変化しているが表面より10mm～50mm程度より内部は製造当時とほぼ変わらない。

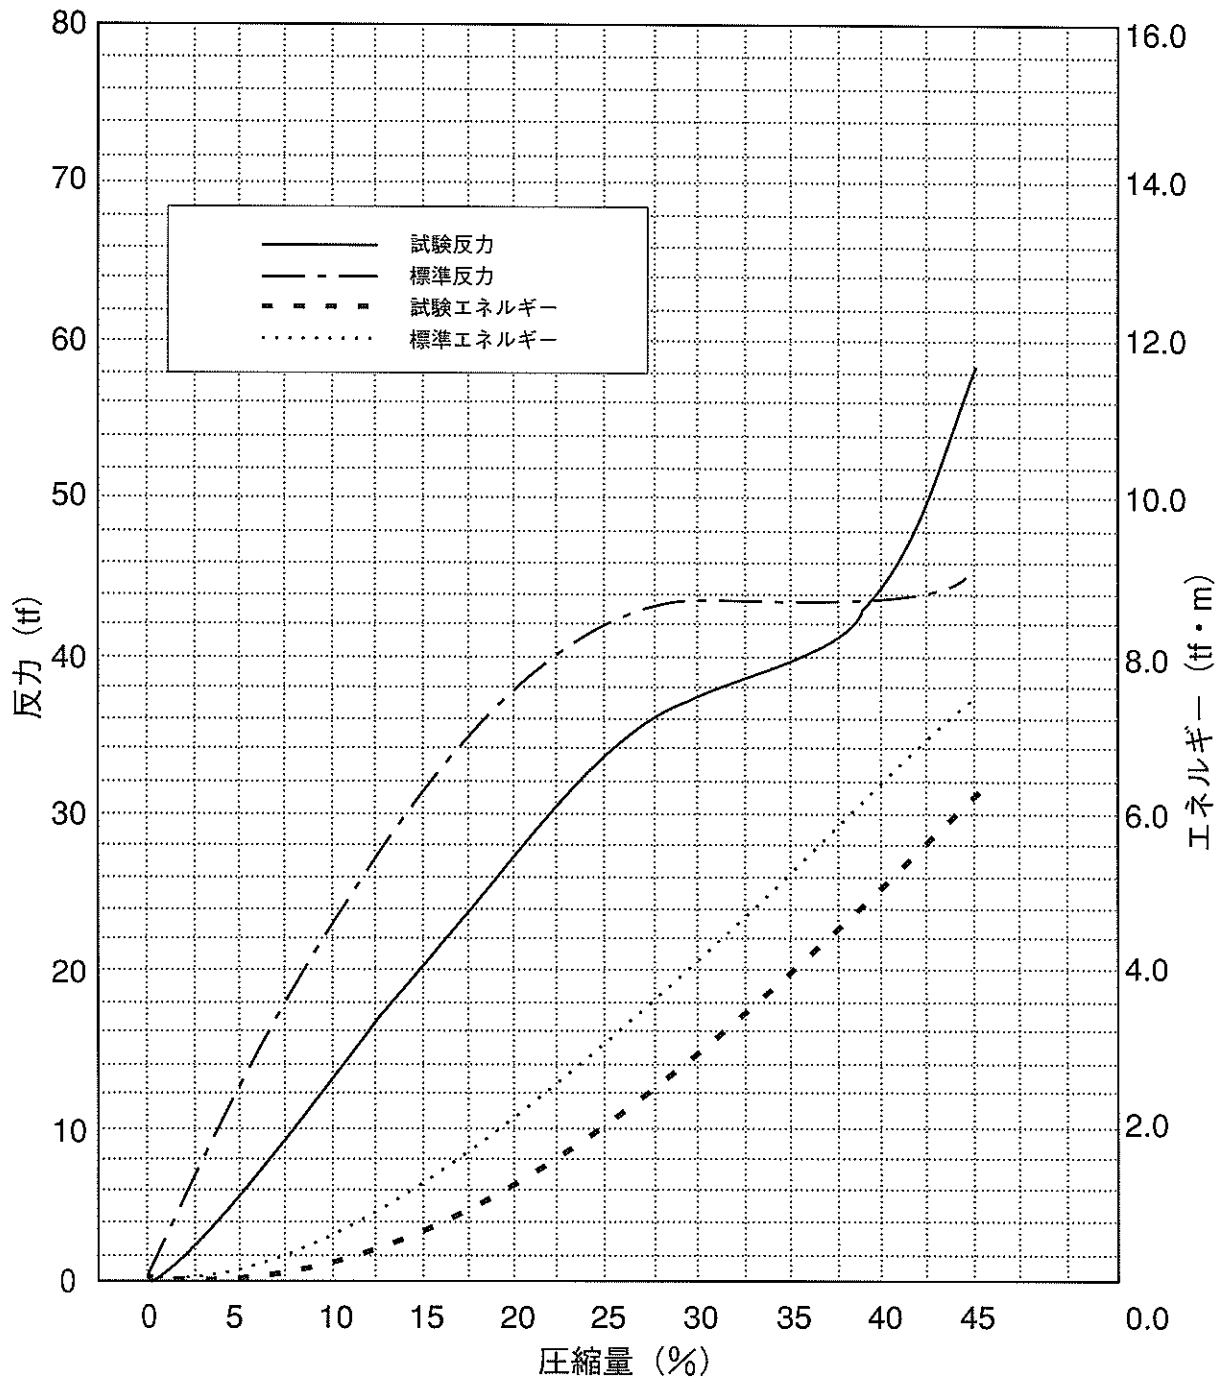
図-36 V型防舷材圧縮性能曲線 (V型500H×1,200L)

致命傷の割れを持った製品では，正常圧縮試験で定反力とならず，歪みの増加に従って反力も増加することが分かり，性能低下していることが確かめられた。（図-36参照）

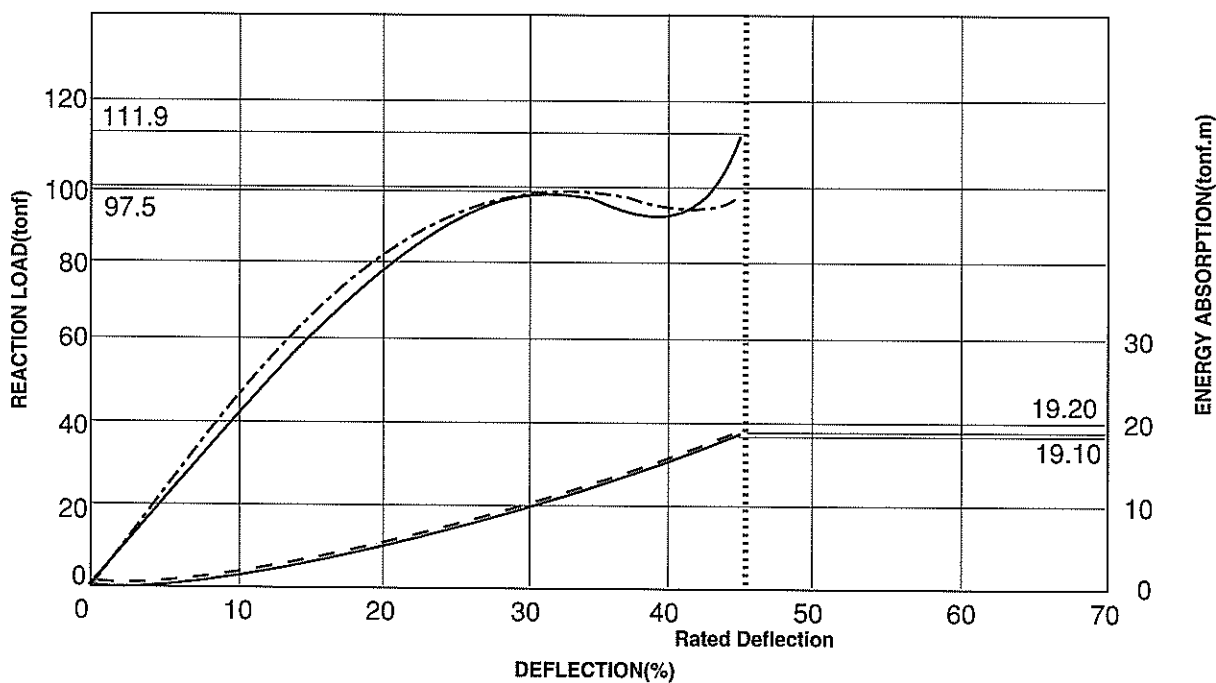
図-37 性能曲線 (正常圧縮試験) (V型600H×2,000L)

・防舷材の反力は，カタログ標準値より25%程高くなっていた（図-37参照）。

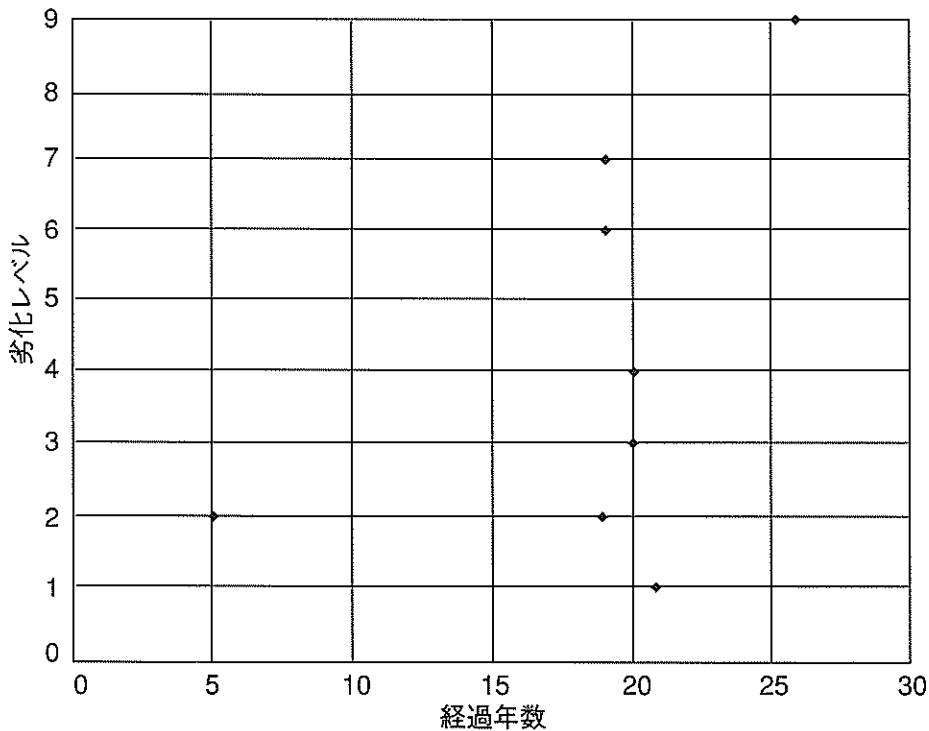
図-41 経過年数と劣化レベルの関係

劣化レベルと経過年数の関係を図-41に示す。この図から判断すると、経過年数が増えると劣化レベルも大きくなる傾向にはあるが、その相関は低い。つまり、経過年数だけが劣化の要因となるのではなく、使用中に船舶が防舷材に与える損傷等の影響の方がより重要な要因となると考えられる。

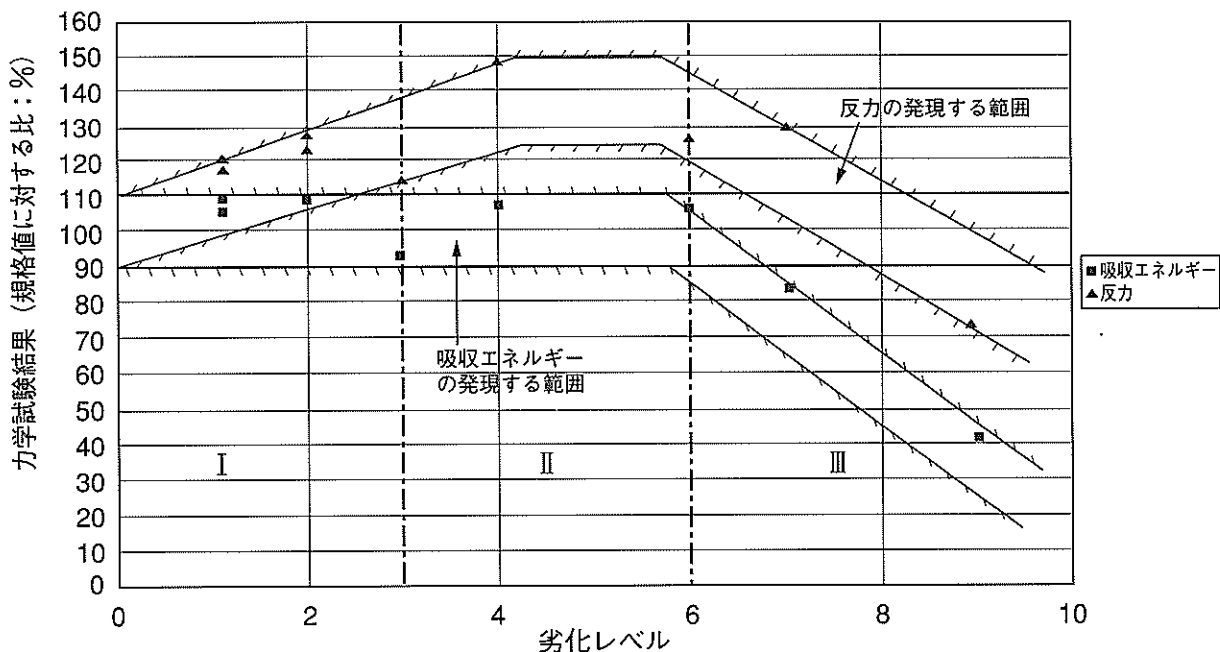
図-42 劣化レベルと力学試験結果の関係

また、防舷材は、前述のとおり、規格値に対して±10%の公差を持つので、±10%の幅を以て性能を判断する必要がある。そこで、図-42に示すように高いラインと低いラインで判断することとする。

b) 一般的に、防舷材の反力は、防舷材に大きな割れや欠落等がなく初期の形状を維持している段階では、老化によるゴムの硬化の影響で上昇し、さらに劣化が進行すると反力の上昇が頭打ちになった後、下降し始めるという特性を持つと考えられている。

図-42はこの特性を示しており、防舷材の反力は、大きな割れや欠落等がない劣化レベル1~3点では上昇し、劣化レベル4点くらいで頭打ちとなり、劣化レベル6点以降で下降し始めていることが分かる。

防舷材の反力が25%程度上昇すると、横棧橋の鋼管杭の許容水平力を超えるケースも考えられる。このように、反力の上昇は構造物への影響が特に大きいので、反力が規格値の110%を超える場合は、機能を維持していない可能性が大きくなる。

図-42から判断すると、劣化レベル3点が防舷材の機能を評価する一つの境界と考えられる。劣化レベルが3点以上となるのは、欠落、割れ及び永久変形が20%以上に達するか、あるいは欠損、チッピング、亀裂が40%以上生じている場合である。このような場合、防舷材はゴムが硬化することにより、反力が大きくなるが、実際には反力を発揮できる有効長が減少していくことになり、防舷材としての機能を発揮できる形態ではなくなる段階に達していると考えられる。

Ⅰの領域では多少、反力が上昇するが、劣化していないと判定することができると考えられる。

Ⅱの領域については、吸収エネルギーとしては初期の性能があるが反力が上昇しているので、当該岸壁の構造形式等も勘案した上で、劣化していると判定するか、詳細な試験により判定するか決定する必要があると考えられる。つまり、岸壁が棧橋式等の柔構造であれば防舷材

の劣化の影響が大きいが、重力式等であれば影響は小さいので、船舶への影響も考慮し総合的に判断する必要がある。

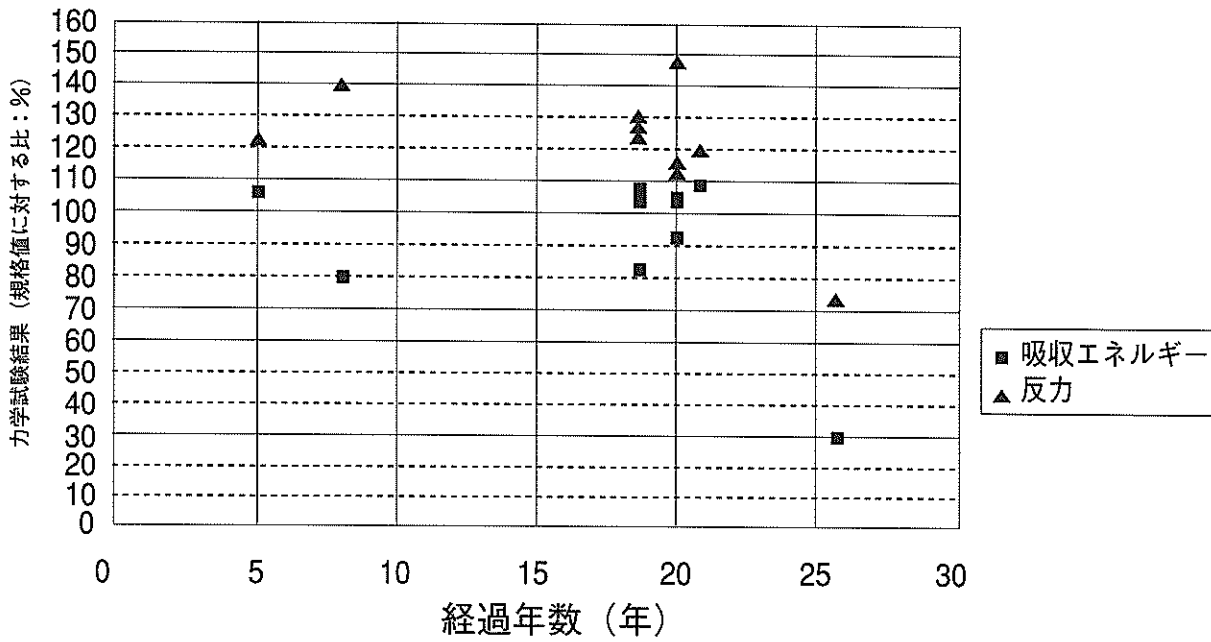
図-44 経過年数と力学試験結果の関係

経過年数と力学試験及び物性試験の結果を図-44及び図-45に示す。

経過年数だけで防舷材の性能の評価をすることは難しいが、反力、吸収エネルギーは20年程度までほとんど変化がなく、経過年数26年の防舷材は1ケースしかないが試験値が低い値を示していること、及び、2.3で述べたように取り替え実態から見た耐用年数が概ね20～25年であることを考えあわせると、防舷材は20年を超えると圧

縮性能が低下すると考えることもできる。

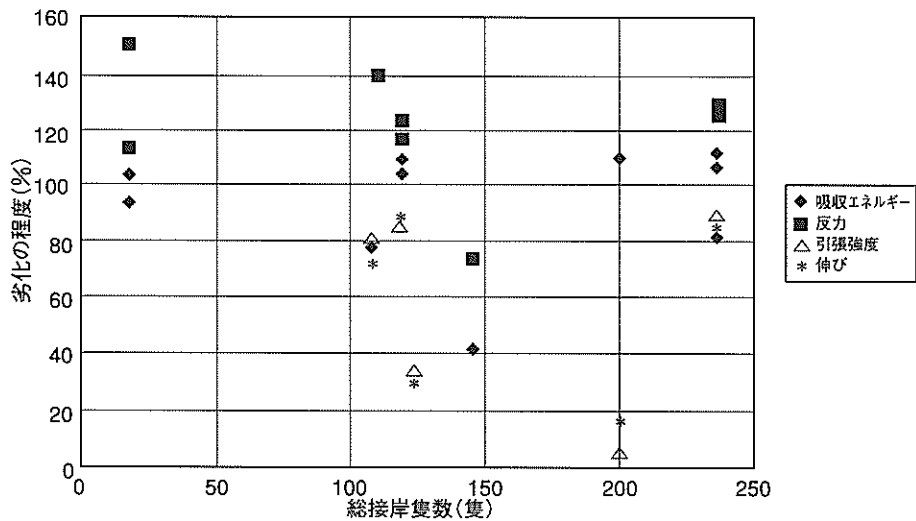
図-46 接岸隻数と劣化の関係

(5)船舶の影響と力学試験及び物性試験の結果の関係
船舶の接岸や係留が防舷材の劣化へ及ぼす影響を把握するために、船舶の接岸隻数及び平均年間係留時間と性能との関係を整理した(図-46及び図-47参照)。

これらの図から、劣化の程度は船舶の接岸回数や係留時間とはあまり関係がない。これは、船舶が防舷材に損傷を与えるのは特殊なときであり、それを定量化するのは難しいということを示していると考えられる。

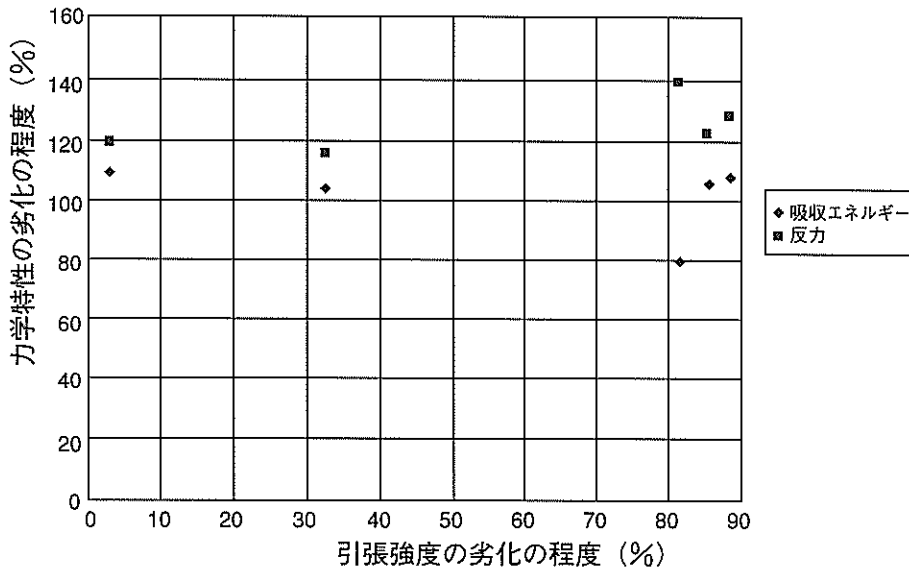
図-48 物性特性と力学特性の関係

防舷材表面の引張強度と力学試験結果の関係を図-48に示す。

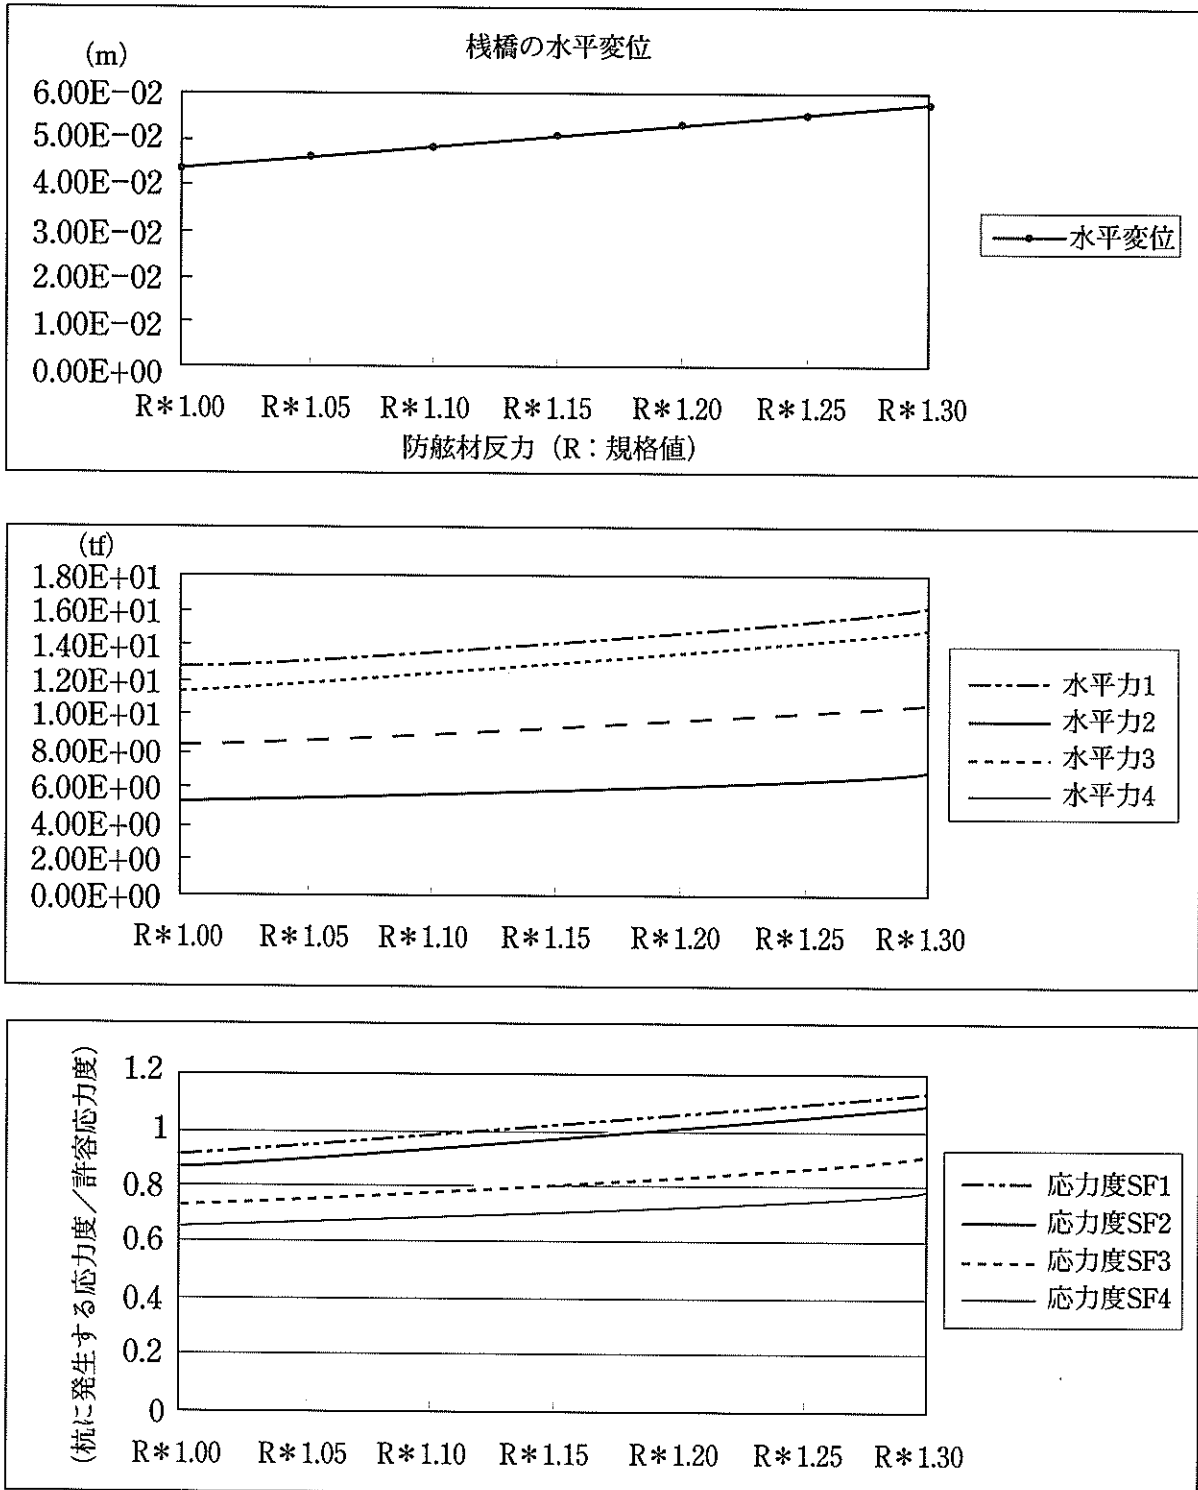
図-50 防舷材の反力を上げた時の栈橋構造への影響

図-50に解析結果を示す。防舷材の反力が上昇すると比例して、杭の応力も上昇することが確認された。

このケースの場合は、防舷材の反力に+10%の公差があるので、反力が規格値の25%を超えると、杭の許容応

力度を超えることになる。これは、劣化レベル3点以上は、構造物への影響が及ぶ可能性があることを示している。

横棧橋の設計では、通常、棧橋本体によるエネルギー吸収を考慮していない場合が多いので、応力的には多少の余裕はあるが、構造物にとっては防舷材の劣化は作用する水平力の増加をもたらす、許容応力度を超える可能性もあり、安全性の低下を招くものであることになる。このことから、防舷材の劣化により、構造物本体への悪影響が及ばないようにするために、防舷材の適切な交換が必要といえる。

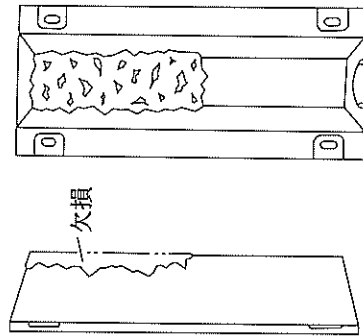
(3) 欠損

図-A.3に示す如く、防眩材受衝部にてゴムが削り取られて無くなっているが、それが中空部まで至っていないものを「欠損」という。

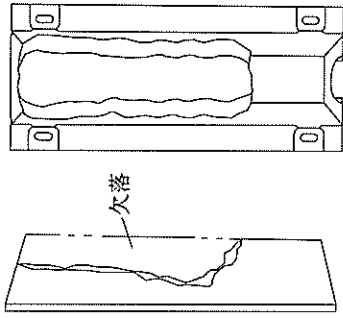
(5) 欠落

図-A.4に示す如く、防眩材受衝部、脚部にて本来あるべきゴムが無くなり、それが中空部に至ったものを「欠落」という。

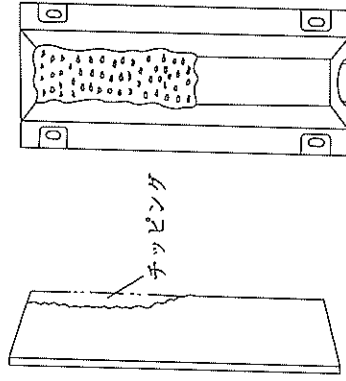
(6) チッピング

図-A.5に示す如く、防眩材受衝部にてゴム表面が点々と損傷を受けている状態を「チッピング」という。

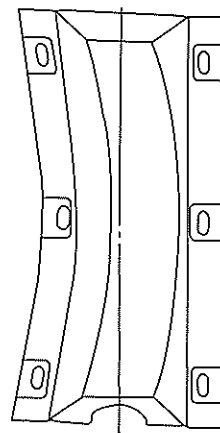
(評価)
 永久変形 → 劣化レベル
 40% 6点
