TECHNICAL NOTE OF
THE PORT AND HARBOUR RESEARCH INSTITUTE
MINISTRY OF TRANSPORT, JAPAN

No. 879 Sept. 1997

釧路沖地震による釧路港の経済被害と
液状化対策の費用便益分析

運輸省港湾技術研究所

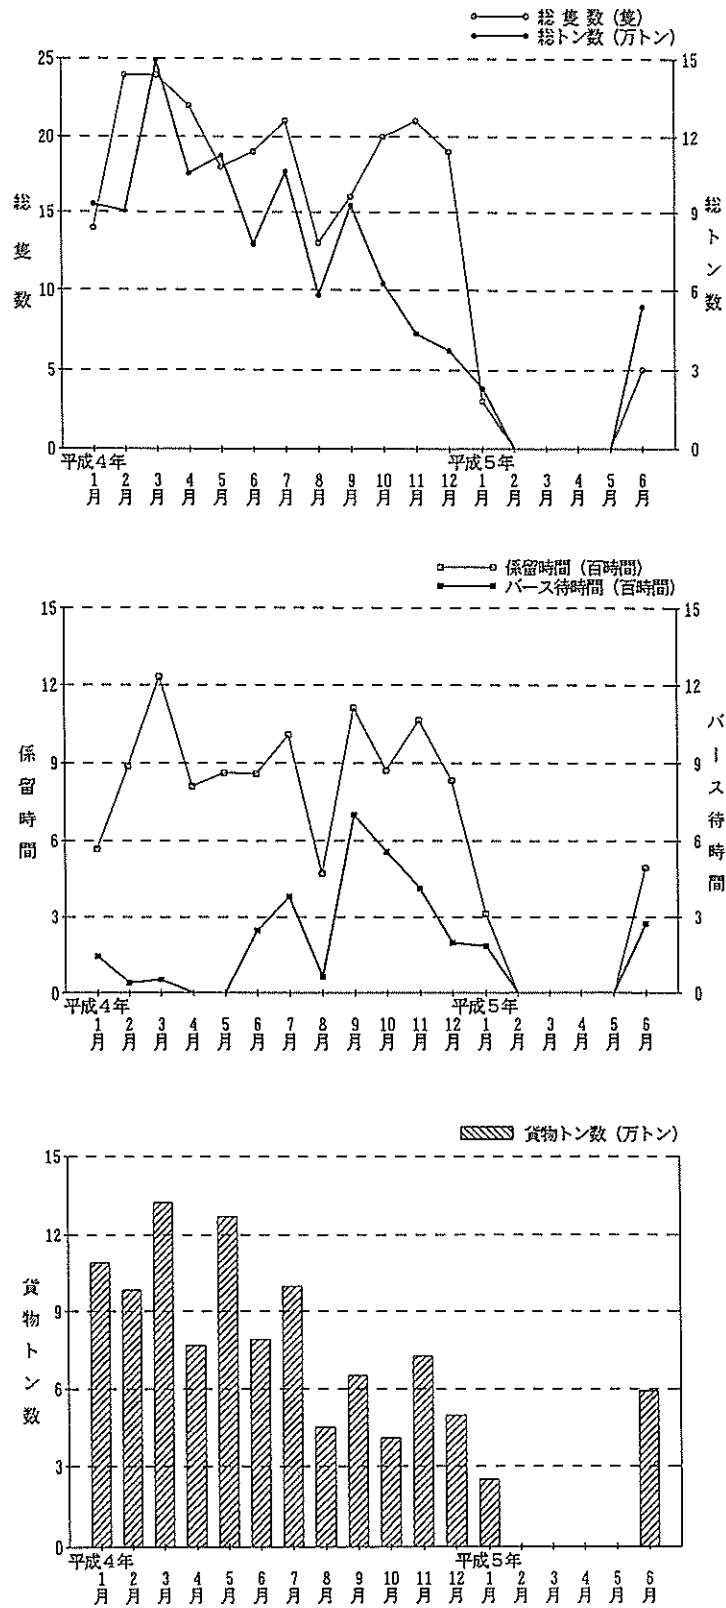
図-25 (a) 釧路沖地震前後の利用状況 (西港区第二埠頭地区⑤南側岸壁 (-12.0m))

西港区第二埠頭地区⑤南側岸壁(-12.0m)西側部分は、3.4で述べたように地震後に全面的に使用ができなくなった施設である。これに伴い、この岸壁では図-25(a)に示すように地震発生以後、貨物の取扱がストップしている。この岸壁では図に示すように6月から取扱貨物量が回復しているが、これは3.4で述べたように穀物アンローダ3号機が5月30日に復旧したためであると考えられる。

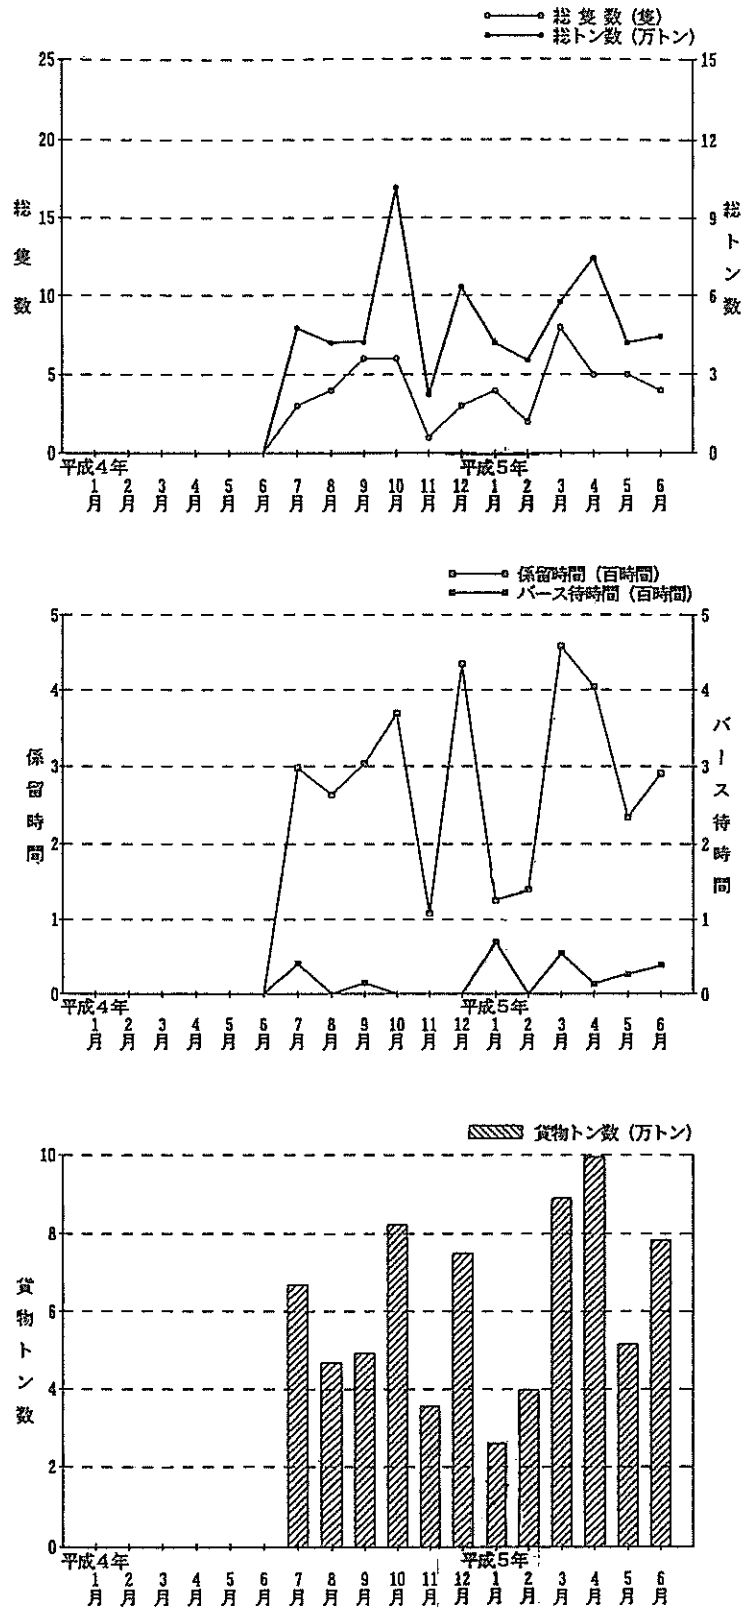
図-25 (b) 釧路沖地震前後の利用状況 (西港区第三埠頭地区⑤南側岸壁 (-12.0m))

西港区第三埠頭地区⑤南側岸壁(-12.0m)では、図-25(b)に示すとおり1月と2月の取扱貨物量は少なかった。関連企業へのヒアリングによれば、1月23日と2月1日に入港予定であった石炭船が、石炭アンローダの被災により入港をキャンセルしたことが確認されており、このことと取扱貨物量の減少とは関連があるものと思われる。石炭アンローダは2月19日から稼働しており、これに對

なお、地震前に液状化対策が完了していた8施設の中で、地震による取扱貨物量が減少したと認められる施設は1施設のみであり、液状化対策の効果が認められる。例外的に取扱貨物量の減少した施設は第三埠頭地区⑤南側岸壁(-12.0m)である(図-25(b))。本施設での取扱貨物量の減少は、上述のように石炭アンローダの被災によるものと考えられる。

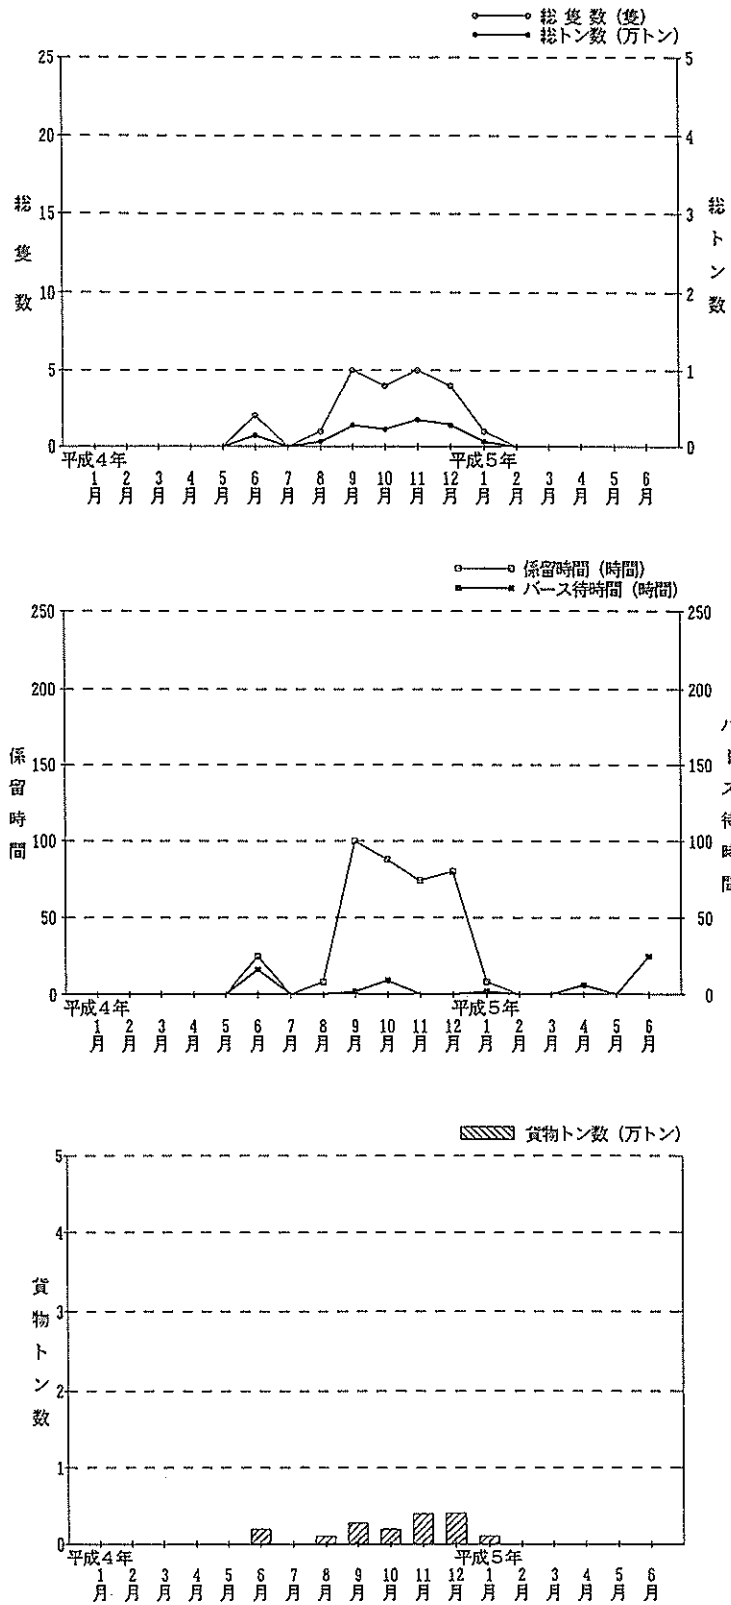
図-25 (c) 釧路沖地震前後の利用状況 (東港区北埠頭②東側岸壁 (-8.0m))

東港区北埠頭②東側岸壁(-8.0m)は、図-25(c)に示すように、2月以降の取扱貨物量は0となっている。また、東港区北埠頭④西側岸壁(-9.0m)は、3.4で述べたように一部の区間が利用禁止とされた施設であるが、図-25(d)に示すように、地震後の3月まで取扱貨物量は0となっている。これらは、地震により取扱貨物量が減少した施設の例である。

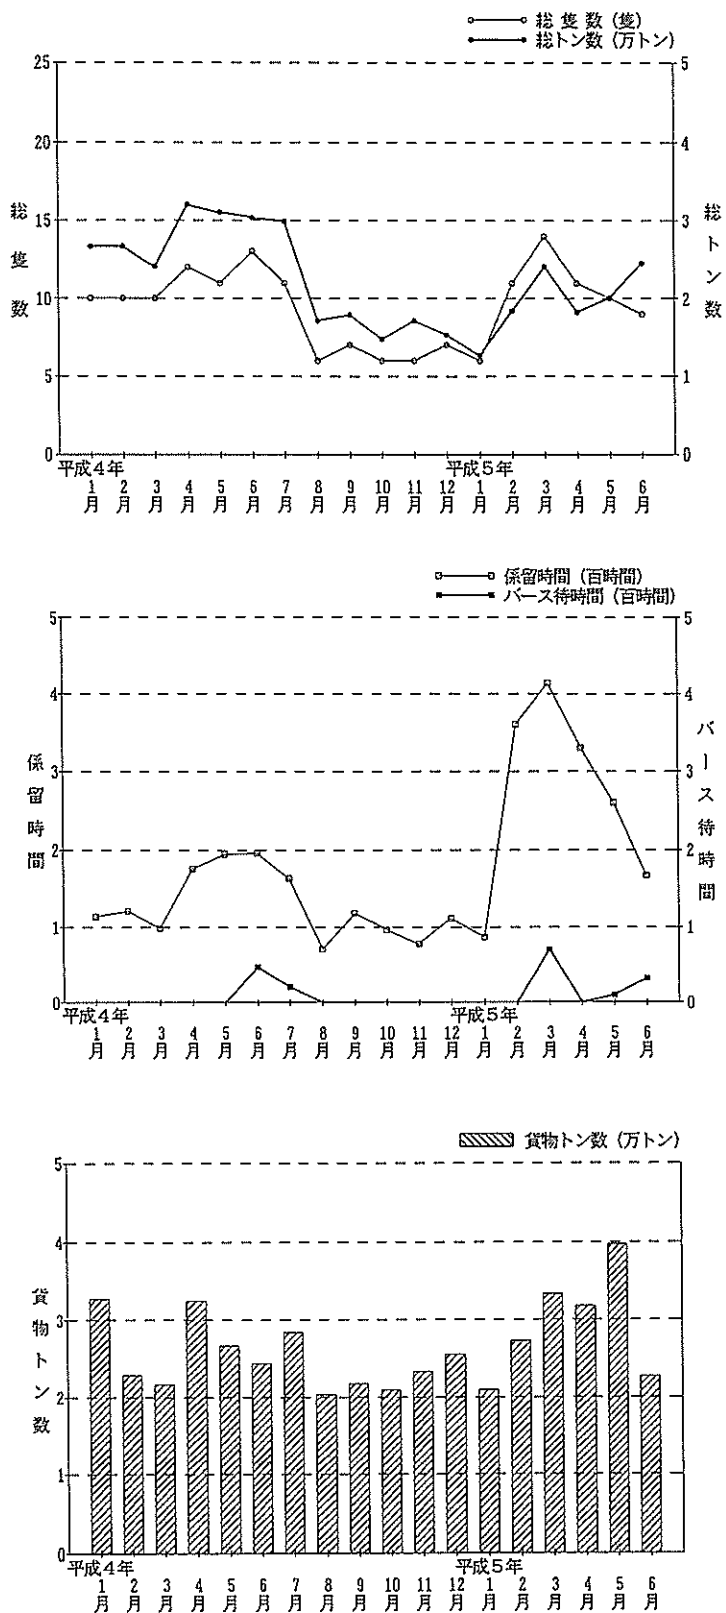
図-25 (e) 釧路沖地震前後の利用状況 (西港区第二埠頭地区⑦西側岸壁 (-7.5m))

一方、地震による被害が軽微であったために、より大きな被災を受けた隣接施設から貨物がシフトして、却って地震前よりも取扱貨物量が増えた施設もある。第二埠頭地区⑦西側岸壁(-7.5m)はその例である。この施設は被災を受けているが(被災程度Ⅰ)、図-25(e)に示す通り地震後に却って船舶総トン数、隻数、係留時間および貨物トン数が増加している。これは、隣接の⑤南側岸壁(-12.0m)西側部分(被災程度Ⅱ)や⑥西側岸壁(-9.0m)(被災程度Ⅱ)と比較して被災が軽微であったため、代替機能を果たしたためであると考えられる。

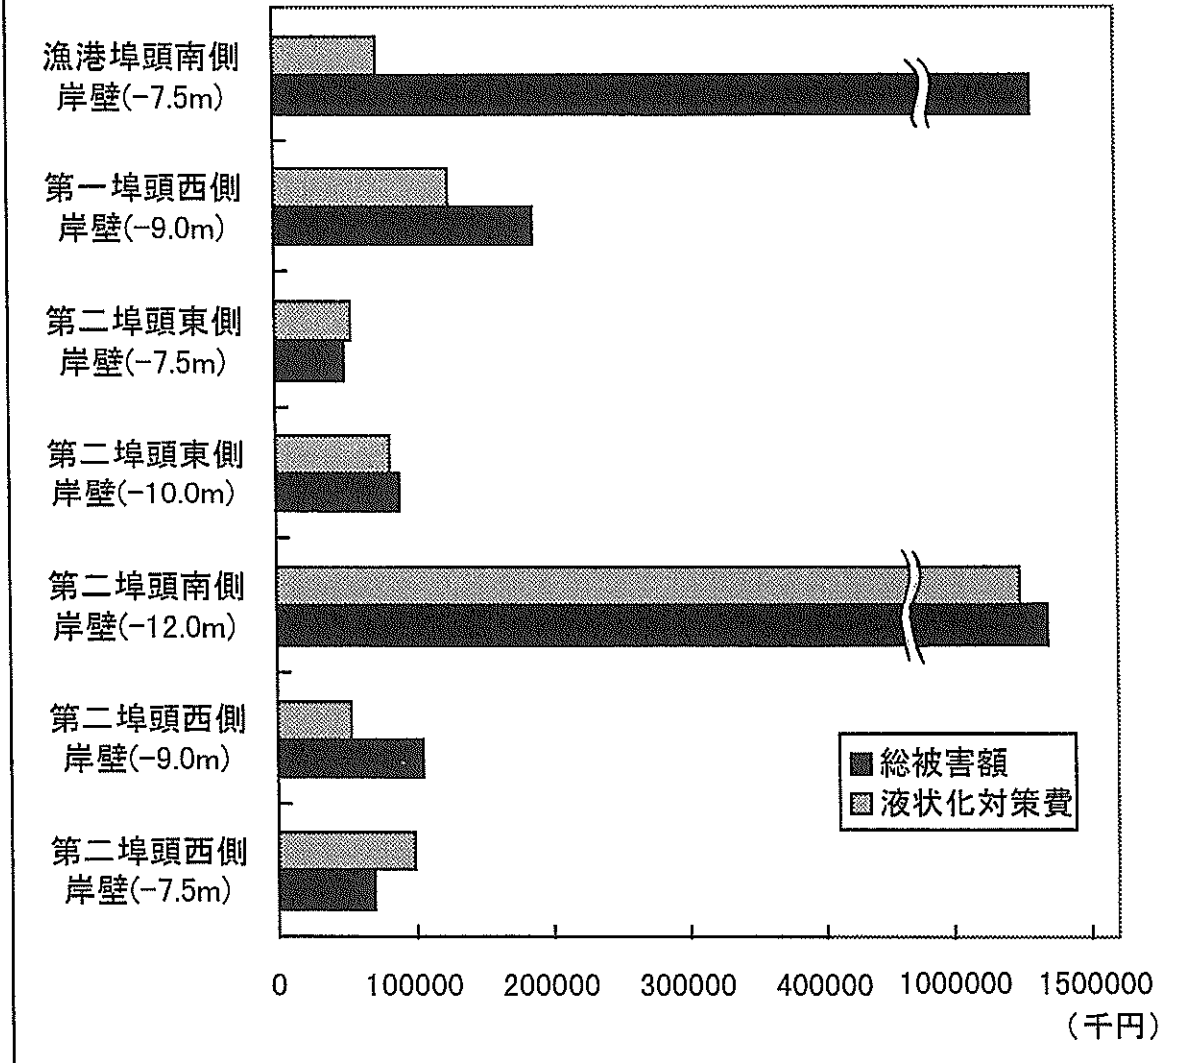
図-30 液状化対策の経済的合理性の検討結果

以上の検討により総被害額Bと液状化対策費Cが求められたので、表-13および図-30で両者の比較を実施している。ここでの検討では経済被害額として4.で得られた下限値を用いているので、総被害額Bは過小評価されている可能性があるにもかかわらず、表-13および図-30に示すように、ここで検討対象とした7施設のうち5施設で液状化対策費Cよりも総被害額Bのほうが大きいという結果になった。液状化対策費が大きくなった2施設においても両者の差は大きくないので、今回の調査で明らかにできなかった経済被害額を加算すれば、液状化対策費より

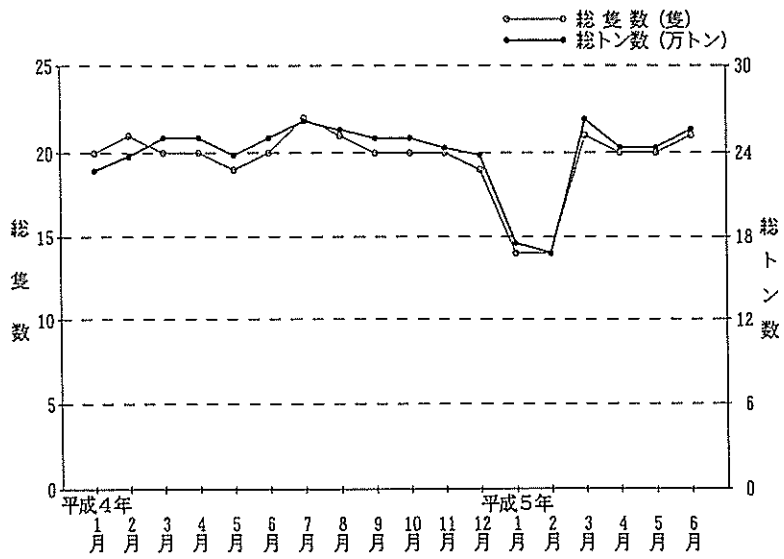
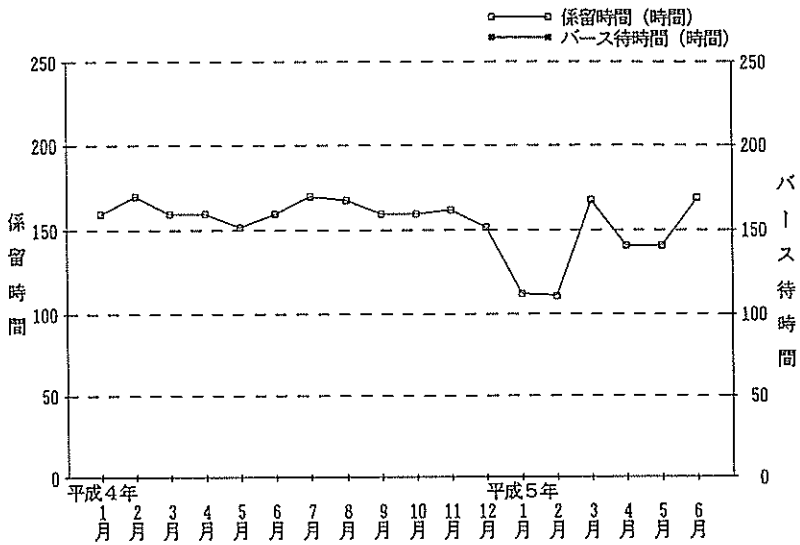
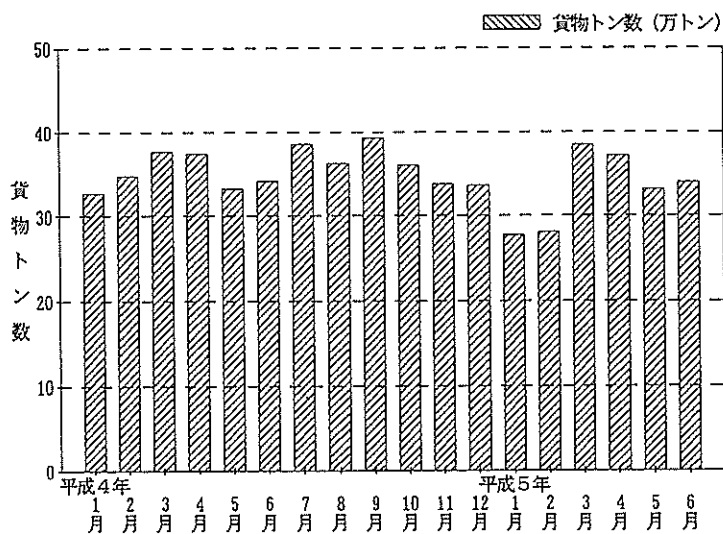
<西区第一埠頭西側7号>

| 番号 | 地区 | 施設名 | 被害概要 | 緊急復旧工事 | | 摘要 |
|---|---|---|---|---|---|---|
| 7 | 西港第一埠頭地区 | 西側岸壁(-10m) | エプロン舗装亀裂、沈下、上部工破損 | 211.6m | 15,905 | 5年災11号* |
