港湾技研資料

No. 974 Dec. 2000

台風9918号による虹ヶ浜海岸の高潮災害

Storm surge disasters due to Typhoon No.9918 at the Nijigahama Coast

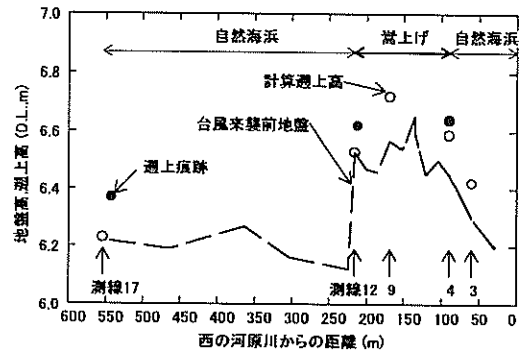
図-9 地盤高および遡上高の沿岸方向分布

図-9は、台風来襲前の地盤高および遡上高の沿岸方向分

布を示している。

測線4の痕跡高は9月27日の断面地形測量の際に測定した。測線12付近防風垣前面の遡上痕跡（写真-1）は、堆積した砂が乾燥するとともに風により運び去られ、最高地点が低下したため直接測定することは不可能であった。そこで、写真-1に写っている砂の堆積最高地点と横方向に入っている防風垣の竹の上端が一致していることから11月30日に横方向に入っている竹の上端を測定し遡上痕跡高を推定した。測線17の痕跡高は11月30日に測定した。この地点は松林内であったため、風の影響を受け難く台風通過直後の痕跡高が維持されていたと考えられる。3箇所の遡上痕跡高の測定結果を図-9中に●印で示す。

遡上高の計算結果を図-9中に○印で示す。

遡上高が後浜天端（台風来襲前）を越え始めたのは、9時頃である。そして、9時30分に遡上高は、台風来襲後の地盤高（侵食された）とほぼ同様になっている。従って、計算による遡上高が遡上痕跡よりも低めになっていること（図-9）を考慮しても、測線9において波が後浜を越流していたのは、1時間以内と推察される。

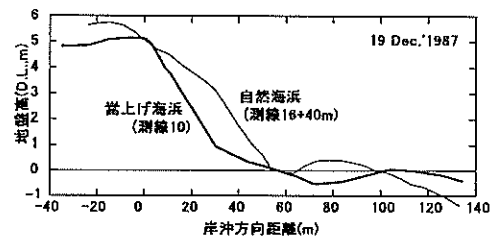
図-10 1987年の断面地形（1987年12月19日測量）

図-10は嵩上げ工事を行う前の、1987年の嵩上げ海浜および自然海浜の断面地形を示している。この時から嵩上げ海浜の前浜勾配は自然海浜よりも急になっている。

ただし、嵩上げ海浜の前浜勾配は、図-10に示すとおり、砂浜を嵩上げする前から自然海浜よりも急であり、砂浜の嵩上げ、透水層の設置により遡上高が高くなったのではない。

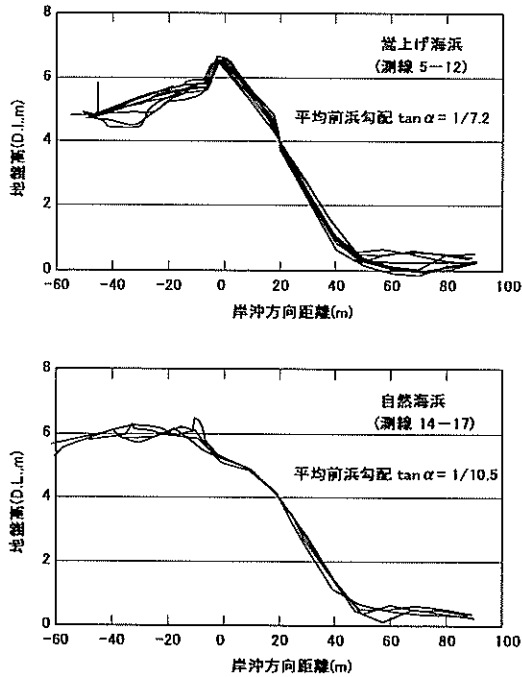
図-11 高潮来襲前の断面地形の重ね合わせ (1999年9月10日測量)

図-11は台風来襲直前の断面地形を嵩上げ海浜と自然海浜に分け、重ね合わせた結果を示している。自然海浜の平均前浜勾配は1/10.5であるのに対し、嵩上げ海浜は1/7.2であり、嵩上げ海浜の勾配が急になっている。つまり、嵩上げ海浜の遡上高が高いのは、前浜勾配が自然海浜よりも嵩上げ海浜のほうが急なためと考えられる。例えば、遡上に関する Hunt の式（土木学会編，1999）

を参照すると、無次元遡上高は $\tan \alpha$ に比例し、したがって、急勾配な海浜ほど遡上高が高くなる。

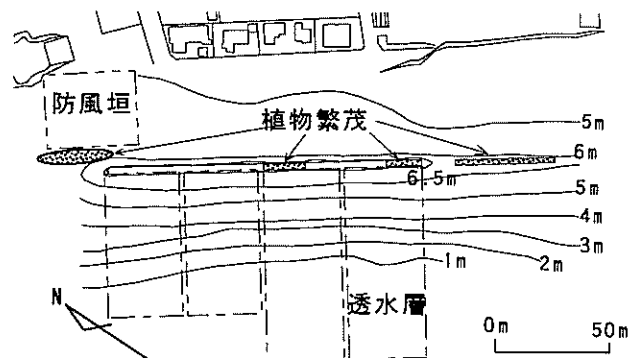
図-14 台風来襲前の植物が繁茂していた場所

図-14は台風来襲前に植物が繁茂していたところを示し

ている。植物は、後浜天端の3箇所と防風垣前面（写真-6）で繁茂していた。

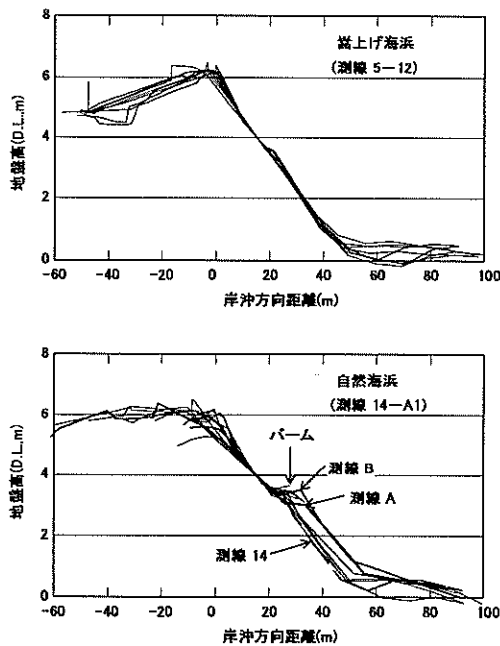
図-16 台風通過2週間後の断面地形 (1999年10月10日, 10月12日測量)

し、西側の測線ほど（図-2, C→B→A）H.W.L.付近に大きなこぶのような地形（バーム）が形成され始めており、（図-16, 写真-8）、そこに砂の供給があったと判断されるからである。

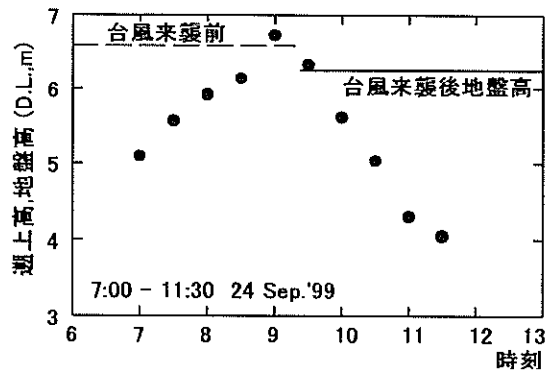
図-17 遡上高の変化 (測線9)

図-17は、測線9における遡上高を改良仮想勾配法によって30分毎に計算した結果を●印で、この測線の台風来襲前後の最高地盤高を破線および実線で示している。

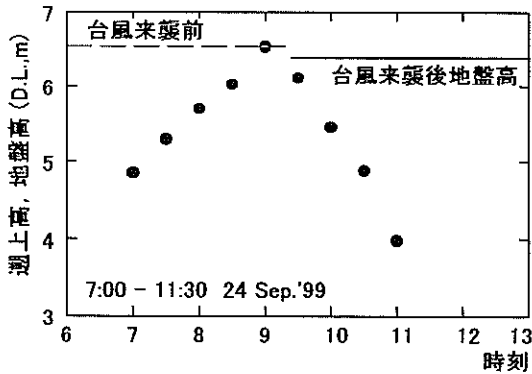
図-18 遡上高の変化 (測線 12)

図-18は、測線12における遡上高計算結果を示している。この測線において、波の遡上高の最大値は台風来襲前の地盤高にほぼ一致している。従って、側線12において越流の生じていた時間は、測線9以上に短かかったと考えられる。

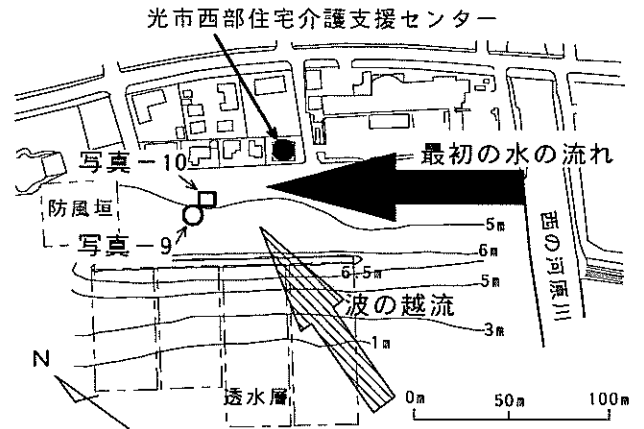
図-19 後浜背後地への浸水状況

齋藤隆山口大学名誉教授が9月29日に嵩上げ海浜背後にある光市西部住宅介護支援センター(図-19中●印)の職員から聴取した台風通過時の状況をまとめると以下のようになり、その状況を図-19に示す。

- ① 海水の越流が始まる前に東側から西の河原川あるいは排水の詰まりによる水が溜まりだした。この東からの流入(図-19中の←印)は連続的で海水の越流量よりも明らかに多かった。
- ② 海水の越流は9頃から始まり、9時30分頃最もひどかった。海水の越流は周期的あるいは間欠的であった。

以上のヒアリング結果も、西の河原川からの水によって背後地は浸水し、浸水水位が最大になってから海水の越流にともなう砂の移動、堆積が生じたことを示している。

西の河原川河口では水門の建設工事中であり、右岸側河川護岸の天端高さは、+5mになっていた。そのため、海岸の水位が高潮によって高くなった（最大+4.56m）うえに、波浪が重なり川を遡った海水と、降雨による陸側からの排水が混じり合って右岸側河川護岸を越えて浸水したもと考えられる。

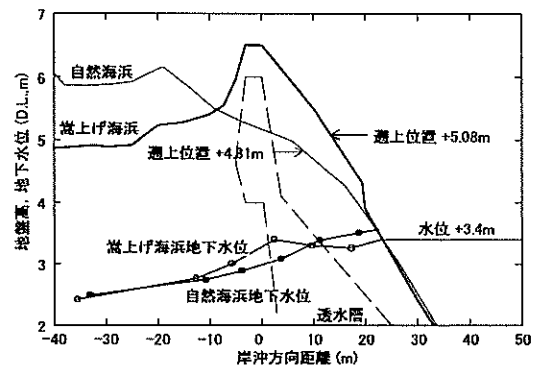
図-20 地下水位の岸沖分布 (9月24日, 7時)

地下水位は、台風 9918 号が来襲した 9 月 24 日 8 時頃に停電したことや、波浪によって浜上に設置した地下水位計のアンプが破損したため、自記式のセンサー（嵩上げ海浜内、A-5）以外は欠測となった。図-20 は、データが欠測する直前（24 日 7 時）の地下水位の岸沖分布を示している。図中には改良仮想勾配法によって計算した遡上高さを矢印で示している。汀線付近の自然海浜地下水位は波の遡上により透水層を埋設した嵩上げ海浜よりも高くなっている。

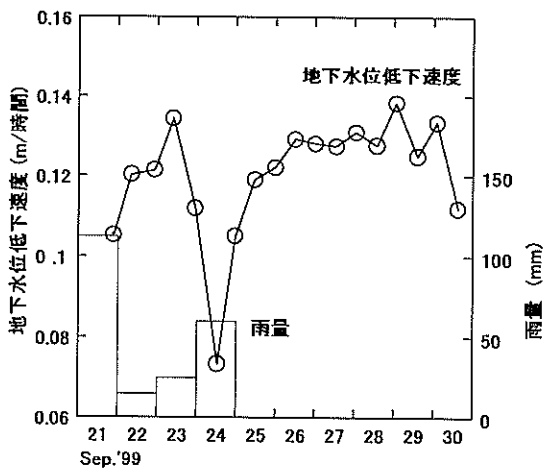
図-21 地下水位低下速度の変化

そこで、台風来襲前後の干潮時の地下水位低下速度(=干潮時地下水位低下量/5時間)を調べ、その結果を降雨量とともに図-21に示す。

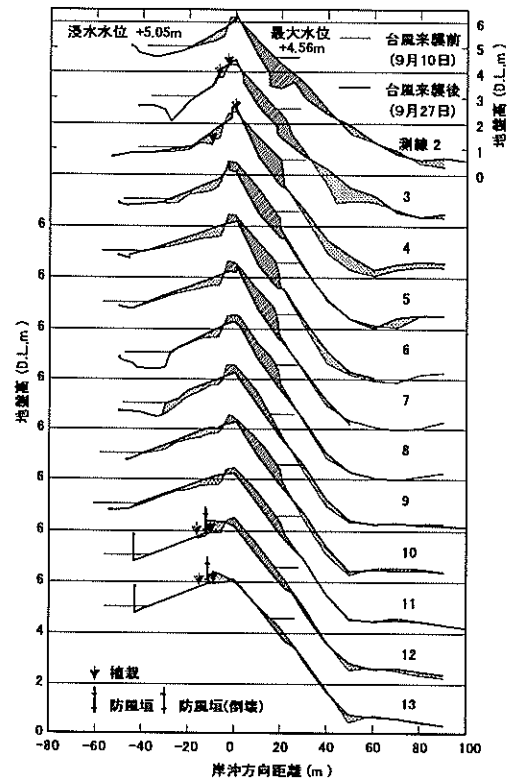
図-E.1 断面地形変化(測線2~13)

透水層埋設海浜においては、後浜天端に植物が繁茂していた測線以外、後浜天端が侵食され地盤高は低下している。一方、自然海浜においては、最も西側のA1測線で地盤高の変化が無かったものの、それ以外の測線は全て越流によって運ばれた砂の堆積によって最高地盤高は高くなっている。枝虫川付近の2測線を除くと、台風通過後の最高地盤高は、概ね6.0~6.2mの範囲にあり、均一になってきている。

図中には透水層埋設工事前の原地盤高を△印で示している。侵食された測線においてもその地盤高は、工事前の地盤高よりも高い。

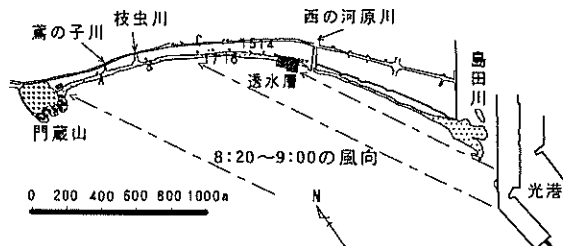
図-F.1 風速最強時間帯の風向

図-F.1は、台風通過の際、風速が強かった時間帯の風向を破線で示している。西の河原川から測線14付近までの範囲の海岸線は、風向とほぼ平行になっている。また、測線Cまでの海岸は、光港の防波堤の遮蔽域になっている。測線14から西側に行くほど海岸線と風向のなす角度は大きくなっている。以上のことから、①飛沫は透水層埋設範囲背後へは飛んでこず、②測線14付近から西側ほど多かった。また、③西側ほど海岸線と風向のなす角度が大きいため前浜勾配の影響を受け、飛沫が上方に拡散した。
