港湾空港技術研究所 資料

No. 1123 June 2006

鋼管杭の防食工法に関する現地試験
(20年目の中間報告)

Long-term Field Test for Corrosion Protection of Steel Pipe Piles (Interim Report for 20-year Exposure Test)

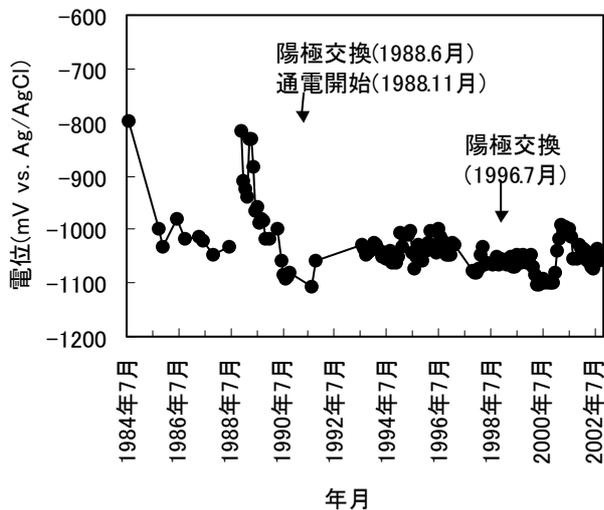
図-3.11 鋼管杭 No. 22 の電位

試験開始から 4 年後までの結果は前報で報告した⁶⁾。これによると通電開始 24 時間程度で鋼管杭の電位は防食電位(-780mV(vs. Ag/AgCl-EL))より卑値になる。本資料では、これ以降の電位測定結果を整理し、図-3.11~図-3.14 に示す。いずれの鋼管杭についても、陽極を設置した直後より電位は速やかに卑値に移行した。陽極交換時および無防食期間を除いて電位は防食電位より卑値の-850~-1100mV に保持されている。それ故、本試験施設は一般の港

湾区域とは異なり、①波浪が大きい、②海底面の深さが変動する、③流砂によるサンドエロージョンが生じる、などの環境条件の厳しい環境であっても電気防食は十分に機能していることが確認された。

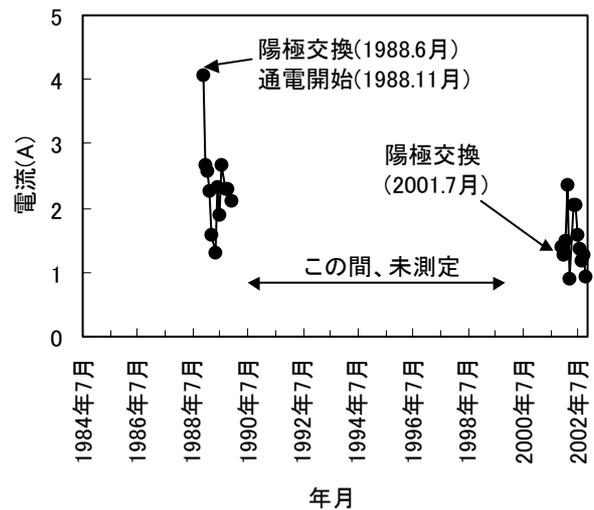
図-3.16 鋼管杭 No. 26 の発生電流

次に陽極交換時の発生電流の変化について述べる。鋼管杭 No. 22 と No. 26 については図-3.15 と図-3.16 に、鋼管杭 No. 23 と No. 30 については図-3.17 と図-3.18 に測定結果を示す。いずれの鋼管杭についても、陽極交換時には発生電流が増大する傾向にあるが、速やかに0.5～1.5Aまで低減した。図-3.16 に示すように鋼管杭 No. 26 については1988年6月と2001年7月の陽極交換時点の電流を測定している。1988年の交換時には電流が4Aまで増大したが、2001年の交換時では2A程度までの増加にとどまった。

は約1日であり、また海底面深さが変化するために、両交換時における防食対象面積も異なるので、両者の電流変化を単純に比較することはできないが、陽極交換時における発生電流の増加傾向は、通電期間とともに小さくなる傾向にあると考えられる。これは、長時間の通電により鋼管杭の表面には石灰質被膜(エレクトロコーティング)が形成され、被膜の抵抗が増加し、酸素の拡散限界電流が低減し、安定した状態になっていたものと考えられる。

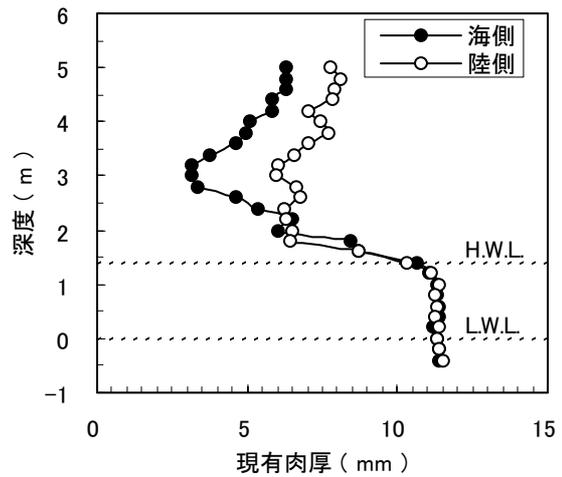
図-3.20 鋼管杭 No. 30 の現有肉厚

図-3.19と図-3.20の現有肉厚は各測定地点における15点の測定値を平均したものである。±0m(干潮面)以下は、暴露期間中没水しているため、この部分には電気防食の効果が及ぶと考えられる。注目すべき点は、干満帯部、すなわちH.W.L.～L.W.L.(+1.4～±0m)の範囲の現有肉厚が、いずれの鋼管杭においても常時没水しているL.W.L.以下の腐食速度と同様の値であったことである。したがって干満帯のほぼ全域に電気防食の効果が及ぶと考えられる⁷⁾。

次に図-3.21と図-3.22に示すように、暴露期間(21年)の平均腐食速度について述べる。現有肉厚の測定結果から予測されることであるが、電気防食の効果が及ぶと考えられるL.W.L.以下および干満帯(H.W.L.～L.W.L.)の平均腐食速度は小さく、鋼管杭No.23では約0.07mm/y、鋼管杭No.30では約0.03mm/yであった。電気防食の効果を見込める海水中においても、平均腐食速度はゼロにならなかった。これは、電気防食を開始する前の無防食期間(建設期間)の減厚分も含めて平均腐食速度を算出しているからと考えられる。約2～3年の建設期間に0.5～0.8mm程度の減厚が生じることは十分に考えられる。この減厚分を考慮すれば鋼管杭No.23とNo.30におけるL.W.L.以下の海水中および干満帯の電気防食開始後の平均腐食速度は、ゼロに近い値であったと考えられる。

図-3.21と図-3.22に示すように、いずれの鋼管杭においてもH.W.L.(+1.4m)より上部で、平均腐食速度は大きくなり、飛沫帯の+3.0m付近が最大となる。一般の港湾区域内での飛沫帯の腐食速度は0.3mm/y程度であると言われていた。鋼管杭No.23の海側およびNo.30の陸側の平均腐食速度は0.4mm/yを超えており、一般の港湾区域内における腐食速度より高い値を示した。

また、平均腐食速度と測定方向の関係について述べる。図-3.21 と図-3.22 に示したように、鋼管杭 No. 23 では陸側の方が、No. 30 では海側の方が平均腐食速度は大きい。この理由として波向の影響が考えられる。

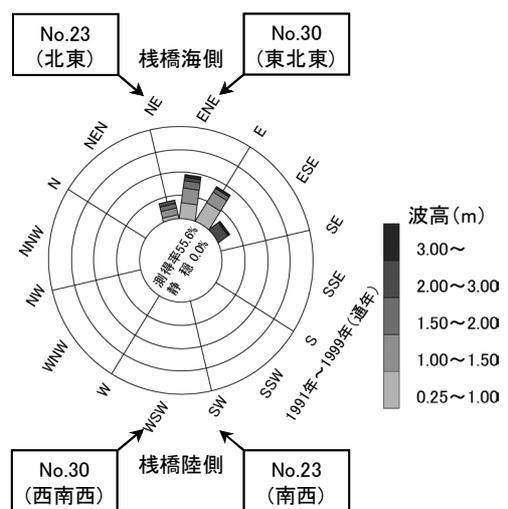
図-3.23 波高、波向の出現頻度と肉厚測定位置の関係 (矢印は肉厚測定位置)

図-3.23 に 1991 年～1999 年間の波高および波向別の出現頻度図を示す。同図には肉厚の測定方向(位置)も示した。図-3.23 に示すように東北東あるいは東側からくる波の出現が多い。一般的には波のかかる部分の腐食が激しいので、鋼管杭 No. 30 では西南西側(陸側)よりも東北東側(海側)の平均腐食速度が大きくなったと考えられる。一方、鋼管杭 No. 23 では北東側(海側)と南西側(陸側)の平均腐食速度を測定している。東側からきた波は鋼管杭に当たり、波しぶきとなって南西側(陸側)に激しくかかるので、鋼管杭 No. 23 では、南西側(陸側)の平均腐食速度が北東側(海側)よりも大きくなったものと考えられる。

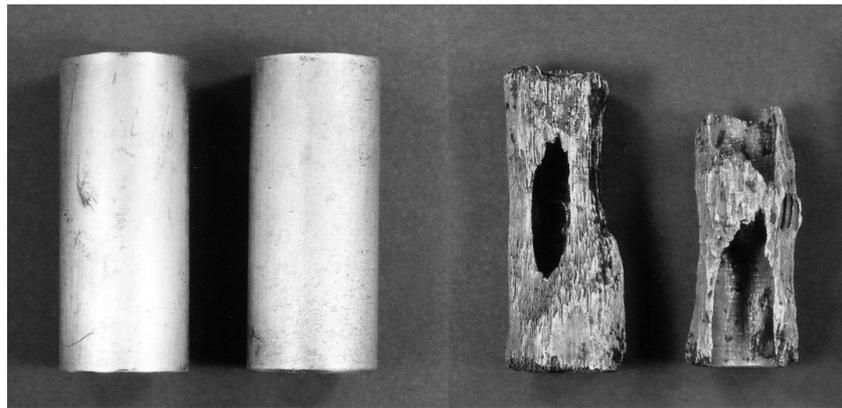
写真-3.3 試験片の表面状態(9年過後)

図-3.25 に鋼管杭 No. 22 の不通電試験片と通电試験片の腐食速度を示す。通电試験片の腐食速度は 0.003mm/y 以下で、不通電試験片の約 1/100 であった。また防食率も 99% 以上と非常に高く表面状態も平滑で、サンドエロージョンに対する電気防食による効果が十分に認められた。また 9 年経過後の試験片の表面状態を写真-3.3 に示す。この写真からも通电試験片の電気防食効果が認められる。

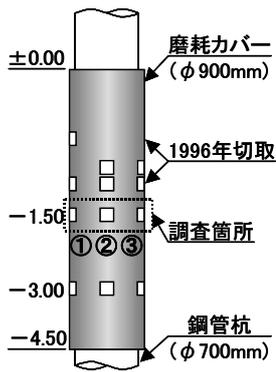
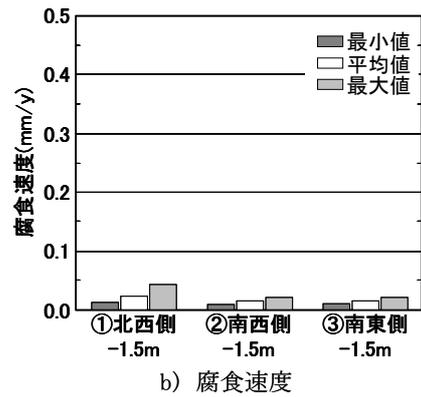
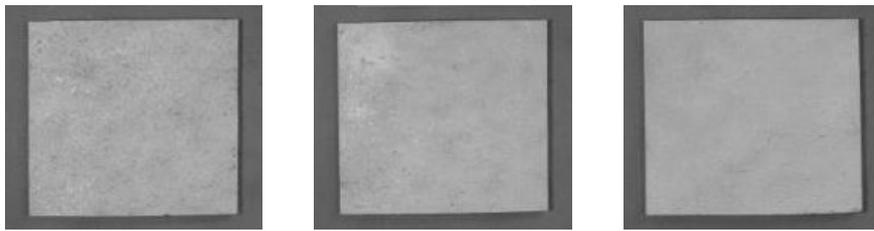
図-3.32 鋼管杭 No. 22 上部, 水深 : -1.5m (2 回目調査 : 2004 年 6 月)

試験片による試験と磨耗カバーの切り取りによる試験を実施した。不通電の場合の腐食速度は、概ね 0.1mm/y 以上で激しく腐食していたのに対し、電気防食を施した場合の防食率は概ね 95% 以上となり、腐食の痕跡も認められなかった。その結果、サンドエロージョンに対して電気防食は有効であることが明らかになった。

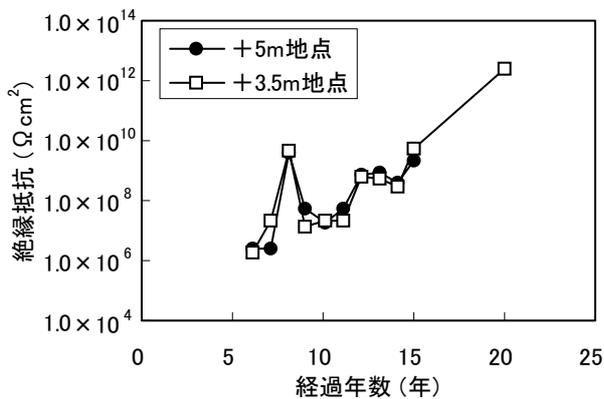
図-3.34 絶縁抵抗の経年変化 (鋼管杭 No. K2)

絶縁抵抗の経年変化を図-3.34 および図-3.35 に示す。施工当初の絶縁抵抗は非常に高いが、経年に伴い、水や塩化物イオンなどの腐食誘因物質が塗膜中に進入するため、徐々に抵抗値は減少するのが一般的である。しかし図-3.34、図-3.35 に示すように、実際には上昇している。

この理由として、測定の難しさが挙げられる。測定値には、塗膜への測定探触子の密着性や静電気、湿度や塗膜表面の水分等が影響する。これらの影響を除くよう、現状での最善の方法で測定した。

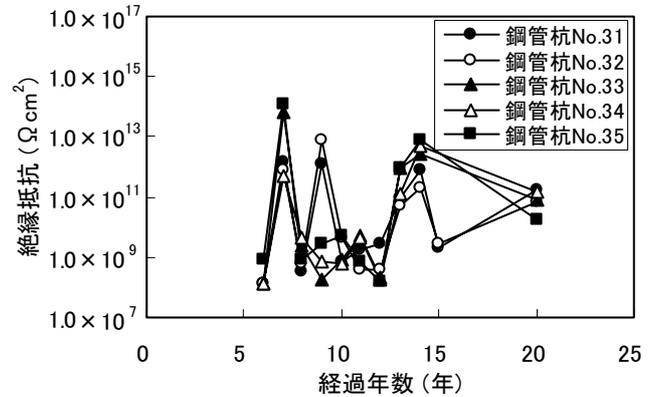
図-3.36 +3.5mにおける絶縁抵抗

前述のように、ポリエチレンライニングの場合、絶縁抵抗が $10^8 \Omega \text{cm}^2$ 以上ならば塗膜下の鋼材表面には腐食が認められないといわれている。図-3.36 と図-3.37 のように20年を経過した現在でも、 $10^8 \Omega \text{cm}^2$ 以上の値を有している。絶縁抵抗を指標とした場合、ポリエチレンライニングは、防食性能を維持しているといえる。

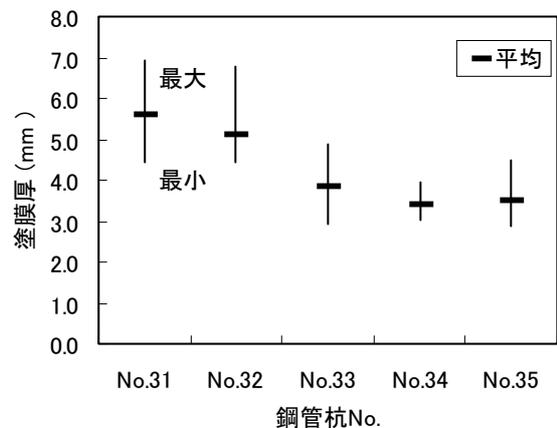
図-3.38 各鋼管杭の塗膜厚の最大値、最小値、平均値

膜厚の測定結果を図-3.38 に示す。測定レベル、方向の違いと、膜厚のバラツキの間に、特に相関は見られなかった。建設当初の測定データがないため、経年変化に伴う塗膜厚の変化は把握できない。しかし20年経過後の現時点においても、測定値はいずれも製品仕様(2.5mm 以上)を満たしているため、20年間の暴露でも磨耗されないことが実証された。

No. 31, No. 32 杭の塗膜厚は、製品仕様を大きく上回っている。これは、スパイラル状に巻かれたポリエチレンライニングのラップ部の偏厚等によるものと考えられる。

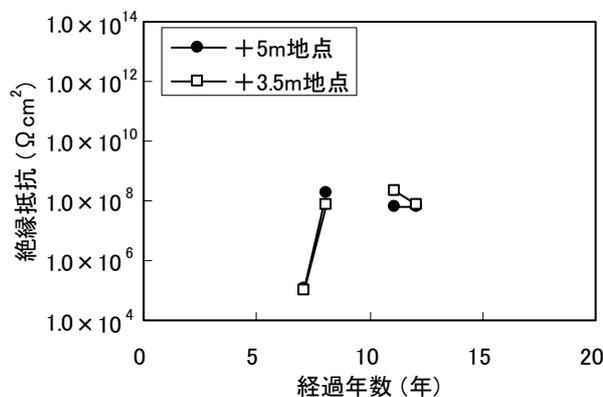
図-3.40 No. 27 絶縁抵抗の経年変化

経過7年~12年の間に、絶縁抵抗を測定した。その結果を図-3.40に示す。経過7年後では $10^5 \Omega \text{cm}^2$ 程度の値を示していたが、その後はおよそ $10^8 \Omega \text{cm}^2$ 程度の値であった。

水中硬化型ライニング工法の絶縁抵抗に関する基準値は、現在のところ報告されていないが、表-3.4に示すように、ポリエチレンライニング工法の場合は $10^8 \Omega \text{cm}^2$ 以上の塗膜下の鋼は腐食しないといわれている。これを参考にすると、水中硬化型ライニング工法の絶縁抵抗は概ね $10^8 \Omega \text{cm}^2$ 程度の値を示しており、少なくとも7年経過時~12年経過時までの間は防食性能がほぼ維持されていたと考えられる。

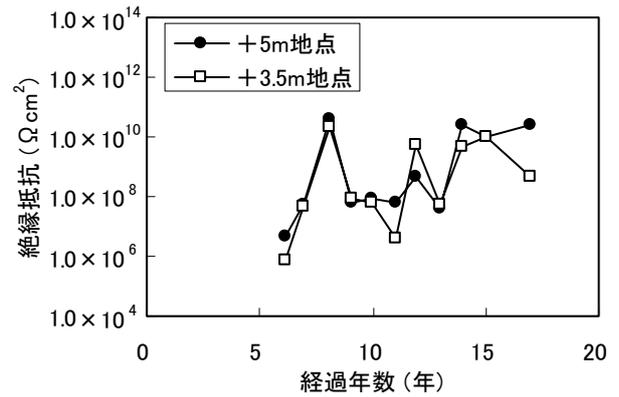
図-3.41 絶縁抵抗の経年変化鋼管杭 (No. 18)

6年経過後から17年経過時まで絶縁抵抗を測定した。その結果を図-3.41に示す。ポリエチレンライニング工法の場合の $10^8 \Omega \text{cm}^2$ 以上という値を参考にすると、絶縁抵抗は概ねこの値以上を示しており、防食性能がほぼ維持されていると考えられる。

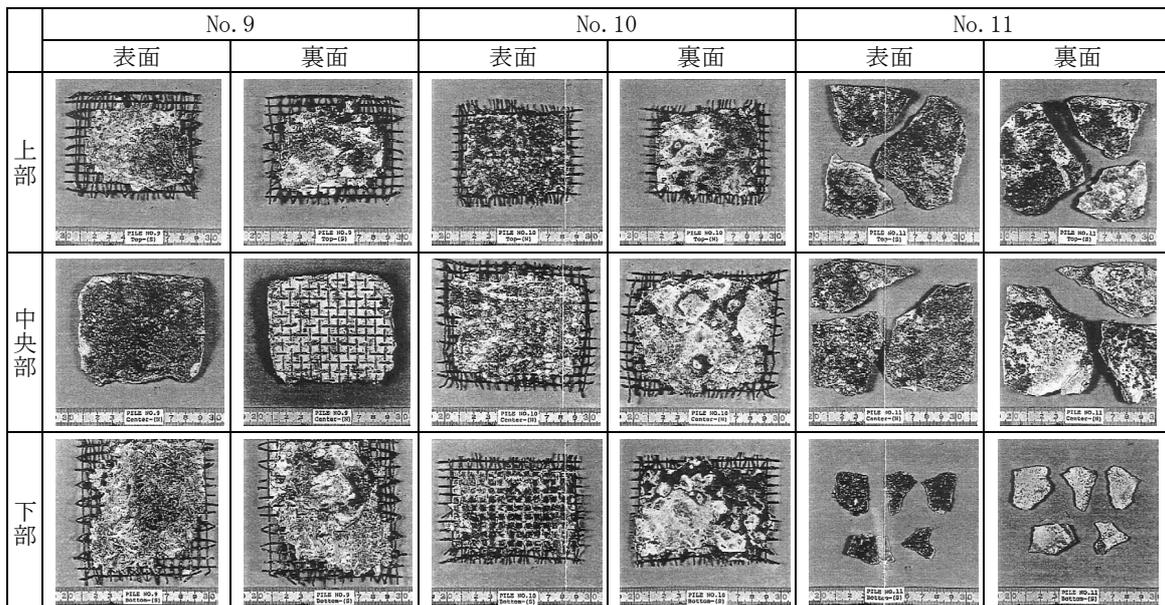
写真-3.5 電着物の外観状況 (写真-B.9 参照)

写真-3.5 に各鋼管杭の海面近傍 (M. S. L. 付近), L. W. L. 付近および -0.5m 付近の 3 カ所から, 通電停止 2.4 ヶ月後に採取した電着物の表面と裏面の外観を示す。No. 9 および No. 10 ではいずれの深度でも電着物が金網によく固着していることがわかる。電着物の裏側に赤錆の付着が一部見られるが, これは電着前に生じていた鋼管杭表面の錆が, 電着物を採取する時に電着物と一緒に剥離したものである。

写真-3.5 に示した各電着物について化学分析を行なった。表-3.15 は化学分析結果であるが, 電着物の化学成分は CaCO_3 , $\text{Mg}(\text{OH})_2$ および SiO_2 がほとんどで他に Al_2O_3 とごく微量の Fe_2O_3 を含んでいることがわかった。試験海域は

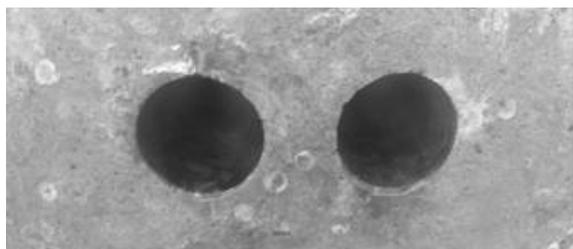
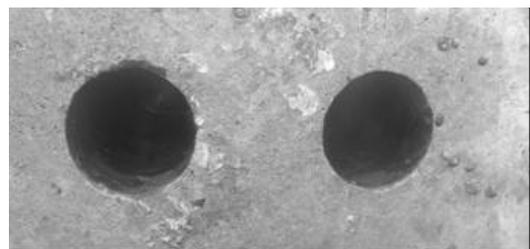
写真-3.6 中性化試験における変色の様子 (写真-B.10 参照)

物性試験を行なったコアおよびコアの採取後の孔を使用して中性化試験を行なった。+1.1m(材令6年)の箇所は、コンクリート表面まで変色が観察され、中性化試験の結果は全箇所0cmであり、中性化は認められなかった。中性化試験の変色している様子を写真-3.6に示す。また、+0.7m

(材令21年)の箇所は毎年の調査時に付着海生生物をケレン棒で除去する際にコンクリート表面を同時に削り取ってしまっているが、これによる減量が約2~3mmで、この内側に約2.0mmの着色しない領域があり中性化深度は5.0mmと判定した。

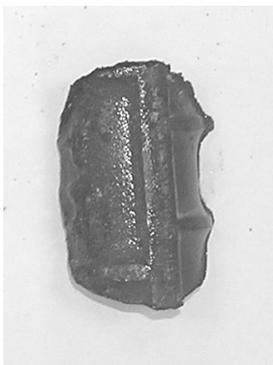
写真-3.7 内部鉄筋の状態 (写真-B.11 参照)

C, Dのコアサンプルの採取時に鉄筋を切断しているため、この鉄筋の発錆状況およびコアを抜いた後の鋼管杭の表面状態、採取したコアの鋼管杭に接する表面を観察したが、いずれも発錆は認められなかった。写真-3.7~3.9に内部の状態を示す。

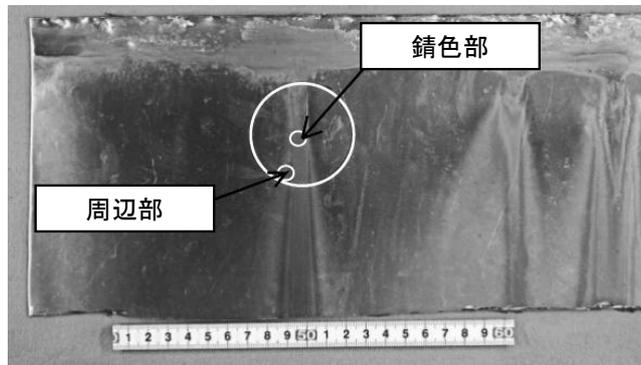
写真-3.12 チタンカバー表面の汚れの様子 (写真-B.14 参照)

チタンカバーとコンクリート上部工の境界から、写真-3.12に示すような汚れが見られた。汚れは鉄の錆色であり、その周辺では汚れの程度が小さく、虹色に変色している。この汚れの成分を明らかにするため、錆色部と周辺部の2カ所をEPMAで定性分析を行った。

錆色部では、図-3.47に見られるようにチタンの他に鉄が検出された。一方、周辺部では図-3.48のように、チタンのピークは錆色部と同等であるが、鉄のピークは錆色部に比べて小さいものとなった。したがって汚れの中には鉄が多く含まれているものと考えられる。以上の結果より、チタンカバー表面の汚れは、チタンそのものの腐食ではなく、仮設金物跡などの鋼材の腐食による流れ錆と推測される。

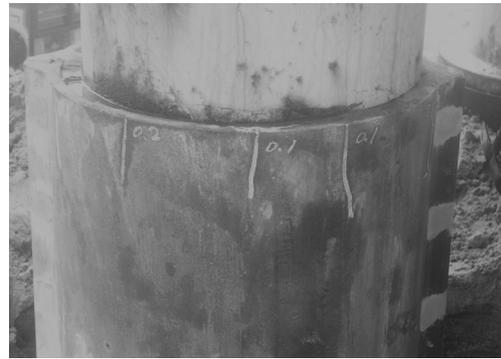
写真-3.13 ダクトアルカバーの外観状況
(手前：F0 奥：FM)
(写真-B.15参照)

写真-3.13に示すように、上段上部に最大幅0.2mm、長さ50mm程度のひび割れが数カ所発生していることが確認された。ダクトアルカバー端部より一定間隔で発生していることから、引張力がダクトアル-FMカバーに比べ、ダクトアル-F0カバーは小さいため、気温による体積変化にカバーが追従できなかったことに起因することが推察される。なお、ひび割れはエポキシ樹脂により補修を行った。

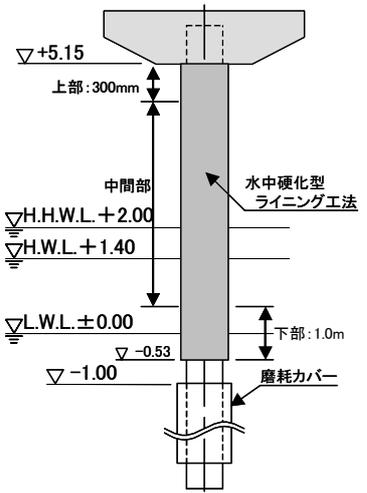
2004年の外観写真(海側中間部)

防食分類	有機ライニング	主な調査記録	
杭 径	φ 600mm	1985年 8月	施 工
施工面積	10.7 m ²	1986年 6月	上端部から錆汁が流れていた
施工範囲	-0.53~+5.15	1987年 7月	鋼管杭施工跡の塗膜が全面的に発錆
素地調整	ケレン後ディスクサンダー	1988年 7月	施工跡の発錆状態から施工不良と認知
工 法 の 特 徴	気中部では、下地処理を行った後に粘度の高い材料をコテまたは手で丁寧に塗布し、水没部では塗膜硬化するまで波浪の影響で剥離しないようステンレス製の金網で補強して被覆する防食法。	1989年 7月	上端部の錆汁部の補修を行う
		1990年 7月	退色が認められるが異状はない
		1991年 7月	施工跡の発錆箇所の補修を行う
		1992年 3月	終了
<div style="display: flex; justify-content: space-between;"> <div style="width: 45%;"> <p>施工フロー</p> <pre> graph TD A[上部300mm 素地調整] --> B[SPガードコテ塗り] B --> C[ポリエステルテープ巻き] C --> D[SPガードコテ塗り] </pre> </div> <div style="width: 45%;"> <p>被覆材の構成図</p>

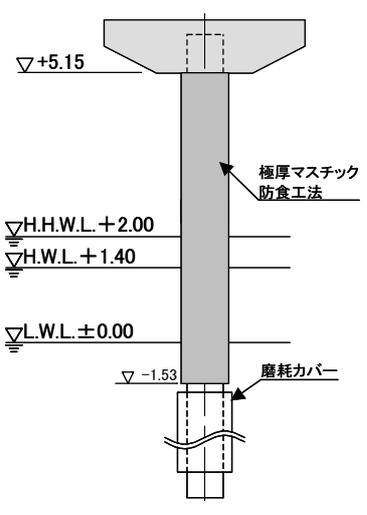
2004年の外観写真(海側上部)

防食分類	有機ライニング	主な調査記録	
杭 径	φ 800mm	1984年8月	施 工
施工面積	16.80 m ²	1985年10月	上端部より錆汁が認められたが良好
施工範囲	-1.53~+5.15	1987年6月	上下段の接合パテ充填部から点錆および錆汁が認められた。パテの充填が不足していたので補修を行った
素地調整	第2種ケレン(電動工具)	1988年8月	補修部も良好な状態を確認した
工法の特徴	素地調整後、プライマーを塗布し、直ちに鋼管杭に FRP 製の型枠を取付けて、この型枠の下部注入口からエポキシ樹脂をポンプを用いて圧注し、樹脂硬化後、型枠を外して極厚の被覆層を成型する施工法。	1990年8月	モニタリング用測定端子設置
		1993年8月	塗膜は全体的に白亜化が進むが良好
		1995年8月	水中部の塗膜密着状況調査実施。塗膜の密着状態は良好、鋼面観察より防食状態良好
		1998年7月	1995年調査箇所での補修材が剥離。補修
		2002年1月	1995年調査箇所での補修部で剥離脱落するため、アルミニウム合金陽極を取付
施工フロー		2001年10月	補修部の塗膜が再度剥離脱落

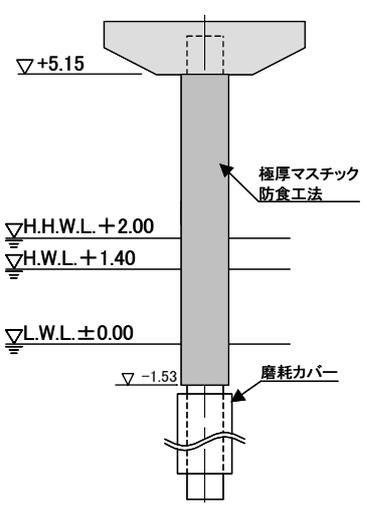
2004年の外観写真(海側上部)

防食分類	有機ライニング	主な調査記録	
杭 径	φ 800mm	1984年8月	施 工
施工面積	16.80 m ²	1985年10月	上端部より錆汁が認められたが良好
施工範囲	-1.53~+5.15	1987年6月	上下段の接合パテ充填部から点錆および錆汁が認められた。パテの充填が不足していたので補修を行った
素地調整	第2種ケレン(電動工具)	1988年8月	補修部も良好な状態を確認した
工法の特徴	素地調整後、プライマーを塗布し、直ちに鋼管杭に FRP 製の型枠を取付けて、この型枠の下部注入口からエポキシ樹脂をポンプを用いて圧注し、樹脂硬化後、型枠を外して極厚の被覆層を成型する施工法。	1990年8月	補修部も良好な状態を確認した
		1993年8月	-0.24mで剥離観察を実施。良好
		1995年8月	水中部の塗膜密着状況調査実施。塗膜の密着状態および防食状態良好
		1998年7月	1995年調査箇所での補修材が剥離し補修
		2003年7月	1995年調査箇所での補修部が、繰り返し剥離脱落するため、同部をペトロラタムライニング工法にて補修
施工フロー		2003年7月	1995年調査箇所での補修部が、繰り返し剥離脱落するため、同部をペトロラタムライニング工法にて補修

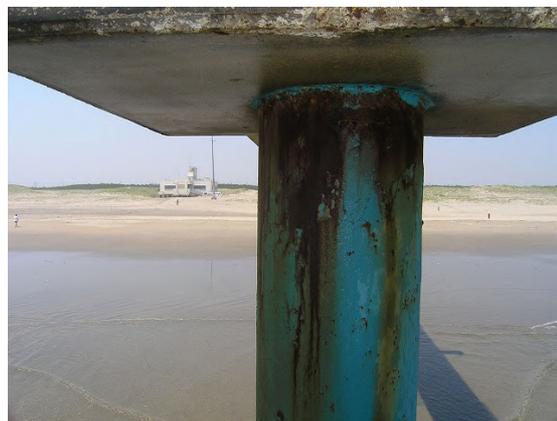
写真-D.10 鋼管杭 No.7 水中硬化型ライニング工法(ペイントタイプ)(表-C.10 参照)

防食分類		塗装		主な調査記録	
杭径	φ600mm	1985年8月	施工		
施工面積	7.31 m ²	1986年6月	塗膜にふくれ、上端部より錆汁発生		
施工範囲	+1.27~+5.15	"	施工跡の突起物上の塗膜に点錆発生		
素地調整	サンドブラスト SIS—Sa2.5				
工法の特徴	ペイントとパテタイプがあり、共に水中用として開発された無溶剤型エポキシ系重防食塗料で、飛沫帯、干満帯、水中部に適用可能。複雑な形状の構造物にも容易に施工できる防食工法。	1992年8月	塗膜の一層目が半分程度剥離点錆多い		
		1997年6月	点錆が多くなった		
		2002年7月	点錆が多くなった		
		2003年7月	点錆が多く塗膜の劣化で鋼の腐食増大		
施工フロー					
<div style="display: flex; justify-content: space-around; align-items: center;"> <div style="border: 1px solid black; padding: 5px;">素地調整</div> <div style="font-size: 2em;">↓</div> <div style="border: 1px solid black; padding: 5px;">水中硬化型塗料下塗り</div> <div style="font-size: 2em;">↓</div> <div style="border: 1px solid black; padding: 5px;">水中硬化型塗料上塗り</div> </div>					
被覆材の構成図		断面形状図			
防食仕様		二液硬化型塗料(エポキシ系) 下塗り：300μ 上塗り：300μ			
2004年の外観写真(海側上部)					
(写真-D.10 参照)

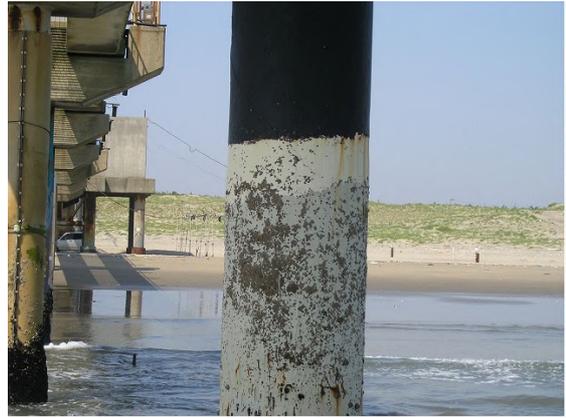
写真-D.14 鋼管杭 No. 9 水中硬化型ライニング工法 [A 法]
(表-C.14 参照)

防食分類	有機ライニング	主な調査記録	
杭 径	φ 600mm	1986年6月	無防食
施工面積	3.54 m ²	1986年6月	施 工
施工範囲	+0.67~+2.55	1987年6月	上端部点錆, 取付ピース跡エッジ部に点錆数箇所認められたが他は異状ない
素地調整	SIS—Sa2.0	1990年7月	特に異状は認められない. 試験を終了
工法の特徴	湿潤面施工用として開発された不飽和ポリエステル系樹脂を主成分とする重防食ライニング材で, 硬化が早く高粘度であるため波浪による被膜の剥落等が無く水中部から飛沫帯に適用できる防食工法.		
	施工フロー		
<div style="display: flex; justify-content: space-around;"> <div style="border: 1px solid black; padding: 5px;">素地調整</div> </div> <div style="text-align: center; margin: 10px 0;">↓</div> <div style="border: 1px solid black; padding: 5px; width: fit-content; margin: 0 auto;">不飽和ポリエステル系パテ (コテ塗り3mm厚以上)</div>			
被覆材の構成図		断面形状図

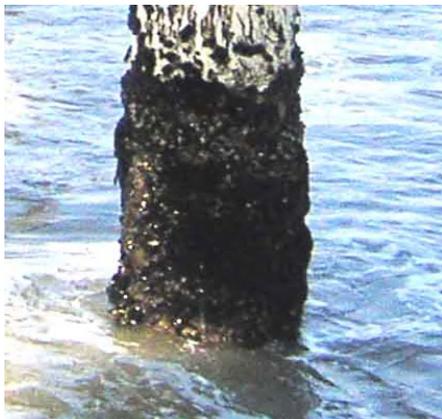
写真-D.15 鋼管杭 No. 9 電着工法 (表-C.15 参照)

防食分類	無機ライニング	主な調査記録		
杭 径	φ 600mm	1983年4月	4月～10月まで施工(通電)	
施工面積	9.23 m ²	1984年7月	電着物の表面の磨滅、損傷はなく良好	
施工範囲	-4.23～+0.67			
素地調整	なし	1992年8月	電着物の表面の磨滅、損傷はなく良好	
工法の特徴	素地調整が不要で施工が簡単(海象条件に大きく左右されない)電着物の組成比率(Ca/Mg)やpHの経年変化は小さく耐劣化性、耐磨耗性、遮水性に優れた防食工法。	1995年7月	陸側、海側共点錆が数箇所確認	
		2001年6月	電着物の表面の磨滅、損傷はなく良好	
		2003年7月	電着物の表面の磨滅、損傷はなく良好	
施工フロー		被覆材の構成図		
		電圧：3.5～6.0V 電流：12～30A 条件：金網付き附着厚：5～15cm		
				2004年の外観写真(海側)
				<p>(写真-D.15 参照)</p>

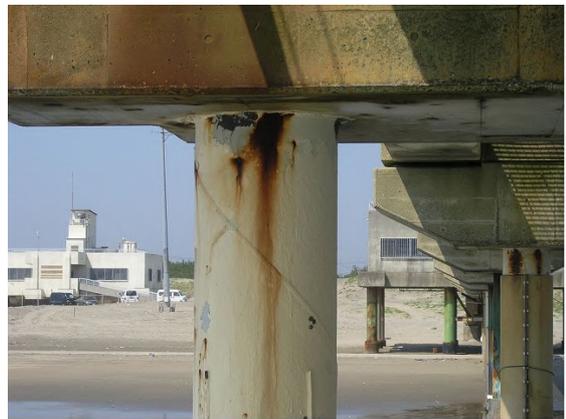
写真-D.16 鋼管杭 No. 10 水中硬化型ライニング工法 [B 法]
(表-C.16 参照)

防食分類	有機ライニング	主な調査記録		
杭 径	φ 600mm	1986年6月	無防食	
施工面積	7.06 m ²	1986年6月	施工	
施工範囲	+1.40～+5.15	1987年6月	特に異状は認められない	
素地調整	SIS—Sa2.0	1990年7月	特に異状は認められない。試験を終了	
工法の特徴	湿潤面施工用として開発された不飽和ポリエステル系樹脂を主成分とする重防食ライニング材で、硬化が早く高粘度であるため波浪による被膜の剥落等が無く水中部から飛沫帯に適用できる防食工法。			
施工フロー		被覆材の構成図		
		下塗り：不飽和ポリエステル系ライニング材 (ペイント状) エアレス塗装 上塗り：同上 膜厚合計 0.7mm 以上		
				2004年の外観写真(海側)
				<p>(写真-D.16 参照)</p>

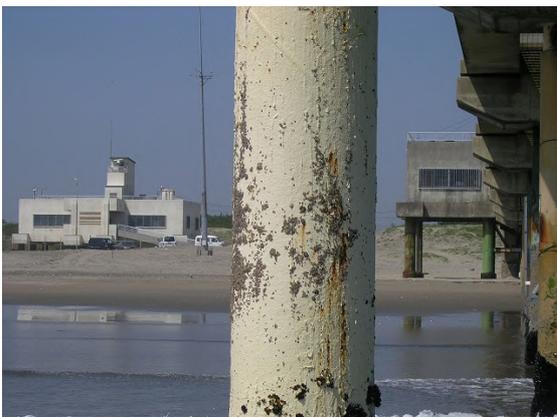
写真-D.17 鋼管杭 No. 10 水中硬化型ライニング工法 [B 法]
(表-C.17 参照)

防食分類	有機ライニング	主な調査記録	
杭 径	φ 600mm	1986年6月	無防食
施工面積	1.37 m ²	1986年6月	施 工
施工範囲	+0.67~+1.40	1987年6月	特に異状は認められない
素地調整	SIS—Sa2.0	1990年7月	特に異状は認められない。試験を終了
工法の特徴	湿潤面施工用として開発された不飽和ポリエステル系樹脂を主成分とする重防食ライニング材で、硬化が早く高粘度であるため波浪による被膜の剥落等が無く水中部から飛沫帯に適用できる防食工法。		
	施工フロー		
	被覆材の構成図	断面形状図	
防食仕様	不飽和ポリエステル系ライニング材 (パテ状) コテ塗り 3mm 厚以上		
2004年の外観写真(海側)			
(写真-D.17 参照)

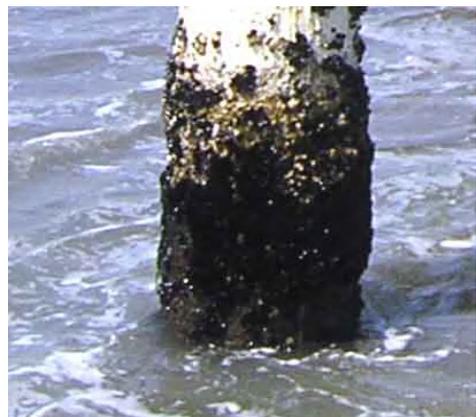
写真-D.18 鋼管杭 No. 10 電着工法 (表-C.18 参照)

防食分類	無機ライニング	主な調査記録	
杭 径	φ 600mm	1983年4月	4月~10月まで施工(通電)
施工面積	9.23 m ²	1984年7月	電着物表面の磨滅、損傷はなく良好
施工範囲	-4.23~+0.67	1992年8月	電着物表面の磨滅、損傷はなく良好
素地調整	なし	1998年6月	干満帯で点錆が数箇所確認
工法の特徴	素地調整が不要で施工が簡単(海象条件に大きく左右されない)電着物の組成比率(Ca/Mg)や pH の経年変化は小さく耐劣化性、耐磨耗性、遮水性に優れた防食工法。		
	2001年6月 干満帯の点錆は変化がない		
	2003年7月 電着物表面の磨滅、損傷はなく良好		
	2004年7月 電着物表面の磨滅、損傷はなく良好		
施工フロー			
被覆材の構成図	断面形状図		
防食仕様	電圧：4.0~4.5V 電流：8~18A 条件：金網付き付着厚：5~10cm		
2004年の外観写真(海側)			
(写真-D.18 参照)

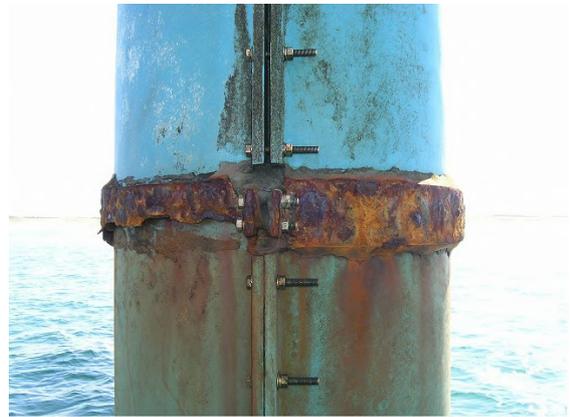
写真-D.40 鋼管杭 No. 24 ペトロラタムライニング+FRP樹脂カバー工法[一体成型防食工法(A 法)] (表-C.43 参照)

防食分類		ペトロラタムライニング		主な調査記録	
杭径	φ800mm	1985年7月	施工		
施工面積	16.1㎡	1986年6月	上端部から錆汁流出。良好な状態		
施工範囲	-1.22~+5.15	1987年7月	上端部固定金具の一部から僅かな発錆		
素地調整	第3種ケレン	1988年6月	特に異状なし		
工法の特徴	一体成型防食体(A法)は、成型されたFRPカバーの保護層と緩衝層および防食層から構成された防食工法で、あらかじめ工場一体に成型されたものを鋼管杭に取り付けて防食する工法。	1996年7月	特に異状は認められない		
		1997年6月	接続バンドに錆が見られ、端部パテの剥離があったが、特に異状は無い		
		2002年7月	同上の状態であるが特に異状は無い		
		2003年7月	開放点検で本工法を全部撤去し耐久性試験を実施。工法を更新した新工法は「チタンカバー工法(TP-W工法)」		
施工フロー					
<div style="display: flex; justify-content: space-around; align-items: center;"> <div style="border: 1px solid black; padding: 5px;">一体成型防食体(A法) 工場製作</div> <div style="font-size: 2em;">↓</div> <div style="border: 1px solid black; padding: 5px;">素地調整</div> <div style="font-size: 2em;">↓</div> <div style="border: 1px solid black; padding: 5px;">一体成型防食体(A法)の取付</div> </div>					
被覆材の構成図		断面形状図			
防食仕様		防食層：ペトロラタムシート 2.5kg/㎡ 緩衝層：発泡ウレタンシート 5mm厚 保護層：成型FRP半割りフランジタイプカバー			
2003年の耐久性試験時外観写真

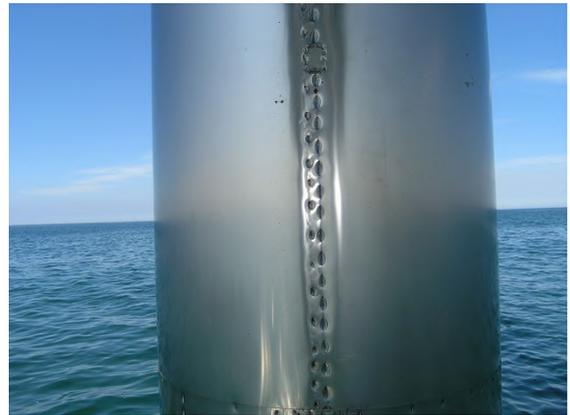
写真-D.42 鋼管杭 No. 25 ペトロラタムライニング+チタンカバー工法 [TP-W 工法] (表-C.45 参照)

防食分類	ペトロラタムライニング	主な調査記録	
杭 径	φ 800mm	1997年 5月	無防食
施工面積	9.75 m ²	1997年 6月	施 工
施工範囲	+1.27~+5.15	1998年 7月	海側面に波力でチタンカバーにシワが発生。ペーストの汚れがあった。
素地調整	第3種ケレン	1999年 7月	チタンカバー2段目が剥落。海側面に打痕。シワが多く見られたので、新しい仕様に変更し更新工事を行った
工法の特徴	ペトロラタム防食工法において、特に耐食性が優れているチタン(薄板)を保護カバーとして適用し、超長期防食対策用とする防食工法。	2000年 7月	特に異状は認められない。良好だった
		2002年 7月	特に異状は認められない。良好だった
		2003年 7月	良好な状態を維持している
施工フロー			
上部300mm <div style="text-align: center;"> <div style="border: 1px solid black; padding: 2px; width: fit-content; margin: 0 auto;">素地調整</div> <div style="margin: 5px 0;">↓</div> <div style="border: 1px solid black; padding: 2px; width: fit-content; margin: 0 auto;">ペトロラタムペースト</div> <div style="margin: 5px 0;">↓</div> <div style="border: 1px solid black; padding: 2px; width: fit-content; margin: 0 auto;">ペトロラタム防食テープ</div> <div style="margin: 5px 0;">↓</div> <div style="border: 1px solid black; padding: 2px; width: fit-content; margin: 0 auto;">ポリエチレン製緩衝材付きチタン製保護カバー取付</div> <div style="margin: 5px 0;">↓</div> <div style="border: 1px solid black; padding: 2px; width: fit-content; margin: 0 auto;">カバー上端隙間部エポキシ樹脂充填</div> </div>

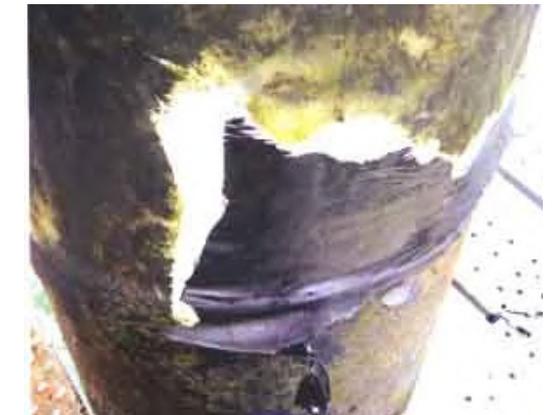
写真-D.54 鋼管杭 No.33' Kシート融着+FRPカバー補修法(表-C.59 参照)

防食分類	有機ライニング	主な調査記録		
杭径	φ800mm	1984年6月	熱収縮スリーブ法にて補修	
施工面積	1.75㎡	1985年7月	溶着不良のためKシート融着	
施工範囲	+3.87~+4.57	1986年6月	溶着不良のため下部PEバンドにて固定	
素地調整	有機ライニング			
工法の特徴	鋼表面を清掃した後、ポリエチレンフィルムの片面に瀝青系接着剤を貼り合わせたKシートを貼り付け、ラップ部をガスバーナーで熱して融着させ、FRPカバーを装着する補修法	1987年7月	溶着不良のためFRPカバー装着	
		1990年8月	特に異状は認められない	
		1992年8月	FRP保護カバー下端部剥離	
		1994年7月	FRPカバー剥落部から錆汁を確認	
		1995年8月	状態に変化は無い	
		1999年7月	状態に変化は無い	
施工フロー		2002年7月	状態に変化は無い	
		2003年7月	ペトロラタムライニング工法により補修	
被覆材の構成図		断面形状図		
防食仕様	防食層：Kシート（ラプロシートK）2.5mm 保護層：FRPカバー 3mm 施工器具：プロパンガスバーナー

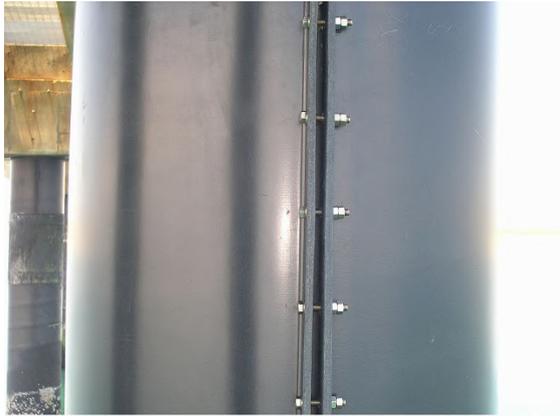
写真-D.55 鋼管杭 No. 33” ペトラタムライニング工法 (FRP カバー法) (表-C.60 参照)

防食分類	ペトロラタムライニング	主な調査記録		
杭径	φ800mm	2003年7月	施工	
施工面積	1.75㎡			
施工範囲	+3.87~+4.57			
素地調整	第3種ケレン			
工法の特徴	補修試験箇所での既設カバー（シーリングチューブ+FRPカバー）が破損したため、ペトロラタムライニング工法で補修した。			
施工フロー				
被覆材の構成図		断面形状図		
防食仕様	下層：ペトロラタムペースト 中層：ペトロラタムシート 上層：FRP保護カバー 端部：シーリング材（エポキシ樹脂）

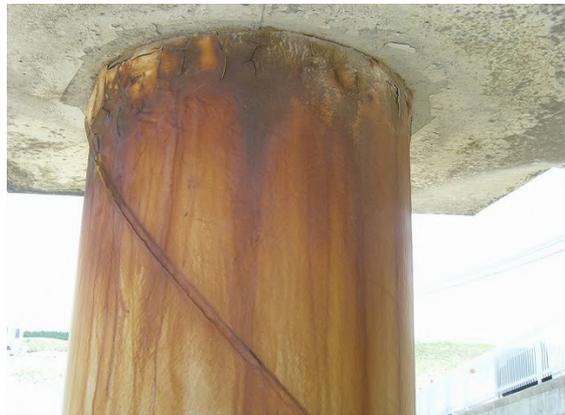
写真-D.58 鋼管杭 No. K1 ガラスフレイクポリエステル樹脂塗装工法 (表-C.63 参照)

防食分類		塗 装		主な調査記録	
杭 径	φ 700mm	1985年12月	施 工		
施工面積	8.22 m ²	1986年6月	異状は認められない。施工跡の塗装不足が原因で錆汁の流出を確認した		
施工範囲	+2.38~+6.12	1988年7月	コンクリートとの接合部で1箇所塗膜の割れと錆の流出が認められた		
素地調整	SIS—Sa2.5	1989年8月	塗膜の割れ部の錆汁が進行していた。上端から1m近辺の溶接線に1箇所点錆が発生。その他は異常なし		
工法の特徴		1990年9月	溶接線の点錆も進行していた。		
		1993年7月	塗膜の剥離試験。鋼の素地面は黒色化		
		1994年7月	全体的には良好であるが、磨耗カバーとの接触部クラックが発生。発錆を確認		
		1997年8月	錆汁痕の面積が拡大。上部コンクリート接合部の割れ、剥離が拡大している		
		2000年3月	終了		
			被覆材の構成図	断面形状図	
施工フロー 					
		防食仕様	1層：炭素鋼 1678 500μ 2層：炭素鋼 1678 500μ 合計 1000μ	2004年の外観写真(海側上部) (写真-D.58 参照)

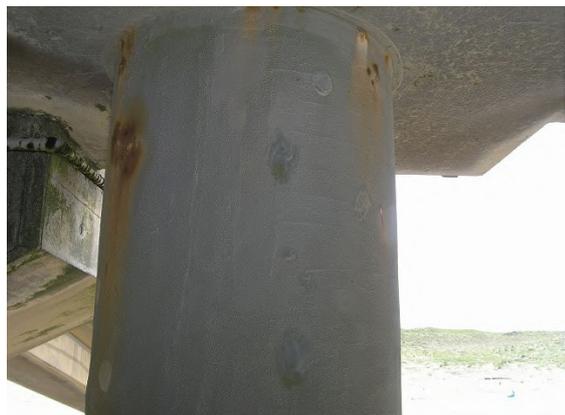
写真-D.59 鋼管杭 No. K2 超厚膜型エポキシ樹脂塗装工法 (表-C.64 参照)

防食分類		塗 装		主な調査記録	
杭 径	φ 700mm	1985年11月	施 工		
施工面積	7.91 m ²	1986年6月	特に異状は認められない		
施工範囲	+2.52~+6.12	1989年7月	特に異状は認められない		
素地調整	SIS—Sa2.5	1992年7月	磨耗カバー部に錆確認。他異状なし		
工法の特徴	著しい腐食環境下にある鋼構造物の新設や塗替えに適用するエポキシ樹脂系塗料を、ジンクプライマーを塗装した後にコテ、ハケ、ローラーでミリ単位の厚塗り施工する工法で、耐久性、耐衝撃性に優れた特長を有する防食工法	1994年7月	海側上部に点錆が1箇所発生。		
		1995年8月	海側上部コンクリート接合端部に錆の発生を確認。全般的には良好		
		1998年7月	全体的には良好な防食状態が保たれているが接合端部の錆がある。		
		2004年7月	上部コンクリート取り合い部に錆の発生があるものの、全般的には良好な状態		
施工フロー					
素地調整 		被覆材の構成図	断面形状図		
		防食仕様	1層：SD ジンクプライマーZE100 20μ 2層：ナブコバリアー2M 1000μ 3層：同上 1000μ 合計 2020μ	2004年の外観写真(海側上部) (写真-D.59 参照)

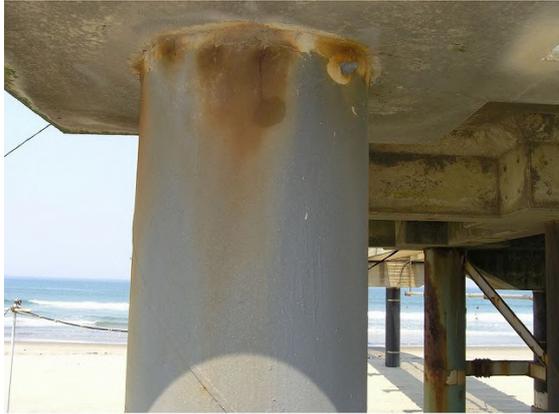
写真-D.60 鋼管杭 No. K3 超厚膜型エポキシ樹脂塗装工法 (表-C.65 参照)

防食分類	塗 装	主な調査記録													
杭 径	φ 700mm	1985年11月	施 工												
施工面積	7.91 m ²	1986年6月	特に異状は認められない												
施工範囲	+2.52~+6.12	1989年7月	杭中央部の溶接線とその近傍に各1箇所点錆を確認。補修塗装を行った												
素地調整	SIS—Sa2.5	1992年7月	陸側上部に錆の発生を確認。他良好												
工 法 の 特 徴	著しい腐食環境下にある鋼構造物の新設や、塗替えに適用するエポキシ樹脂系塗料を、ジンクプライマーを塗装した後、コテ、ハケ、ローラーでミリ単位の厚塗りで施工する工法で、耐久性、耐衝撃性に優れた特長を有する防食工法	1994年7月	陸側、海側上部に錆確認。他良好												
		1996年7月	陸側、海側上部に錆確認。他良好												
		1998年7月	陸側、海側上部に錆確認。他良好												
		2004年7月	上部コンクリート取り合い部と施工の不具合部に錆の発生があるものの、全般的には良好な状態												
		施工フロー

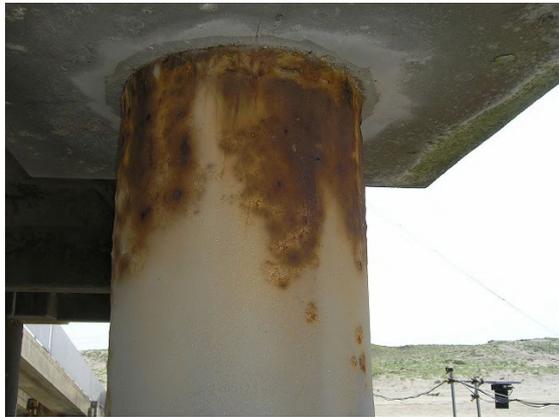
写真-D.68 鋼管杭 No.K11 湿潤面用エポキシ樹脂塗装工法(表-C.73 参照)

防食分類	塗 装	主な調査記録	
杭 径	φ 700mm	1985年12月	施 工
施工面積	8.24 m ²	1986年6月	異状は無いが、塗面の光沢が減少
施工範囲	+2.37~+6.12	1987年6月	光沢減少とチョーキングを確認。上部コンクリート接合部から錆汁確認
素地調整	SIS—Sa2.5		
工法の特徴		1989年8月	同様。塗膜剥離し素地調査は良好
		1991年8月	同様な傾向が認められた
		1993年7月	同様。塗膜剥離し素地調査は良好
		1994年7月	全体的に良好な状態を確認した
		1995年8月	海側 3mに微細なクラック発見した
		1997年8月	クラックの一部で点錆が確認された。特に海側面で錆が拡大している
		2000年3月	終了
施工フロー		被覆材の構成図	断面形状図
			2004年の外観写真(海側上部) (写真-D.68 参照)
防食仕様 1層：ネオゴーサー #6000 300μ 2層：同上 300μ 3層：同上 300μ 合計 900μ
