TECHNICAL NOTE
OF
THE PORT AND AIRPORT RESEARCH INSTITUTE

No. 1157 June 2007

2006年ジャワ島津波の現地被害調査報告

Report of Field Survey on 2006 Java Tsunami

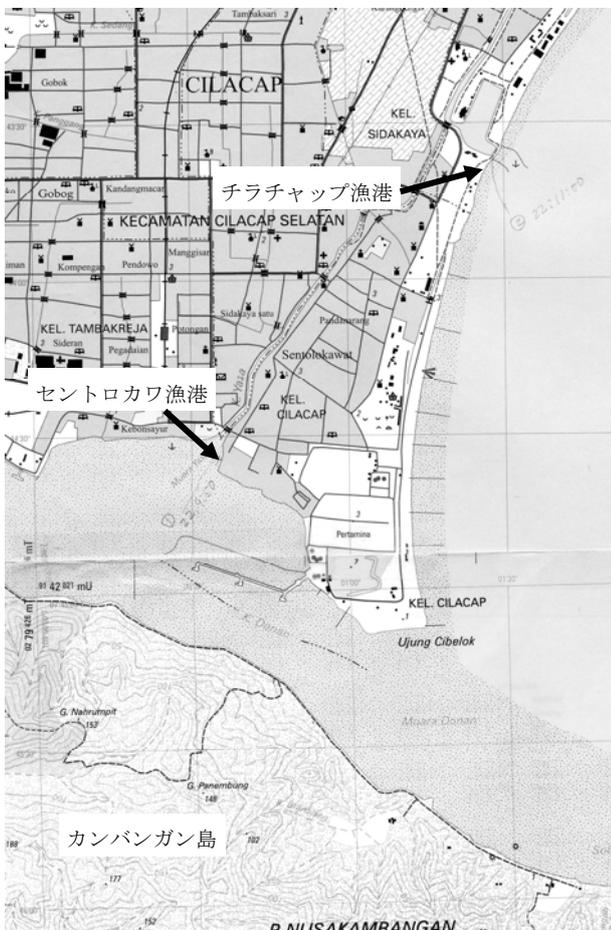
図-5 チラチャップ・セルタン郡の地形図，
BAKOSURTANAL（インドネシア国測量地図庁，以下同じ）
発行

図-5に示すとおり、セントロカワ漁港は河口に作られた港であり、港口部には防波堤が設置されている。地盤高は2.1mである。

チラチャップ・セルタン郡はジャワ島南岸の主要都市の1つであり、港湾や発電所など臨海部の開発も進んでいる。しかし、周辺地域と比較して津波の高さが低かったため、大きな津波被害は生じなかった。これはチラチャップ・セルタン郡の前面に位置するカンバンガン島（図-5を参照のこと）により、津波のエネルギーが遮られたためだと考えられる。

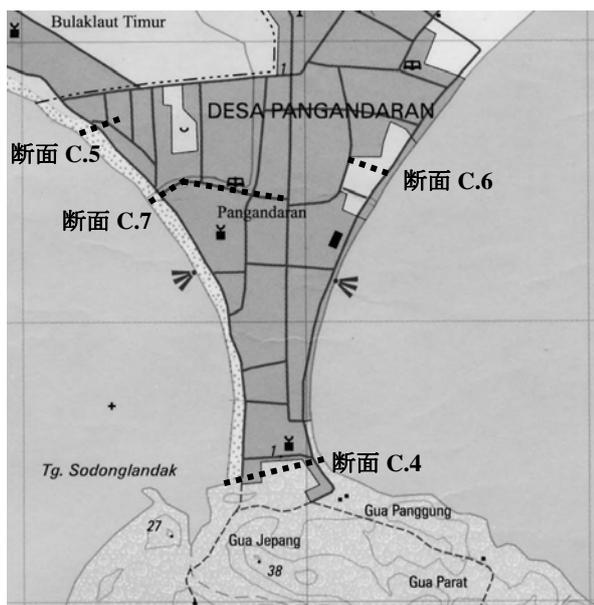
図-6 パンガンダラン村の地形図，BAKOSURTANAL発行

パンガンダラン郡パンガンダラン村は、図-6に示すとおり、トンボロとその先につながった陸繋島から成る村である。パンガンダラン村では4測線で津波痕跡高さの測量を行った。陸繋島に近い測線は、トンボロの西側から東側までトンボロを横断する形で計測された。

いただきたい。地盤高はジャワ島側の高い場所でも3m、陸繋島近くの最も低い場所では2mしかない。トンボロの幅は数百メートルである。トンボロの西側には緩勾配の砂浜が広がり、東側は護岸が設けられている。

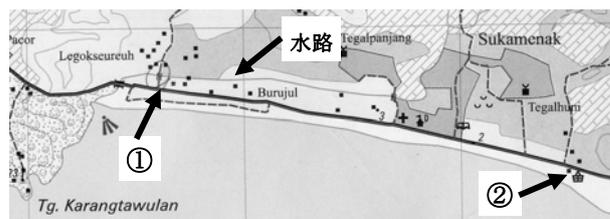
図-7 チマヌク村の地形図，BAKOSURTANAL発行

チマヌク村では、図-7に示す①と②の2地点で調査を行った。地点①の位置は南緯 $7^{\circ} 48' 37.4''$ ，東経 $108^{\circ} 18' 19.9''$ である。図-7中で海岸線に沿って走る黒い太線は、自動車の対面交通も可能な舗装道路である。地点①から②に至る海岸線には砂丘があり、砂丘の頂上部付近にこの道路が通っている。地点①周辺では、道路の位置する砂丘頂上部のすぐ背後が下り斜面であり、道路と平行する形で砂丘背後を水路が流れる。断面地形の測量は実施しなかったが、地点①の砂丘頂上部での地盤高は、4.2mである。

別の要因は、**図-7**にあるとおり、砂丘背後を流れる水路が砂丘を横断する河口部の存在である。このような河口部では砂丘が断絶しているため、津波が侵入しやすい。

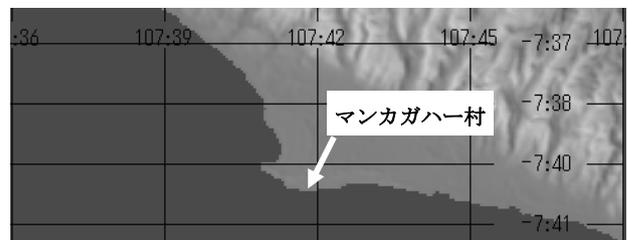
図-8 マンカガハー村の地形図，NASAのSRTMを基に作成

図-8に示すとおり、調査地点は岬に位置する。

周辺の調査地点と比較して、マンカガハー村は津波の高さが5mと際立って大きかった。マンカガハー村は図-8のとおり岬に位置しているので、屈折により津波が集中したためと考えられる。

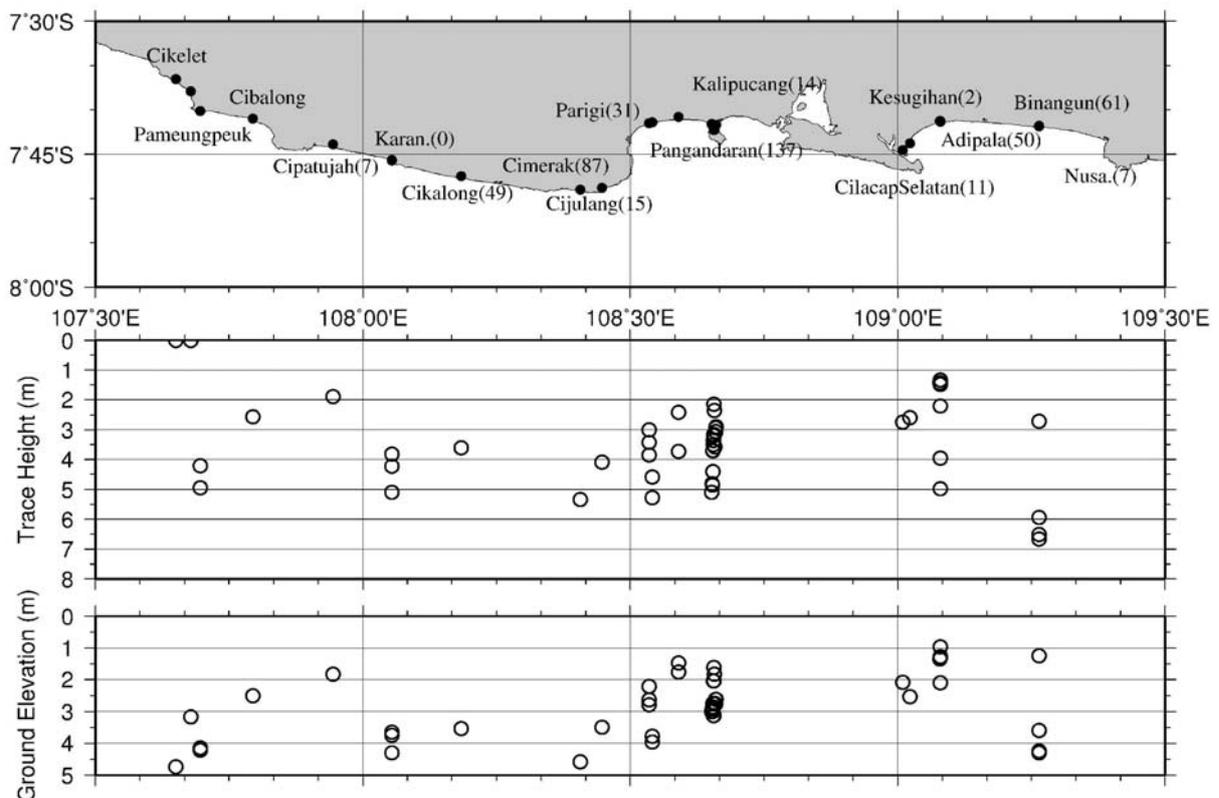
図-9 津波痕跡高、地盤高の分布、地図中カッコ内の数字は7月20日現在の郡別の死亡者数

本調査で測定された津波痕跡高さの分布は図-9のとおりである。2.3節図-3において県別の津波被害を示したが、図-9では郡の名前の横に郡別の死亡者数を追記している。

地盤高が3m以下のパンガンダラン郡で亡くなられた方が137名いるように、地盤高の低いところに死亡者が多いという一般的な傾向は成立している。しかし、地盤高の高さと津波被害は単純に反比例の関係にあるわけではない。人間・社会活動が集中するチラチャップ・セルタン郡は地盤高が低いにも関わらず、街の前面にあるカンパンガン島が津波を遮蔽したため、それ程津波被害は大きくなかった。逆にタシクマラヤ県チカロン郡やチラチャップ県ビナンガン郡のように地盤高が4~5mと相対的に高くても、津波による被害が拡大した地域はある。津波被害の拡大した原因は、海底地形の影響により津波が増幅した、あるいは河川が砂丘を横断する地点から海水が流入した、などが考えられる。

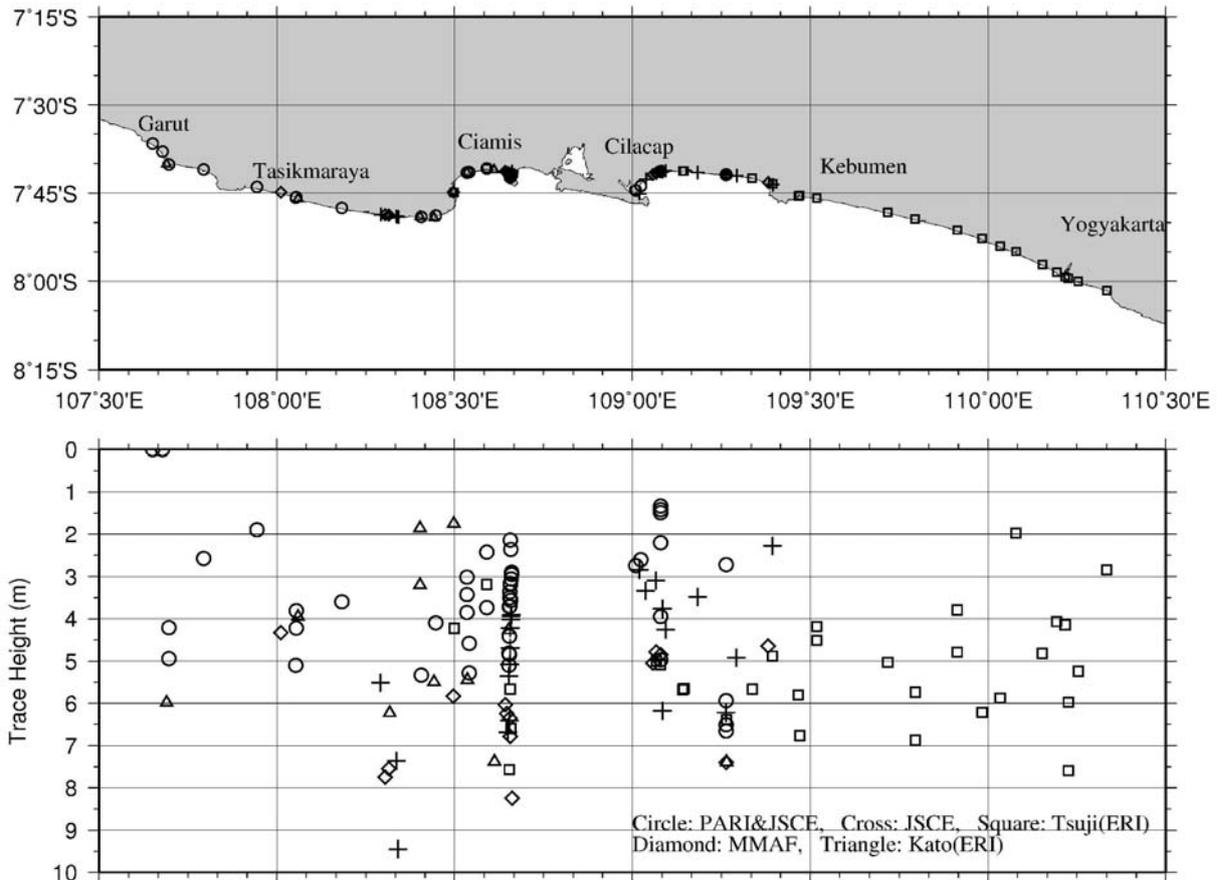
図-10 津波痕跡高の分布（他の調査団の調査結果を含む）

痕跡高さの分布を図-10にプロットした。使用したデータは、土木学会のジャワ島南西沖地震・津波災害現地調査団第3班（調査結果は辰巳ら（2007）を参照）、著者らと合同で調査を実施したDr. Subandono Diposaptonoを団長とするインドネシア国海洋漁業省の調査団（調査結果は7月29日付けKOMPAS紙を参照）、東京大学地震研究所の加藤照之氏らで構成された調査団（調査結果は参考文献にURLを掲載したホームページより引用）、東京大学地震研究所の都司嘉宣氏らで構成された調査団（調査結果は参考文献にURLを掲載したホームページより引用）、の4つの調査団の調査成果である。

図-10では、著者らが調査を実施しなかったチラチャップ県ヌサワング郡以東まで含まれている。ジョグジャカルタ特別区まで3~5mの津波が到達したことが明らかである。しかし2.3節でも説明したとおり、チラチャップ県以東の地域で亡くなられた人の数は、合計しても20名以下である。チラチャップ県以東において、津波の高さに比して人的被害や陸上構造物への被害が小さかった原因を、地形や土地利用の視点から更に検討する必要がある。

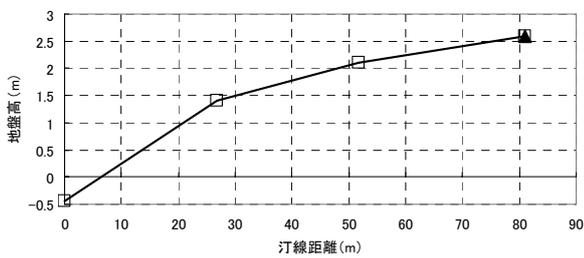
図-C.1 チラチャップ・セラタン郡チラチャップ漁港内 (痕跡2)

一方チラチャップ漁港は、外洋に面した掘り込み式の漁港である。現在、写真-5のとおり2基の防波堤を建設中であり、海に向かって右側の防波堤先端部が一部完成した段階である。防波堤の天端高は、完成後でCDL+5.3mであるが、建設中の現段階でCDL+3.3mである。工事中の2基の防波堤で囲まれた区域は現在砂浜であり、この砂浜の断面地形は付録C図-C.1のとおりである。

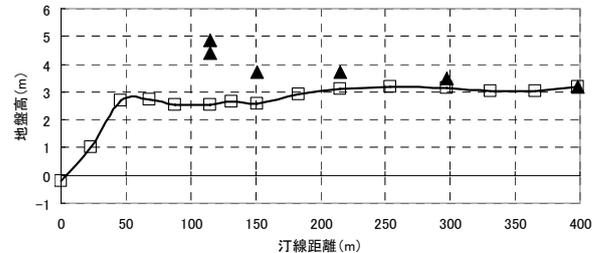
図-C.7 パンガンダラン郡パンガンダラン村 陸と海の間測線② (痕跡24~29, 左側が西)

ただし、構造物の被害は比較的限定されたゾーンに発生していた。写真-10は図-C.7に示す測線に対応した写真である。汀線から50m程度内陸側には、海岸線に沿って村の中心となる道路が走っている。この道路に面した第一線の構造物は、写真中にもあるように、コンクリート構造であるにも関わらず壁面の破壊が起こっている。また、海岸にアクセスするよう海岸線に直交した道路に沿い、家屋が破壊されている。汀線から110m内陸において、1.9mの浸水深がある。けれども第一線の構造物の背後に位置し、海岸にアクセスする道路に面していない家屋は、被害が軽微であった。

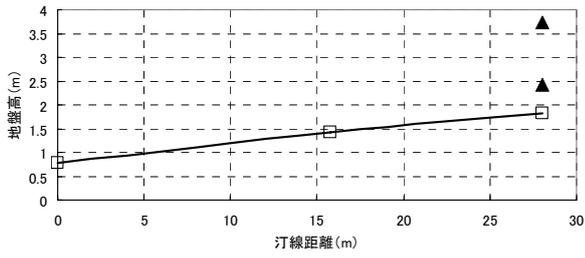
図-C.8 パンガンダラン郡スカルシク村
(痕跡30と31)

調査地点の断面地形は付録C図-C.8にあるとおりである。写真-12にも示すとおり、汀線から30mと離れていない木造家屋で津波の痕跡高を測定した。この木造家屋の前面には、ラグーンと砂洲（あるいは細長く伸びた砂丘）が広がっていた。
