No. 1165

September 2007

2005年福岡県西方沖の地震による港湾施設被害報告

Damage to Port Facilities by the 2005 West Off Fukuoka Prefecture Earthquake

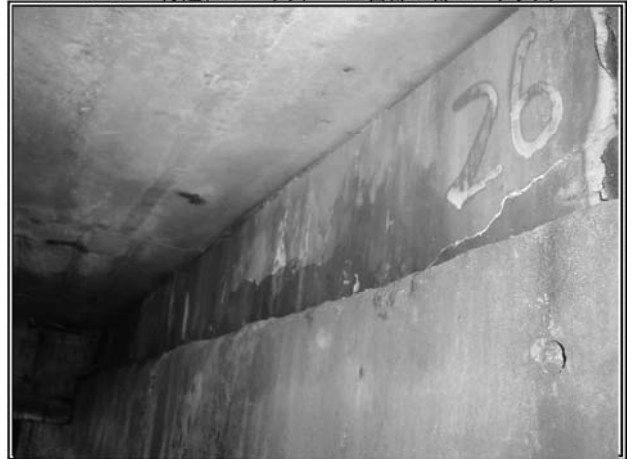
2 NO.8~9付近(26ブロック) 土留部上部工 クラック

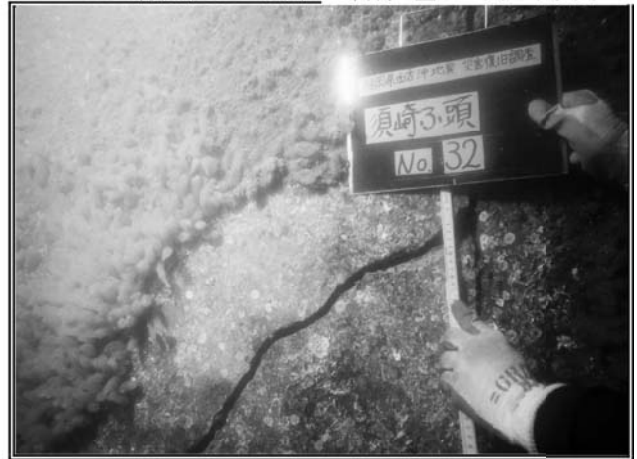
NO.4付近(32ブロック) 土留部L型ブロック クラック

さらに、今回の地震では、須崎埠頭-11m 棧橋の土留め部において、L型ブロック本体の貫通クラックが2カ所で確認された（**写真-4.2.3**参照）。過去の地震被害では、ケーソン等の堤体が移動する事例は多かったが、堤体そのものが破損する事例はほとんど見られていない。今後の設計において留意すべき事項であると考えられる。

復旧は図-4.2.3~図-4.2.5に示すように被災延長全線に渡って渡版の撤去・復旧、上部工の撤去・復旧、アスファルト舗装復旧、裏埋復旧(埋戻し)が行われた。また、L型ブロック間の目地の開きが見られた箇所では防砂目地版による復旧が、L型ブロック本体の貫通クラックが見られた箇所では鉄筋コンクリート版による復旧(図-4.2.5下)がそれぞれ行われた。

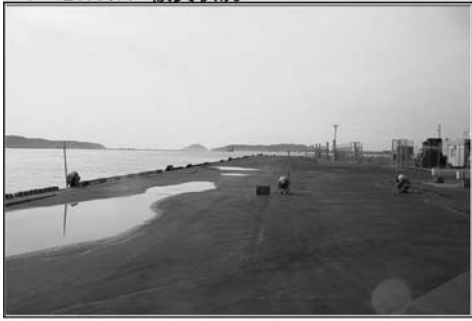
1 BNO.10 被災状況

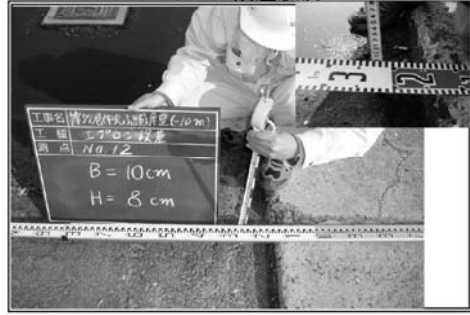
4 BNO.12 エプロン段差状況

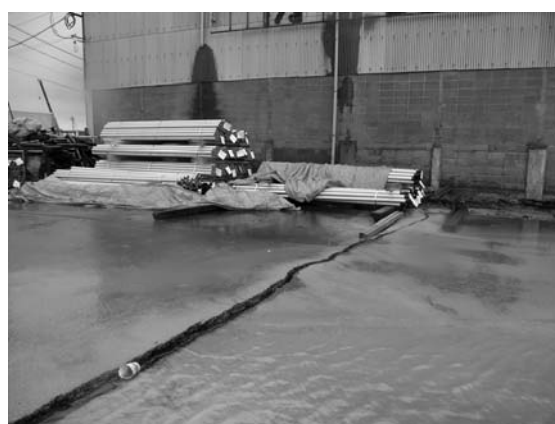
写真-4.3.4 中央埠頭北側-5.5m岸壁の背後における液状化発生状況

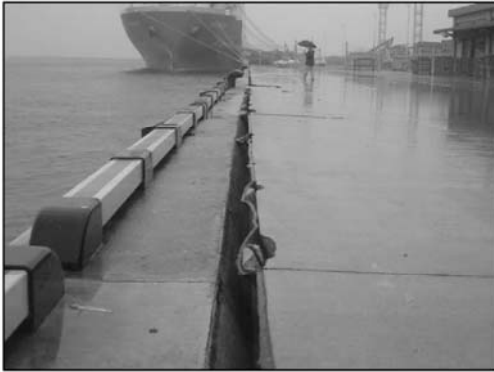
1被災状況(上部工全景)

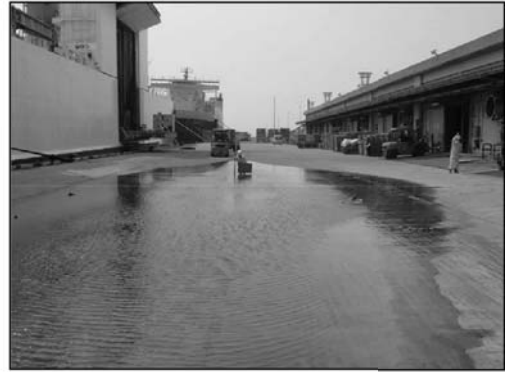
2被災状況(エプロン全景)

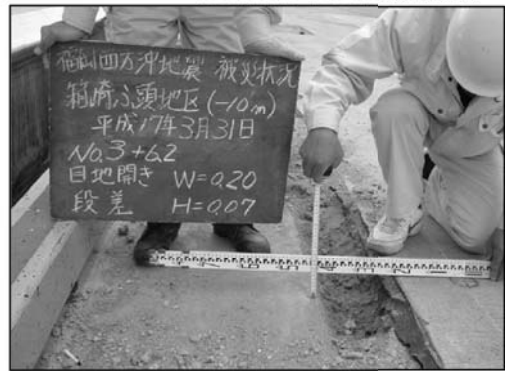
4NO.3+6.2 エプロン目地開き段差状況(目地開き最大)

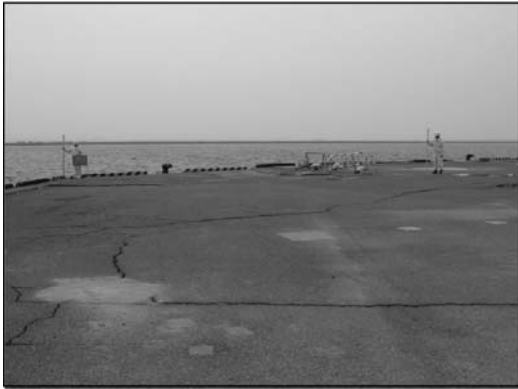
1ANO.2+13.9 被災状況

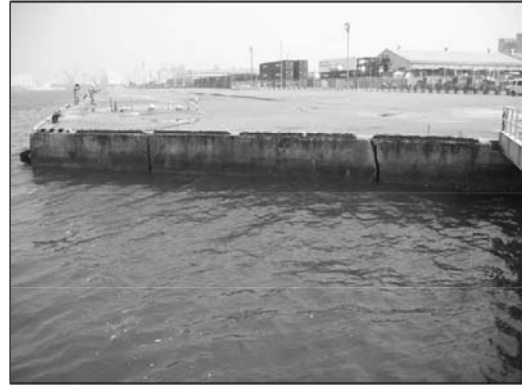
2ANO.2~ANO.2+13.9 被災状況(上部工正面)

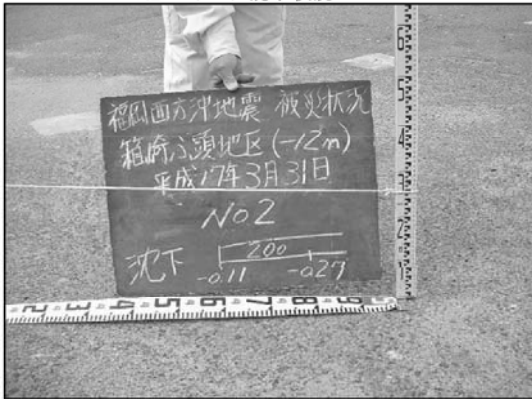
5 ANO.2 エプロン沈下状況

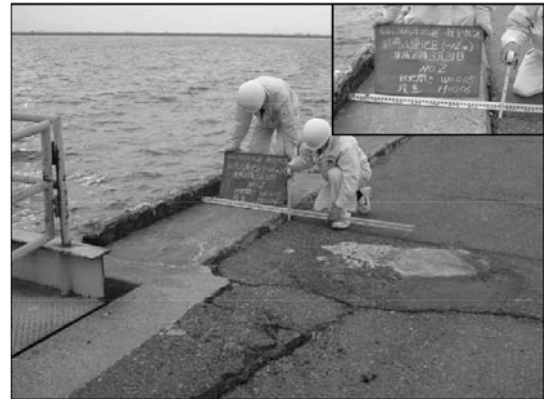
6ANO.2 目地開き・段差状況

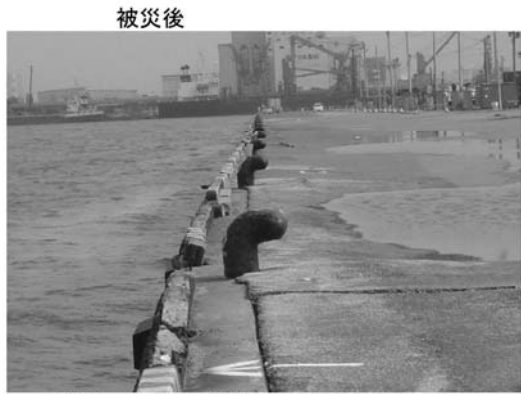
液状化に伴い前面鋼矢板のはらみ出し

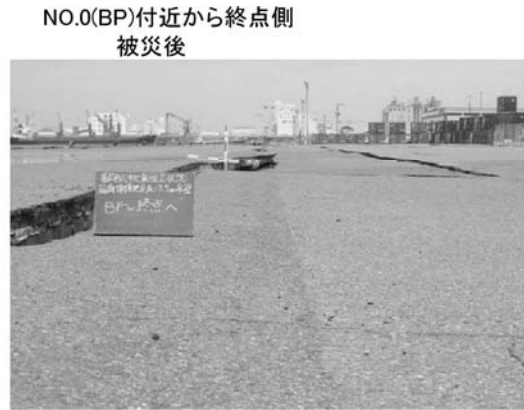
控え杭背後の変状

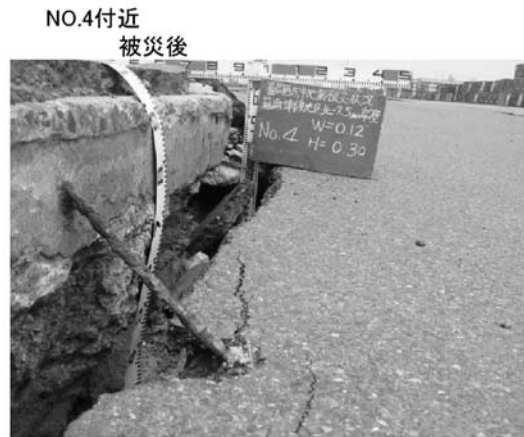
控え杭背後の変状

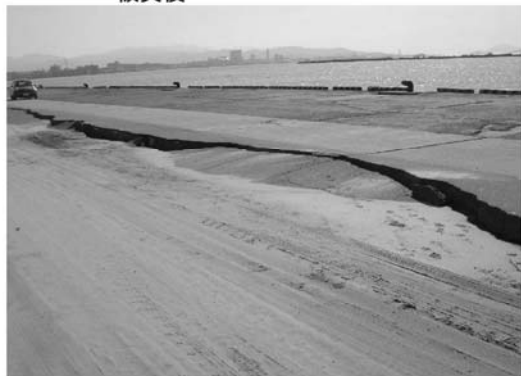
エプロン端部噴砂(控え杭背後)

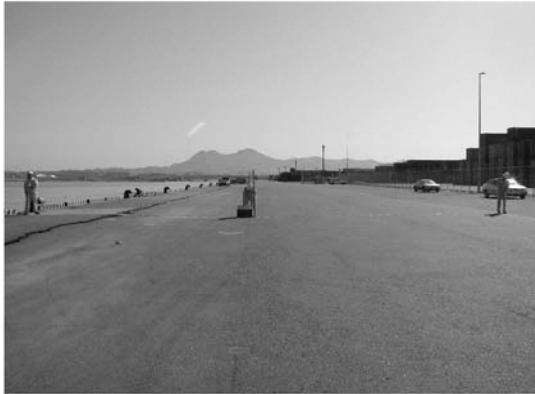
1 NO.3 被災状況

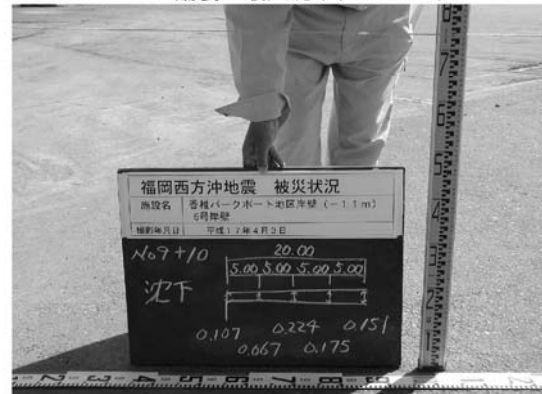
6 NO.9+10.0 舗装工最大沈下(H=224mm)

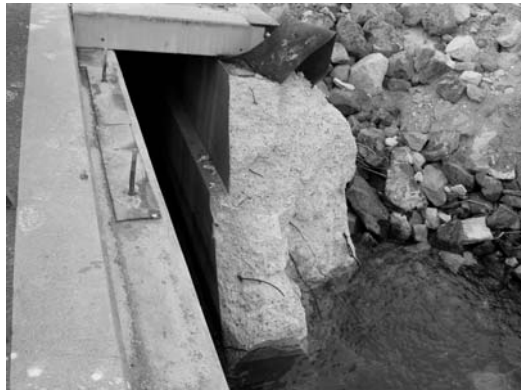
本施設では、図-4.6.5に示すように、土留め部の海側への移動に伴い、土留め部上部工と渡版の接触部において上部工側に損傷が生じ、渡版が傾斜した。また、図-4.6.3に示すように、クレーンレール（陸側）の基礎部とエプロンの境界部でクラック（幅2～5cm程度）が発生している。これらの被害は縦断方向にほぼ一様に発生しており、その延長は約330mに渡っている（図-4.6.3参照）。法線の海側への移動は、図-4.6.4に示すように、最大で3.0cmとなっている。エプロン部の沈下については、図-4.6.4に示すように、全体的に10～20cm程度発生（最大21.3cm）しており、クレーンレール基礎部にそれほど顕著な沈下等の変状がみられないことから、その接合部で段差が発生している。段差の大きさは10cm前後で最大15cmとなっている。

写真-4.6.2 復旧前の上部コンクリートと渡版

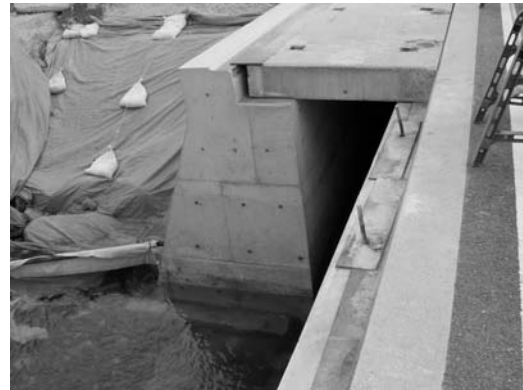
写真-4.6.3 復旧後の上部コンクリートと渡版
