No. 1186 December 2008

韓国泰安沖油流出事故に関する現地調査報告

独立行政法人 港湾空港技術研究所

Oil Spill Incident at Taean in South Korea

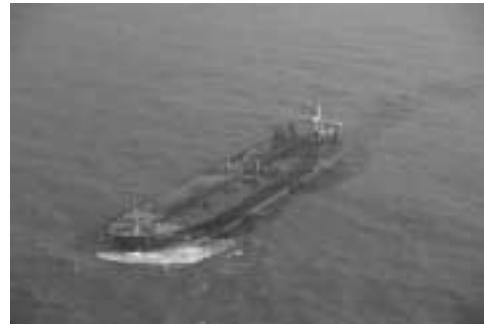
写真-1 VLCC Hebei Spirit²⁾

香港船籍の VLCC Hebei Spirit 号 (146,848GT) は 1993 年建造のシングルハルタンカーである(写真-1)。保険は Skuld P&I に加入している。2007 年 12 月 7 日未明、大山港への入港待ちのため忠清南道の泰安沖約 10km (36°52.01N, 126°03.01E) において錨泊中であった(図-2)。この時、原油 302,000kl を積載していた。油種はイラニアンヘビー、アッパーザクム、カフジ、クウェート産の原油 4 種であった。

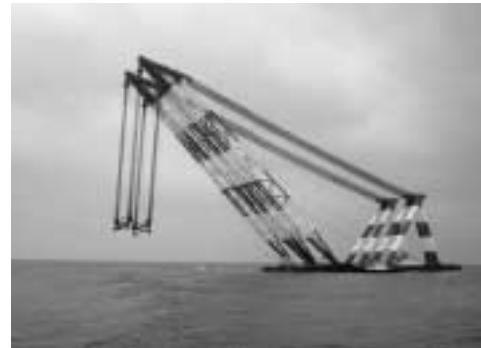
写真-2 Hebei Spiritと衝突した
クレーン台船Samsung1号²⁾

一方、サムソン重工業が所有のクレーンバージ、Samsung1 号 (11,828GT) (写真-2) は仁川大橋の工事を終えて事故前日の 12 月 6 日 14:50 に二隻のタグボートに牽引されて慶南巨済へ向けて仁川港を出港した。

していた。5:30において方向を南西に変え、Keoyang Orient号(149,322dwt)の傍4kmを通過している。5:40頃、船団は南に向かっており、パナマックスバルカーFortune Carrierの傍4kmを通過した。その後6:30頃Hebei Spirit号の船首先800mを通過しようとしている。その際、タンカー側はアンカーチェーンを延ばしてクレーンバージとの距離を取ろうとした様である。いったんは通過したが、6:50頃クレーンバージとタグボートをつなぐ牽引索の一本が切れる。もう一隻のタグとの索は残っていたが制御できずに逸走、タンカーに衝突した。図-3はHebei Spiritの運行にあたっていた英國V.Ships社がプレスカンファレンスで示したビデオの一部を図したもので、一旦通り過ぎたクレーンバージが曳航索の破断により風下に流されHebei Spirit号に衝突したと説明している。

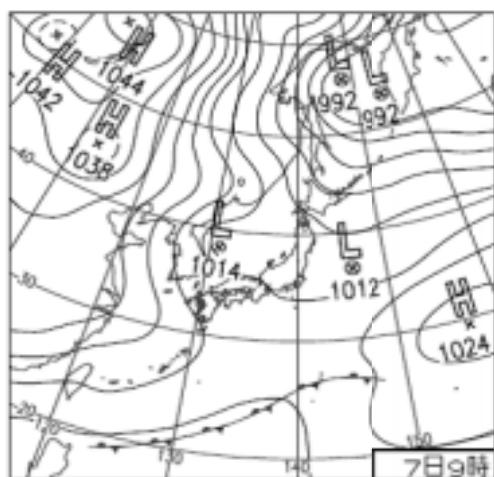
図-5 2007/12/7 の気圧配置⁴⁾

油流出事故現場の海象条件について述べる。事故当日の気圧配置を図-5に示す。この日、東経113° 北緯44°付近に 1038hPa の高気圧があり、東経131° 北緯38°付近に 1014hPa の低気圧が位置していた。黄海付近においては等圧線がほぼ南北に分布しており、事故発生時は北西の風。風速は 14~16m/s、昼過ぎからは風速 7m/s程度を示した(図-6)。風速 16m/s はビューフォート風力階級では 7 度に相当し、一般的には「波頭が砕けて白い泡が風に吹き流される程度の強風」と表現される風速である。風向は事故発生日の 7 日および 8 日はおよそ北西であり、泰安の海岸線に向かう風であった。波浪は波高で 3~4m 程度であったと報告されている。

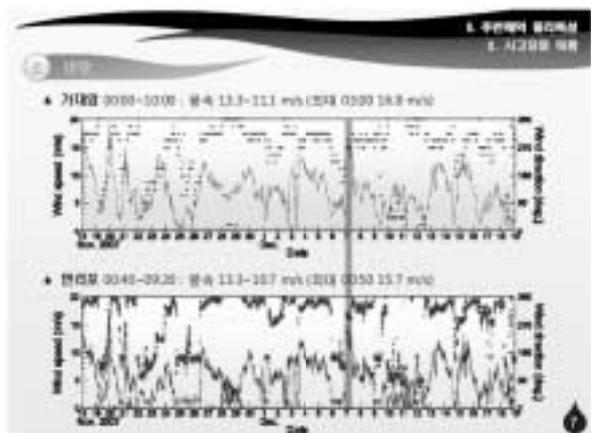
図-6 事故発生当時の風況⁵⁾

次に風の影響について考える。風が吹いている場合に、それが漂流油に対してどの程度のドリフト速度を与えるかに関してはいろいろなモデルが提案されている¹⁰⁾。ここでは最もプリミティブに風速の約3%程度が油の漂流速度として現れるという経験的モデルにもとづいて考える。図-6でみるように事故発生時は15~16m/sという風力7に近い強風が吹いていたが、その後は安定した北西からの風約7~8m/sに治まっている。従って風による漂流油のドリフトは平均風速を7.5m/sとして、その3%の0.225m/s程度であり、向きは南東方向、つまり海岸線方向であったと推測される。

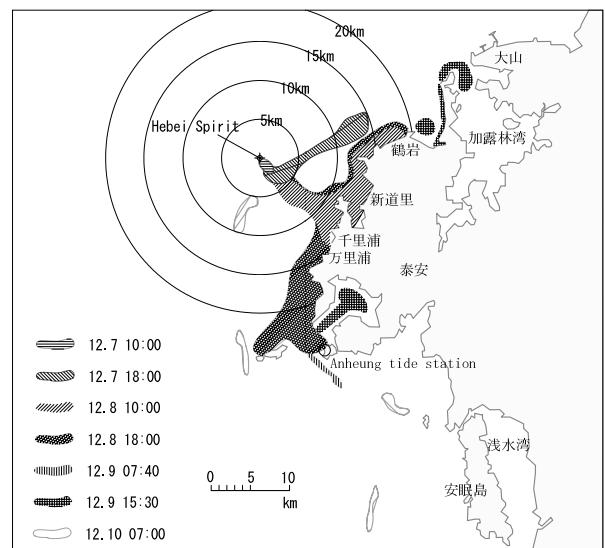
図-7 油の漂流(初期)⁵⁾

図-7 に 12 月 7 日から 12 月 10 日までの油の漂流の概要を示す。事故発生後 3 時間経過時の午前 10 時頃に於いては、流出した油は南東方向に約 2km 程度漂流している。その後約 8 時間の間に油は北東方向に漂流し、海岸線にほぼ並行な帶状(長さ約 15km)の油膜を形成している。その後 12 月 7 日の夜から翌 8 日早朝にかけて、泰安郡の海岸線に漂着している。当初接岸までの猶予時間が 24~36 時間との予測も一部にあった⁶⁾。しかし実際には図-7にも示す様に比較的早い段階で油は接岸している。海岸線における目撃証言には事故後約 13 時間で接岸していたとするものもある。事故当時の海象条件などをもとに、こうした早期の接岸が説明できるか検討を行った。

漂流油のおおよその接岸までの時間を見積もる。ここまで議論で、海岸方向に向かうドリフト速度は、風によるドリフト 0.225m/s と波によるドリフト 0.1m/s を加えて 0.325m/s ($=1.17\text{km/hr}$) 程度であったと推測することができる。図-7において油の接岸を 15km 円までの到達時間を考えると、距離をドリフト速度で除して、 12.8 時間で漂流油の第一波が接岸するという概算の見積りができる。13時間後、12月7日の夜10時には油が接岸していたとの目撃談は妥当なものであったと言える。今回の事故では潮流等流れによるドリフト方向と風、波浪によるドリフト方向がほぼ直交しており、このような定性的な考察においても油の漂流はある程度までは表現できたが、通常の流況はもっと複雑であり、数値計算による必要がある。いずれにせよ漂流油の接岸までの猶予時間は油濁対応を考える上で非常にクリティカルな条件であり、迅速かつ正確な漂流予測は極めて重要である。

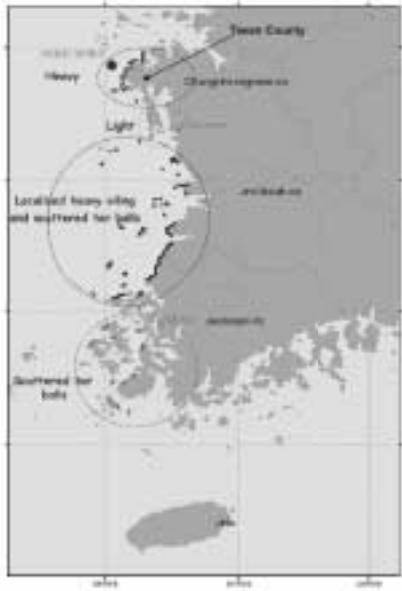
図-10 汚染の広がり⁹⁾

一方、海流の効果は短時間の漂流においては小さいが長期間に渡る漂流においてはその影響が現れると考えられる。Yanagiが指摘している様に、黄海では潮汐流を除く平均的な海水循環に季節変動がある。夏季においては黒潮から分岐した暖流が黄海内部に流れ込み、表層から中層にかけて反時計まわりの流れ場を形成する一方、冬季においては季節風の影響により時計まわりの循環を生じるとしている⁸⁾。今回の事故においても1ヶ月程度の時間の経過に伴って半島の西岸に沿い、南方全羅南道の島嶼地域にまで風化油の漂流域が広がっている(図-10)。風の影響もあるため一概には言えないが、こうした定常的な海流の影響により南方へ油が広がった可能性がある。

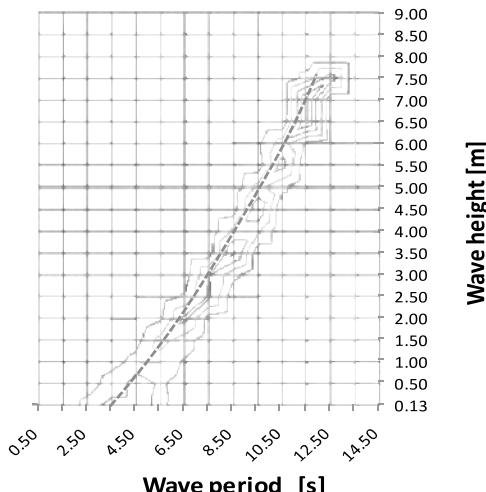
図-11 黄海における波浪の周期と波高の相関¹¹⁾

今回の事故においてどの程度の波浪によるドリフトが生じていたかを見積もるために、式(1)において H_w と ω を与えなければならない。一般的には波浪の出現頻度統計に見るよう波高と周期の間には相関関係があるので、この関係を用いてドリフト量を推算する。事故海域に近い黄海における波浪の周期と波高の相関例を図-11に示す。各波高における周期の出現最頻値をその波高における代表周期と定義すると、波浪周期 T_w を波高 H_w の二次の多項式で近似して、

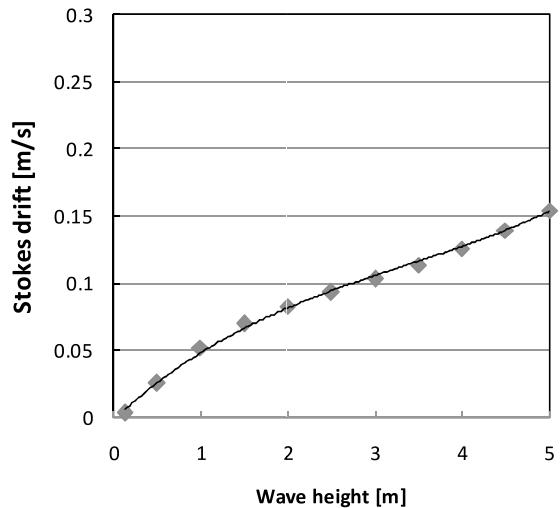
図-12 ストークスドリフトの発生量

が得られた。事故発生海域の水深を40mと仮定して、発生するストークスドリフトの計算結果を図-12に示す。横軸は波高であり、縦軸がストークスドリフトによって生じる表面流速である。事故発生当時の波高は3~4m程度であったと報告されており、波高と周期の相関図より周期は7.7~8.7sec程度であったと予想される。従って式(1)より計算すると10~13cm/s程度のドリフト速

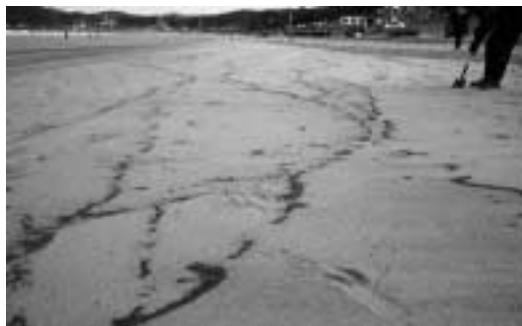
写真-25 万里浦海岸の汚染状況 (2007/12/16) ⁵⁾

汚染を受けた砂浜の中でもっとも被害が大きかった万里浦海岸の汚染状況を写真-24 に示す。万里浦海岸は長さ 3.5km、幅 250m、面積は 743,775m² ある。年間に訪れる人の数は約 200 万人で韓国内でも有名な海水浴場である。写真で見るよう事故 2 日後には潮間帯全域に油が広がっているが、9 日後の 12 月 16 日には遠くからの撮影では砂浜表面の大規模な油は認められず、バルク油の回収作業は一週間以内で終了したことがわかる。とはいってもこの時点でも詳細に見れば写真-25 に見るよう砂浜の表面には油が散在しており、沖からの細かい油の漂着が続いていることがわかる。その後暫くは油の除去と漂着とが繰り返されたようである。港湾空港技術研究所の調査団が訪れた 12 月 21 日の時点でも手作業による砂浜の清掃作業が継続して行われていた。

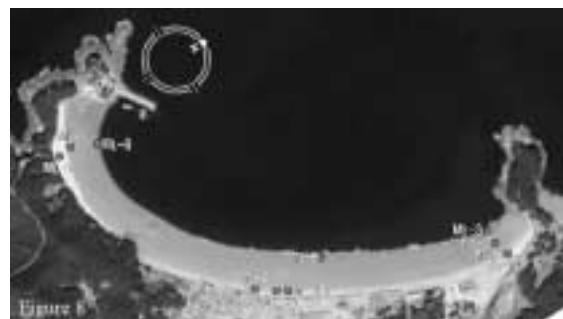
図-18 KORDIによる砂地盤内の油の調査地点⁵⁾
(万里浦海岸)

KORDIは今回の油流出事故に関して、汚染状況に関する包括的な調査を行っている。砂地盤内の油の浸透等の調査もその中の一つである。万里浦海岸における調査点を図-18に示す。万里浦海岸は弓状に湾曲したポケットビーチであるが、ビーチの北部、中央部、南部の3地点で潮間帶上(中)下部に穴を掘り地盤内の残存油について調査している。写真-32は潮間帶上部における例であるが、表面下10cmあるいはそれ以下の深さに帶状に油の層が観察されている。隙水にも油の混入が認められた。一方で潮間帶の下部では、写真-33に例を示すが、隙水への油の混入は認められるものの、砂層中

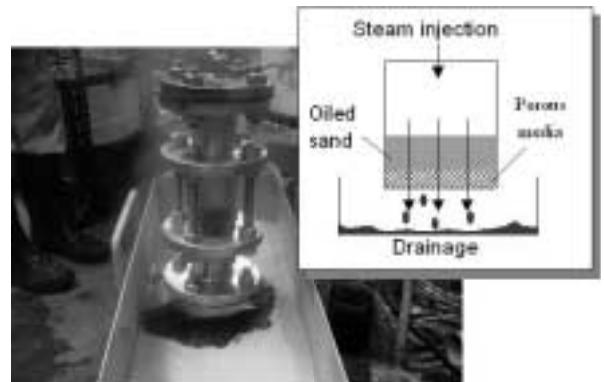
図-1 9 蒸気洗浄による油の分離除去

大規模にビーチクリーニングを行うには上述の方法に頼らざるを得ないが、小規模な場合、あるいは短期間での修復の必要がある場合には写真-3 3 あるいは写真-3 4 に見るような機械的な洗浄といったオプションもあり得る。写真-3 4 のような砂の高温洗浄を行う余地があるのであれば、港湾空港技術研究所で研究中である水蒸気を用いた砂の洗浄も実用化の可能性がある。実験室での実験においては、砂層内に飽和水蒸気を吹き込むことで、容易に油を移動分離することができる事が分かっている²²⁾（図-1 9）。図-2 0 は蒸気洗浄前後の砂の違いであり、上段が油で汚染された砂、下段が処理後の砂である。この方法の利点として洗浄廃液が非常に少なくて済むことがあげられる。常温洗浄にせよ高温洗浄にせよ液体の水を用いた場合には洗浄のために薬剤（つまり洗剤）を用いる必要があるうえ、廃液中の油濃度レベル以上には洗浄できないため多量の水を必要とする。一方蒸気を用いた洗浄では薬剤を用いる必要がなく洗浄時間の調節により高レベルまでの洗浄が可能である。今回の事故の視察においてこうした原理を用いた砂の洗浄手法の可能性及び必要性を改めて認識した。

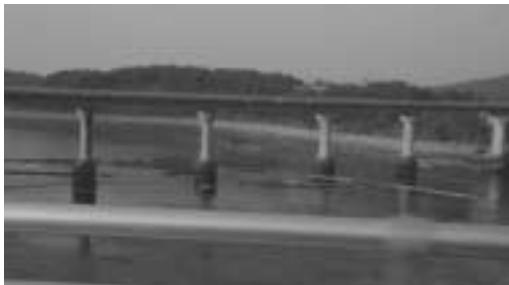
写真-37 運河に展張されたオイルブーム
(PARI 撮影)
