**No.1192**

ヤンゴン港における2008年高潮被害に関する現地調査

平石 哲也

## **Field survey on facility damage in Yangon harbor due to 2008 storm surge**

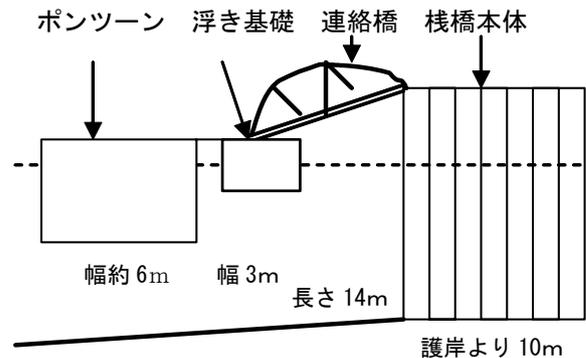
図-6 内航用の栈橋構造

図中の栈橋本体 (Pier) は鉄筋コンクリート製の杭により製作された杭式岸壁構造で、天端高は 5.70m で設計され、一部を除き大きな被害を受けていない。連絡橋 (Bridge) は長さ 24.4m のトラス橋で、潮位の変化に応じて上下方向に移動可能である。浮き基礎 (Sponsor) は、連絡橋を支える小型ポンツーン (Pontoon, 矩形浮体) である。ポンツーンは船舶の接岸場所であり、ポンツーンに平行に貨物船ならびに旅客船が接岸する。

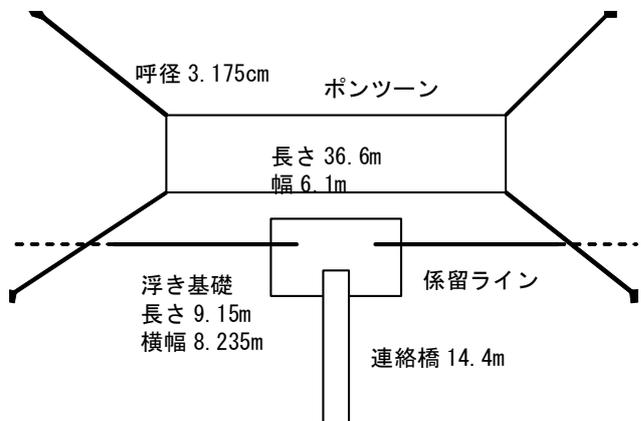
図-7 ポンツーン型栈橋の係留状況

図-7 は、MPA 資料を基にしたポンツーンの係留状態を示している。ポンツーンの長さは約 37m で 4 本のチェーンによって係留されている。チェーンの呼径は 3.175cm であ

る。栈橋本体と連絡橋は、本体に設けた穴に直立のピンを差し込んだ構造となっている。連絡橋と浮き基礎は、写真-3に示すようなローラーを介して接続されており、軸回りの回転と浮体運動で定義されるスウェイ方向（ポンツーン短軸方向（たとえば、平石ら，1991）の運動に対しては追従できるようになっており、大きな潮位差を有する水域の係留施設としては適している。ただし、サージ方向（ポンツーン長軸方向）運動に対しては自由度が無く、係留チェーンの張力だけでポンツーンの水平運動を支えなければならない構造となっている。

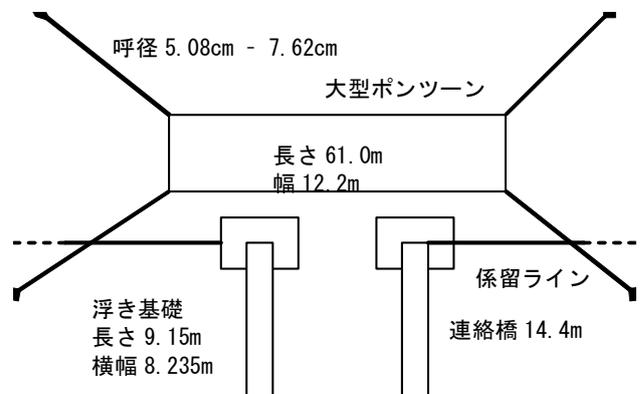
図-8 大型ポンツーンの係留状況

前述の図-7 で示した通常のポンツーンに比べると、ポンツーンの水平運動を抑止できる浮き基礎および連絡橋が 2 基となっており、安定性が増している。チェーン呼径は約 2 倍になっているので、破断荷重は 4 倍に増加する。地形的な影響もあったと思われるが近隣の通常型ポンツーンが被災している（付録-2 参照）状況を考慮すると、ポンツーンの大規模化とそれに伴う係留チェーンの強度増強が高潮時の対策としては有効であろう。チェーンの破断を防止するには、衝撃力を吸収できる弾性チェーン（平石ら、1995）の使用も検討できる。ポンツーンの流出が防止できれば船

浮き栈橋の引き上げは早急な課題であるとともに、ポンツーンの大形化や係留チェーンの破断強度の増強等が対策として考えられる。
