建設コンサルタンツ協会  
港湾専門委員会講演会

## 耐震関連の最近の話題

国立研究開発法人 海上・港湾・航空技術研究所  
港湾空港技術研究所 野津 厚

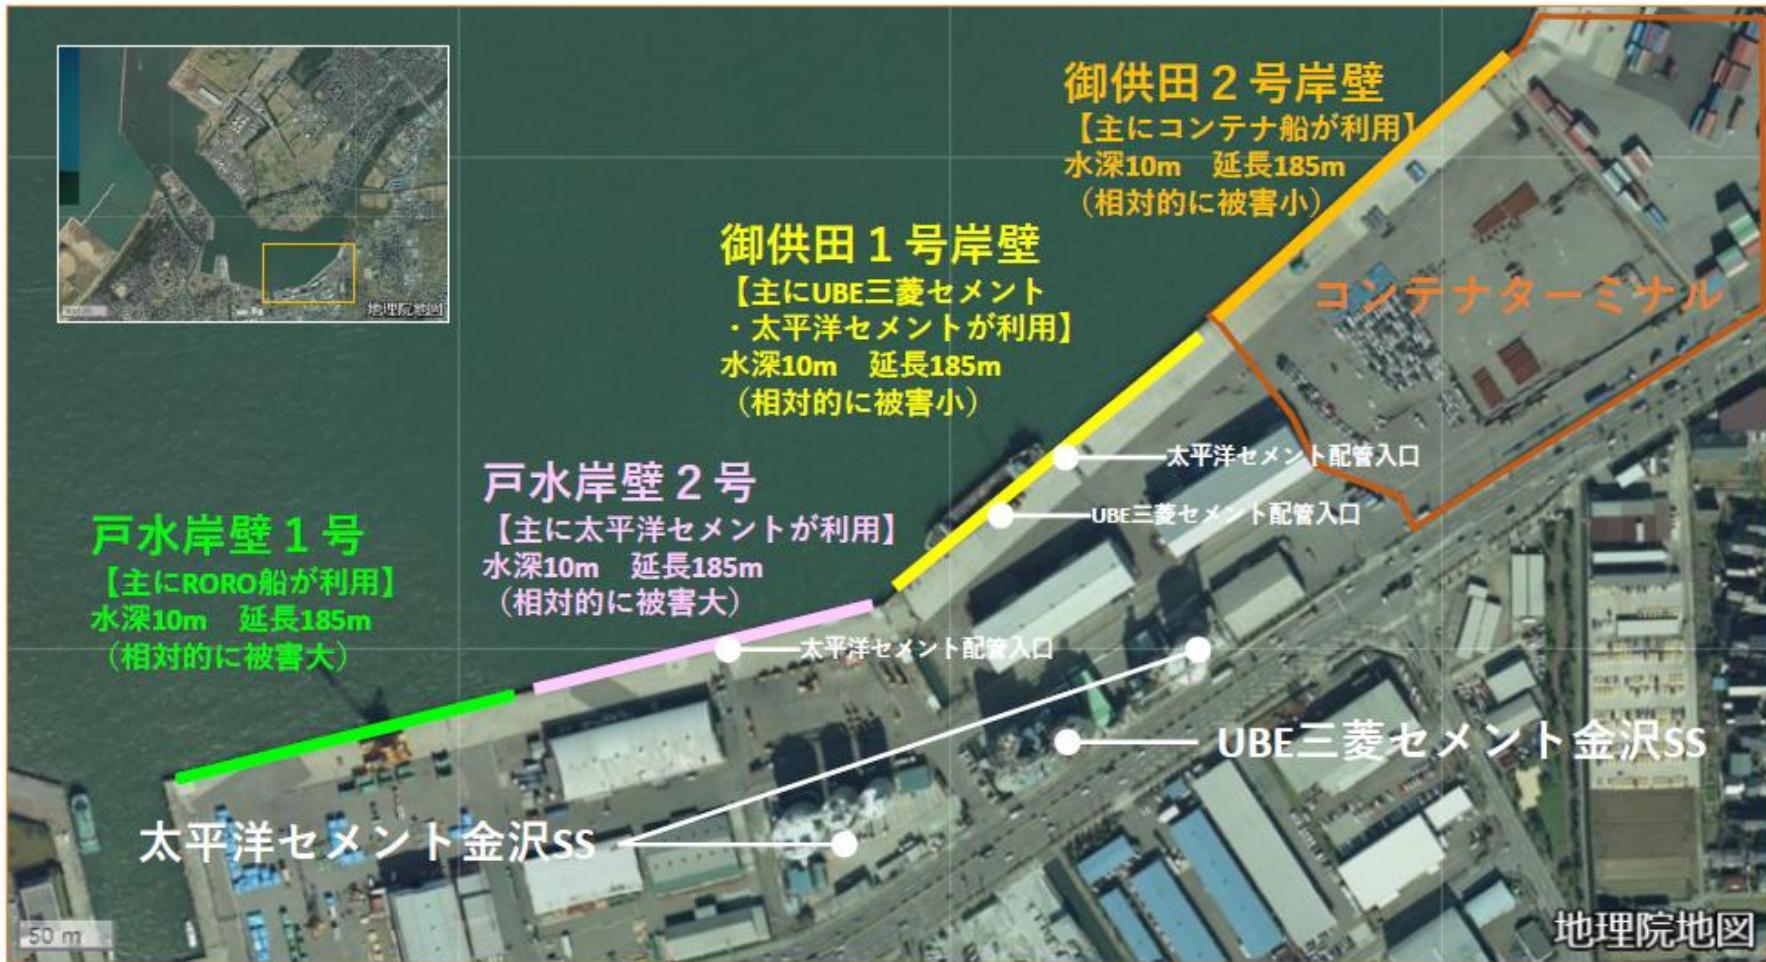
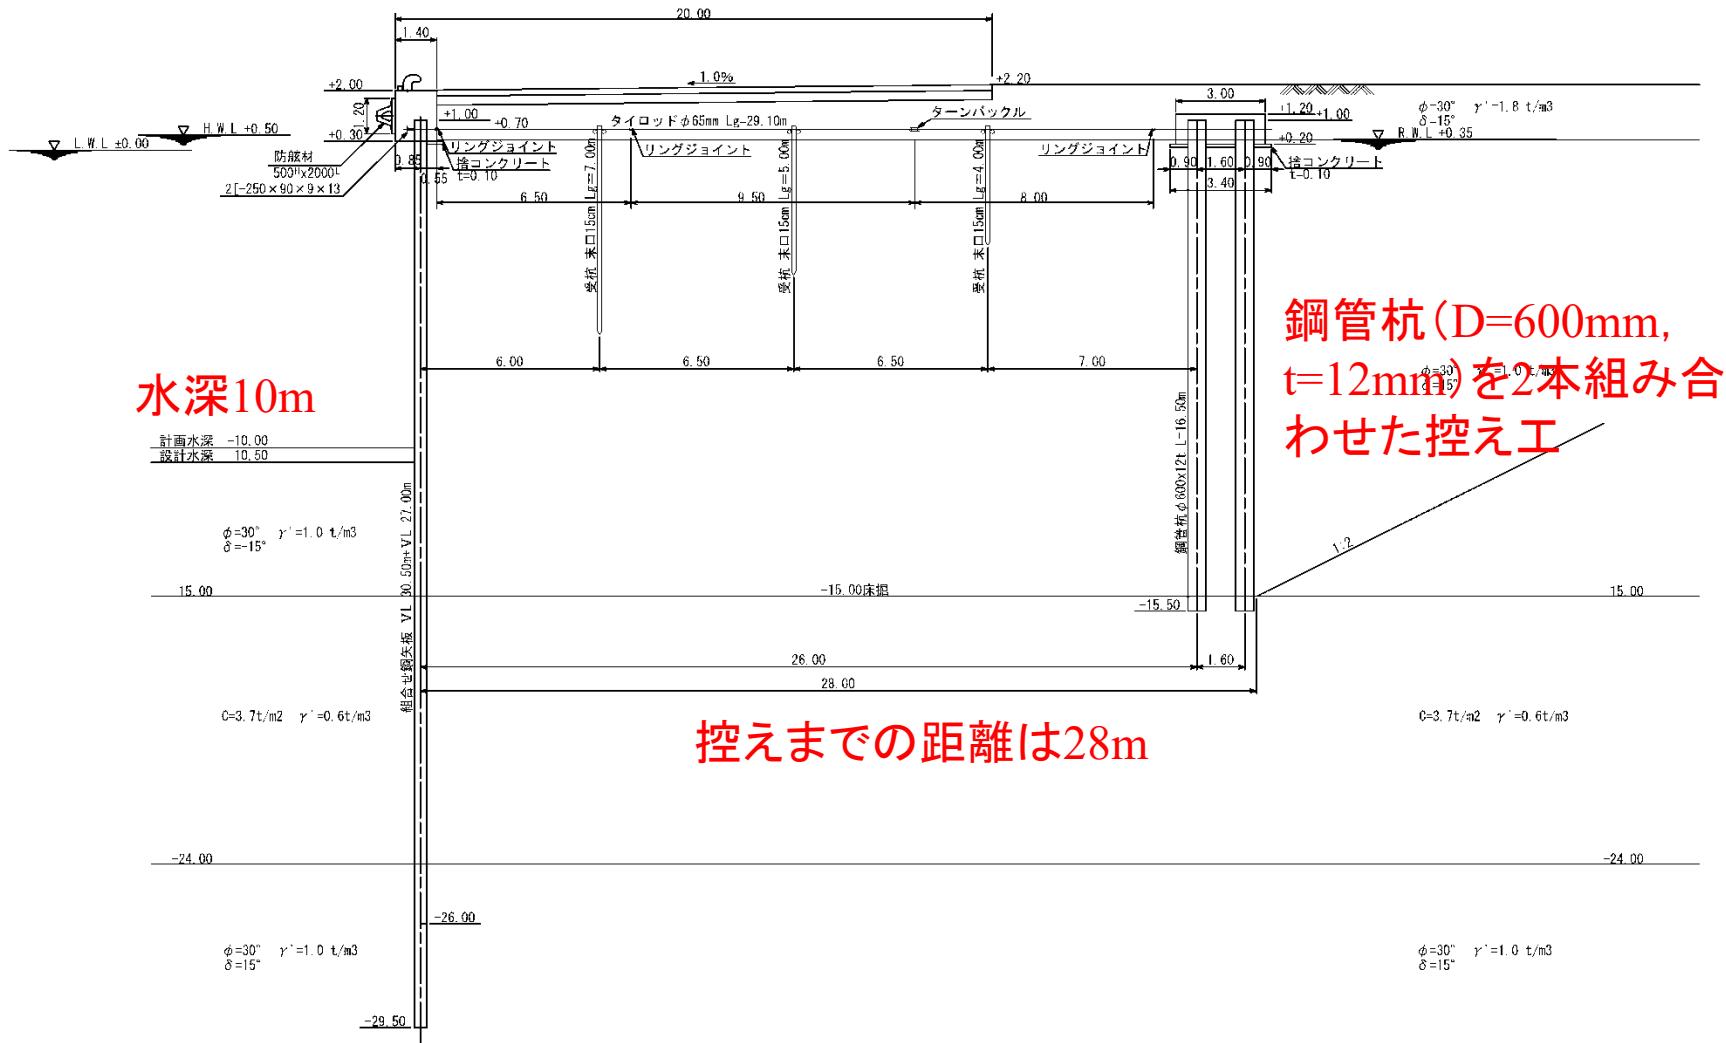
# 金沢港 戸水岸壁・御供田岸壁の利用形態

鋼矢板

1月4日 初期の照査(北陸地整+本省+国総研+港空研)

※控え背後に30cm程度の法線平行方向のクラックが見つかった.

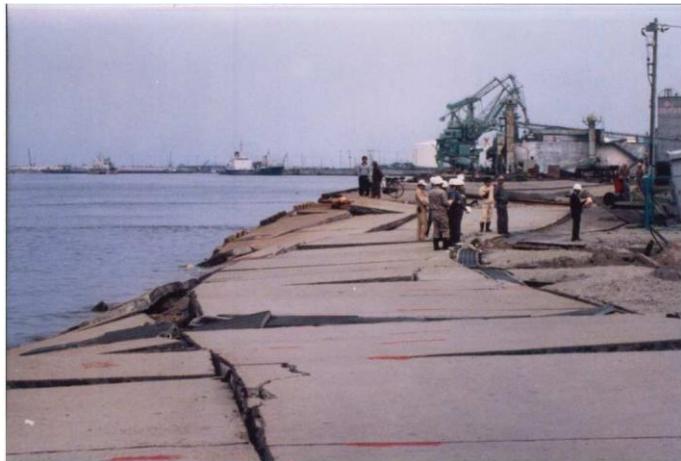
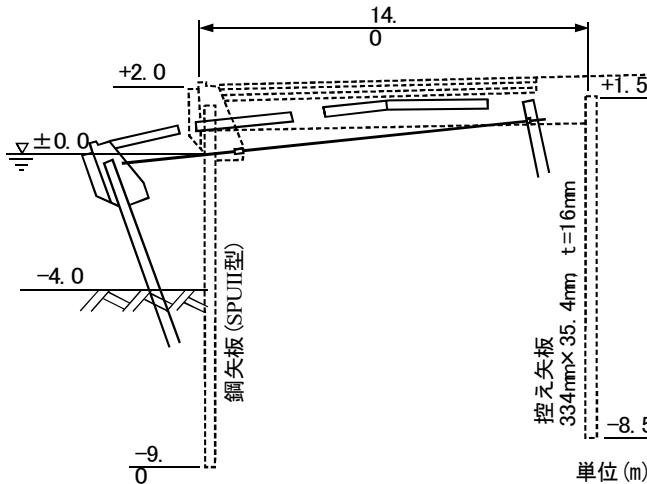
★過去の矢板式岸壁の被災事例において、もっとも多く発生している被害は、控えが海側に移動し、それに伴い矢板天端も海側に移動するモード

★北島・上部(1979, 港研報告第18巻第1号)は矢板式岸壁の安定解析結果に基づき「現行設計法により適正に設計されていれば、地震時被害は控え工前方移動に起因する現象が先行する」と述べている。

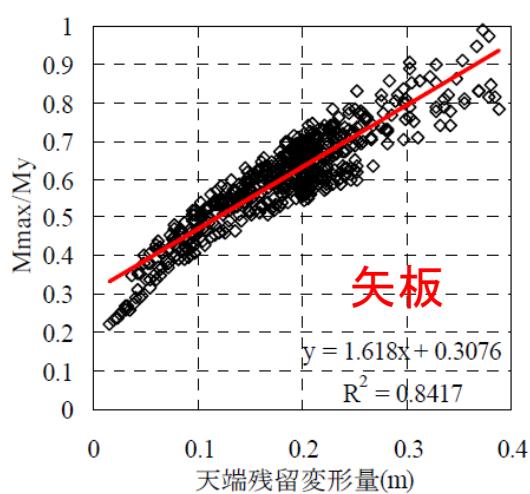
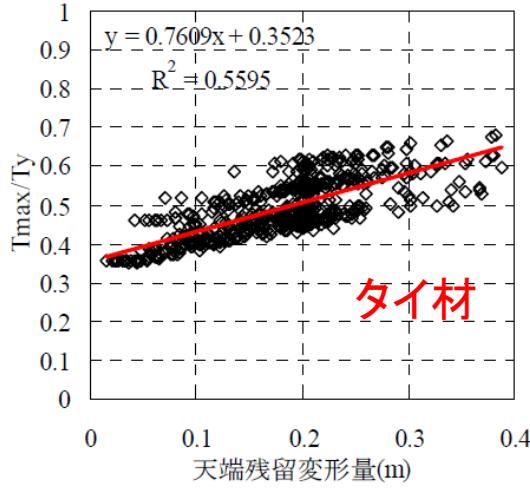
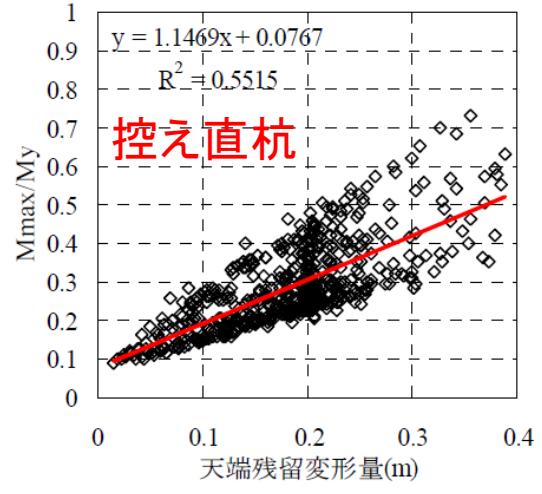
★長尾・尾崎(2005)は控え直杭式矢板式岸壁を対象に多数のFLIP解析を繰り返すことにより天端残留水平変位と断面力(矢板本体, タイ材, 控え直杭)の関係を求めており, 天端残留水平変位の増加とともに断面力は増え, 天端残留水平変位が約35cmとなったときに矢板本体の作用耐力比が1を上回るケースがあることを示している.

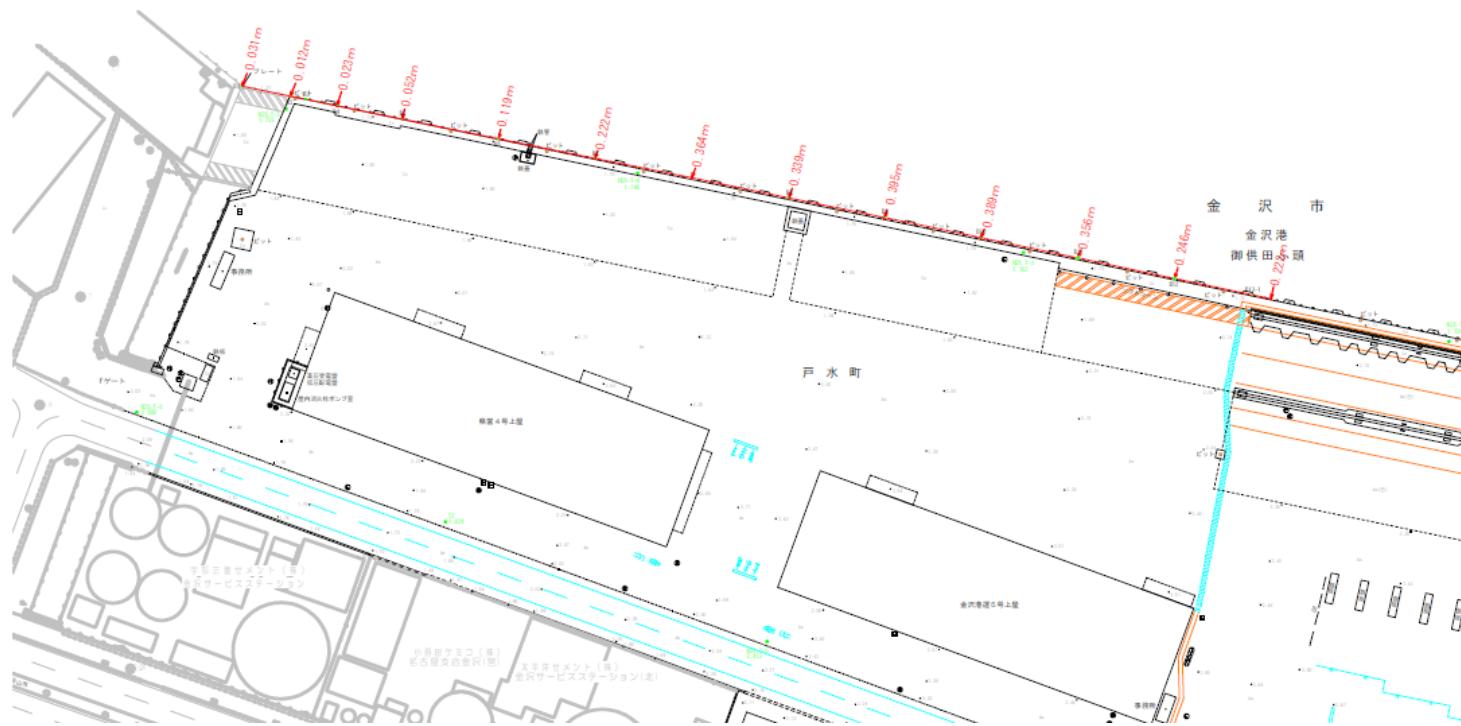
## ※石川県による測量結果の共有

※石川県の測量結果は十分に信頼性が高いとの認識を共有

※控えが海側に移動し, それに伴い矢板天端も海側に移動するモードが発生しているとの認識を共有

- ・矢板天端の水平変位と背後のクラック幅が概ね対応
- ・矢板上部工に陸側への傾斜は見られない(里村氏/藤木氏/中澤氏の調査結果)

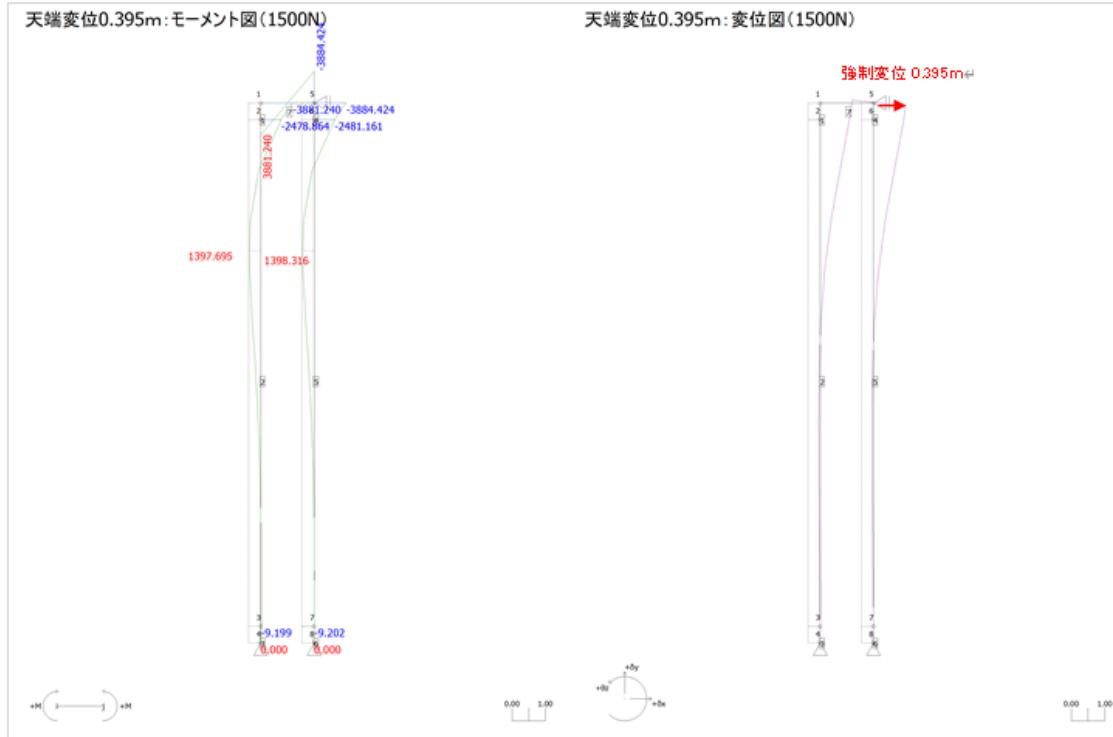
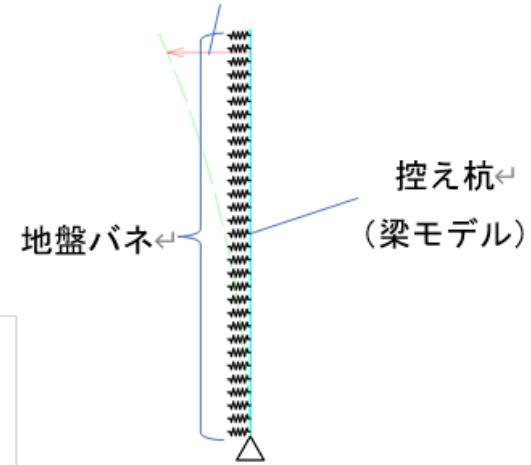
※フレームモデルでは控え杭が全くもたない。  
控えが門型のラーメンだから。

バネ値 1500N

強制変位 (前面矢板と同等の変位)

※本来は控えの前の地盤も動くのに、フレームモデルでは控えの前の地盤は動かず控えだけ40cmも動くと考えるのだから厳しくなるのは当然。

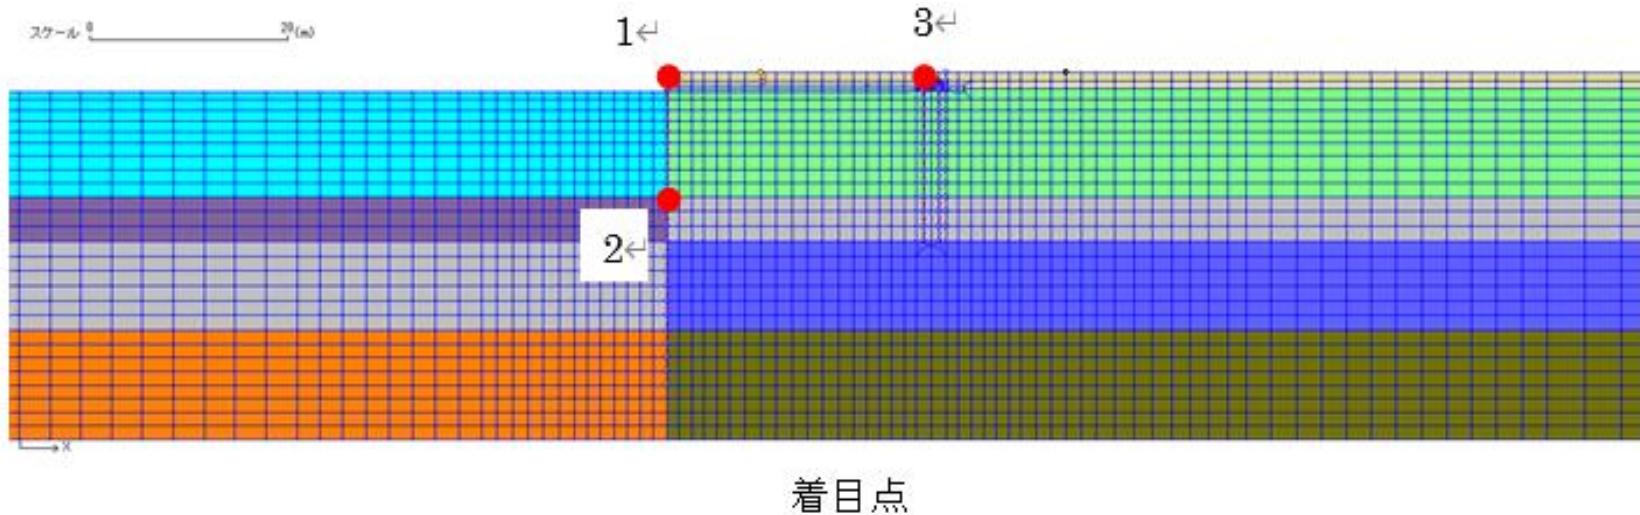
Node No.	出力位置	地震後						地震後+牽引力		位置	
		残留変位 (cm)		最大変位 (cm)		最大加速度 (GAL)		残留変位 (cm)			
		水平方向	鉛直方向	水平方向	鉛直方向	水平方向	鉛直方向	水平方向	鉛直方向		
1354	矢板天端	-41.34	0.22	-43.30	0.34	366.6	41.5	-42.93	0.22	1	
3410	矢板(海底面位置)	-13.62	0.22	-13.75	0.34	157.9	42.7	-13.69	0.22	2	
3452	控杭位置	-39.35	-2.63	-41.06	-2.71	145.8	60.1	-40.59	-2.67	3

現地実測値

- ・矢板天端: 39.5cm
- ・海底面位置 27.5cm

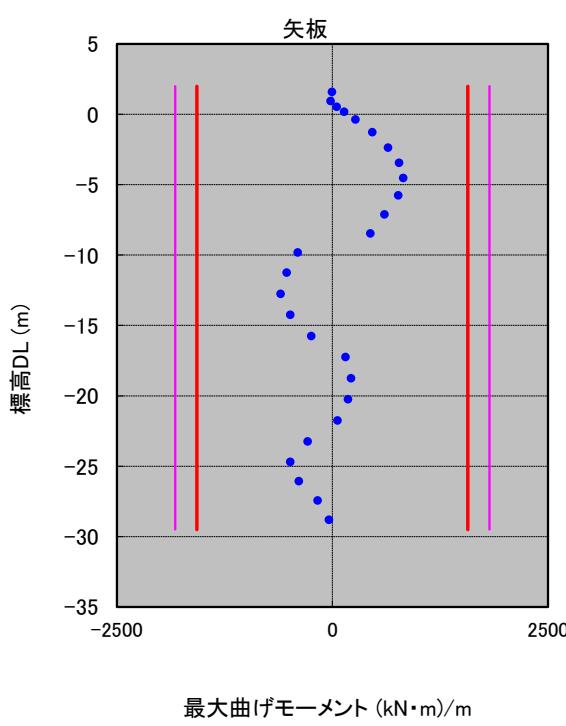
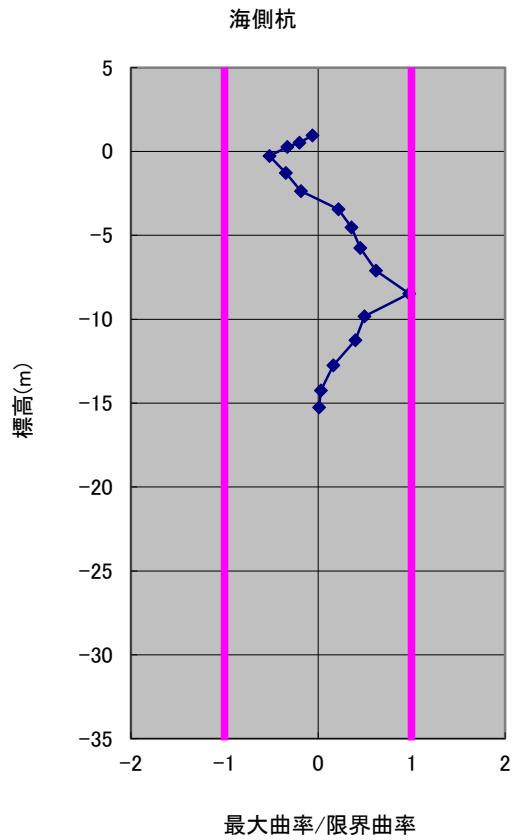
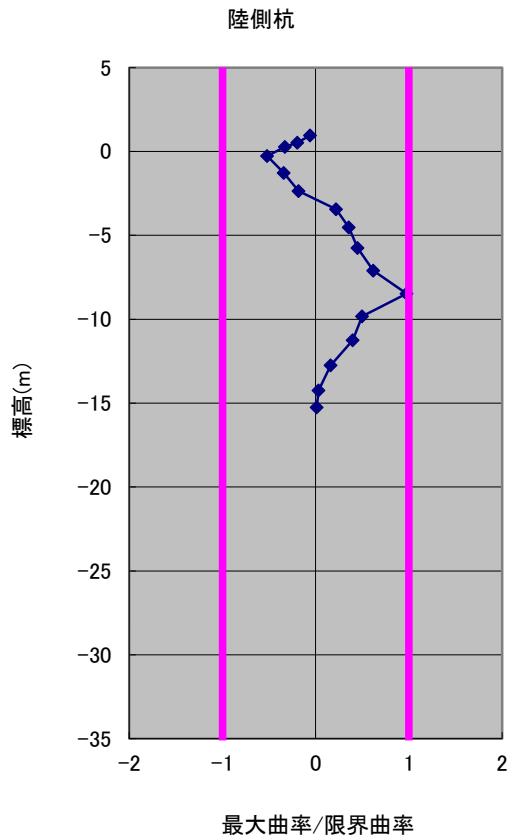
加振時最大値の照査結果

※鋼矢板、タイ材は弾性範囲内

※控え杭は弾性範囲内ではないが限界曲率(鋼管部材に局部座屈が生じて不安定化する恐れのある曲率)には至っていない

※暫定供用可能

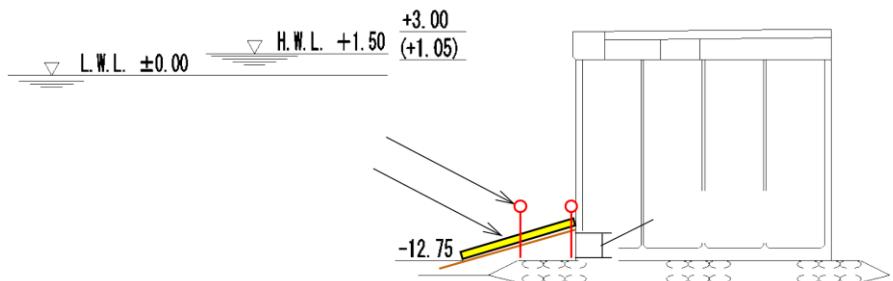
図 3-7 基礎マウンド状況の確認

青実績：マルチピーム測量結果  
赤実績：ピンホール読み取り

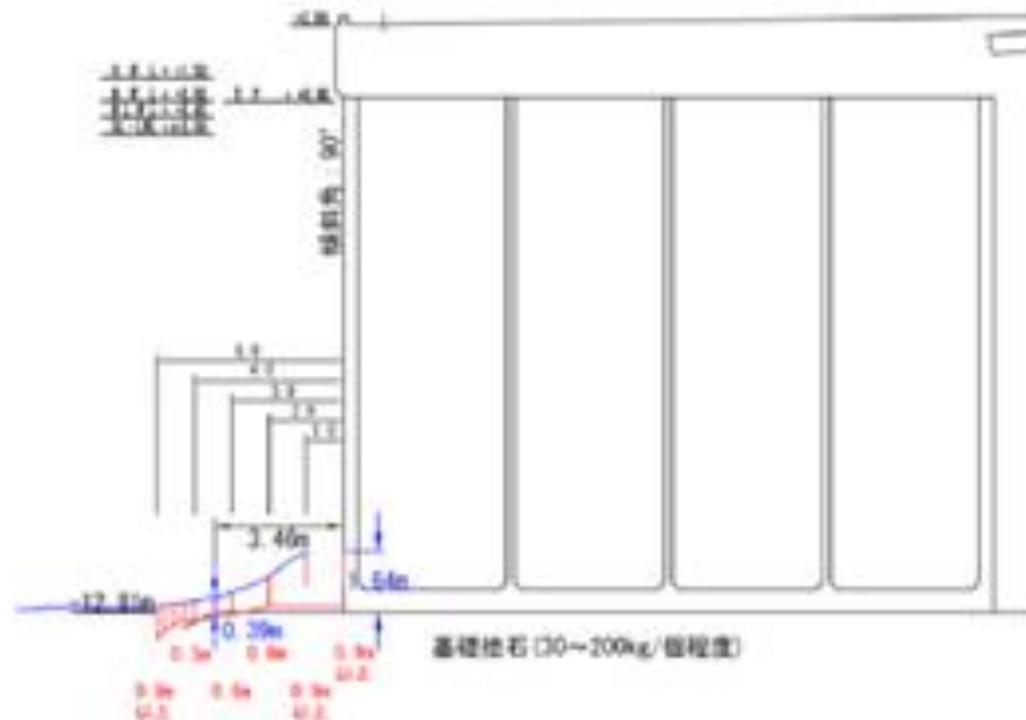
- ・標準断面から想定される岸壁からの基礎マウンド法肩位置 : 3.46m
  - ・岸壁前面～1mは、0.9m以上の堆積を確認した。
  - ・変化点は岸壁前面より 4.4m 地点。

- ★滑動は設計計算において便宜上仮定している変位モードに過ぎず, 実際の変位はマウンドやその下の地盤の変形で生じている.
- ★ケーソン式防波堤に対して有効な摩擦増大マット(下迫他, 2001)はケーソン式岸壁の耐震性向上には寄与しない.

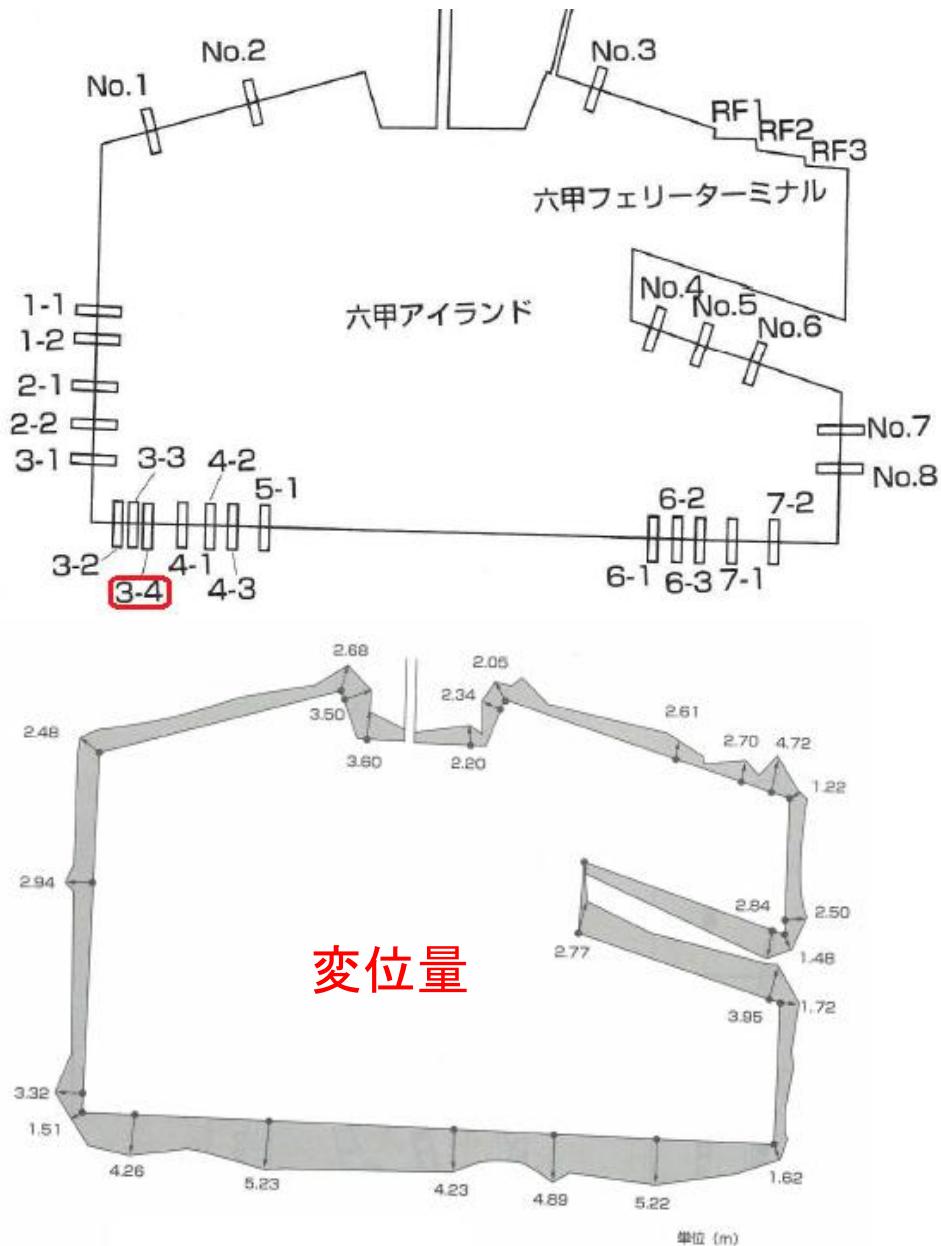
## 倒壊クレーンの位置

- 倒壊したガントリークレーン「3-4」は六甲アイランド南側岸壁に位置していた。

- 六甲アイランド南側岸壁は兵庫県南部地震の際に特に大きな水平変位が生じた場所である（4m以上）。

- しかし、六甲アイランド南側岸壁だけでも12基のガントリークレーンが存在しており、変位量だけでは「3-4」が倒壊した理由を説明できない。

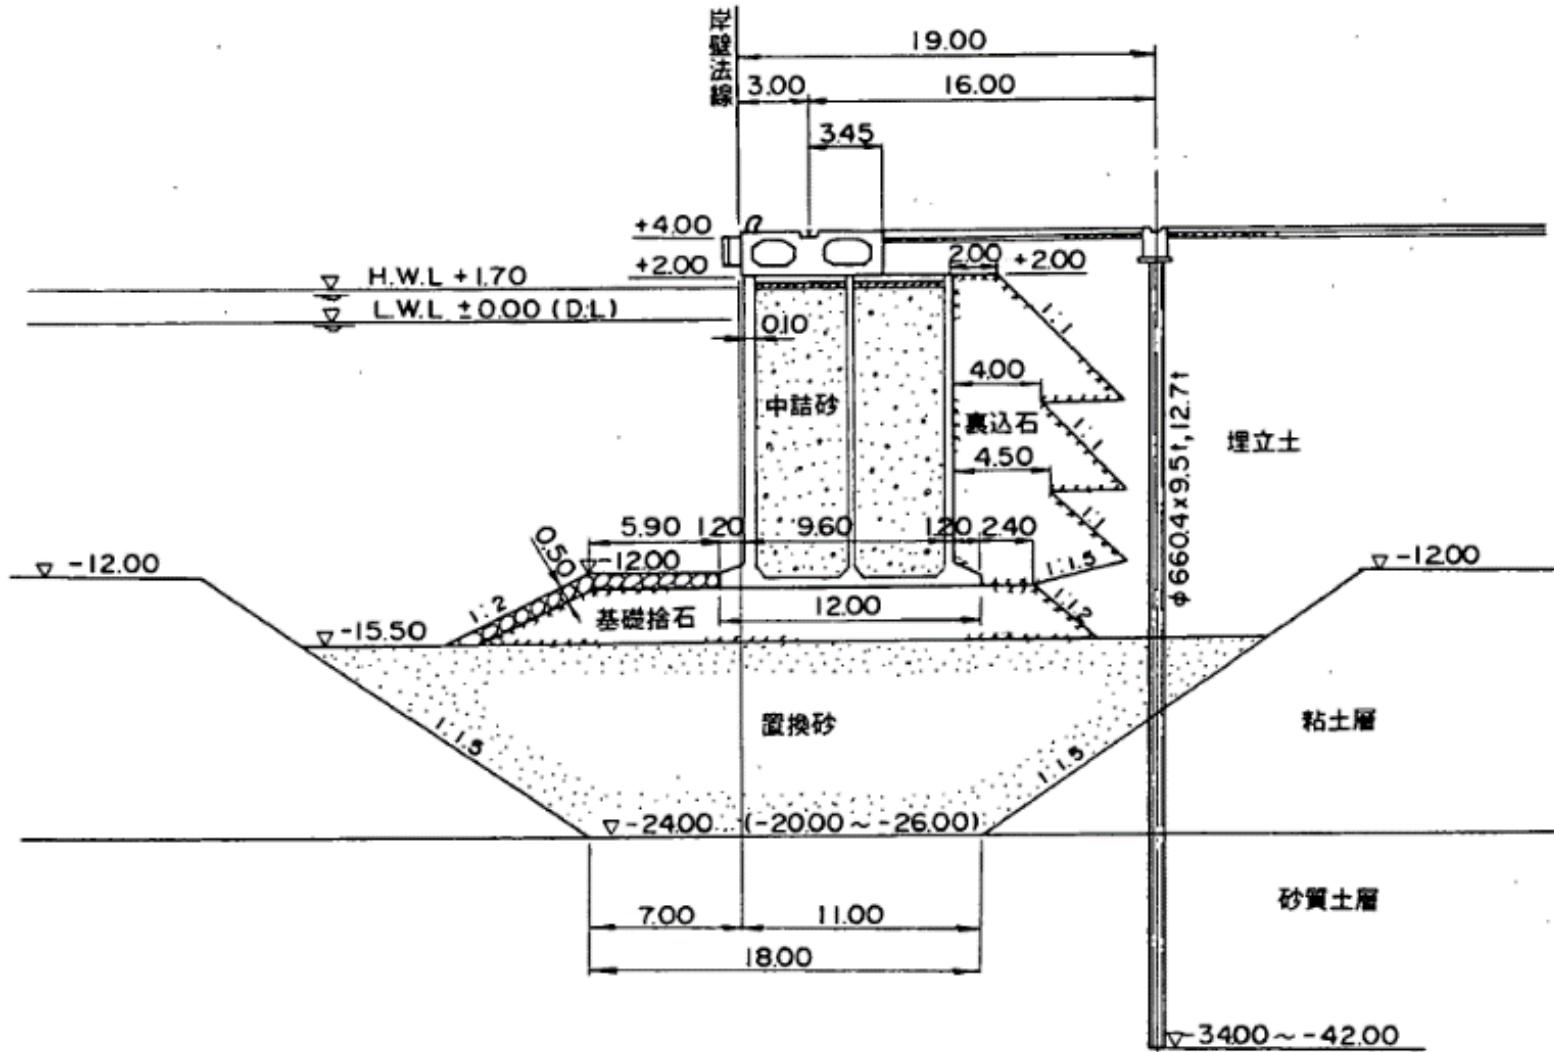
陸側レール基礎が**杭基礎**である断面例

- ・ 稲富他（港湾技研資料No. 857）の1623ページ～1627ページでは、神戸港の55基のガントリークレーンの被害状況について、
  - ・ 本体構造
  - ・ レール幅
  - ・ レールの基礎構造
- を含め一覧表の形で詳しく整理されている。
- ・ この中で、陸側レールの基礎として杭基礎と地盤改良の二種類の基礎が存在したことが示されている。

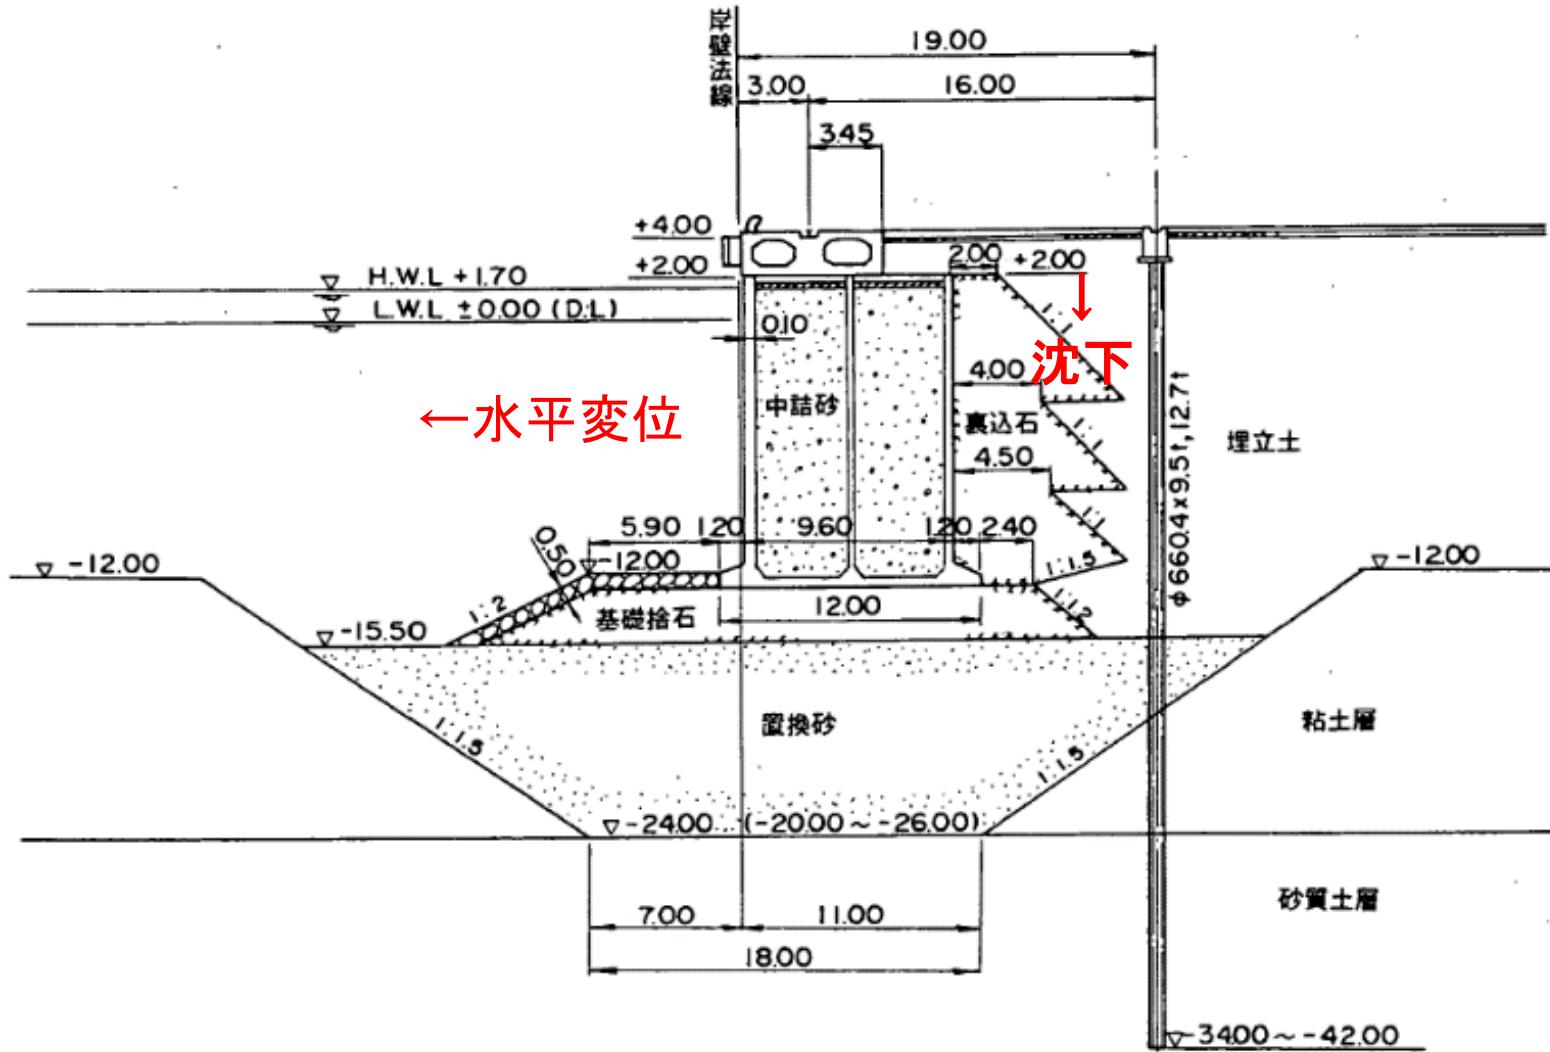
- ・ 大地震時にガントリークレーン等の港湾構造物が、仮に大きな損傷を受けたとしても、最終的に倒壊しないことは、人命の安全確保のために重要。
- ・ 1995年兵庫県南部地震の際、神戸港の55基のガントリークレーンは全て損傷を受け、うち1基が倒壊した（藤本、1995、港湾技研資料No. 813；稻富他、1997、港湾技研資料No. 857）。
- ・ この1基は、兵庫県南部地震時に変位量の大きかった六甲アイランド南側岸壁に位置しており、岸壁の変位量の大きさが倒壊要因の一つであると推察されたが、六甲アイランド南側岸壁だけでも12基のガントリークレーンがあった中で、なぜこの1基だけが倒壊したのか、その理由は長年にわたり筆者には不明であった。
- ・ 最近になり、倒壊要因に関して思い至る点があったため、この場を借りて報告する。

六甲アイランド南側岸壁では3-2, 3-3, 3-4のみが杭基礎であり,  
他は地盤改良
