国土技術政策総合研究所資料

港湾空港技術研究所資料

平成28年（2016年）熊本地震による港湾施設等被害報告

Damage to Port and Airport Facilities during the 2016 Kumamoto Earthquake Sequence

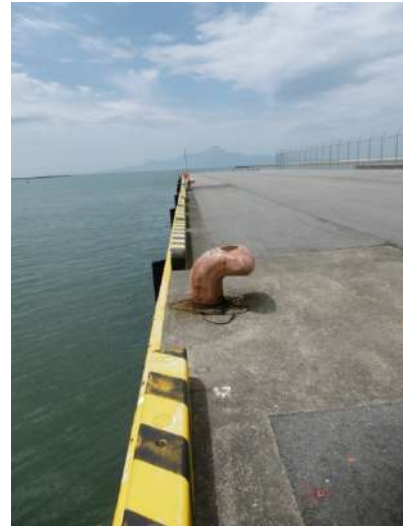
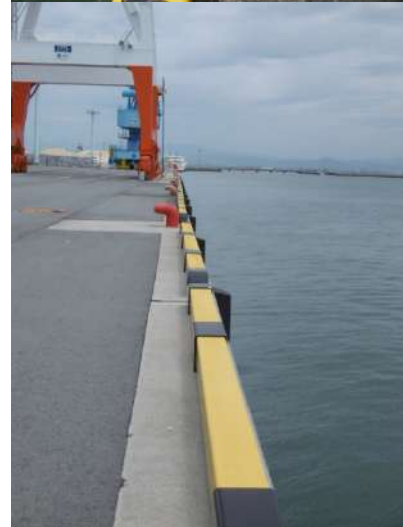
写真-4.1は熊本港岸壁（-7.5m，設計震度0.15）（図-4.1の①）の法線上から西（上の写真）および東（下の写真）を見た状況である（-7.5mは岸壁水深を意味する）。この写真からもわかるとおり，基本的に岸壁法線の出入りは小さく，一見して被害は軽微であることがわかる。ただし，よく見ると，この写真を撮影している場所はその東西に比べて若干海側にはらみだしているように見える。このことは後述の測量結果でも裏付けられている。

写真-4.1 岸壁（-7.5m）（図-4.1の①）の法線上から西（上の写真）および東（下の写真）を見た状況（2016年4月16日撮影）

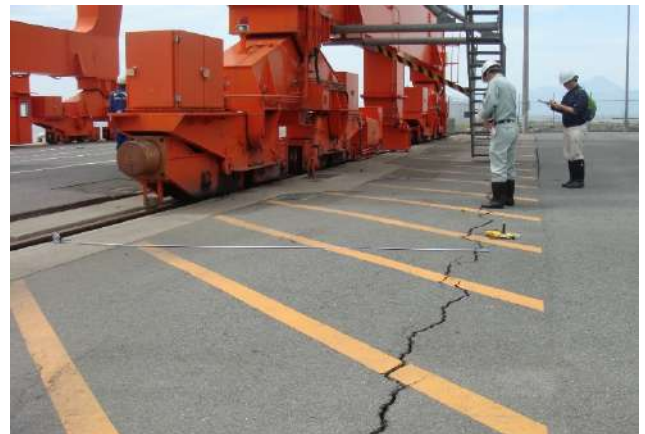
当該岸壁にはガントリークレーンが搭載されているが，陸側クレーンレールの基礎の陸側には写真-4.2に示すとおり法線平行方向にクラックが生じていた。また，陸側クレーンレールの基礎の海側には写真-4.3に示すとおり7cm程度の段差が生じていた（陸側が相対的に沈下）。段差が生じた場所は標準断面図（図-4.2）では矢印の箇所であり，ほぼケーソン背面位置に相当する。

写真-4.2 岸壁（-7.5m）（図-4.1の①）背後の陸側クレーンレール基礎の陸側に生じたクラック（2016年4月16日撮影）

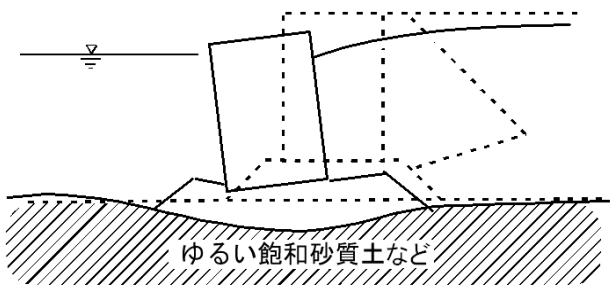
図-4.3 重力式岸壁の典型的な被害

過去において、強震動作用時の重力式岸壁の典型的な被害は、図-4.3 に示すとおり、基礎地盤が変形し、それに伴い、堤体に海側への水平変位と傾斜・沈下が生じるものである²⁾。堤体の海側への移動に伴い背後地盤は側方に伸張り、それに等しい体積分だけ沈下して、堤体と背後地盤との間に段差が生じる。堤体の水平変位が大きいほど背後の段差も大きい傾向がある。このような状況が極端な形をとって表れたものが兵庫県南部地震による神戸港の被災事例である。熊本港岸壁 (-7.5m) の変形は、神戸港の重力式岸壁の変形と比較してはるかに小さいが、同じモードの変形が生じていると考えられる。すなわち、堤体の海側への移動に伴い堤体背面に段差が生じたものと考えられる。なお、クレーンレールに顕著なたわみは認められなかった。

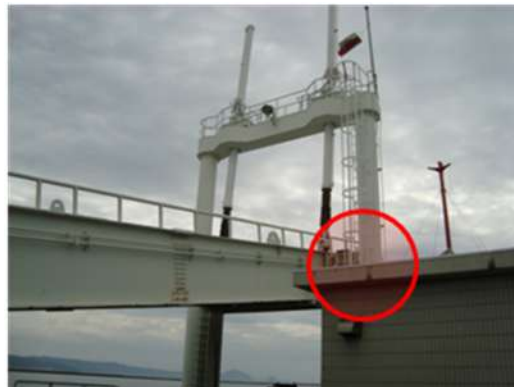
フェリーターミナル (図-4.1 の②) には車両の乗降に利用される可動橋が 2 カ所ある。これは、干満の差が激しい有明海において、フェリーの高さが上下することに対応するためのものであり、写真-4.4 に示すように左右の油圧シリンダによって桁を上げ下ろしする構造となっている。しかし、4 月 16 日の時点では 2 カ所とも桁を降ろすことができず、利用できない状態であった。これは、油圧シリンダを支える門型の構造物 (門構) に、写真-4.5 の矢印の向きに残留変位が生じたことによるものである。

写真-4.4 フェリーターミナルの可動橋（2016年4月16日撮影）

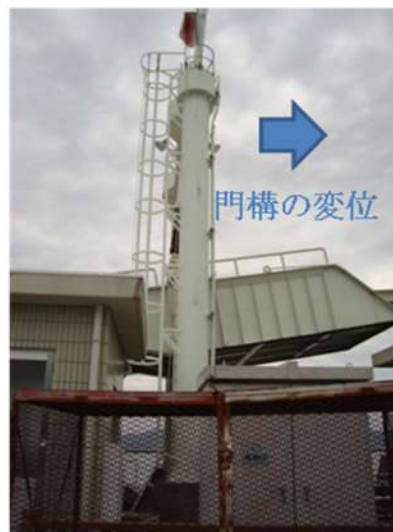
- ①門構基礎の部分より接岸ドルフィンの部分の方が水深が深いため、**図-4.6**の左から右に地盤が動いた。
 - ②それに伴い、門構基礎が右に向かって変位し（そのときグレーチングが圧壊）、その上に載っている門構が全体として右に動いた。
 - ③その結果、桁を降ろすことができない状況となった。
- このように、一見すると構造物側の問題と見られる被害であっても、子細に見ると地盤が関係している点が港湾施設の被害の特徴である。

写真-4.5 門構の変位の向き（2016年4月16日撮影）（写真右手が西）

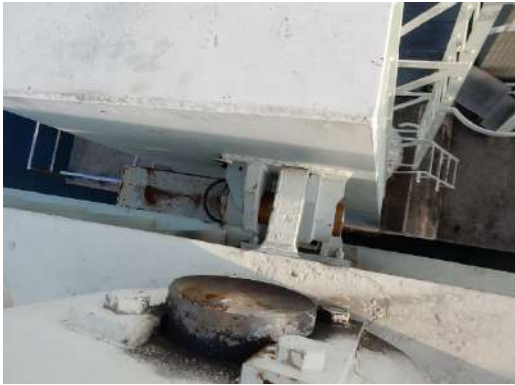
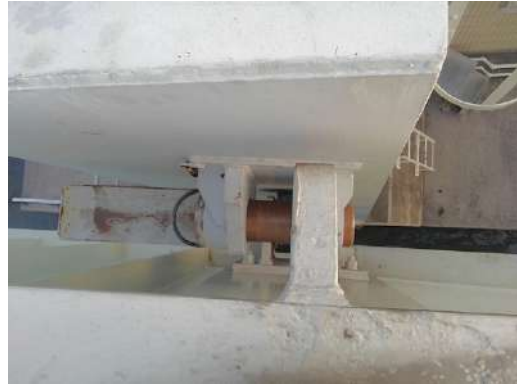
2号（東側）可動橋（フェリーに向かって右側）

なお、4月15日朝（前震と本震の間）と4月16日朝（本震後）の1号（西側）可動橋と2号（東側）可動橋の休止装置の様子が撮影されており、それを並べたものが**写真-4.6**である。1号可動橋と2号可動橋のいずれにおいても、前震によりすでに変位が生じていたこと、それが本震により拡大したことがわかる。なお、変位の向きは例外なく**写真-4.5**の矢印の向きであった。

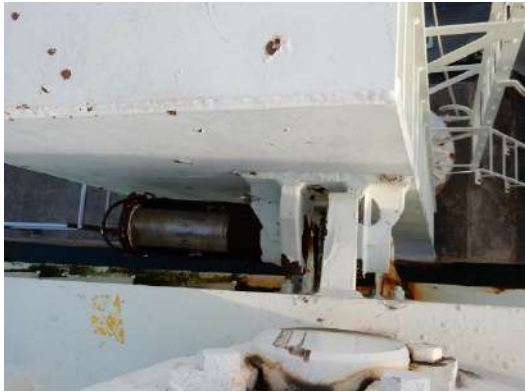
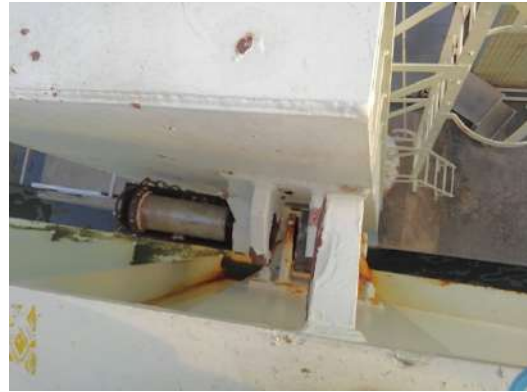
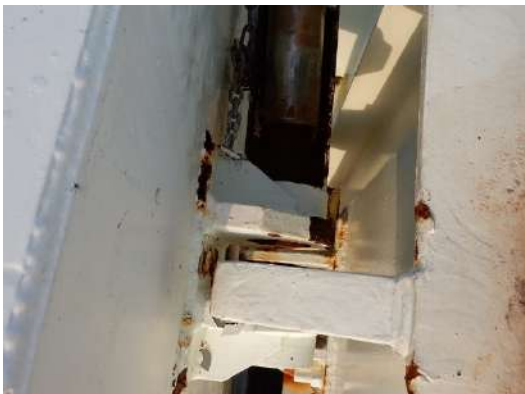
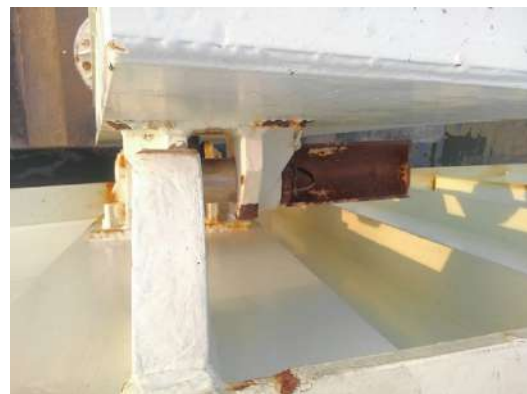
1号（西側）可動橋（フェリーに向かって右側）

1号（西側）可動橋（フェリーに向かって左側）

写真-4.6 4月15日朝（前震と本震の間）（左）と4月16日朝（本震後）（右）における可動橋休止装置の様子

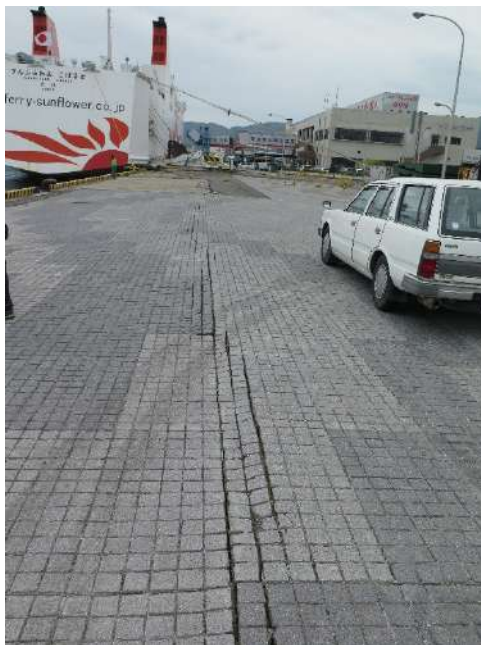
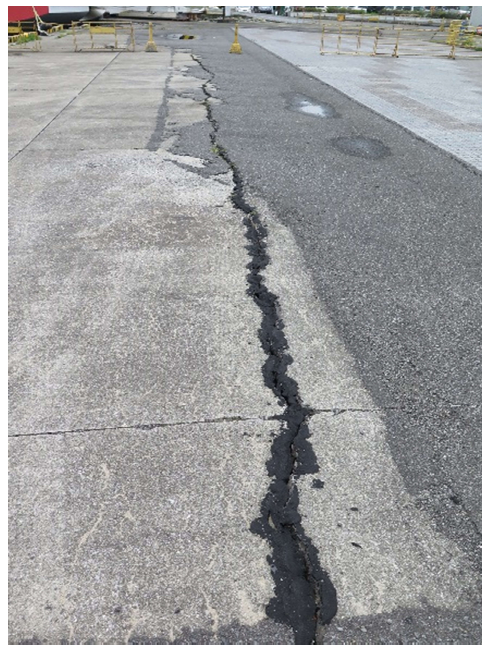
岸壁(-12m)の南側部分(-7.5m岸壁側；図-5.1の③)ではエプロン部(インターロッキング舗装)にクラックが発生していた(写真-5.1左)。クラック発生位置は岸壁法線から陸側に7~8m程度のところにあり、下部にあるケーソン幅とおおよそ一致していた。クラックの延長はおおよそ数十mであった。岸壁(-7.5m)に最も近いインターロッキング舗装がされていない延長10m程度の箇所においても、同様に、法線から7~8m程度のところにクラックが見られた。ただし、このクラックは目地注入材のようなもので補修がされた跡があり、地震前からクラックが生じてい

て、地震によりそのクラックがやや広がったように見られた(写真-5.1右)。明確なクラックが見えていない部分も含め、ほぼバースの全延長にわたって、法線から7~8m程度のところから陸側がやや低くなるように勾配がついていたが(写真-5.2)、この勾配は地震前からついていたとの情報もある。岸壁法線の出入り等は見られなかった。

写真-5.1 石垣地区第三埠頭岸壁 (-12m) エプロン部のクラック (2016年4月18日撮影)

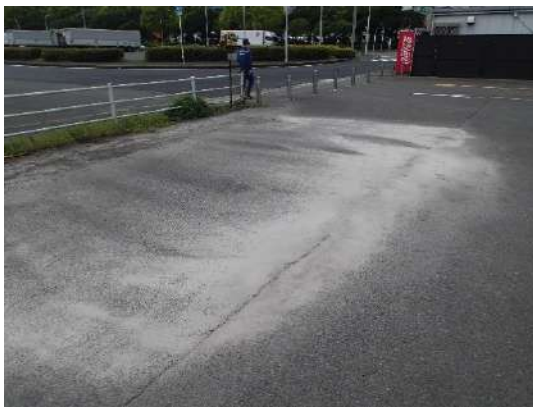
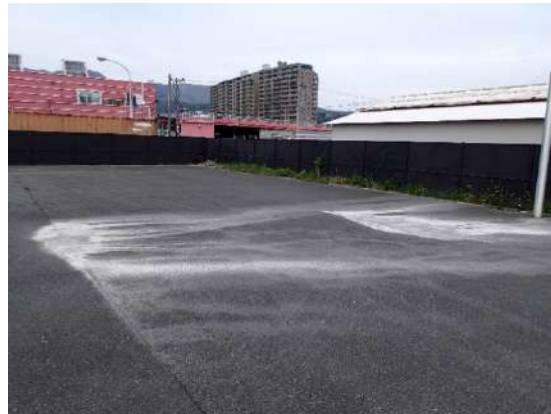
岸壁(-12m)の裏込石背後ではサンドコンパクションパイルによる液状化対策が行われており、噴砂等液状化の痕跡は見られなかった。一方、-12m岸壁のエプロン部よりさらに背後側の駐車場(図-5.1の②)においては、3か所程度で液状化の痕跡である噴砂が見られた(写真-5.3)。噴砂の粒径はかなり細粒でありシルト分に近かった。

写真-5.3 石垣地区第三埠頭岸壁（-12m）エプロン背後の駐車場で3箇所の液状化痕（2016年4月18日撮影）

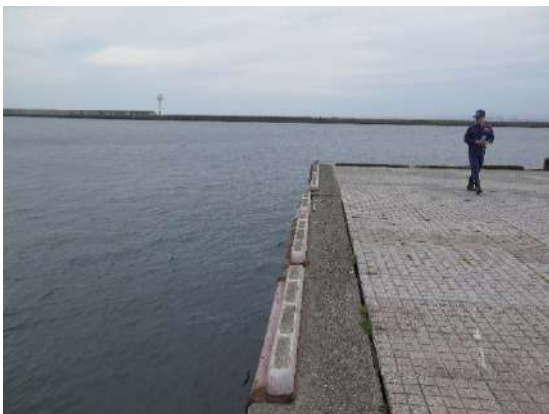
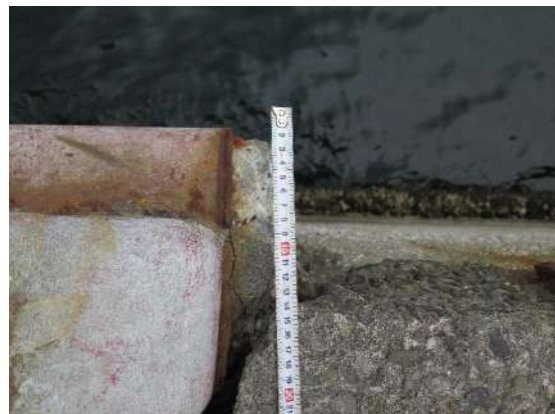
岸壁(-12m)北側端部から西側の側面護岸(図-5.1の①)では10cm程度の護岸法線のずれが見られ、護岸の海側への移動が見られた(写真-5.4)。側方護岸上のコンクリー

ト舗装が護岸法線から背後地盤側に低くなっていた。

写真-5.4 石垣地区第三埠頭岸壁（-12m）側面護岸における護岸法線のずれ（2016年4月18日撮影）

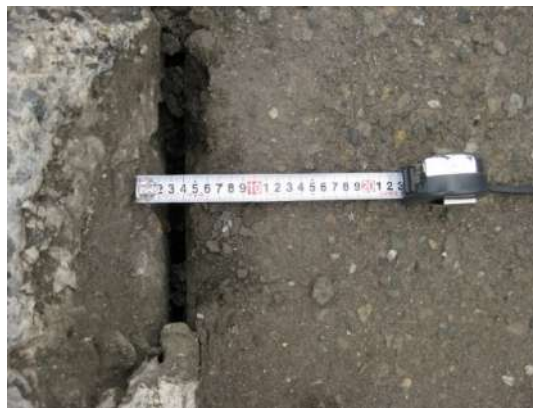
地震後の状況としては、岸壁（鋼管矢板）の上部工と背後のアスファルト舗装の間での約3cmの開き（写真-6.1）、及びアスファルト舗装の約3cmの沈下（写真-6.2）を確認した。また、目視により岸壁法線にはらみだしが認められたが（写真-6.3、写真-6.4）、建設より30年以上が経過し

写真-6.1 鋼管矢板の上部工背後の開き

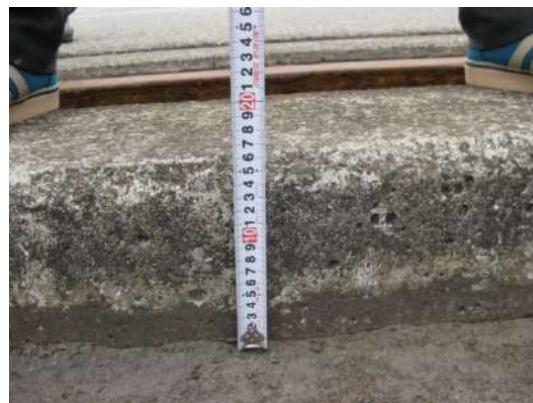
その他、写真-6.7に示すように、岸壁上部工とクレーン基礎の間のアスファルト舗装部の沈下が見られた。ここでも写真-6.8に示す補修の跡が認められたため、経年変化による沈下を含むことが推察される。写真-6.2のクレーン基礎コンクリートの状況から、経年変化で10cm以上沈下した上で、地震時に約3cm沈下したと推察される。

写真-6.2 鋼管矢板上部工～クレーン基礎間のアスファルト舗装の沈下

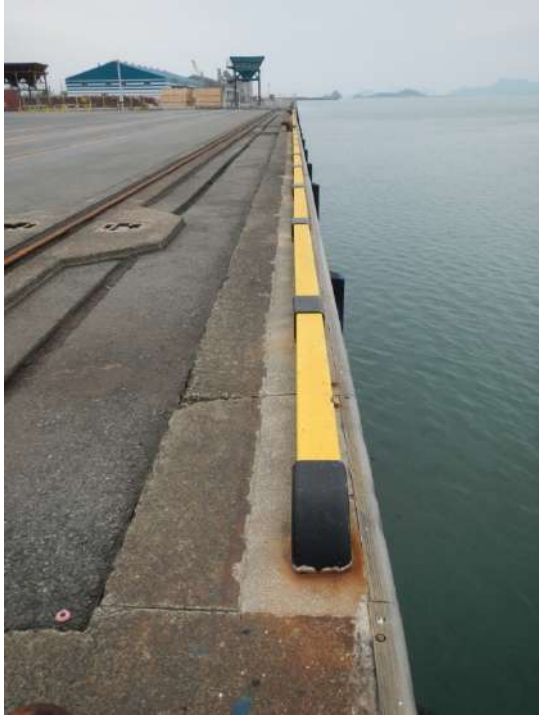
ているため、経年変化による変位を含むと推察される。当該位置の上部工のずれの状態（写真-6.5）、またその背後にある補修跡（写真-6.6）から判断するに、岸壁法線のはらみだしはほぼ全てが経年変化に起因するものと考えられる。よって、今回の地震による法線方向への変位は、上部工背後の開き分の3cm程度に限定されると判断される。なお、写真-6.5に示した位置以外では、上部工のずれ、上部工間の目地の開きは確認できなかった。

写真-6.3 岸壁法線（南西方向を臨む）

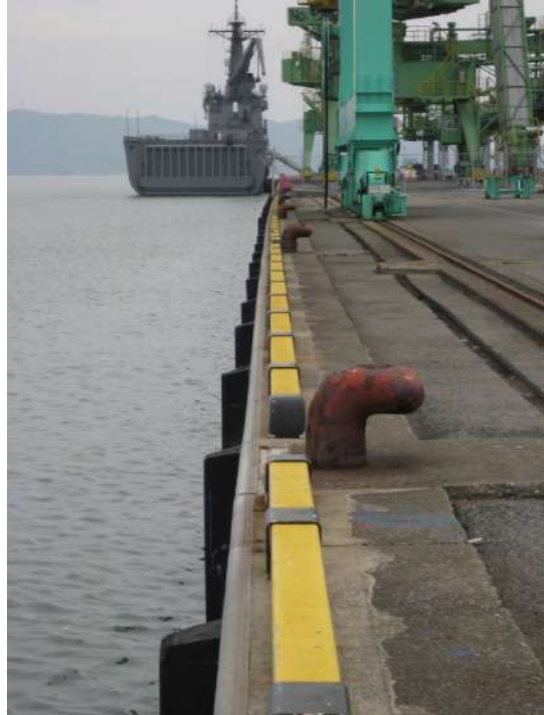
写真-6.4 岸壁法線（北東方向を臨む）

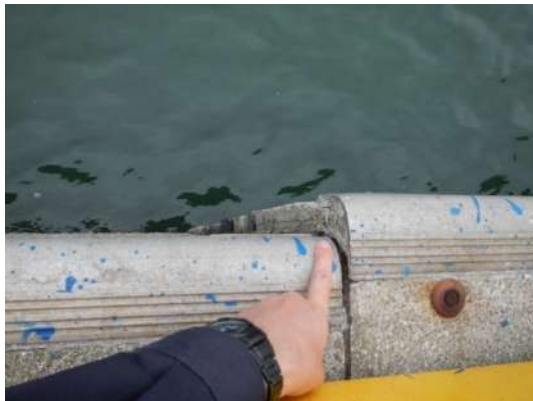
写真-6.5 上部工のずれ

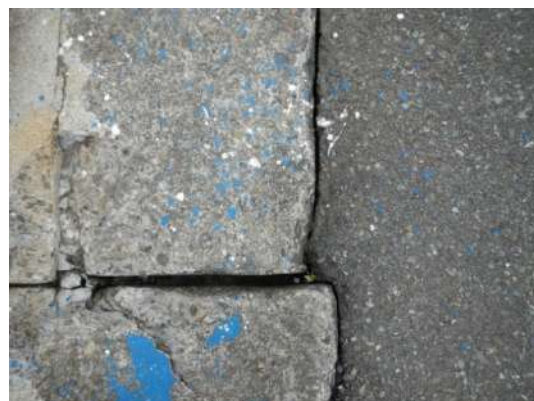
写真-6.6 上部工ずれ位置の背後にある補修跡

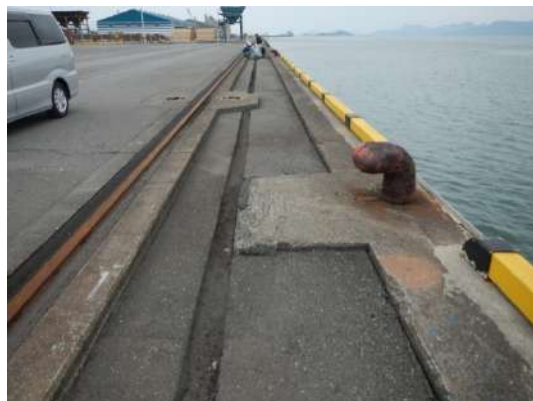
写真-6.7 岸壁上部工～クレーン基礎間の
アスファルト舗装の沈下

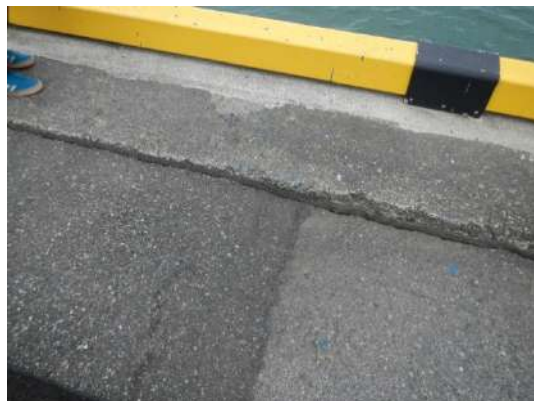
写真-6.8 アスファルト舗装の補修跡

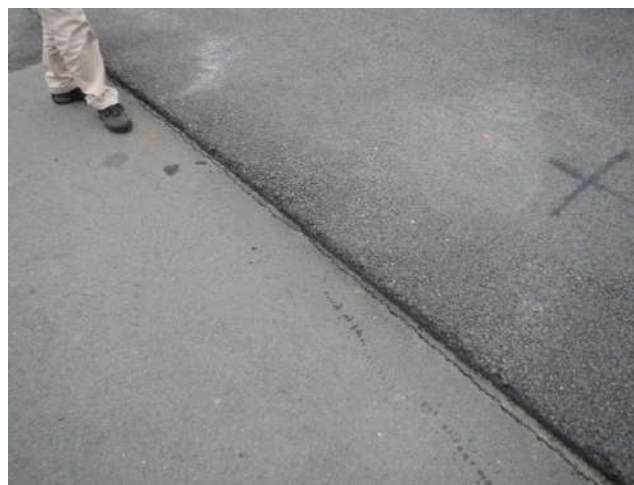
外港地区岸壁 (-12m) (図-6.1の②) の標準断面図を図-6.3に示す。荷役機械として、ガントリークレーン1機、穀物用アンローダ2機が設置されている。地域別震度0.1、地盤種別係数1.2、重要度係数1.2として、設計震度0.15で設計がなされている。地震後の状況としては、岸壁 (鋼管矢板) 背後エプロン部のアスファルト舗装においてクラックの発生を確認した (写真-6.9)。当該岸壁は改良工事中であり、所々アスファルト舗装の打ち直しが行われていた。アスファルトの施工時期が異なり、舗装厚が異なる境界でクラックが発生したものと考えられる。クラックの長さは10mを超え、幅は1cmに満たない程度であった。また、コンクリート製の側溝を起点に長さ5m、幅2cm程度のクラック

なお、現地の技術者からの情報では、岸壁背後におけるクラックは前震 (4月14日) の直後に確認され、本震 (4月16日) において被害の拡大は確認できなかったとのことであった。

写真-6.9 エプロン部アスファルト舗装のクラック

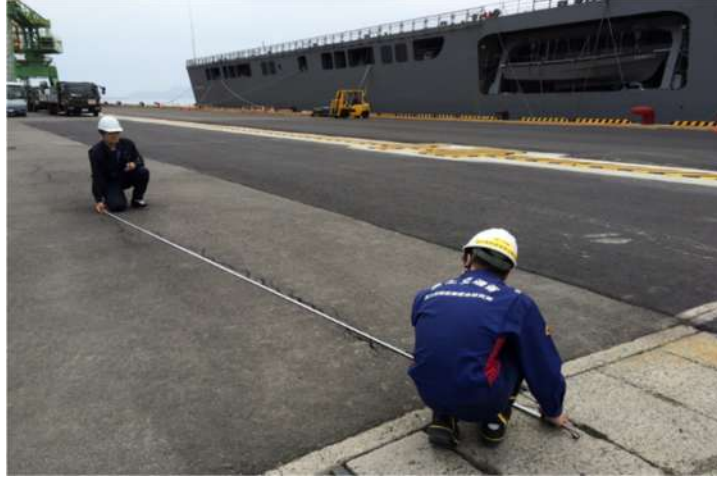
が発生していた (写真-6.10)。いずれのクラックも、岸壁から20m以上離れた箇所において、岸壁法線に対して平行に発生していた。

写真-6.10 コンクリート製の側溝を起点とするクラック

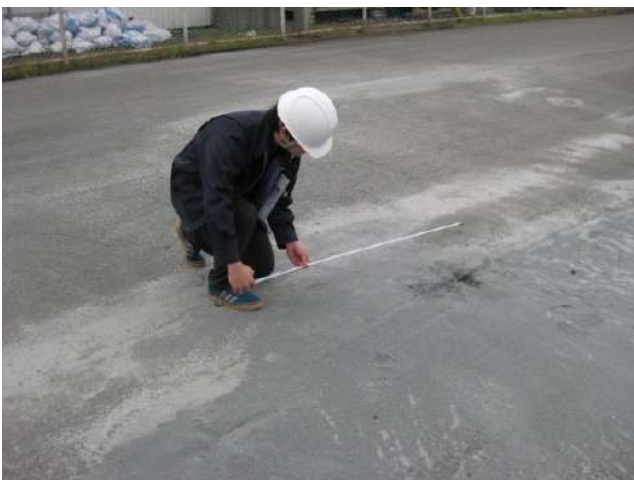
大島地区の道路（図-6.1の③）において、2箇所で地盤の液状化の痕跡である噴砂を確認した（写真-6.11）。噴砂は道路（アスファルト舗装）の亀裂より噴出し、シルト混じりの細砂が2cm程度堆積していた（写真-6.12）。なお、道路の沈下等の被害は確認できなかった。2箇所の噴砂は約2m離れた場所に位置し、周辺の道路では噴砂は確認できなかったため、液状化は狭い範囲で発生したものと考えられる。また地層構成（図-6.4）より、地表面に近い層が液状化し、噴砂したと考えられる。

写真-6.11 大島地区道路の噴砂（噴砂は中央右側と奥の2箇所）
