ISSN 1346-7328
国総研資料 第816号
ISSN1346-7840
港空研資料 第1301号
平成 27 年 3 月

台風1330号にともなう高潮等によるフィリピンの港湾および
その周辺地域における被害調査報告

河合 弘泰・有川 太郎・浅井 正・本多 和彦・藤木 峻・関 克己

Damage to Ports and their Surrounding Areas in the Philippines
due to Storm Surge and Waves of 2013 Typhoon Haiyan

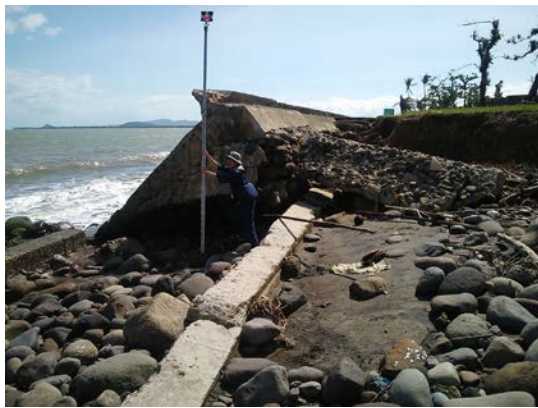
タクロバンに南に位置するパロの海岸でも、写真-4.4に示すように、護岸の決壊、法尻地盤の洗掘、中詰石の後背地への飛散が見られた。この護岸の高さはDL+3.4m程度である。この公園の南隣りには写真-4.5に示すホテルがある。床面の高さがDL+3.2m程度の1階では、コンクリート・ブロックと化粧版からなる厚さ15cmほどの隔壁が破れていた。浸水位を示す痕跡は見つからなかった。

写真-4.4 マッカーサー上陸記念公園の護岸
(第2回調査)

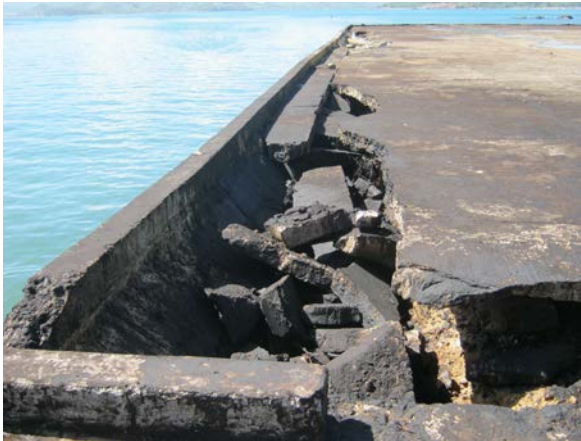
これらを参考に事務所と荷役施設を踏査した。写真-4.6において、右手(北側)の岸壁や岩場が油で黒ずんでいるのが分かる。事務所の右隣りの建物では、海に面した厚さ約15cmのコンクリート外壁の一部が壊れていた。事務所とその右隣りの建物において、明瞭な浸水の痕跡を見つけることはできなかったが、関係者からのヒアリングを通じて最も確からしい3点を選び、その高さを計測すると、DL+4.8～5.1mであり、これは高潮偏差で4.1～4.4mに相当する。6章の高潮推算値も4.0m程度でこれに近い。写真-4.7が吸い出しで壊れた埋立護岸である。

写真-4.7 エスタンシア港（港湾公社）の吸い出された護岸

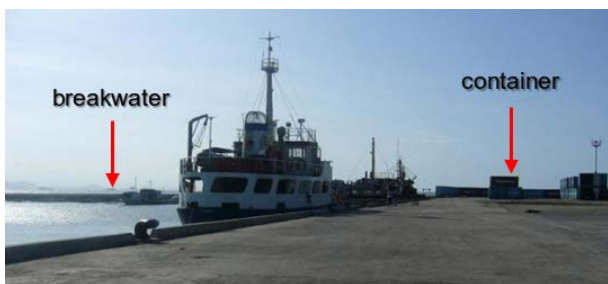
写真-4.10 クラシ港の埠頭

埠頭の様子を写真-4.10に示す。左奥に見える防波堤がシブヤン (Sibuyan) 海からの波浪をさえぎる役割をした。岸壁の天端を測るとDL+2.9mであり、これは台風接近時の天文潮位より2.1mほど高い。岸壁の一部は斜路になっていて遡上しやすく、事務所の地盤は岸壁よりやや低い。それにも関わらず事務所が浸水しなかったことは、エスタンシア港のような顕著な高潮が発生しなかったことを意味する。図-1.1の高潮偏差は顕著でなく、これより空間分解能を上げた6章の推算値でも0.7m程度と小さい。

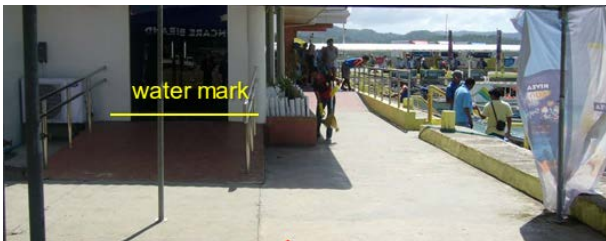
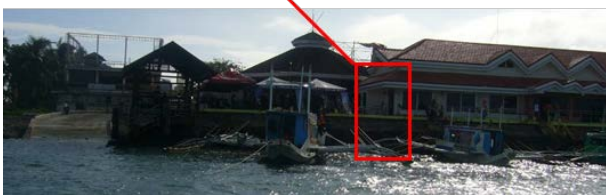
写真-4.11にターミナルビルとその周辺の様子を示す。この浸水位を測量したところDL+3.7mであり、浸水時の24時の天文潮位より2.4mも高いことが分かった。ところが、図-1.1で高潮偏差は顕著でなく、6章の推算値も0.5mと小さく、何れも台風が最接近した昼間に最大となった。現地を観察された高潮の概況を再現するには、6章の数値計算で考慮されていない他の要素を考える必要がある。

写真-4.11 カティ克蘭港の岸壁とターミナルビル

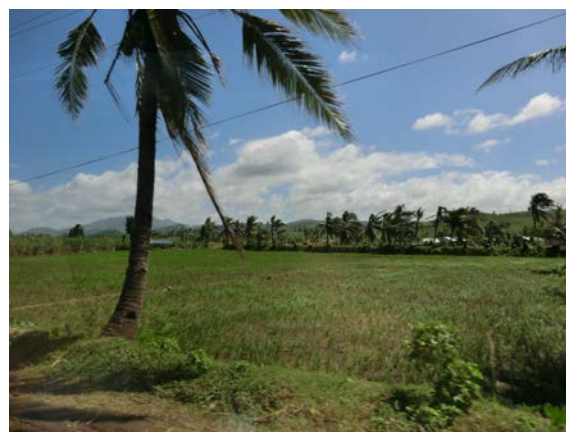
エスタンシア港からクラシ港の移動区間については、に示すように道路沿いの椰子の木の中には、幹が倒れたり、特定の方向の葉だけがちぎれたりしたものがあった。それらの方角は概ねそろっており、海から陸（北から南）に吹いた強風によるものと考えられる。木々は、列をなして立っているところもあったが、日本の防風・雪・砂林ほどの密度はなく、また、石垣島等にある防風石垣も見られなかった。建物については、コンクリート製のもののは都市部を除き少なく、写真-4.15に示すように道路沿いは家屋には木・竹の壁にトタン葺きの家屋が多く、その中には屋根の全てまたは一部が壊れているものもあった。なお、堅牢な構造となっている教会の建物に被害は見られなかった。道路沿いの電柱については、木、モルタル、金属製八角形断面の3種類が見られ、それらの中には転倒・傾斜・折れ曲がったものもあった(写真-4.16)。これら被害が生じている電柱は、概ね海から陸（北から南）に向かって倒れていた。このような風による被害は、移動経路の道路は内陸を通っているため、移動中の車内から見渡せる範囲においては、沿岸部のエスタンシア港やクラシ港の周辺に比較して小さい。

写真-4.14 被害が生じた椰子の木 (エスタンシア港～クラシ港)

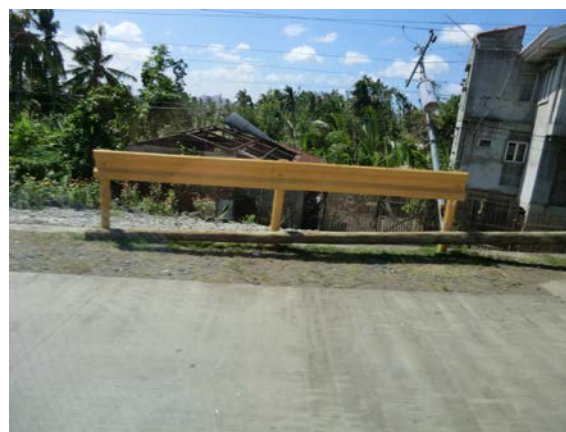
写真-4.15 トタン葺きの家屋 (エスタンシア港～クラシ港)

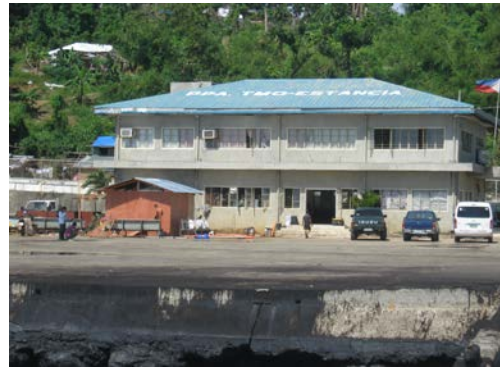
港湾運営事務所は写真-5.2に示すようにRC構造の2階建ての建物である。台風1330号の高潮により1階が浸水し、風による屋根や2階の窓ガラスの破損があったものの、建物の構造には大きな被害がみられず、住民の一時避難には問題なかった。これに対して、事務所に隣接する木造の倉庫(写真-5.3)およびその背後にある沿岸警備隊の栈橋(写真-5.4)は台風1330号による高潮や風により半壊していた。

写真-5.2 港湾運営事務所（エスタンシア港）

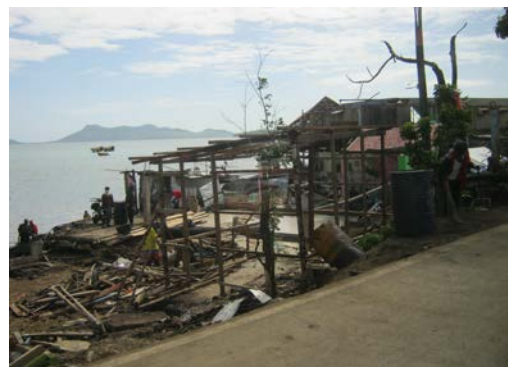
これに対して、周辺集落では、台風1330号による高潮や風により全壊もしくは半壊している住宅が多くみられた。これらの住宅は、写真-5.5に示すように、沿岸の道路に沿って建てられており、現地のがれきの状況から木造構造が多くみられたと推測される。

写真-5.5 周辺集落の被災状況（エスタンシア港）

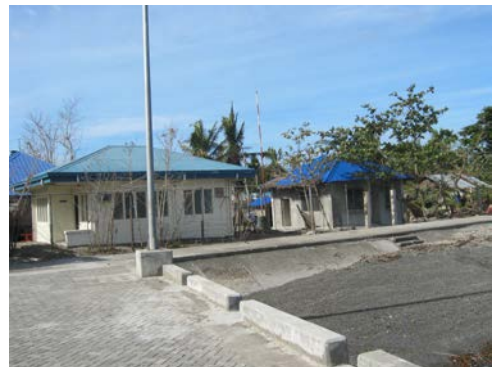
旅客ターミナルの背後は、写真-5.18に示すように港湾運営事務所と沿岸警備隊の詰所があり、高潮により数cm程度の浸水被害はあったものの構造物の破壊には至っていなかった。

写真-5.18 港湾運営事務所（左側）と沿岸警備隊の詰所（右側）（リパタ港）

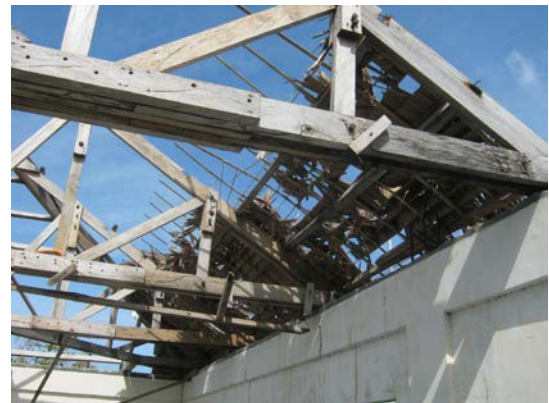
写真-5.32 旅客待合所の萱葺き屋根 (リパタ港)

旅客待合所は、ドマギット港(③)、リパタ港(④)およびカティ克蘭港(⑤)の3つの港湾にあり、すべてRC構造であった。ドマギット港およびカティ克蘭港では、港湾運営事務所の1階部分に設置されており、旅客待合所に避難しても浸水がある場合には、港湾運営事務所への移動を余儀なくされると考えられる。また、リパタ港では旅客待合所が単独で設置されていたが、写真-5.31および写真-5.32に示すように、風により建物の屋根と窓ガラスが破壊され、避難者が安全に滞在できない状況であった。

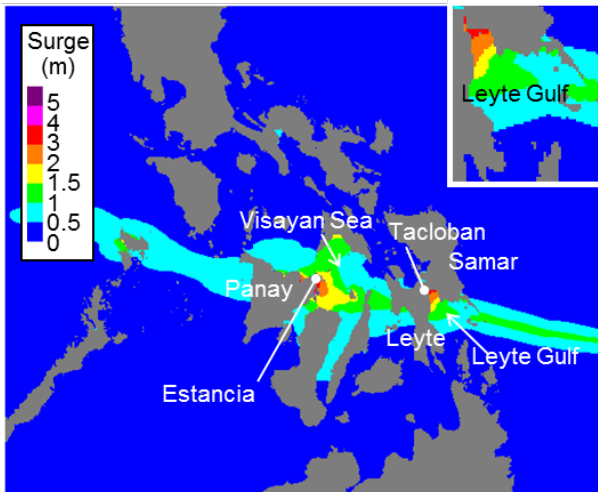
図-6.4 台風1330号による最大高潮偏差

図-6.4は、図-6.3に示した2km間隔の格子に対して台風1330号の高潮を推算した結果である。台風の進路に沿って高潮偏差が0.5m以上の海域が帯状に伸び、水深の浅いヴィサヤン海ではその幅が南北に広がっている。タクロバンとエスタンシアの周辺では3mを超えている。

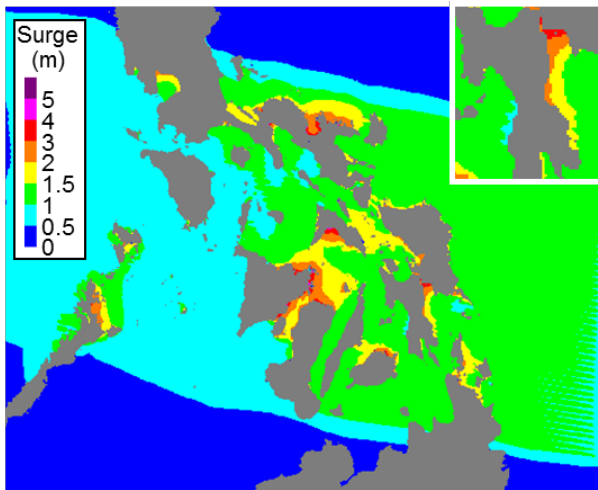
図-6.5 モデル台風群による最大高潮偏差

フィリピン中部の高潮リスクを概略的に把握するために、図-6.1に示したように、台風1330号のコースを経度で南に2度、北に3度の範囲で0.1度ずつずらしたモデル台風を設定し、それぞれの台風で生じる高潮偏差を求めた。その最大値を図-6.5に示す。広範囲で1mを超え、タクロバンやエスタンシアの周辺以外でも3mを超える値が得られた。なお、コースの範囲の北と南の端の付近では、さらに北と南のコースを追加することで大きな値が得られる可能性がある。

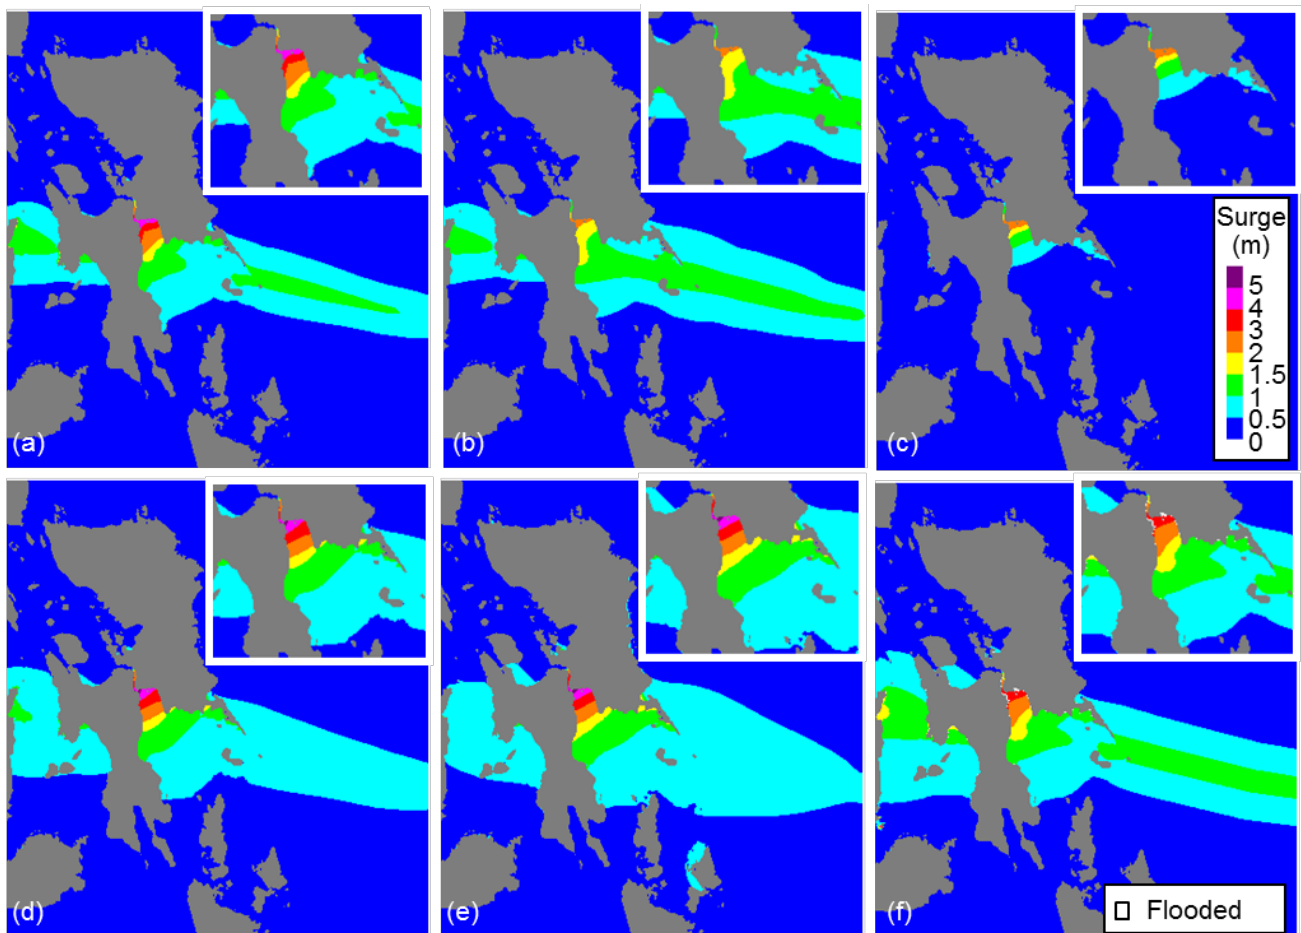
図-6.6 台風 1330 号によるレイテ湾周辺の最大高潮偏差の分布

計算領域をレイテ湾周辺に絞り、1km間隔の格子で高潮を推算した結果を図-6.6に示す。(a)は通常の方法（海面で気圧と風の変化を与え、海岸線は壁境界）による結果である。高潮偏差はレイテ湾の北半分で1m以上、タクロバン周辺では3m以上となった。タクロバンの北にある海峡については、幅が格子で1つか2つしかなく、レイテ湾の高潮が海峡のある程度奥まで影響したことを示唆するものの、その距離や高潮偏差の定量的な議論は難しい。

図-6.6(b)は、海面で気圧の変化のみを与え、風速は0m/sで一定として推算した結果であり、吸い上げ効果とそれに続く動的な効果を表したものである。高さ約1mの峯が台風の目に追従して西進し、タナワン (Tanauan) 付近の海岸で行く手を妨げられ、北のタクロバンに向かって進んだ峯が水深の減少に伴って増幅したと読み取れる。

図-6.6(f)は、(a)に加え、陸上への氾濫も考慮して推算した結果である。高潮推算モデルのみを実行しているため、越波や打ち上げは考慮していない。1km間隔の格子と粗いため、陸上地形の再現性はよくない。それでも、タクロバン周辺で浸水する様子は表現できている。

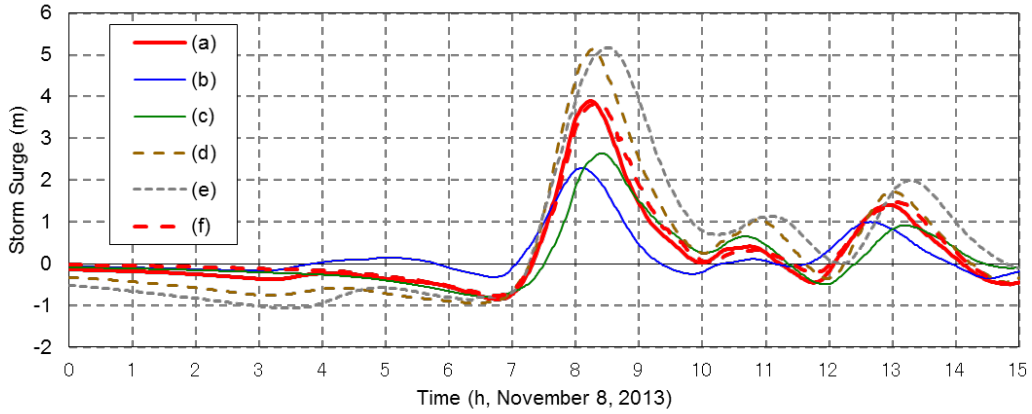
図-6.7 台風1330号によるタクロバンの高潮偏差の時系列変化

これら図-6.6(b)と(c)の最大高潮偏差は必ずしも同時に生起してはいない。図-6.7は、タクロバンにおける図-6.6(a), (b), (c)の条件下の高潮偏差の時系列変化を示したものであり、気圧起因のピークと風起因のピークには30分程度の時間差を確認できる。気圧と風の両方を考慮した場合の最大偏差は約3.9mで、現地のヒアリングで推定したタクロバン港における浸水高と対応しており、また、高潮が急に氾濫し短時間で引いた状況を定性的には表現できている。

図-6.6(d), (e)は、(a)に対し最大風速半径をそれぞれ2倍、3倍にしたものである。タクロバン周辺の高潮偏差は(a)よりやや大きくなるものの、図-6.7に示すように高潮の継続時間が長くなり実現象とかけ離れてしまう。

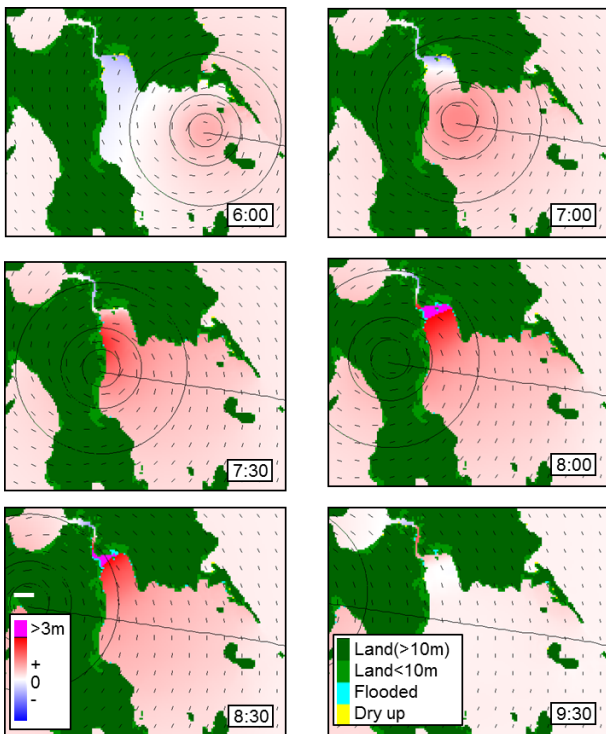
図-6.8 代表的な時刻の気圧・風・高潮偏差の平面分布

さて、タクロバン空港は、滑走路が概ね南北に伸び、その東側の海岸の大半には護岸が整備され、その一部区間が台風時に倒壊した。空港関係者によると、6時頃、7時頃、8時頃にそれぞれ浸水が生じ、8時頃が卓越していた。そこで図-6.8に、代表的な時刻の気圧・風・高潮偏差の平面分布を示す。6時と7時に周辺海域では、北～北東の風が吹き、高潮偏差は負、という計算結果である。可能性の一つとして、この北寄りの風で湾内に生じた波が滑走路の北側から遡上したことが考えられる。そして、7時から8時にかけて、風向は南東に変わり、高潮偏差も急上昇して+3mを超え、波高も後述するとおり2m前後に達する、という計算結果である。これが滑走路の東側からの浸水に対応するものであると考えられる。

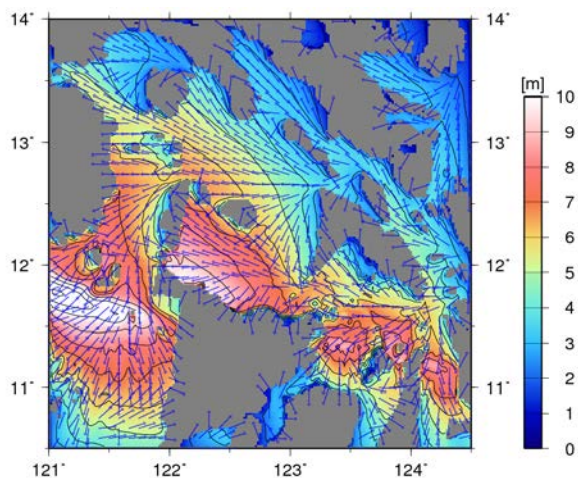
図-6.13 パナイ島周辺の最大有義波高およびピーク波向の分布

パナイ島周辺の波浪推算は、図-6.13に示す計算領域（格子間隔は1分）に対して行った。エスタンシアは、岬や島に北側を囲まれており、波高はそれほど高くなった。パナイ島、セブ（Cebu）島などの間も距離が短いため、強風が吹いても波浪があまり発達しなかったものと考えられる。一方、パナイ島の北西部では沖合で10mに達している。西海岸に位置するリパタ港では、現地調査によって波浪による港湾施設の被害が確認されている。
