港湾空港技術研究所 資料

No.1321 June 2016

海面処分場における杭基礎の適用性

—未処理廃棄物地盤における打設実験と杭周面透水試験—

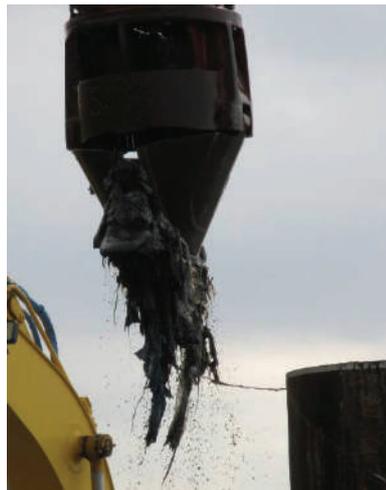
写真-1 ハンマーグラブによる廃棄物の排出

杭先が約A.P. -8.0mより深くなるとコンクリートガラの影響により、打込みが困難な状況となったが、打撃を与え続けることにより、なんとか所定の深さまで打設できた。杭内部に入っている廃棄物はハンマーグラブを用いて排出した(写真-1, 写真-2)。しかしながら、杭内部をカメラ観察した結果、多数の廃棄物片が杭底に残っていることが確認された(付録-3を参照)。

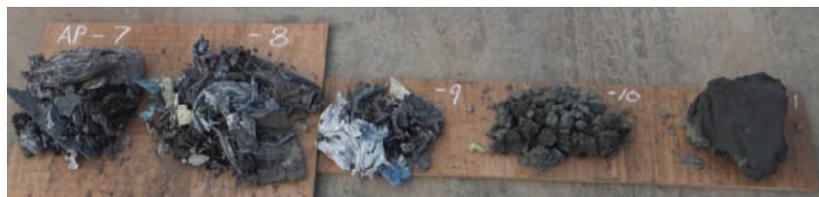
付録写真-2.1 試験杭1からの掘削土. A.P. -7m (左端) からA.P. -11m (右端) までの推移

ハンマーグラブによる杭内部からの掘削土の推移 (A.P. -7m~-11mの範囲) を付録写真-2.1に示す。廃棄物層から粘土層に変化していく様子がわかる。

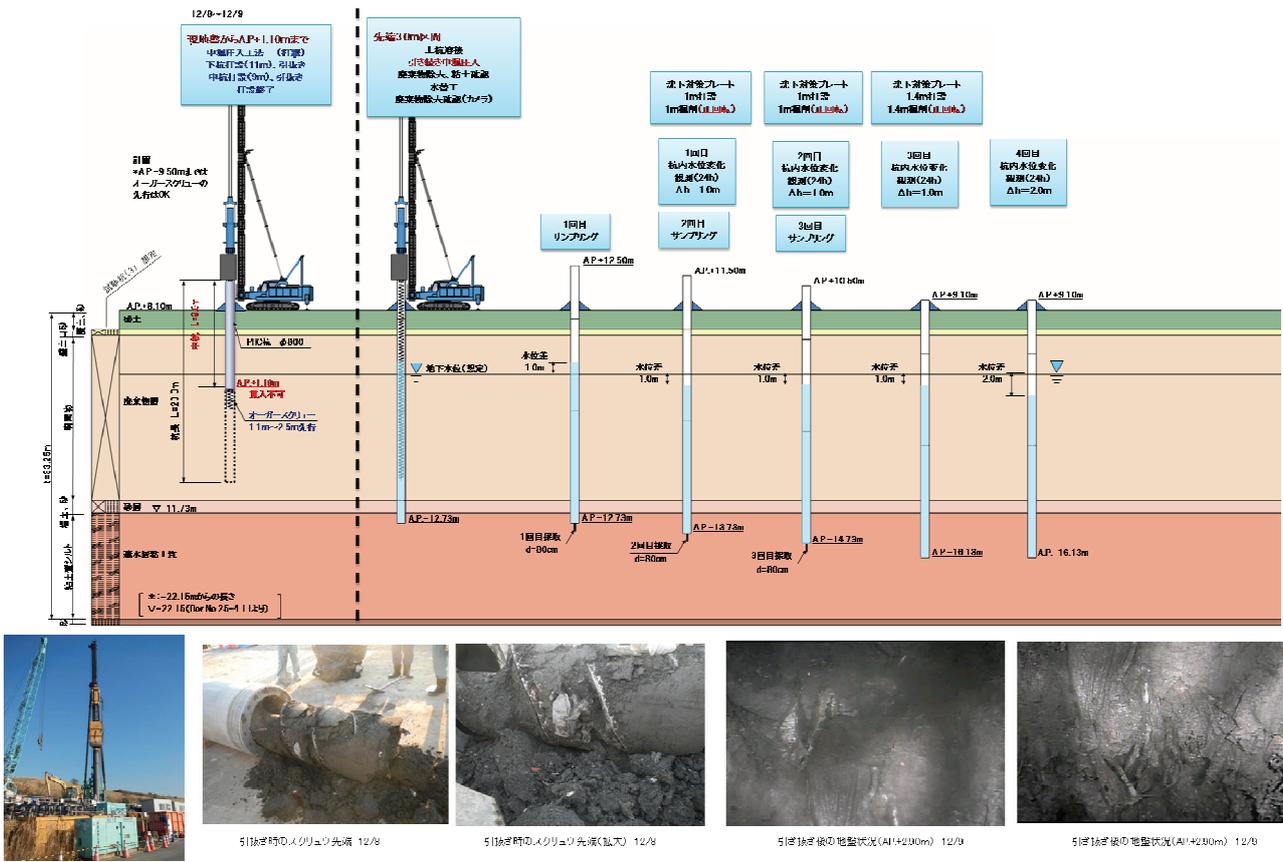
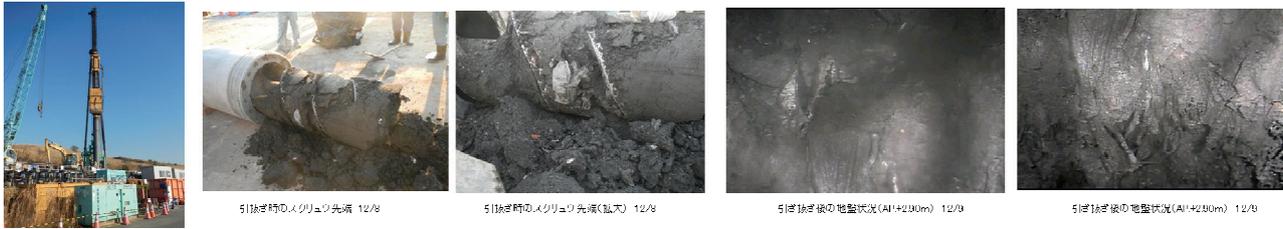
付録図-2.5 試験杭3の施工概況

PHC杭の打設では、杭打機の正面方向と側面方向から鉛直性を誘導しながら作業した。試験杭2での経験から、オーガースクリューを2.5m先行削孔させて杭を圧入したが、途中で貫入が困難な状況になった。そこで、ベースマシン（三点杭打機）の自重を使って（付録図-2.6）、ベースマシンの前側が少し浮き上がる程度まで負荷をかけたが貫入の進捗が悪く、3.5m貫入したところで、ベースマシンと反対側の原地盤と同程度の高さ（偏心したときにモーメントが集中する位置）において、PHC杭に円周方向のクラックが発生してしまった（付録写真-2.4）。や

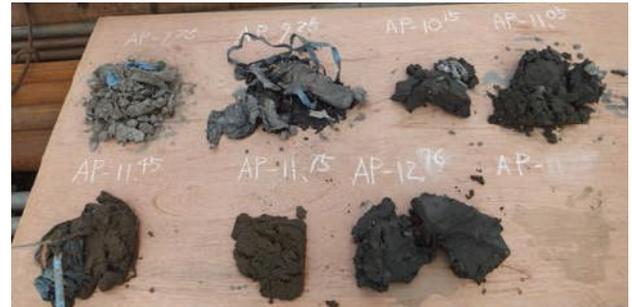
付録写真-2.6 深度毎の掘削土砂。A.P. -7.75m (左上) からA.P. -12.76m (右下) までの推移

ハンマーグラブによる掘削土を付録写真-2.6に示す。廃棄物層から砂層を介して粘土層に推移していく様子が

わかる。また、粘土層を掘削している間にも、掘削土には常に廃棄物が混じっている状態であった(付録写真-2.7)。

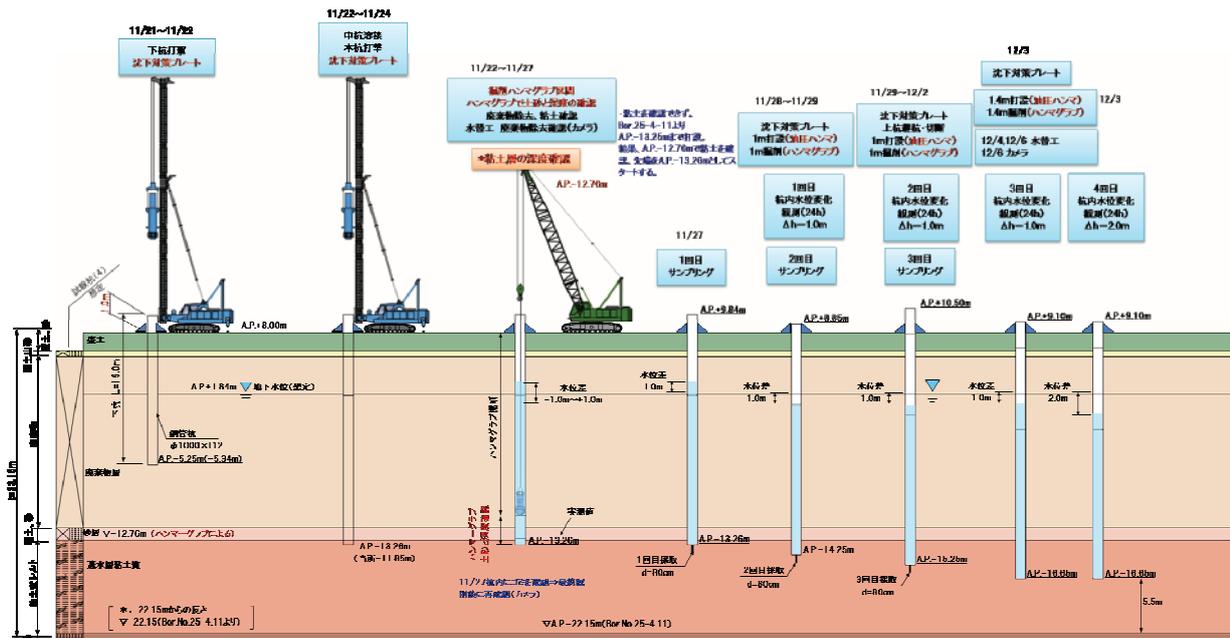
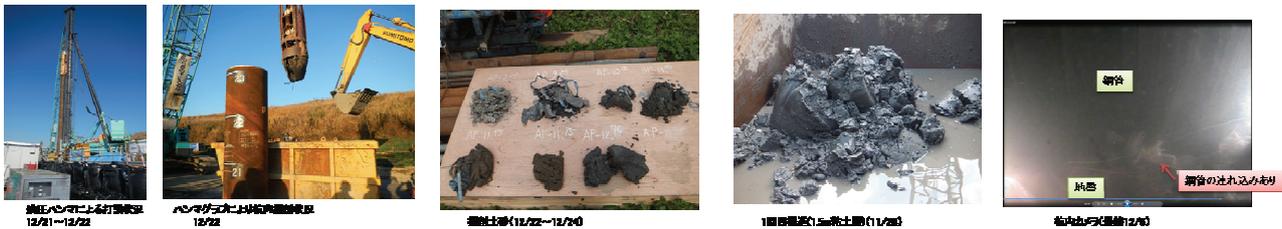
付録図-2.7 試験杭4の施工概況

杭の先端深度がA.P. -13.26mの状態において、試験杭1と試験杭2の経験を活かして2回の水替えを実施した後、杭内の4方向(東西南北)の位置において水中カメラで観察したところ、大量のゴミが確認されたことから、最終掘削後に再度カメラ観察を実施することにした。

最終深度において2回の水替えを行った後、水中カメラで観察を行った結果、杭先端部と底面の境界に依然と

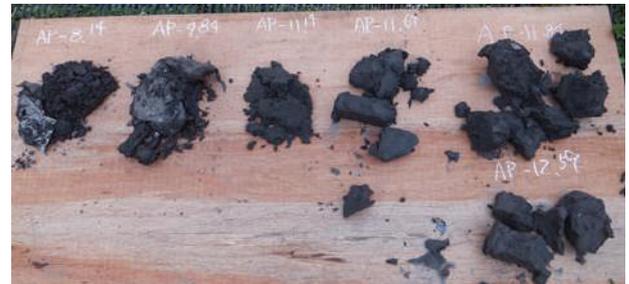
付録写真-2.8 深度毎の掘削土砂。A.P. -8.14m (左上) からA.P. -12.59m (右下) までの推移

ハンマーグラブによる掘削土を付録写真-2.8に示す。廃棄物層から砂層を介して粘土層に推移していく様子がわかる。これより下にある粘土層を掘削している間にも、掘削土には常に廃棄物が混じっている状態であったことから(付録写真-2.9)、廃棄物が連れ込まれていたことがわかる。

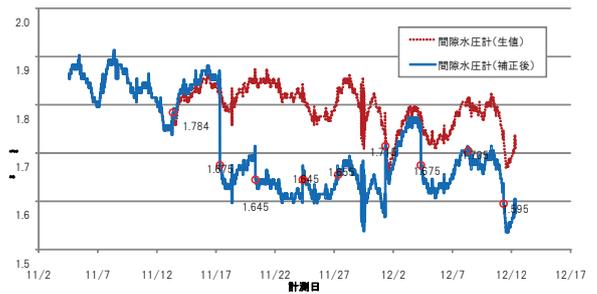
※丸印の位置で手動式水位計の計測結果に合うように補正
付録図-4.2 間隙水圧計による地下水位測定結果の補正

手動式水位計による測定結果を付録図-4.1に示す。一方、間隙水圧計による水位計測では、上述の手動式水圧計の計測値により初期値を設定し、10分間隔で計測した。試験杭2における1回目の杭内水位観測時に、手動式水位計では水位変化が観測されないにもかかわらず、間隙水圧計のデータは変化し、両者に乖離が見られた。そのため、間隙水圧計のデータは毎週2回（月曜と木曜）手動式の計測値に合わせて補正することにした（付録図-4.2）。間隙水圧計の計測値にドリフトが現れる理由は明らかではないが、今回の計測では間隙水圧計のコード延長が100m程度と長く、計測方法に限界があったことも考えられる。

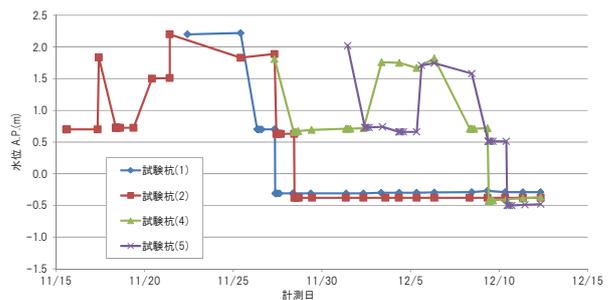
付録図-4.3 試験杭の内水位観測結果図

各試験杭の杭内水位観測は、パイピングの危険などを事前に検討しておき、安全を見込んで付録表-4.1の条件で実施した。上述のように、間隙水圧計による地下水位観測ではドリフト等により著しい誤計測が生じることがわかったため、以降は、手動式水位計により、0h, 1h, 3h, 6h, 24h（以降は24hごと）に計測することにした。手動式水位計で計測した水位計測結果を付録図-4.3に示す。周辺の地下水位はA.P. -1.7m前後にあり、これよりも1mまたは2mを水位を下げて透水試験を実施した。付録図-4.3において、水位を下げている部分が透水試験に該当するが、24hの杭内水位観測結果として、試験杭1および試験杭2では水位上昇は観測されなかったが、試験杭4や試験杭5においてわずかな水位上昇が見られた。

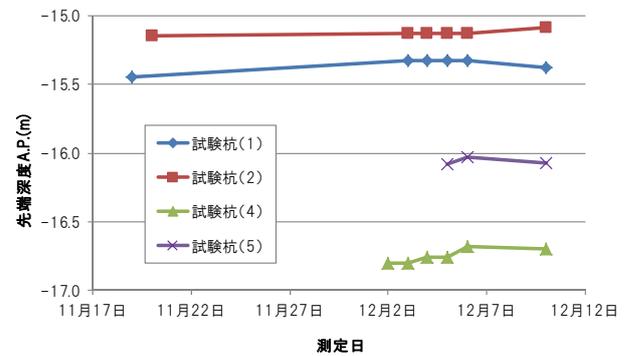
付録図-4.4 杭内の地盤面深さの経時変化

杭内土砂の掘削後の地盤の高さについて、その経時変化をレッドで測定した。杭の底の地盤表面は水平ではなく凹凸があるため、レッドの測定位置により異なる深度が得られ。また、浮泥があるなど、柔らかい地盤では測定する作業員により計測結果が多少異なった。

えを実施していなかった。そのため、浮泥が厚く沈降・堆積している可能性が高く、実際、レッドを少し上下させるだけで測定結果が5cm~10cmも深くなるような状況であった。計測された地盤面の深さの一覧を付録表-4.2に示す。また、経時変化を図にしたものを付録図-4.4に示す。
