港湾空港技術研究所 資料

No.1324 June 2016

長期海洋暴露試験に基づく鋼管杭の防食工法の
耐久性評価に関する研究（30年経過時の報告）

Studies on the estimation of durability of protective methods for steel pipe pile based on the long term marine exposure test (after 30 years)

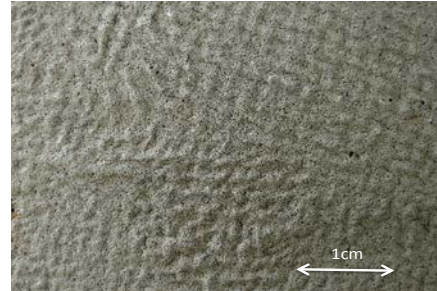
写真-3.2 K3 杭一般部の表面拡大写真

K2, K3 (超厚膜型エポキシ樹脂塗料塗装工法) においては、約30年間の調査期間中に度重なる付着力測定や塗膜剥離を実施しており、多数の補修跡が存在している。錆の発生状況としては著しく少ない。しかし、例としてK3杭一般部の拡大写真(写真-3.2)に示したように、表面には多数のクラック(ひびに見える部分)やポイド(小さな黒い点に見える部分)が発生していた。

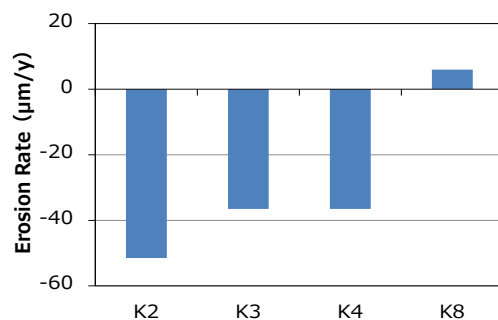
図-3.1 平成 23~27 年度調査における膜厚減少の比較

表-3.2に測定結果の一覧を示す。計測部位や計測器を完全に一致させた初期膜厚データが無いため、少々の膜厚増減についての議論は困難である。そこで、錆の発生が少なくかつ同一計測器による膜厚データが存在するK2, K3, K4, K8について最近5年間の平均減耗量を比較したものを図-3.1に示す。ばらつきの大きな結果であり確定は難しいものの、K8が最も減耗速度が遅く、次いでK4≒K3, K2の順となった。この結果より、ガラスフレック(K8のみで使用)は塗膜の減耗を抑制する可能性がある。

一方、外観上の劣化が進んでいたK10, K11, K12については、平均に対する標準偏差の大きさからも明らかのように、膜厚に大きなばらつきが見られ、全体の平均値としては初期の設定膜厚よりも著しく厚い結果となった。これらの杭では、恐らく外観上一般部と見て取れる塗膜下においても錆が発生しており、塗膜が鋼材より浮き上がっているものと推定される。このような場合、膜厚のばらつきの程度が塗膜下の変状を示している可能性がある。

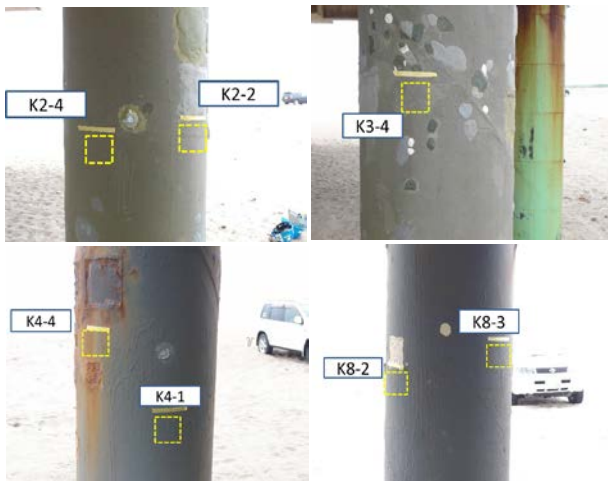
写真-3.3 錆発生が少ない杭のインピーダンス計測部位 (抜粋)

まず、錆発生が少なかった超厚膜エポキシ樹脂系のK2, K3, ガラスフレークエポキシ樹脂系のK4, K8について得られたBode線図を図-3.3に、錆発生部近傍など一部の計測部位について写真-3.3に示す(口囲み部位を計測)。比較対象は、後述する「錆発生が著しいK11の一般部」および「劣化が進んでいないと予想される塗装後経過8年のK9(橋梁用、ふっ素上塗りC-5塗装系)の一般部」とした。また各杭において最も高いインピーダンス特性を示すものが、過去補修部や錆発生部より最も離れた一般部に相当する。

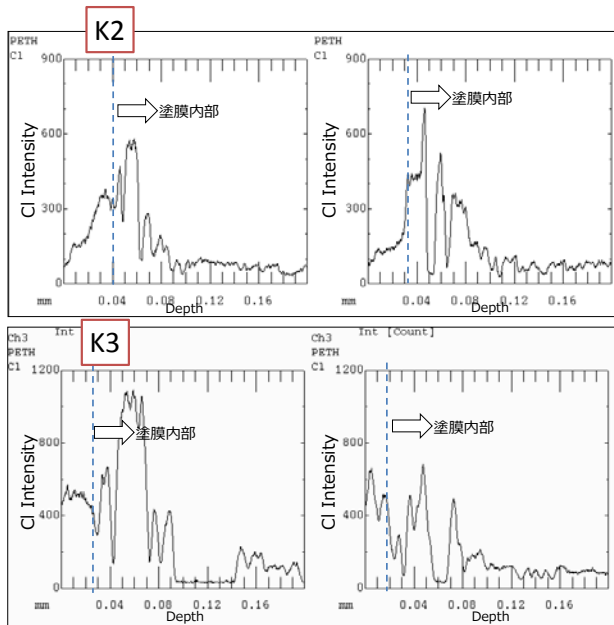
図-3.5 K2およびK3 海側より剥離した塗膜の深さ方向のCl分布

図-3.5に示す. いずれも表層より50~80 μ m程度の深さの範囲(表-3.5の断面写真において白色に見える層の厚みと同程度の範囲)において高く検出された. 一方, それより深い領域についても, ノイズレベルではあるが微量の塩素の存在が示唆された. 特に図-3.5における左下グラフを見ると, 表層から0.12mmの深さ付近の領域の値が著しく小さくノイズが全く見られない. この箇所は, 塗料中の顔料部での結果であり, 樹脂の存在しない部分には塩素が存在していないことを意味している. 言い換えると, 塗膜の樹脂部全体にわたり, 微量ではあるが塩素が存在(浸透)しているものと判断できる.

中硬化形被覆)に対して、EPMA分析を行った4.の図-4.5においても、エポキシ樹脂層全体にわたり塩素の浸透が確認されていることも、今回の結果の裏付けとなる。さらには、図-3.3に示したインピーダンス特性より、静電容量が増大しており、塗膜内部に水分等が浸透しやすい状態となっていると判断されたこととも矛盾しない。

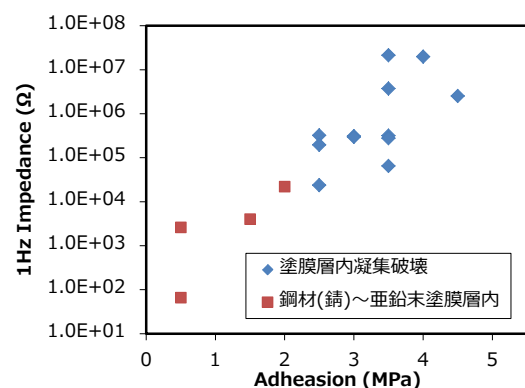
図-3.7 付着力とインピーダンスの関係

塗装における電気化学インピーダンス特性は、塗膜の吸水特性やバリアー性、あるいは付着性を反映する。そこで今回の調査においてインピーダンス計測部位近傍で付着力を測定した箇所についてデータを抽出し、付着力と1Hzにおけるインピーダンスの関係を図-3.7に示す。

これら2者の間には一定の相関関係が認められることが明らかとなった。ここで、付着力測定における剥離部位が、鋼材/塗膜界面、あるいは錆層/塗膜界面、またあるいは塗膜凝集破壊に関係なく、得られた強度とインピーダンスから得られる抵抗に一定の関係が見られた点は

大変興味深い。電気化学インピーダンス特性は、鋼材～塗装表面までのトータルのバリアー特性を電気化学的に表している。一方、付着力試験より得られる結果は、塗膜の強度（おそらく、バリアー性に大きく関与）に関する劣化が塗装～鋼材の深さ方向におけるどの深度で最も顕著に起きているかを特定していると考えられる。結果として、両者に相関関係が生じたと考えると理解しやすい。

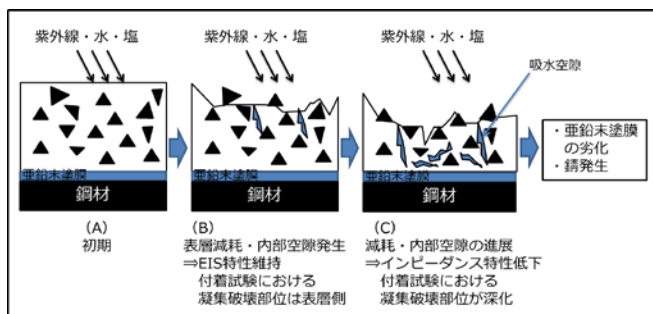
図-3.8 超厚膜エポキシ樹脂塗膜の劣化進展の概念

今回の調査より得られた結果を基とし、超厚膜エポキシ樹脂塗膜の劣化進展モデルを図-3.8に示す。塗装初期よりエポキシ樹脂は紫外線や水分の攻撃にさらされ、種々の化学的分解により低分子量化し、これが雨や波などの自然環境由来の外力によって消失する。やがて内部からの低分子成分等の溶出などにより水分が浸透する空隙を生じる（図-3.8(A)→(B)）。30年経過した現在においては、塗膜表層からの減耗と同時に、内部の劣化も大きく進み始めた状態（図-3.8(B)～(C)）であると思われる。すなわち、付着力試験においてエポキシ樹脂塗膜層の凝

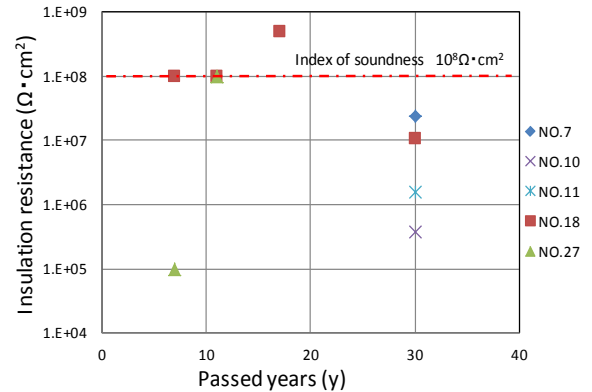
図-4.3 絶縁抵抗の経時変化

絶縁抵抗の経時変化を図-4.3に示す。なお、杭No.10, 11, 18で測定したインピーダンス(単位: Ω)については、電極面積を乗じ、絶縁抵抗(単位: Ω・cm²)として表記した。一般的にインピーダンス測定では、測定周波数による抵抗値の変動が見られるが、30年近く経過した今回の対象材の場合、塗膜全厚みにわたる塩分透過(4)で説明)が確認されていることに起因して、周波数特性での変動幅が少ないことが確認されている。よって、インピーダンスを絶縁抵抗に変換しても大きな影響はないと判断した。また、インピーダンス測定の特徴である周波数特性は、顔料が多く含まれる水中硬化形被覆樹脂にはその特性がバラツキとして発生しやすいこと、および被膜劣化時の鋼面近傍の特性が現れやすいとの理由により、絶縁抵抗の方が当該工法の性能評価に適していると判断し、整理を行った。

20年調査時には、絶縁抵抗は経時と共に増加傾向との報告がなされていたが、測定時のバラツキ(温度、湿度、表面付着塩分)の影響があったと思われる。20年経過以降に絶縁抵抗値の低下傾向が発生しており、いずれの水準においても健全性の目安とされる10⁸Ω・cm²を下回り、防食機能が低下していると推察される。また下地処理品質との関係は、ISO-Sa2¹/₂(除錆率95%以上)のNo.7,18と、

ISO-Sa2(除錆率67%以上)のNo.10,11では、30年経過時において明らかな有意差があると考えられた。

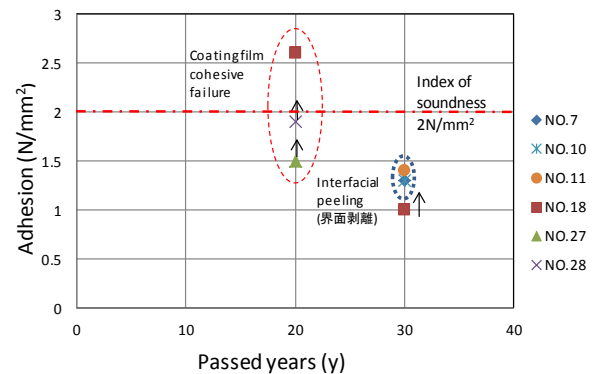
図-4.4 付着力の経時変化

付着力の経時変化を図-4.4に示す。20年から30年にかけて、いずれの場合も付着力は低下傾向を示した。

No.7およびNo.10, 11の一部の付着力試験の剥離破壊形態が鋼面との界面剥離であり、他の杭では塗膜凝集破壊であった。この現象は、一般的に塗膜剛性が起因するとされていることから、各材料の組成の違いによる有意差と判断できる。

20年時では健全性の目安とされる2N/mm²を下回るものがあったが、剥離破壊形態が塗膜凝集破壊であり、接着性は保持されていたと推察される。一方、30年時では界面剥離に移行しており付着力低下が検出されたことから、防食機能の限界に近づいていると推察される。なお、No.18については1N/mm²程度の付着力で塗膜表面・接着剤間の剥離となった。この理由としては、塗膜が吸湿していたため接着剤が塗膜に十分に接着しなかったことが考えられた。また下地処理品質との関係は、30年時における付着強度に差が無く、その有意差は確認できなかった。

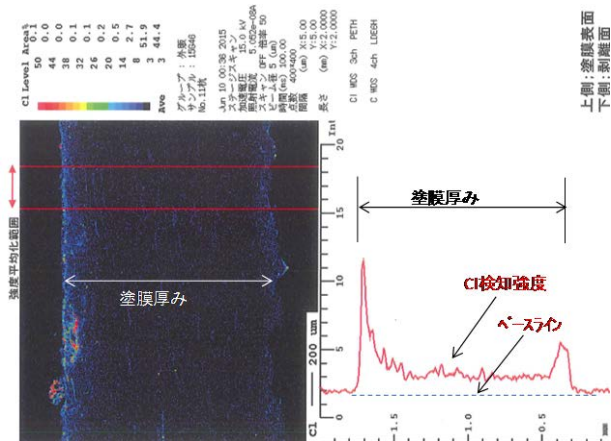
図-4.5 水中硬化形被覆工法の塩化物イオン浸透深さ測定結果 (杭 No.10)

塩化物イオン(Cl)浸透深さの測定結果を図-4.5に、経時変化を図-4.6に示す。20年調査時の解析手法は、Clの吸収強度に基づく塗膜内強度分布により塗膜表面側の変化のみを浸透量として判断していた。近年データ解析技術が進歩し、Clの吸収強度を色別にマッピング表記することが可能になり、その識別を埋め込み樹脂上でのCl吸収強度と比較することで、塩分の浸透状況が塗膜全厚みにわたって明確に判断できるようになった。

この解析手法に基づく30年時のNo.7および29年時のNo.10, 11は塗膜全厚みにわたるClの浸透が確認された(図中↑は微量ではあるが全塗膜にClが浸透したことを示す)。塩素イオンは水和構造をとるため、塩素イオンの透過は同時に水の透過も示唆している。なお、No.18については、図-3.5と同様の方法にて分析し、塗膜樹脂部への塩素の微量の浸透が別途確認された。以上より、いずれも鋼材が腐食環境に近づいていることがうかがえた。

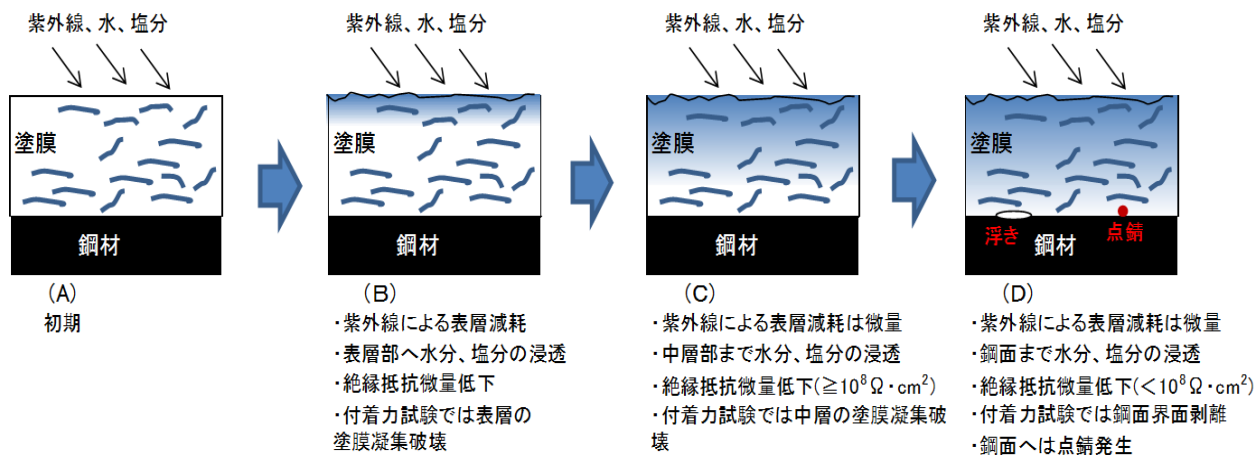
図-4.7 水中硬化形被覆工法の劣化進展の概念

水中硬化形被覆工法の性能低下に繋がる塗膜の劣化プロセスは、紫外線による損耗と、水分・塩分の浸透による塗膜の浮き・剥離へ進展する2形態が一般的である。波崎棧橋では、塗膜厚みが3mm以上の水中硬化形被覆工法が適用されている。その場合の劣化プロセスについては、一般的なエポキシ樹脂の紫外線損耗量 $10\mu\text{m}/\text{年}^6)$ を考慮すると $3000/10=300$ 年の耐久性であり、紫外線による損耗はほとんど影響しないと考えられる。また前項までの調査データを考慮すると、水分・塩分の浸透による塗膜の浮き・剥離が主要因であると推察される(図-4.7参照)。

当該モデルにおける付着力の変状は、その剥離破壊形態が初期は表層の塗膜凝集破壊であり、以降水分・塩分の浸透深さに伴い中層から下層へと経時にて凝集破壊位置が変化しながら発生強度も低下し、最終的には鋼面との界面剥離へと変状推移していく。その後、鋼面で錆が発生する。これは、塗膜内への水分・塩分の浸透と共に塗膜自体の膨潤軟化や加水分解による低分子化によって塗膜強度が低下し、鋼面へ到達した水分・塩分が鋼面と塗膜の接着機構を破壊することで界面剥離に至るためである。また、絶縁抵抗においても、水分・塩分の透過に伴い塗膜・鋼材間の絶縁物質が減少し電極間が近接化することで距離に相対して低下する。このことから、本検討での詳細調査手法(絶縁抵抗、付着力、塩化物イオン透過量)は性能劣化を定量的に示していると考えられる。

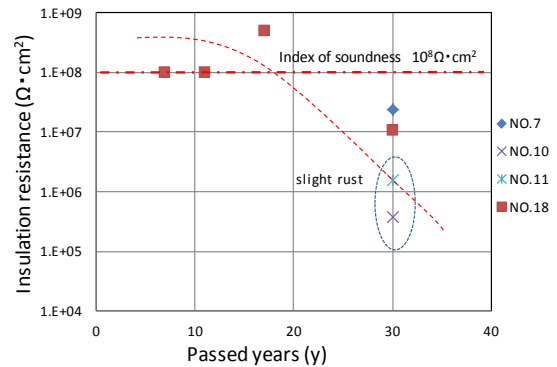
図-4.8 絶縁抵抗による性能低下曲線
(パテタイプ(厚さ 3mm 以上)の場合)

代表的なパテタイプにおける性能低下曲線を図-4.8に示す。膜厚や材料の特性はあるものの、20年時までは健全性の目安とされる $10^8\Omega\cdot\text{cm}^2$ を上回っていた。それ以降は鋼材の腐食環境に近づいて行き、30年時においては $10^8\Omega\cdot\text{cm}^2$ を下回り、鋼材腐食が確認された。この結果より、絶縁抵抗を劣化指標とした防食性能評価および性能低下予測の可能性が示唆された。

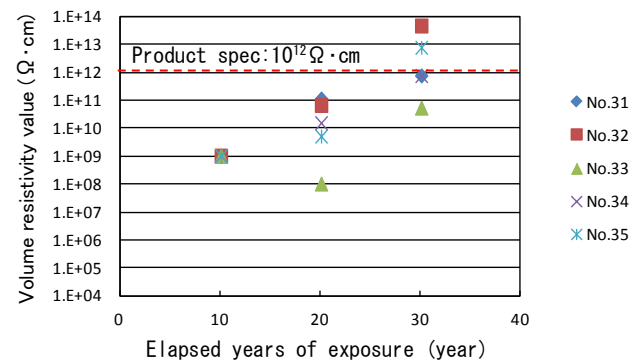
図-5.4 現地測定による体積固有抵抗の経時変化

図-5.4に、10年、20年及び30年のそれぞれの経過時に現地で測定した体積固有抵抗の結果を示す。経時とともに体積固有抵抗の増加傾向がみられるが、これは材料性能が向上したとは考えにくいので、各測定時期で、5.2(2)

に示した被覆表面の電流漏洩を抑える測定時の工夫によって現地測定精度が向上したためと考えられる。20年経過時には、図-5.4の現地での測定値は $10^8 \sim 10^{11} \Omega \cdot \text{cm}$ であるが、図-5.10に示すポリエチレン被膜の採取サンプルに対する室内試験での測定値は $10^{15} \Omega \cdot \text{cm}$ であり、現地試験と室内試験での測定値に乖離がある。これに対し、30年経過時には、図-5.4の現地での測定値は $10^{10} \sim 10^{14} \Omega \cdot \text{cm}$ 、図-5.10の室内試験の測定値は $10^{12} \Omega \cdot \text{cm}$ となっており、両者は比較的近い値を示した。初期の付着塩分量 100mg/m^2 を 22mg/m^2 に低下させたこと、及び測定環境を乾燥雰囲気としたことにより、測定精度が向上したと推察される。

ただし、図-5.10の室内試験の測定値は各杭でほとんどバラツキがないのに対して、図-5.4の現地計測ではバラツキが大きい。室内試験結果との対比から、現地計測の精度は $\pm 10^2 \Omega \cdot \text{cm}$ 以内に留めることができたものの、維持管理の指標として用いるには、一層の精度の向上を図る必要がある。

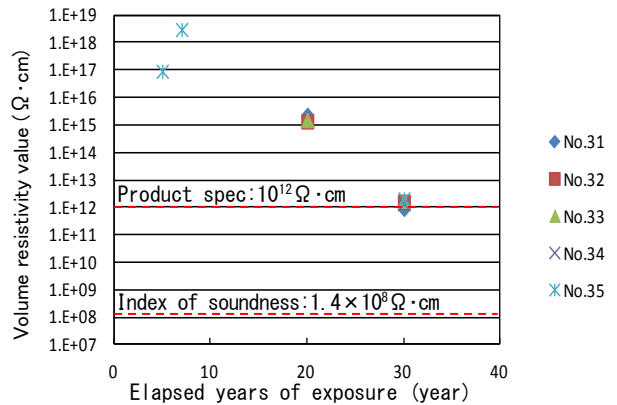
図-5.10 室内測定による体積固有抵抗の経時変化

図-5.10に示すように、ポリエチレン被膜の体積固有抵抗は30年経過時において、製品仕様10¹²Ω・cm（図中の上側の破線）に近似するまで減少している。

一方で、被覆の絶縁抵抗は10⁸Ω・cm²以上の場合には被覆下の鋼は腐食していないと報告されていること⁵⁾、5.2(2)で述べたように今回の測定条件では絶縁抵抗は体積固有抵抗と被覆の厚みの積とみなせること、及び試験杭のポリエチレン被覆の厚みは図-5.6より0.3～0.7cmであることから、体積固有抵抗は1.4×10⁸Ω・cm (=10⁸Ω・cm²/0.7cm) 以上が防食性能の限界値の目安となる。図-5.10に示すように、30年経過時において、ポリエチレン被膜の体積固有抵抗は、防食性能の限界値（図中の下側の破線）までは低下していない。

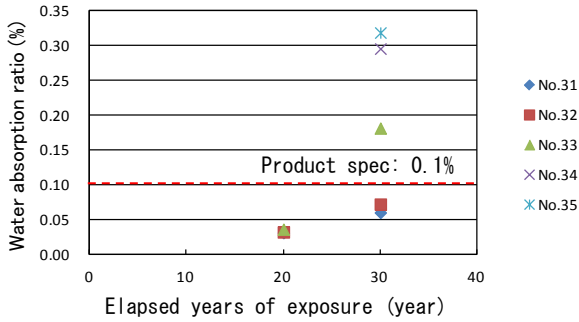
図-5.11 吸水率の経時変化

図-5.11に示すように、ポリエチレン被膜の吸水率は30年経過時においてNo.31, 32は製品仕様の0.1%（図中に破線で表示）を満たしていた。吸水率を正確に測定するには、測定前に試験体表面に付着した水分を十分に除去することが重要となる。吸水率の測定値が低いNo.31, 32は水分除去が十分に実施できたものと推察されるが、他の杭に関してはサンプリング時に粗くなったポリエチレン

表面に入り込んだ水分等が十分に除去できなかった影響が現れている可能性がある。20年経過時においては、サンプリング材料の表面性状の良好なもの（水分を除去しやすいもの）のみを選んで測定したため、測定値にはバラツキはみられなかったものの、30年経過時においては、全杭に対して測定したため、水分残存の状況がばらつき、結果として測定値がばらついた可能性がある。

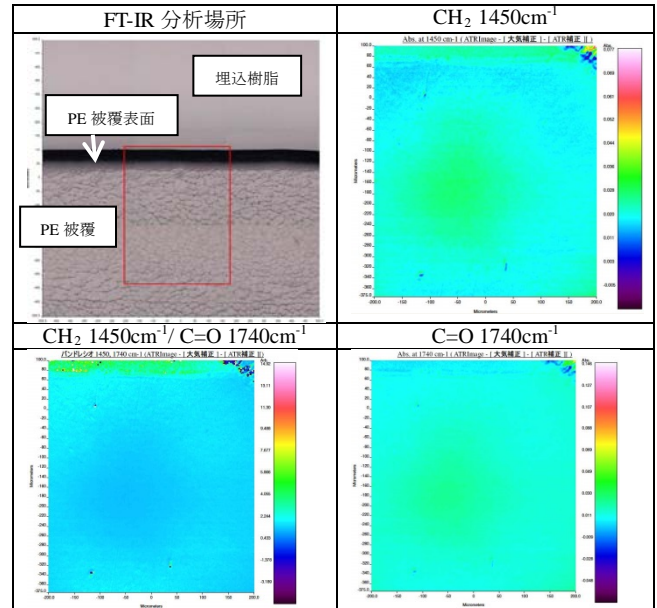
図-5.12 表面から400μm深さまでのFT-IR分析

図-5.12に測定結果を示す。CH₂及びC=Oの吸光度で中央付近が緑色になっているが、これは試験片の研磨の影響であり、この部分を除外すると、吸光度は以下のように評価される。

①, ②いずれもCH₂/C=Oの吸光度比は酸化劣化の指標とされる2以上²⁾で、紫外線劣化による酸化が抑制されているといえる。また、表面から400μm深さまでと、表面から2000~2400μm深さまでCH₂/C=Oの吸光度比がほぼ同等であることから、表層の紫外線劣化はほとんど進行していないものと判断できる。

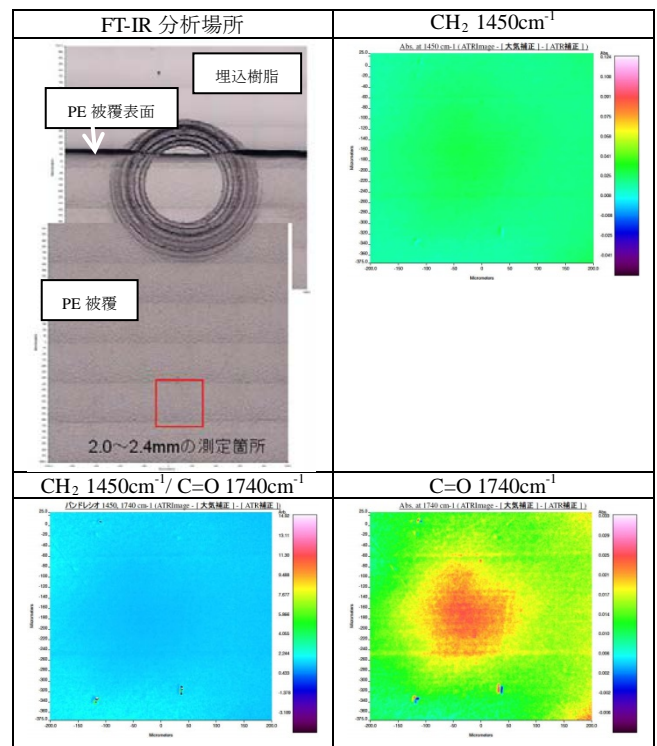
図-5.13 表面から2000~2400μmのFT-IR分析

図-5.13に測定結果を示す。C=Oの吸光度で中央付近が黄色から赤色になっているが、これは試験片の研磨の影響であり、この部分を除外すると、吸光度は以下のように評価される。

CH₂/C=Oの吸光度比：厚み方向で変わらず2.10程度

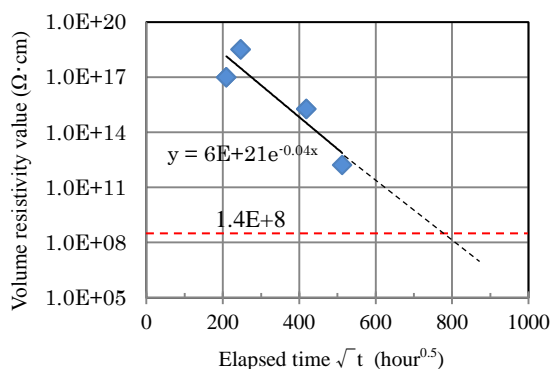
図-5.14 体積固有抵抗経時変化(片対数グラフ:Fickの拡散モデル)

5.3(7)4)に示すFT-IR分析の結果から、紫外線劣化はほとんど進行していなかったことが判明している。このため、図-5.10で示される体積固有抵抗の経時の減少は、水分及び塩化物イオンの浸透の影響と考えられる。微細チョーキングを伴った水分浸透をFickの拡散浸透モデルを用いて時間の平方根に比例して浸透が進む⁹⁾と仮定した場合の関係を図-5.14に示す。ここで、図-5.10に示したように5年、7年、20年、30年の経過時の調査対象杭本数(杭No)は、それぞれ1本(No.35)、1本(No.35)、3本(No.31~33)、5本(No.31~35)であり、各杭で測定値のバラツキが少ないことから、調査杭本数が複数ある年は全杭の平均値を示すこととした。

図-5.14に示すように体積固有抵抗の経時変化を直線近似して、5.3(7)2)及び図-5.10に示した被膜性能の限界値の目安となる体積固有抵抗の値 $1.4 \times 10^8 \Omega \cdot \text{cm}$ に到達する時間を求めると、約610,000hour(約70年)となった。ただし、この試算結果はある一例にすぎず、体積固有抵抗の初期値が低ければ限界値の目安に到達する予測時間は短くなることに注意しなければならない。一般的には、体積固有抵抗の初期値は、図-5.10に示した製品仕様に対して余裕をもった値となるが、定期的な計測を実施して初期値からの経時変化を把握することが重要である。

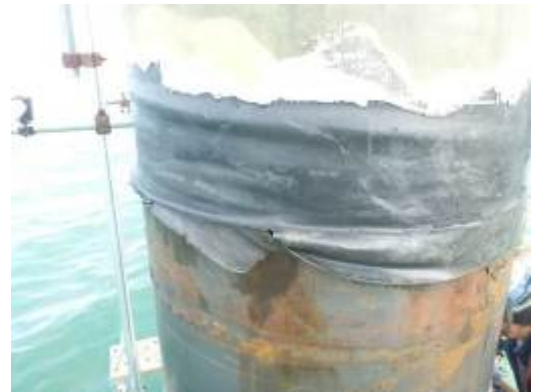
全周被覆法として1984年にNo.35杭に設置したシュリンクチューブ(収縮チューブ)の30年経過時の状況を写真-5.15に示すが、設置後翌年には密着不良が確認された。シュリンクチューブをポリエチレン被覆上に直接設置したため、ポリエチレン表面が滑りやすいことや、粘着材や溶着の不安定化の影響の可能性がある。写真-5.16はNo.35杭に設置した防食シート+FRPカバーの状況であり、FRPカバーの繊維の露出及び補修材の一部剥離が生じている。

写真-5.15 No.35 杭のシュリンクチューブ補修試験部 (30年経過時)

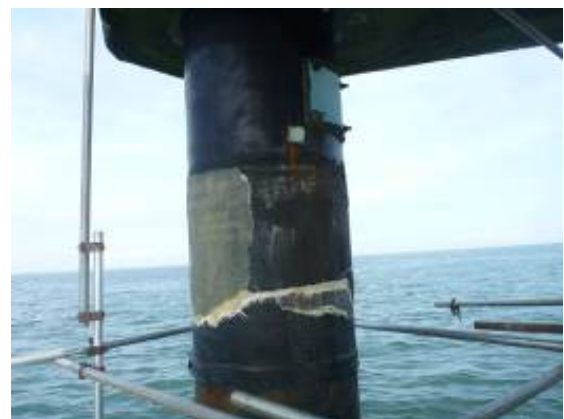
写真-5.16 No.35 杭の補修試験部 (27年経過時)

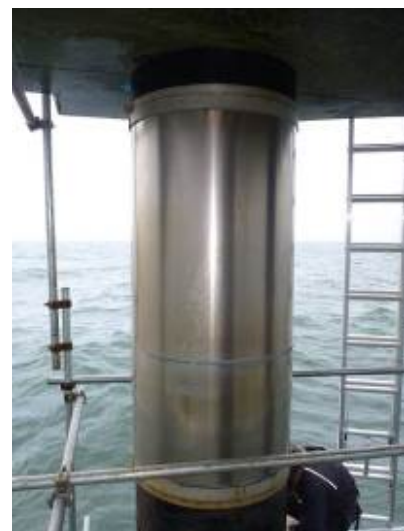
これに対し、2012年より、写真-5.17に示すペトロラタムテープ+チタンカバー工法の溶接固定方式の試験を開始しており、3年経過時点では、異常は確認されなかった。当該工法は、カバー材にチタンを用いることで、FRPカバー工法の課題であった飛沫部における紫外線に起因した材料劣化を解決している。また、チタン薄板を巻き重ねることで補修部の外周にフィットしたまま抵抗溶接で固定することができ、滑りやすいポリエチレン表面への装着性の改善も期待できることから、長期防食補修工法としての評価が今後期待される。

写真-5.17 No.33 杭のペトラタムテープ+チタンカバー工法による全周補修 (3年経過時)

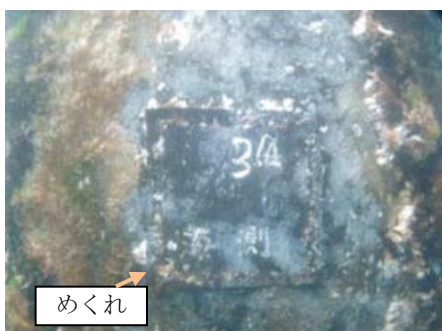
また、5.2(1)で述べた水中部に適用のポリエチレンシートの超音波溶着工法は、3年経過時で、写真-5.18に示すように、端部からのめくれが一部に確認されている。

写真-5.18 No.34 杭の水中部の超音波溶着による補修部 (3年経過時)

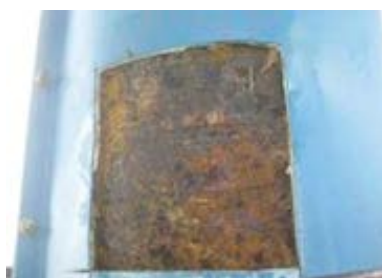
鋼材表面を目視した結果、No.12 杭の全体、No.13 杭の干満帯でのカバー継ぎ目相当部、No.19 杭の飛沫帯（写真-6.3 参照）、No.24 杭の干満帯と海中部に赤橙色またはそれに近い色の活性な錆が確認された。これ以外（No.3, 6, 14, 24, 29）の杭に関しては、施工時の発錆状況は不明であるものの、化学的に不活性な黒色の錆が見られた。

写真-6.3 鋼材の発錆状況 (No.19 杭)

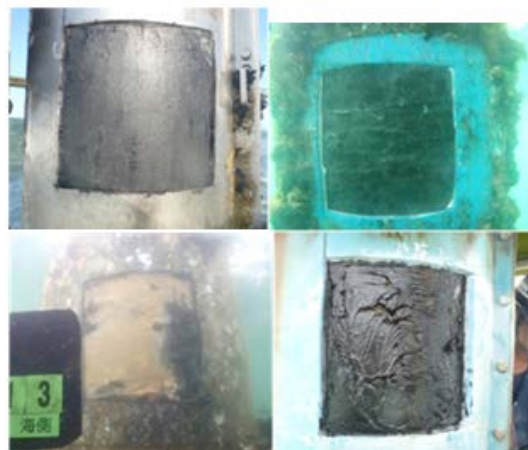
No.3とNo.29杭の2本では防食材の変状は見られなかった。また、No.6, 13, 14, 19, 24杭の5本では防食材が明るい茶色から黒褐色へ変色（写真-6.4参照）していたが、No.6, 13杭では一部固化している状態も認められた。ただしNo.6は上端部シール不備、No.13はカバー継ぎ目部による影響を受けたものと推測される。

写真-6.4 ペトロラタム系防食材の変色状況 (例)

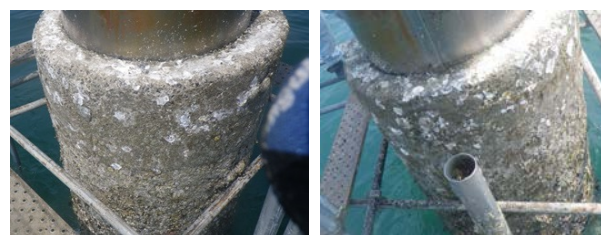
試験開始から12年経過時までは、外観上、コンクリート表面に錆汁、ひび割れ、その他の損傷は見られなかったが、13年経過した1997年の調査の際に、上端から250mm程度下の位置にコンクリート被覆層を1周する幅 $1\sim 3\text{mm}$ 程度のひび割れが確認された。これについては20年時の調査結果にも記述したが¹⁾、本工法の被覆範囲(-1.23m～+1.27m)より上部は1983年（栈橋建設）から1997年までの間は無防食で全面錆に覆われており、1997年の肉厚測定では $3\sim 5\text{mm}$ の腐食量を示していた。また、本工法のコンクリート内部の鋼管杭における腐食量は、ひび割れより上部では $1\sim 2\text{mm}$ 程度、下部では 0mm であったことから、無防食であった鋼管杭上方の腐食が本工法のコンクリート被覆部まで徐々に進行し、その膨張圧が主たる要因で、拘束の無い無筋部分のコンクリート部にひび割れを生じさせたと考えられる。したがって、このひび割れは、被覆自体の劣化ではないと考えられる。

ひび割れより上部は、1998年に破損部を撤去してコンクリートを打ち直して補修した。それ以降、打ち直した範囲(17年経過)を含め、31年を経過した現在に至るまで外観上に異状は無く、良好な防食状態を維持している。被覆表面の状態を写真-7.2及び写真-7.3に示す。

写真-7.2 本工法の被覆表面(上部17年,下部31年経過)

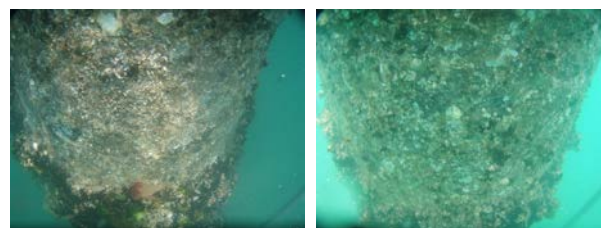
写真-7.3 本工法の被覆表面(31年経過時)

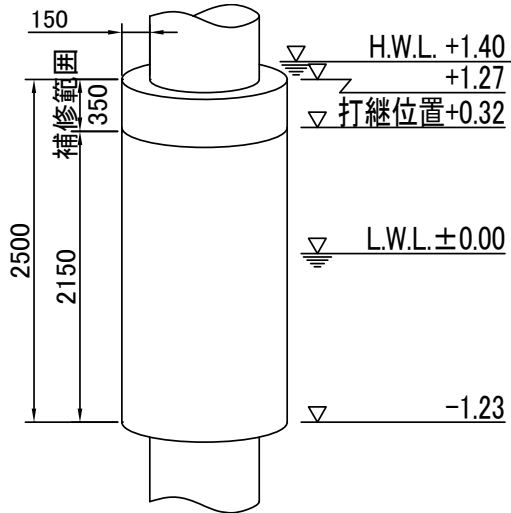
図-7.6 打継位置と補修範囲

1998年に被覆上部を撤去し、図-7.6のとおり+0.32mより上部350mmの範囲のコンクリートを打ち直した。この際の打継部が被覆の弱点となる可能性が高い。

打継の処理として、既設コンクリートの撤去面は目荒らしを施し(写真-7.5)、コンクリート接着剤(ポリモルタル)を塗布して上部のコンクリートを打設した。

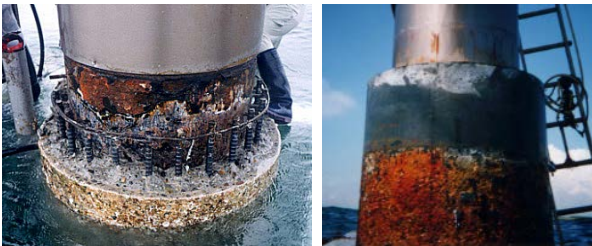
1998年の補修直後の状態を写真-7.6に、補修後19年経過時(2015年)の状態を写真-7.7に示す。写真-7.6において既設(下方)のコンクリート表面に見られる錆跡は、1997年まで被覆防食が施されていない本工法より上部の鋼管杭からの流れ錆の跡で、1999年の調査以降は写真-7.7と同様な表面状態を示している。打継部分に関しても、被覆の表面に錆汁の滲出などの変状が見られず、良好な状態を維持しているものと考えられる。

写真-7.5 打継面の目荒らし 写真-7.6 補修直後の状態
(1998年撮影)

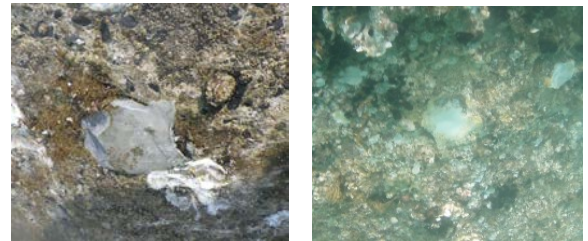
写真-7.9～写真-7.11は，それぞれ2004年，2005年，2009年に補修した部分の2015年の状態である．現時点での経過年数は最大で11年であるが，被覆の表面に錆汁の滲出などの変状が見られず，良好な状態を維持しているものと考えられる．

したがって，小さな損傷に水中硬化形エポキシ樹脂を充填して補修する方法は，少なくとも11年程度以上の耐久性を有するものと考えられる．

写真-7.10 2005年補修部 写真-7.11 2009年補修部
(2015年撮影)

2004年，2005年及び2009年に図-7.7の箇所においてコンクリートの物性や含有塩化物イオンの測定を目的としてコンクリートコアの採取を行い，その都度水中硬化形エポキシ樹脂を充填して補修した．補修に使用した材料は，第4章の水中硬化形被覆に使用するパテタイプの水中硬化形エポキシ樹脂に類似のものである．いずれの場合も被覆厚全長のコアを採取しており，鋼管杭に達するま

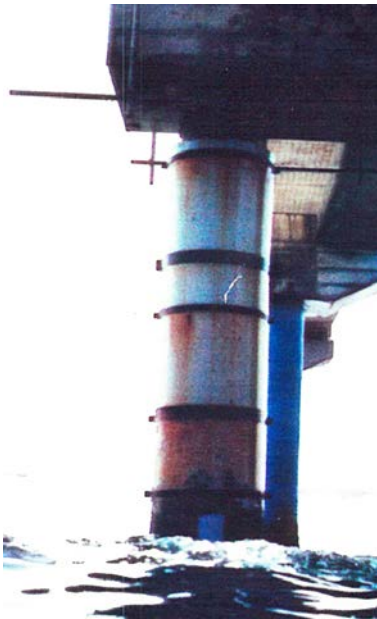
年月 (経過年数)	内容	劣化度
1985年9月(0年)	施工	d
1986年6月(1年)	カバー締付バンドの発錆が認められるが良好	d
1987年7月(2年)	バンドの発錆が増大	d
1989年7月(4年)	バンドの発錆が更に増大した	d
1991年7月(6年)	バンドが腐食で3箇所破断脱落、GRCカバー天端部で15mmの隙間	c
1992年7月(7年)	GRCカバーの上端部が一部(幅0.7m×高0.7m程度)脱落、モルタルも一部剥落	c
1993年7月(8年)	GRCカバーの脱落範囲が幅0.7m×高2.5m程度に拡大	b
2004年7月(19年)	GRCカバーは下端部の一部以外脱落、陸側面の大半と海側面の上端部付近で鉄筋露出	a
2008年7月(23年)	鉄筋の露出範囲が全周で拡大、+3.5m付近の横鉄筋の一部が破断	a
2010年8月(25年)	横鉄筋の破断範囲が+2.5m～+3.5mに拡大	a
2014年8月(29年)	被覆上端付近から鉄筋内部のモルタルが脱落し鋼管が露出	a

写真-7.13 1年経過時の外観（1986年撮影）

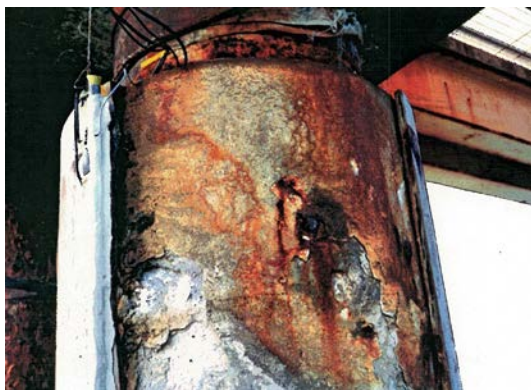
試験開始から6年経過時にカバー固定用の鋼製バンドが腐食により破断、脱落し、その後GRCカバーが徐々に脱落、内部鉄筋より外側のモルタルもカバーと共に又はカバー脱落后に剥落した。露出した鉄筋の腐食が進行して鉄筋が破断し、鉄筋内部のモルタルの脱落が始まった。

写真-7.14 7年経過時の外観（1992年撮影）

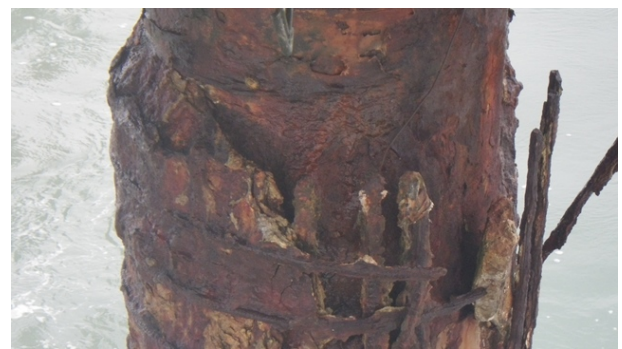
写真-7.17 30年経過時の被覆上端部の外観(2015年撮影)

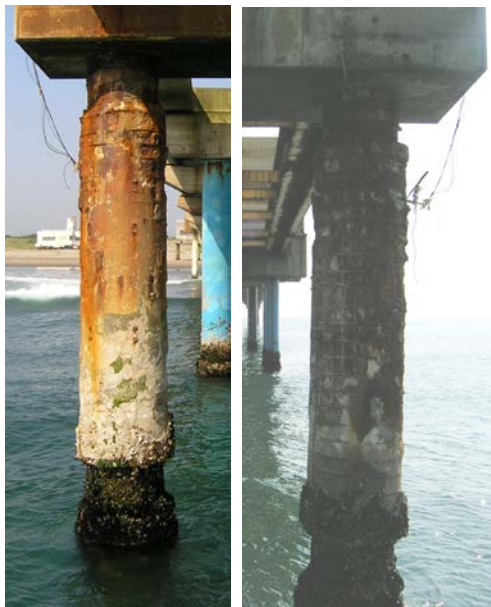
海側面 陸側面
写真-7.15 19年経過時の外観（2004年撮影）

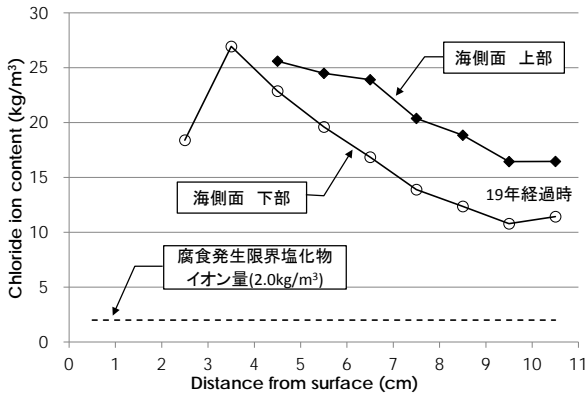
図-7.10 被覆モルタル中の塩化物イオン量

いずれも腐食発生限界塩化物イオン量を大きく上回っており、下部より上部の方が多量の塩化物イオンを含んでいた。本被覆の表面を覆っていたGRCカバーは、上部から順次脱落したため、被覆の下部に比して上部の方がモルタルの露出期間が長いことが、この差の要因と考えられる。

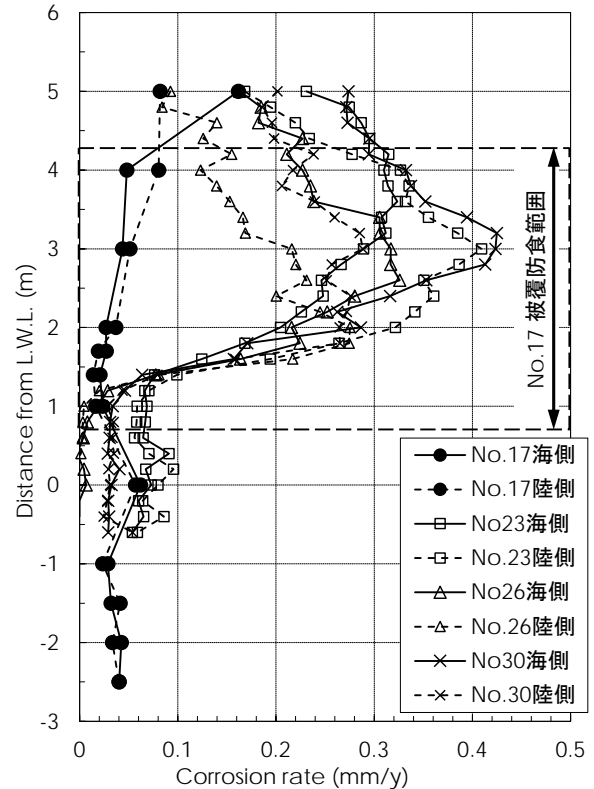
図-7.11 鋼管杭の腐食速度

鋼管杭の肉厚測定結果から算出した腐食速度を図-7.11に示す。杭No.17が本工法の適用された鋼管杭で、No.23, 26, 30は被覆防食が適用されていない鋼管杭であり、いずれの鋼管杭にも水中部には流電陽極方式の電気防食が適用されている。電気防食の適用開始時期は、杭No.17が2000年で、杭No.23, 26, 30は1984年である。

被覆の適用されていない+4.27mより上部、及び+0.77mより下部については、無防食杭と類似の腐食傾向がみられるが、被覆の適用範囲である+4.27m～+0.77mの範囲では、無防食の鋼管杭と明らかに異なる腐食傾向がみられる。なお、+1.0mにおいては電気防食の効果によりすべての鋼管杭に同様の傾向がみられる。

上の変状が激しくなったが、それ以降も内部鋼材の腐食は抑制されていたと考えられる。また、No.17鋼管杭の腐食速度は被覆上端から下端にかけて徐々に小さくなる傾向が見られることから、GRCカバー脱落、内部モルタルの剥落が開始した上端部から徐々に下部へ腐食が進行したと考えられる。

GRCカバーの脱落、モルタルの剥落等の劣化進行が速かった被覆上部において、モルタル中の塩化物イオン量が多く、また鋼管杭の腐食速度も高い傾向が見られた。

しかしながら、外観上は劣化が激しいように見える被覆であっても腐食速度は低く抑えられており、防食性能は失われながらも、一定の効果は保持していたと考えられる。

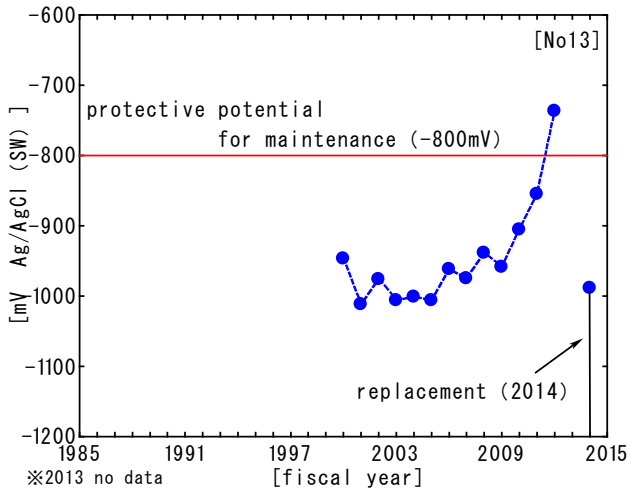
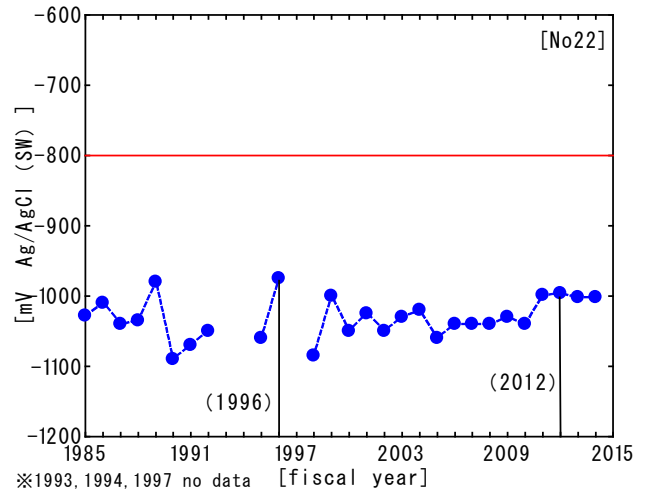
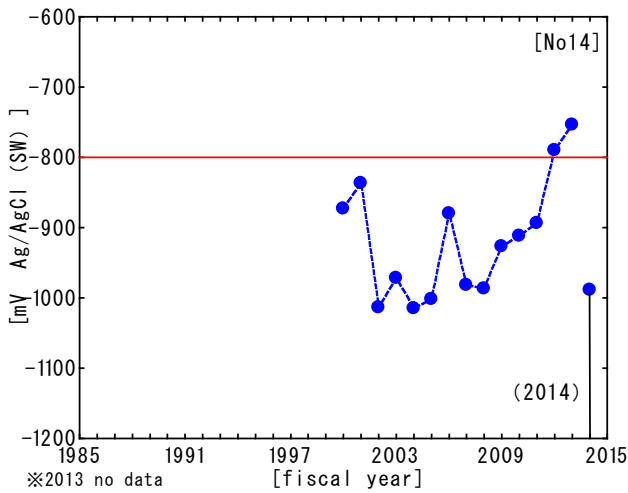
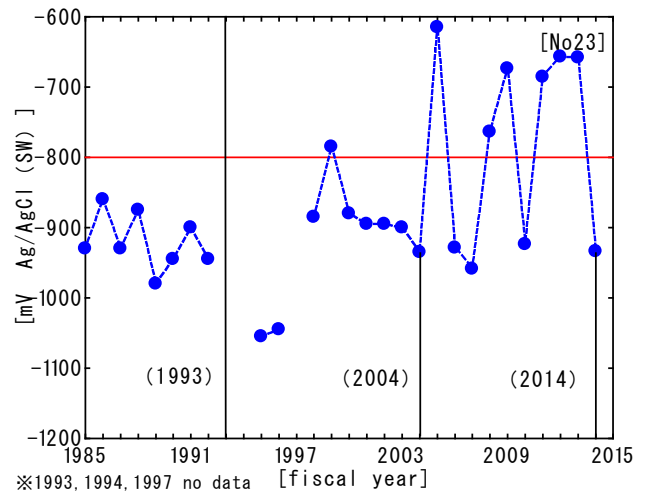
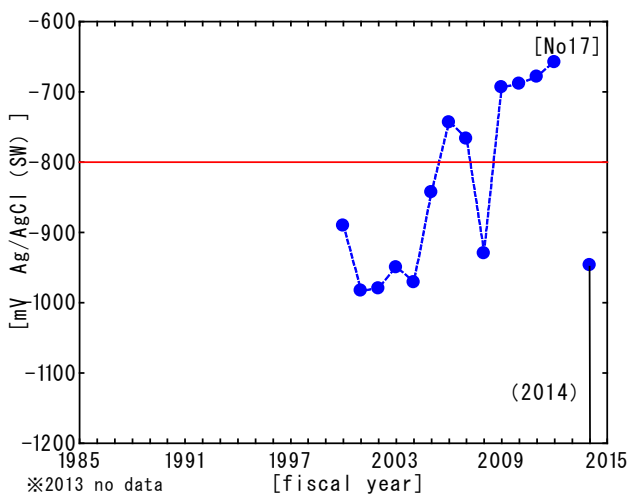
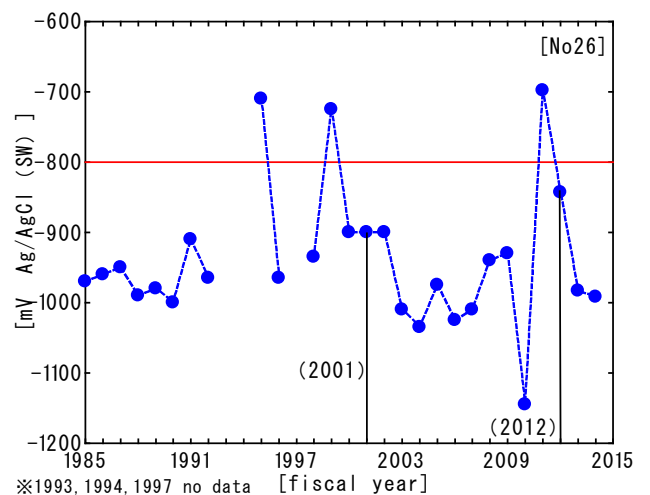
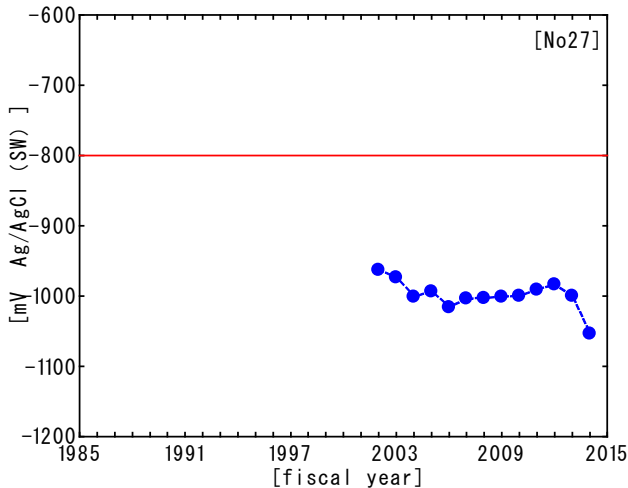
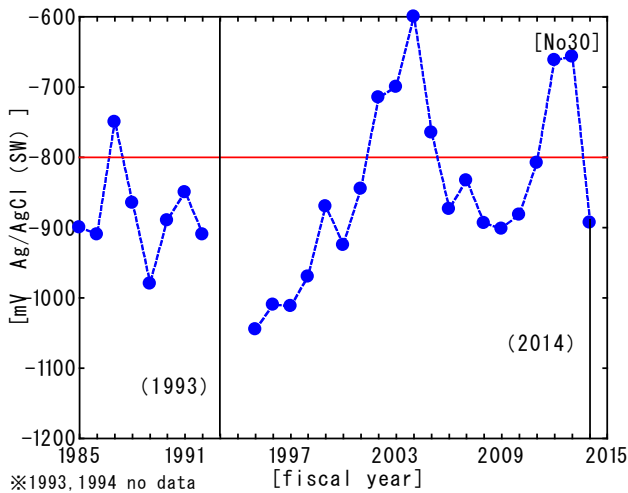
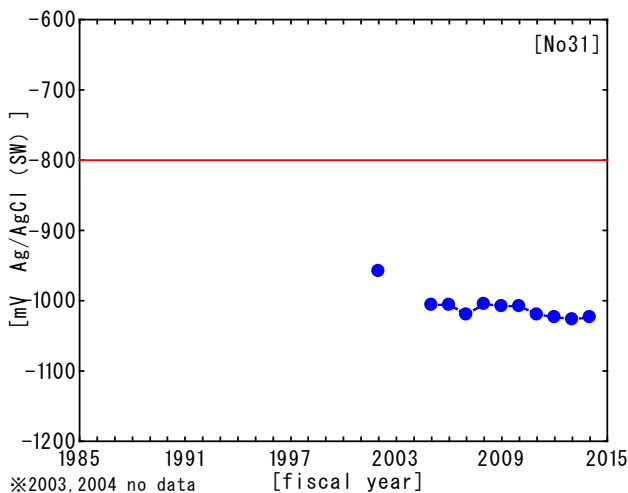
図-8.1 各杭の電位経時変化 (その1)

測定を実施している各杭の電位経時変化を図-8.1に示す。なお、No.24は陽極の固定方式が異なるため8.2に記述した。

「港湾鋼構造物防食・補修マニュアル（2009年版）²⁾」によれば、基準電極に海水塩化銀電極を用いた際、鋼材の電位が-780mVよりも卑であれば鋼材の腐食が停止している、言い換えれば健全な防食状態であると記載がある。図-8.1に示した電位の経時変化は、測定年度ごとにばらつきを生じているが、防食状態を維持しているときは-900~-1000mVの間を推移していることが分かる。図中の測定値のばらつきは、海象の影響による海面および海底地盤の移動等により被防食面積が変化していることが原因の一つとして考えられる。また、通常環境であれば鋼材表面には海水中のMgイオンやCaイオンを主成分とするエレクトロコーティングが生成し酸素の拡散障壁となり、電位も定常状態に近づくことが考えられるが、波崎は波浪や荒天時のサンドエロージョンによる影響が大きいと推測される。No.13の2011年度やNo.17の2005年度のように鋼材の電位が-780mVよりも貴となり不完全な防食状態となってしまう場合、直前（前年度や前々年度）の電位測定値が貴側に上昇している傾向がある。一部、-780mVよりも貴になった電位が翌年度の電位測定時に急激に卑化しているグラフがある（例えば、No.13の2014年度）が、これは陽極を新たに設置したことにより防食状態になったことを示している。

ここで、時間が経過し、陽極の耐用年数に近づいてくると、陽極が消耗し、図-8.1の一部の図のように電位は徐々に防食管理電位-800mVに近づいてくる。実態として、-800mV付近まで貴化した際は、劣化度がdと判定されていても、陽極が相当程度消耗していると推測される。そのため、例えば昨年の測定結果がdであったのに、翌年には劣化度aと評価されることもあり得る。

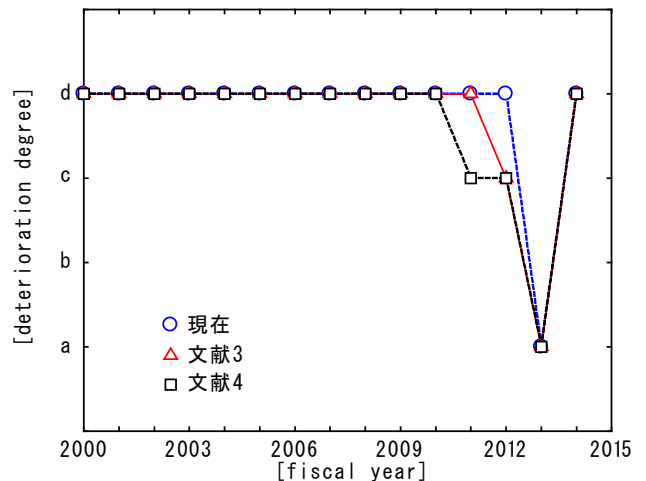
図-8.2 劣化度の経時変化の一例 (No.13)

この問題を解消するため、電位の閾値をより細かく分類し、劣化度bやcに相当する劣化度の区分の提案が2種類行われている。1つは、-800mVより貴電位を「a」、-825mV～-800mVを「b」、-850mV～-825mVを「c」、-850mV以下を「d」とする評価方法³⁾である (図-8.2 凡例: 文献3)。もう1つは、ある実構造物の調査結果から通電約3年後以降の電気防食管理法として-800mVより貴電位を「a」、-800mV～-935mVを「b～c」、-935mV以下を「d」とする評価方法⁴⁾である (図-8.2 凡例: 文献4)。

化した際に、どのような情報が得られるのかを検証することを目的として、図-8.1の電位測定結果を、劣化度として評価を行った結果の一例を図-8.2に示す。なお、劣化度は上述の3種類の方法で評価した。

提案された2つの方法の場合、劣化度がdから突然aになることはなく、劣化度cの段階が存在していることが分かる。このことは、電位計測のみでより適切に陽極交換時期を推定することが可能となることを示唆するものである。

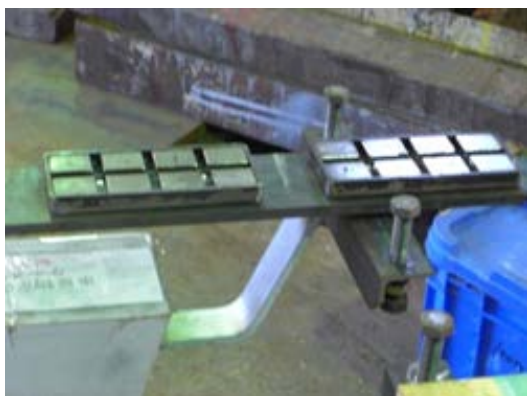
写真-8.1 フラットバー上に固定された磁石部

固定用のマグネットには希土類のネオジウムを使用した。38mm×30mm×12.7mmのマグネットを8個1組として陽極の心金部分にトレーに入れて2組固定した。トレーに入れたマグネットは心金両端を通る鋼製フラットバー上に固定された。写真-8.1にマグネットの取付け写真を示す。

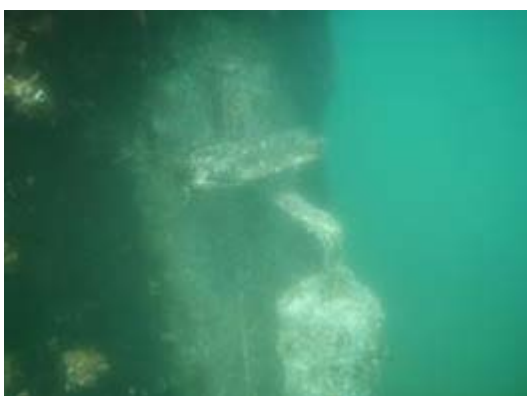
写真-8.2 磁石式流電陽極

実験室内では良好な結果を得たため、実海域における施工性、水中設置時の強度、流電陽極機能の発揮などの適用性を確認することを目的にNo.24杭の水深-1.0m付近に取付け試験を行った。写真-8.2にマグネットを用いて陽極を設置した状況写真を示す。

2010 年度からの取り付け開始時から 5 年が経過するが、現状でも波浪等の影響により脱落、変形等の異常は認められていない。鋼材の電位も防食電位である -780mV 以下であり、良好な防食状態を保っていると言える。これは、設置当初から長期間経過したことで鋼材表面にエレクトロコーティングが生成し皮膜を形成したためと考えられる。近年における陽極の設計寿命は 30 年以上の長期耐用化が増加しているため、陽極の大型化やより長期間における検討が必須と考えられるため、早急な結論を出すのではなく、今後も経過観察が必要と考えている。

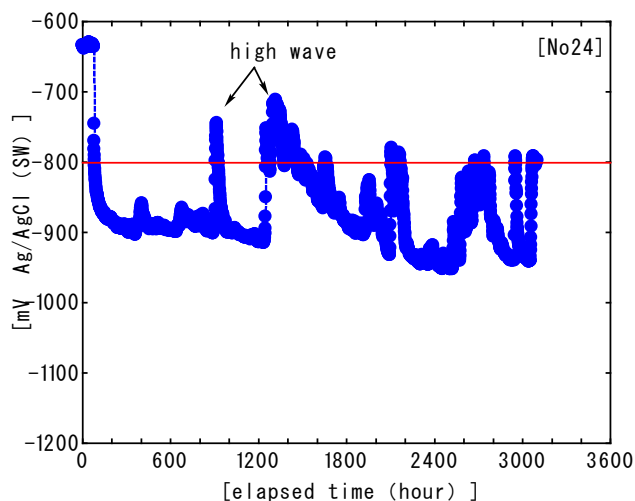
図-8.3 電位の経時変化 (No.24)

取付け時から約 3000 時間（約 4 か月）後までの電位経時変化を図-8.3 に示す。磁石式流電陽極の設置直後から電位は卑に分極した。部分的に電位が急激に貴化し防食電位を満足しない箇所があるが、これは台風や低気圧通過時に波高が高くなった時期を示している。しかし、波高が穏やかとなると電位は卑化し始める。鋼材が十分に分極しておらずエレクトロコーティング等が不十分な設置直後は、波高の上昇により防食対象面積も増加するため防食電流が不足し電位が貴化したものと考えられる。このように、電気防食の設置直後に海象の影響を受けやすい現象については、磁石式に限ったことではなく、一般の流電陽極の場合でも起こるものである。
