港 湾 技 研 資 料

TECHNICAL NOTE OF
PORT AND HARBOUR RESEARCH INSTITUTE
MINISTRY OF TRANSPORT, JAPAN

被災防波堤集覽.....(編集)設計基準部設計基準課

運輸省港湾技術研究所

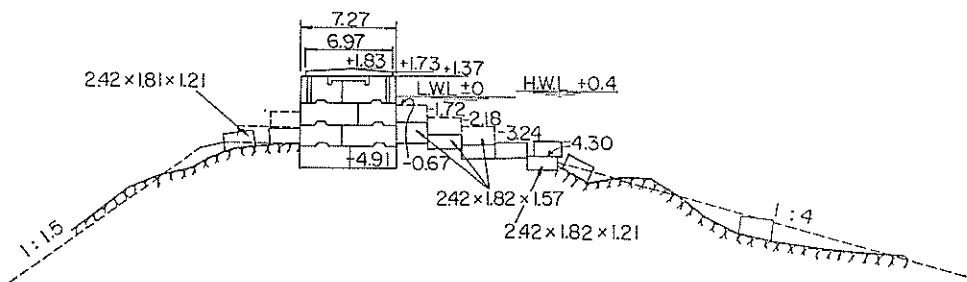
図一6 B-B 断面図

南防波堤の当初断面は図一4に示すとおりである。ブロックは図一5に示すように傾斜積みになっている。35年度に先端から730mの災害復旧工事（原形復旧）を行なったが、図一6は工事前の断面である（図一1参照）。

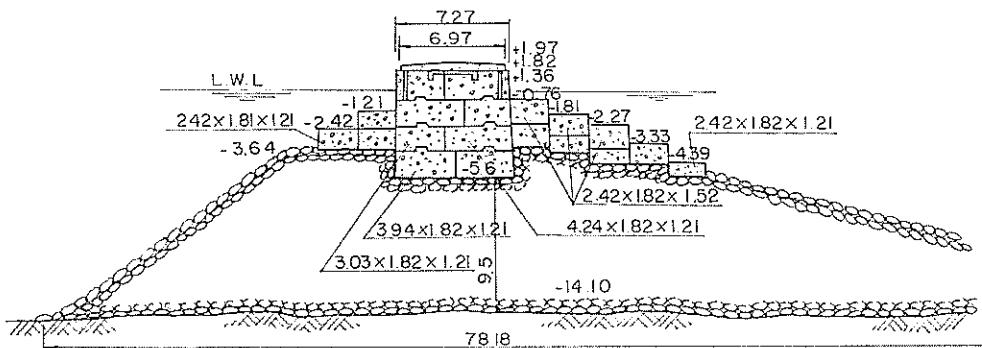
図-7 駅部ブロック積断面図

防波堤名	北防波堤		完成年月日	明治41年		被災年月日	昭和39年12月1日							
被災原因とその状況	昭和39年12月1日優勢な低気圧 970 mbの上陸により(平均風速14.5m, 瞬間20.5m) 波高4.1mに達する激浪となり, 防波堤延長1,392mにわたり内側捨石3,100 m ³ 外側17,600 m ³ が流出され, また内外側の根固ブロック1,822個が移動または流失し防波堤基礎部が非常に不安定となった。													
被災断面の寸法 (図-7)	水深	-14.10	天端高	+1.97	L.W.L	±0.00	H.W.L	+0.40						
	断面の全高	16.07	捨石高	8.50		壁体高	7.57							
	捨石	底幅	78.18		天端高									
		天端幅		ノリコウ配	外側 1:4 内側 1:1.5									
	壁体	底幅	7.88	天端幅	6.97	底面高	-5.60	前面捨石 外側 12.10 肩幅 内側 7.0						
直立部	ブロック	寸法	斜塊4段積 3.03×1.82×1.21, 14.7t 3.94×1.82×1.21, 19.1t 4.24×1.82×1.21, 20.5t											
		配合	1:0.8(火山灰):3.2:6.4											
		中詰												
		上部場所打	1:0.25(火山灰):3:6											
捨石部	捨石	比重2.5以上の安山岩 100kg~1,000kg												
	張石													
	根固ブロック	2.42×1.82×1.21 (5.3m ³) 2.42×1.82×1.52 (6.1m ³)												
	その他													
設計資料	広井式													
被災数量	直立部	堤体のすべり												
		堤体の傾斜												
	捨石部	被覆捨石の散乱	17,600 m ³											
		基礎捨石の散乱	3,100 m ³

根固ブロックの散乱	外側958個, 内側864個											
		消波工の散乱												
	その他													
被災時の自然条件	潮位	+1.21m		波高	H ^{1/3} =4.1m(S.M.B法)									
	最大平均風速	14.5m/sec(SW)		瞬間最大風速	20.5m/sec(SW)(測候所)									
復旧方法	原形復旧。図-7,8は当初断面, 図-9はブロック部の被災断面で, その位置は図-1に示してある。

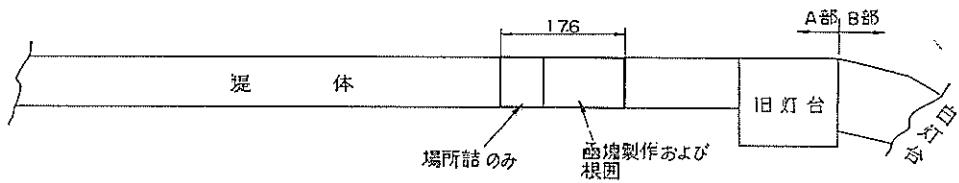
図-17 昭和28年災冬期風浪乙部平面図

防波堤名	西防波堤	完成年月日	明治43年	被災年月日	昭和28年11月22日	
被災原因とその状況	昭和28年11月の冬期風浪により西防波堤甲部38.73m、乙部17.6m の堤体の傾斜および捨石流出の被害を受けた(図-12参照)。 なお、28年災乙部は当初ブロック積みであったのを小型ケーソン2函の並列で復旧し、今回大型ケーソン1函としてさらに断面変更した(なお、27年災の復旧でケーソン6函36mを工事中、28年の11号台風で滑動した)。					
被災断面の寸法(図-18) 詳細不明	水深	-6.15	天端高	+1.80	L.W.L ±0.00 H.W.L +0.40	
	断面の全高	7.95	捨石高	1.60	壁体高 6.35	
	捨 石	底 幅		天端高	-4.55	
		天端幅		ノリコウ配	外側 内側	
	壁 体	底 幅	7.2	天端幅	7.0	
				底面高	-4.55	
				前面捨石	外側 内側	
直立部	ケーソン	寸 法	幅3.6×高さ5.45のケーソンを並列			
		配 合				
		中 詰	貧配合コンクリート			
	上部場所打					
捨 石 部	捨 石					
	張 石	300~2,000kg(復旧)				
	根固ブロック	外側 3.0×2.0×1.5(復旧) 内側 $\frac{2.2}{3.2} \times 1.0 \times 2.0$ (復旧)				
	そ の 他					
設計資料						
被災数量	直立部	堤体のすべり				
		堤体の傾斜	延長 17.6m 傾斜 17°(乙部)			
	捨 石	被覆捨石の散乱	285 m ³ 延長 56.33m (甲部,乙部)			
		基礎捨石の散乱				
		根固ブロックの散乱	38個 延長 56.33m (甲部,乙部)			
		消波工の散乱				
	そ の 他					
被災時の自然条件	潮 位	+0.6m	波 高	H=4.0m(目測)		
	最大平均風速	20m/sec		瞬間最大風速	30m/sec	
復旧方法	西防波堤の当初断面は図-14~16に示すものである。図-16の断面は、昭和24,5年頃図-18に示す3.6m幅のケーソン2函を並列に置いたが、今回7.2m幅のケーソンに置きかえた。

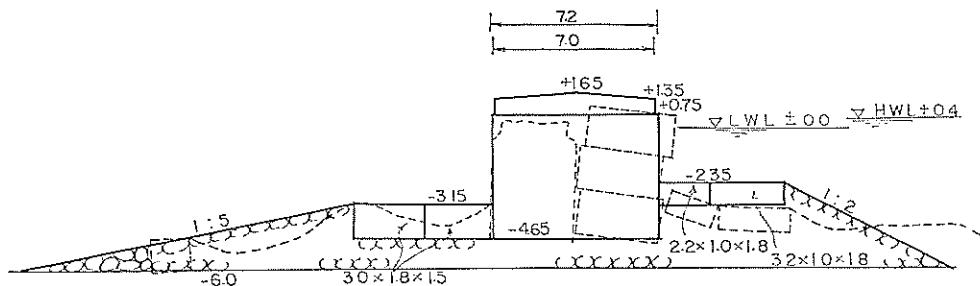
図-19 30年2月災復旧断面図

防波堤名	西防波堤		完成年月日	施工中		被災年月日	昭和31年9月11日						
被災原因と その状況	30年2月21日の冬期風浪で、ケーソン並列式部分および片側ケーソン、片側ブロック式の部分を7.2×5.4×6.2のケーソンで置きかえ、上部工ほか一部を残し完成していたところ、9月10日夜半からの12号台風による波浪のためケーソンが滑動した。												
被災断面の 寸法 (図-19) ただし完成 断面	水深	-6.0	天端高	+1.65	L.W.L	±0.00	H.W.L	+0.40					
	断面の全高	7.65	捨石高	1.35		壁体高	6.30						
	捨石	底幅			天端高	-4.65							
		天端幅			ノリコウ配	外側 1:5 内側 1:2							
	壁体	底幅	7.2	天端幅	7.0	底面高	-4.65	前面捨石 外側 6.0 肩幅 内側 5.4					
直立部	ケーソン	寸法	幅7.2×高さ5.4×6.2										
		配合											
		中詰	コンクリート										
	上部場所打												
捨石部	捨石												
	張石												
	根固ブロック	外側 3.0×1.8×1.5, 内側 3.2×1.0×1.8											
	その他												
設計資料													
被災数量	直立部	堤体のすべり	41.1m (ケーソン個数不明)										
		堤体の傾斜											
	捨石部	被覆捨石の散乱	656 m ³ 延長41.1m										
		基礎捨石の散乱											
		根固ブロックの散乱	114個 延長41.1m										
		消波工の散乱											
	その他												
被災時の 自然条件	潮位			波高	H=4.5m(目測)								
	最大平均風速			瞬間最大風速									
復旧方法	図-19に示す高さ5.4mのケーソンが図-20に示すように被災したので、同じく図-20に示すように高さ6.6mに増高、据付直した。

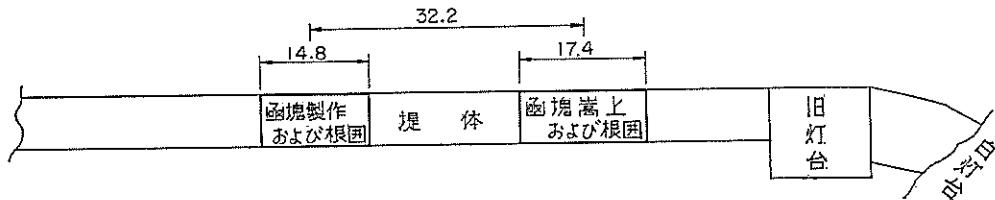
図-21 昭和33年災冬期風浪第4号平面図

防波堤名	西防波堤		完成年月日	明治43年(ブロック部) 昭和31年頃(ケーソン部)	被災年月日	昭和33年5月13日		
被災原因と その状況	30年災を復旧のところ31年の12号台風により新たに被災したので、28年災の残工事を合併し、新しく31年災として復旧工事中、33年5月13日の風浪で隣接するブロック積堤部14.8m、ケーソン部17.4mが被災、31年災の残工事と合わせて33年災として復旧した。							
被災断面の 寸法 (図-18)	水深	-6.15	天端高	+1.80	L.W.L	±0.00	H.W.L +0.40	
	断面の全高	7.95	捨石高	1.60		壁体高	6.35	
	捨 石	底 幅			天端高	-4.55		
		天端幅		ノリコウ配	外側 1:5 内側 1:2			
	壁 体	底 幅	7.2	天端幅	7.0	底面高	-4.55	
						前面捨石肩幅	外側 6.0 内側 5.4	
直立部	ケーソン	寸 法	幅7.2×高さ5.4×6.0					
		配 合						
		中 詰	コンクリート					
	上部場所打							
捨 石 部	捨 石							
	張 石	300~2,000kg						
	根固ブロック	外側 3.0×2.0×1.5, 内側 2.2×1.0×2.0 3.2×1.0×2.0						
	そ の 他							
設計資料								
被災数量	直立部	堤体のすべり	ブロック部14.8mが約10m移動、散乱					
		堤体の傾斜	ケーソン部17.4mが外側に15°傾斜					
被災数量	捨 石 部	被覆捨石の散乱	560 m ² 延長32.2m					
		基礎捨石の散乱						
		根固ブロックの散乱	48個 延長32.2m					
	そ の 他	消波工の散乱						
被災時の 自然条件	潮 位		波 高	H=5 m (目測)				
	最大平均風速		瞬間最大風速					
復旧方法	図-21に示す14.8m部分は、図-16に示すブロック積構造を図-23のように、17.4m部分は図-18のケーソンを嵩高して図-22のように復旧。

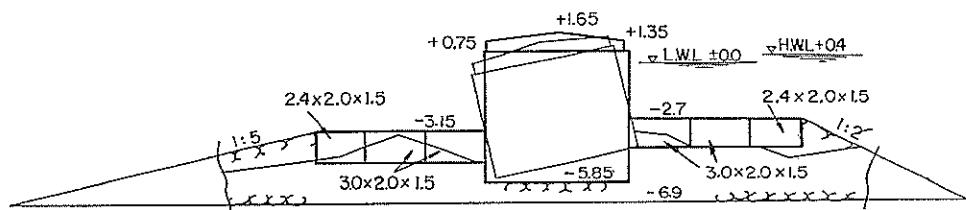
図-22 復旧断面図

防波堤名	西防波堤		完成年月日	昭和20年以後		被災年月日	昭和38年11月29日							
被災原因とその状況	昭和38年11月29日西の風が強くなり最大風速16m/sec(瞬間最大27m/sec)を記録し波浪も推定5.0mを越える激浪が西防波堤に激突し、このため根固用捨石204mおよび方塊の流出114mの甚大な被害をうけた。このためA部114mは8tテトラポッド、B部90mは方塊および大割石で復旧した。													
被災断面の寸法 (図-22)	水深	-6.90	天端高	+1.65	L.W.L	±0.00	H.W.L	+0.40						
	断面の全高	8.55	捨石高	1.05		壁体高	7.50							
	捨 石	底 幅	天端高											
		天端幅	ノリコウ配			外側 1:5 内側 1:2								
	壁 体	底 幅	7.2	天端幅	7.0	底面高	-5.85	前面捨石 外側 8.4 肩幅 内側 8.4						
直立部	寸 法	幅7.2×高さ6.6												
	ケーソン	配 合												
		中 詰	コンクリート											
	上部場所打													
捨 石 部	捨 石													
	張 石	300~2,000kg												
	根固ブロック													
	そ の 他													
設計資料														
被災数量	直立部	堤体のすべり												
		堤体の傾斜												
	捨 石 部	被覆捨石の散乱	5,400 m ³ 延長 204m (A部, B部)											
		基礎捨石の散乱												
		根固ブロックの散乱	171個 延長 114m (A部)											
		消波工の散乱												
	そ の 他													
被災時の自然条件	潮 位	+ 0.5m				波 高	H=5m (目測)							
	最大平均風速	16m/sec(WSW)				瞬間最大風速	27m/sec(事務所)

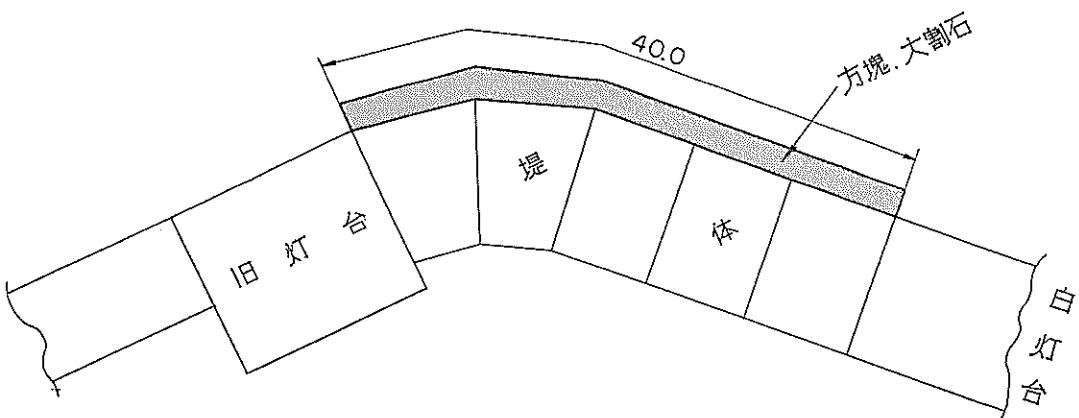
図-26 34年災B部被災位置図

防波堤名	西防波堤		完成年月日	昭和9年		被災年月日	昭和34年9月18日							
被災原因とその状況	9月18日、日本海を北上してきた台風14号の積丹沖通過により西～南西の風が強まり最大平均風速20m/secとなり、潮位も80cmを越える異常高潮となった。波浪も推定5mを越えるものが西防波堤に激突し、延長40mにわたって堤体基礎の根固ブロックならびに捨石大割石の流出する被害を受けた。													
被災断面の寸法 (図-27)	水深	-10.4	天端高	+1.85	L.W.L	±0.00	H.W.L	+0.40						
	断面の全高	12.25	捨石高	3.53		壁体高	8.72							
	捨石	底幅				天端高	-6.87							
		天端幅	25.05	ノリコウ配	外側1:5 内側1:3									
	壁体	底幅	10.6	天端幅	10.4	底面高	-6.87	前面捨石外側9.0 肩幅内側5.45						
直立部	ケーソン	寸法	幅10.6×高さ7.87×7.5 コンクリート量237.8m ³ , 鉄筋量9.5t											
		配合	1:2:4											
		中詰	1:5:10 コンクリート量387.9m ³											
	上部場所打		1:3:6											
捨石部	捨石	300kg												
	張石	1.5t												
	根固ブロック	3.0×2.0×1.8												
	その他													
設計資料	34年当時の設計波 H=5.0m, β=0° (西防波堤B部)													
被災数量	直立部	堤体のすべり												
		堤体の傾斜												
	捨石部	被覆捨石の散乱	2,396m ³ 延長40m											
		基礎捨石の散乱												
		根固ブロックの散乱	67個 延長40m											
		消波工の散乱												
	その他													
被災時の自然条件	潮位	+0.8m			波高	H=5m(目測)

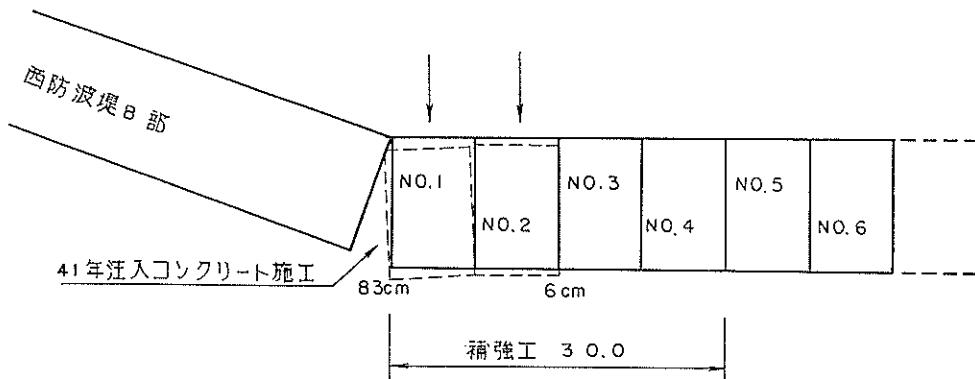
図-30 西防波堤C部被災平面図

防波堤名	西防波堤		完成年月日	施工中		被災年月日	昭和40年12月15日	
被災原因とその状況	40年度から西防波堤C部の延長工事が始まり、40年8月12日には6函のケーソン据付けが完了していたが、12月の冬期風浪によりケーソン2函が最大83cm港内側に移動した。この時は蓋コンクリートまで完成し、根固も完了していた(なお、図-31のケーソン据付天端は+0.8だが、No.1～No.16ケーソンは+0.5に据付けられていた)。							
被災断面の寸法(図-31)ただし完成断面	水深	-12.0	天端高	+0.5	L.W.L	±0.0	H.W.L	+0.4
	断面の全高	12.5	捨石高	3.5		壁体高	9.0	
	捨 石	底 幅	46.0		天端幅	-8.5		
		天端幅	20.5		ノリコウ配	外側 1:3 内側 1:2		
	壁 体	底 幅	11.5	天端幅	11.5	底面高	-8.5	前面捨石 外側 6.5 肩幅 内側 3.0
直立部	ケーソン	寸 法	幅11.5×高さ9.0×7.5 (高さ9.3mのケーソンのコンクリート量259m ³ 、鉄筋量16.3t)					
		配 合						
		中 詰	鉛さい 単位体積重量1.93 t / m ³					
	上 部	場 所 打						
捨 石 部	捨 石	30～100kg						
	張 石	300kg以上						
	根固ブロック	外側 3×2×1.5						
	そ の 他							
設計資料	$H_0=5.3\text{m}$, $H=4.48\text{m}$, $T=12.0\text{sec}$, 波向WNW, $\beta=0^\circ$, 重複波							
被災数量	直立部	堤体のすべり	2函が最大83cm					
		堤体の傾斜						
	捨 石 部	被覆捨石の散乱						
		基礎捨石の散乱						
		根固ブロックの散乱						
		消波工の散乱						
	そ の 他							
被災時の自然条件	潮 位			波 高	$H_{1/3}=3.94\text{m}$, $H_{\max}=5.0\text{m}$, 波向 W (スタジア式)

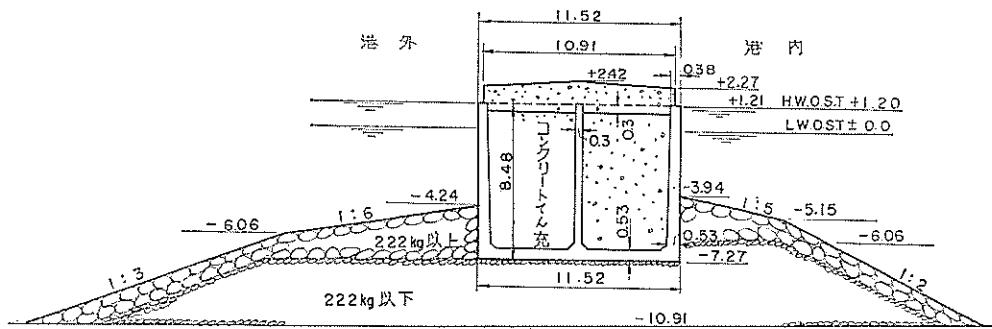
図-37 陸防波堤丁部断面（昭和2年完成時）

防波堤名	北防波堤丁部	完成年月日	昭和2年	被災年月日	昭和2年12月～3年1月			
被災原因とその状況	大正13年から施工していた丁部防波堤は、工事中から再三被害を受けていたが、2年12月24日および翌年1月4日を最強とする前後10数日の激浪で、一挙に2～6mケーソンが滑動した。							
被災断面の寸法 (図-37)	水深	-10.91	天端高	+2.42	L.W.L ±0.00 H.W.L +1.20			
	断面の全高	13.33	捨石高	6.97	壁体高 9.69			
	捨 石	底 幅 55.00		天端高 -7.27				
		天端幅		ノリコウ配 外側 1:6, 1:3 内側 1:5, 1:2				
	壁 体	底 幅 11.52	天端幅 10.91	底面高 -7.27	前面捨石 外側 肩幅 内側			
直立部	ケーソン	寸 法	幅11.52×高さ8.48×9.09 重量900t コンクリート量375m ³ 鉄筋量13.6t					
		配 合	1:2:4					
		中 詰	1:7.5:15					
	上 打	部 場 所	1:2.5:5					
捨 石 部	捨 石	60～1,500kg						
	張 石	222～1,500kg						
	根固ブロック							
	そ の 他							
設計資料	不明							
被災数量	直立部	堤体のすべり	全長にわたり2～6m					
		堤体の傾斜						
	捨 石 部	被覆捨石の散乱						
		基礎捨石の散乱						
		根固ブロックの散乱						
		消波工の散乱						
	そ の 他							
被災時の自然条件	潮 位		波 高	昭和2年11月23日～25日 H=6.5m (目測最大波), 2年12月24日～3年1月5日 H=7.0m(目測最大波)				
	最大平均風速			瞬間最大風速				
復旧方法	既設ケーソンの背後にケーソン副堤を設け、前面に28t方塊を一列据付けた(図-38)。

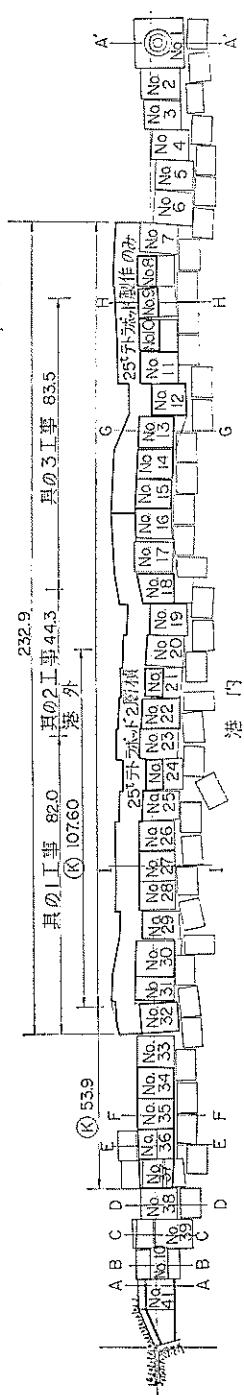
図—42 北防波堤丁部復旧平面図

防波堤名	北防波堤丁部	完成年月日	昭和4年	被災年月日	昭和40年1月9日
被災原因とその状況	昭和40年1月8日、日本海中部と本州南岸にあった2つの低気圧が9日三陸沖で1つになり、中心気圧972mbと異常に発達して根室東方海上に抜けた。この異常低気圧のため網走地方は北東の風平均最大風速16.0m/sec(瞬間最大風速24.2m)に達し、海上も波高推定5.5m以上の大潮となり、北防波堤丁部の上部延長104.4m、根固工369.8mが破壊された(25年災の復旧で据付けた50tブロックは、ほとんど飛散した)。				
被災断面の寸法 (図-39)	水深	-11.0	天端高	+2.42	L.W.L ±0.00 H.W.L +1.20
	断面の全高	13.42	捨石高	4.64	壁体高 8.78
	捨 石	底 幅		天端高	-6.36
		天端幅		ノリコウ配	外側 1:10 内側 1:5
	壁 体	底 幅	11.5	天端幅	10.9
				底面高	-6.36
				前面捨石	外側 肩幅 内側
直立部	ケーソン	寸 法	幅11.5×高さ6.36×9.09 (副ケーソン 幅6.06×高さ6.06×9.09) コンクリート量262m ³ , 鉄筋量9.30t		
		配 合	1:2:4		
		中 詰	1:7.5:15		
	上場所打	1:2.5:5			
捨石部	捨 石	222kg以下			
	張 石				
	根固ブロック	外側 4.0×3.0×1.8			
	そ の 他				
設計資料	復旧の設計波 H=4.4m, β=0°30', テトラポッド消波率33%, 碎波				
被災数量	直立部	堤体のすべり			
		堤体の傾斜			
	捨石部	被覆捨石の散乱	根固石の散乱 延長369.8m		
		基礎捨石の散乱			
		根固ブロックの散乱	50tブロックほとんど飛散		
		消波工の散乱			
		そ の 他	上部工の破壊 延長104.4m		
被災時の自然条件	潮 位			波 高	H _{1/3} =4.4m (S.M.B法)
	最大平均風速	16m/sec		瞬間最大風速	24.2m/sec (NE)
復旧方法	前面に25tテトラポッドを置く。

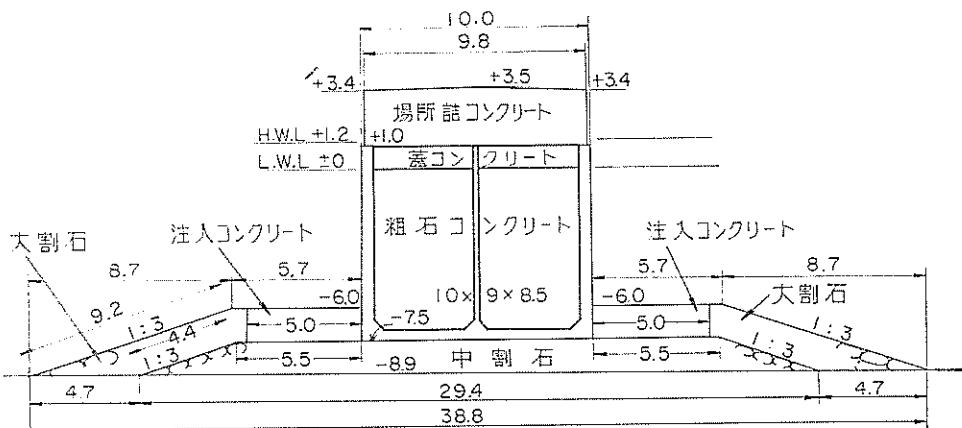
図-49 堤頭部復旧断面図

防波堤名	東防波堤		完成年月日	施工中		被災年月日	昭和36年 1月4~6日					
被災原因と その状況	昭和36年1月4日発生した低気圧は、北海道西海上を東北東に進み、オホーツク海を経て千島南部に去った。このため網走地方は暴風雪となり最大風速19m/secに達し流氷を伴う波浪も推定4.0mを越え、このため当港東防波堤堤頭函は各所にき裂を生じ中詰砂の一部が流失し、ケーソン蓋コンクリートが約10cm沈下した。なお、堤頭函は34年の据付け、上部工は打ってなかった。											
被災断面の 寸法 (図-49) ただし完成 断面	水深	-8.9	天端高	+3.5	L.W.L ±0.00	H.W.L +1.20						
	断面の 全高	12.4	捨石高	1.4	壁体高	11.0						
	捨 石	底 幅	38.8	天端高	-7.5							
		天端幅	21.4	ノリコウ配	外側 1:3 内側 1:3							
	壁 体	底 幅	10.0	天端幅	9.8	前面捨石 肩幅 外側 5.7 内側 5.7	底面高 -7.5					
直立部	ケーソン	寸 法	幅10.0×高さ8.5×9.0 (堤幹部ケーソン 幅8.5×高さ9.0×14.1 コンクリート量322.2m ³ 鉄筋量 10.414t)									
		配 合	セメント320kg/m ³									
		中 詰	当初砂、復旧で粗石コンクリート									
	上 場 所	部 打	セメント 270kg/m ³									
捨 石 部	捨 石	中割石 200kg										
	張 石	大割石										
	根固ブロック	注入コンクリート 幅5.0×高さ1.5										
	そ の 他											
設計資料	$H^{1/3}=5.2\text{m}$, $\beta=40^\circ$ 広井式による碎波											
被災数量	直立部	堤体のすべり										
		堤体の傾斜										
	捨石部	被覆捨石の散乱										
		基礎捨石の散乱

根固ブロックの 散乱										
		消波工の散乱										
	そ の 他	ケーソン側壁にき裂を生じ、中詰流失(延長9m) 蓋コンクリート沈下約10cm										
被災時の 自然条件	潮 位	+2.14m	波 高	$H^{1/3}=4.0\text{m}$ (S.M.B法)								
	最大平均風速	19m/sec	瞬間最大風速	欠測								
復旧方法	当初中詰が砂であったが、粗石コンクリート打込にて復旧。

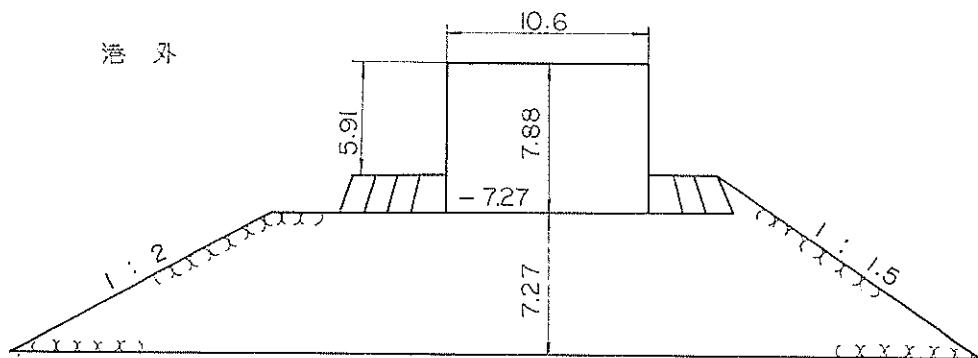
図-56 被災時竣工断面図

防波堤名	南防波堤	完成年月日	施工中	被災年月日	大正9年 秋、冬
被災原因とその状況	明治43年起工された南防波堤は大正9年までにブロック基礎部分が完成し、捨石基礎部も一部完成していた。このうち62号～66号ケーソン(基点距545～595m)は図-56のとおりでき上がっていいたが、大正9年の冬期風浪により移動、傾斜した。67、68号の当時先端部のケーソンは中詰未施工のためケーソンが破壊した。				
被災断面の寸法 (図-56)	水深	-14.5	天端高	+0.61	L.W.L ±0.00 H.W.L
	断面の全高	15.15	捨石高	7.27	壁体高 7.88
	捨 石	底 幅	49.7 (164尺)	天端高	-7.27 (24尺)
		天端幅	24.2 (80尺)	ノリコウ配	外側 1:2 内側 1:1.5
	壁 体	底 幅	10.6	天端幅	10.6 底面高 -7.27 前面捨石 外側 9.09 肩幅 内側 4.54
直立部	ケーソン	寸 法	幅10.6×高さ7.88×10.1 (35尺) (26尺) (33.31尺)		
		配 合	1:0.2 (火山灰):2.1:4.2		
		中 詰	1:1.0 () :5.5:11.0		
	上 部 打	1:2.5:5.0			
捨 石 部	捨 石	40kg(0.5尺 ³)以上の割栗石			
	張 石				
	根固ブロック	幅1.2m×長さ4.2mの異型ブロック、24.4t (11.2m ³)			
	そ の 他				
設計資料	不明(捨石とケーソンの摩擦係数は0.7を考えていたと思われる)				
被災数量	直立部	堤体のすべり	施工中のケーソン5箇の滑動、傾斜		
		堤体の傾斜			
	捨 石 部	被覆捨石の散乱			
		基礎捨石の散乱			
		根固ブロックの散乱			
		消波工の散乱			
	そ の 他				
被災時の自然条件	潮 位	+1.53m (5尺)	波 高	H=7.5m (25尺), 波向NW (12月4日実測)	
	最大平均風速		瞬間最大風速	50m/sec (最強風)	
復旧方法	ケーソン新設はめこみ。

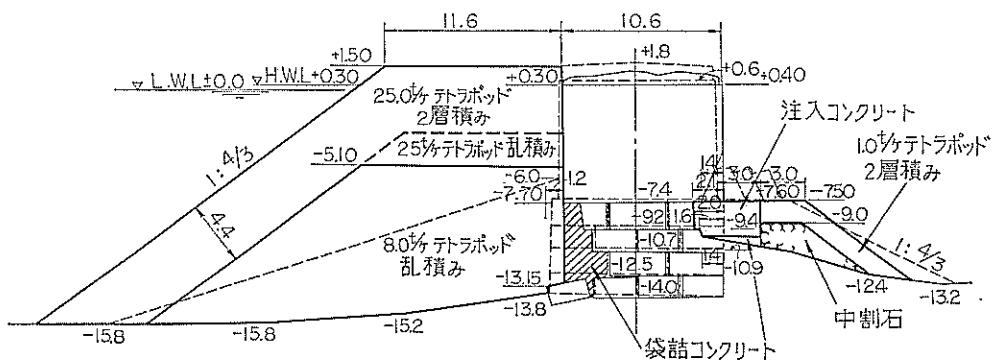
図-63 38年災復旧断面図（ケーソンNo.52）

防波堤名	南防波堤		完成年月日	昭和3年		被災年月日	昭和38年 11月26~27日	
被災原因とその状況	11月の冬期風浪により、南防波堤中央部ケーソンNo.50~No.55間において堤体下部の基礎ブロックが放出、ブロック相互にゆるみが生じた。また、49~53号間では港内側の根固石、ブロックが散乱した。なお、南防波堤はケーソンNo.52とNo.53の間で法線が折れるが、構造は54号と55号の間で変わる(図-60)。							
被災断面の寸法 (図-52)	水深	-13.9	天端高	+1.82	L.W.L	±0.00	H.W.L	+0.30
	断面の全高	15.72	捨石高	0			壁体高	15.72
	捨 石	底 幅			天端高			
		天端幅			ノリコウ配	外側	内側	1:1.5
	壁 体	底 幅	10.6	天端幅	10.0	底面高	-7.27	前面捨石 外側 0 肩幅 内側 5.5
直立部	ケーソン	寸 法	幅10.6×高さ7.9×10.1					
		配 合	1:0.2(火山灰):2.1:4.2					
		中 詰	1:1.0(*):5.5:11.0					
	上 部	打 場 所	1:2.5:5.0					
捨 石 部	捨 石							
	張 石							
	根固ブロック	内側24.4tの異型方塊						
	そ の 他							
設計資料								
被災数量	直立部	堤体のすべり						
		堤体の傾斜						
	捨石部	被覆捨石の散乱						
		基礎捨石の散乱	延長50.4m					
		根固ブロックの散乱	内側 延長47.4m					
		消波工の散乱						
	そ の 他	堤体下部基礎ブロックの放出						
被災時の自然条件	潮 位		波 高	$H_{1/3}=4.0\text{m}, H_{\max}=6.5\text{m}, T_{1/3}=8.4\text{sec}$ $\beta=0^\circ$ (港研水圧式)				
	最大平均風速	22m/sec	瞬間最大風速	26.1m/sec				
復旧方法	基礎ブロックの放出個所は袋詰コンクリートで復旧し前面に25tテトラポッドを施工、港内側は注入コンクリートで復旧。

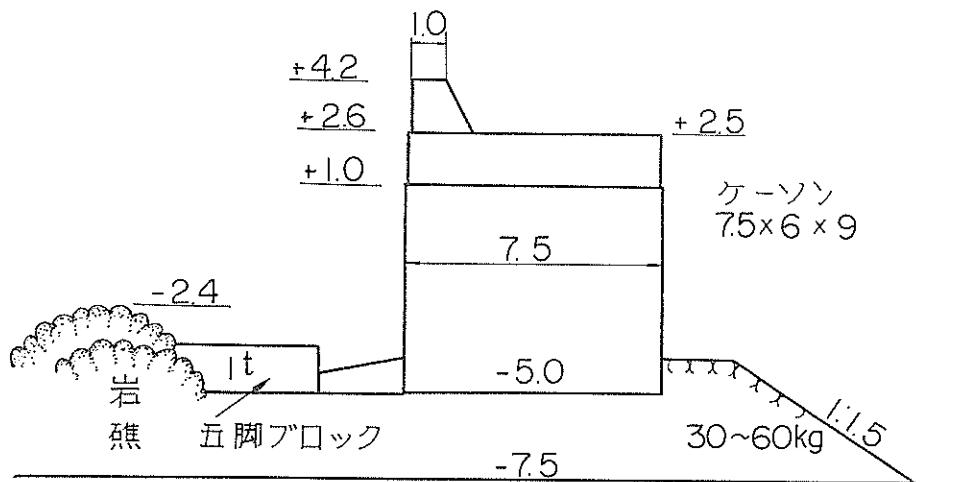
図-71 乙部標準断面図

防波堤名	東防波堤		完成年月日	昭和34年		被災年月日	昭和34年 9月26~27日	
被災原因と その状況	9月26日18時より台風15号の影響により南東の風が次第に強まり27日3時~4時には風速20m/secとなり、激浪が東防波堤に押し寄せた。このためケーソン3箇が滑動、胸壁コンクリート18mが崩壊、場所打コンクリート9mにき裂を生じた。(ケーソンNo.15~19号は33年度、20号は34年度に据付、被災時は全断面完成していた)							
被災断面の 寸法 (図-71)	水深	-7.5	天端高	+4.2	L.W.L	±0.00	H.W.L	+1.4
	断面の 全高	11.7	捨石高	2.5		堤体高	9.2	
	捨 石	底 幅	天端高			-5.0		
		天端幅	ノリコウ配			外側	内側	
	壁 体	底 幅	7.5	天端幅	7.3	底面高	-5.0	前面捨石 外側 肩幅 内側 2.0
直立部	ケーソン	寸 法	幅7.5×高さ6.0×9.0					
		配 合	1:2:4					
		中 詰	砂石					
	上 部	場 所 打						
捨 石 部	捨 石	中割石	30~60kg					
	張 石							
	根固ブロック							
	そ の 他	前面に1t五脚コンクリートブロック						
設計資料	$H=3.1m$, $\beta=0^\circ$, 広井式による碎波压							
被災数量	直立部	堤体のすべり	ケーソン3箇(No.18, 19, 20)が0.5~2.1m					
		堤体の傾斜						
	捨 石 部	被覆捨石の散乱						
		基礎捨石の散乱						
		根固ブロックの 散乱						
		消波工の散乱						
	そ の 他	バラベットの破壊18m, 上部工の一部にき裂						
被災時の 自然条件	潮 位	+0.93~+1.25m		波 高	$H_o=6.5m$, $T=9.7sec$, 前面波高 4.0m(推算値)			
	最大平均風速	20m/sec		瞬間最 大風速				
復旧方法	移動のまま前面に注入コンクリートで拡幅、根固として2tテトラポッドを施工。復旧施工中に再被災。図-70は滑動していない甲部の断面図である。

防波堤名	東防波堤		完成年月日	昭和34年	被災年月日	昭和35年 10月21~22日
被災原因と その状況	35年10月13~15日の低気圧に伴う波浪と、10月22日の台風24号の襲来により東防波堤108m間(ケーソン番号No.9~No.20)にケーソン1函9mを除くケーソン11函が内側に移動する大被害を受けた(このうち8函72mが査定を受ける)。					
被災断面の 寸法 (図-71) 34年災参照	水深		天端高		L.W.L	H.W.L
	断面の 全高		捨石高		壁体高	
	捨 石	底 幅		天端高		
		天端幅		ノリコウ 外側 内側		
	壁 体	底 幅	天端幅		底面高	前面捨石 外側 肩幅 内側
直立部	ケーソン	寸 法	(34年災参照)			
		配 合				
		中 話				
	上 部 場 所 打					
捨 石 部	捨 石					
	張 石					
	根固ブロック					
	そ の 他					
設計資料	H=3.1m, $\beta=0^\circ$					
被災数量	直立部	堤体のすべり	11函が0.2~0.8m			
		堤体の傾斜				
	捨 石 部	被覆捨石の散乱				
		基礎捨石の散乱				
		根固ブロックの 散乱				
		消波工の散乱				
	そ の 他	上部工の破壊67m ²				
被災時の 自然条件	潮 位	+1.25m	波 高	H=5.0m(推定) 波向NNE		
	最大平均風速	6.0m/sec	瞬間最大風速			
復旧方法	移動の激しかった4函の据付直しを行ない、根固として8tテトラポッドで被覆。復旧施工中に再被災。

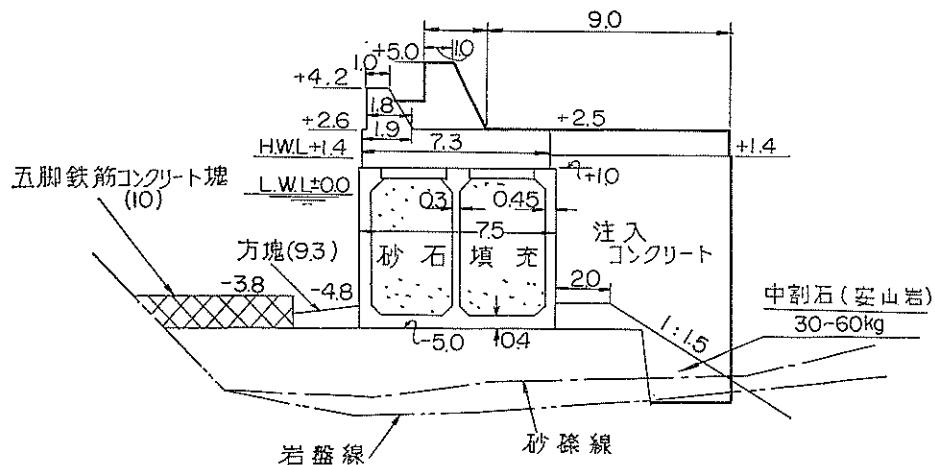
図-75 36年災乙部復旧断面図

防波堤名	東防波堤	完成年月日	施工中	被災年月日	昭和36年10月29日	
被災原因とその状況	昭和35年災を復旧中昭和36年10月28日台風26号は中心気圧975mbで房総半島東方海上を北上し、これに伴い、うねりが東防波堤に押し寄せ（波高5m、周期10~15secと推定）、その間60時間にわたるうねりのため35年災に加えケーソン3箇が大きく港内に滑動し（乙部）、また、丙部の改修工事中の堤頭部にも被害を受けた（堤頭函は中詰を施工中であった）。					
被災断面の寸法 (図-77) ただし完成断面	水深	-6.6	天端高	+2.6	L.W.L ±0.00 H.W.L +1.4	
	断面の全高	8.6	捨石高		壁体高 8.6	
	捨 石	底 幅		天端高		
		天端幅		ノリコウ配外側 内側		
	壁 体	底 幅	10.0	天端幅 9.8	底面高 -6.0 前面捨石 外側 肩幅 内側	
直立部	ケーソン	寸 法	幅10.0×高さ7.5×9.0 重量545t			
		配 合	320kg/m ³			
		中 詰	砂石			
	上 部	打 場 所	270kg/m ³			
捨 石 部	捨 石	30~300kg				
	張 石					
	根固ブロック	外側 1.5×2×3, 内側 2×2×3				
	そ の 他					
設計資料	H=5.0m, β=30°(丙部)					
被災数量	直立部	堤体のすべり	改修施工中堤頭ケーソン1箇滑動（側壁1個所隔壁2個所破損）災害復旧施工中、乙部ケーソン3箇滑動			
		堤体の傾斜				
	捨 石 部	被覆捨石の散乱				
		基礎捨石の散乱				
	根固ブロックの散乱	改修施工中、根固ブロック4個、基礎ブロック6個				
	消波工の散乱	8tテトラポッド30個(乙部)				
	そ の 他					
被災時の自然条件	潮 位	+1.53m		波 高	H ₀ =6.5m, T=10sec 波向ESE, 前面波4.9m(推算値)	
	最大平均風速	8.3m/sec		瞬間最大風速		
復旧方法	乙部は注入コンクリートによる拡幅、丙部は注入コンクリート、ブロックで復旧した。

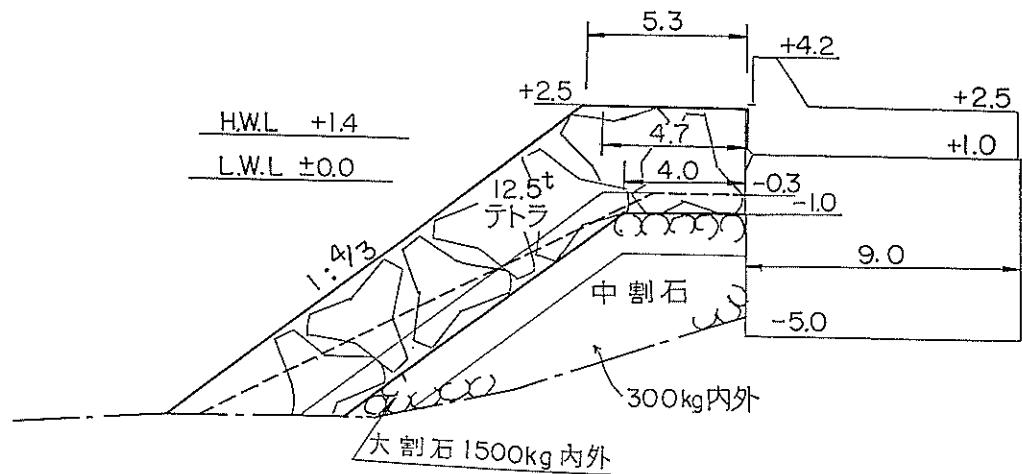
図一80 39年災甲部復旧断面図

防波堤名	東防波堤		完成年月日	昭和30年		被災年月日	昭和39年2月 1~2日							
被災原因と その状況	39年2月1日、986mbの低気圧のため、瞬間風速30mを越え、高潮を伴う激浪は5mを越えた。このため東防波堤基点から乙部まで延長300mにわたり堤体侵蝕、テトラポッド、捨石の散乱、パラベットの破壊など大きな被害を受けた。なお同年10月16~18日には内部の上部工、基礎工が被害を受けた。													
被災断面の 寸 法 (図-70)	水 深	-6.5	天端高	+4.2	L. W. L	±0.00	H. W. L	+1.4						
	断面の全高	10.7	捨石高	1.5			壁体高	9.2						
	捨 石	底 幅	20.0		天端高	-5.0								
		天端幅	14.5		ノリコウ配	外側 1:2 内側 1:1.5								
	壁 体	底 幅	9.0	天端幅	8.8	底面高	-5.0	前面捨石 外側 3.5 肩幅 内側 2.0						
直立部	ケーソン	寸 法	幅9.0×高さ6.0×7.5											
		配 合												
		中 詰	砂石											
	上 部 場 所 打													
捨 石 部	捨 石	30~60kg												
	張 石													
	根固ブロック	前面、幅2.5×高さ0.7 1.0												
	そ の 他													
設計資料	H=3.1m, $\beta=0^\circ$ (甲部)		36年以前 H=5.0m, $\beta=30^\circ$	(丙部)										
	36年以後 H=4.9m, $\beta=0^\circ$													
被災数量	直立部	堤体のすべり												
		堤体の傾斜												
	捨 石 部	被覆捨石の散乱	2,000 m ³ (300kg~2,000kg) 延長102m											
		基礎捨石の散乱												
		根固ブロックの散乱

消波工の散乱	4t, 8t テトラポッド											
	そ の 他	パラベット破壊延長74.75m												
被災時の 自然条件	潮 位	+1.7m		波 高	H=5.0m(推定), 波向ENE									
	最大平均風速	17m/sec		瞬間最大風速	32m/sec									
復旧方法	前面12.5t テトラポッドで被覆。

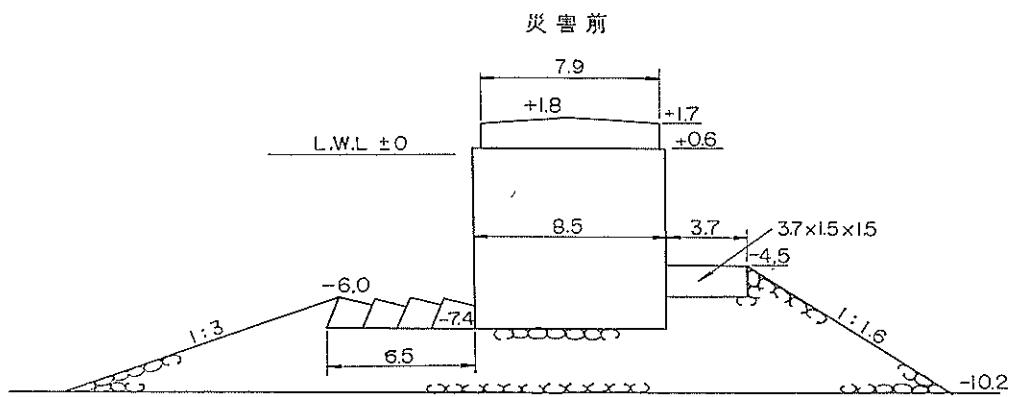
図-86 標準断面図

防波堤名	北防波堤	完成年月日	昭和11年	被災年月日	昭和27年10月23日
被災原因とその状況	10月23日の低気圧により、風速は最大平均風速19.9m/secを記録、これに伴い、激浪が北防波堤に激突、堤体上部工が破壊、根固ブロック、根固石が散乱する被害を受けた。				
被災断面の寸法 (図-86)	水深 断面の全高	-10.2 12.0	天端高 捨石高	+1.8 2.8	L.W.L ±0.00 壁体高
	捨石	底幅 天端幅	39.0	天端高 ノリコウ配	-7.4 外側 1:3 内側 1:1.6
	壁体	底幅	8.5	天端幅 底面高	7.9 -7.4
直立部	ケーソン	寸法 配合 中詰	幅8.5×高さ8.0×7.5		
	上部場所打				
捨石部	捨石 張石 根固ブロック その他	60~100kg(小割石) . 外側 異型方塊、内側 18t(3.7×1.5×1.5)			
設計資料	不明				
被災数量	直立部 捨石部	堤体のすべり 堤体の傾斜 被覆捨石の散乱 基礎捨石の散乱 根固ブロックの散乱 消波工の散乱 その他	1,161 m ³ 延長430m 204個延長430m, 6~22m飛散 上部工18m延長7.1m		
被災時の自然条件	潮位 最大平均風速	19.9m/sec(NNE)	波高 瞬間最大風速	H=3.5m(推定) 26.4m/sec(NNE)	
復旧方法	旧方塊100個、新しく104個を造って据付(28年度施工)。29年5月にも被災し、27年災と合併で復旧している。

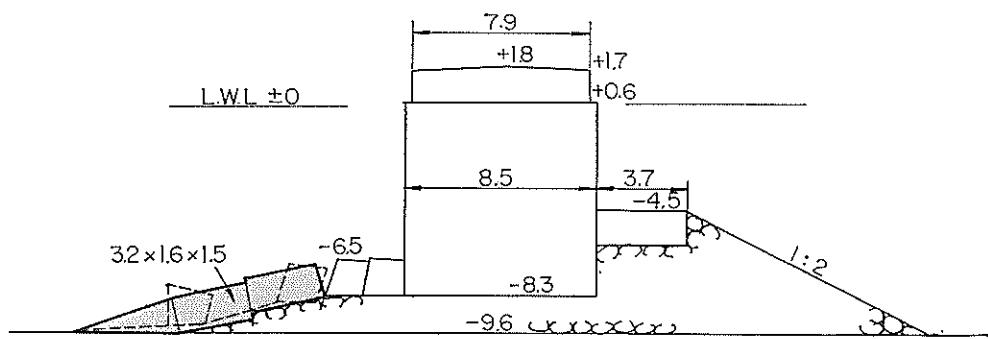
図-87 27, 29年災復旧断面図

防波堤名	北防波堤		完成年月日	昭和11年		被災年月日	昭和36年9月16日		
被災原因とその状況	マリアナのガム島南東海上にあった台風18号は示度920mbから960mbに弱まりながら、日本海を北上し、17日稚内の西沖を通り宗谷海峡を北東に進んだ。このため16日朝より風速が次第に強まり、夕刻には風速10m/sec以上となり、暴風化し波高4.0mの激浪が北防波堤に当り、延長513.75mにわたり、基礎工の捨石およびブロックが散乱した。								
被災断面の寸法 (図-87)	水深	-9.6	天端高	+1.8	L.W.L	±0.00	H.W.L	+0.5	
	断面の全高	11.4	捨石高	1.3			壁体高	10.1	
	捨石	底幅			天端高	-8.3			
		天端幅			ノリコウ配	外側	内側	1:2	
	壁体	底幅	8.5	天端幅	7.9	底面高	-7.9	前面捨石外側 肩幅内側	3.7
直立部	ケーン	寸法	幅8.5×高さ8.9						
	配合								
	中詰								
	上部	場所打							
捨石部	捨石	60~100kg							
	張石								
	根固ブロック	外側 3.2×1.6×1.5 内側 4.2×1.5×1.5							
	その他								
設計資料									
被災数量	直立部	堤体のすべり							
		堤体の傾斜							
	捨石部	被覆捨石の散乱	2,300個延長514m						
		基礎捨石の散乱							
		根固ブロックの散乱	460個延長514mが5~10m散乱						
		消波工の散乱							
	その他								
被災時の自然条件	潮位	+0.80m	波高	H=4.0m(推定)					
	最大平均風速	15.2m/sec(E)	瞬間最大風速	22.8m/sec(E)					
復旧方法	4t テトラポッド捨込みにて復旧。

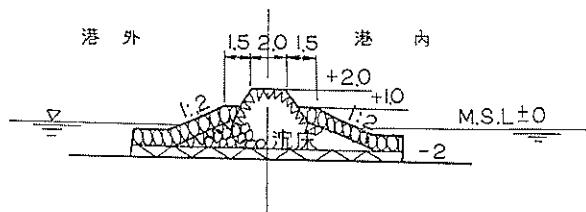
図-92 A部断面図 南 0 ~ 142
北 0 ~ 112

防波堤名	南防波堤	完成年月日	昭和14年	被災年月日	昭和21年12月8日
被災原因とその状況	12月8日の大暴風浪を初めとして数次にわたる激浪により南防波堤の基礎捨石が延長515mにわたり洗掘、移動し、本堤石張コンクリートの下部に空洞を生じ方塊が移動した。				
被災断面の寸法 (図-92)	水深	-2.0	天端高	+2.00	基準面 T.P H.W.L
	断面の全高	4.0	捨石高		壁体高
	捨 石	底 幅		天端高	
		天端幅		ノリコウ配	外側 1:2 内側 1:2
	壁 体	底 幅	天端幅 2.0	底面高	前面捨石 外側 肩幅 内側
直立部	石 張	寸 法			
		配 合			
		中 詰			
	上部場所打				
捨 石 部	捨 石	100kg			
	張 石	1,000kg			
	根固ブロック				
	そ の 他				
設計資料					
被災数量	直立部	堤体のすべり			
		堤体の傾斜			
	捨 石 部	被覆捨石の散乱	捨石 3,725m ³ 延長 420m (24年度施工量)		
		基礎捨石の散乱			
		根固ブロックの散乱			
		消波工の散乱			
	そ の 他	上部場所打コンクリート 245m ³			
被災時の自然条件	潮 位		波 高		
	最大平均風速		瞬間最大風速		
復旧方法	原形復旧(図-102)。南防波堤基部に元付堤、突堤を築造。図-92~図-100は完成時の標準断面図である。

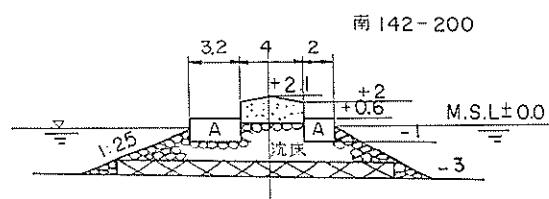
図-93 B部断面図

防波堤名	南防波堤		完成年月日	昭和14年		被災年月日	昭和32年2月～4月							
被災原因と その状況	2月11日～14日、3月30日～4月2日までの異常な冬期風浪により、南防波堤基点距165.5m～258m間、延長92.5mにわたり基礎捨石の散乱および根固コンクリートの欠壊、流出の被害を受けた(21年災を24年度に復旧したところである)。													
被災断面の 寸法 (図-93)	水深	-3.0	天端高	+2.1	基準面	T.P	H.W.L							
	断面の 全高	5.1	捨石高	3.3		壁体高	1.8							
	捨 石	底 幅	2.0		天端高	+0.30								
		天端幅		ノリコウ配	外側	1:2.5								
				内側	1:2									
	壁 体	底 幅	4.0	天端幅	4.0	底面高	+0.3	前面捨石 肩幅 外側 内側 3.2 2.0						
直立部	場所打	寸 法	コンクリート場所打 幅4.0m 厚さ1.8m											
		配 合												
		中 詰												
	上部場所打													
捨 石 部	捨 石													
	張 石													
	根固ブロック	3.2×2.0×1.6												
	そ の 他													
設計資料														
被災数量	直立部	堤体のすべり												
		堤体の傾斜												
	捨 石 部	被覆捨石の散乱	497m ³ 延長92.5m											
		基礎捨石の散乱												
		根固ブロックの 散乱	港外側16個 延長33m											
		消波工の散乱												
	そ の 他													
被災時の 自然条件	潮 位				波 高									
	最大平均風速	15m/sec以上(W～NW)			瞬間最大風速									
復旧方法	場所打コンクリートなどで原形に復旧。

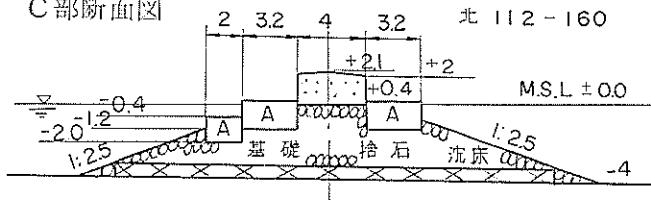
図-94 C部断面図 南 200-300
北 112-160

防波堤名	南防波堤		完成年月日	昭和14年		被災年月日	昭和29年9月26日							
被災原因とその状況	台風15号により、最大風速は30m/secを越え、異常高潮を伴う大暴風浪となり、波高は最大5mに達した。このため、南防波堤基点距244.2mより区間64mは、コンクリート堤体および根固方塊の滑動、傾斜が甚しく、一部捨石が流失、散乱した。													
被災断面の寸法 (図-94)	水深	-4.0	天端高	+2.10	基準面	T.P	H.W.L							
	断面の全高	6.1		捨石高	4.0	壁体高	2.1							
	捨 石	底 幅	30.0		天端高	±0.00								
		天端幅			ノリコウ配	外側 1:2.5 内側 1:2.5								
	壁 体	底 幅	4.0	天端幅	4.0	底面高	±0.00	前面捨石 外側 5.2 肩幅 内側 3.2						
直立部	寸 法	幅4.0×厚さ2.1のコンクリート单塊												
	場 所 打	配 合												
		中 詰												
	上部場所打													
捨 石 部	捨 石													
	張 石	500~1,000kg												
	根固ブロック	A型ブロック 3.2×2.0×1.6												
	そ の 他													
設計資料														
被災数量	直立部	堤体のすべり	64mにわたってすべり、傾斜、沈下を起こしているが、上部工の復旧は延長8mのみ。											
		堤体の傾斜												
	捨 石 部	被覆捨石の散乱												
		基礎捨石の散乱	75m ³ 延長 64m											
		根固ブロックの散乱												
		消波工の散乱												
	そ の 他	本体および根固ブロック移動個所に129m ³ (延長64m) の場所打コンクリート。												
被災時の自然条件	潮 位				波 高	H=5.0m

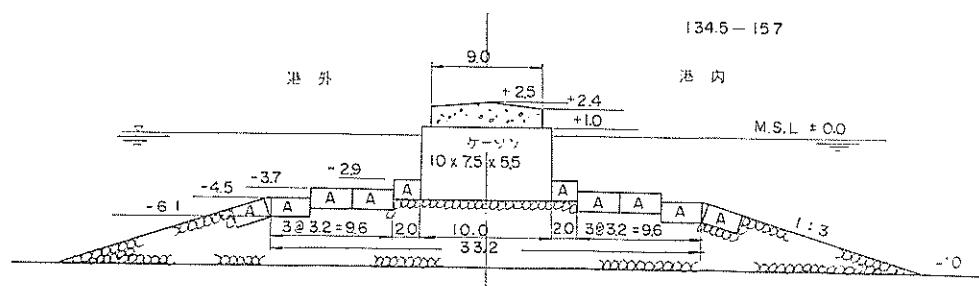
図-100 先端3函断面図

防波堤名	南防波堤	完成年月日	昭和14年	被災年月日	昭和25年12月30日					
被災原因と その状況	25年12月初旬より26年1月末にかけては、風浪激しく波高5mの波がたびたび来襲した。そのため、9月のジェーン台風で被災していた南防波堤先端ケーソンは前面へ傾斜し、頭部は111mにわたり方塊、捨石の流失の被害を受けた。									
被災断面の 寸法 (図-100)	水深	-10.0	天端高	+2.50	基準面 T.P H.W.L					
	断面の全高	12.5	捨石高	5.5	壁体高 7.0					
	捨 石	底 幅	65.0	天端高	-4.50					
		天端幅	33.2	ノリコウ配	外側 1:3 内側 1:3					
	壁 体	底 幅	10.0	天端幅	9.0 底面高 -4.50 前面捨石 外側 11.6 肩幅 内側 11.6					
直立部	寸 法	幅10.0×高さ5.5×7.5								
	ケーソン	配 合								
		中 詰								
	上部場所打									
捨 石 部	捨 石									
	張 石	500~1,000kg								
	根固ブロック	A型 3.2×2.0×1.6, 23t								
	そ の 他									
設計資料										
被災数量	直立部	堤体のすべり								
		堤体の傾斜	先端ケーソンが法線方向に傾斜							
	捨 石 部	被覆捨石の散乱	2,300m ³ 延長 88m							
		基礎捨石の散乱								
		根固ブロックの散乱	22個製作据付, 40個整置, 頭部13個仮置							
		消波工の散乱								
被災時の 自然条件	潮位	+0.80m	波 高	H=5.0m						
	最大平均風速	26.3m/sec(WNW)	瞬間最大風速	32.4m/sec (秋田測候所)						
	復旧方法	原形復旧。

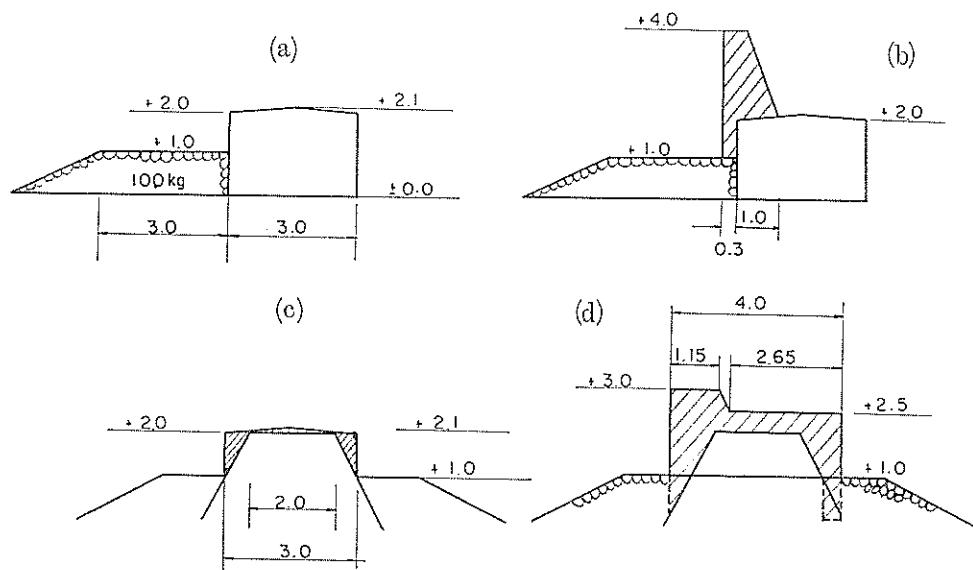
図-110 嵩 上 断 面 図

昭和26,7年に図-110に示す断面(a)で195mの南防波堤の基部延長工事を行ない、続いて28,9年に断面(a)を断面(b)のように嵩上げした。また、29年に基点距51mから33.9mと基点距130.5mから35mの区間を断面(d)のように嵩上した。基点距25~51m区間は、昭和27年頃から断面(c)のように施工し、29年に断面(b)のように嵩上げを行なっている。

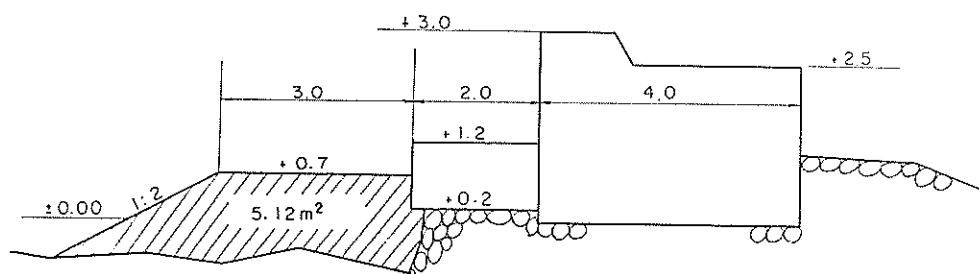
図-111 基点距 145.5 部復旧断面図

防波堤名	南防波堤	完成年月日	昭和29年	被災年月日	昭和32年12月13日	
被災原因とその状況	980mbの低気圧による冬期風浪のため、南防波堤基点距130.5mより35m区間にわたり根固捨石が散乱、流失した。					
被災断面の寸法 (図-111)	水深	天端高	+3.0	基準面	T.P H.W.L	
	断面の全高	捨石高			壁体高 3.0	
	捨 石	底 幅		天端高		
		天端幅		ノリコウ配	外側 内側 1:2	
	壁 体	底 幅	4.0	天端幅	1.15	
				底面高	±0.0	
				前面捨石	外側 5.0	
				肩幅	内側	
直立部	寸 法	石張式の旧堤(図-92)をコンクリートで巻いて図-110のd図とした。幅4.0m				
	場 所 打	配 合				
		中 話				
	上部場所打					
捨 石 部	捨 石					
	張 石					
	根固ブロック					
	そ の 他					
設計資料						
直立部	提体のすべり					
	提体の傾斜					
被災箇所	被覆捨石の散乱	210m ² 延長 35.0m				
	基礎捨石の散乱					
	根固ブロックの散乱					
	消波工の散乱					
	そ の 他					
被災時の自然条件	潮 位	+0.80m		波 高	H=6.0m	
	最大平均風速	34.4m/sec		瞬間最大風速	38.5m/sec	
復旧方法	原形復旧。

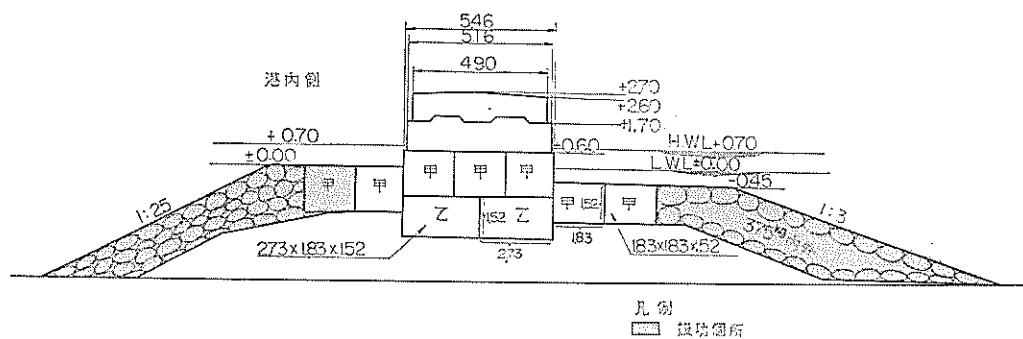
図-119 No.2部復旧断面図

防波堤名	北防波堤	完成年月日	不明(昭和初期)	被災年月日	昭和24年10月30日
被災原因とその状況	24年10月30日台風による激浪のため北防波堤基部から300mの箇所が延長100mにわたり、捨石および根固のブロック散乱の被害を受けた。				
寸法 (図-119)	水深	-4.10	天端高	+2.70	L.W.L ±0.00 H.W.L +0.70
	断面の全高	6.80	捨石高	1.60	壁体高 5.20
	捨 石	底 幅	34.0	天端高	
		天端幅		ノリコウ配	外側 1:3 内側 1:2.5
	壁 体	底 幅	5.46	天端幅	4.90 底面高 -2.50 前面捨石 外側 6.50 肩幅 内側 5.00
直立部	寸 法	甲 1.52×1.83×1.83, 公称 12t ブロック 乙 1.52×2.73×1.83, 公称 18t ブロック			
	ブロック	配合			
		中 詰			
	上部場所打	1:3:6			
捨 石 部	捨 石	375kg			
	張 石	750kg			
	根固ブロック	1.52×1.83×1.83			
	その他				
設計資料	不明				
被災数量	直立部	堤体のすべり			
		堤体の傾斜			
	捨 石 部	被覆捨石の散乱	2,100 m ³ (750kg石) 延長100m		
		基礎捨石の散乱	1,584 m ³ (375kg石) "		
		根固ブロックの散乱	30個 (1.83×1.83×1.52) "		
		消波工の散乱			
	その他				
被災時の自然条件	潮 位		波 高		
	最大平均風速		瞬間最大風速		
復旧方法	原形復旧。

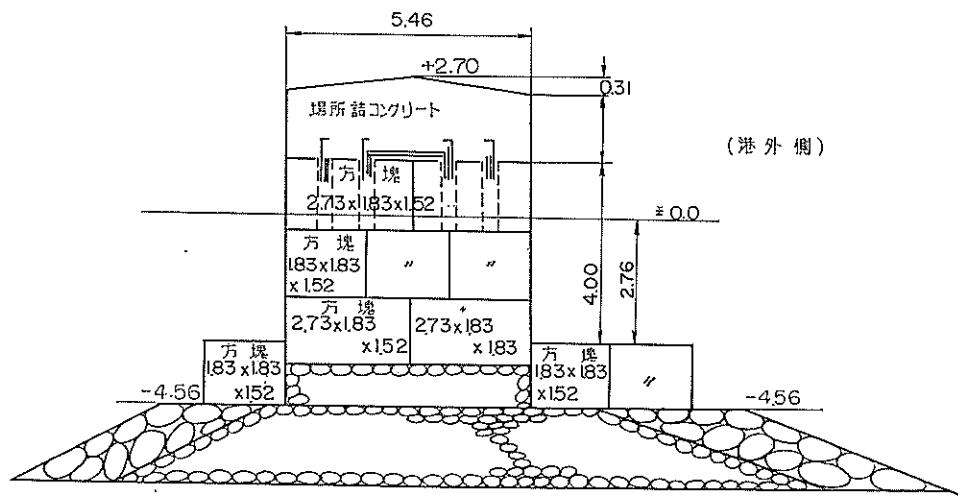
図-126 E部断面図 (400~500)

防波堤名	北防波堤	完成年月日	昭和初期	被災年月日	昭和29年9月26日
被災原因と その状況	台風15号のため9月26日から27日にかけて10m/sec以上風が吹き、最大24.8m/secを記録、波高は5.2mと推定された。このため北防波堤は基部から451.8mのところが23.9mにわたり堤体が移動、傾斜し、上部工コンクリートが一部はく離した(25年災未査定部分の増破)。				
被災断面の 寸法 (図-126)	水深	-6.30	天端高	+2.70	L.W.L ±0.00 H.W.L +0.70
	断面の全高	9.00	捨石高	2.70	壁体高 6.30
	捨 石	底 幅		天端高	-4.56
		天端幅		ノリコウ配	外側 1:2.5 内側 1:2
	壁 体	底 幅	5.46	天端幅	5.46
				底面高	-3.60
				前面捨石	外側 4.8 肩幅 内側 2.8
直立部	ブロック	寸 法	甲 1.83×1.83×1.52 乙 2.73×1.83×1.52		
		配 合			
		中 話			
	上 部 場 所 打				
捨 石 部	捨 石				
	張 石				
	根固ブロック	1.83×1.83×1.52			
	そ の 他				
設計資料					
被災数量	直立部	堤体のすべり			
		堤体の傾斜	延長23.9mにわたり港外側へ1.5m程傾斜		
	捨 石 部	被浸捨石の散乱	捨石20m ³		
		基礎捨石の散乱			
		根固ブロックの散乱			
		消波工の散乱			
	そ の 他	上部工コンクリート37m ³			
被災時の 自然条件	潮位	+0.6m		波 高	H=5.2m, T=6sec(スパートラップ・ムンク法による推定)
	最大平均風速	26.7m/sec		瞬間最大風速	33.5m/sec
原形旧方	場所打コンクリート、捨石で復旧。

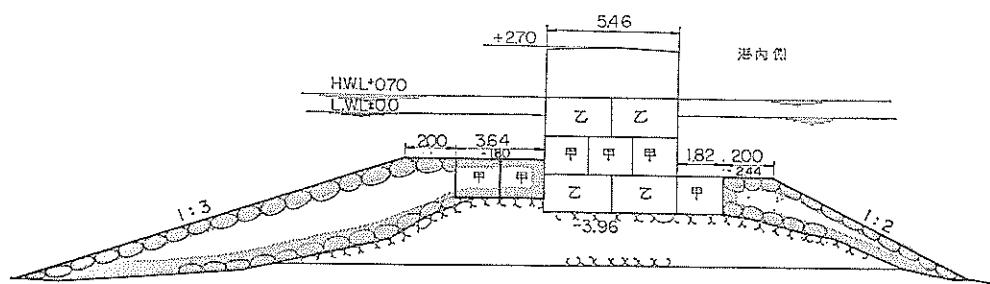
図-136 No.2 部復旧断面図

防波堤名	南防波堤	完成年月日	昭和初期	被災年月日	昭和24年10月30日			
被災原因と その状況	昭和24年10月30日の台風による激浪のため、南防波堤基部から420mの箇所が延長60mにわたり、捨石ならびに12t方塊の散乱、上部工コンクリートの一部が破壊した。また、港内側も捨石が散乱したので捨石を補給した。							
被災断面の 寸法 (図-136)	水深	-6.00	天端高	+2.70	L.W.L ±0.00 H.W.L +0.70			
	断面の全高	8.70	捨石高	2.00	壁体高 6.70			
	捨 石	底 幅		天端高	-3.96			
		天端幅		ノリコウ配	外側 1:3 内側 1:2			
	壁 体	底 幅	5.46	天端幅	5.46	底面高	-3.96	前面捨石 肩幅 外側 5.64 内側 3.82
直立部	寸法 ブロック	甲 1.83×1.83×1.52 乙 2.73×1.83×1.52						
	配 合							
	中 詰							
捨 石 部	上 部 場 所 打							
	捨 石							
	張 石							
	根固ブロック							
	そ の 他							
設計資料								
被災数量	直立部	堤体のすべり						
		堤体の傾斜						
	捨 石 部	被覆捨石の散乱	457 m ³ (750kg)	延長28m(27年度施工量)				
		基礎捨石の散乱	821 m ³ (375kg)	" 28m "				
		根固ブロックの 散乱	7 個	" 28m "				
		消波工の散乱						
	そ の 他	上部工コンクリート	105 m ³					
被災時の 自然条件	潮 位			波 高				
	最大平均風速				瞬間最大風速			
復旧方法	原形復旧。

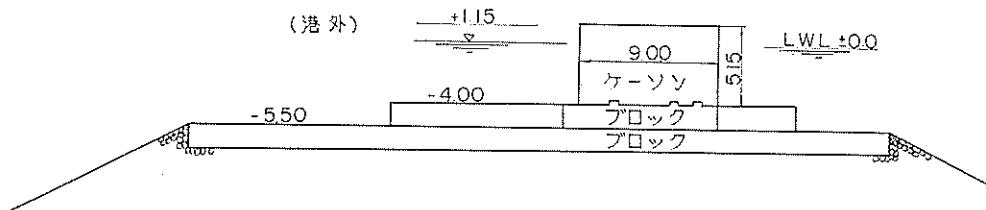
図-137 ②—1号ケーソン滑動前断面図

防波堤名	南防波堤		完成年月日	施工中		被災年月日	昭和28年1月 12~15日						
被災原因と その状況	次頁参照												
被災断面の 寸法 (図-137)	水深		天端高	+1.15	L.W.L	±0.00	H.W.L	+0.70					
直立部	断面の全高		捨石高			壁体高	5.15						
	捨 石	底 幅			天端高								
		天端幅			ノリコウ配	外側							
	壁 体	底 幅	9.00	天端幅	9.00	底面高	-4.00	前面捨石 外側 25.0 肩幅 内側 11.0					
捨石部	寸 法	幅9.00×高さ5.15×9.00, 重量258t コンクリート量103m ³ , 鉄筋量7,548kg											
	ケーソン	配 合											
		中 詰	コンクリート										
	上 部 場 所 打	(被災時上部工未施工)											
設計資料	H=7.00m, 入射角β=34°, マサツ係数0.6以上												
被災数量	直立部	堤体のすべり	ケーソン1函が8.6m										
		堤体の傾斜											
	捨 石 部	被覆捨石の散乱	440m ³ (75~375kg) 延長18.5m (既設部)										
		基礎捨石の散乱											
		根固ブロックの散乱	11個 延長18.5m (既設部)										
		消波工の散乱											
		その 他	上部工コンクリート205.7m ³										
被災時の 自然条件	潮 位	+0.90m			波 高	H= 4~6 m							
	最大平均風速	26.2m/sec(W)			瞬間最大風速	30.8m/sec(NW)							
復旧方法	新らしくろ型ケーソンを造って、間げきにはめ込んだ。

南防波堤延長部は26年度に①、②—1号の2函を据えたが、2函目の②—1号は26年8月のマージ台風（推定波高4m）により、13tの中詰方塊を7個入れたまま滑り出した（この時、図-137のケーソン底面のホゾはかなり破壊したようである）。このため一旦浮揚させて据付直した。こうして27年7月12日には②—2号ケーソンまでの据付を完了していた（蓋コンクリートまで完成し、上部工未施工）。ところが27年8月のキャレン台風、9月のメアリー台風により港内側に移動し弱体化していた②—1号ケーソンは、28年1月13～14日の激浪によりその移動量は7mに達した（②—2号ケーソンは滑動していない）。

28年1月のケースは、同一断面のろ型ケーソン（図-137参照）のうち、ろー1号が滑動し、当時施工端部で先端部となっていたろー2号は滑動しなかった。いずれのケーソンも上部工は未施工で蓋コンクリートまで完成していたのであるが、ろー1号の方は施工途中、中詰の段階で一度滑り、据付直しをしたものである（この時にケーソン底面のホゾが壊れたと考えられている）。なお、ろ型の設計波は $H=7.0$ 、 $\beta=34^\circ$ 、浮力は全堤体が受けるとしている。設計計算書はないが、現行設計法でマサツ係数を逆算すると

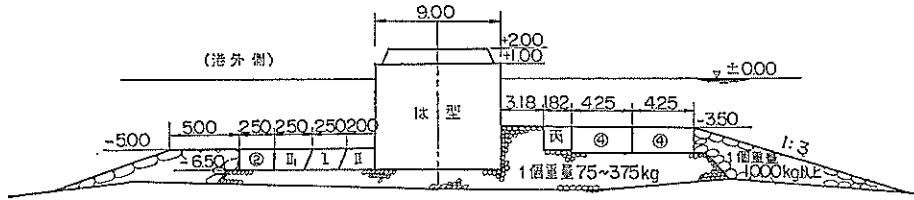
図-143 は型部標準断面図

防波堤名	南防波堤		完成年月日	昭和30年頃		被災年月日	昭和36年9月16日							
被災原因と その状況	第二室戸台風により、16日10時頃より風が強まり22時50分には最大風速37.7m/secを記録した。波高計は故障したが6m前後の波と推定された。このため南防波堤延長部基点から4~63.5mにわたり港外側の捨石、根固ブロックが散乱した。													
被災断面の 寸法 (図-143)	水深	-8.0	天端高	+2.0	L.W.L	±0.00	H.W.L	+0.70						
	断面の全高	10.00	捨石高	1.50		壁体高	8.50							
	捨 石	底 幅			天端高									
		天端幅			ノリコウ配	外側 1:3 内側 1:3								
	壁 体	底 幅	9.00	天端幅	7.00	底面高	-6.50	前面捨石 外側 14.50 肩幅 内側 13.50						
直立部	ケーソン	寸 法	幅9.0×高7.5×9											
		配 合												
		中 詰	コンクリート											
	上 部 打	場 所												
捨 石 部	捨 石	75~375kg												
	張 石	1,000kg												
	根固ブロック	外側 I, II, II ₁ , ②型ブロック 内側 ④, 丙型ブロック (図-148参照)												
	そ の 他													
設計資料														
被災数量	直立部	堤体のすべり												
		堤体の傾斜												
	捨 石 部	被覆捨石の散乱	950 m ³ (1t石) 延長59.5m											
		基礎捨石の散乱	150 m ³ (75~375kg) " 59.5m											
		根固ブロックの散乱	33個(23t/個) " 26.2m											
		消波工の散乱												
	そ の 他													
被災時の 自然条件	潮位	+1.05m	波 高	H=6m(推定)

最大平均風速	37.7m/sec	瞬間最大風速	49.0m/sec										
復旧方法	根固ブロックの増量とともにかみ合わせ型として復旧(図-148参照)。I, II, II ₁ , ②を改め、イ, ロ型その他の異型ブロックを据付ける。

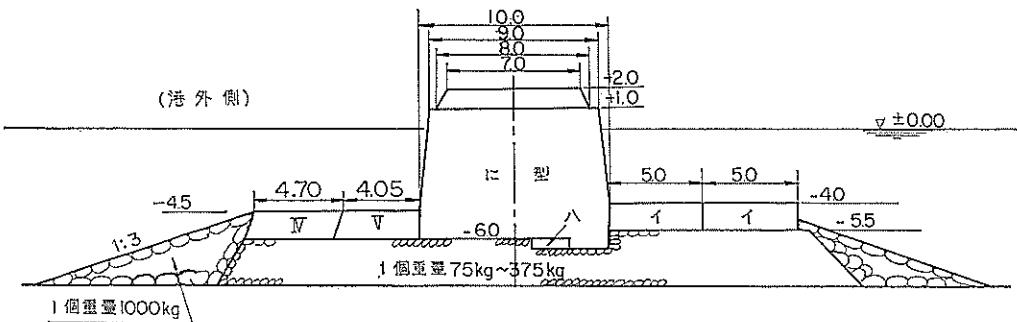
図-144 に型部標準断面図

防波堤名	南防波堤		完成年月日	施工中	被災年月日	昭和29年9月26日		
被災原因とその状況	28年1月の冬期風浪で港内側に移動した⑤—1号ケーソンの後には異型のろ'ケーソンをはめこむとともに⑤—3号、⑥型3函の計5函を28年度に据付けた。29年度は7月14日に⑦型を据付け8月3日にろ'ケーソンの上部工を施工した(⑧—2号以北のケーソン上部工は未施工)。しかし、9月の15号台風によりろ'ケーソン上部工41.7m ³ がはく離するとともに⑦型ケーソンは上部工および根固一部未施工の段階で港内側に約34cm移動した。							
被災断面の寸法 (図-144) ただし完成断面	水深	-8.5	天端高	+2.00	L.W.L ±0.00	H.W.L +0.70		
	断面の全高	10.5	捨石高	2.5	壁体高	8.00		
	捨石	底幅	50.0	天端高	-6.00			
		天端幅		ノリコウ配	外側 1:3 内側 1:3			
	壁体	底幅	10.0	天端幅	7.0	底面高	-6.0	
						前面捨石	外側 8.75 肩幅 内側 10.00	
直立部	ケーソン	寸法	に型 幅9.0×高さ7.0×8.0, 下面に凸起 ほ型 幅10.0×高さ8.0×8.0, 下面に凸起					
		配合						
		中詰	ブロックに割石コンクリート					
	上部 場所打							
捨石部	捨石	75~375kg						
	張石	1,000kg						
	根固ブロック	IV, V, イ型(図-148参照)						
	その他							
設計資料	H=7.0m(に, ほ型ケーソン), 入射角β=11°45', 背後根固を考慮							
被災数量	直立部	堤体のすべり	ケーソン1函34cm					
		堤体の傾斜						
	捨石部	被覆捨石の散乱						
		基礎捨石の散乱						
		根固ブロックの散乱						
		消波工の散乱						
	その他	上部工コンクリートのはく離41.7m ³						
被災時の自然条件	潮位	+0.60m	波高	H=5.2m, T=6sec(スペードラップ・ムンク法による推定)

最大平均風速	24.8m/sec	瞬間最大風速	33.5m/sec (SSW)				
復旧方法	根固部のみ復旧。図-142~図-145は南防波堤の標準断面である。

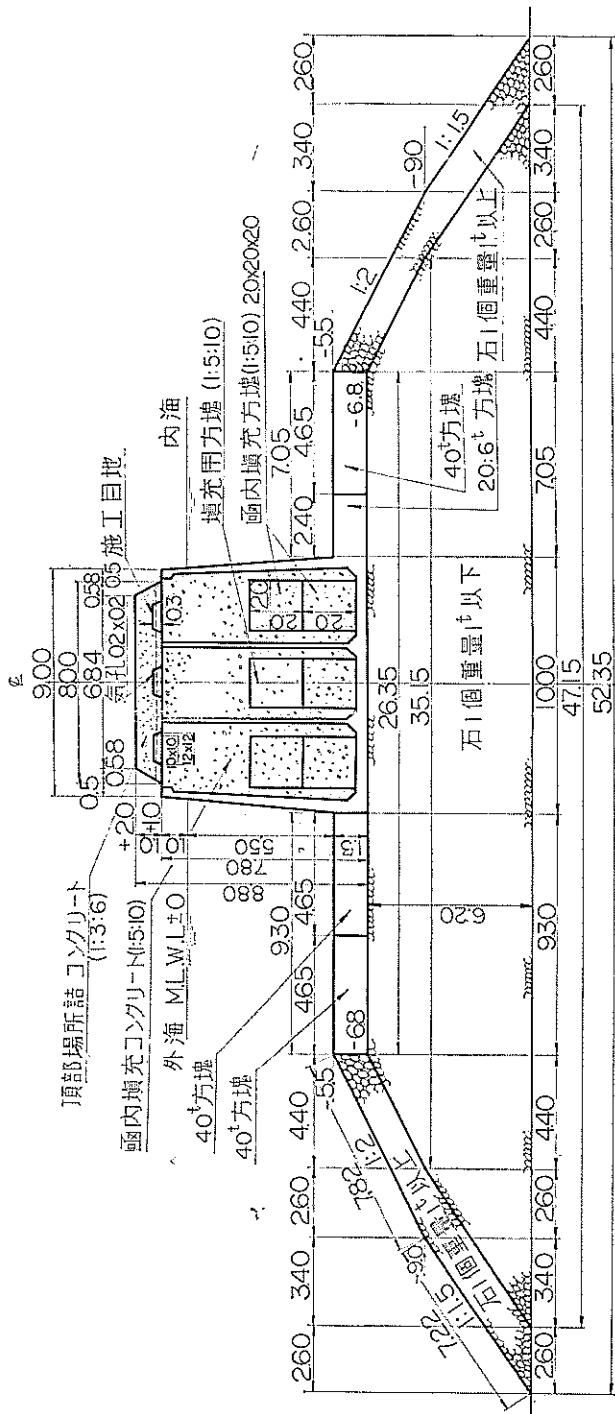
図-158 西防波堤標準断面図

防波堤名	西防波堤		完成年月日	昭和23年		被災年月日	昭和24年10月30日							
被災原因とその状況	10月29日に日本海中央部に発生した低気圧が北東に進むにつれて、新潟港では暴風連続し、30日午前6時には瞬間最大34m/secとなり、波高も7mとなった。このため延長132mの西防波堤(昭和14年に起工したが、ケーソン4函だけ完成、他は上部工未施工)はその基礎を大きく洗掘された。													
被災断面の寸法 (図-158)	水深	-13.0	天端高	+2.00	基準面	T.P	H.W.L							
	断面の全高	15.0	捨石高	-6.2		壁体高	8.8							
	捨 石	底 幅	52.35		天端高	-6.8								
		天端幅	26.35	ノリコウ配	外側 1:2 内側 1:2									
	壁 体	底 幅	10.0	天端幅	6.84	底面高	-6.8	前面捨石 外側 9.30 肩幅 内側 7.05						
直立部	ケーソン	寸 法	幅9.0×高さ7.8×6.0, 重量333.6t コンクリート量139m ³ , 鉄筋量12.01t											
		配 合	1:2:4											
		中 詰	1:5:10											
	上 部	打 場 所	1:3:6											
捨 石 部	捨 石	1 t 以下(750kg)												
	張 石	1 t 以上												
	根固ブロック	4.65×3.0×1.3(40t) 2.4×3.0×1.3(20.6t) (1:3:6)												
	そ の 他													
設計資料	H=6.5m, 広井式													
被災数量	直立部	堤体のすべり												
		堤体の傾斜												
	捨 石 部	被覆捨石の散乱	5,400m ³											
		基礎捨石の散乱	9,000m ³											
		根固ブロックの散乱	54個(40t)											
		消波工の散乱

そ の 他													
被災時の自然条件	潮 位				波 高	H=7 m								
	最大平均風速				瞬間最大風速	34m/sec								
復旧方法	原形復旧。

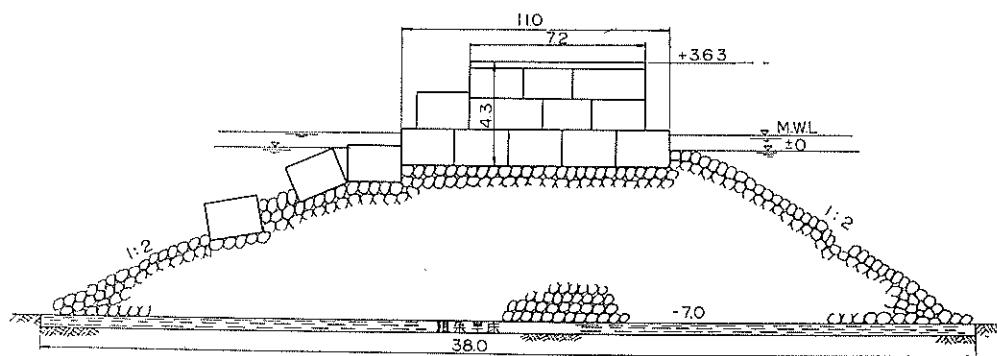
図-162 西突堤標準断面図

防波堤名	西突堤		完成年月日	大正13年		被災年月日	昭和25年12月31日							
被災原因とその状況	25年12月末より26年1月末に至る間は大暴風が連続したが、12月31日には瞬間最大27m/secを記録し、5mに及ぶ激浪が西突堤に来襲した。このため延長187m 10数個所にわたり、基礎および堤体の保護方塊125個、大型割石110m ³ 、小型割石1,315m ³ 、場所打コンクリート514m ³ が流出した。													
被災断面の寸法 (図-162) ただし当初断面	水深	-7.0	天端高	+3.63	基準面	低水面	H.W.L							
	断面の全高	10.63		捨石高	6.33		壁体高	4.30						
	捨 石	底 幅	38.0		天端高	-0.67								
		天端幅	11.0		ノリコウ配	外側 1:2 内側 1:2								
	壁 体	底 幅	11.0	天端幅	7.2	底面高	-0.67	前面捨石 外側 肩幅 内側						
直立部	寸 法	ブロックの寸法不明、重量10t, 24t												
	ブロック	配 合												
		中 詰												
	上 部 場 所 打													
捨 石 部	捨 石	500kg内外												
	張 石													
	根固ブロック	14t, 24t												
	そ の 他													
設計資料														
被災数量	直立部	堤体のすべり												
		堤体の傾斜												
	捨 石 部	被覆捨石の散乱	110m ³ (被災量)	75kg以上	90m ³ (27年度復旧量)									
		基礎捨石の散乱	1,315m ³ (")	75kg以下	865m ³ (")									
		根固ブロックの散乱	125個 (")	2.4×2.4×1.8 3.0×2.4×1.45	77個 (") 8個 (")									
		消波工の散乱

防波堤名	西突堤		完成年月日	大正13年		被災年月日	昭和28年1月 12~16日							
被災原因と その状況	12日から16日にわたって北ないし北北西の強風が連続、このため西突堤は北西方向の波高5mの激浪を受け、11個所、延長112.6mにわたり捨石、ブロック、上部工に被害を受けた。													
被災断面の 寸法 (図-162) ただし当初 断面	水深	-7.0	天端高	+3.63	基準面	低水面	H.W.L							
	断面の全高	10.63		捨石高	6.33		壁体高	4.30						
	捨 石	底 幅	38.0			天端高	-0.67							
		天端幅	11.0		ノリコウ配	外側 1:2 内側 1:2								
	壁 体	底 幅	11.0	天端幅	7.2	底面高	-0.67	前面捨石 外側 肩幅 内側						
直立部	ブロック	寸 法	詳細不明 24, 5年度に補強されたブロックの寸法は 3.0×2.4×1.45 2.4×2.4×1.8											
		配 合	1:3:6											
		中 詰												
	上 部 場 所 打													
捨 石 部	捨 石	500kg内外												
	張 石													
	根固ブロック	14t, 24t												
	そ の 他													
設計資料														
被災数量	直立部	堤体のすべり												
		堤体の傾斜												
	捨 石 部	被覆捨石の散乱												
		基礎捨石の散乱	21m ³ (75kg内外)											
		根固ブロックの散乱	24個											
		消波工の散乱												
		そ の 他	上部場所打ちコンクリート206m ³ (1:3:6)											
被災時の 自然条件	潮 位	+1.36m			波 高	H=5 m								
	最大平均風速				瞬間最大風速	28.2m/sec

そ の 他	場所打コンクリート514m ³ 流出	(")	1:3:6	454m ³ (")									
被災時の自然条件	潮 位				波 高	H=5.0m								
	最大平均風速				瞬間最大風速	27m/sec								
復旧方法	原形復旧。図-161, 162は完成当時の断面図(推定)である。

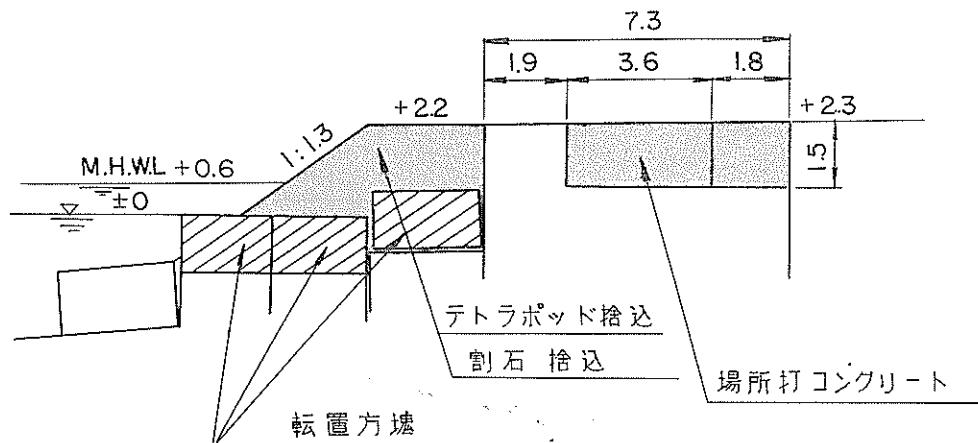
図-166 33年災復旧断面図 No.25附近

防波堤名	西突堤	完成年月日	大正13年	被災年月日	昭和33年2月13日
被災原因とその状況	山東半島附近に発生した低気圧が12日、佐渡沖を通過(995mb), このため海上は大暴風となり13日、最大風速28.5m/secを記録、潮位は+1.6mとなり波高は4mを記録した。このため西突堤はNW, WNWの波浪を受け、本堤および元付部5個所に災害を受けた。				
被災断面の寸法 (図-162) 28年災参照	水深	天端高	L.W.L	H.W.L	
	断面の全高	捨石高		壁体高	
直立部	捨石	底幅	天端高		
		天端幅		ノリコウ配	外側 内側
	壁体	底幅	天端幅	底面高	前面捨石 肩幅 外側 内側
捨石部	寸法	詳細不明			
	配合				
	中詰				
上部打場所					
設計資料					
被災数量	直立部	堤体のすべり			
		堤体の傾斜			
	捨石部	被覆捨石の散乱			
		基礎捨石の散乱			
		根固ブロックの散乱			
		消波工の散乱			
	その他	本堤部場所打776m ³ , 元付部場所打704m ³			
被災時の自然条件	潮位	+1.6m	波高	H=4.0m	
	最大平均風速	28.5m/sec	瞬間最大風速		
復旧方法	新鴻港において32年度より初めてテトラボッド使用、33年2月災の復旧には4tテトラボッドを使用した。

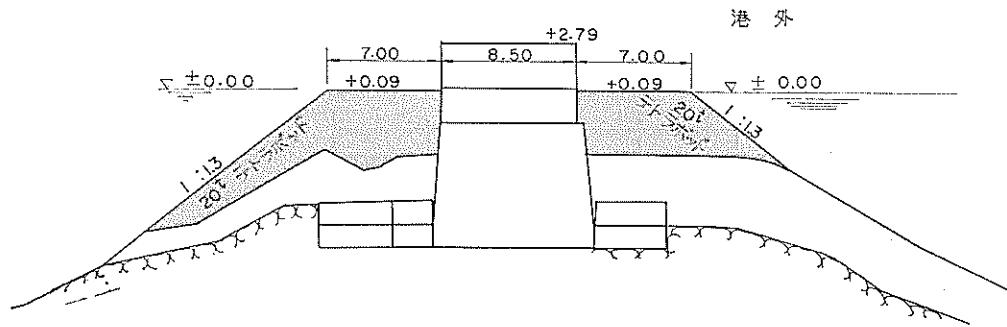
図-174 35年度頭部竣工断面図

西防波堤は恒久対策工事（維持天端高+2.00mに対し施工天端高+2.63m）では、入射角37°30'、設計波高5.5mとし、テトラポッドのある時の波圧は西突堤と同じく、「海底コウ配の急な場所に設けた構造物に働く波圧」（設計要覧14頁）を改良して計算している（詳しくは「新潟の地盤沈下」第3集参照）。当初、下部に8t、上部に12.5tテトラポッドを使って施工していたが、35年1月に堤頭部が被災したため、36年度20tテトラポッドで復旧している。32年度～38年度の工事の概略を下表に示す。

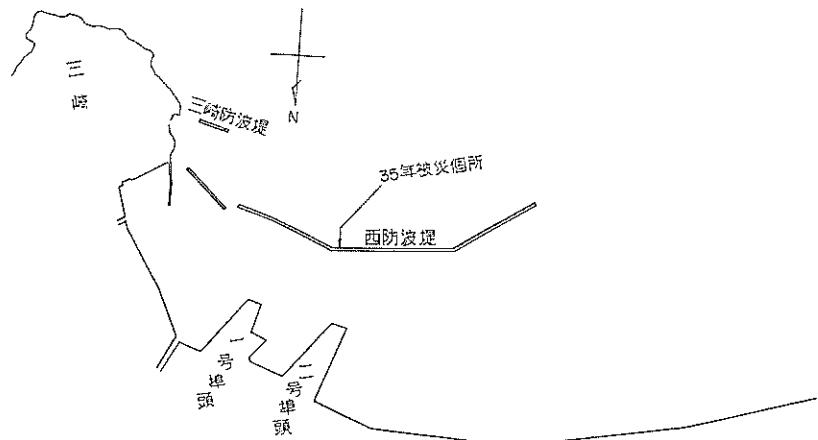
図-191 被災位置図

防波堤名	西防波堤	完成年月日	施工中	被災年月日	昭和35年10月20日					
被災原因と その状況	台風24号のため、小名浜港では19~20日にかけて大時化となり、激浪が西防波堤に来襲した。このため延長110.6mにわたり捨石洗掘、本体沈下の被害を受けた。なお、沈下したケーソン11函は1函目を34年3月4日、11函目は35年9月12日据付け、上部工まで完成していた。基礎の施工状況は不明。									
被災断面の 寸法 (図-192) ただし完成 断面	水深	-9.00	天端高	+3.70	L.W.L ±0.00 H.W.L +1.40					
	断面の 全高	12.7	捨石高	2.8	壁体高 9.9					
	捨 石	底 幅	34.0	天端高	-6.2					
		天端幅		ノリコウ配	外側 内側 1 : 2					
	壁 体	底 幅	12.5	天端幅	12.3 底面高 -6.2 前面捨石 外側 肩幅 5.0 内側 3.5					
直立部	ケーソン	寸 法	幅12.5×高さ8.2×10.0							
		配 合								
		中 詰	コンクリートブロック							
	上 部 場 所 打									
捨 石 部	捨 石	50~100kg								
	張 石									
	根固ブロック	内側2.5×1.5×2.5								
	そ の 他	外側8tテトラポッド、天端高-3.0、天端幅6.0								
設計資料	A部 H=6.1m, β=21°, 砕波, 天端高+3.70 C部 H=6.1m, β=0° 砕波, 天端高+3.70 B部 H=6.1m, β=0°, 砕波, 天端高+3.70 D, E部 H=6.1m, β=20° 砕波, 天端高+5.00									
被災数量	直立部	堤体のすべり								
		堤 体 の 傾 斜	ケーソン11函110.6mが20~50cm前傾							
	捨 石 部	被覆捨石の散乱								
		基盤捨石の散乱	500m ³ 延長110.6m							
		根固ブロックの 散 亂

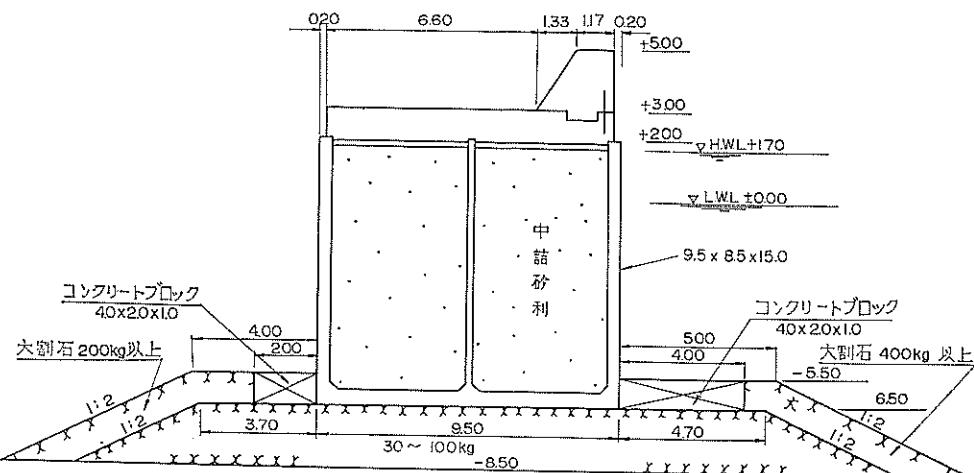
図-201 標準断面図

防波堤名	興津防波堤		完成年月日	昭和40年8月		被災年月日	昭和40年9月17日	
被災原因と その状況	8月12日に+5.00までのバラペットの打設を完了した興津防波堤は、9月17日台風24号による波浪のため堤頭函のみ約25cm滑動した。その後、41年9月25日の26号台風でも堤頭函のみ滑動しその変位量は1mに達した。							
被災断面の 寸法 (図-201)	水深	-8.50	天端高	+5.00	L.W.L	±0.00	H.W.L	+1.70
	断面の全高	13.5		捨石高	2.0		壁体高	11.5
	捨 石	底 幅	30.0		天端高	-6.5		
		天端幅	18.5		ノリコウ配	外側 1:2 内側 1:2		
	壁 体	底 幅	9.50	天端幅		底面高 -6.50	前面捨石 肩幅 外側 5.0 内側 4.0	
直立部	寸 法 ケーソン	幅9.5×高さ8.5×15.0						
	配 合							
	中 詰	砂利						
	上 部 場 所 打							
捨 石 部	捨 石	30~100kg						
	張 石	外側 400kg以上 内側 200kg以上		先端部1,000kg以上				
	根固ブロック	4.0×2.0×1.0						
	そ の 他							
設計資料	H=4.5m, β=35°, 碎波圧							
被災数量	直立部	堤体のすべり	堤頭函が20~100cm					
		堤体の傾斜						
	捨 石 部	被覆捨石の散乱						
		基礎捨石の散乱						
		根固ブロックの散乱						
		消波工の散乱						
	そ の 他							
被災時の 自然条件	潮 位	24号+1.90m 26号+1.70m		波 高	24号H=6.0m(目測による推定) 26号H ^{1/3} =5.8m(他地点の実測波からの推定)			
	最大平均風速	24号 26号33.0m/sec(N.E.)		瞬間最大風速	24号33.0m/sec(SSE)(清水) 26号47.8m/sec(清水)			
復旧方法	基礎のみ原形復旧。
