港 湾 技 研 資 料

TECHNICAL NOTE OF
PORT AND HARBOUR RESEARCH INSTITUTE
MINISTRY OF TRANSPORT, JAPAN

被災防波堤集覽.....(編集)設計基準部設計基準課

運輸省港湾技術研究所

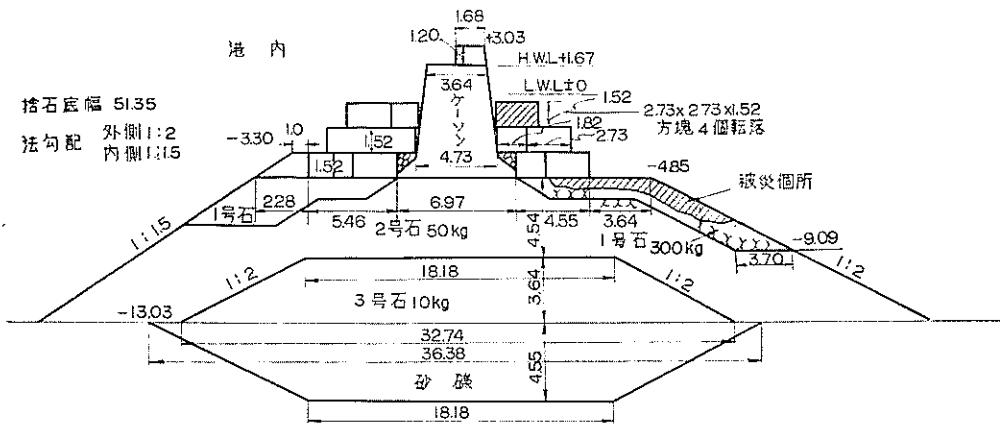
図-205 神戸港第一防波堤被災断面図(シェーン台風)

防波堤名	第一防波堤		完成年月日	昭和9年		被災年月日	昭和25年9月3日	
被災原因と その状況	<p>ジェーン台風により神戸附近の最大風速は33.4m/secとなった。このため第一防波堤は延長940mにわたり捨石が散乱し、根固ブロック4個が転落した。</p> <p>また、第二防波堤は155m、第三防波堤は1,332mにわたり基礎捨石の散乱、ブロックの移動などの被害があった。</p>							
被災断面の 寸法 (図-205)	水深	-13.03	天端高	+3.03	L.W.L	±0.00	H.W.L	+1.67
	断面の全高	16.06	捨石高	8.18		壁体高	7.88	
	捨 石	底 幅	51.35		天端高	-4.85		
		天端幅	22.9	ノリコウ配	外側 1:2 内側 1:1.5			
	壁 体	底 幅	6.97	天端幅	3.64	底面高	-4.85	前面捨石 外側 8.19 肩幅 内側 7.74
直立部	ケーソン	寸 法	幅3.64×高さ6.67×13.91 6.97×12.12 (12尺×22尺×46尺) (23尺×40尺)	重量329.97 t				
		配 合	1 : 2 : 4					
		中 詰	割石コンクリート					
	上部場所打	1 : 2.5 : 5						
捨 石 部	捨 石	10kg, 50kg						
	張 石	300kg						
	根固ブロック	2.73×1.82×1.52 2.73×2.73×1.52						
	そ の 他	地盤改良、砂レキ置換(厚さ3.3m)						
設計資料	H=2.5m, H.W.L+1.67m, [築港工学(横井)]							
被災数量	直立部	堤体のすべり						
		堤体の傾斜						
	捨 石 部	被覆捨石の散乱	港外側10,700m ³ (300kg石)延長940m					
		基礎捨石の散乱						
		根固ブロックの散乱	4個					
		消波工の散乱						
	そ の 他							
被災時の 自然条件	潮 位	+3.16m		波 高	H ^{1/3} =2.3m, T=5.9sec, 波向 S SW(坂本・井島法)

最大平均風速	33.4m/sec(N.E)		瞬間最大風速	47.6m/sec(N.E) (気象台)			
復旧方法	原形復旧。図-206は神戸港第一、二、三防波堤の戦後の被災位置図である。

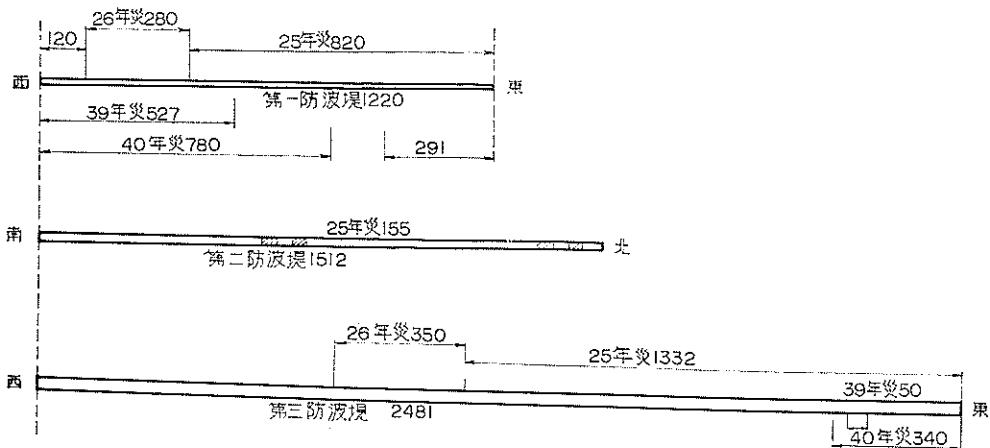
図-206 神戸港防波堤被災位置説明図

神戸港第三防波堤は、大きくわん曲した法線を持っておりいわゆる凹部という感じではない。しかも、わん曲部に被災したのではないが、法線が約90°にわたって連続的に変化しているため過去の災害個所から設計波向が判定できる好例である。図-204、206を併せて見ると法線の違いによる被災の差がはっきり現れており、南面している第三防波堤東部は第一防波堤と同じくケーソンが滑動しているが、それらと法線を異にする第二防波堤、第三防波堤西部は完成以来ケーソンは滑動していない。

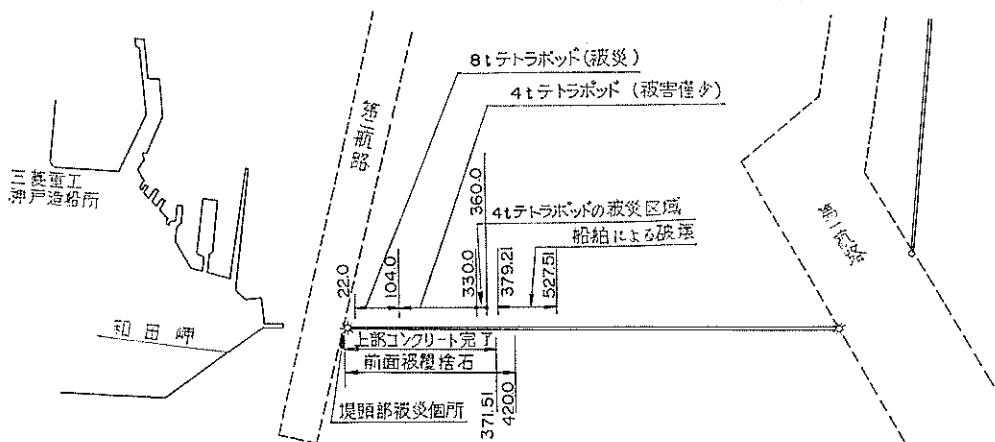
図-207 第一防波堤平面図

防波堤名	第一防波堤		完成年月日	昭和9年		被災年月日	昭和39年9月25日	
被災原因とその状況	災害時の状態は図-207に示すとおりで、第一防波堤22~104mは8t, 104~360mは4tテトラボッドが据付けられていた。これが9月25日の20号台風により、堤頭部の根固ブロック転落、8tテトラボッドの散乱(4t部は33個転落したのみ)、上部工嵩上完了終端のケーソン2函の滑動および船舶の衝突によるケーソン13函の移動の被害を受けた。							
被災断面の寸法(図-210)	水深	-14.0	天端高	+4.0	L.W.L	±0.00	H.W.L	+1.73
	断面の全高	18.00	捨石高	8.22		壁体高	9.78	
	捨 石	底 幅	55.0		天端高	-5.78		
		天端幅	32.0	ノリコウ配	外側 1:1.5 内側 1:1.5			
	壁 体	底 幅	6.97	天端幅	3.0	底面高	-5.78	前面捨石 外側 肩幅 内側
直立部	ケーソン	寸 法	幅3.64×高さ6.67×13.91 6.97					
		配 合	1:2:4					
		中 詰	割石コンクリート					
	上 部	場 所 打	1:2.5:5(旧上部工)					
捨 石 部	捨 石	10kg, 50kg						
	張 石	300kg						
	根固ブロック	2.73×1.82×1.52 2.73×2.73×1.52						
	そ の 他	8tテトラボッド, 天端高+3.0, 肩幅6.00						
設計資料	嵩上工事, $H^{1/3}=3.0\text{m}$, 破波圧, 消波率33%, 背面根固(30.6t/m)も堤体として考慮							
被災数量	直立部	堤体のすべり	2函20~60cm					
		堤体の傾斜	(船舶の衝突により13函が移動, 傾斜)					
	捨 石 部	被覆捨石の散乱	1,690m ³ 延長420m					
		基礎捨石の散乱						
		根固ブロックの散乱	5個(2.73×2.73×1.52)					
		消波工の散乱	8tテトラボッド 169個 4tテトラボッド 33個

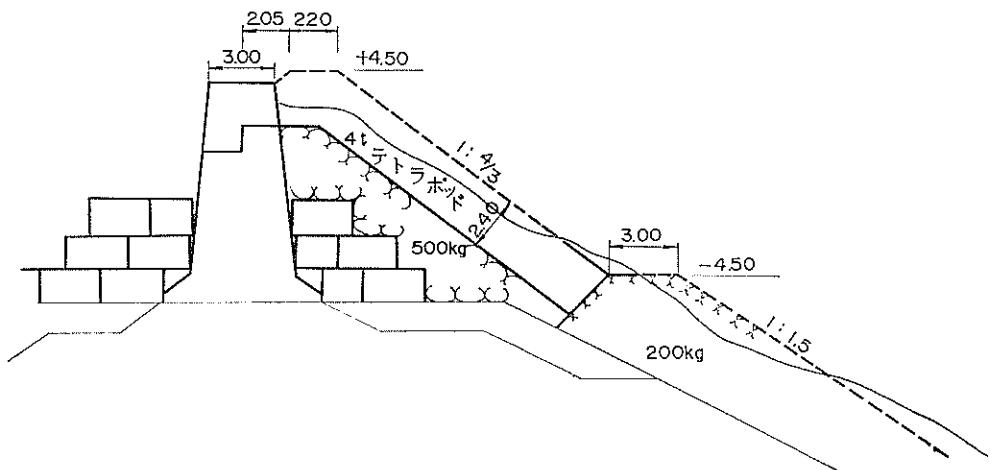
図-213 4t テトラポッド部標準断面図

防波堤名	第一防波堤		完成年月日	昭和9年		被災年月日	昭和40年9月10日							
被災原因と その状況	9月10日の23号台風により第一防波堤1,220mのほぼ全長にわたりテトラポッド、基礎捨石が大きく散乱した。23号台風時の施工状況ならびに被害状況は図-212のとおりである。なお、905～1,205m区間の西端のケーソン1函が約88cm移動した。													
被災断面の 寸 法 (図-213)	水 深	-13.0	天端高	+4.00	L. W. L	±0.00	H. W. L	+1.73						
	断面の 全 高	17.00		捨石高	7.22		壁体高	9.78						
	捨 石	底 幅				天端高	-5.78							
		天端幅				ノリコウ配	外側	内側						
	壁 体	底 幅	6.97	天端幅	3.00	底面高	-5.78	前面捨石 外側 肩幅 内側						
直立部	ケーソン	寸 法	第一防波堤25年災、39年災参照											
		配 合												
		中 詰												
	上 部	打 場 所												
捨 石 部	捨 石	10kg, 50kg												
	張 石	200kg, 300kg, 500kg												
	根固ブロック	2.73×1.82×1.52 2.73×2.73×1.52												
	そ の 他	4t テトラポッド天端高+4.50, 天端幅2.20												
設 計 資 料	(40年災後) $H^{1/3}=4.35m$, $T^{1/3}=8.0sec$, 波向210°													
被 災 数 量	直立部	堤体のすべり	ケーソン1函88cm											
		堤体の傾斜												
	捨 石 部	被覆捨石の散乱	(図-212参照)											
		基礎捨石の散乱	(" ")											
		根固ブロックの 散乱												
		消波工の散乱	(図-212参照)

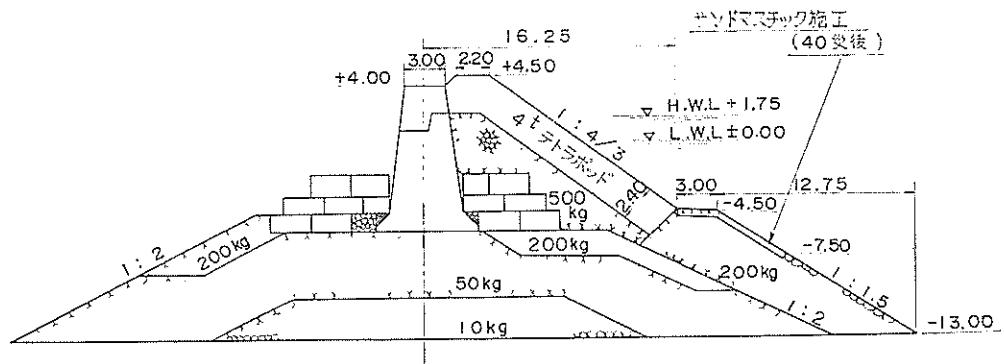
図-218 断面 (3)

そ の 他													
被 災 時 の 自然 条 件	潮 位	+2.76m		波 高	$H^{1/3}=4.35m$, $T^{1/3}=7.9sec$, (坂本・井島法)									
	最大平 均風速	30.0m/sec(S)		瞬間最 大風速	48.5m/sec(SSE)									
復旧 方法	4t テトラポッド散乱部は4t および8t テトラポッドで復旧(図-216, 218) 未施工部は新たに8t テトラポッドで(図-217), 堤頭部は25t テトラポッドで復旧した(図-219)。

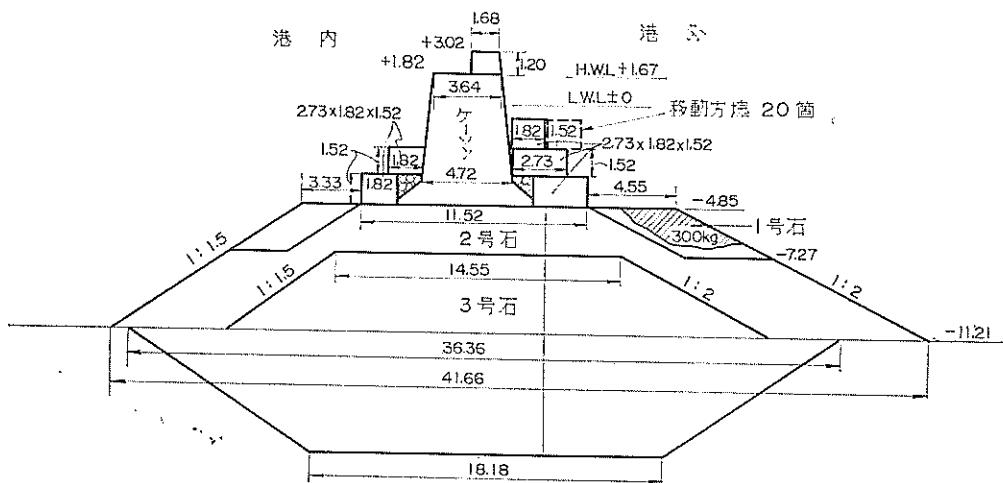
図-220 第三防波堤被害図(ルース台風)

防波堤名	第三防波堤		完成年月日	昭和12年		被災年月日	昭和26年10月14日	
被災原因と その状況	10月14日鹿児島に上陸したルース台風により、神戸地区は瞬間最大風速28.4m/secとなった。このため、第三防波堤が延長350mにわたり捨石、根固ブロック移動の被害を受けた。なお、第一防波堤も延長280mにわたり被災した。							
被災断面の 寸法 (図-220)	水深	-11.21	天端高	+3.02	L.W.L ±0.00	H.W.L +1.67		
	断面の 全高	14.23	捨石高	6.36		壁体高	7.87	
	捨 石	底 幅	41.66		天端高	-4.85		
		天端幅	19.40		ノリコウ配	外側 1:2 内側 1:1.5		
	壁 体	底 幅	6.97	天端幅	3.64	底面高	-4.85	前面捨石 外側 肩幅 内側 7.28 5.15
直立部	ケーソン	寸 法	幅3.64×高さ6.67×13.91 (図-220) 6.97×12.12					
		配合	3.64 幅6.97×高さ5.46×12.12 (図-221)					
		中詰	ブロック(1:1(火山灰):4:10), コンクリート(1:1(火山灰):4:10)					
	上 部 場 所 打							
捨 石 部	捨 石	56.8kg(15貫) (図-221)						
	張 石	300kg(80貫) ()						
	根固ブロック	2.73×1.82×1.21 ()						
	そ の 他							
設計資料	H=2.5m, H.W.L=+1.67m, [築港工学(横井)]							
被災数量	直立部	堤体のすべり						
		堤体の傾斜						
	捨 石 部	被覆捨石の散乱	港外側2,794m ³ (300kg石) 延長350m					
		基礎捨石の散乱						
		根固ブロックの 散乱	20個					
		消波工の散乱						
	そ の 他							
被災時の 自然条件	潮 位	+2.75m		波 高	H=1.2m, T=4.1sec(推定)			
	最大平均風速	19.6m/sec		瞬間最大風速	28.4m/sec

復旧方法	原形復旧。なお、図-221は第三防波堤西側の完成当時の断面図である。

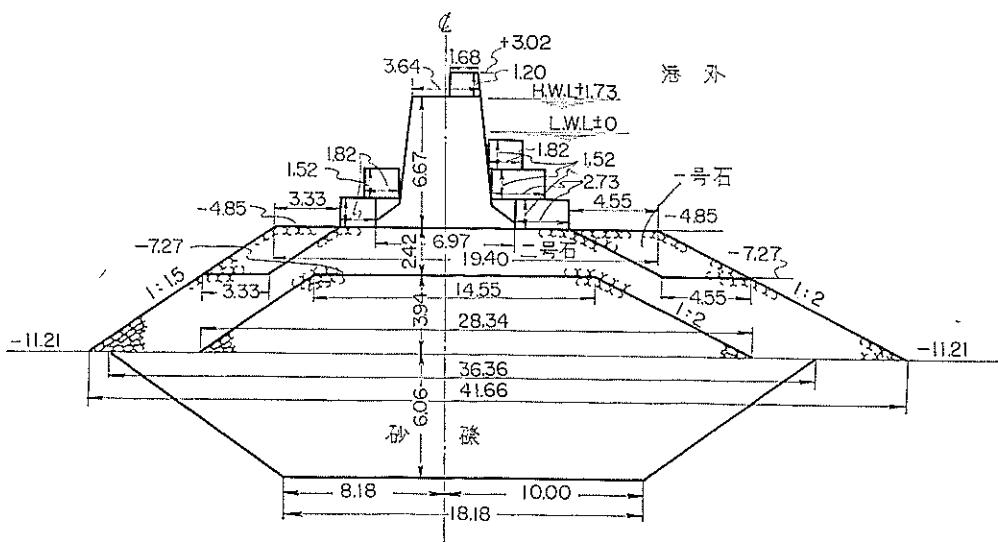
図-222 標準断面図

防波堤名	第三防波堤		完成年月日	昭和12年		被災年月日	昭和40年9月10日							
被災原因とその状況	第三防波堤は完成以来、ケーソン滑動という被害はなかったが、39年9月の20号台風でケーソン2箇(図-224のNo.19, 20)が最大45cm滑動したが、40年9月の23号台風では33箇のケーソンが滑動(最大3.5m)した。このうち滑動量の大きかった3箇42m分を40年度復旧した。													
被災断面の寸法(図-222)	水深	-11.21	天端高	+3.02	L.W.L	±0.00	H.W.L	+1.73						
	断面の全高	14.23	捨石高	6.36		壁体高	7.87							
	捨 石	底 幅	41.66		天端高	-4.85								
		天端幅	19.40	ノリコウ配	外側 1:2 内側 1:1.5									
	壁 体	底 幅	6.97	天端幅	3.64	底面高	-4.85	前面捨石 外側 7.28 肩幅 内側 5.15						
直立部	ケーソン	寸 法	幅3.64×高さ6.67×13.91 6.97											
		配 合	(第一防波堤ケーソンと同じと考えられる) 1:2:4											
		中 詰	割石コンクリート											
	上 部	場 所 打	1:2.5:5											
捨 石 部	捨 石	10kg, 50kg												
	張 石	300kg												
	根固ブロック	2.73×1.82×1.52												
	そ の 他													
設計資料	H=2.5m, H.W.L=+1.67m[築港工学(横井)]													
被災数量	直立部	堤体のすべり	33箇最大3.5m											
		堤体の傾斜												
	捨 石 部	被覆捨石の散乱	409m ³ 延長42m											
		基礎捨石の散乱												
		根固ブロックの散乱	128個(2.73×1.52×1.82)延長42m

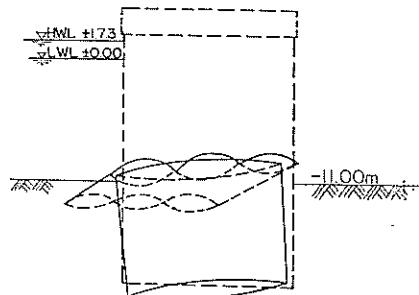
図-227 被 災 断 面 図

防波堤名	第五防波堤	完成年月日	施工中	被災年月日	昭和39年9月25日	
被災原因とその状況	35年度から工事を始めていた第五防波堤は、20号台風来襲時には上下段セル各48基の据付と上部工37基、間げきの鋼管ダイ 26個所(32本)が施工されていたが、20号台風による波浪のため47基の上段セルが主に陸側に倒壊するとともに13基の下段セルが傾斜、間げきの鋼管ダイも半数以上が倒壊、傾斜した。					
被災断面の寸法 (図-227)	水深	-11.0	天端高	+5.0	L.W.L ±0.00 H.W.L +1.73	
	断面の全高	25.0	捨石高	0	壁体高 25.0	
	捨 石	底 幅			天端高	
		天端幅			ノリコウ配 外側 内側	
	壁 体	底 幅	15.5	天端幅 15.85	底面高 -20.0 前面捨石 外側 肩幅 内側	
直立部	セルラー ブロック	寸 法	上段P.Cセル 直径15.5, 高さ11.0, 厚さ0.15 下段P.Cセル 直径15.5, 高さ11.5, 厚さ0.15			
		配 合				
		中 詰	上段セルは砂、下段セルは粘土			
捨 石 部	上 部	場 所 打				
	捨 石					
	張 石					
	根固ブロック					
	そ の 他					
設計資料	H=3.0m, T=7.0sec, L=60.0m, 波向β=0°, 部分碎波圧					
被災数量	直立部	堤体のすべり				
		堤体の傾斜	47基の上段セルの倒壊 13基の下段セルの傾斜			
	捨 石 部	被覆捨石の散乱				
		基礎捨石の散乱				
		根固ブロックの散乱				
		消波工の散乱				
	そ の 他	間げきの鋼管ダイの倒壊6本、傾斜11本				
被災時の自然条件	潮 位	+3.10m	波 高	$H_{1/3}=3.8m, T_{1/3}=7.1sec$ (坂本・井島法)		
	最大平均風速	26.8m/sec(S SW)	瞬間最大風速	41.3m/sec(S SW)		
復旧方法	$H_{1/3}=3.8m$ でケーソン混成堤を設計したが、6523号台風以後 $H_{1/3}=4.35m$ として上部工を+5.0mまでベタ打ちするとともに背面捨石を2.5m高くした(図-229)。

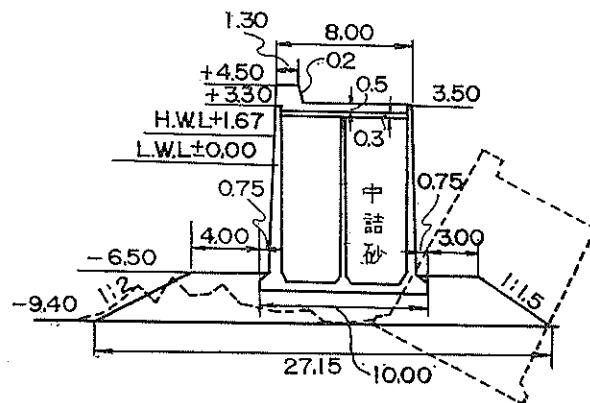
図-233 中間部ケーソン断面図

防波堤名	長田防波堤		完成年月日	昭和38年度		被災年月日	昭和39年9月25日	
被災原因とその状況	全長80mのうち先端45mがケーソン3函からなる混成堤、基部35mは4tテトラポッドで被覆した傾斜堤である。6420号台風により先端ケーソンが横転、次のケーソンが30°傾斜、基部ケーソンは天端で60cm、基部で20cm移動した、傾斜堤部は4tテトラポッドおよび上部場所打コンクリートが飛ばされた。							
被災断面の寸法 (図-233)	水深	-9.4	天端高	+4.5	L.W.L	±0.00	H.W.L	+1.67
	断面の全高	13.9	捨石高	1.9		壁体高	12.0	
	捨 石	底 幅	27.15		天端高	-7.5		
		天端幅	17.0	ノリコウ配	外側 1:2 内側 1:1.5			
	壁 体	底 幅	10.0	天端幅	8.0	底面高	-7.5	前面捨石 外側 4.0 肩幅 内側 3.0
直立部	ケーソン	寸 法	幅8.0×高さ11.0×15.0 10.0					
		配 合						
		中 詰	砂					
	上 場 所 打							
捨 石 部	捨 石	200~500kg						
	張 石	500~1,000kg						
	根固ブロック							
	そ の 他							
設計資料	H=3.0m, T=7.0sec, 波向S~SW, 重複波							
被災数量	直立部	堤体のすべり						
		堤体の傾斜	ケーソン3函が横転、傾斜					
	捨 石 部	被覆捨石の散乱						
		基礎捨石の散乱						
		根固ブロックの散乱						
		消波工の散乱	4t, 1tテトラポッド散乱					
	そ の 他	傾斜堤部場所打コンクリート飛散						
被災時の自然条件	潮 位	+2.98m	波 高	$H_{1/3}=3.8m, T_{1/3}=7.1sec,$ 波向 S SW(坂本・井島法)				
	最大平均風速	26.8m/sec(S SW)	瞬間最大風速	41.3m/sec(S SW)				
復旧方法	傾斜堤部は図-236、ケーソン部は図-235に示すようにそれぞれ復旧した。

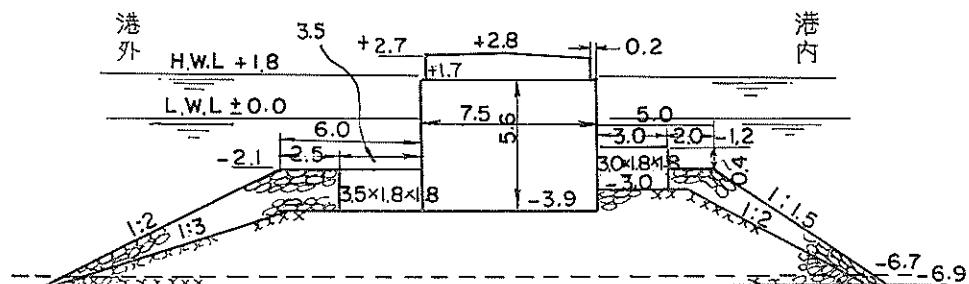
図-240 本港南防波堤標準断面図

防波堤名	本港南防波堤		完成年月日	昭和17年		被災年月日	昭和25年9月3日							
被災原因とその状況	当初、天端高は+2.80であったが、昭和21年の南海地震により平均55cmほど沈下していた。このため、ジエーン台風による越波などで先端から700mにわたり捨石ノリ肩の散乱、根固ブロック散乱などの被害を受けた(実際の被災延長1,100mに対し、700mの査定。26年に75m復旧したがルース台風で再被災したため、771mの再査定を受け27年度竣工した)。													
被災断面の寸法 (図-240)	水深	-6.90	天端高	+2.80	L.W.L	±0.00	H.W.L	+1.80						
	断面の全高	9.70	捨石高	3.00		壁体高	6.70							
	捨 石	底 幅	23.95		天端高	-3.90								
		天端幅		ノリコウ配	外側 1:2 内側 1:1.5									
	壁 体	底 幅	7.50	天端幅	7.10	底面高	-8.90	前面捨石 外側 6.0 肩幅 内側 5.0						
直立部	ケーソン	寸 法	ケーソン 幅7.50×高さ5.60×15.0、重量426.8t コンクリート量177.8m ³ 、鉄筋量11.47t											
		配 合	1:2:4											
		中 詰	1:4:8 コンクリート量433.4m ³											
	上 部 打	場 所	1:3:6											
捨 石 部	捨 石	40kg内外												
	張 石	40kg以上												
	根固ブロック	3.0×1.8×1.8(1:3:6) 3.5×1.8×1.8												
	そ の 他													
設計資料	H=5.0m, β=22°, 広井式													
被災数量	直立部	堤体のすべり												
		堤体の傾斜												
	捨 石 部	被覆捨石の散乱	根固捨石8,500m ³ , 延長1,100m											
		基礎捨石の散乱

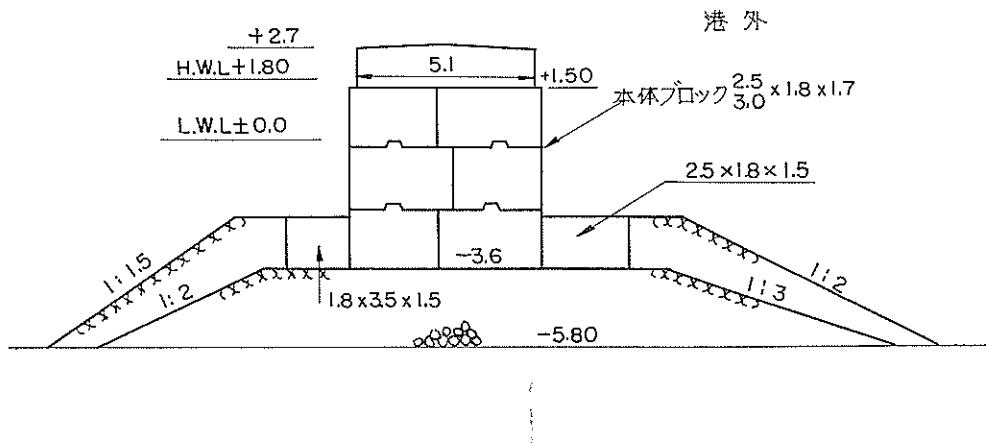
図-241 本港北防波堤断面図

防波堤名	本港北防波堤		完成年月日	昭和19年		被災年月日	昭和26年10月15日	
被災原因とその状況	北防波堤は25年のジエーン台風で、南防波堤からの越波、港口からの侵入波で捨石が流失し、先端部の根固ブロック10個が転落する被害を受けたが、復旧が始まらぬ間にルース台風により再被災し、基礎根固ブロック、捨石が散乱、流失した。また、北防波堤基部石張式の堤体が111mにわたり破壊した。							
被災断面の寸法 (図-241)	水深	-5.8	天端高	+2.8	L.W.L	±0.00	H.W.L	+1.80
	断面の全高	8.6	捨石高	2.2		壁体高	6.4	
	捨 石	底 幅	25.0		天端高	-3.6		
		天端幅			ノリコウ配	外側 1:2 内側 1:1.5		
	壁 体	底 幅	5.5	天端幅	5.1	底面高	-3.6	前面捨石 外側 4.0 肩幅 内側 3.3
直立部	ブロック	寸 法	2.5×1.8×1.7 3.0×1.8×1.7					
		配 合	1:3:6					
		中 認						
	上 部	場 所	打					
捨 石 部	捨 石	40kg内外						
	張 石	40kg以上						
	根固ブロック	外側2.5×1.8×1.5, 内側1.8×3.5×1.5						
	そ の 他							
設計資料	不明							
被災数量	直立部	堤体のすべり						
		堤体の傾斜						
	捨 石 部	被覆捨石の散乱	根固捨石3,000m ³					
		基礎捨石の散乱						
		根固ブロックの散乱	50個					
		消波工の散乱						
	そ の 他	基部の石張式堤体が111mにわたり破壊						
被災時の自然条件	潮 位	+2.74m		波 高	H=5.7m(目測, 防波堤附近)			
	最大平均風速	30.1m/sec		瞬間最大風速				
復旧方法	ブロック部の被災および復旧断面図不明。石張部の当初断面は図-245と同じと考えられるが、これを図-242のようにブロック積みで復旧した。

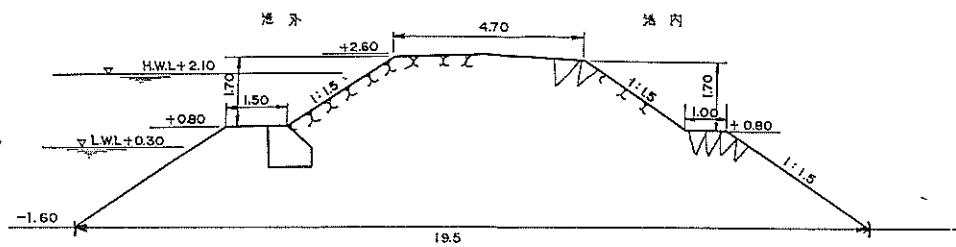
図-245 No. D' 断面

防波堤名	本港北防波堤	完成年月日	昭和19年	被災年月日	昭和29年9月
被災原因と その状況	29年9月13日より26日にわたり台風12号、14号、15号が連続して来襲した。このため北防波堤の捨石が散乱、根固ブロックの散乱、上部工の破壊などの被害を受け、基部の石張部は堤体が破壊した。				
被災断面の 寸法 (図-245)	水深	-1.60	天端高	+2.60	L.W.L +0.30 H.W.L +2.10
	断面の全高	4.2	捨石高		壁体高
	捨石	底幅	19.5	天端高	
		天端幅		ノリコウ配	外側 内側
	壁体	底幅		天端幅	4.7
				底面高	前面捨石 肩幅 外側 内側
直立部	石張	寸法			
		配合			
		中詰			
	上部 場所打				
捨石部	捨石				
	張石				
	根固ブロック				
	その他				
設計資料	昭和30年より基準面を30cm引下げている。				
被災数量	直立部	堤体のすべり	堤体ブロックの転落、移動36個		
		堤体の傾斜			
	捨石部	被覆捨石の散乱	捨石5,200m ³		
		基礎捨石の散乱			
		根固ブロックの散乱	32個		
		消波工の散乱			
	その他	上部工コンクリート破壊延長60m、石張部堤体破壊82.6m			
被災時の 自然条件	潮位	12号、不明 14号、+2.23m 15号、+2.12m	波高	12号、H=4m(目視) 14号、不明 15号、H=2.5m(目視)	
	最大平均風速		瞬間最大風速	14号 29m/sec 15号 38.9m/sec	
復旧方法	当初の石張式断面を変えて、図-246に示すケーラン構造で復旧。

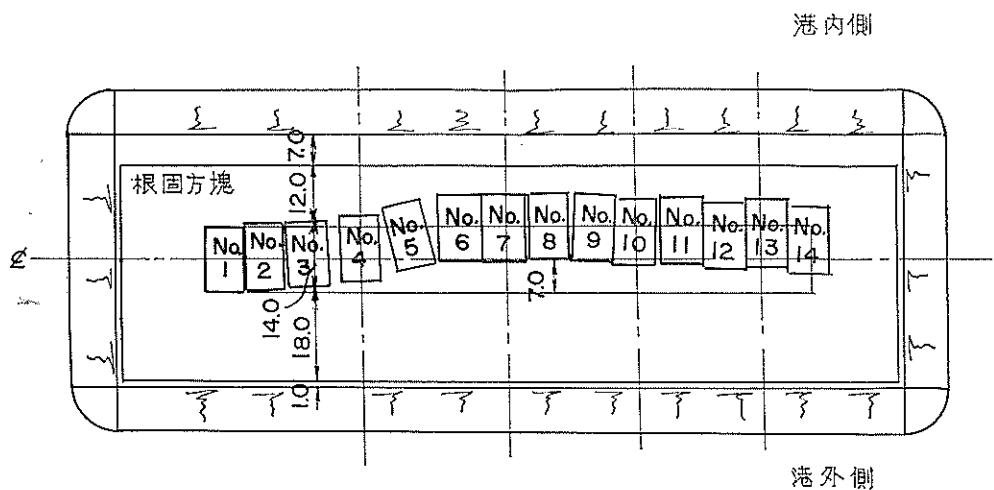
図-255 被災状況平面図

防波堤名	本港副防波堤		完成年月日	施工中	被災年月日	昭和40年9月10日		
被災原因とその状況	台風23号により、副防波堤ケーソン14函のうちNo.1～No.3ケーソンが滑動、No.4、No.5ケーソンは傾斜(No.1～No.5ケーソンは39年の20号台風で上部工施工中に滑動している)、No.6～No.14ケーソンは港外側に傾斜し、基礎地盤中に陥没した。被災当時No.1～No.5のケーソン底面高-8.70、No.6～No.12は-7.70、No.13、No.14は-7.29に沈下しており、上部工天端高はNo.1～No.12まで+2.80、No.13、No.14は+2.21であった。基礎は根固ブロックの施工まで完了していた。							
被災断面の寸法(図-254)ただし当初断面	水深	-10.30	天端高	+2.80	L.W.L	+0.30	H.W.L	+2.10
	断面の全高	13.10	捨石高	3.30		壁体高	9.80	
	捨 石	底 幅	72.0		天端高	-7.0		
		天端幅	52.0		ノリコウ配	外側 1:3 内側 1:3		
	壁 体	底 幅	14.0	天端幅	13.8	底面高	-7.0	前面捨石 外側 18.0 肩幅 内側 16.5
直立部	ケーソン	寸 法	幅14.0×高さ8.5×8.5					
	配合							
	中 詰	砂						
	上 部	打 所 場						
捨 石 部	捨 石	20～80kg						
	張 石	1t以上						
	根固ブロック	@4×2×1.5 @4.5× ^{2.0} _{1.5} ×1.5 @4.5×1.5×1.8 @5.0× ^{1.1} _{1.5} ×1.8 @4×1.5×2						
	そ の 他							
設計資料	H=5.0m, β=0°, 広井式							
	直立部	堤体のすべり	3函10～60cm					
		堤体の傾斜	11函傾斜および沈下					
	捨 石 部	被覆捨石の散乱						
		基礎捨石の散乱						
		根固ブロックの散乱						
		消波工の散乱						
	そ の 他

⑱, ⑲和歌山港副防波堤は昭和35年度から工事が始められたが、39年9月の台風に際し、上部工の一部を施工中(前面根固ブロックは施工済)のケーソン5函が中央部で60cm、端部で20cm程度滑動した。また、40年9月には全14函中3函が滑り(10~60cm)、2函が傾斜、残りの9函は基礎地盤のすべり破壊により傾斜、陥没した。この時の天端高は12函が+2.80、2函が+2.21になっており、基礎は根固ブロックまで完成していた。

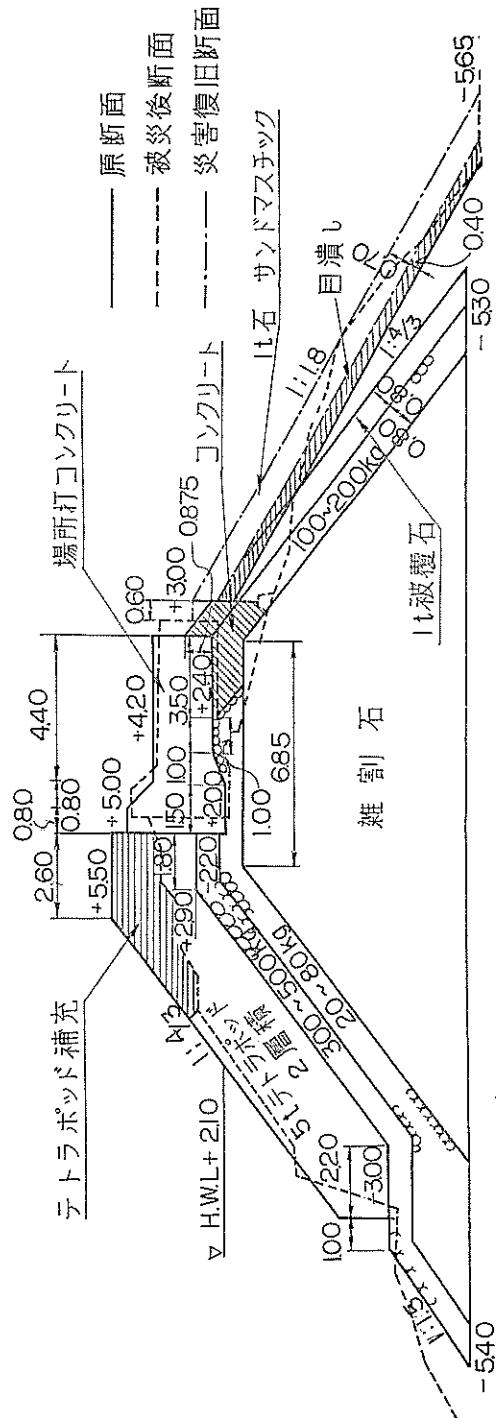
図-258 下津港防波堤断面図

防波堤名	南港防波堤	完成年月日	昭和39年7月	被災年月日	昭和39年9月25日
被災原因と その状況	20号台風により防波堤の全延長350mにわたりテトラポッドの天端が50~150cm沈下したが、これは波によるかみ合わせの縮まりとノリジリの洗掘の結果と考えられている。サンドマスチックを施工した個所は一部分を除いて被害をまぬがれた。				
被災断面の 寸法 (図-258)	水深	-5.40	天端高	+5.50	L.W.L +0.30 H.W.L +2.10
	断面の 全高		捨石高		壁体高
	捨 石	底 幅		天端高	
		天端幅	6.85	ノリコウ配	外側 内側
	壁 体	底 幅		天端幅	底面高 前面捨石 外側 肩幅 内側
直立部	寸 法	場所打コンクリート幅6.0m			
	場 所 打	配 合			
		中 詰			
	上 部 場 所 打				
捨 石 部	捨 石				
	張 石	外側300~500kg、内側1t石			
	根固ブロック				
	そ の 他	外側5tテトラポッド被覆			
設計資料	設計潮位+3.0m、H=3.5m(先端部)、H=3.0m(幹部)、テトラポッドの消波率50%				
被災数量	直立部	堤体のすべり	上部工場所打コンクリートが約60cm(先端30m部分)		
		堤体の傾斜			
		被覆捨石の散乱			
	捨 石 部	基礎捨石の散乱			
		根固ブロックの 散乱			
		消波工の散乱	テトラポッドの天端0.50~1.50m沈下		
	そ の 他				
被災時の 自然条件	潮 位	+2.78m		波 高	H=4.0m(推定)
	最大平均風速	32.5m/sec(S SW)		瞬間最大風速	46.5m/sec(S SW)
復旧方法	原形復旧、サンドマスチックを全面的に使用(港内側)

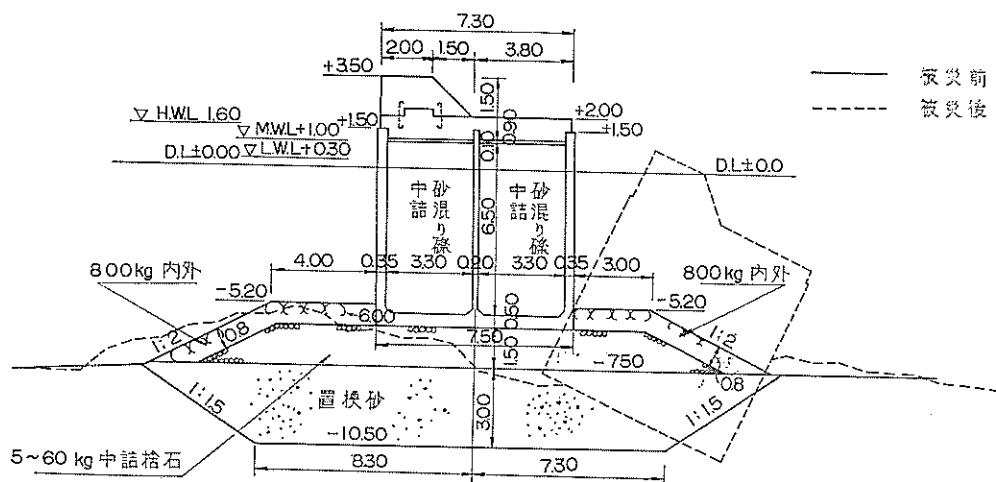
図-260 東防波堤被災状況図

防波堤名	飾磨東防波堤	完成年月日	昭和38年度	被災年月日	昭和39年9月25日					
被災原因と その状況	6420号台風（39年の20号台風）により、東防波堤のケーソン16函が被災した。取付部3函の変位は小さかったが、他のケーソンは大きく港内側に傾斜し、捨石マウンドが乱された。先端ケーソンの基礎は鉢さいで置きかえられ、断面も大きかったが、隣接ケーソンの傾斜とそれによる基礎の洗掘のため、傾斜したと考えられている。									
被災断面の 寸法 (図-260)	水深	-7.50	天端高	+3.50	L.W.L +0.30 H.W.L +1.60					
	断面の全高	11.0	捨石高	1.5	壁体高 9.5					
	捨 石	底 幅 24.6		天端高 -6.0						
		天端幅 14.5	ノリコウ配	外側 1:2 内側 1:2						
	壁 体	底 幅 7.5	天端幅 7.3	底面高 -6.0	前面捨石 外側 4.0 肩幅 内側 3.0					
直立部	ケーソン	寸 法	幅7.5×高さ7.5×10.0 重量375t コンクリート量156m ³ 鉄筋量18.03t							
		配 合								
		中 詰	砂レキ							
捨石部	上 部 場 所 打									
	捨 石	5～60kg								
	張 石	800kg内外								
	根固ブロック									
	そ の 他	基礎 砂置換								
設計資料	$H^{1/3}=3.4m$, $T=7.0sec$, $L=60.0m$, 設計潮位+2.0m, 部分碎波, $\beta=0^\circ$									
被災数量	直立部	堤体のすべり								
		堤体の傾斜	天端での水平変位量：3函0.03～0.3m 天端での水平変位量：13函1.5～12.2m							
	捨石部	被覆捨石の散乱								
		基礎捨石の散乱								
		根固ブロックの散乱								
		消波工の散乱								
	そ の 他									
被災時の 自然条件	潮位	+2.0m	波 高	$H^{1/3}=3.8m$, $T=7.7sec$ (S.M.B法)

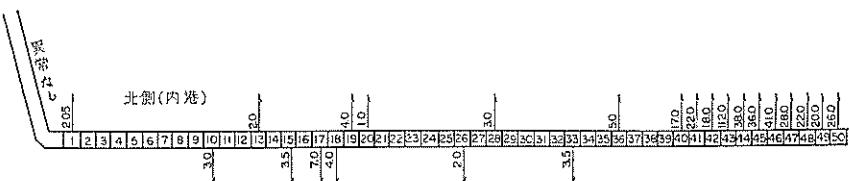
図-266 妻鹿西防波堤水平変位量 (単位 cm)

防波堤名	姫路西防波堤	完成年月日	施工中	被災年月日	昭和39年9月25日	
被災原因とその状況	6420台風時、西防波堤は50箇所のケーソンが据付けられていた。このうちNo.1～No.15は全断面完成、No.16～No.36、No.39ケーソンはバラベットを除く断面完成、残りは蓋コンクリート(+1.6)まで完成していた。このうちNo.40～No.50のケーソン11箇所が0.17～1.12mほど滑動した。転倒、傾斜したものはなかった。					
被災断面の寸法 (図-267) ただし完成断面	水深 断面の全高	-9.50 11.50	天端高 捨石高	+2.00 3.50	L.W.L +0.30 壁体高 8.00	
	捨 石	底 幅	32.0	天端高	-6.0	
		天端幅	14.5	ノリコウ配	外側 1:2 内側 1:2	
	壁 体	底 幅	8.50	天端幅 底面高	6.50 -6.0	
				前面捨石 肩幅	外側 3.0 内側 3.0	
直立部	ケーソン	寸 法	幅6.5×高さ8.0×10.0、重量387t コンクリート量161.4m ³ 鉄筋量18.48t			
		配 合				
		中 詰	砂レキ			
	上部 場所打					
捨石部	捨 石	5～60kg				
	張 石	800kg内外				
	根固ブロック					
	そ の 他	基礎砂置換				
設計資料	$H^{1/3}=3.0m$, $T=6.6sec$, $L=60.0m$, 設計潮位+2.0m, 部分碎波, $\beta=23^\circ30'$					
被災数量	直立部	堤体のすべり	11箇所17cm～112cm			
		堤体の傾斜				
	捨石部	被覆捨石の散乱				
		基礎捨石の散乱				
		根固ブロックの散乱				
		消波工の散乱				
	そ の 他					
被災時の自然条件	潮位	+2.0m	波 高	$H^{1/3}=3.8m$, $T^{1/3}=7.7sec$ (姫路港管理事務所の風記録より S.M.B 法で推定)		
	最大平均風速	23.0m/sec(S E)	瞬間最大風速	35.9m/sec(S SW) (気象台)

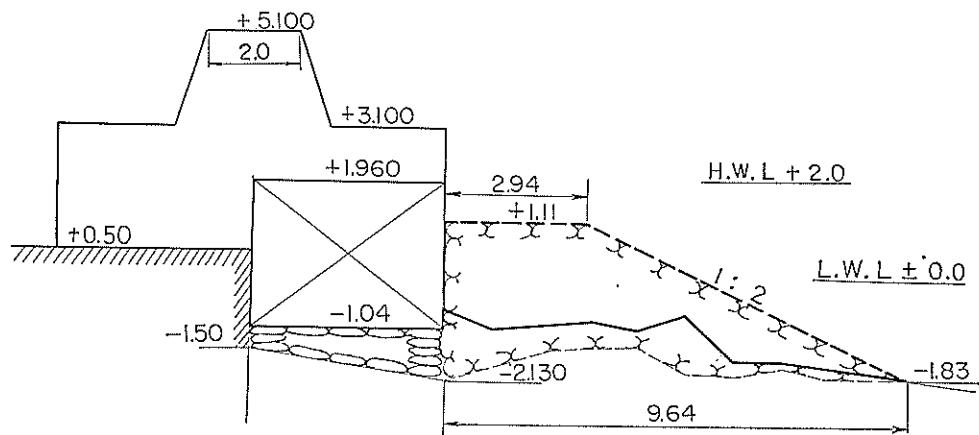
図-277 龍頭岬防波堤30年災害断面図

防波堤名	竜頭岬防波堤	完成年月日	旧堤 大正3年 新堤昭和29年度	被災年月日	昭和30年7月16日
被災原因と その状況	26年のケイト台風で被災した竜頭岬防波堤113.5mを小型ケーソン14函、場所打コンクリート2,200m ³ で29年に復旧したが、30年7月、9月の台風7、8、22、23号により根固捨石が散乱した(830m ³)。なお、大正3年完成の旧堤断面は間知練石積であったが詳細は不明。				
被災断面の 寸法 (図-277)	水深	-1.83	天端高	+5.10	L.W.L ±0.00 H.W.L +2.00
	断面の全高		捨石高		壁体高
	捨 石	底 幅		天端高	+1.11
		天端幅		ノリコウ配	外側 内側 1:2
	壁 体	底 幅	天端幅	2.0	底面高 前面捨石 外側 肩幅 内側 2.94
直立部	ケーソン	寸 法	幅4.0×高さ3.0×4.0		
		配 合			
	上 部	中 詰			
	場 所 打	1:3:6			
捨 石 部	捨 石	1t以上			
	張 石				
	根固ブロック				
	そ の 他				
設計資料					
被災数量	直立部	堤体のすべり			
		堤体の傾斜			
	捨 石 部	被覆捨石の散乱	根固捨石830m ³ (1t以上)延長113.5m		
		基礎捨石の散乱			
		根固ブロックの散乱			
		消波工の散乱			
	そ の 他				
被災時の 自然条件	潮 位			波 高	H=4.0m(7月16日8号台風)
	最大平均風速	20.0m/sec		瞬間最大風速	35m/sec
復旧方法	捨方塊(2×1.5×1.5)81個、割石(1t以上)284m ³ で復旧。その後被災はなかったが、41年に先端16mが欠壊、25t中空三角ブロックで被覆した。

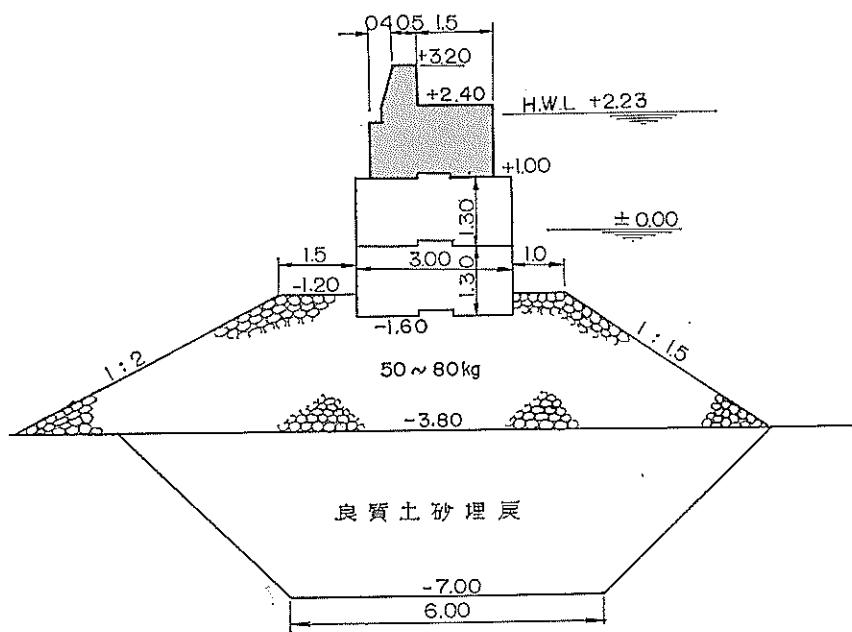
図-280 船溜防波堤(西側)復旧断面図

防波堤名	船溜防波堤	完成年月日	昭和21年	被災年月日	昭和25年9月13日					
被災原因と その状況	キジア台風により、須崎埋立地に続く東西の船溜防波堤が延長89mにわたりブロックおよび上部場所打ちコンクリートが破損した。									
被災断面の 寸 法 (図-280)	水 深	-3.80	天端高	+3.20	L.W.L ±0.00 H.W.L +2.23					
	断面の 全 高	7.0	捨石高	2.2	壁体高 4.8					
	捨 石	底 幅	14.5	天端高	-1.2					
		天端幅	5.5	ノリコウ配	外側 1:2 内側 I:1.5					
	壁 体	底 幅	3.0	天端幅	底面高 -1.6 前面捨石 外側 1.5 肩幅 内側 1.0					
直 立 部	ブロック	寸 法	下部:幅3.0×高さ1.3×2.4 上部H型ブロック(高さ1.0)							
		配 合								
		中 詰	H型ブロックの中詰は砂利							
	上 部 場 所 打									
捨 石 部	捨 石	50~80kg								
	張 石									
	根固ブロック									
	そ の 他	基礎砂置換厚さ3.2m								
設計資料	不明									
被 災 数 量	直 立 部	堤体のすべり								
		堤体の傾斜								
	捨 石 部	被覆捨石の散乱								
		基礎捨石の散乱								
		根固ブロックの散乱								
		消波工の散乱								
	そ の 他	東側65m、西側24mの上部工の破壊								
被 災 時 の 自然 条 件	潮 位	不 明		波 高	不 明					
	最大平均風速	27.2m/sec		瞬間最大風速	30.0m/sec					
復旧 方法	原形復旧

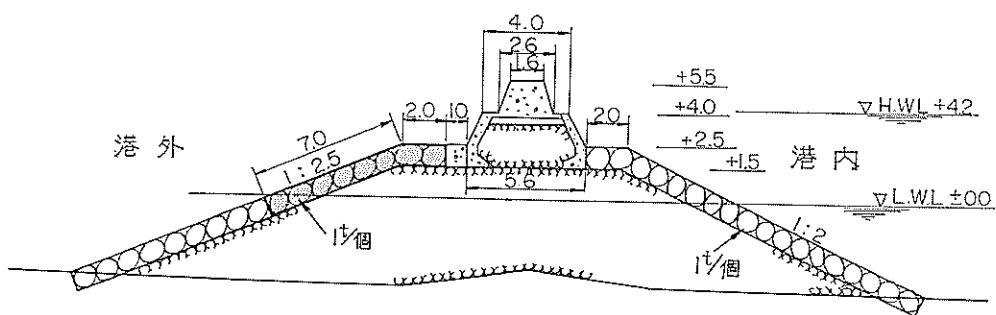
図-284 標準断面図

防波堤名	東防波堤		完成年月日	昭和33年3月		被災年月日	昭和38年8月9日	
被災原因と その状況	9号台風により、瞬間最大風速21.6m/sec、最大波高3.70mを記録した。このため東防波堤は209m（査定延長139m）にわたり根固捨石が散乱した。なお、東防波堤先端部のケーソンは沈船を使用している（幅10.0×高さ4.5×32）。							
被災断面の 寸法 (図-284)	水深	-4.5	天端高	+5.5	L.W.L	±0.00	H.W.L	+4.20
	断面の全高	10.0	捨石高	6.0		壁体高	4.0	
	捨 石	底 幅	40.0		天端高	+1.5		
		天端幅	10.6	ノリコウ配	外側 1:2.5 内側 1:2			
	壁 体	底 幅	5.6	天端幅	1.6	底面高	+1.5	前面捨石 外側 3.0 肩幅 内側 2.0
直立部	セルラー ブロック	寸 法	幅4.0×高さ2.5×4.0 5.6					
		配 合						
		中 話						
	上 部 場 所 打							
捨 石 部	捨 石							
	張 石	1 t						
	根固ブロック							
	そ の 他							
設計資料	H _{1/3} =2.3m、波向E							
被災数量	直立部	堤体のすべり						
		堤体の傾斜						
	捨 石 部	被覆捨石の散乱	根固捨石302m ³ 、延長139m					
		基礎捨石の散乱						
		根固ブロックの 散乱						
		消波工の散乱						
	そ の 他							
被災時の 自然条件	潮 位	+4.7m	波 高	H _{1/3} =1.9m、波向NE(港研水圧式)				
	最大平均風速	16.4m/sec(NNE)	瞬間最大風速	21.6m/sec(NNE)(事務所)				
復旧方法	原形復旧。管理委託後、40年8月の15号台風で外側捨石が散乱したので中空三角ブロックで復旧。

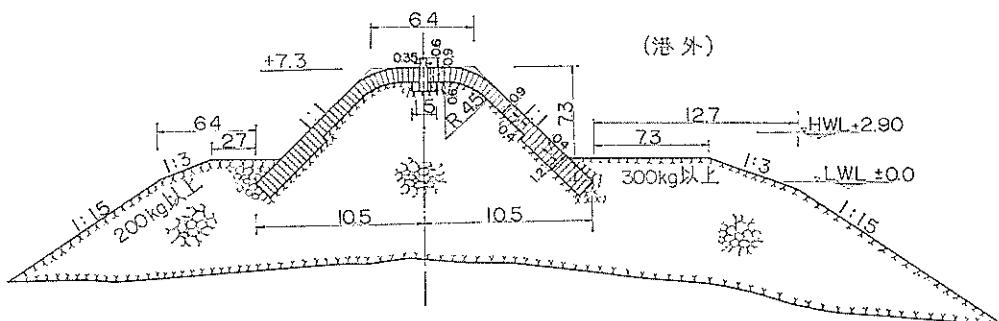
図-287 新波止場（原型）断面図

防波堤名	新波止場	完成年月日	文政年間	被災年月日	昭和26年10月14日	
被災原因と その状況	10月14日鹿児島県に上陸したルース台風により、全長509mの新波止場は400mにわたって被災した。先端から81.5mは全断面崩壊、続く192.7mは石張がゆるみ、続く124.3mは根固石がとられた。					
被災断面の 寸法 (図-287)	水深	-7.6	天端高	+7.3	L.W.L ±0.00 H.W.L +2.90	
	断面の 全高		捨石高		壁体高	
	捨 石	底 幅		天端高		
		天端幅		ノリコウ配	外側 1:1.5 内側 1:1.5	
	壁 体	底 幅	21.0	天端幅	6.4	
				底面高		
				前面捨石	外側 7.3 内側 2.7	
直立部	石 張	寸 法	石材 40cm角×長さ90~120cm			
		配 合				
		中 話				
	上 場 所	打				
捨 石 部	捨 石					
	張 石	港外側300kg以上、港内側200kg以上				
	根固ブロック					
	そ の 他					
設計資料						
被災数量	直立部	堤体のすべり				
		堤体の傾斜				
	捨 石 部	被覆捨石の散乱	根固石散乱延長124.3m			
		基礎捨石の散乱				
		根固ブロックの 散乱				
		消波工の散乱				
	そ の 他	石張堤崩壊延長81.5m、堤体のゆるみ延長192.7m				
被災時の 自然条件	潮 位	+4.60m	波 高	H=3.5m		
	最大平均風速	35.1m/sec(SSE)	瞬間最大風速	46.5m/sec(SSE)		
復旧方法	81.5m+192.7m区間は図-288に示すようなコンクリート張式に変え、124.3m区間は根固石を補充した。

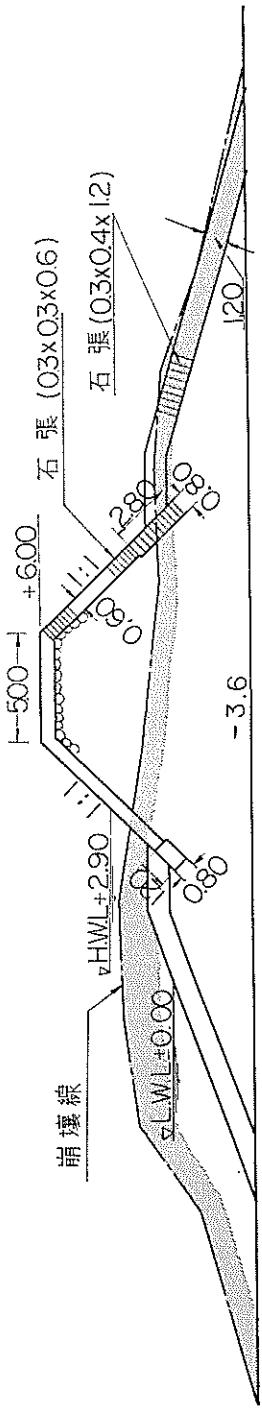
図-289 石張部被災断面図

防波堤名	三五郎波止場	完成年月日	寛政年間	被災年月日	昭和26年10月14日
被災原因と その状況	ルース台風により全長424mの三五郎波止場は408mにわたって被災した。このうち昭和9年に完成した先端部ケーソン1函11m、ブロック積部6.5mは被災をまぬがれ、石張式の部分が全断面崩壊した。				
被災断面の 寸法 (図-289)	水深	-3.6	天端高	+6.0	L.W.L ± 0.00 H.W.L +2.90
	断面の全高	9.6	捨石高		壁体高
	捨 石	底 幅		天端高	
		天端幅		ノリコウ配	外側 1:3 内側 1:3
	壁 体	底 幅		天端幅	5.0
				底面高	
				前面捨石	外側
				肩幅	内側
直立部	石 張	寸 法	石材0.3×0.3×0.6 0.3×0.4×1.2		
		配 合			
		中 詰			
	上 部	場 所 打			
捨 石 部	捨 石				
	張 石				
	根固ブロック				
	そ の 他				
設計資料					
被災箇所	直立部	堤体のすべり			
		堤体の傾斜			
	捨 石 部	被覆捨石の散乱			
		基礎捨石の散乱			
		根固ブロックの散乱			
		消波工の散乱			
	そ の 他	石張式の堤体が408mにわたって崩壊。			
被災時の 自然条件	潮 位	+4.60m		波 高	H=3.5m
	最大平均風速	35.1m/sec(SSE)		瞬間最大風速	46.5m/sec(SSE)
復旧方法	石張部を図-290に示すセルラーブロック形式に復旧。
