TECHNICAL NOTE OF
THE PORT AND HARBOUR RESEARCH INSTITUTE
MINISTRY OF TRANSPORT, JAPAN

No. 149 Dec. 1972

海岸堤防の劣化指標について

Apparent Wasting Index of Embankment (Seawall)

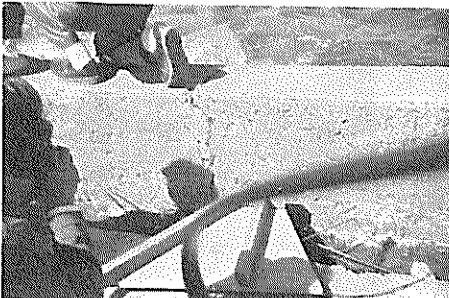
写真 - 5.15 波返し工のクラック（背後）

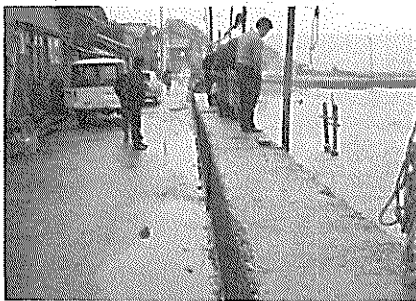
写真 - 5.26 水叩工の沈下(背後に水たまり)

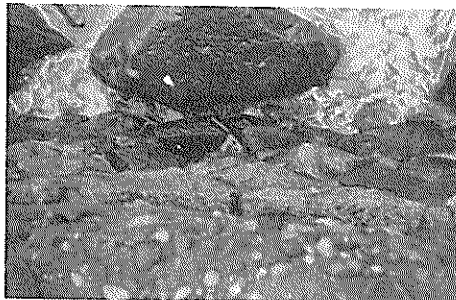
根固石の一部移動が見られる。間知石積のため目地コ
ンクリートははくりし、全長のうち2箇所の間知石が2
個抜け出しており裏込の吸出しはあると考えられるが、
水叩の陥没等外見では表われていない。波返しコンクリ
ートは貧配合で全体に摩耗大、骨材の露出が見立つ、天
ばは道路となっているため凹凸がはげしく、波返し背後
は越波による洗掘を受けている。

写真 - 5.30 表のり工間知石の抜け出し

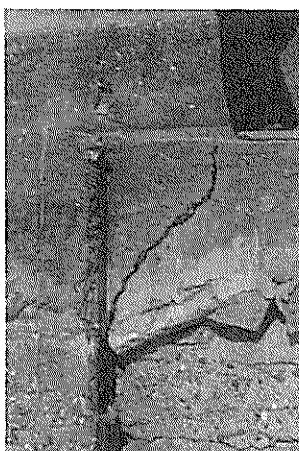
写真 - 5.38 表のり工のクラック

写真 - 5.39 表のり工のクラック

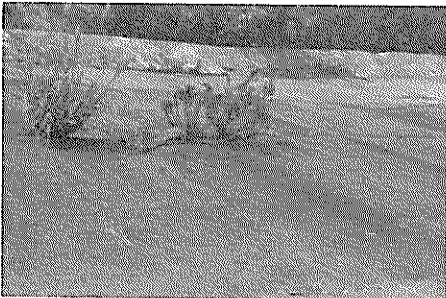
写真 - 5.46 裏のり工のクラック

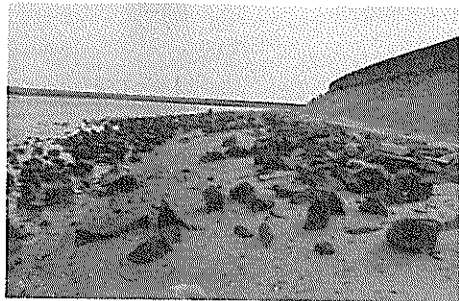
写真 - 5.47 前面根固石の散乱

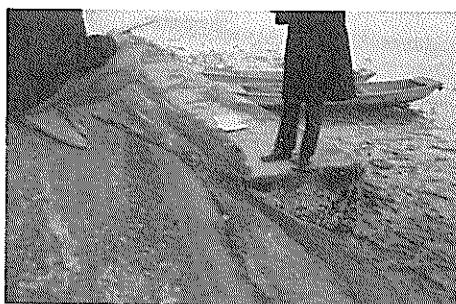
写真 - 5.51 表のり工の沈下によるずれ

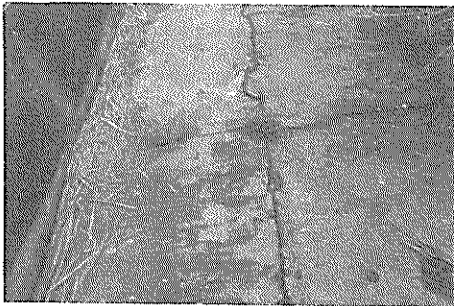
写真 - 5.59 天ば工のクラック

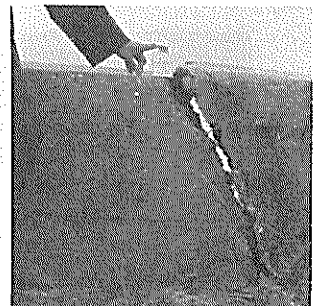
写真 - 5.61
波返し工の不等沈下によるクラック

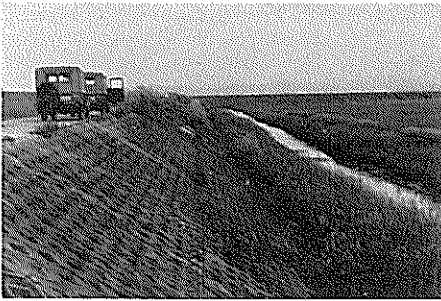
写真 - 5.66 裏のり工の状況（天ば、裏のりの不陸）

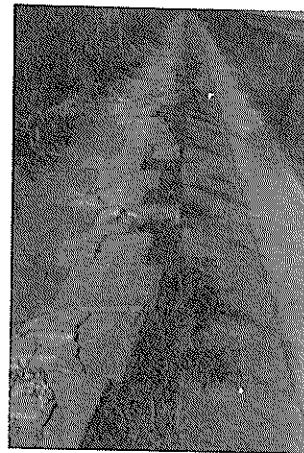
化なし、隅角部に1本法線直角方向にクラックあるのみ、天ばはブロック敷であるがダンプカーの通行により沈下20cm、ブロックの割れが著しい。裏のりは雑草が繁茂している。

写真 - 5.71 天ば工の沈下、ブロックの割れ

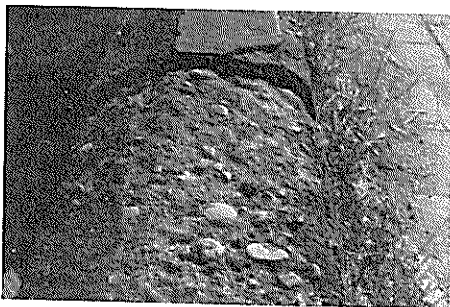
写真 - 5.72 波返しコンクリートの摩耗、沈下

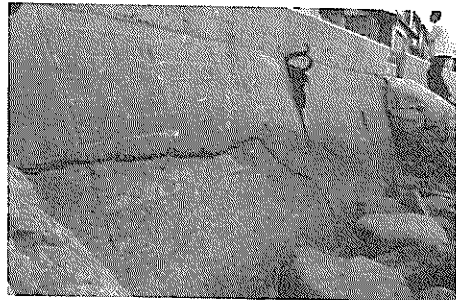
写真 - 5.88 表のり工のクラック

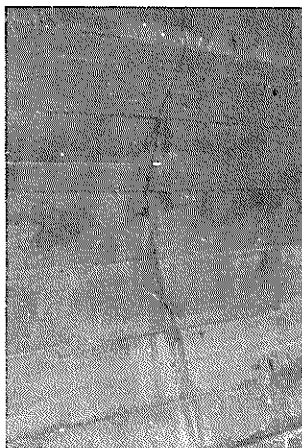
写真 - 5.93
波返し工の縦方向クラック

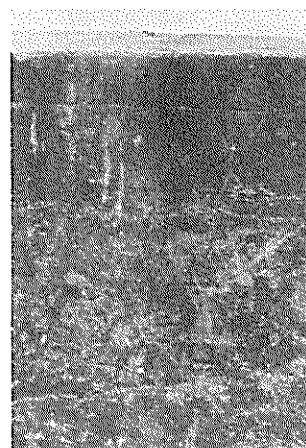
1.5mの中央付近(7~8m)にクラックがある。水叩部は無舗装であるが越波による洗掘の恐れはないので、現在のままで支障ないと思われる。

写真 - 5.95 波返し工のクラック

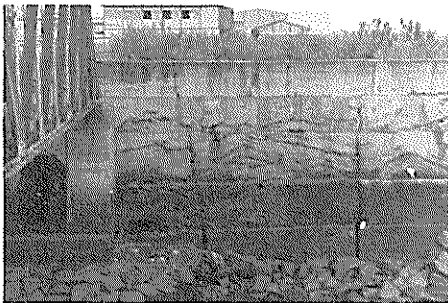
写真 - 5.99 表のり工のクラック

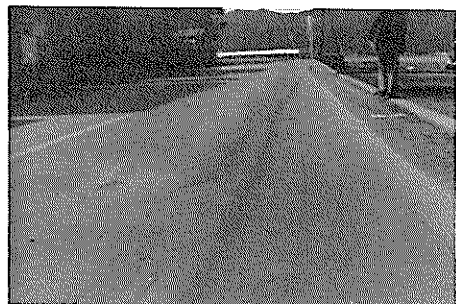
写真 - 5.116 水叩工(路面)のクラック

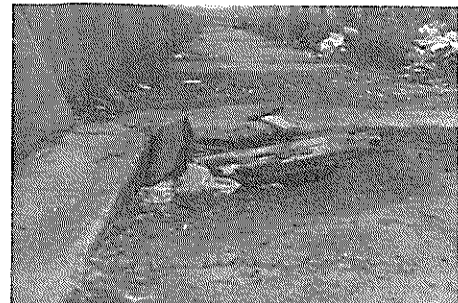
写真-5.121 裏込の吸出しによる水叩工の陥没

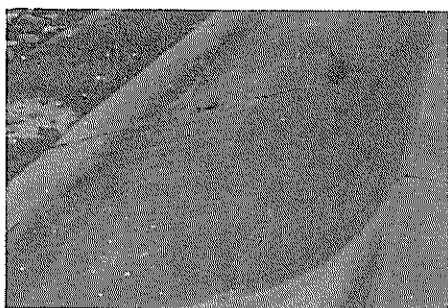
写真-6.1 表のり工法線方向のクラック

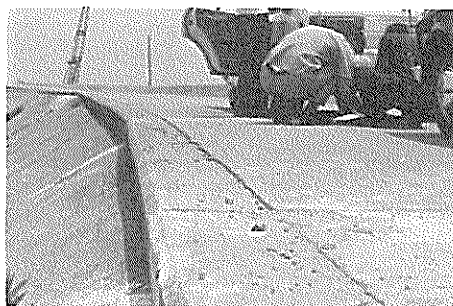
写真-6.2 天ば工と裏のり工との目地の段差

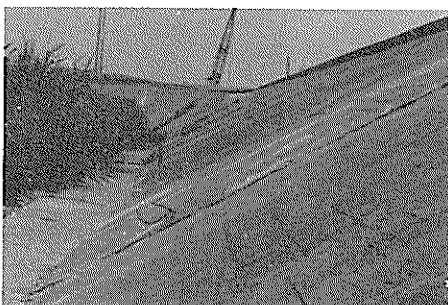
写真-6.3 裏のり工のはらみ

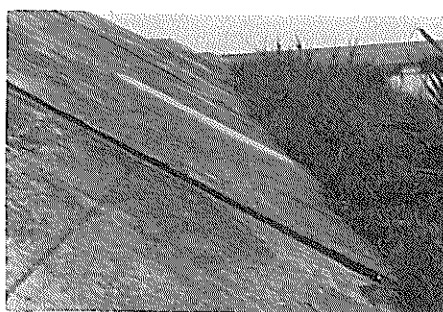
写真-6.16 裏のり工のはらみ

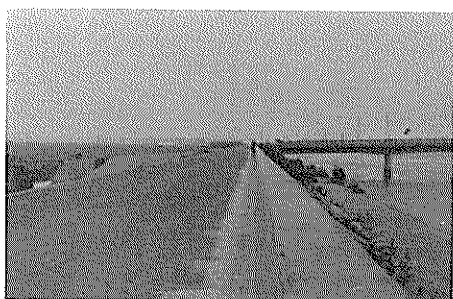
写真-6.17 波返し工法線の変形

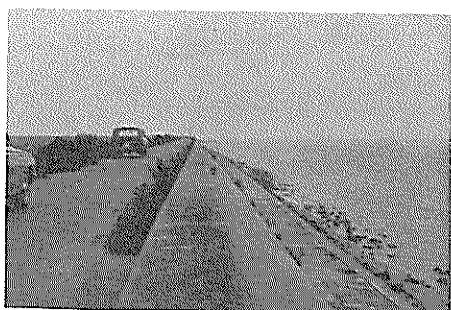
写真-6.23 表のり工および波返し工

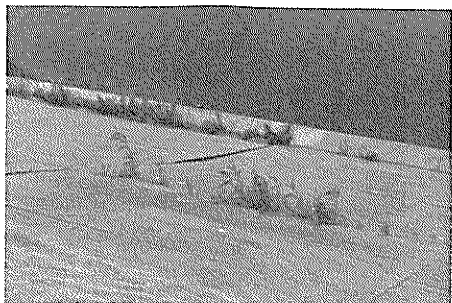
写真-6.27 裏のり工のスラブの折れ

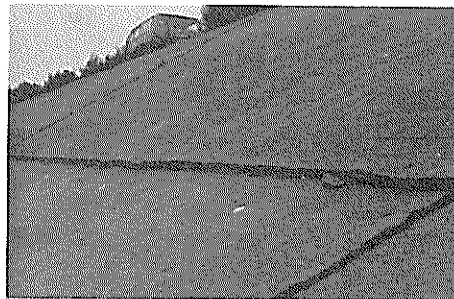
写真-6.28 裏のり工スラブの移動による段差

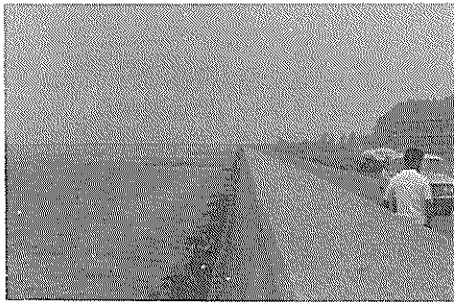
写真-6.29 波返し工と表のり工の状況

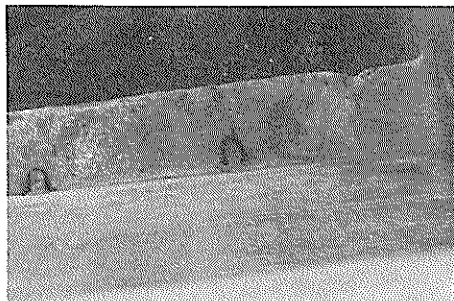
写真-6.31 護岸前面および根固工の状況

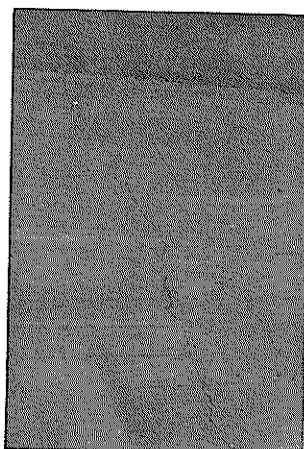
写真-6.36 表のり施工
目地近くの法線直角方向クラック

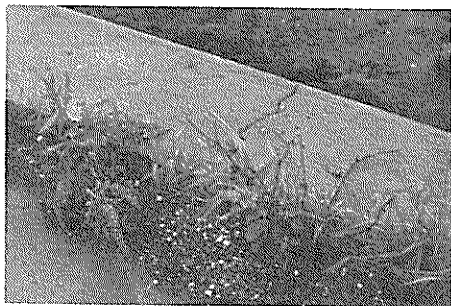
写真-6.40 波返し工のクラック

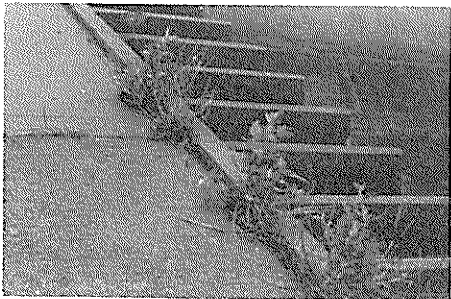
写真-6.42 天ば工の沈下による段差
