TECHNICAL NOTE OF
THE PORT AND HARBOUR RESEARCH INSTITUTE
MINISTRY OF TRANSPORT, JAPAN

No. 227 Sept. 1975

重力式岸壁の地震被災例集

Seismic Disasters of Gravity Quaywalls

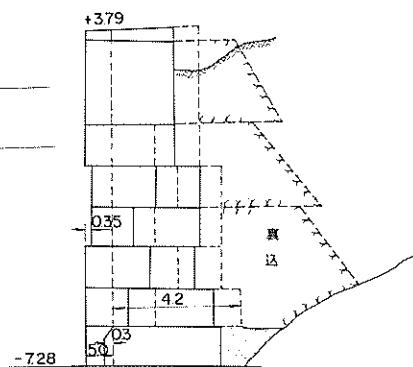
図-8 横浜港新港埠頭第1号岸壁（その1）

第1号岸壁は倒壊をまぬがれた。図-7、9に岸壁の断面図を示す。前面水深は-6.06m(20尺)である。第1号岸壁の1部は、海底の泥土が深いため捨石基礎が用いられている。その断面図が図-9である。それぞれの断面における被害の状況を図-8、10に示す。捨石基礎を用いた構造の岸壁は、図-10に示すように岸壁が一体となって前方に傾斜した。傾斜角は最大で10度に及んでいるが、倒壊にはいたらなかった。図-9は士丹岩の上に直接方塊を築造した構造の岸壁の被害の状況を示す。これも、各々の方塊が前方に滑出したが、倒壊はしなかった。

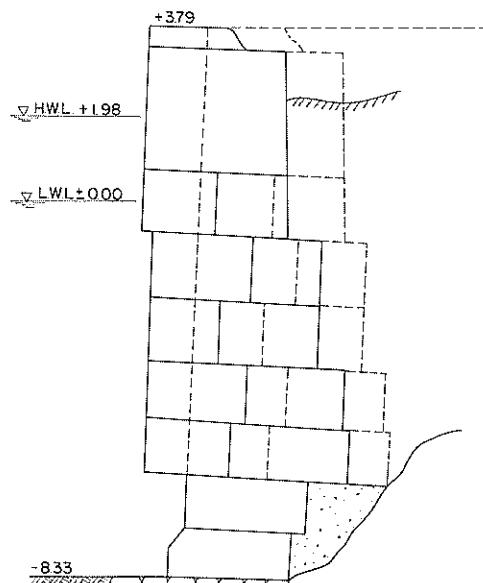
図-12 横浜港新港埠頭第2号岸壁被災状況図

第2号岸壁も第1号岸壁と同様倒壊はしなかった。図-11に断面図を示す。前面水深は-8.33m(-27.5尺)で、天端高は3.79m(12.5尺)である。裏込めは示されていないが第1号岸壁と同様と思われる。被害の状況を図-12に示す。図に示すように基礎方塊(1段あるいは2段)は変動しなかったが、基礎方塊より上方の方塊は一体あるいは2段または3段ごとに水平に滑出した。滑

出量は倒壊部に近づくにつれて増大しており、最大は1.21m(4尺)であった。

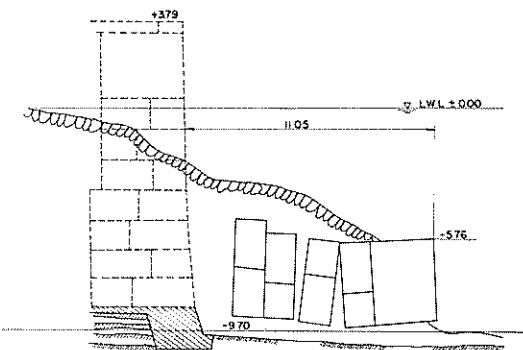
図一 14 横浜港新港埠頭第 4 号岸壁被災状況図

第3号岸壁、第4号岸壁はともに倒壊した。図-13には第4号岸壁の断面図を示す。前面水深は-9.7mである。裏込めが示されていないが、図-15の第5号岸壁

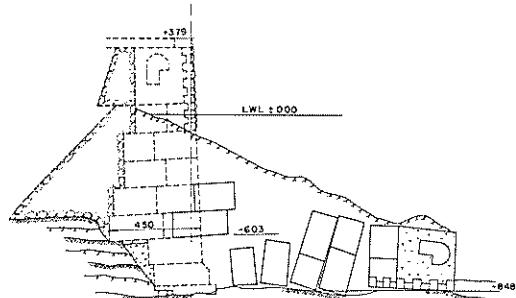
図一 16 横浜港新港埠頭第 5 号岸壁被災状況図

て倒壊しておりその状況を図-16に示す。第4号岸壁と同様であるが、基礎方塊の下二段が変動せずその上の方塊が倒壊した。

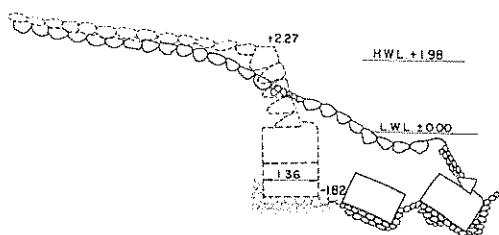
図-21 横浜港新港埠頭第2物揚場（その2）
被災状況図

図-19、20に断面図を示す。1個4tの方塊を2個割石基礎上に積み重ね、その上に3分勾配に間知石を干潮面上2.27m(7.5尺)まで空積としてある。それより上は斜面張石工となっている。図-21には、図-20の断面における被害状況を示す。図-19の断面の場合は上段の方塊が少し滑出したにとどまった。

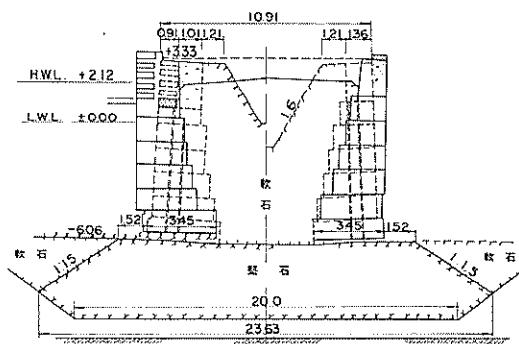
図-32 横須賀軍港B突堤被災状況図

B突堤の平面図及び側面図を図-30に示す。栗石基礎部の岸壁の断面図を図-31に示す。被害は、この栗石基礎部に集中しており、基礎が岩盤である個所は格別の異状を示していないかった。栗石基礎部の被災状況を図-32に示す。図に示すように、2、3段目の方塊において最大0.76m(2.5尺)滑出し、中埋においては1.21m(4尺)沈下した。

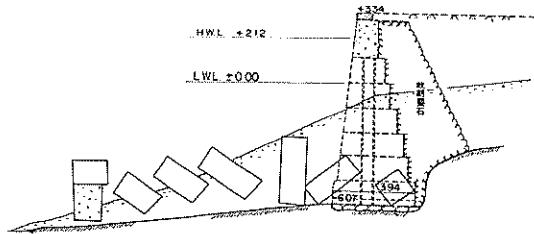
図-35 横須賀軍港C敷地岸壁(A断面)
被災状況図

C敷地は、岸壁、海岸石垣及び仮護岸張石によって囲まれた満潮面上1.21m(4尺)の敷地であった。図-33に平面図を示す。C敷地岸壁は平面図のA-Aの位置に当たる。断面図を図-34に示す。岸壁の上部1.82m(6尺)は場所詰コンクリートで長さ7.27m(4間)ごとに通し目地を設けて互いに絶縁してある。被害の状況を図-35に示す。方塊は全て転倒し背後の土砂によって埋没した。

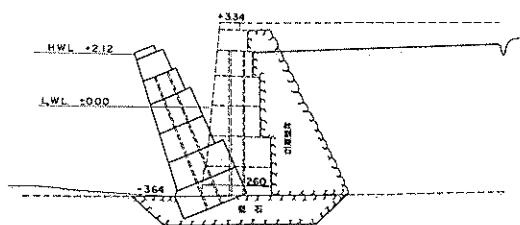
図-37 横須賀軍港C敷地石垣(B断面)
被災状況図

図-33のC敷地の平面図でB-B部に位置する石垣である。図-36に断面図を示す。基礎は岩盤のところと割栗石基礎の部分にわかる。図-36は、深さ1.21m(4尺)の根据をし、堅割栗石を投入して敷均した基礎部の石垣の構造断面を示すものである。C敷地の石垣における被害は、岩盤上に築造した石垣の場合は少く、割栗基礎を用いた部分に近づくにつれて前方に傾斜する度合が大きくなる傾向を示していた。図-37は割栗基礎を用いた石垣が、一体として傾斜した被災状況を示すものである。

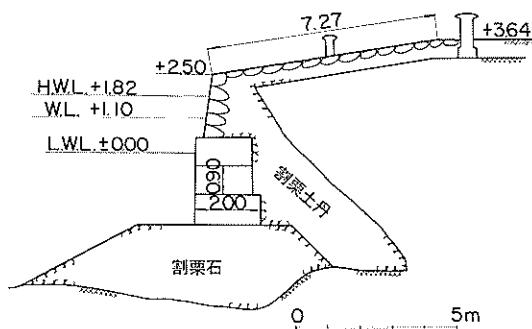
図-39 東京港芝浦岸壁

図-39に芝浦日の出町埋立地の繫船岸壁の断面図を示す。捨石基礎上にコンクリート塊(0.91m(3尺)角長さ1.82m(6尺))を3段に積み重ねその上に練積間知石垣を設けた構造である。各層間は、確実な連結がないため転覆崩壊した。

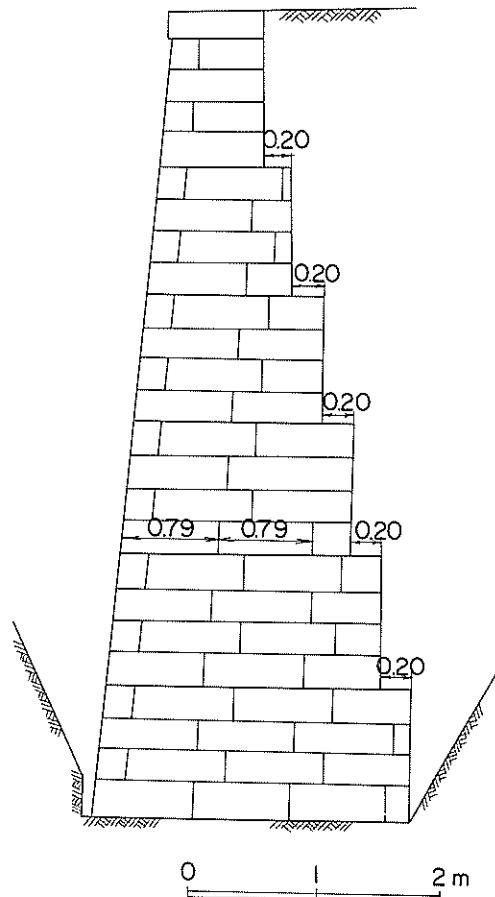
図-40 鎌倉七里ヶ浜道路護岸

この道路護岸は、鎌倉、腰越間の七里ヶ浜において県道の一方の側に設けられた海岸護岸である。図-40に示すように、基礎は丹岩で、根掘をした盤面を切り均し、その上に壁体を積上げた構造である。震害は鎌倉寄りの

過半分は全壊し、腰越寄りの部分は2, 3個所に亀裂を生じただけで軽微な被害であった。

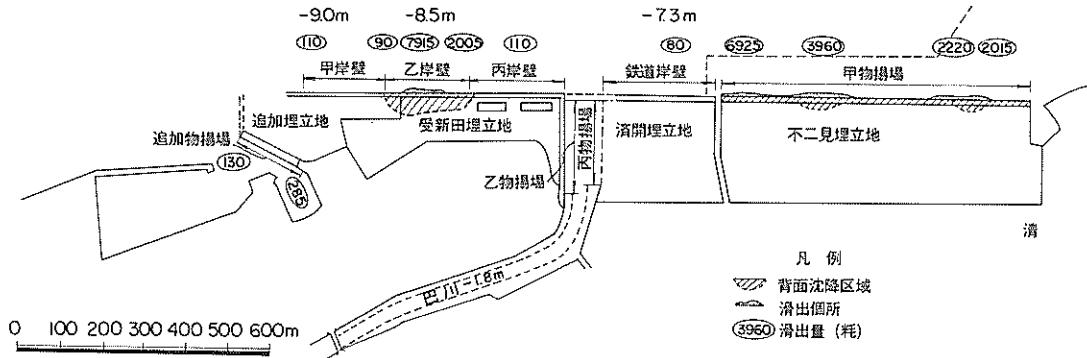
図-44 清水港北伊豆地震による被災状況

図-43に清水港の平面図を示す。北伊豆地震で被害を受けたのは、日の出埠頭の岸壁と不二見埋立地の物揚場である。岸壁の構造はケーソンで裏込め及び基礎には、付近より浚渫した砂利混り砂および多少の砂を含んだ泥土を用いている。物揚場は、L型ブロック構造で裏込め土には、岸壁同様浚渫土砂を利用している。図-44に北伊豆地震によって受けた被害状況を示す。被害の著しかったのは、乙岸壁と甲物揚場でその他の施設の被害は軽微であった。図-45には、日の出埠頭と不二見埋立地の基礎地盤の土質柱状図を示す。図に示されているように、-30mないし-50m付近は玉石が混じった砂利層で、その上は泥土層となっている。巴川河口付近および追加岸壁付近は砂利が堆積して地盤が堅硬である。一方被害の大きかった乙岸壁、甲物揚場付近は粘土層厚く地盤は軟弱である。

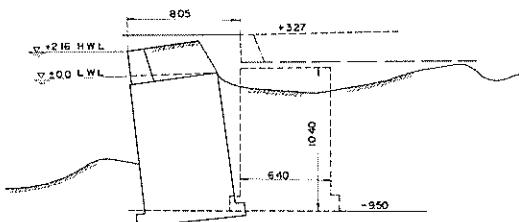
図-49 清水港日の出埠頭乙岸壁 北伊豆地震による被災状況図

図-49には、乙岸壁の被災状況を示す。8mほど前方に滑出、沈下し前傾した。もっとも大きな被害を受けた岸壁では滑出量8.32m、沈下量1.55mであった。

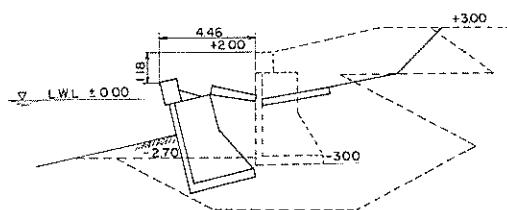
図-53 清水港甲物揚場被災状況図

甲物揚場は、乙岸壁とともに北伊豆地震において被害の著しかったところで、その被災の状況を図-53に示す。壁体が前方に滑出し、沈下して前傾した。その最大滑出量は4.46m、沈下量は1.18mであった。

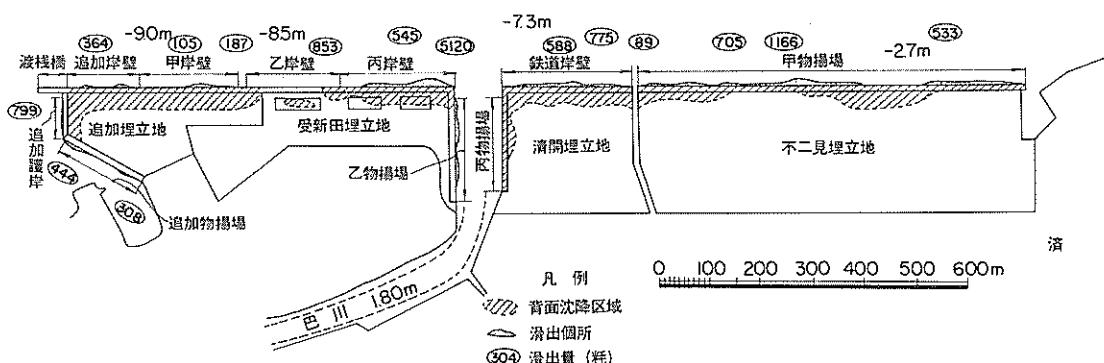
図-56 清水港 静岡地震による被災状況

いて、ほぼ全ての港湾施設が被災を受けた。図-56に静岡地震によって被災を受けた施設を示す。甲、乙岸壁、追加岸壁は比較的被害が軽微であったが、他の施設は著しい被害を受けた。

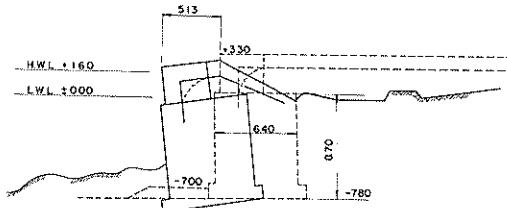
図-61 清水港日の出埠頭丙岸壁 静岡地震による被災状況図

図-61に静岡地震における丙岸壁の被災状況を示す。控え桿が切断して最大5.48m滑出し、0.87m沈下した。そのため背面埋立地が陥没し上屋2棟が倒壊した。

以上清水港の被災状況について述べたが、以下には復旧工事について述べる。復旧の方針としては大破した丙岸壁のみ設計震度0.25をとり、その他の岸壁に対しては工事費の関係上設計震度は0.2とし補強工事を行った。丙岸壁に対しては移動、沈下の激しかったケーソン16函を全部浮かせて杭打基礎上（松丸太末口22~25cm長さ6~23m）に据換えるとともに各ケーソン継手毎に張力590tに耐え得る控え桿をとりつけ、後方に新設した控え壁と結んだ。地震時に各函は個別に運動することも考えられるので、これと連繋する控え壁は従来のように連續桁とする事は曲げモーメントに関する設計で無理がある点を考慮して、復旧工事では控え壁にゲルバー桁の概念を適用した。すなわち、中央アンカーピームに当たる壁には座金の両側に末口23cm、長さ6mの松丸太の斜杭を21本打込みそれらの頭部を控え壁の鉄筋コンクリートによって被覆して強固な一体となるようにした。さらに、この主壁の両側をわち一函置にサスペンンドピームに当る自由壁を設けてもっぱら受動土圧のみもって抵抗力を援助させるようにした。甲岸壁は補強のための設計水平震度を0.2ととり岸壁前面に根固杭（松丸太末口23cm長さ6m）を打込み、頭部を鉄筋コンクリート基礎枠によって連結して岸壁の滑出に備え、後面には函縫手毎に600tの張力に堪える控え桿をとりつけた。乙岸壁は本体に異状がなかったが背後護岸が崩壊したので、補修工事としては後壁のうしろに松丸太（末口22cm長さ6m）を密接して打込み杭矢板とし、杭矢板の両側にセメントを注入して固定をはかった。追加岸壁は甲岸壁に施工した根固工の外

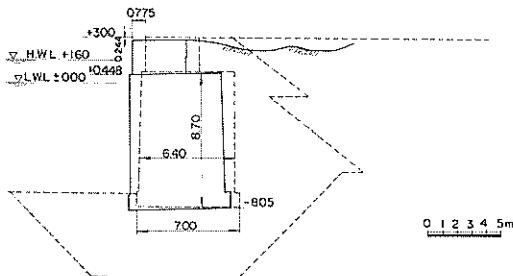
図-63 清水港鉄道岸壁 静岡地震による被災状況図

鉄道岸壁は北伊豆地震において被害を受けなかつたので、その後の補強工事はなされていない。図-51に断面図を示す。図-63には静岡地震における被災状況を示す。ケーソンが滑出、沈下し、1/10内外前方に傾斜した。

滑出量の最大値は 79 cm、沈下量は 26 cm であった。内岸壁の様に全壊しなかった理由としては、当時背後埋立面が低く、上載荷重がなかった事、岸壁前面が築設以来使用されていなかったため、土砂によって埋まっていた事等が考えられている。

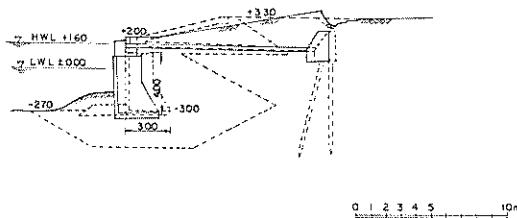
図-66 清水港乙物揚場 静岡地震による被災状況図

図-66 に静岡地震における乙物揚場の被災状況を示す。全般的には移動は少なかったが、鉄道橋台部両側付近の函の滑出量は最大 88 cm であった。

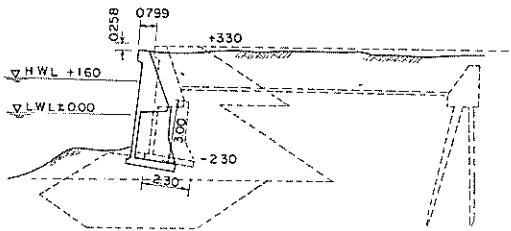
図-68 清水港追加護岸 静岡地震による被災状況図

図-68には静岡地震における被災状況を示す。函の滑出量は最大87cm、沈下量30cmで、地震時に函と控え壁が別個の運動をしたためか、繊索は40cmのたわみを生じて継手コンクリートは崩落して裏込め土砂は洩出していた。

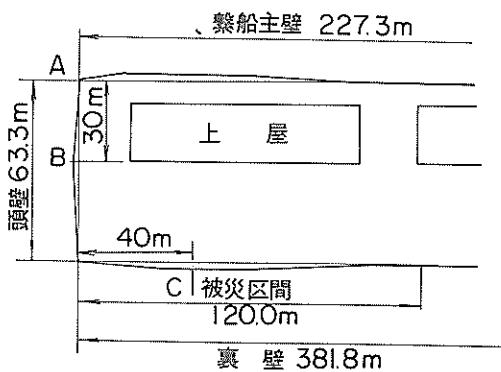
図-72 船川港平面図および被災岸壁平面図

船川港は明治44年に起工し、昭和5年に竣工した。図-72に一般平面図を示す。被害は主として岸壁の部分に発生し、他の施設の被害はほとんどなかった。図-72では岸壁の被災状況を示す。岸壁はいずれもコンクリート方塊積で、各方塊の高さは1.82m(6尺)、繫船主壁のみ割栗石の裏込めを使用している。主壁および壁頭にはコンクリート舗装が施工されている。繫船主壁A、頭壁B、裏壁Cの構造は図-73~75に示す。基礎は主として第三紀頁岩で非常に良好である。

被害は主として岸壁の前方への傾斜と裏込め土砂の振り下り沈下の2つであった。壁の頭部の水平移動は最大50cmに及んでいた。繫船主壁、壁頭および裏壁の

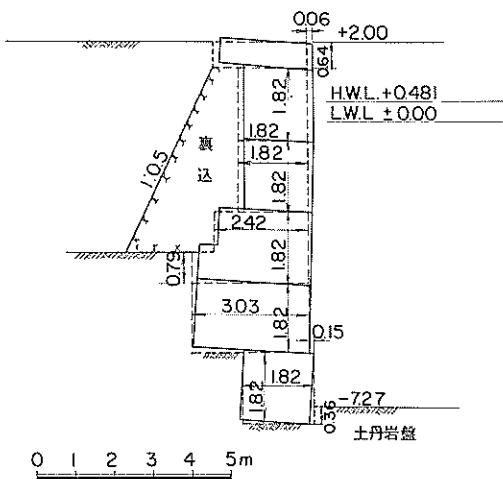
図-76 船川港岸壁（A断面）被災状況図

地震による被害を図-76～78に示す。壁頭の水平移動は各塊の前方への傾斜の結果であって、潜水夫による調査の結果からも滑動による移動はみられなかった。また、裏込め土砂の沈下は岸壁前方への傾斜によるためよりもむしろ著しい上下動のための振り下りに原因するものと推定されている。

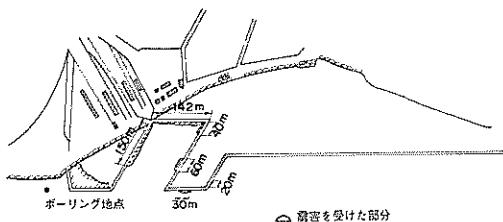
図-79 秋田港（土崎港）平面図（男鹿半島による被災状況）

中心として示したものである。震害を受けたのは、第二種岸壁、第二種物揚場および工事中の第一種岸壁であった。第一、第二種岸壁は鋼矢板岸壁である。図-79の平面図にボーリング地点が示してあるが、その土質柱状図を図-80に示す。N値が10程度の砂層が主体で地盤としては軟弱である。

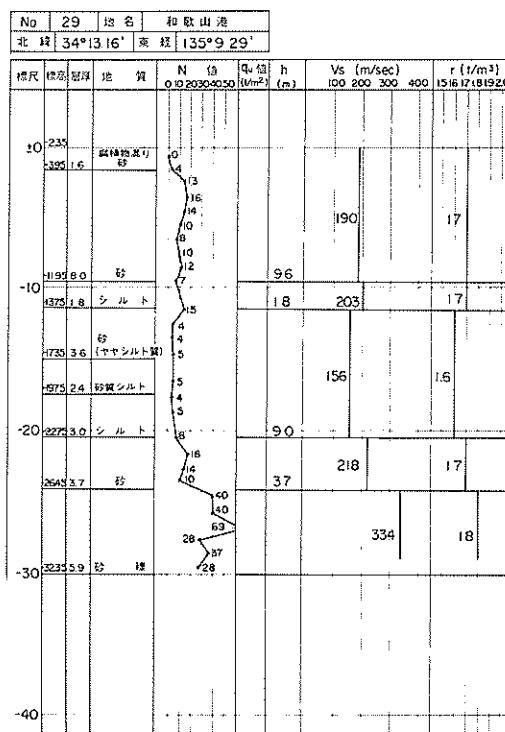
図-88 和歌山港鼠島岸壁

図-88にねずみ島北西岸の岸壁の断面図を示す。水深は-6.4mで、方塊5段積で裏込栗石は用いられていない。基礎に捨石等は施工されていない。被災状況としては延長200mにわたり45～70cm前方に滑出し、10cmほど沈下して、背後埋立地は陥没した。

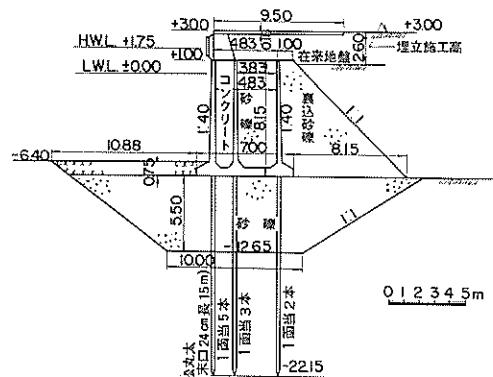
図-91 小松島港新港岸壁

図-91に新港岸壁の断面図を示す。図に示すように、基礎は置換をした 5.5 m の厚さの砂れきで、一函当たり 10 本の木杭の上にケーソンを据置いた構造である。ケーソンの前面は根固が施され、裏込めとして砂れきが用い

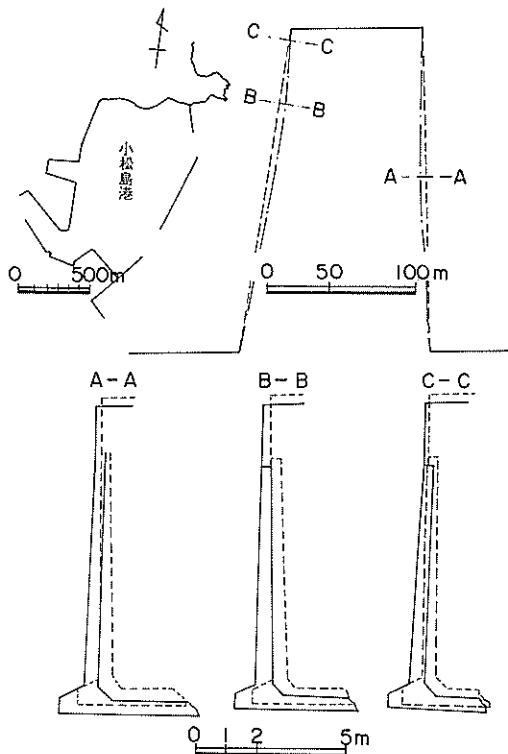
図-92 小松島港新港岸壁 被災状況図

図-92に新港岸壁の被災状況を示す平面図と岸壁の移動状態を示す。岸壁天端で最大26.3cmはらみ出し、沈下量は15~20cm程度であった。この場合ケーソンは前方にのみならいで、むしろ後へ傾いた点が一般的の被害と異なっている。

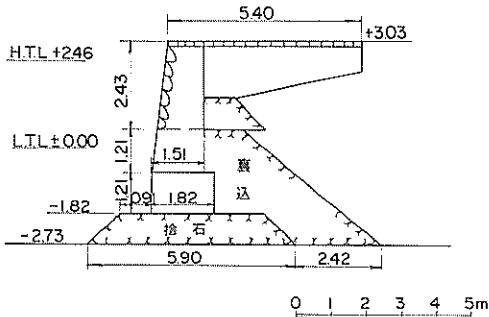
図-94 高松港玉藻町荷揚場

図-94に玉藻町荷揚場の断面図を示す。水深は-1.82mで、0.9mの捨石マウンドの上に方塊を2個積み、その上を石垣とした構造である。被害は、全体にわたって30cm前方に滑出し、舗装コンクリートは約20cm沈下した程度である。

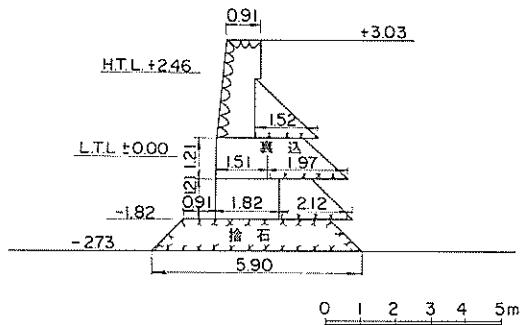
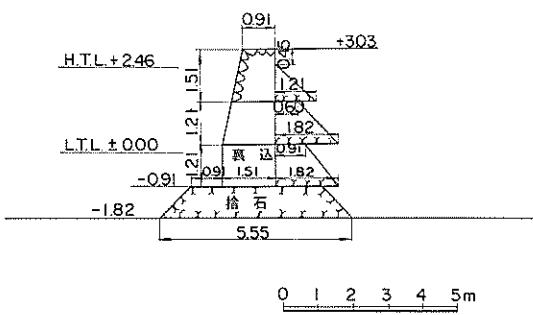
図-95、96に北浜町荷揚場の断面図を示す。水深は-0.91mおよび-1.82mで、構造は玉藻町荷揚場と同様である。地盤は、図-97に示すように5mほどの砂層の下に粘土層が4mで、その下はN値50以上の砂れき層となっ

ており比較的良好である。被害は、全体的に30cm前方に滑出した程度であった。

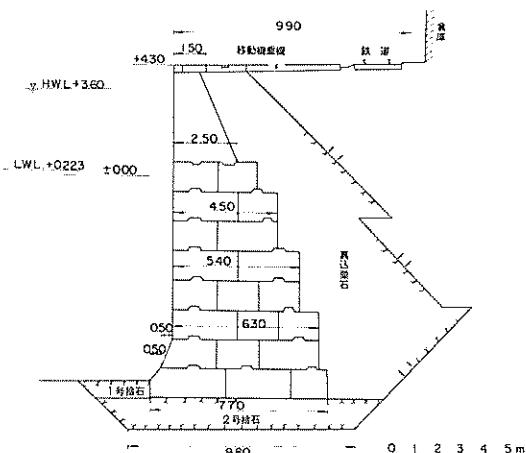
図-102 岩出港中央埠頭3号岸壁

図-102に3号岸壁の断面図を示す。基礎は捨石で置換えられており、その上に方塊が8段据置いてある。裏込めには栗石が用いられている。基礎地盤は図-103に示すように粘土層がかなり厚く12mほどあり、その上下は4mほどの砂層で、N値は10以上となっている。ボーリング地点は図-102に示してある。沈下量は最大46cmで、滑出量の最大は26cmであった。岸壁は多少前傾しており、その最大は1/40であった。

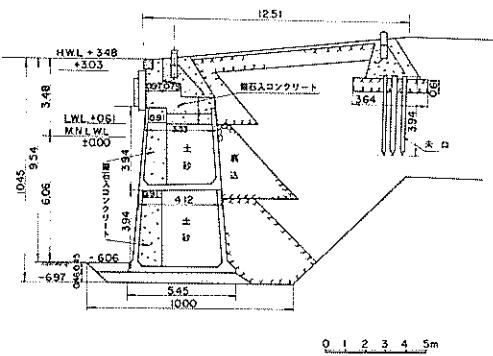
図一 104 坂出港西岸壁

図-104に西岸壁の構造断面図を示す。西岸壁は水深-6.06mでケーソンを2段積にして15連南北方向に並べたものである。南端より第1連、第2連と番号をつけ

ることになると第1連より第3連までは下段上段ともすべり出し、頂部を前方に傾斜させて停止していた。その滑出量は10m、沈下量は2mであった。第4連、第5連は完全に海中に没しており、状況は不明であるが、恐らく上段は下段と分離して前方の海中に転倒し、下段は前方にすべり出し、かつ著しく前傾していたものと考えられる。6、7、8連は1.5m～2.0m沈下していたが前傾したままで、滑出量はほとんどなかった。9～15連はいずれも約2m沈下し、頂部は1～2m前に出て後方裏込め部の床版は大きく陥没していた。なお、3、4連の後方には日満倉庫があり、等分布荷重4t/m²に相当する米綿が入っていた。また、6、7、8連の個所には、地震当時3000tの石炭船が繫留し、船内に積荷が2/3ほどあったといわれている。

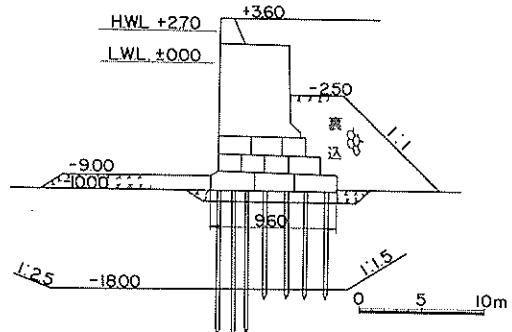
図-107 宇野港第1突堤2号埠頭先端部

図-107に2号埠頭先端部の構造断面図を示す。水深-9.0mで、ブロック積の上にケーソンを据えた構造である。置換砂の厚さは8mで、杭はこの置換砂以下まで打込んでいる。

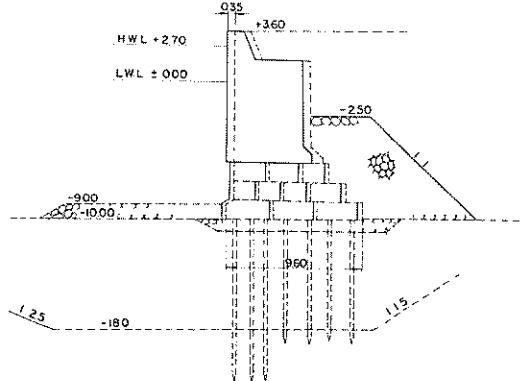
図-108 宇野港第1突堤2号埠頭先端部被災状況図

図-108に被災状況を示す。図でもわかるように沈下はほとんどなく、35cmほど滑り出した。

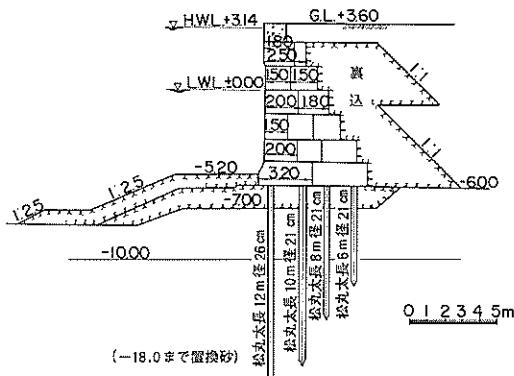
図一 109 宇野港第 1 突堤 3 号埠頭

図-109に3号埠頭の構造断面図を示す。水深は-5.2mで、ブロック積の構造である。据付け高さは-6.0mでそれより下-18.0mまで砂で置換している。3号埠頭でも杭を用いているが、2号埠頭と異なり、杭は置換砂の途中でとまっている。地震によって、最大15cmの滑り出し、および8cmの沈下がみられた。またブロック間も最大10cm程度開き、裏込め土砂が流出した。

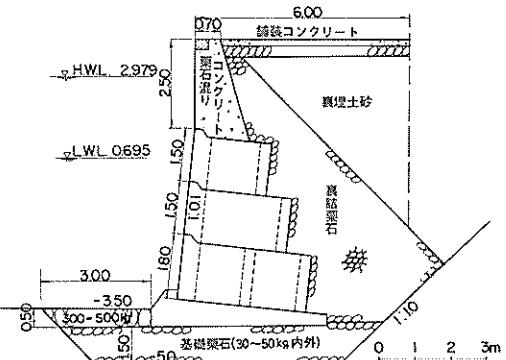
図-115 宇和島港泉屋新田荷揚場

図-115に構造断面図を示す。水深-3.5mのコンクリートブロック重力式構造物で、基礎及び裏込めに栗石を用いている。基礎地盤は図-116に示すように砂層が主体であるが、N値は小さく軟弱である。被害は延長60mにわたって場所詰コンクリートと舗装コンクリートとの境に約10cmの差が生じた程度であった。

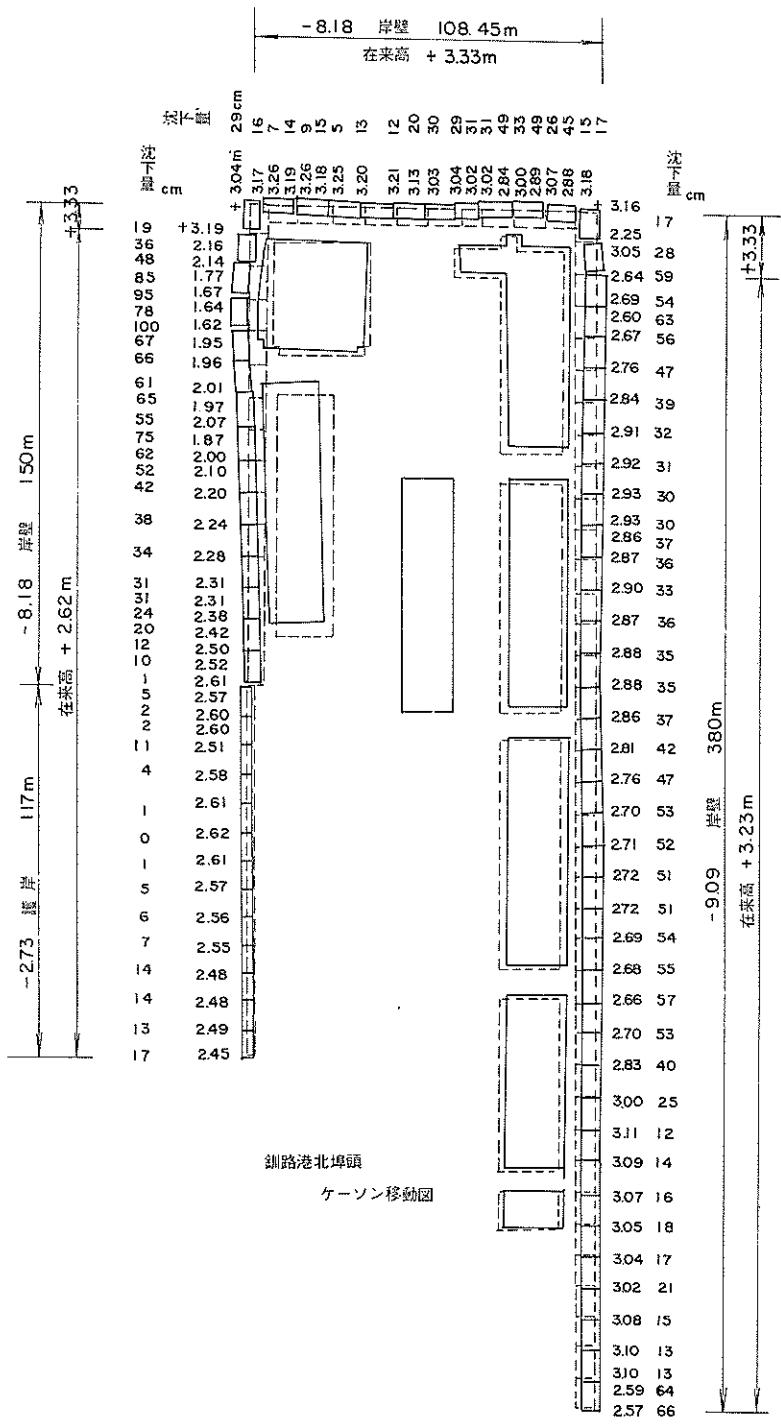
図-122 釧路港北埠頭ケーソン移動図

イルを砂質海底に打込んだものであり、釧路川右岸護岸は鋼矢板護岸である。図-121に北埠頭の平面図を示す。A部は水深-9.09m、B部は水深-8.18mでこの両岸壁はケーソンだが、C部は水深-2.73mのL型ブロック形式の護岸である。図-122に示すように北埠頭全体にわたって滑動、沈下したが、細部については後述する。北埠頭背後および釧路川右岸河口付近の埋立地は名所に地割れを生じ、このため上水道給水管が切断した。北埠頭付近の地盤は、15mほどが粗砂その下が砂れき層となっており良好である。図-123には強震計設置地点の土質柱状図を示す。

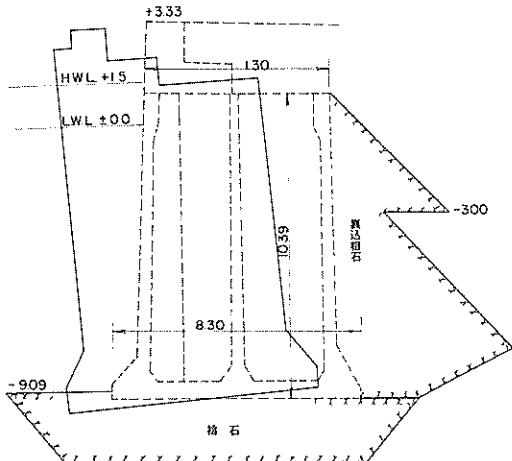
図一 125 釧路港北埠頭 (A断面) 被災状況図

図-125に被災状況を示す。-9.09m岸壁全体が滑動し、沈下した。最大滑出量は3.0m、沈下量の最大は73

cmで、傾斜量は最大 $4^{\circ}40'$ であった。岸壁に沿って並んでいた倉庫も、岸壁線に向って前方にかつて冲の方向に移動した。またケーンが滑出したため海底底面の捨石が盛り上って、水深は1.5~2.0 m位浅くなっていた。

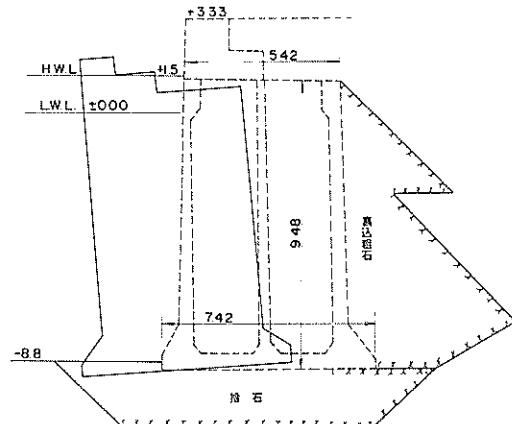
図一 127 釧路港北埠頭 (B断面) 被災状況図

図-127 に被災状況を示す。ほぼA断面と同様な被災状況であるが、滑出量の最大は6.0m、沈下量の最大は0.98mで、傾斜量の最大は $9^{\circ}45'$ であった。岸壁に沿って並んだ倉庫も前述の岸壁に沿って並んだ倉庫と同じ被災状況であった。しかしケーンの滑出量が大きいところではその方向に回転していた。

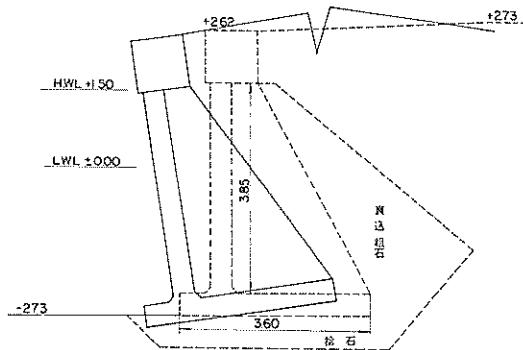
図-129 釧路港北埠頭（C断面）被災状況図

図-129 に被災状況を示す。図-129 に示すようにこの護岸では沈下量の最大は14cmで、前述の岸壁ほど大きくなかった。滑動量はほぼ1mであった。なお、この護岸では、上載荷重が皆無であった。

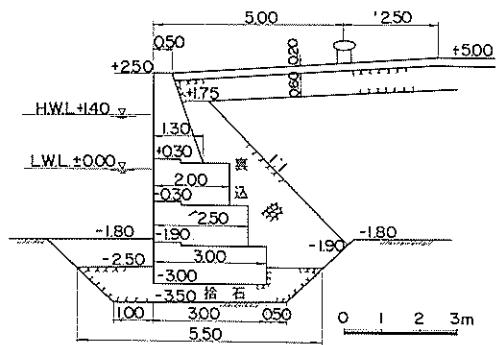
図-136 浦河港第2物揚場

を据付けたものである。被害は表層コンクリート舗装の亀裂と沈下でエプロン全長にわたっていた。

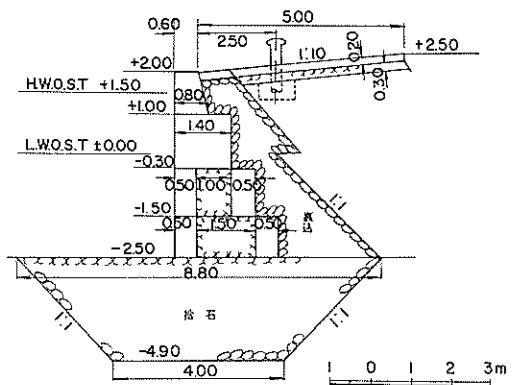
図一 137 厚岸港物揚場

図-137に物揚場の構造断面を示す。捨石の上にブロックを据付けた構造である。被害はエプロンの亀裂および沈下であった。

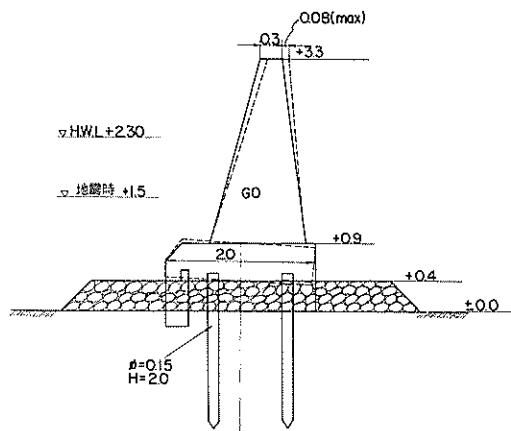
図-141 細島港商業港区護岸

図-141 に護岸の断面図を被災状況とともに示す。この護岸は、埋立中で壁体には土圧が作用しない状態であったが、地震により壁体は後傾して目地がずれたり（ずれの最大は天端で 8 cm），亀裂が生じた。

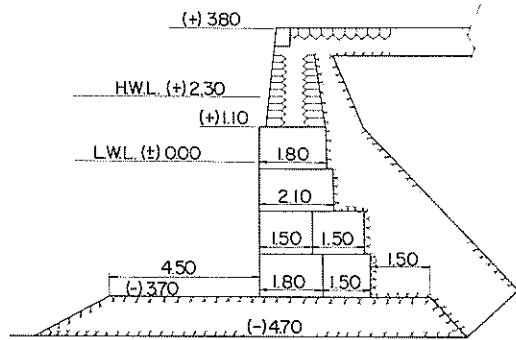
図-144 内海港- 3.7 m 物揚場

図-144 に構造断面図を示す。上段を石垣積とした方塊積の構造である。地震によって石垣の背後に亀裂がはいり、舗装部は沈下した。

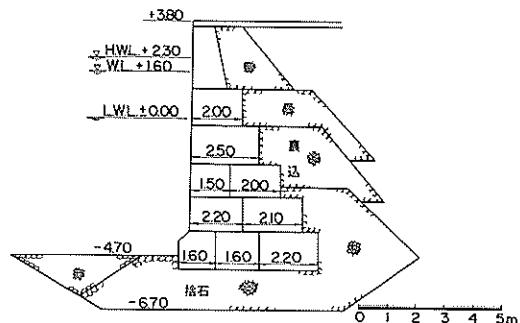
図-145 内海港- 4.7 m 岸壁

図-145 に構造断面図を示す。構造は捨石の上に方塊を積んだものである。地震により前面の上段ブロックは約 1.5 cm 移動し、縦目では約 5 cm の間隙を生じた。岸壁の全面にわたって舗装部は沈下した。

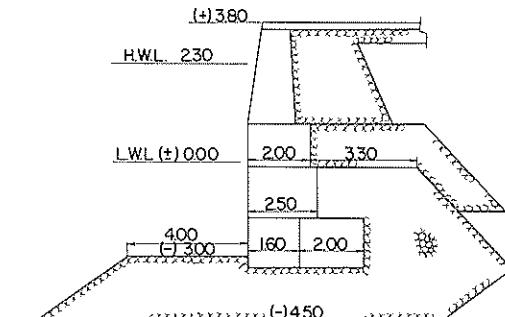
図-146 内海港- 3.0 m 物揚場

図-146 に構造断面図を示す。構造は前述の岸壁と同様であるが、水深は -3.0 m である。地震によって笠石

と舗装が沈下し間隙ができる、ブロックに亀裂が生じた。

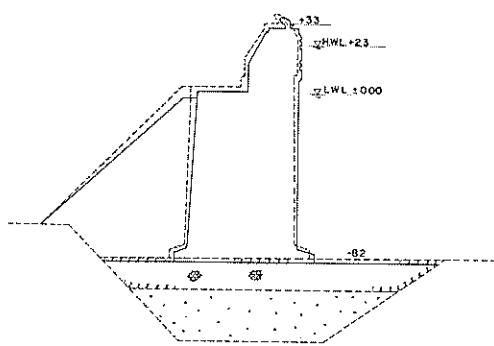
図-151 油津港- 7.5 m岸壁被災状況図

されていなかった。図-151 に被災状況を示す。壁体は沈下および水平移動したが、笠石の水平移動量は最大20 cm、沈下量は最大18 cm であった。壁体の前傾はわずかで

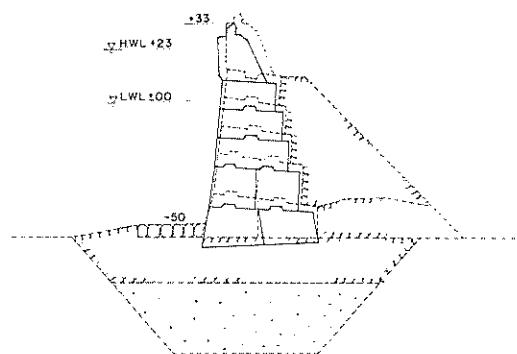
図-153 油津港- 5.0 m岸壁被災状況図

図-152に構造断面図を示す。砂置換をした上に捨石を敷均し、方塊を積上げた構造で、-7.5m岸壁と同様施工中であった。図-153は被災断面図であり、笠石の水平移動量は最大24cm、沈下量は39cmが最大であった。

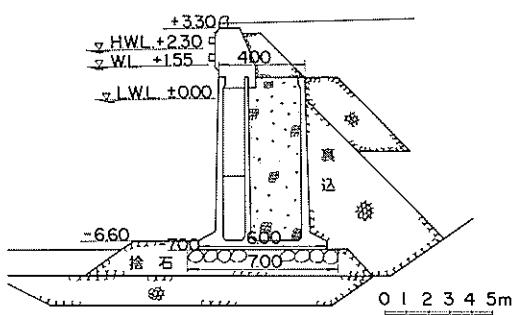
図-154 油津港- 6.6 m岸壁

図-154に構造断面図を示す。捨石の上にケーソンを据付けた構造である。地震による被害はエプロンの沈下、亀裂で軽微であった。

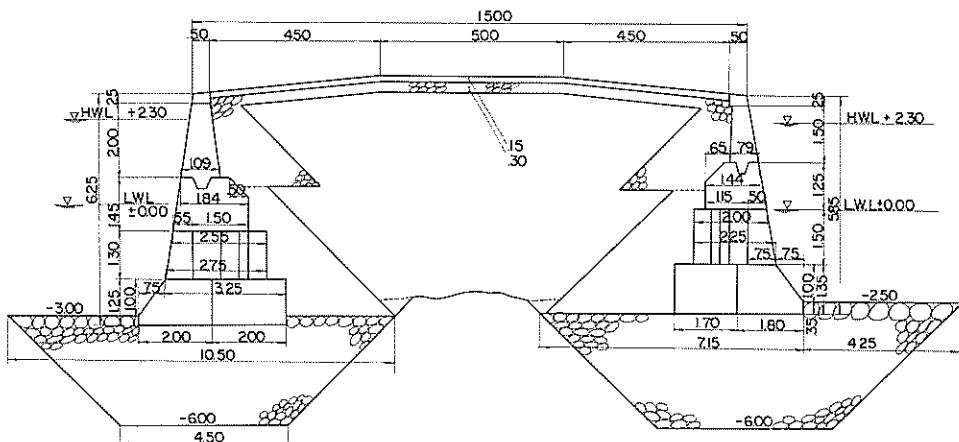
図-155 外の浦港栄松突堤

図-155に示すように捨石の上に方塊を据付けた突堤である。地震によって笠石と舗装の間が突堤全面にわたって開き、舗装は最大約5cm沈下した。突堤中央部においては舗装目地が大きく開いた。上段ブロックはわずかに前傾した。

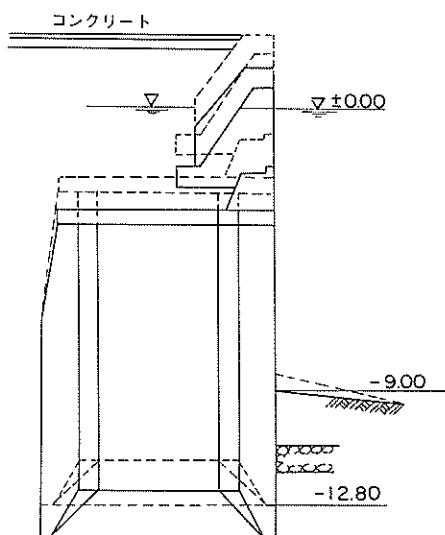
図-164 新潟港臨港A埠頭（ウェル部）被災状況図

ブロック構造に続く59mの区間が図-163に示すウェル構造となっている。この部分もブロック部と同じ時期に嵩上げ工事がなされ、バラベット上に約3.5mのコンクリートブロックが取付けられ背後を砂で埋めされている。この被害断面を図-164に示す。被害の特徴は、ウェルがほとんど傾斜することなく約1m沈下したことである。津波により埋込土が洗い流されたため、エプロン部分にはさらに大きな沈下が見られた。

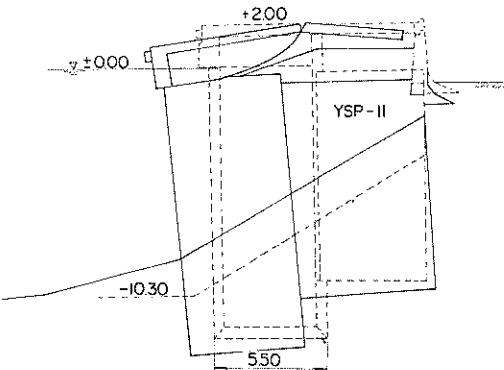
図-167 新潟港臨港D埠頭被災状況図

面を図-166に示す。図-167に被害状況を示す。ここでは土留壁の水平移動がなかったものと仮定して作図してあるが、ウェルの沈下は少ないとかなり海側に傾斜していることがわかる。ウェルの背後には、法線直角方向に土で中詰めされた二重鋼矢板壁があり、ウェルは地震時に自重による地震力の他に背後より土圧も受けていることになる。ウェルに隣接するコンクリート杭桟橋には、多少の沈下と前傾が生じており、ウェルと結合するスラブにはクラックが発生している。このことから、地震時にはウェル部の沈下・前傾を桟橋部がかなり防いでいた

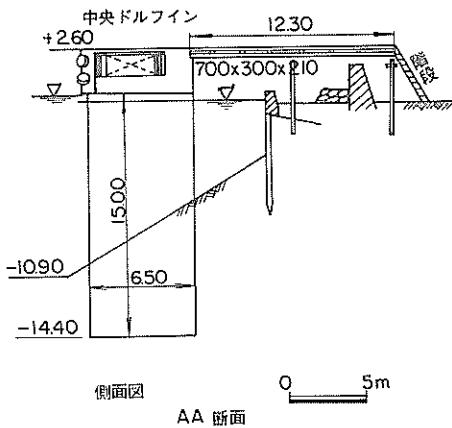
図-168 新潟港臨港E埠頭(ドルフィン)

わずかに前傾・沈下を示したのみで、船舶の接岸は可能であった。同じウェルでありながらD埠頭よりも被害が軽微であった理由としては、ここではウェル背後に土圧が作用しないこと、およびウェルは、径 5.5 m・全長 14.3 m、平均根入れ長 4 m であるのに対し、E埠頭ドルフィンでは、径 6.5 m・全長 17 m・平均根入れ長 6 m でいくぶん根入れが大きいことである。

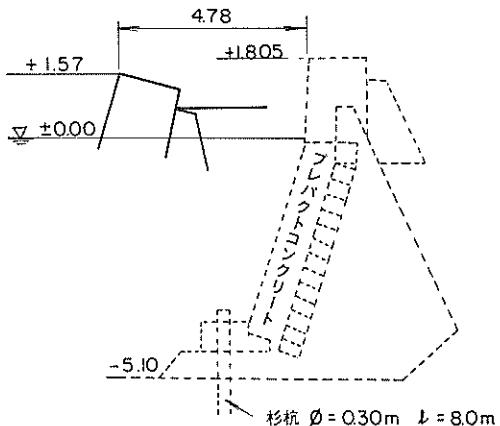
図-169 新潟港北埠頭先端物揚場

断面図を示す。この部分の全延長 150 m にわたり壁体がほとんど水没し、エプロンも法線背後 15 ~ 20 m の範囲で水中に没した。土質調査によると、この地点の地盤は -8 m まで N 値 5 以下であり、-11 m 以深で N 値が 10 以上となるような比較的ゆるい状態である。さらに、ブロック積岸壁であった旧岸壁を断面の補強をせずにそのまま嵩上げしたもので、構造的にも無理があったことも重って顕著な被害が生じたものと考えられる。

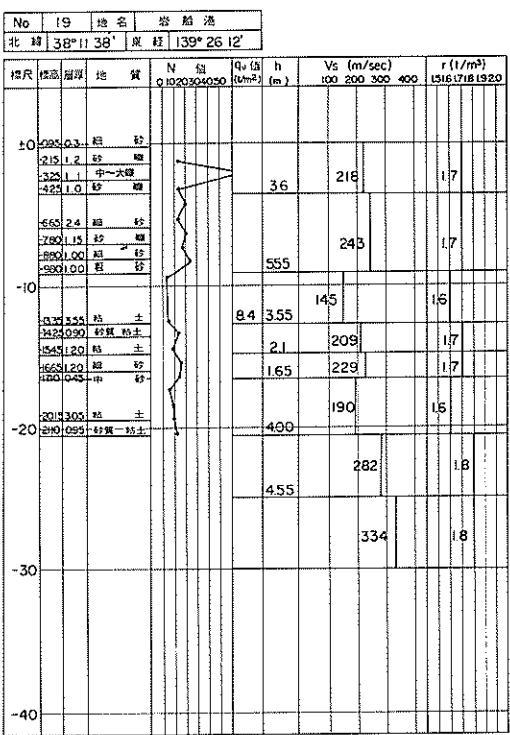
図-173 岩船港物揚場

この物揚場は図-173に示すように、水深-3mのL型ブロック構造で延長が150mある。施工は昭和28~30年になされており、裏込めとして割栗石が使用されている。被災状況としては、エプロンが延長100mにわたって約10cm沈下した。地震時にエプロンには上載荷重と見えなさうな荷物は存在しなかった。この物揚場付近の土質状態は図-174のようである。

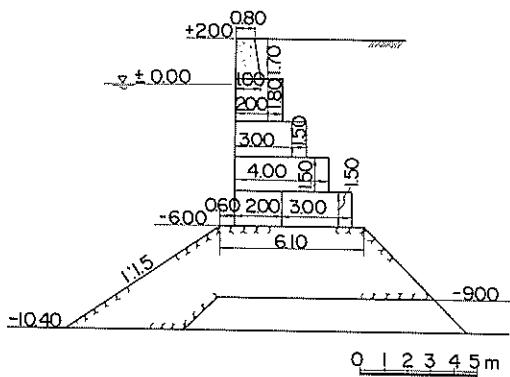
図-179 秋田港1万t岸壁

ックドコンクリートを注入して一体構造となるようにし、裏込めとして割栗石を使用したものである。被害は、天端にある排水溝とエプロンの間およびエプロン中央に幅数cmのクラックが生じている。地震時には、エプロンに上載荷重とみなすべきものはなかった。付近の地盤状態を図-80, 180に示す。

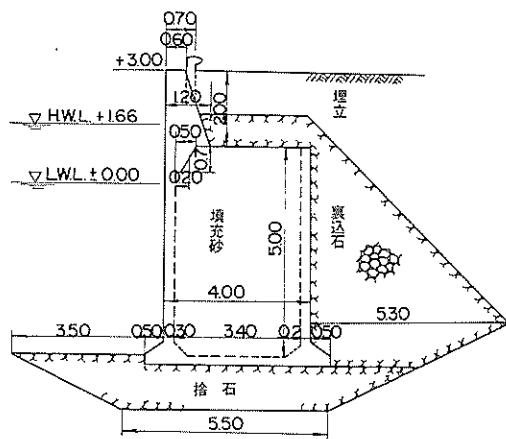
図-188 室蘭港西 1 号埠頭西側 -4.5 m 岸壁

壁, -5.5 m 岸壁, 取付護岸のみがセルラーブロック 2 段積でその他はケーソン構造である。-4.5 m 岸壁は昭和33年に完成した延長 166 m の施設で、標準断面は図-188 のようである。被害としては、法線が平均 15 cm 程どはらみ出し、上部工がやや前傾したがケーソンの滑動はなかった模様である。アスファルト舗装のエプロンには、ケーソンの後端部付近で全長にわたって亀裂が発生し、その背後は全般的に沈下した。

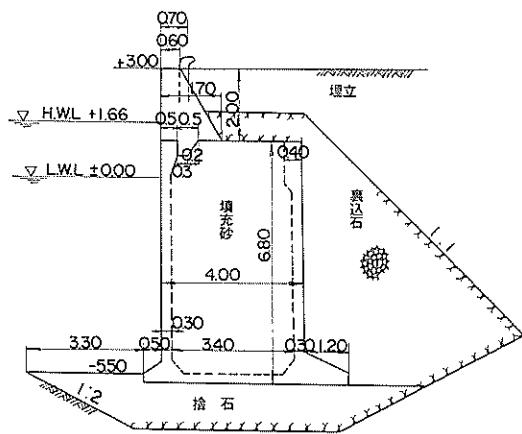
図-189 室蘭港西 1 号埠頭西側 -5.5 m 岸壁

これは昭和34年に完成した延長 166 m のケーソン岸壁で、図-189 に示す標準断面となっている。被害は -4.5 m 岸壁より著しく、法線のはらみ出し量が最大 57 cm, エプロンの沈下も 20 cm 以上あり、120 cm も陥没した部分もある。上部工の前傾は最大 2° に達した。図-190 に -5.5 m 岸壁の被害状況を示す。なお、地震時には -4.5 m 岸壁・-5.5 m 岸壁共にエプロン上に積荷は無かった。

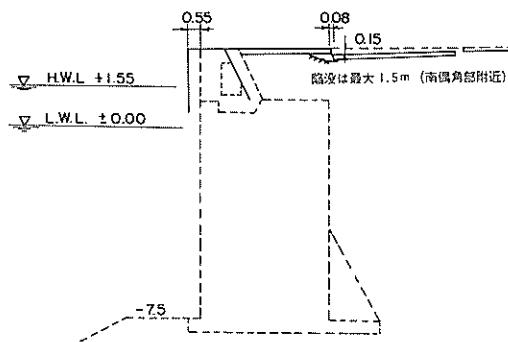
図-192 室蘭港西2号埠頭-7.5m岸壁被災状況図

昭和36年に完成した延長257mのケーソン岸壁で、その標準断面は図-191に示すようである。地震により全延長にわたって弓なりに法線がはらみ出し、その最大値は55cmに達している。コンクリートブロックでできたエプロン舗装は、ケーソンの上にのっている海側の1ブロックについては基部隅角部を除いて異常が見られないものの、その背後は全長にわたり15~20cmの沈下を示し、舗装の目地にすき間が生じた。本岸壁の一部には裏込土が流出して陥没が生じ、エプロン舗装が破壊したと見られる所もある。図-192に被災状況を示す。隣接して法線直角方向に同様の断面を持つ先端護岸があり、被災の状況もよく似ている。しかし西1号東側岸壁は設計条件・水深・完成時期・構造が本岸壁とほとんど同一であるが、被害は比較的軽微であった。

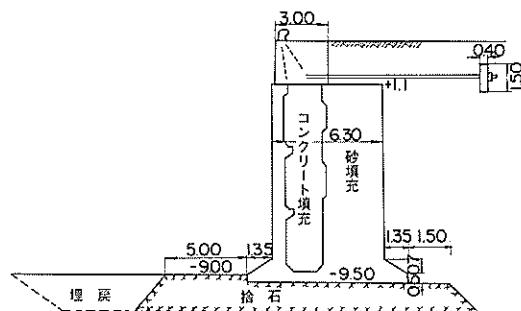
図-193 室蘭港富士鉄埠頭甲種岸壁

昭和36年に完成した延長700mのケーソン岸壁である。標準断面は図-193のようであり、上部工にはタイロッドを介して控え版が取付けられている。地震により法線が最大120cmはらみ出し、上部工は最大3°前傾した。岸壁背後の地盤には沈下・陥没が生じている。このため岸壁クレーン・貯炭場のトランスポーター・ベルトコンベアの基礎などに沈下・軌間の狂いを生じ、荷役機械の移動が不能となったものもある。被害状況から見ると、岸壁のはらみ出し量が120cmもあることから、ケーソンの前傾の他に滑動も生じたと考えられている。

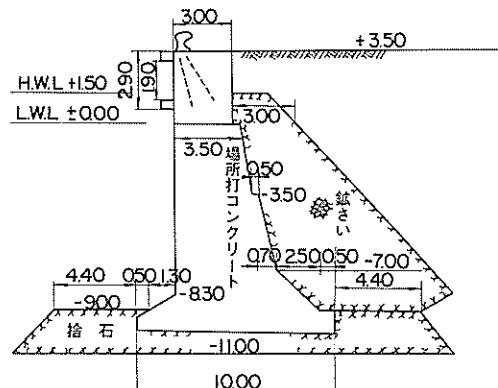
図-194 室蘭港富士鉄埠頭乙種岸壁

昭和15年に完成した延長400mの場所打コンクリート式岸壁である。図-194にその標準断面図を示す。地震により法線が全般的にはらみ出した。上部工の傾斜は約1°以下で、はらみ出し量は20cm程度である。岸壁背

後は沈下し一部には陥没を生じた。これらの地盤沈下・法線のはらみ出しのため、甲種岸壁と同様に荷役機械の運転に支障をきたした。

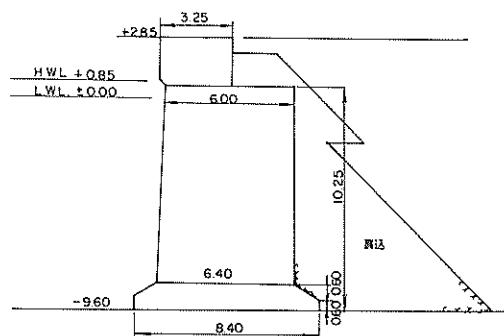
図-197 函館港中央埠頭北側 - 9.0 m 岸壁

この施設は昭和29年に完成した延長60mのケーソン岸壁である。標準断面は図-197のようであるが、実際には基礎地盤にかなり多量の捨石が投入されているとのことである。被害としては、先端隅角部に3~5 cm のはらみ出しがあり、舗装と上部工の間に多少のすき間が生じた程度の軽微なものである。壁体の滑動・前傾はほとんど無い。この施設に隣接して図-198に示すような同じ年度に完成した延長111 mのブロック式岸壁があったが、無被災であった。

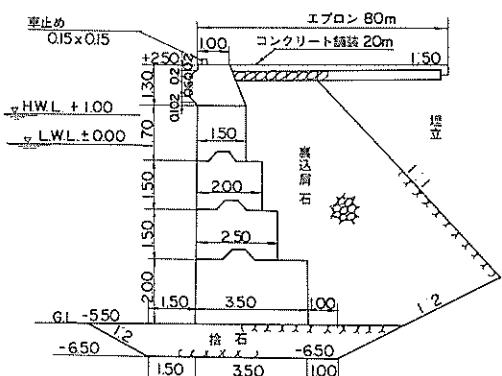
図-205 青森港浜町埠頭-5.5 m岸壁（ブロック）

昭和38年に完成した延長190 mの岸壁の内70 mであり、標準断面は図-205のようである。被災は法線のはらみ出し・沈下およびエプロンの沈下・目地あきなどで

ある。法線の最大はらみ出し量は32 cm、最大沈下量は44 cmであった。隣接したケーソン部と比較すると、かなり被災の程度が著しい。

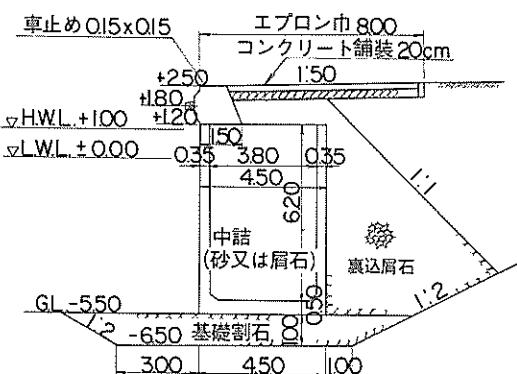
図-206 青森港浜町埠頭-5.5 m岸壁（ケーソン）

ブロック部に隣接する延長80 mのケーソン岸壁で、その標準断面は図-206のとおりである。地震により法線が最大9 cmはらみ出し、最大31 cm・平均23 cm沈下した他、エプロン中央部に2~5 cmの目地開きが生じた。被災の程度はそれほど著しくないが、ブロック部との接続点で法線のはらみ出しが不連続となっており、被害程度に関する構造上の相違が顕著に現れていた。

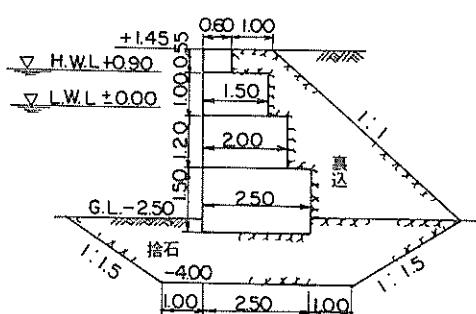
図-207 青森港堤川左岸-2.5 m物揚場

昭和27年に完成した延長460 mのブロック式構造物である。標準断面図を図-207に示す。堤川河口部より上流へ延長92 mにわたり壁体が前傾し、著しい所では4°に達している。法線のはらみ出しあは最大30 cmで、エプロン

ロンの沈下も最大75 cm に達している。目地は全延長にわたり開いており最大幅は30 cm であった。図一 208 に被災断面の代表的な 2 例を示す。なお、地震時には上載

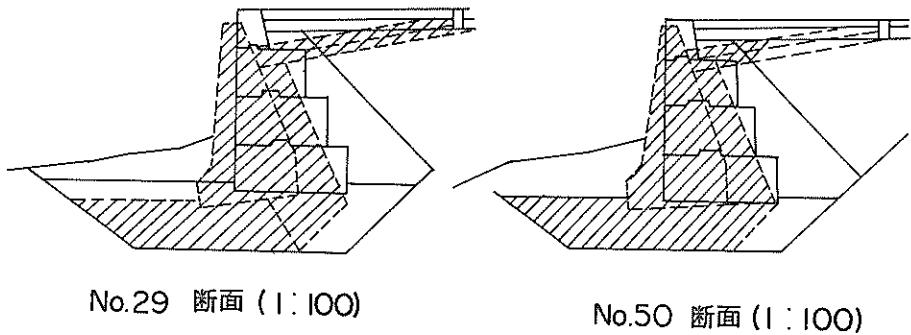
図一 208 青森港堤川左岸 - 2.5 m 物揚場被災状況図

壁体前傾沈下下状況

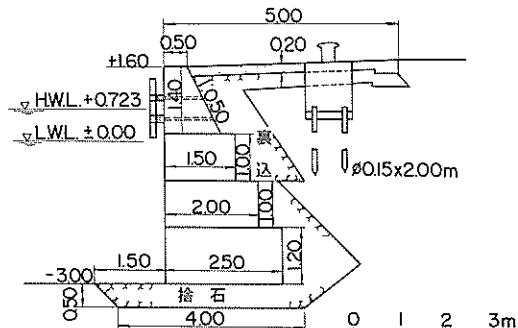
図-211 野辺地港-3 m物揚場（ブロック）

昭和26年に完成したブロック構造物で、矢板部をはさんで各々128m・110mの2ヶ所からなっている。図-211にその標準断面図を示す。地震により法線は最大80cmはらみ出し、頂部コンクリートの沈下量は最大50cm,

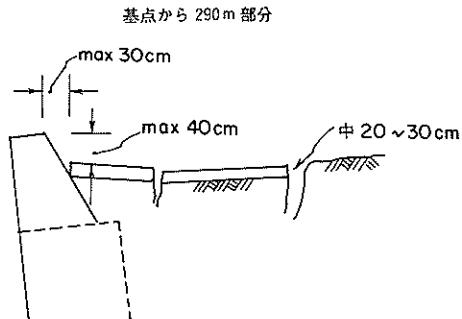
図-212 野辺地港-3 m物揚場（ブロック）被災状況図

エプロンの沈下は頂部コンクリートよりさらに30cmほど大きかった。また舗装用コンクリート版と頂部工との間に45cmのすき間が生じ、頂部工は最大9°前傾した。図-212は頂部工およびエプロンの被災状況を示す。

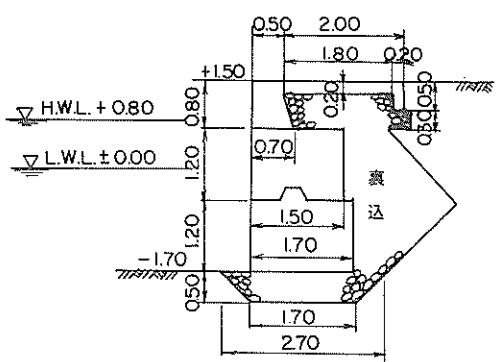
図-214 川内港物揚場

図-214に物揚場の標準断面図を示す。これは水深-1.7mのブロック式で、その被害は最大37cmの法線のはらみ出しとエプロンコンクリートの沈下・傾斜である。

エプロンの背後の地表面には、法線方向に数本のクラックが生じている。

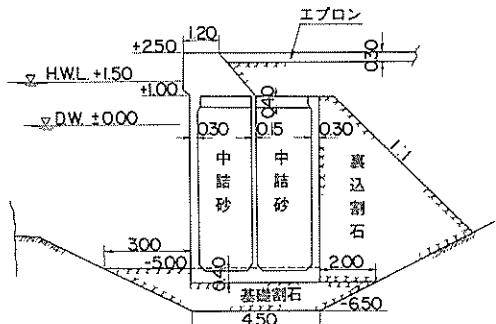
図-217 八戸港駒地区 - 5.0 m 岸壁

昭和40年に完成した延長149 mのケーソン岸壁である。図-217にその標準断面を示す。地震によりケーソン後趾付近の位置においてエプロンに巾3~4 cmのクラッ

クが発生した。法線のはらみ出し・エプロンの沈下・上部工とエプロンの間のすき間などの被害は生じていない。この岸壁に統いて延長 200 m の鋼管栈橋があったが、渡版と上部工との間に若干の間けきを生じた程度でほとんど無被災であった。なお、駒地区には図-218 に示すようなブロック式岸壁もあったが無被災であった。

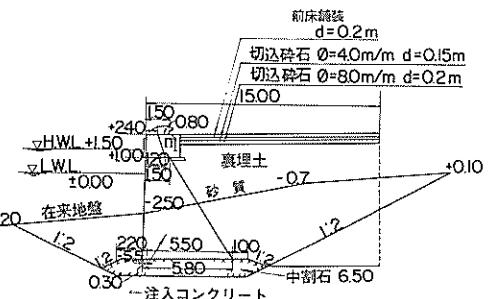
図-234 花咲港-5.5 m 岸壁 (注入コンクリート部分)

昭和 45 年～46 年に施工された延長 90 m の注入コンクリート岸壁である。図-234 にその標準断面図を示す。

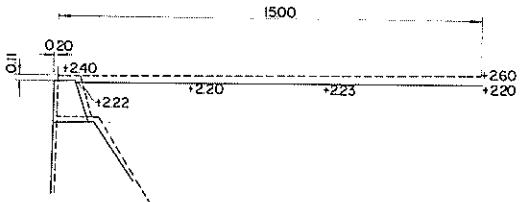
図-235 花咲港-5.5m岸壁（注入コンクリート部分）被災状況図

被災状況は図-235 のようであり、法線が全体に約 20 cm はらみ出し、10～18 cm 沈下した。エプロンの沈下量は最大 50 cm である。背後上屋は約 30 cm 沈下したが顕著な被害は生じていない。

壁体背後は裏込めを使用せずポンプ浚渫による土砂で埋立ててあり、噴砂のこん跡が見られた。

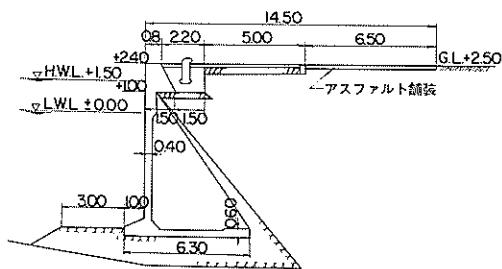
図-236 花咲港-5.5m岸壁（L型ブロック）

昭和42～43年に施工された延長100mのL型ブロック岸壁である。図-236に標準断面図を示す。法線のはらみ出し量は10cm、沈下量は2～5cmあり、エプロンの最大沈下量は27cmである。図-237に被災状況を示す。隣接する注入コンクリート部と比較すると、被害の程度は軽い。

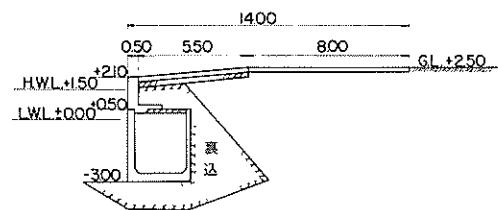
図-238 花咲港-3.0m中央物揚場

昭和28～30年に施工された花咲港で最も古い古い施設である。標準断面は図-238のようであり、延長は130mである。法線のはらみ出しあまりないようであるが、上部工の最大沈下量は22cm、エプロンの最大沈下量は49cmであった。エプロンには法線方向にクラックが生じた。

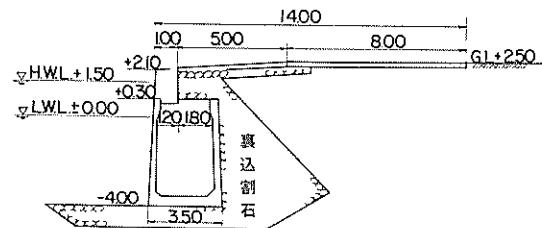
図-239 花咲港-4.0m中央物揚場

昭和30～32年に施工された延長120mのケーソン形式の構造物で、-3.0m 中央物揚場に次いで古い施設である。図-239に標準断面図を示す。被害としては、最大21cmの上部工の沈下と最大41cmのエプロンの沈下であり、法線のはらみ出しあまり無かった模様である。エプロンのクラックは法線から3mのケーソン後跡上に法線と平行に発生した。

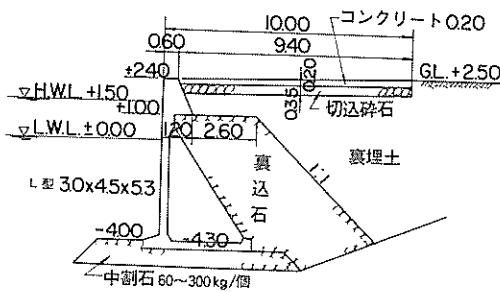
図-240 花咲港-4.0m東物揚場

昭和43～44年に施工された延長150mのL型ブロック構造である。図-240に標準断面図を示す。法線のはらみ出しありは最大40cm、法線の沈下量は8～18cmであった。エプロンの沈下は取付部に近いほど大きく、最大39cmである。裏込土としてポンプ船による浚渫土砂が用いられており、取付部付近に余水吐きがあった模様である。

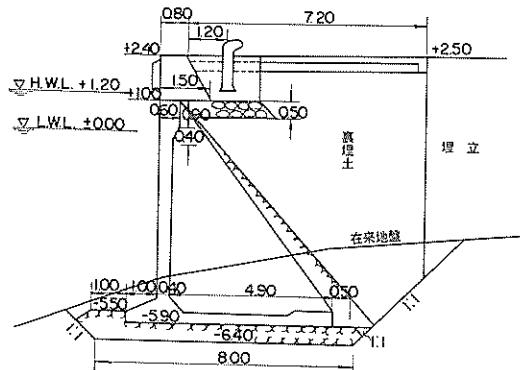
図-243 根室港-5.5m岸壁(L型ブロック)

昭和39年~40年に施工された延長90mのL型ブロック構造である。図-243に標準断面図を示す。被災は非常に軽微で、隅角部のコンクリートエプロンが3cmせり上り、法線より20cm背後の旧物揚場法線の位置で法線方向に若干のクラックが生じた程度である。

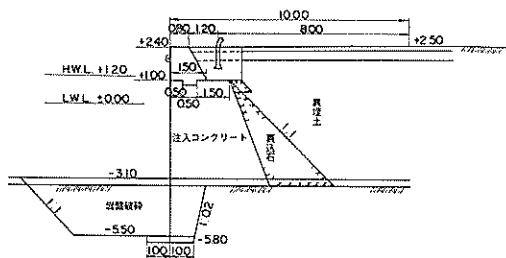
図-244 根室港-5.5m岸壁（注入コンクリート）

昭和47年に完成した延長90mの注入コンクリート岸壁である。図-244に標準断面図を示す。完成後1年を経ずして地震の洗礼を受けたが、目立った被害は生じなかった。ただし、旧物揚場法線上にクラックが見られた。

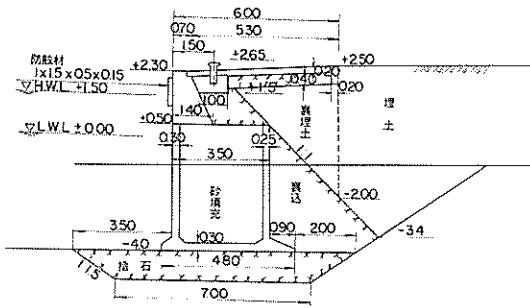
図-249 霧多布港-4.0m物揚場

昭和35～39年に施工された延長78mのケーソン構造である。図-248に標準断面図を示す。被災は法線の沈下で、その最大値は23 cmであった。はらみ出しあほとんど見られない。その他、エプロンの不等沈下による目地開きと、法線に平行にクラックが生じている。図-250に被災状況を示す。

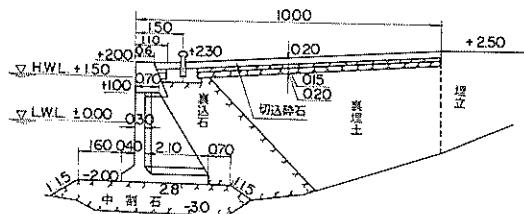
図-251 霧多布港-2.0m物揚場

昭和44年に施工されたもので延長は69mである。標準断面図は図-251のようである。被災状況は、5~10cmの法線のはらみ出しと3cm程度の沈下である。これらは西側の船揚場との取付部付近に発生している。エプロンの目地開きや沈下はエプロン全域に及んでおり、最大沈下量は29cmであった。図-252には上部工とエプロンの被災状況を示す。

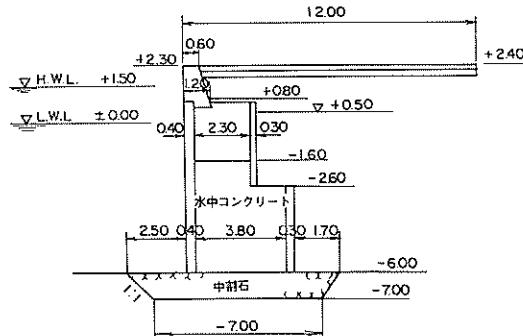
図-257 釧路港錦町 - 6.0 m 岸壁

釧路川右岸にあるセルラーブロック形式の岸壁で、延長は 76m である。図-257 にその標準断面を示す。この岸壁は昭和43年の十勝沖地震の後に完成している。今回の地震による被害は、最大 19 cm の法線のはらみ出し・最大 8 cm の天端の沈下および最大 23 cm のエプロンの沈下である。この岸壁の背後 12m の所にはブロック積の旧護岸（水深 -3.0 m）あり、壁体との間にはやや良質の浚渫土砂が裏埋土として使用されている。この裏埋土と旧護岸の間には、巾数 cm の間げきが生じた。

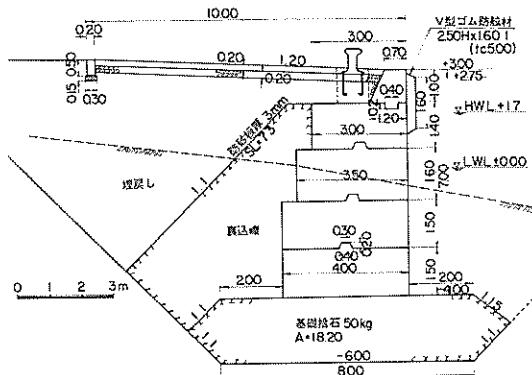
図-264 下田港—4 m 物揚場

昭和47年IC完成した延長 120 m のプロック構造の施設である。図-264 に標準断面図を示す。この物揚場は設計震度 0.1 で設計されたと報告されている。被害状況は法線のわざかなはらみ出しとエプロンの沈下である。

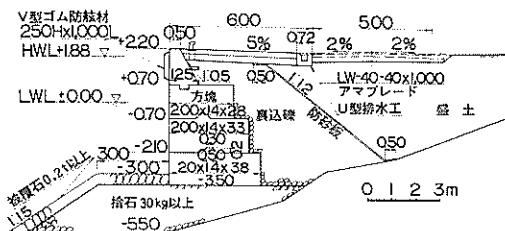
図-267 妻良漁港-3 m岸壁

図-267に示すような延長60mのブロック岸壁に被害が生じた。被災状況は岸壁法線のはらみ出しとエプロンの沈下である。

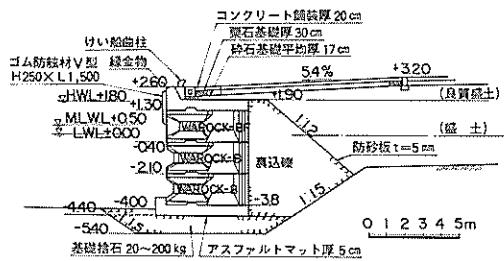
図-270 稲取漁港-4.0m陸揚岸壁

延長 115 m の消波ブロック岸壁に被害が発生した。図-270 はその標準断面図である。被害は岸壁法線の一部のはらみ出しとエプロンの沈下である。

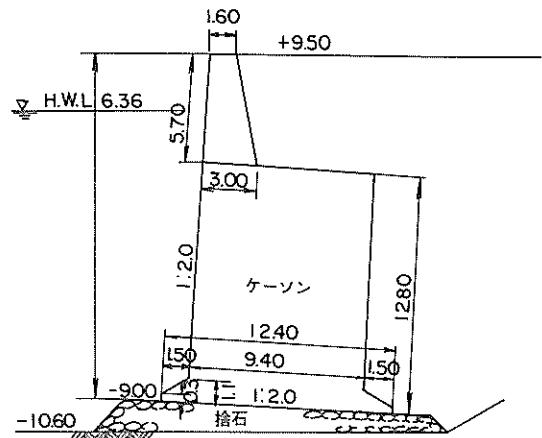
図-274 Pt. Montt港-9m岸壁

この岸壁は図-274に示すように、捨石基礎の上に1/20の勾配を持たせてケーソンを置き、その上は場所打コンクリートによって保護されている。

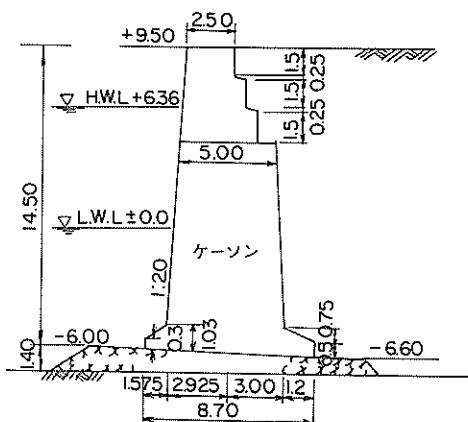
図-275 Pt. Montt港-6m岸壁

この岸壁は図-275に示すように、隣接した-9.0m岸壁とほぼ同じ構造で、やはり捨石基礎上にケーソンを置き、その上を場所打ちコンクリートで保護してある。

—9.0 m 岸壁に比較してケーソンの高／幅比が大きくなつたがって安定性が悪かった。

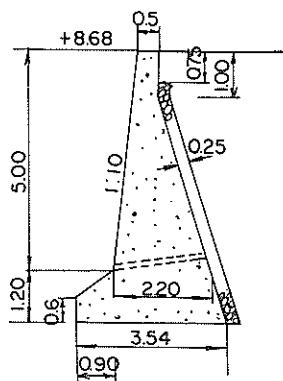
図-276 Pt. Montt 港コンクリート重力式護岸

この護岸は海岸線に沿つた道路護岸で、その断面形状は海岸線、地盤の変化によって種々変動している。この護岸には新、旧二つの形式があるが、施工の期日は明らかでない。図-276に新護岸の断面図を示す。新護岸に比して底幅が狭く、その上天端幅も広くなつていていたようである。

地震によって旧護岸はほとんど完全倒壊しているが、新護岸の方は最大1.5 mの滑り出しであった。

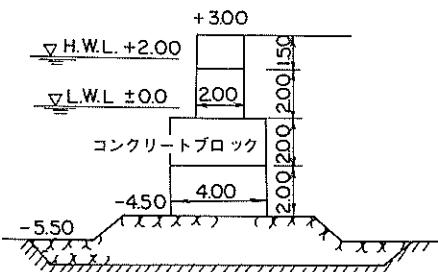
図-278 Talcahuano 港-4.5m A岸壁

本岸壁は図-278に示すように捨石基礎上にコンクリートブロックを段積みした防波堤として築造されたものであったが、その後背後を埋立てて岸壁としたものである。この岸壁は地震によって前方へ傾斜した。

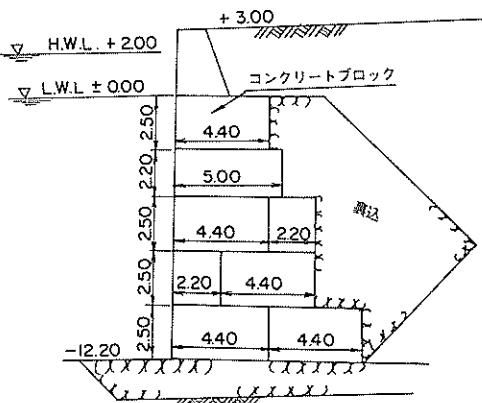
図-279 Talcahuano 港-12.2m C岸壁

本岸壁は図-279に示すように基礎栗石上に5段に積み上げられたコンクリートブロックよりなり、Talcahuano 港でもっとも水深の大きい岸壁である。

この岸壁もA岸壁と同様地震によって前方へ傾斜した。
