# 港 湾 技 研 資 料

No. 241

港湾環境における鋼材の腐食・防食試験

# Corrosion and Protection Tests of Steel in Marine Environments

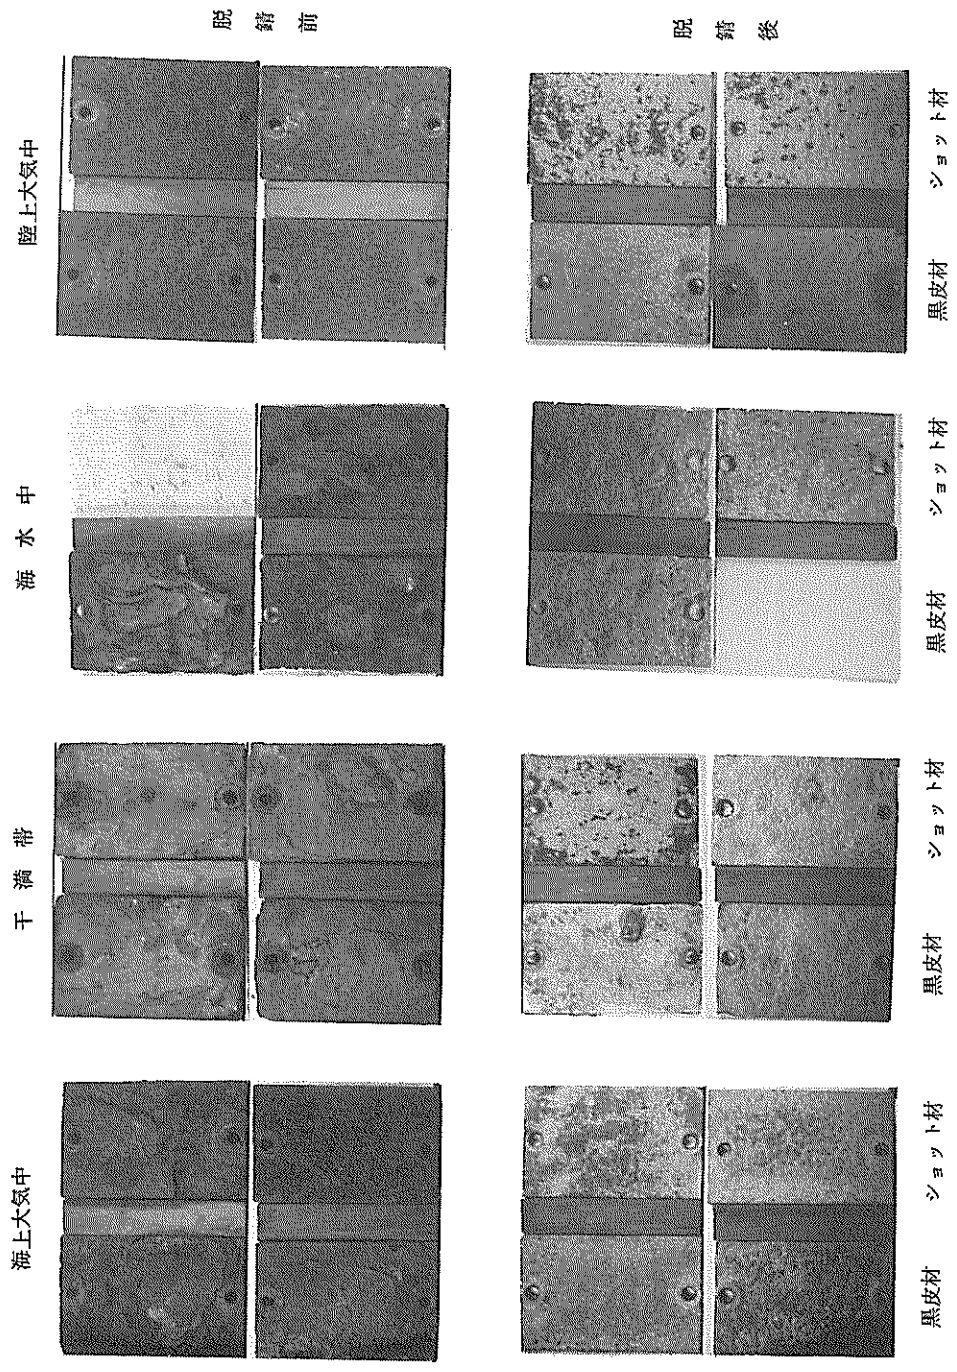
写真 3-1 新潟港における鋼材片の表面状況 (SS41)

新潟港における海上大気中、干満帯、海水中、陸上大気中の各環境に3年曝露した鋼材片の表面状況を写真3-1、3-2に示す。

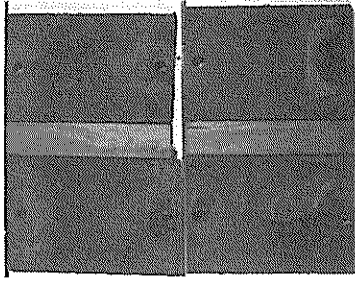
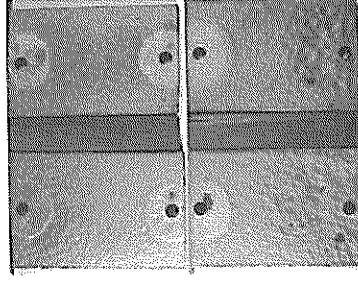
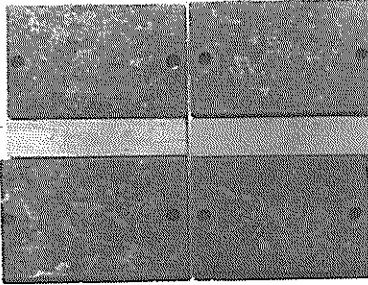
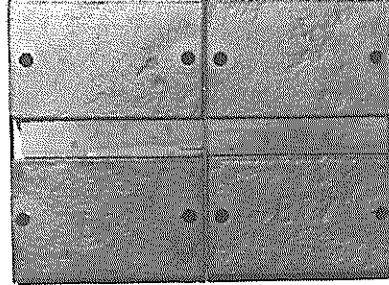
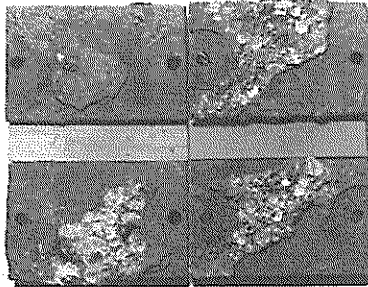
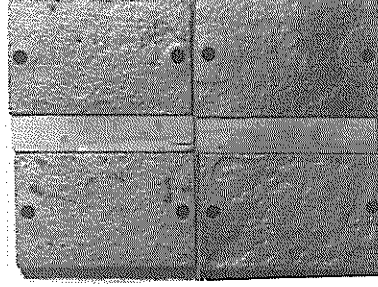
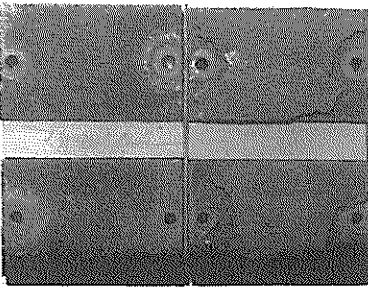
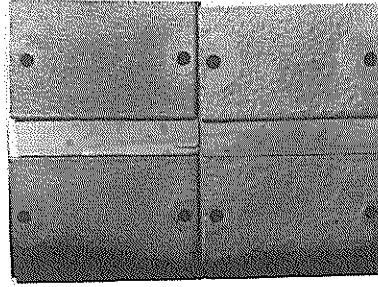
写真 3-3 京浜港における鋼材片の表面状況 (SS41)

京浜港における海上大気中、干満帯、海水中、陸上大気中、および陸土中に3年間曝露した鋼材片の表面状況を写真3-3～写真3-6に示す。

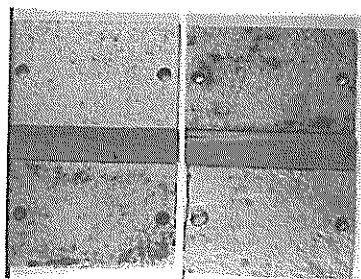
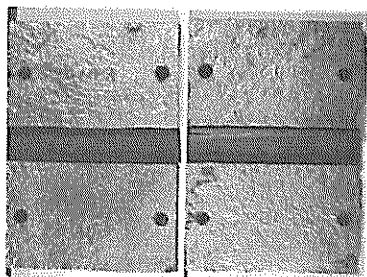
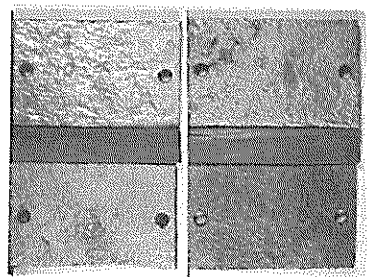
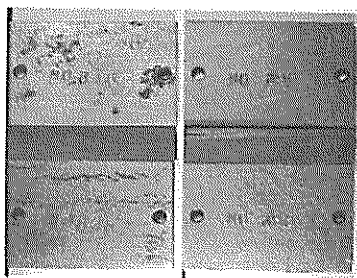
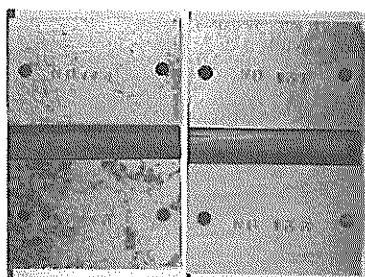
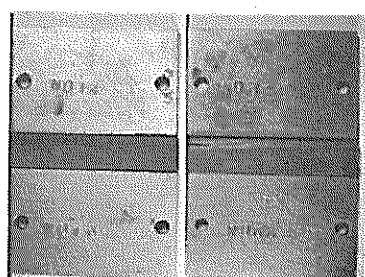
写真3-6 京浜港における鋼材片の表面状況 (脱錆後) (陸土中)

満帯などでは鋼材片の腐食量は試験材の取付年次によって差が見られる、(2)京浜港では陸上大気中鋼材片の表面状況による腐食量は新潟港ほど大きくない、(3)京浜港では鋼材片の腐食量は試験環境の中では干満帯が最大である、(4)陸土中残留水位下の腐食量は非常に小さいなどの傾向が見られる。

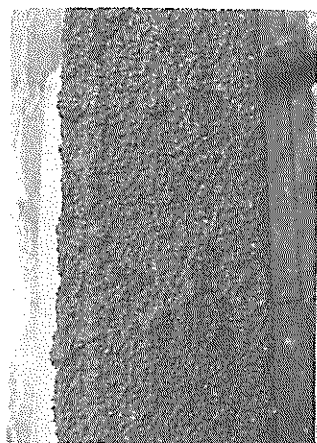
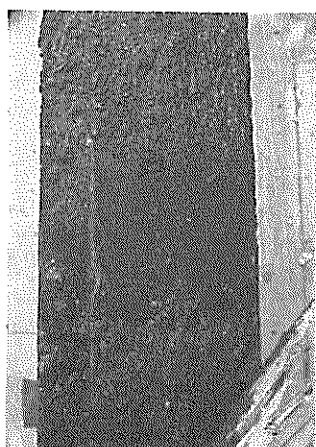
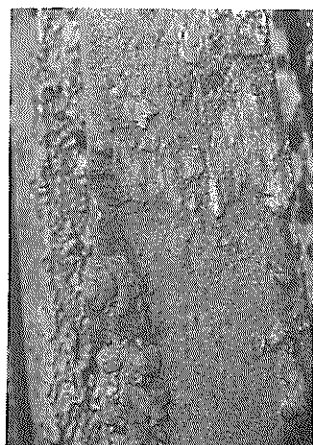
新潟港海上杭(6年材)の回収時における杭の表面状況を写真4-1～写真4-2に示す。海水中の杭面はフジツボや貝類の付着は少なく、海水中に浮遊している土粒子と錆が混ざり合ってペースト状に付着している状態である。新潟港海上杭(6年材)の各環境における脱錆後の杭面の状況を写真4-3に示す。

海水中（上）

海水中（下）

海水～海泥付近

海泥中

写真4-1 新潟港海上H杭の表面状況（回収時）（SS41）

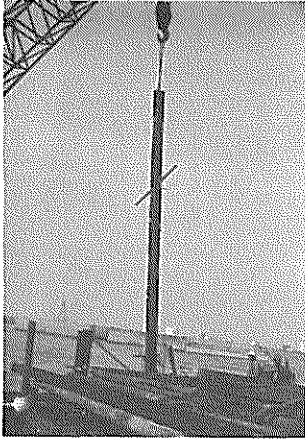
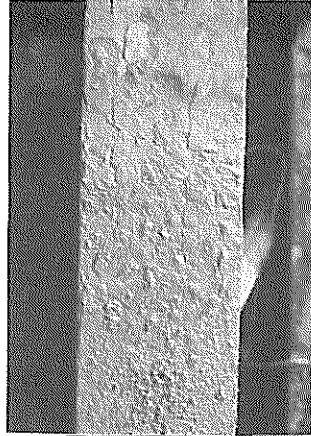
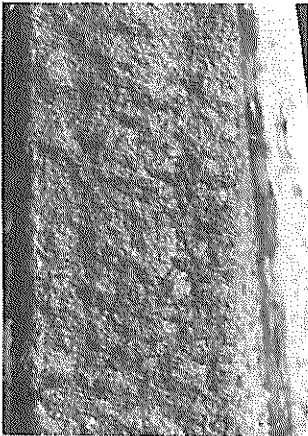
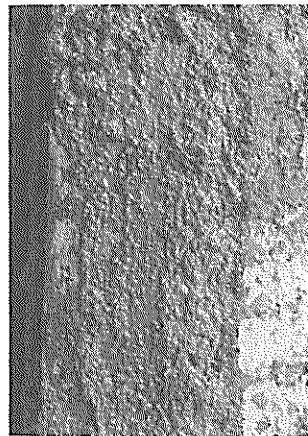
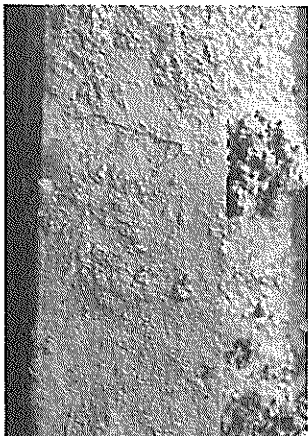
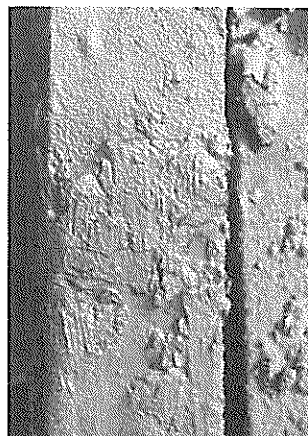
飛沫帯～干満帯付近

海水中（上）

海水中（下）

海水～海泥付近

海 泥 中

写真4-2 新潟港海上H杭の表面状況（回収時）（SS50）

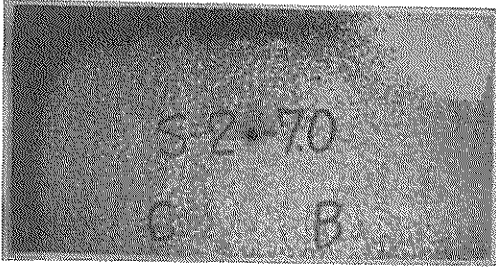
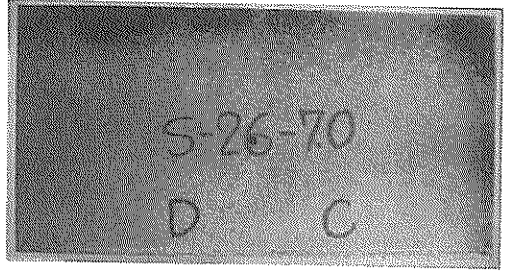
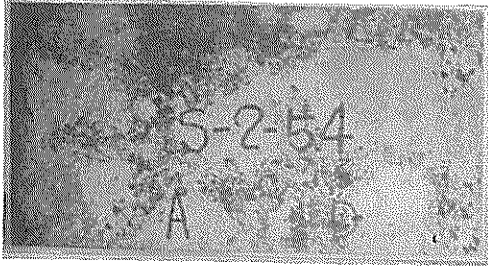
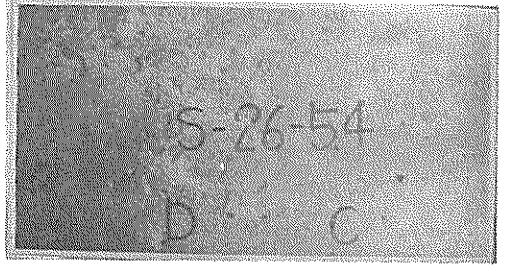
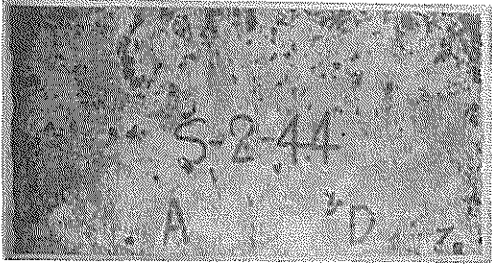
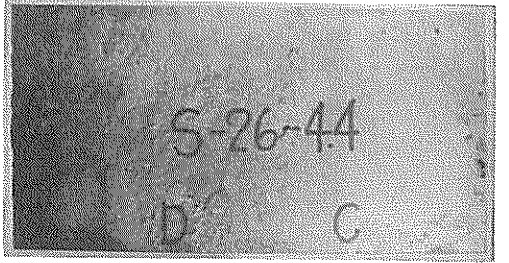
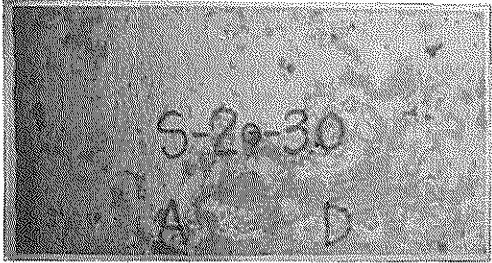
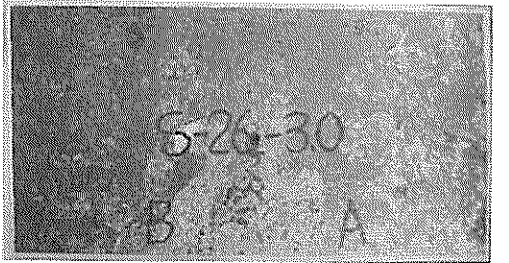
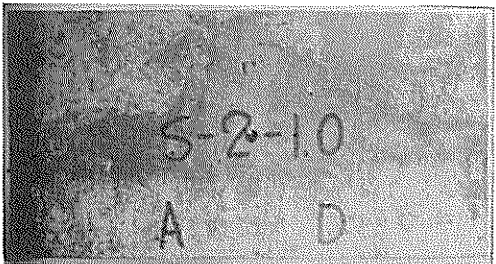
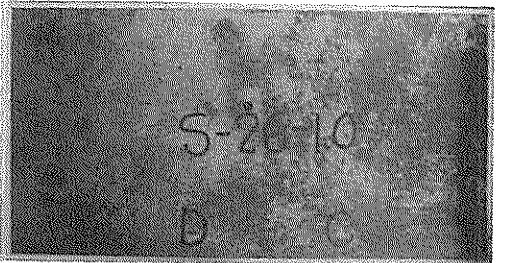
海上大気中

飛沫帯

海水中(上)

海水中(下)

海泥中

写真4-3 新潟港海上H杭の表面状況(脱錆後)

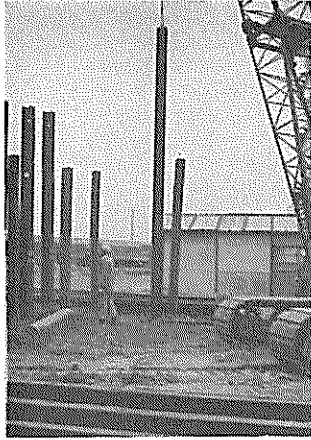
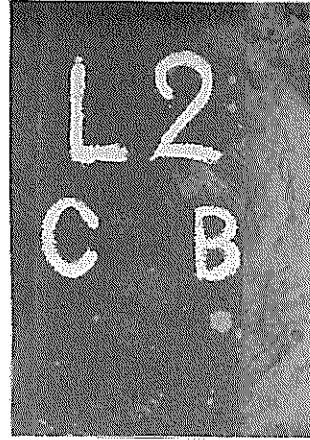
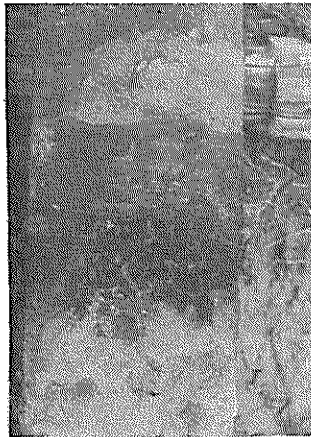
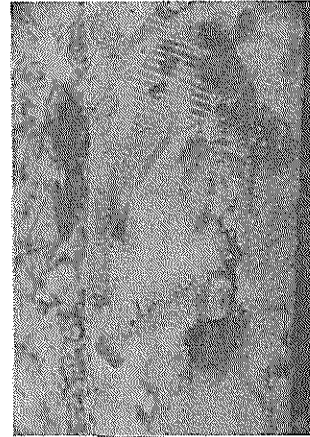
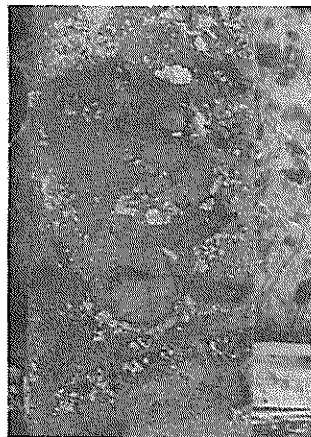
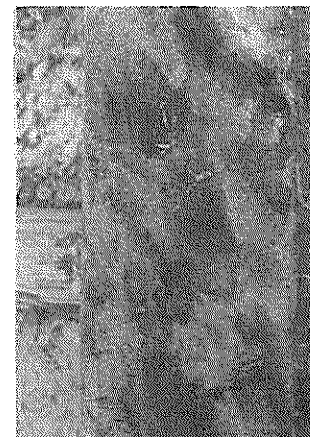
陸上杭の平均腐食速度は、陸上大気中で0.1～0.15 mm／yr，地中で0.01～0.03 mm／yrであるが、地面直上部は0.15～0.22 mm／yrと陸上大気中より大き目である。また残留水位付近で0.06 mm／yrと地中部としては大きい値の箇所も見られる。いっぽう、最大腐食速度は平均腐食速度より陸上大気中で0.05～0.18 mm／yr，土中で0.02～0.10 mm／yr大き目である(図4-2)。なお、陸上杭では地盤沈下の影響は残留水位面の変位程度である。この外、杭長がNo 1 (7.0 m)，No 2 (9.0 m)，No 3 (12.0 m)と異なるが、残留水位下の杭長を変えても杭の腐食傾向に変化は見られなかった。写真4-4(地面付近)に示すように地面直上部の杭面は黒皮下の錆層が丁度竹の子状に厚く付着し、かつ長期間除去されなかったため鋼材表面は潤滑状態に保たれ腐食が促進されたものと思われる。

新潟港陸上杭(6年材)の回収時における杭の表面状況を写真4-4に示す。写真4-4に見られるように地面直上部に錆層が厚く付着している。陸上杭の各環境における脱錆後の杭面の状況を写真4-5に示す。

京浜港陸上杭（6年もの）の深度ごとの腐食傾向は図4-6の通りで、平均腐食速度（片面）は陸上大気中で0.065~0.107mm/yr、陸土中で0.01~0.025mm/yrである。これに対して新潟港陸上杭（6年もの）の平均腐食速度（片面）は陸上大気中で0.09~0.16mm/yrと京浜港より大きく、陸土中は0.01~0.03mm/yrで京浜港と大差ないが残留水位付近で0.06mm/yr（杭No.3）と腐食速度が大きい箇所がある（図4-2）。新潟港陸上大気中では腐食速度の大きいところは地面直上部で、ここでは写真4-4（地面付近）に見られるように厚い錆層に覆われて鋼材表面は適度の湿気条件におかれるため地面上層部より腐食速度が大きくなっていると考えられる。新潟港陸土中の残留水位付近で腐食速度が大きい箇所が見られる現象は後述する集中腐食の現象ではないかと推察される（7-4参照）。

陸上大気中

地面付近

不飽和砂層中

不飽和～飽和砂層付近

飽和砂層中

写真4-4 新潟港陸上H杭の表面状況（回収時）（SS41）

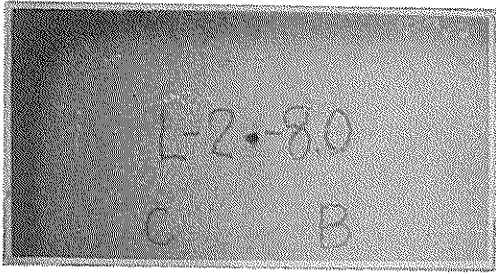
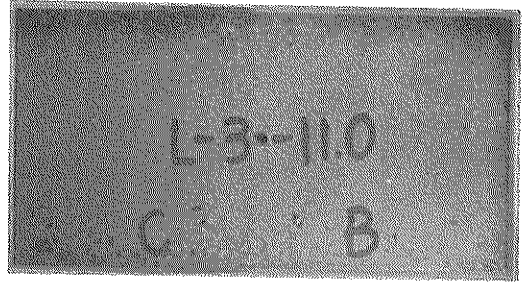
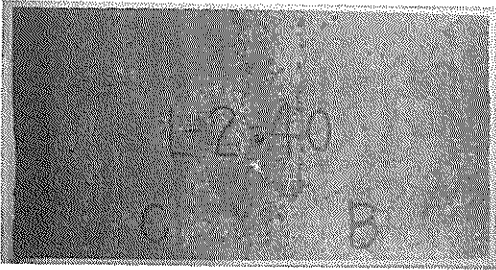
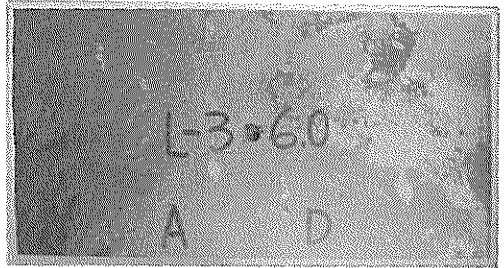
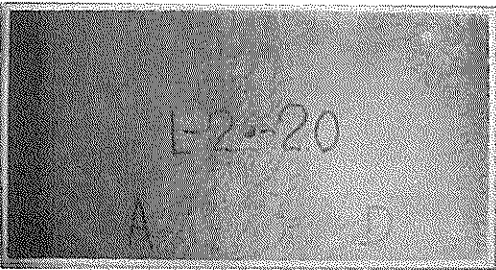
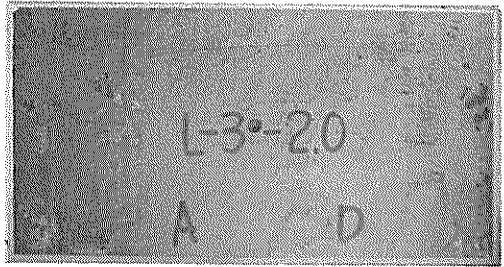
陸上  
大気中

不飽和  
砂層中

飽和  
砂層中

写真4-5 新潟港陸上H杭の表面状況 (脱錆後)

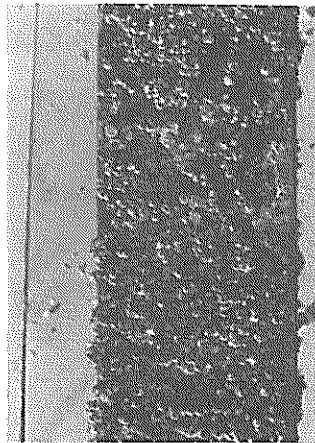
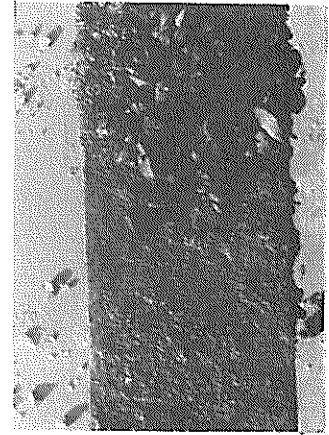
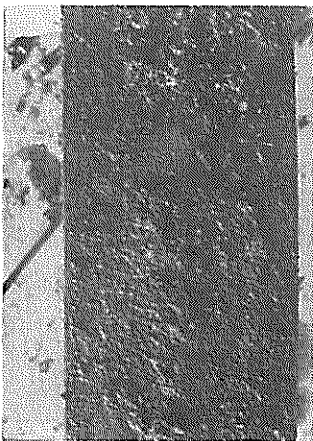
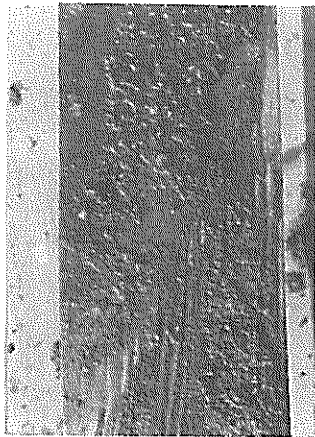
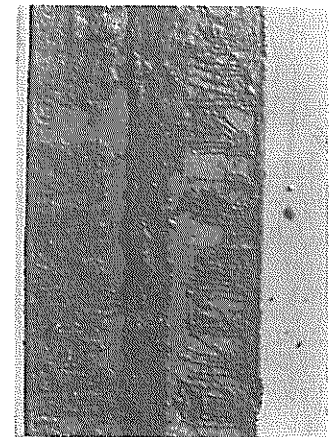
写真4-7 京浜港海上H杭の表面状況(回収時)(SS41)

京浜港海上杭（6年材）の回収時における杭の表面状況を写真4-7に示す。写真4-7に示すように、海水中の杭面にはフジツボやカラス貝の付着が目立つ。海上杭の各環境における杭面の脱錆後の状況を写真4-8に示す。写真4-8に示すように、海水面下（干満帯、海水中、海泥中）には黒皮によるミゾ腐食が発生している。

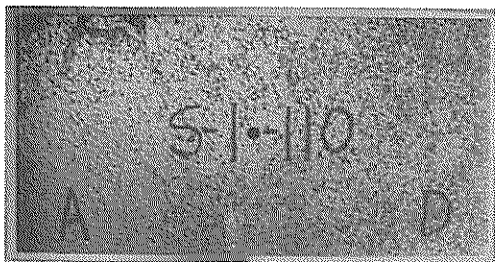
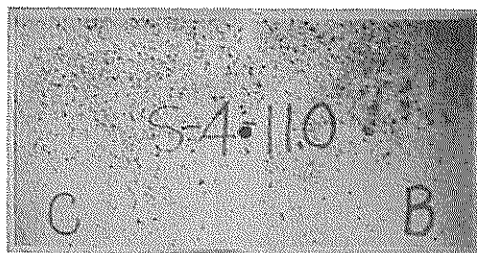
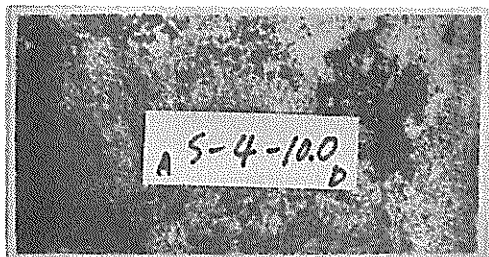
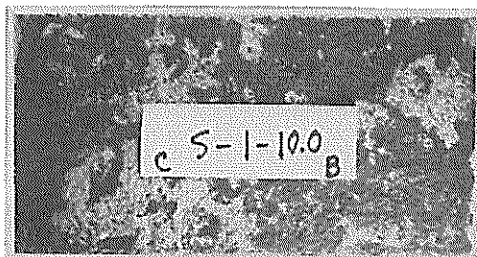
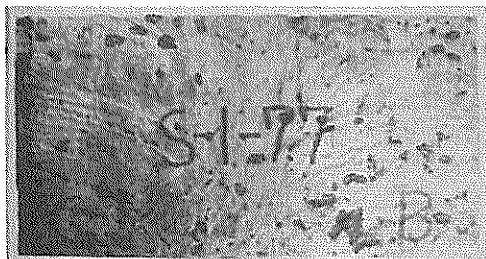
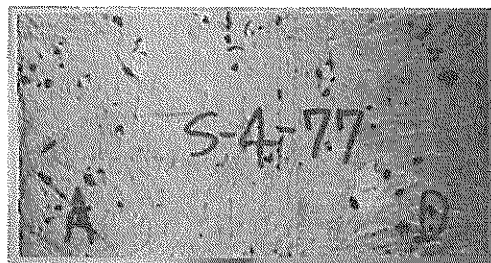
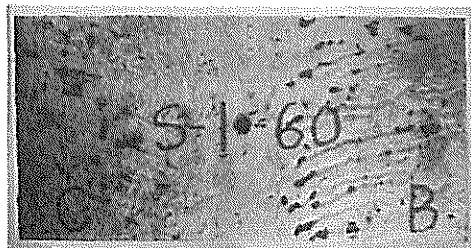
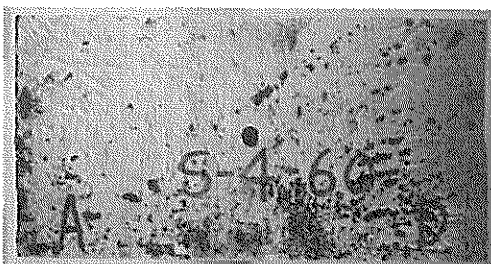
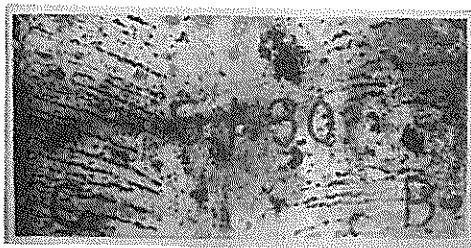
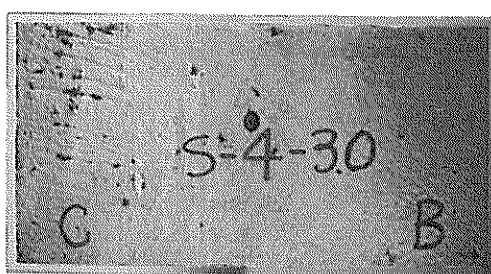
写真4-8 京浜港海上杭の表面状況(脱錆後)

海水中、海泥中H杭面は写真4-8に示すようにグルーピング(grooving, ミゾ状腐食)が発生しており現有肉厚測定を困難にしている。

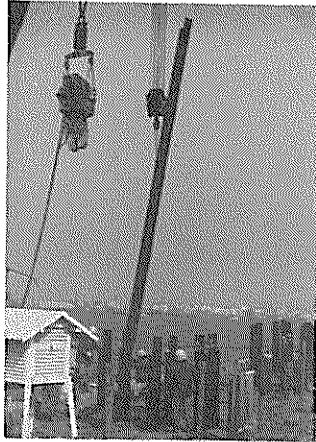
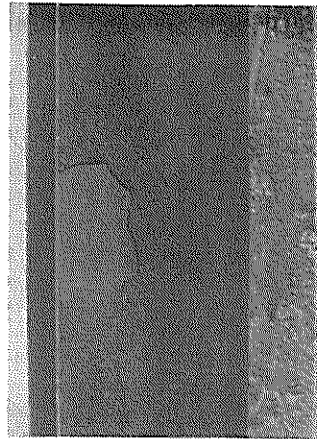
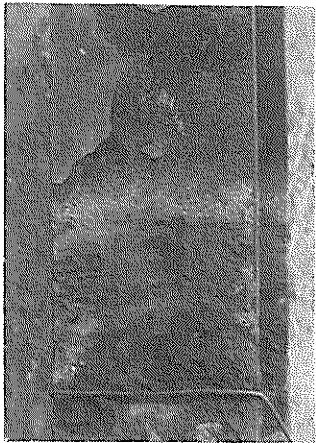
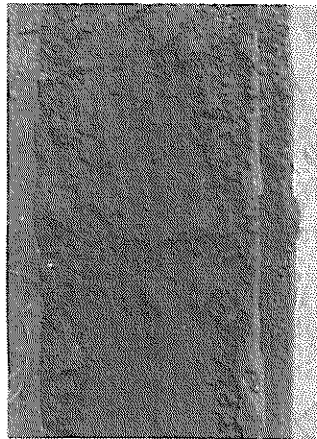
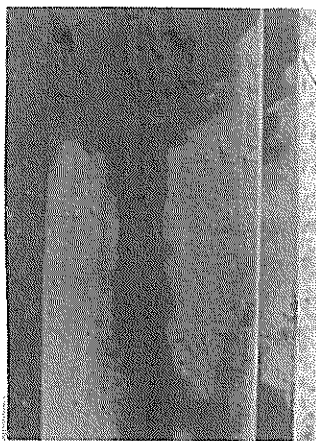
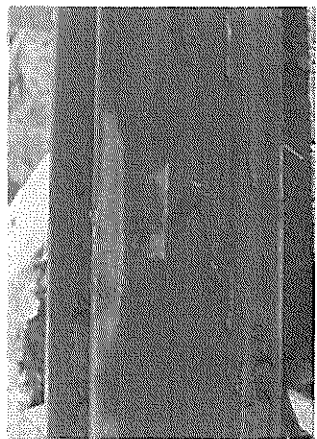
写真4-9 京浜港陸上H杭の表面状況（回収時）（SS41）

京浜港陸上杭（6年材）の回収時における杭の表面状況を写真4-9に示す。京浜港の陸上杭では地面直上部に新潟港の陸上杭のような厚い錆層は見られない。陸上杭の各環境における脱錆後の表面状況を写真4-10に示す。

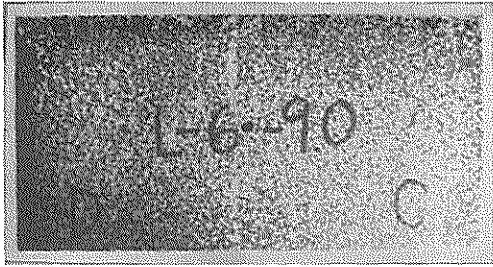
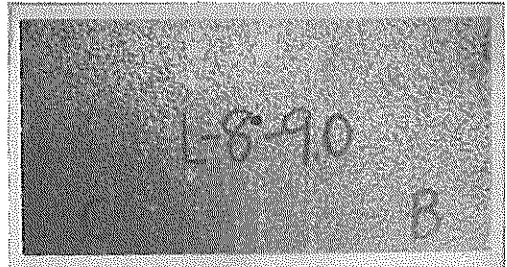
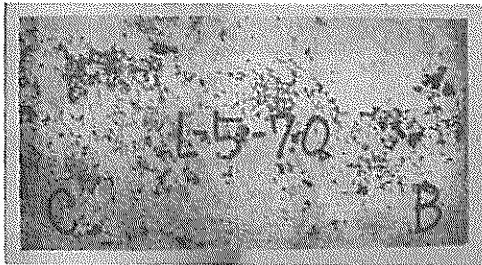
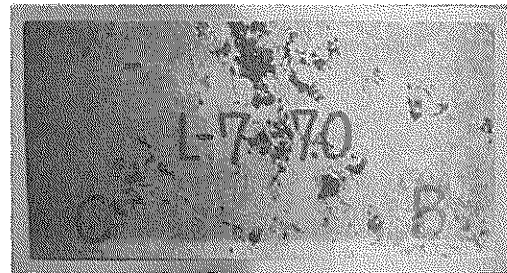
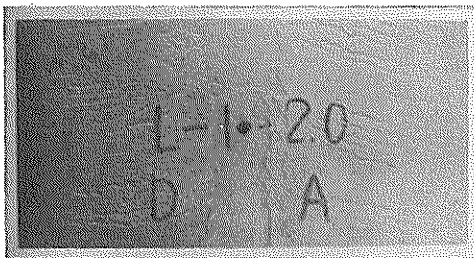
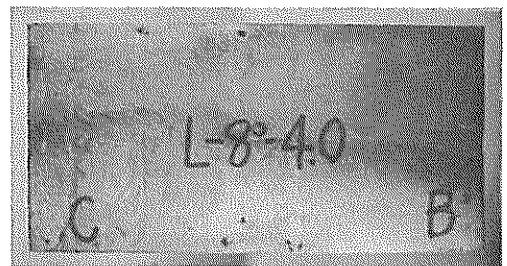
写真4-10 京浜港陸上H杭の表面状況（脱錆後）

陸上杭の最大腐食速度は、平均腐食速度より陸上大気中で0.07~0.12mm/yr（京浜港）または0.07~0.18mm/yr（新潟港）大きく、陸土中で0.01~0.07mm/yr（京浜港）または0.01~0.13mm/yr（新潟港）大きい。このように陸上杭で最大腐食が大きいのは陸上大気中では厚い錆層をハンマーで叩き落とすと鋼材面が凹んでいるところであり、陸土中では写真4-10に示すように溝状腐食が著しいところかまたは写真7-4に示すような集中腐食に主として起因するところである。

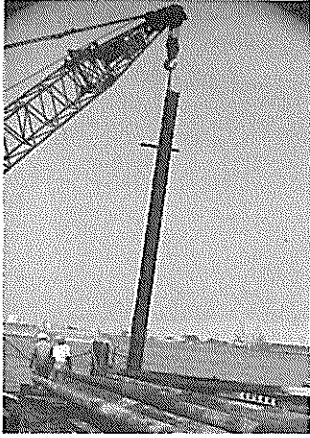
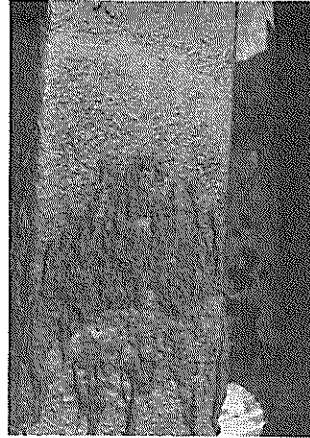
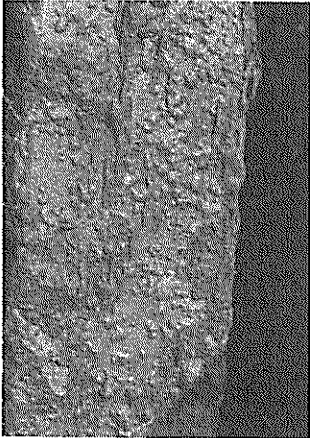
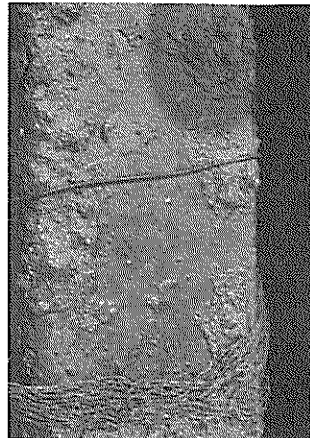
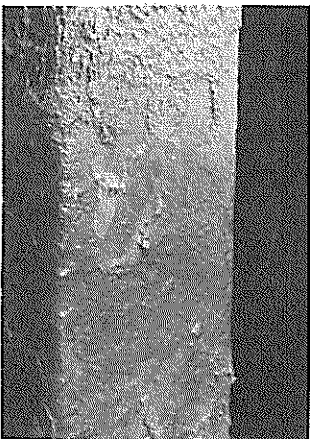
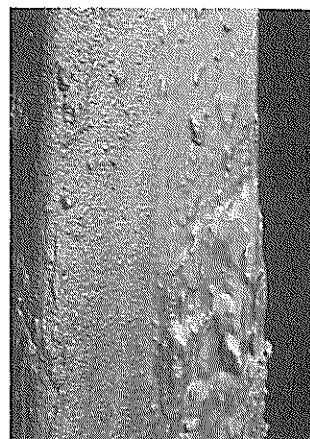
写真5-1 新潟港海上矢板材の表面状況（回収時）（無防食）

新潟港鋼矢板材（6年材）の回収時における表面状況を写真5-1に示す。写真5-1に示すように、海水中ではH杭と同じようにフジツボ等貝類の付着は少なく赤橙色の錆が目立つ。

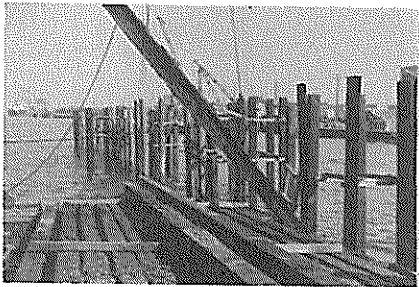
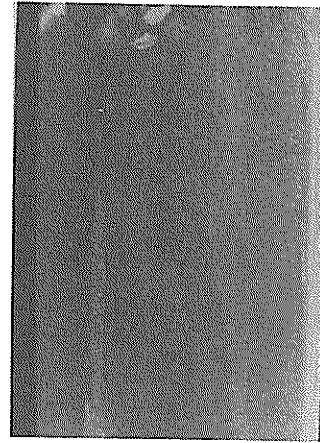
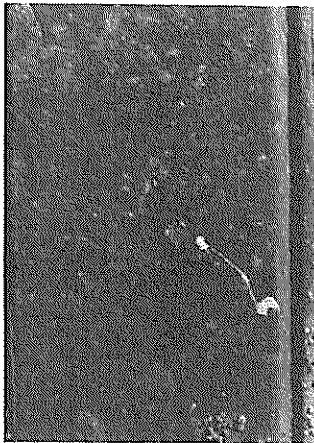
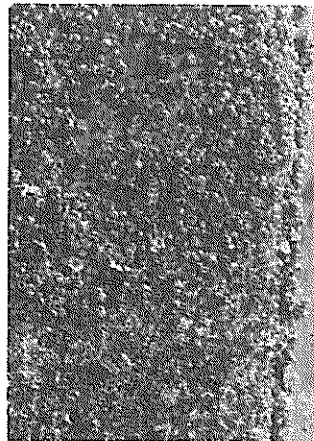
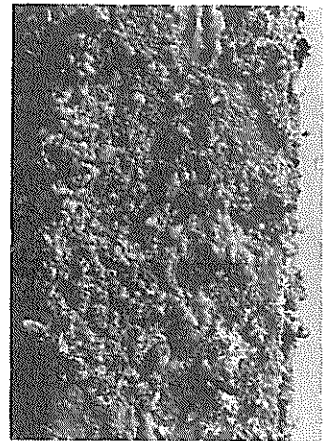
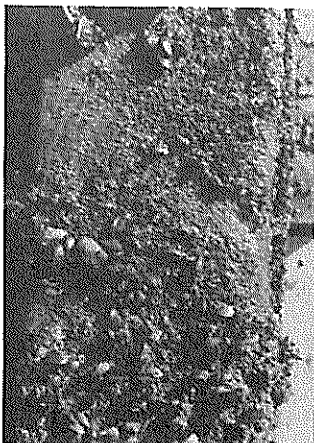
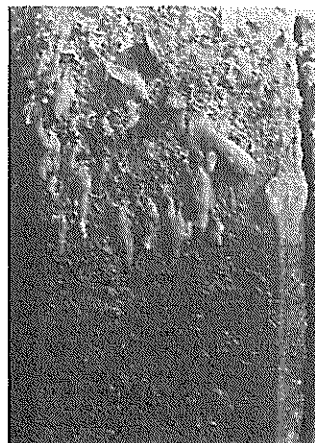
写真5-2 京浜港海上矢板材の表面状況(回収時)

京浜港鋼矢板材（6年材）の回収時における表面状況は写真5-2に示す。干満帯、海水中環境においてフジツボやカラス貝等生物付着が目立つ。写真5-3に各環境における脱錆後の表面状況を示す。

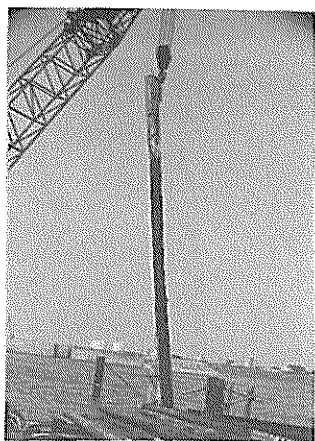
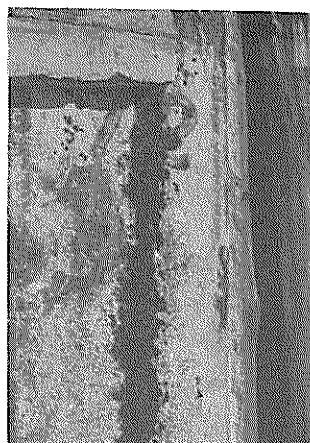
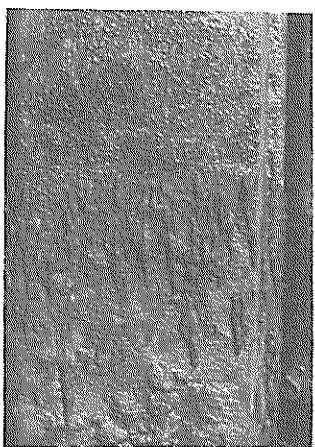
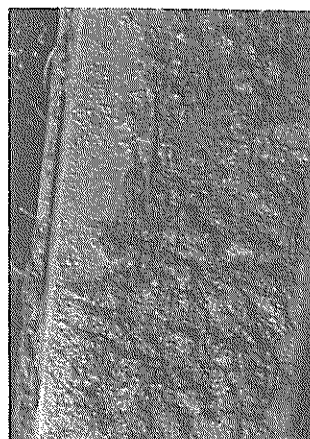
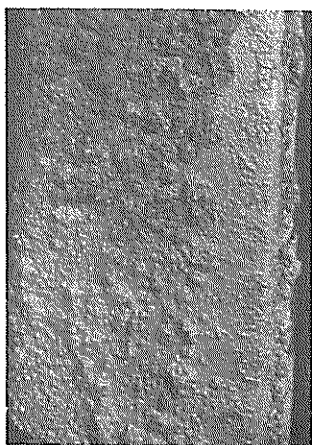
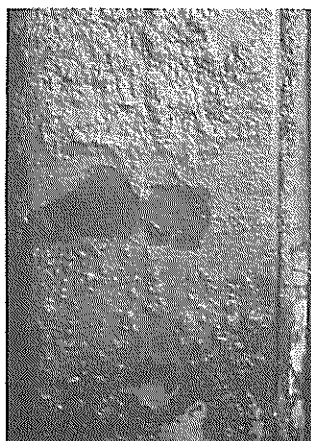
写真 6-1 新潟港海上矢板材の表面状況（回収時）（無防食，頭部モルタル被覆）

新潟港海上鋼矢板材 (6 年材) の回収時における表面状況を写真 6-1~写真 6-3 に示す。写真 6-1~写真 6-3 に示すように、無防食の鋼矢板には海水中環境に赤褐色の錆の発生が認められたが、電気防食を行なった鋼矢板には赤褐色の錆の発生は認められなかった。

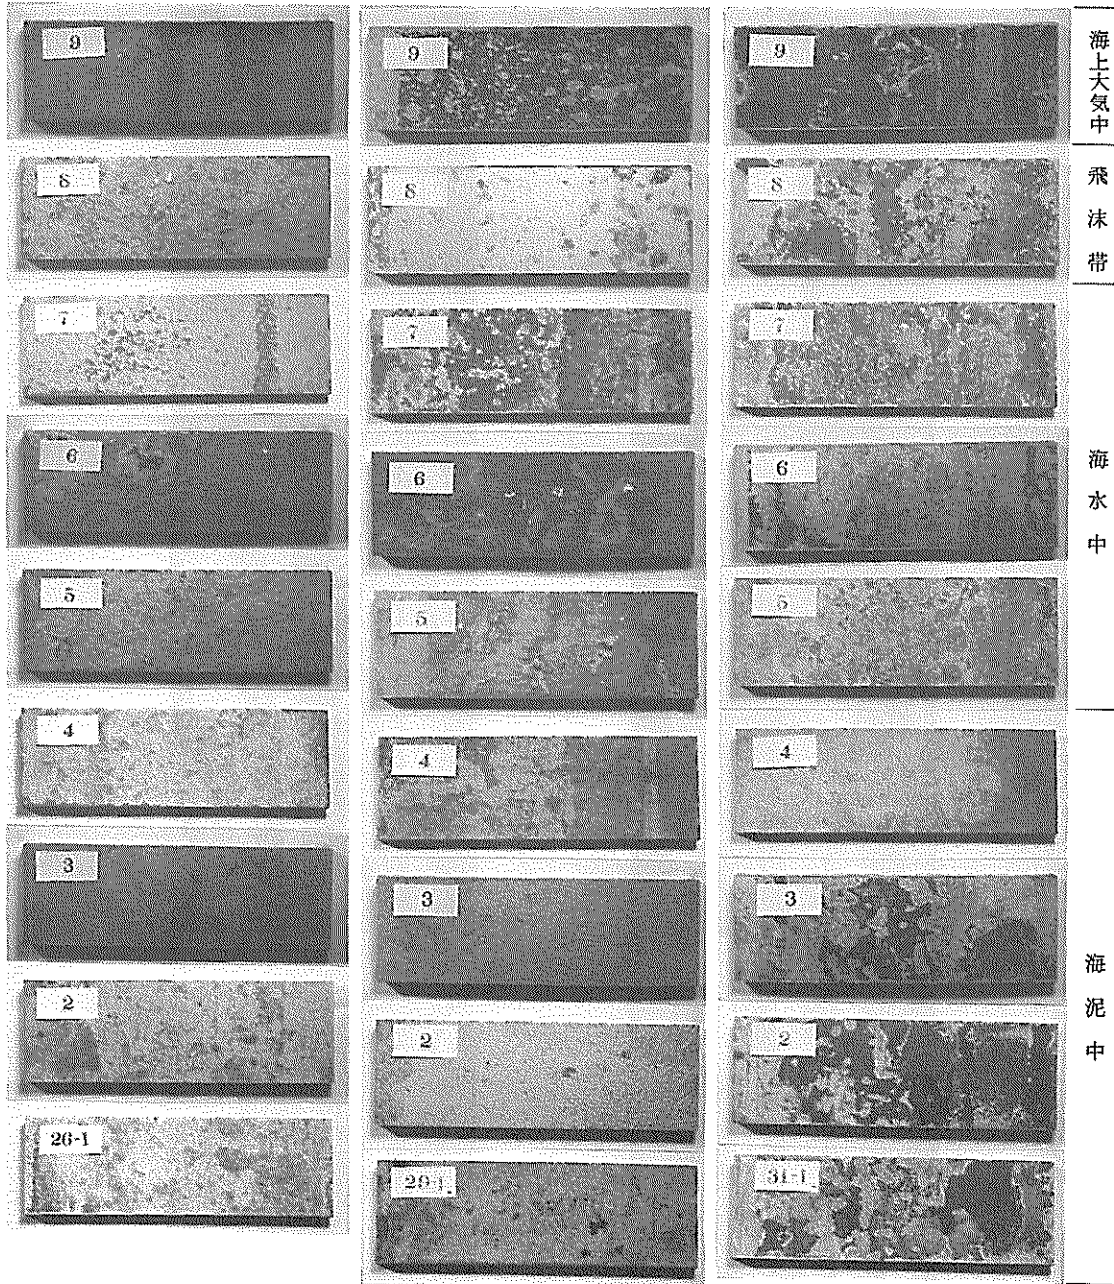
写真 6-4 新潟港海上矢板材の表面状況 (脱錆後)

新潟港海上鋼矢板材 (6 年材) の各環境における脱錆後の表面状況を写真 6-4~写真 6-5 に示す。

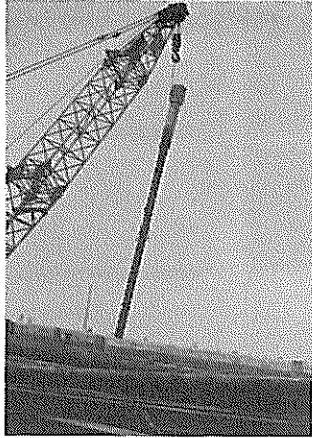
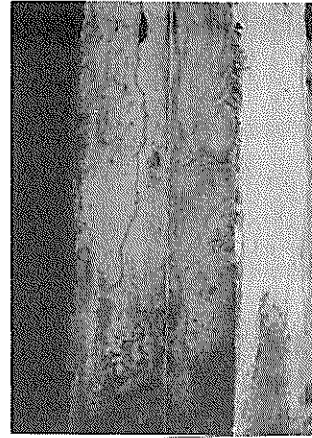
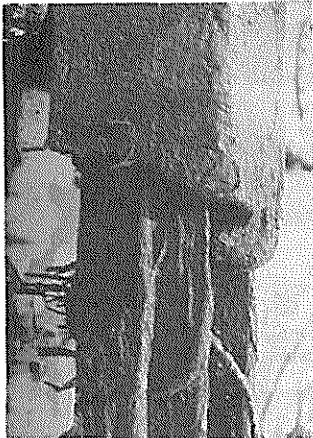
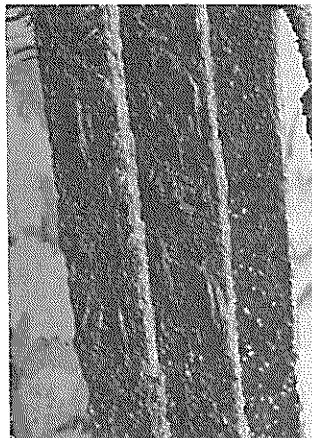
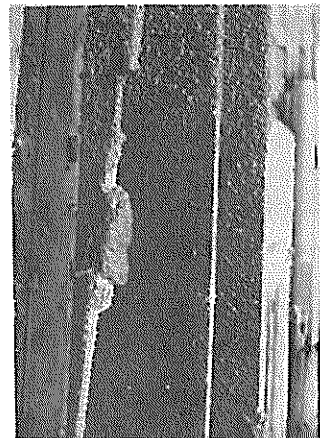
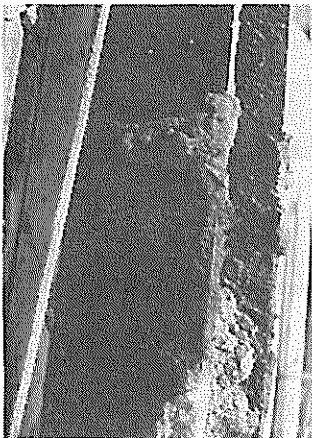
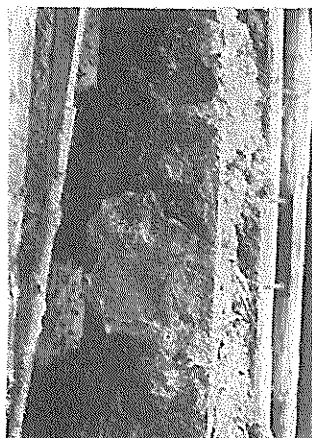
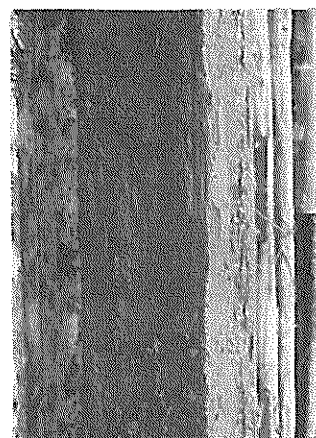
写真6-6 新潟港海上H杭の表面状況（回収時）（A0陽極，頭部モルタル被覆）

新潟港海上 H 杭 (6.5 年材) の回収時の杭面状況を写真 6-6 に、各環境における脱錆後の表面状況を写真 6-7 にそれぞれ示す。

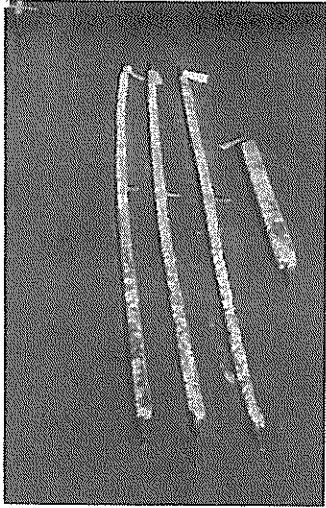
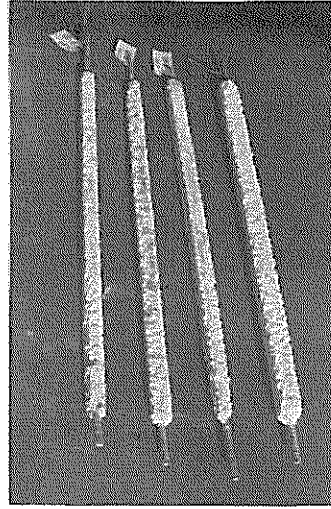
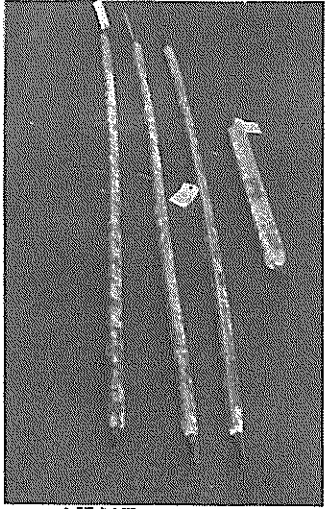
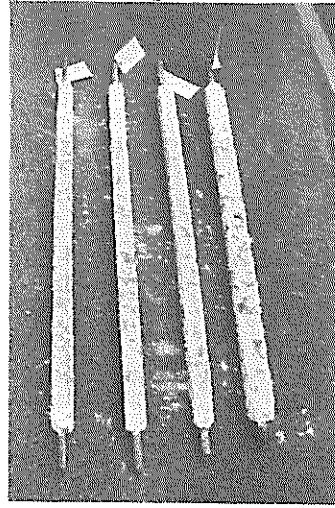
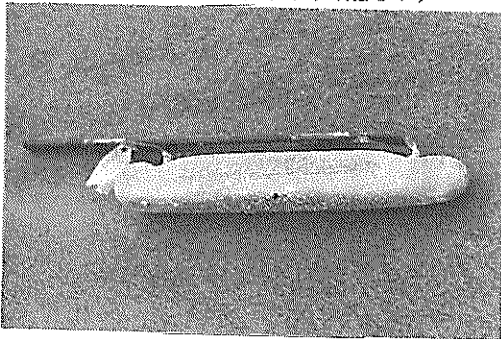
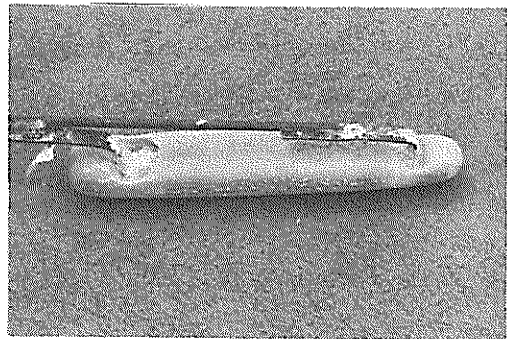
写真6-8 電防に用いられた流電陽極 (S. 43回収)

なお電防に用いられた流電陽極の状況を写真 6-8、写真 6-9 に示す。写真 6-8、写真 6-9 によれば、S. 43 回収した陽極はほぼどの陽極も形を整えているが、S. 46 に回収した陽極では芯金の露出しているものが見られる。特に Mg 陽極は S. 43 回収分に比べ 1/3~1/4 に減少していた。

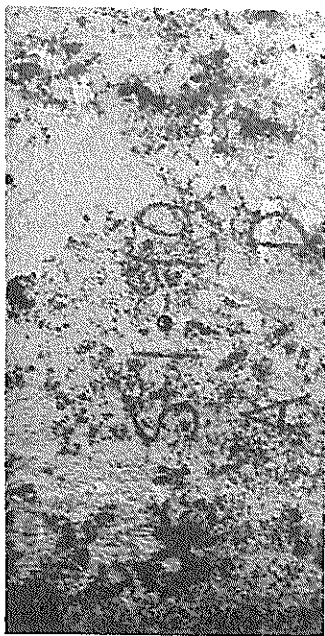
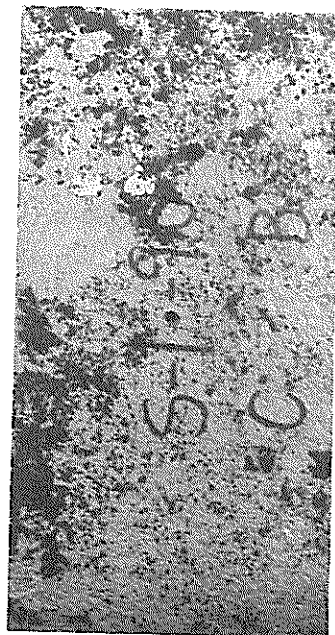
写真7-1 京浜港における回収H杭の表面状況（脱錆後）（深度8.5 m）

京浜港海上杭(6年もの)の深度ごとの腐食傾向は図4-5に示すように平均腐食速度(片面)は、海上大気中で0.07~0.08mm/yr、飛沫帯で0.27~0.29mm/yr、干満帯で0.05~0.13mm/yr、海水中で0.06~0.10mm/yr、海泥中で0.02~0.05mm/yrである。このように海上杭の腐食環境中で最も腐食速度が大きいのは飛沫帯であり腐食傾向は従来から示されているものと変わらない。ただ、従来の傾向と異なるところは干満帯(M.S.L.付近)で腐食速度が大きくなっている点である。この傾向は特にSS41で著しくSS50ではそれほど顕著ではない。図4-5は杭2本(計8フランジ)の平均値として示してあるので深度8.5mで腐食速度が大きい様子を見てみると付図7-1, 2のようになる。付図7-1, 2によれば杭No1のフランジ1, 3, 杭No2のフランジ3の腐食速度が大きい。写真7-1に杭No1の深度8.5mのフランジ面を、写真7-2に杭No1の深度9.0mのフランジ面を示す。写真を参照すると深度8.5mのフランジ面は深度9.0mのフランジ面に比べて凹凸がひどく左右のエッジ部が腐食のため不揃いであることが目立つ。

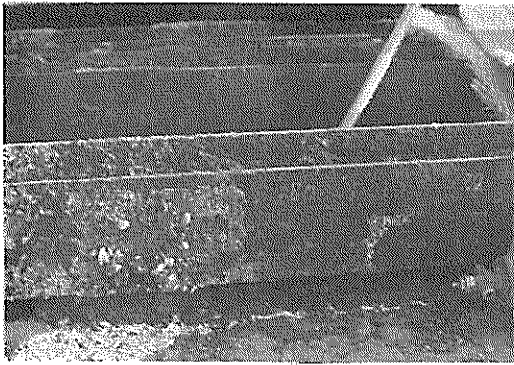
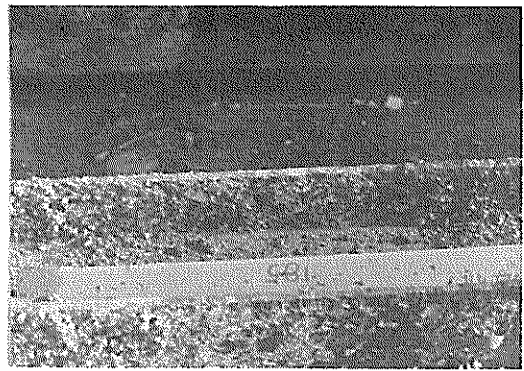
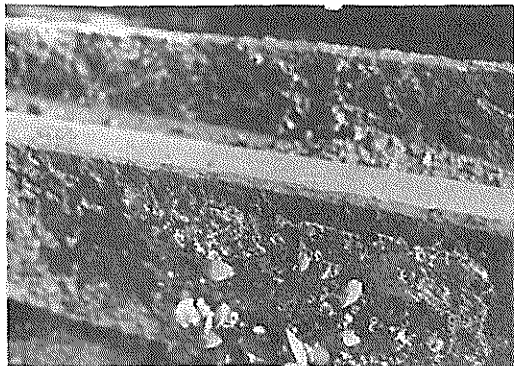
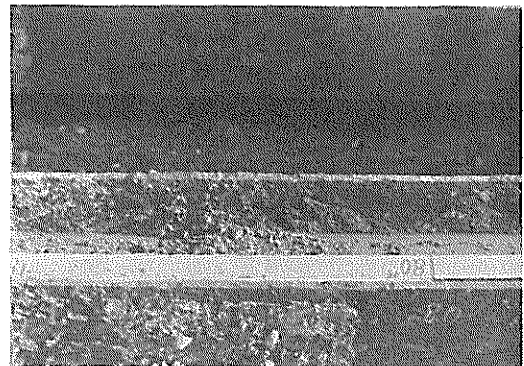
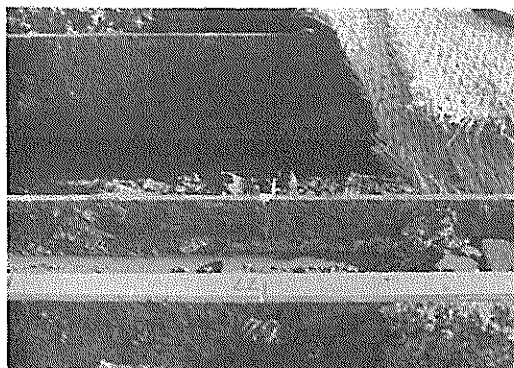
写真7-3 京浜港における回収H杭のエッジ部の腐食状況 (海上杭, S. 48 回収)

京浜港海上杭では写真7-3に示すように深度が8.1~8.3m付近でエッジ部の腐食が著しい。京浜港ではM.S.L.が杭深度で8.5mに相当するためエッジ部にみられる集中腐食はM.S.L.~L.W.L.間となる。

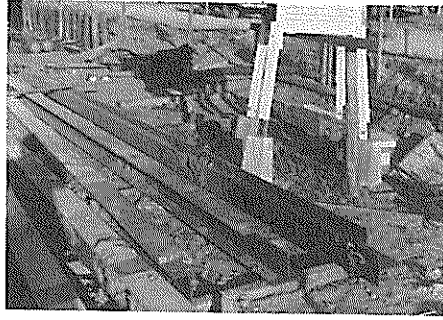
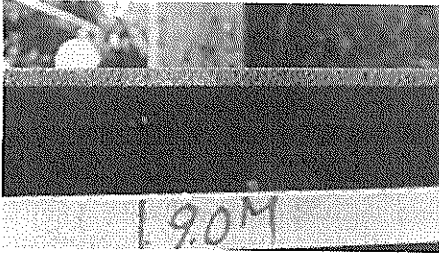
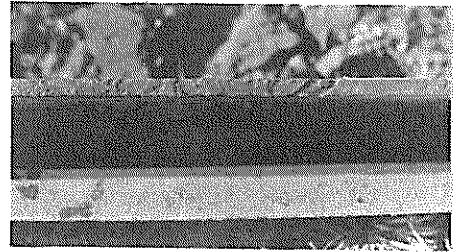
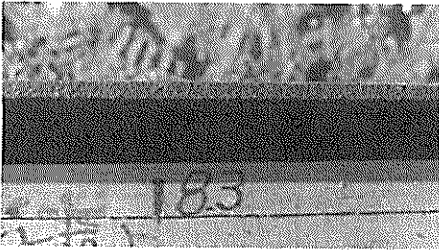
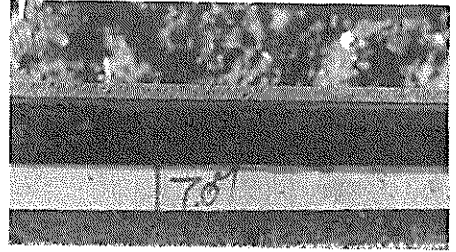
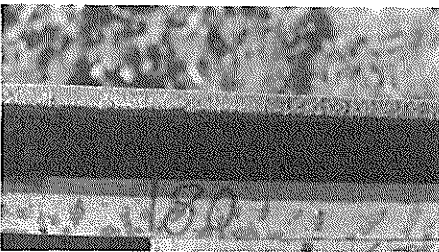
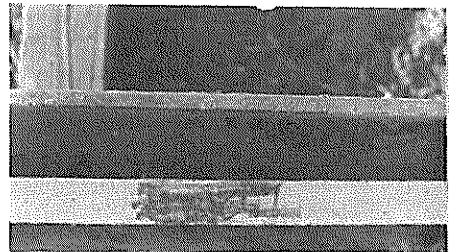
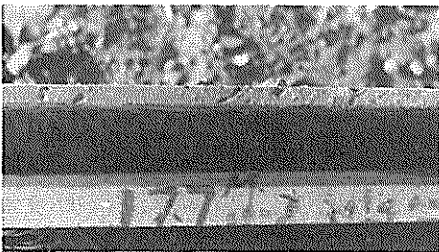
写真7-4 京浜港における回収H杭のエッチ部の腐食状況（陸上杭，S. 48回収）

京浜港陸上杭では写真7-4に示すようにH杭フランジのエッジ部の腐食が目立つのは深度7.0~7.7m間で、これは残留水位上（地表面近く）である。これに対して新潟港陸上杭では写真7-5に示すように残留水位面付近でエッジ部の腐食が激しい。このような京浜港と新潟港にみられる差は京浜港陸上部は周囲を鋼矢板で取囲まれているため残留水位の変動がほとんど期待できないのに対し、新潟港陸上部は海岸に近接した砂浜のため残留水位の変動が生じたためと考えられる。すなわち、陸上杭で残留水位面を挟んで上下方向にマクロセルが発生しても水位の変動がほとんどないときマクロセルのカソード域が微小となり、マクロ腐食電流はカソード、アノード表面積比に比例するため流出するマクロ腐食電流密度は小さくなる。これに対して、残留水位が変動するとき変動幅に応じてカソード域が増大した結果マクロの腐食電流密度が増加する。

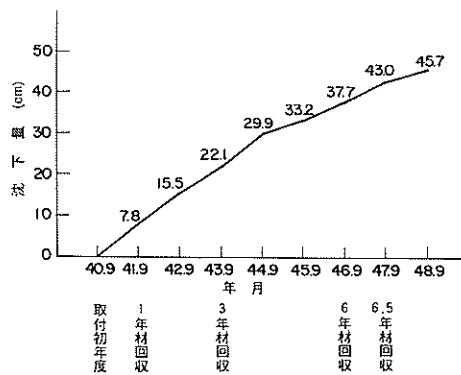
付図 2-4 新潟港における地盤沈下状況 (S. 40.9 ~ S. 48.9)

新潟港における試験材の配置状況は、付図 2-1～付図 2-3 及び写真 2-1 の通りである。なお、新潟港では地盤沈下のために試験材の取付時と回収時とは腐食環境が変化した部分もある。付図 2-4 に試験期間における地盤沈下状況を示す。

／yr，飛沫帯で0.18 mm／yr，平均干潮面直下で0.05 mm／yr，海中部で0.1 mm／yr，海泥中で0.03～0.06 mm／yrである。いっぽう最大腐食速度は0.03～0.16 mm／yr程度平均腐食速度より大きい。この外、杭長がNo 1 (6.3 m)，No 2 (7.5 m)，No 3 (10.0 m)と異なるが、各環境における腐食速度は大差ない。すなわち、海上杭では根入長を変えても杭の腐食傾向には変化はなかった(図4-1)。なお、新潟港では付図2-4に示すように6年間で約40cmの地盤沈下があり、このため海上杭では海水面上杭面の腐食環境は変化したことになる。

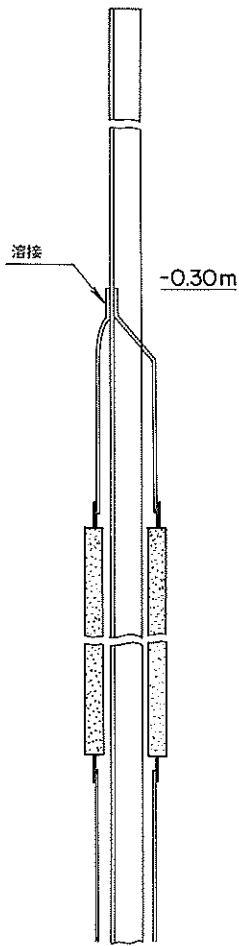
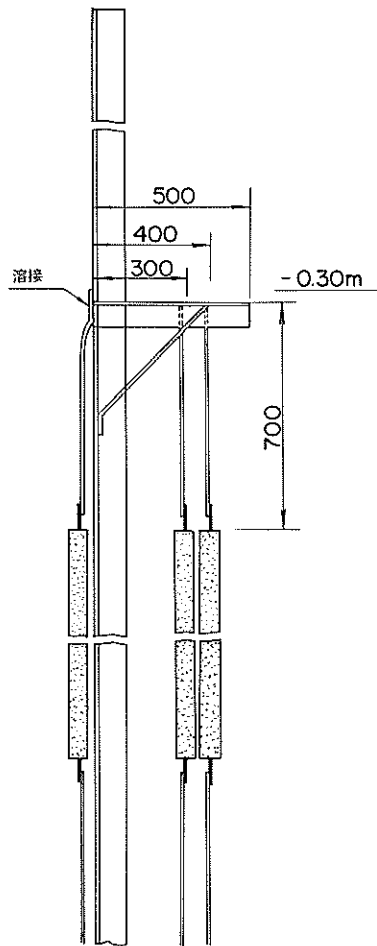
付図 2-10 陽極の取付け要領図

次に、上記のように新潟海上試験では取付陽極の脱落があった。3年材では試験杭12本の中、杭No 14のL-12形陽極(吊下げ)1箇、杭No 31のA-16形陽極(吊下げ)1箇が回収できなかった。これに対して、6年材では12本の試験杭の中陽極が脱落しなかったのは半分の6本(杭No 9, 18, 21, 24, 27, 29)で残り半分の杭では取付陽極が1～3本脱落し、また脱落は陽極取付の溶接(杭No 3, 6, 12)でも吊下げ(杭No 15, 18, 32, 35)でも発生した。陽極の取付法は付図2-10に示すように溶接法は陽極芯金鉄棒の上下を杭に溶接し、吊下げは陽極芯金鉄棒

の上部を杭に溶接し下部は海泥中に埋設した。しかし新潟港では波浪による衝撃が激しく、また付図2-10のように陽極から出ている芯金が長かったことなどのため多くの陽極が6年材では回収できなかったのではないかと推察される。なお、陽極が脱落した時点ははっきりしないが、例えば付図6-2によれば杭No 18(陽極の脱落がなく、防食電流密度が $164\text{mA}/\text{m}^2$ )と杭32(陽極が4箇取付けの中3箇脱落)の防食電位は6年後で大差ない。このことは陽極の脱落が試験杭の回収時期に近かったのかまたは陽極の溶解量は試験期間内平均的には起こらなかったことを示唆するものと思われる。

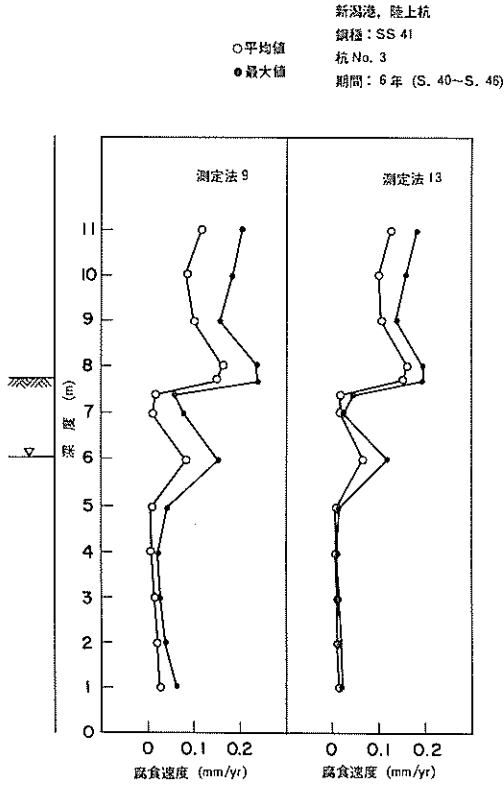
付図4-13 新潟港におけるH杭肉厚測定法の比較(7)

陸上杭についても海上杭と同様の傾向が新潟港(付図4-11~付図4-13)、京浜港(付図4-16~付図4-17)で見られる。

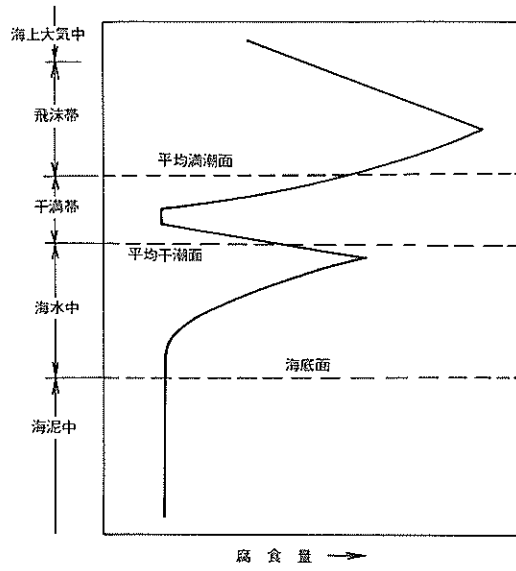
付図7-3 海水中における長尺鋼材の腐食傾向 (Kure Beach, 5年浸漬)

海水中における長尺鋼材の腐食傾向は一般に付図7-3に示すように干満帯よりその直下部の方が腐食量が大きい。La Queはこのような傾向を単独鋼材片と連結鋼材片について付図7-4のように示している。

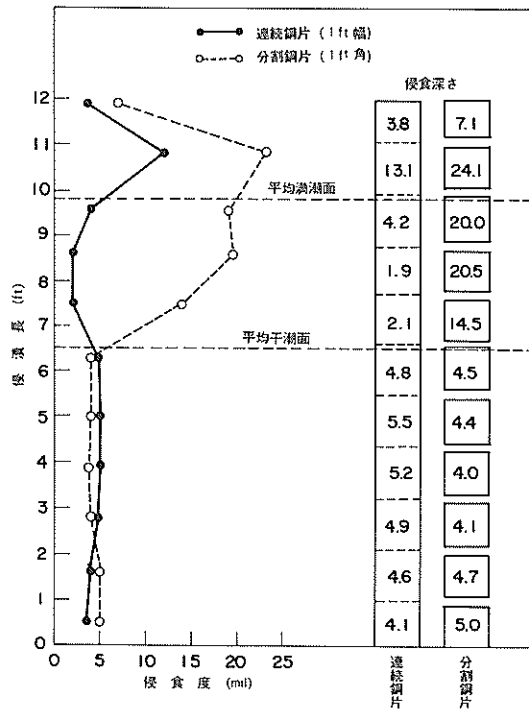
付図7-4 海中浸漬鋼片の侵食度分布 (Kure Beach, 151 day)

これらのように干満帯で単独鋼材片の方が長尺鋼材（または連結鋼材片）より腐食量が大きい現象は、長尺鋼材では平均干満面上下にマクロセル（上がカソード、下がアノード）が発生して干満帯のカソードはアノードからの流入電流によって防食されて腐食量が小さいのに対して単独鋼材片は干満帯における豊富な酸素量のため腐食量は大きいと説明される。図3-2の干満帯鋼材片の腐食量が図4-3の干満帯H杭腐食量より3倍程度大きい傾向も上記のように説明できる。

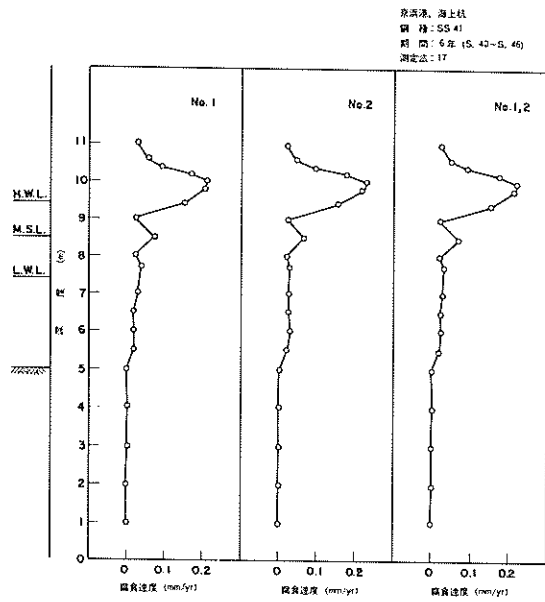
付図7-5 京浜港における海上H杭の腐食傾向

先に示した測定法9, 13ではフランジのエッジ部の腐食量を必ずしも正確に測定できないため、測定法17として重量測定を試みた。ただし、測定法17では長尺材からH形ブロック片を切出したためブロック片の初期重量がはっきりしない。したがって、ここでは海上杭では海泥中先端部(杭の打込先)から、陸上杭では陸土中先端部(杭の打込先)から切出したブロック片の重量を基準として重量減量を出してみた。測定法17による深度ごとの腐食傾向を付図7-5(京浜港海上杭, 6年もの)、付図7-6(京浜港陸上杭, 6年もの)に示す。付図7-5, 6に示すH杭腐食傾向は測定法9による腐食傾向(図4-5, 6)に類似している。これはブロック片1箇の重量は約4600gあり少々エッジ部の重量減量もあまり目立たず、また飛沫帯のようにエッジ部のみに限らず全面的に腐食量の大きいところではやはり大きな腐食速度となるなどによる。この結果、集中腐食量をうまく取出すためにはエッジの凹み量を測定する外仕方がなさそうである。
