# 港 湾 技 研 資 料

No. 241

港湾環境における鋼材の腐食・防食試験

# Corrosion and Protection Tests of Steel in Marine Environments

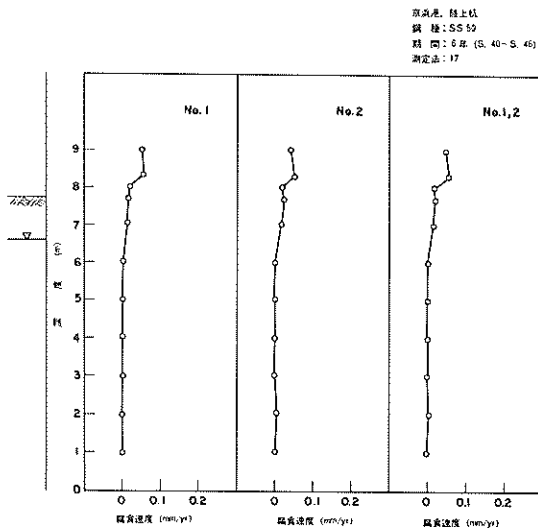
付図7-6 京浜港における陸上H杭の腐食傾向

先に示した測定法9, 13ではフランジのエッジ部の腐食量を必ずしも正確に測定できないため、測定法17として重量測定を試みた。ただし、測定法17では長尺材からH形ブロック片を切出したためブロック片の初期重量がはっきりしない。したがって、ここでは海上杭では海泥中先端部(杭の打込先)から、陸上杭では陸土中先端部(杭の打込先)から切出したブロック片の重量を基準として重量減量を出してみた。測定法17による深度ごとの腐食傾向を付図7-5(京浜港海上杭, 6年もの)、付図7-6(京浜港陸上杭, 6年もの)に示す。付図7-5, 6に示すH杭腐食傾向は測定法9による腐食傾向(図4-5, 6)に類似している。これはブロック片1箇の重量は約4600gあり少々エッジ部の重量減量もあまり目立たず、また飛沫帯のようにエッジ部のみに限らず全面的に腐食量の大きいところではやはり大きな腐食速度となるなどによる。この結果、集中腐食量をうまく取出すためにはエッジの凹み量を測定する外仕方がなさそうである。
