港湾技研資料

No. 266 June. 1977

海浜変形調査資料（第3報）
—航空写真による汀線変化の解析—

運輸省港湾技術研究所

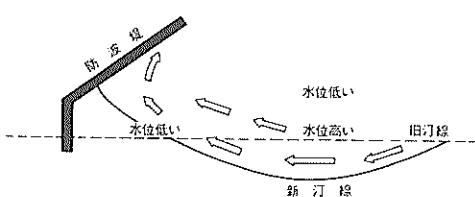
図-2 片トンボロ型海浜変形

海岸、港湾構造物周辺の海岸における海浜変形の状況は、いくつかのパターンに分類することができる⁴⁾。そのうち、著者の一人によって片トンボロ型の海浜変形と名付けられたものを図-2に示す。片トンボロ型の海浜変形は、沿岸漂砂の卓越方向が一方向にはっきりと卓越している海岸を除くと、かなり普遍的におこりやすいタイプの海浜変形であり、次のような原理にもとづいて生ずると考えられる。すなわち、図-2において、『非遮蔽部においては遮蔽部よりも波高が大きいためWave Set-up(波による平均水位の上昇)の量が相対的に大きく、非遮蔽部のSet-up領域の水位は遮蔽部のSet-up領域の水位よりも高い。この結果、非遮蔽部より遮蔽部へ向

なお、上記以外の沿岸漂砂の卓越方向が不明瞭な海岸に、海岸・港湾構造物を建設すると、図-2に示した片トンボロ型海浜変形が生じることが多い。

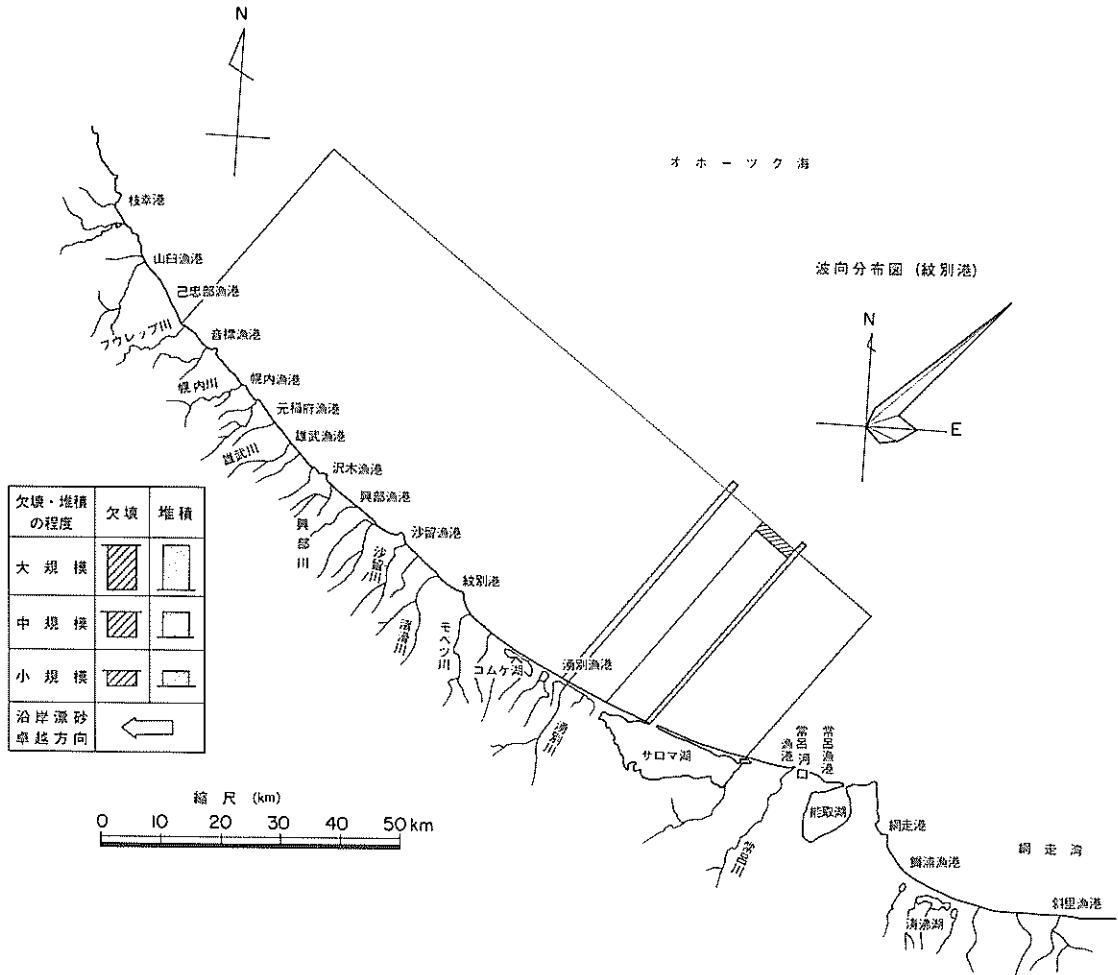
図一三 北海道北見海岸総括図

図-3に本海岸の総括図を示す。本海岸における海浜変形の状況は、本解析結果によると、サロマ湖左岸側砂州において小規模な汀線の後退が起っている程度である。

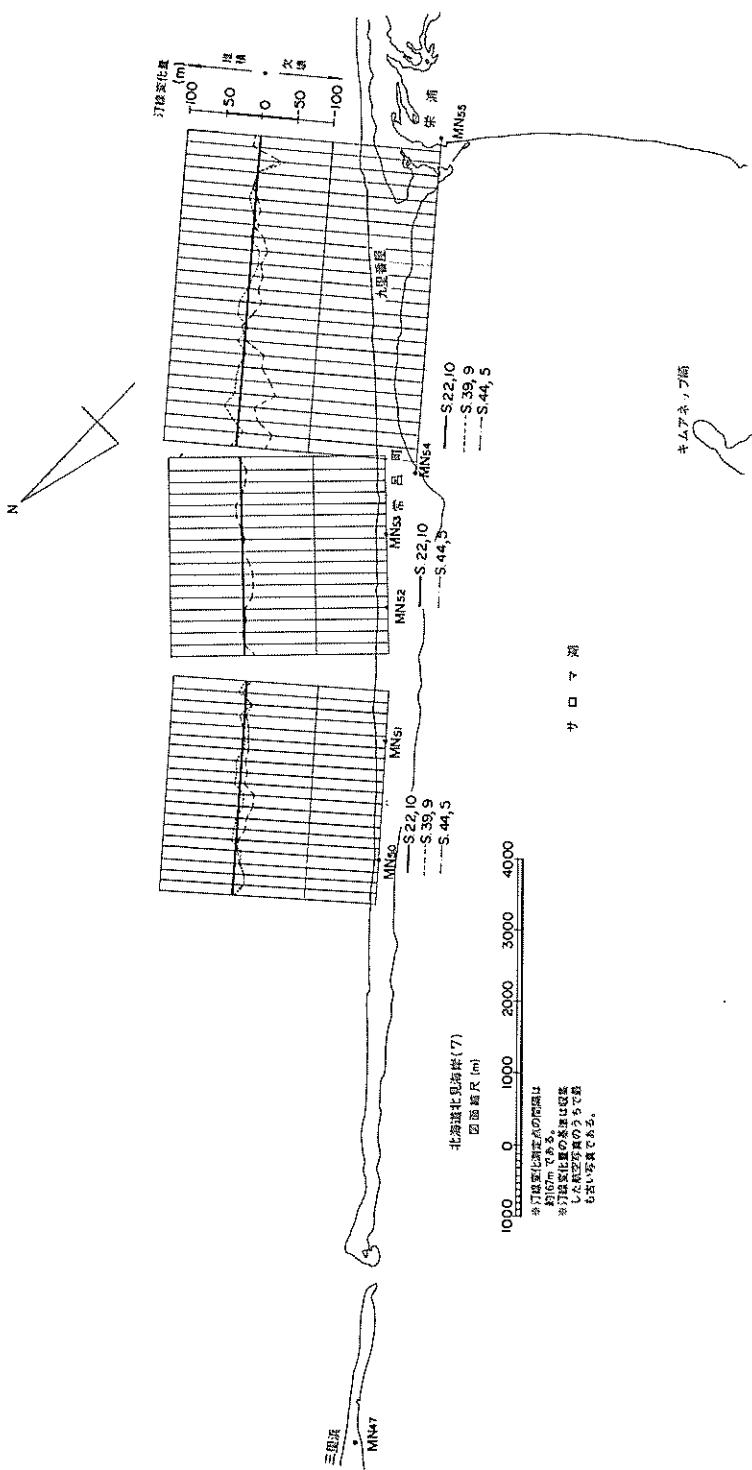
図一 10 北海道北見海岸(7)

② サロマ湖湖口両岸の砂州は突堤状に突き出ており、砂州の海側では漂砂運動が活発である。砂州の消長を時期的にみれば、春から夏にかけて海面が比較的平穏な時期に生成され、秋から流氷期に至る海面の擾乱期に減衰する⁸⁾。本解析によると、左岸側の砂州では汀線が後退している。

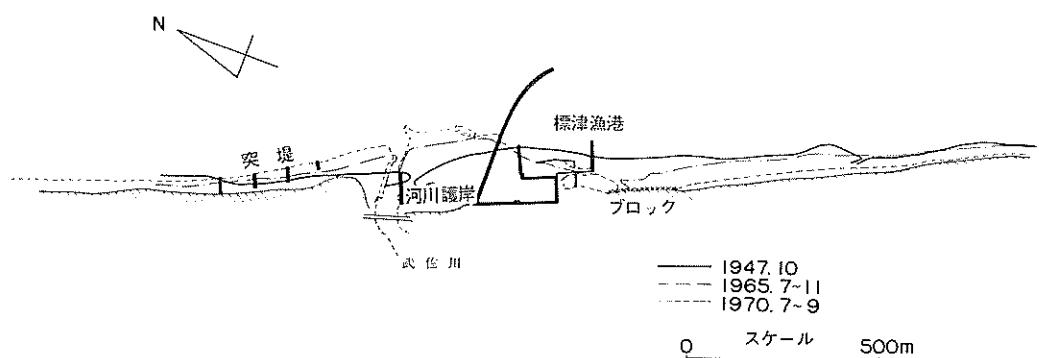
図-20 標津漁港周辺における海浜変形

① 標津漁港周辺の海浜変形の詳細を図-20に示す。漁港周辺の港湾外かく施設、海岸防護施設の建設状況は次の通りである。

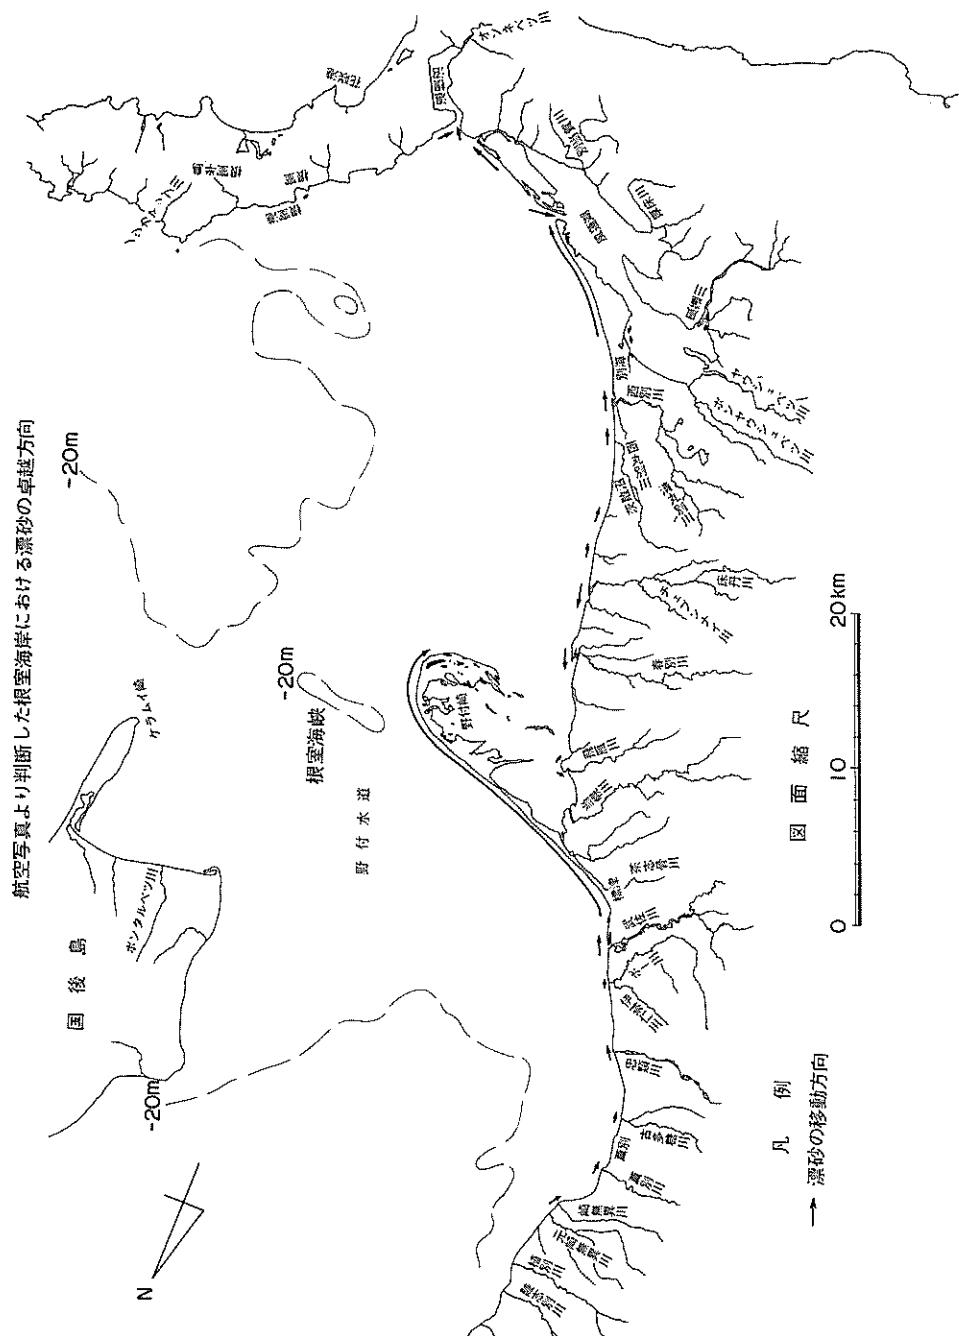
図-11 北海道根室海岸における沿岸漂砂の卓越方向

根室沿岸の羅臼から根室半島基部までは、広大な根釧原野を構成する洪積層の海岸で、標津までの北部海岸には段丘が発達している。砂浜の規模は小さい。段丘はNNE～NEの高波があると侵食、崩落をくり返し、また河川の流出土砂も沿岸流により汀線漂砂の形で南の方へ運ばれる。このような侵食に平衡した形が、野付崎の特徴的な形状および野付水道の無数の浅瀬となって示されている⁵⁾。図-11は、本海岸における漂砂の卓越方向を、航空写真に映っている海岸、港湾構造物の周囲における砂の付き具合や、砂し、河口砂州等の砂浜地形の発達方向より調べた結果である。これによると、野付砂しの北側海岸では鶴無川から武佐川の所までの沿岸漂砂の卓越方向は北から南へ向う。野付砂しの外海側では明らかに沿岸漂砂は西から東へ向う。一方、野付砂しの南側海岸では、床丹川を境にして沿岸漂砂の方向が逆転する。つまり、当幌川と床丹川の間では沿岸漂砂は南から北へ向う、床丹川と温根沼の間では北から南へ向う。もっとも、風蓮湖と温根沼の湖口では、両方の外側海岸より湖口へ集中するような沿岸漂砂の方向となっている。

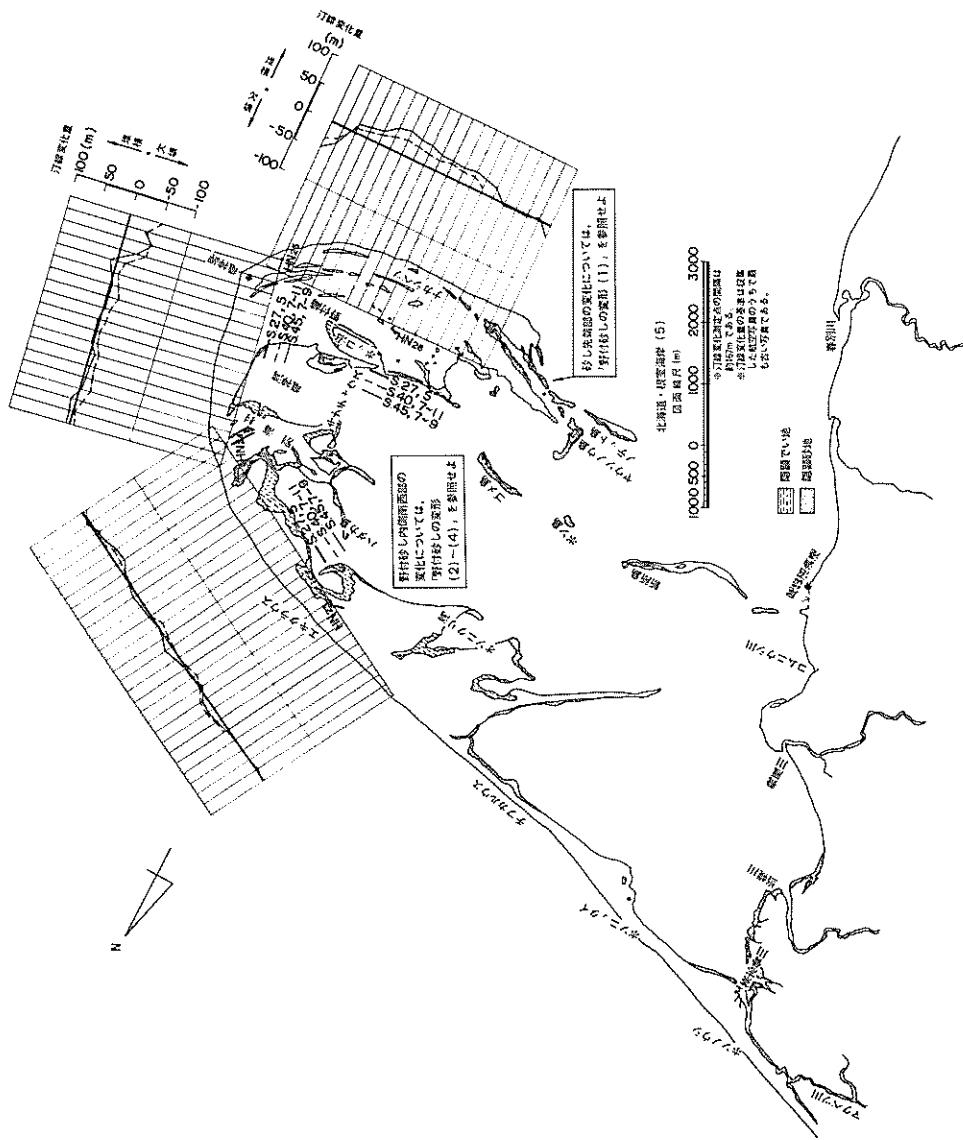
図-17 北海道根室海岸(5)

① 本図には砂しの外海に面した側の汀線変化が示されている。HN23～HN24の区域では汀線の変化はほとんどおこっていない。ところがHN25付近（汀線の向きが変化する所にあたる）で30～40m程度欠壊しており、

一方ナカシベツ付近(砂しの先端部付近)では、汀線は約20~30m前進している。このような汀線変化のパターンは三保岬、和田ノ鼻においても砂しの外海側で起っている^{1),2)}。

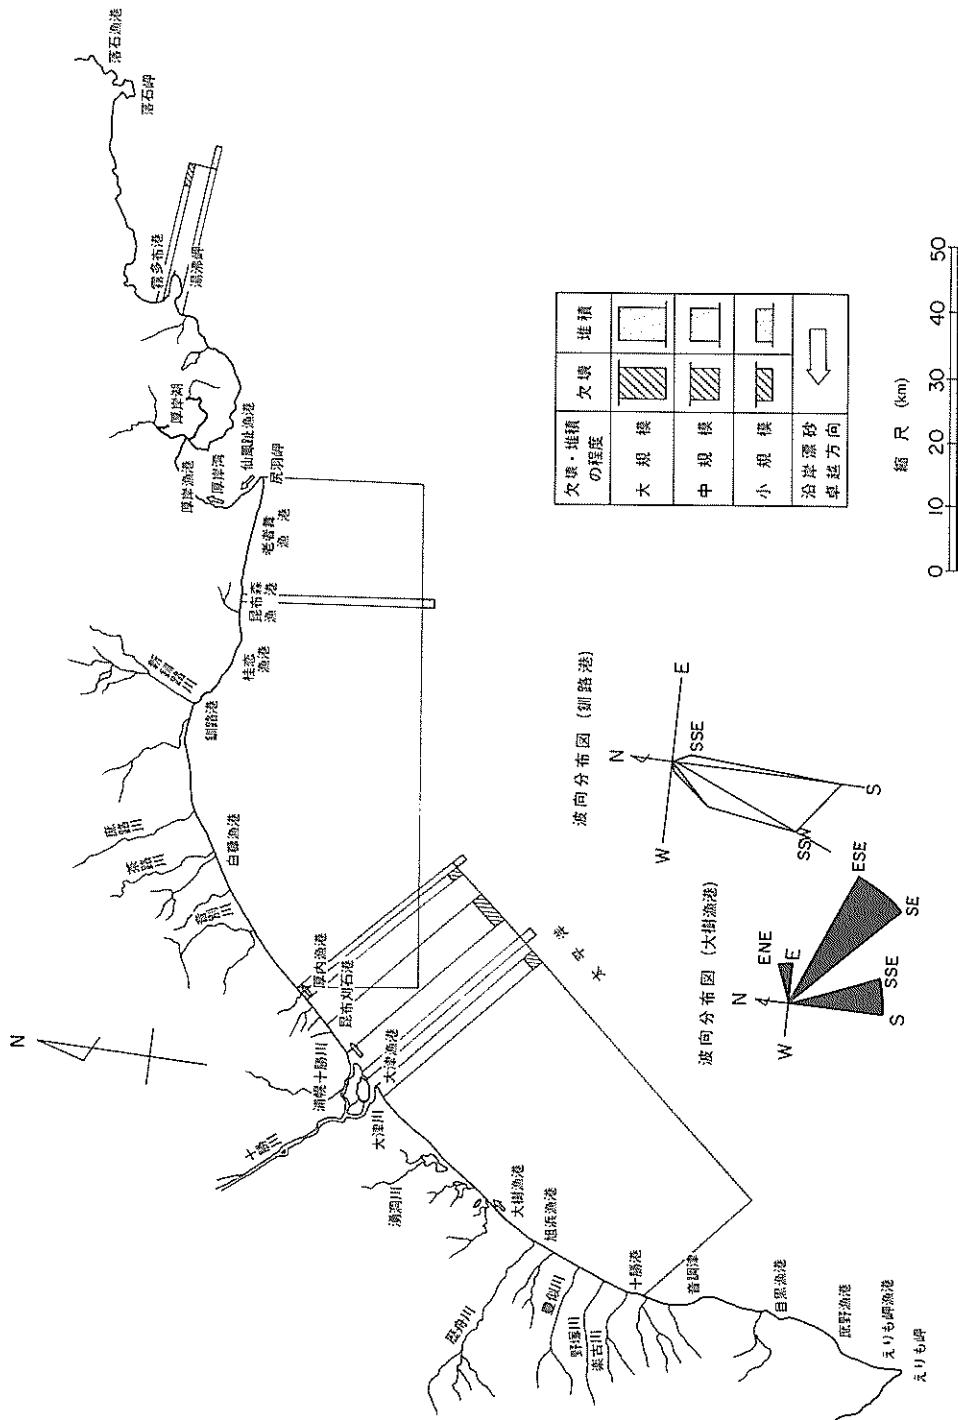
図-22 北海道十勝釧路海岸および厚岸海岸総括図

総括図を図-22に示す。鴻上・得永・松井⁵⁾によると、本海岸は三つに区分できる。まず、えりも岬から十勝港の間は非常に硬質な先白あ紀の火成岩からなっており、断崖が海に迫っている。次に、十勝港より厚内漁港に至る海岸は、十勝川を境にして、西側が洪積層の段丘、東側が新第3紀の堆積岩からなる段丘が連続している。厚内漁港より釧路港へ至る海岸は、厚内漁港と白鷹漁港の間が十勝海岸の延長であり、白糖漁港の東側は、洪積層、沖積層の湿原となっている。さらに漂砂や波の特性については次のように記されている。すなわち、漂砂については、単調な砂浜海岸の部分は、非常に遠浅で等深線が海岸に平行している。漂砂の補給源としては、河川よりの流出土砂と段丘（海食崖）よりの崩落土砂があげられる。波については、主波向は汀線に直角方向となるが、やや南寄りが卓越している。

図-22には釧路港と大樹漁港における波向分布図も示されている。本図によても、やや南寄りの波が優勢であり、沿岸漂砂の卓越方向は、どちらかといえば南西から北東へ向うことが推察される。また厚岸湾の西側海岸では、厚岸湾の湾口が南東方向を向いていることにより、沿岸漂砂の卓越方向は明らかに南より北へ向っている。

本解説によると、本海岸では小規模な海浜変形しか起っていない。又、本海岸では臨海部への人間活動の集中が比較的少なく、海岸欠壊は現在のところ、重要な技術的課題とはなっていない。しかし、地象・海象の空間的スケールにくらべて、港の規模が小さいことなどから、十勝港・大樹漁港・大津漁港・厚内漁港・白糠漁港・釧路港において港内埋没が問題となっている。

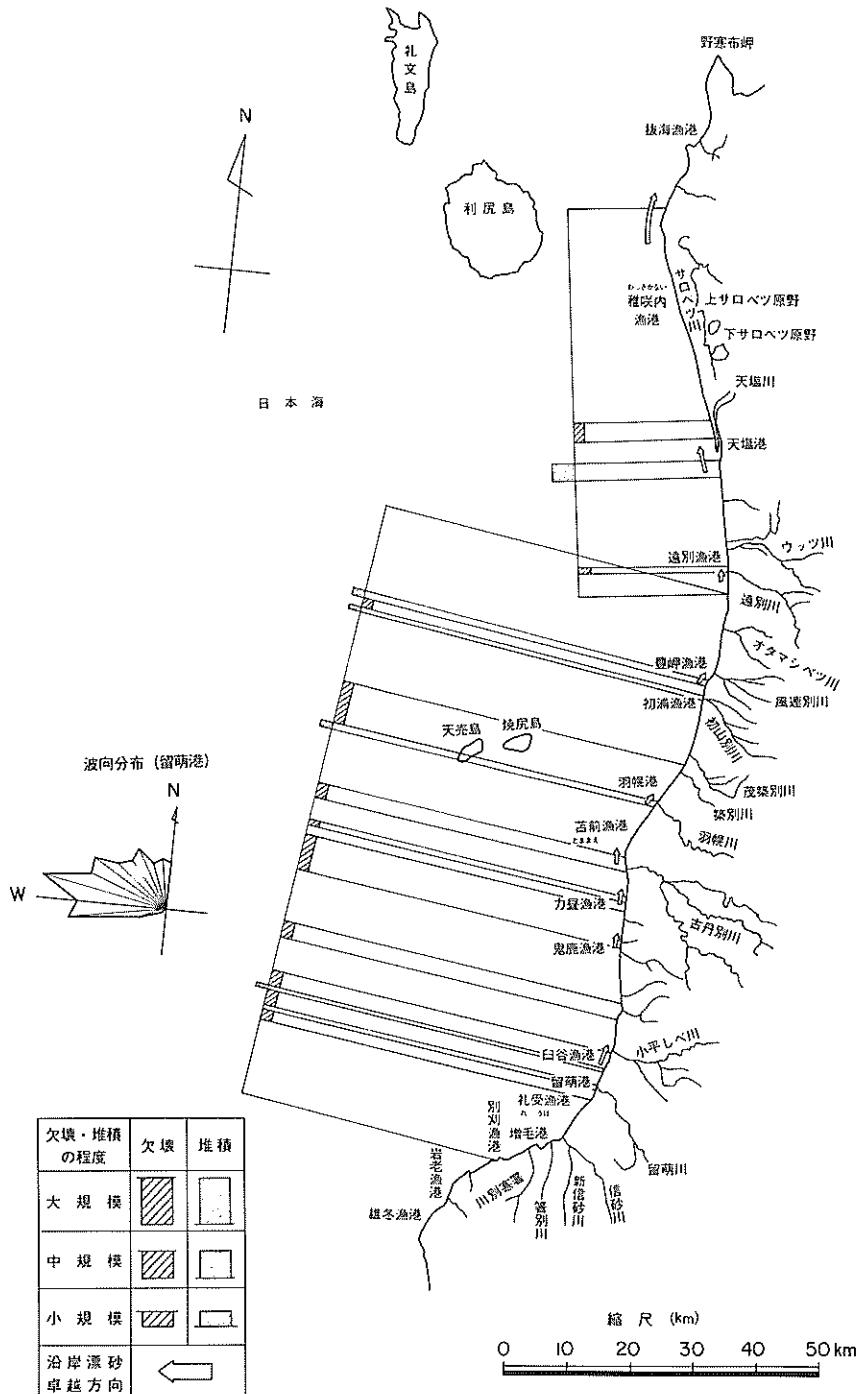
図-40 北海道天塩海岸総括図

一方、本解析の結果より本海岸の海浜変形を総括してみると、大きな特徴として沿岸漂砂の卓越方向が南より北に向うことがあげられる。従って海岸・港湾構造物を建設すると、構造物の南側で堆積、北側で欠壊する。

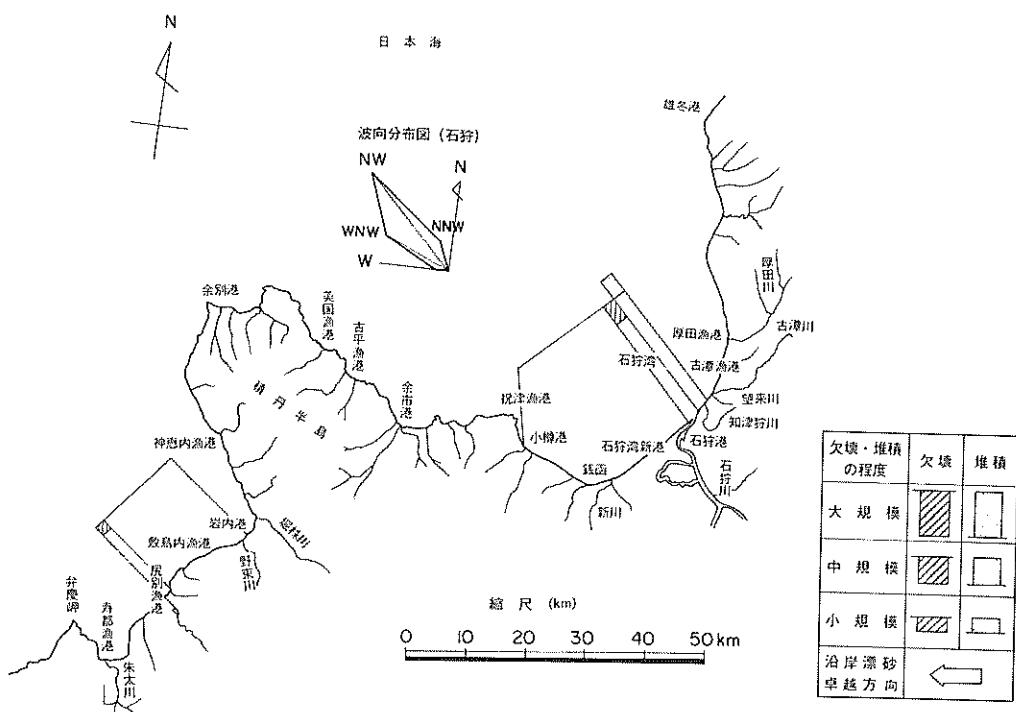
図-50 北海道石狩湾海岸および後志海岸総括図

総括図を図-50に示す。本海岸へ来襲する高波は次の三種類である。すなわち、①西高東低の気圧配置となつた時に、高気圧から吹き出す風によって発生発達した波、②日本海を北上する低気圧による風によって起された波、③太平洋岸を北上する台風および低気圧に伴う風によって発生発達した波である。図-50には、石狩海岸において、波向を測定した結果も示されている¹⁴⁾。最も有力なのは海岸に対して直角方向となるNWの波であるが、続いてWNWとなり、本海岸においては、やや西寄りの波が優勢であることがわかる。このため、本海岸に流入する石狩川などの河川は、海岸近くで進路を東側へ変え

本解析の結果によると、石狩川河口付近の海岸では河口砂州の変形によると考えられる海浜変形が起っており、左岸側海岸で欠墊、右岸側海岸で堆積となっている。

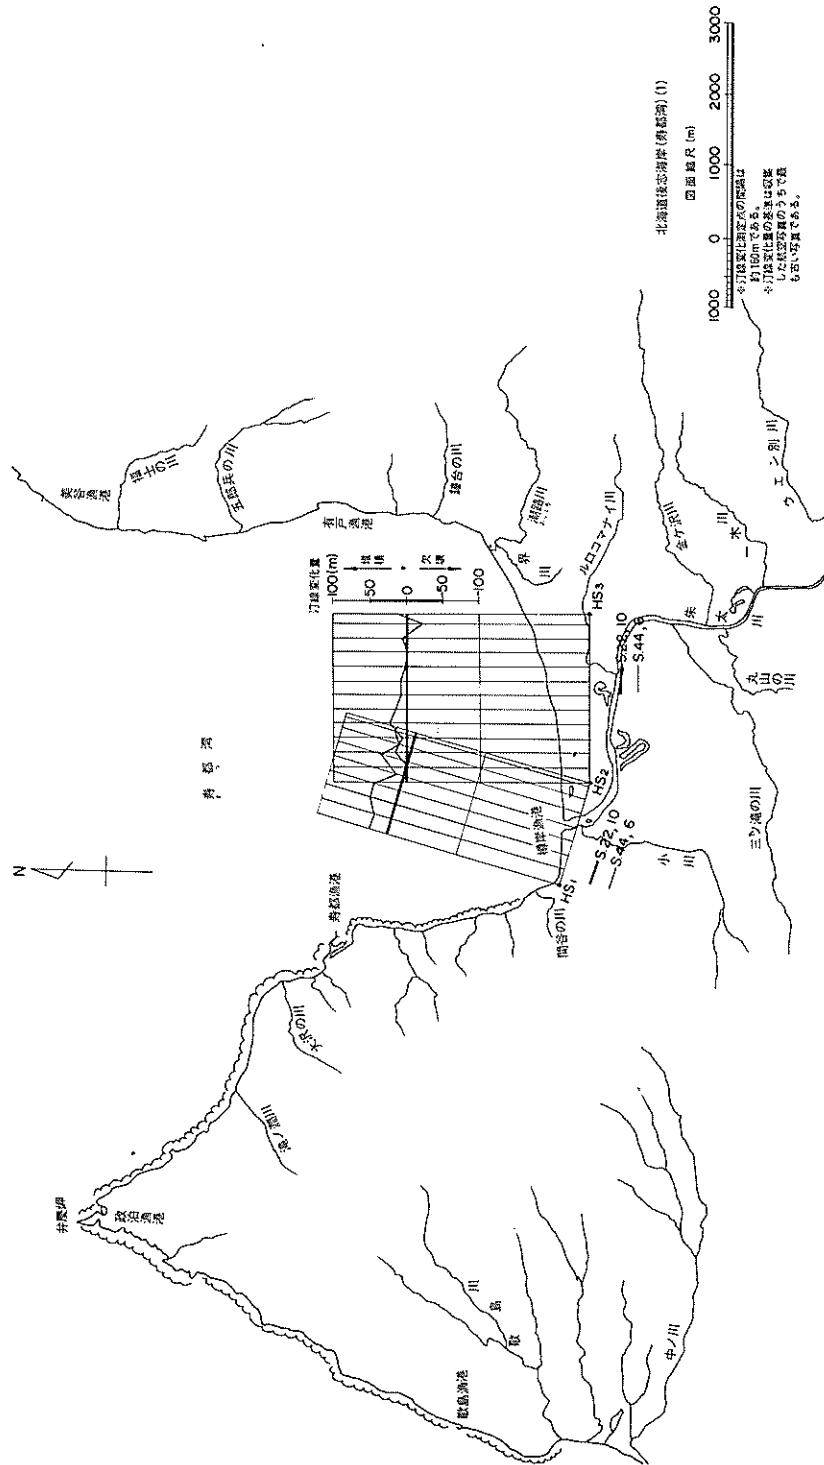
図-54 北海道後志海岸(寿都湾) (1)

本海岸は寿都湾に面した海岸のうち、湾奥部に位置している。HS1以西および界川河口以東は崖が直接海にせまっており、その間の本解析の対象となった箇所が砂浜となっている。特筆するほどの海浜変形は起っていない。

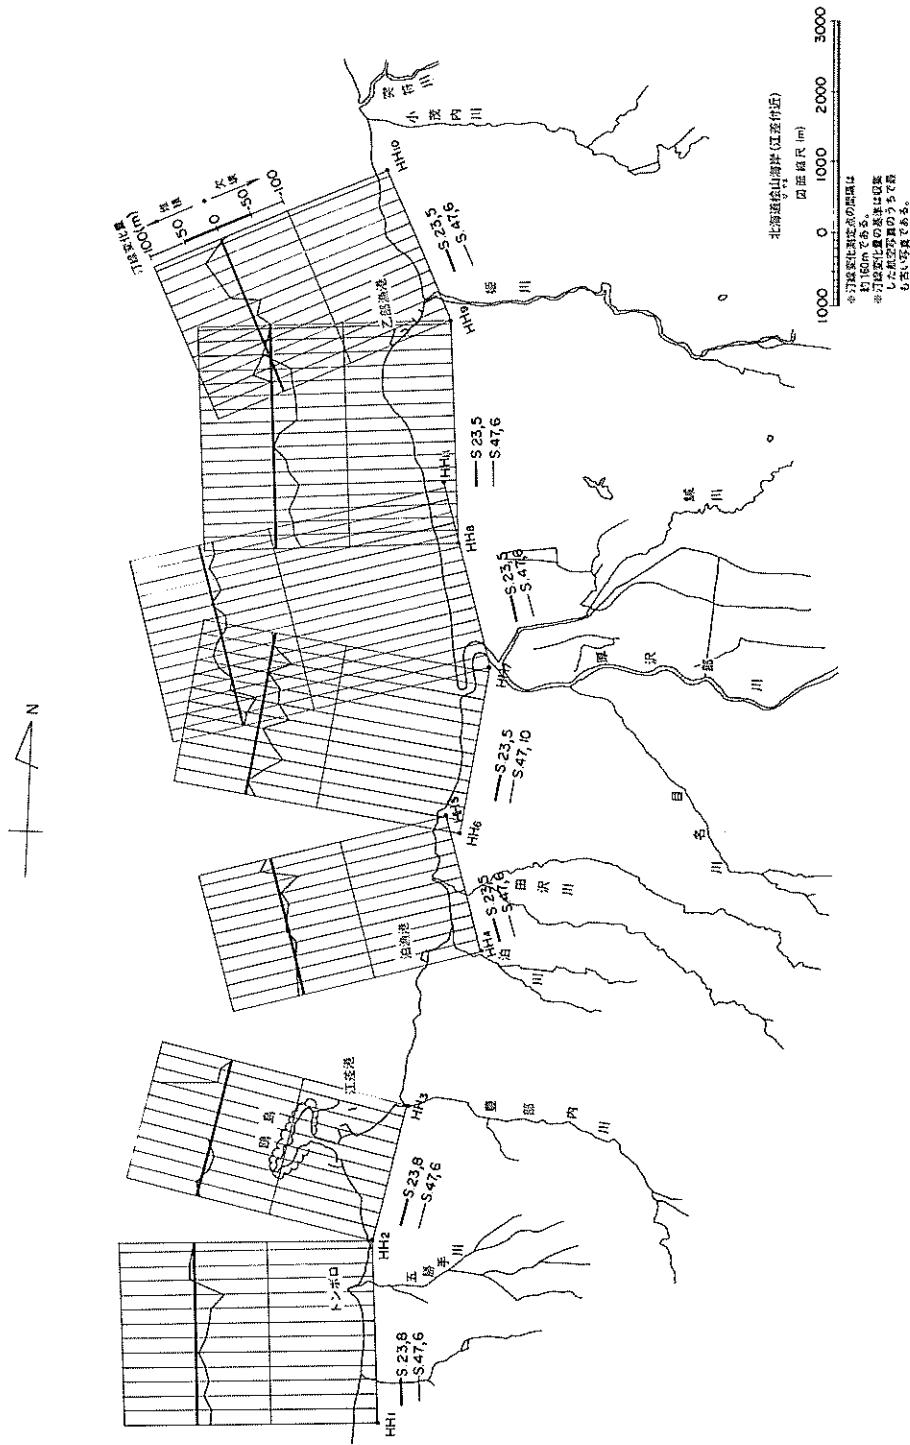
图-56 北海道桧山海岸（江差付近）

HH1とHH2の間にあるトンボロは岩礁背後に発生したものである。一方、江差町の市街地も鷲島の陸側にできたトンボロ上にあり、江差港は鷲島によって西側を遮蔽された区域に造られている。

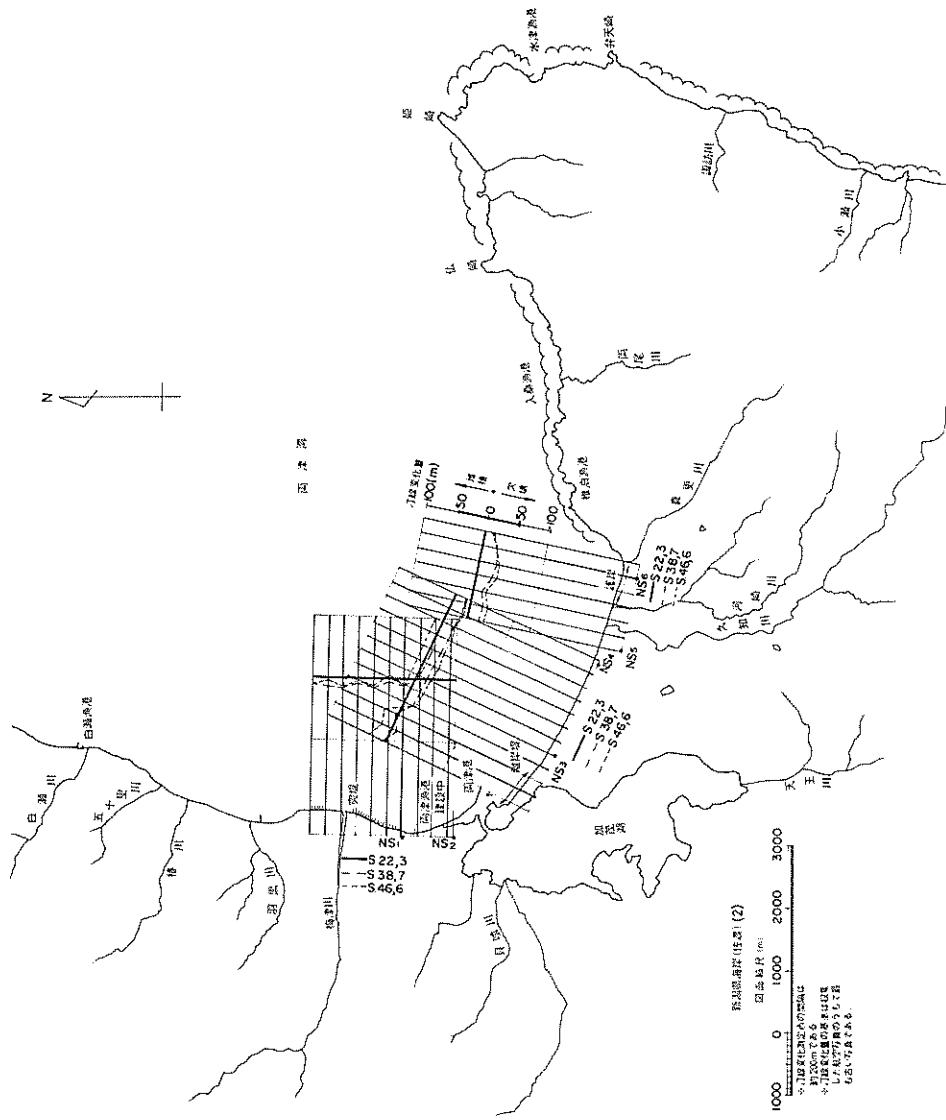
図-69 新潟県海岸（佐渡）(2)

① NS1～NS2 の海岸では、浜幅狭く、背後に民家が密集しているため多数の突堤が造られている。突堤をはさんで突堤のすぐ北側の汀線の方が、突堤のすぐ南側の汀線より沖に張り出しており、この付近における沿岸漂砂の卓越方向が北より南へ向っていることを示している。

② NS3 より NS6 に至る海岸では小規模な汀線の後退がみられる。特に両津港のすぐ南側の海岸には、背後に民家が密集しているため、連続式の離岸堤が造られている。

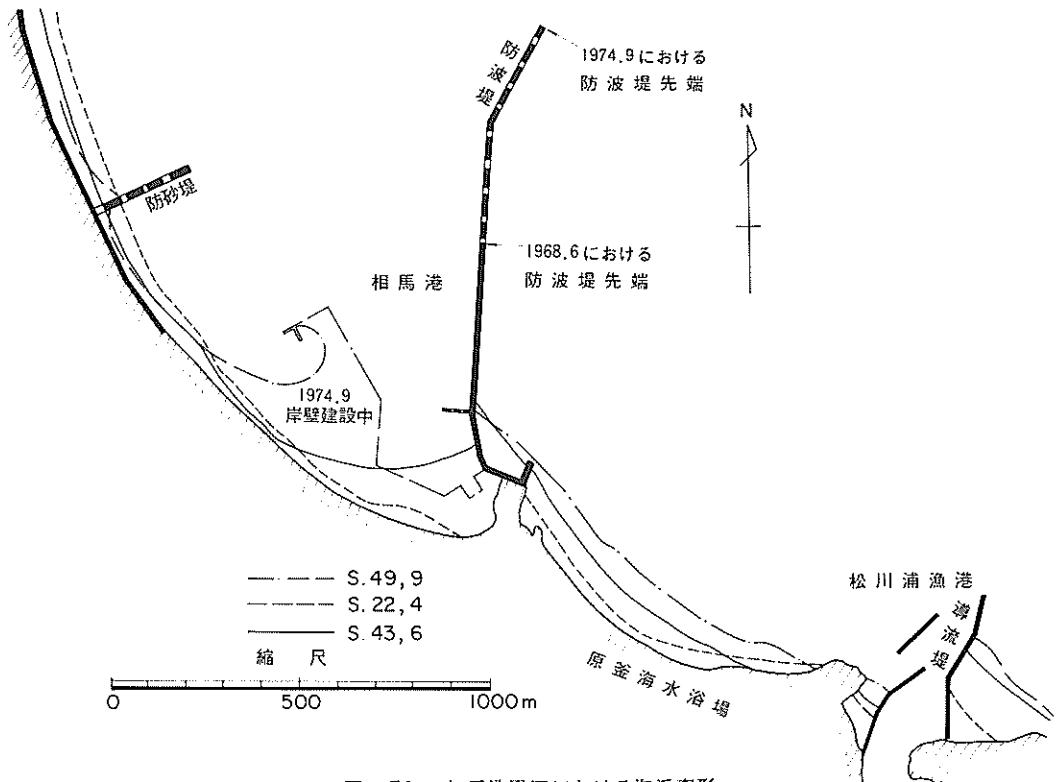
図-72 相馬港周辺における海浜変形

① 相馬港周辺における海浜変形の詳細を図-72に示す。相馬港は昭和36年より防波堤の建設に着手し、現在も港は建設途上である。港の北西側には片トンボロ現象に伴う海浜変化がおき、汀線の後退部では約50mの後退、防波堤のすぐ西側の汀線前進部では約200mの前進となっている。このため防砂堤の北側には、突堤、護岸が造られている。

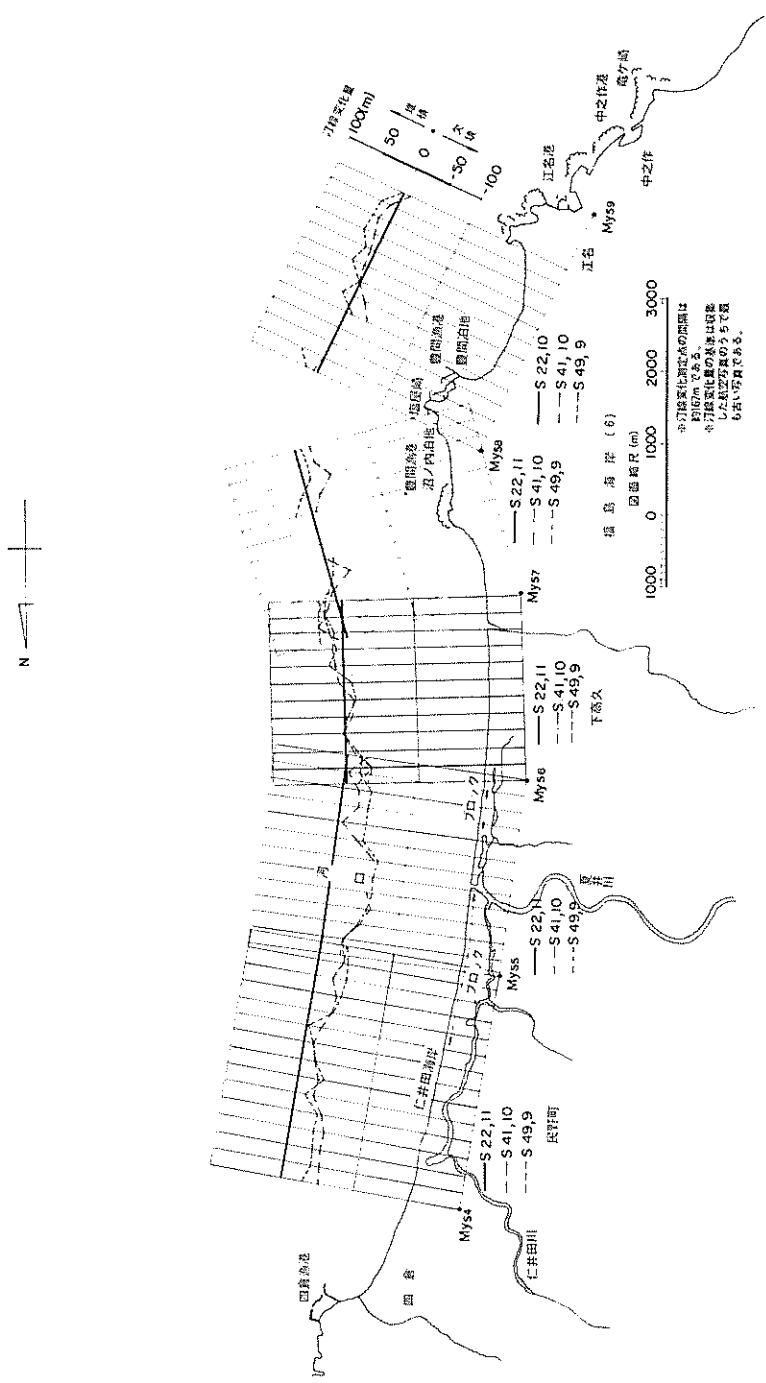
図-77 福島県海岸(6)

My 54～My 56 の区域（夏井川河口付近の海岸）では汀線が後退しており、汀線付近に汀線と平行方向にブロックが並べられている。

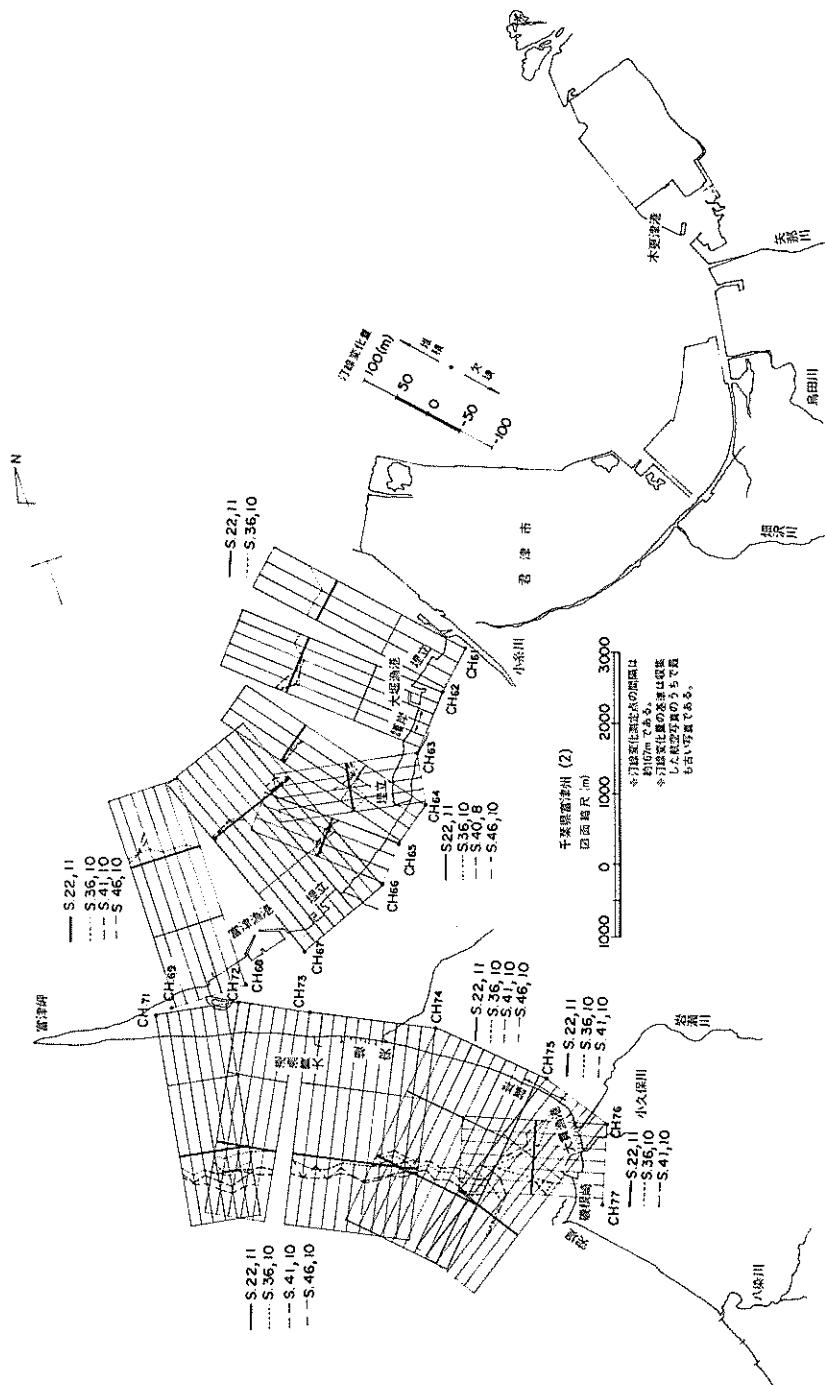
図-80 千葉県海岸 (富津外) (2)

④ 富津砂州の南側海岸は、CH71～CH74において汀線が前進し、CH74～CH76において汀線が後退している。

⑤ 大貫漁港南防波堤と磯根崎との間はポケットとなり、トラップされた砂の堆積がみられる。

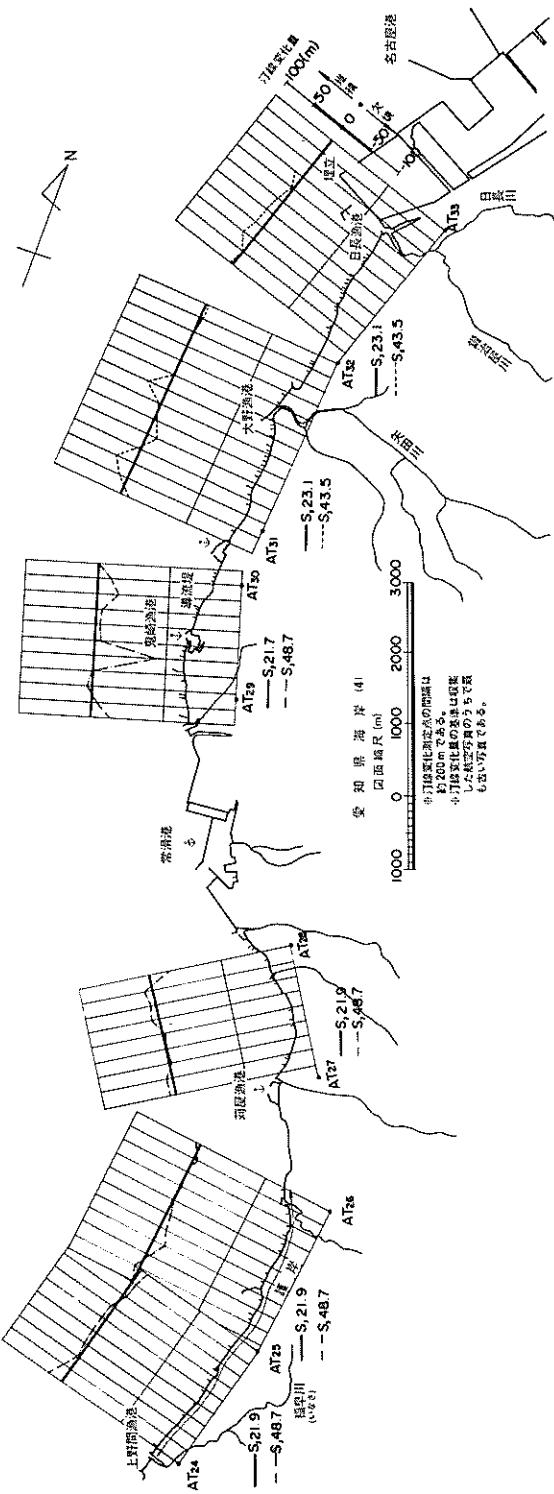
圖-86 愛知縣海岸(4)

本区域中の海岸はいずれも浜幅狭く、海岸堤防および突堤によって防護されている。

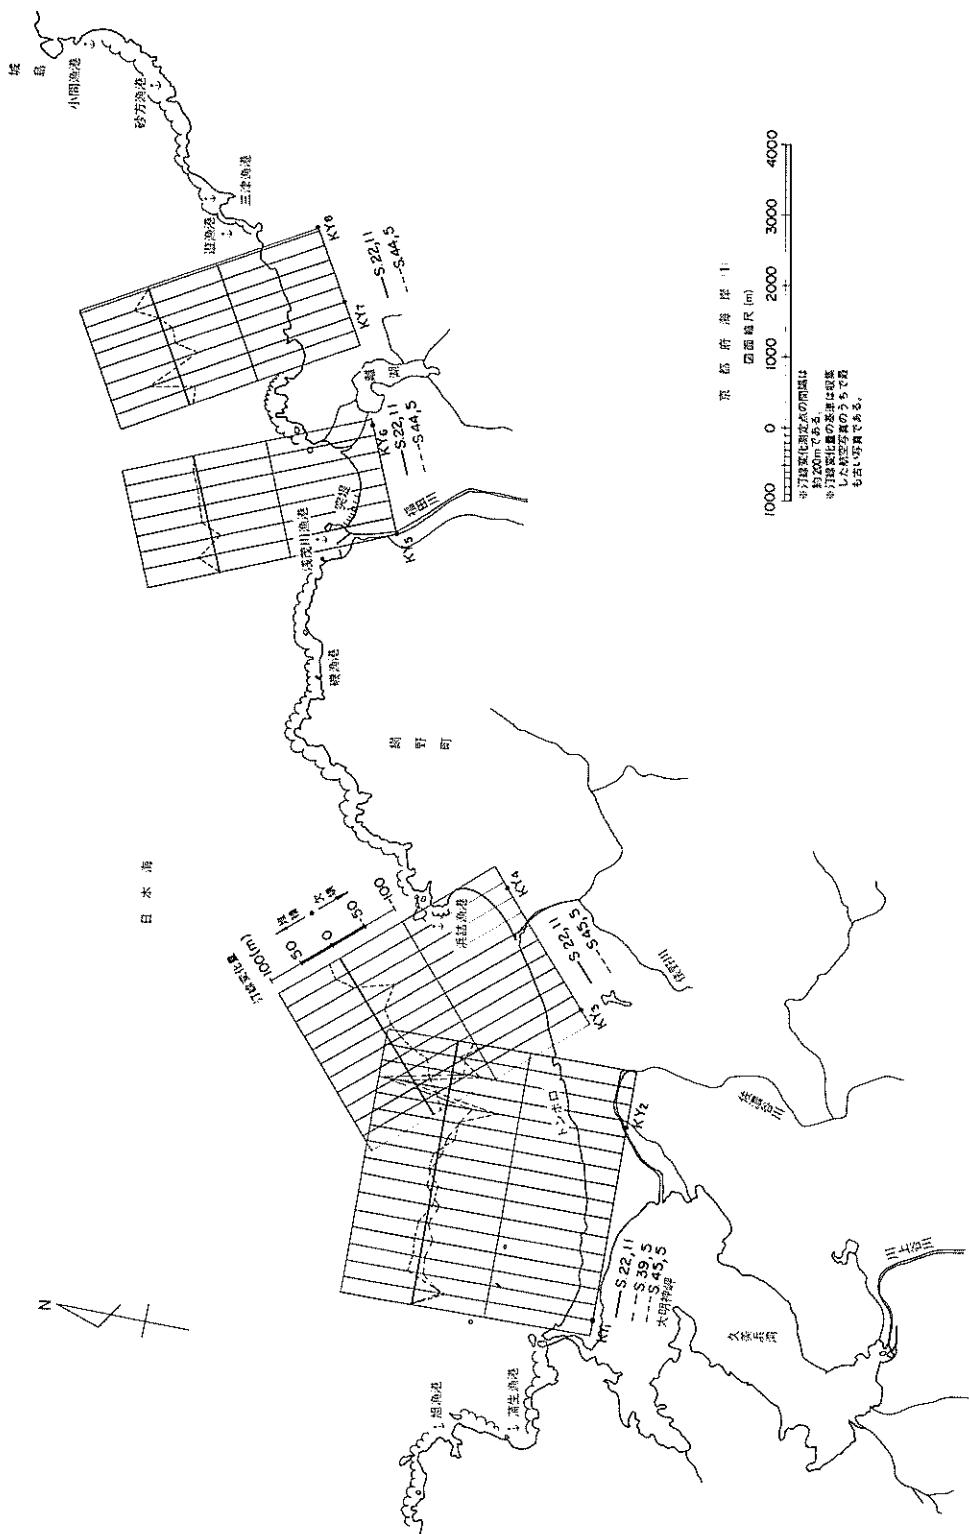
图-94 京都府海岸(1)

① 若狭湾から宮津湾へ侵入してくる波は、宮津湾西岸へは、北寄りの方向から来襲する。このため宮津湾西岸では北から南へ向う沿岸漂砂が卓越している。又、浜幅が狭く、海岸防護のために多数の突堤が造られている。

② 由良川河口付近の海岸では、特に河口左岸側の海岸における汀線の後退が顕著であり、護岸が造られ、異形ブロックも設置されている。

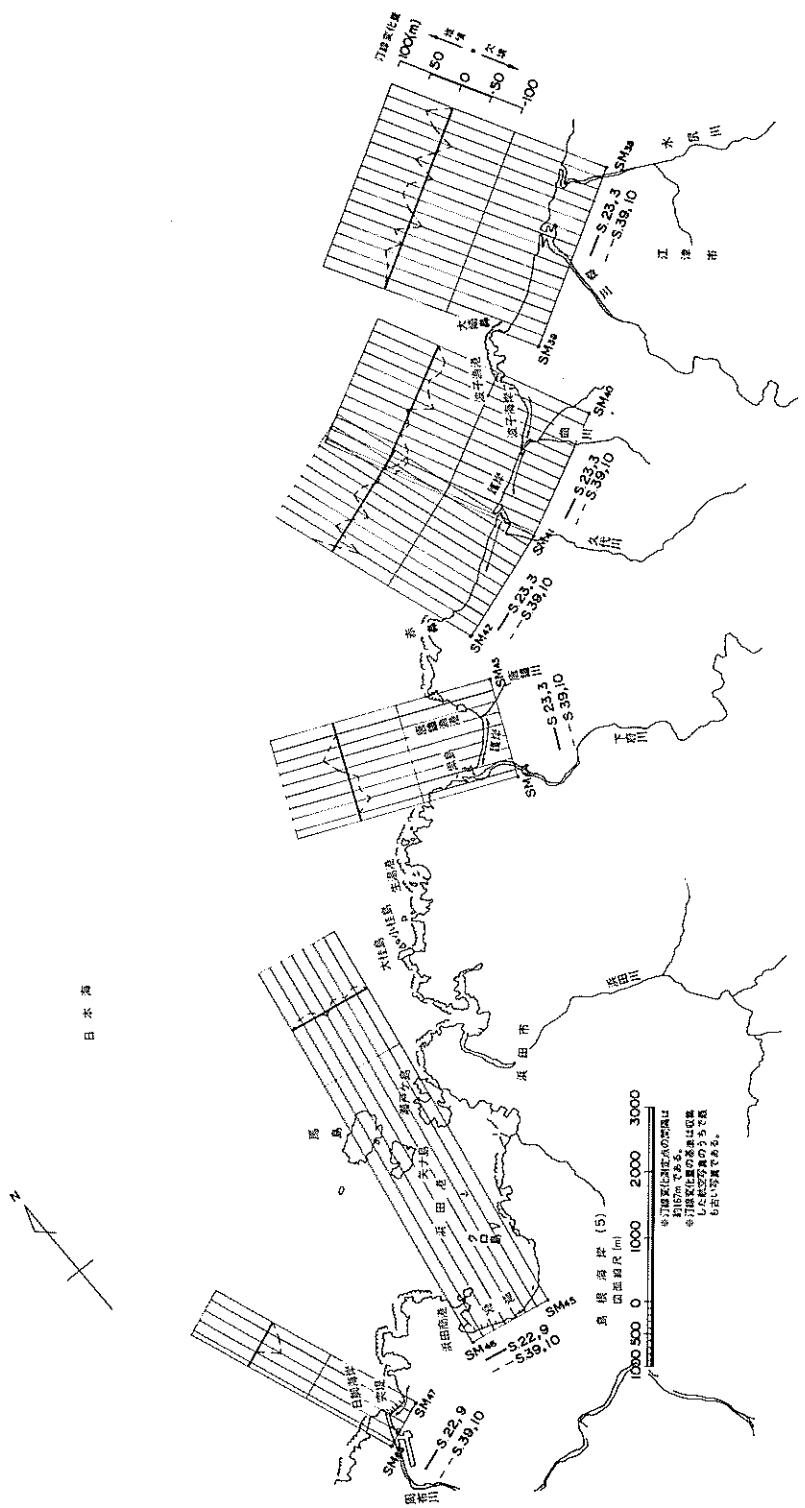
圖一〇一 島根県海岸(5)

② SM43～SM44の砂浜では浜の北側で堆積、南側で欠壊となっている。

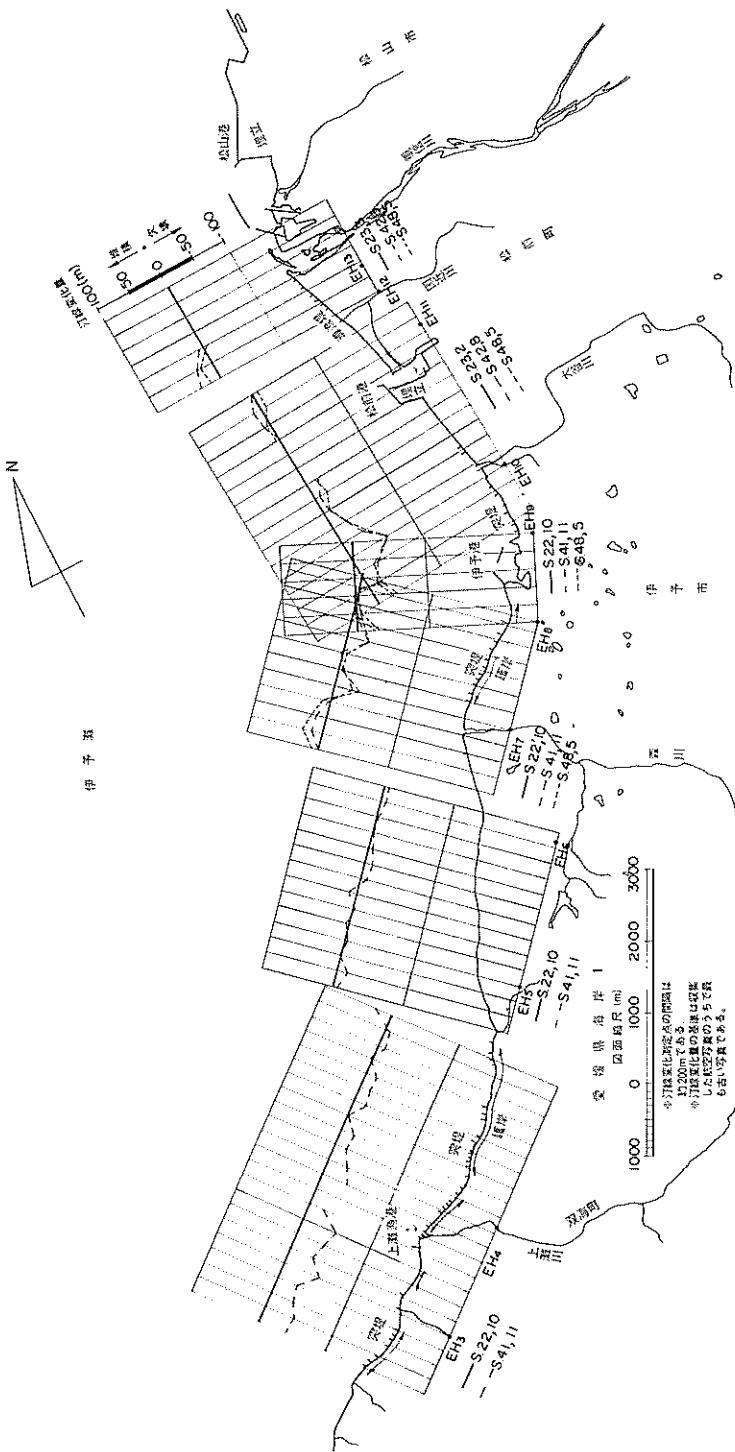
図-109 愛媛県海岸(1)

③ EH10～11 の松前港南海岸は浜幅が約 20～30 m と狭く、汀線も後退しており、突堤が造られている。

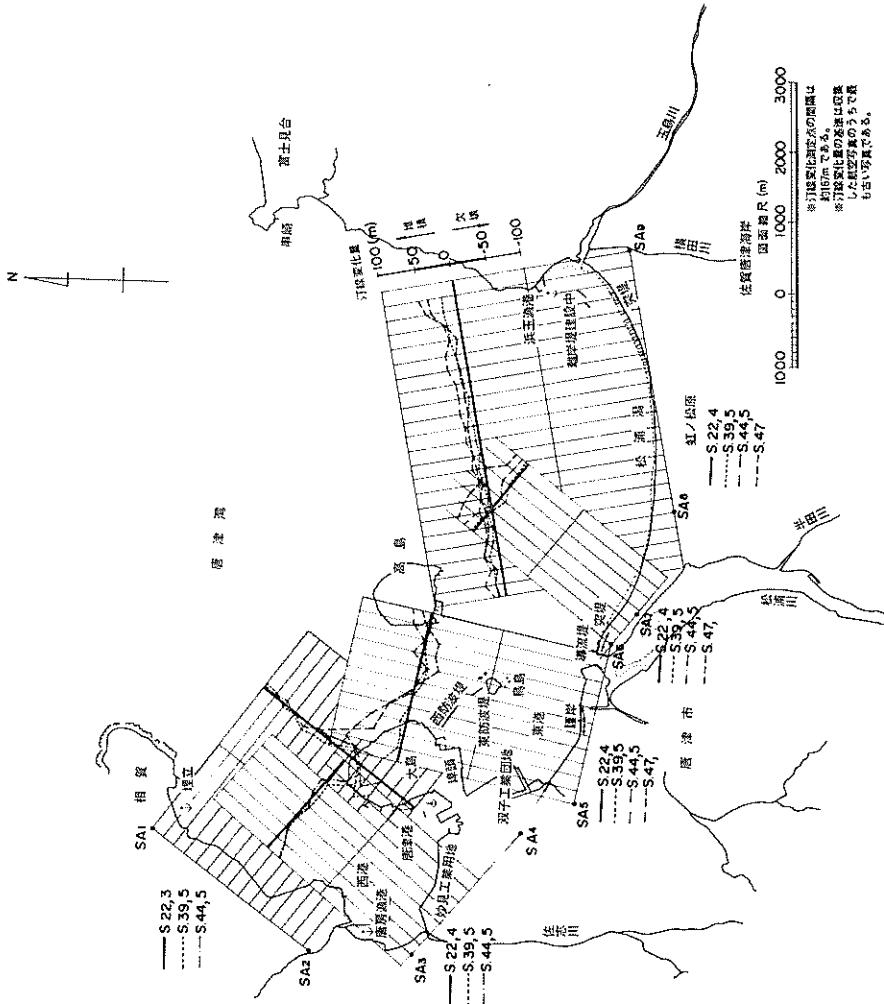
図-116 佐賀県唐津海岸

松浦川河口部の東海岸は浜幅数十mの砂浜である。松浦川河口部の西海岸は、その東部で汀線後退、その西部で汀線前進となっており、片トンボロ型海浜変形であると考えられる²⁷⁾。

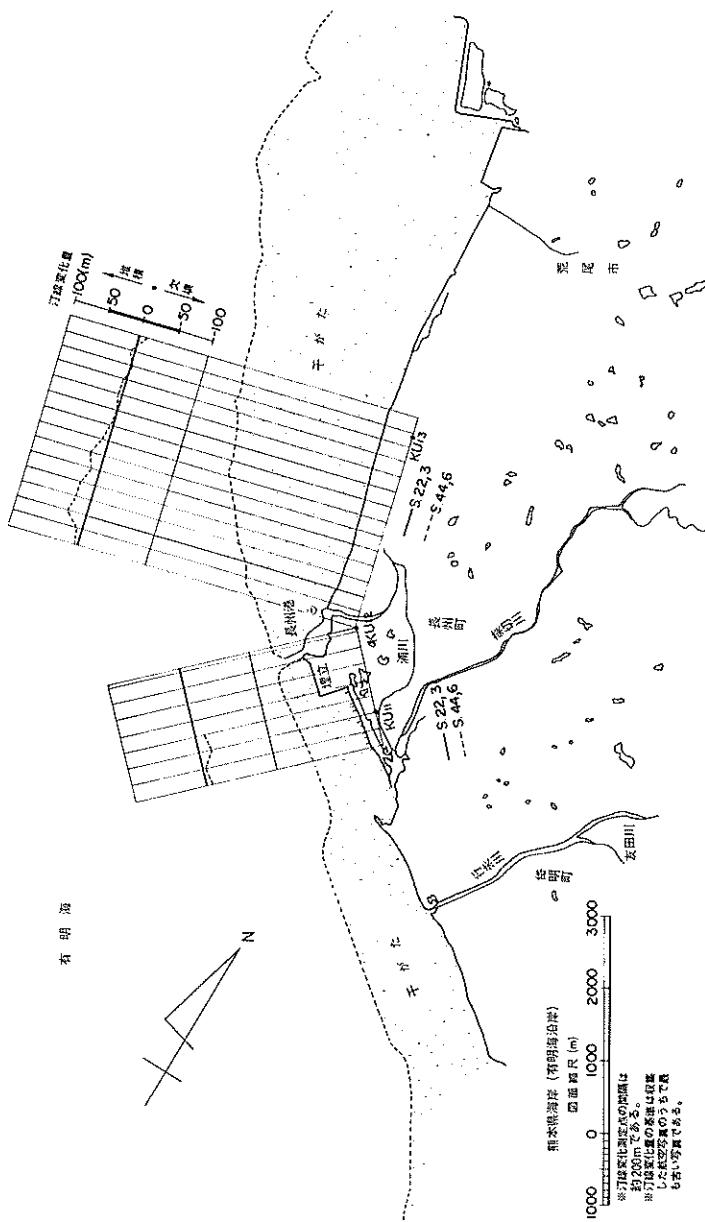
図-119 熊本県海岸（有明海沿岸）

解折区域は、有明海に面した熊本県北部の長州港付近の海岸である。浅海部は非常に浅くなっている。突堤周辺の汀線の形状より、沿岸漂砂の卓越方向は西から東へ向っていると考えられる。

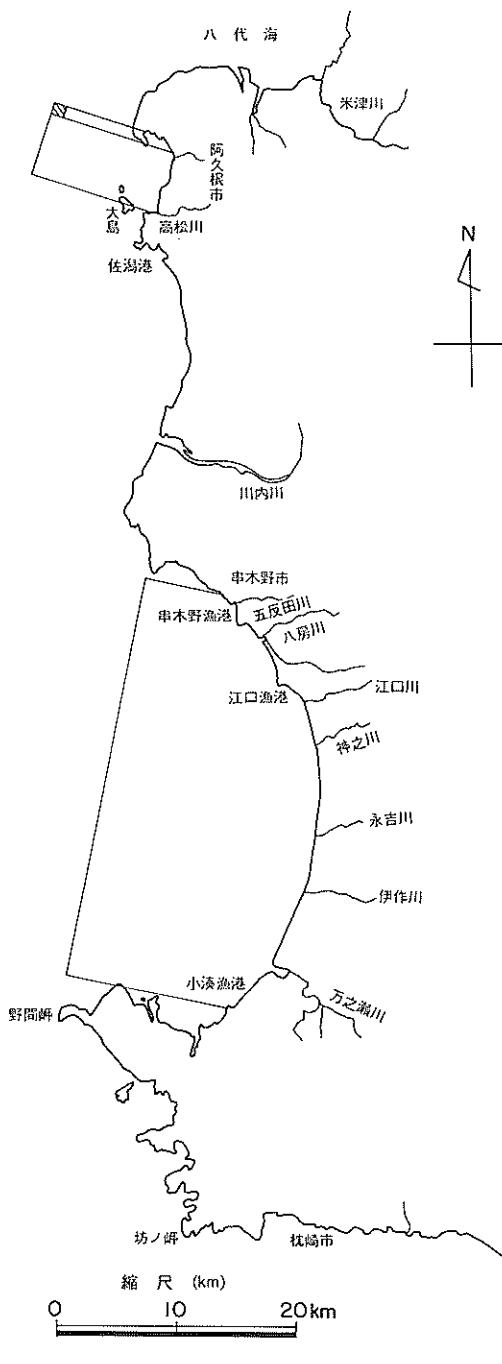
図-120 鹿児島県海岸總括図

至る吹上浜海岸付近、および阿久根市付近の海岸、知林島より喜入町に至る鹿児島湾に面した海岸である。なお、第二報には鹿児島県の志布志湾に面した海岸の汀線変化状況が示されている。解析の結果によると、阿久根市付近の海岸および宮ヶ浜港付近の海岸で小規模な汀線の後退が起っているにすぎない。
