港湾技研資料

No. 266 June. 1977

海浜変形調査資料（第3報）
—航空写真による汀線変化の解析—

運輸省港湾技術研究所

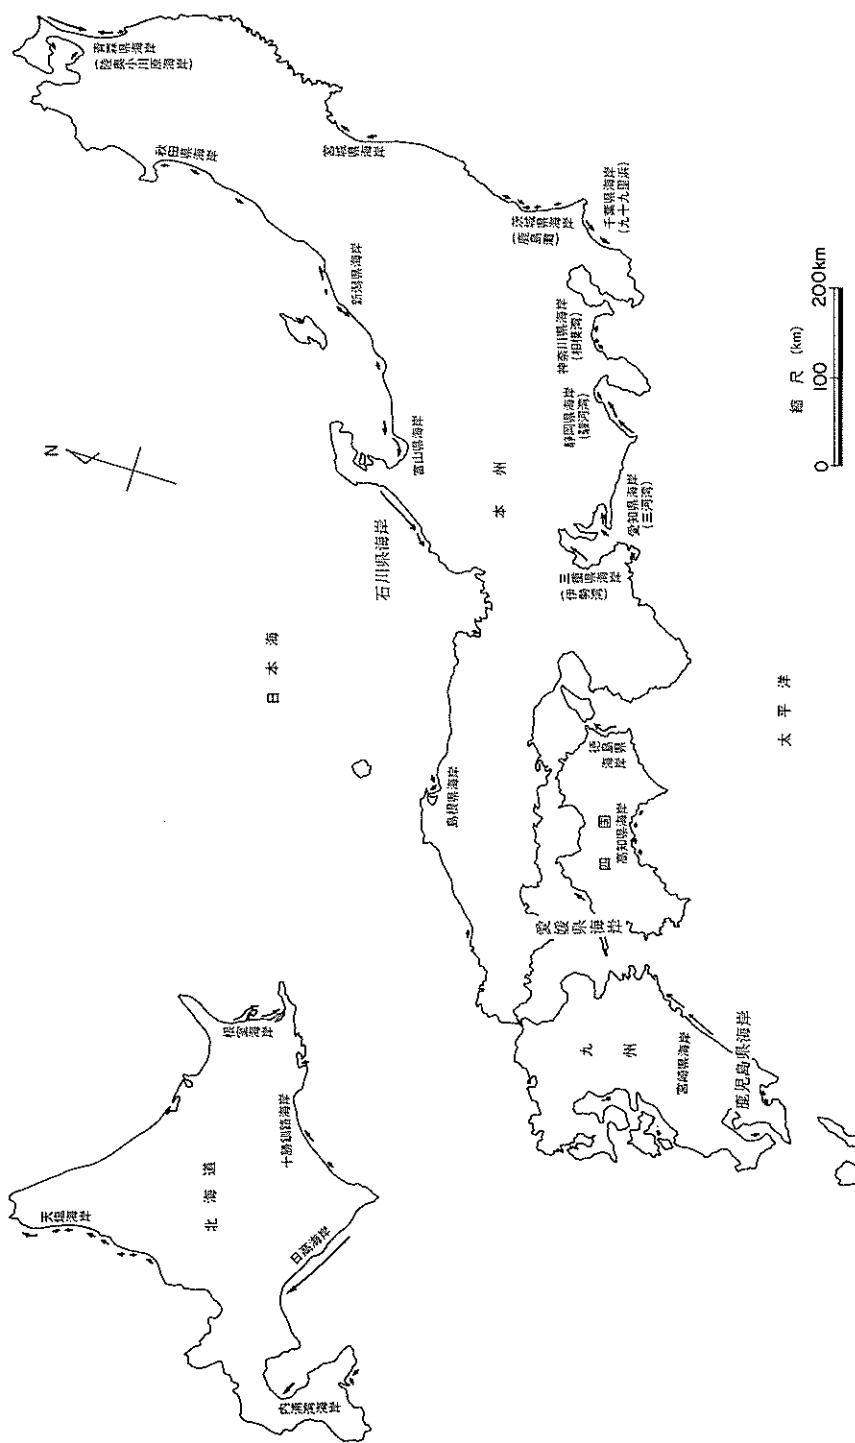
図-125 日本沿岸の漂砂卓越方向

をとりまとめた結果が、図-125 および表-3 である。これらの、沿岸漂砂の卓越方向が明確な区域は、ほぼ次の4種類に分けることができる。

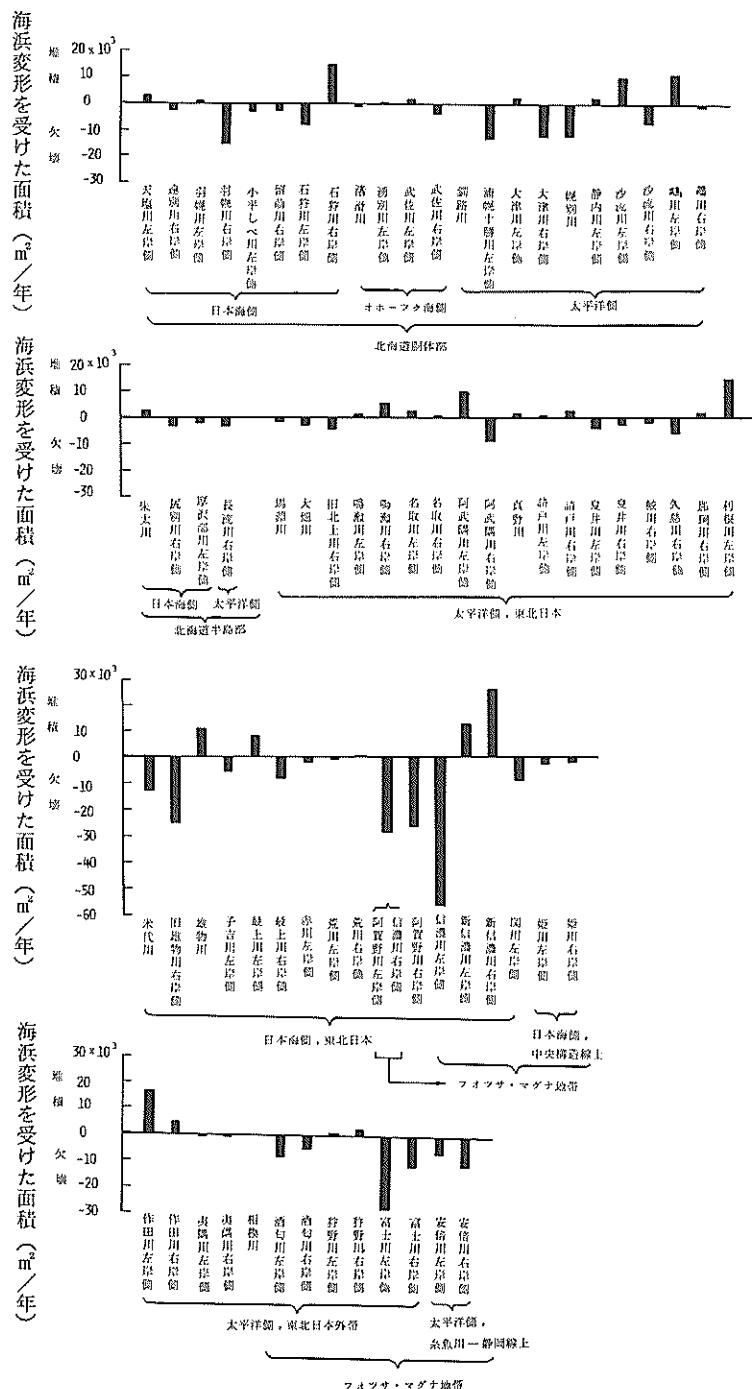
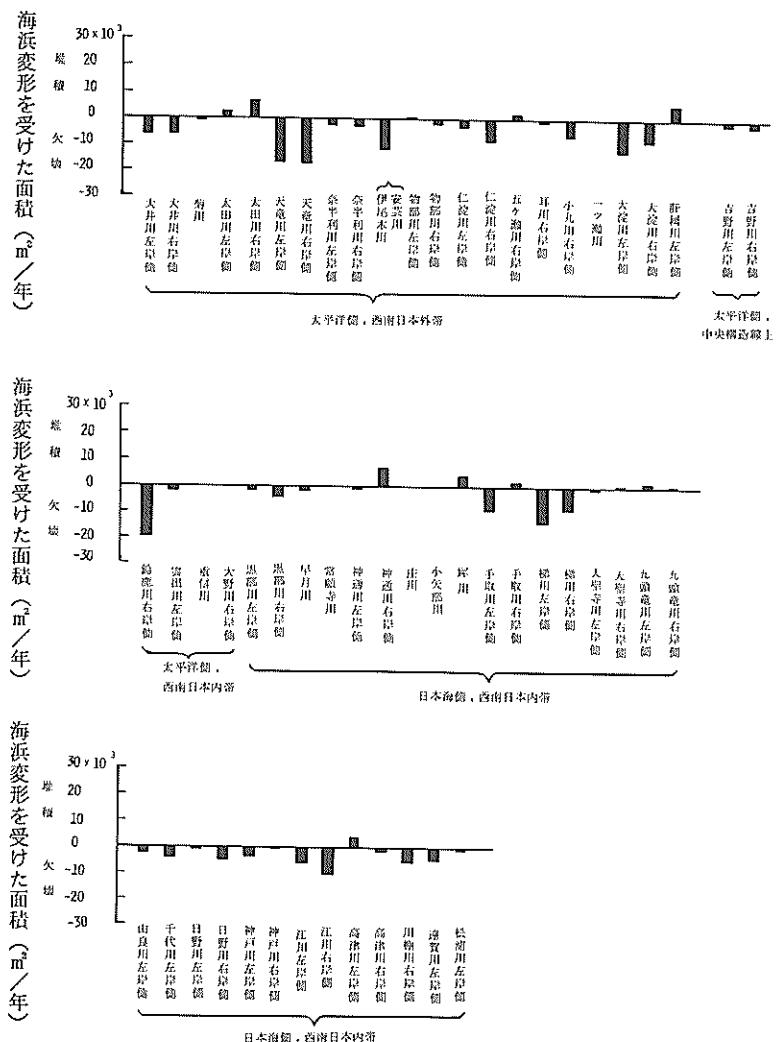
図-127 (a) 日本の河口部海浜における海浜変形を受けた面積

図-127 a, bより次の諸点が考察される。

(1) 北海道胴体部の海浜変形を受けた面積は、北海道半島部の海浜変形を受けた面積より堆積にしろ欠壊にしろ大きい。これは北海道半島部の海岸は北海道胴体部の海岸よりも浜の規模が小さいことにも寄因するのである。又、北海道胴体部の中では、日本海側および太平洋側に面した区域の海浜変形を受けた面積がオホーツク海側に面した区域の海浜変形をうけた面積よりも大きい。

(2) 東北日本の区域について、太平洋側の区域と日本海側の区域とを比較してみると、日本海側の区域の方が堆積にしろ欠壊にしろ海浜変形を受けた面積が大きい。

(3) 日本海側の東北日本の区域と太平洋側の東北日本外帶の区域のうち、特にフォッサ・マグナ地帯にあたっている所で欠壊が激しくなっている。新信濃川の所では堆積となっているが、これは信濃川よりの分水路河口部における堆積であり、例外と考えてよいであろう。

(5) 太平洋側の西南日本外帶の区域では、日本海側の西南日本内帶の区域よりも、やや海浜変形を受けた面積が大きい。又、太平洋側の西南日本外帶の区域では、欠壊となっている所が多く、堆積となっている所はほとんどない。
