港湾技研資料

No. 675 June 1990

鋼管杭の防食工法に関する現地試験
(中間報告)

**Field Exposure Test of Corrosion
Prevention Method for Steel
Piles (Interim Report)**

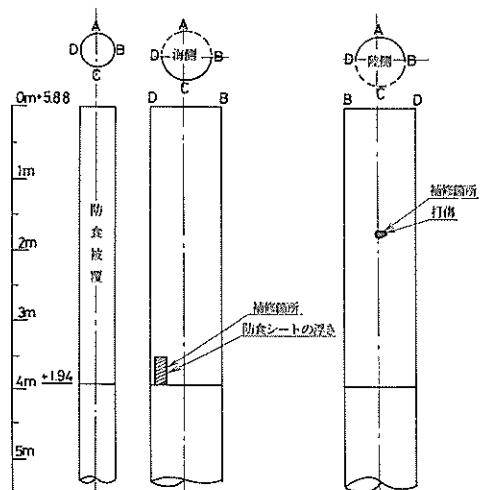
図-19 防食シート接着ライニング工法（杭No.2）
の補修箇所

(3) 防食シート接着ライニング工法の発錆および剥離(杭 No.2)

ている。この銅箔の接着不良と思われる浮きが地盤面直下で見られた(海側)。また、陸側中間部(防食シート)に打ち傷が認められた。この杭は桟橋の根元に位置するため碎けた波や流砂が被覆材に直接当たるために、冲合よりもかなり過酷な環境であると考えられる。銅箔の剥離は施工後1年で起こったが、補修後にも再度発生している。劣化、補修箇所を図-19に示す。補修は同じ施工で行われた。写真-20に剥離、発錆の状況を示す。

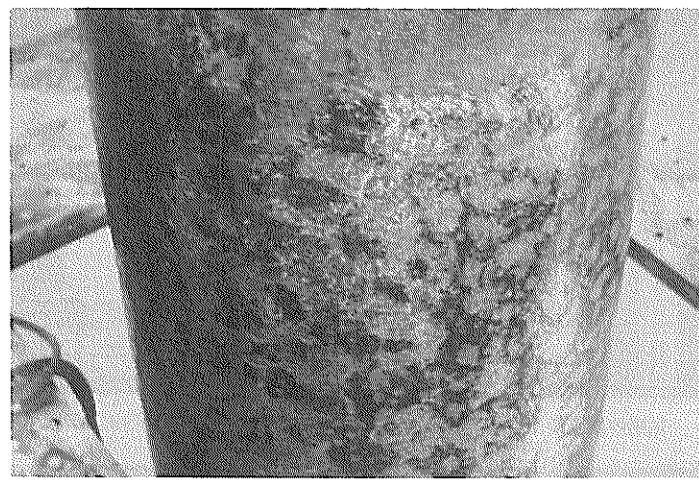
写真-16 鋼材表面の下地処理状況（1）電動工具による

防食シート接着ライニング工法と水中硬化型ライニング工法のための鋼材表面の下地処理はサンドブラストによる処理が行われ、下地処理の程度はスエーデン規格のSIS-Sa 2.5～SIS-Sa 2.0（杭No.15はSIS-St 3）の程度である。無機ライニングとその他の有機ライニング（ポリエチレン被覆工法は除く）は動力工具や手工具によって主に行われ、下地処理の程度は第2種～第3種ケレンでSIS-St 2～SIS-St 3程度の処理が行われた。写真-16, 17に現地で下地処理を行った例を示す。写真-16は動力工具や手工具を用いて行われた下地処理であり、第3種ケレン（SIS-St 2）程度の処理である。写真-17はサンドブラスト処理を行った鋼材表面で、表面はホワイトメタル状であり、SIS-Sa 2.0程度の処理である。

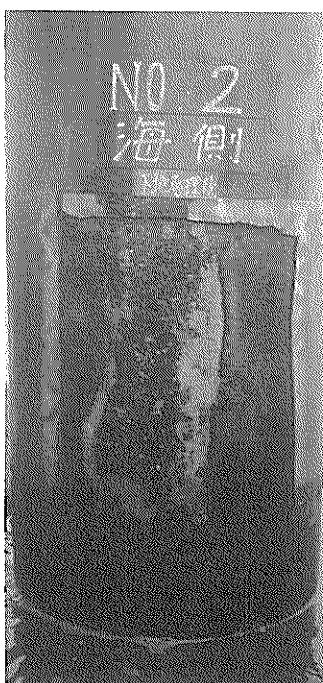
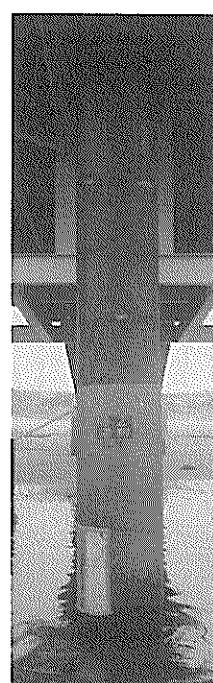
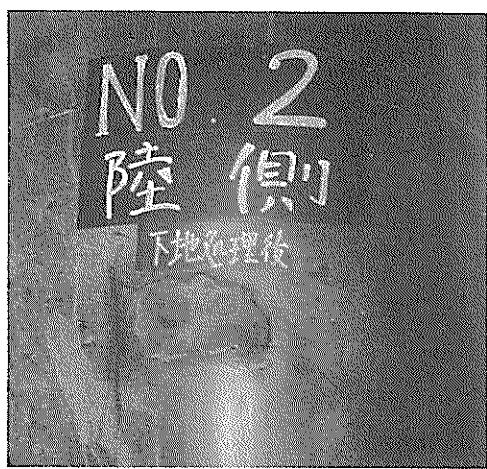
写真-20 防食シート接着ライニング工法（杭 No.2）の損傷と補修状況

下地処理後の状況

陸側、上部打傷、下地処理後の状況

補修完了

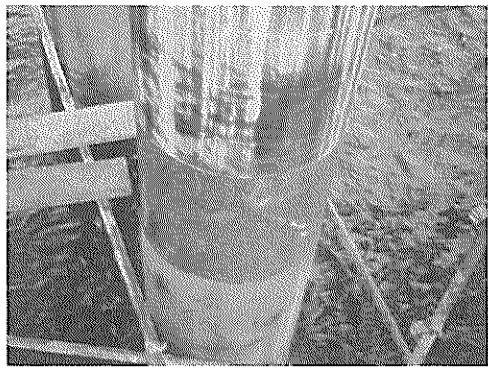
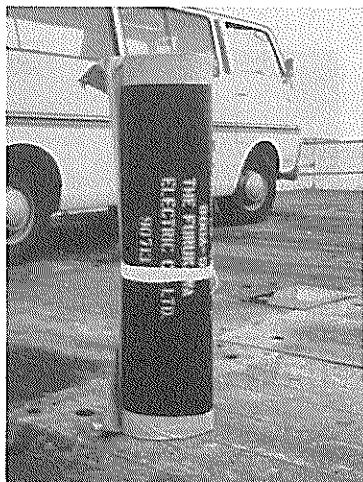
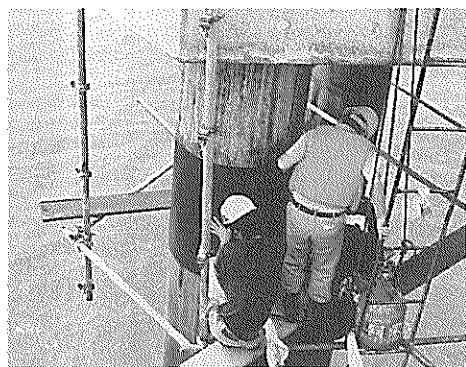
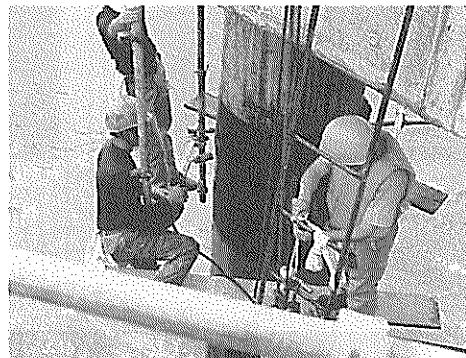
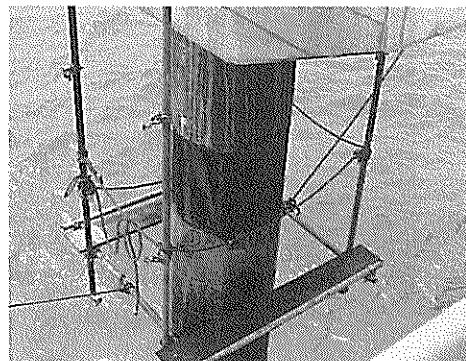
写真-22 ポリエチレン被覆工法の補修部分への補修施工状況（杭No.31）

工場施工のポリエチレン被覆工法については、現地で人為的に作った補修部分の耐久性、防食効果を検討することを目的としている。補修の作業状況を写真-22に示す。その後、表-7に示すように補修部分の密着不良等により毎年（昭和62年まで）補修作業を行った。図-22

補修ヶ所の状況（第3種ケレン）

～図-24に毎年行った補修施工図を示す。昭和62年以降約2年経過しているが、補修部分には特に異常は見られない。

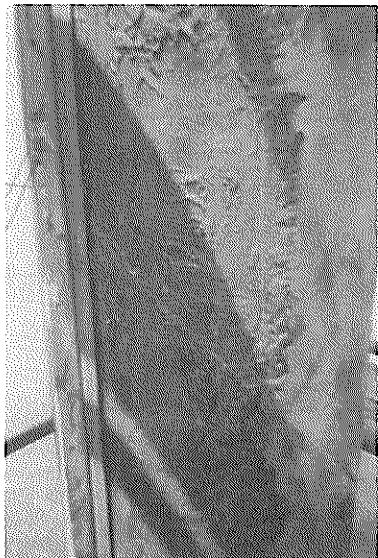
写真-23 ペトロラタム防食工法の保護カバー開放時の内部の状況

ペトロラタム防食工法については、施工後約4年経過したものについて保護カバーを取り外し内部状況を調査した。鋼材表面は写真-23に示すようにペトロラタムペーストが十分付着しており、錆等は認められず良好な状態であった。

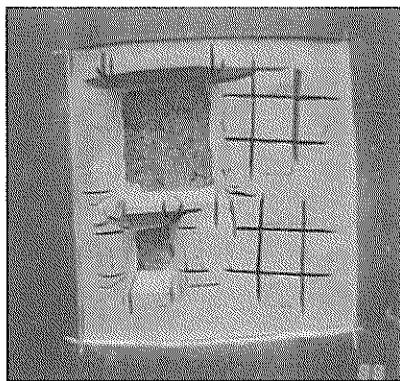
写真-24 セメントモルタル / FRP カバー工法の剥離調査によるモルタルおよび鋼材表面状況

セメントモルタル/FRPカバー工法については、保護カバーを切断し内部のモルタル(ポリマーセメントモルタル)からコアを採取し、モルタルの中性化や塩素イオンの浸透等を調査したが、中性化や塩素イオンの浸透は認められなかった。鋼材表面の素地状態は写真-24に示すように施工時と同じで、良好な状態であった。

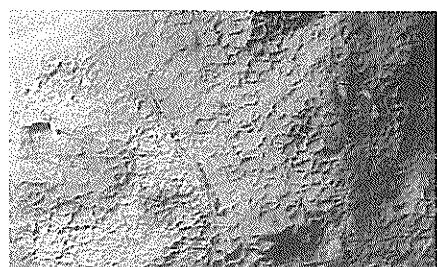
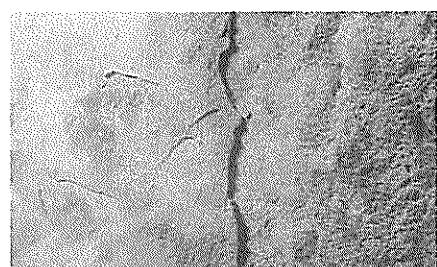
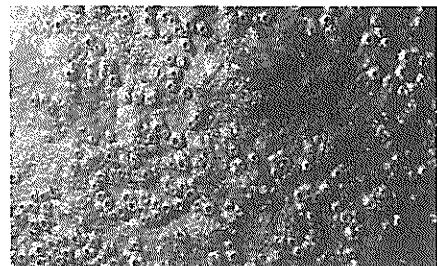
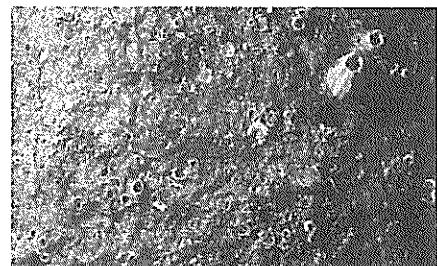
写真-27 裸鋼管杭の表面状況（付着物、錆除去前、杭No. 3）

写真-27～写真-30に杭 No. 3 および No.16 の表面状況を示す。
