港湾技研資料

兵庫県南部地震による港湾施設の被害考察

(その2) 被災状況 ー岸壁、防波堤、海岸保全施設ー

**Mechanism of Damage to Port Facilities during
1995 Hyogo-ken Nanbu Earthquake
(Part 2) Damages
- Quaywalls, Breakwaters, Seawalls -**

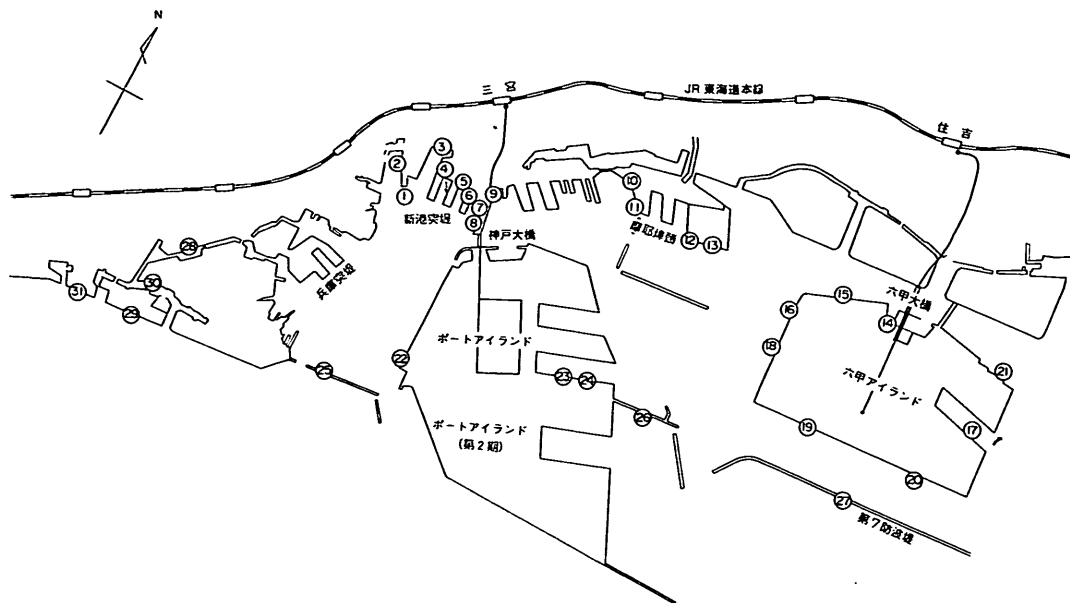
図-1 神戸港の被災施設位置図

被害状況を概観できるよう岸壁、防波堤、海岸保全施設31施設について、法線出入、法線沈下、エプロン陥没、本体傾度の最大値を含めて表-1神戸港港湾施設被害一覧表に示した。表-1の各施設の位置は、対応図番により図-1神戸港の被災施設位置図の番号と一致する。各施設の被災前の標準断面と被災断面を重ねた図は、表-1の対応図番1-31が図2-32に対応している。各施設の被災写真は、表-1の対応図番1-31が写真1-31に対応している。
